LAUDOS TÉCNICOS DO ESTADO DE CONSERVAÇÃO DOS BENS
MATERIAS PROTEGIDOS POR TOMBAMENTO NA ESFERA MUNICIPAL

ICMS Cultural
2016/2018

Exercício 2018
SUMÁRIO

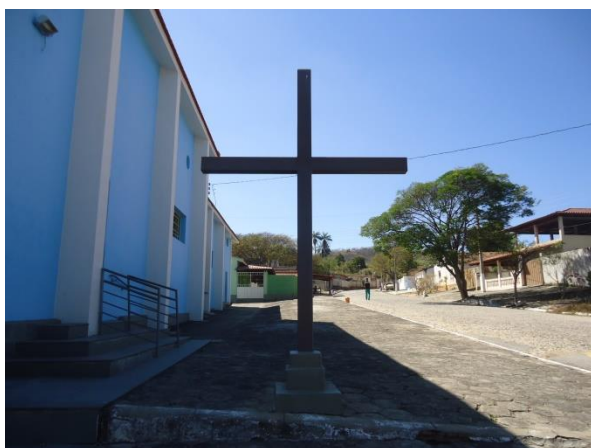
Pará de Minas
Núcleo Histórico Urbano do Distrito de Carioca
Rampas para acessibilidade para a entrada na lateral
direita da Igreja de Nossa Senhora de Lourdes.
(foto 19)

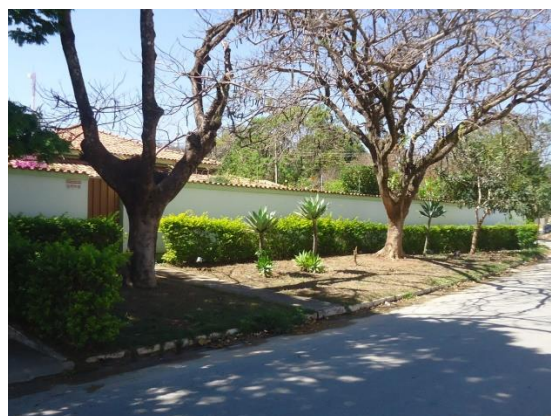
Núcleo Histórico Urbano do Distrito de Carioca
Edificação à Rua Nossa Senhora da Piedade avançando sobre a calçada.
(foto 23)

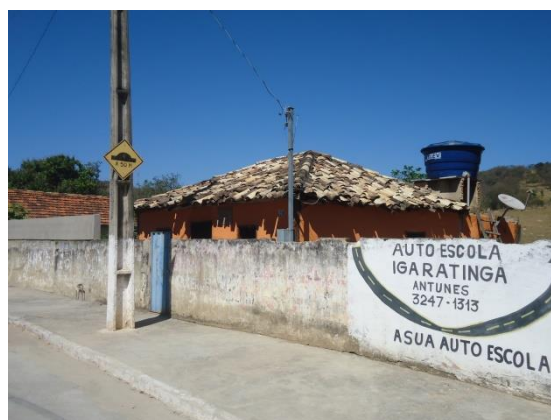
Núcleo Histórico Urbano do Distrito de Carioca
Calçada em terra compactada na Rua Dom Bosco.
(foto 25)

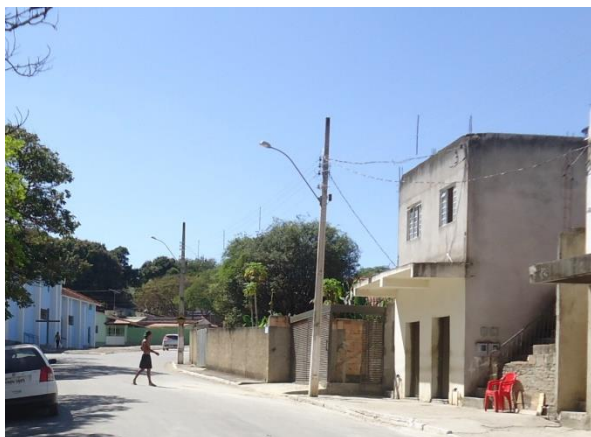
Pará de Minas
Núcleo Histórico Urbano do Distrito de Carioca
Iluminação pública na via
Praça Nossa Senhora de Lourdes.
(foto 26)
Imagem: Álisson Margotti – 25/08/2016

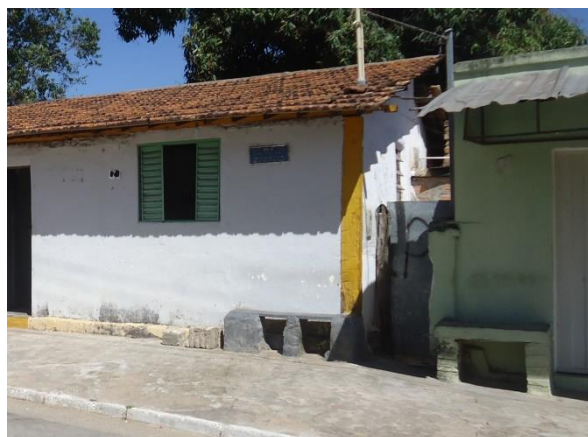
Pará de Minas
Núcleo Histórico Urbano do Distrito de Carioca
Bancos encostados nas edificações
na Rua São Francisco.
(foto 27)
Imagem: Álisson Margotti – 25/08/2016

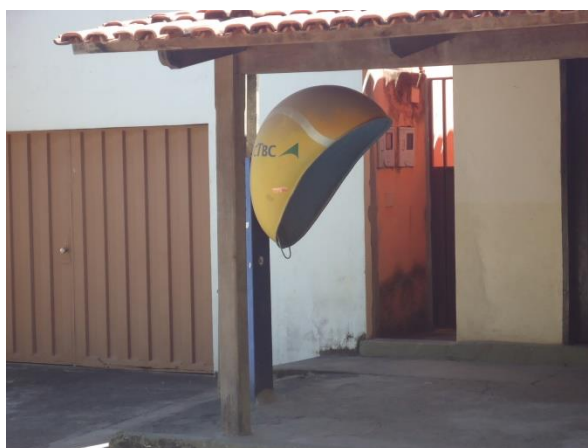
Pará de Minas
Núcleo Histórico Urbano do Distrito de Carioca
Telefone público em calçada da via
Praça Santo Antônio.
(foto 28)
Imagem: Álisson Margotti – 25/08/2016

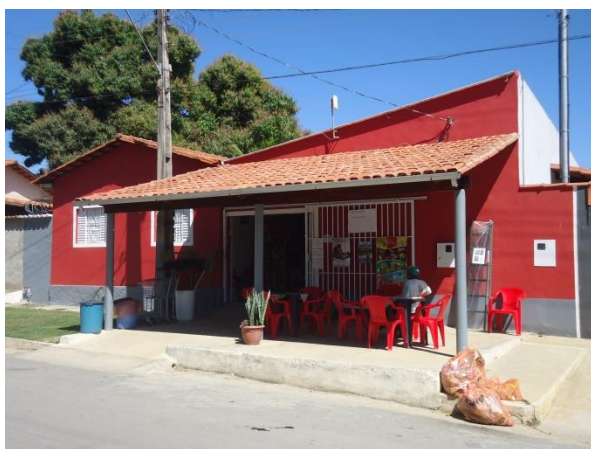
Pará de Minas
Núcleo Histórico Urbano do Distrito de Carioca
Bar e mercearia utilizando a calçada defronte
na Rua São Francisco.
(foto 29)

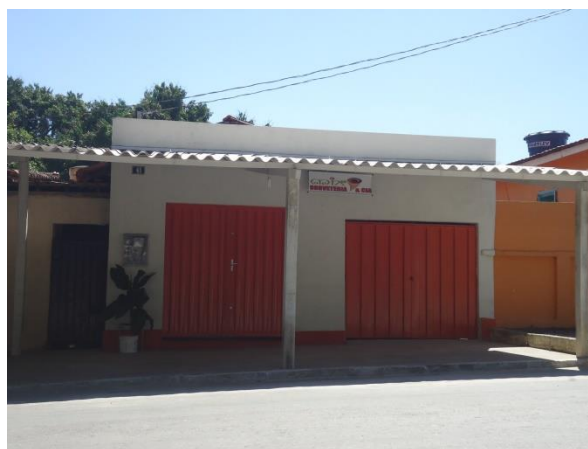
Pará de Minas
Núcleo Histórico Urbano do Distrito de Carioca
Sorveteria que também utiliza a calçada para dispor suas
mesas e cadeiras, no horário a mesma estava fechada.
(foto 30)

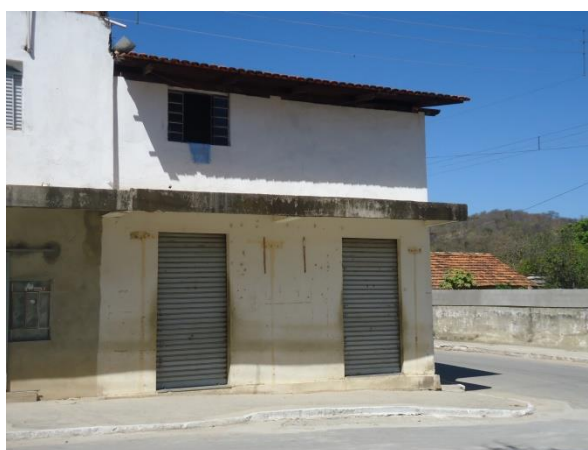
Pará de Minas
Núcleo Histórico Urbano do Distrito de Carioca
Bar que também utiliza a calçada para dispor suas mesas e cadeiras,
no momento o mesmo também se encontrava fechado.
(foto 31)

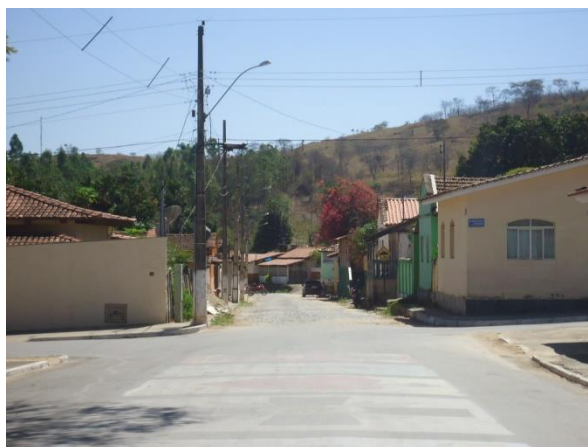
3.1 POLUIÇÃO AMBIENTAL			
3.1.1 POLUIÇÃO VISUAL			
TIPO	(X)		(X)
FAIXAS OU CARTAZES		PLACAS DE PROPAGANDA	
OUTDOOR		POSTES COM FIAÇÃO APARENTE	X
PAINEL ELETRÔNICO		OUTROS (Descrever abaixo)	
PICHAÇÃO			
DESCRIÇÃO/ OUTROS COMENTÁRIOS: O Núcleo não sofre com formas inapropriadas de propagandas, não foram verificados faixas, cartazes, outdoors, painéis eletrônicos ou placas de propaganda. O que agride o bem é o mesmo que em todos os outros bens do município, a fiação aparente em todo o Núcleo Histórico.			
DANOS VERIFICADOS: A fiação aparente, presente em todo o perímetro do bem tombado, interfere negativamente em toda a paisagem do Núcleo Histórico.

Núcleo Histórico Urbano do Distrito de Carioca
Fiação aparente na Praça Nossa Senhora de Lourdes
e ao fundo na Rua Nossa Senhora da Piedade.

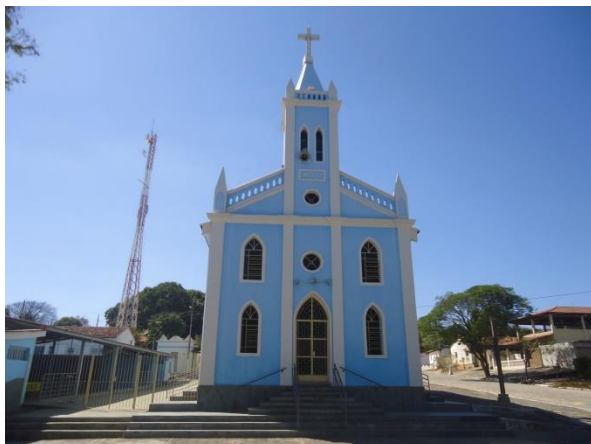
Pará de Minas
Núcleo Histórico Urbano do Distrito de Carioca
Igreja de Nossa Senhora de Lourdes, edificação eclética
com influências dos estilos gótico e art-déco.
(foto 33)

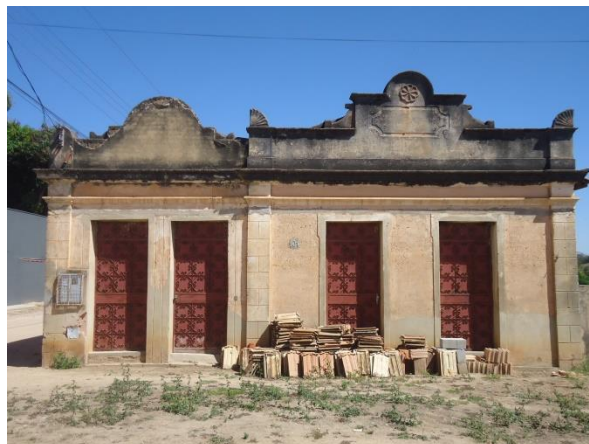
Pará de Minas
Núcleo Histórico Urbano do Distrito de Carioca
Antigo armazém na Rua São Francisco,
de inspiração art nouveau.
(foto 34)

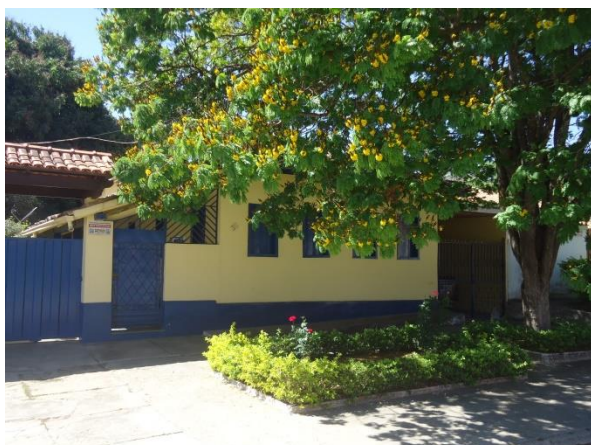
Pará de Minas
Núcleo Histórico Urbano do Distrito de Carioca
Residência à Rua São Francisco
em estilo neocolonial.
(foto 33)

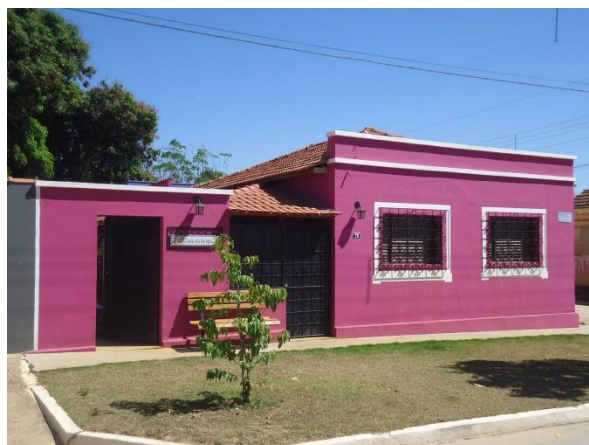
Pará de Minas
Núcleo Histórico Urbano do Distrito de Carioca
Residência à Rua São Francisco
de forte influência art-déco.
(foto 34)

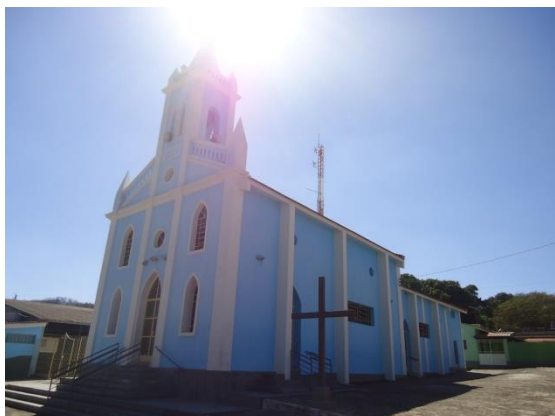
Pará de Minas
Núcleo Histórico Urbano do Distrito de Carioca
Vista da fachada lateral direita da
Igreja de Nossa Senhora de Lourdes.
(foto 37)
Imagem: Álisson Margotti – 25/08/2016

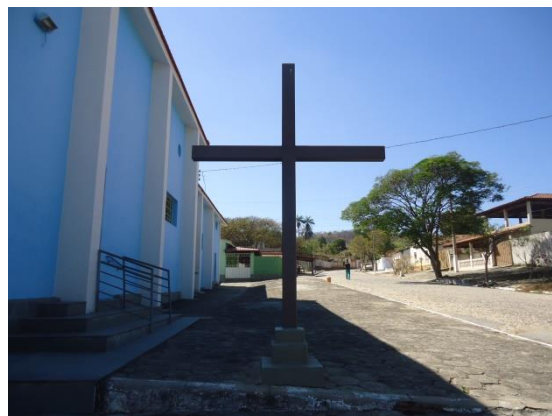
Pará de Minas
Núcleo Histórico Urbano do Distrito de Carioca
Vista do cruzeiro da fachada lateral direita da
Igreja de Nossa Senhora de Lourdes.
(foto 38)
Imagem: Álisson Margotti – 25/08/2016

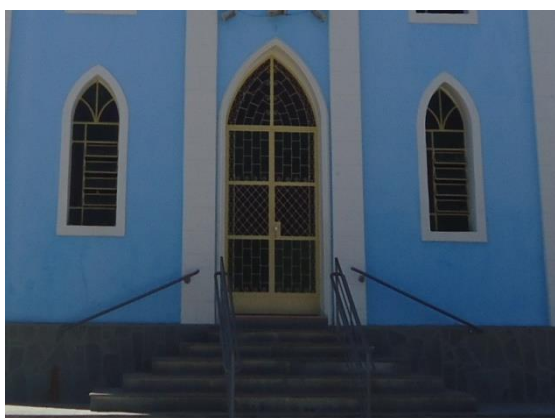
Pará de Minas
Núcleo Histórico Urbano do Distrito de Carioca
Vista da entrada principal da fachada frontal
Igreja de Nossa Senhora de Lourdes.
(foto 39)
Imagem: Álisson Margotti – 25/08/2016

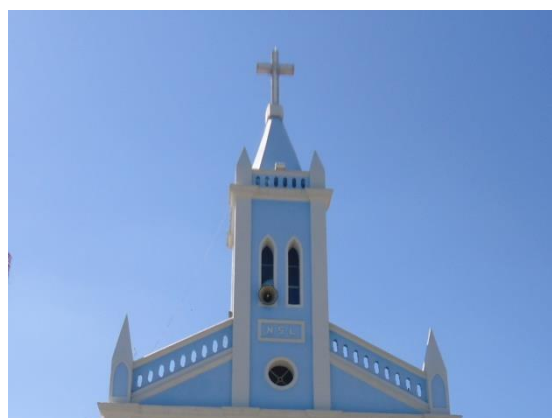
Pará de Minas
Núcleo Histórico Urbano do Distrito de Carioca
Vista da torre e ornamentos da
Igreja Nossa Senhora de Lourdes.
(foto 40)
Imagem: Álisson Margotti – 25/08/2016

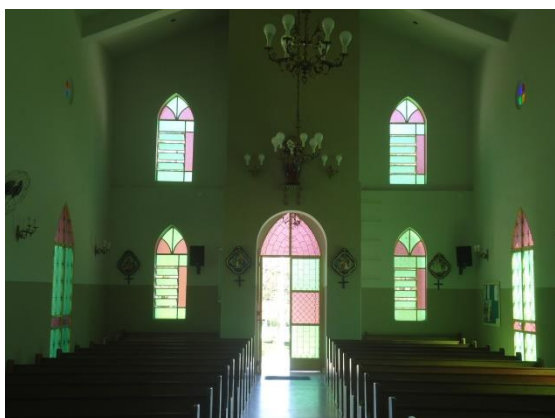
Pará de Minas
Núcleo Histórico Urbano do Distrito de Carioca
Vista da nave bem conservada da
(foto 41)
Imagem: Álisson Margotti – 25/08/2016

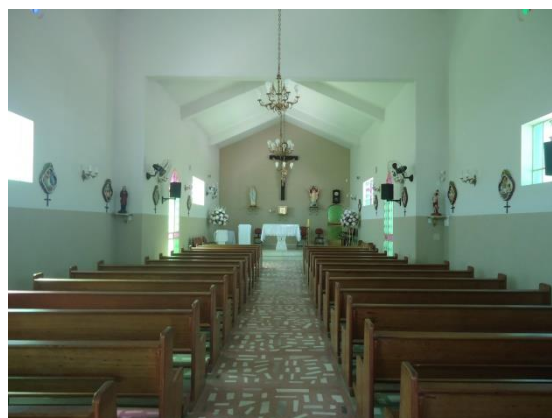
Pará de Minas
Núcleo Histórico Urbano do Distrito de Carioca
Vista do altar bem conservado da
(foto 42)
Imagem: Álisson Margotti – 25/08/2016

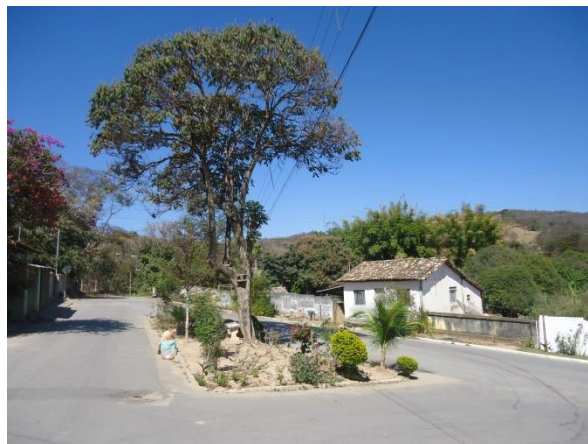
Pará de Minas
Núcleo Histórico Urbano do Distrito de Carioca
Arbustos e duas árvores na Praça entre as Ruas São Francisco e Nossa Senhora da Piedade.
(foto 91)

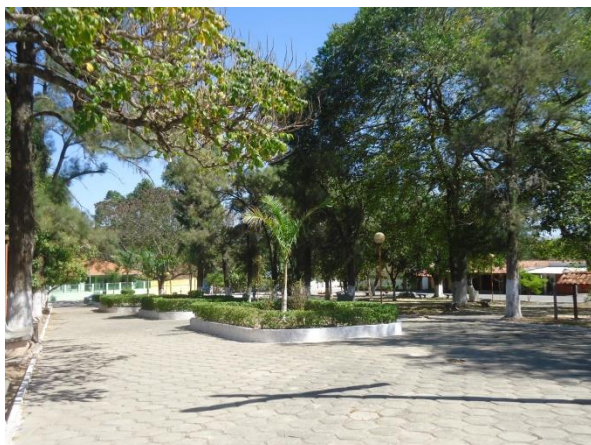
Pará de Minas
Núcleo Histórico Urbano do Distrito de Carioca
Praça Nossa Senhora de Lourdes com paisagismo influência francesa e vegetação plástica em seu eixo central.
(foto 92)

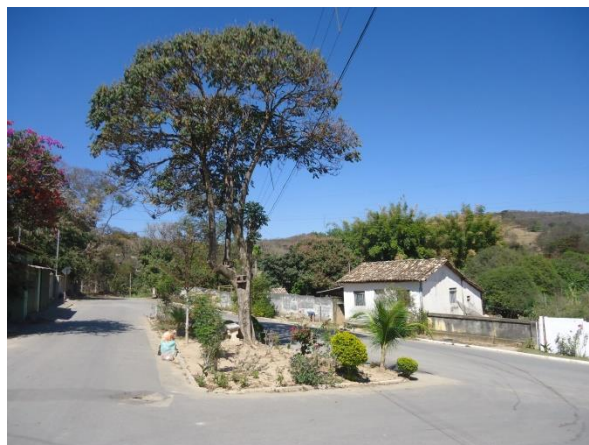
Pará de Minas
Núcleo Histórico Urbano do Distrito de Carioca
Praça entre as Ruas Nossa Senhora da Piedade e São Francisco apresentando traçado orgânico.
(foto 93)

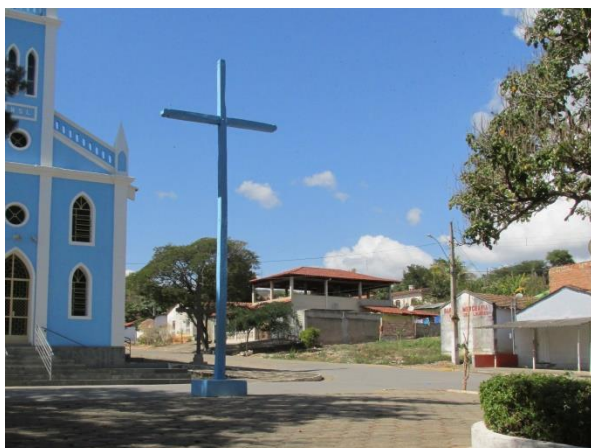
Pará de Minas
Núcleo Histórico Urbano do Distrito de Carioca
Cruzeiro em madeira na Praça Nossa Senhora de Lourdes em frente à Igreja.
(foto 94)

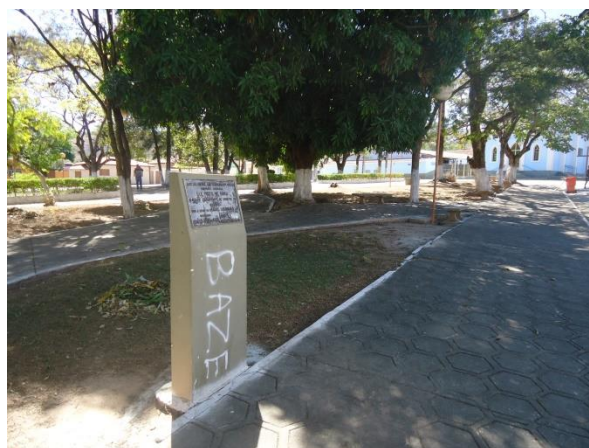
Pará de Minas
Núcleo Histórico Urbano do Distrito de Carioca
Piso em concreto revestindo os caminhos e calçadas com textura assemelhando-se ao intertravado na Pç N. Sra. de Lourdes.
(foto 95)

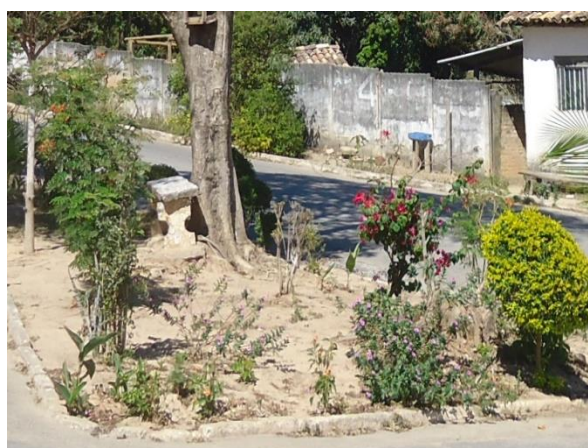
(foto 99)

Núcleo Histórico Urbano do Distrito de Carioca
Banco em concreto e sem encosto na Praça entres as Ruas Nossa Senhora da Piedade de D. Maria Lopes Cançado.

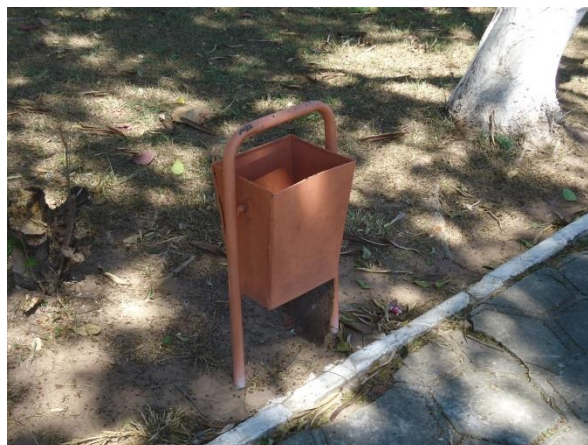
Núcleo Histórico Urbano do Distrito de Carioca
Lixeira em metal em bom estado de conservação necessitando apenas de renovação da camada pictórica.
(foto 101)

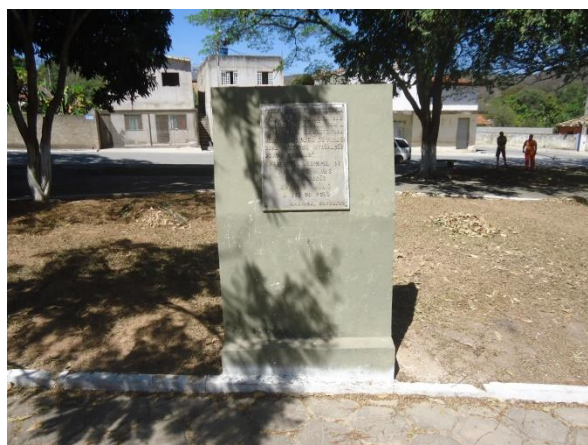
Núcleo Histórico Urbano do Distrito de Carioca
Uma das placas na área da Praça Nossa Senhora de Lourdes, essa sobre a construção dessa Praça.
(foto 102)
