4. BENS IMÓVEIS PROTEGIDOS POR TOMBAMENTO MUNICIPAL

4.1. Avaliação do Estado de Conservação do Bem Imóvel Asilo Padre José Pereira Coelho

MUNICÍPIO: Pará de Minas		DISTRITO: Sede	
NOME DO BEM TOMBADO ¹ : Asilo Padre José Pereira Coelho			
ENDEREÇO DO BEM CULTURAL: Rua Ricardo Marinho, 047, São Cristóvão			
Nº DECRETO / ANO: 2.756/1998	Nº INSCRIÇÃO LIVRO DO TOMBO / ANO: 01/2000	PROCESSO ACEITO NO ICMS PATRIMÔNIO CULTURAL A PARTIR DO EXERCÍCIO: 2000	
NOME E ASSINATURA DO RESPONSÁVEL TÉCNICO: Rangele Lúcia de Faria		FORMAÇÃO PROFISSIONAL: Arquiteta Urbanista	CAU: ² 166964-8
CHEFE DO SETOR DA PREFEITURA RESPONSÁVEL PELA IMPLEMENTAÇÃO DA POLÍTICA DE PATRIMÔNIO CULTURAL: Luciano Almeida Melo Pereira		DATA REALIZAÇÃO LAUDO: 07/11/2016	
HÁ OBRA DE RESTAURAÇÃO EM ANDAMENTO ³ ?	SIM	NÃO	X
HÁ PROJETO APROVADO POR LEI DE INCENTIVO À CULTURA?	SIM	NÃO	X
EM CASO POSITIVO:	LEI FEDERAL	LEI ESTADUAL	OUTRA

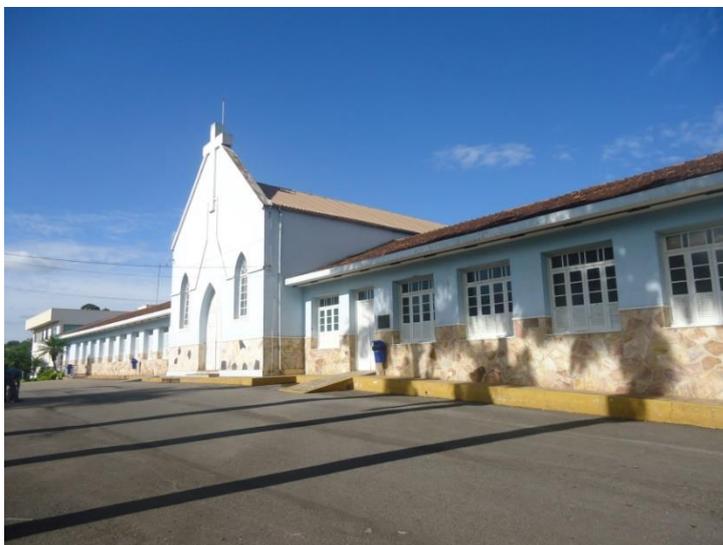
Pará de Minas
Asilo Padre José Pereira Coelho
Fachada Frontal
(foto 01)
Imagem: Álisson Margotti – 07/11/2016

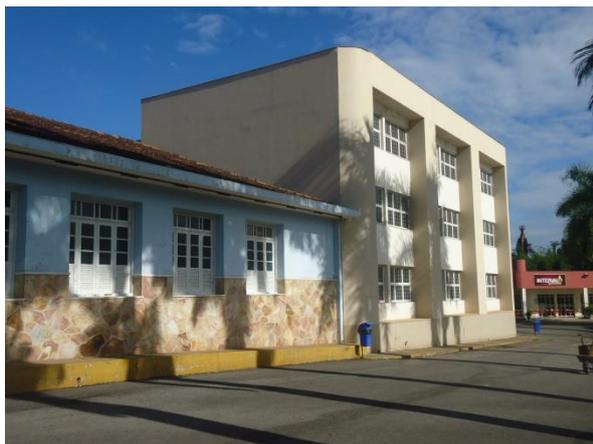
Pará de Minas
Asilo Padre José Pereira Coelho
Fachada lateral esquerda recebeu anexo.
(foto 02)
Imagem: Álisson Margotti – 07/11/2016

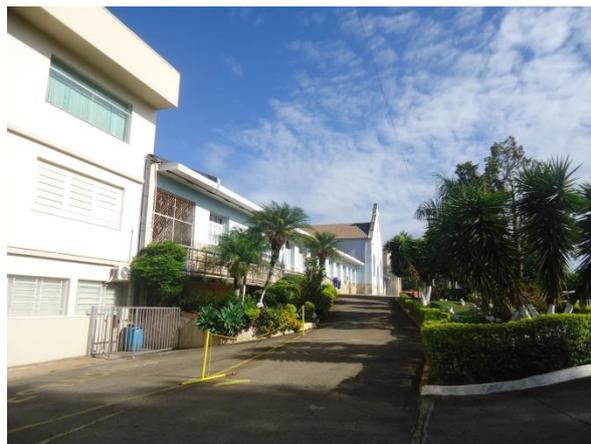
Pará de Minas
Asilo Padre José Pereira Coelho
Fachada lateral direita recebeu anexo.
(foto 03)
Imagem: Álisson Margotti – 07/11/2016

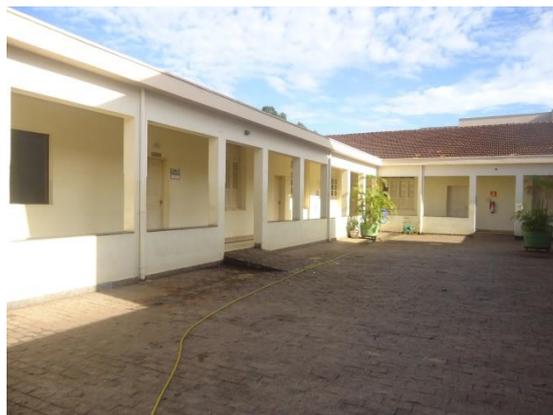
1. ESTRUTURA	ESTADO DE CONSERVAÇÃO ⁴		
	BOM	REGULAR	PRECARIO
ESTRUTURA AUTÔNOMA DE MADEIRA	-	-	-
ESTRUTURA DE CONCRETO	100%	-	-
ESTRUTURA METÁLICA	-	-	-
OUTROS (DESCREVER)	-	-	-
DANOS VERIFICADOS⁵: A estrutura em concreto armado não apresenta danos.

Pará de Minas
Asilo Padre José Pereira Coelho
A estrutura em vigas e pilares de concreto armado não apresenta danos.
(foto 05)

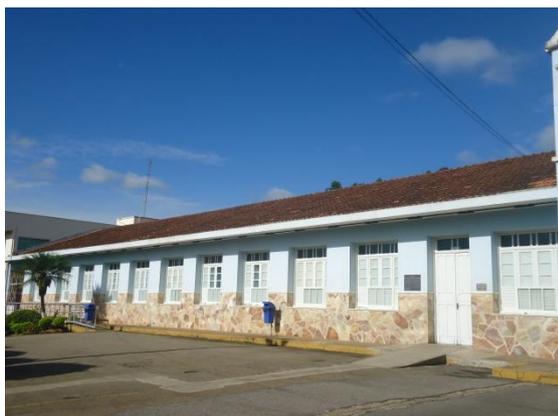
DANOS VERIFICADOS⁶: Não foram verificados danos no madeiramento do telhado e no manto de cobertura, apenas manchas de umidade nas telhas cerâmicas francesas. Os condutores de águas pluviais apresentam bom estado. O frontão e cimalha simples estão íntegros, necessitando apenas de renovação da camada pictórica. Também não foram verificados danos nos beirais.

Pará de Minas
Asilo Padre José Pereira Coelho
Telhas francesas exibem manchas de umidade.
(foto 06)

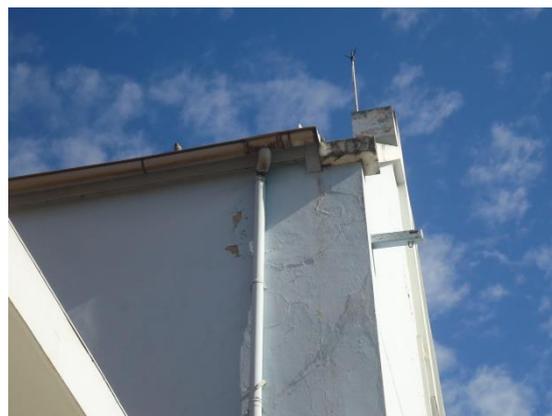
Pará de Minas
Asilo Padre José Pereira Coelho
Condutores de águas pluviais bem conservados.
(foto 07)

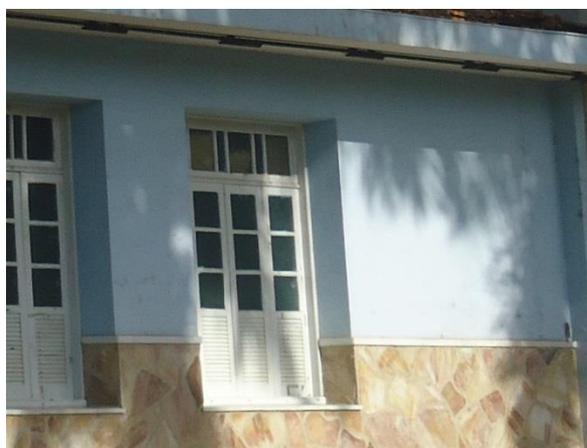
Pará de Minas
Asilo Padre José Pereira Coelho
Alvenarias externas à direita da capela
apresentam boa conservação.
(foto 11)

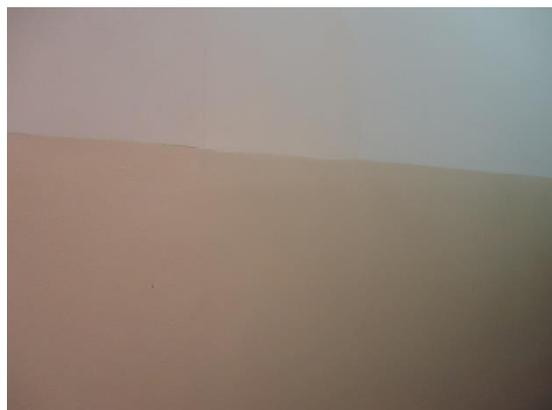
Pará de Minas
Asilo Padre José Pereira Coelho
Reboco e pinturas à óleo e à base de água das salas de aula em bom estado de conservação.
(foto 12)

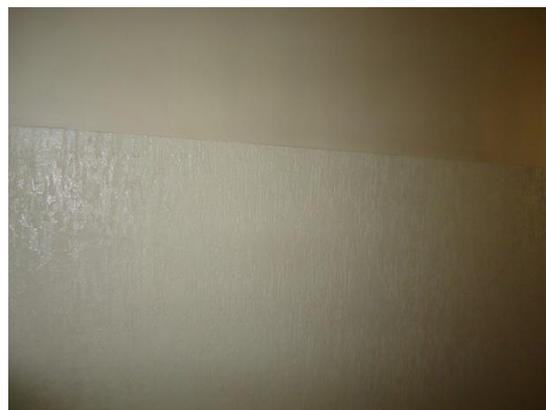
Pará de Minas
Asilo Padre José Pereira Coelho
Reboco, textura e camadas pictóricas dos corredores estão bem conservados.
(foto 13)

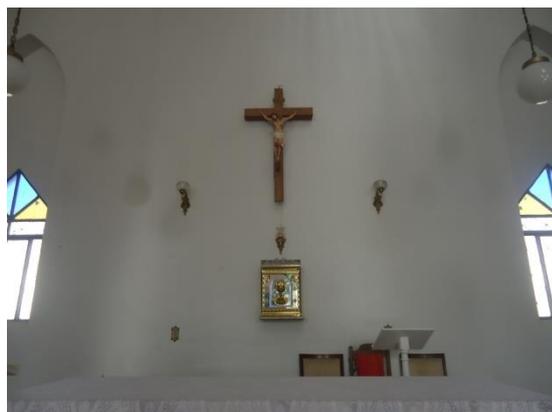
Pará de Minas
Asilo Padre José Pereira Coelho
Reboco e pinturas à base de água do interior da Capela em bom estado de conservação.
(foto 14)

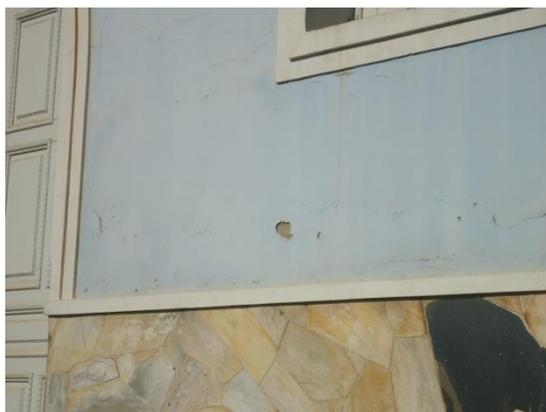
DANOS VERIFICADOS⁸: O reboco apresenta algum desprendimento de material na fachada frontal. A pintura interna (à base de água e à óleo) se encontra bem conservada, a externa (à base de água) apresenta desgaste pela exposição à intempéries e alguns desprendimentos.

Pará de Minas
Asilo Padre José Pereira Coelho
Reboco e camada pictórica externa da Capela exhibe desgaste e perda de material.
(foto 15)

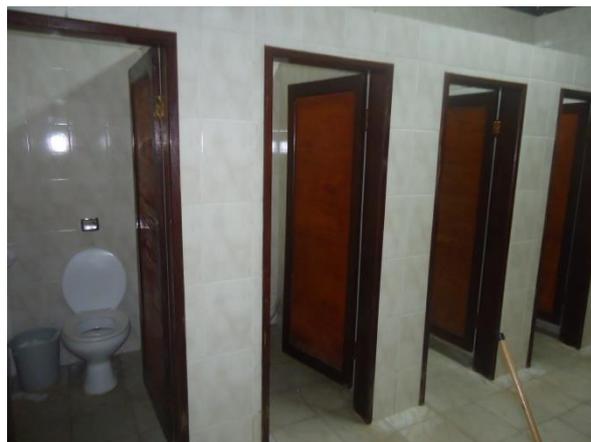
Pará de Minas
Asilo Padre José Pereira Coelho
Cerâmicas dos banheiros se apresentam bem conservadas.

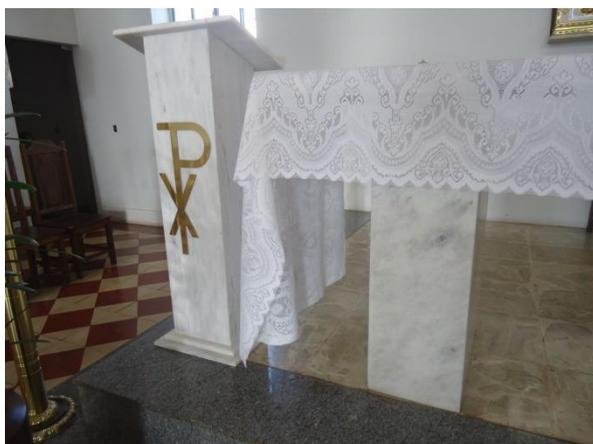
Pará de Minas
Asilo Padre José Pereira Coelho
Mármore revestindo Altar e púlpito em bom estado de conservação.

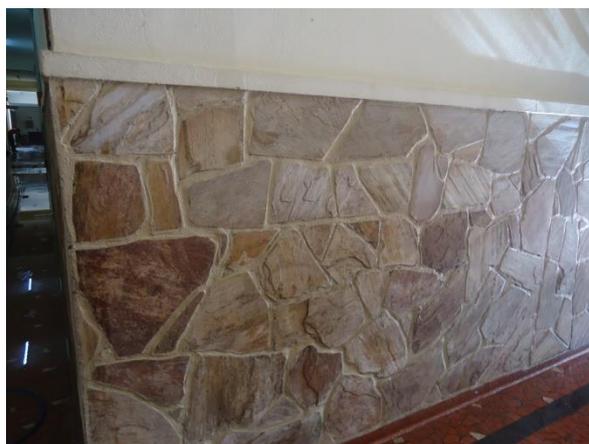
Pará de Minas
Asilo Padre José Pereira Coelho
Pedras ouro preto no barrado interno do bem exibem bom estado.

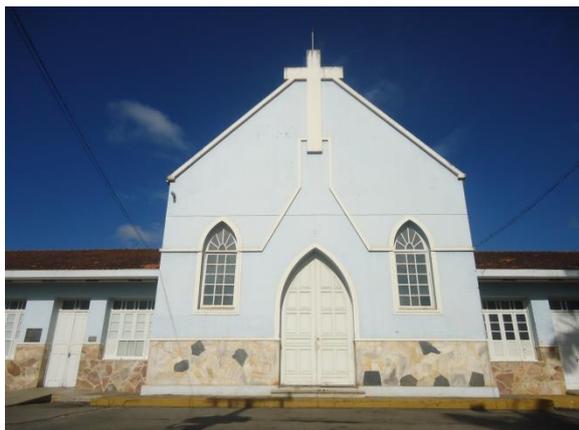
Pará de Minas
Asilo Padre José Pereira Coelho
Pedras ouro preto no barrado externo do bem exibem bom estado de conservação.
(foto 20)
Imagem: Álisson Margotti – 07/11/2016

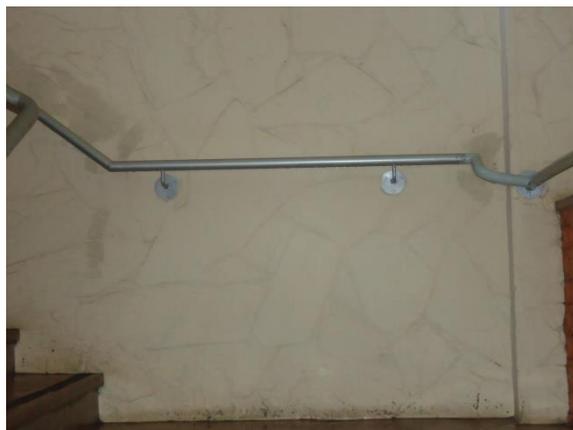
Pará de Minas
Asilo Padre José Pereira Coelho
Pedras ouro preto no barrado das escadas internas recebem camada pictórica.
(foto 21)
Imagem: Álisson Margotti – 07/11/2016

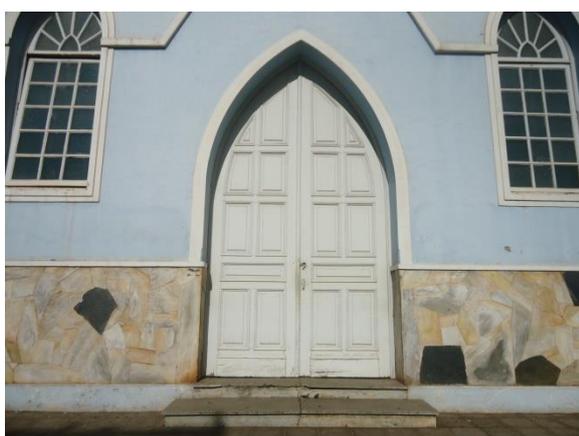
Pará de Minas
Asilo Padre José Pereira Coelho
Porta em madeira de acesso à Capela, enquadramento em massa e pintura bem conservados.
(foto 22)
Imagem: Álisson Margotti – 07/11/2016

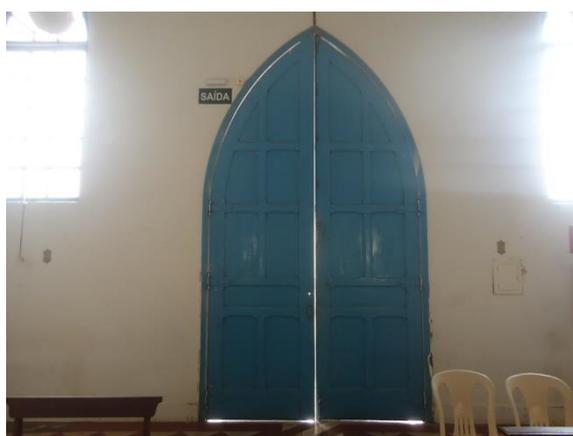
Pará de Minas
Asilo Padre José Pereira Coelho
Vista interna da porta principal da Capela em bom estado de conservação.
(foto 23)
Imagem: Álisson Margotti – 07/11/2016

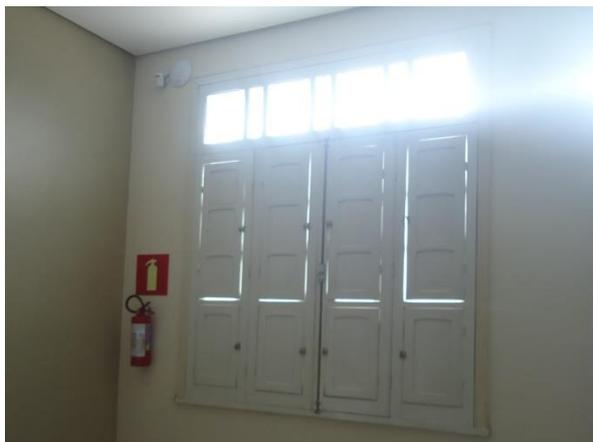
Pará de Minas
Asilo Padre José Pereira Coelho
Vista interna da janela da fachada frontal apresenta bom estado de conservação.
(foto 28)

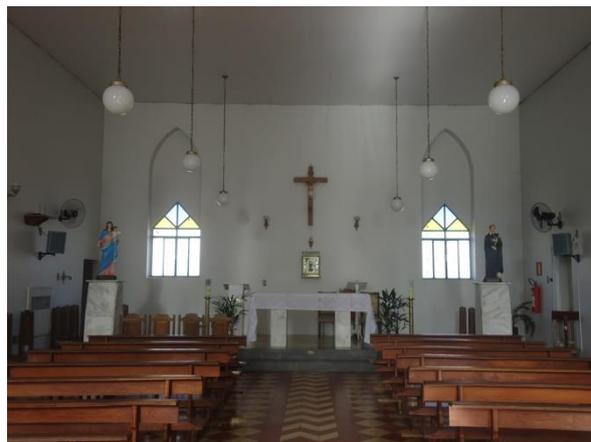
Pará de Minas
Asilo Padre José Pereira Coelho
Janelas no altar em metal e vidro e enquadramento em massa em nichos do altar bem conservadas.
(foto 29)

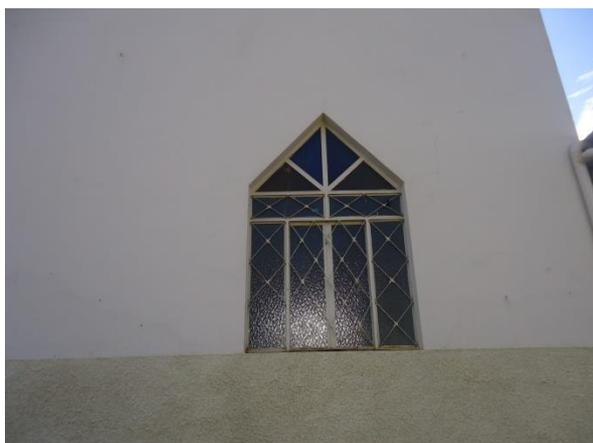
Pará de Minas
Asilo Padre José Pereira Coelho
Vista externa da janela do altar em metal e vidro apresenta bom estado de conservação.
(foto 30)

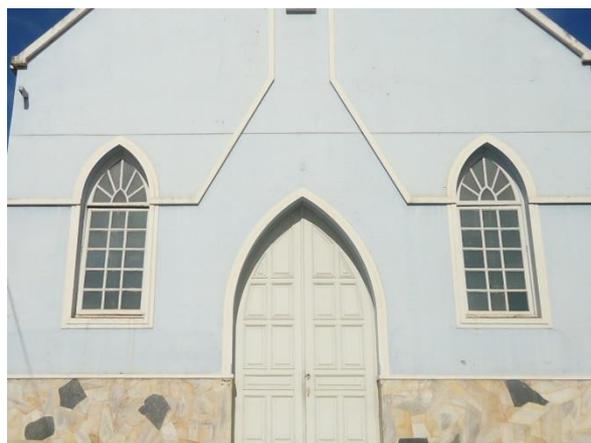
5. VÃOS E VEDAÇÕES	ESTADO DE CONSERVAÇÃO		
	BOM	REGULAR	PRECARIO
PORTAS	100%	-	-
JANELAS	100%	-	-
ENQUADRAMENTOS (INFORMAR: MADEIRA; MASSA; PEDRA)	100%	-	-
FERRAGENS	100%	-	-
ELEMENTOS ARTÍSTICOS APLICADOS	95%	05%	-
DANOS VERIFICADOS⁹ : Sobrevergas e peitoris necessitam de renovação da camada pictórica.

Pará de Minas
Asilo Padre José Pereira Coelho
Janelas da fachada frontal em metal e vidro e enquadramento em massa bem conservadas, peitoris e sobrevergas ogivais necessitam de novas pinturas.
(foto 31)

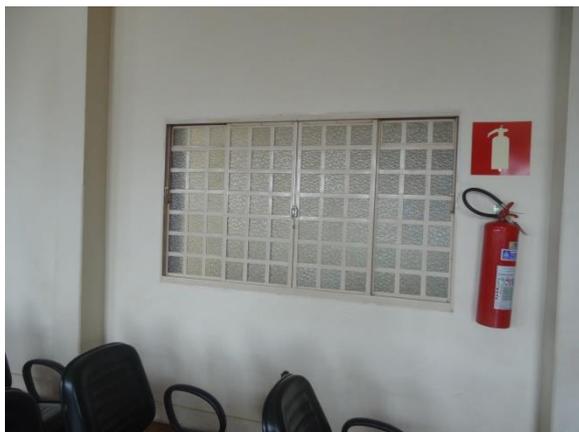
Asilo Padre José Pereira Coelho
Vista interna da janela do auditório para corredor Interno apresenta bom estado de conservação.
(foto 32)

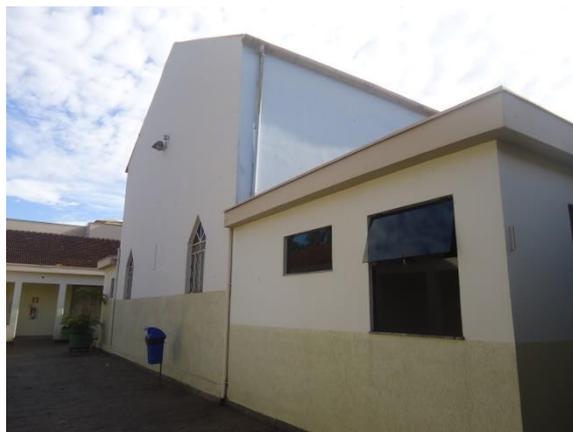
Asilo Padre José Pereira Coelho
Janelas dos fundos da recepção em metal e vidro e enquadramento em massa bem conservadas.
(foto 33)

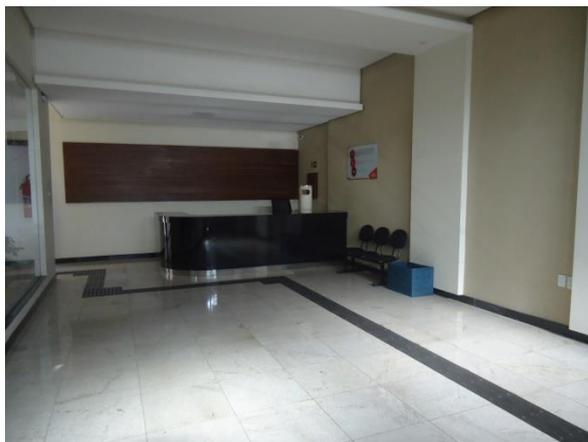
Pará de Minas
Asilo Padre José Pereira Coelho
Granito na recepção da faculdade
se apresenta bem conservado.
(foto 35)

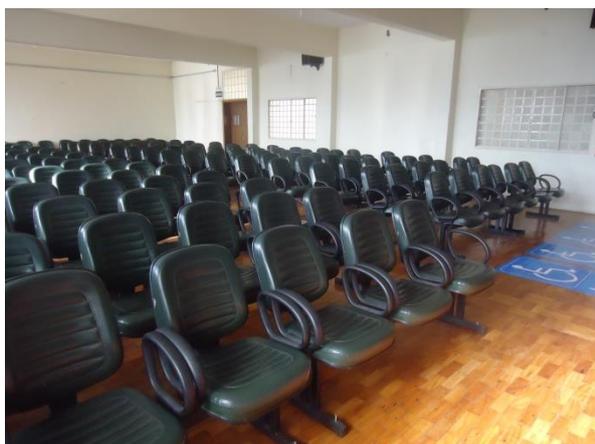
Pará de Minas
Asilo Padre José Pereira Coelho
Vista do auditório
com piso em tacos.
(foto 36)

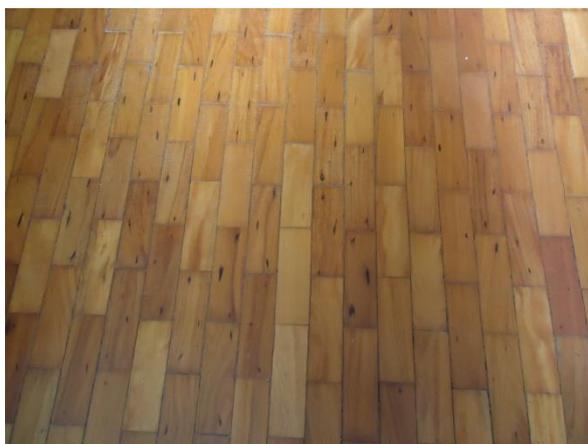
Pará de Minas
Asilo Padre José Pereira Coelho
Detalhe da madeira dos tacos exibindo
apenas leve desgaste.
(foto 37)

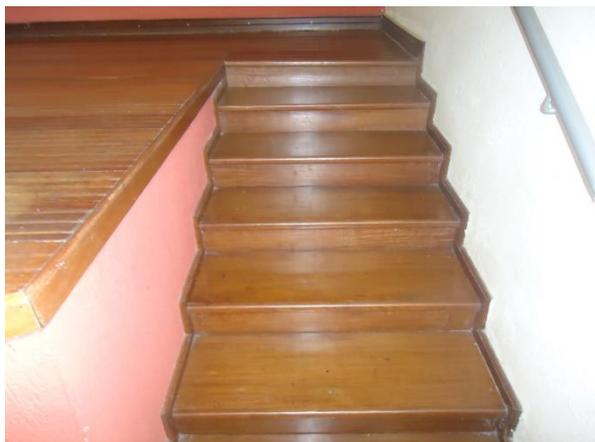
Pará de Minas
Asilo Padre José Pereira Coelho
Escada de acesso ao palco em madeira
em bom estado de conservação.
(foto 38)

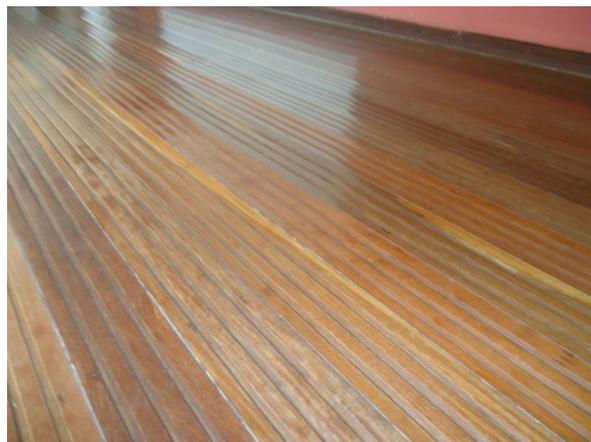
Pará de Minas
Asilo Padre José Pereira Coelho
Piso em madeira do palco
apresenta desgaste.
(foto 39)

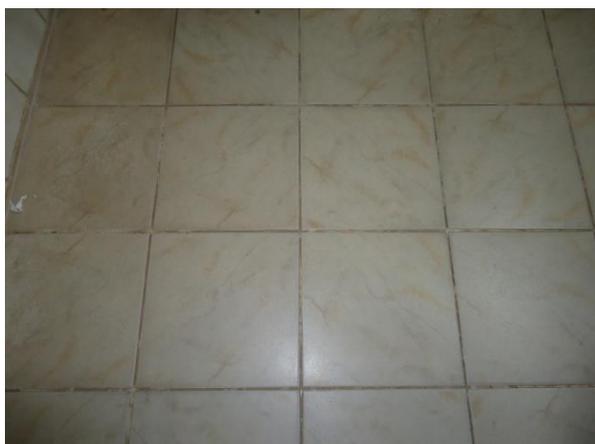
Pará de Minas
Asilo Padre José Pereira Coelho
Piso cerâmico dos banheiros
em bom estado de conservação.
(foto 40)

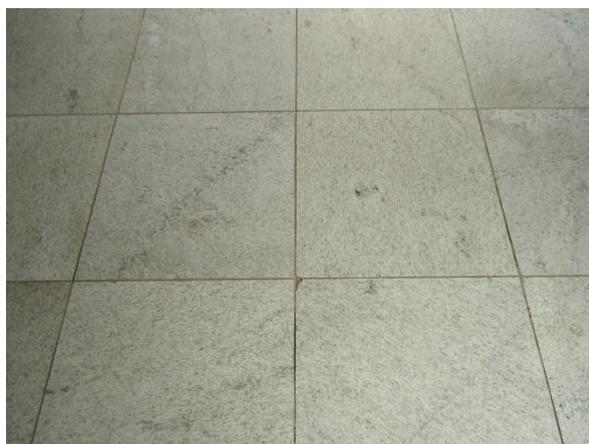
Pará de Minas
Asilo Padre José Pereira Coelho
Piso cerâmico em uma das salas
também exibe boa conservação.
(foto 41)

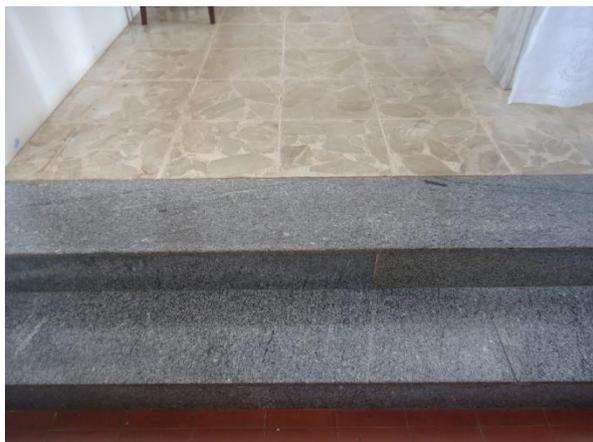
Pará de Minas
Asilo Padre José Pereira Coelho
Granito e cerâmica no piso do altar
em bom estado de conservação.
(foto 42)

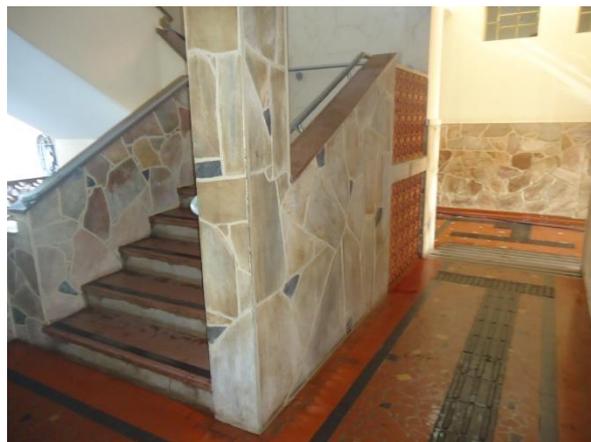
Pará de Minas
Asilo Padre José Pereira Coelho
Cerâmica em mosaicos no piso dos corredores
exibem bom estado, mas leve desgaste.
(foto 43)

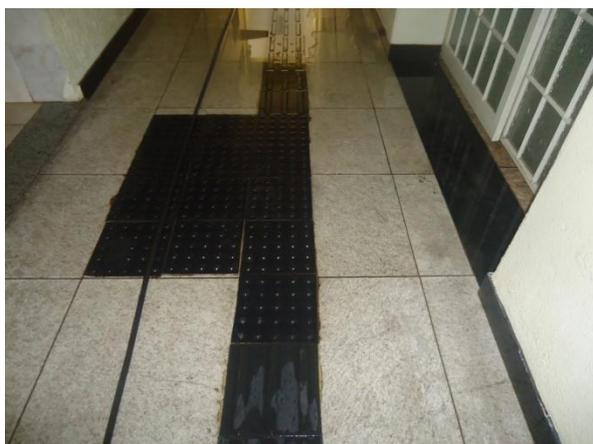
Pará de Minas
Asilo Padre José Pereira Coelho
Piso podotátil em um dos corredores
Se apresenta bem conservado.
(foto 44)

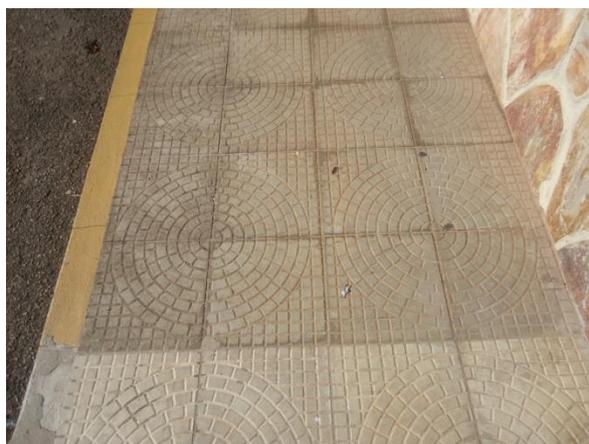
Pará de Minas
Asilo Padre José Pereira Coelho
Piso em concreto no passeio da fachada frontal
apresenta algumas manchas de umidade.
(foto 45)

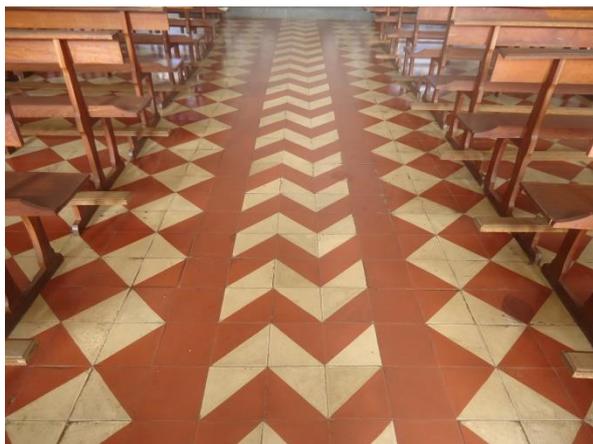
6. PISOS	ESTADO DE CONSERVAÇÃO		
	BOM	REGULAR	PRECARIO
PEDRA (LAJEADO, GRANITO)	100%	-	-
MADEIRA	95%	05%	-
CERÂMICA	90%	10%	-
OUTROS (PODOTÁTIL)	100%	-	-
OUTROS (CONCRETO)	90%	10%	-
OUTROS (LADRILHO HIDRÁULICO)	85%	15%	“-
OUTROS (MARMORITE)	70%	30%	“-
DANOS VERIFICADOS¹⁰: O piso em madeira, as cerâmicas e os ladrilhos hidráulicos exibem desgastes. Já o piso em concreto exibe manchas de umidade.

Pará de Minas
Asilo Padre José Pereira Coelho
Ladrilho hidráulico da nave da Capela
apresenta superfície com desgastes.
(foto 46)

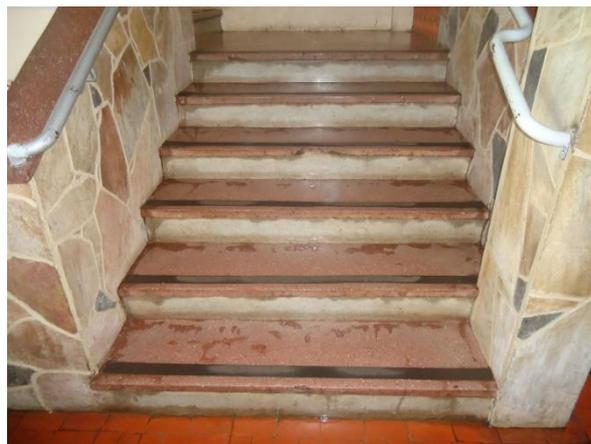
Pará de Minas
Asilo Padre José Pereira Coelho
Marmorite da escada interna é o piso
que apresenta maior desgaste.
(foto 47)

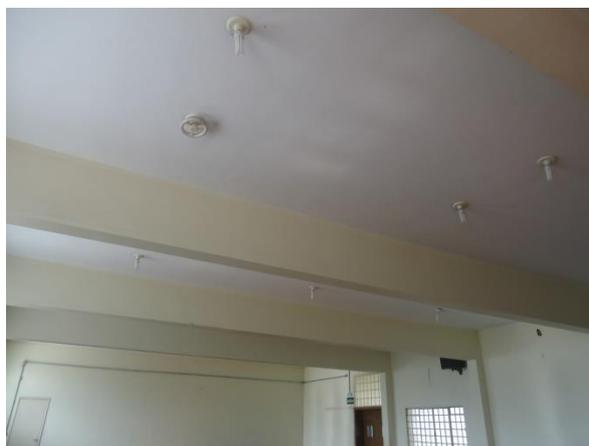
Pará de Minas
Asilo Padre José Pereira Coelho
Laje do auditório também
exibe bom estado de conservação.
(foto 49)

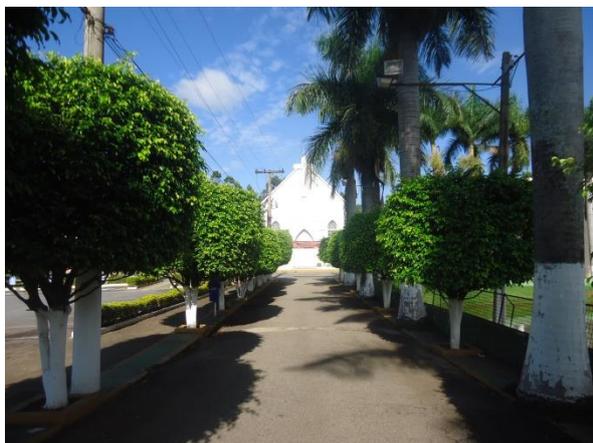
Pará de Minas
Asilo Padre José Pereira Coelho
Vista do caminho de ficus e palmeiras imperiais que levam à Capela de Santo Antônio.
(foto 51)

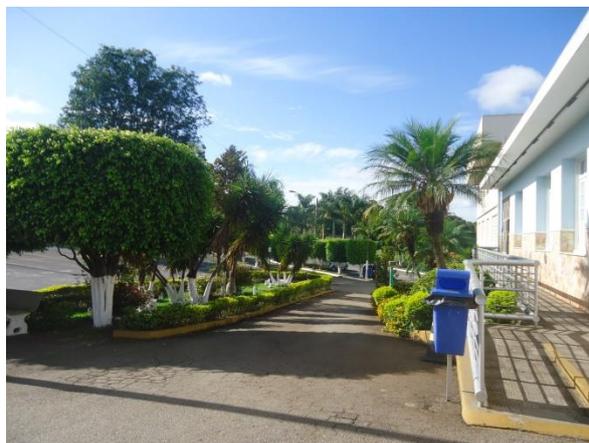
Pará de Minas
Asilo Padre José Pereira Coelho
Vista dos jardins à esquerda da fachada frontal que recebem boa manutenção.
(foto 52)

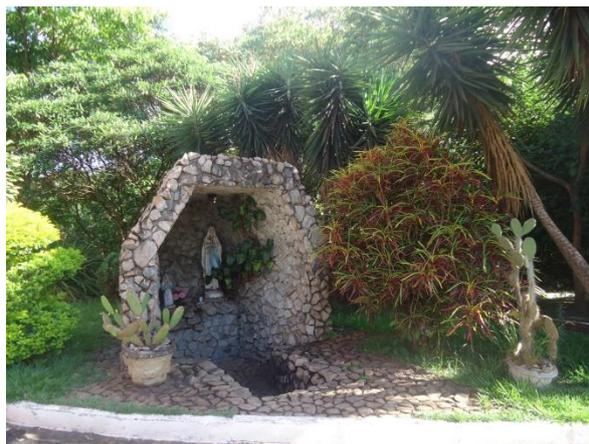
Pará de Minas
Asilo Padre José Pereira Coelho
Gruta em honra à Nossa Senhora de Lourdes próximo à fachada lateral esquerda do bem.
(foto 54)

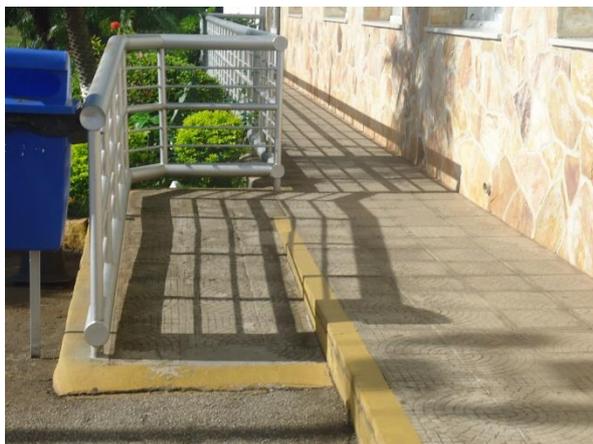
Pará de Minas
Asilo Padre José Pereira Coelho
Rampa de acesso à entrada secundária da faculdade exhibe boa conservação.
(foto 55)

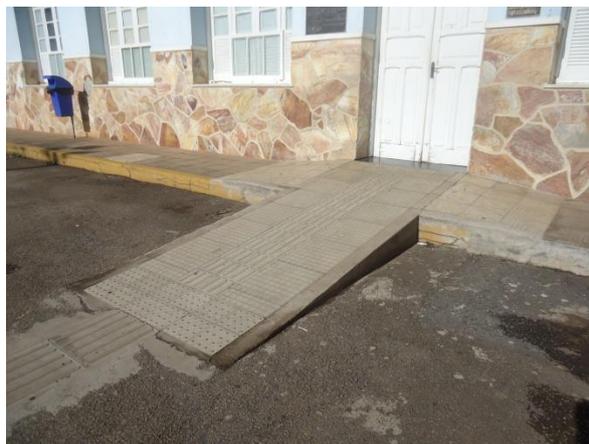
Pará de Minas
Asilo Padre José Pereira Coelho
Rampa de acesso à recepção da faculdade também se apresenta bem conservada.
(foto 56)

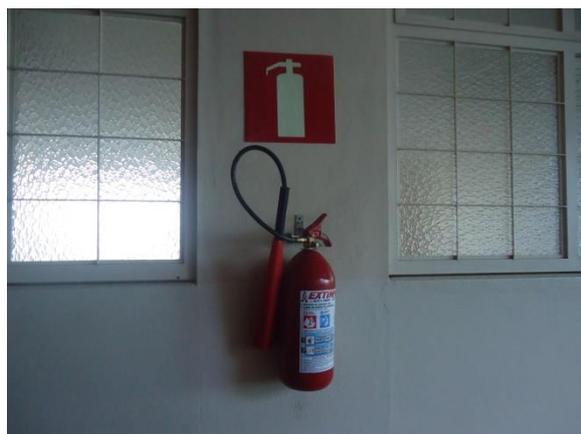
Pará de Minas
Asilo Padre José Pereira Coelho
Extintor no interior do bem.
(foto 59)

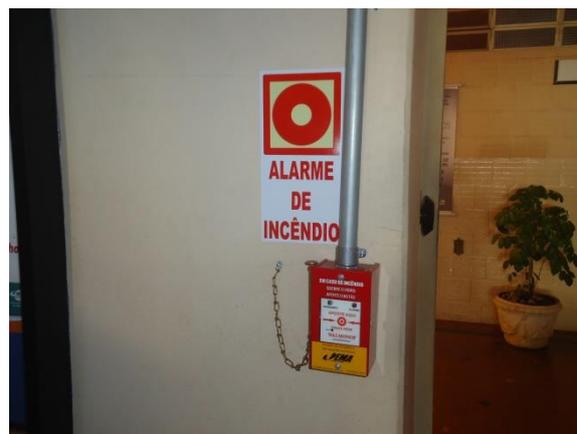
Pará de Minas
Asilo Padre José Pereira Coelho
Alarme de incêndio em um dos corredores.
(foto 60)

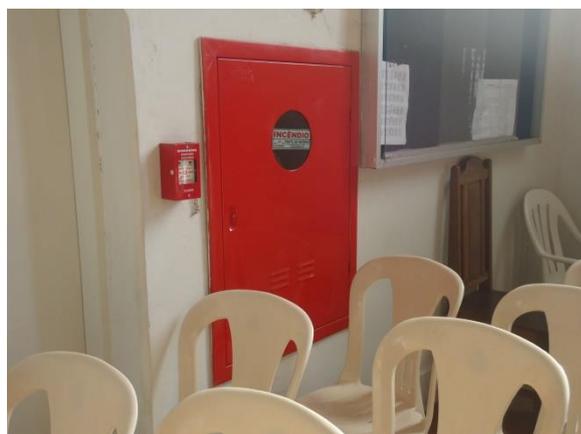
Pará de Minas
Asilo Padre José Pereira Coelho
Abrigo para mangueira no interior da Capela.
(foto 61)

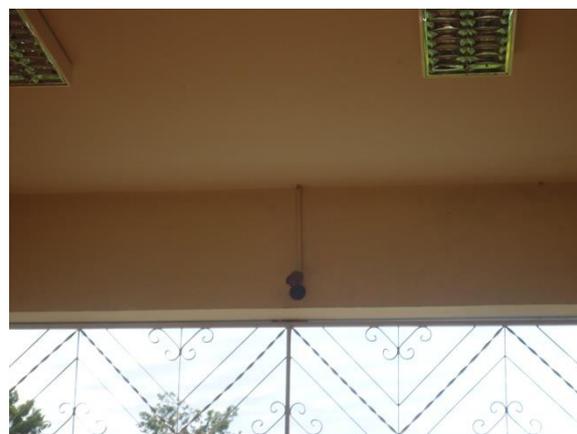
Pará de Minas
Asilo Padre José Pereira Coelho
Câmera de segurança sobre o acesso secundário.
(foto 62)

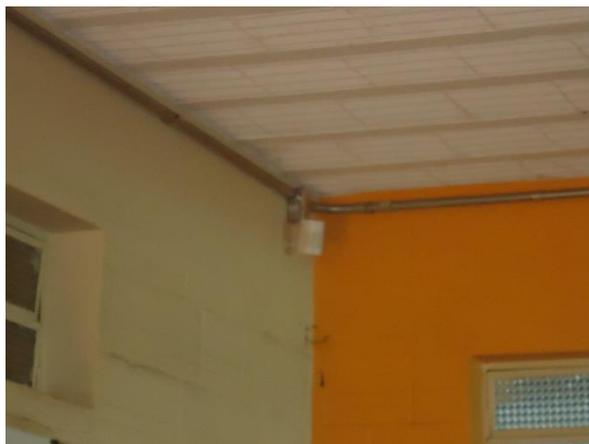
Pará de Minas
Asilo Padre José Pereira Coelho
Sensor de presença em um dos corredores.
(foto 63)
Imagem: Álisson Margotti – 07/11/2016

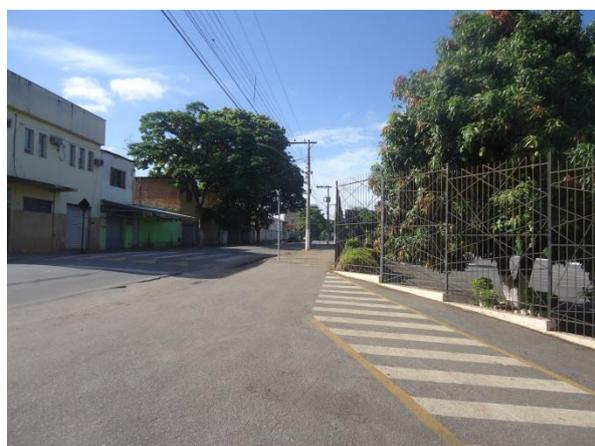
Pará de Minas
Asilo Padre José Pereira Coelho
Rua Ricardo Marinho, em frente ao bem
com vista sentido Centro.
(foto 64)
Imagem: Álisson Margotti – 07/11/2016

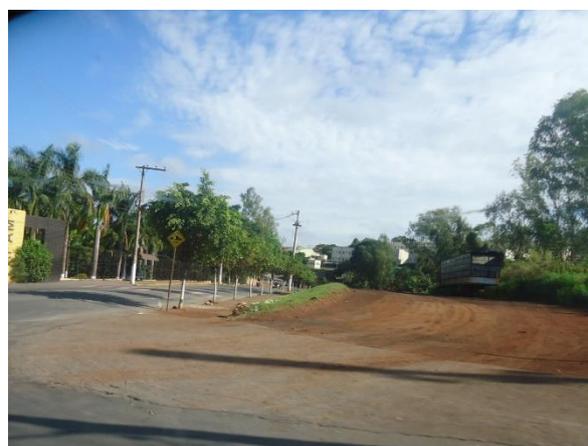
Pará de Minas
Asilo Padre José Pereira Coelho
Rua Ricardo Marinho, em frente ao bem
com vista sentido bairros.
(foto 65)
Imagem: Álisson Margotti – 07/11/2016

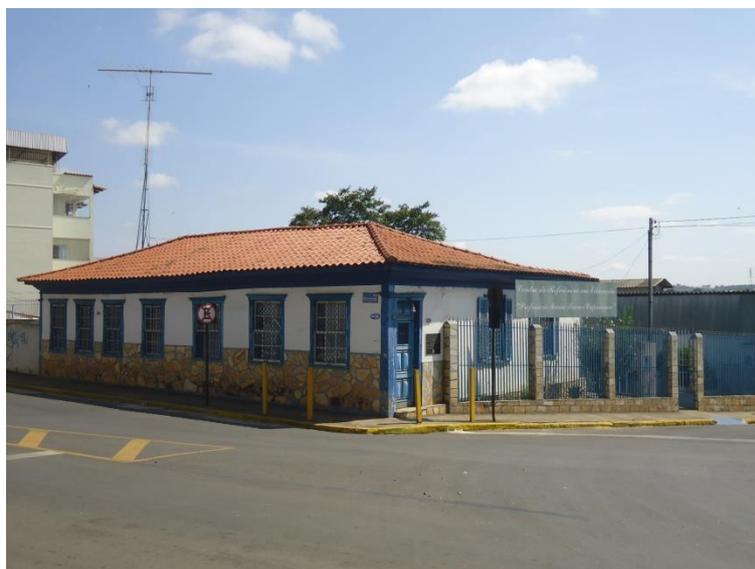
Pará de Minas
Casa Maria Capanema
Fachada Frontal e lateral Direita da edificação.
(Foto 01)

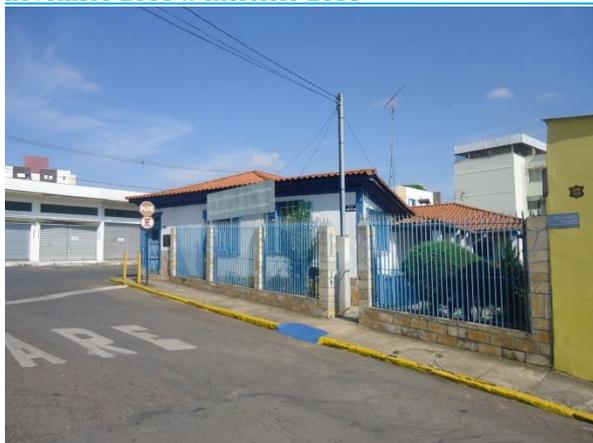
Pará de Minas
Casa Maria Capanema
Fachada Frontal da edificação.
(foto 02)

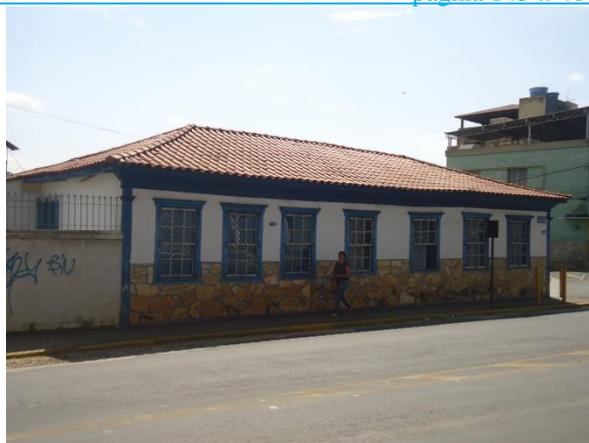
Pará de Minas
Casa Maria Capanema
Fachada lateral direita da Casa Maria Capanema
(foto 03)

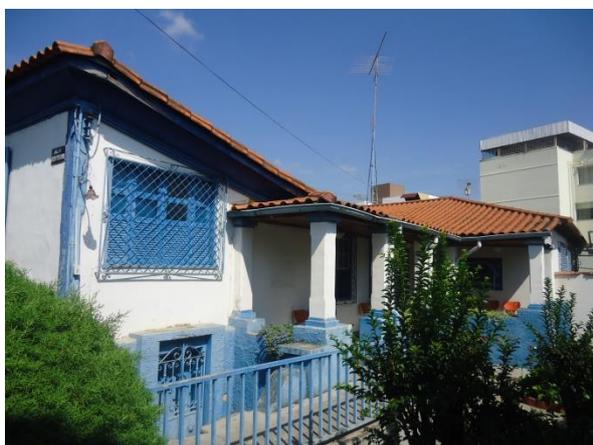
Pará de Minas
Casa Maria Capanema
Fachada lateral esquerda da edificação.
(foto 04)

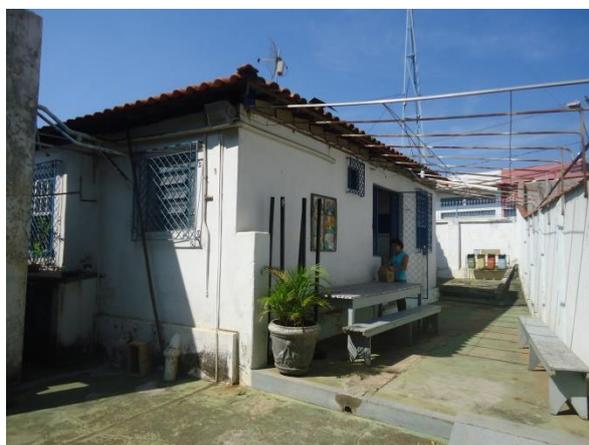
Pará de Minas
Casa Maria Capanema
Fachada posterior da Casa Maria Capanema
(foto 05)

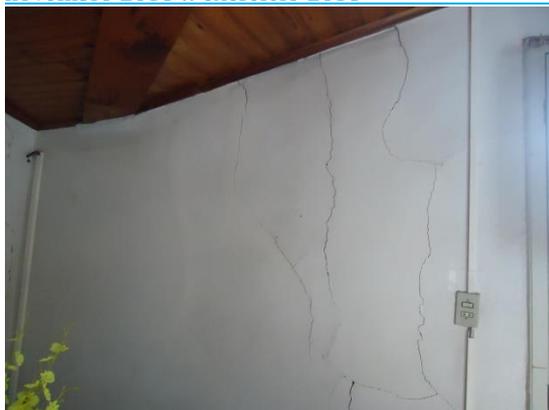
DANOS VERIFICADOS²⁴: A estrutura em madeira apresenta ressecamento e alguma perda de material em alguns pontos. A estrutura em tijolo autoportante apresenta abaulamentos em alguns pontos além de fissuras.

Pará de Minas
Casa Maria Capanema
Paredes em tijolos autoportantes apresentando abaulamentos e fissuras.
(foto 06)

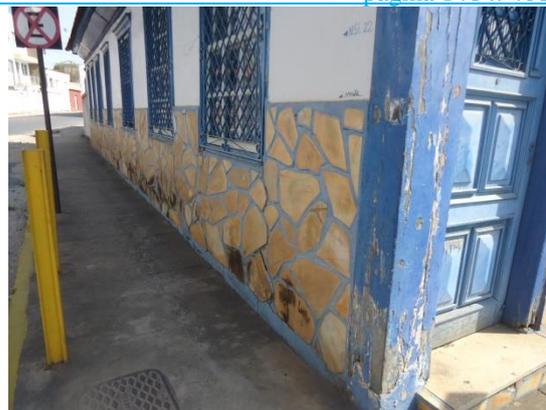
Pará de Minas
Casa Maria Capanema
Detalhe de pilar de madeira exibindo ressecamento e perda de material próximo da base.
(foto 07)

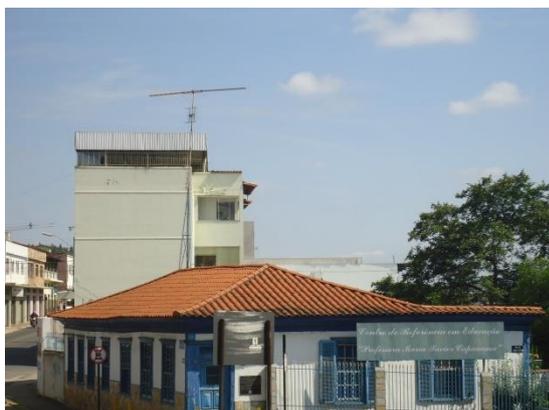
DANOS VERIFICADOS²⁵: O madeiramento se encontra em perfeitas condições. A cobertura em capa e bica também se encontra em bom estado de conservação, mas são verificadas algumas telhas quebradas que em temporais permitem a entrada de água na edificação. As calhas metálicas apresentam apenas alguns desgastes ocasionados pela exposição às intempéries. As cimalhas em madeiras exibem ressecamentos e perdas de material significativas.

Pará de Minas
Casa Maria Capanema
A estrutura e a cobertura estão em bom estado apesar de apresentarem algumas telhas quebradas.
(foto 08)

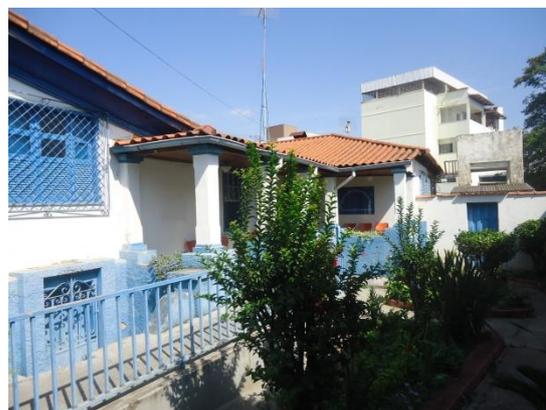
Pará de Minas
Casa Maria Capanema
O sistema de condução de águas pluviais exibe bom estado de conservação.
(foto 09)

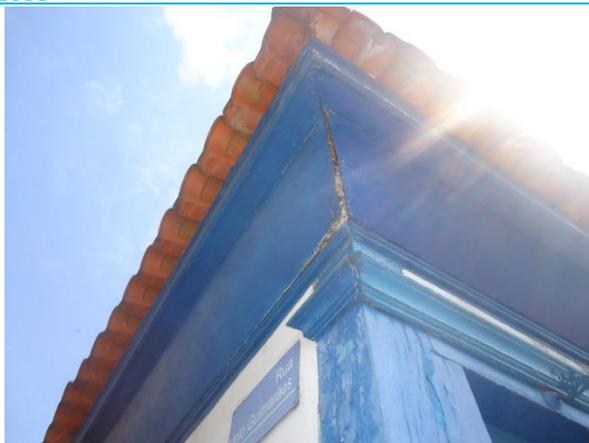
(Foto 10)

Pará de Minas
Casa Maria Capanema
Cimalhas apresentando ressecamento, deslocamento e perda de material.

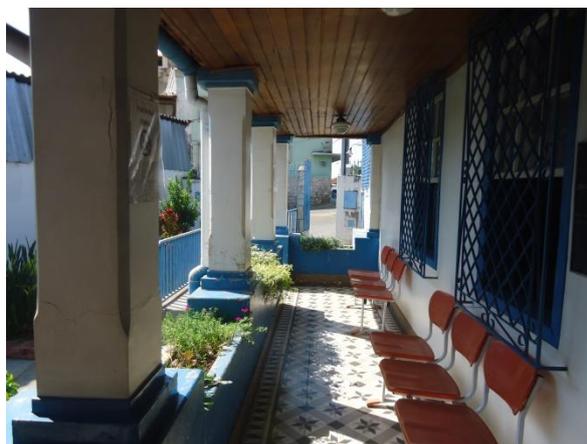
Alvenarias do alpendre em bom estado de conservação, mas exibindo algumas fissuras.

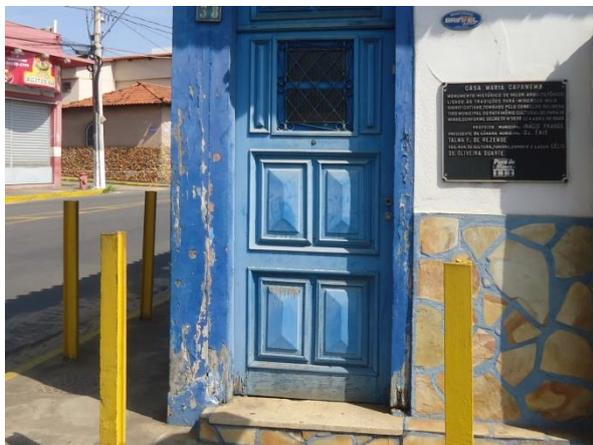
Pará de Minas
Casa Maria Capanema
Pintura à óleo na fachada frontal da edificação exhibe desgaste e desprendimento da camada pictórica.
(foto 16)

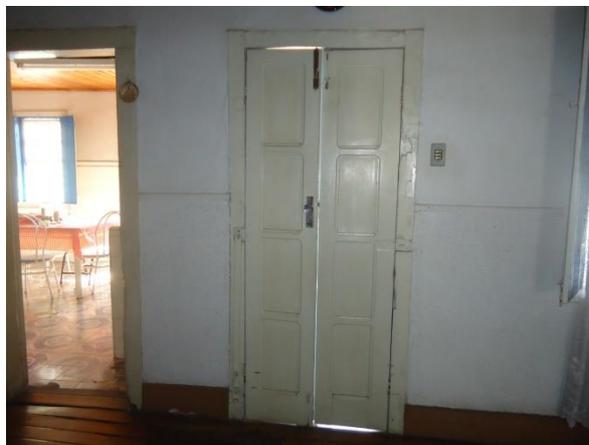
Pará de Minas
Casa Maria Capanema
Pintura à base de água na parte superior das paredes internas da edificação em bom estado de conservação.
(foto 17)

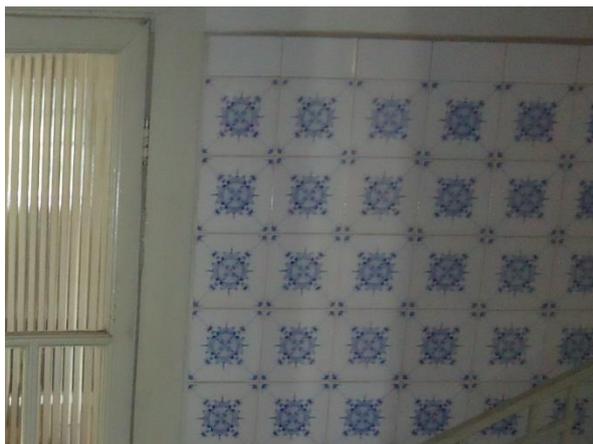
(foto 18)

Cerâmicas em uma das salas do bem tomabdo em bom estado de conservação.

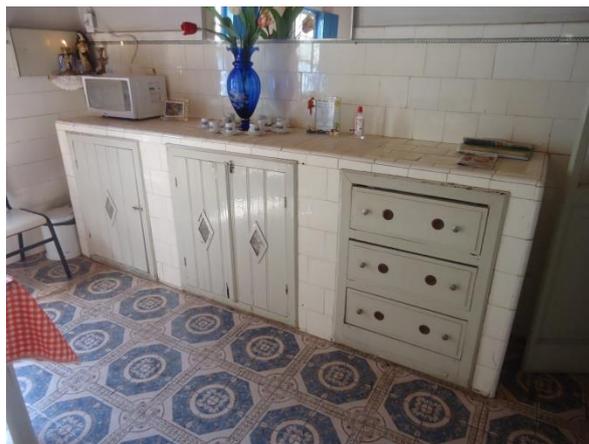
(foto 19)

Cerâmicas nas paredes e bancadas da copa exibem bom estado de conservação mas necessita de limpeza.

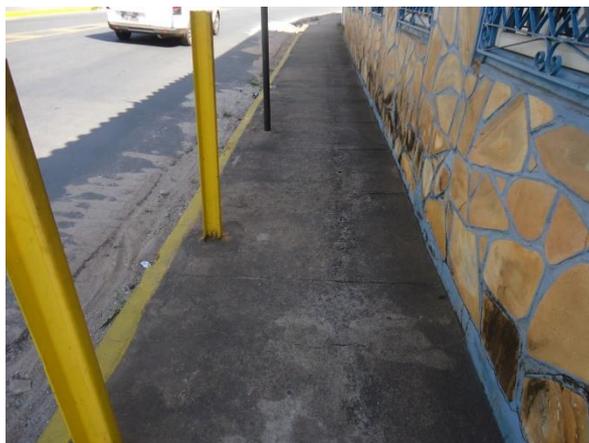
(Foto 20)

Pará de Minas
Casa Maria Capanema
Barrado em pedra outro preto exibindo sujidades e manchas de umidade.

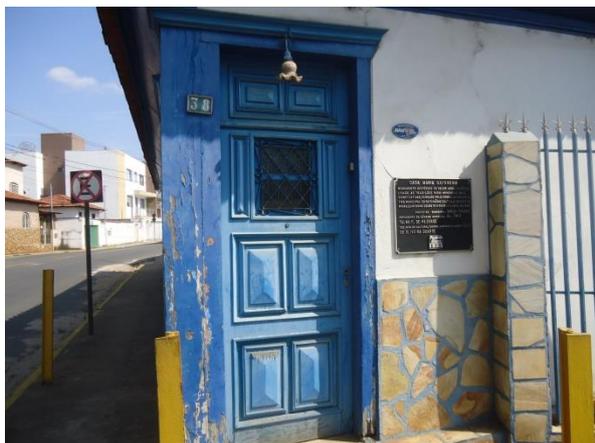
(foto 21)

DANOS VERIFICADOS²⁸ : Um dano comum verificado em todos os vãos e vedações é a necessidade de renovação da camada pictórica, que apresenta desgastes, acúmulo de sujidades e desprendimento em vários pontos das portas e janelas do bem tombado. As madeiras exibem ressecamentos e alguma perda de material, uma vez que muitas das portas e janelas se encontram expostas as intempéries..

Porta em madeira na fachada frontal exibindo desgaste, ressecamento e descolamento da pintura.

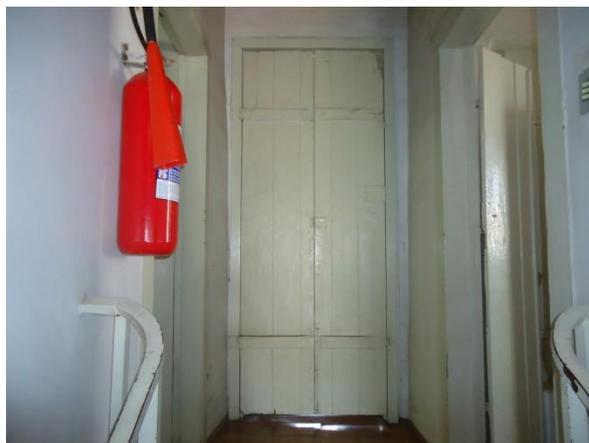
(foto 22)

Protegida das ações das intempéries esta porta em madeira exhibe melhor estado de conservação.

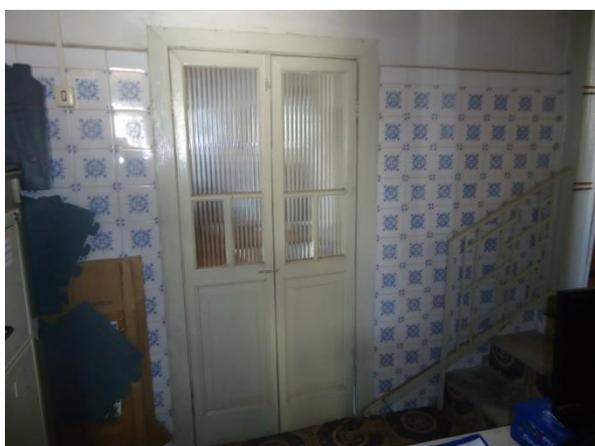
(foto 23)

Porta em madeira e vidro entre a recepção e o arquivo apresenta bom estado de conservação.

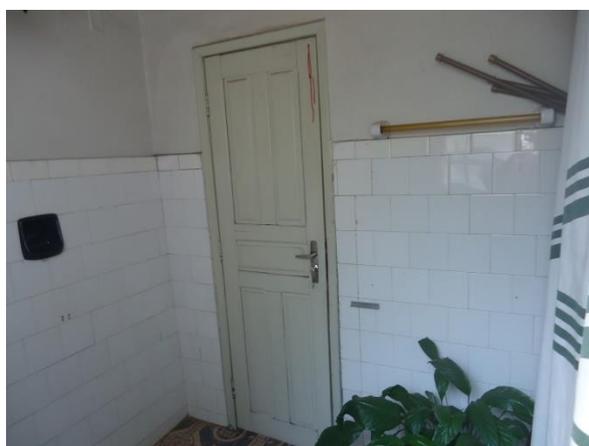
Vista interna da porta do banheiro em bom estado onde são observados acúmulos de sujidades.

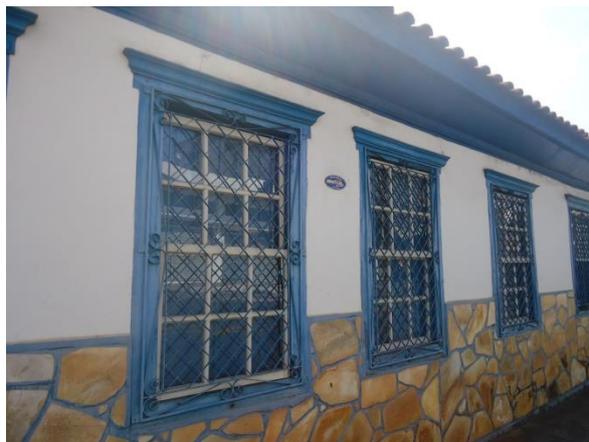
Pará de Minas
Casa Maria Capanema
Janelas guilhotina em madeira e vidro e grade em metal necessitando de nova camada pictórica.
(foto 26)

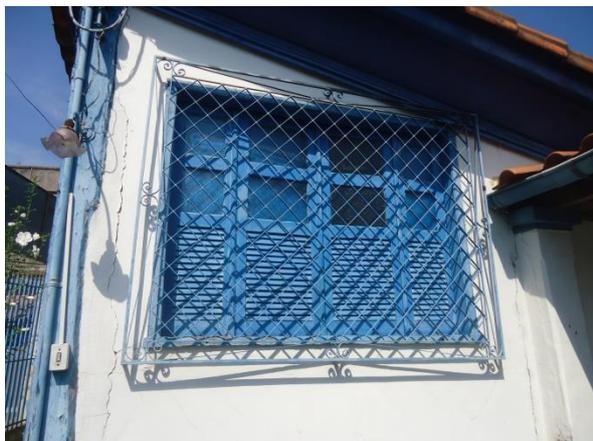
Pará de Minas
Casa Maria Capanema
Janela francesa em madeira e vidro na lateral esquerda apresenta ressecamentos e desgastes da pintura.
(foto 27)

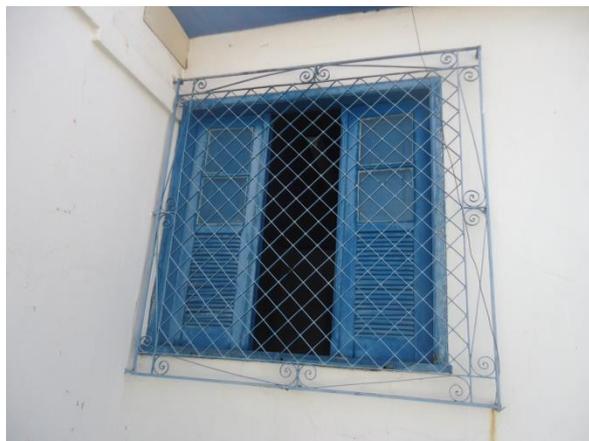
Pará de Minas
Casa Maria Capanema
Janela francesa em madeira e vidro na fachada posterior e grade em metal necessitando de nova pintura.
(foto 28)

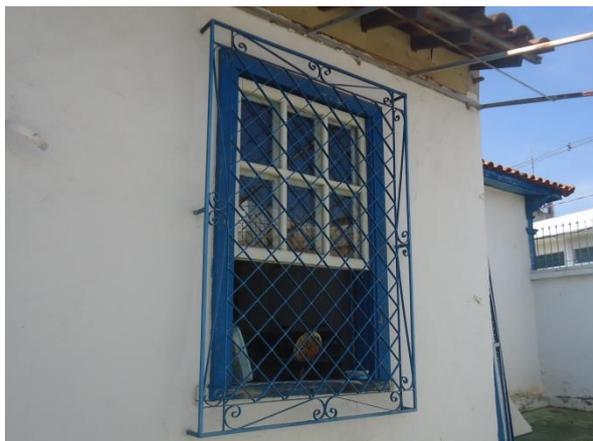
Pará de Minas
Casa Maria Capanema
Janela guilhotina em madeira e vidro e grade em metal em bom estado nos fundos da edificação.
(foto 29)

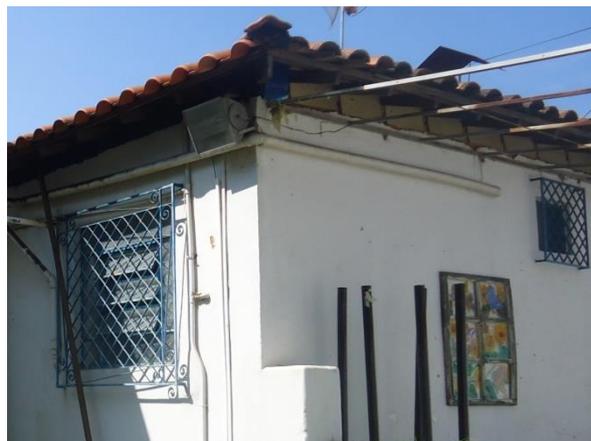
Pará de Minas
Casa Maria Capanema
Janelas em basculante em metal e vidro e grade na fachada lateral esquerda e a menor na posterior.
(foto 30)
