4. BENS IMÓVEIS PROTEGIDOS POR TOMBAMENTO MUNICIPAL

4.1. Avaliação do Estado de Conservação do Bem Imóvel Asilo Padre José Pereira Coelho

MUNICÍPIO: Pará de Minas		DISTRITO: Sede	
NOME DO BEM TOMBADO ¹ : Asilo Padre José Pereira Coelho			
ENDEREÇO DO BEM CULTURAL: Rua Ricardo Marinho, 047, São Cristóvão			
Nº DECRETO / ANO: 2.756/1998	Nº INSCRIÇÃO LIVRO DO TOMBO / ANO: 01/2000	PROCESSO ACEITO NO ICMS PATRIMÔNIO CULTURAL A PARTIR DO EXERCÍCIO: 2000	
NOME E ASSINATURA DO RESPONSÁVEL TÉCNICO: Rangele Lúcia de Faria		FORMAÇÃO PROFISSIONAL: Arquiteta Urbanista	CAU: ² 166964-8
CHEFE DO SETOR DA PREFEITURA RESPONSÁVEL PELA IMPLEMENTAÇÃO DA POLÍTICA DE PATRIMÔNIO CULTURAL: Luciano Almeida Melo Pereira		DATA REALIZAÇÃO LAUDO: 07/11/2016	
HÁ OBRA DE RESTAURAÇÃO EM ANDAMENTO ³ ?	SIM	NÃO	X
HÁ PROJETO APROVADO POR LEI DE INCENTIVO À CULTURA?	SIM	NÃO	X
EM CASO POSITIVO:	LEI FEDERAL	LEI ESTADUAL	OUTRA

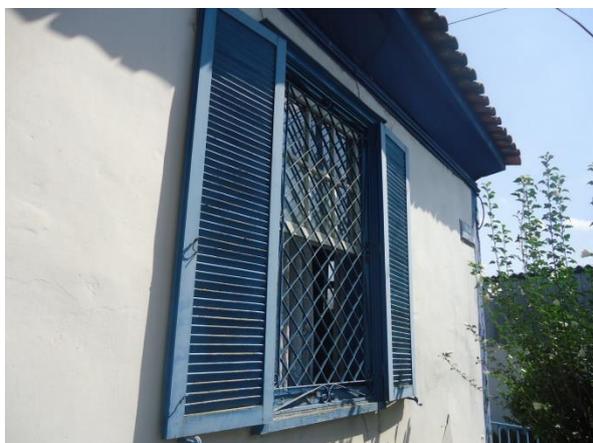
Pará de Minas
Casa Maria Capanema
Janela italiana em guilhotina em madeira e vidro e grade em metal exibe ressecamento e perda de material.
(foto 31)

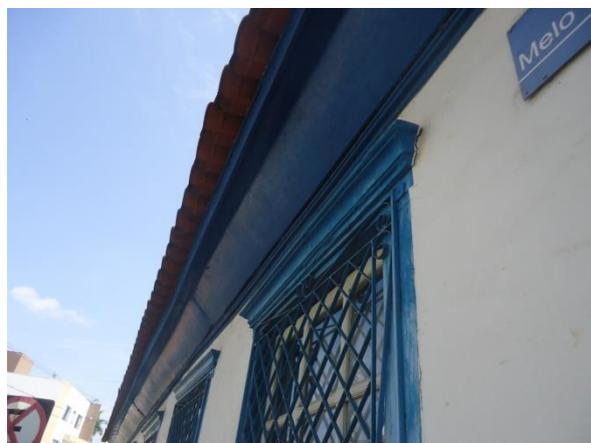
Pará de Minas
Casa Maria Capanema
Sobreverga em madeira exibe ressecamento e desgaste da camada pictórica.
(foto 32)

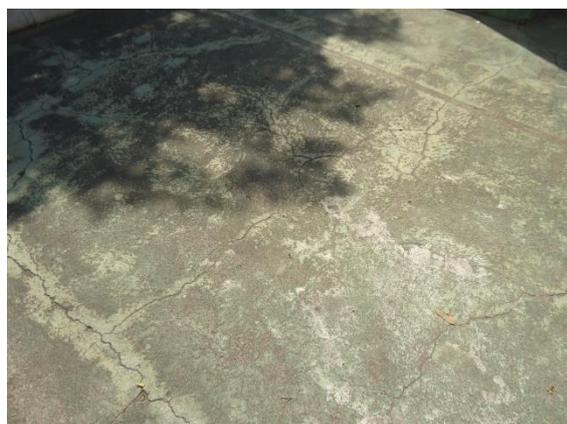
(foto 34)

DANOS VERIFICADOS²⁹: Os pisos se encontram, em geral, em bom estado de conservação. O cimentado exibe trincas e manchas de umidade, a cerâmica apresenta alguma peça também trincada e os ladrilhos exibem pouco desgaste. O assoalho em madeira apresenta afundamentos, perda de material, ondulações e manchas de umidade em diversos pontos.

Piso cimentado exibe apenas trincas e manchas de umidade.

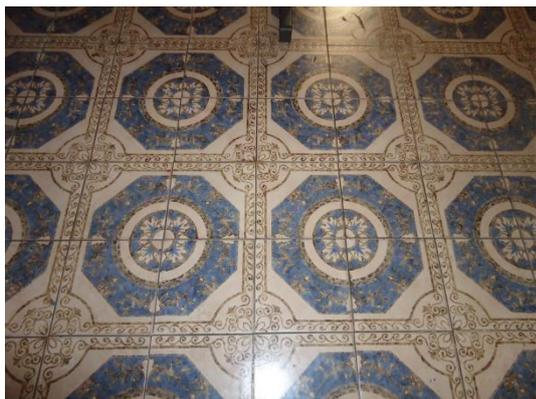
(foto 36)

Pará de Minas
Casa Maria Capanema
Ladrilho comum a copa, cozinha e banheiro
em bom estado de conservação.

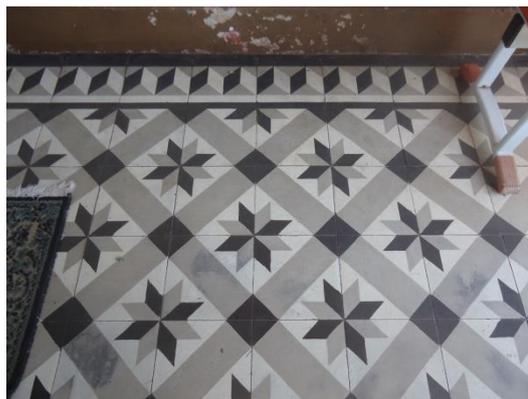
(foto 37)

Pará de Minas
Casa Maria Capanema
Detalhe do ladrilho do alpendre na lateral esquerda
e que dá acesso ao interior do bem em bom estado.

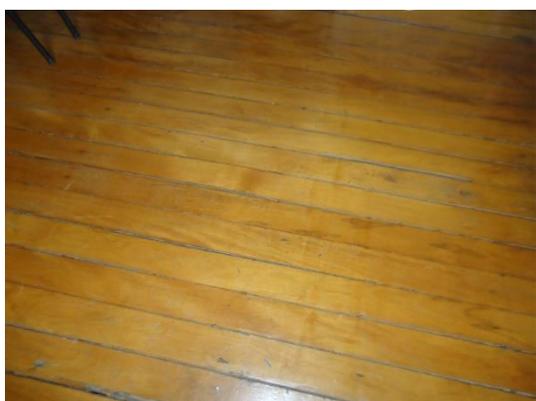
(foto 38)

Pará de Minas
Casa Maria Capanema
Detalhe de área do assoalho em melhor estado de
conservação exibe desgaste e perda de material.

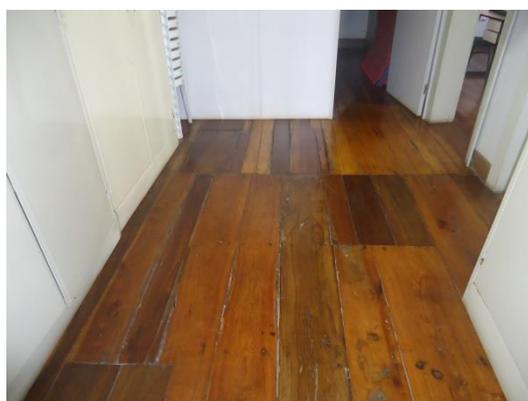
(foto 39)

Pará de Minas
Casa Maria Capanema
Afundamento, perda de material e excesso de remendos
mal executados no assoalho do bem tombado.

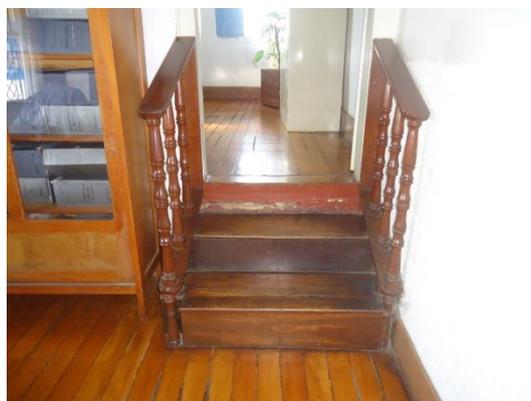
Pará de Minas
Casa Maria Capanema
Piso instável em escada interna na Casa Maria Capanema. (Foto 40)

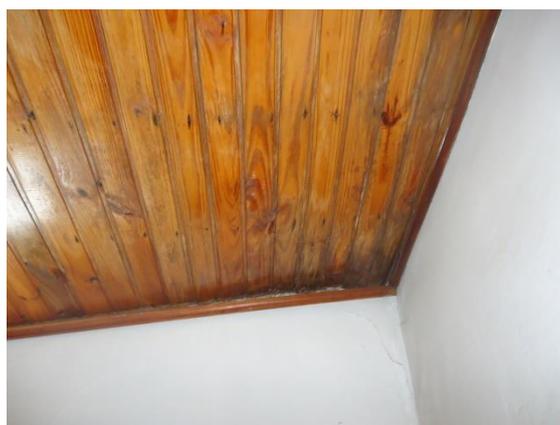
DANOS VERIFICADOS³⁰ : O forro em madeira apresenta algumas áreas com umidade e o abaulamento de algumas paredes internas ocasionaram abaulamentos também do forro, onde são verificadas laterais e acabamentos do mesmo afastados das paredes.

Pará de Minas
Casa Maria Capanema
Forro apresentando abaulamento, umidade e afastado da parede. (Foto 43)

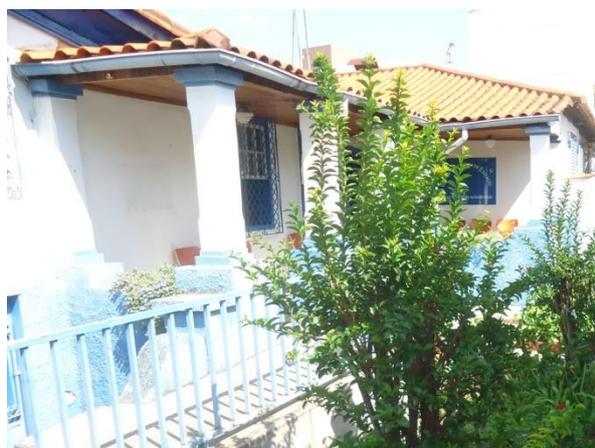
Pará de Minas
Casa Maria Capanema
Detalhe da varanda que dá acesso ao bem pela fachada lateral esquerda da edificação.
(foto 44)

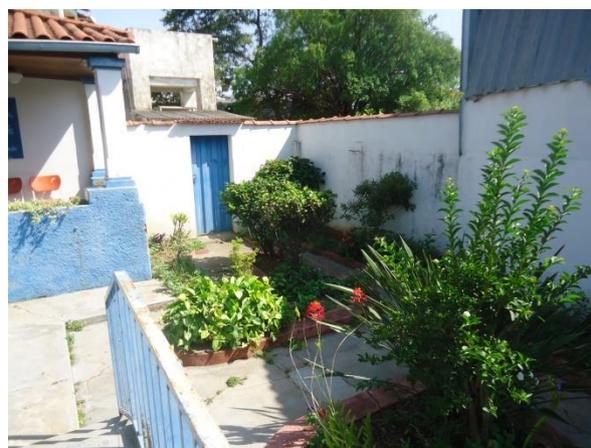
Pará de Minas
Casa Maria Capanema
Jardim de leve influência francesa na fachada lateral do bem tombado.
(foto 45)

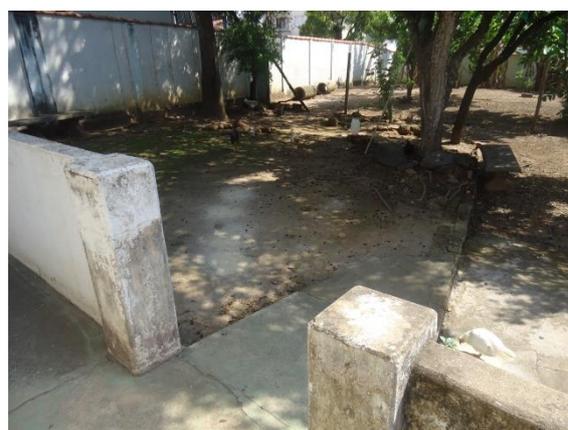
Guarda corpo que divide a área cimentada da área de terra apresenta algumas fissuras.

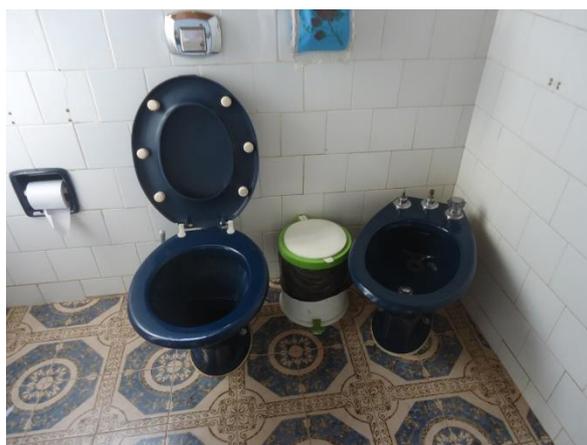
Pará de Minas
Casa Maria Capanema
Mesmo as peças mais antigas do sistema hidráulico ainda apresentam bom estado de conservação.
(foto 52)

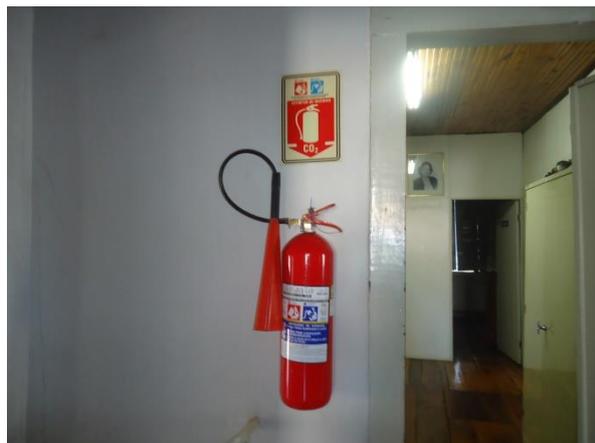
A edificação tem projeto de combate à incêndio aprovado e periodicamente periciado pelos Bombeiros.
(foto 53)

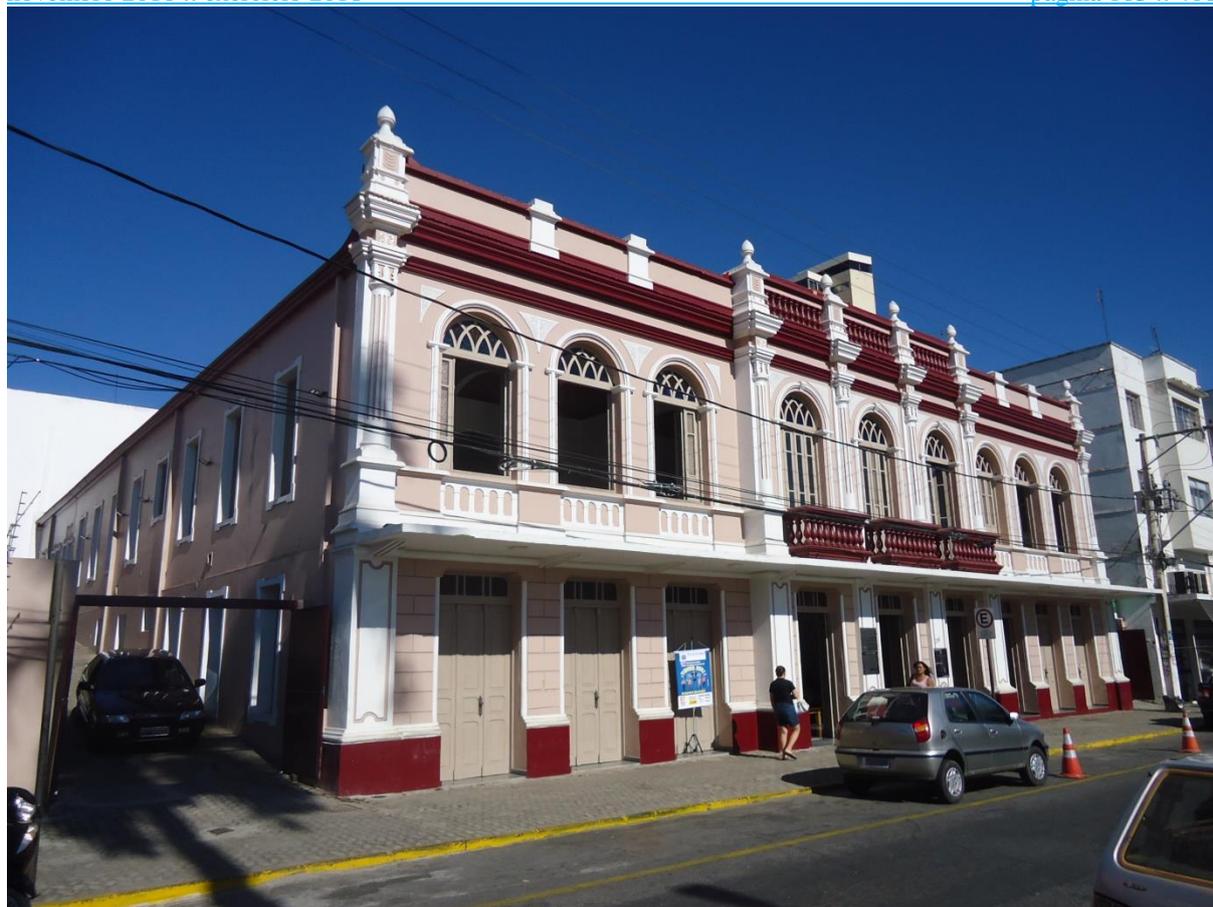
Pará de Minas
Centro Cultural Deputado Antônio Júlio de Faria – Casa da Cultura
Fachada Frontal da edificação.
(Foto 01)

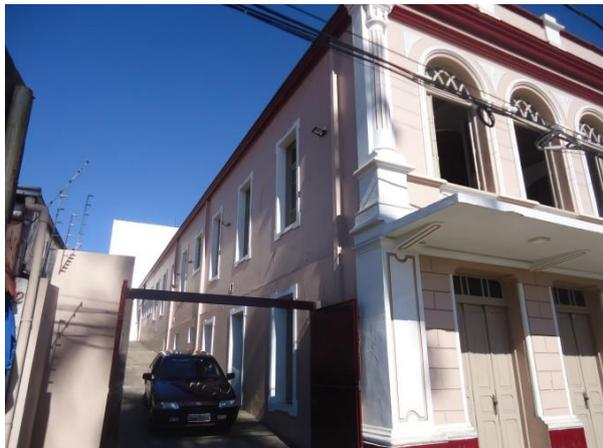
Pará de Minas
Centro Cultural Deputado Antônio Júlio de Faria -
Casa da Cultura
Vista da fachada lateral esquerda bem conservada.
(Foto 02)

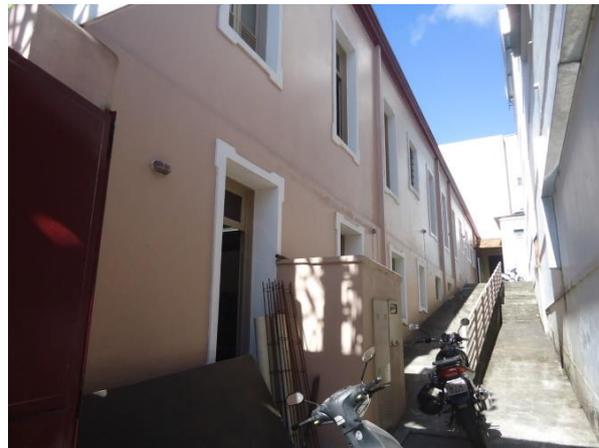
Pará de Minas
Centro Cultural Deputado Antônio Júlio de Faria –
Casa da Cultura
Vista da fachada lateral direita bem conservada.
(Foto 03)

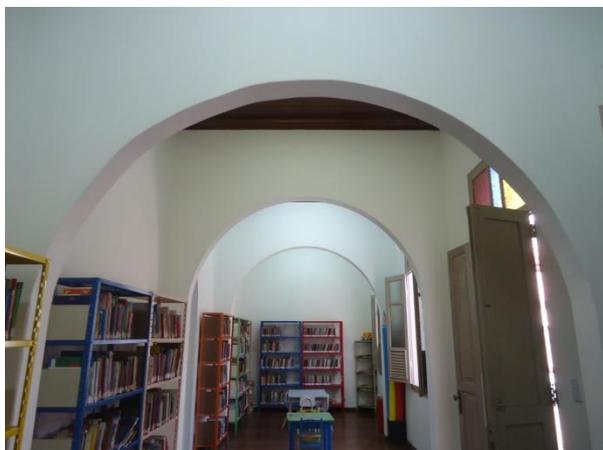
Pará de Minas
Centro Cultural Deputado Antônio Júlio de Faria -
Casa da Cultura
Detalhe dos arcos que compõem a estrutura interna
da edificação se apresentando bem conservados.
(Foto 04)

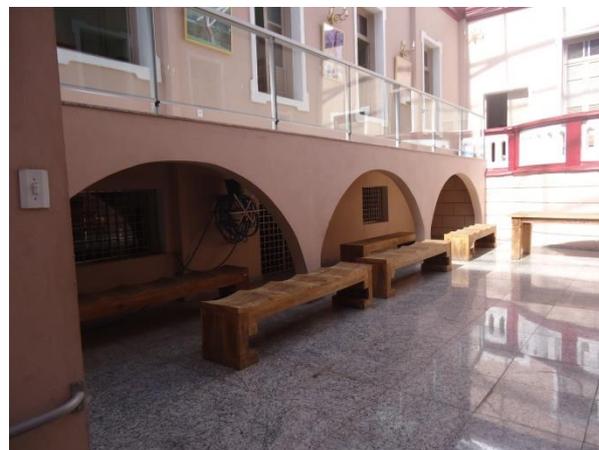
Pará de Minas
Centro Cultural Deputado Antônio Júlio de Faria –
Casa da Cultura
Detalhe dos arcos estruturais do mezanino no
átrio em bom estado de conservação.
(Foto 05)

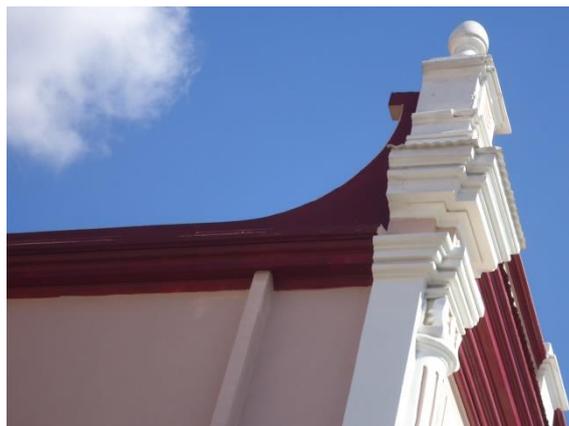
(Foto 10)

Pará de Minas
Centro Cultural Deputado Antônio Júlio de Faria -
Casa da Cultura
Detalhe dos beirais, calhas e cimalkas
em bom estado de conservação.

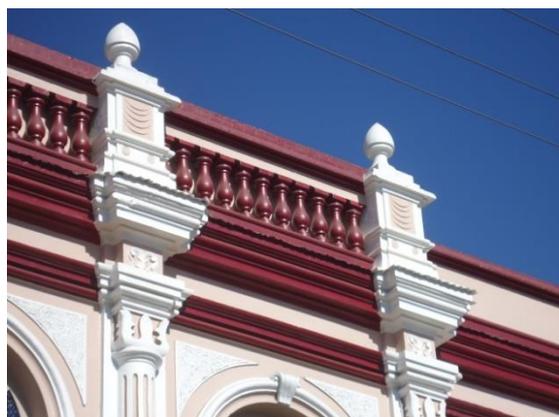
Pará de Minas
Centro Cultural Deputado Antônio Júlio de Faria -
Casa da Cultura
Platibanda da fachada frontal da edificação
exibindo bom estado de conservação.
(Foto 13)

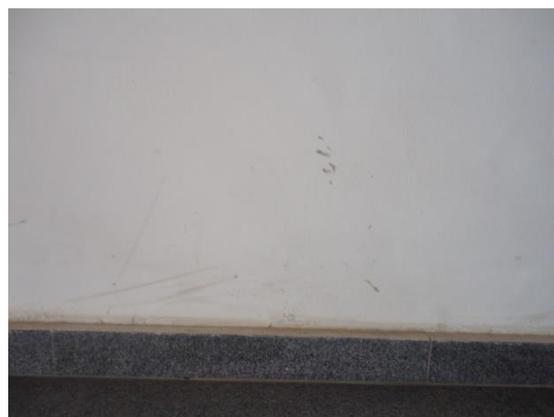
Pará de Minas
Centro Cultural Deputado Antônio Júlio de Faria –
Casa da Cultura
Alvenaria no hall na entrada principal
exibindo alguma sujidade próximo ao rodapé.
(Foto 14)

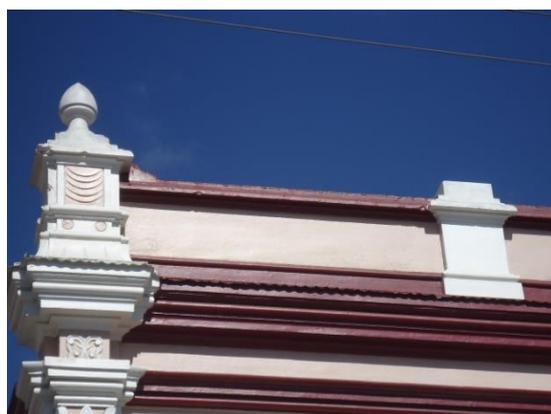
Pará de Minas
Centro Cultural Deputado Antônio Júlio de Faria -
Casa da Cultura
A platibanda da fachada frontal exibindo estilóbato
encimado por pinha em bom estado de conservação.
(Foto 15)

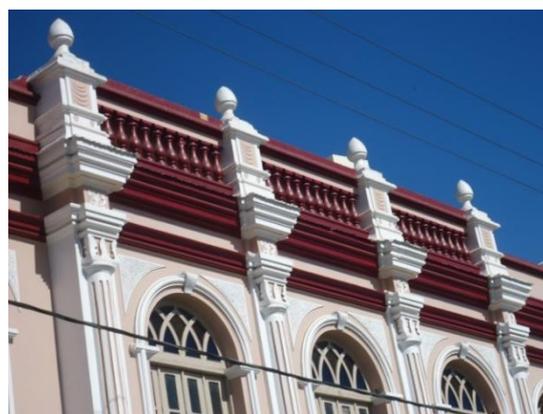
Pará de Minas
Centro Cultural Deputado Antônio Júlio de Faria –
Casa da Cultura
A platibanda com apainelados geométricos com falsos
balaústres exhibe bom estado de conservação.
(Foto 16)

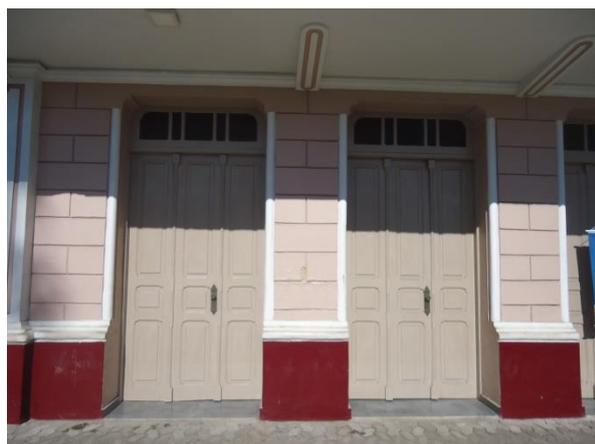
Portas em estilo francês, em madeira e três folhas, com chapas adornadas, em bom estado. Apresentam cinco bandeiras em diferentes dimensões em vidros texturizados e colorizados. Dão acesso à edificação.

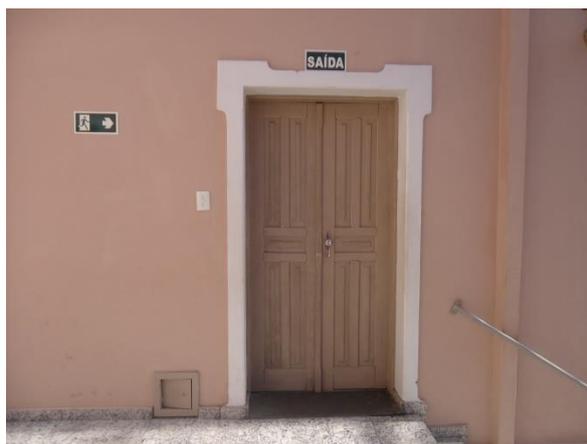
Porta em estilo francês, em madeira e duas folhas, com chapas adornadas, exibem algum ressecamento. Não possui bandeiras e seus elementos artísticos se encontram em bom estado de conservação. Permite passagem do átrio à administração do Teatro.

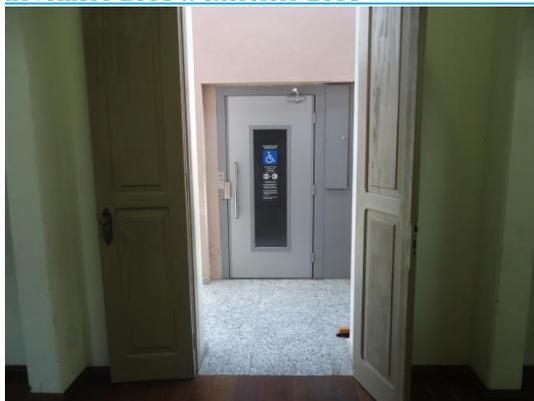
(Foto 23)

Porta da brinquedoteca dá acesso ao mezanino e elevador estão em bom estado de conservação.

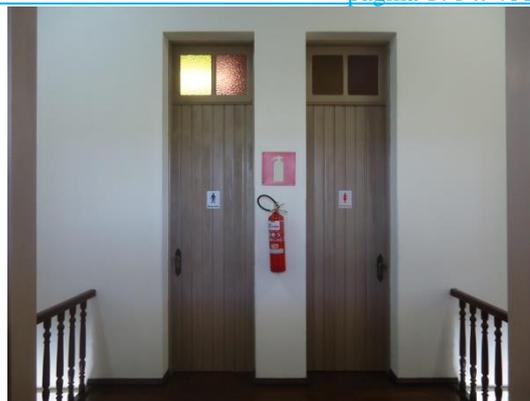
(Foto 24)

Porta dos lavabos, em madeira, folha simples em encaixes verticais e duas bandeiras, em bom estado.

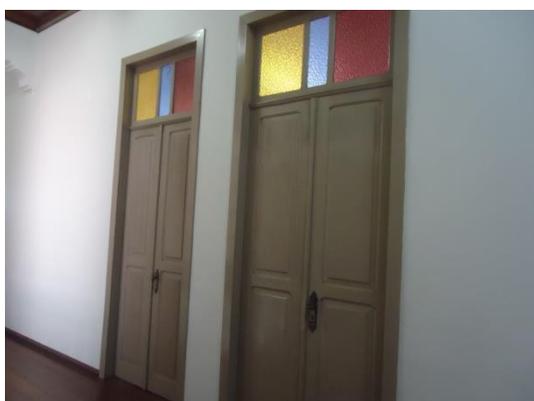
(Foto 25)

Porta da biblioteca em bom estado de conservação.

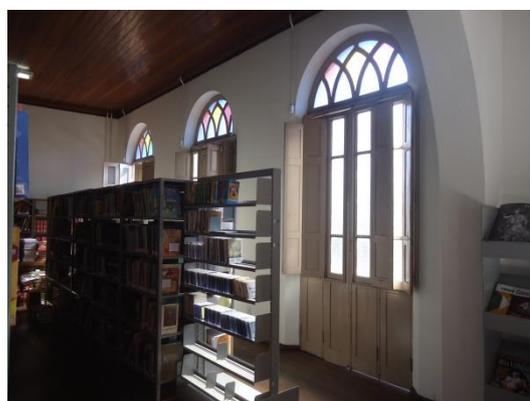
(Foto 26)

Portas na biblioteca com acesso às sacadas em bom estado.

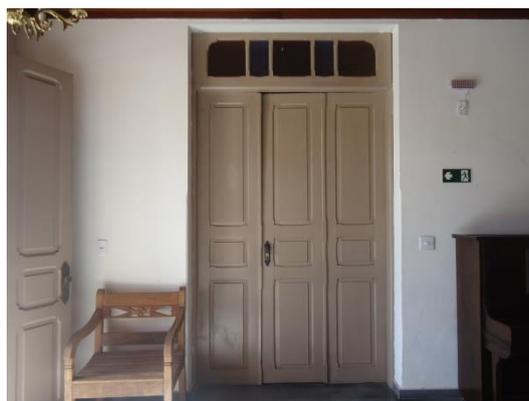
(Foto 27)

Porta no hall em madeira e vidro em bom estado.

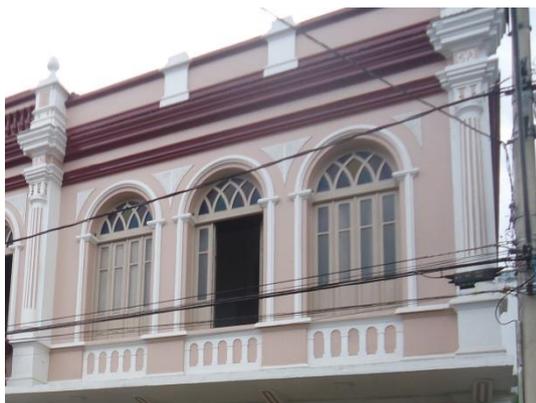
Pará de Minas
Centro Cultural Deputado Antônio Júlio de Faria -
Casa da Cultura
Janela do 2º piso em madeira e vidro em bom estado.
(Foto 28)

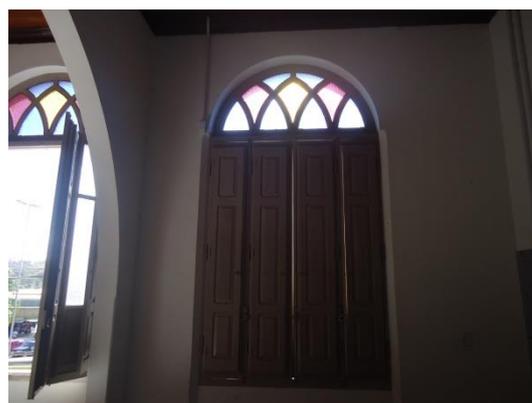
Pará de Minas
Centro Cultural Deputado Antônio Júlio de Faria –
Casa da Cultura
Janela do 2º piso em madeira e vidro em bom estado.
(Foto 29)

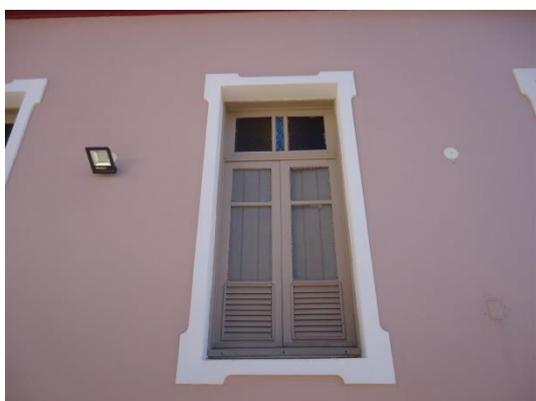
Pará de Minas
Centro Cultural Deputado Antônio Júlio de Faria -
Casa da Cultura
Janela lateral em madeira e vidro em bom estado.
(Foto 30)

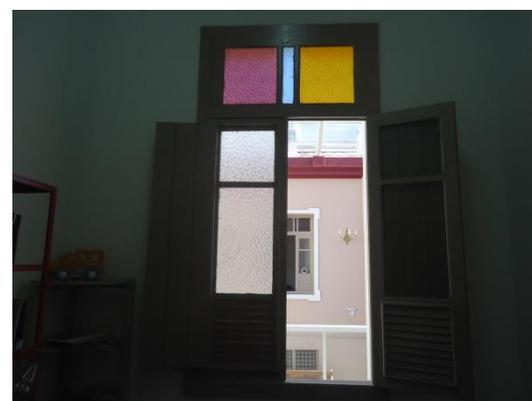
Pará de Minas
Centro Cultural Deputado Antônio Júlio de Faria –
Casa da Cultura
Janela lateral em madeira e vidro em bom estado.
(Foto 31)

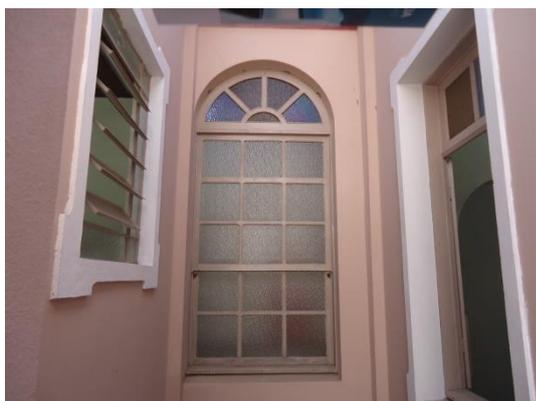
Pará de Minas
Centro Cultural Deputado Antônio Júlio de Faria -
Casa da Cultura
Janela do 2º piso em madeira e vidro em bom estado.
(Foto 32)

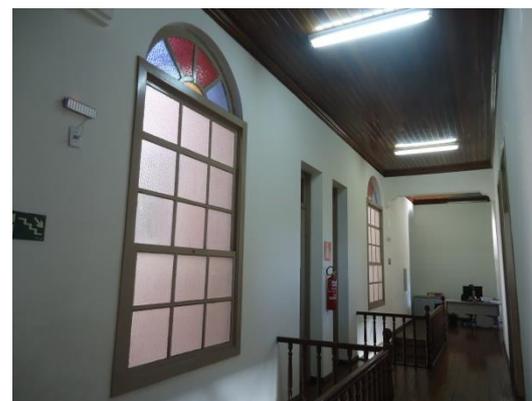
Pará de Minas
Centro Cultural Deputado Antônio Júlio de Faria –
Casa da Cultura
Janela do 2º piso em madeira e vidro em bom estado.
(Foto 33)

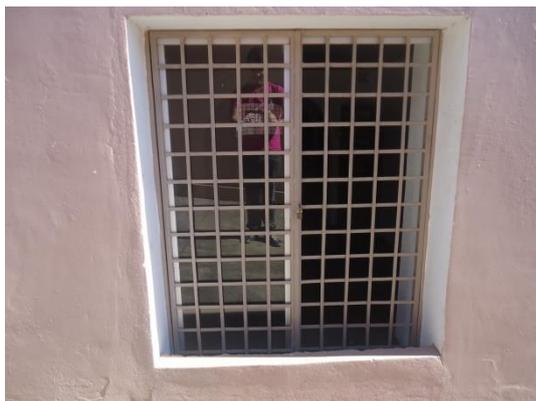
(Foto 34)

Janela do porão em vidro e grade fixa
em ferro, em bom estado de conservação.

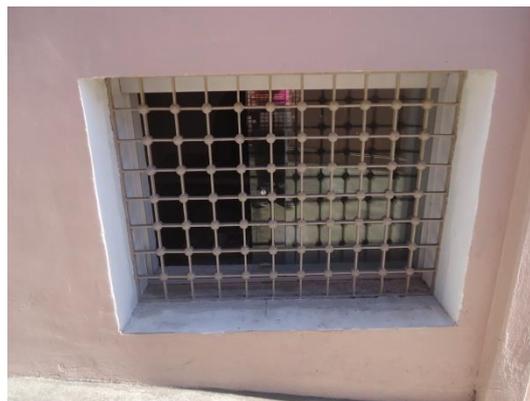
(Foto 35)

Janela do porão em vidro e grade fixa
em ferro, em bom estado de conservação.

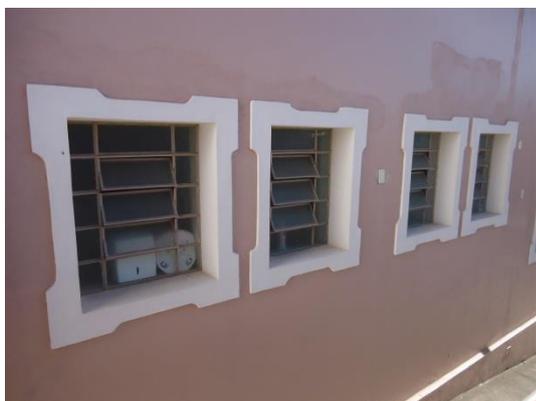
(Foto 36)

Basculantes laterais em ferro e vidro em bom estado.

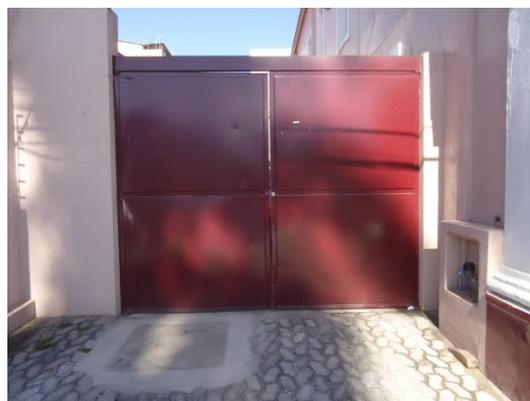
(Foto 37)

Portão lateral esquerdo em metal em bom estado.

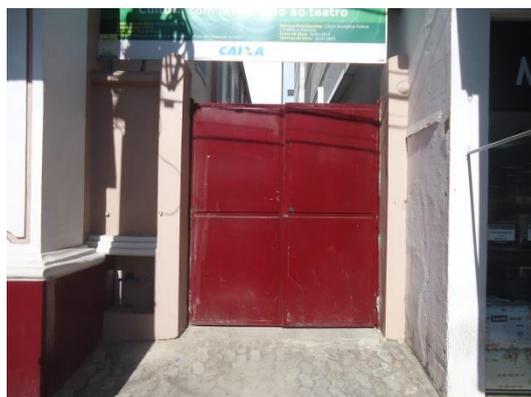
(Foto 38)

Pará de Minas
Centro Cultural Deputado Antônio Júlio de Faria – Casa da Cultura
Portão lateral direito em bom estado de conservação.

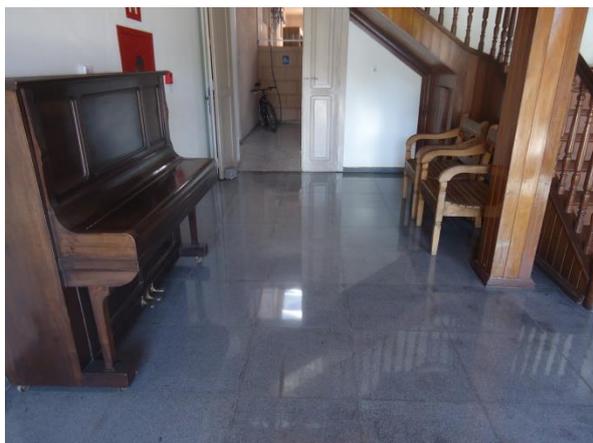
(Foto 39)

Granito cinza em bom estado nos pisos do hall,
de artes e biblioteca de empréstimos do
1º piso do bem tombado.

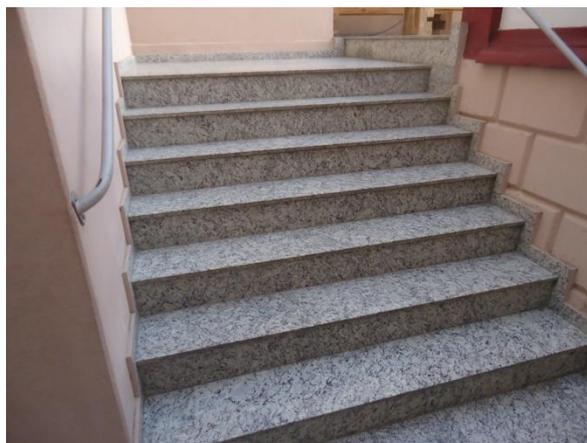
A escada que liga o 1º ao 2º piso é revestida
por granito arabesco, resistente ao intenso tráfego
de pessoas se encontra em bom estado.

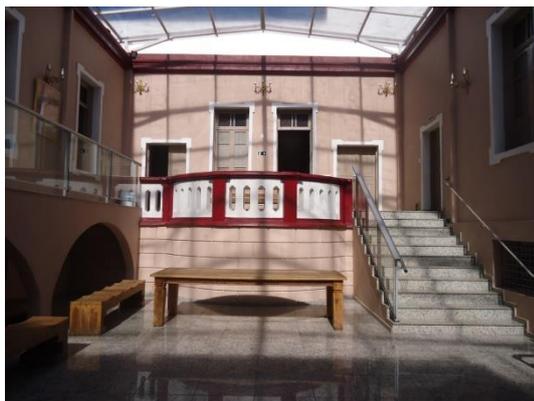
Pará de Minas
Centro Cultural Deputado Antônio Júlio de Faria -
Casa da Cultura
Átrio e mezanino em granito arabesco em bom estado.
(Foto 41)

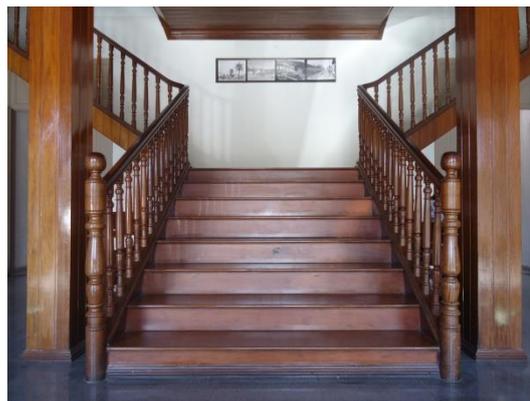
Pará de Minas
Centro Cultural Deputado Antônio Júlio de Faria –
Casa da Cultura
A escadaria principal em madeira em bom estado.
(Foto 42)

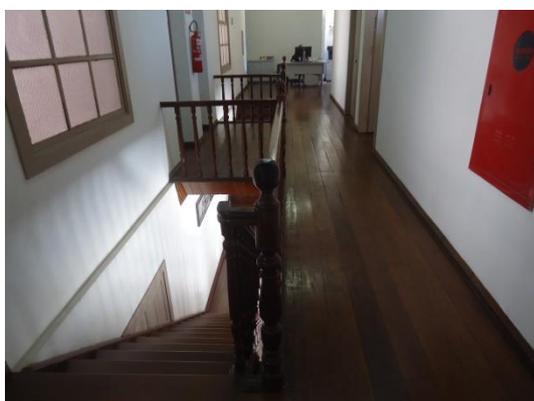
Pará de Minas
Centro Cultural Deputado Antônio Júlio de Faria -
Casa da Cultura
O piso em madeira do 2º piso em bom estado.
(Foto 43)

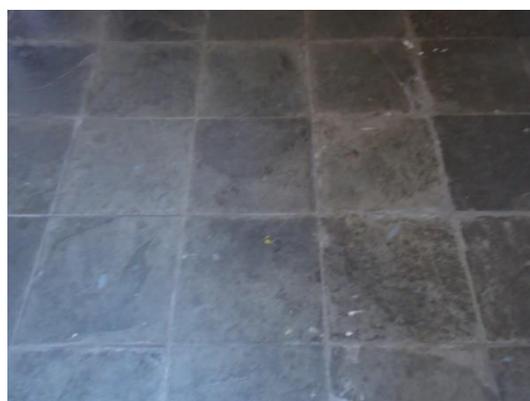
DANOS VERIFICADOS⁴⁸ : A restauração e reforma do bem tombado realizada em 2015 tratou e/ou reformou os pisos da edificação, no geral os pisos ainda se encontram bem conservados. A ardósia apresenta desgastes naturais em alguns pontos. O cimentado da área externa nas laterais da edificação não foi contemplado na restauração e reforma, apresentam assim, rachaduras ocasionadas pela exposição às intempéries e manchas de umidade pela implantação da edificação ser em terreno úmido, em área de várzea.

Pará de Minas
Centro Cultural Deputado Antônio Júlio de Faria –
Casa da Cultura
A ardósia do porão apresenta desgastes pelo uso.
(Foto 44)

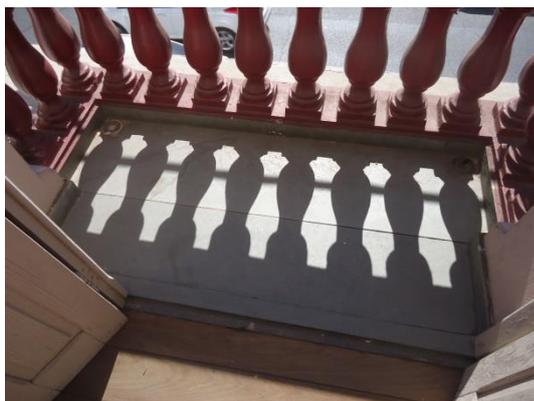
Pará de Minas
Centro Cultural Deputado Antônio Júlio de Faria -
Casa da Cultura
As ardósias das sacadas exibem bom estado.
(Foto 45)

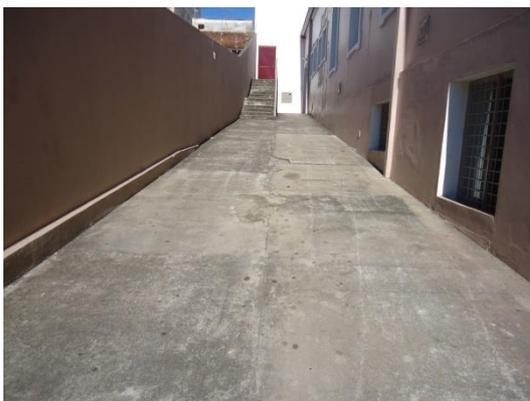
Pará de Minas
Centro Cultural Deputado Antônio Júlio de Faria –
Casa da Cultura
O piso lateral esquerdo exhibe manchas de umidade.
(Foto 46)

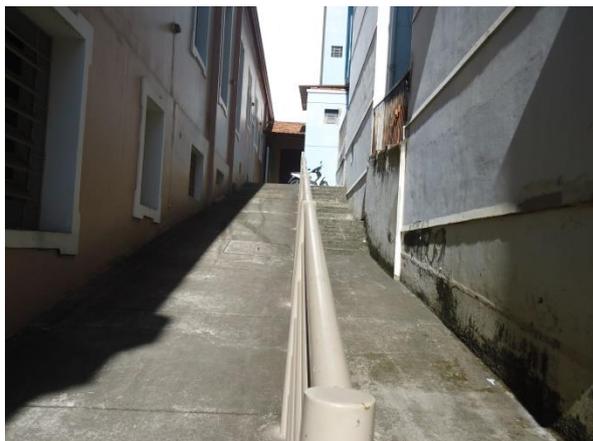
(Foto 47)

O piso lateral direito apresenta rachaduras, além de umidade e formação de bolor.

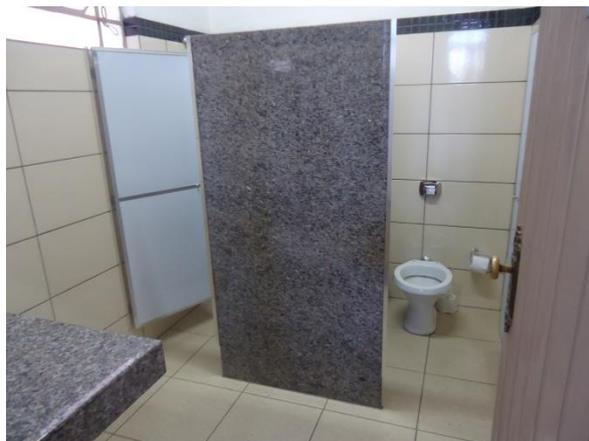
(Foto 48)

A cerâmica dos banheiros foi aplicada em 2015 e estão em bom estado de conservação.

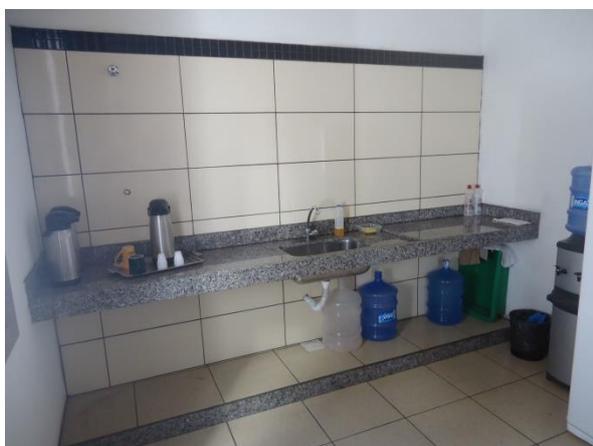
(Foto 49)

A cerâmica da copa também tem instalação recente, mantendo assim seu bom estado de conservação.

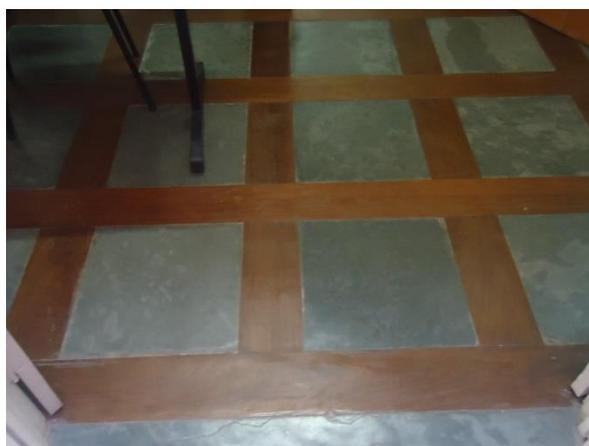
O piso em ardósia de algumas salas do térreo mantém as aplicações em madeira e estão em bom estado.

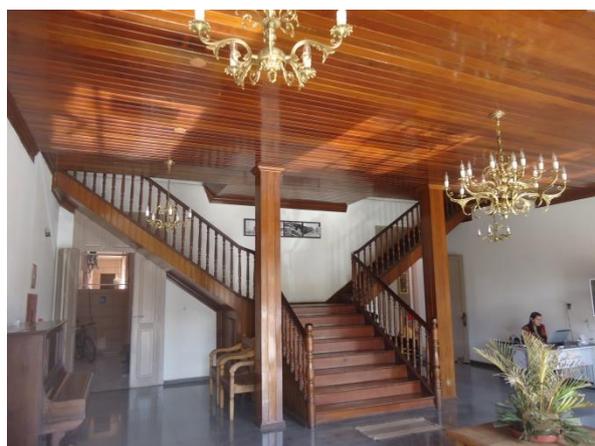
(Foto 51)

Detalhe do forro no hall em bom estado de conservação.

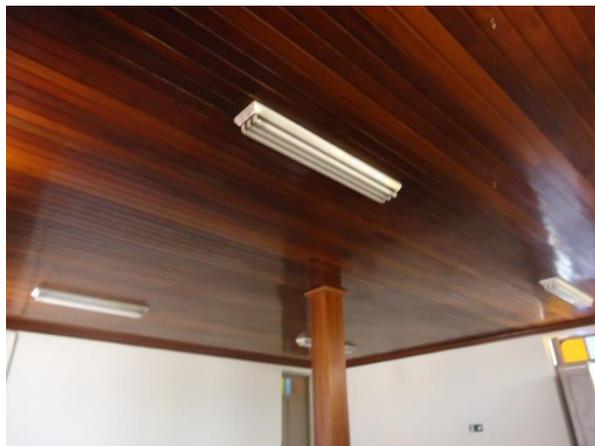
(Foto 52)

Detalhe do forro na galeria de artes do 1º piso, em bom estado de conservação.

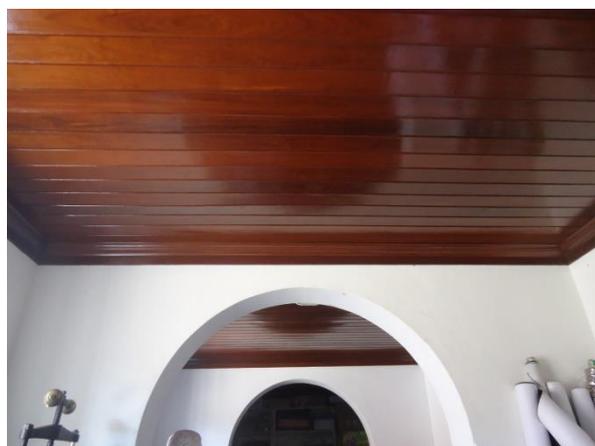
(Foto 53)

Forro do porão também se apresenta em bom estado de conservação.

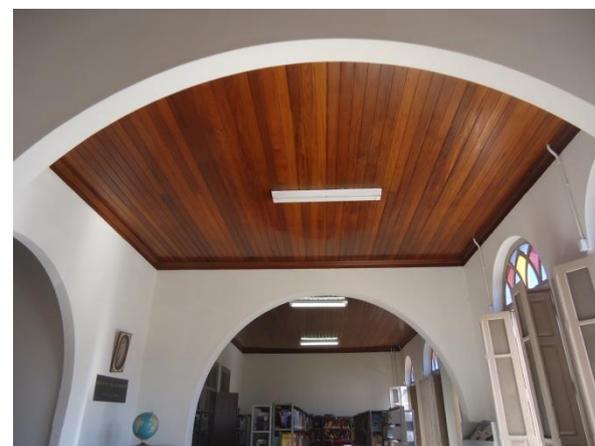
Detalhe do forro na brinquedoteca, no 2º piso da edificação, exibindo bom estado de conservação.

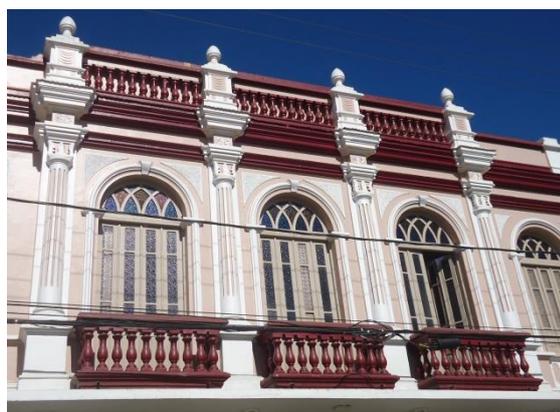
(Foto 55)

Vista das sacadas do Centro Cultural exibindo bom estado de conservação.

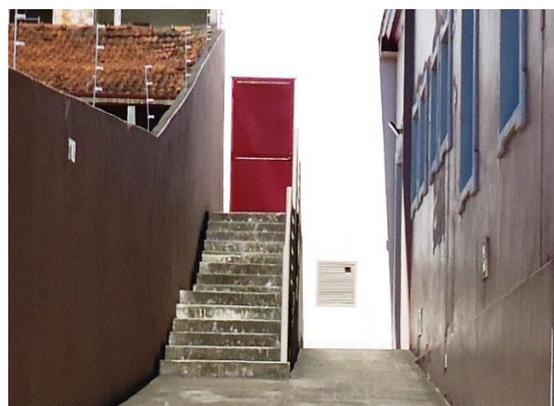
(Foto 56)

Escada de acesso ao Teatro Municipal, sua estrutura se encontra em bom estado, apresenta manchas de umidade.

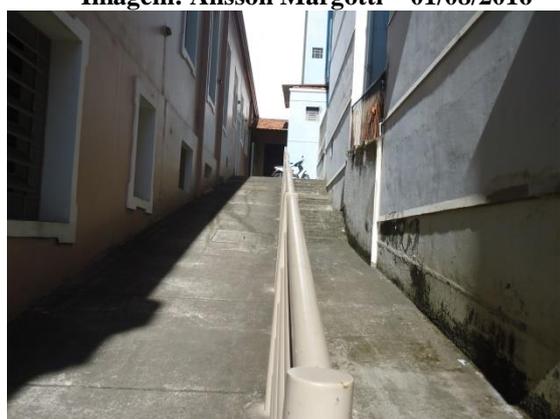
(Foto 57)

DANOS VERIFICADOS⁵⁰: Os danos verificados se restringem as fissuras do piso em cimento e manchas de umidade pelo contato direto com o solo úmido da região onde o bem está implantado.

Rampa e escada da lateral direita da edificação exhibe apenas pequenas fissuras e manchas de umidade.

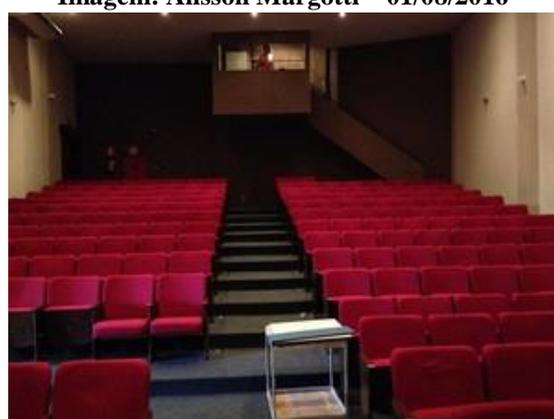
O Teatro Municipal encontra-se em bom estado de conservação.

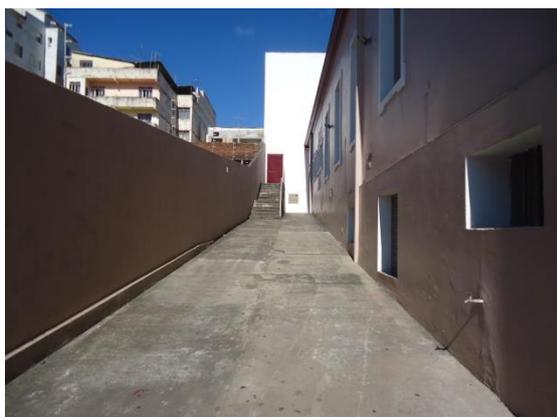
(Foto 59)

Muro e área externa na lateral esquerda do bem
exibe bom estado de conservação.

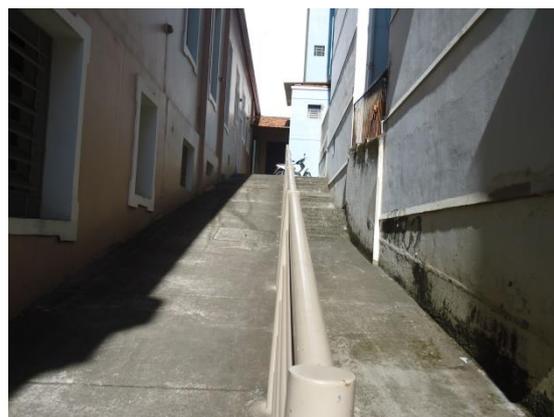
(Foto 60)

Muro e área externa lateral direita do bem
apresentando bom estado de conservação.

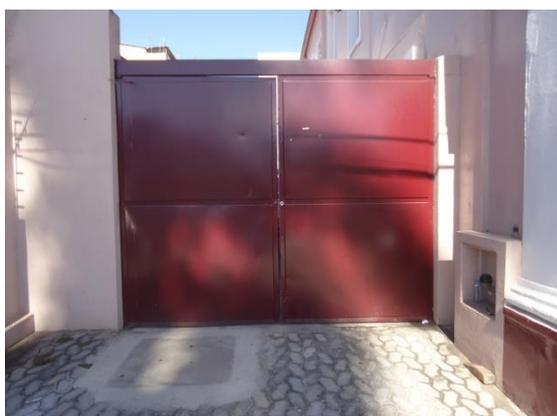
O portão metálico na lateral esquerda da edificação
se encontra em bom estado de conservação.

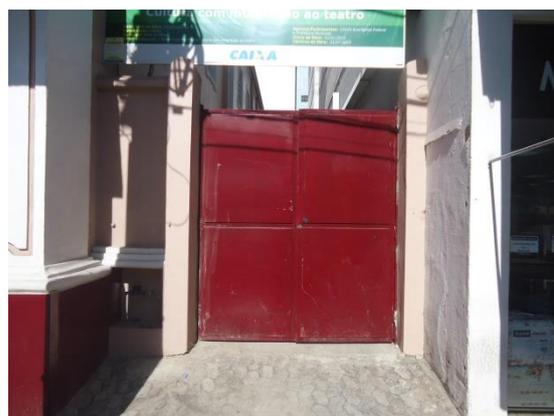
Na lateral direita do bem portão metálico
bem conservado.

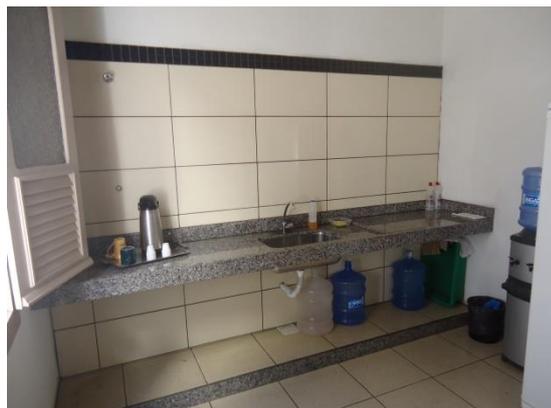
(Foto 66)

O sistema hidráulico encontra-se em bom estado de conservação.

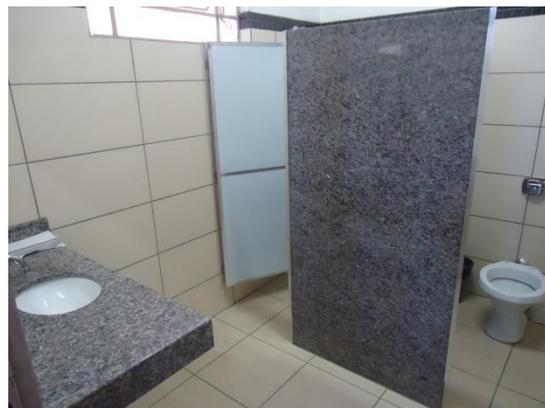
O sistema hidráulico dos novos banheiros foram construídos em 2015.

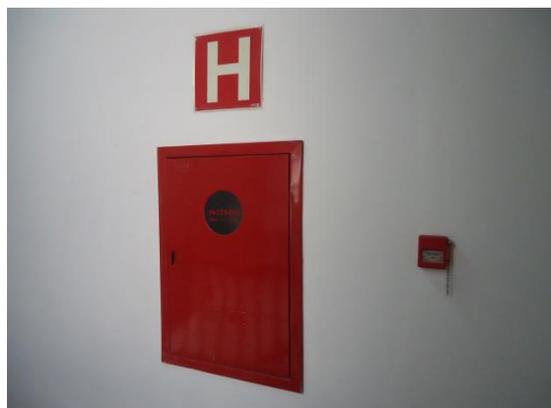
(Foto 68)

Sistema de prevenção e combate a incêndio aprovado pelo Corpo de Bombeiros do município.

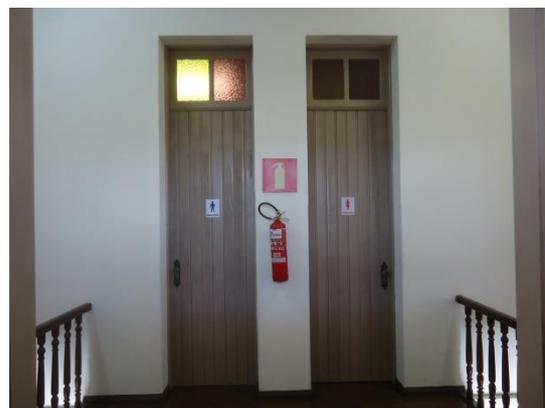
Extintor de incêndio e placa de identificação conforme normas técnicas em vigor.

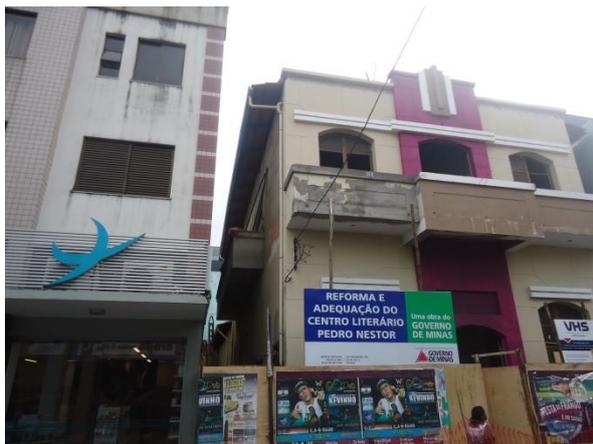
Pará de Minas
Centro Literário Pedro Nestor
Fachada lateral direita.
(foto 02)

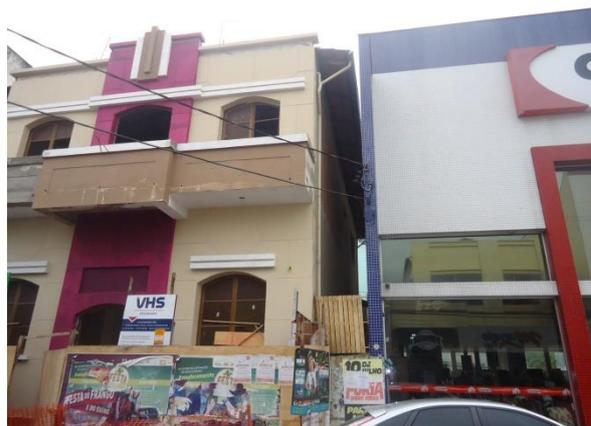
Pará de Minas
Centro Literário Pedro Nestor
Fachada lateral esquerda.
(foto 03)

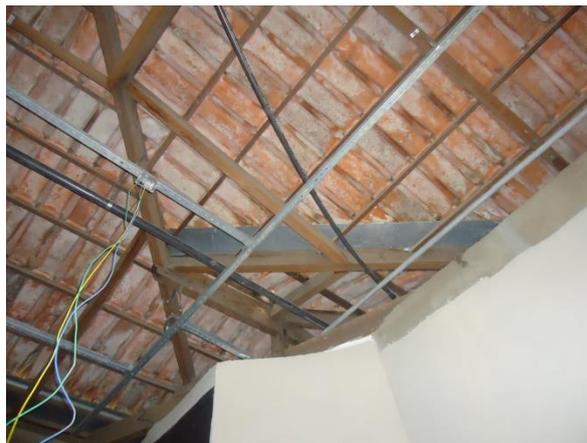
DANOS VERIFICADOS⁶³: A estrutura do telhado, o manto de cobertura e os condutores de águas pluviais foram reformados em 2007 e ainda se apresentam bem conservados. O frontão foi restaurado e sua camada pictórica ainda será finalizada.

Pará de Minas
Centro Literário Pedro Nestor
Vista interna de condutores de águas pluviais em bom estado de conservação.
(foto 06)
Imagem: Álisson Margotti – 11/11/2016

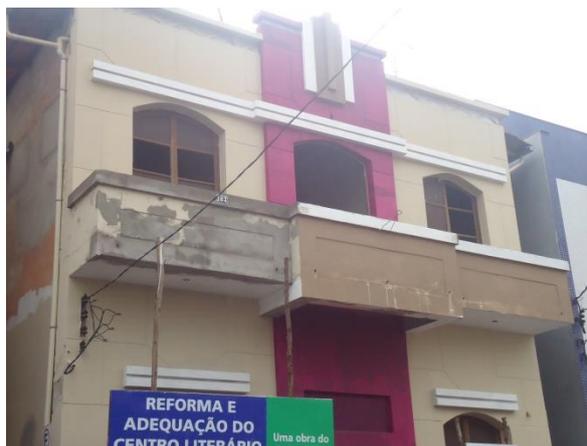
Pará de Minas
Centro Literário Pedro Nestor
Alvenarias externas em
processo de restauração.
(foto 09)

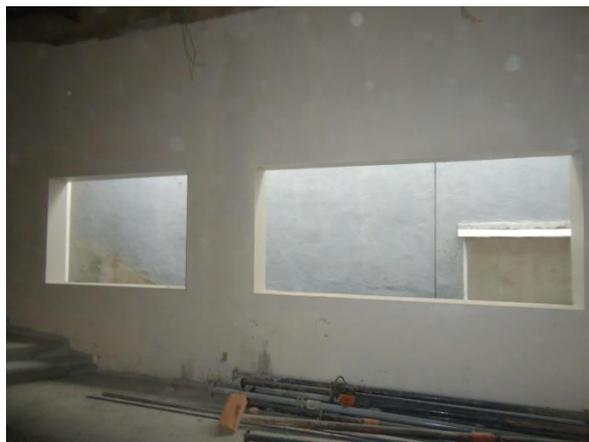
Pará de Minas
Centro Literário Pedro Nestor
Reboco interno restaurado,
a pintura interna ainda não foi iniciada.
(foto 11)

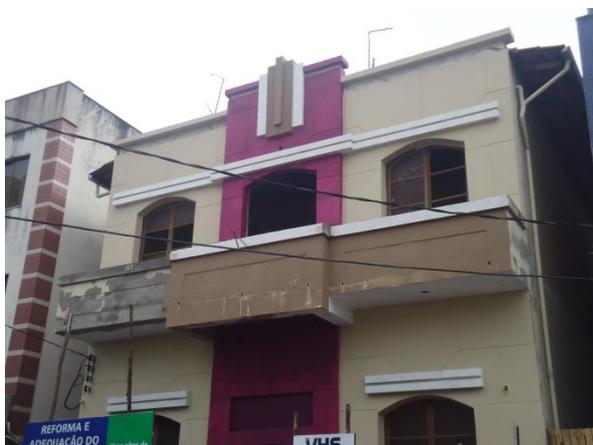
Pará de Minas
Centro Literário Pedro Nestor
Reboco externo em bom estado,
pintura em processo de execução .
(foto 12)

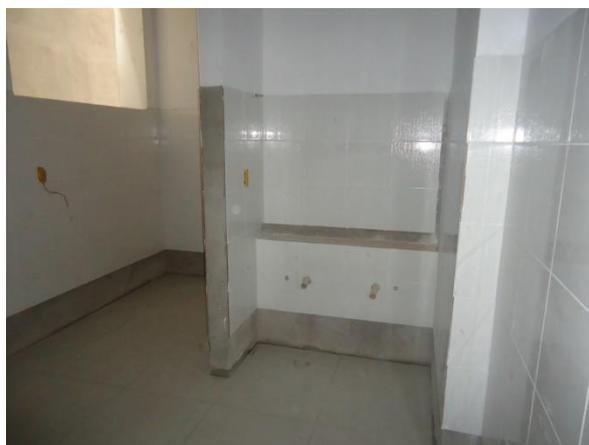
Pará de Minas
Centro Literário Pedro Nestor
Cerâmicas sendo instaladas
no ambiente que abrigará a copa.
(foto 13)

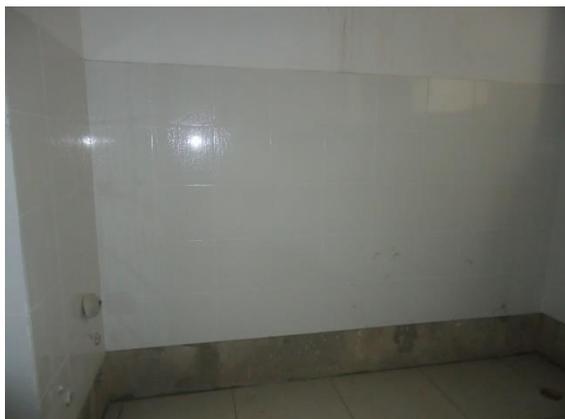
Pará de Minas
Centro Literário Pedro Nestor
Cerâmica dos banheiros em
processo de instalação.
(foto 14)

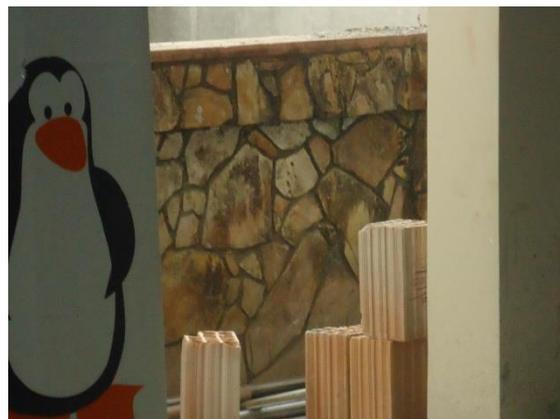
4. REVESTIMENTO	ESTADO DE CONSERVAÇÃO		
	BOM	REGULAR	PRECARIO
REBOCO	90%	10%	-
PINTURA (A ÓLEO; À BASE DE ÁGUA)	-	90%	10%
CERÂMICA	50%	50%	-
PEDRA (OURO PRETO)	70%	20%	10%
DANOS VERIFICADOS⁶⁵ : O reboco ainda não foi totalmente restaurado, as pinturas foram iniciadas nas fachadas do bem, a cerâmica dos banheiros e da copa estão em processo de conclusão e as pedras ouro preto necessitam de limpeza, exibem sujidades e manchas de umidade.

Pará de Minas
Centro Literário Pedro Nestor
Ouro preto nos guarda-corpos da sacada lateral
exibe sujidades e manchas de umidade.
(foto 15)
