4. BENS IMÓVEIS PROTEGIDOS POR TOMBAMENTO MUNICIPAL

4.1. Avaliação do Estado de Conservação do Bem Imóvel Asilo Padre José Pereira Coelho

MUNICÍPIO: Pará de Minas		DISTRITO: Sede	
NOME DO BEM TOMBADO ¹ : Asilo Padre José Pereira Coelho			
ENDEREÇO DO BEM CULTURAL: Rua Ricardo Marinho, 047, São Cristóvão			
Nº DECRETO / ANO: 2.756/1998	Nº INSCRIÇÃO LIVRO DO TOMBO / ANO: 01/2000	PROCESSO ACEITO NO ICMS PATRIMÔNIO CULTURAL A PARTIR DO EXERCÍCIO: 2000	
NOME E ASSINATURA DO RESPONSÁVEL TÉCNICO: Rangele Lúcia de Faria		FORMAÇÃO PROFISSIONAL: Arquiteta Urbanista	CAU: ² 166964-8
CHEFE DO SETOR DA PREFEITURA RESPONSÁVEL PELA IMPLEMENTAÇÃO DA POLÍTICA DE PATRIMÔNIO CULTURAL: Luciano Almeida Melo Pereira		DATA REALIZAÇÃO LAUDO: 07/11/2016	
HÁ OBRA DE RESTAURAÇÃO EM ANDAMENTO ³ ?	SIM	NÃO	X
HÁ PROJETO APROVADO POR LEI DE INCENTIVO À CULTURA?	SIM	NÃO	X
EM CASO POSITIVO:	LEI FEDERAL	LEI ESTADUAL	OUTRA

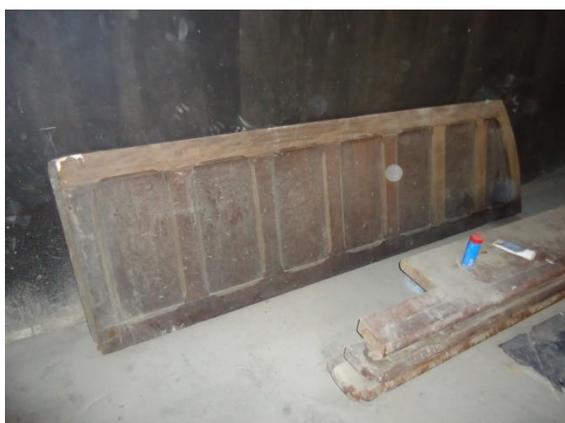
Pará de Minas
Centro Literário Pedro Nestor
Porta da entrada principal
ainda será restaurada.
(foto 16)

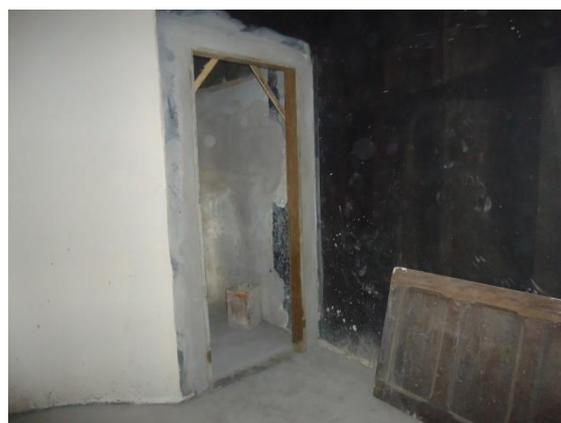
Pará de Minas
Centro Literário Pedro Nestor
Enquadramento em massa e marco em madeira
da futura porta da sala de som no fundo do palco.
(foto 17)

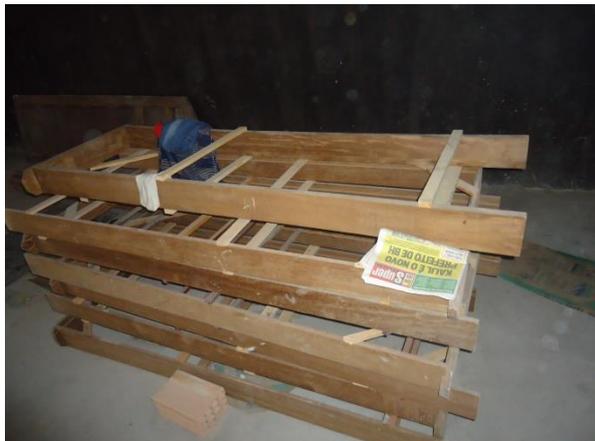
Pará de Minas
Centro Literário Pedro Nestor
Novos marcos em madeira que serão instalados nos banheiros, copas e salas do Centro Literário.
(foto 18)

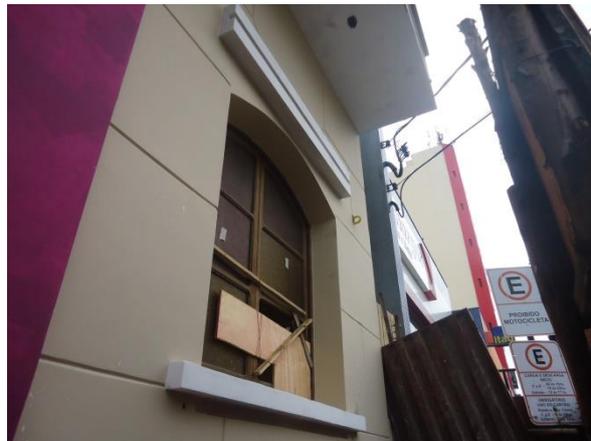
Pará de Minas
Centro Literário Pedro Nestor
Janela em madeira e vidro que será restaurada, enquadramento, peitoril e sobreverga em bom estado.
(foto 19)

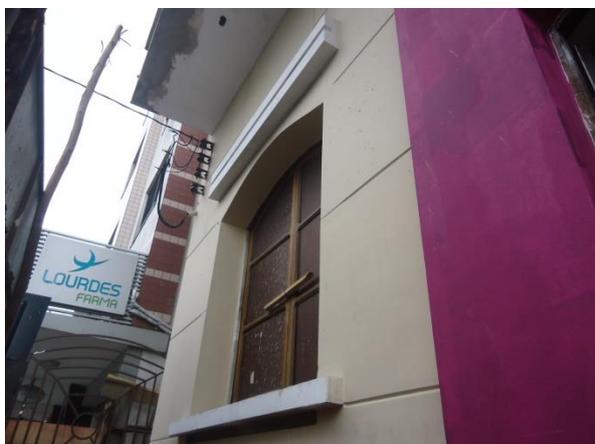
Pará de Minas
Centro Literário Pedro Nestor
Janela em madeira e vidro que será restaurada, enquadramento, peitoril e sobreverga em bom estado.
(foto 20)

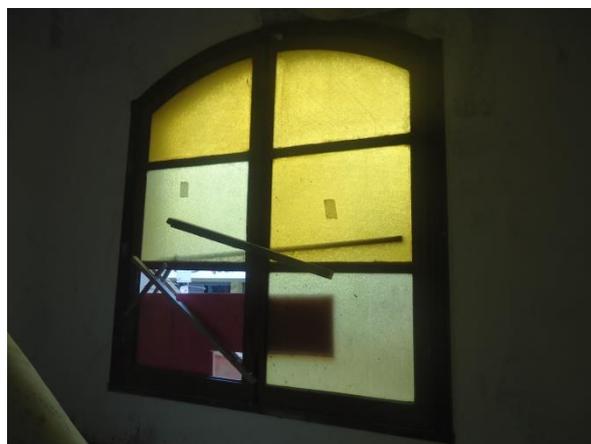
Pará de Minas
Centro Literário Pedro Nestor
Vista interna da janela em madeira e vidro em estado precário no térreo, a janela ainda será restaurada.
(foto 21)

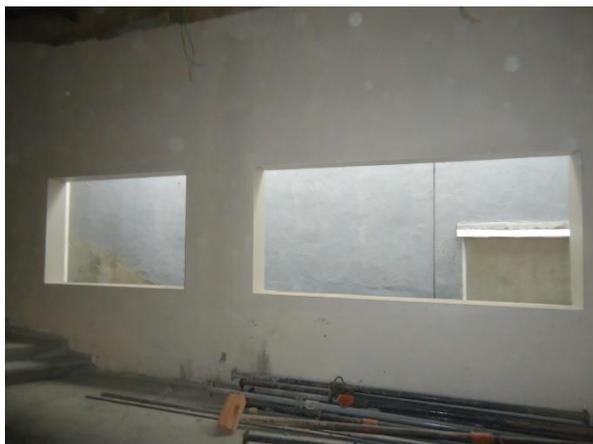
Pará de Minas
Centro Literário Pedro Nestor
Enquadramentos em massa do salão do térreo exibem bom estado de conservação.
(foto 22)
Imagem: Álisson Margotti – 11/11/2016

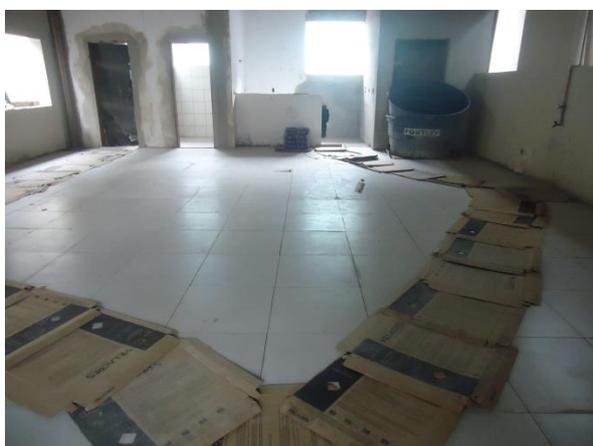
Pará de Minas
Centro Literário Pedro Nestor
Piso sendo instalado no salão do pavimento superior.
(foto 24)
Imagem: Álisson Margotti – 11/11/2016

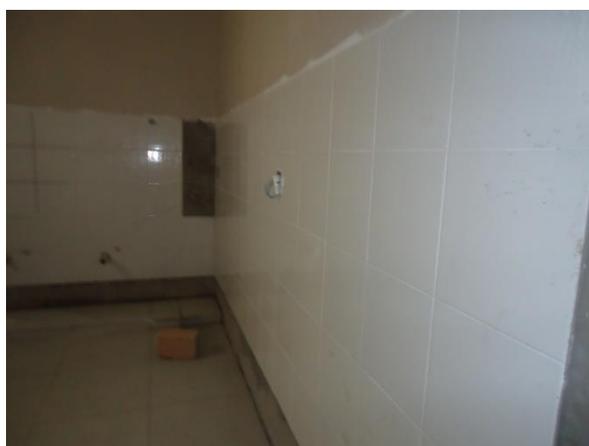
Pará de Minas
Centro Literário Pedro Nestor
Piso em processo de instalação em um dos banheiros do térreo.
(foto 25)
Imagem: Álisson Margotti – 11/11/2016

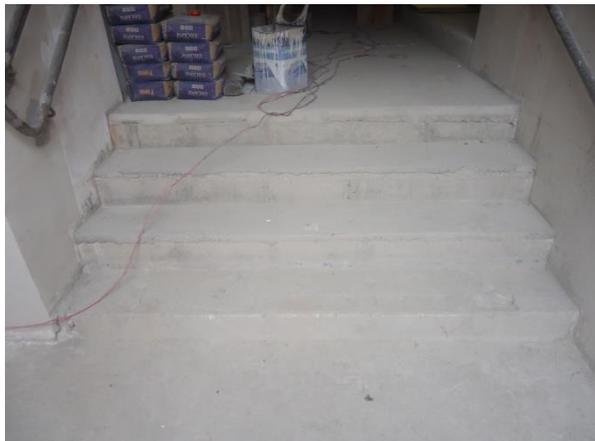
Pará de Minas
Centro Literário Pedro Nestor
Piso preparado para receber cerâmica no
hall de entrada e escada no térreo.
(foto 26)
Imagem: Álisson Margotti – 11/11/2016

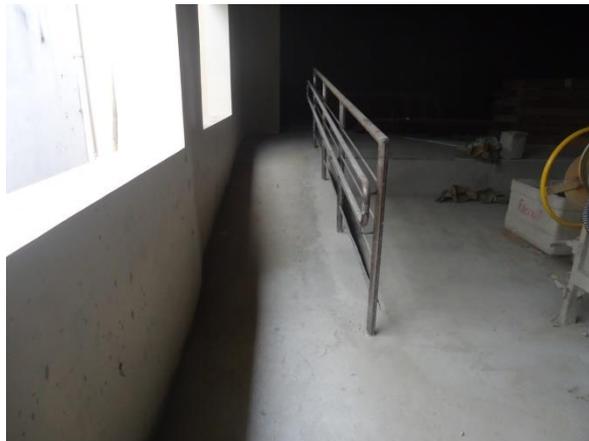
Pará de Minas
Centro Literário Pedro Nestor
Piso preparado para receber cerâmica no
salão do térreo, rampa e palco.
(foto 27)
Imagem: Álisson Margotti – 11/11/2016

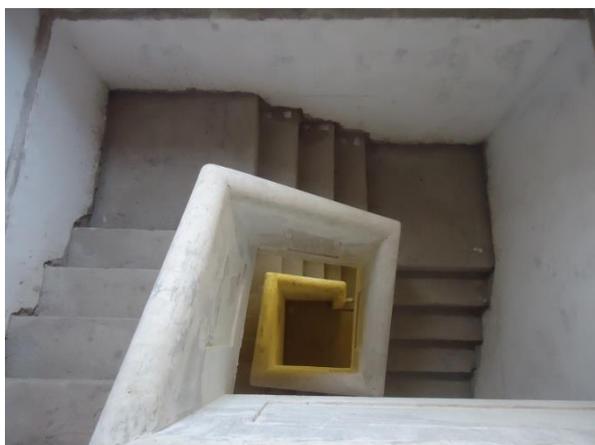
Pará de Minas
Centro Literário Pedro Nestor
Piso preparado para receber cerâmica no
da escada espiral do interior do bem.
(foto 28)
Imagem: Álisson Margotti – 11/11/2016

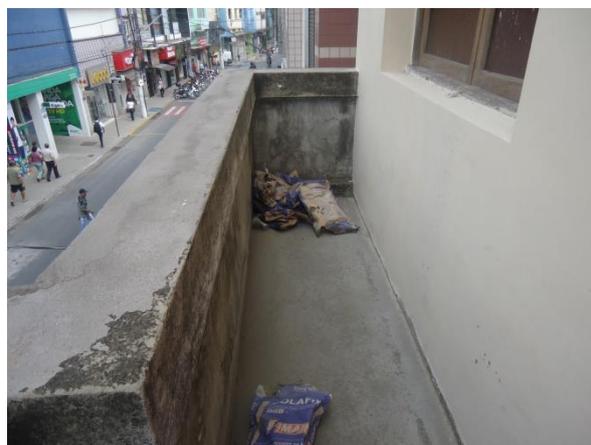
Pará de Minas
Centro Literário Pedro Nestor
Piso preparado para receber cerâmica no
da sacada da fachada frontal.
(foto 29)
Imagem: Álisson Margotti – 11/11/2016

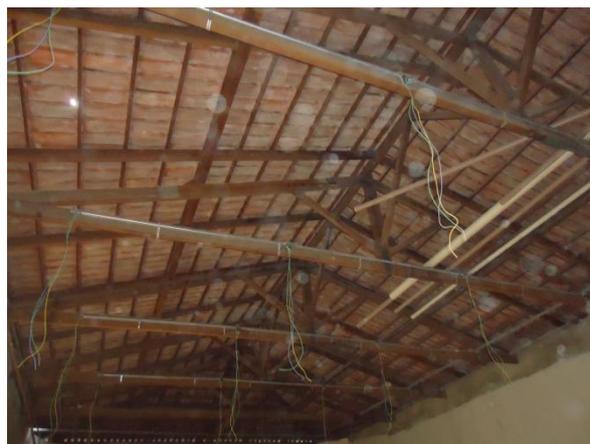
Pará de Minas
Centro Literário Pedro Nestor
Cobertura sobre o salão do térreo, área
que receberá forro pvc com textura de madeira.
(foto 31)
Imagem: Álisson Margotti – 11/11/2016

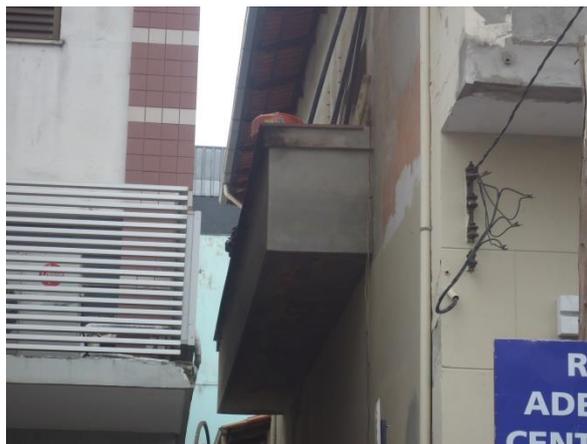
Pará de Minas
Centro Literário Pedro Nestor
Sacada da fachada lateral direita
necessita de camada pictórica.
(foto 33)

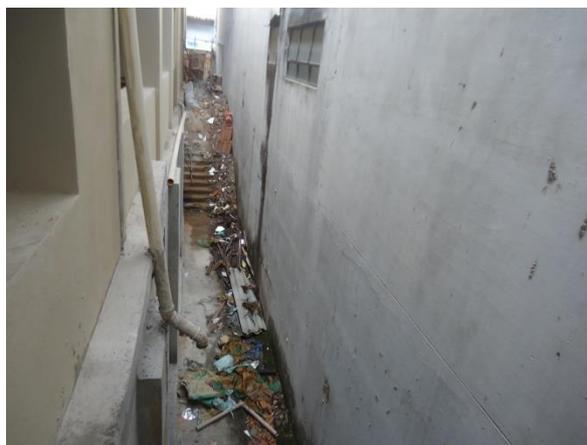
DANOS VERIFICADOS⁷⁰: Os muros externos foram restaurados, mas ainda não receberam sua camada pictórica. O quintal está sendo utilizado como depósito de materiais de construção e escombros, o que desgasta suas superfícies e paredes externas, mesmo caso dos passeios em ladrilhos de concreto.

Pará de Minas
Centro Literário Pedro Nestor
Quintal e muro laterais direitos
também apresentam sujidades e escombros.
(foto 35)

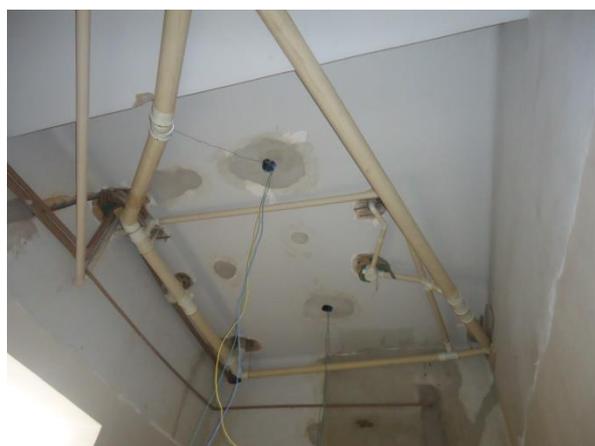
Pará de Minas
Centro Literário Pedro Nestor
Instalações hidráulicas sendo executadas
na laje entre o térreo e o pavimento superior.
(foto 37)

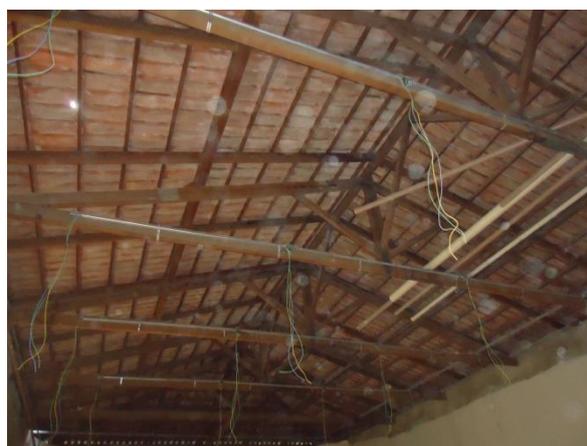
Pará de Minas
Centro Literário Pedro Nestor
Instalações elétricas do projeto luminotécnico
do salão do térreo em execução.
(foto 38)

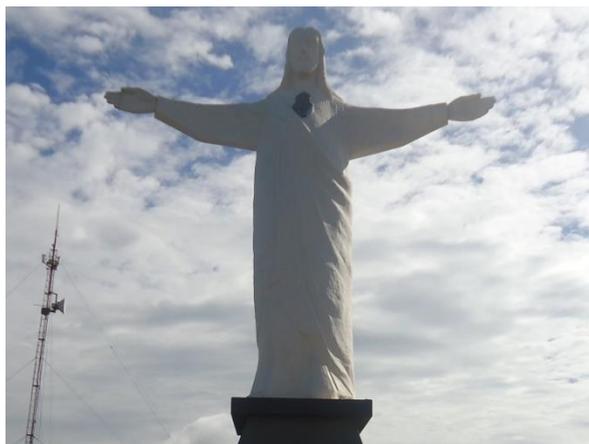
(foto 05)

1. ESTRUTURA	ESTADO DE CONSERVAÇÃO ⁸⁰		
	BOM	REGULAR	PRECARIO
ESTRUTURA DE CONCRETO	100%	-	-
DANOS VERIFICADOS ⁸¹ : N�o foram verificados danos � estrutura.

A estrutura em concreto armado do bem apresenta bom estado de conservação.

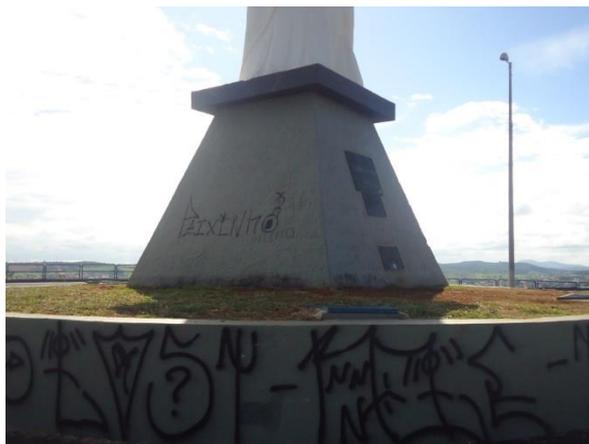
3. ALVENARIAS	ESTADO DE CONSERVAÇÃO		
	BOM	REGULAR	PRECARIO
TIJOLO	100%	-	-
ADOBE	-	-	-
TAIPA DE PILÃO	-	-	-
PAU-A-PIQUE	-	-	-
PEDRA	-	-	-
OUTROS (CONCRETO, MADEIRA)	-	-	-
ELEMENTOS ARTÍSTICOS APLICADOS	-	-	-
DANOS VERIFICADOS⁸³ : Não foram verificados danos à alvenaria do pedestal.

Pará de Minas
Cristo Redentor
O pedestal de tijolos
exibe bom estado de conservação.
(foto 06)

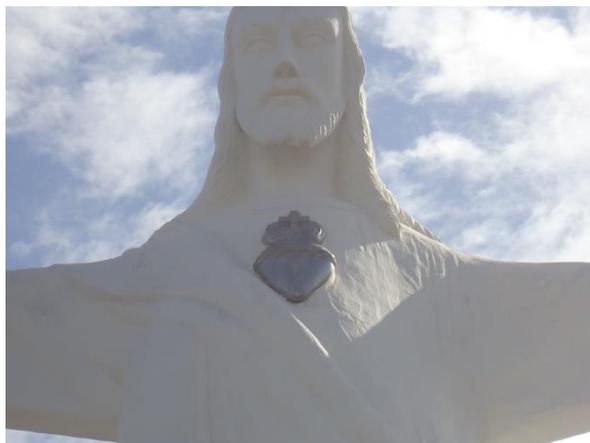
Pará de Minas
Cristo Redentor
Rosto de Cristo
apresenta bom estado de conservação.
(foto 08)
Imagem: Álisson Margotti – 07/11/2016

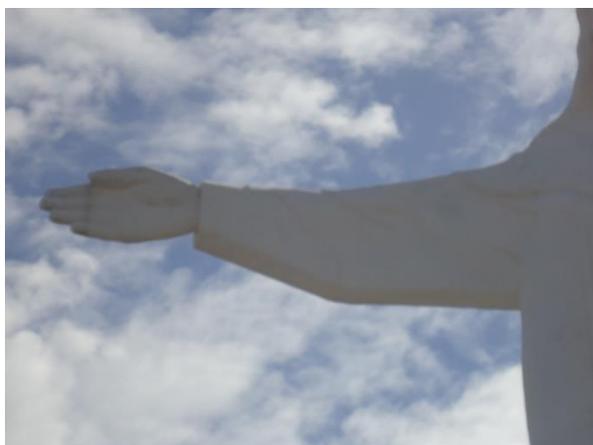
Pará de Minas
Cristo Redentor
Braço direito do Cristo Redentor
exibe reboco e pintura bem conservados.
(foto 09)
Imagem: Álisson Margotti – 07/11/2016

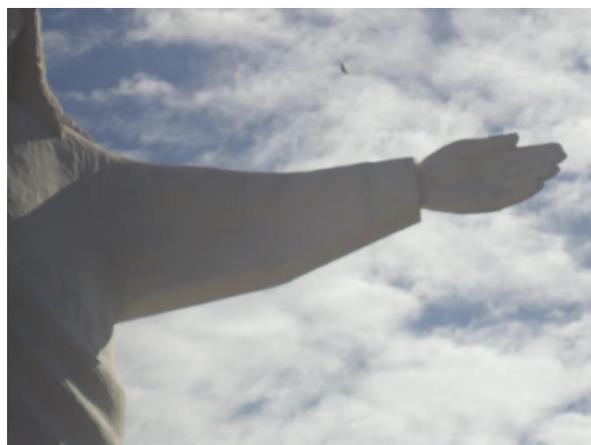
Pará de Minas
Cristo Redentor
Braço esquerdo do Cristo Redentor
apresenta bom estado do reboco e pintura.
(foto 10)
Imagem: Álisson Margotti – 07/11/2016

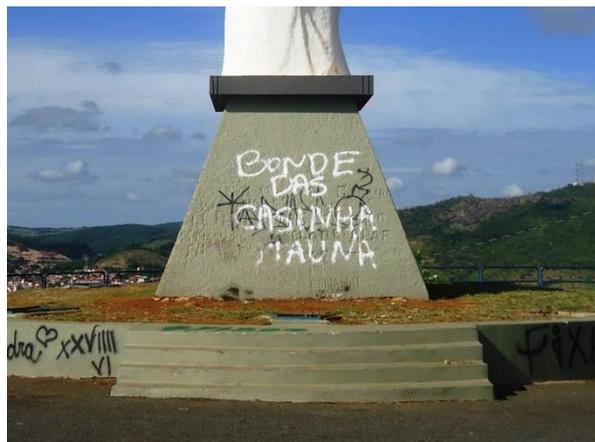
(foto 11)

4. REVESTIMENTO	ESTADO DE CONSERVAÇÃO		
	BOM	REGULAR	PRECARIO
REBOCO	100%	-	-
PINTURA (À BASE DE ÁGUA)	60%	-	40%
DANOS VERIFICADOS⁸⁴ : Não foram verificados danos ao reboco. A pintura da estátua se encontra em bom estado, já a pintura do pedestal e da base foram totalmente vandalizadas.

Vista posterior do pedestal e da base com reboco em bom estado e pintura totalmente danificada.

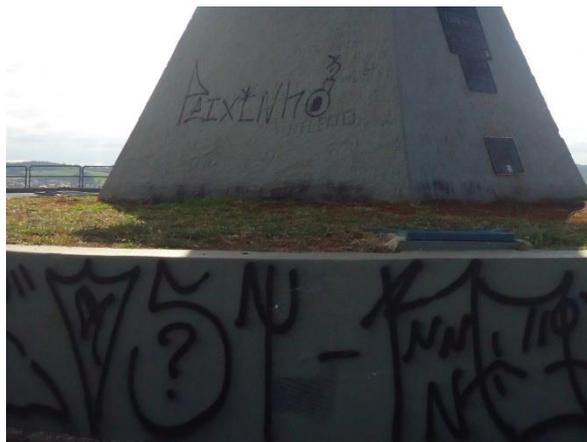
(foto 12)

Lateral do pedestal e da base com camada pictórica seriamente vandalizada.

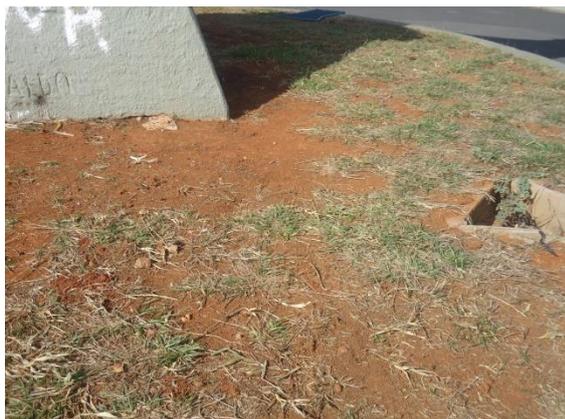
8. ELEMENTOS INTEGRADOS EXTERNOS	ESTADO DE CONSERVAÇÃO		
	BOM	REGULAR	PRECARIO
CORAÇÃO METÁLICO	100%	-	-
ESCADA	90%	10%	-
JARDIM	50%	30%	20%
ILUMINAÇÃO	50%	10%	40%
DANOS VERIFICADOS⁸⁸ : A estrutura da escada se encontra íntegra, mas a camada pictórica apresenta desgaste e pichação. O jardim necessita de recuperação do gramado. As grades de proteção do sistema de iluminação estão todas danificadas, a iluminação ainda está funcionando normalmente.

Pará de Minas
Cristo Redentor
A cobertura vegetal da base
exibe estado precário.
(foto 15)

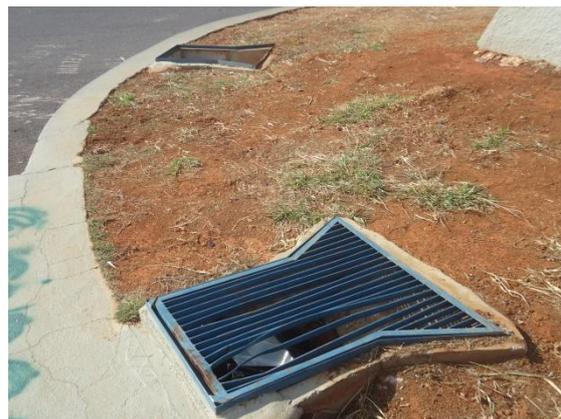
Pará de Minas
Cristo Redentor
Grades de proteção da iluminação
se encontram danificadas ou ausentes.
(foto 16)

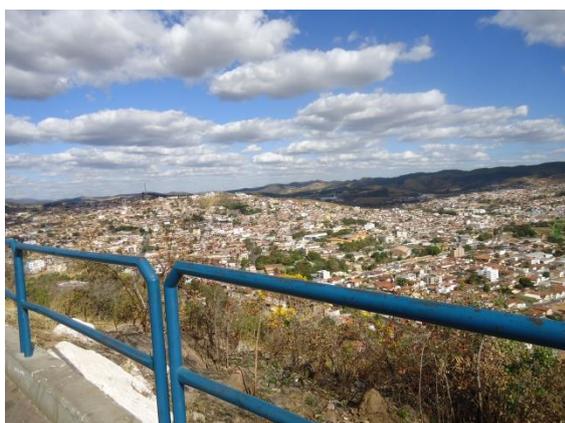
DANOS VERIFICADOS⁸⁹: Os guarda-corpos apresentam alguns amassados, desgastes da camada pictórica e pontos de oxidação. O entorno, em camada asfáltica, está bem conservado, apesar de apresentar pichações.

Pará de Minas
Cristo Redentor
Guarda-corpo apresentando
desgaste da pintura e oxidação.
(foto 17)

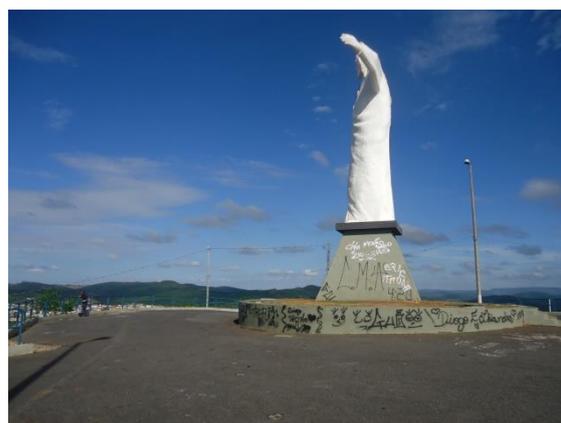
Pará de Minas
Cristo Redentor
Camada asfáltica do entorno bem conservada
mas também exhibe vandalismo em seu piso.
(foto 18)

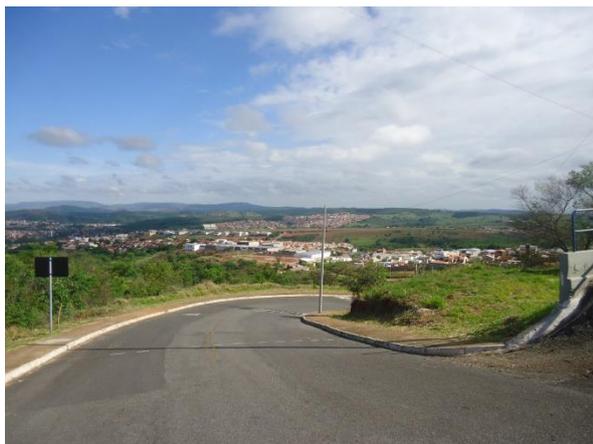
Passeios da Rua Antônio Martins Rezende, que dá acesso ao bem, em bom estado.
(foto 19)

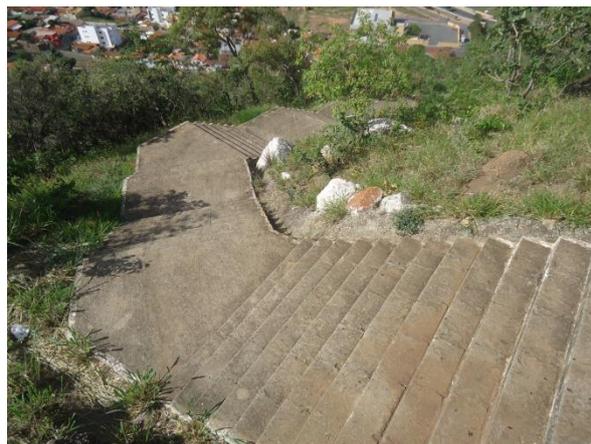
Escadaria com mais de 670 degraus e que dá acesso ao Cristo bem conservada.
(foto 20)

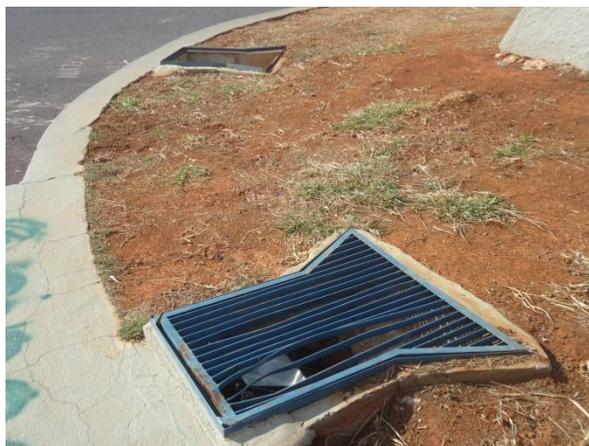
10. INSTALAÇÕES	ESTADO DE CONSERVAÇÃO		
	BOM	REGULAR	PRECARIO
INSTALAÇÃO ELÉTRICA	90%	-	10%
DANOS VERIFICADOS⁹⁰: As instalações elétricas funcionam bem, mas suas proteções foram vandalizadas.

Instalações elétricas em bom funcionamento exibem grades de proteção danificadas e arrancadas.
(foto 21)

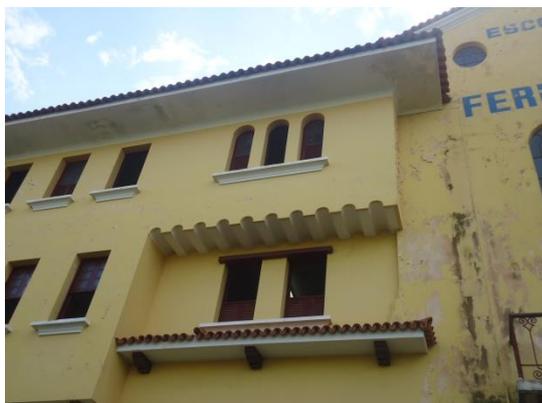
DANOS VERIFICADOS¹⁰¹: As telhas em cerâmica apresentam manchas de umidade. Os condutores de águas pluviais em ferro se encontram em bom estado, mas os condutores em aço galvanizado apresentam amassados e alguns pontos com oxidação. O frontão e as cimalhas se encontram íntegros, apenas as camadas pictóricas estão em péssimo estado. Os beirais apresentam perda e desgaste da camada pictórica e manchas de umidade.

Pará de Minas
Escola Estadual Fernando Otávio
Telas capa e bica das coberturas
apresentam manchas de umidade.
(foto 04)

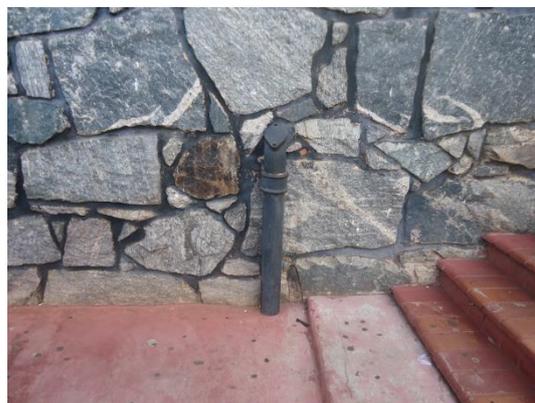
Pará de Minas
Escola Estadual Fernando Otávio
Condutores de águas pluviais em ferro
em bom estado de conservação.
(foto 05)

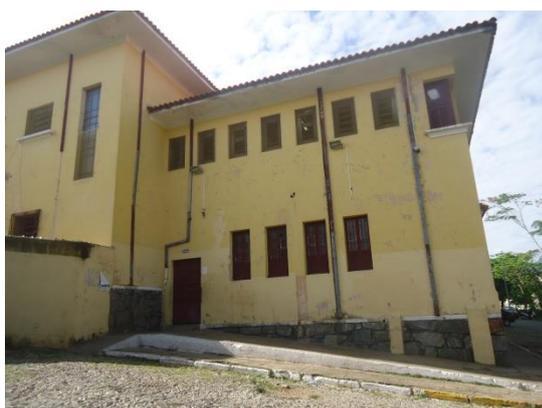
Pará de Minas
Escola Estadual Fernando Otávio
Condutores em aço galvanizado exibem
amassados e oxidações.
(foto 06)

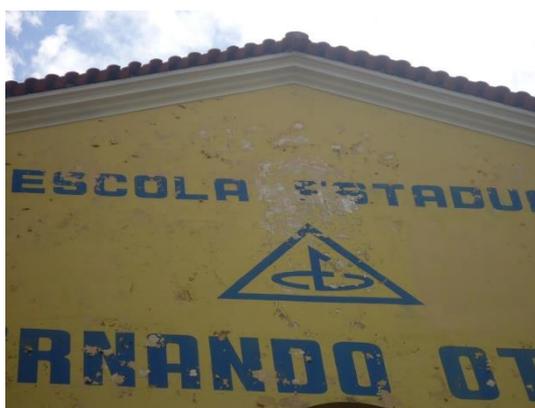
Pará de Minas
Escola Estadual Fernando Otávio
Frontão e cimalhas se apresentam íntegros
mas com camada pictórica em péssimo estado.
(foto 07)

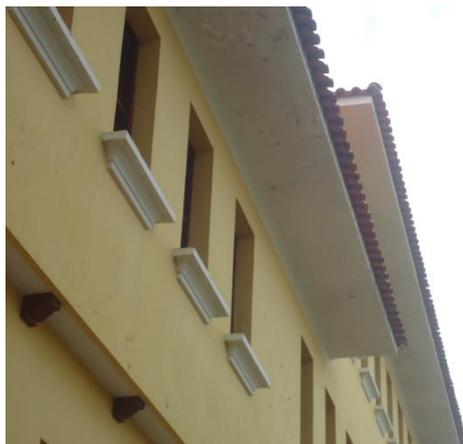
Pará de Minas
Escola Estadual Fernando Otávio
Os beiras apresentam manchas e estofamentos ocasionados pela umidade.
(foto 08)

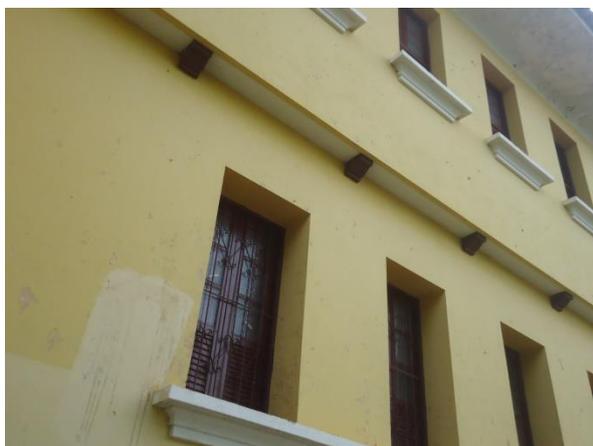
Pará de Minas
Escola Estadual Fernando Otávio
Alvenarias externas apresentam bom estado de conservação.
(foto 09)

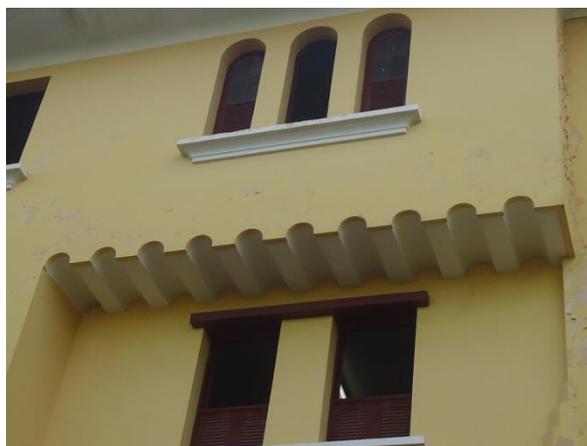
DANOS VERIFICADOS¹⁰²: Os tijolos cerâmicos se encontram em bom estado, o elementos artísticos da alvenaria abaixo das projeções do terceiro pavimento exibem integridade, necessitando apenas de renovação da camada pictórica.

Pará de Minas
Escola Estadual Fernando Otávio
Elementos artísticos da alvenaria necessitam de renovação da camada pictórica.
(foto 10)

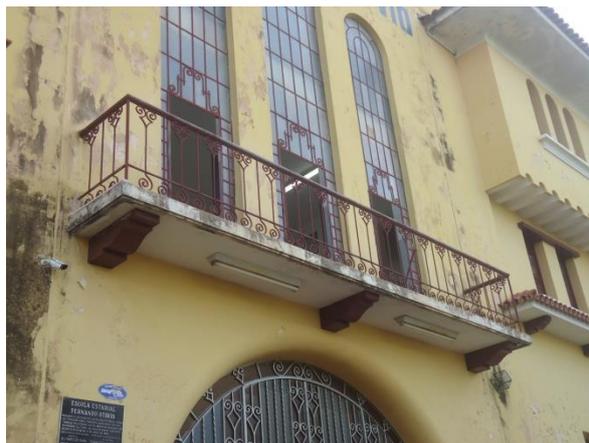
DANOS VERIFICADOS¹⁰³: O reboco exhibe umidade e desgaste em sua superfície. A pintura se encontra deteriorada na maior parte do bem apresentando descolamento, craquelamento, umidade, desgaste e perdas de material generalizadas. A pedra na base da edificação apresenta sujidades generalizadas, mas estão em bom estado.

Pará de Minas
Escola Estadual Fernando Otávio
Reboco e pintura apresentando umidade, craquelês, e perdas de material em grandes áreas..
(foto 12)
Imagem: Álisson Margotti – 03/11/2016

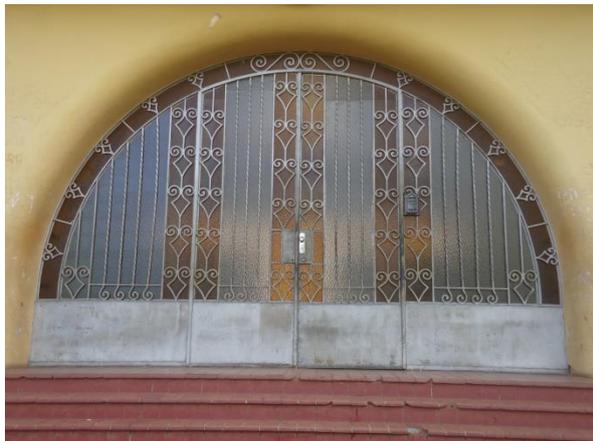
Pará de Minas
Escola Estadual Fernando Otávio
Portão de acesso à edificação em metal e vidro em bom estado e necessitando de pintura, os enquadramentos se encontram íntegros.
(foto 13)

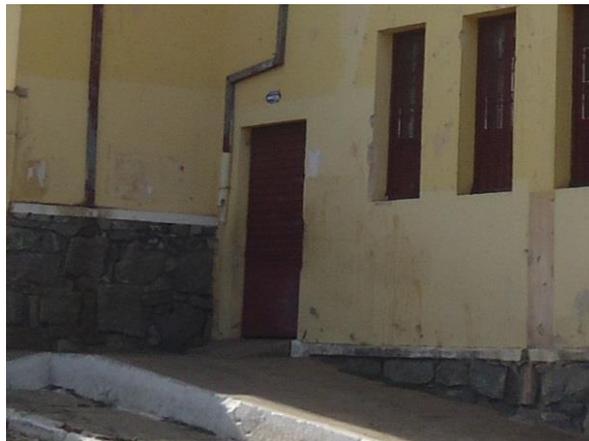
Pará de Minas
Escola Estadual Fernando Otávio
Portão em metal na lateral direita do bem apresenta poucas oxidações, os enquadramentos se encontram íntegros.
(foto 14)

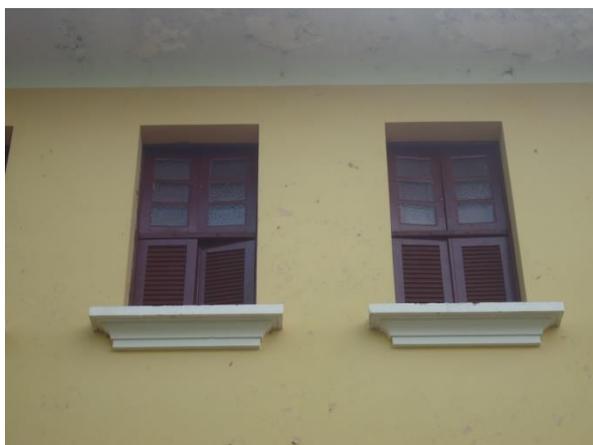
Pará de Minas
Escola Estadual Fernando Otávio
Janelas dos 1º e 2º pavimento apresentam ressecamento da madeira. os enquadramentos se encontram íntegros.
(foto 15)

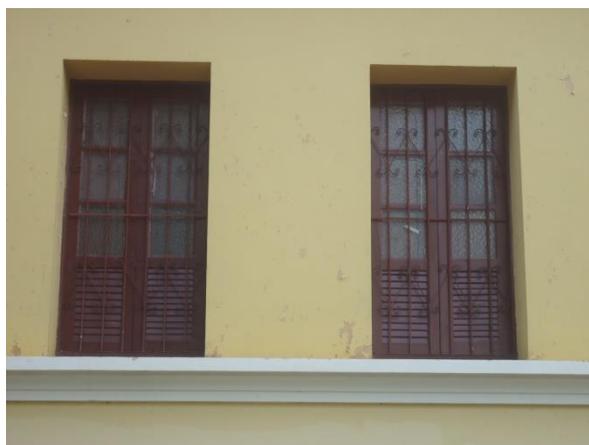
Pará de Minas
Escola Estadual Fernando Otávio
Janelas do pavimento térreo apresentam madeiras ressecadas, grades necessitando de pintura, os enquadramentos se encontram íntegros.
(foto 16)

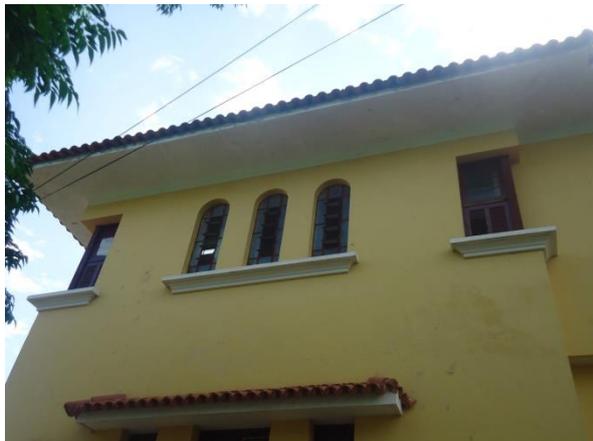
Pará de Minas
Escola Estadual Fernando Otávio
Janelas do térreo e 1º pavimento em projeção semelhante nas porções esquerda e direita da fachada frontal, as seteiras estão bem conservadas.
(foto 17)

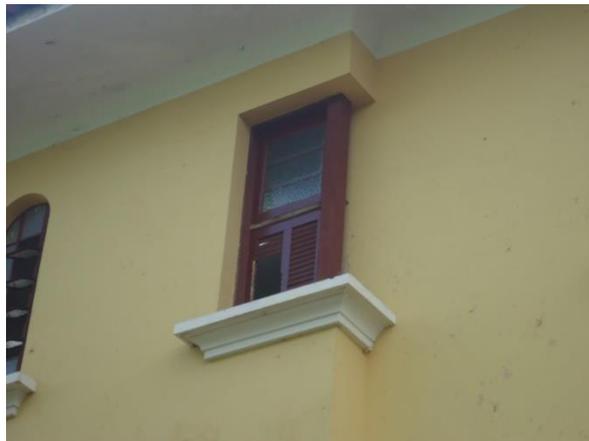
Pará de Minas
Escola Estadual Fernando Otávio
Janela em madeira do segundo pavimento na projeção da fachada frontal apresenta ressecamento e perda de material nas persianas fixas.
(foto 18)

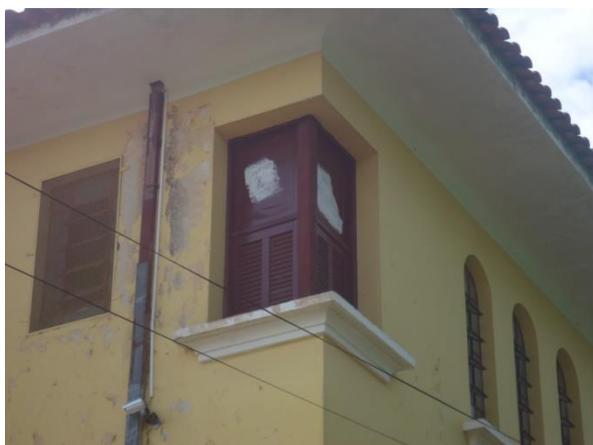
Pará de Minas
Escola Estadual Fernando Otávio
Janelas na quina do 2º pavimento entre a fachada frontal e lateral direita apresenta ressecamento da madeira, peitoril íntegro e acúmulo de massa em sua superfície.
(foto 19)

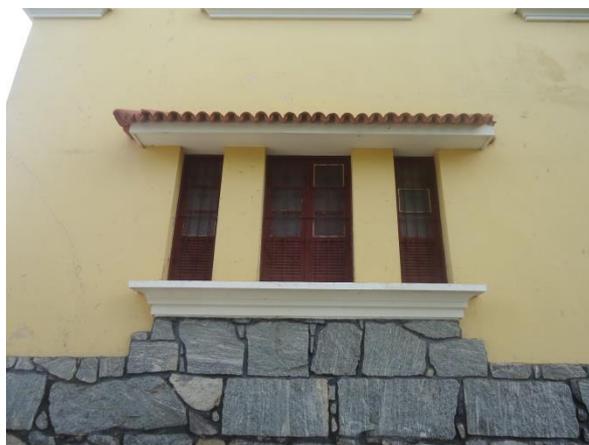
Pará de Minas
Escola Estadual Fernando Otávio
Janela do térreo na projeção da fachada apresenta ressecamento da madeira, vidros quebrados, enquadramento em massa, peitoril e sobreverga se apresentam íntegros.
(foto 20)

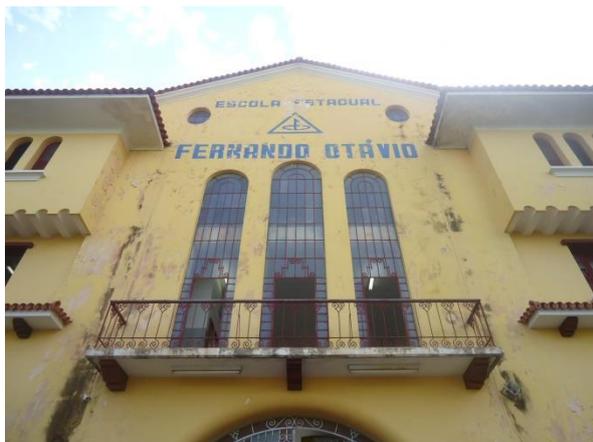
(foto 21)

Pará de Minas
Escola Estadual Fernando Otávio
Janelas rasgadas do 2º pavimento
em hall com pé-direito duplo em metal e vidro
em bom estado de conservação, mas necessitando
de renovação da camada pictórica.

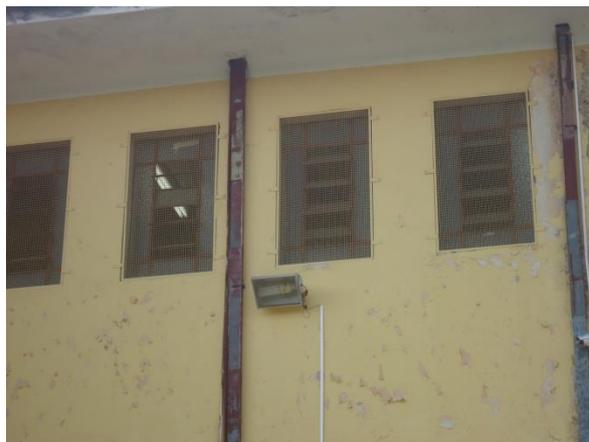
(foto 22)

Pará de Minas
Escola Estadual Fernando Otávio
Janelas basculantes em metal e vidro e grade em tela
e metal na fachada lateral direita da edificação,
o enquadramento está bem conservado,
mas todo o conjunto precisa de nova pintura.

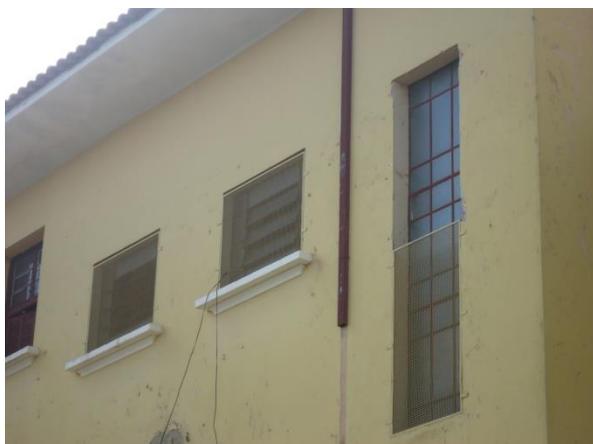
(foto 23)

Pará de Minas
Escola Estadual Fernando Otávio
Seteira e basculantes em metal e vidro
na fachada lateral direita do bem e
seus enquadramento e peitoris se exibem
íntegros mas necessitando de pintura.

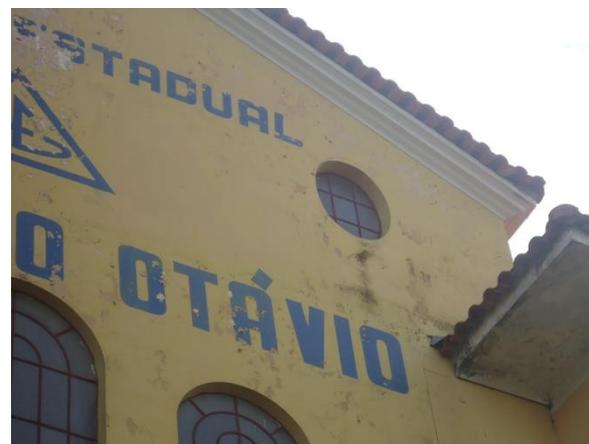
(foto 24)

Pará de Minas
Escola Estadual Fernando Otávio
Óculos em metal e vidro no frontão
da fachada frontal da edificação e
seu enquadramento estão bem conservados,
mas também necessitam de nova pintura.

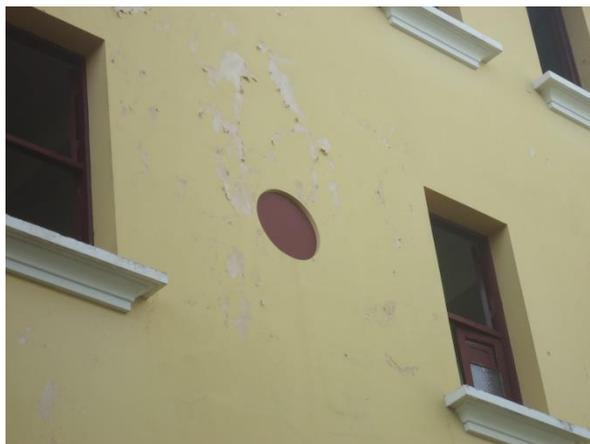
Pará de Minas
Escola Estadual Fernando Otávio
Óculos na fachada frontal da edificação, a pintura de sua superfície o fez perder sua função de iluminação do interior do bem.
(foto 25)

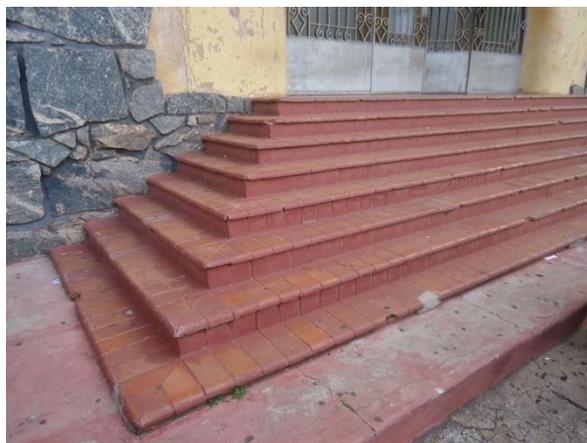
DANOS VERIFICADOS¹⁰⁵ : O cimentado apresenta fissuras, manchas de umidade e alguma perda de material, a cerâmica, além dos danos que também são verificados no cimentado, também é verificado o desgaste de sua superfície e remendos.

Pará de Minas
Escola Estadual Fernando Otávio
A cerâmica da escada apresenta trincas, remendos, manchas, perda de material e desgaste da superfície.
(foto 27)
Imagem: Álisson Margotti – 03/11/2016

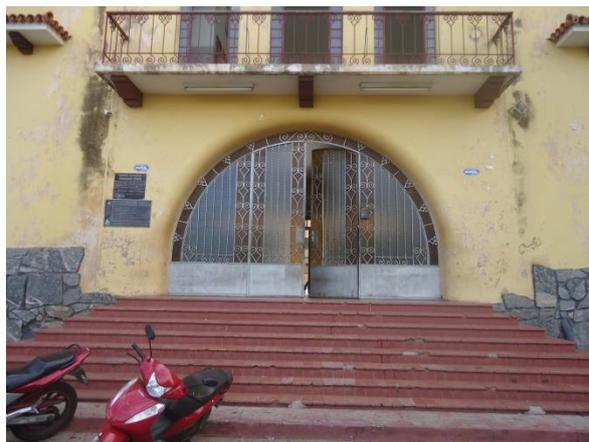
Pará de Minas
Escola Estadual Fernando Otávio
Portada simples com enquadramento curvo em bom
estado de conservação. Escadaria apresenta
revestimento cerâmico desgastado, com trincas
perda de material e remendos em cimento.
(foto 31)

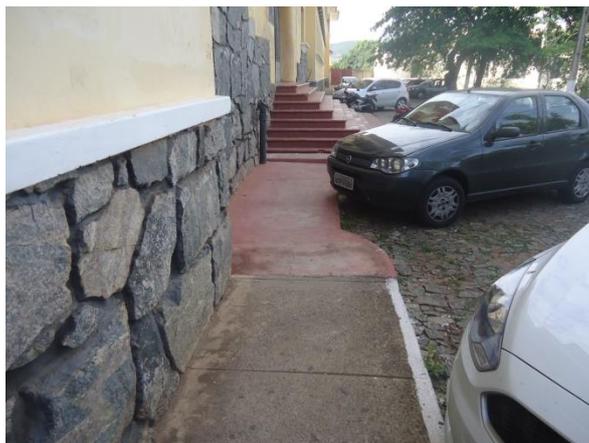
9. AGENCIAMENTO EXTERNO	ESTADO DE CONSERVAÇÃO		
	BOM	REGULAR	PRECARIO
CERCADURA / FECHAMENTO DO LOTE / GRADIL / MURO	-	-	-
QUINTAL	-	-	-
PASSEIO	70%	25%	05%
OUTROS			
DANOS VERIFICADOS¹⁰⁸ : O agenciamento é conformado pela própria fachada. Os passeios apresentam trincas, manchas de umidade e perda de material.

Pará de Minas
Escola Estadual Fernando Otávio
Cimento e cimento pintado apresentam trincas, manchas e perda de material.
(foto 33)

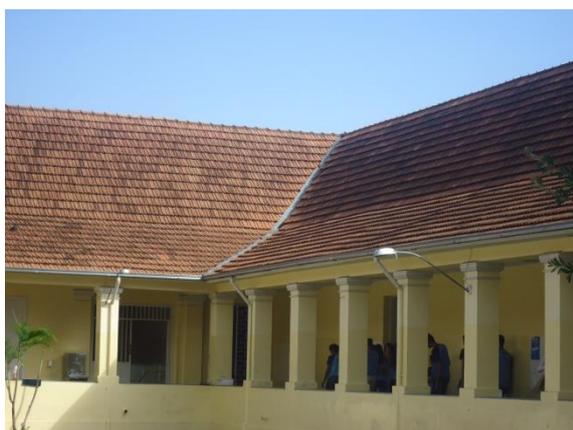
Pará de Minas
Escola Estadual Governador Valadares
Telhas francesas em bom estado de conservação,
exibindo apenas manchas de umidade.
(foto 08)

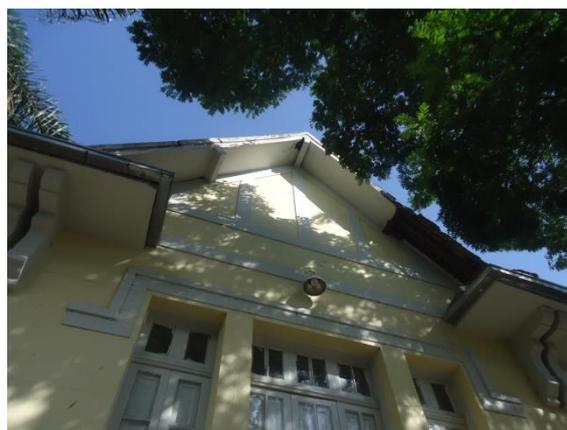
DANOS VERIFICADOS¹²⁰: Os elementos da cobertura foram recentemente restaurados, apenas o manto em telhas francesas exibe manchas de umidade e o guarda-pó em pvc apresenta perdas..

Pará de Minas
Escola Estadual Governador Valadares
Beiral e cachorros bem conservados e perda
de partes do pvc do guarda-pó.
(foto 11)

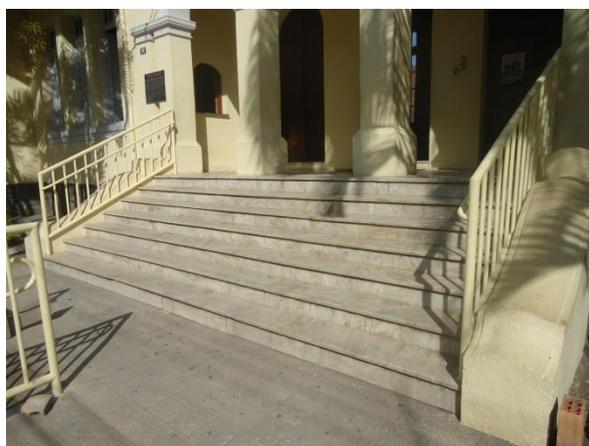
Pará de Minas
Escola Estadual Governador Valadares
O mármore que reveste a escadaria principal exibe tricas e desgaste.
(foto 16)

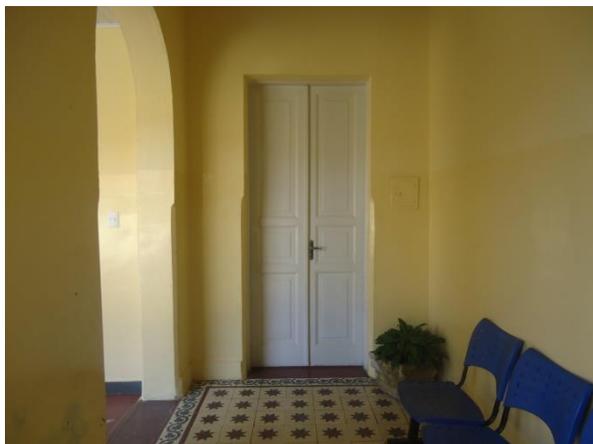
(foto 21)

Escola Estadual Governador Valadares
Portas comuns às salas de aula bem conservadas mas apresentam ressecamentos e fissuras.

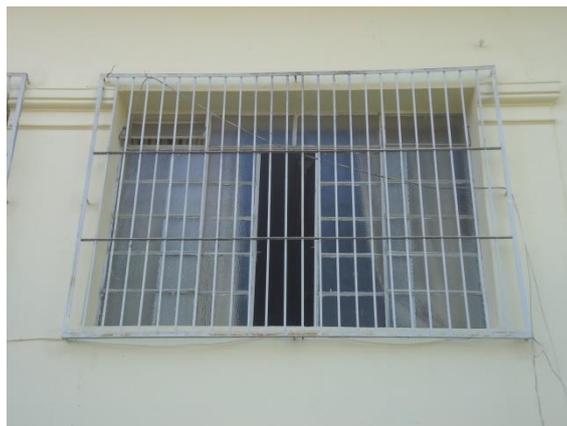
Escola Estadual Governador Valadares
Janela em metal e vidro, enquadramento em massa e grade de metal exibe bom estado de conservação.

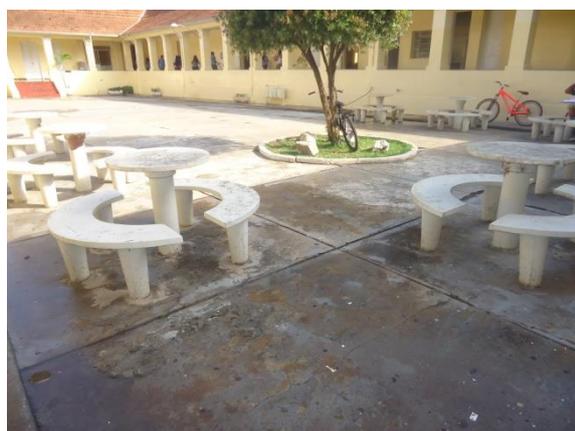
(foto 26)

DANOS VERIFICADOS¹²³ : O piso cimentado apresenta trincas e manchas de umidade, já o ladrilho hidráulico exibe desgastese os piso em madeiras se mostram bastante desgastados..

Escola Estadual Governador Valadares
Piso cimentado do pátio interno exibe trincas e manchas de umidade.

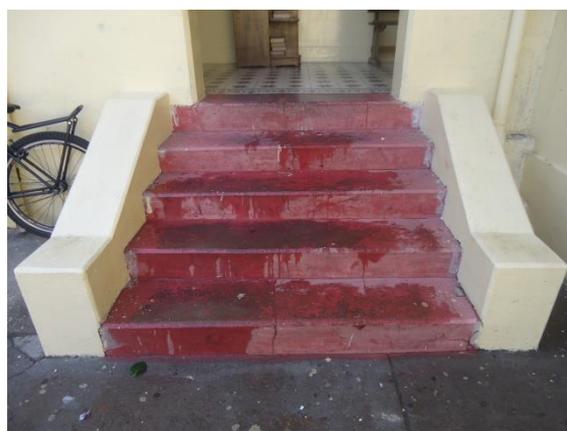
Escola Estadual Governador Valadares
Cimento vermelho na escada entre o pátio e a varanda interna apresenta desgaste.

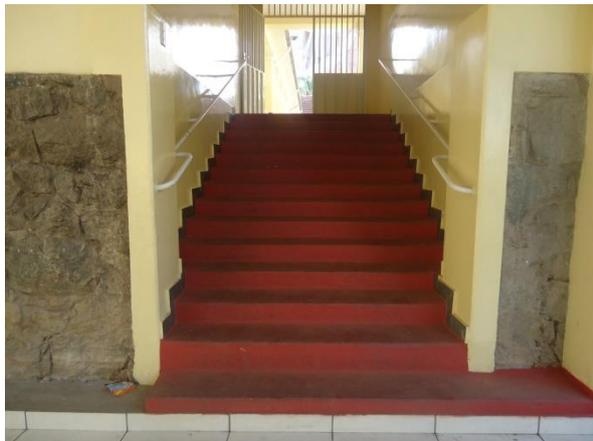
Pará de Minas
Escola Estadual Governador Valadares
Piso cimentado vermelho na escada entre a varanda interna e o refeitório bem conservada.
(foto 28)
Imagem: Álisson Margotti – 26/10/2016

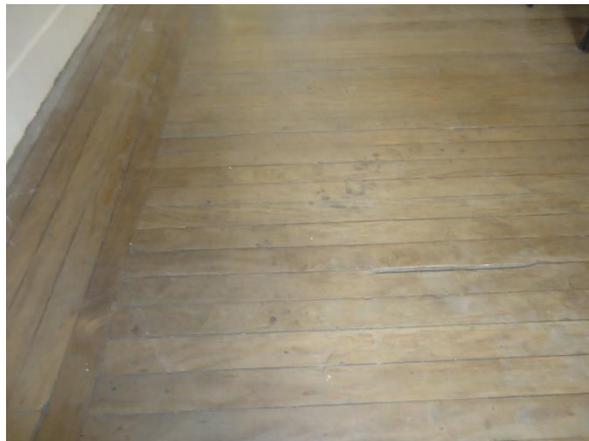
Pará de Minas
Escola Estadual Governador Valadares
Tacos comuns a todas as salas de aula do bem se apresentam bastante desgastados.
(foto 29)
Imagem: Álisson Margotti – 26/10/2016

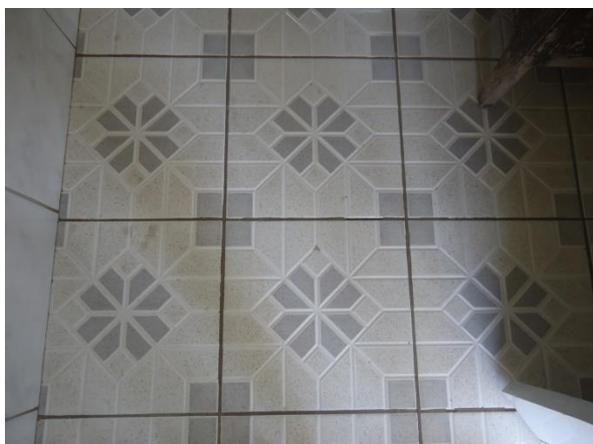
Pará de Minas
Escola Estadual Governador Valadares
Cerâmica dos banheiros apresenta bom estado de conservação.
(foto 30)
Imagem: Álisson Margotti – 26/10/2016

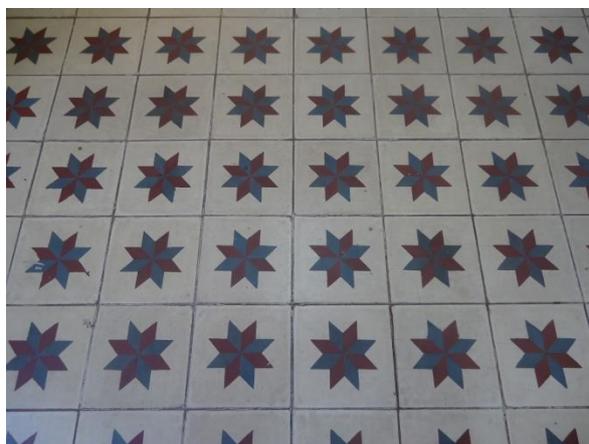
Pará de Minas
Escola Estadual Governador Valadares
Detalhe do ladrilho hidráulico do hall de entrada apresenta leve desgaste.
(foto 31)
Imagem: Álisson Margotti – 26/10/2016

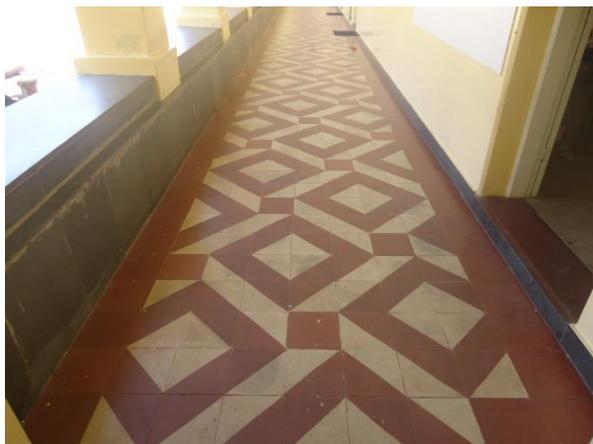
Pará de Minas
Escola Estadual Governador Valadares
Ladrilho hidráulico dos corredores da varanda interna apresentam desgaste.
(foto 32)

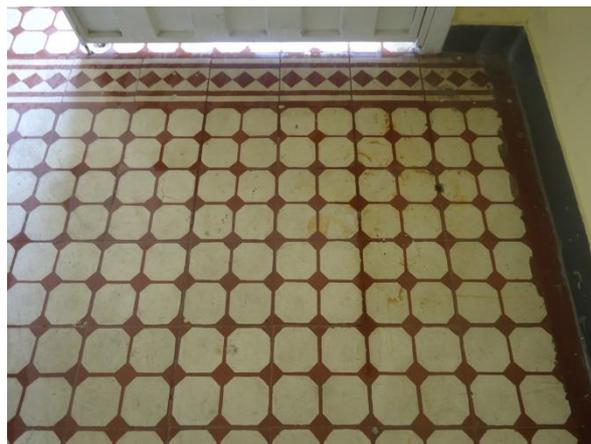
Pará de Minas
Escola Estadual Governador Valadares
Detalhe do ladrilho hidráulico do alto da escada entre a varanda interna e o refeitório desgastado e manchado.
(foto 33)

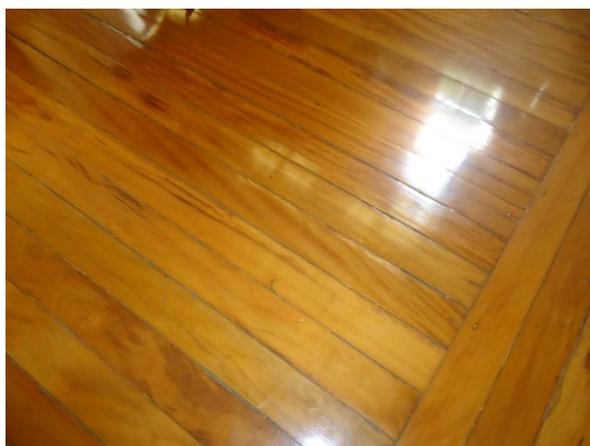
Pará de Minas
Escola Estadual Governador Valadares
Piso de madeira do hall e das diretoria e secretaria apresentando bom estado de conservação.
(foto 34)

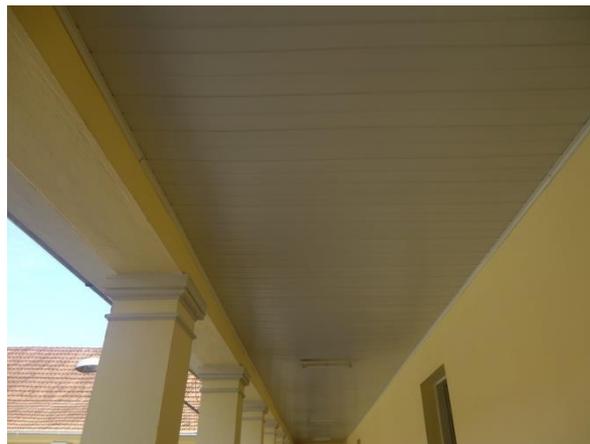
Pará de Minas
Escola Estadual Governador Valadares
Forro em PVC das varandas internas bem conservado.
(foto 36)

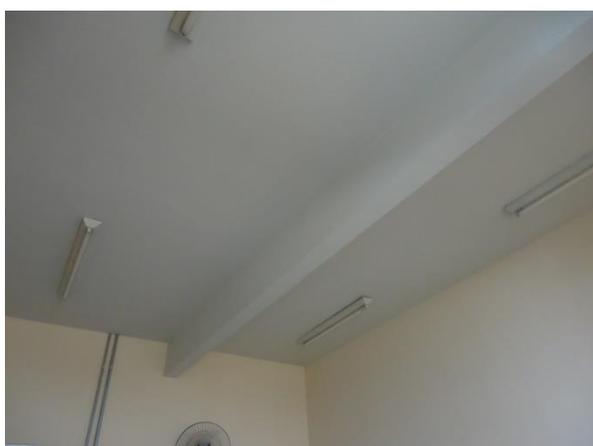
Pará de Minas
Escola Estadual Governador Valadares
Laje de sala de aula exibindo bom estado de conservação.
(foto 37)
