4. BENS IMÓVEIS PROTEGIDOS POR TOMBAMENTO MUNICIPAL

4.1. Avaliação do Estado de Conservação do Bem Imóvel Asilo Padre José Pereira Coelho

MUNICÍPIO: Pará de Minas		DISTRITO: Sede	
NOME DO BEM TOMBADO ¹ : Asilo Padre José Pereira Coelho			
ENDEREÇO DO BEM CULTURAL: Rua Ricardo Marinho, 047, São Cristóvão			
Nº DECRETO / ANO: 2.756/1998	Nº INSCRIÇÃO LIVRO DO TOMBO / ANO: 01/2000	PROCESSO ACEITO NO ICMS PATRIMÔNIO CULTURAL A PARTIR DO EXERCÍCIO: 2000	
NOME E ASSINATURA DO RESPONSÁVEL TÉCNICO: Rangele Lúcia de Faria		FORMAÇÃO PROFISSIONAL: Arquiteta Urbanista	CAU: ² 166964-8
CHEFE DO SETOR DA PREFEITURA RESPONSÁVEL PELA IMPLEMENTAÇÃO DA POLÍTICA DE PATRIMÔNIO CULTURAL: Luciano Almeida Melo Pereira		DATA REALIZAÇÃO LAUDO: 07/11/2016	
HÁ OBRA DE RESTAURAÇÃO EM ANDAMENTO ³ ?	SIM	NÃO	X
HÁ PROJETO APROVADO POR LEI DE INCENTIVO À CULTURA?	SIM	NÃO	X
EM CASO POSITIVO:	LEI FEDERAL	LEI ESTADUAL	OUTRA

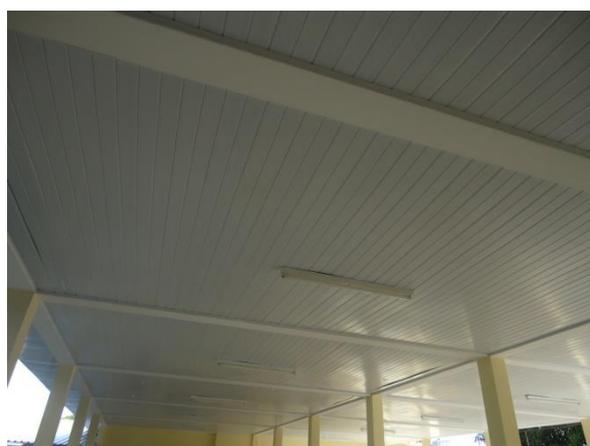
Pará de Minas
Escola Estadual Governador Valadares
Forro em PVC do refeitório nos fundos do bem bem conservado.
(foto 38)

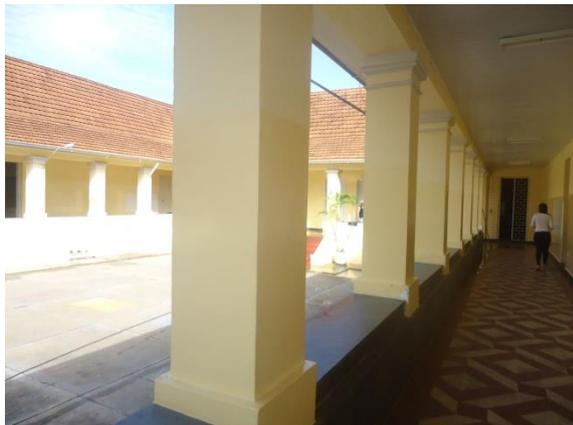
(foto 39)

Pará de Minas
Escola Estadual Governador Valadares
Vista da varanda em bom estado de conservação,
apenas os ladrilhos exibem algum desgaste.

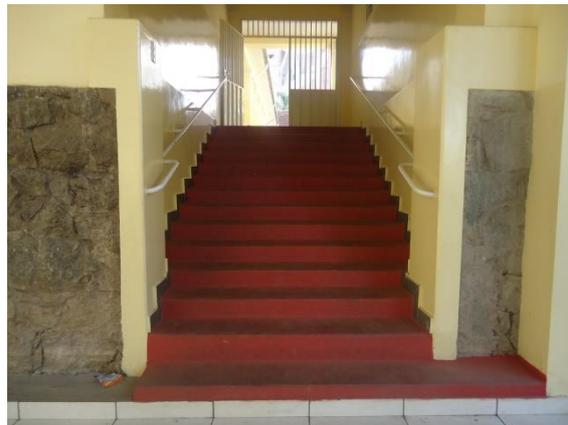
(foto 40)

Pará de Minas
Escola Estadual Governador Valadares
Escada que dá acesso ao refeitório nos fundos
do bem está bem conservada.

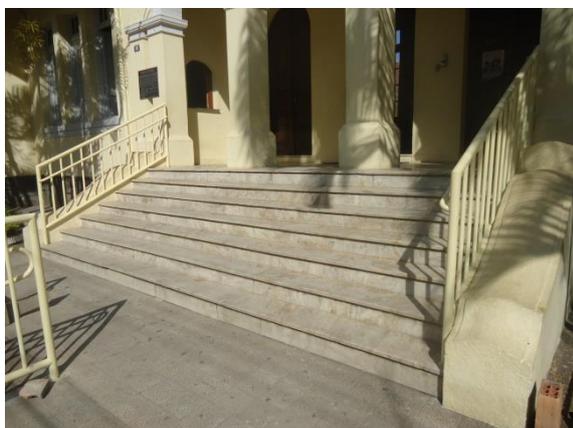
(foto 41)

4. REVESTIMENTO	ESTADO DE CONSERVAÇÃO		
	BOM	REGULAR	PRECARIO
REBOCO	95%	05%	-
CAIAÇÃO	-	-	-
PINTURA (A ÓLEO; À BASE DE ÁGUA)	100%	-	-
CERÂMICA	100%	-	-
PEDRA (MÁRMORE; GRANITO ETC.)	80%	20%	-
OUTROS	-	-	-
ELEMENTOS ARTÍSTICOS APLICADOS	100%	-	-
DANOS VERIFICADOS ¹²² : Os revestimentos foram restaurados e poucos de seus elementos apresentam algum dano, o reboco precisa ser finalizado em uma parede da fachada lateral direita e o mármore da escada principal apresenta desgaste e trincas.

Pará de Minas
Escola Estadual Governador Valadares
Vista da escada da fachada frontal
apresenta trincas e desgaste do mármore.

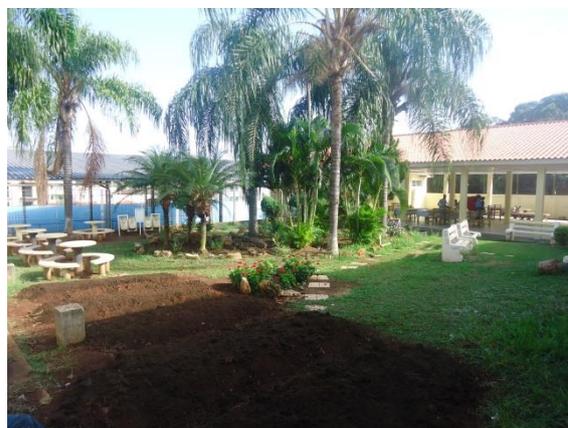
(foto 42)

Pará de Minas
Escola Estadual Governador Valadares
Jardim em manutenção nos fundos da edificação,
junto ao refeitório.

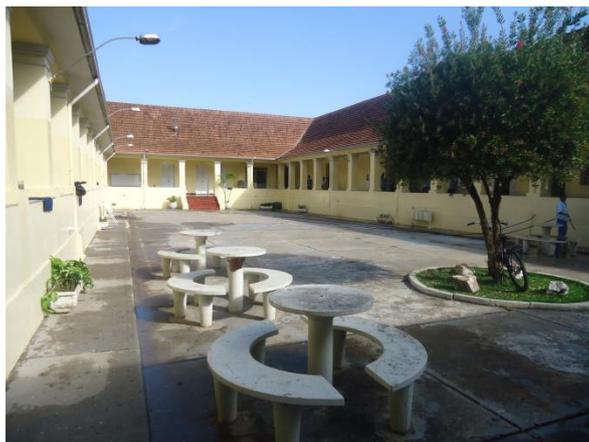
Pará de Minas
Escola Estadual Governador Valadares
Pátio conformado pelas varandas internas, apenas o piso cimentado exibe algumas trincas e manchas de umidade.
(foto 43)

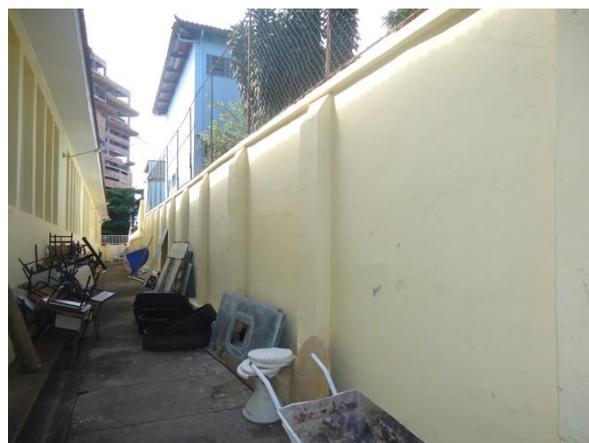
DANOS VERIFICADOS¹²⁶: Há áreas do quintal com acúmulo de mobiliário quebrado e de materiais de construção da restauração em andamento. Os passeios apresentam acúmulo de sujidades e manchas de umidade.

Pará de Minas
Escola Estadual Governador Valadares
Muro e quintal lateral direito, o piso está tricado e há acúmulo de materiais no mesmo.
(foto 45)

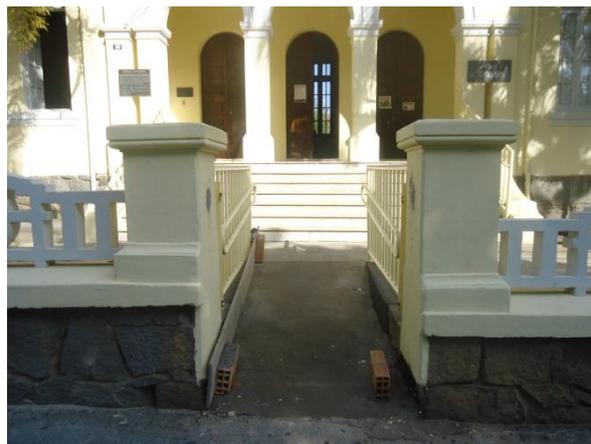
(foto 47)

Pará de Minas
Escola Estadual Governador Valadares
Rampa de acessibilidade, muro, gradil e portão da fachada frontalem bom estado de conservação.

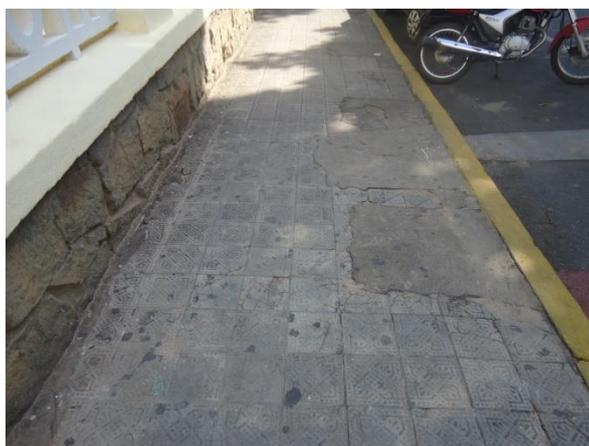
(foto 48)

Pará de Minas
Escola Estadual Governador Valadares
Passeios em frente à edificação apresentam sujidades e remendos.

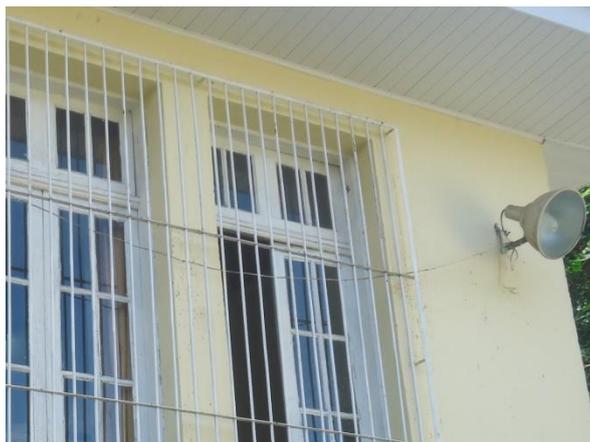
10. INSTALAÇÕES	ESTADO DE CONSERVAÇÃO		
	BOM	REGULAR	PRECARIO
INSTALAÇÃO ELÉTRICA	70%	30%	-
INSTALAÇÃO HIDRÁULICA	100%	-	-
OUTROS	-	-	-
DANOS VERIFICADOS ¹²⁷ : A fiação antiga apresenta alguns de seus trechos expostos.

Pará de Minas
Escola Estadual Governador Valadares
Trecho com fiação exposta na
Fachada posterior da edificação.
(foto 49)

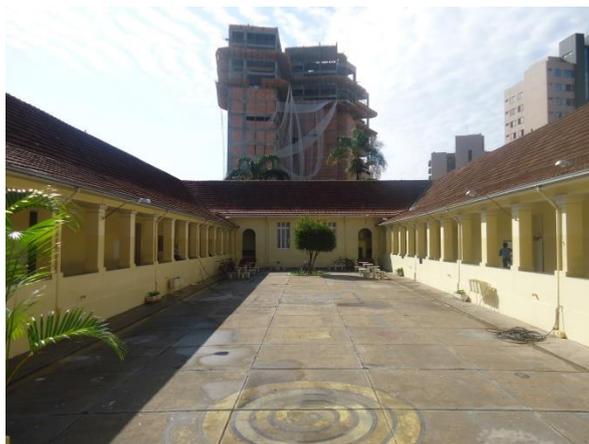
Pará de Minas
Escola Estadual Governador Valadares
Vista do pátio interno, ao fundo
grande edifício comercial a 75m do bem tombado.
(foto 49)
