4. BENS IMÓVEIS PROTEGIDOS POR TOMBAMENTO MUNICIPAL

4.8. Avaliação do Estado de Conservação do Bem Imóvel Escola Estadual Torquato de Almeida

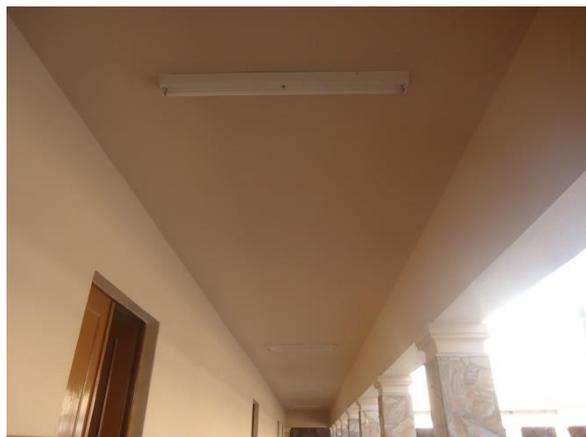
1. ESTRUTURA	ESTADO DE CONSERVAÇÃO ⁴		
	BOM	REGULAR	PRECARIO
ESTRUTURA AUTÔNOMA DE MADEIRA	-	-	-
ESTRUTURA DE CONCRETO (PILARES E VIGAS)	100%	-	-
ESTRUTURA METÁLICA	-	-	-
OUTROS (DESCREVER)	-	-	-
DANOS VERIFICADOS⁵: Nenhum dano foi verificado.

Pará de Minas
Escola Estadual Torquato de Almeida
A estrutura em concreto armado
não apresenta danos aparentes.
(foto 05)

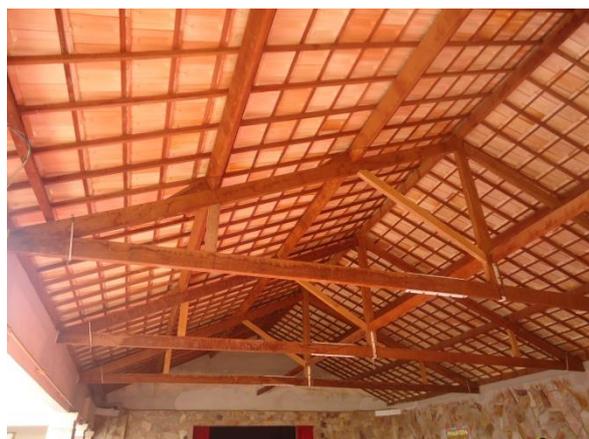
Pará de Minas
Escola Estadual Torquato de Almeida
Madeiramento do telhado em bom estado.
(foto 06)

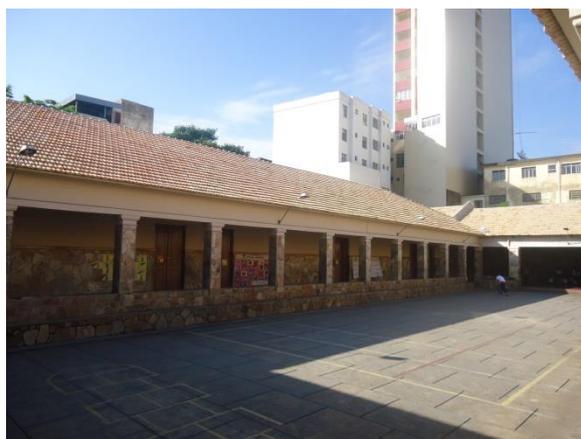
DANOS VERIFICADOS⁶: Apenas o acúmulo de sujidades foi verificado nos elementos da cobertura, as telhas francesas apresentam manchas de umidade, a cobertura foi restaurada recentemente.

Pará de Minas
Escola Estadual Torquato de Almeida
Telhas francesas bem conservadas.
(foto 07)

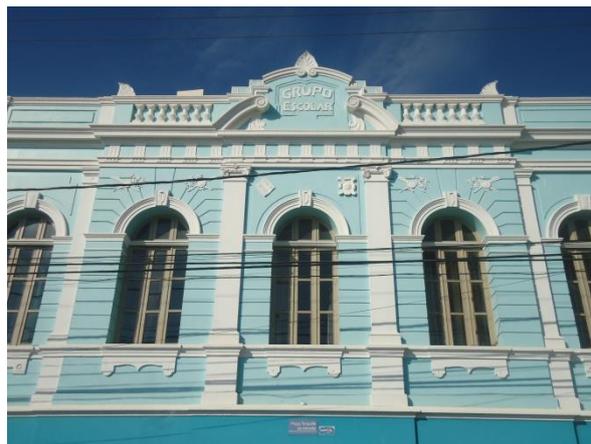
Pará de Minas
Escola Estaduai Torquato de Almeida
Frontão ornamentado
se apresentou bem conservado.
(foto 09)

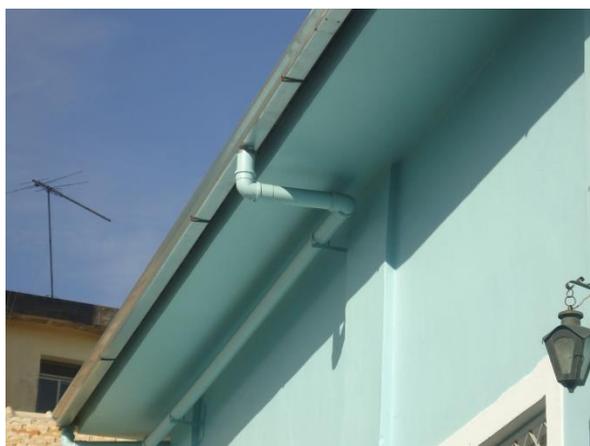
Pará de Minas
Escola Estadual Torquato de Almeida
Beiral e condutores de águas pluviais
apresentam bom estado de conservação.
(foto 10)

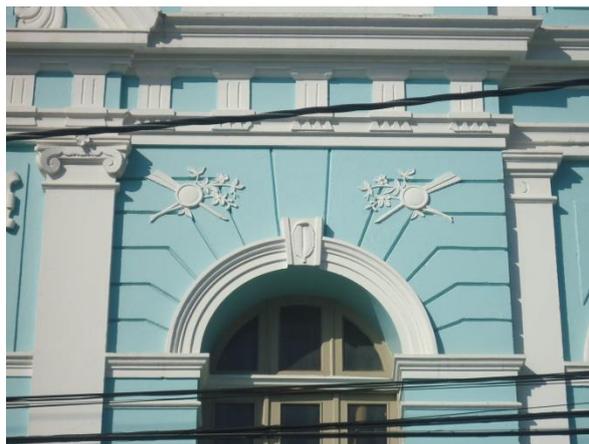
3. ALVENARIAS	ESTADO DE CONSERVAÇÃO		
	BOM	REGULAR	PRECARIO
TIJOLO	100%	-	-
ELEMENTOS ARTÍSTICOS APLICADOS	95%	05%	-
DANOS VERIFICADOS ⁷ : Algum acúmulo de sujidades foi verificado nos ornamentos da fachada.

Pará de Minas
Escola Estaduai Torquato de Almeida
Elementos artísticos nas alvenarias estão bem conservados mas com algum acúmulo de sujidades.
(foto 12)
Imagem: Álisson Margotti – 26/10/2016

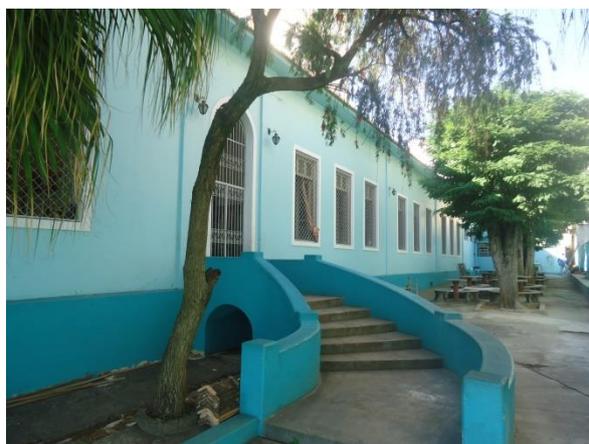
DANOS VERIFICADOS⁸: A pintura à base de água e as pedras São Tomé apresentam acúmulo de sujidades, as pedras ainda apresentam algumas manchas. Algumas peças das cerâmicas dos banheiros apresentam trincas.

Pará de Minas
Escola Estaduai Torquato de Almeida
Reboco e pintura da lateral esquerda bem conservadas mas com algum acúmulo de sujidades.
(foto 14)
Imagem: Álisson Margotti – 26/10/2016

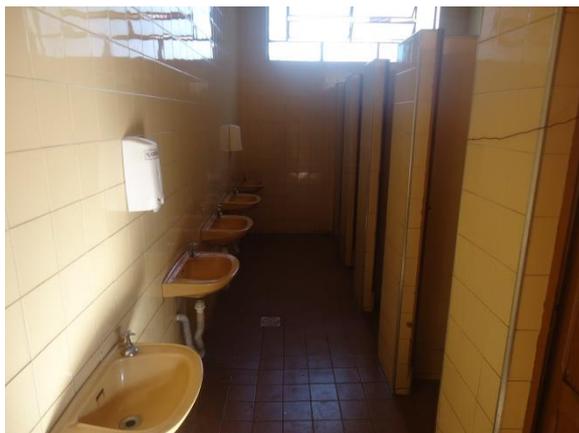
Pará de Minas
Escola Estadual Torquato de Almeida
Cerâmicas dos banheiros bem conservadas,
mas algumas peças estão trincadas.
(foto 15)

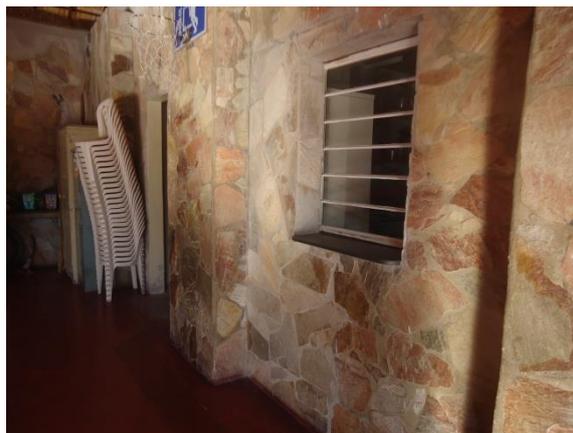
Pará de Minas
Escola Estadual Torquato de Almeida
Pedras São Tomé revestindo todo o refeitório
se apresentam bem conservadas.
(foto 16)

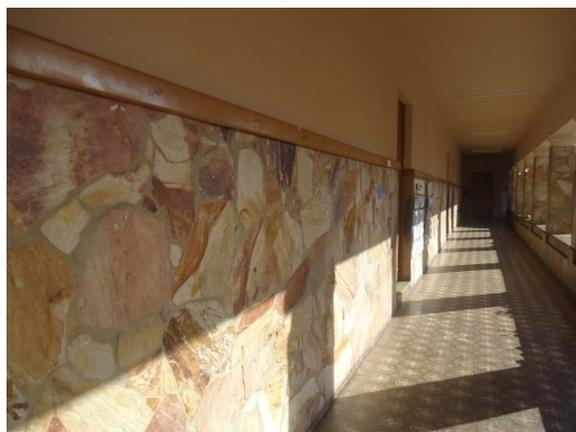
Pará de Minas
Escola Estadual Torquato de Almeida
Pedras São Tomé bem conservadas
nos corredores internos do bem.
(foto 17)

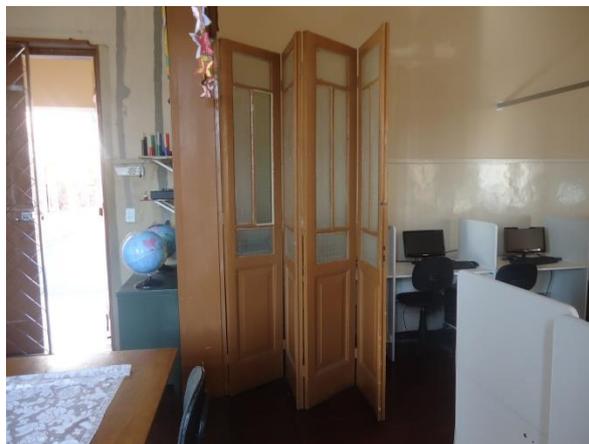
5. VÃOS E VEDAÇÕES	ESTADO DE CONSERVAÇÃO		
	BOM	REGULAR	PRECARIO
PORTAS	85%	15%	-
JANELAS	80%	20%	-
ENQUADRAMENTOS (INFORMAR: MASSA)	100%	-	-
FERRAGENS	100%	-	-
ELEMENTOS ARTÍSTICOS APLICADOS	100%	-	-
DANOS VERIFICADOS⁹ : As portas e janelas em madeira apresentam ressecamento, algumas fissuras e desgaste da pintura.

Escola Estaduai Torquato de Almeida
Um dos lados da porta sanfonada da biblioteca, exibem ressecamentos, fissuras e desgaste das pinturas.
(foto 19)

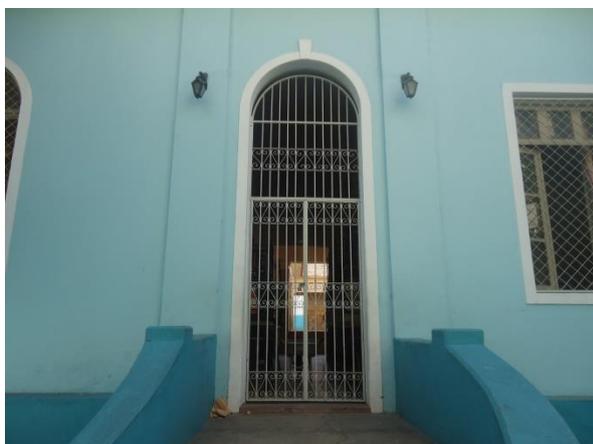
Escola Estadual Torquato de Almeida
Porta em ferro entre o quintal e a varanda interna, enquadramento e ornamentos estão bem conservados.
(foto 20)

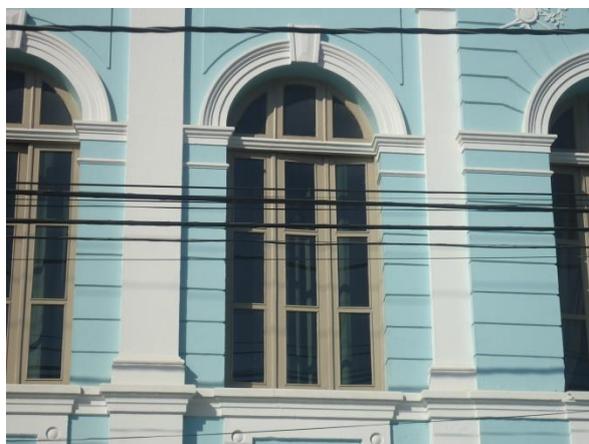
Escola Estaduai Torquato de Almeida
Janelas em madeira e vidro da fachada frontal apresenta ressecamento e fissuras, ornamentos bem conservados.
(foto 21)

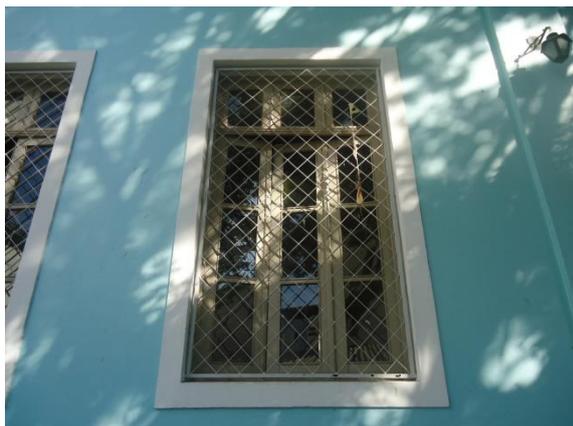
Pará de Minas
Escola Estadual Torquato de Almeida
Janela em madeira e vidro e grade em metal
das fachadas laterais estão bem conservadas.
(foto 22)

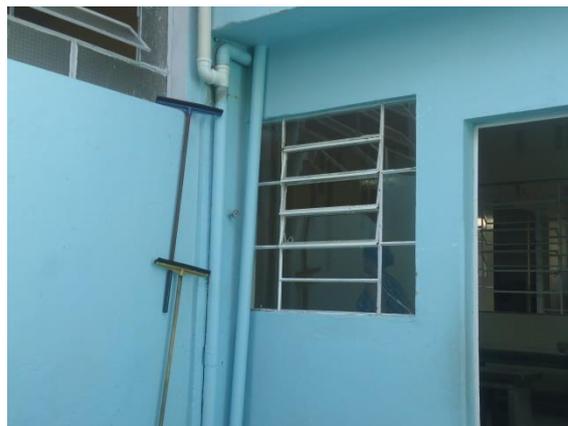
Pará de Minas
Escola Estadual Torquato de Almeida
Janela em metal e vidro e enquadramento em massa
na cozinha, exibem bom estado de conservação.
(foto 23)

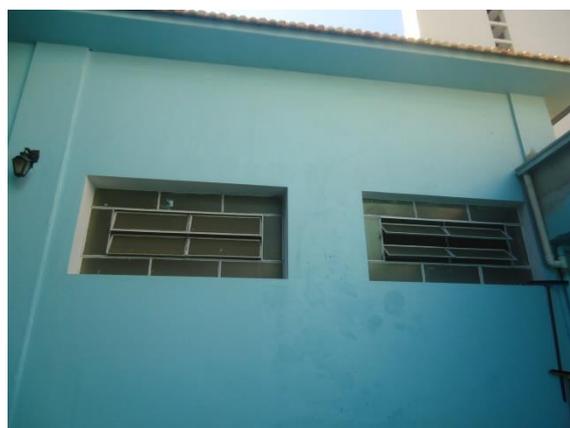
Pará de Minas
Escola Estadual Torquato de Almeida
Janelas em metal e vidro e enquadramento em massa no banheiros
Na lateral esquerda do bem estão em bom estado.
(foto 24)

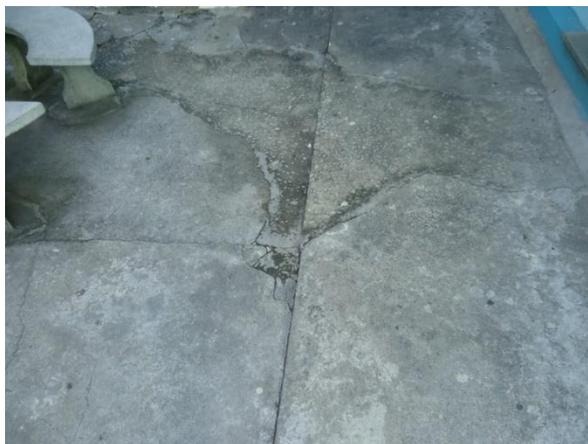
DANOS VERIFICADOS¹⁰ : O cimentado apresenta trincas generalizadas e manchas de umidade, a madeira e os ladrilhos apresentam desgaste pelo uso constante e as cerâmicas mostram desgaste e algumas trincas.

Pará de Minas
Escola Estaduai Torquato de Almeida
Cimentado no quintal da lateral esquerda
exibe trincas e manchas de umidade.
(foto 26)

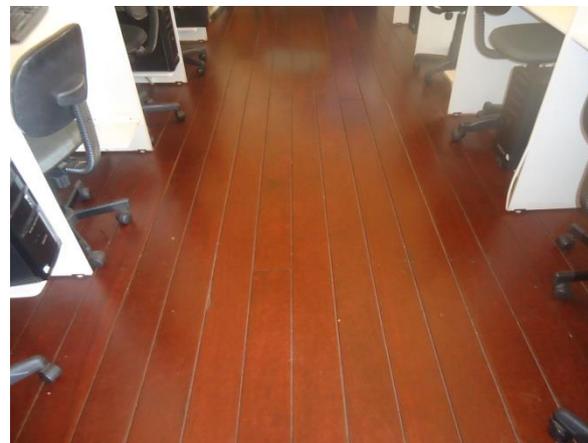
Pará de Minas
Escola Estaduai Torquato de Almeida
Piso em madeira da biblioteca apresenta bom estado
de conservação mas exibe algum desgaste pelo uso.
(foto 28)

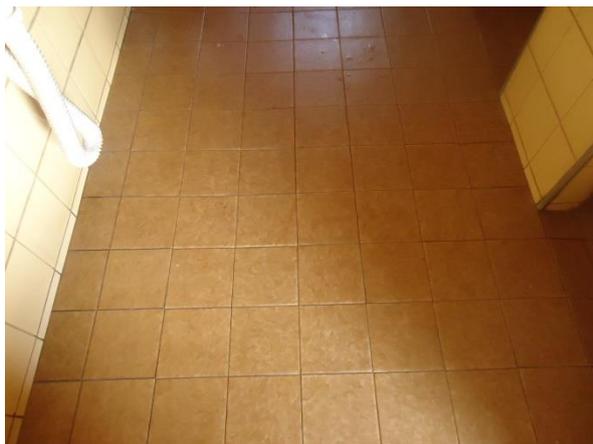
Pará de Minas
Escola Estadual Torquato de Almeida
Cerâmica comum aos banheiros da edificação
exibe desgastes pelo uso constante.
(foto 29)

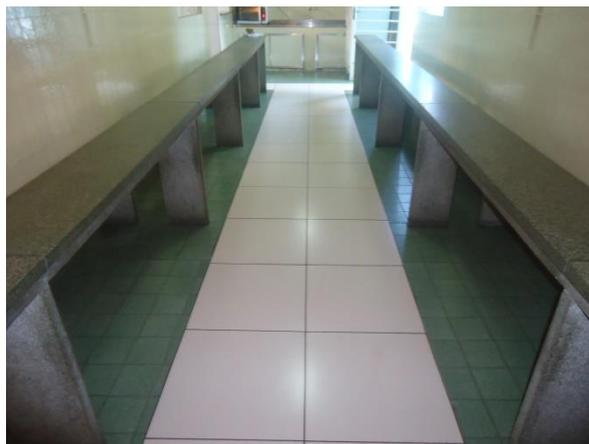
Pará de Minas
Escola Estadual Torquato de Almeida
Cerâmica de parte da cozinha
se apresenta bem conservado.
(foto 30)

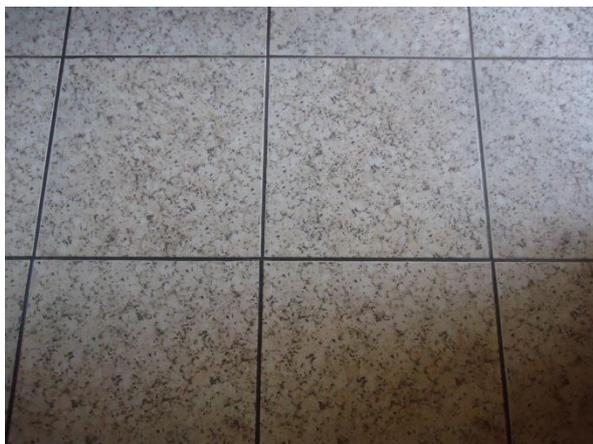
Pará de Minas
Escola Estadual Torquato de Almeida
Cerâmica das salas de secretaria e diretoria
exibem bom estado de conservação.
(foto 31)

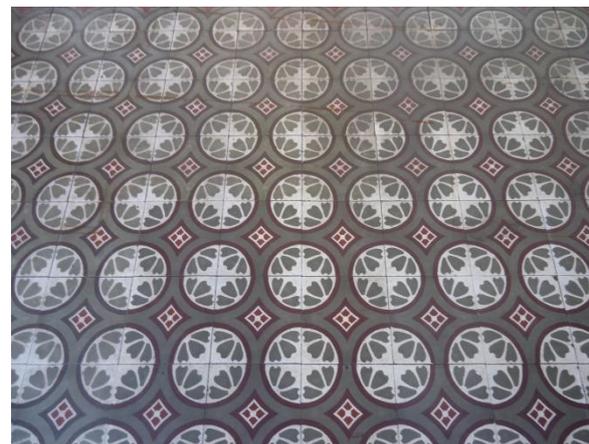
Pará de Minas
Escola Estadual Torquato de Almeida
Ladrilhos hidráulicos dos corredores/varanda interna
apresentam apenas desgaste pelo uso.
(foto 32)

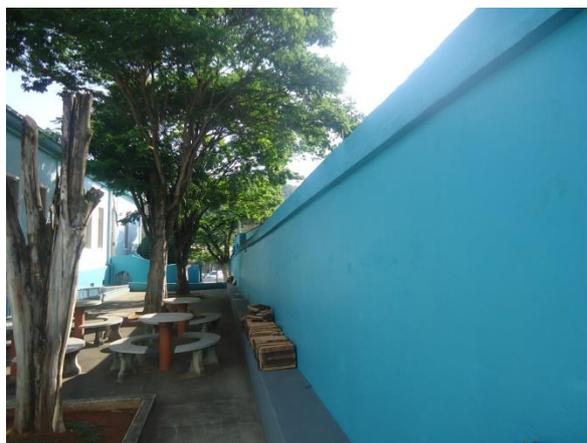
Pará de Minas
Escola Estadual Torquato de Almeida
Muro lateral direito da edificação apresenta bom estado de conservação.
(foto 39)
Imagem: Álisson Margotti – 26/10/2016

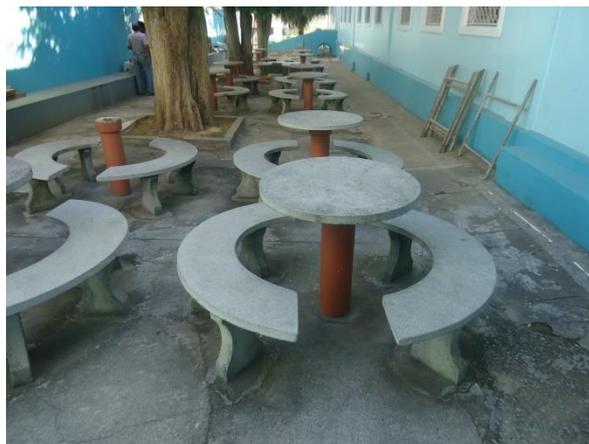
DANOS VERIFICADOS¹³: O piso do quintal apresenta trincas e manchas de umidade, no momento está ocupado por materiais de construção devido à intervenção que o bem sofre. Os passeios apresentam perda de material e remendos mal executados.

Pará de Minas
Escola Estadual Torquato de Almeida
Quintal na lateral esquerda da edificação
seu piso apresenta trincas e manchas de umidade.
(foto 41)

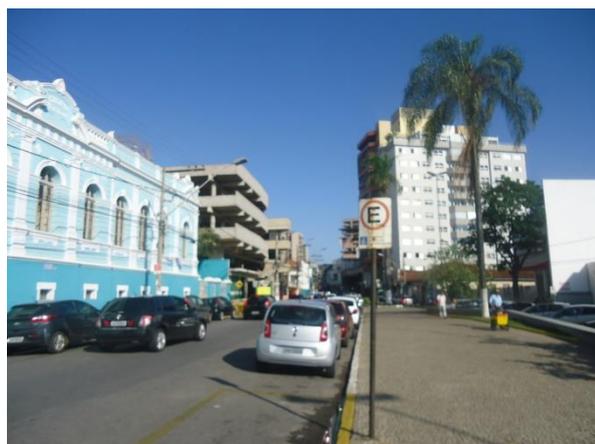
Pará de Minas
 Escola Estadual Torquato de Almeida
 Vista para NO, Praça Torquato de Almeida
 e edifícios das Ruas Francisco Sales.
 (foto 43)
 Imagem: Álisson Margotti – 26/10/2016

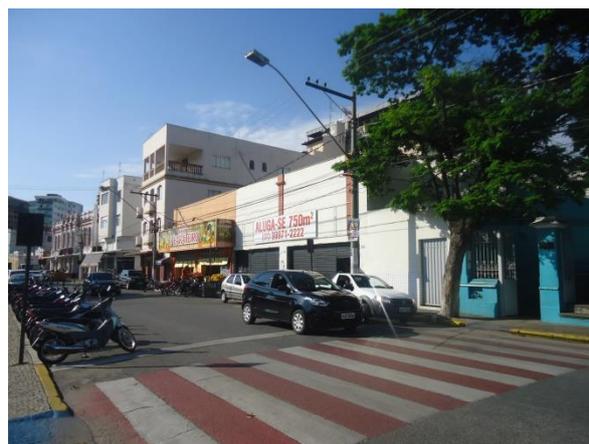
Pará de Minas
 Escola Estadual Torquato de Almeida
 Vista para SE, edificações do entorno das Praças
 Torquato de Almeida e Francisco Torquato.
 (foto 44)
 Imagem: Álisson Margotti – 26/10/2016

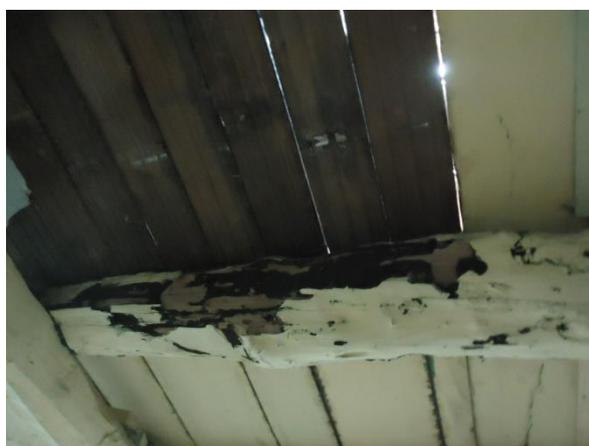
DANOS VERIFICADOS²⁴: A estrutura de madeira apresenta ataque por insetos xilófagos, observadas nas vigas do porão. A alvenaria vem sofrendo assentamento no solo e exhibe rachaduras em alguns pontos.

Pará de Minas
E M de Artes e Ofícios SICA
Vigas suportando o assollo exibem perda de material ocasionada pelo ataque de insetos.
(foto 05)

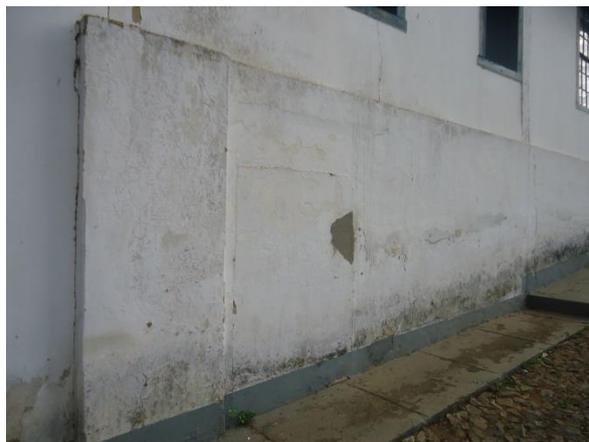
Pará de Minas
E M de Artes e Ofícios SICA
Alvenaria externa da fachada frontal
também apresenta trincas.
(foto 07)

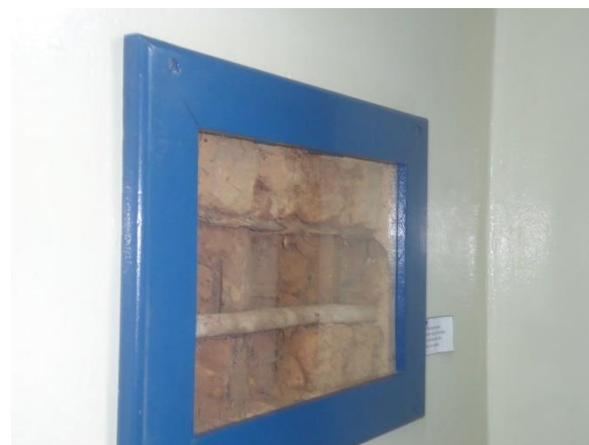
Pará de Minas
E M de Artes e Ofícios SICA
Detalhe da estrutura em madeira e barro
em uma das salas de exposição do térreo.
(foto 09)

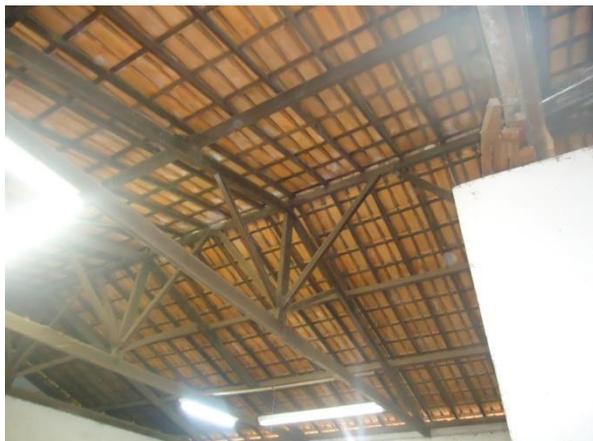
Pará de Minas
E M de Artes e Ofícios SICA
Madeiramento do telhado apresenta bom estado de conservação.
(foto 10)

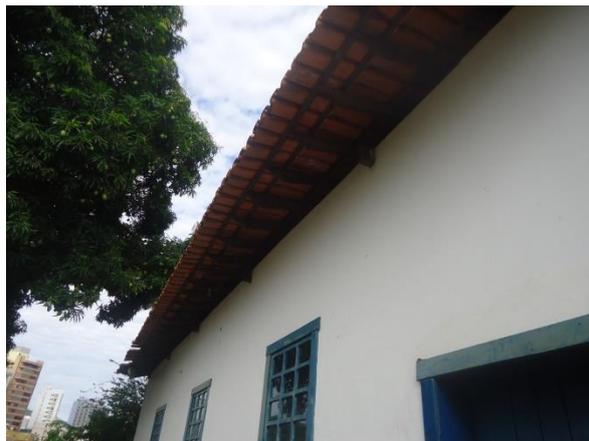
Pará de Minas
E M de Artes e Ofícios SICA
Beirais também se mostram bem conservados.
(foto 11)

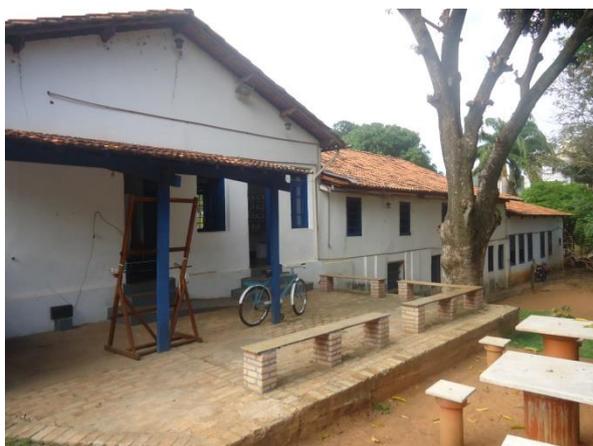
2. COBERTURA	ESTADO DE CONSERVAÇÃO		
	BOM	REGULAR	PRECARIO
ESTRUTURA DO TELhado (INFORMAR: MADEIRA)	100%	-	-
MANTO DE COBERTURA (INFORMAR: CAPA E BICA E TELHA FRANCESA)	95%	05%	-
CALHAS, RUFOS E CONDUTORES	95%	05%	-
OUTROS (BEIRAL)	100%	-	-
DANOS VERIFICADOS²⁵: As telhas cerâmicas exibem apenas manchas de umidade, os condutores de águas pluviais foram mal instalados.

Pará de Minas
E M de Artes e Ofícios SICA
Manchas de umidade nas telhas capa e bica da edificação e nas telhas francesas da varanda.
(foto 12)

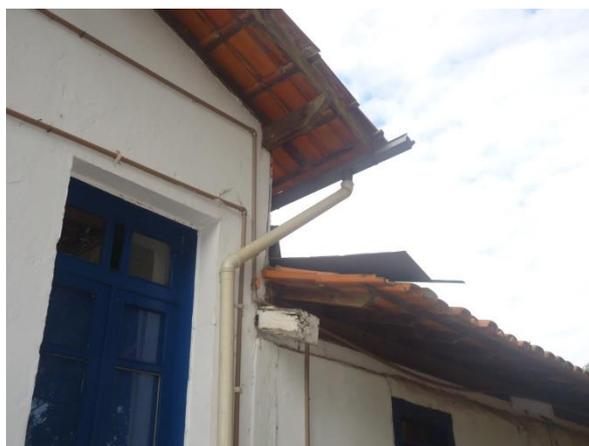
Pará de Minas
E M de Artes e Ofícios SICA
Condutores de águas pluviais em bom estado de conservação, apesar de mal instalados.
(foto 13)

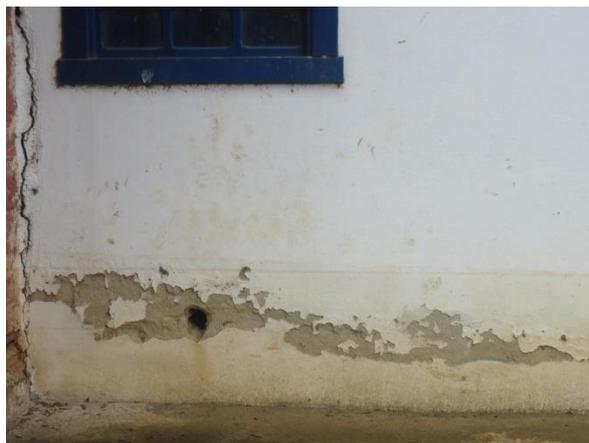
3. ALVENARIAS	ESTADO DE CONSERVAÇÃO		
	BOM	REGULAR	PRECARIO
PAU-A-PIQUE	95%	05%	-
DANOS VERIFICADOS²⁶ : As alvenarias estão bem conservadas, alguns pontos exibem apenas pequenas rachaduras.

Pará de Minas
E M de Artes e Ofícios SICA
Alvenaria em pau-a-pique
apresenta algumas rachaduras.
(foto 15)
Imagem: Álisson Margotti – 03/11/2016

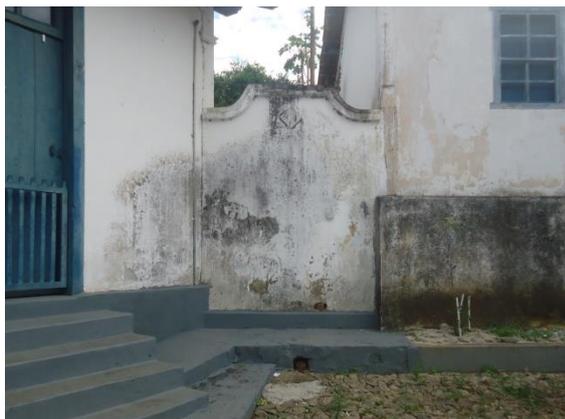
4. REVESTIMENTO	ESTADO DE CONSERVAÇÃO		
	BOM	REGULAR	PRECARIO
REBOCO	80%	15%	05%
CAIAÇÃO	70%	15%	15%
PINTURA (A ÓLEO)	90%	05%	05%
CERÂMICA	100%	-	-
PEDRA (MÁRMORE; GRANITO ETC.)	-	-	-
OUTROS	-	-	-
ELEMENTOS ARTÍSTICOS APLICADOS	-	-	-
DANOS VERIFICADOS²⁷ : O reboco apresenta desgaste e alguma perda de material, principalmente nas fachadas externas da edificação. A caiação também exhibe desgaste, desprendimentos e escurecimentos. A pintura à óleo está, em geral, bem conservada, mas exhibe alguns pontos com desgaste.

Pará de Minas
E M de Artes e Ofícios SICA
Reboco e caiação externos exibem manchas de umidade, desgaste e desprendimento.
(foto 16)

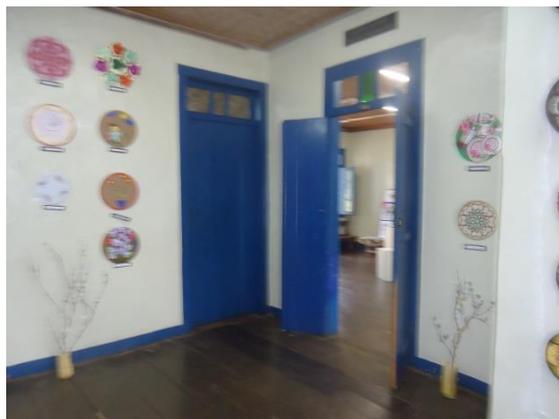
Pará de Minas
E M de Artes e Ofícios SICA
Reboco interno e pintura à óleo apresentam bom estado de conservação.
(foto 17)

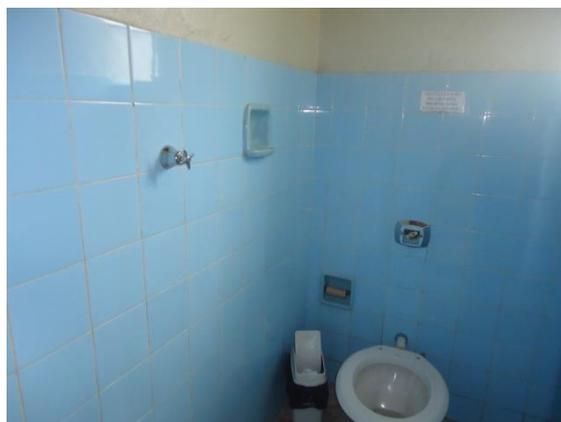
Pará de Minas
E M de Artes e Ofícios SICA
Cerâmicas dos banheiros exibem bom estado de conservação.
(foto 18)

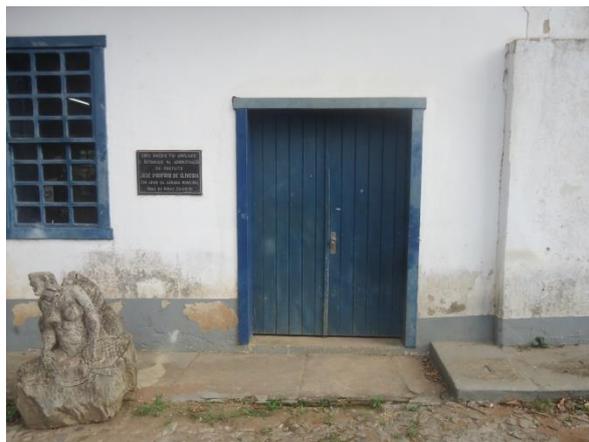
(foto 20)

5. VÃOS E VEDAÇÕES	ESTADO DE CONSERVAÇÃO		
	BOM	REGULAR	PRECARIO
PORTAS	95%	05%	-
JANELAS	90%	10%	-
ENQUADRAMENTOS (INFORMAR: MADEIRA E MASSA)	70%	25%	05%
ELEMENTOS ARTÍSTICOS APLICADOS	90%	10%	-
DANOS VERIFICADOS ²⁸ : As portas, janelas e elementos artísticos em madeira exibem algum ressecamento, fissuras e desgaste da camada pictórica. Os enquadramentos em madeira também apresentam algum ressecamento e os enquadramentos em massas exibem alguns desgastes e pequena perda de material.

Porta de acesso ao porão na fachada frontal e enquadramento em madeira apresentando ressecamentos, fissuras e desgaste da camada pictórica.

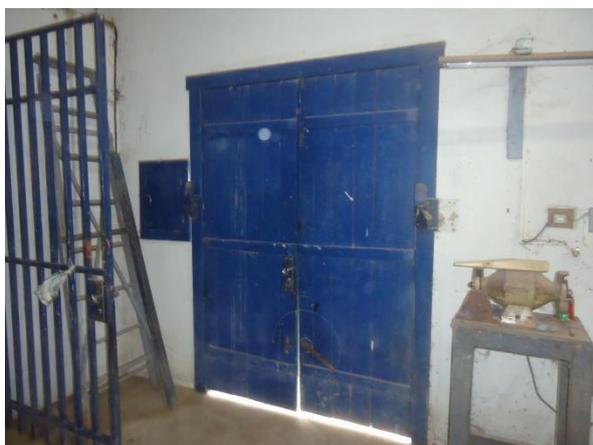
(foto 21)

Vista interna da porta do porão que dá acesso à via apresenta ressecamentos e fissuras mas a camada pictórica se apresenta em melhor estado que na área externa.

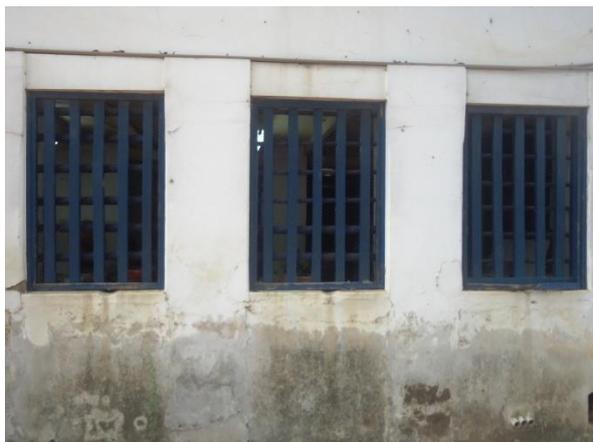
(foto 27)

Janelas do porão na fachada posterior da edificação com esquadrias simples e gradeamento em madeira, ressecadas e pintura desgastada, o enquadramento em massa exibe trincas e perda de material.

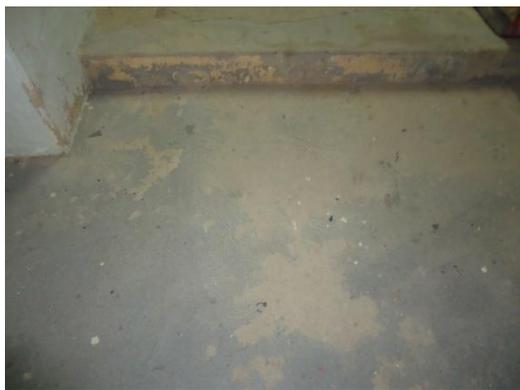
6. PISOS	ESTADO DE CONSERVAÇÃO		
	BOM	REGULAR	PRECARIO
CIMENTADO	80%	20%	-
MADEIRA	60%	30%	10%
CERÂMICA	100%	-	-
OUTROS (LADRILHOS HIDRÁULICOS)	70%	30%	-
OUTROS (TIJOLOS CERÂMICOS)	85%	15%	-
DANOS VERIFICADOS²⁹ : O piso cimentado do porão apresenta sua superfície bastante desgastada. O assoalho em madeira do pavimento térreo exibe desgaste, perda de material e remendos mal executados. Os ladrilhos hidráulicos exibem desgastes e manchas escuras por sua superfície. Os tijolos cerâmicos da varanda externa apresentam leve desgaste de sua superfície, manchas de umidade e fungos.

Pará de Minas
E M de Artes e Ofícios SICA
Piso cimentado do porão exibe
desgaste em toda sua superfície.
(foto 29)

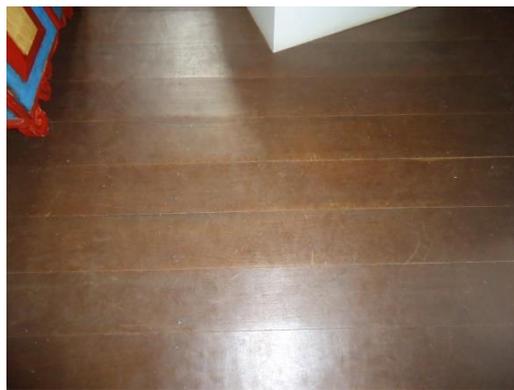
Pará de Minas
E M de Artes e Ofícios SICA
Assoalho em madeira em uma das salas do térreo
apresentando boa conservação.
(foto 30)

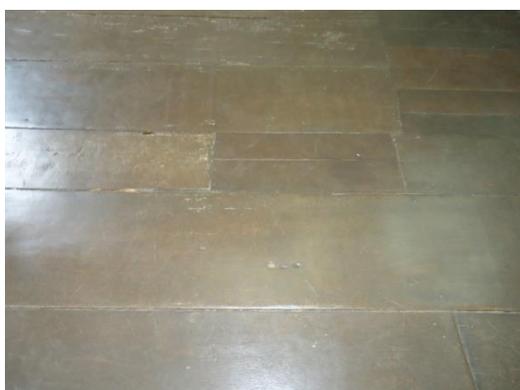
Pará de Minas
E M de Artes e Ofícios SICA
Assoalho da sala de exposição do térreo
Apresenta desgaste remendos mal executados.
(foto 31)

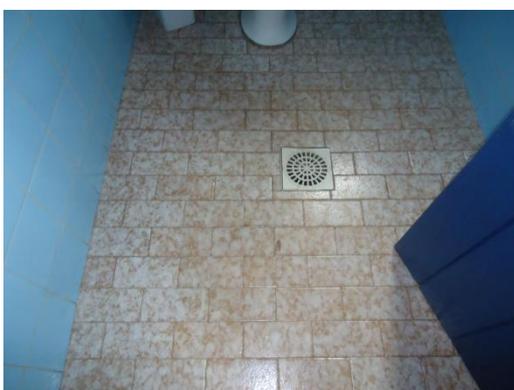
Pará de Minas
E M de Artes e Ofícios SICA
Piso cerâmico dos banheiros
estão bem conservados.
(foto 32)

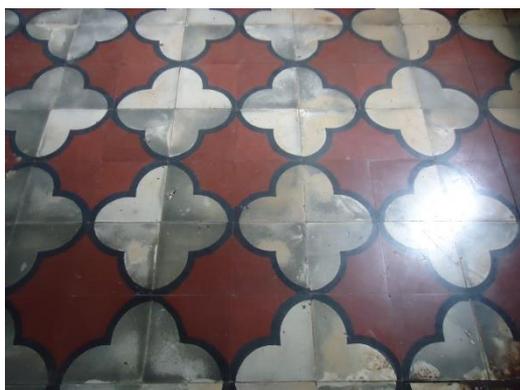
Pará de Minas
E M de Artes e Ofícios SICA
Ladrilho do hall dos banheiros
exibe desgaste e manchas escuras.
(foto 33)

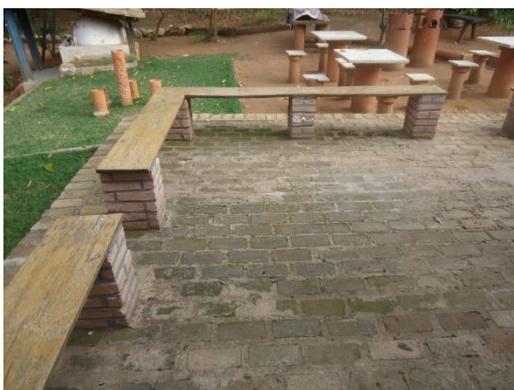
Pará de Minas
E M de Artes e Ofícios SICA
Piso em tijolos cerâmicos apresenta
desgaste, umidade e mofo.
(foto 34)

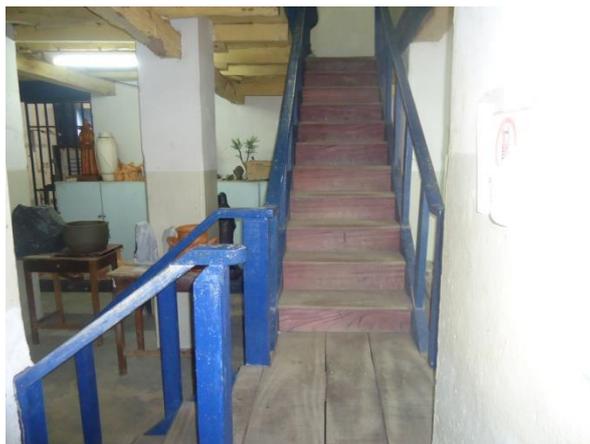
(foto 35)

Pará de Minas
E M de Artes e Ofícios SICA
Piso em madeira da escadaria interna entre porão e o térreo apresenta sério desgaste de sua superfície.

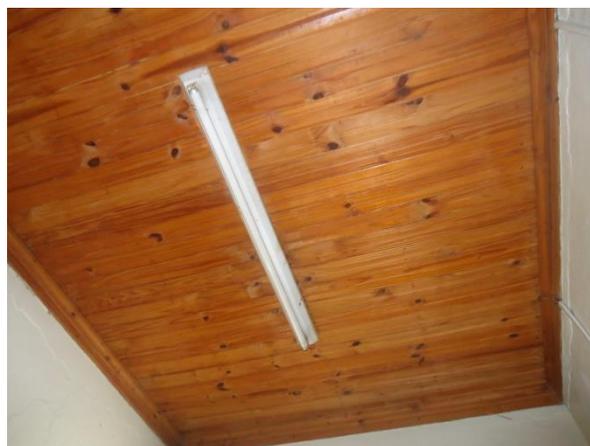
(foto 37)

Pará de Minas
E M de Artes e Ofícios SICA
Forro em madeira do hall dos banheiros se encontra bem conservado.

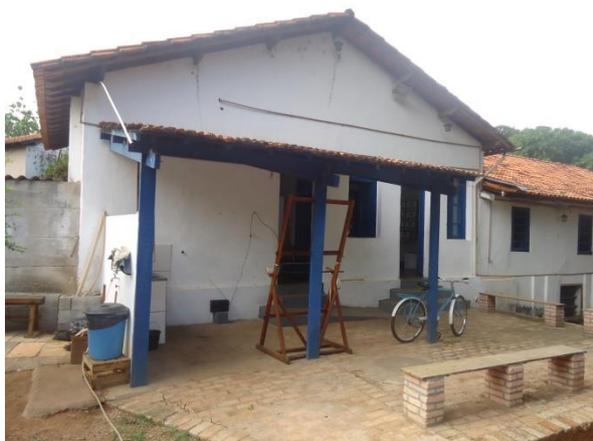
DANOS VERIFICADOS³¹: A cobertura da varanda apresentam manchas de umidade e o piso manchas de umidade e mofo. A escada apresenta algumas trincas em seu piso. O jardim apresenta sua conformação desgastada.

Pará de Minas
E M de Artes e Ofícios SICA
Varanda externa, sua estrutura é íntegra mas piso e cobertura apresentam manchas.
(foto 38)
Imagem: Álisson Margotti – 03/11/2016

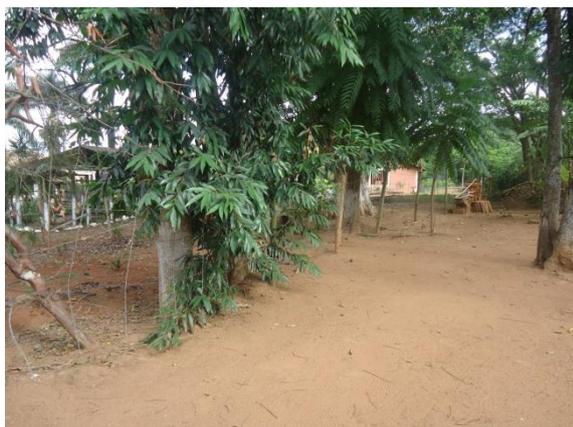
Pará de Minas
E M de Artes e Ofícios SICA
Telas e mourões em bom estado entre os terrenos do bem tombado e do IEF.
(foto 41)
Imagem: Álisson Margotti – 03/11/2016

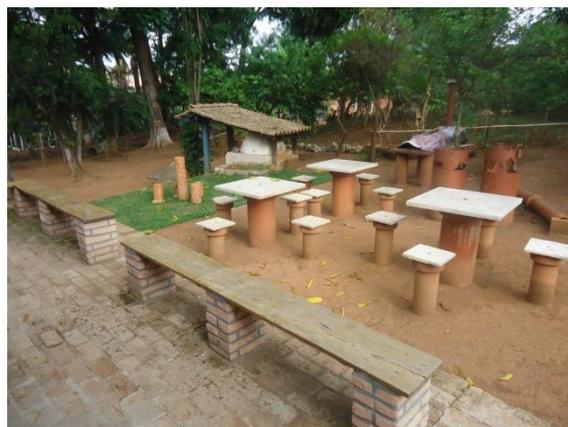
Pará de Minas
E M de Artes e Ofícios SICA
Quintal nos fundos da Escola não apresenta danos.
(foto 42)
Imagem: Álisson Margotti – 03/11/2016

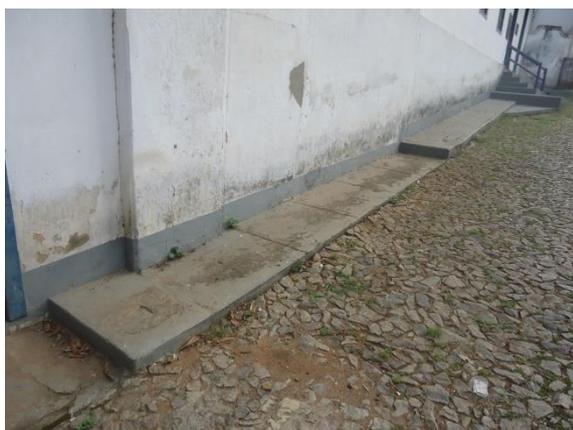
DANOS VERIFICADOS³²: O gradil que faz a divisa entre o quintal do bem e o IEF – Instituto Estadual de Floresta exibe algumas ondulações das telas metálicas. O quintal em terra batida e bastante arborizado não apresenta danos. Os passeios exibem algumas trincas, mas não oferecem nenhuma acessibilidade. O Ribeirão da Paciência faz a divisa lateral esquerda e dos fundos do terreno do bem se encontra em avançado estado de degradação.

Pará de Minas
E M de Artes e Ofícios SICA
Passeio exibe trincas em seu cimentado e não oferece acessibilidade.
(foto 43)
Imagem: Álisson Margotti – 03/11/2016

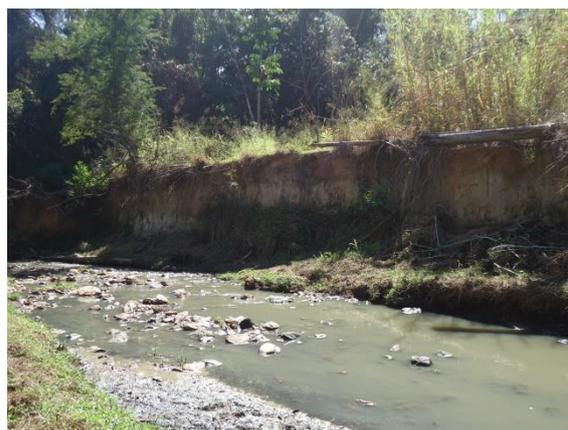
Pará de Minas
E M de Artes e Ofícios SICA
Ribeirão da Paciência faz a diagonal dos limites do terreno lateral esquerda e fundos e está degradado.
(foto 44)
Imagem: Álisson Margotti – 03/11/2016

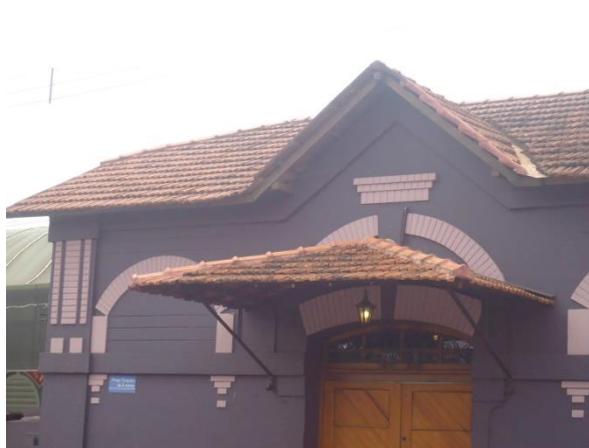
Pará de Minas
Estação Ferroviária
Frontão na esquerda da fachada frontal em bom estado.
(foto 09)
Imagem: Álisson Margotti – 03/11/2016

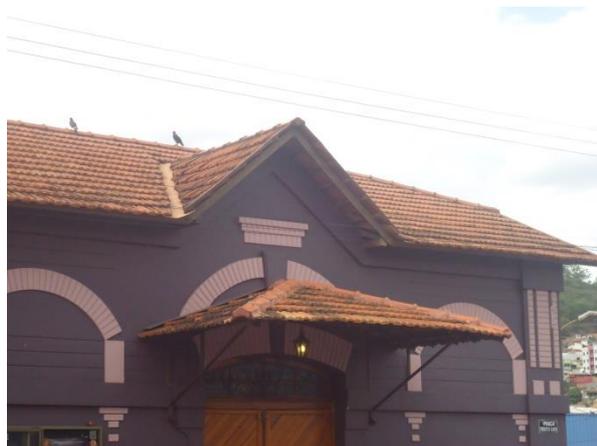
Pará de Minas
Estação Ferroviária
Frontão na direita da fachada frontal em bom estado.
(foto 10)
Imagem: Álisson Margotti – 03/11/2016

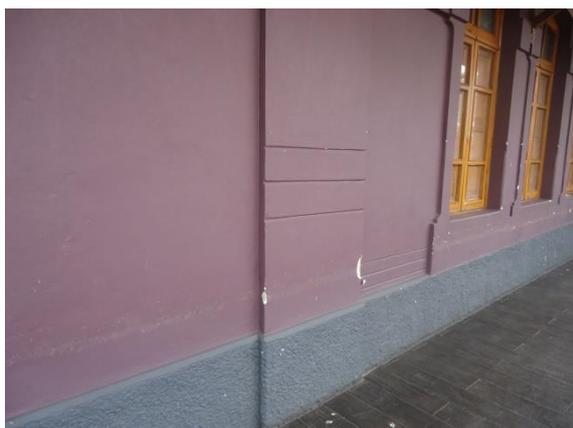
DANOS VERIFICADOS⁴⁶: O reboco e os elementos artísticos apresenta alguns desgastes e com desprendimento da camada superficial, situação que também é observada nas camadas pictóricas. Nas cerâmicas e no cimento queimado não foram verificados danos.

Pará de Minas
Estação Ferroviária
Reboco e pintura externos exibem desgaste e perdas.
(foto 13)

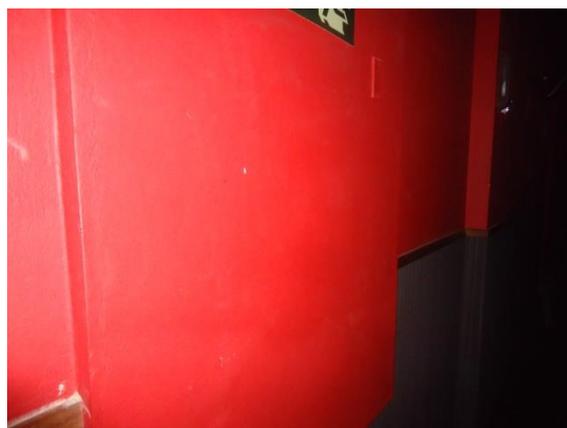
Pará de Minas
Estação Ferroviária
Reboco e pintura da sala de cinema exhibe desgaste.
(foto 14)

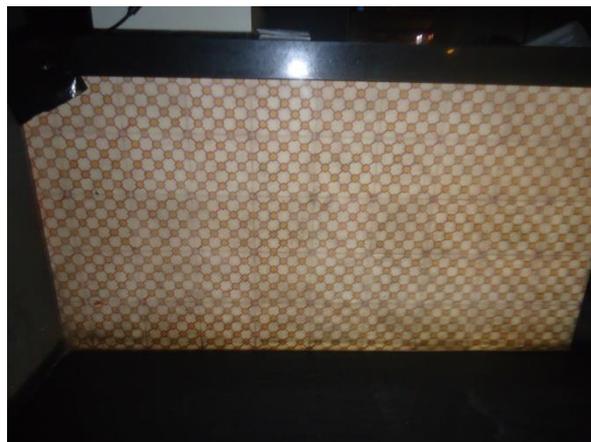
Pará de Minas
Estação Ferroviária
Revestimento do balcão do mezanino
bem conservado.
(foto 16)

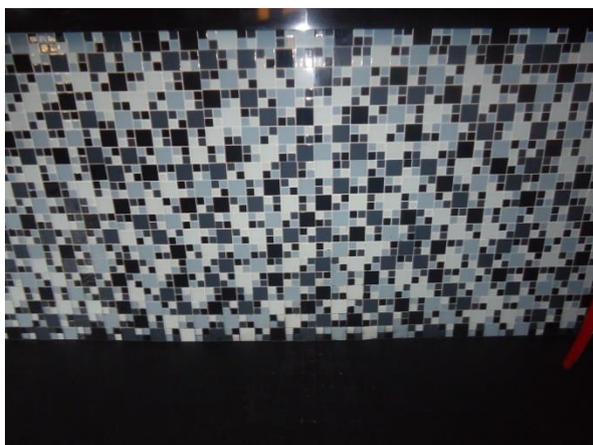
Pará de Minas
Estação Ferroviária
Revestimentos do balcão do piso térreo
em bom estado de conservação.
(foto 17)

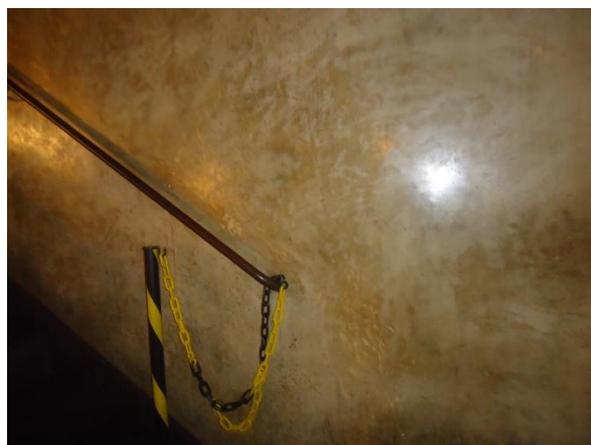
Pará de Minas
Estação Ferroviária
Parede revestida com cimento queimado
se apresenta bem conservada.
(foto 18)

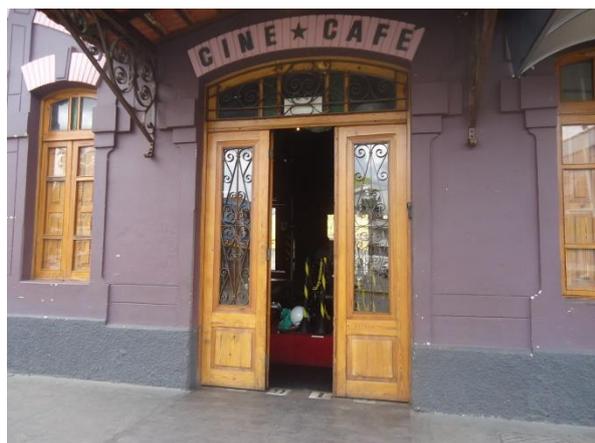
(foto 19)

Porta principal na fachada frontal do bem exibe bom estado de conservação da madeira, vidros e ferragens e de seus elementos artísticos apenas o enquadramento em massa exibe desgaste.

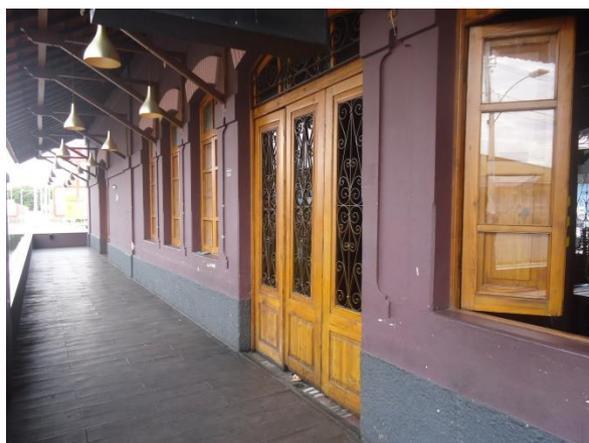
Porta da fachada posterior da edificação apresenta bem conservados madeira, vidros, ferragens e seus elementos artísticos integrados, o enquadramento exibe algum desgaste.

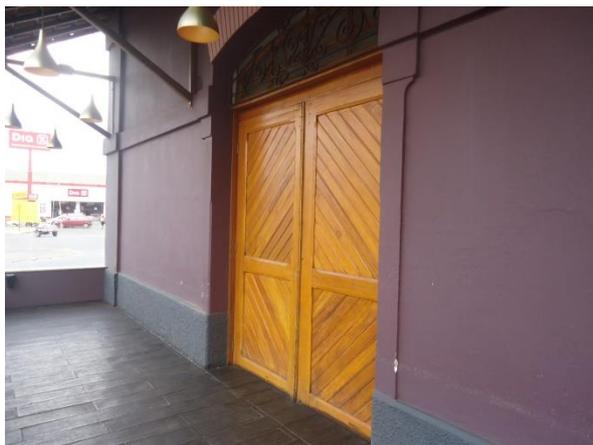
Porta lateral na fachada posterior do bem
exibe bom estado de conservação da madeira,
e ferragens e de seus elementos artísticos
apenas o enquadramento em massa exibe desgaste.
(foto 21)

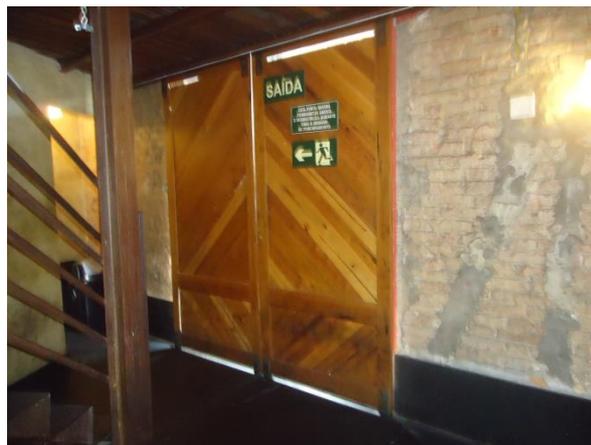
Vista interna de porta da fachada posterior
apresenta bem conservados madeira e
ferragens e seus elementos artísticos integrados,
o enquadramento exibe algum desgaste.
(foto 22)

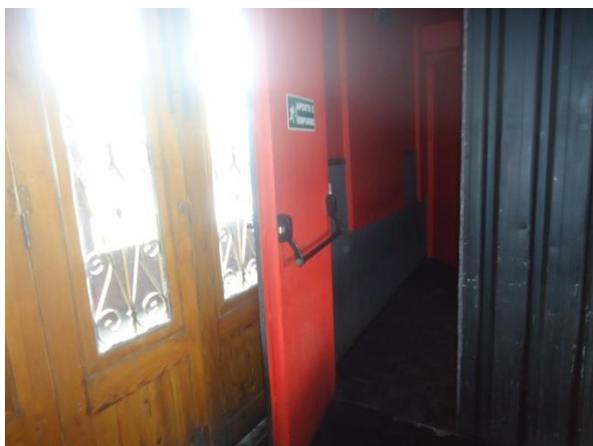
Porta corta-fogo que dá acesso à
sala de cinema, sua camada pictórica
e seu enquadramento metálico
se apresentam bem conservados.
(foto 23)

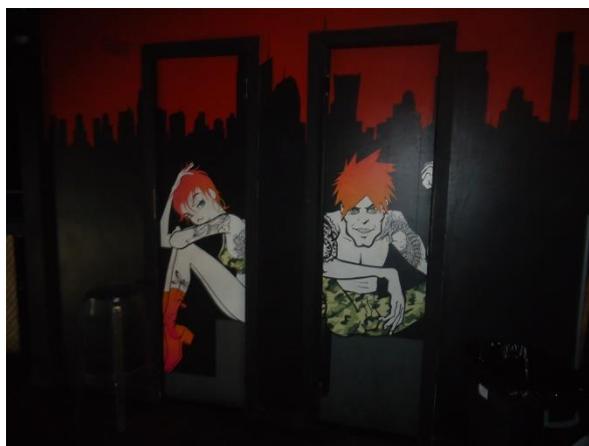
Porta em madeira dos banheiros no mezanino
seu enquadramento em madeira
e as pinturas artísticas nelas aplicadas
estão bem conservados.
(foto 24)

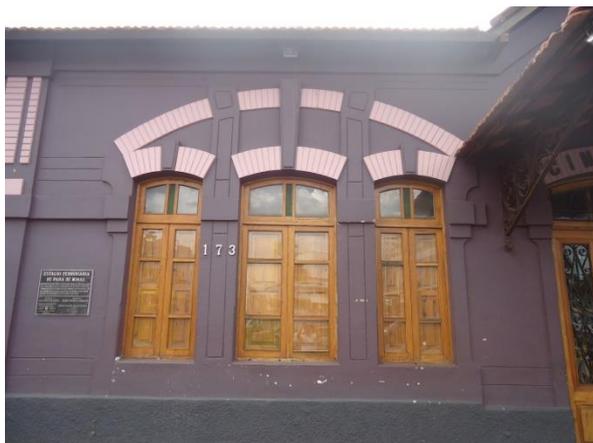
Janelas da fachada frontal da Estação em madeira e vidro, enquadramento em massa sobreverga e elementos artísticos em bom estado, alguns pontos da pintura exibem desgaste e perda.
(foto 25)

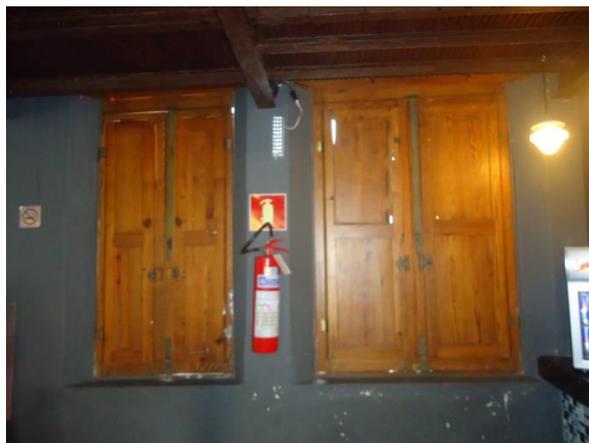
Vista interna das janelas da fachada frontal em madeira e vidro (vidro sob o piso do mezanino) e enquadramento em massa bem conservados, a camada pictórica exibe desgaste e perda.
(foto 26)

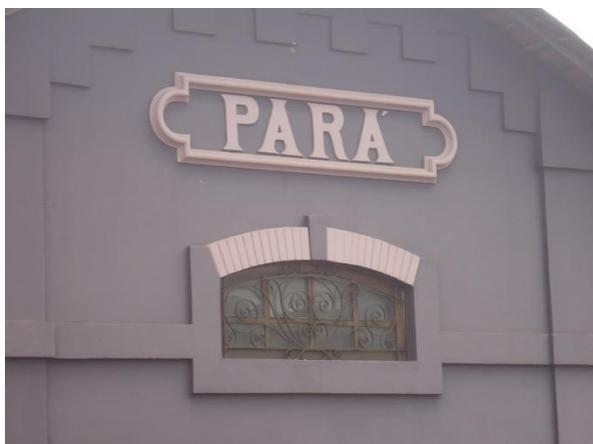
Janela da fachada lateral esquerda em ferro e vidro, enquadramento em massa sobreverga e elementos artísticos em bom estado, alguns pontos da pintura exibem desgaste.
(foto 27)

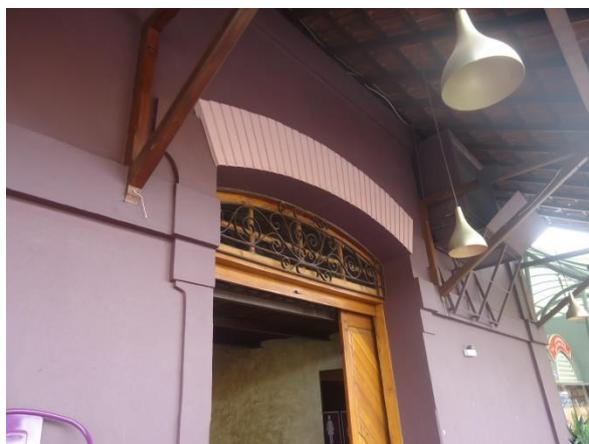
Detalhe da ferragem e sobreverga na porta lateral direita da fachada posterior, esses elementos apresentam bom estado de conservação.
(foto 28)

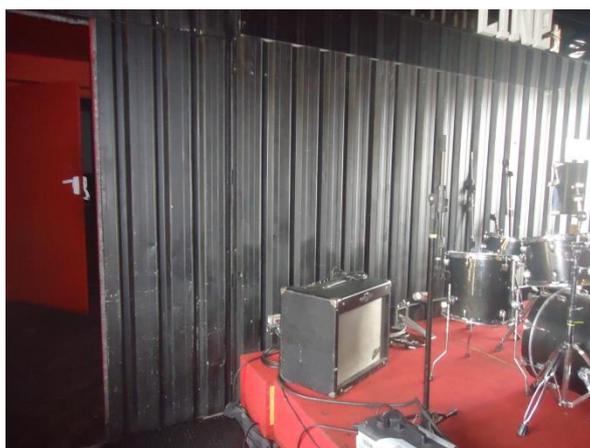
Pará de Minas
Estação Ferroviária
Vedação metálica entre a área de shows
e a sala de cinema está bem conservada.
(foto 29)

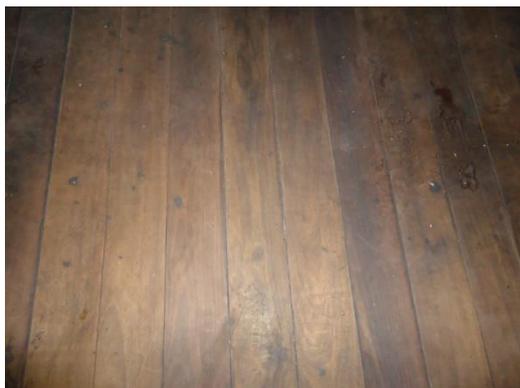
(foto 30)

6. PISOS	ESTADO DE CONSERVAÇÃO		
	BOM	REGULAR	PRECARIO
MADEIRA	70%	30%	-
CERÂMICA	80%	15%	05%
OUTROS (EMBORRACHADO)	100%	-	-
OUTROS (PORCELANATO)	90%	10%	-
OUTROS (FERRO)	100%	-	-
ELEMENTOS ARTÍSTICOS APLICADOS	-	-	-
DANOS VERIFICADOS⁴⁸ :Os pisos em madeira exibem desgaste em toda a sua superfície. A cerâmica em ladrilhos apresenta desgaste e perda de algumas peças e a cerâmica de banheiro um dos banheiros apresenta trincas. O porcelanato da varanda externa apresenta desgaste da superfície.

Pará de Minas
Estação Ferroviária
Piso em madeira de parte do mezanino
apresenta desgaste.

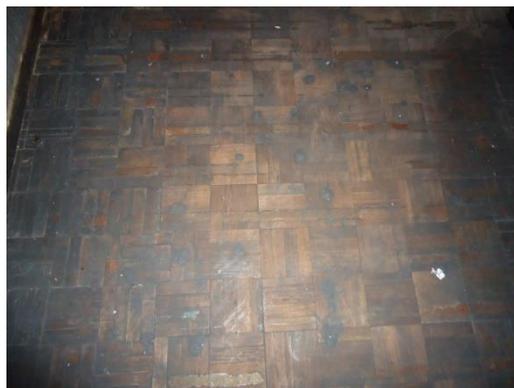
(foto 31)

Pará de Minas
Estação Ferroviária
Tacos do hall dos banheiros do cinema
exibe muito desgaste.
