4. BENS IMÓVEIS PROTEGIDOS POR TOMBAMENTO MUNICIPAL

4.8. Avaliação do Estado de Conservação do Bem Imóvel Escola Estadual Torquato de Almeida

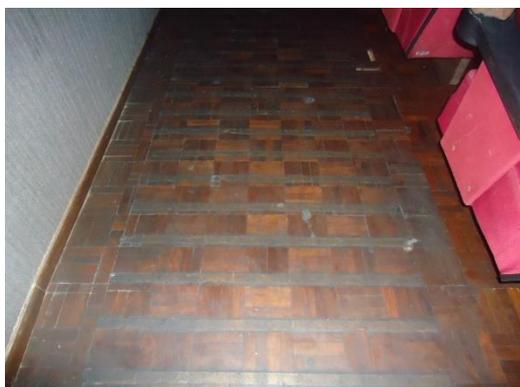
(foto 32)

Pará de Minas
Estação Ferroviária
Piso em madeira da sala de cinema
apresenta desgaste.

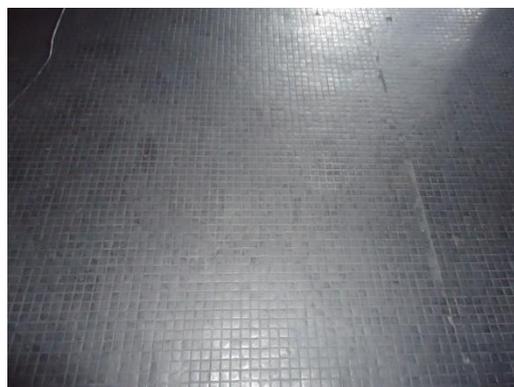
(foto 33)

Pará de Minas
Estação Ferroviária
Ladrilho da área de shows apresenta
desgaste e alguma perda de material.

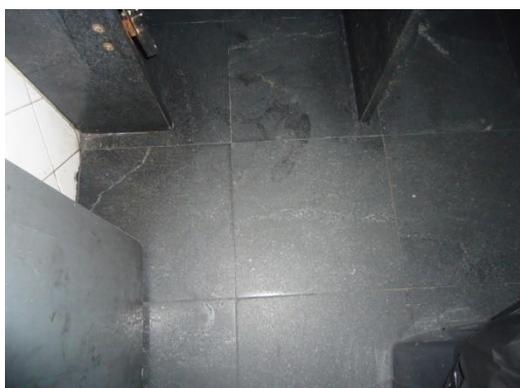
(foto 34)

Pará de Minas
Estação Ferroviária
Cerâmica do banheiro do mezanino exibe trincas.

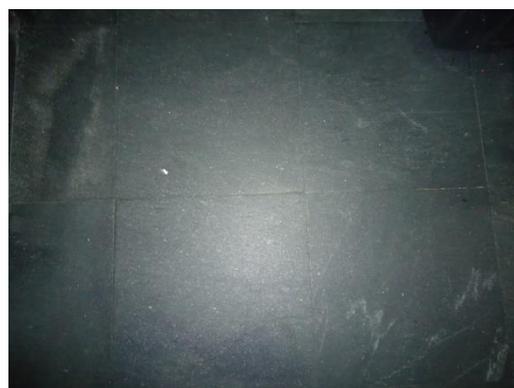
(foto 35)

Pará de Minas
Estação Ferroviária
Emborrachado do banheiro do cinema bem conservado.

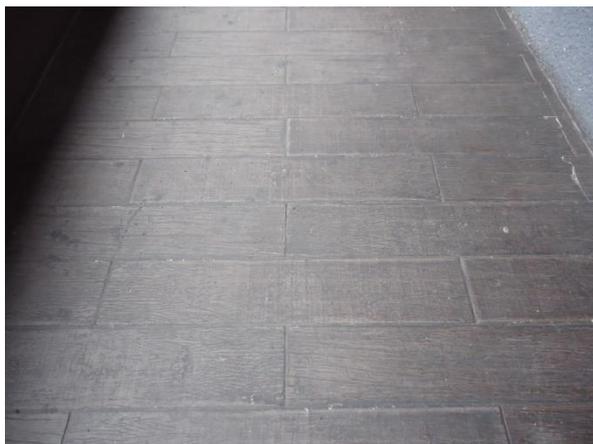
Pará de Minas
Estação Ferroviária
Porcelanato da varanda externa
apresenta desgaste da superfície.
(foto 36)

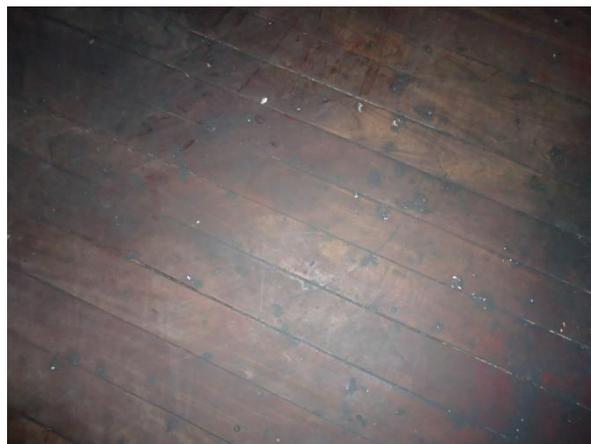
Pará de Minas
Estação Ferroviária
Piso de ferro do mezanino
em bom estado de conservação.
(foto 37)

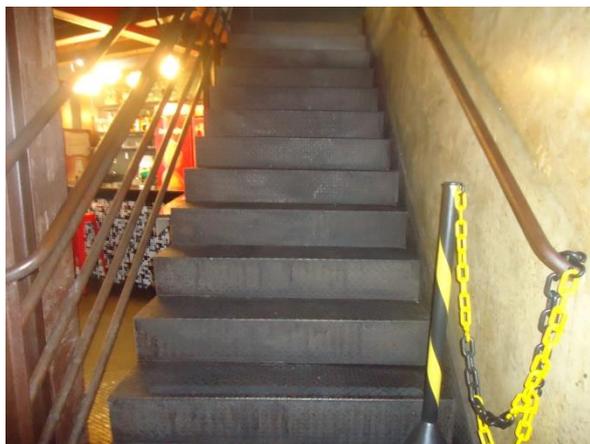
Pará de Minas
Estação Ferroviária
Piso de ferro na escada de acesso ao mezanino
exibe bom estado de conservação.
(foto 38)

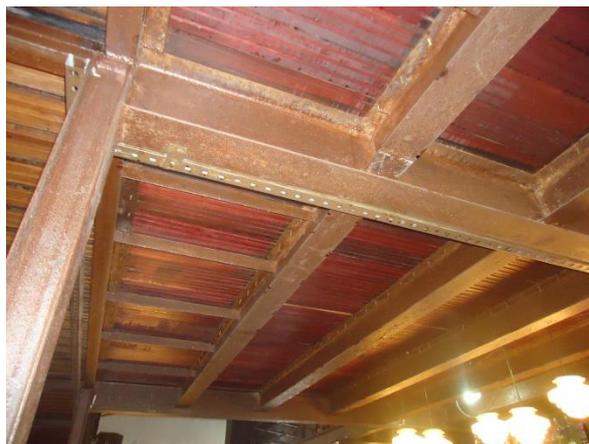
Pará de Minas
Estação Ferroviária
Estrutura de aço do mezanino sobre parte da
área de shows bem conservada.
(foto 40)

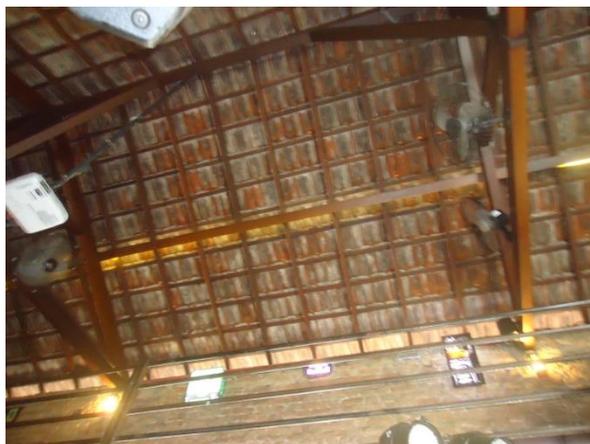
Pará de Minas
Estação Ferroviária
Na maior parte da edificação o madeiramento
do telhado é aparente.
(foto 41)

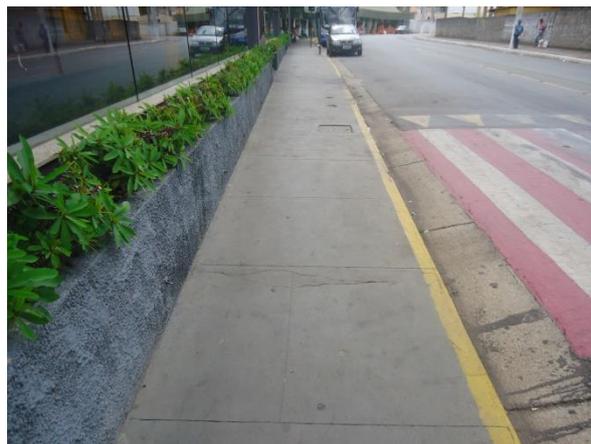
Pará de Minas
Estação Ferroviária
Passeio na fachada posterior da edificação
também se apresenta bem conservado.
(foto 46)

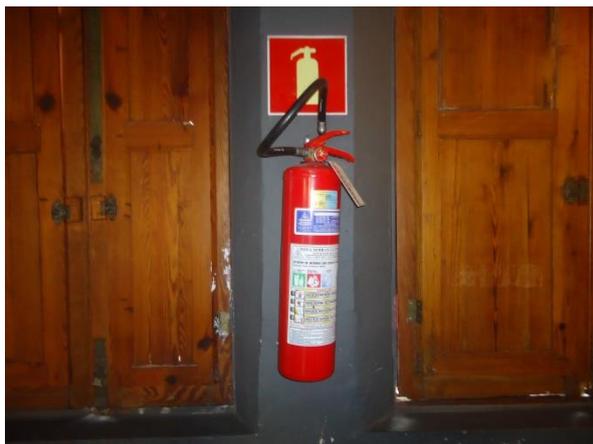
Pará de Minas
Estação Ferroviária
Extintor de incêndio na
área de shows.
(foto 47)

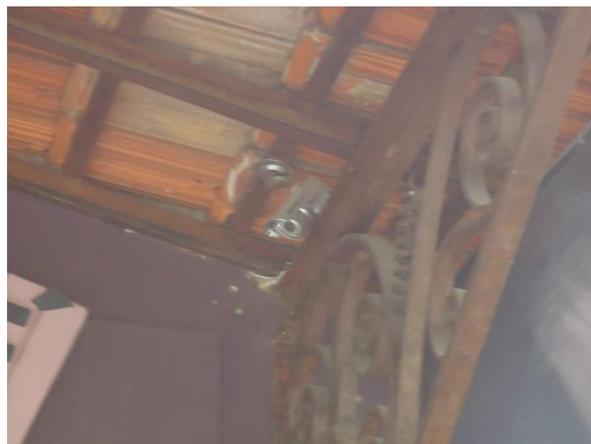
Pará de Minas
Estação Ferroviária
Câmeras de segurança estão presentes
nas áreas internas e externas do bem.
(foto 48)

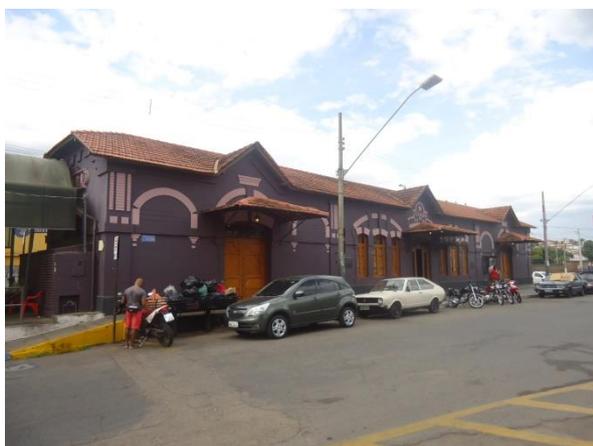
Pará de Minas
Estação Ferroviária
Via de trânsito intenso em frente ao bem,
à esquerda o Camelódromo.
(foto 49)

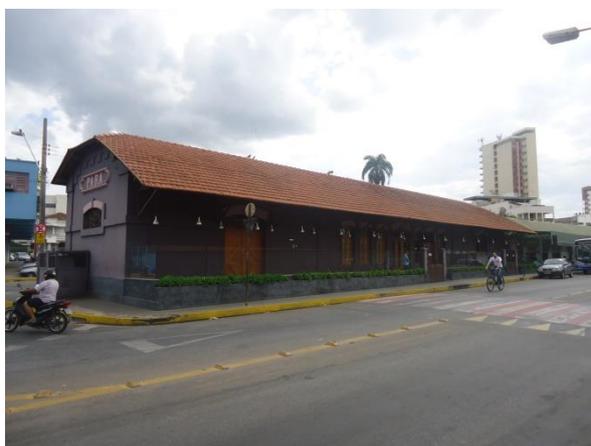
Pará de Minas
Estação Ferroviária
A via dos fundos do bem é uma das avenidas
sanitárias da cidade e recebe grande fluxo.
(foto 50)

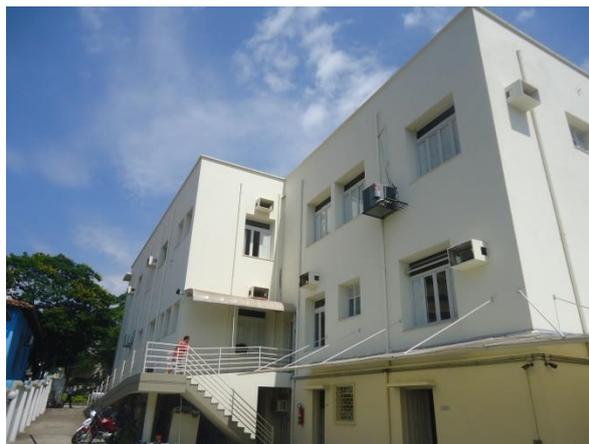
Pará de Minas
Vista externa, lateral esquerda,
se apresentando bem conservadas.
(Foto 06)

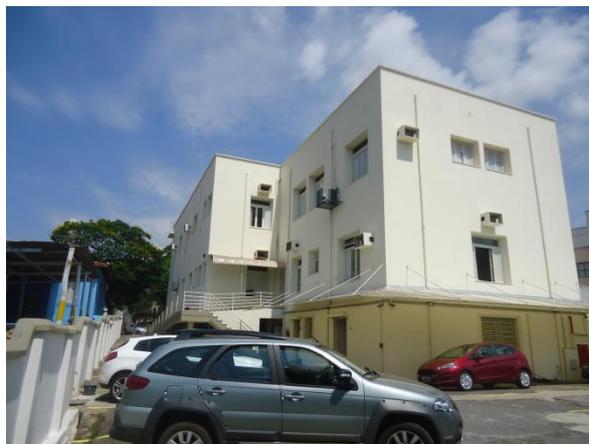
Pará de Minas
Vista das alvenarias externas, lateral esquerda, se apresentando bem conservadas.
(Foto 09)

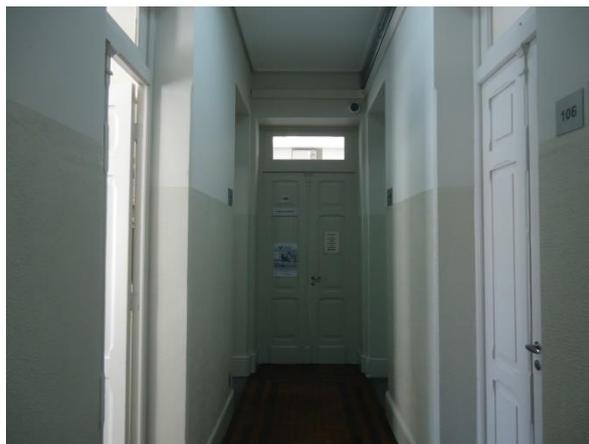
Pará de Minas
Pinturas à óleo e à base de água apresentam bom estado de conservação.
(Foto 11)

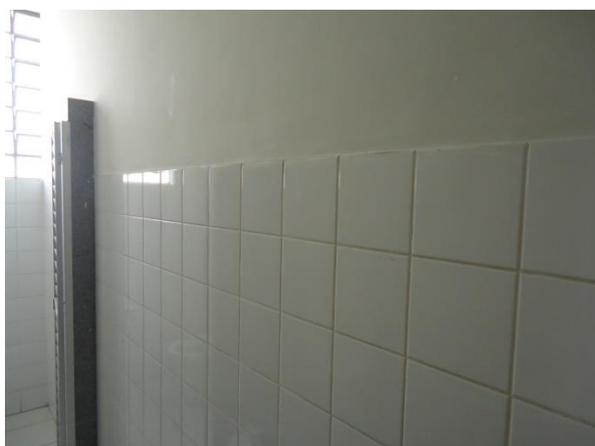
Pará de Minas
Cerâmica dos banheiros apresentando bom estado de conservação.
(Foto 12)

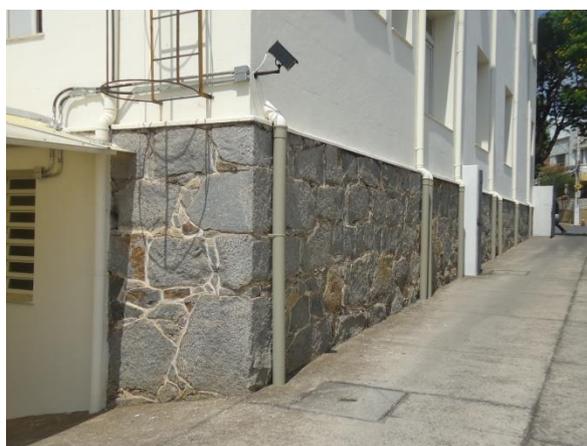
Pará de Minas
Pedras revestindo a base do bem exibem bom estado de conservação.
(Foto 13)

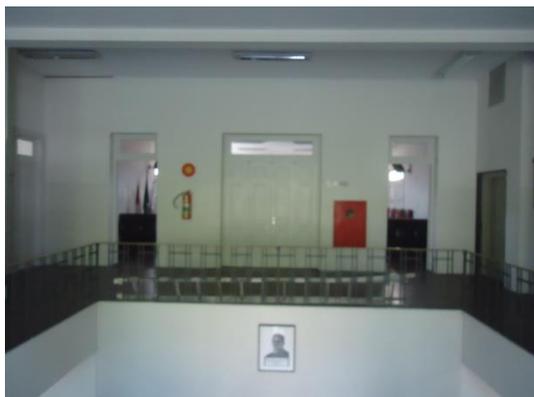
(Foto 14)

Portas no 2º pavimento que dão acesso ao tribunal e enquadramentos exibem bom estado de conservação.

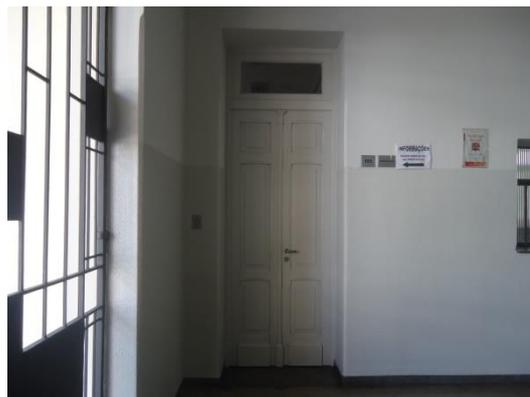
(Foto 15)

Porta comum às salas do 1º e 2º pavimento e seus enquadramentos se apresentam bem conservadas.

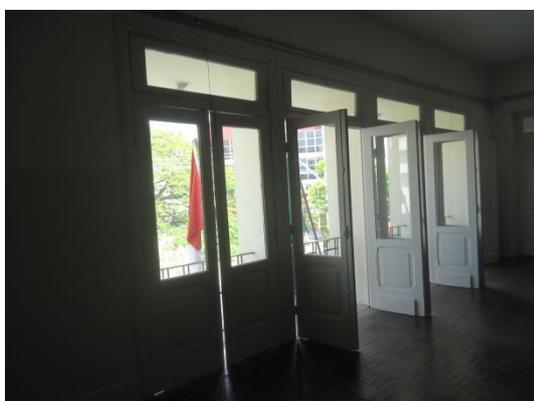
(Foto 16)

Janelas rasgadas no 2º pavimento do bem em bom estado de conservação.

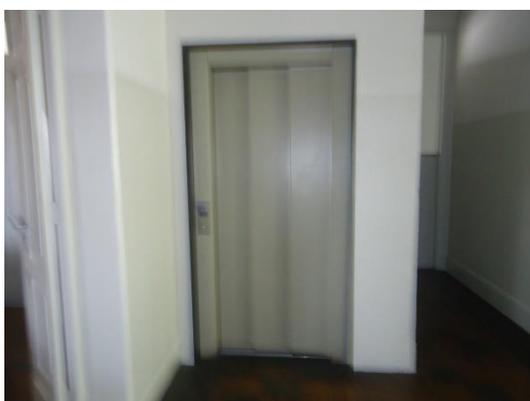
(Foto 17)

Porta de recolher em metal do elevador também apresenta bom estado de conservação.

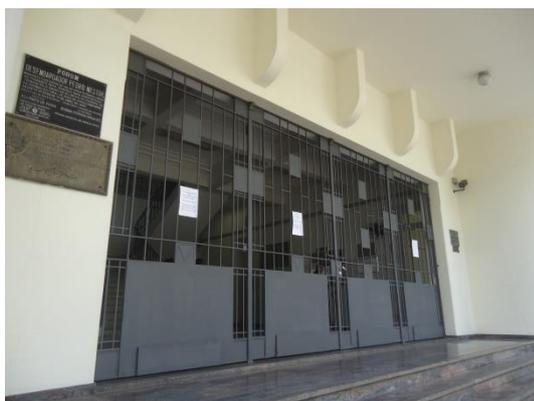
(Foto 18)

Portão em ferro que dá acesso ao interior do Fórum exibe bom estado de conservação.

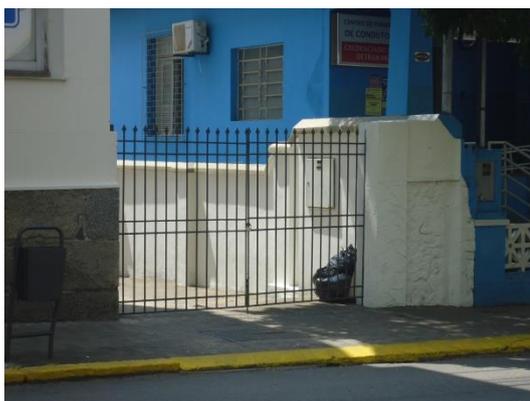
(Foto 19)

Portão em ferro na lateral esquerda da edificação se apresenta em bom estado.

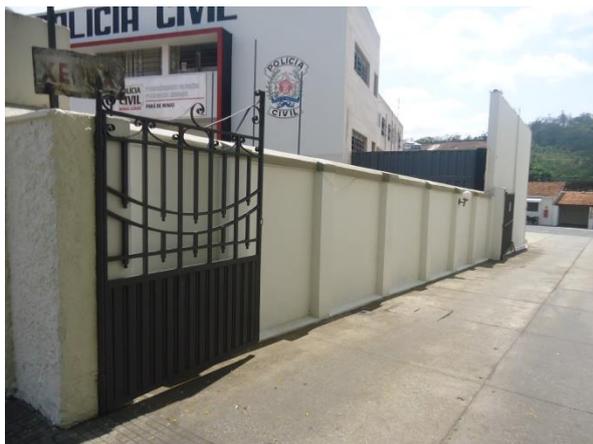
(Foto 20)

Pará de Minas
Portão em ferro na lateral direita da edificação,
em bom estado de conservação.

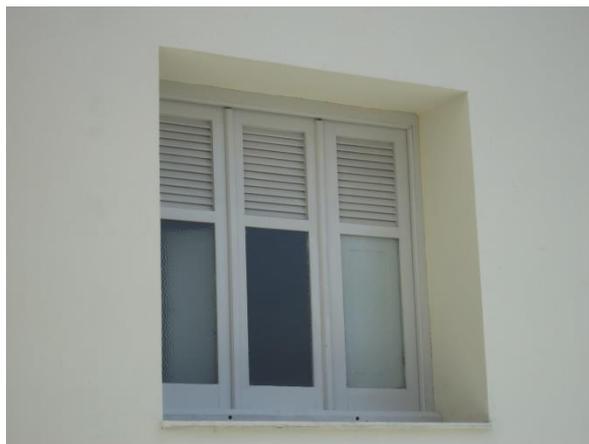
(Foto 21)

Pará de Minas
Janela em madeira e enquadramento em massa
se encontram bem conservados.

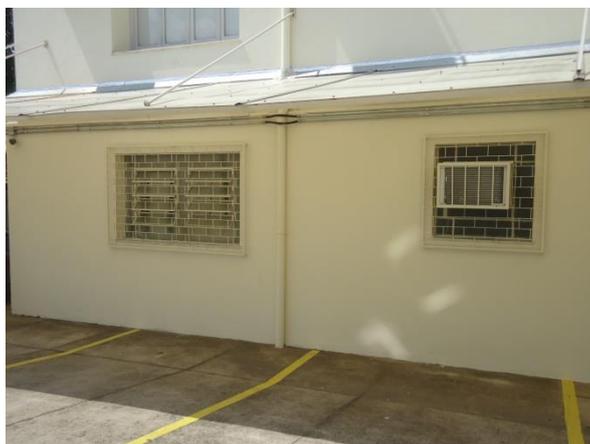
(Foto 22)

Pará de Minas
Fórum Desembargador Pedro Nestor
Janelas em metal e vidro no porão do bem tombado
Também apresentam bom estado de conservação.

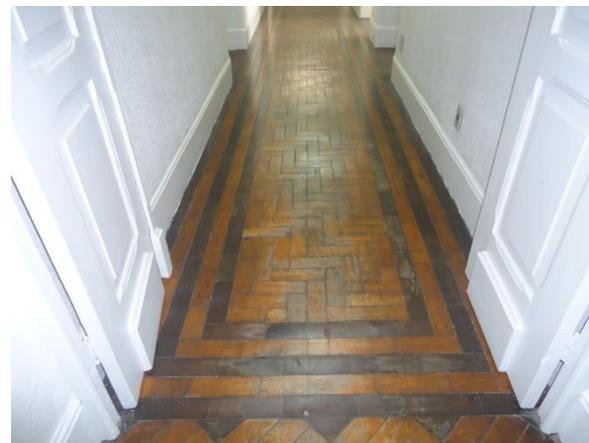
DANOS VERIFICADOS⁶⁷ :Os pisos, de modo geral, apresentam bom estado de conservação. O mármore da escadaria apresenta algumas trincas. O cimentado apresenta trincas pelo processo de retração e contração constante e os tacos, apesar de íntegros, necessitam de renovação de suas superfícies. A camada asfáltica que recobre o estacionamento apresenta diversos remendos em outros materiais.

Pará de Minas
Diferentes madeiras dão o tom dos tacos do corredor que exibem superfície desgastada.
(Foto 26)

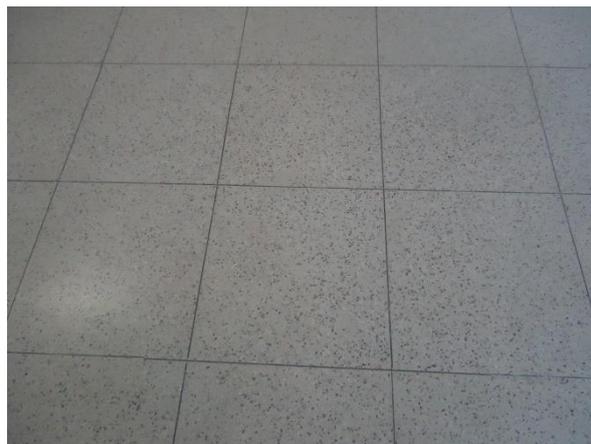
Pará de Minas
Marmorite no salão de entrada do Fórum apresenta bom estado de conservação.
(Foto 28)
Imagem: Álisson Margotti – 11/10/2016

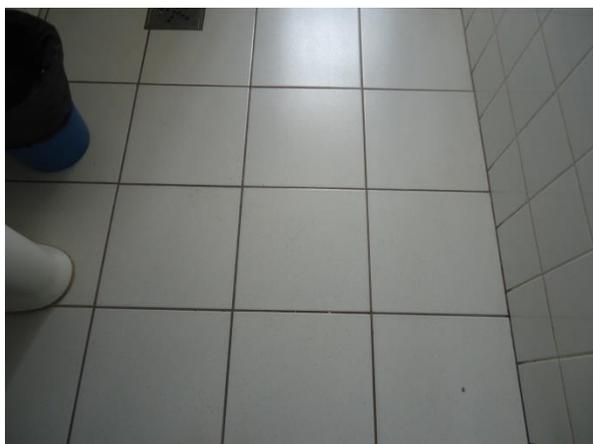
Pará de Minas
Cerâmica comum aos banheiros do bem exibem bom estado de conservação.
(Foto 29)
Imagem: Álisson Margotti – 11/10/2016

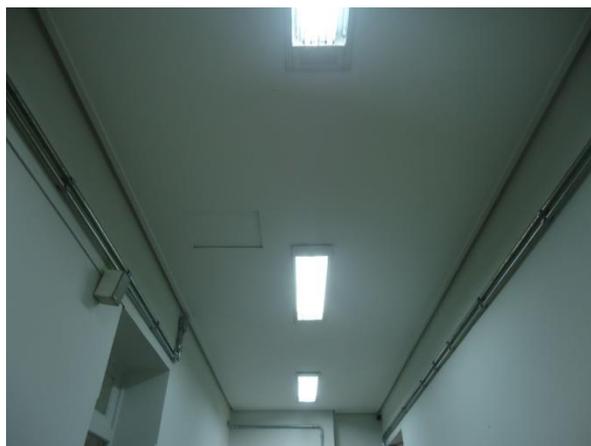
(Foto 32)

Pará de Minas
Forro de gesso em corredor do 1º pavimento
se apresenta bem conservado.

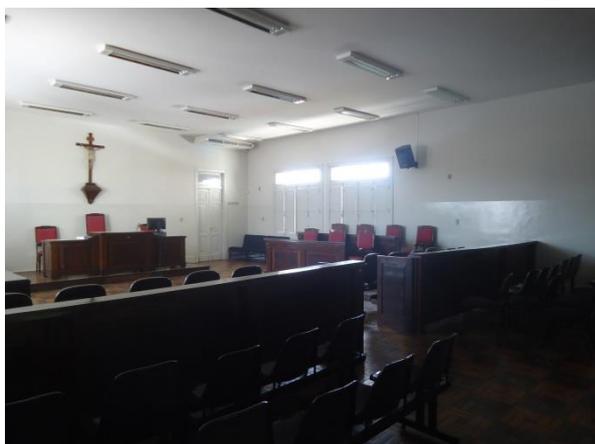
(Foto 33)

Pará de Minas
Forro de gesso na sala do tribunal se mostra
em bom estado de conservação.

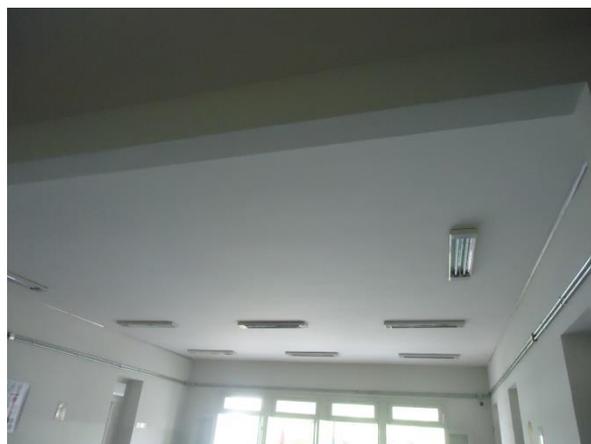
(Foto 34)

Pará de Minas
Teto do saguão em frente ao tribunal
se apresentando bem conservado.

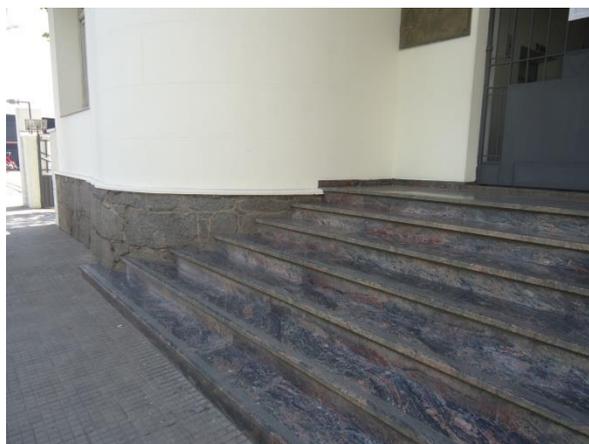
DANOS VERIFICADOS⁶⁹: A sacada apresenta bom estado de conservação, apesar de não ser mais acessível em razão dos guarda-corpos instalados nas janelas rasgadas do pavimento superior. A escada externa exhibe apenas algumas trincas e a rampa apenas sujidades.

Par  de Minas
Detalhe da escada na fachada frontal do F rum
que exhibe bom estado de conserva o.
(Foto 36)

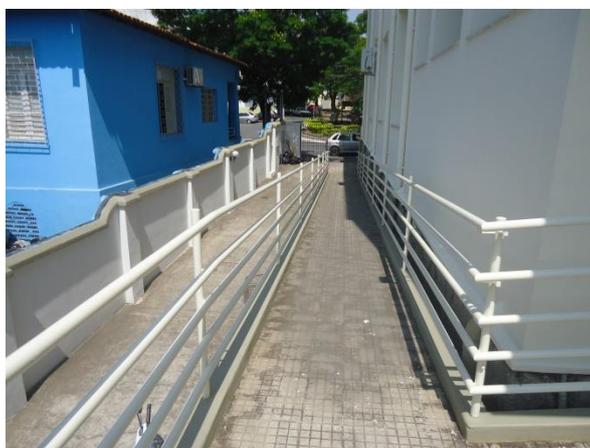
Par  de Minas
F rum Desembargador Pedro Nestor
Rampa de acessibilidade na fachada lateral esquerda em bom estado
apresentando apenas manchas de umidade e sujidades no piso.
(Foto 37)

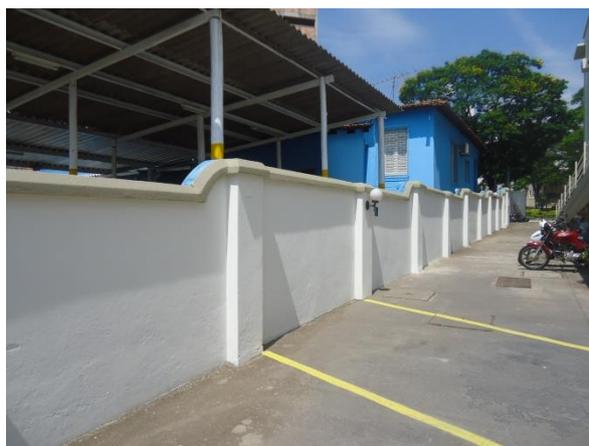
Pará de Minas
Muro lateral esquerdo
em bom estado de conservação.
(Foto 39)

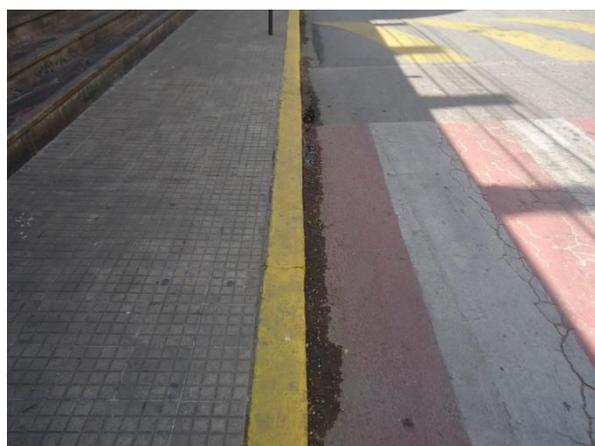
Pará de Minas
Passeio em frente ao bem tombado em bom estado,
apresenta apenas sujidades e manchas de umidade.
(Foto 40)

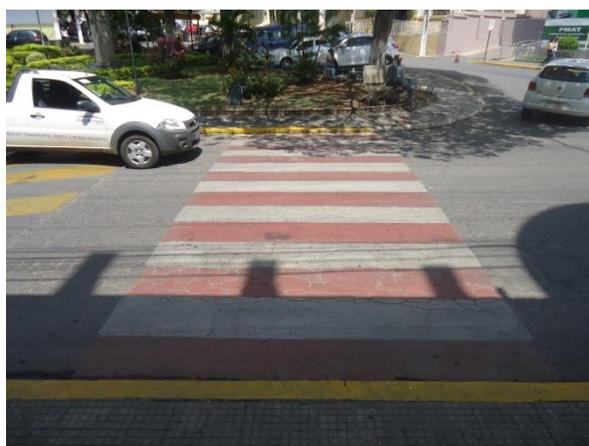
DANOS VERIFICADOS⁷⁰: Os muros de alvenaria estão em bom estado, apresentando apenas algum acúmulo de sujidades. O quintal apresenta piso com trincas e remendos de diferentes materiais. O passeio, apesar de bem conservado não possui rampas de acessibilidade próximas do bem.

Pará de Minas
Apesar de fisicamente bom, os passeios em frente ao
bem não possuem rampas de acessibilidade.
(Foto 41)

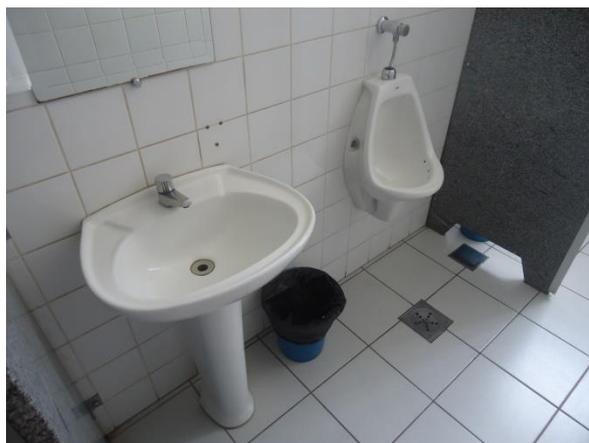
Pará de Minas
Instalações hidráulicas em bom estado, estas com renovação relativamente recentes.
(Foto 43)

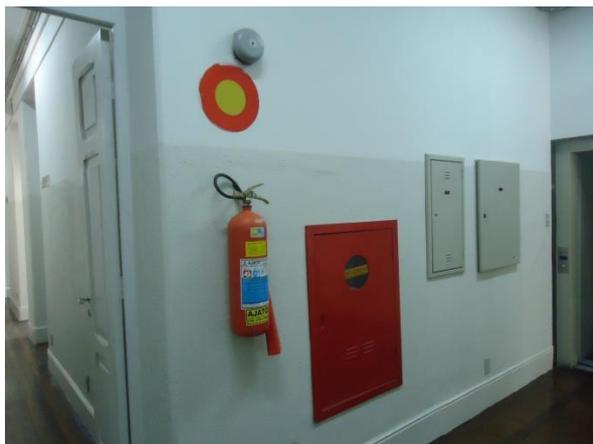
Pará de Minas
Instalações de prevenção e combate a incêndio instalado no térreo da edificação.
(Foto 44)

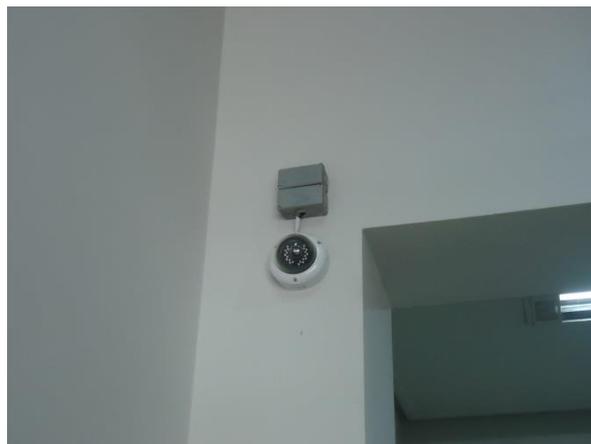
Pará de Minas
Sensores de presença e câmeras no interior do Fórum, seguranças também protegem o local 24horas por dia.
(Foto 45)

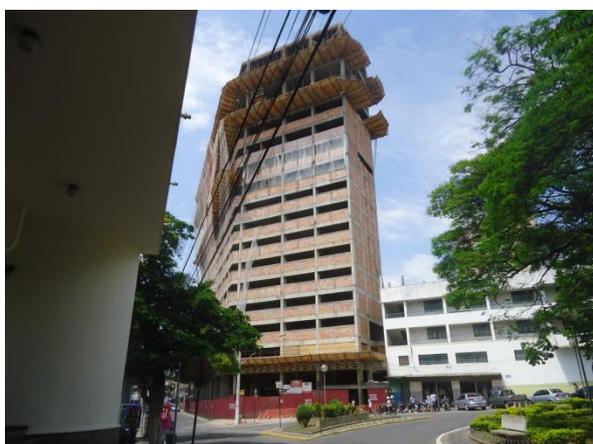
12. ANÁLISE DO ENTORNO	ESTADO DE CONSERVAÇÃO		
	BOM	REGULAR	PRECARIO
BENS IMÓVEIS E ESTRUTURAS DO ENTORNO	70%	25%	05%
EXISTÊNCIA DE INTERVENÇÕES: SIM <input checked="" type="checkbox"/> NÃO <input type="checkbox"/>			
DESCRIÇÃO DAS INTERVENÇÕES⁷⁵: O Fórum, instalado em área central de Pará de Minas, tem seu entorno modificado em razão da grande especulação imobiliária pará-minense, as antigas edificações do entorno tem dado lugar a grandes edifícios verticais.

Pará de Minas
Edifício vertical sendo erguido à 30 metros do Fórum Desembargador Pedro Nestor.
(Foto 46)

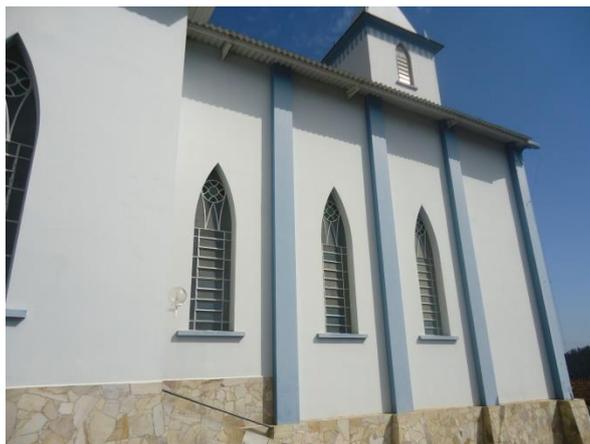
(foto 06)

1. ESTRUTURA	ESTADO DE CONSERVAÇÃO ⁸⁰		
	BOM	REGULAR	PRECARIO
ESTRUTURA AUTÔNOMA DE MADEIRA	-	-	-
ESTRUTURA DE CONCRETO (PILARES E VIGAS)	100%	-	-
ESTRUTURA METÁLICA	-	-	-
OUTROS (DESCREVER)	-	-	-
DANOS VERIFICADOS⁸¹: Não foram verificados danos à estrutura.

Pará de Minas
Igreja Nossa Senhora das Graças
A estrutura de concreto armado do bem se apresenta íntegra.

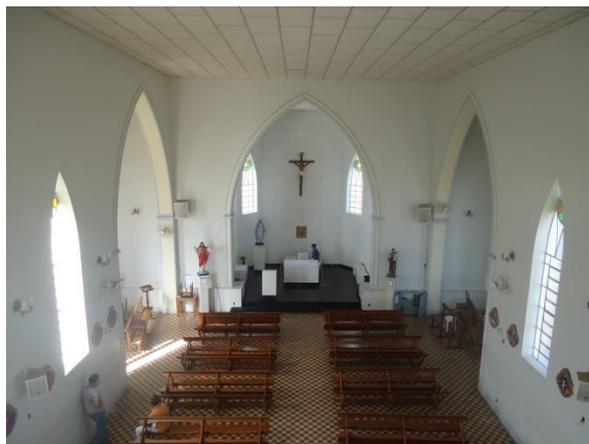
3. ALVENARIAS	ESTADO DE CONSERVAÇÃO		
	BOM	REGULAR	PRECARIO
TIJOLO	100%	-	-
ELEMENTOS ARTÍSTICOS APLICADOS	90%	08%	02%
DANOS VERIFICADOS ⁸³ : As alvenarias apresentam boas condições, apenas seus elementos artísticos necessitam de renovação da camada pictórica e em alguns pontos do interior houve desgaste ocasionado pelo encosto de bancos e cadeiras.

Pará de Minas
Igreja Nossa Senhora das Graças
Elementos artísticos da alvenaria apresentam desgastes e necessitam de nova camada pictórica.
(foto 10)

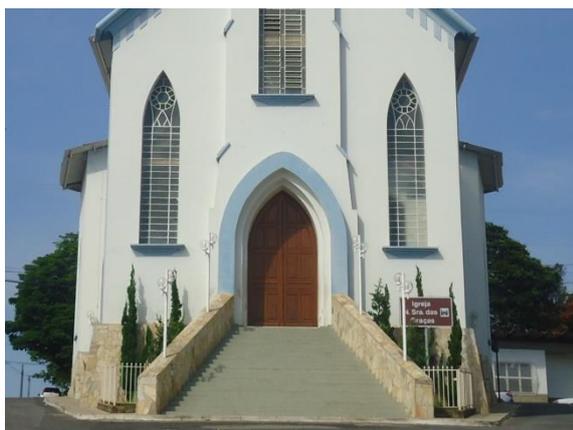
(foto 11)

DANOS VERIFICADOS⁸⁴: O reboco interno necessita de renovação da camada pictórica e apresenta desgastes, sujidades e alguns pontos com perda de material. O reboco externo exhibe desgaste da camada pictórica e acúmulo de sujidade. A pintura necessita ser refeita em todo o bem. As pedras que revestem as fachadas laterais acumulam alguma sujidade.

Igreja de Nossa Senhora das Graças
Reboco externo em bom estado, camada pictórica necessita de renovação.

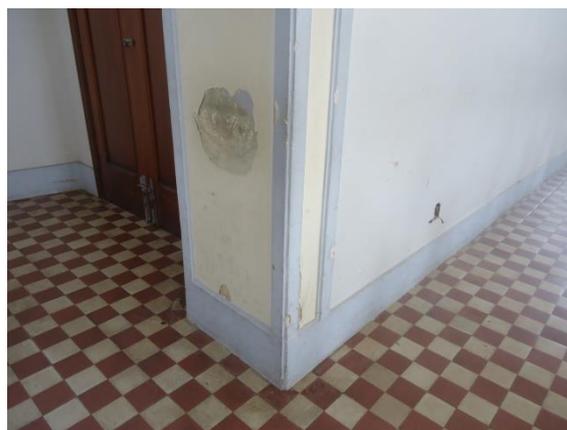
(foto 12)

Igreja de Nossa Senhora das Graças
Reboco externo com desgaste e perda de material, a camada pictórica interna necessita de renovação.

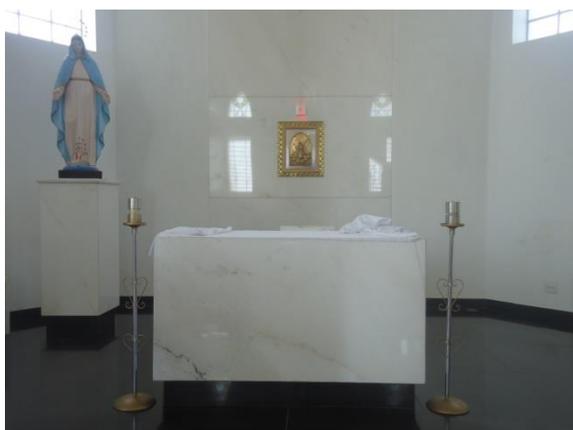
(foto 13)

Igreja de Nossa Senhora das Graças
Porcelanato e granito que revestem o altar apresentam bom estado de conservação.

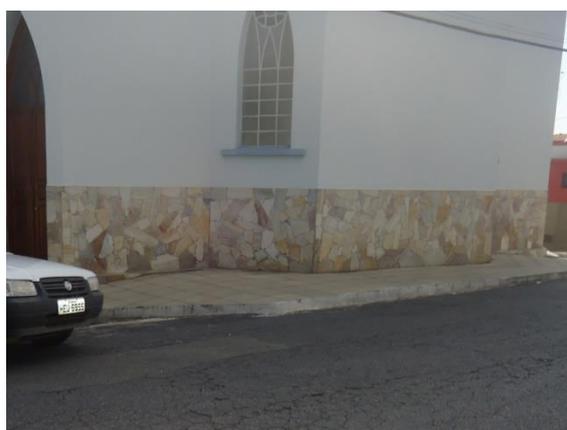
(foto 14)

Igreja de Nossa Senhora das Graças
Pedras no barrado das fachadas do bem acumulam alguma sujidade.

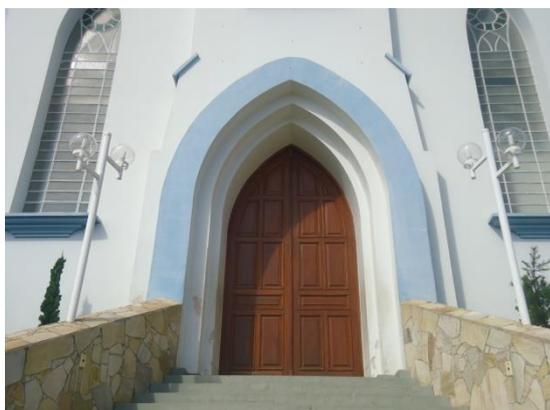
Pará de Minas
Igreja de Nossa Senhora das Graças
Porta principal em madeira na fachada frontal
exibe bom estado de conservação.
(foto 15)
Imagem: Álisson Margotti – 26/10/2016

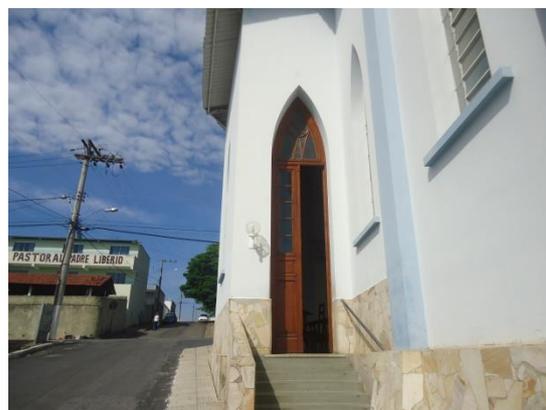
Pará de Minas
Igreja de Nossa Senhora das Graças
Porta da lateral direita, comum à esquerda e posterior,
em madeira e vidro, bem conservada.
(foto 16)
Imagem: Álisson Margotti – 26/10/2016

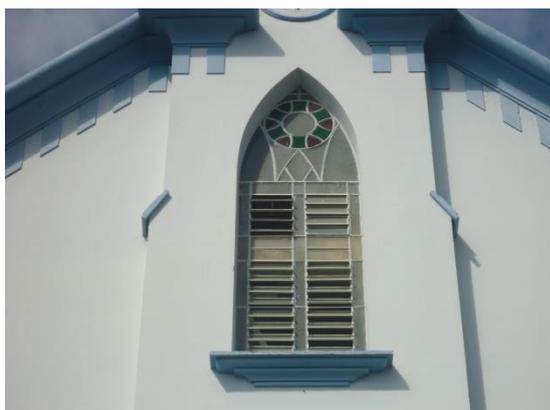
Pará de Minas
Igreja de Nossa Senhora das Graças
Janela na base da torre em bom estado.
(foto 17)
Imagem: Álisson Margotti – 26/10/2016

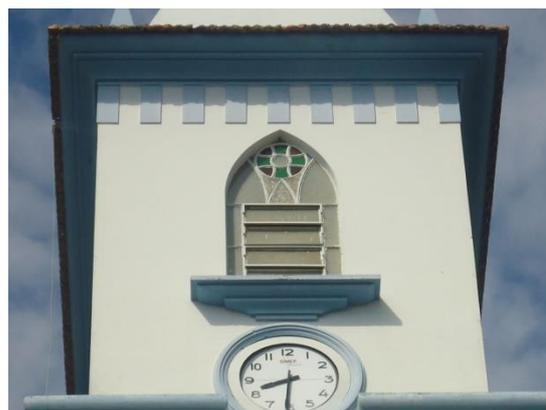
Pará de Minas
Igreja de Nossa Senhora das Graças
Janela no topo da torre bem conservada.
(foto 18)
Imagem: Álisson Margotti – 26/10/2016

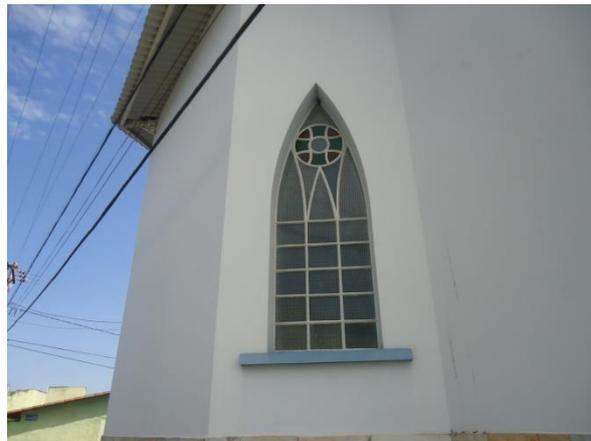
Pará de Minas
Igreja de Nossa Senhora das Graças
Janela em metal e vidro na fachada posterior
e enquadramento em massa em bom estado.
(foto 20)

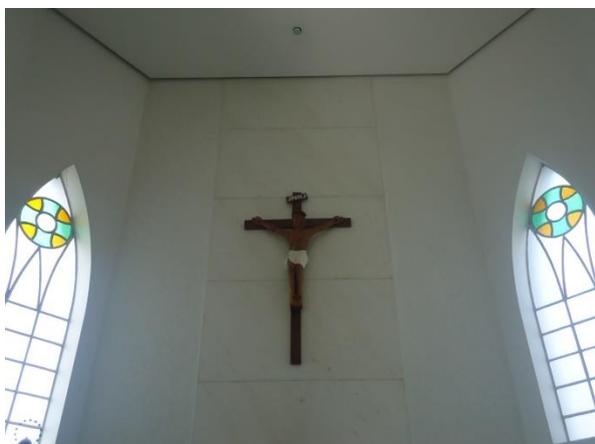
Pará de Minas
Igreja de Nossa Senhora das Graças
Vista interna das janelas da fachada posterior
em bom estado de conservação.
(foto 21)

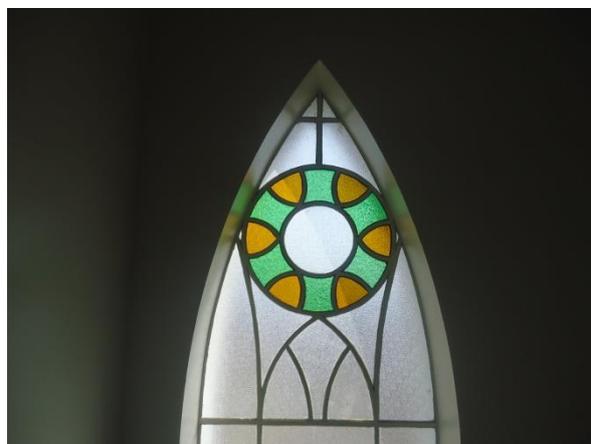
DANOS VERIFICADOS⁸⁵ :As janelas necessitam apenas de renovação da camada pictórica em suas ferragens, os vitrais acumulam sujidades e os parapeitos das janelas também necessitam de nova pintura.

Pará de Minas
Igreja de Nossa Senhora das Graças
Detalhe dos vitrais comum a todas as janelas
do bem, acumulam apenas sujidades.
(foto 22)

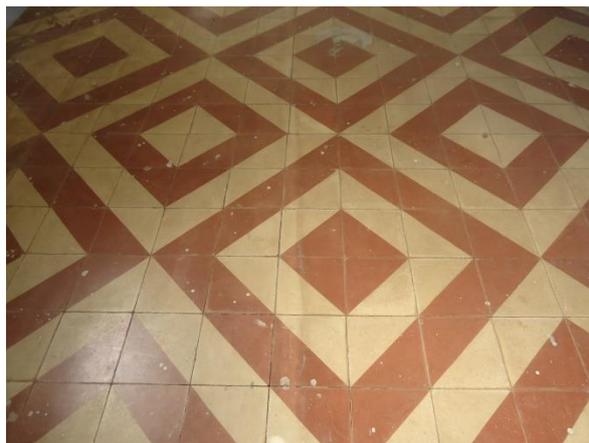
Pará de Minas
Igreja de Nossa Senhora das Graças
Ladrilho do coro no fundo da nave exhibe
desgaste e respingos de tinta.
(foto 24)
Imagem: Álisson Margotti – 26/10/2016

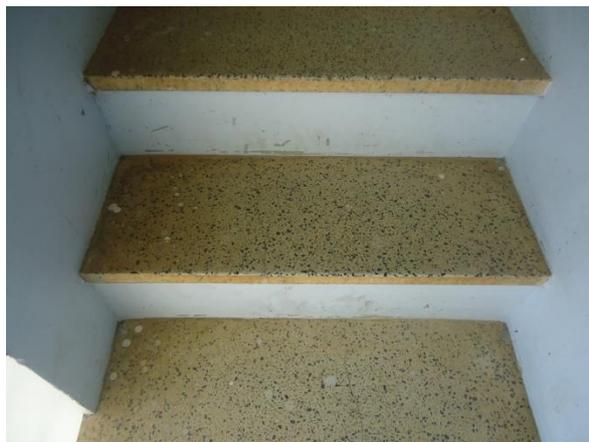
Pará de Minas
Igreja de Nossa Senhora das Graças
Marmorite do segundo lance de escadas que leva à torre e ao coro desgastado e com respingos de tinta.
(foto 26)

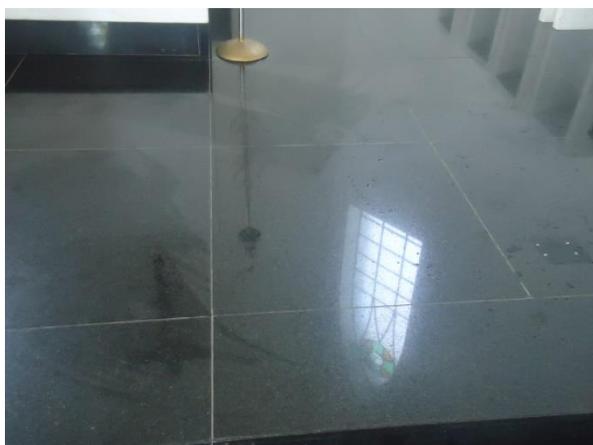
Pará de Minas
Igreja de Nossa Senhora das Graças
Granito do altar da Igreja de Nossa Senhora das Graças apresenta bom estado de conservação.
(foto 27)

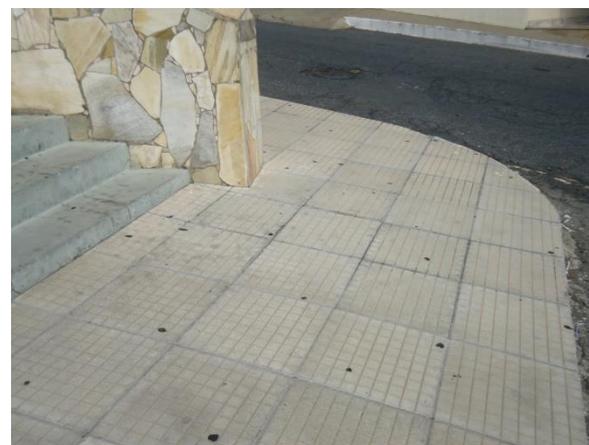
Pará de Minas
Igreja de Nossa Senhora das Graças
Piso de concreto apresenta acúmulo de sujidades e manchas de umidade.
(foto 28)

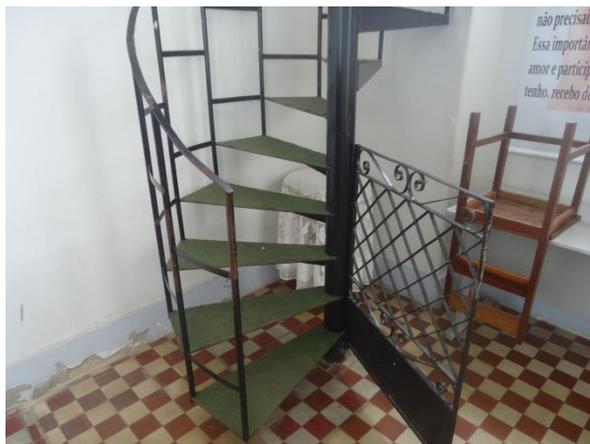
Escada que dá acesso ao coro e à torre em metal e carpete, o carpete se encontra bastante deteriorado.

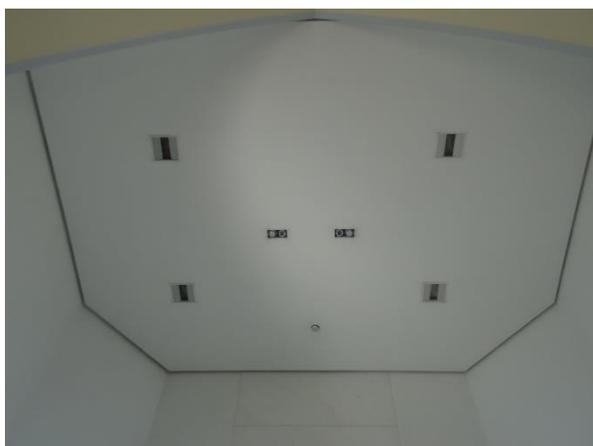
(foto 30)

Igreja de Nossa Senhora das Graças
Forro de gesso sobre o altar
exibe bom estado de conservação.

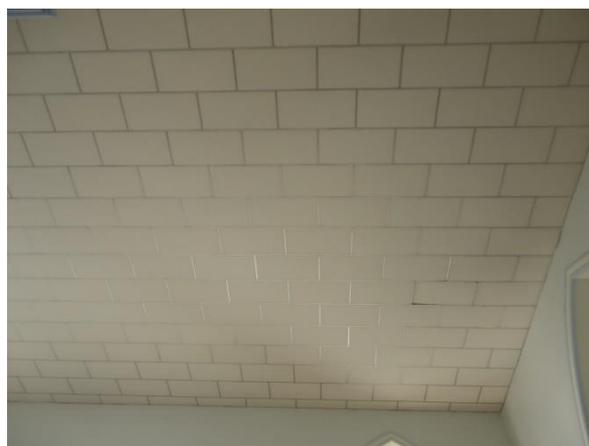
DANOS VERIFICADOS⁸⁷ :Algumas placas de gesso se deslocaram levemente e as lajes necessitam de renovação da camada pictórica e limpeza.

Igreja de Nossa Senhora das Graças
Placas de gesso sobre a nave central apresentam bom estado, mas algumas placas deslocadas.

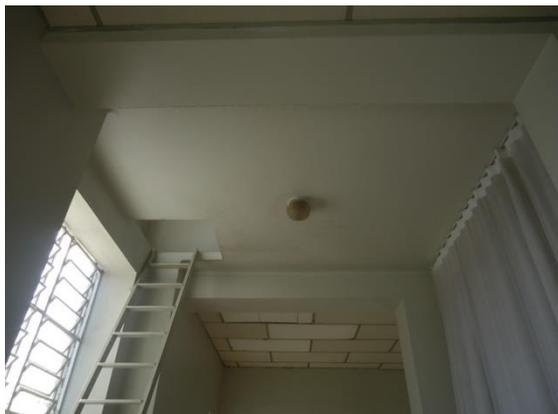
(foto 32)

Igreja de Nossa Senhora das Graças
Laje sobre o coro apresenta bom estado de conservação, mas necessita de nova pintura.

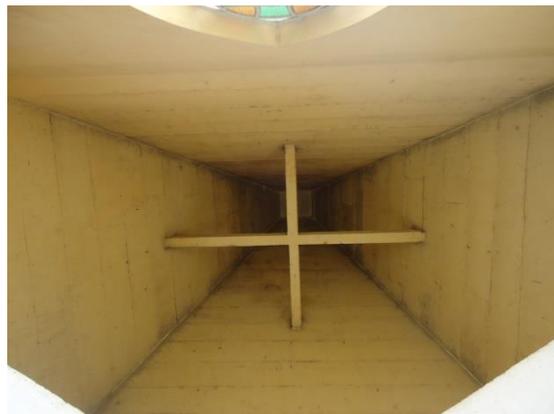
Igreja de Nossa Senhora das Graças
Laje da torre em bom estado mas necessita de limpeza e nova camada pictórica.

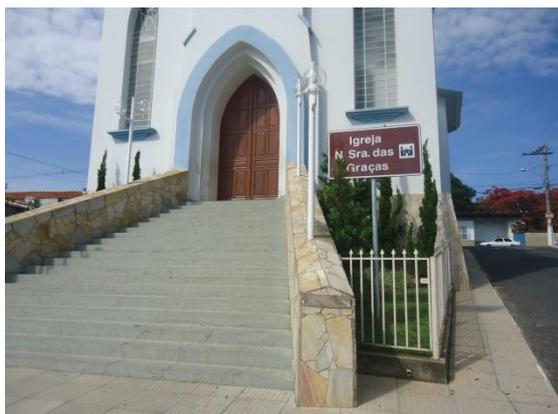
(foto 34)

DANOS VERIFICADOS⁸⁸: As escadas de concreto apresentam muitas fissuras. A torre necessita de renovação da camada pictórica e seu acesso está precário. A portada está íntegra, mas a camada pictórica está desgastada pela exposição à intempéries. O sino se encontra com sua superfície oxidada.

Igreja de Nossa Senhora das Graças
Escada principal em concreto apresenta muitas fissuras.

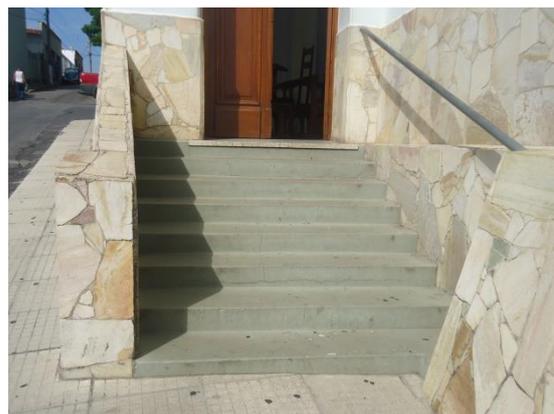
Igreja de Nossa Senhora das Graças
Escada de acesso à lateral direita também exibe algumas trincas no concreto.

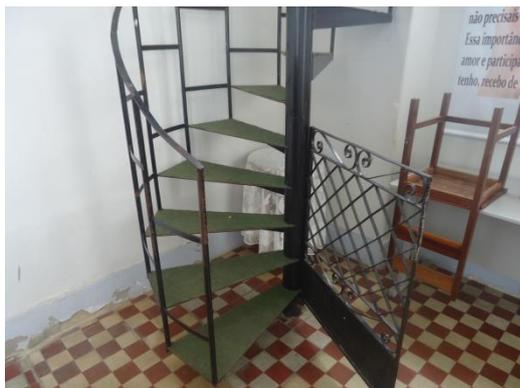
Pará de Minas
Igreja de Nossa Senhora das Graças
Escada de acesso ao coro
apresenta revestimento degradado.
(foto 36)

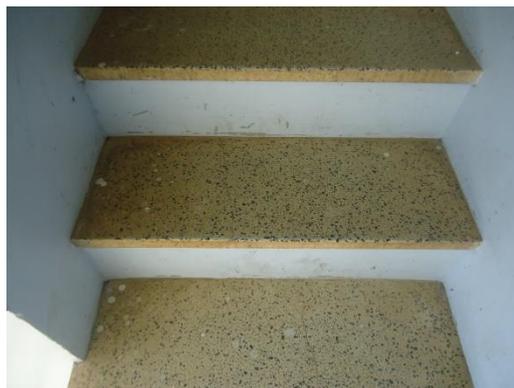
Pará de Minas
Igreja de Nossa Senhora das Graças
Marmorite da escada que dá acesso ao coro
desgastado e com respingos de tinta.
(foto 37)

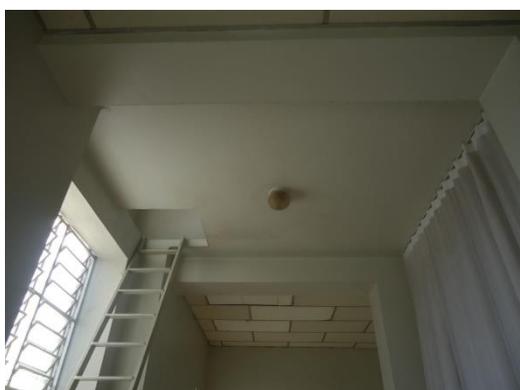
Pará de Minas
Igreja de Nossa Senhora das Graças
Escada de madeira que dá acesso à torre
está bamba e ressecada.
(foto 38)

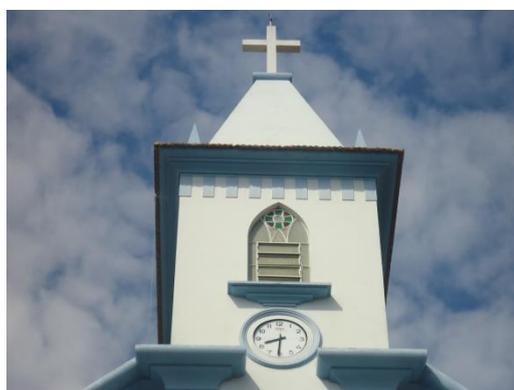
Pará de Minas
Igreja de Nossa Senhora das Graças
Torre em bom estado mas necessitando
de nova camada pictórica.
(foto 39)

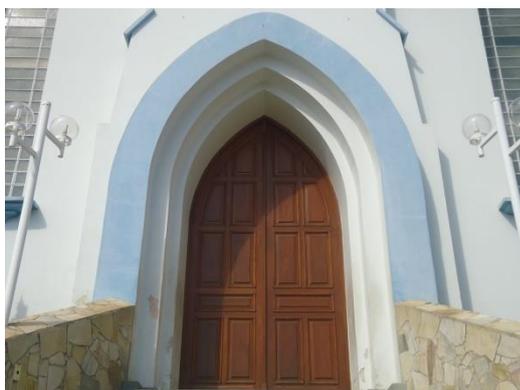
Pará de Minas
Igreja de Nossa Senhora das Graças
Portada íntegra mas
Necessitando de nova pintura.
(foto 40)

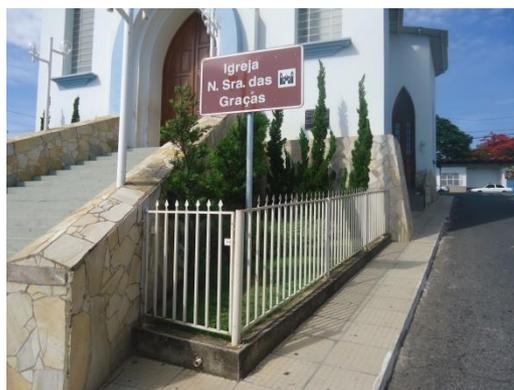
Pará de Minas
Igreja de Nossa Senhora das Graças
jardim na lateral esquerda do bem
com boa manutenção.
(foto 41)

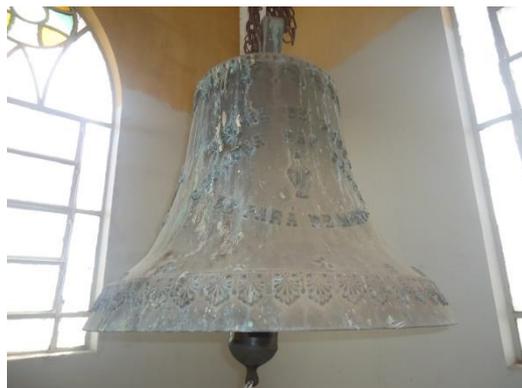
Pará de Minas
Igreja de Nossa Senhora das Graças
Vista frontal do sino da Igreja
exibindo superfície oxidada.
(foto 42)

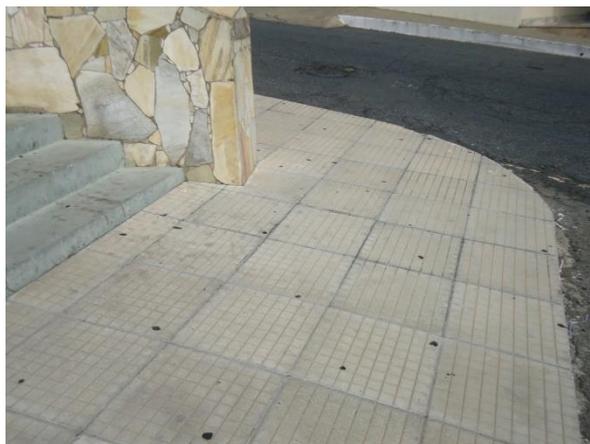
9. AGENCIAMENTO EXTERNO	ESTADO DE CONSERVAÇÃO		
	BOM	REGULAR	PRECARIO
CERCADURA / FECHAMENTO DO LOTE / GRADIL / MURO	-	-	-
QUINTAL	-	-	-
PASSEIO	90%	10%	
DANOS VERIFICADOS⁸⁹ : As paredes do bem fazem seu agenciamento com o entorno. O passeio em concreto apresenta acúmulo de sujidades e manchas de umidades.

Pará de Minas
Igreja de Nossa Senhora das Graças
Piso de concreto apresenta
acúmulo de sujidades e manchas de umidade.
(foto 52)

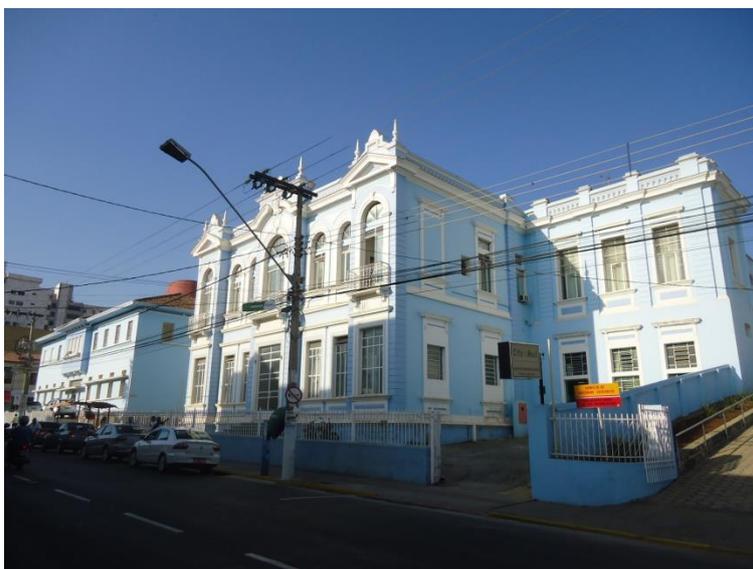
Pará de Minas
Irmandade Nossa Senhora da Conceição – Hospital
Fachada Frontal da edificação. (Foto 01)
Imagem: Álisson Margotti – 04/08/2016

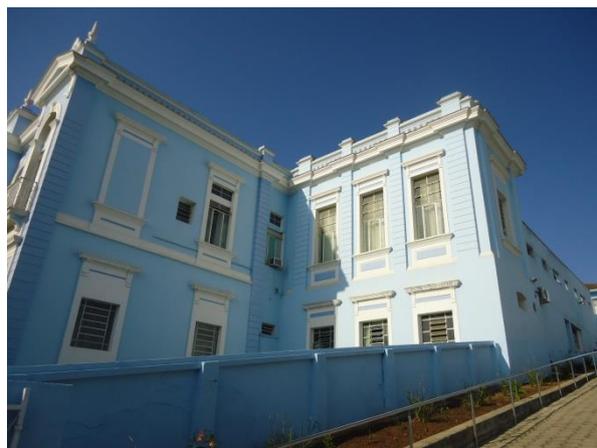
Par  de Minas
Irmandade Nossa Senhora da Concei o - Hospital
Vista da fachada lateral direita bem conservada.
(Foto 03)

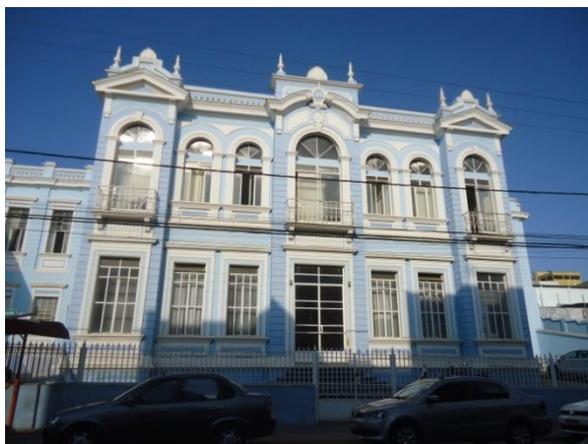
Pará de Minas
Irmandade Nossa Senhora da Conceição - Hospital
A platibanda também exibe bom estado de conservação.
(Foto 05)
