4. BENS IMÓVEIS PROTEGIDOS POR TOMBAMENTO MUNICIPAL

4.8. Avaliação do Estado de Conservação do Bem Imóvel Escola Estadual Torquato de Almeida

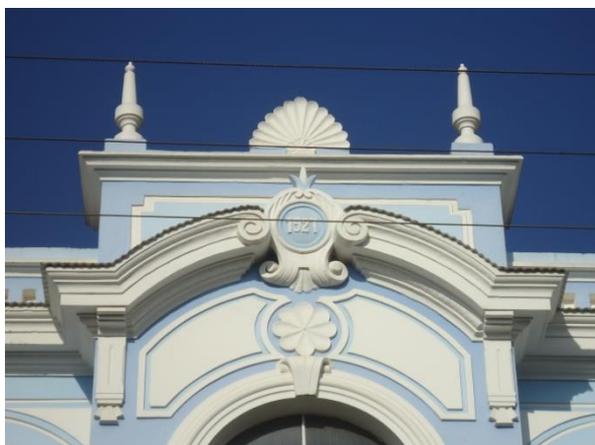
Pará de Minas
Irmandade Nossa Senhora da Conceição – Hospital
O Frontão central da fachada frontal exibe as cimalkhas, concha e pináculos em bom estado de conservação.
(Foto 06)

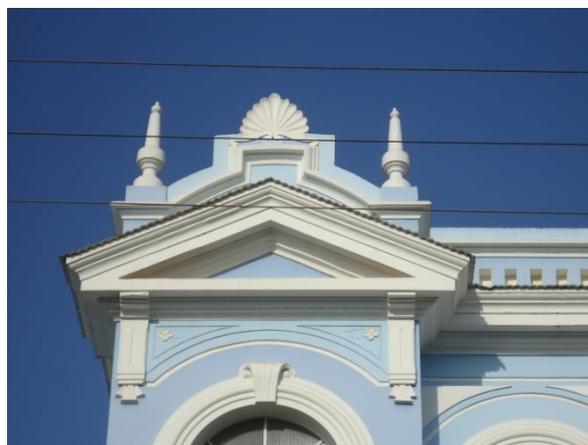
Pará de Minas
Irmandade Nossa Senhora da Conceição - Hospital
Frontão lateral esquerdo exibindo cimalkhas, conchas e pináculos em bom estado de conservação.
(Foto 07)

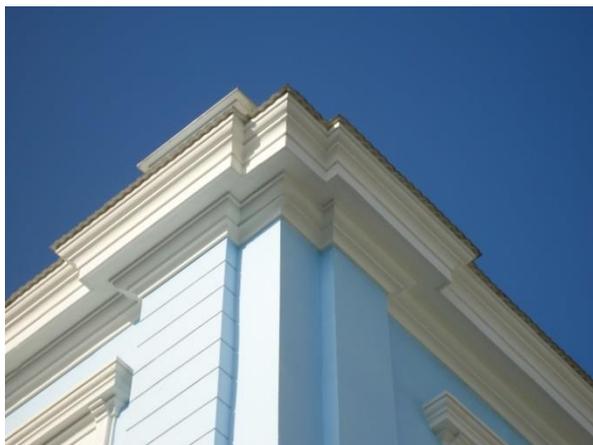
Pará de Minas
Irmandade Nossa Senhora da Conceição – Hospital
Cimalhas apresentam bom estado de conservação.
(Foto 08)

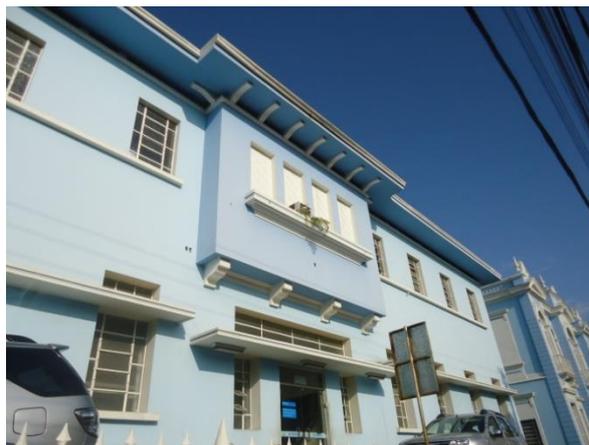
Pará de Minas
Irmandade Nossa Senhora da Conceição - Hospital
Beiral, cimalhas e cachorros exibem bom estado.
(Foto 09)

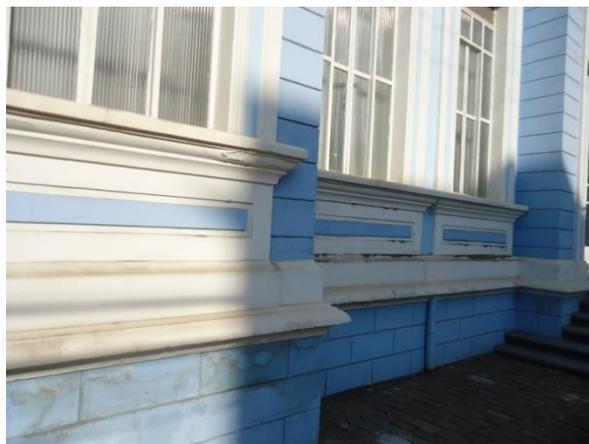
3. ALVENARIAS	ESTADO DE CONSERVAÇÃO		
	BOM	REGULAR	PRECARIO
TIJOLO	90%	10%	-
ELEMENTOS ARTÍSTICOS APLICADOS	95%	5%	-
DANOS VERIFICADOS ¹⁰² : As alvenarias se apresentam bem conservadas. Num ponto da fachada frontal, a alvenaria apresenta alguma umidade.

Pará de Minas
Irmandade Nossa Senhora da Conceição - Hospital
Alvenaria e frisos na fachada frontal
exibindo manchas de umidade e sujidades.
(Foto 11)

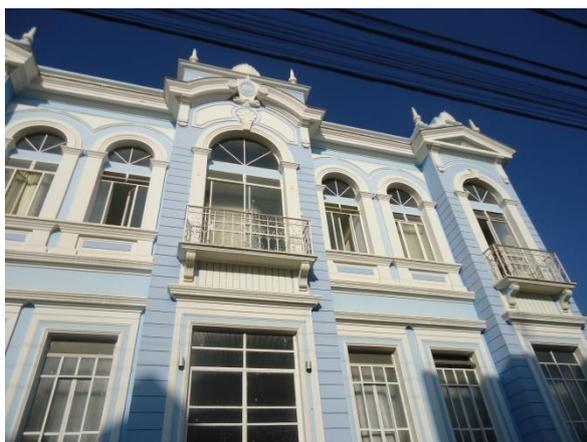
(Foto 12)

Irmandade Nossa Senhora da Conceição – Hospital
Os rebocos e elementos artísticos se encontram, em geral, em bom estado de conservação.

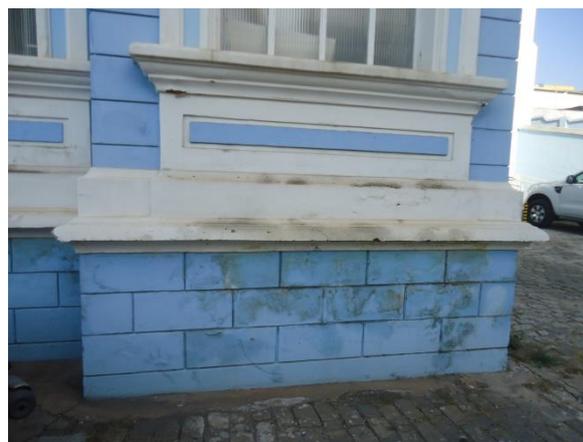
(Foto 13)

Irmandade Nossa Senhora da Conceição - Hospital
O reboco, nos embasamentos da edificação, apresentam áreas de umidade.

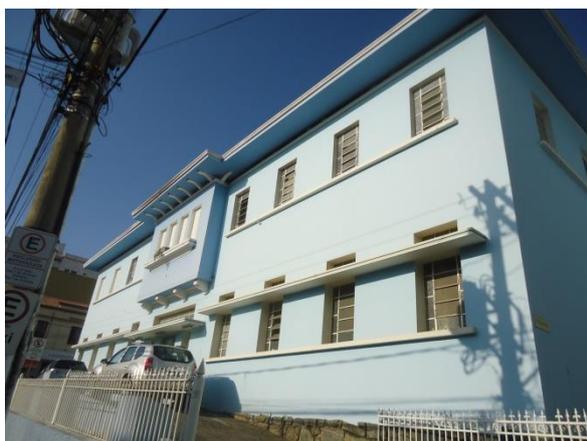
(Foto 14)

Irmandade Nossa Senhora da Conceição – Hospital
A camada pictórica exibe bom estado de conservação em quase toda edificação.

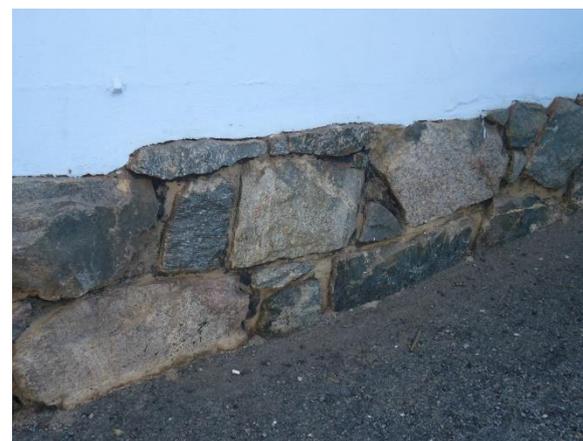
Irmandade Nossa Senhora da Conceição - Hospital
Os embrechados das laterais do bem apresentam bom estado de conservação.

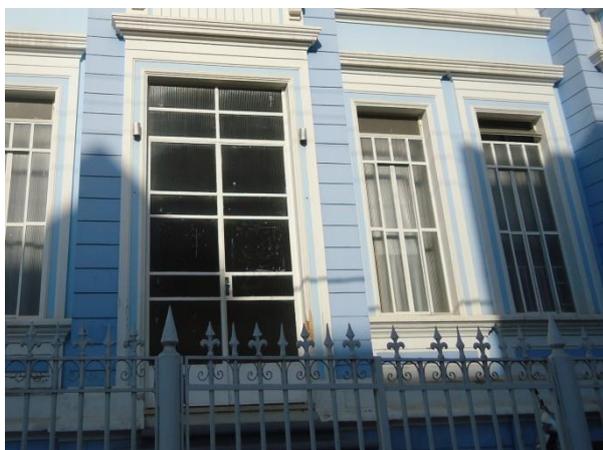
(Foto 16)

Irmandade Nossa Senhora da Conceição – Hospital
A porta principal da edificação em metal e vidro no térreo apresenta bom estado de conservação.

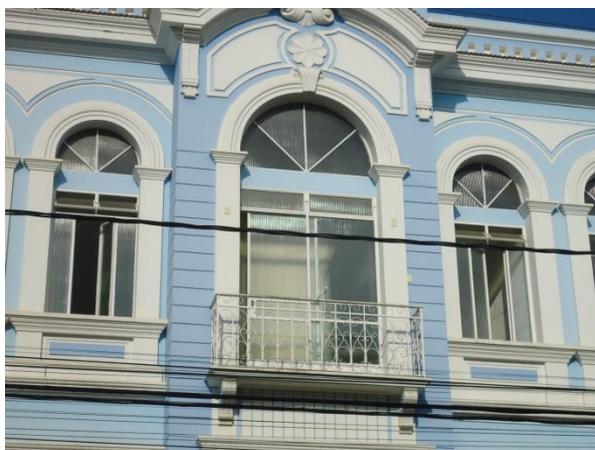
Irmandade Nossa Senhora da Conceição - Hospital
A porta em fachada e vidro no segundo pavimento na fachada frontal exhibe bom estado de conservação.

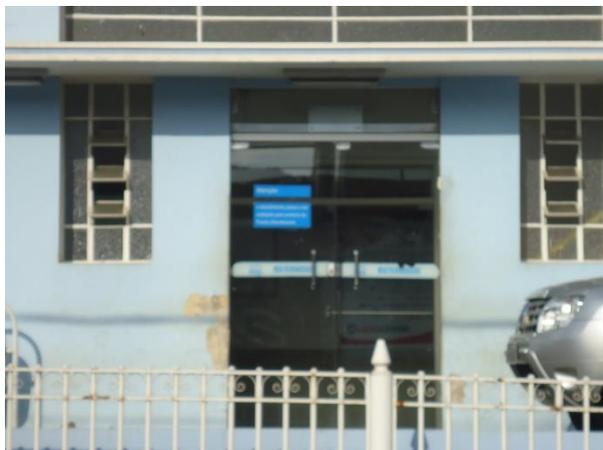
(Foto 18)

Irmandade Nossa Senhora da Conceição – Hospital
Uma das portas da fachada frontal, essa em vidro temperado exibindo bom estado de conservação.

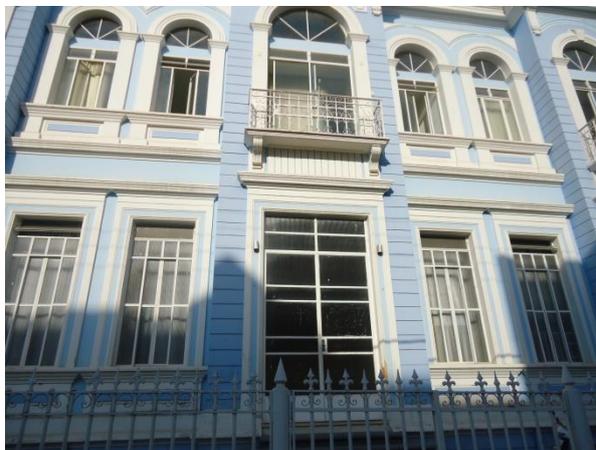
(Foto 19)

Irmandade Nossa Senhora da Conceição - Hospital
Os modelos de janelas em ferro e vidro do 1º e 2º pavimentos do bem em bom estado de conservação.

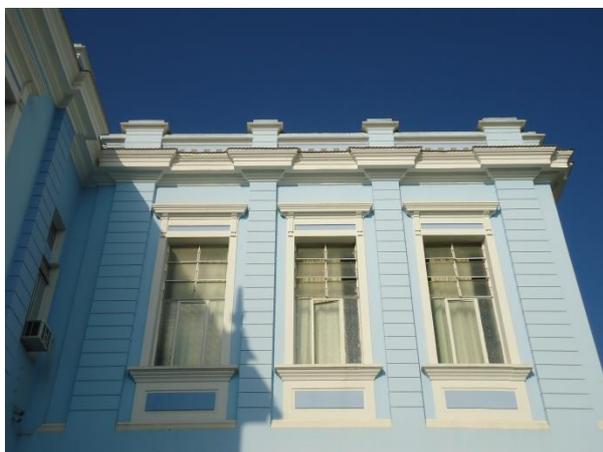
(Foto 20)

Irmandade Nossa Senhora da Conceição – Hospital
Janelas no 2º pavimento da fachada frontal, em metal e vidro, três folhas (duas fixas e uma móvel) e seis bandeiras em basculantes exibindo bom estado de conservação.

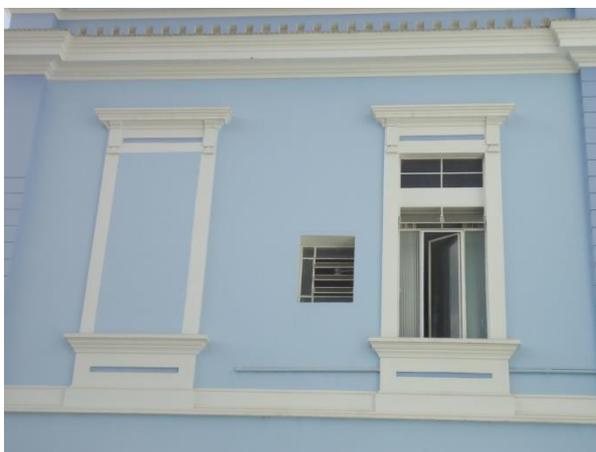
(Foto 21)

Irmandade Nossa Senhora da Conceição - Hospital
Janela da fachada lateral direita com três folhas (duas fixas e uma móvel) e duas bandeiras em basculantes no 2º pavimento da edificação apresentando bom estado de conservação.

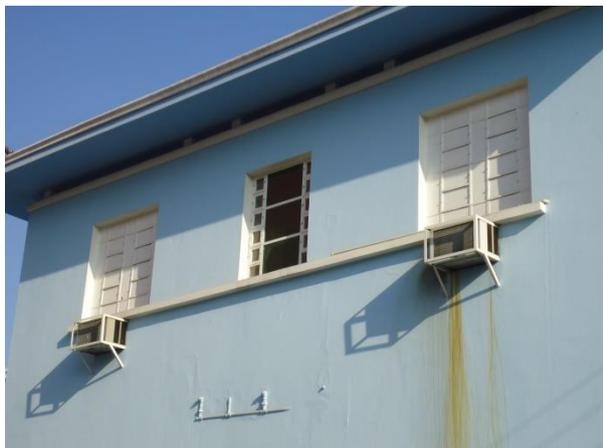
Pará de Minas
Irmandade Nossa Senhora da Conceição – Hospital
As janelas do 2º pavimento da fachada lateral esquerda em bom estado de conservação.
(Foto 22)

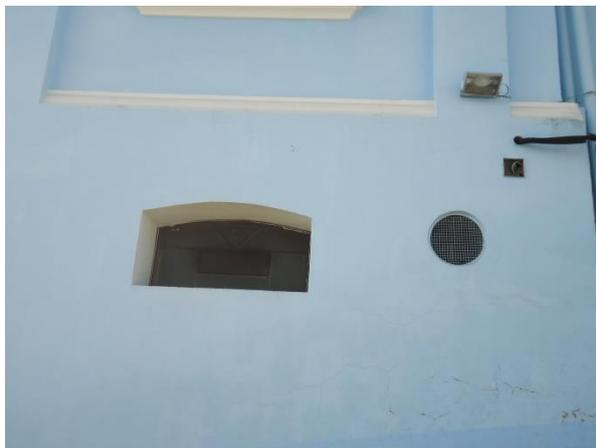
Pará de Minas
Irmandade Nossa Senhora da Conceição - Hospital
Óculos e basculante no 1º pavimento da lateral direita apresentando bom estado de conservação.
(Foto 23)

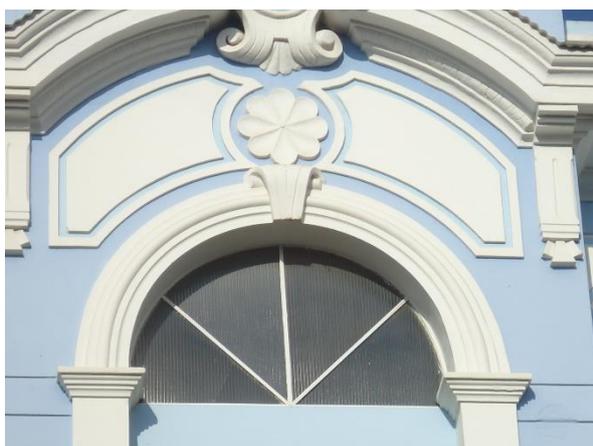
Pará de Minas
Irmandade Nossa Senhora da Conceição – Hospital
Detalhes dos elementos artísticos da fachada frontal, rosácea, colunetas e cimalkas em bom estado de conservação.
(Foto 24)

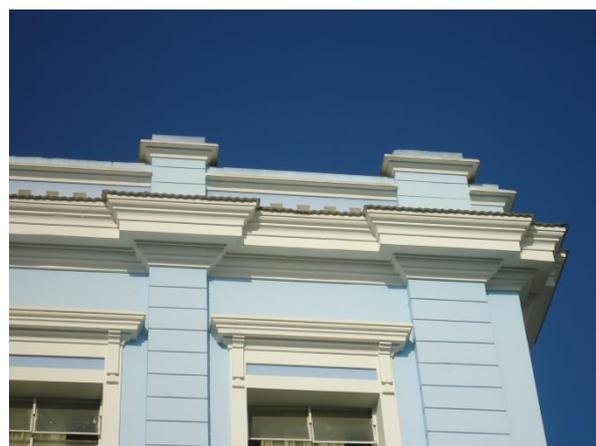
Pará de Minas
Irmandade Nossa Senhora da Conceição - Hospital
A sobreverga e os elementos que compõem o entablamento exibem bom estado de conservação.
(Foto 25)

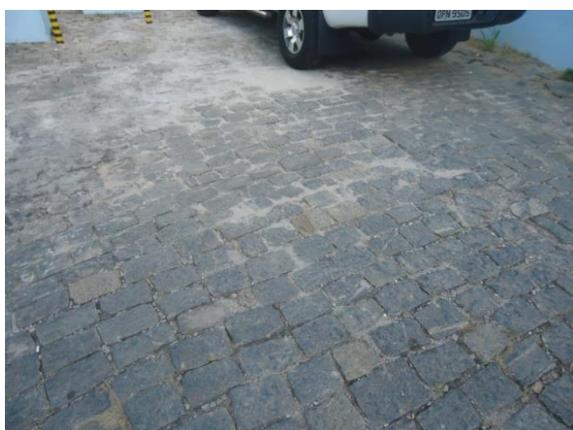
(Foto 26)

DANOS VERIFICADOS¹⁰⁵ : São verificadas rachaduras e umidade nos cimentados na área externa da edificação. Os pisos em paralelepípedo apresentam algumas deformações pela acomodação no solo e área exibindo onde anteriormente foram preparadas massas de cimento e que não houve limpeza adequada da área.

Irmandade Nossa Senhora da Conceição – Hospital
Os paralelepípedos exibem áreas com cimento além de acúmulo de terra e pedregulhos.

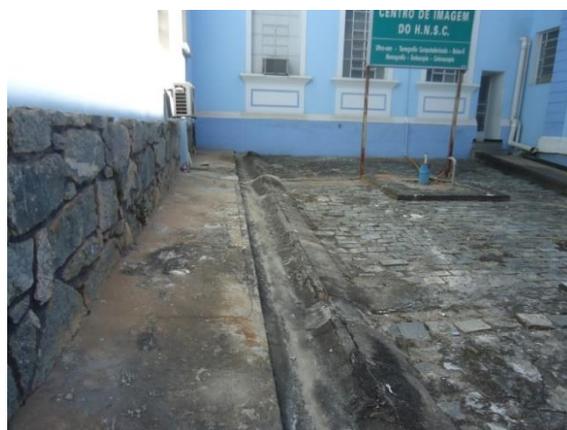
(Foto 27)

Irmandade Nossa Senhora da Conceição - Hospital
Os cimentados apresentam rachaduras e manchas de umidade em sua superfície.

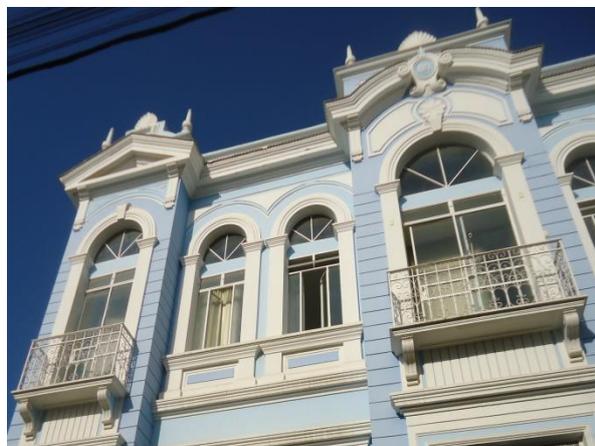
(Foto 30)

Irmandade Nossa Senhora da Conceição – Hospital
Sacadas e guarda guarda-corpos em ferro forjado
da fachada frontal da edificação
se encontram bem conservados.

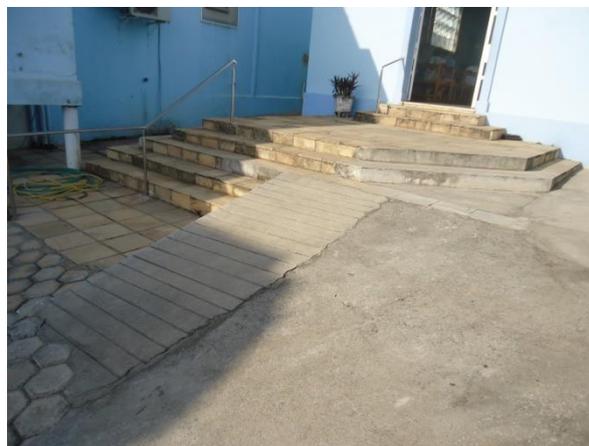
Irmandade Nossa Senhora da Conceição - Hospital
Rampa e escada que dão acesso à Capela de Nossa
Senhora da Conceição exibem bom estado
de conservação.

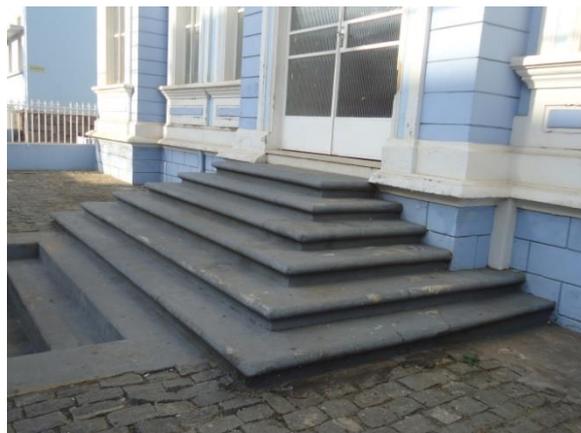
(Foto 32)

8. ELEMENTOS INTEGRADOS EXTERNOS	ESTADO DE CONSERVAÇÃO		
	BOM	REGULAR	PRECARIO
BALCÃO/SACADA	100%	-	-
RAMPA	100%	-	-
ESCADA	90%	5%	5%
CAPELA DE NOSSA SENHORA DA CONCEIÇÃO	100%	-	-
DANOS VERIFICADOS¹⁰⁷ : Se encontram em bom estado de conservação, apenas a escada na fachada frontal apresenta algumas fissuras e pequenas perdas de material em suas quinas que não comprometem sua integridade.

Pará de Minas
Irmandade Nossa Senhora da Conceição – Hospital
Escadaria na fachada principal exhibe algumas fissuras e pequenas perdas de material.

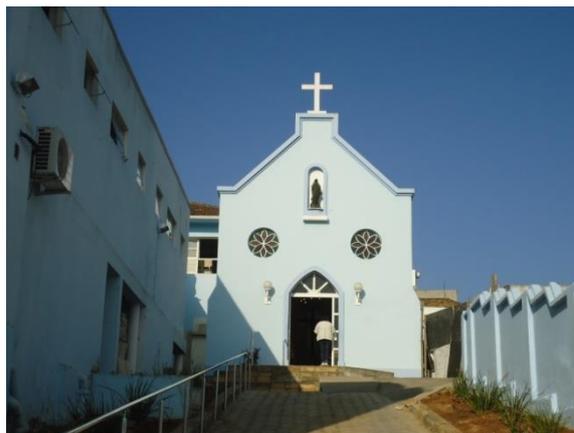
(Foto 33)

Pará de Minas
Irmandade Nossa Senhora da Conceição - Hospital
A Capela de Nossa Senhora da Conceição se apresenta em bom estado de conservação.

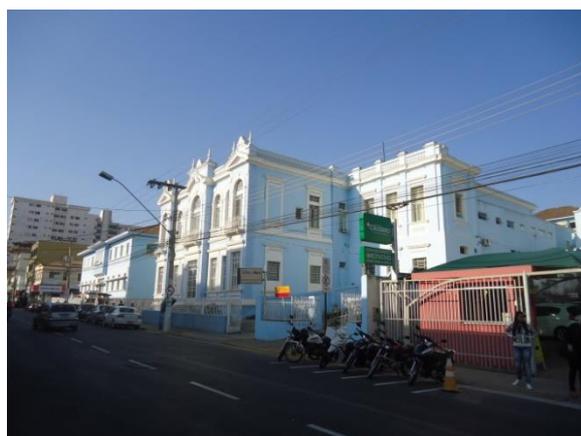
(Foto 34)

Pará de Minas
Irmandade Nossa Senhora da Conceição – Hospital
As muretas e gradis da fachada frontal exibem bom estado mas acumulam sujidades.

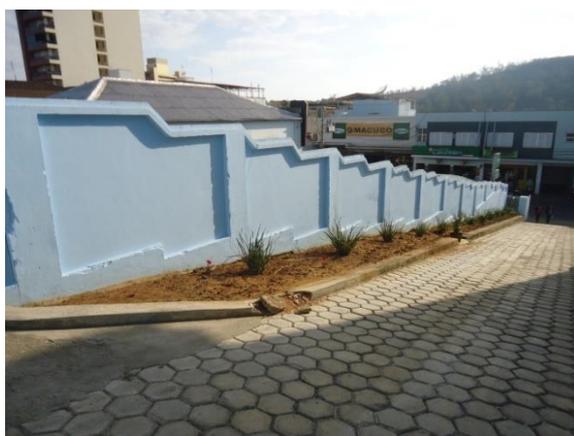
(Foto 35)

Pará de Minas
Irmandade Nossa Senhora da Conceição - Hospital
Muro lateral direito em bom estado, a jardineira apresenta perda de material em um ponto.

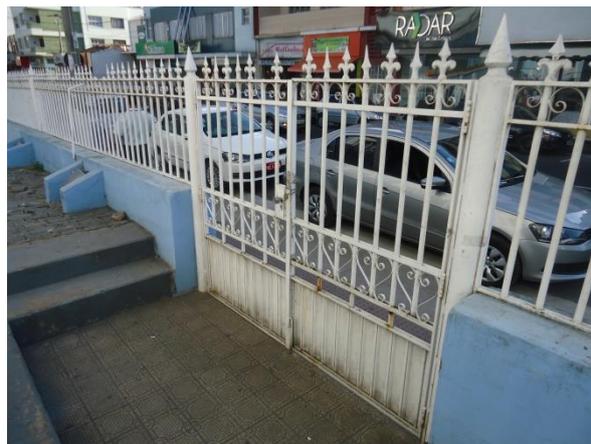
Pará de Minas
Irmandade Nossa Senhora da Conceição - Hospital
Portão metálico da fachada frontal em bom estado com acúmulo de sujidades, especialmente na base.
(Foto 37)

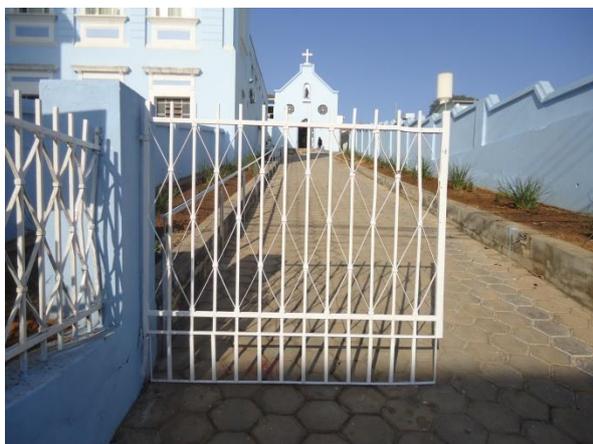
Pará de Minas
Irmandade Nossa Senhora da Conceição – Hospital
Portão metálico na lateral direita da fachada frontal bem preservado.
(Foto 38)

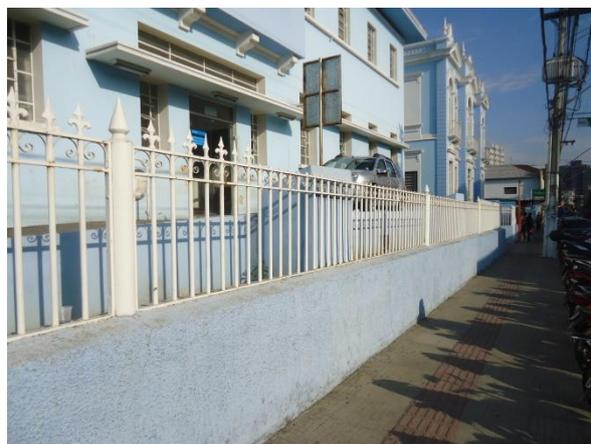
Pará de Minas
Irmandade Nossa Senhora da Conceição - Hospital
Passeio defronte a edificação apresenta bom estado, exhibe apenas sujidades em toda sua extensão.
(Foto 39)

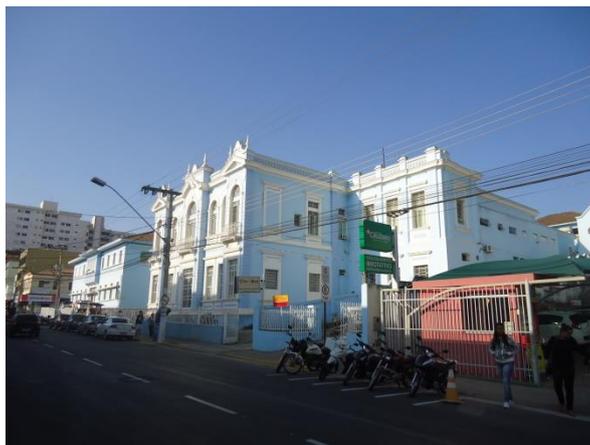
10. INSTALAÇÕES	ESTADO DE CONSERVAÇÃO		
	BOM	REGULAR	PRECARIO
INSTALAÇÃO ELÉTRICA	100%	-	-
INSTALAÇÃO HIDRÁULICA	100%	-	-
DANOS VERIFICADOS ¹⁰⁹ : As instalações se encontram em bom estado de conservação. Apenas a estética das instalações elétrica da companhia que presta serviços ao município é que agridem as visadas do bem.

Irmandade Nossa Senhora da Conceição – Hospital
Apenas as instalações elétricas públicas
agridem esteticamente a fachada do bem.

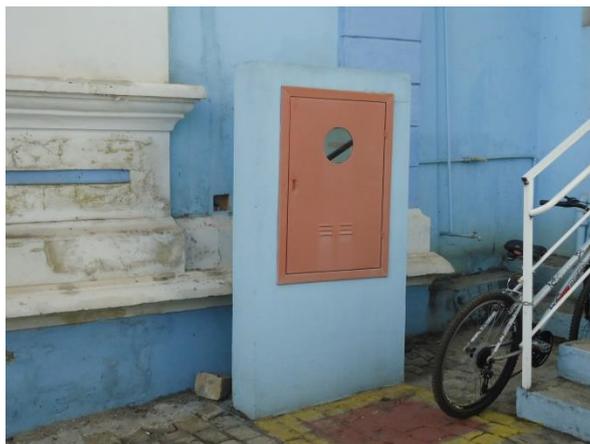
(Foto 41)

Pará de Minas
Irmandade Nossa Senhora da Conceição – Hospital
Hidrante com área de acesso delimitada e de fácil acesso
em recuo na fachada frontal da edificação.

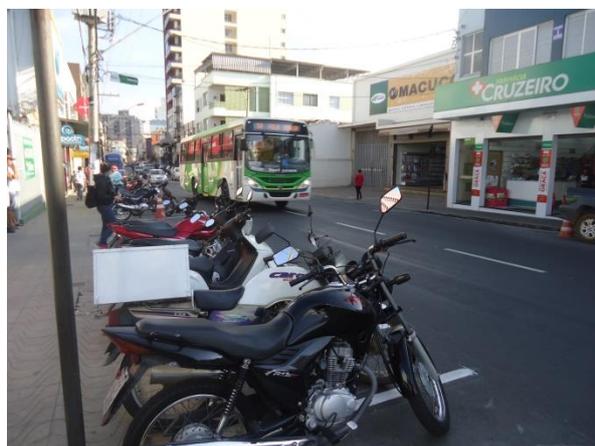
(Foto 42)

Pará de Minas
Irmandade Nossa Senhora da Conceição – Hospital
Entorno formado por edifícios residenciais e comércios
na Rua Bendito Valadares, sentido bairro/Centro,
apresentando bom estado de conservação.

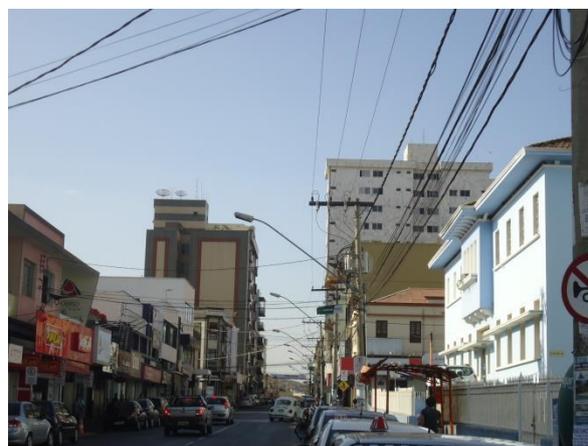
(Foto 43)

Pará de Minas
Irmandade Nossa Senhora da Conceição - Hospital
Comércios e edifícios residências na principal via
de Pará de Minas, as edificações se encontram, em
geral, exibem bom estado de conservação.

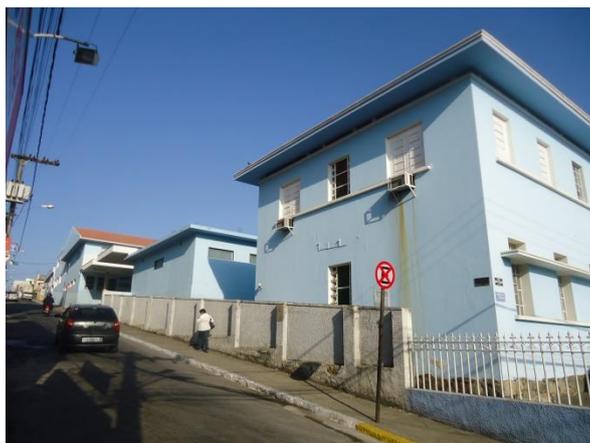
Irmandade Nossa Senhora da Conceição – Hospital
Rua do Cruzeiro, na lateral esquerda da edificação,
exibe principalmente edificações de uso residencial.

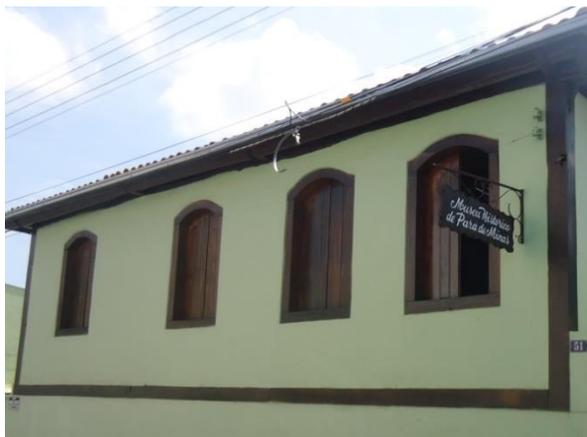
Detalhe da estrutura em madeira do MUSPAM na fachada frontal da edificação.

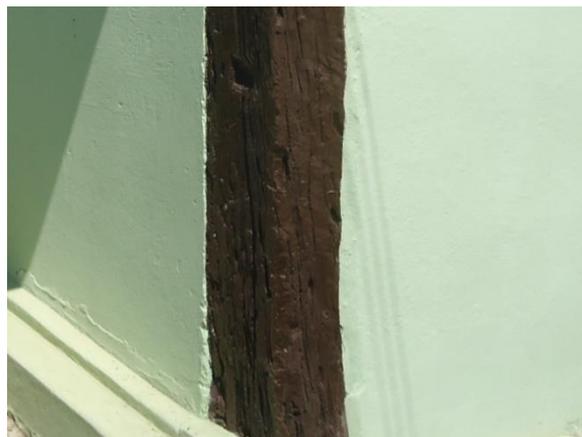
Pilar em madeira na fachada posterior do bem apresenta rachaduras e alguma perda de material.

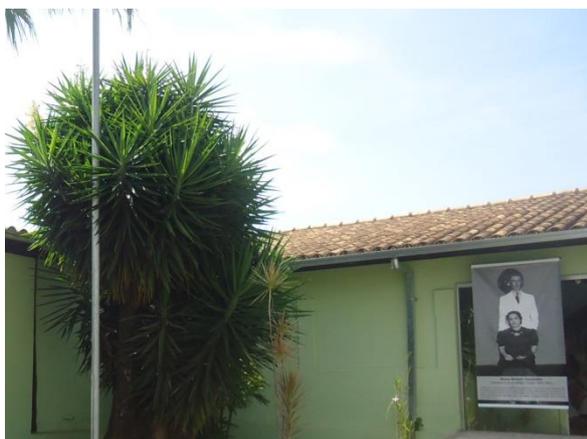
Detalhe da cobertura cerâmica capa e bica em bom estado de conservação.

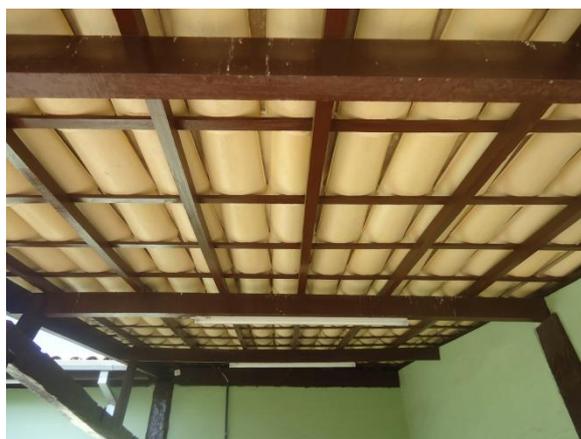
Madeiramento das cobertura também exhibe bom estado de conservação.

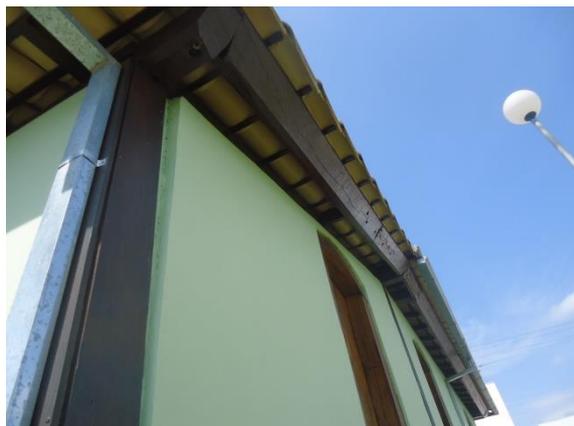
Pará de Minas
MUSPAM
Ripamento, beiral e guarda-pó
em estado de conservação.
(foto 09)

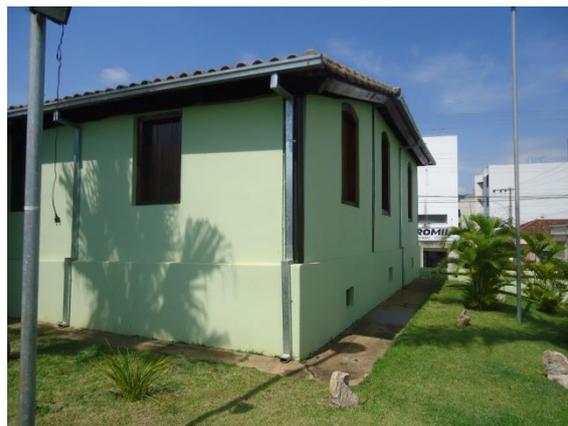
Pará de Minas
MUSPAM
Os condutores de águas pluviais
se apresentam bem conservados.
(foto 10)

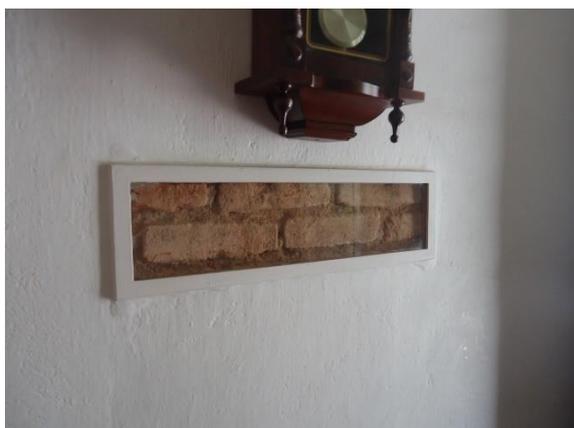
Pará de Minas
MUSPAM
Detalhe da alvenaria original exposta em moldura
com fechamento em vidro no interior do MUSPAM.
(foto 11)

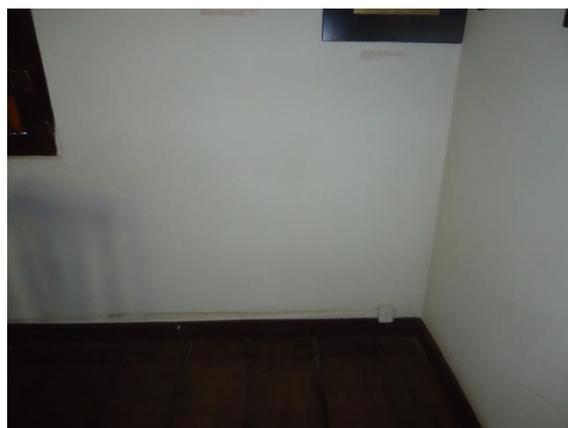
Pará de Minas
MUSPAM
Detalhe das alvenarias internas do bem
apresentando bom estado de conservação.
(foto 12)

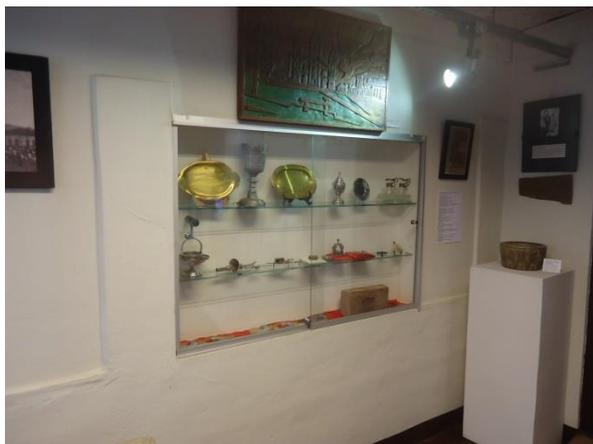
Reboco e pintura interna do museu exibindo bom estado de conservação.
(foto 14)

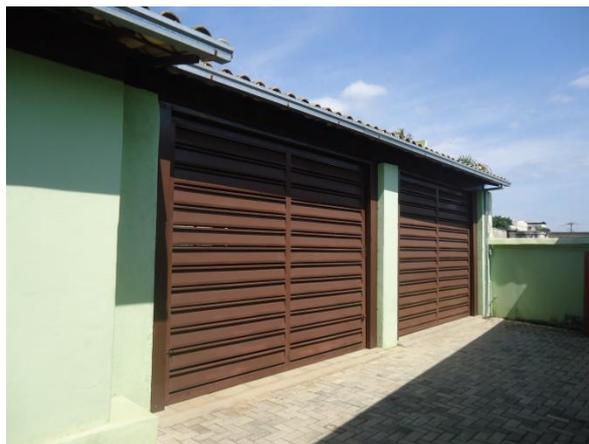
Pintura externa do bem tombado se apresenta bem conservada.
(foto 15)

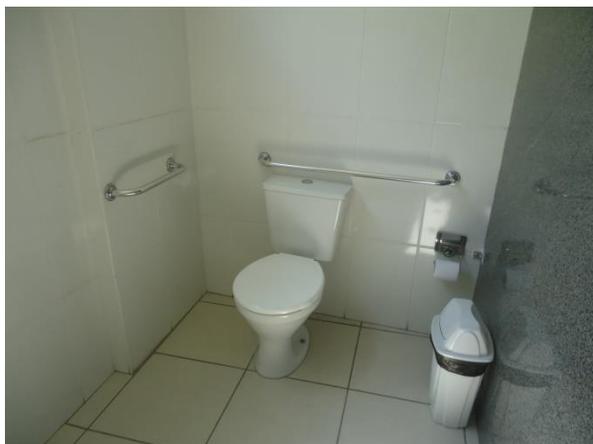
Cerâmicas do novo banheiro anexo não apresentam danos.
(foto 14)

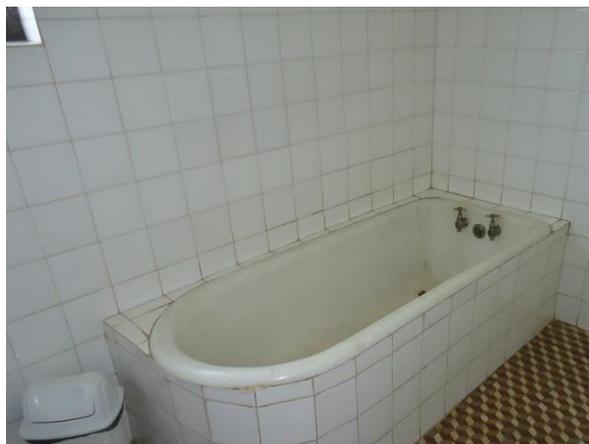
4. REVESTIMENTO	ESTADO DE CONSERVAÇÃO		
	BOM	REGULAR	PRECARIO
REBOCO	100%	-	-
CAIAÇÃO	-	-	-
PINTURA (À BASE DE ÁGUA)	100%	-	-
CERÂMICA	85%	13%	02%
PEDRA (MÁRMORE; GRANITO ETC.)	-	-	-
OUTROS	-	-	-
ELEMENTOS ARTÍSTICOS APLICADOS	-	-	-
DANOS VERIFICADOS ¹²² : Apenas as cerâmicas do banheiro original exibem alguns danos, apresentam escurecimento dos rejuntas e algumas cerâmicas perderam algum material.

Antigas cerâmicas do banheiro antigo apresenta rejuntas escurecidas e alguma perda de material.
(foto 15)

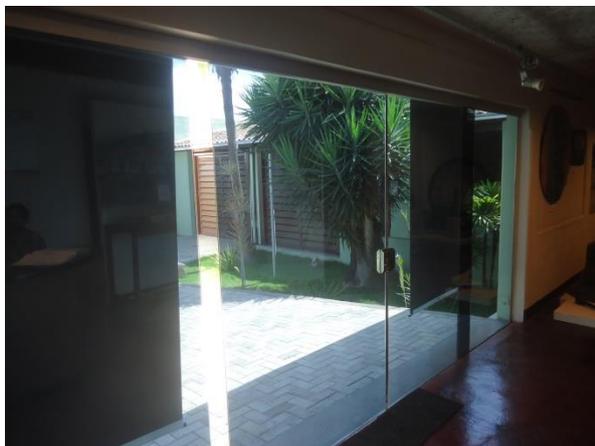
(foto 18)

Porta em vidro blindex no acesso principal ao bem e seu enquadramento em bom estado.

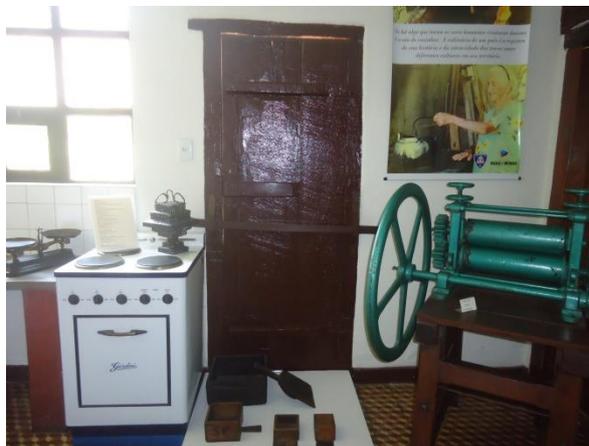
(foto 19)

Porta da antiga cozinha e enquadramento, ambos em madeira exibem algumas rachaduras.

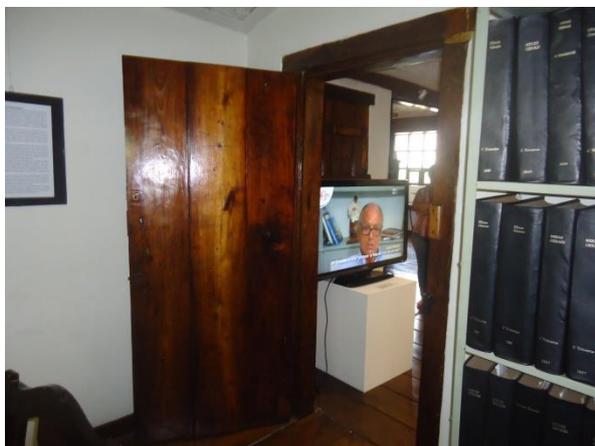
(foto 20)

Porta e enquadramento apresentando bom estado de conservação.

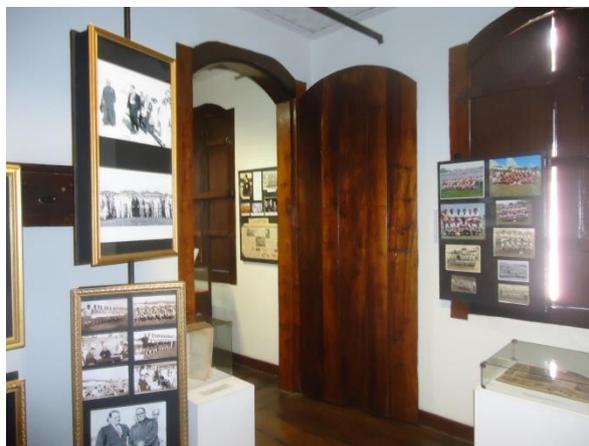
Porta e enquadramento em madeira com verga curva apresentam algumas rachaduras e leve perda de material.

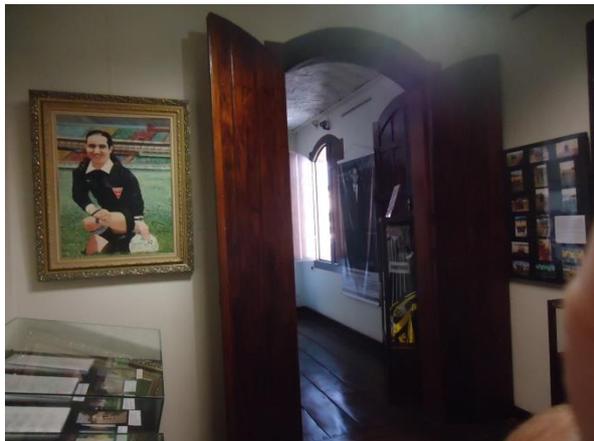
Porta francesa e enquadramento em madeira e verga curva em bom estado de conservação.
(foto 22)

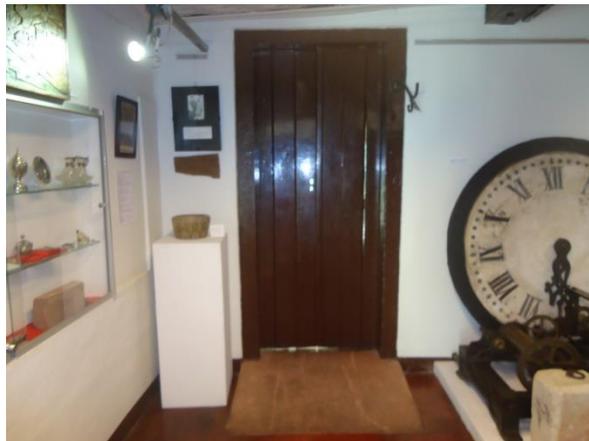
Porta francesa e enquadramento em madeira simples exibem bom estado de conservação.
(foto 23)

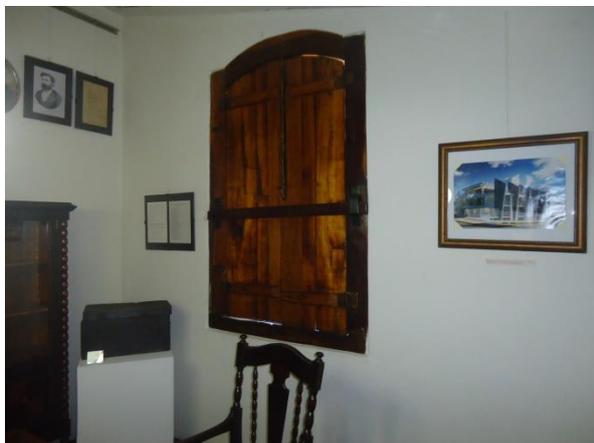
Janela francesa e enquadramento em madeira e verga curva bem conservados.
(foto 24)

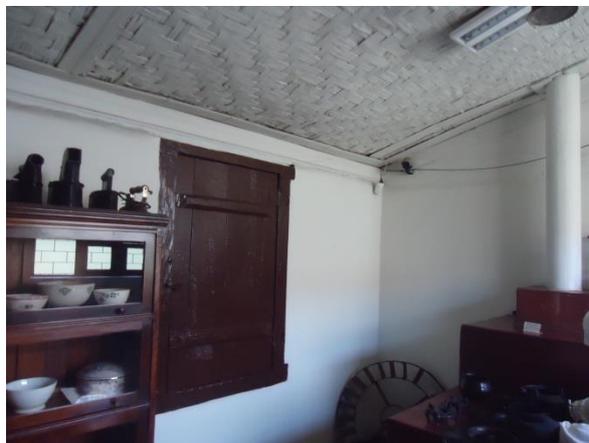
Janela de uma folha e enquadramento em madeira exibe algumas rachaduras.
(foto 25)

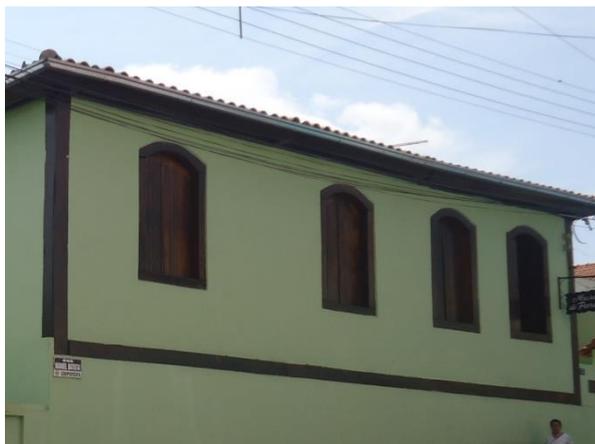
Vistas das janelas francesas e enquadramentos em madeira bem conservados na fachada frontal do bem.
(foto 26)

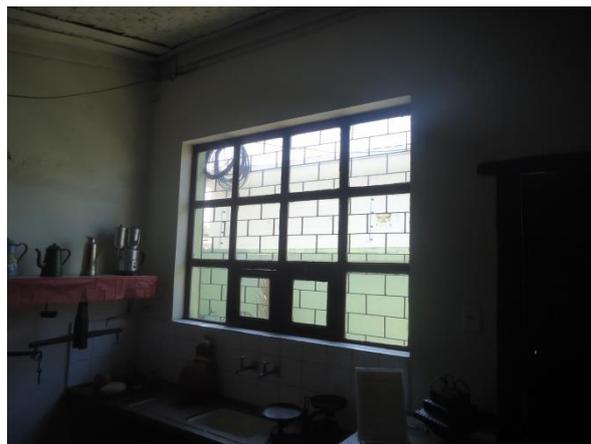
Janela em madeira com duas pequenas folhas fechamento em vidro e grade metálica em bom estado.
(foto 27)

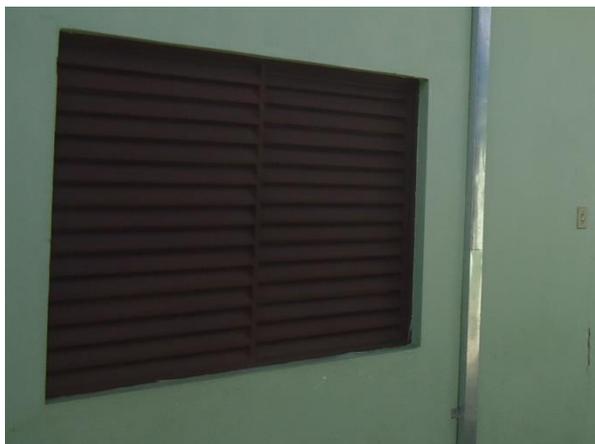
Janelas do anexo em metal e enquadramento em massa exibindo boa conservação.
(foto 28)

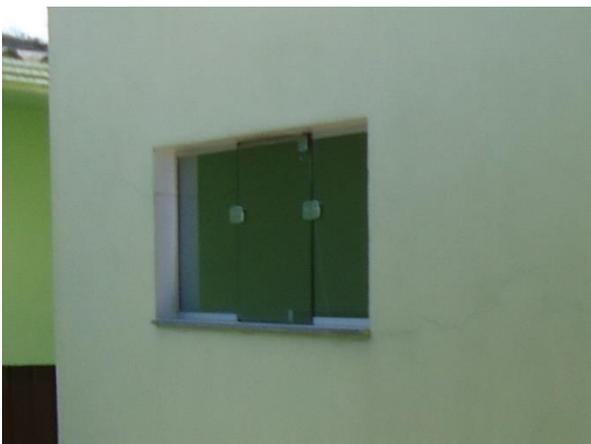
Janela de blindex e enquadramento em massa no anexo dos banheiros se apresentando bem conservada.
(foto 29)

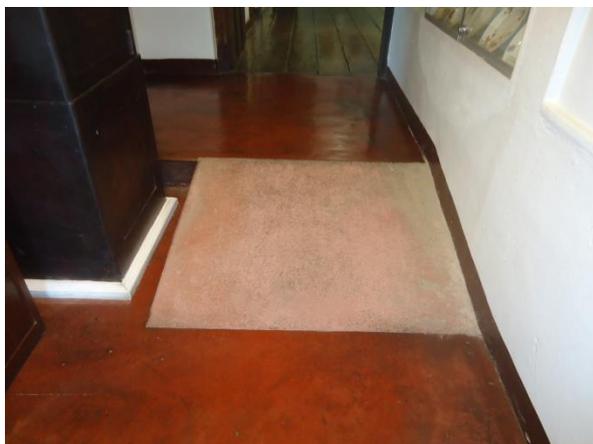
(foto 30)

Cimentado vermelho apresenta bom estado, exhibe apenas algum desgaste pelo uso.

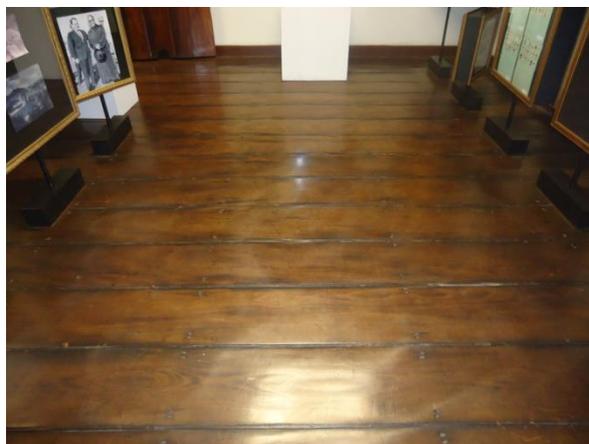
(foto 31)

Piso em madeira apresenta desgaste pelo uso, mas se encontra em bom estado de conservação.

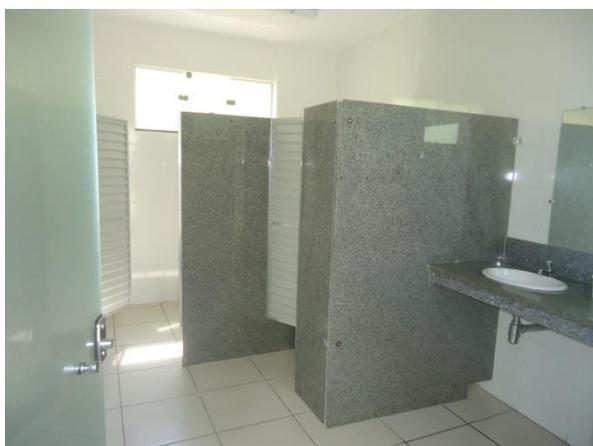
(foto 32)

Piso em cerâmica do anexo dos banheiros exhibe bom estado de conservação.

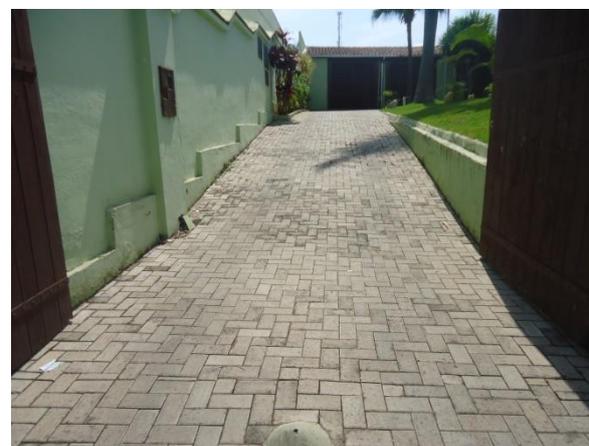
Piso intertravado da lateral direita e acesso ao bem se apresenta bem conservado.

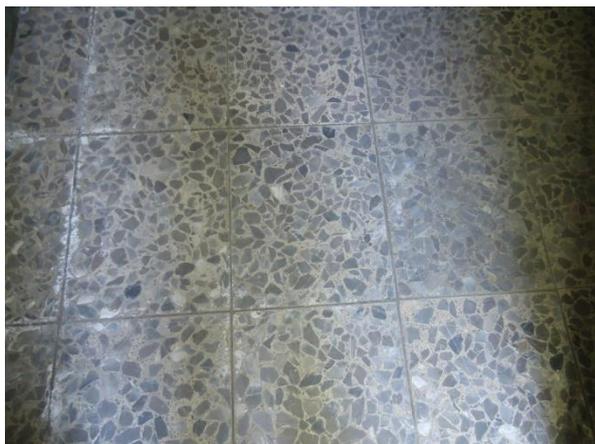
Marmorite de algumas salas do bem se apresenta com maior desgaste que outros pisos.
(foto 34)

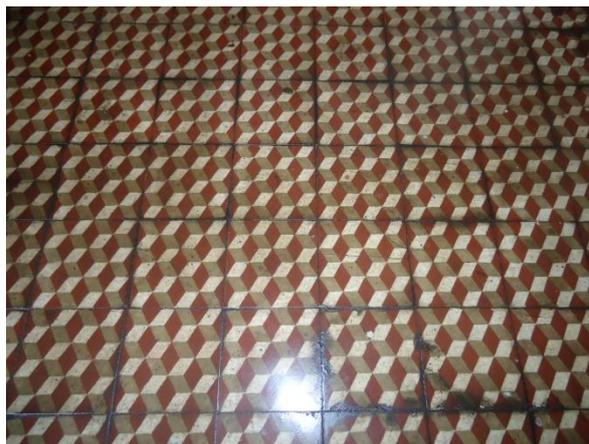
Ladrilho hidráulico da antiga cozinha exibe manchas escuras nas bordas das peças e nos rejuntas.
(foto 35)

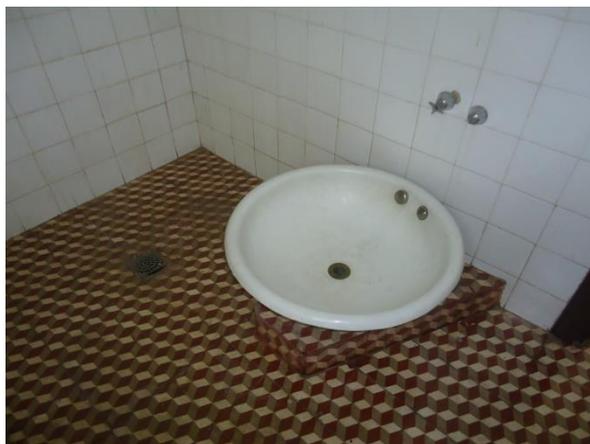
Ladrilho hidráulico no banheiro apresenta algum desgaste.
(foto 36)

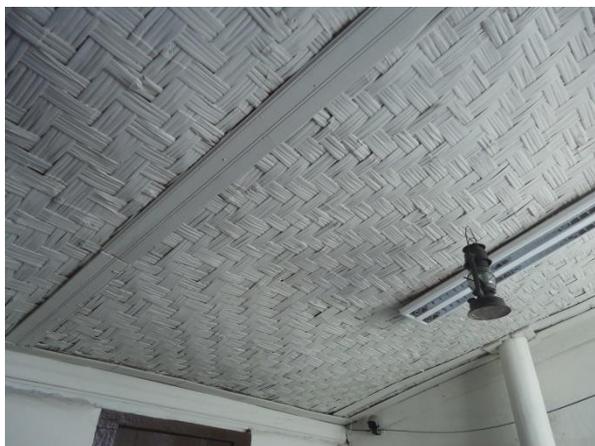
(foto 37)

Esteira de palha apresentando bom estado de conservação, é o forro mais comum do bem.

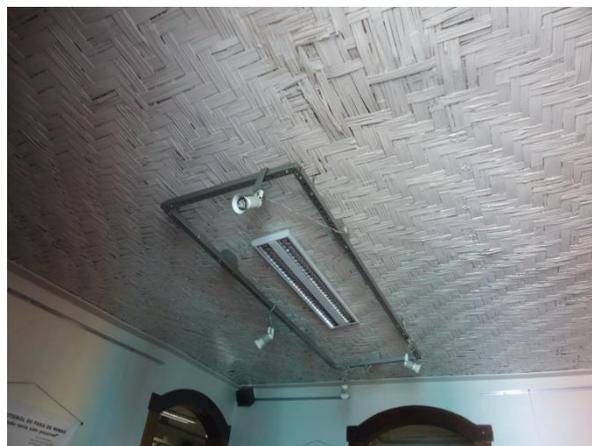
(foto 38)

DANOS VERIFICADOS¹²⁵ : As esteiras de palhas exibem ondulações e áreas com perda de material, o que se repete, em menor escala, no forro em pvc.

Esteira apresentando ondulações e perda de material.

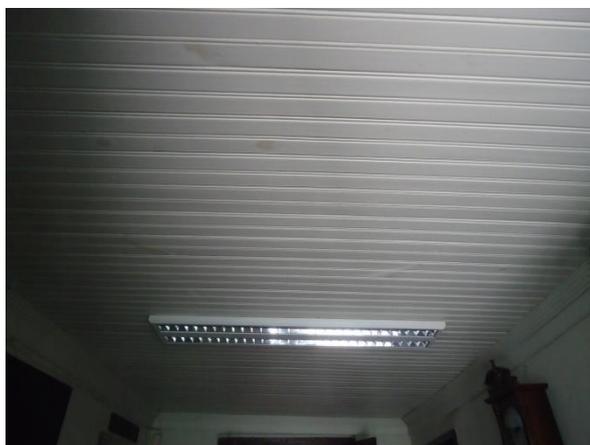
Forro em pvc de um corredor apresentando bom estado de conservação.

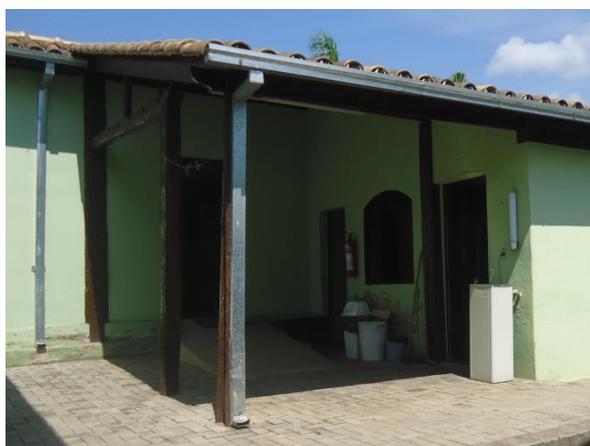
Varanda nos fundos da edificação e seus elementos construtivos apresentam bom estado de conservação.

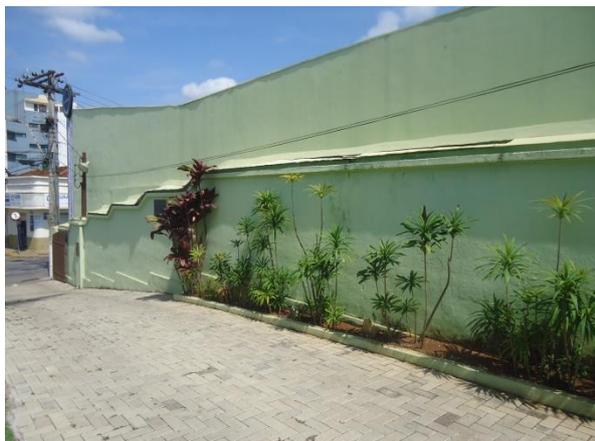
Muro lateral direito em bom estado exibindo algumas manchas de umidade e sujidades.
(foto 41)

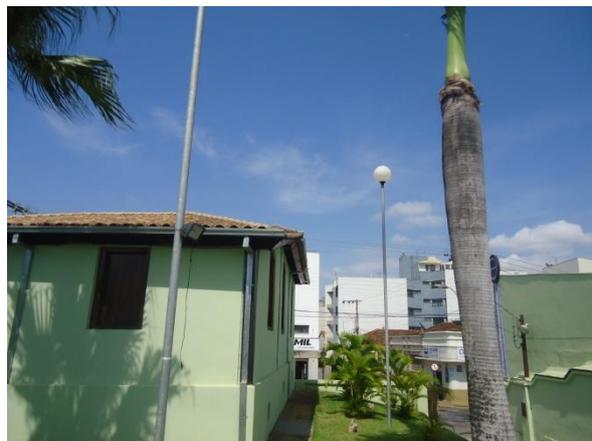
Detalhe do quintal na lateral direita do bem apresenta paisagismo com boa manutenção.
(foto 42)

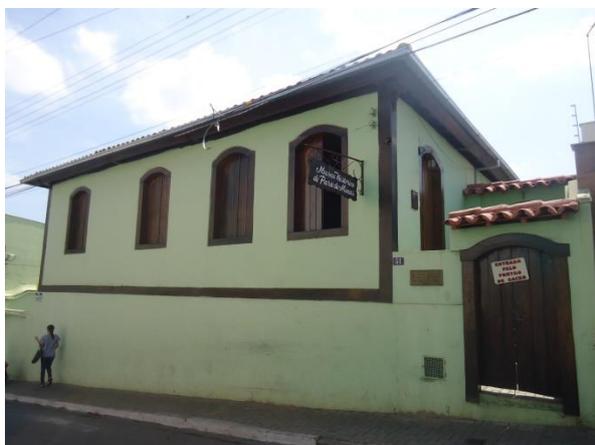
Passeio em bom estado mas estreito o que não favorece a circulação.
(foto 43)

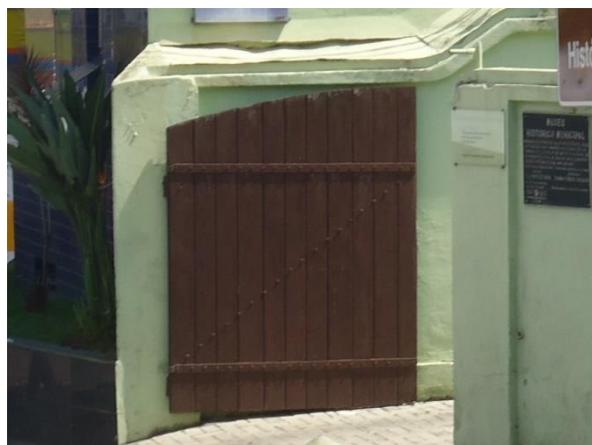
Portão em madeira e duas folhas a esquerda na fachada frontal exibe algumas rachaduras em sua superfície.
(foto 44)

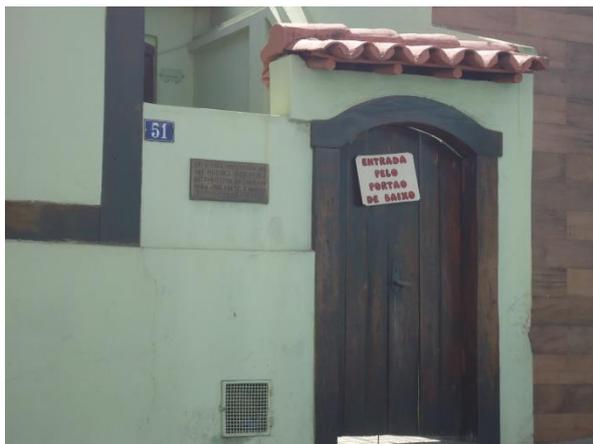
Portão a direita na fachada frontal da edificação exibe rachaduras e pequena perda de material. (foto 45)

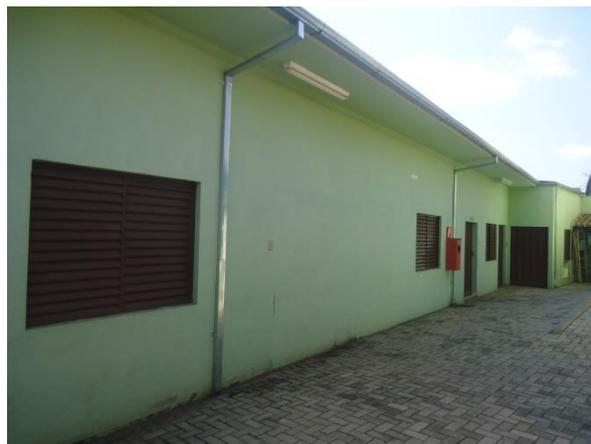
Depósitos nos fundos o terreno do bem tombado apresentam bom estado de conservação. (foto 46)
