4. BENS IMÓVEIS PROTEGIDOS POR TOMBAMENTO MUNICIPAL

4.8. Avaliação do Estado de Conservação do Bem Imóvel Escola Estadual Torquato de Almeida

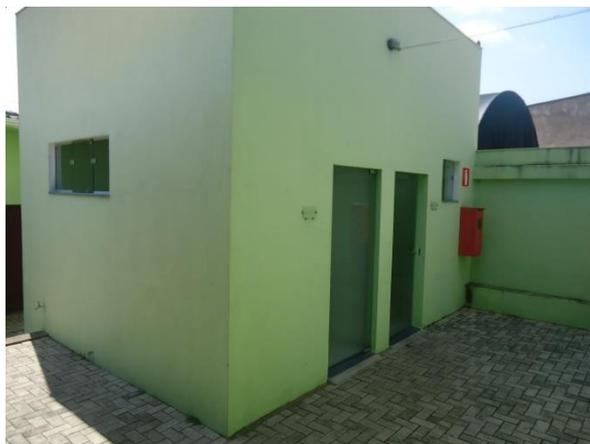
Banheiros nos fundos do terreno do MUSPAM, junto ao muro lateral esquerdo exibe boa conservação. (foto 47)

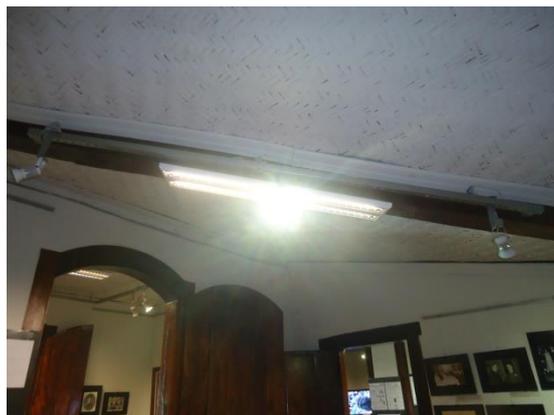
10. INSTALAÇÕES	ESTADO DE CONSERVAÇÃO		
	BOM	REGULAR	PRECARIO
INSTALAÇÃO ELÉTRICA	100%	-	-
INSTALAÇÃO HIDRÁULICA	100%	-	-
OUTROS	-	-	-
DANOS VERIFICADOS¹²⁸ : Não foram verificados danos nessa instalações, o bem foi totalmente restaurado entre 2012/2013.

As instalações do bem exibem bom estado de conservação.

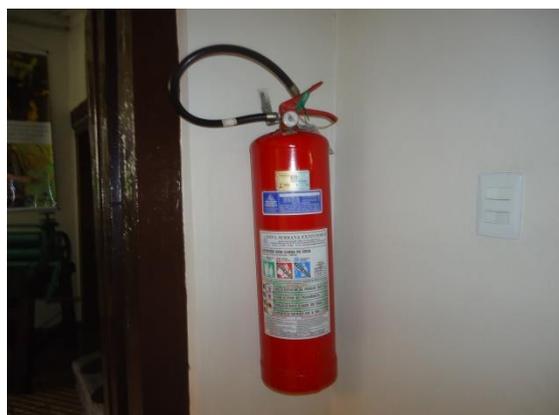
(foto 49)

Instalações de prevenção e combate à incêndio segundo normas do Corpo de Bombeiros.

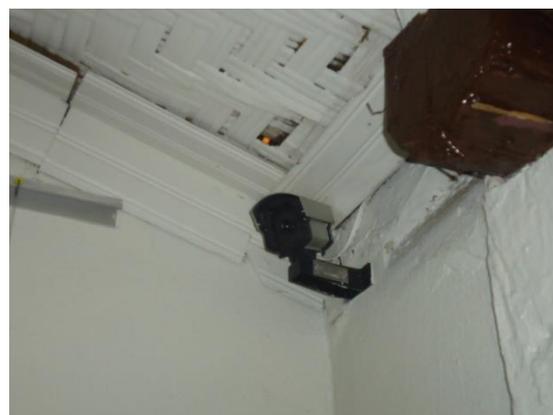
Câmeras de segurança no interior do bem tombado.

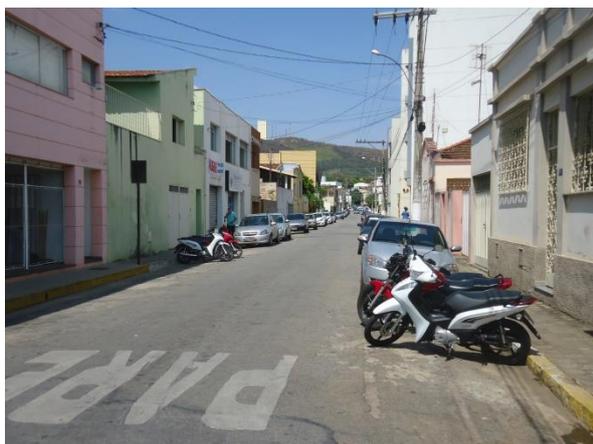
Vista para Rua Major Fidélis, perpendicular e em frente em frente a entrada de veículos do MUSPAM.
(foto 51)

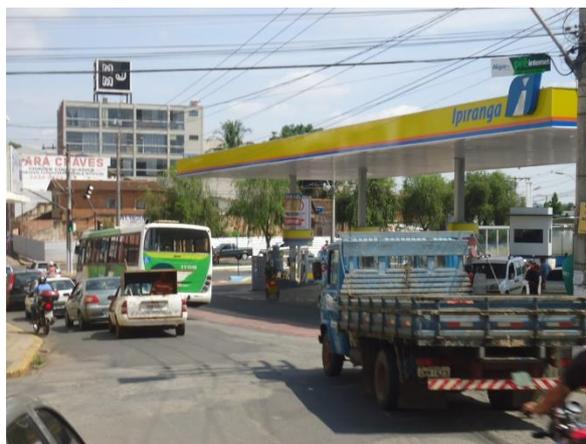
Rua Manoel Batista apresenta grande tráfego de veículos, sentido do tráfego para NO de Pará de Minas.
(foto 52)

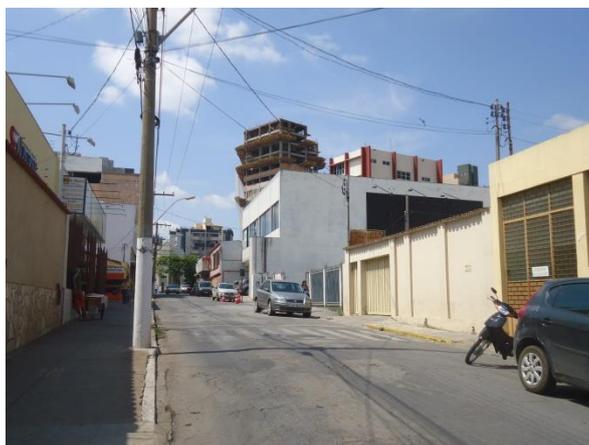
Vista para o Centro de Pará de Minas, o entorno apresenta grande tendência à verticalização.
(foto 53)

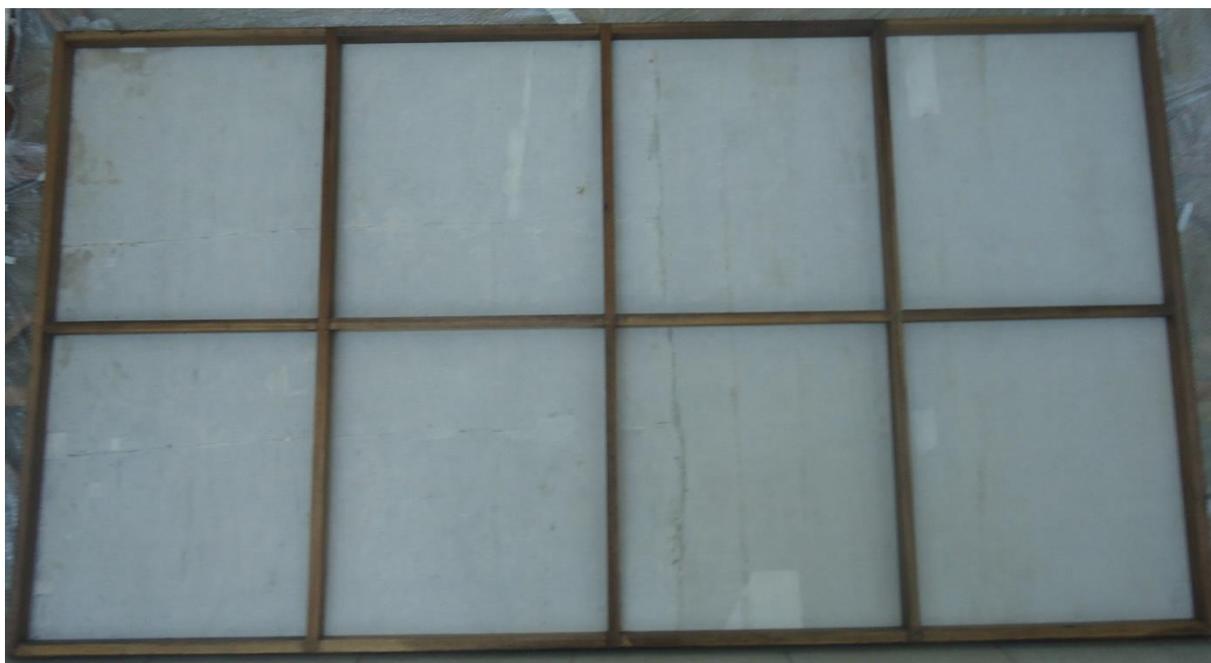
Pará de Minas
Telas da Antiga Matriz de Nossa Senhora da Piedade
Vista posterior da Tela Ressurreição de Cristo, apresenta estado regular de conservação.
(foto 12)

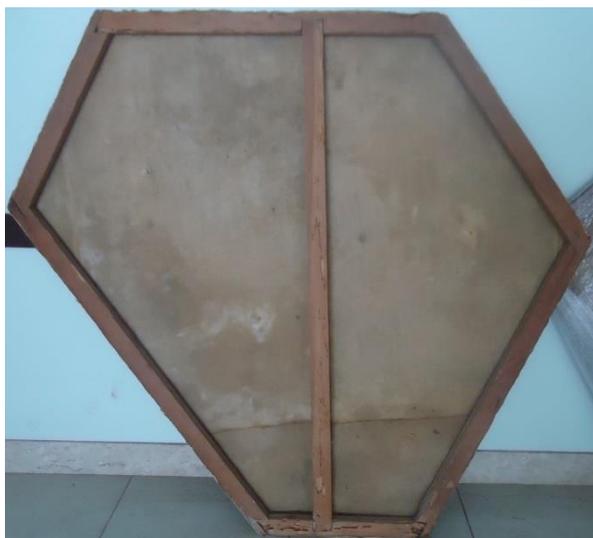
Pará de Minas
Telas da Antiga Matriz NSP
Vista posterior da Tela São João e São Thiago apresenta bom estado de conservação.
(foto 16)
Imagem: Álisson Margotti – 18/11/2016

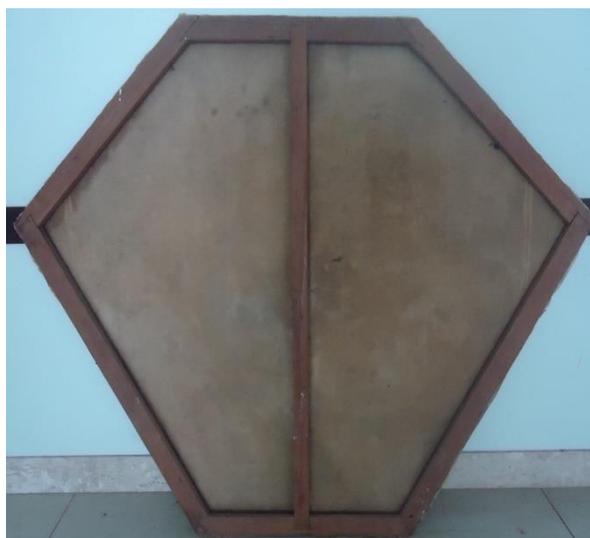
Pará de Minas
Telas da Antiga Matriz NSP
Vista posterior da Tela São Jacob e São Philipp apresenta estado regular de conservação.
(foto 17)
Imagem: Álisson Margotti – 18/11/2016

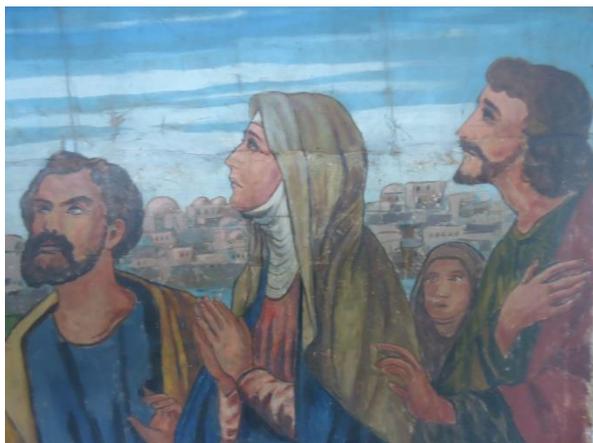
A pintura apresenta sujidades generalizadas, desprendimento da camada pictórica em vários locais, principalmente na borda inferior, craquelês e descolamento da Tela original que foi reentelada. Apresenta alguns rasgos pontuais e furos na Tela original. A tela do reentelamento apresenta furos pontuais na porção posterior e as bordas estão se soltando do chassi. Nas extremidades nota-se espessa camada de cera. Os pregos usados no reentelamento estão oxidados. O chassi apresenta respingos de tinta e ataque evidente de insetos xilófagos, principalmente na borda inferior e e canto inferior direito.

Pará de Minas
Telas da Antiga Matriz NSP
Detalhe de Nossa Senhora e Apóstolos exhibe craquelês e descolamento de camada pictórica.
(foto 20)

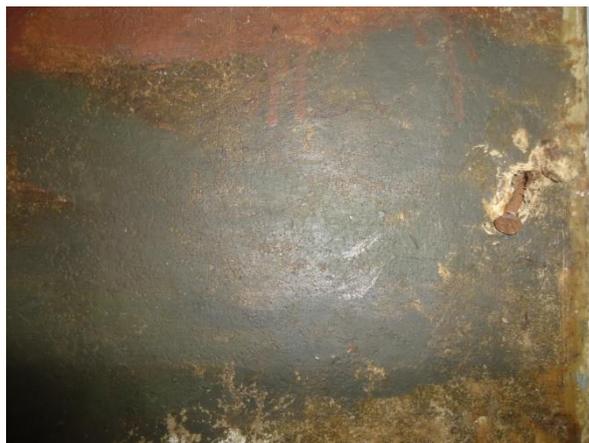
Pará de Minas
Telas da Antiga Matriz NSP
Craquelês, desprendimento de camada pictórica, escurecimentos, furo por prego e oxidação.
(foto 21)

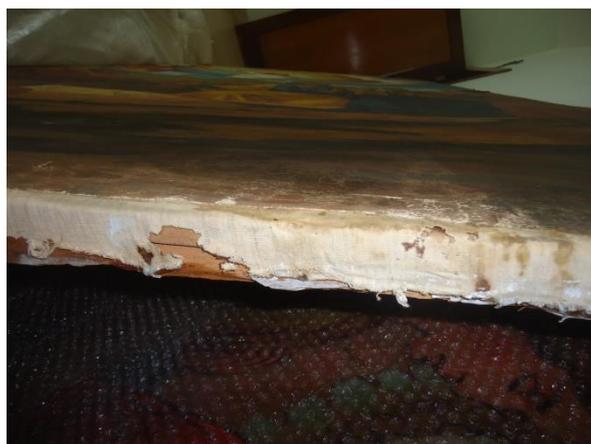
Pará de Minas
Telas da Antiga Matriz de Nossa Senhora da Piedade
Descolamento da tela no chassi e perda de material.
(foto 22)

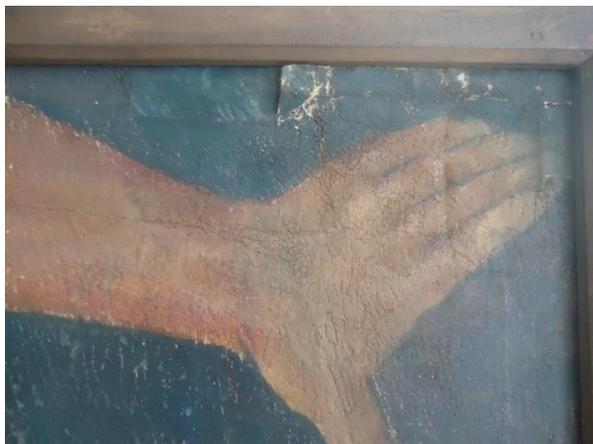
A pintura apresenta sujidades generalizadas, desprendimento da camada pictórica em vários locais e craquelês. Apresenta alguns rasgos pontuais, como na porção inferior à direita junto à moldura. Nos locais onde há junção de pedaços de tela original, percebe-se grande acúmulo de tinta. Nos locais onde houve perda de suporte, a pintura segue os

mesmos padrões feita na tela utilizada para o reentelamento. A tela foi encontrada desembalada no dia da vistoria, em 17.11.2016, situação que provocou aumento das sujidades e aparecimento de traças no reverso, na junção com o chassi. Foi higienizada pelos profissionais presentes.

Pará de Minas
Telas da Antiga Matriz NSP
Detalhe exibindo craquelês, desprendimentos,
rasgo no tecido e acúmulo de tinta.
(foto 23)

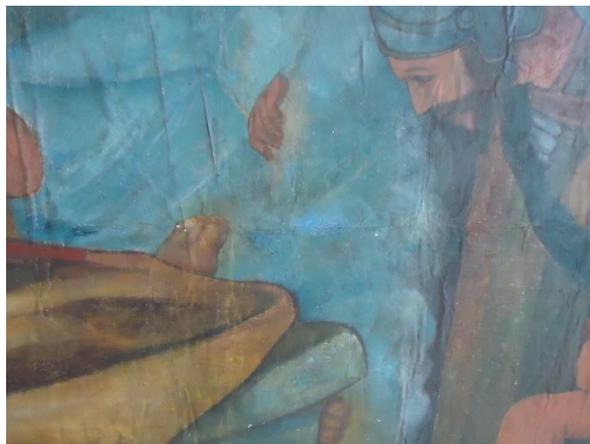
Pará de Minas
Telas da Antiga Matriz NSP
Craquelês, sujidades generalizadas e marcas
sobre a pintura.
(foto 24)

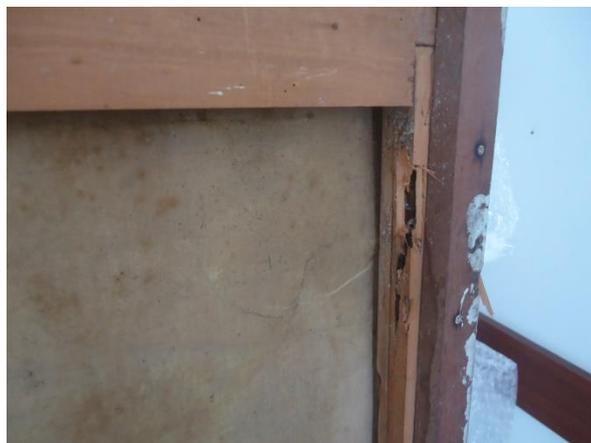
Pará de Minas
Telas da Antiga Matriz de Nossa Senhora da Piedade
Chassi apresenta severo ataque
de insetos xilófagos.
(foto 25)

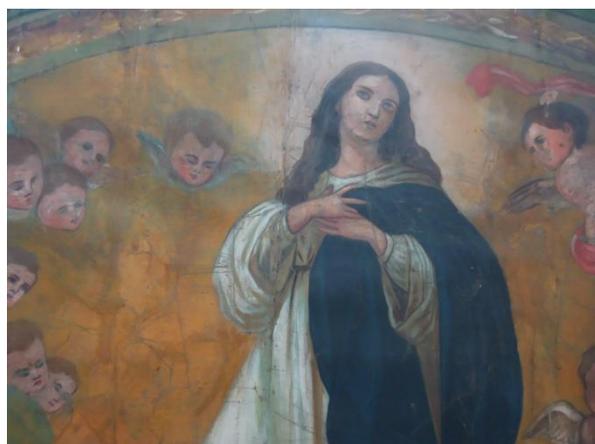
(foto 26)

A pintura apresenta sujidades generalizadas, desprendimento da camada pictórica em vários locais, craquelês e manchas de tinta branca na frente e no reverso. Algumas perdas de camada pictórica foram reintegradas sem manter a ideia do desenho original, principalmente do lado direito da Tela, perdendo muito da informação visual. Nos locais onde há junção de pedaços de Tela original, percebe-se um grande acúmulo de tinta e a emenda é acompanhada por pontos como uma costura. Existem pontos em que a Tela original não envolve o chassi por completo ficando a emenda do reentelamento aparente na porção frontal da Tela, principalmente na lateral esquerda e na porção superior. Observam-se pedaços de jornal colados em vários pontos das extremidades da Tela devido ao reentelamento, assim como um grande acúmulo de cera no reverso da Tela. Alguns pontos da Tela estão soltos do chassi por causa de desgaste causado pela ferrugem dos pregos metálicos usados na junção entre a Tela e o chassi. Borda inferior rasgada. Chassi com ataque de insetos xilófagos. Abaulamento no reverso no canto esquerdo inferior. Numeral “157” manuscrito na cera que reveste a tela no meio superior esquerdo do reverso. Após higienização foi aplicado cupinicida.

Pará de Minas
Telas da Antiga Matriz NSP
Detalhe exibindo craquelês, desprendimentos
e sujidades generalizadas.

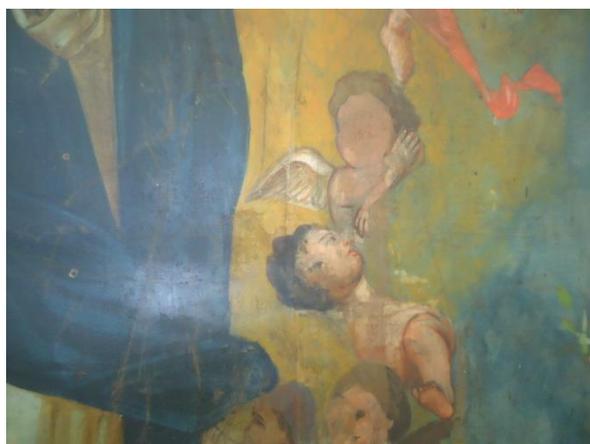
(foto 27)

Pará de Minas
Telas da Antiga Matriz NSP
Craquelês, sujidades generalizadas, marcas
sobre a pintura e furos .

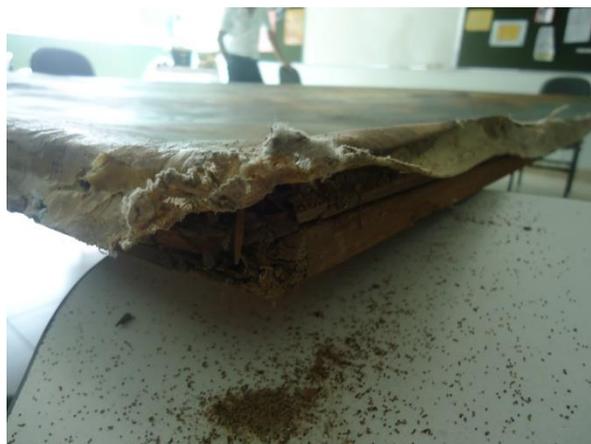
Telas da Antiga Matriz de Nossa Senhora da Piedade Chassi apresenta severo ataque de insetos xilófagos e a tela desprende-se do mesmo.

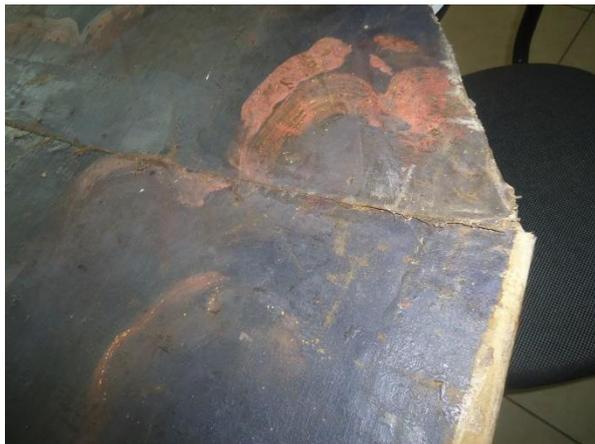
A pintura apresenta sujidades generalizadas, desprendimento da camada pictórica em vários locais, craquelês e descolamento da Tela original que foi reentelada. A Tela original possui alguns furos que atravessam também a Tela do reentelamento que está fragilizada nas extremidades pelos pregos oxidados usados neste processo. Existem muitas emendas aparentes na porção posterior da Tela. Nas extremidades nota-se espessa camada de cera e pedaços de jornais usados no reentelamento. A tela está rasgada nas bordas inferior e superior. A borda superior esquerda também apresenta rasgo pontual. Há desprendimento da tela na lateral. O chassi apresenta respingos de tinta e pintura branca especificamente nas traves menores. Há sinais de mofo na área superior direita do reverso. A tela apresenta manchas de umidade na área central. Feita a higienização.

Pará de Minas
Telas da Antiga Matriz NSP
Descolamento da tela original, sujidades,
craquelês e furos.
(foto 29)

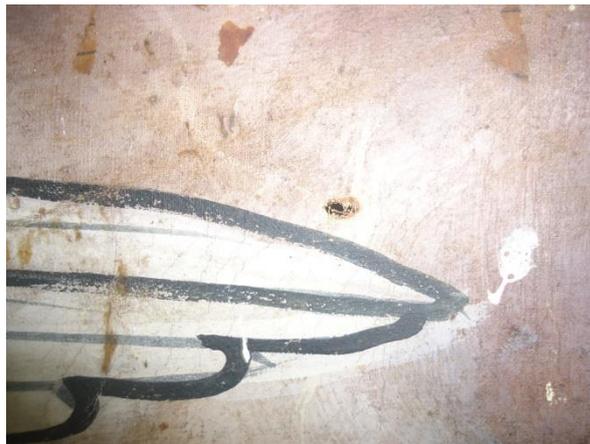
Pará de Minas
Telas da Antiga Matriz NSP
Furos atravessando tela original e reentelamento,
craquelês, manchas de tinta branca e perdas.
(foto 30)

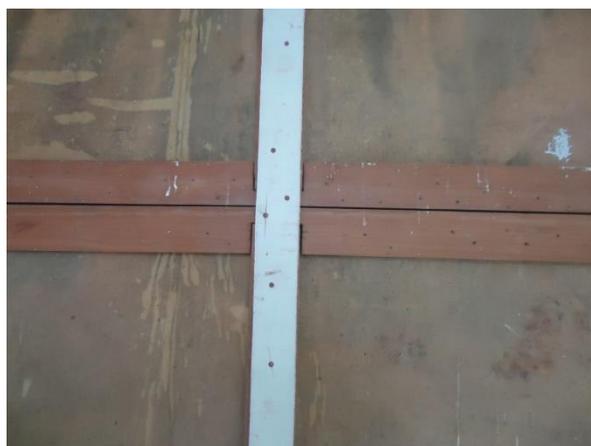
Pará de Minas
Telas da Antiga Matriz de Nossa Senhora da Piedade
Chassi em bom estado, exhibe manchas de tinta branca,
É possível observar manchas no reentelamento.
(foto 31)

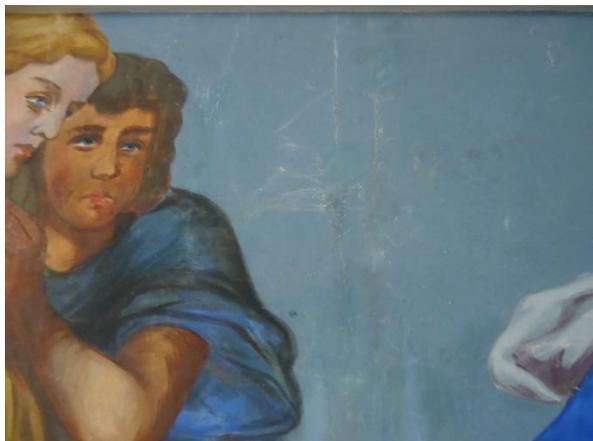
A pintura apresenta poucas sujidades e pouca perda de policromia, concentrada na região superior central. Na borda inferior o desprendimento pictórico é evidente. Existem manchas causadas provavelmente por água, evidenciadas na porção direita da Tela. A pintura passou por um processo de reentelamento e repintura. Existe uma emenda do reentelamento centralizada na posição horizontal visível pelo reverso. Há uma fresta no

canto inferior esquerdo na junção da moldura. O chassi está sob ataque de insetos xilófagos, principalmente nos cantos. Após higienização foi aplicado cupinicida.

Pará de Minas
Telas da Antiga Matriz NSP
Desgaste da camada pictórica e
manchas de umidade.
(foto 32)

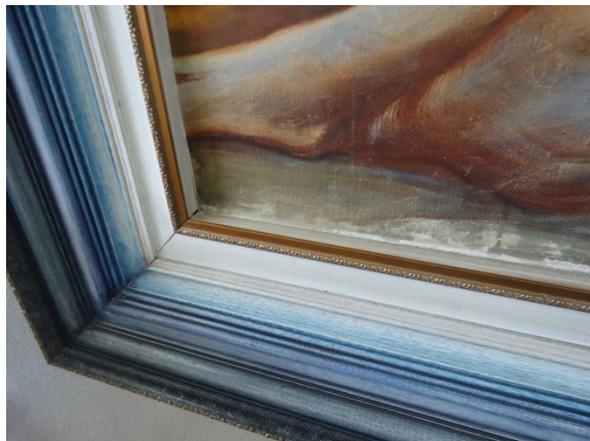
Pará de Minas
Telas da Antiga Matriz NSP
Perda de camada pictórica no
canto inferior esquerdo.
(foto 33)

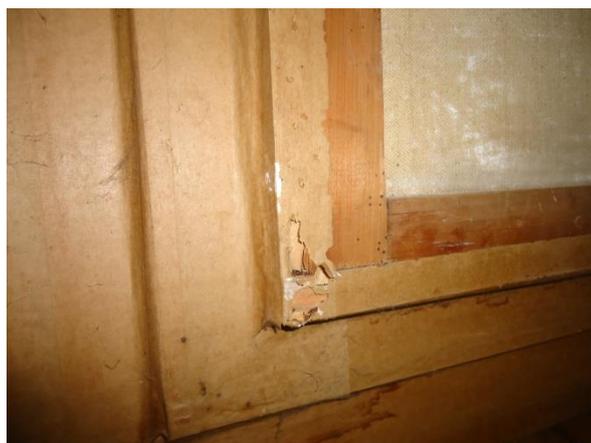
Pará de Minas
Telas da Antiga Matriz de Nossa Senhora da Piedade
Chassi sob ataque de insetos xilófagos,
Especialmente em suas porções inferiores.
(foto 34)

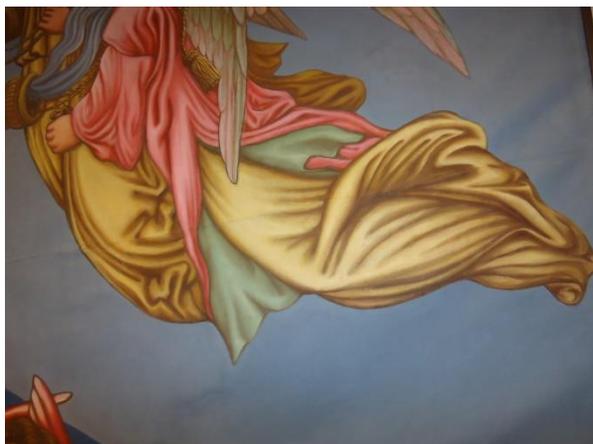
Pará de Minas
Telas da Antiga Matriz NSP
Detalhes da tela que apresenta bom estado de conservação.
(foto 35)

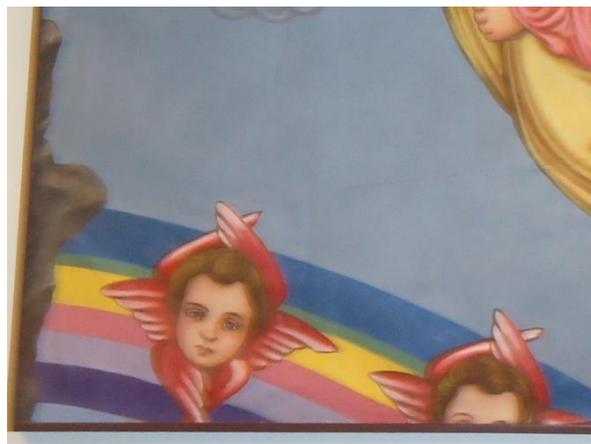
Pará de Minas
Telas da Antiga Matriz NSP
Detalhe do canto inferior esquerdo exibindo a rocha reconstituída em 2012.
(foto 36)

A pintura passou por processo de conservação/restauração, encerrado em novembro de 2012. Durante o trabalho foi descoberto uma parte da rocha em que a Nossa Senhora da Piedade está sentada com Jesus morto nos braços (parte inferior esquerda), área essa que

havia sido encoberta em uma interferência anterior. Essa rocha foi reconstituída nos moldes originais. O chassi e a moldura foram trocados, sendo que o chassi foi reforçado com duas travas verticais centrais e a moldura teve sua largura reduzida em relação à anterior, situação que favoreceu o aparecimento de 5 cm. Da borda da tela nos quatro lados dela. Apresenta início pontual de desprendimento da camada pictórica. Canto inferior direito da tela apresenta leve curva. Feita higienização.

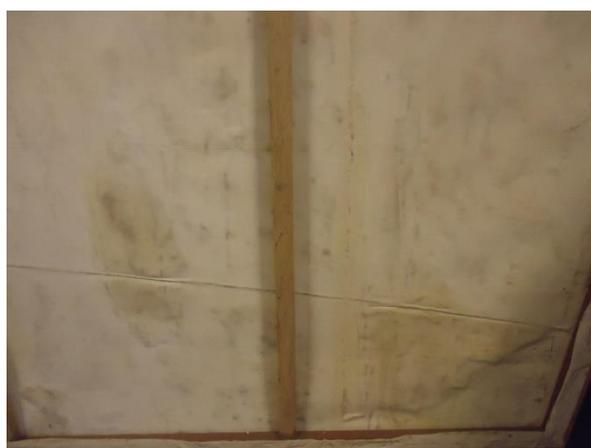
Pará de Minas
Telas da Antiga Matriz de Nossa Senhora da Piedade
Chassi bem conservado, o reentelamento
exibe algumas manchas.
(foto 37)

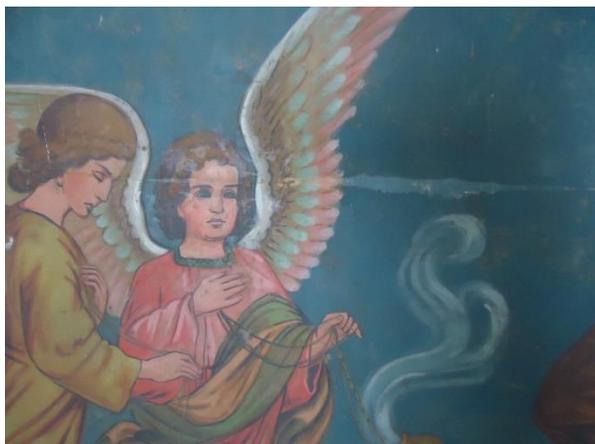
(foto 38)

A pintura apresenta sujidades generalizadas, manchas, desprendimento da camada pictórica em vários locais e craquelês. Apresenta resquícios de jornal e cera sobre a tela original devido ao reentelamento. Os pregos usados no reentelamento estão oxidados e algumas partes das bordas estão se soltando do chassi. O chassi apresenta ataque evidente de insetos xilófagos. Após higienização, foi injetado cupinicida.

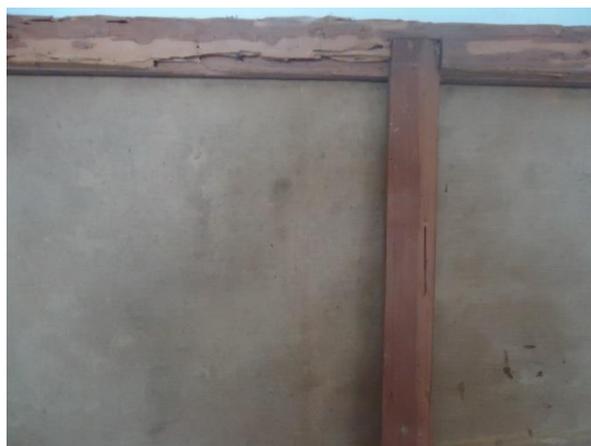
Telas da Antiga Matriz de Nossa Senhora da Piedade
Chassi sob ataque de insetos xilófagos e reentelamento exibindo manchas.

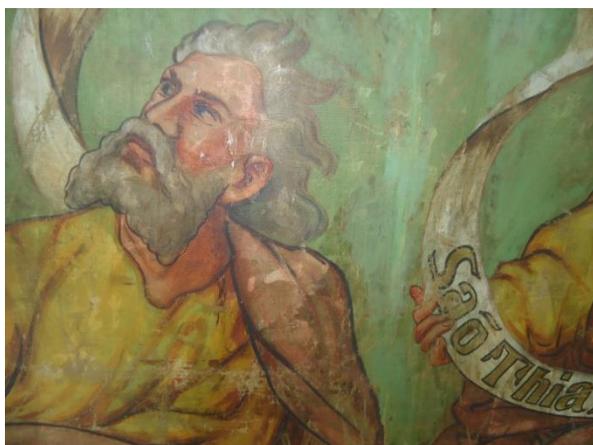
A pintura encontra-se com sujidades generalizadas. Há perdas de policromia em pontos variados, principalmente na região em contato com o chassi por este não possuir chanfro. Há respingos de tinta branca em pontos variados e marcas de ferrugem nas laterais causada pelos grampos e pregos enferrujados que prendem a Tela no chassi. A pintura foi reentelada e, por causa desse processo, existem pedaços de jornal ainda colados na Tela. A pintura possui uma emenda latitudinal na parte central, provavelmente feita no processo de reentelamento para juntar as duas imagens que eram expostas separadamente na Antiga Matriz Nossa Senhora da Piedade. O chassi está fragilizado por causa de ataque de insetos xilófagos e, devido à essa infestação as bordas da tela estão danificadas e se desprendendo em alguns pontos: parte da lateral direita, da borda inferior e canto esquerdo. A tela está instável, devido ao intenso ataque de insetos no chassi. Foi aplicado cupinicida, após a higienização.

Pará de Minas
Telas da Antiga Matriz NSP
Sujidades generalizadas, desprendimento da camada pictórica e craquelês.
(foto 41)
Imagem: Álisson Margotti – 18/11/2016

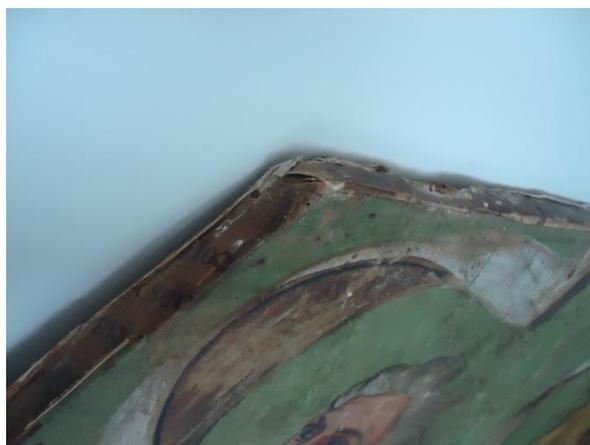
Pará de Minas
Telas da Antiga Matriz NSP
Perda de policromia nas regiões em contato com chassi e jornais colados à Tela.
(foto 42)
Imagem: Álisson Margotti – 18/11/2016

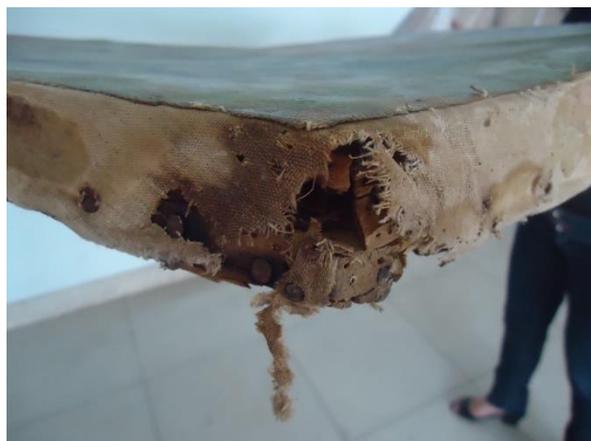
Telas da Antiga Matriz de Nossa Senhora da Piedade
Chassi sob ataque de insetos xilófagos e
reentelamento desprendendo-se.

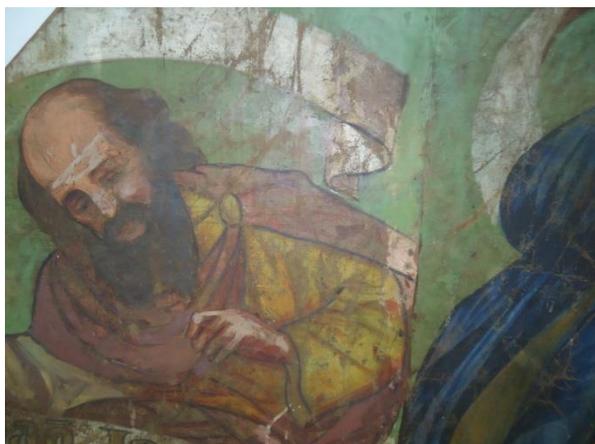
A tela apresenta sujidades generalizadas. Há perdas de policromia em pontos variados, principalmente na região em contato com o chassi por este não possuir chanfro. Existem manchas de tinta branca em alguns pontos e marcas de ferrugem nas laterais causadas pelos grampos e pregos enferrujados que prendem a tela no chassi. A pintura foi reentelada e por causa desse processo existem pedaços de jornal ainda colados na tela. A tela apresenta uma emenda latitudinal na parte central provavelmente feita no processo de reentelamento para juntar as duas imagens que eram expostas separadamente na Antiga Matriz Nossa Senhora da Piedade. A extremidade inferior esquerda da tela está solta do chassi. Há infestação de insetos xilófagos no chassi. Feita higienização, seguida de aplicação de cupinicida.

Pará de Minas
Telas da Antiga Matriz NSP
Sujidades generalizadas, desprendimento da camada pictórica e craquelês.
(foto 44)

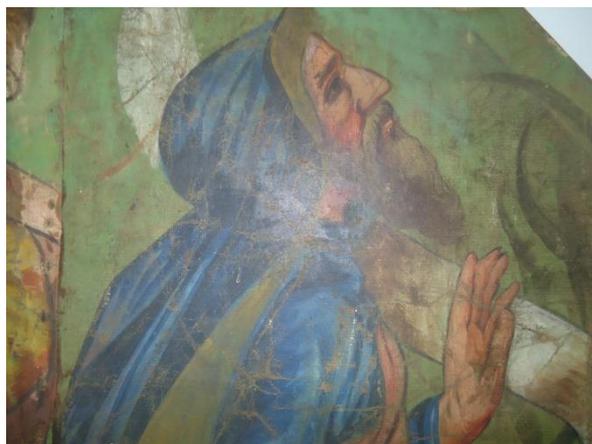
Pará de Minas
Telas da Antiga Matriz NSP
Perda de policromia, craquelês e sujidades generalizadas.
(foto 45)

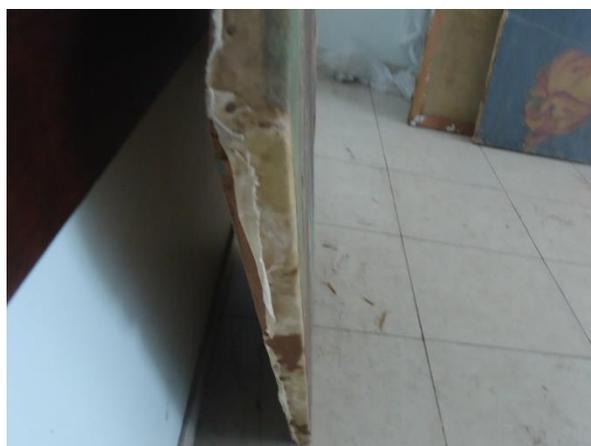
Pará de Minas
Telas da Antiga Matriz de Nossa Senhora da Piedade
Chassi sob ataque de insetos xilófagos, reentelamento desprendendo-se, manchas e jornais aderidos à superfície.
(foto 46)

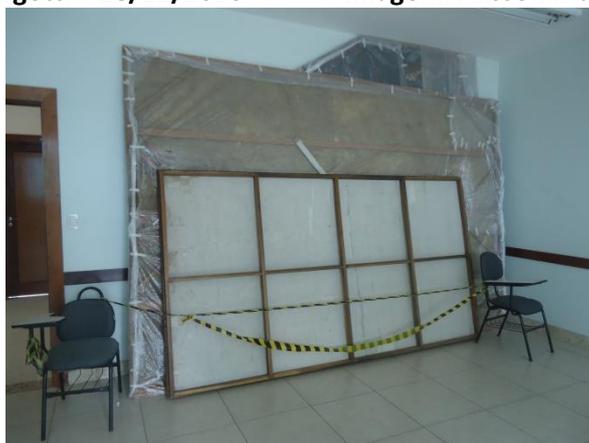
Pará de Minas
Telas da Antiga Matriz de Nossa Senhora da Piedade
Telas acondicionadas em uma das salas de catequese, uma delas não estava embalada.
(foto 49)

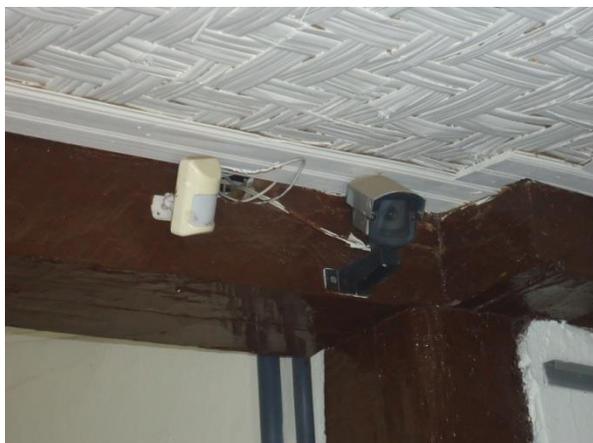
Pará de Minas
Telas da Antiga Matriz NSP
Instalações de segurança
no interior do MUSPAM.
(foto 52)

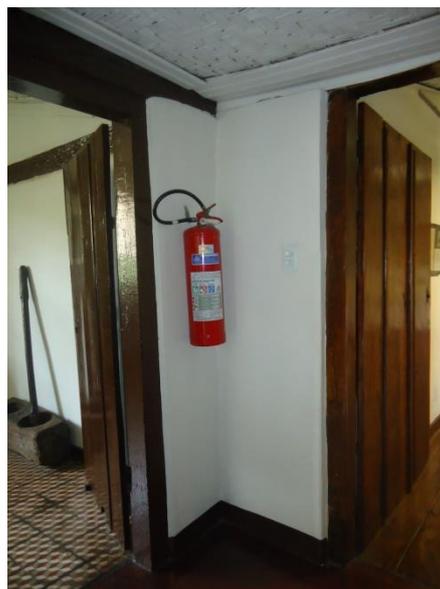
Pará de Minas
Telas da Antiga Matriz NSP
Instalações de combate a incêndio
no interior do MUSPAM.
(foto 53)

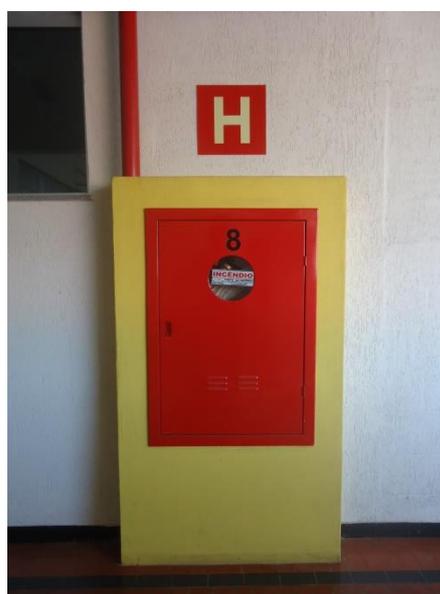
Pará de Minas
Telas da Antiga Matriz NSP
Instalações de combate à incêndio no prédio.
(foto 17)
Imagem: Álisson Margotti – 18/11/2016
