4. BENS IMÓVEIS PROTEGIDOS POR TOMBAMENTO MUNICIPAL

4.1. Avaliação do Estado de Conservação do Bem Imóvel Antiga Estação Ferroviária

MUNICÍPIO: Pará de Minas		DISTRITO: Sede	
NOME DO BEM TOMBADO ¹ : Antiga Estação Ferroviária			
ENDEREÇO DO BEM CULTURAL: Praça Torquato de Almeida, 0173, Centro			
Nº DECRETO / ANO: 2.756/1998	Nº INSCRIÇÃO LIVRO DO TOMBO / ANO: 07/2000	PROCESSO ACEITO NO ICMS PATRIMÔNIO CULTURAL A PARTIR DO EXERCÍCIO: 2000	
NOME E ASSINATURA DO RESPONSÁVEL TÉCNICO: Álison Tavares Margotti		FORMAÇÃO PROFISSIONAL: Arquiteto e Urbanista	CAU: ² 196550-6
CHEFE DO SETOR DA PREFEITURA RESPONSÁVEL PELA IMPLEMENTAÇÃO DA POLITICA DE PATRIMÔNIO CULTURAL: Paulo Augusto Teixeira Duarte		DATA REALIZAÇÃO LAUDO: 05/11/2018	
HÁ OBRA DE RESTAURAÇÃO EM ANDAMENTO ³ ?		SIM	NÃO X
HÁ PROJETO APROVADO POR LEI DE INCENTIVO À CULTURA?		SIM	NÃO X
EM CASO POSITIVO:	LEI FEDERAL	LEI ESTADUAL	OUTRA

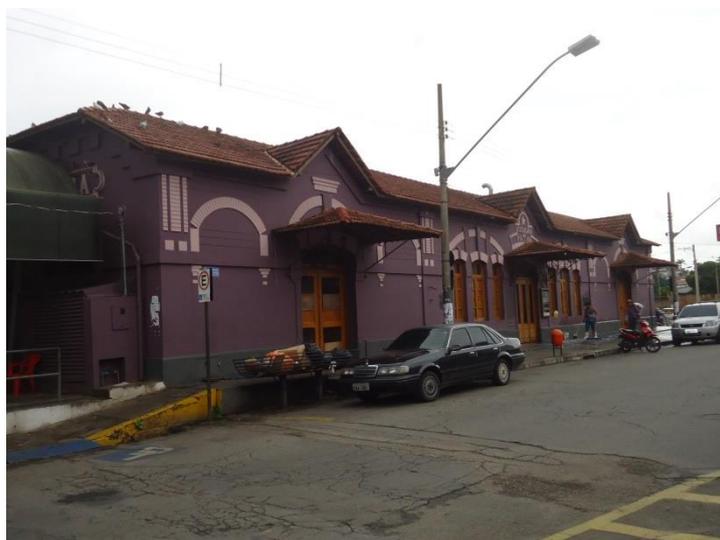
Pará de Minas
Antiga Estação Ferroviária
Fachada frontal
(foto 01)

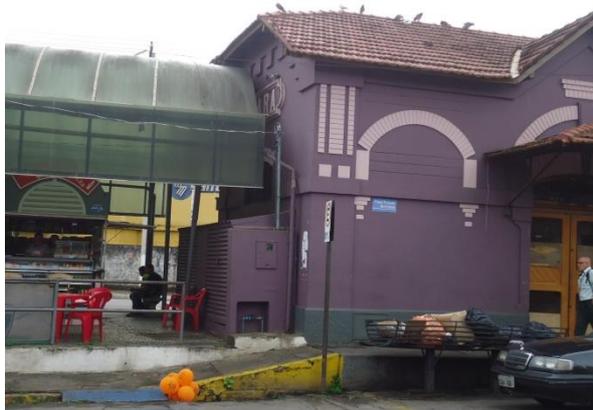
Pará de Minas
Antiga Estação Ferroviária
Fachada lateral direita.
(foto 02)

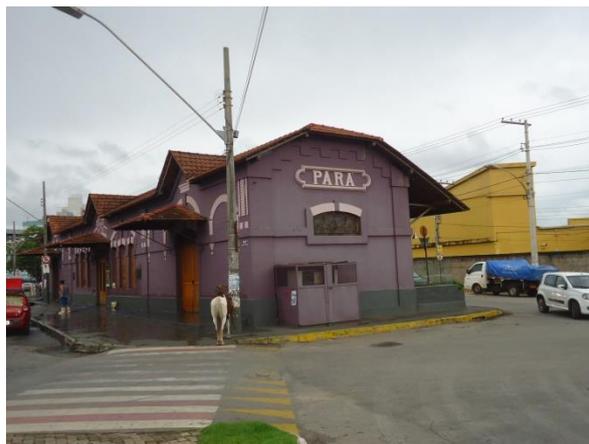
Pará de Minas
Antiga Estação Ferroviária
Fachada lateral esquerda.
(foto 03)

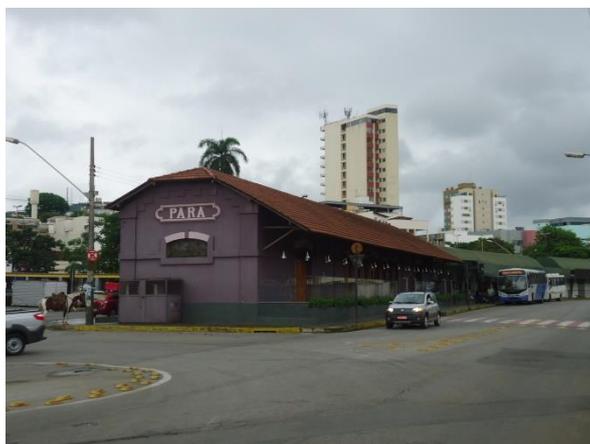
Pará de Minas
Antiga Estação Ferroviária
Fachada posterior
(foto 04)

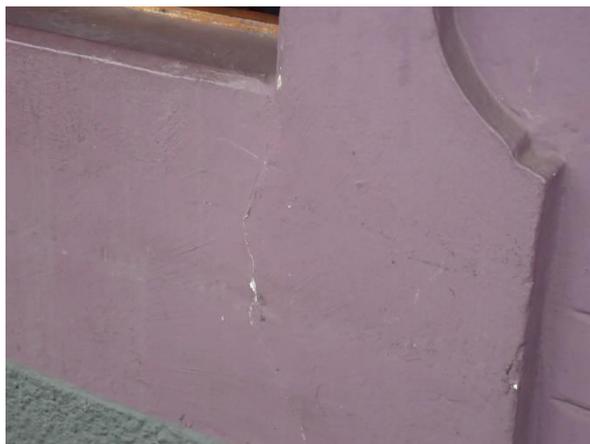
1. ESTRUTURA	ESTADO DE CONSERVAÇÃO ⁴		
	BOM	REGULAR	PRECARIO
OUTROS (TIJOLO AUTOPORTANTE)	60%	35%	05%
DANOS VERIFICADOS⁵: A estrutura apresenta trincas e rachaduras, algumas foram emmassadas.

Pará de Minas
Antiga Estação Ferroviária
A estrutura em tijolo autoportante apresentando trincas
Na fachada posterior do bem.
(foto 05)

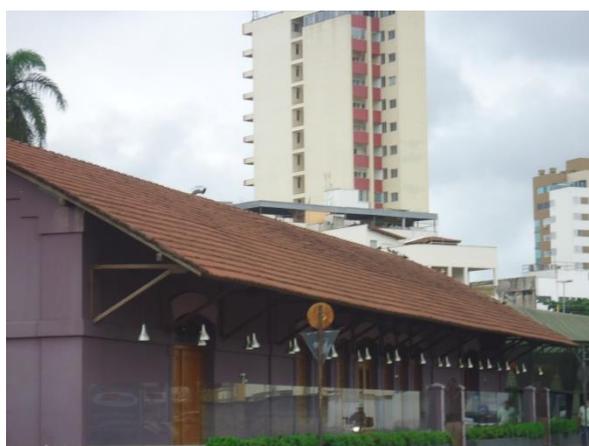
Pará de Minas
Antiga Estação Ferroviária
Telhas francesas exibem algumas manchas.
(foto 07)

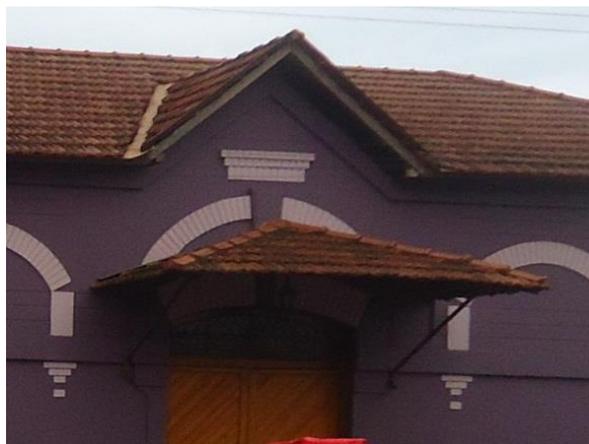
Par  de Minas
Antiga Estação Ferrovi ria
Frontão na esquerda da fachada frontal em bom estado.
(foto 09)
Imagem:  lisson Margotti – 05/11/2018

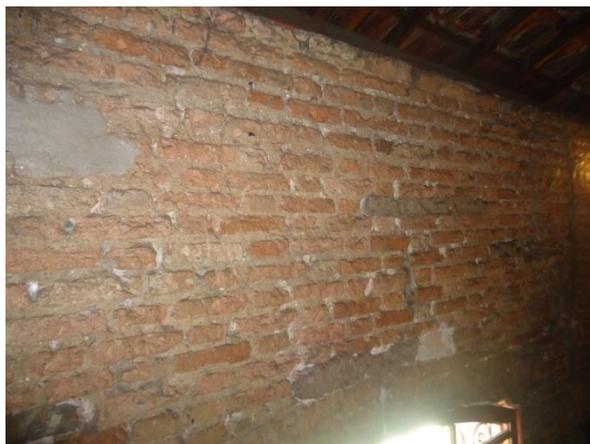
3. ALVENARIAS	ESTADO DE CONSERVA�O		
	BOM	REGULAR	PRECARIO
TIJOLO AUTOPORTANTE	55%	35%	10%
DANOS VERIFICADOS ⁷ : As alvenarias apresentam desgastes, trincas e remendos em muitos pontos.

Pará de Minas
Antiga Estação Ferroviária
Detalhe alvenaria exposta, tijolo autoportante
No interior do bem tombado.
(foto 11)

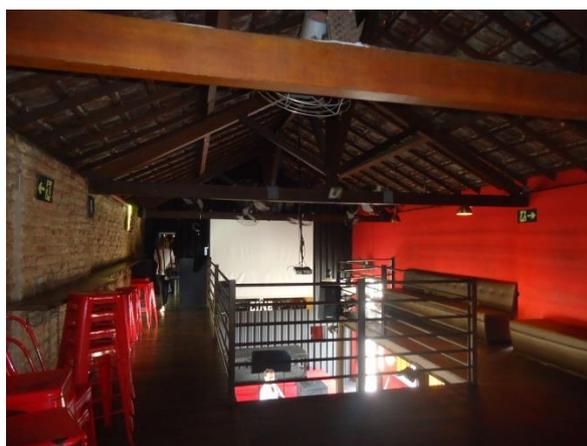
Pará de Minas
Antiga Estação Ferroviária
Reboco e pintura do mezanino em bom estado.
(foto 13)

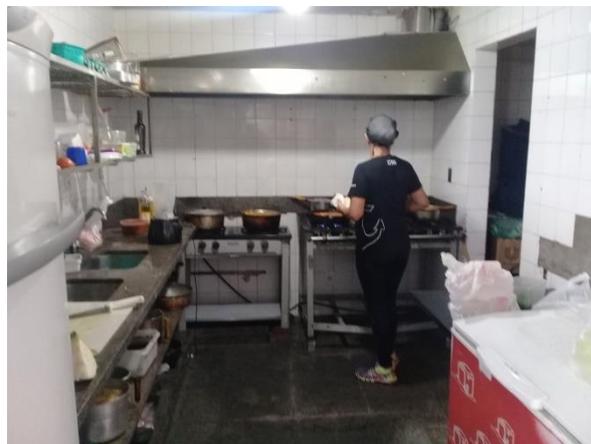
(foto 15)

Pará de Minas
Antiga Estação Ferroviária
Revestimentos cerâmicos da cozinha, necessita de
melhor limpeza mas está bem conservado.

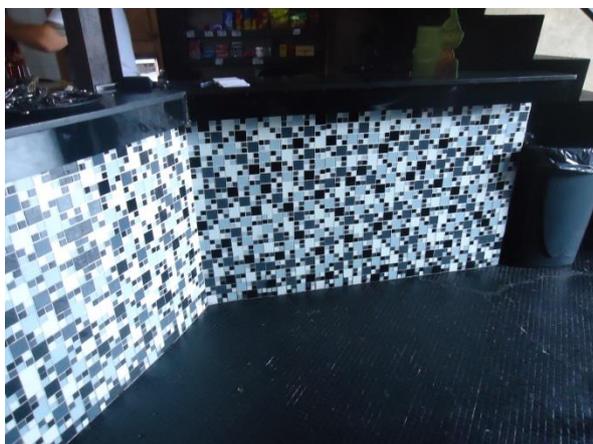
(foto 16)

Pará de Minas
Antiga Estação Ferroviária
Ladrilhos do balcão do piso térreo
em bom estado de conservação.

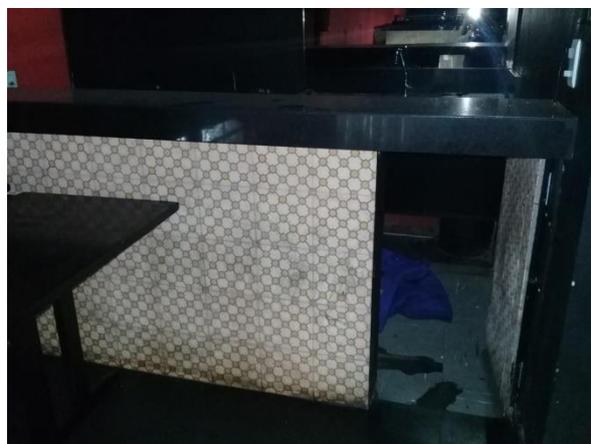
(foto 17)

Pará de Minas
Antiga Estação Ferroviária
Cerâmicas do balcão do mezanino
se apresentam bem conservada.

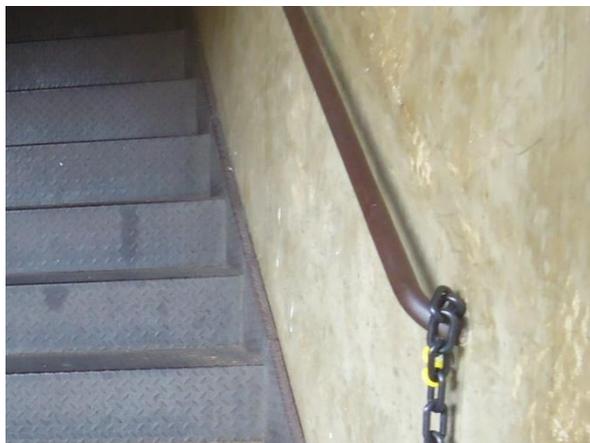
(foto 18)

Pará de Minas
Antiga Estação Ferroviária
Parede revestida em cimento queimado junto à escada de acesso ao mezanino está bem conservada.

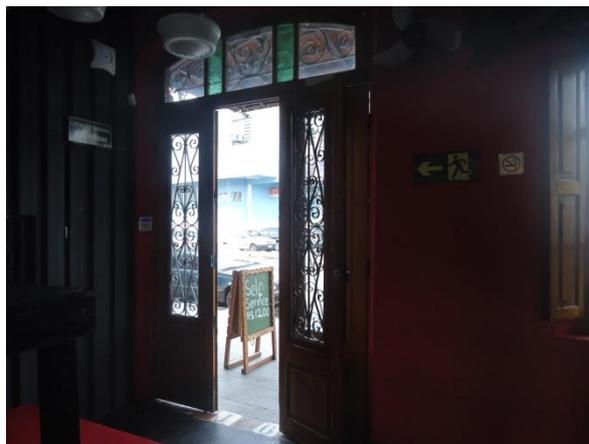
Pará de Minas
Antiga Estação Ferroviária
Porta da fachada posterior da edificação
apresenta bem conservados madeira, vidros,
ferragens e seus elementos artísticos integrados,
o enquadramento exibe algum desgaste.
(foto 20)

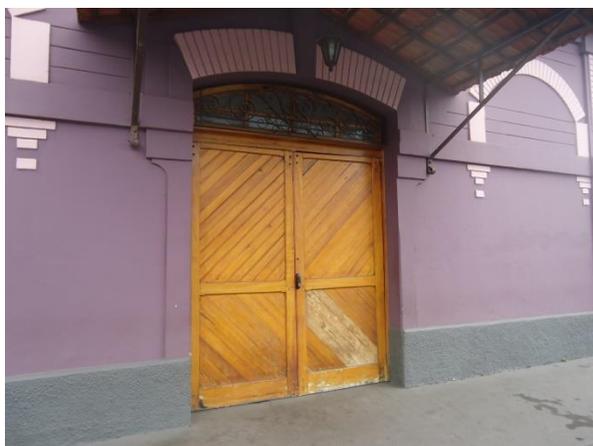
Pará de Minas
Antiga Estação Ferroviária
Porta lateral na fachada frontal do bem
exibe regular estado de conservação da madeira,
e ferragens e de seus elementos artísticos
apenas o enquadramento em massa exibe desgaste.
(foto 21)

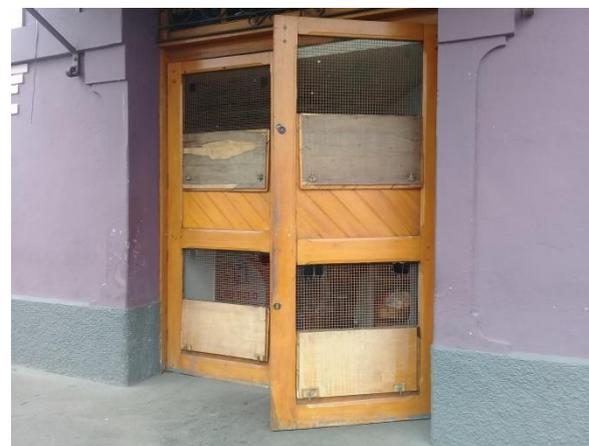
Pará de Minas
Antiga Estação Ferroviária
Vista externa de porta da fachada frontal
apresenta péssima conservação da madeira e
ferragens e seus elementos artísticos integrados,
e folhas com remendos em telas.
(foto 22)

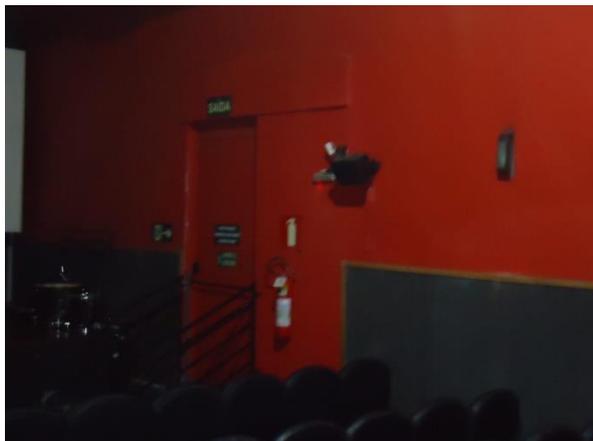
(foto 23)

Pará de Minas
Antiga Estação Ferroviária
Saída de emergência que dá acesso ao exterior do bem, sua camada pictórica e seu enquadramento metálico se apresentam bem conservados.

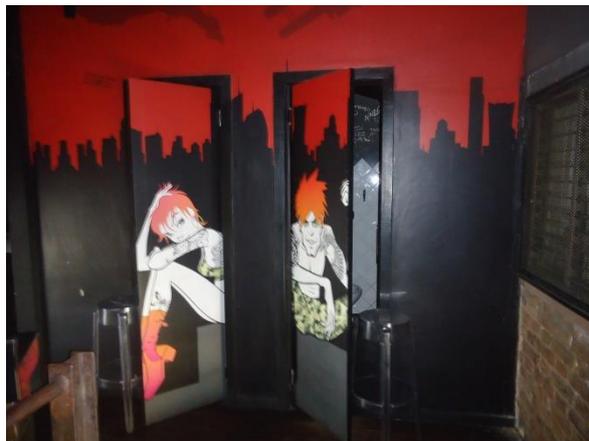
(foto 24)

Pará de Minas
Antiga Estação Ferroviária
Porta em madeira dos banheiros no mezanino seu enquadramento em madeira e as pinturas artísticas nelas aplicadas estão bem conservados.

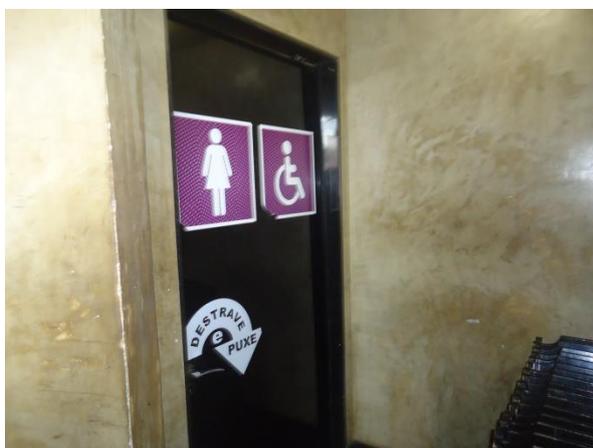
(foto 25)

Pará de Minas
Antiga Estação Ferroviária
Porta laminada de banheiro do térreo sua laminação e seu enquadramento laminado se apresentam bem conservados.

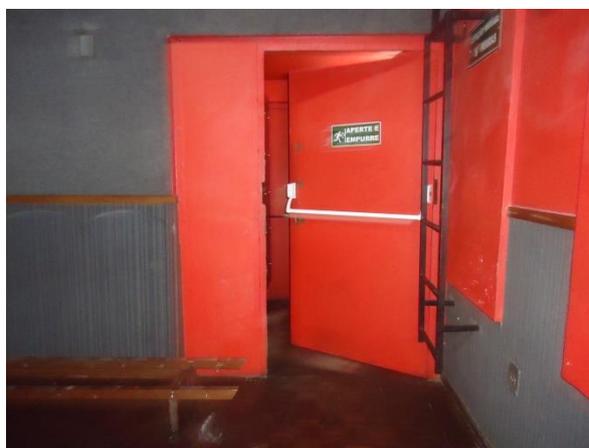
(foto 26)

Pará de Minas
Antiga Estação Ferroviária
Portas corta-fogo entre o cinema e o pub seu enquadramento e as camadas pictóricas nelas aplicadas estão bem conservados.

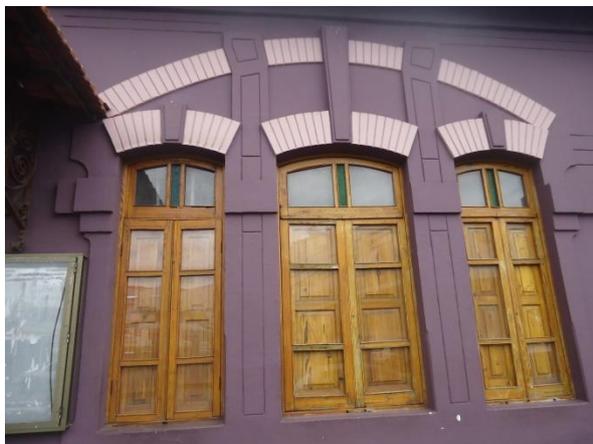
Pará de Minas
Antiga Estação Ferroviária
Janelas da fachada frontal da Estação em madeira e vidro, enquadramento em massa sobreverga e elementos artísticos em bom estado, alguns pontos da pintura exibem desgaste e perda.
(foto 27)

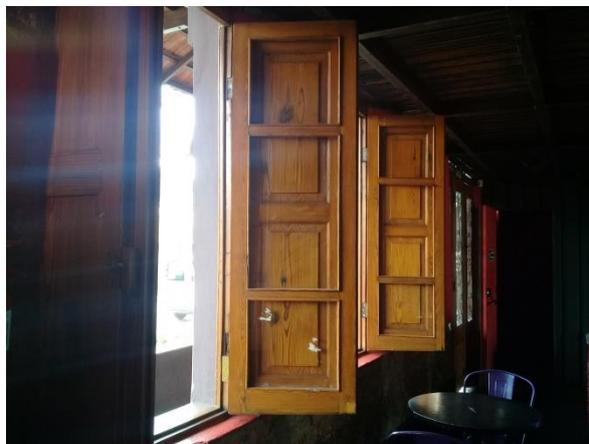
Pará de Minas
Antiga Estação Ferroviária
Vista interna das janelas da fachada frontal em madeira e vidro (vidro sob o piso do mezanino) e enquadramento em massa exibindo rachaduras, a camada pictórica está bem conservada.
(foto 28)

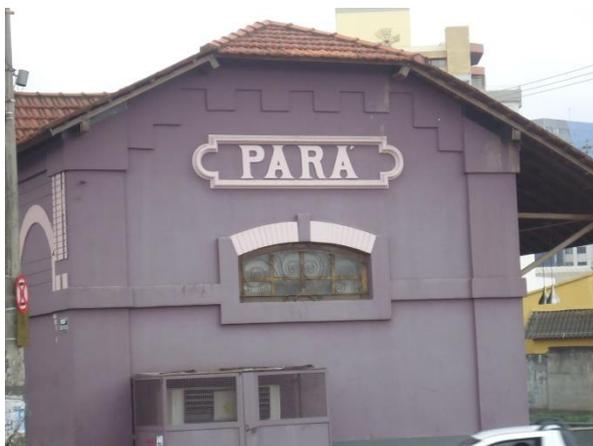
Pará de Minas
Antiga Estação Ferroviária
Janela da fachada lateral esquerda em ferro e vidro, enquadramento em massa sobreverga e elementos artísticos em bom estado, alguns pontos da pintura exibem desgaste.
(foto 29)

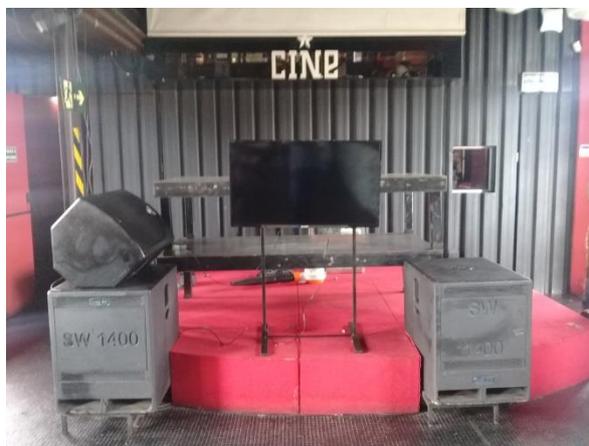
Pará de Minas
Antiga Estação Ferroviária
Parede metálica entre o pub e o cinema que recebe vedação acústica, estrutura e camada pictórica em bom estado de conservação.
(foto 30)

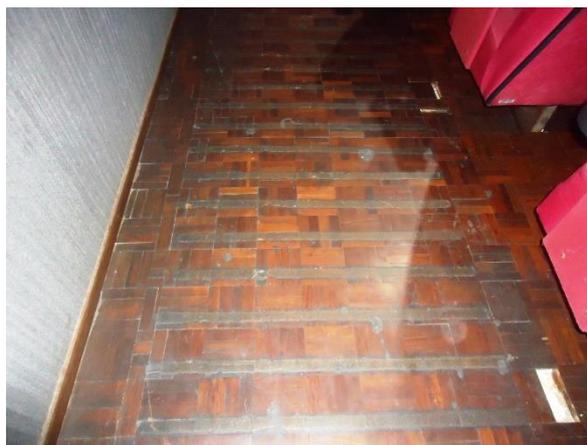
Pará de Minas
Antiga Estação Ferroviária
Tacos do corredor lateral do cinema exibindo desgaste.
(foto 32)
Imagem: Álisson Margotti – 29/10/2018

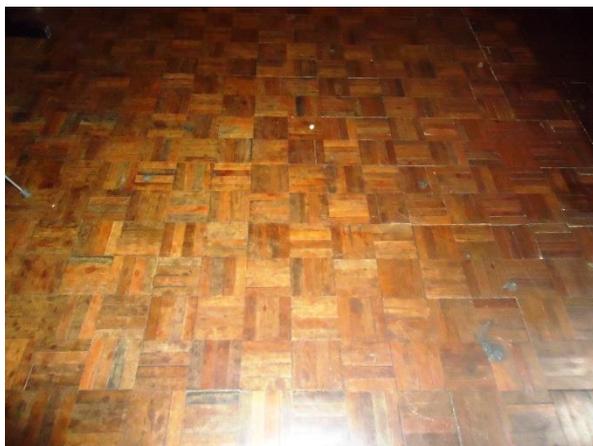
Pará de Minas
Antiga Estação Ferroviária
Piso em madeira da sala de cinema bastante desgasta
(foto 33)
Imagem: Álisson Margotti – 29/10/2018

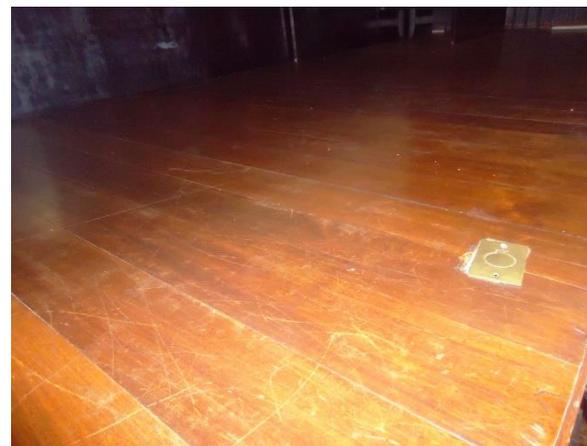
Pará de Minas
Antiga Estação Ferroviária
Piso do palco do cinema em melhor conservado.
(foto 34)
Imagem: Álisson Margotti – 29/10/2018

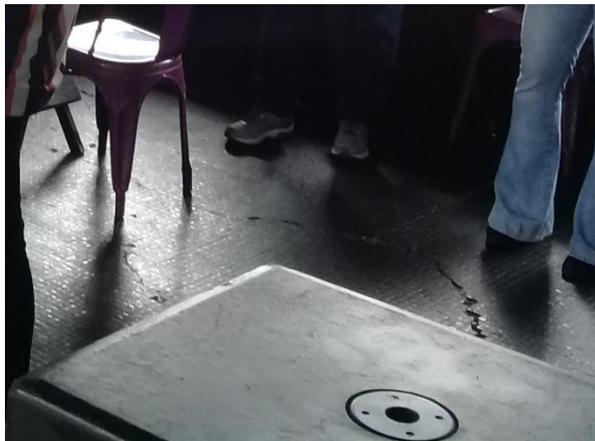
DANOS VERIFICADOS¹⁰ :Todos os pisos apresentam superfícies desgastadas. O ladrilho do térreo também exhibe remendos, perda de algumas peças e trincas.

Pará de Minas
Antiga Estação Ferroviária
Ladrilhos do térreo exibindo
remendos e perda de peças.
(foto 35)

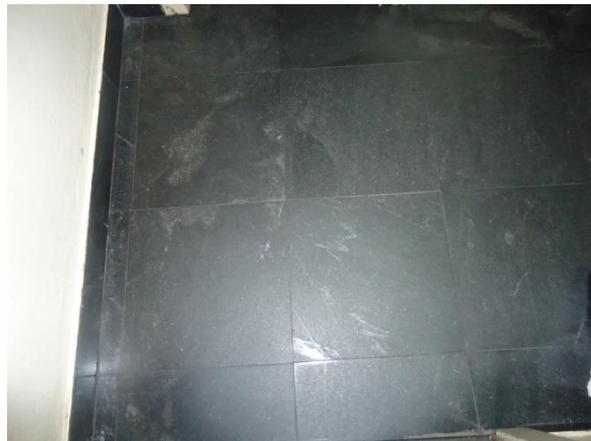
Pará de Minas
Antiga Estação Ferroviária
Cerâmica do banheiro do térreo
bem conservada.
(foto 36)

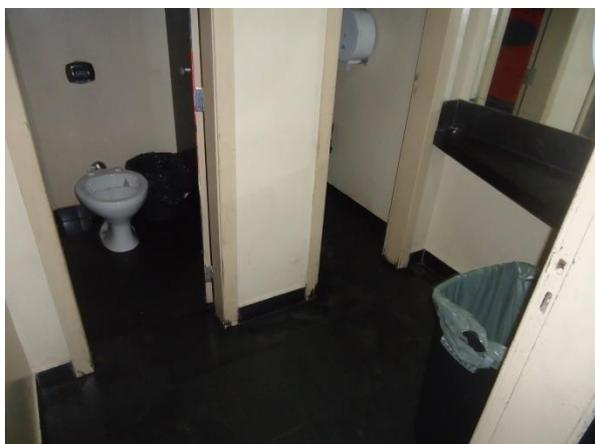
Pará de Minas
Antiga Estação Ferroviária
Emborrachado do banheiro do cinema
bem conservado.
(foto 37)

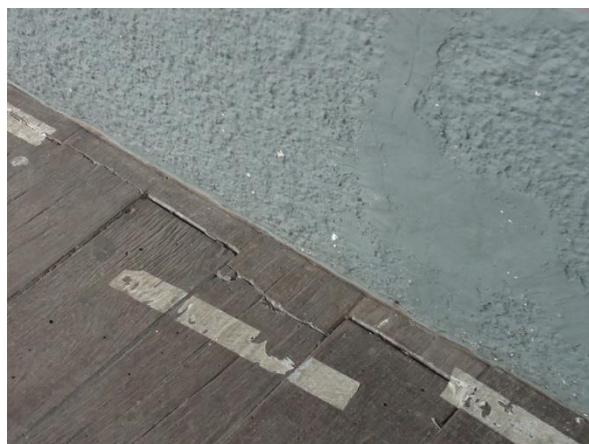
Pará de Minas
Antiga Estação Ferroviária
Porcelanato imitando madeira na varanda
externa exibindo desgastes e rachaduras.
(foto 38)

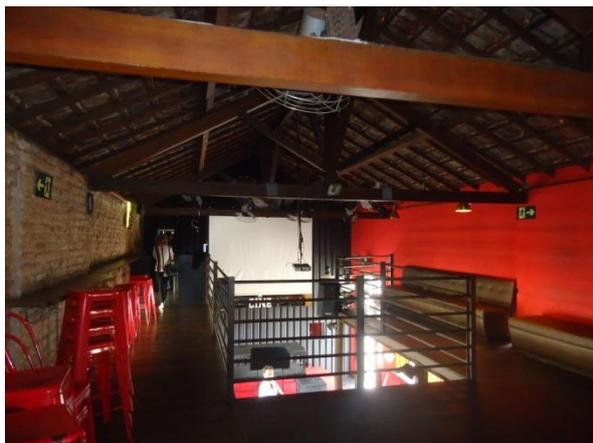
Pará de Minas
Antiga Estação Ferroviária
Mezanino e seu piso de ferro
em bom estado de conservação.
(foto 39)

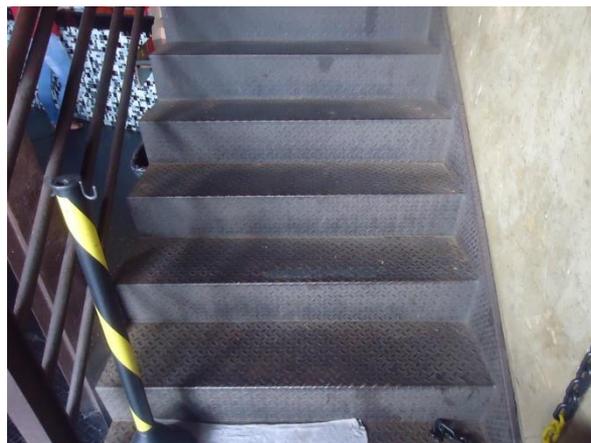
Pará de Minas
Antiga Estação Ferroviária
Escada em ferro que dá cesso ao mezanino
em bom estado de conservação.
(foto 40)

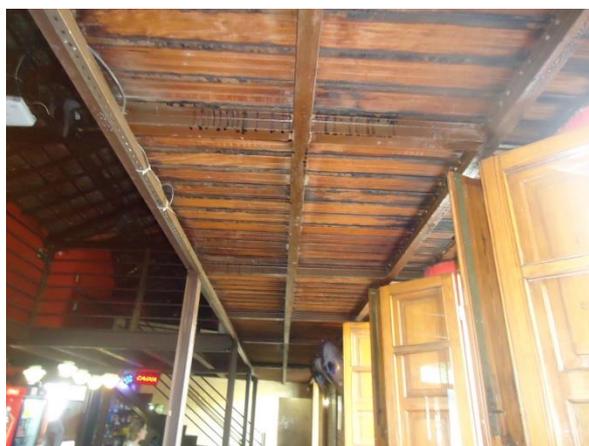
Pará de Minas
Antiga Estação Ferroviária
Estrutura de aço do mezanino sobre parte da
área de shows bem conservada.
(foto 42)

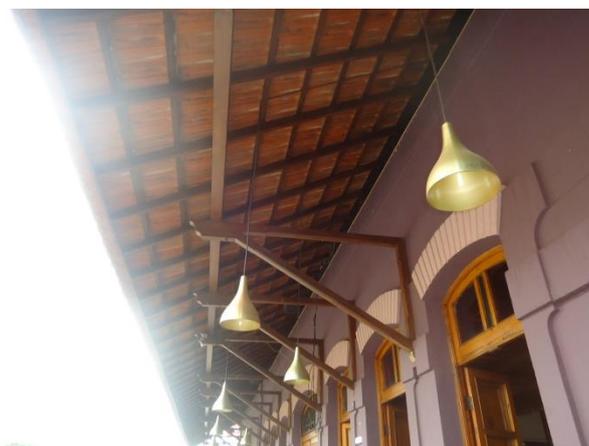
8. ELEMENTOS INTEGRADOS EXTERNOS	ESTADO DE CONSERVAÇÃO		
	BOM	REGULAR	PRECARIO
VARANDA	85%	15%	-
DANOS VERIFICADOS¹²: A varanda apresenta bom estado de conservação, mas seus pisos apresentam-se desgastados.

Pará de Minas
Antiga Estação Ferroviária
Varanda externa na fachada posterior em bom estado, mas apresenta desgaste nos pisos, reboco e pintura.
(foto 44)
Imagem: Álisson Margotti – 29/10/2018

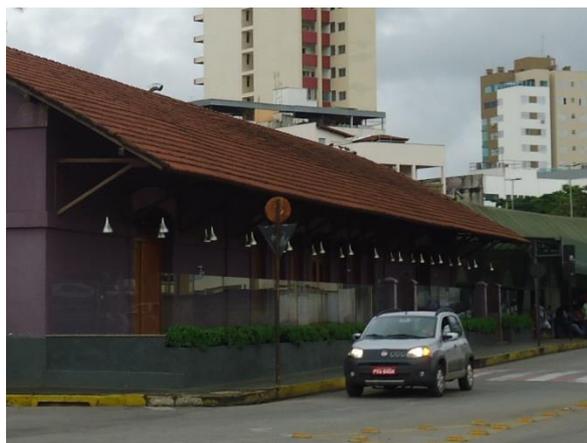
Pará de Minas
Antiga Estação Ferroviária
Vista externa do muro da fachada posterior em alvenaria e vidro bem conservados.
(foto 46)
Imagem: Álisson Margotti – 29/10/2018

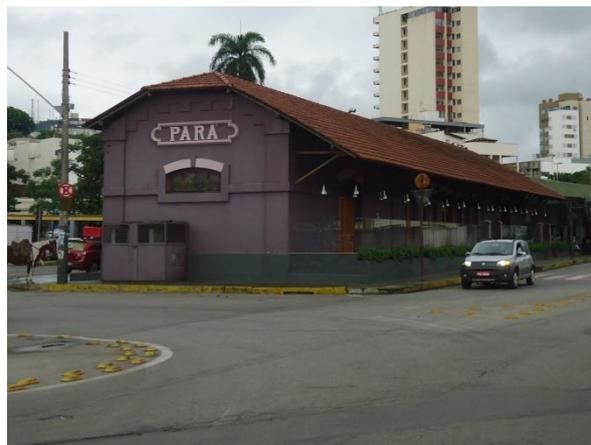
Pará de Minas
Antiga Estação Ferroviária
Passeio na fachada posterior da edificação também apresenta sujidades.
(foto 49)

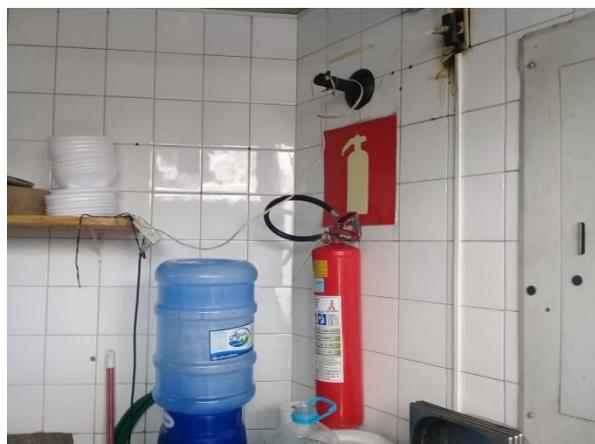
Pará de Minas
Antiga Estação Ferroviária
Extintor de incêndio na
área de shows.
(foto 50)
Imagem: Álisson Margotti – 29/10/2018

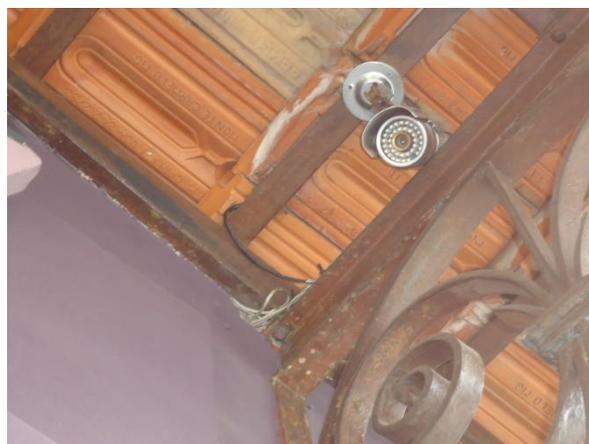
Pará de Minas
Antiga Estação Ferroviária
Sensores de presença e Câmeras estão presentes
nas áreas internas e externas do bem.
(foto 51)
Imagem: Álisson Margotti – 29/10/2018

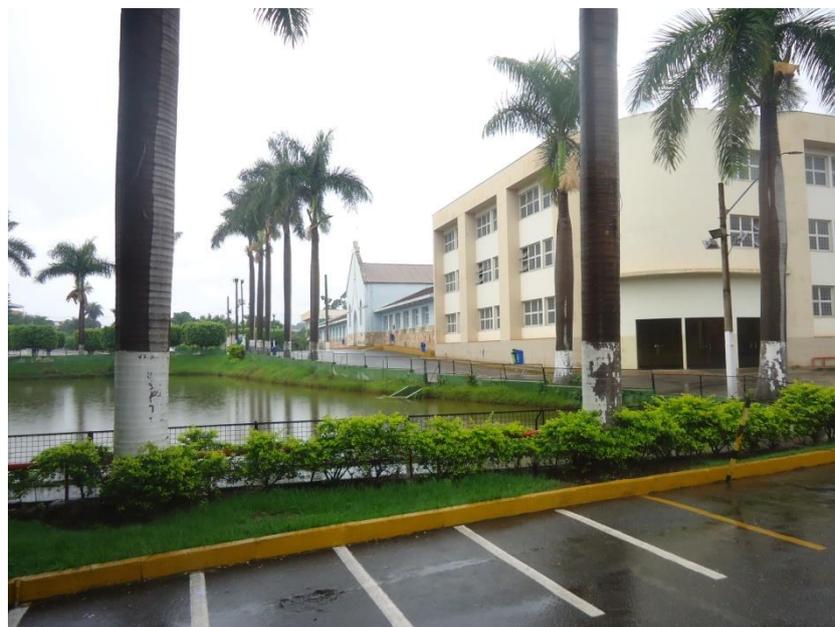
Pará de Minas
Asilo Padre José Pereira Coelho
Fachada Frontal
(foto 01)
Imagem: Álison Margotti – 25/10/2018

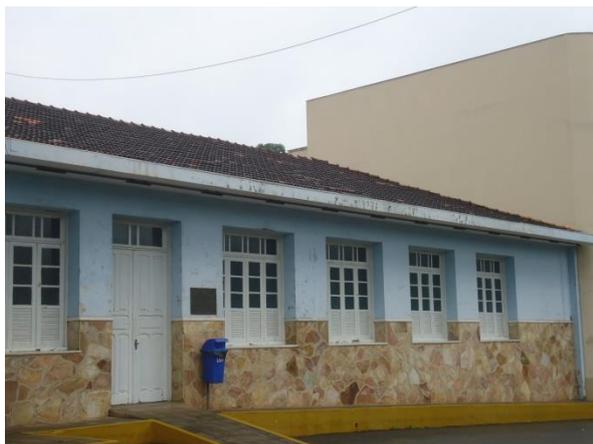
Pará de Minas
Asilo Padre José Pereira Coelho
Fachada lateral esquerda recebeu anexo.
(foto 02)
Imagem: Álisson Margotti – 25/10/2018

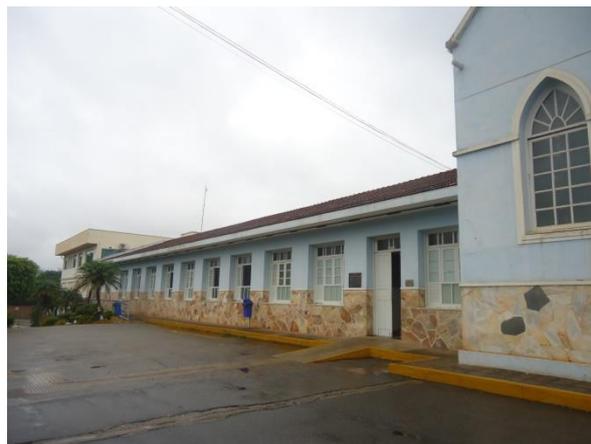
Pará de Minas
Asilo Padre José Pereira Coelho
Fachada lateral direita recebeu anexo.
(foto 03)
Imagem: Álisson Margotti – 25/10/2018

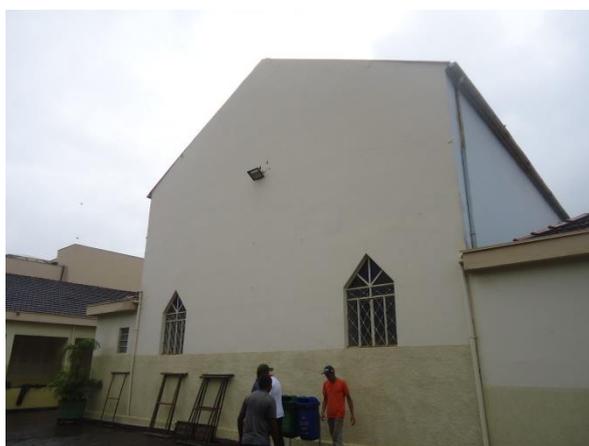
Pará de Minas
Asilo Padre José Pereira Coelho
Fachada posterior.
(foto 04)
Imagem: Álisson Margotti – 25/10/2018

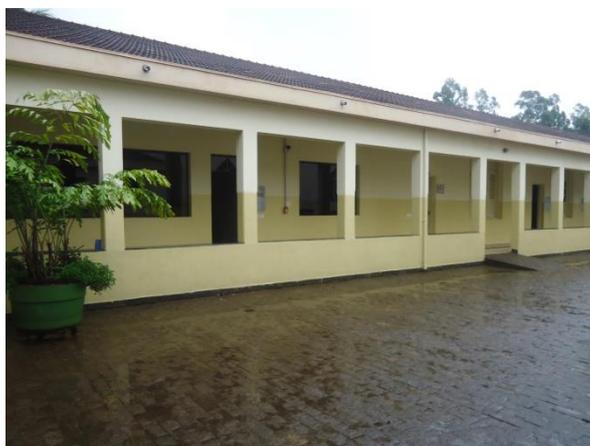
Pará de Minas
Asilo Padre José Pereira Coelho
A estrutura em vigas e pilares de concreto armado não apresenta danos.
(foto 05)

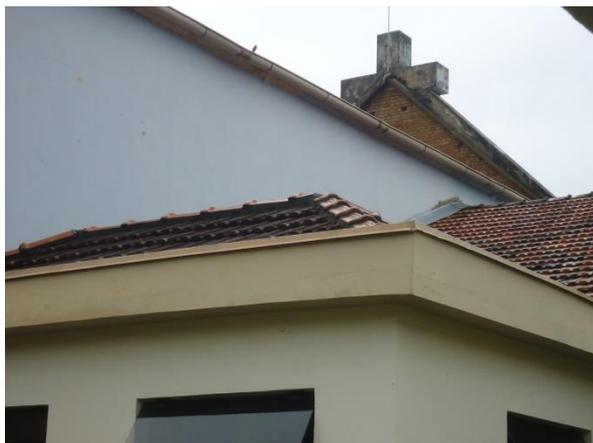
Pará de Minas
Asilo Padre José Pereira Coelho
Telhas francesas exibem manchas de umidade.
(foto 06)

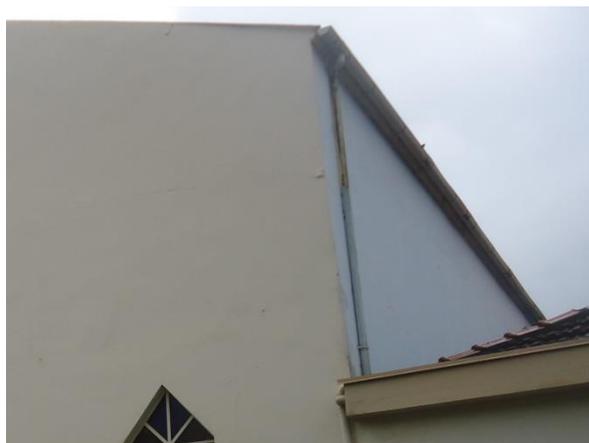
Pará de Minas
Asilo Padre José Pereira Coelho
Condutores de águas pluviais bem conservados.
(foto 07)

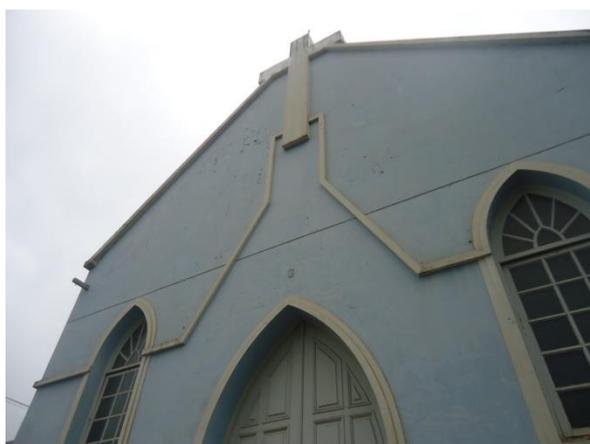
Pará de Minas
Asilo Padre José Pereira Coelho
Frontão e cimalha simples bem conservados,
necessitando apenas de renovação da camada pictórica.
(foto 08)

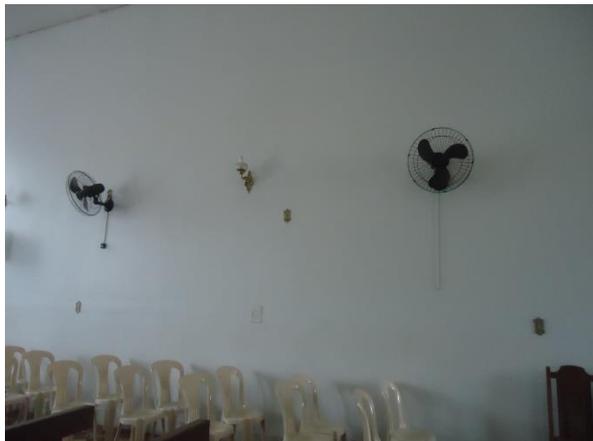
Pará de Minas
Asilo Padre José Pereira Coelho
Alvenarias do interior da Capela de Santo Antônio
estão em bom estado de conservação.
(foto 09)

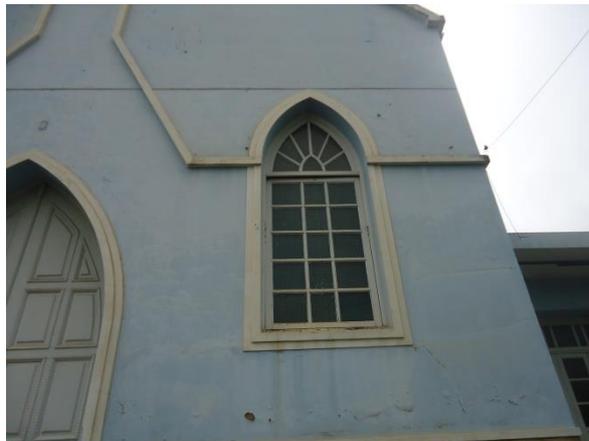
Pará de Minas
Asilo Padre José Pereira Coelho
Alvenarias externas à direita da capela
apresentam boa conservação.
(foto 10)

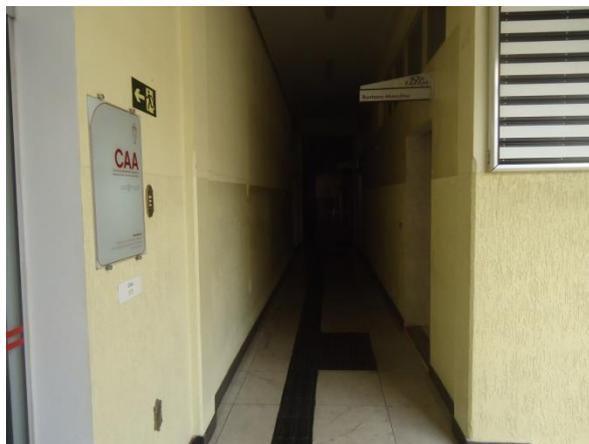
(foto 12)

Pará de Minas
Asilo Padre José Pereira Coelho
Reboco, textura e camadas pictóricas dos corredores estão bem conservados.

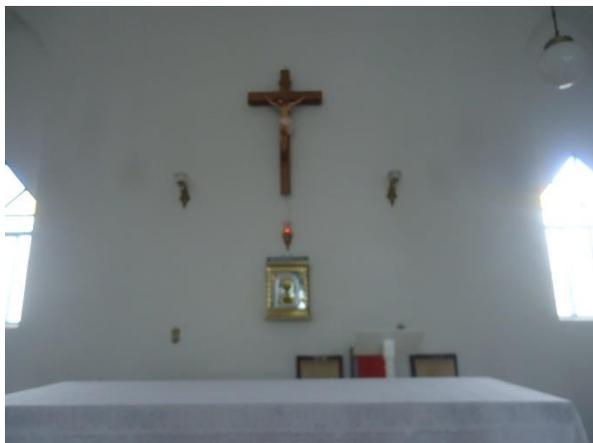
(foto 13)

Pará de Minas
Asilo Padre José Pereira Coelho
Reboco e pinturas à base de água do interior da Capela em bom estado de conservação.

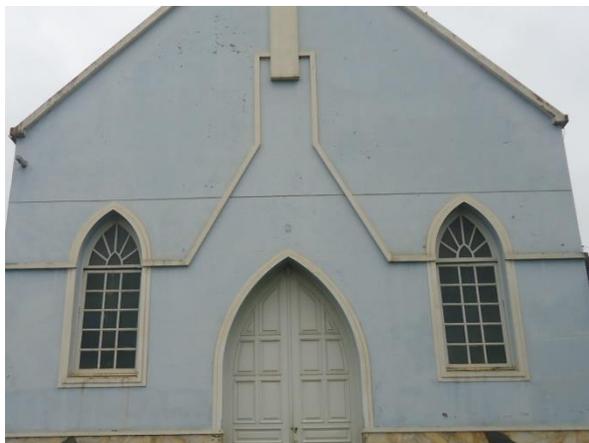
(foto 14)

DANOS VERIFICADOS²⁷: O reboco apresenta algum desprendimento de material na fachada frontal. A pintura interna (à base de água e à óleo) se encontra bem conservada, a externa (à base de água) apresenta desgaste pela exposição à intempéries e alguns desprendimentos e deslocamentos.

Pará de Minas
Asilo Padre José Pereira Coelho
Reboco e camada pictórica externa da Capela exhibe desgaste e perda de material.

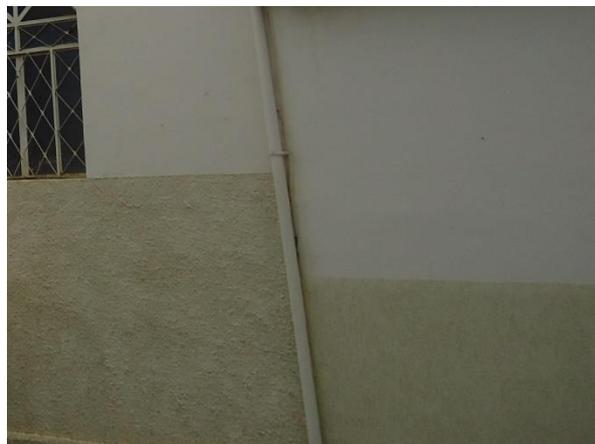
(foto 15)

Pará de Minas
Asilo Padre José Pereira Coelho
Reboco e pinturas à base de água da fachada posterior da Capela em bom estado de conservação.

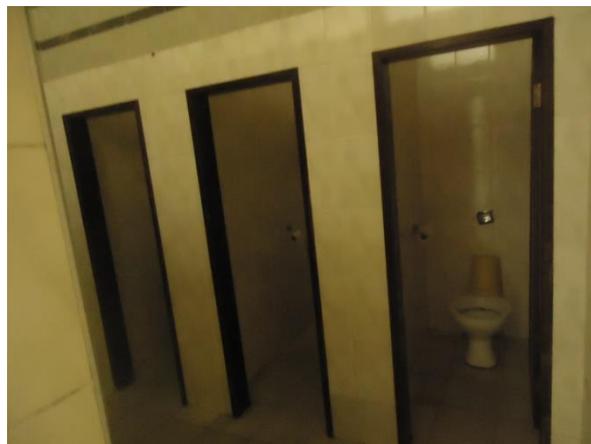
(foto 16)

Pará de Minas
Asilo Padre José Pereira Coelho
Cerâmicas dos banheiros se apresentam bem conservadas.

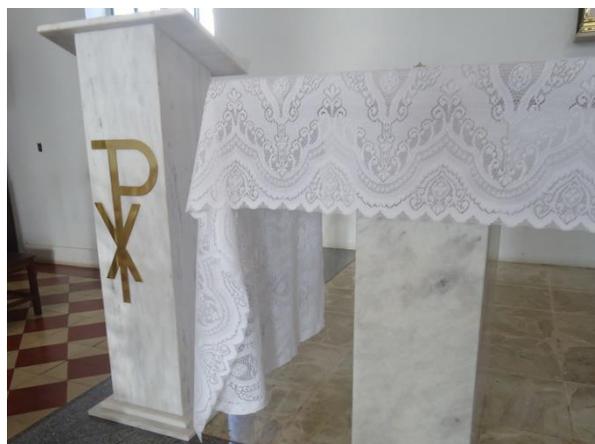
(foto 17)

Pará de Minas
Asilo Padre José Pereira Coelho
Mármore revestindo Altar e púlpito em bom estado de conservação.

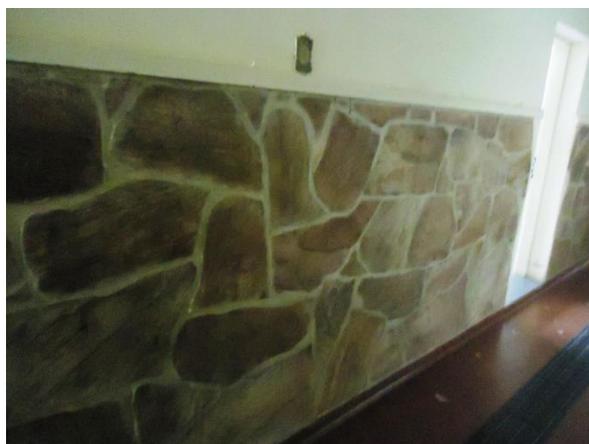
(foto 18)

Pará de Minas
Asilo Padre José Pereira Coelho
Pedras ouro preto no barrado interno do bem exibem bom estado.

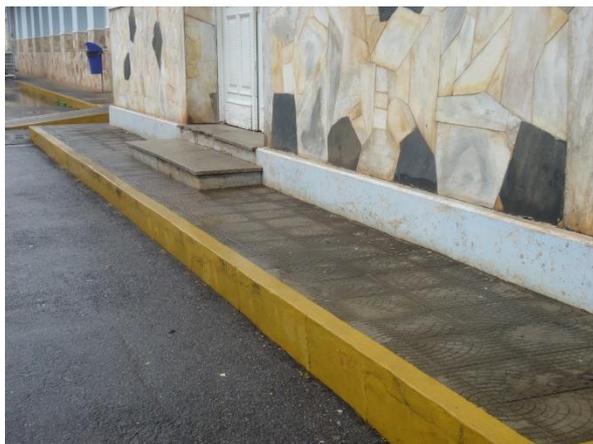
Pará de Minas
Asilo Padre José Pereira Coelho
Pedras ouro preto no barrado externo do bem exibem bom estado de conservação.
(foto 19)

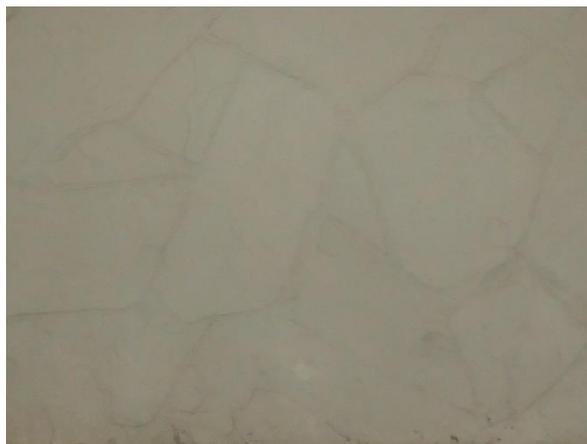
Pará de Minas
Asilo Padre José Pereira Coelho
Pedras ouro preto no barrado das escadas internas recebem camada pictórica.
(foto 20)

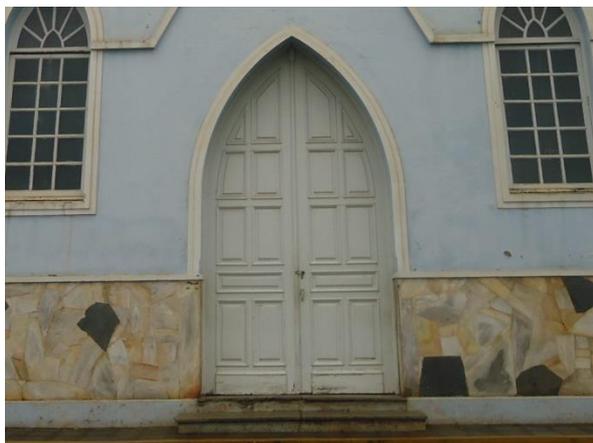
Pará de Minas
Asilo Padre José Pereira Coelho
Porta em madeira de acesso à Capela, enquadramento em massa e pintura bem conservados.
(foto 21)

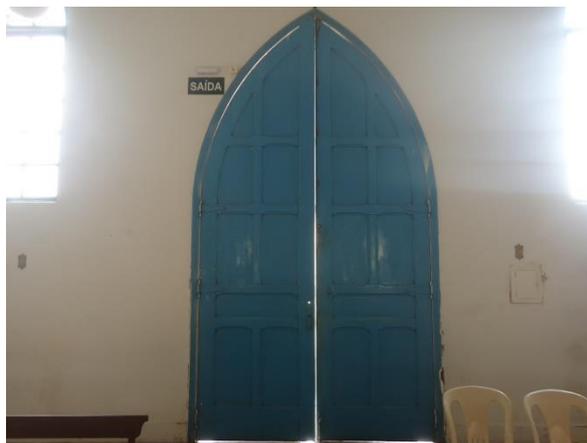
Pará de Minas
Asilo Padre José Pereira Coelho
Vista interna da porta principal da Capela em bom estado de conservação.
(foto 22)

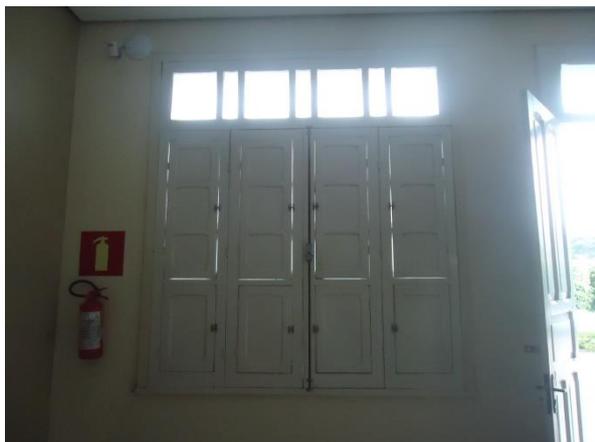
Pará de Minas
Asilo Padre José Pereira Coelho
Vista interna da janela da fachada frontal apresenta bom estado de conservação.
(foto 27)

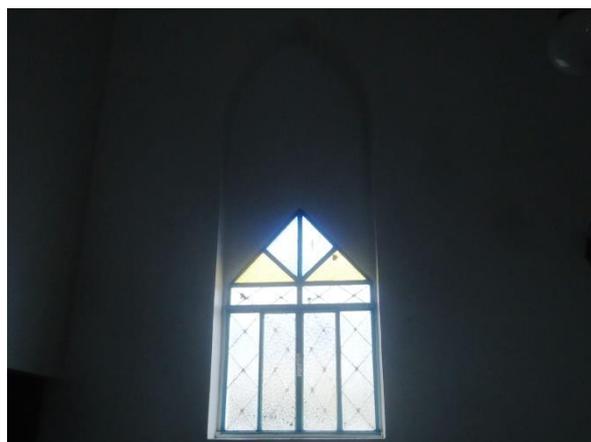
Pará de Minas
Asilo Padre José Pereira Coelho
Janelas no altar em metal e vidro e enquadramento em massa em nichos do altar bem conservadas.
(foto 28)

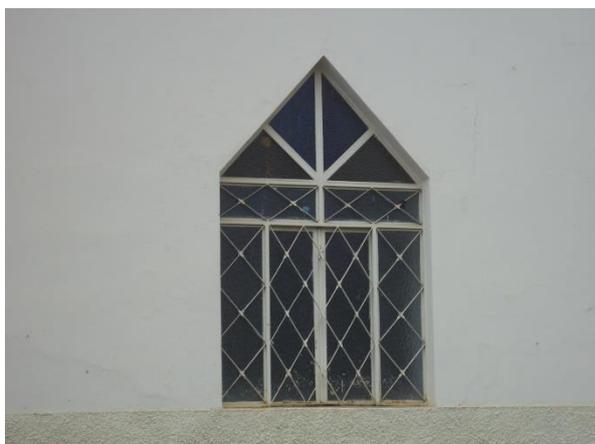
Pará de Minas
Asilo Padre José Pereira Coelho
Vista externa da janela do altar em metal e vidro apresenta bom estado de conservação.
(foto 29)

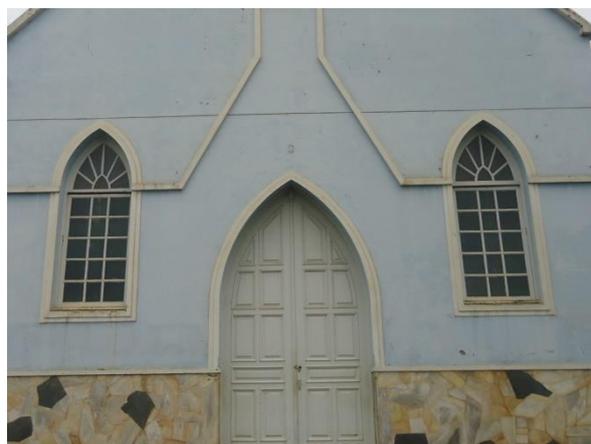
Pará de Minas
Asilo Padre José Pereira Coelho
Janelas da fachada frontal em metal e vidro e enquadramento em massa bem conservadas, peitoris e sobrevergas ogivais necessitam de novas pinturas.
(foto 30)

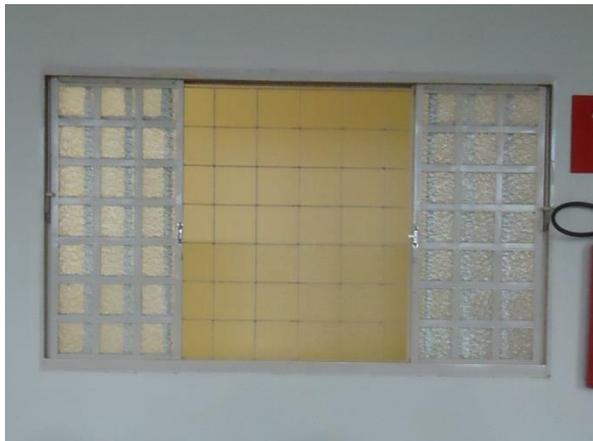
Pará de Minas
Asilo Padre José Pereira Coelho
Vista interna da janela do auditório para corredor Interno apresenta bom estado de conservação.
(foto 31)
Imagem: Álisson Margotti – 25/10/2018

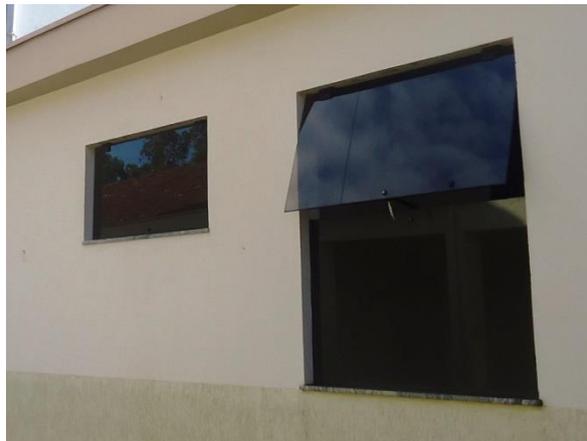
Pará de Minas
Asilo Padre José Pereira Coelho
Janelas dos fundos da recepção em metal e vidro e enquadramento em massa bem conservadas.
(foto 32)
Imagem: Álisson Margotti – 25/10/2018

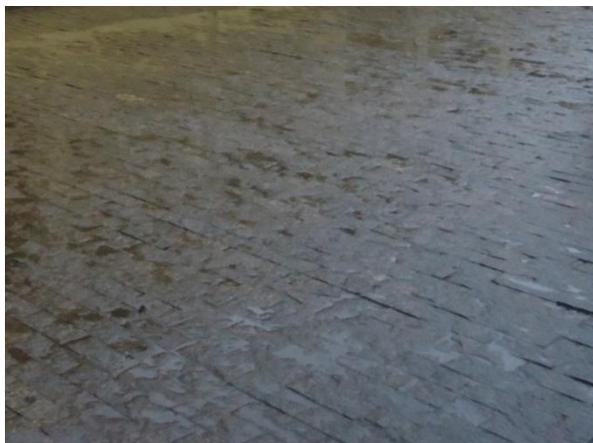
(foto 33)

Pará de Minas
Asilo Padre José Pereira Coelho
Piso de pedra no pátio interno do bem
em bom estado de conservação.

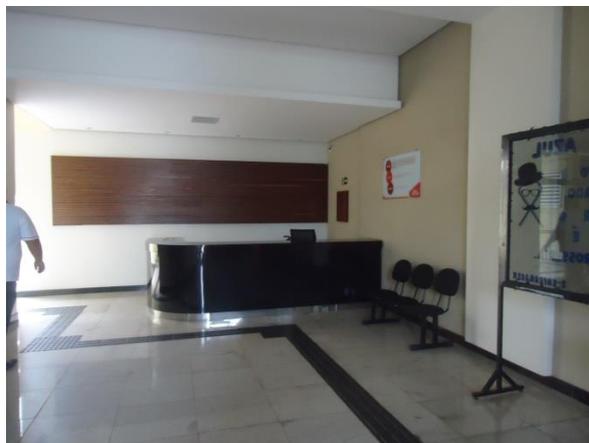
(foto 34)

Pará de Minas
Asilo Padre José Pereira Coelho
Granito na recepção da faculdade
se apresenta bem conservado.

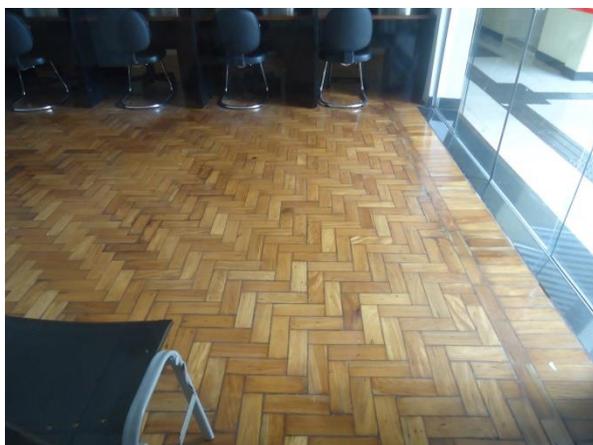
(foto 35)

Pará de Minas
Asilo Padre José Pereira Coelho
Detalhe do piso da sala de informática
com piso em tacos.

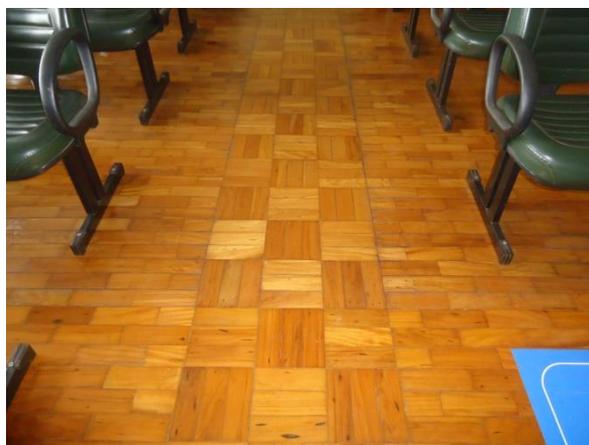
(foto 36)

Pará de Minas
Asilo Padre José Pereira Coelho
Detalhe da madeira dos tacos exibindo
apenas leve desgaste.

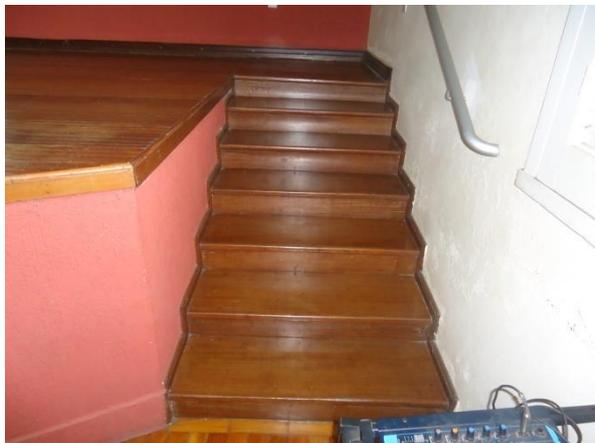
Pará de Minas
Asilo Padre José Pereira Coelho
Escada de acesso ao palco em madeira
em bom estado de conservação.
(foto 37)

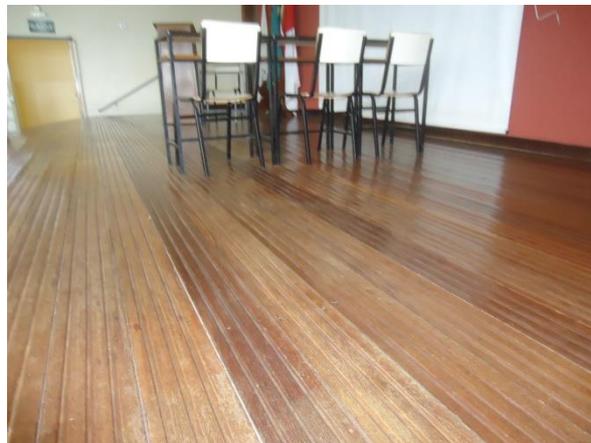
Pará de Minas
Asilo Padre José Pereira Coelho
Piso em madeira do palco
apresenta desgaste.
(foto 38)

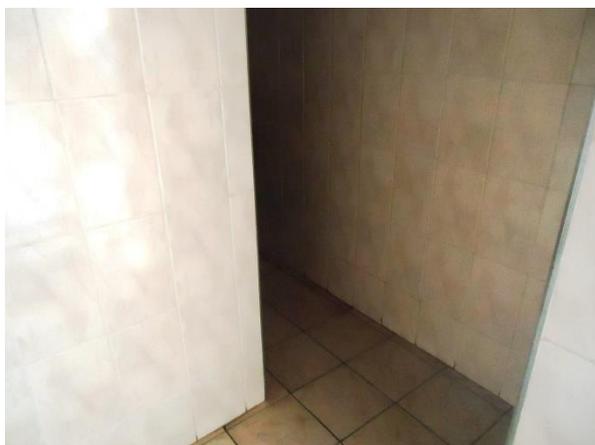
Pará de Minas
Asilo Padre José Pereira Coelho
Piso cerâmico dos banheiros
em bom estado de conservação.
(foto 39)
