4. BENS IMÓVEIS PROTEGIDOS POR TOMBAMENTO MUNICIPAL

4.1. Avaliação do Estado de Conservação do Bem Imóvel Antiga Estação Ferroviária

MUNICÍPIO: Pará de Minas		DISTRITO: Sede	
NOME DO BEM TOMBADO ¹ : Antiga Estação Ferroviária			
ENDEREÇO DO BEM CULTURAL: Praça Torquato de Almeida, 0173, Centro			
Nº DECRETO / ANO: 2.756/1998	Nº INSCRIÇÃO LIVRO DO TOMBO / ANO: 07/2000	PROCESSO ACEITO NO ICMS PATRIMÔNIO CULTURAL A PARTIR DO EXERCÍCIO: 2000	
NOME E ASSINATURA DO RESPONSÁVEL TÉCNICO: Álison Tavares Margotti		FORMAÇÃO PROFISSIONAL: Arquiteto e Urbanista	CAU: ² 196550-6
CHEFE DO SETOR DA PREFEITURA RESPONSÁVEL PELA IMPLEMENTAÇÃO DA POLITICA DE PATRIMÔNIO CULTURAL: Paulo Augusto Teixeira Duarte		DATA REALIZAÇÃO LAUDO: 05/11/2018	
HÁ OBRA DE RESTAURAÇÃO EM ANDAMENTO ³ ?		SIM	NÃO X
HÁ PROJETO APROVADO POR LEI DE INCENTIVO À CULTURA?		SIM	NÃO X
EM CASO POSITIVO:	LEI FEDERAL	LEI ESTADUAL	OUTRA

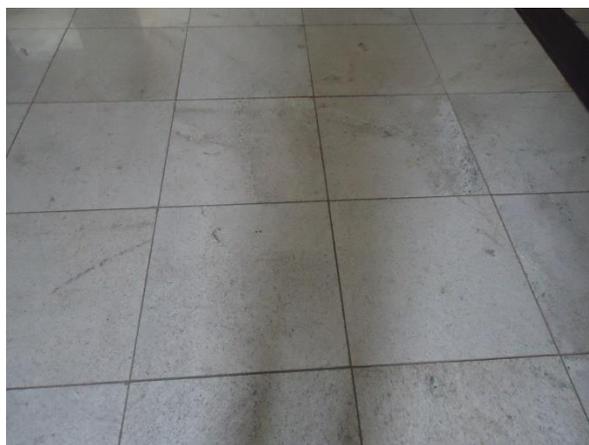
Pará de Minas
Asilo Padre José Pereira Coelho
Piso cerâmico em uma das salas
também exibe boa conservação.
(foto 40)

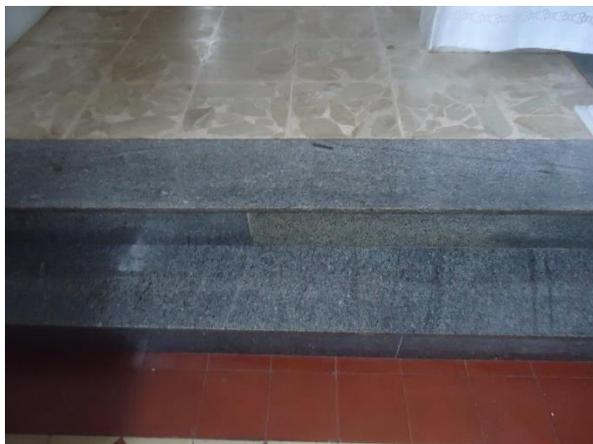
Pará de Minas
Asilo Padre José Pereira Coelho
Cerâmica em mosaicos no piso dos corredores
exibem bom estado, mas leve desgaste.
(foto 42)

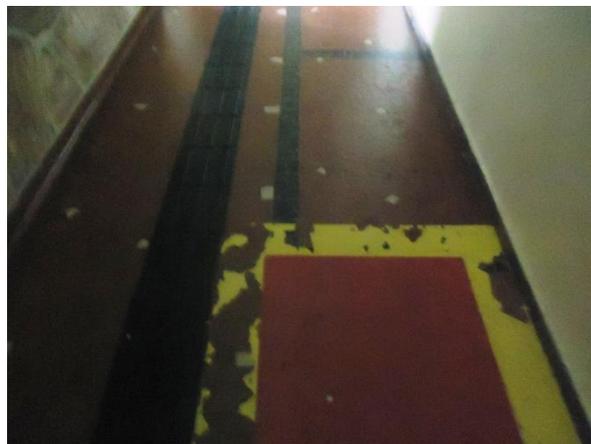
Pará de Minas
Asilo Padre José Pereira Coelho
Piso podotátil em um dos corredores
Se apresenta bem conservado.
(foto 43)

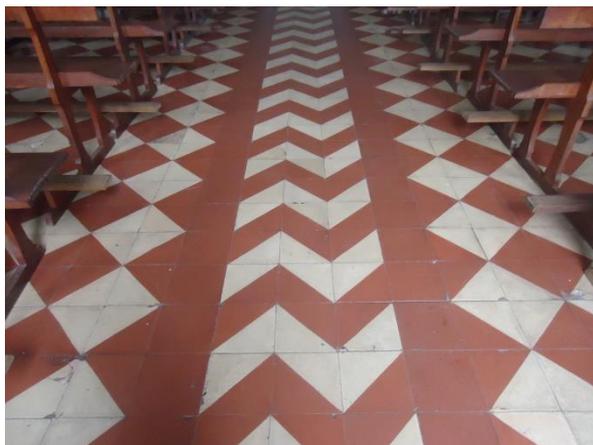
Pará de Minas
Asilo Padre José Pereira Coelho
Ladrilhos no interior da Capela
que apresenta maior desgaste.
(foto 46)

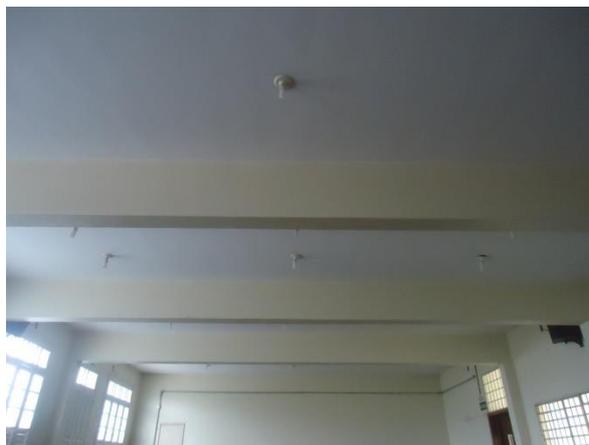
Pará de Minas
Asilo Padre José Pereira Coelho
Laje do auditório também
exibe bom estado de conservação.
(foto 48)

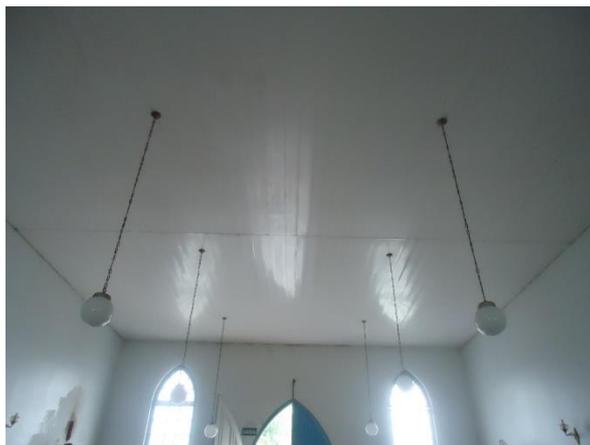
Pará de Minas
Asilo Padre José Pereira Coelho
Forro de PVC da Capela de Santo Antônio em bom estado mas apresenta algum acúmulo de sujidades.
(foto 49)

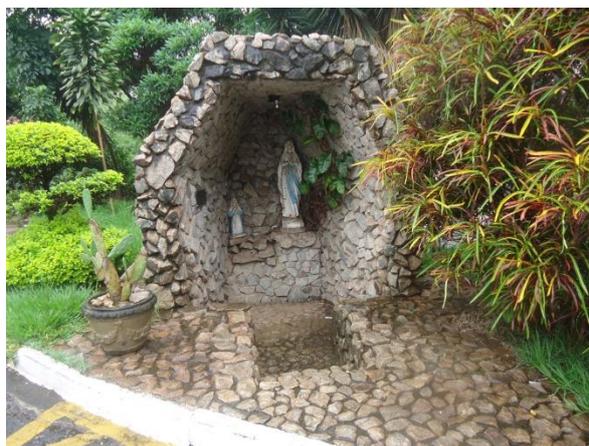
Pará de Minas
Asilo Padre José Pereira Coelho
Lagoa e jardins em frente à fachada frontal exibem boa manutenção de seus elementos.
(foto 52)

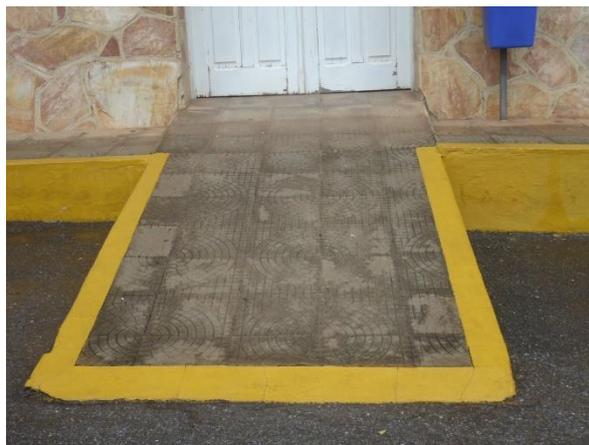
Pará de Minas
Asilo Padre José Pereira Coelho
Rampa de acesso à recepção da faculdade também se apresenta bem conservada.
(foto 53)

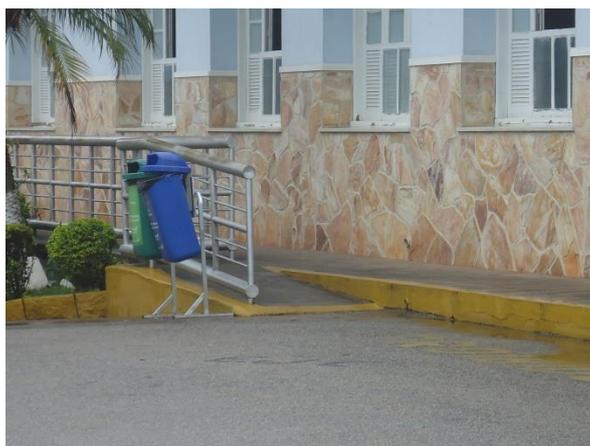
Pará de Minas
Asilo Padre José Pereira Coelho
Rampa de acesso à entrada secundária da faculdade exibe boa conservação.
(foto 54)

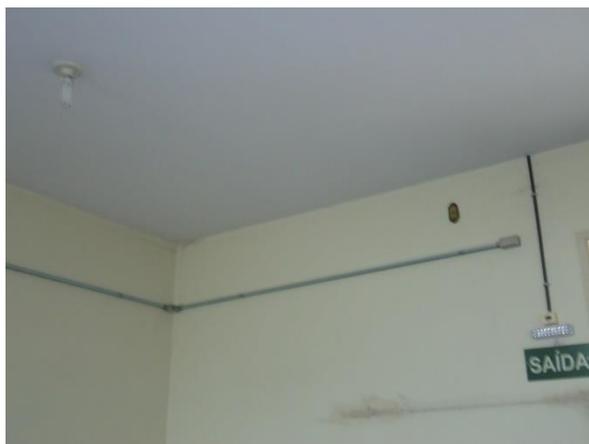
Pará de Minas
Asilo Padre José Pereira Coelho
Instalações apresentam
boas condições de conservação.
(foto 55)
Imagem: Álisson Margotti – 25/10/2018

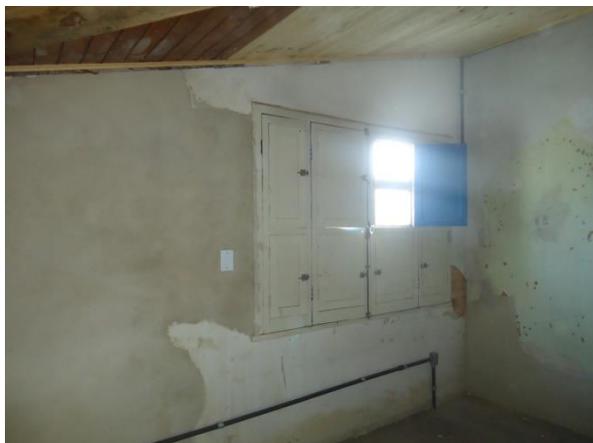
Pará de Minas
Casa Maria Capanema
Paredes em tijolos autoportantes apresentando intervenções.
(foto 06)

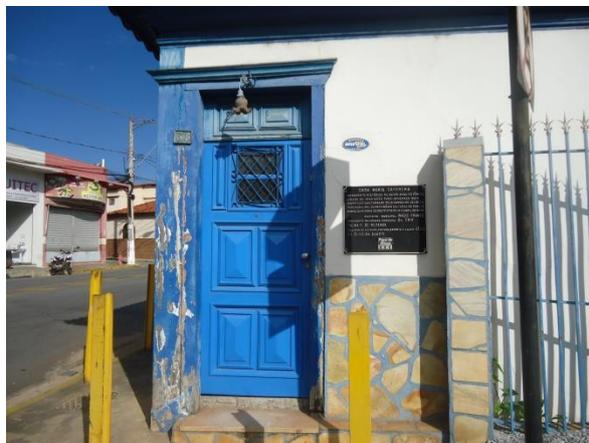
Pará de Minas
Casa Maria Capanema
Detalhe de pilar de madeira exibindo ressecamento ainda não restaurado
(foto 07)

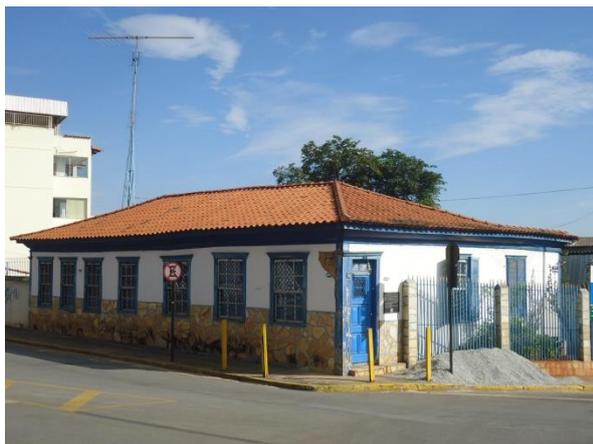
(foto 08)

A estrutura e a cobertura estão em bom estado apesar de apresentarem algumas telhas quebradas.

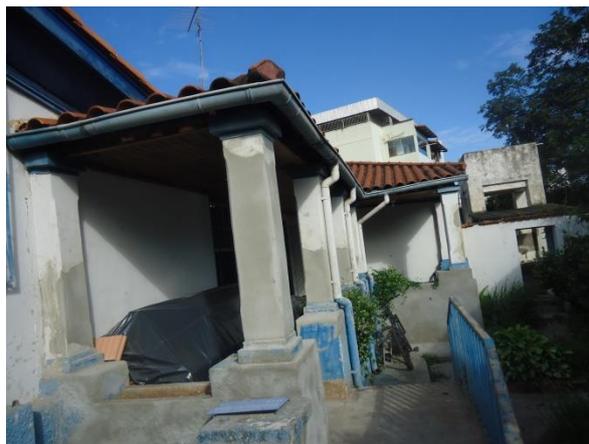
(foto 09)

O sistema de condução de águas pluviais exibe bom estado de conservação.

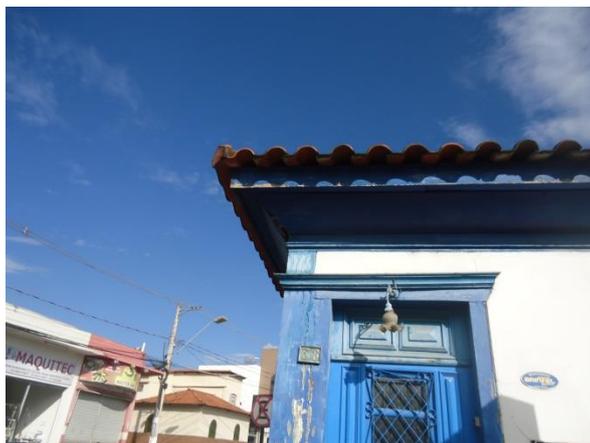
2. COBERTURA	ESTADO DE CONSERVAÇÃO		
	BOM	REGULAR	PRECARIO
ESTRUTURA DO TELHADO (MADEIRA)	100%	-	-
MANTO DE COBERTURA (CAPA E BICA)	98%	-	02%
CALHAS / RUFOS / CONDUTORES	100%	-	-
COROAMENTO (PLATIBANDA; FRONTÃO; CIMALHA)	45%	32%	23%
DANOS VERIFICADOS⁴⁴: O madeiramento se encontra em perfeitas condições. A cobertura em capa e bica também se encontra em bom estado de conservação, mas são verificadas algumas telhas quebradas que em temporais permitem a entrada de água na edificação. As calhas metálicas apresentam apenas alguns desgastes ocasionados pela exposição às intempéries. As cimalhas em madeiras exibem ressecamentos e perdas de material significativas.

Cimalhas apresentando ressecamento, deslocamento e perda de material, ainda não restaurada.

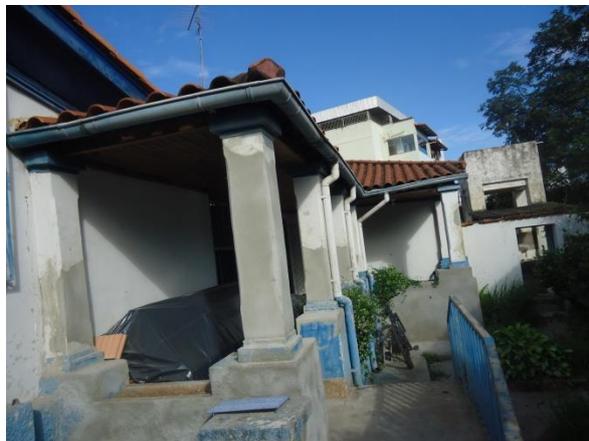
Pará de Minas
Casa Maria Capanema
Alvenarias do alpendre exibindo áreas em restauração, ainda não finalizadas.
(foto 12)

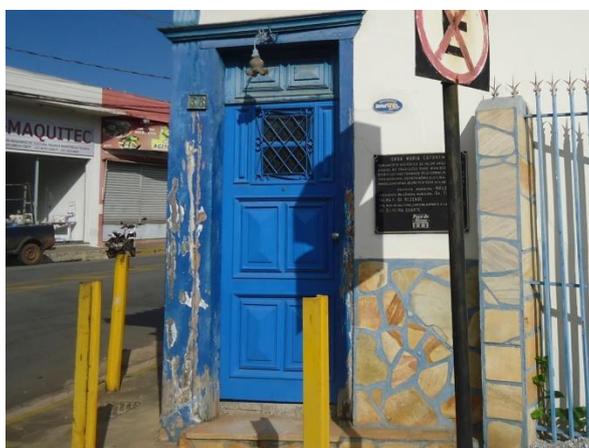
3. ALVENARIAS	ESTADO DE CONSERVAÇÃO		
	BOM	REGULAR	PRECARIO
TIJOLO	90%	05%	-
ADOBE	-	-	-
PAU-A-PIQUE	-	-	-
OUTROS (MADEIRA)	55%	25%	20%
ELEMENTOS ARTÍSTICOS APLICADOS	-	-	-
DANOS VERIFICADOS ⁴⁵ : As alvenarias em madeira apresentam ressecamento e perdas de material em vários pontos e passarão por restauração. As alvenarias em tijolo foram restauradas.

Pará de Minas
Casa Maria Capanema
Madeira apresentando desprendimento da camada pictórica, ressecamento e perda de material
(Foto 13)

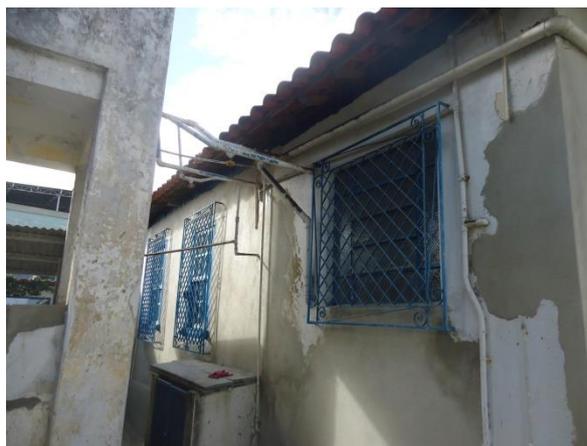
Pará de Minas
Casa Maria Capanema
Caiação na área externa da edificação apresenta desgastes, sujidades e manchas de umidade.
(foto 15)

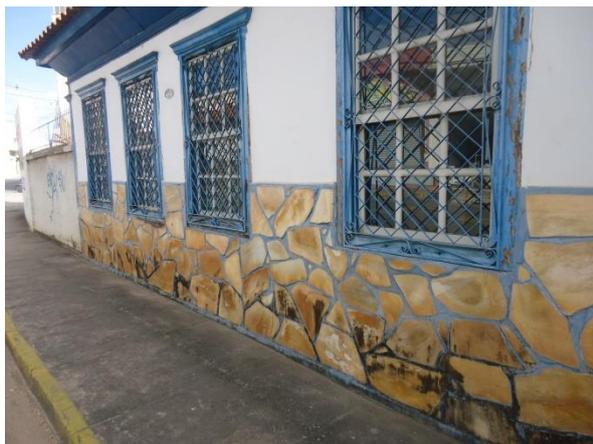
(foto 16)

Pintura à óleo na fachada frontal da edificação exhibe desgaste e desprendimento da camada pictórica.

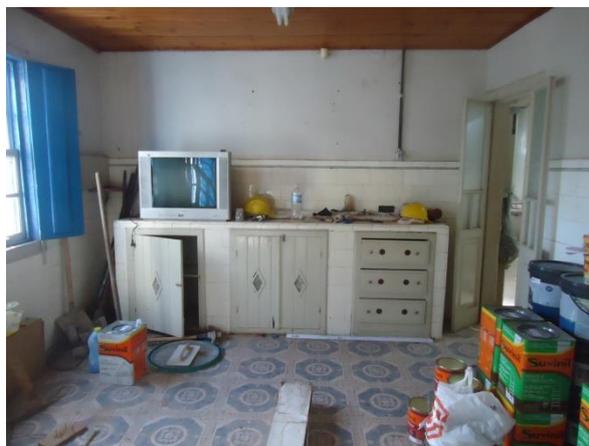
(foto 19)

Cerâmicas nas paredes e bancadas da copa exibem bom estado de conservação mas necessita de limpeza.

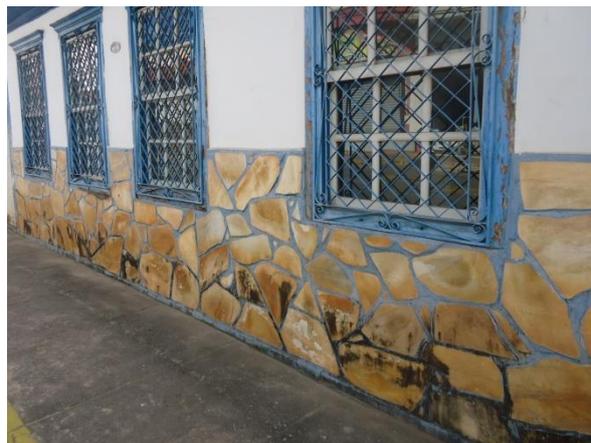
Pará de Minas
Casa Maria Capanema
Barrado em pedra ouro preto na fachada frontal do bem em estado de conservação mas necessita de limpeza.
(foto 21)

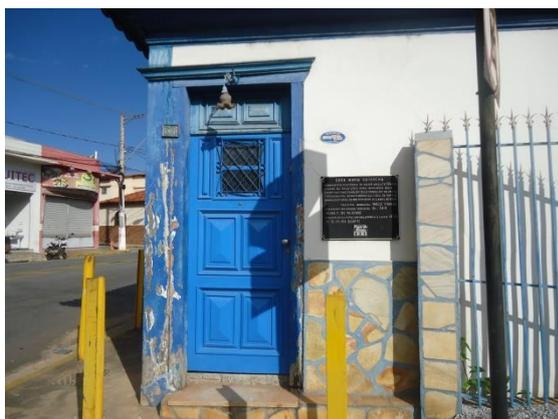
(foto 23)

Porta em madeira na fachada frontal exibindo bom estado, já foi restaurada.

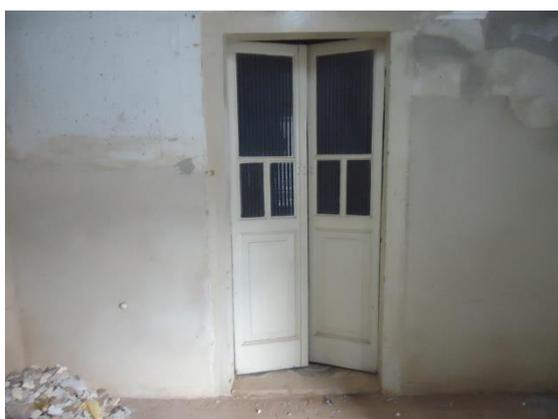
Porta em madeira e vidro entre a recepção e o arquivo apresenta bom estado de conservação.

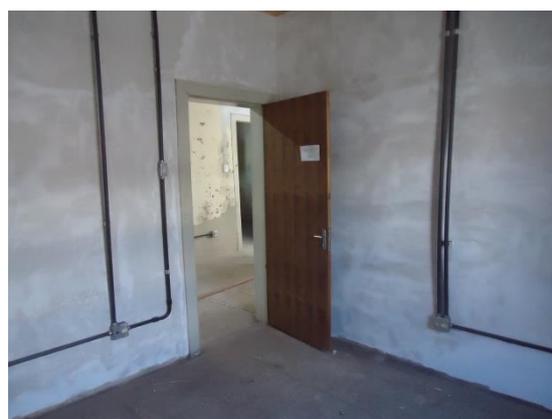
Vista interna da porta de uma sala em bom estado de conservação.

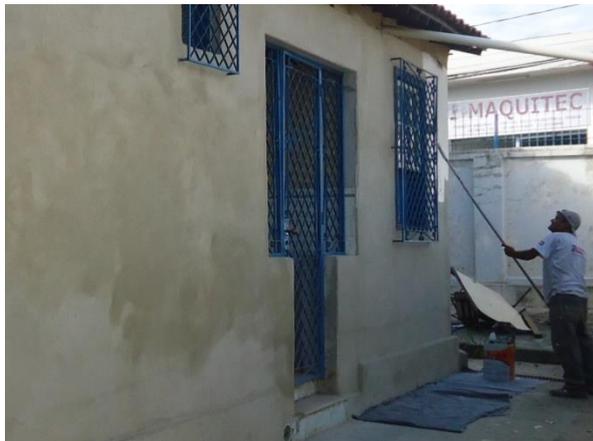
Ferragens em bom estado de conservação em fechamentos da fachada posterior do bem.
(foto 27)

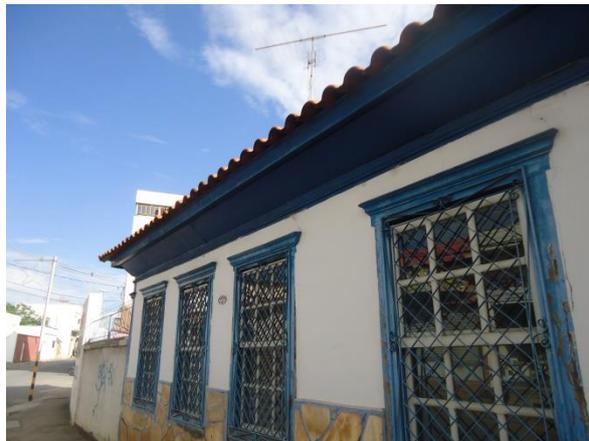
DANOS VERIFICADOS⁴⁷ : Um dano comum verificado em todos os vãos e vedações é a necessidade de renovação da camada pictórica, que apresenta desgastes, acúmulo de sujidades e desprendimento em vários pontos das portas e janelas do bem tombado. As madeiras exibem ressecamentos e alguma perda de material, uma vez que muitas das portas e janelas se encontram expostas as intempéries. Uma moto bateu na porta principal na última semana de outubro.

Janelas guilhotina em madeira e vidro e grade em metal necessitando de nova camada pictórica.
(foto 28)

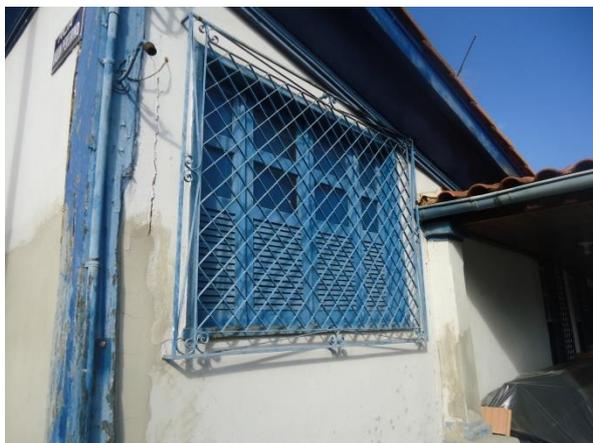
Janela francesa em madeira e vidro na lateral esquerda apresenta ressecamentos e desgastes da pintura.
(foto 29)

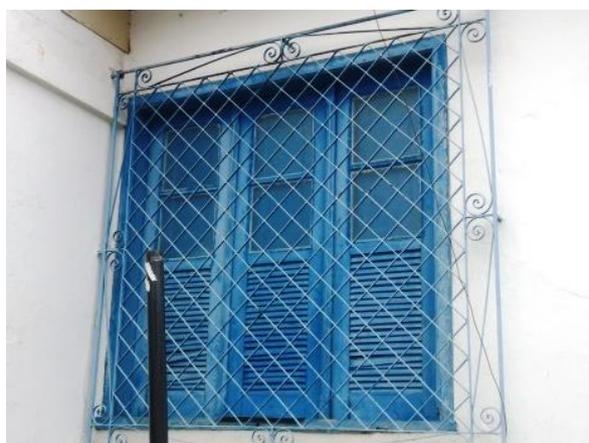
Janela francesa em madeira e vidro na fachada posterior e grade em metal necessitando de nova pintura.
(foto 30)

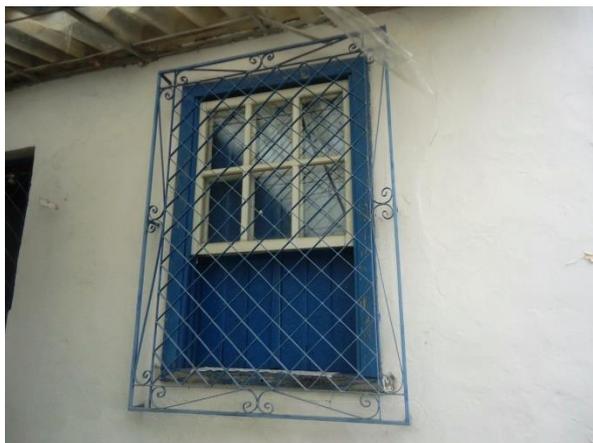
Pará de Minas
Casa Maria Capanema
Janela guilhotina em madeira e vidro e grade em metal em bom estado nos fundos da edificação.
(foto 31)

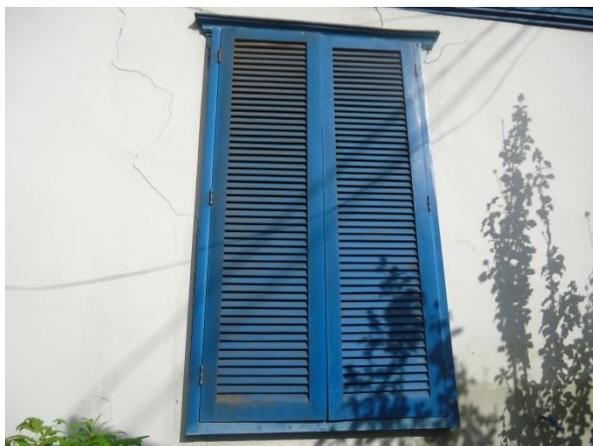
Pará de Minas
Casa Maria Capanema
Janela italiana em guilhotina em madeira e vidro e grade em metal exibe ressecamento e perda de material.
(foto 33)

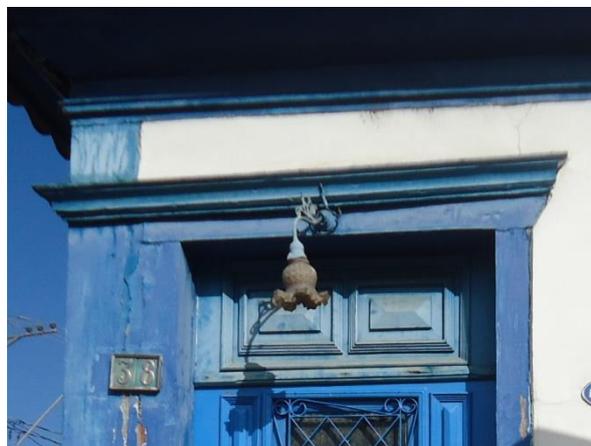
Pará de Minas
Casa Maria Capanema
Sobreverga em madeira exibe ressecamento e desgaste da camada pictórica.
(foto 34)

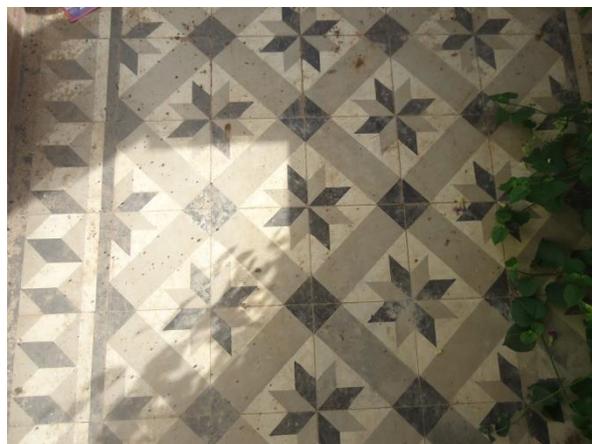
Pará de Minas
Casa Maria Capanema
Detalhe do ladrilho do alpendre na lateral esquerda
e que dá acesso ao interior do bem em bom estado.
(foto 39)

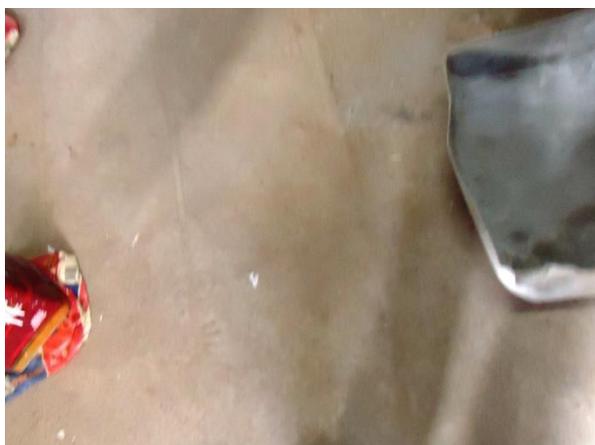
Pará de Minas
Casa Maria Capanema
Detalhe de área de laje de piso
onde será assentado piso de madeira.
(foto 40)

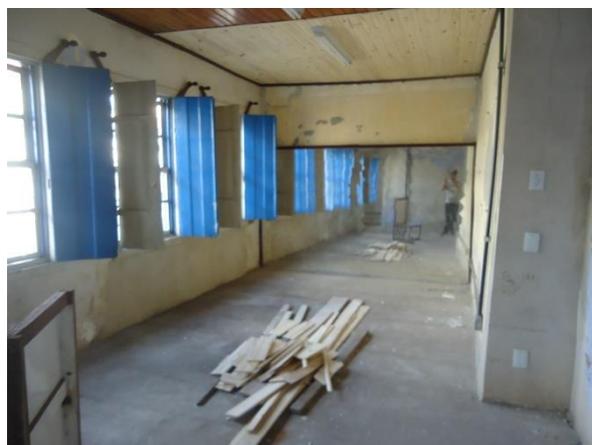
Pará de Minas
Casa Maria Capanema
Outra sala onde foi feito laje de piso
para que possa ser assentado piso de madeira.
(foto 41)

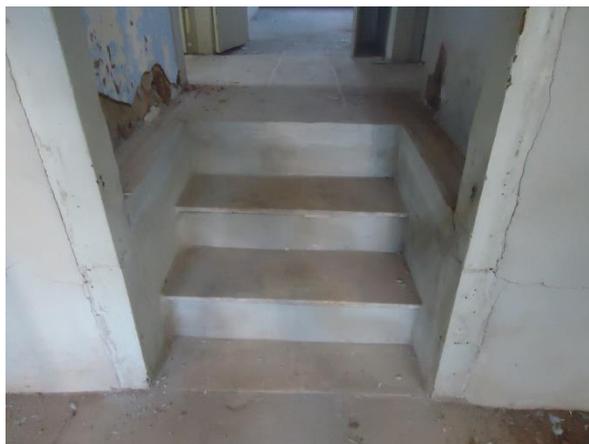
Pará de Minas
Casa Maria Capanema
Uma das escadas internas na Casa Maria Capanema novamente estabilizada e com seus pisos reinstalados.
(Foto 42)

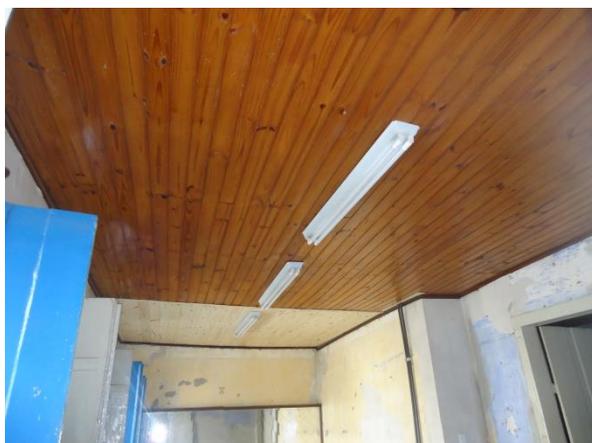
Pará de Minas
Casa Maria Capanema
Detalhe de área do assoalho em melhor estado de conservação exhibe área onde foi refeito.
(foto 43)

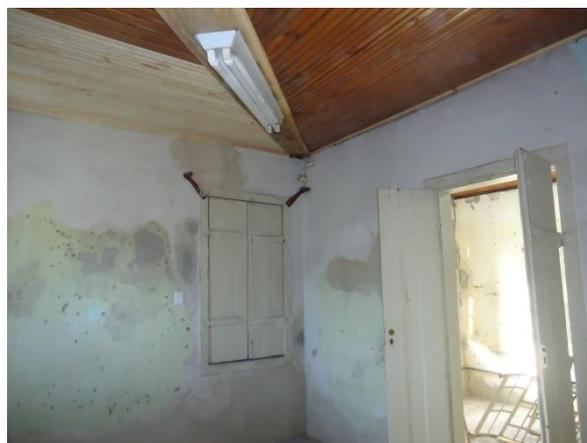
7. FORROS	ESTADO DE CONSERVAÇÃO		
	BOM	REGULAR	PRECARIO
MADEIRA	90%	10%	-
ELEMENTOS ARTÍSTICOS APLICADOS	-	-	-
DANOS VERIFICADOS⁴⁹ : O forro em madeira foi refeito nas áreas onde apresentava umidade e/ou abaulamentos e/ou perdas de material. Necessitando apenas de envernizamento que será realizado em breve.

Pará de Minas
Casa Maria Capanema
Forro com área refeita necessitando apenas de verniz para sua finalização.
(foto 44)

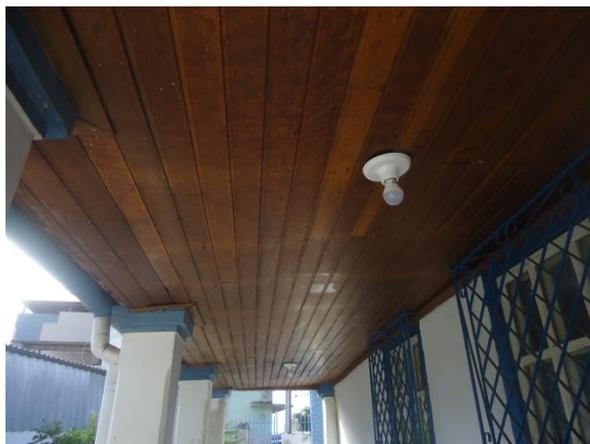
(Foto 45)

Pará de Minas
Casa Maria Capanema
Forro da varanda apresentando desprendimento, umidade e áreas ressecadas.

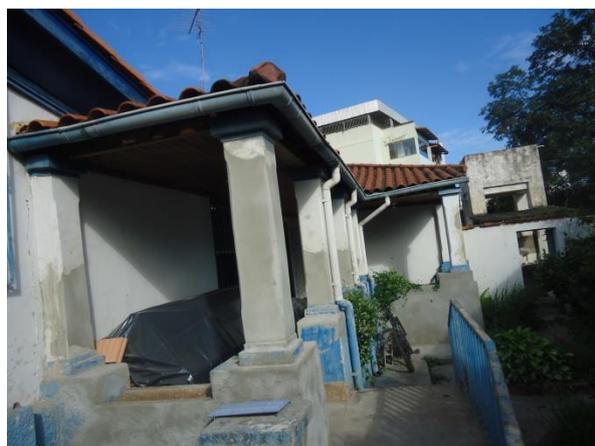
DANOS VERIFICADOS⁵⁰: A varanda e o jardim, ambos na fachada lateral esquerda se encontram em bom estado de conservação, são verificadas apenas algumas trincas no reboco das colunas e paredes do alpendre e no piso em cimento do jardim, além de sujidades. O jardim se encontra sem cuidados, necessitando de manutenção e foi utilizado para estoque de materiais.

Pará de Minas
Casa Maria Capanema
Detalhe da varanda que dá acesso ao bem pela fachada lateral esquerda da edificação.
(foto 46)

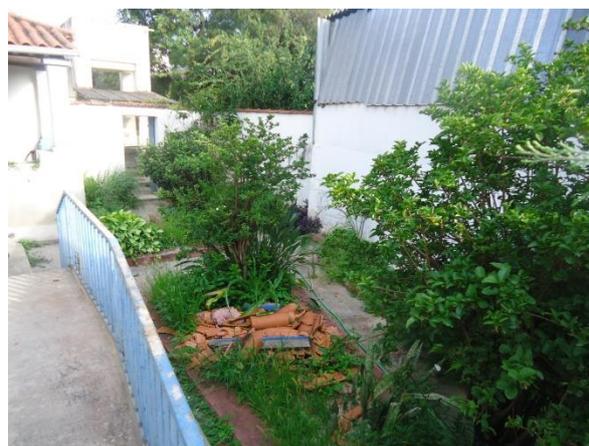
Pará de Minas
Casa Maria Capanema
Jardim de leve influência francesa na fachada lateral do bem tombado, necessita de cuidados.
(foto 47)

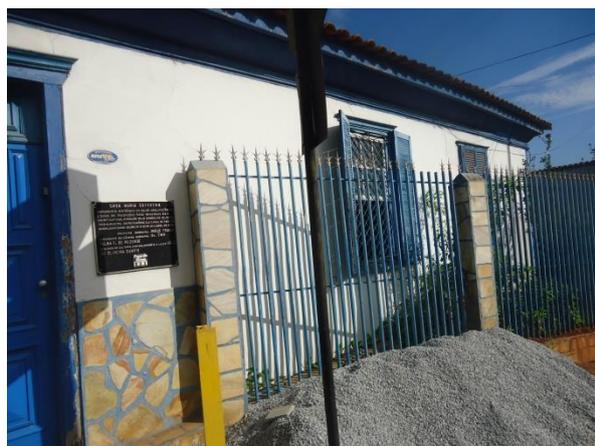
(foto 48)

DANOS VERIFICADOS⁵¹: O gradil apresenta desgaste da camada pictórica e pontos de oxidação. Os muros exibem apenas algumas trincas, desgaste da camada pictórica e parte está pichado. O quintal em terra batida apresenta apenas os guarda corpos com algumas trincas. O passeio em cimento também está em bom estado sendo verificadas apenas trincas.

Gradil em bom estado de conservação, necessita de renovação da camada pictórica.

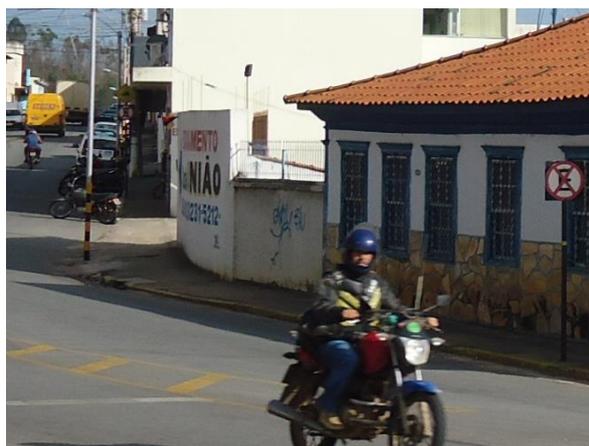
(foto 49)

O muro apresenta boas condições físicas, mas exhibe sujidades generalizadas e pichação.

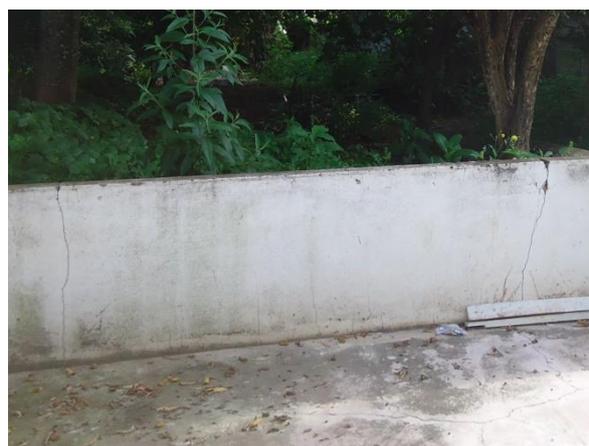
Guarda corpo que divide a área cimentada da área de terra apresenta algumas fissuras.

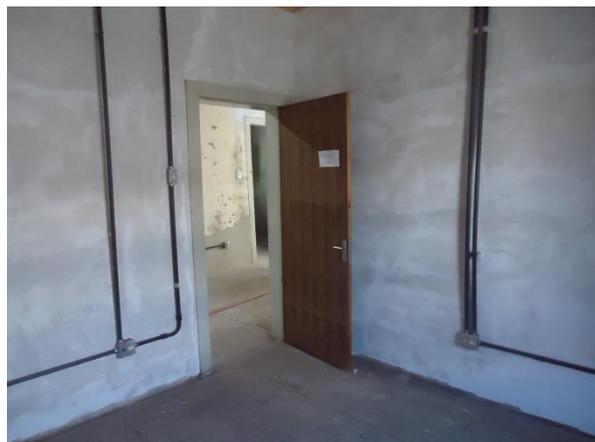
Pará de Minas
Casa Maria Capanema
Instalação irregular de muitos fios em uma mesma canaleta é um ator de risco para a antiga edificação.
(foto 52)

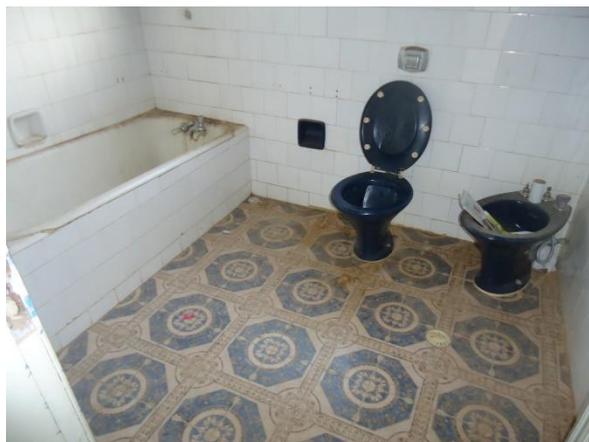
Pará de Minas
Casa Maria Capanema
Mesmo as peças mais antigas do sistema hidráulico ainda apresentam bom estado de conservação.
(foto 53)

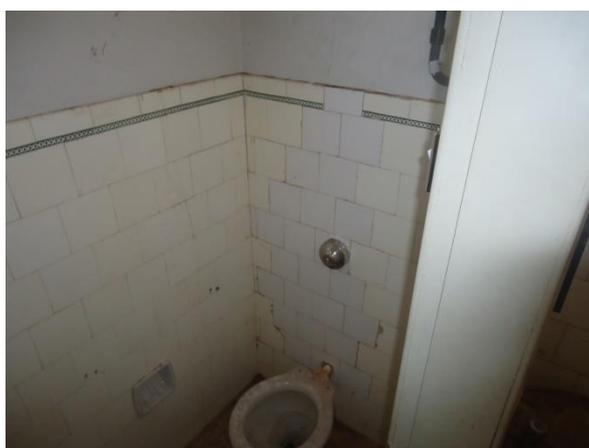
DANOS VERIFICADOS⁵²: As instalações elétricas foram refeitas. Um dos banheiros se encontra com o encanamento entupido, mas ainda receberá intervenção.

Pará de Minas
Casa Maria Capanema
Instalação hidráulica necessitando de reparos.
(foto 54)

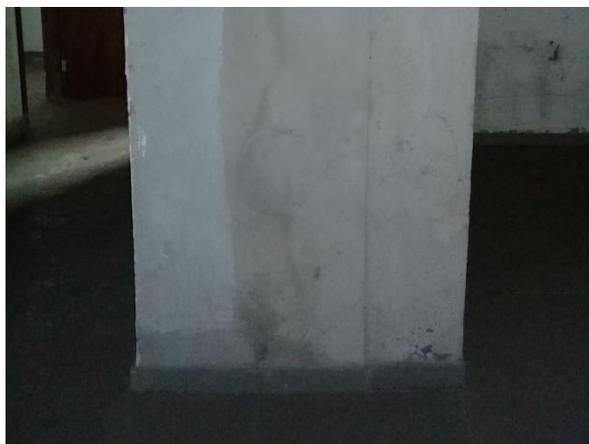
1. ESTRUTURA	ESTADO DE CONSERVAÇÃO ⁶¹		
	BOM	REGULAR	PRECARIO
ESTRUTURA DE CONCRETO ARMADO	100%	-	-
DANOS VERIFICADOS⁶²: O bem se encontra em reforma, não apresenta danos à estrutura.

Pará de Minas
Centro Literário Pedro Nestor
As vigas e toda a estrutura do bem
estão em processo de restauração.
(foto 04)

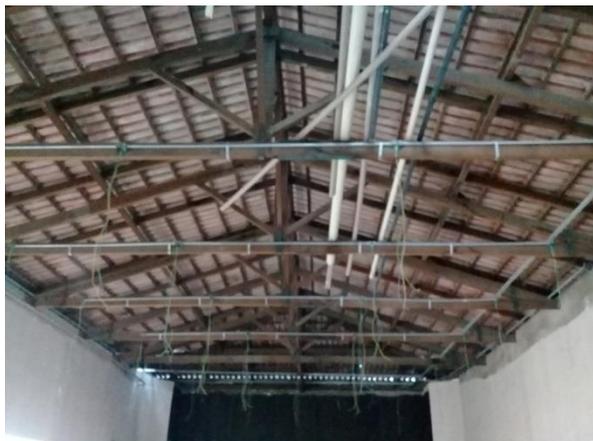
DANOS VERIFICADOS⁶³: A estrutura do telhado, o manto de cobertura e os condutores de águas pluviais foram reformados em 2007 e ainda se apresentam bem conservados. O frontão foi restaurado e sua camada pictórica ainda será finalizada.

Pará de Minas
Centro Literário Pedro Nestor
Manto da cobertura e madeiramento em bom estado, exhibe apenas manchas de umidade.
(foto 05)
Imagem: Álisson Margotti – 05/10/2018

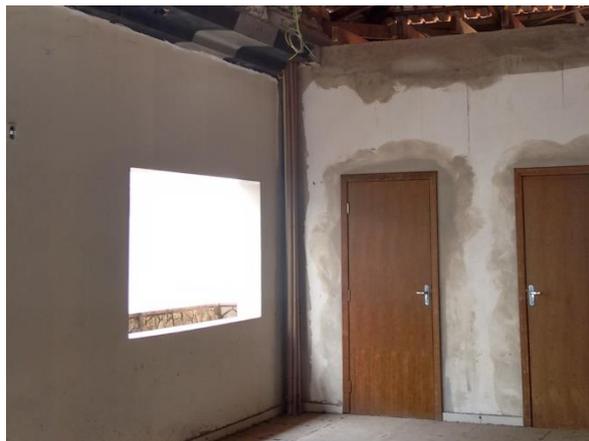
Pará de Minas
Centro Literário Pedro Nestor
Vista interna de condutores de águas pluviais em bom estado de conservação.
(foto 06)
Imagem: Álisson Margotti – 05/10/2018

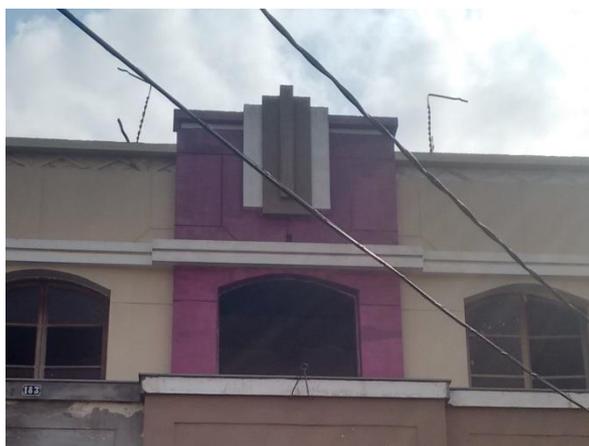
Pará de Minas
Centro Literário Pedro Nestor
Frontão restaurado em processo de pintura.
(foto 07)
Imagem: Álisson Margotti – 05/10/2018

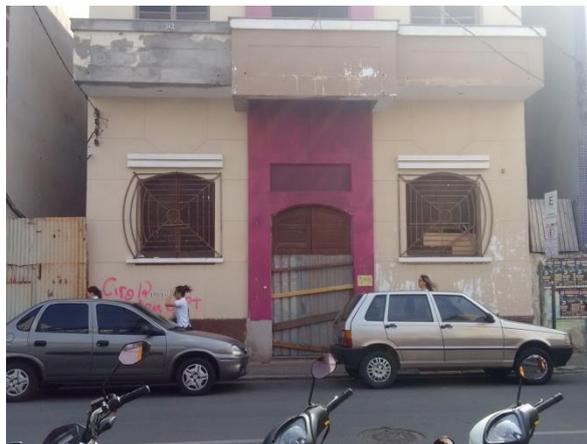
Pará de Minas
Centro Literário Pedro Nestor
Alvenarias externas em
processo de restauração.
(foto 09)

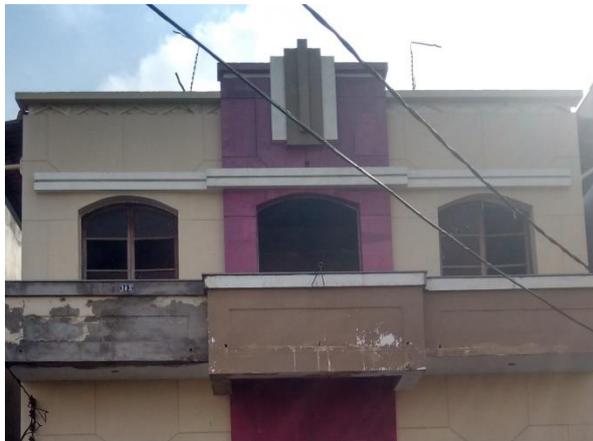
Pará de Minas
Centro Literário Pedro Nestor
Reboco e pintura externa em bom estado,
detalhes do frontão bem conservados.
(foto 10)
Imagem: Álisson Margotti – 05/10/2018

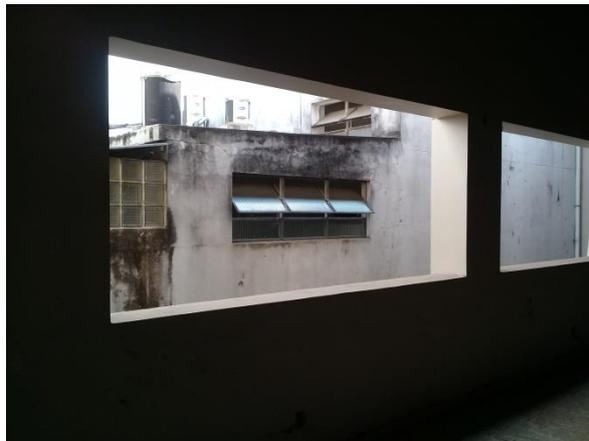
Pará de Minas
Centro Literário Pedro Nestor
Reboco interno restaurado,
a pintura interna ainda não foi iniciada.
(foto 11)
Imagem: Álisson Margotti – 05/10/2018

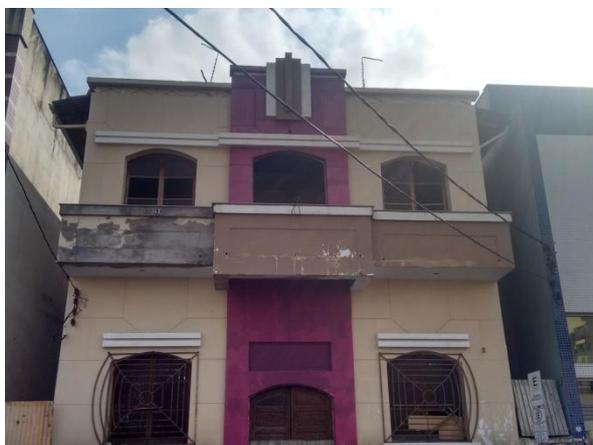
Pará de Minas
Centro Literário Pedro Nestor
Reboco externo em bom estado,
pintura em processo de execução .
(foto 12)
Imagem: Álisson Margotti – 05/10/2018

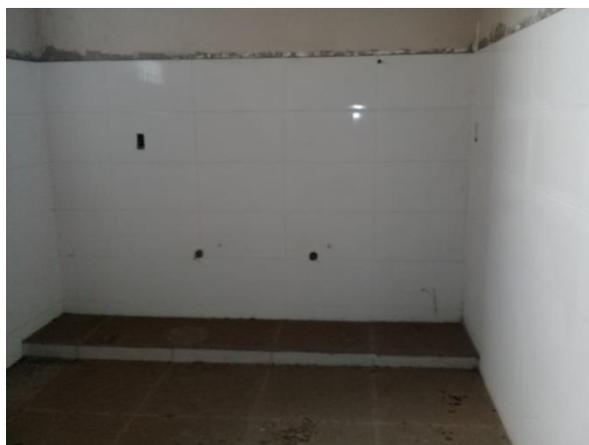
Pará de Minas
Centro Literário Pedro Nestor
Cerâmicas sendo instaladas
no ambiente que abrigará a copa.
(foto 13)
Imagem: Álisson Margotti – 05/10/2018

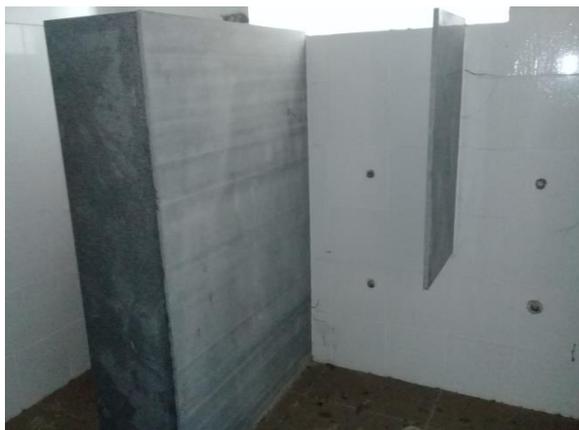
Pará de Minas
Centro Literário Pedro Nestor
Cerâmica dos banheiros em
processo de instalação.
(foto 14)

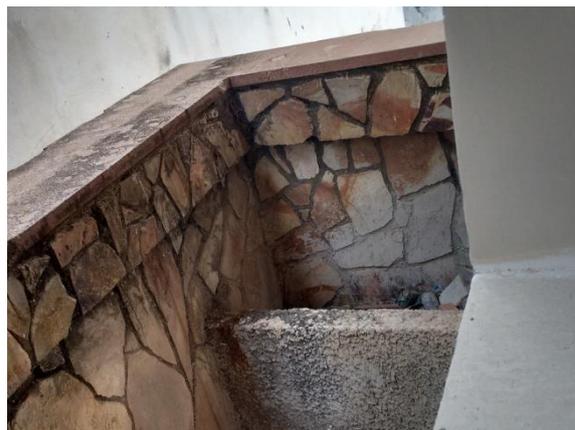
Pará de Minas
Centro Literário Pedro Nestor
Ouro preto nos guarda-corpos da sacada lateral
exibe sujidades e manchas de umidade.
(foto 15)

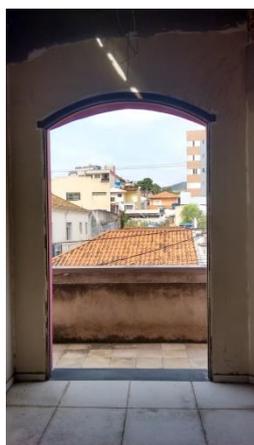
Pará de Minas
Centro Literário Pedro Nestor
Esquadria da entrada principal
ainda será instalada.
(foto 16)

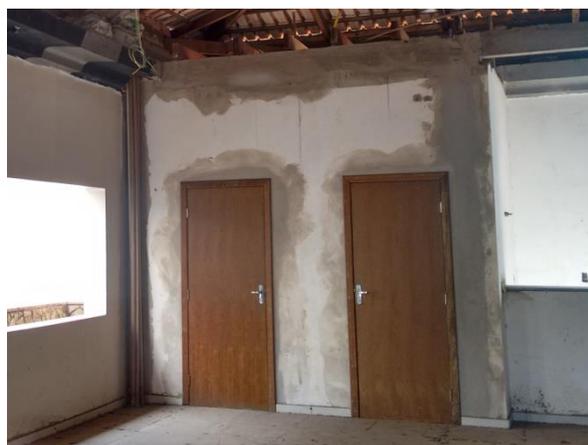
Pará de Minas
Centro Literário Pedro Nestor
Portas em madeira instaladas no
segundo pavimento da edificação.
(foto 17)

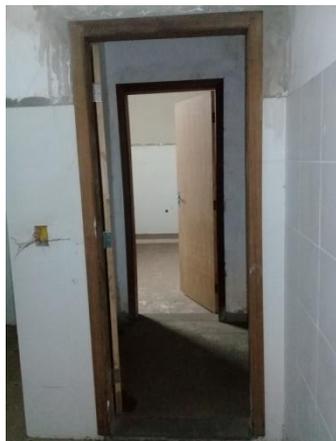
Pará de Minas
Centro Literário Pedro Nestor
Novos marcos em madeira que serão instalados nos banheiros, copas e salas do Centro Literário.
(foto 18)

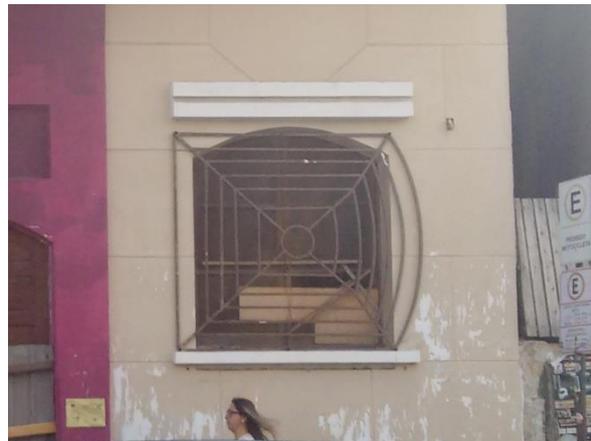
Pará de Minas
Centro Literário Pedro Nestor
Janela em madeira e vidro que será restaurada, enquadramento, peitoril e sobreverga em bom estado.
(foto 19)

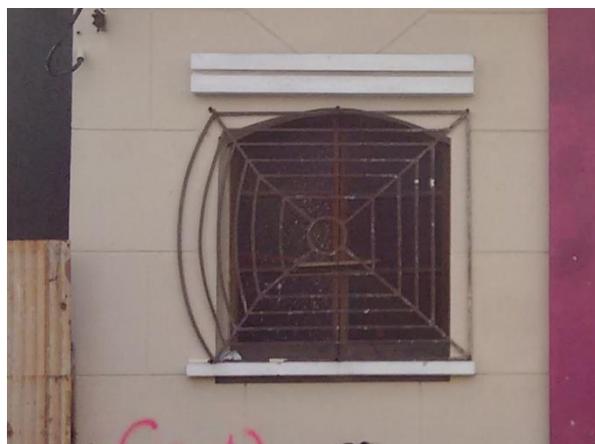
Pará de Minas
Centro Literário Pedro Nestor
Janela em madeira e vidro que será restaurada, enquadramento, peitoril e sobreverga em bom estado.
(foto 20)

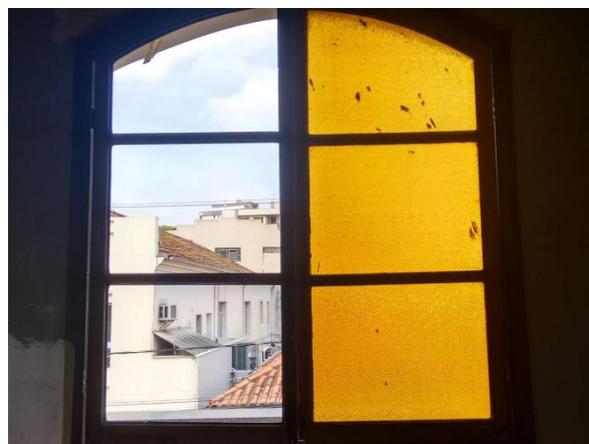
Pará de Minas
Centro Literário Pedro Nestor
Vista interna da janela em madeira e vidro em estado precário no térreo, a janela ainda será restaurada.
(foto 21)

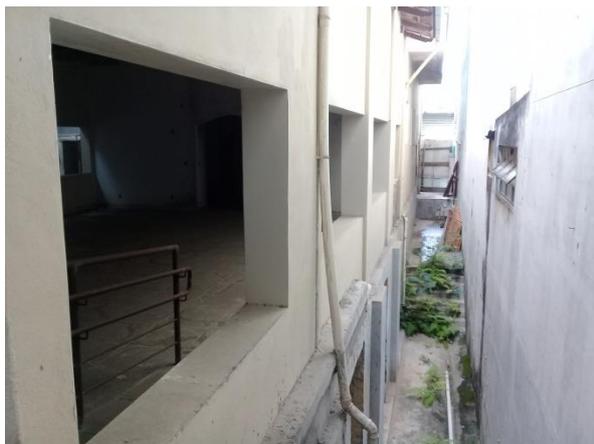
Pará de Minas
Centro Literário Pedro Nestor
Enquadramentos em massa do salão do térreo exibem bom estado de conservação.
(foto 22)
Imagem: Álisson Margotti – 05/10/2018

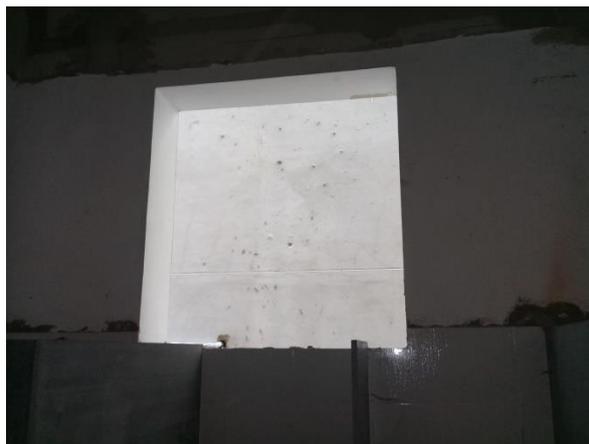
Pará de Minas
Centro Literário Pedro Nestor
Enquadramento em massa da janela da sala de som já foi restaurado.
(foto 23)
Imagem: Álisson Margotti – 05/10/2018

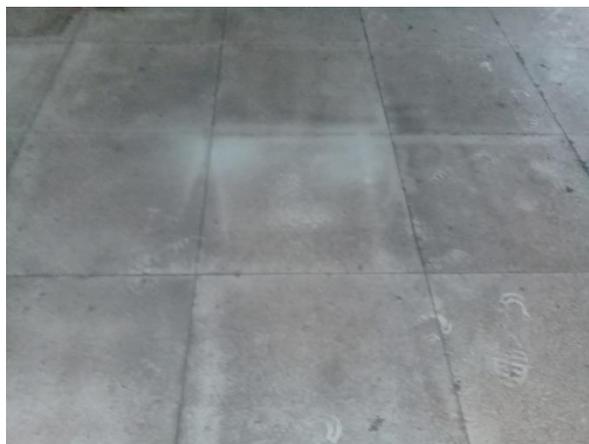
6. PISOS	ESTADO DE CONSERVAÇÃO		
	BOM	REGULAR	PRECARIO
CERÂMICA	60%	40%	-
DANOS VERIFICADOS⁶⁷ : Os pisos cerâmicos foram instalados no térreo e no pavimento superior, onde apresenta pontos onde o mesmo está choco. No porão ainda não foi iniciado. A obra está parada, assim os pisos se encontram com muito pó acumulado.

Pará de Minas
Centro Literário Pedro Nestor
Piso novo mas com acúmulo de pó no salão do pavimento superior.
(foto 25)
Imagem: Álisson Margotti – 05/10/2018

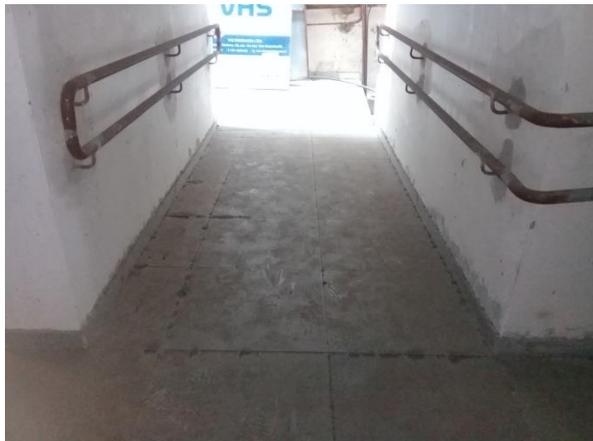
Pará de Minas
Centro Literário Pedro Nestor
Piso novo com acúmulo de pó
hall de entrada e escada no térreo.
(foto 26)

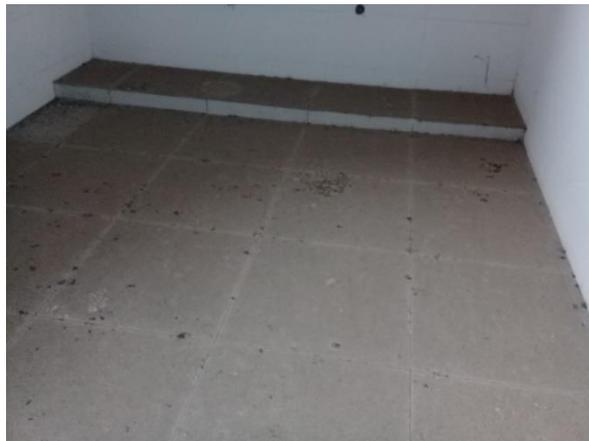
Pará de Minas
Centro Literário Pedro Nestor
Piso novo da futura copa, comum ao
salão do térreo, rampa e palco.
(foto 27)

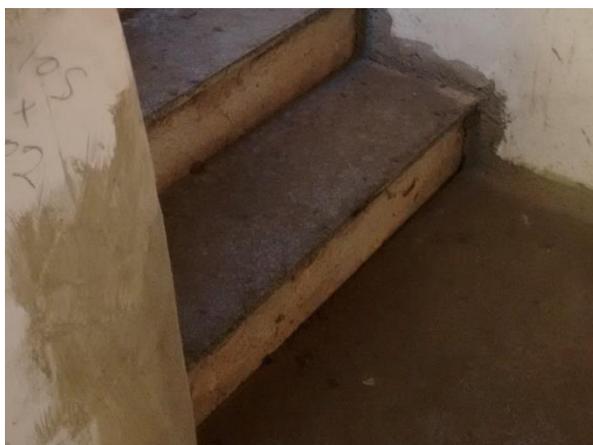
Pará de Minas
Centro Literário Pedro Nestor
Granito novo com acúmulo de pó
nas escadarias da edificação.
(foto 28)

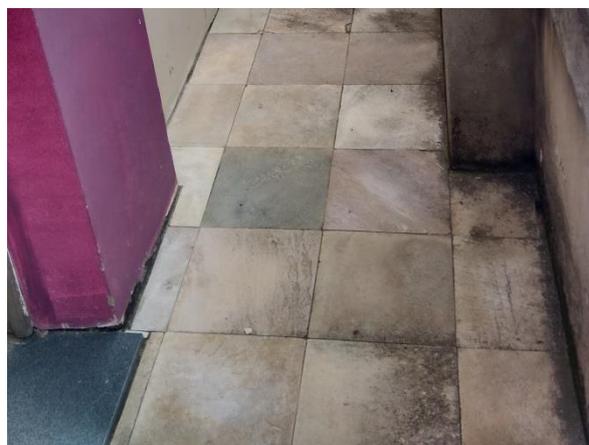
Pará de Minas
Centro Literário Pedro Nestor
Piso novo com sujidades
na sacada da fachada frontal.
(foto 29)

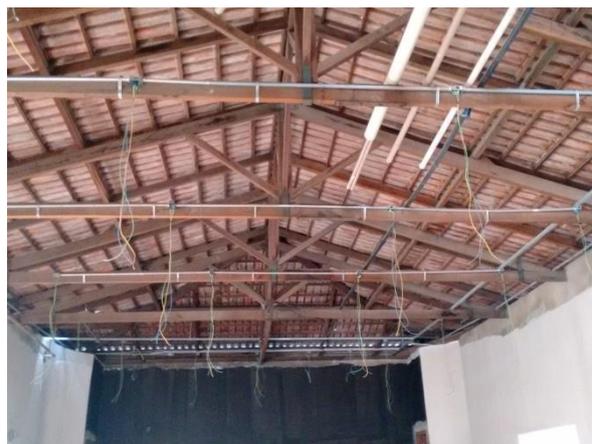
Pará de Minas
Centro Literário Pedro Nestor
Cobertura sobre o salão do térreo,
área que receberá forro.
(foto 31)
Imagem: Álisson Margotti – 05/10/2018

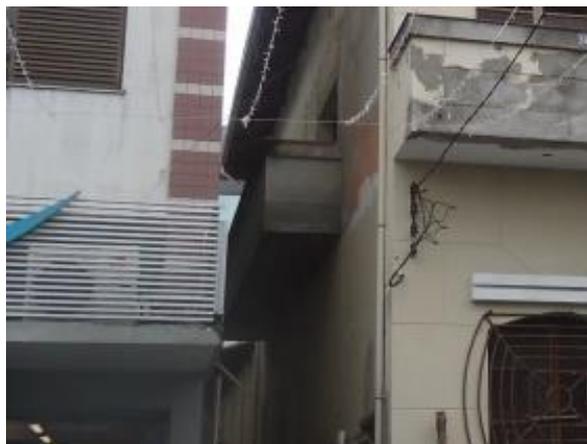
8. ELEMENTOS INTEGRADOS EXTERNOS	ESTADO DE CONSERVAÇÃO		
	BOM	REGULAR	PRECARIO
BALCÃO/SACADA	90%	10%	-
DANOS VERIFICADOS ⁶⁹ : As sacadas foram restauras e exibem bom estado, apenas a camada pictórica ainda não foi finalizada.

Pará de Minas
Centro Literário Pedro Nestor
Sacada da fachada lateral direita
necessita de camada pictórica.
(foto 33)

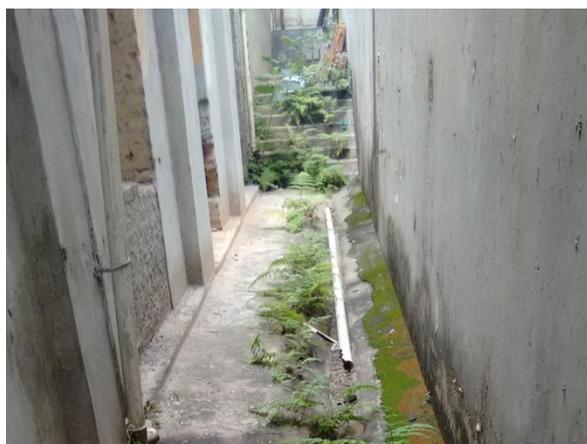
DANOS VERIFICADOS⁷⁰: Os muros externos foram restaurados, mas ainda não receberam sua camada pictórica. O quintal está sendo utilizado como depósito de materiais de construção e escombros, o que desgasta suas superfícies e paredes externas, mesmo caso dos passeios em ladrilhos de concreto.

Pará de Minas
Centro Literário Pedro Nestor
Quintal e muro laterais direitos
também apresentam sujidades e escombros.
(foto 35)

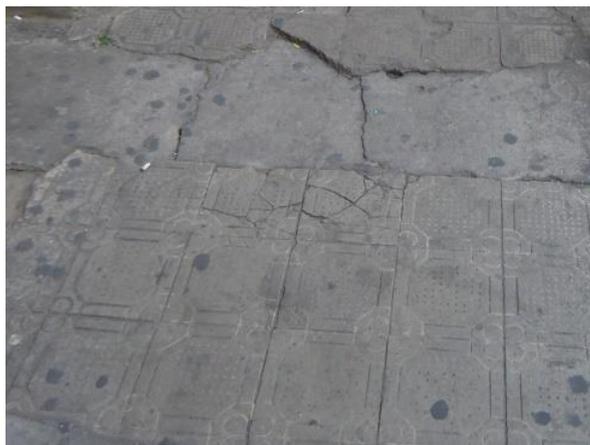
Pará de Minas
Centro Literário Pedro Nestor
Desgaste dos ladrilhos em cimento do passeio
ocasionado pelo materiais de construção aí acondicionados.
(foto 36)
