4. BENS IMÓVEIS PROTEGIDOS POR TOMBAMENTO MUNICIPAL

4.1. Avaliação do Estado de Conservação do Bem Imóvel Antiga Estação Ferroviária

MUNICÍPIO: Pará de Minas		DISTRITO: Sede	
NOME DO BEM TOMBADO ¹ : Antiga Estação Ferroviária			
ENDEREÇO DO BEM CULTURAL: Praça Torquato de Almeida, 0173, Centro			
Nº DECRETO / ANO: 2.756/1998	Nº INSCRIÇÃO LIVRO DO TOMBO / ANO: 07/2000	PROCESSO ACEITO NO ICMS PATRIMÔNIO CULTURAL A PARTIR DO EXERCÍCIO: 2000	
NOME E ASSINATURA DO RESPONSÁVEL TÉCNICO: Álison Tavares Margotti		FORMAÇÃO PROFISSIONAL: Arquiteto e Urbanista	CAU: ² 196550-6
CHEFE DO SETOR DA PREFEITURA RESPONSÁVEL PELA IMPLEMENTAÇÃO DA POLITICA DE PATRIMÔNIO CULTURAL: Paulo Augusto Teixeira Duarte		DATA REALIZAÇÃO LAUDO: 05/11/2018	
HÁ OBRA DE RESTAURAÇÃO EM ANDAMENTO ³ ?		SIM	NÃO X
HÁ PROJETO APROVADO POR LEI DE INCENTIVO À CULTURA?		SIM	NÃO X
EM CASO POSITIVO:	LEI FEDERAL	LEI ESTADUAL	OUTRA

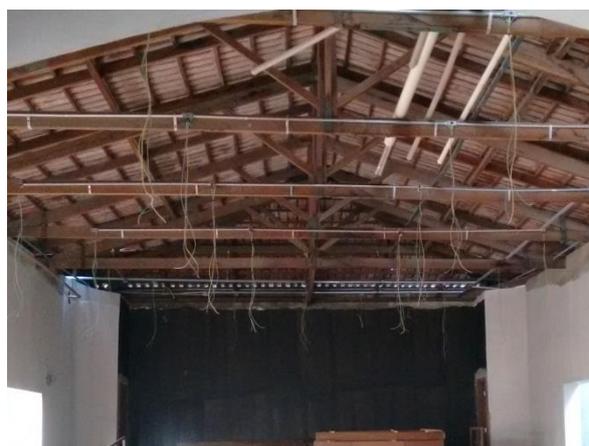
Pará de Minas
Centro Literário Pedro Nestor
Instalações elétricas do projeto luminotécnico
do salão do térreo em execução.
(foto 38)

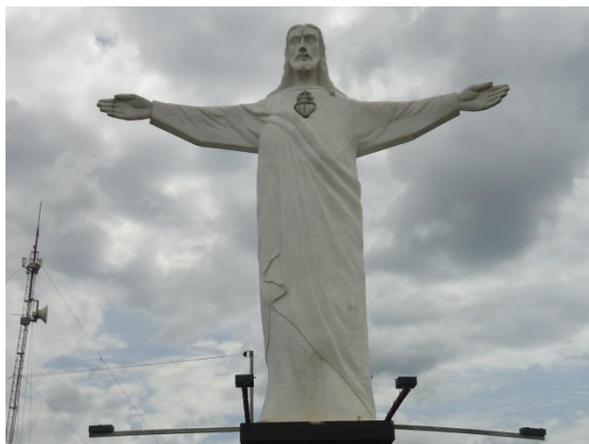
A estrutura em concreto armado do bem apresenta bom estado de conservação.

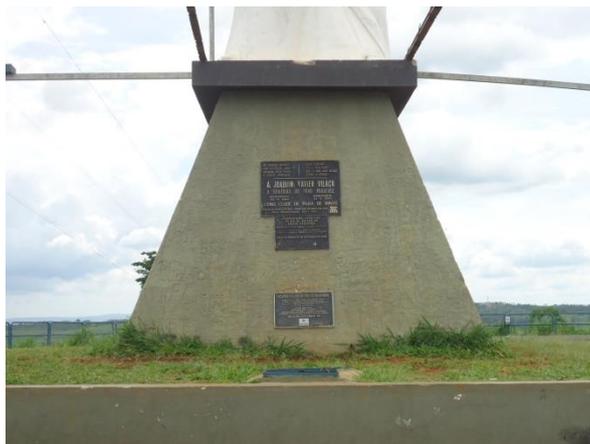
Pará de Minas
Cristo Redentor
O pedestal de tijolos
exibe bom estado de conservação.
(foto 06)

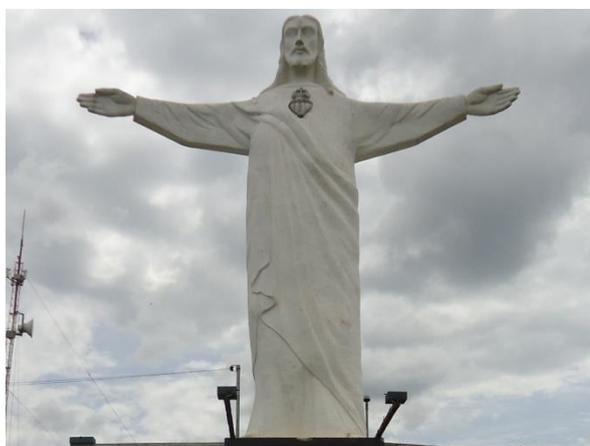
Pará de Minas
Cristo Redentor
Reboco e pintura da estátua
exibem bom estado de conservação.
(foto 07)

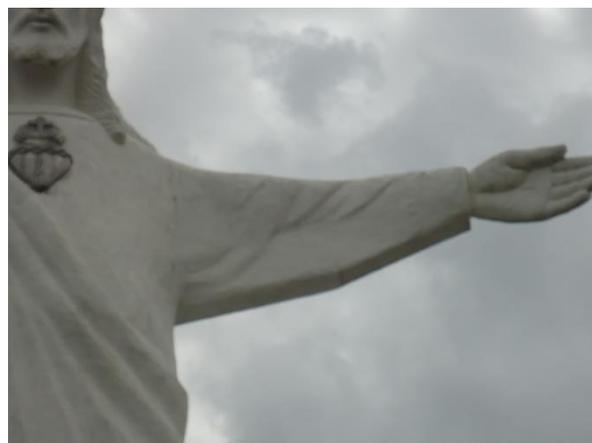
Pará de Minas
Cristo Redentor
Braço esquerdo do Cristo Redentor
apresenta bom estado do reboco e pintura.
(foto 10)
Imagem: Álisson Margotti – 19/10/2018

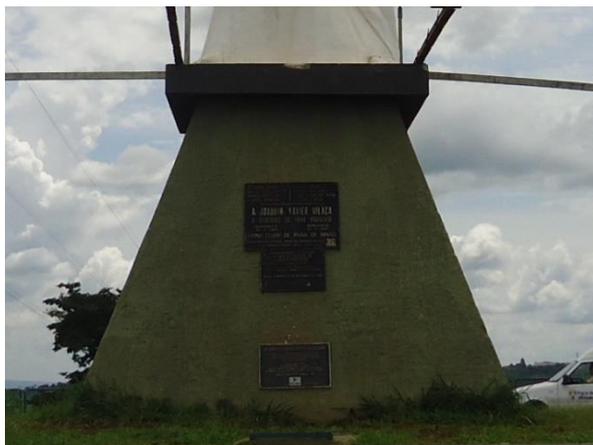
(foto 11)

Vista posterior do pedestal e da base com reboco e pintura em bom estado de conservação.

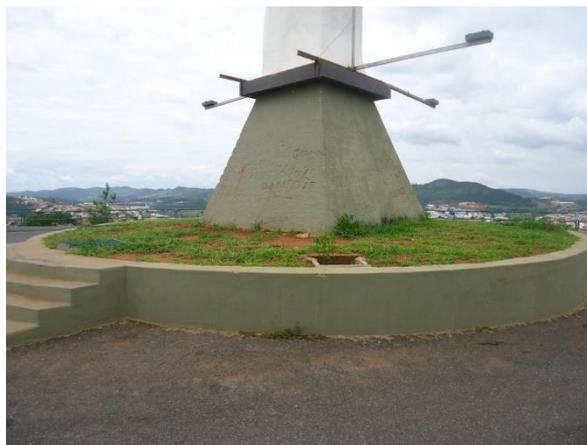
(foto 12)

Lateral do pedestal e da base com camada pictórica exibindo apenas algumas sujidades.

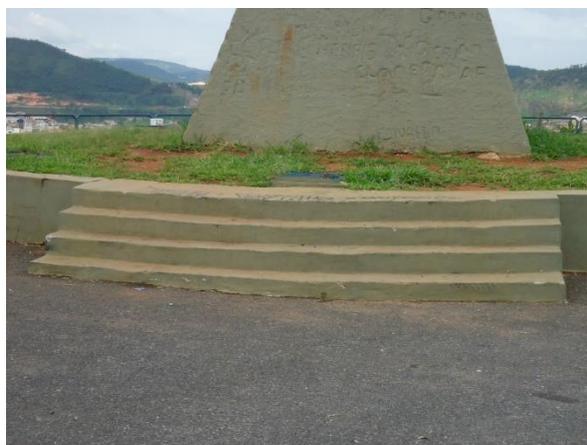
8. ELEMENTOS INTEGRADOS EXTERNOS	ESTADO DE CONSERVAÇÃO		
	BOM	REGULAR	PRECARIO
CORAÇÃO METÁLICO	100%	-	-
ESCALADA	90%	10%	-
JARDIM	60%	20%	20%
ILUMINAÇÃO	10%	10%	80%
DANOS VERIFICADOS⁸⁸ : A estrutura da escada se encontra íntegra, mas a camada pictórica apresenta desgaste e pichação em seu último piso. O jardim necessita de recuperação do gramado. As grades de proteção do sistema de iluminação estão todas danificadas, a iluminação está severamente danificada por vândalos que frequentam o local.

Pará de Minas
Cristo Redentor
A escada não apresenta danos na sua estrutura,
mas exibe vandalismo e desgaste da pintura.
(foto 14)

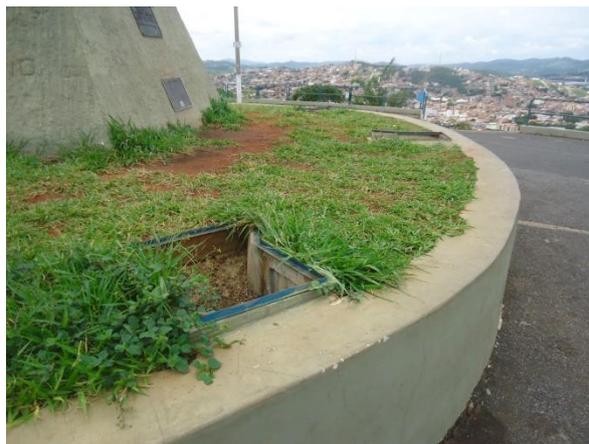
Par  de Minas
Cristo Redentor
Grades de prote o da ilumina o
se encontram danificadas ou ausentes.
(foto 16)
Imagem:  lisson Margotti – 19/10/2018

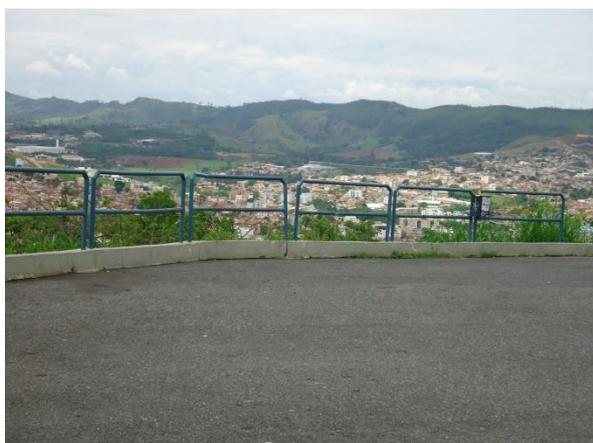
DANOS VERIFICADOS⁸⁹: Os guarda-corpos apresentam alguns amassados, desgastes da camada pict rica e pontos de oxida o. O entorno, em camada asf tica, est  bem conservado.

Par  de Minas
Cristo Redentor
Guarda-corpo apresentando
desgaste da pintura e oxida o.
(foto 17)
Imagem:  lisson Margotti – 19/10/2018

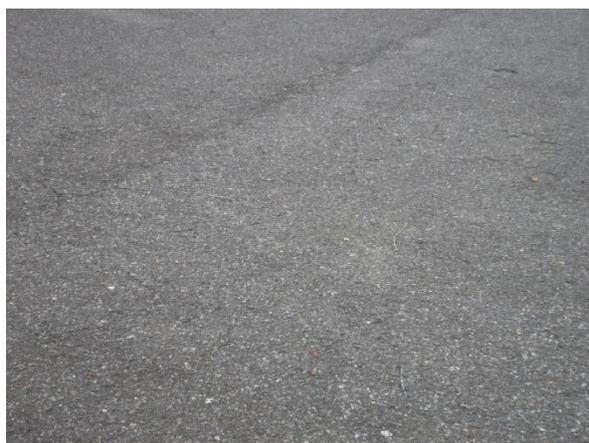
Par  de Minas
Cristo Redentor
Camada asf tica do entorno bem conservada
mas tamb m exibe vandalismo em seu piso.
(foto 18)
Imagem:  lisson Margotti – 19/10/2018

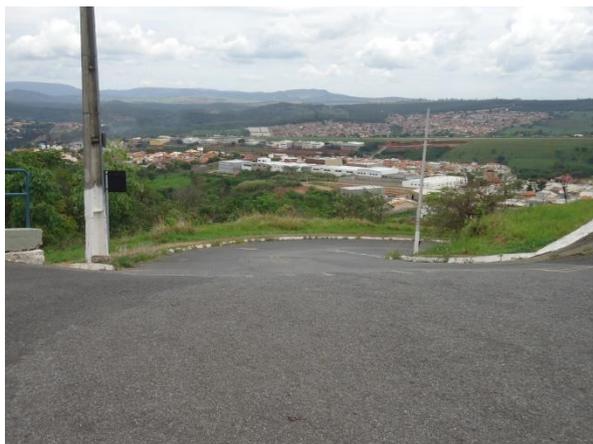
Passeios da Rua Antônio Martins Rezende, que dá acesso ao bem, em bom estado.
(foto 19)

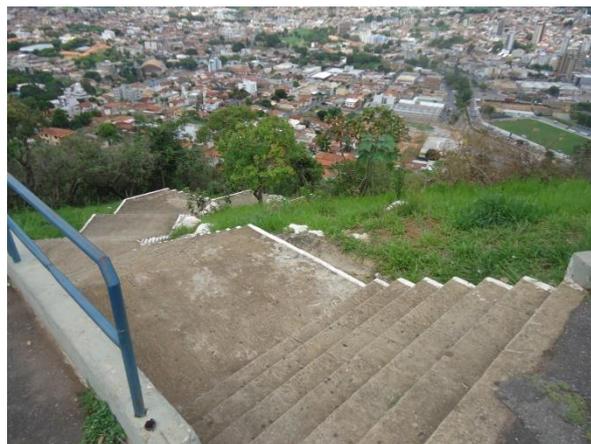
Escadaria com mais de 670 degraus e que dá acesso ao Cristo bem conservada.
(foto 20)

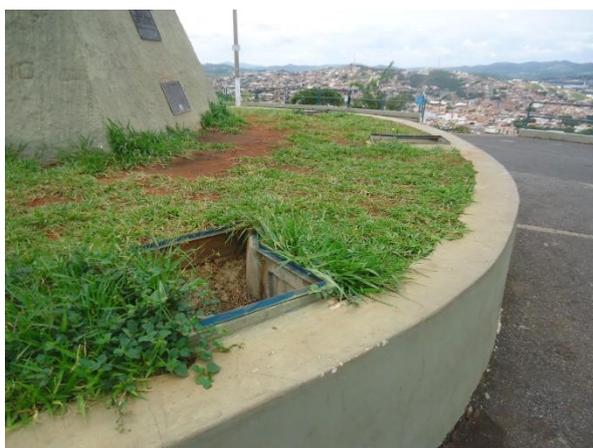
10. INSTALAÇÕES	ESTADO DE CONSERVAÇÃO		
	BOM	REGULAR	PRECARIO
INSTALAÇÃO ELÉTRICA	20%	40%	40%
DANOS VERIFICADOS⁹⁰: As instalações elétricas estéticas estão mal instaladas, apesar de estarem em pleno funcionamento.

Instalações elétricas sem funcionamento no bem tombado.
(foto 21)

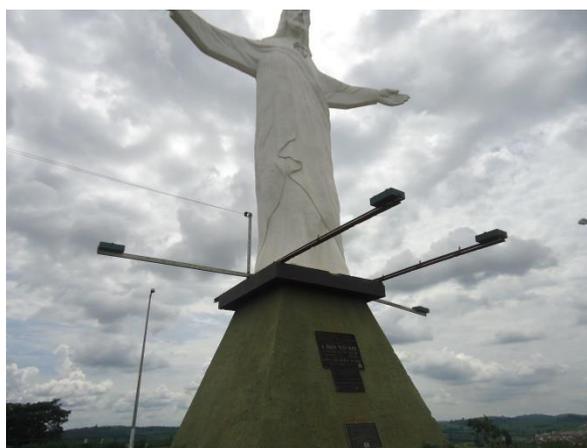
Hastes que compõem a iluminação do bem foram parcialmente destruídas.
(foto 22)

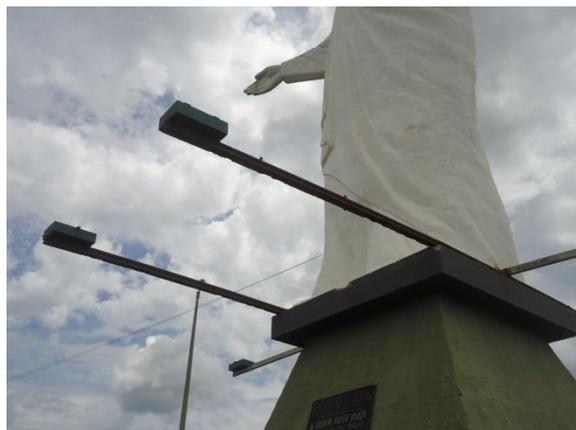
Instalações elétricas do posteamento exibem em bom estado de conservação.
(foto 23)

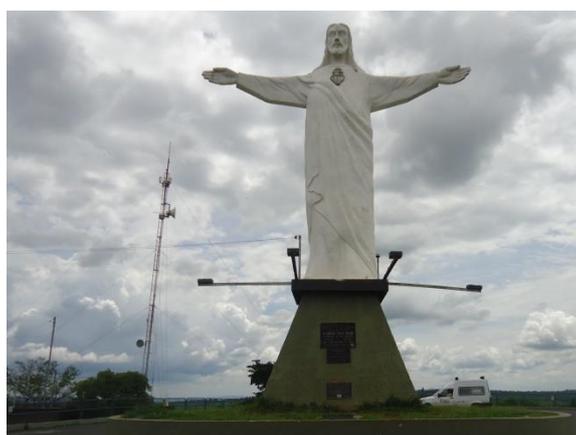
Para-raios próximo ao bem tombado.
(foto 24)

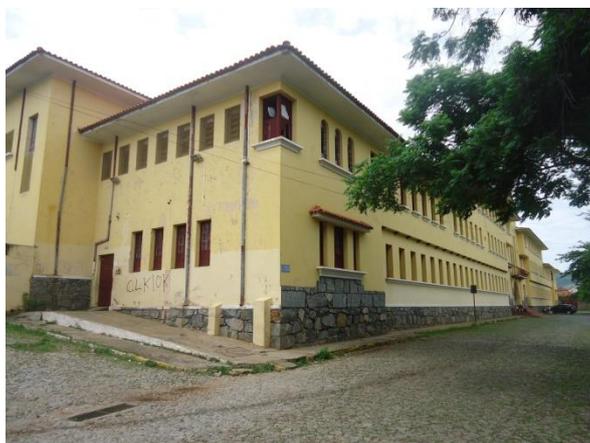
1. ESTRUTURA	ESTADO DE CONSERVAÇÃO ⁹⁹		
	BOM	REGULAR	PRECARIO
ESTRUTURA AUTÔNOMA DE MADEIRA	-	-	-
ESTRUTURA DE CONCRETO	100%	-	-
ESTRUTURA METÁLICA	-	-	-
OUTROS (DESCREVER)	-	-	-
DANOS VERIFICADOS ¹⁰⁰ : Não foram verificados danos quanto a estrutura.

Pará de Minas
Escola Estadual Fernando Otávio
A estrutura em concreto armado do bem se encontra em bom estado de conservação.
(foto 03)
Imagem: Álisson Margotti – 19/10/2018

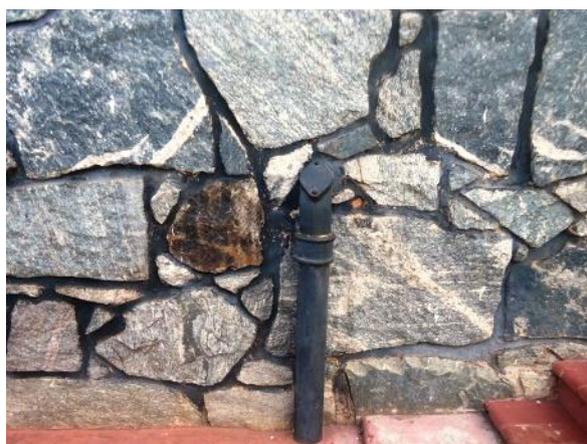
Pará de Minas
Escola Estadual Fernando Otávio
Condutores de águas pluviais em ferro
em bom estado de conservação.
(foto 05)
Imagem: Álisson Margotti – 19/10/2018

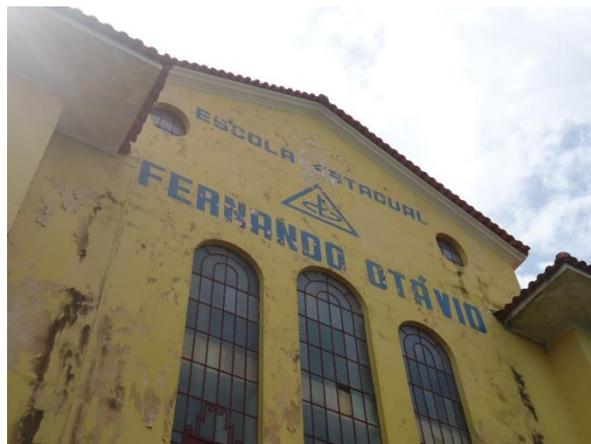
Pará de Minas
Escola Estadual Fernando Otávio
Frontão e cimalkas se apresentam íntegros mas com camada pictórica em péssimo estado.
(foto 07)
Imagem: Álisson Margotti – 19/10/2018

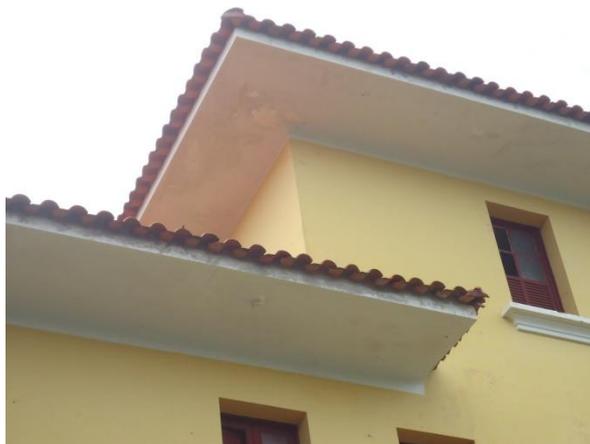
Pará de Minas
Escola Estadual Fernando Otávio
Os beiras apresentam manchas e estofamentos ocasionados pela umidade.
(foto 08)
Imagem: Álisson Margotti – 19/10/2018

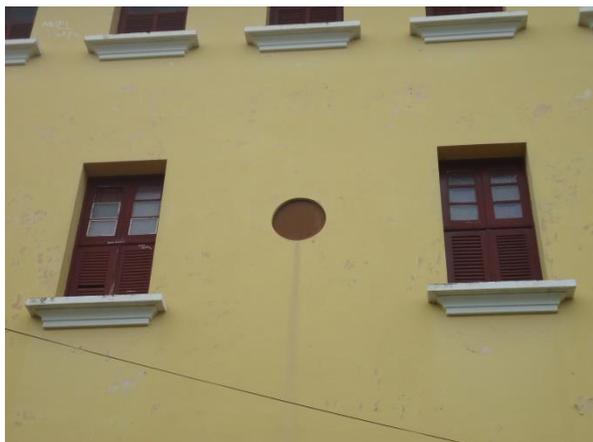
Pará de Minas
Escola Estadual Fernando Otávio
Alvenarias externas apresentam bom estado de conservação.
(foto 09)
Imagem: Álisson Margotti – 19/10/2018

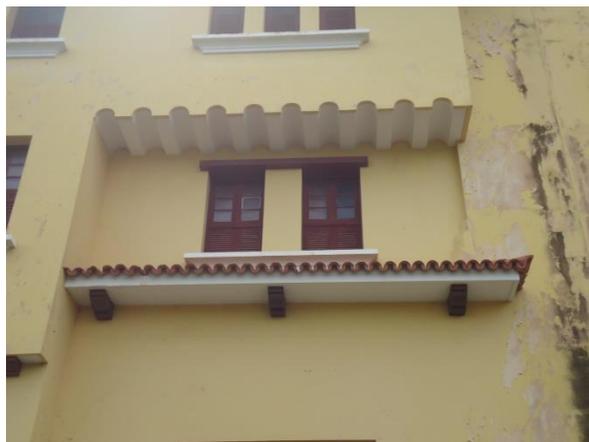
3. ALVENARIAS	ESTADO DE CONSERVAÇÃO		
	BOM	REGULAR	PRECARIO
TIJOLO	100%	-	-
ELEMENTOS ARTÍSTICOS APLICADOS	90%	10%	-
DANOS VERIFICADOS ¹⁰² : Os tijolos cerâmicos se encontram em bom estado, o elementos artísticos da alvenaria abaixo das projeções do terceiro pavimento exibem integridade, necessitando apenas de renovação da camada pictórica.

Pará de Minas
Escola Estadual Fernando Otávio
Elementos artísticos da alvenaria necessitam de renovação da camada pictórica.
(foto 10)
Imagem: Álisson Margotti – 19/10/2018

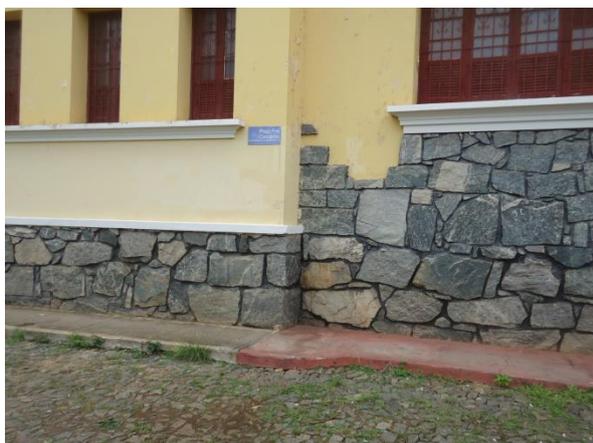
Pará de Minas
Escola Estadual Fernando Otávio
Reboco e pedras em bom estado de conservação necessitando apenas de limpeza.
(foto 11)
Imagem: Álisson Margotti – 19/10/2018

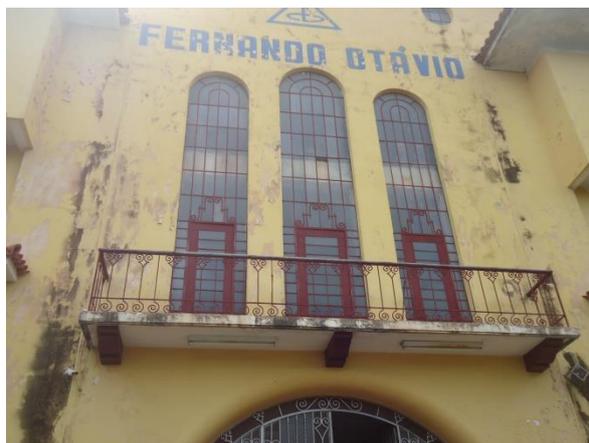
DANOS VERIFICADOS¹⁰³: O reboco exibe umidade e desgaste em sua superfície. A pintura se encontra deteriorada na maior parte do bem apresentando descolamento, craquelamento, umidade, desgaste e perdas de material generalizadas. A pedra na base da edificação apresenta sujidades generalizadas, mas estão em bom estado.

Pará de Minas
Escola Estadual Fernando Otávio
Reboco e pintura apresentando umidade, craquelês, e perdas de material em grandes áreas..
(foto 12)
Imagem: Álisson Margotti – 19/10/2018

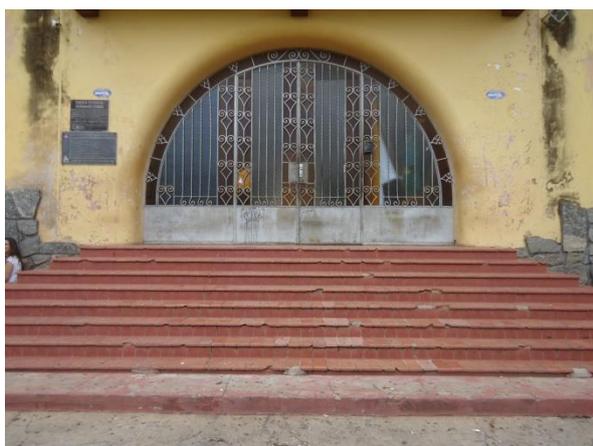
Escola Estadual Fernando Otávio
Portão de acesso à edificação em metal e vidro em bom estado e necessitando de pintura, os enquadramentos se encontram íntegros.
(foto 13)

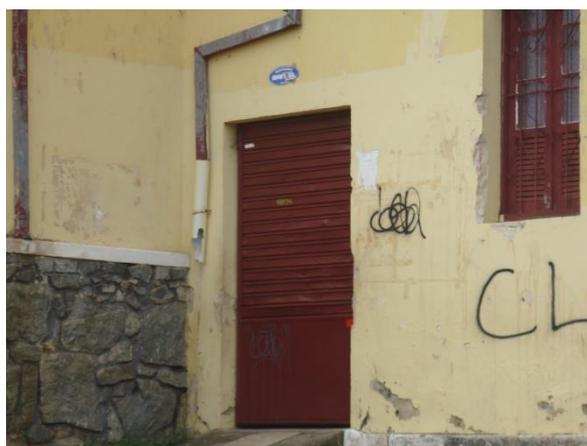
Escola Estadual Fernando Otávio
Portão em metal na lateral direita do bem apresenta poucas oxidações, os enquadramentos se encontram íntegros.
(foto 14)

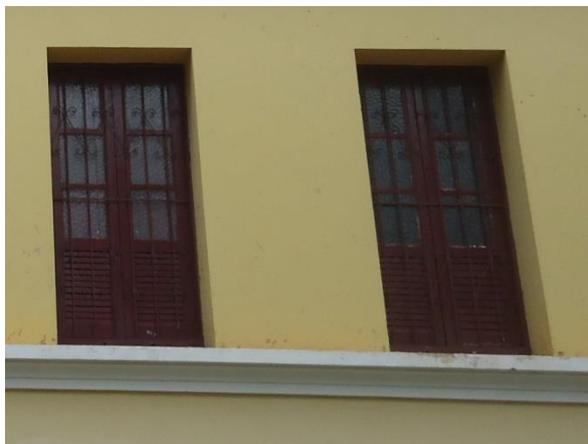
Pará de Minas
Escola Estadual Fernando Otávio
Janelas do pavimento térreo apresentam madeiras
ressecadas, grades necessitando de pintura,
os enquadramentos se encontram íntegros.
(foto 16)
Imagem: Álisson Margotti – 19/10/2018

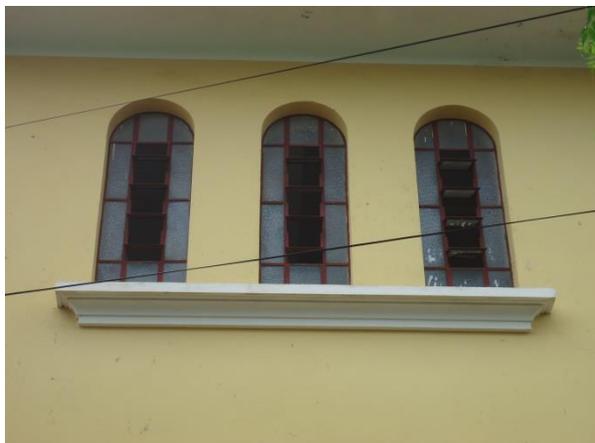
Pará de Minas
Escola Estadual Fernando Otávio
Janelas do térreo e 1º pavimento em projeção
semelhante nas porções esquerda e direita da
fachada frontal, as seteiras estão bem conservadas.
(foto 17)
Imagem: Álisson Margotti – 19/10/2018

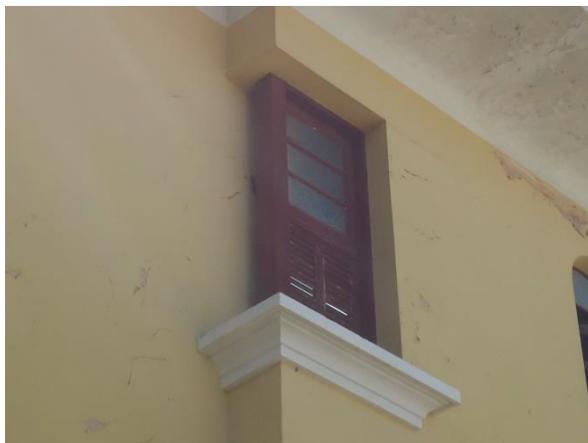
Pará de Minas
Escola Estadual Fernando Otávio
Janela em madeira do segundo pavimento na projeção
da fachada frontal apresenta ressecamento e
perda de material nas persianas fixas.
(foto 18)
Imagem: Álisson Margotti – 19/10/2018

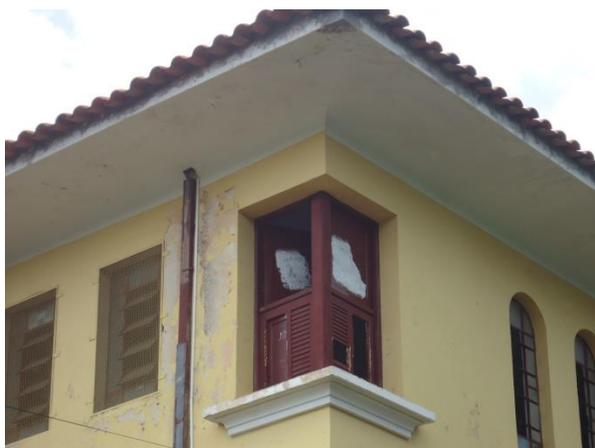
Pará de Minas
Escola Estadual Fernando Otávio
Janelas na quina do 2º pavimento
entre a fachada frontal e lateral direita
apresenta ressecamento da madeira, peitoril
íntegro e acúmulo de massa em sua superfície.
(foto 19)

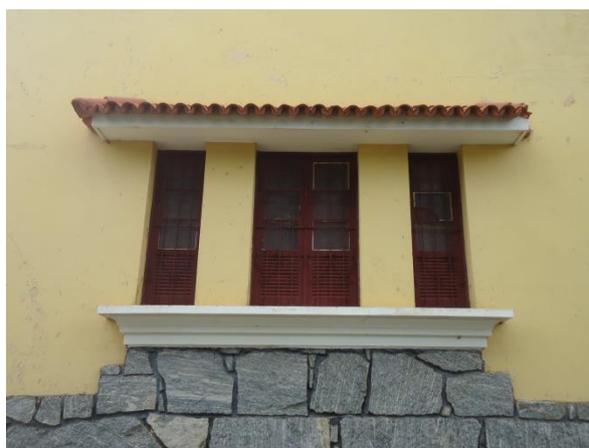
Pará de Minas
Escola Estadual Fernando Otávio
Janela do térreo na projeção da fachada
apresenta ressecamento da madeira, vidros quebrados,
enquadramento em massa, peitoril e sobreverga
se apresentam íntegros.
(foto 20)

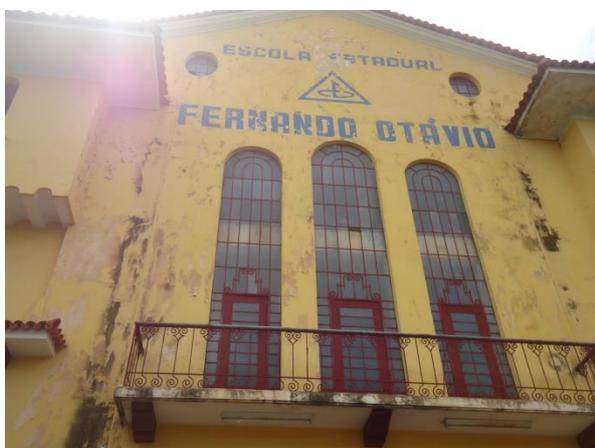
Pará de Minas
Escola Estadual Fernando Otávio
Janelas rasgadas do 2º pavimento
em hall com pé-direito duplo em metal e vidro
em bom estado de conservação, mas necessitando
de renovação da camada pictórica.
(foto 21)

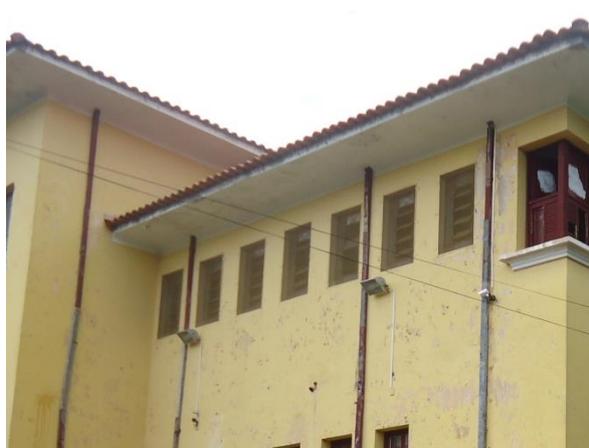
Pará de Minas
Escola Estadual Fernando Otávio
Janelas basculantes em metal e vidro e grade em tela
e metal na fachada lateral direita da edificação,
o enquadramento está bem conservado,
mas todo o conjunto precisa de nova pintura.
(foto 22)

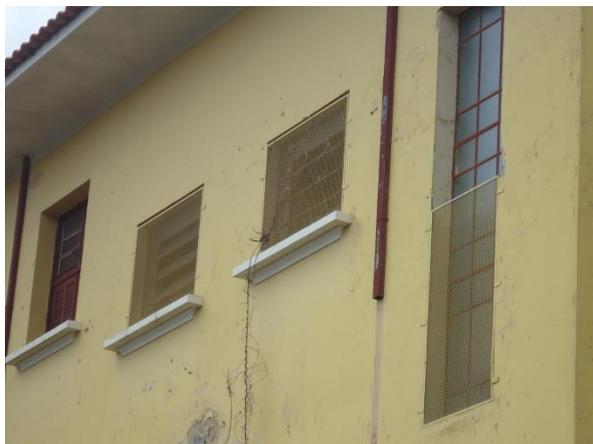
(foto 23)

Escola Estadual Fernando Otávio
Seteira e basculantes em metal e vidro
na fachada lateral direita do bem e
seus enquadramento e peitoris se exibem
íntegros mas necessitando de pintura.

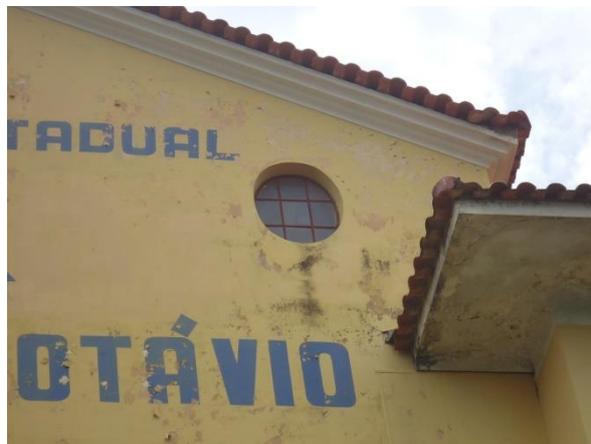
(foto 24)

Escola Estadual Fernando Otávio
Óculos em metal e vidro no frontão
da fachada frontal da edificação e
seu enquadramento estão bem conservados,
mas também necessitam de nova pintura.

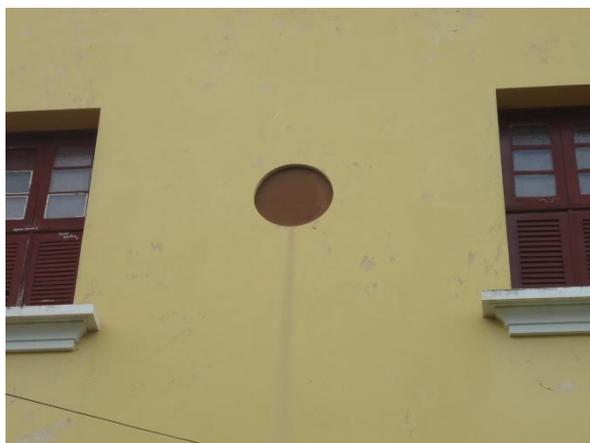
(foto 25)

Escola Estadual Fernando Otávio
Óculos na fachada frontal da edificação, a pintura de sua superfície
o fez perder sua função de iluminação do interior do bem.

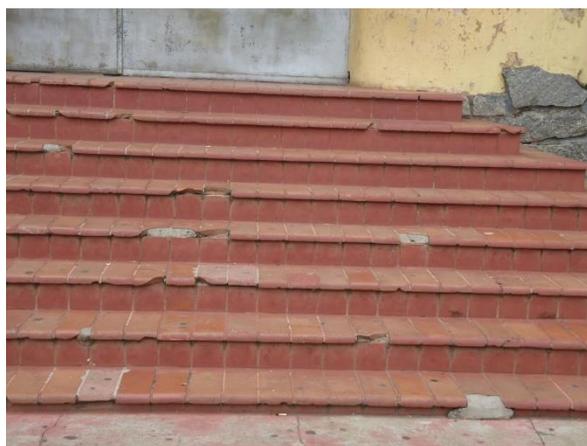
6. PISOS	ESTADO DE CONSERVAÇÃO		
	BOM	REGULAR	PRECARIO
CIMENTADO	70%	27%	03%
CERÂMICA	45%	31%	24%
DANOS VERIFICADOS¹⁰⁵ : O cimentado apresenta fissuras, manchas de umidade e alguma perda de material, a cerâmica, além dos danos que também são verificados no cimentado, também é verificado o desgaste de sua superfície e remendos.

Pará de Minas
Escola Estadual Fernando Otávio
A cerâmica da escada apresenta trincas, remendos, manchas, perda de material e desgaste da superfície.
(foto 27)
Imagem: Álisson Margotti – 19/10/2018

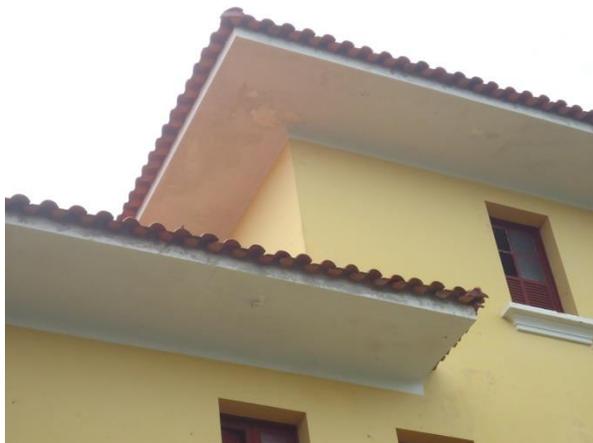
7. FORROS	ESTADO DE CONSERVAÇÃO		
	BOM	REGULAR	PRECARIO
ESTEIRA	-	-	-
MADEIRA	-	-	-
GESSO	-	-	-
LAJE	82%	18%	-
OUTROS (DESCREVER)	-	-	-
ELEMENTOS ARTÍSTICOS APLICADOS	-	-	-
DANOS VERIFICADOS¹⁰⁶ : A laje dos beirais e da sacada apresenta machas de umidade e estufamentos.

Pará de Minas
Escola Estadual Fernando Otávio
Laje dos beirais apresentam manchas de umidade e estufamentos.
(foto 28)
Imagem: Álisson Margotti – 19/10/2018

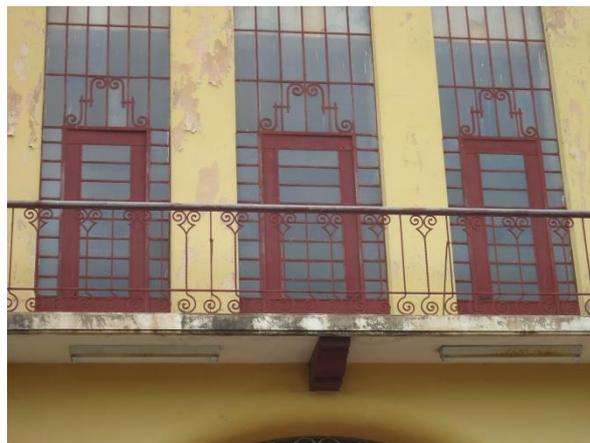
Pará de Minas
Escola Estadual Fernando Otávio
Laje da sacada apresenta manchas ocasionadas por umidade.
(foto 29)
Imagem: Álisson Margotti – 19/10/2018

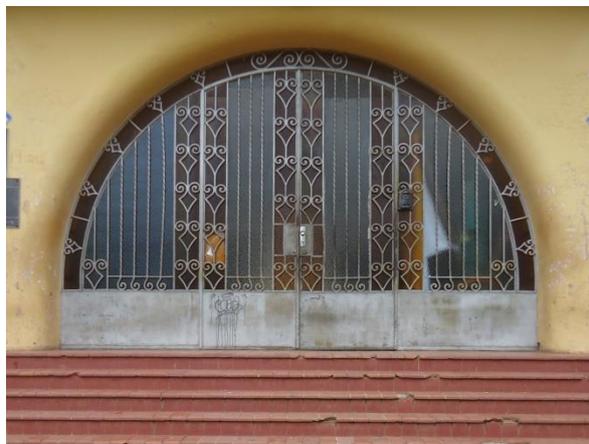
Pará de Minas
Escola Estadual Fernando Otávio
Portada simples com enquadramento curvo em bom
estado de conservação. Escadaria apresenta
revestimento cerâmico desgastado, com trincas
perda de material e remendos em cimento.
(foto 31)

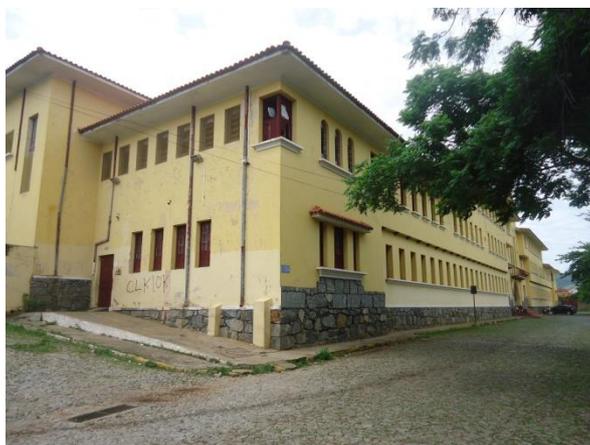
Pará de Minas
Escola Estadual Fernando Otávio
Peitoris, sobreverga e cachorros em bom estado
de conservação mas necessitando de nova camada pictórica.
(foto 32)

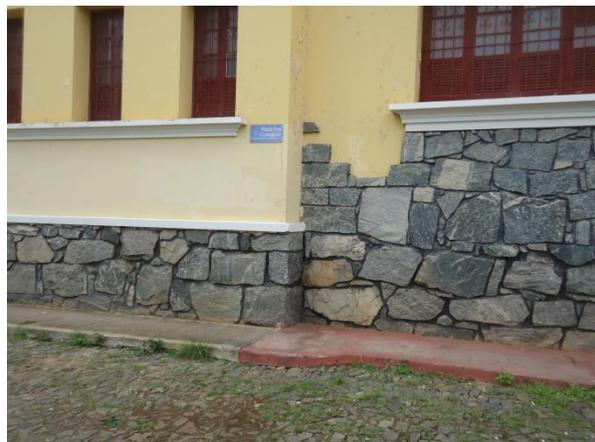
9. AGENCIAMENTO EXTERNO	ESTADO DE CONSERVAÇÃO		
	BOM	REGULAR	PRECARIO
PASSEIO	75%	20%	05%
DANOS VERIFICADOS¹⁰⁸ : O agenciamento é conformado pela própria fachada. Os passeios apresentam trincas, manchas de umidade e perda de material.

Pará de Minas
Escola Estadual Fernando Otávio
Cimento apresenta
trincas, manchas e perda de material.
(foto 33)

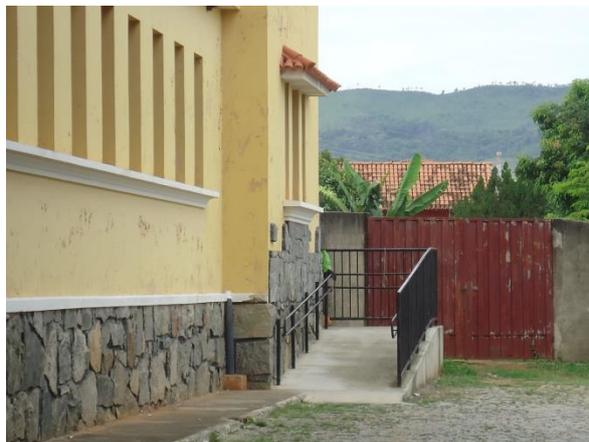
Pará de Minas
Escola Estadual Fernando Otávio
Trecho do passeio refeito
apresenta-se em bom estado.
(foto 33)

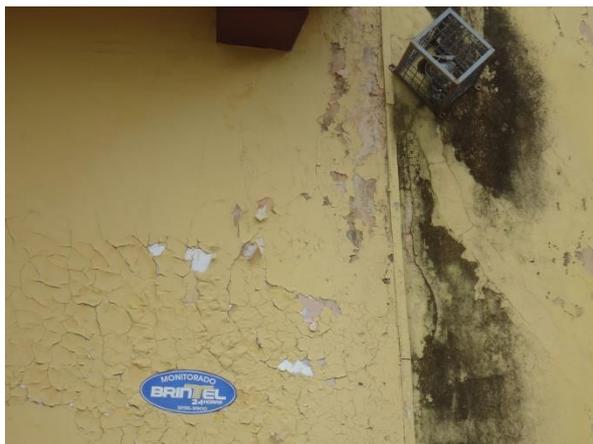
Pará de Minas
Escola Estadual Fernando Otávio
Câmera de segurança instalada junto
à entrada principal do bem.
(foto 35)

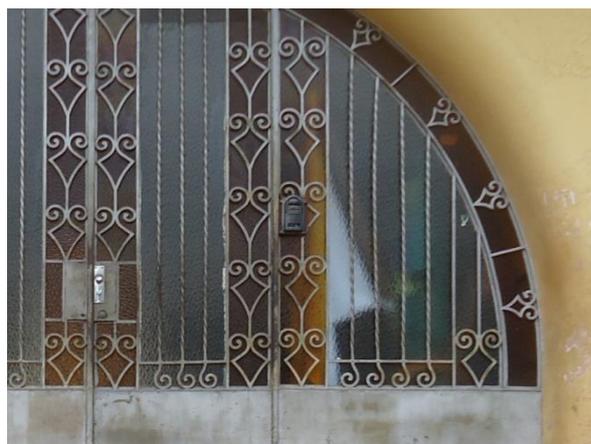
Pará de Minas
Escola Estadual Fernando Otávio
Interfone no portão principal
que dá acesso à edificação.
(foto 36)

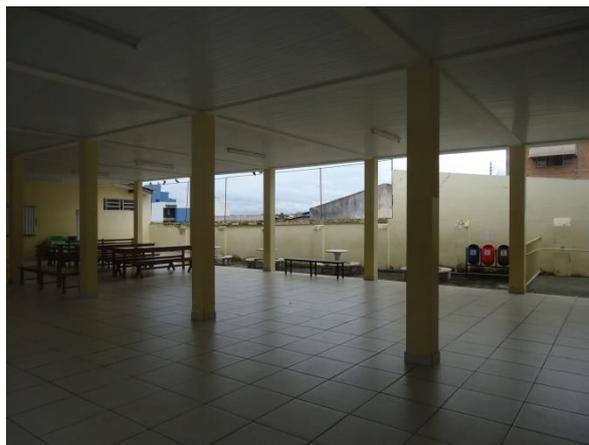
Pará de Minas
Escola Estadual Governador Valadares
Pilares e vigas do refeitório nos fundos do bem
exibem boa conservação.
(foto 06)

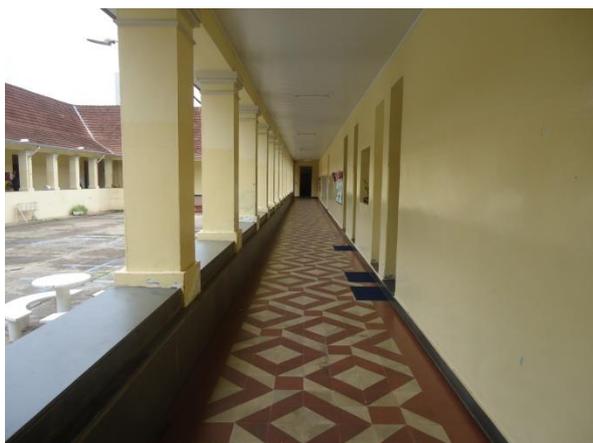
Pará de Minas
Escola Estadual Governador Valadares
Pilares e vigas dos claustros
apresentam bom estado de conservação.
(foto 07)

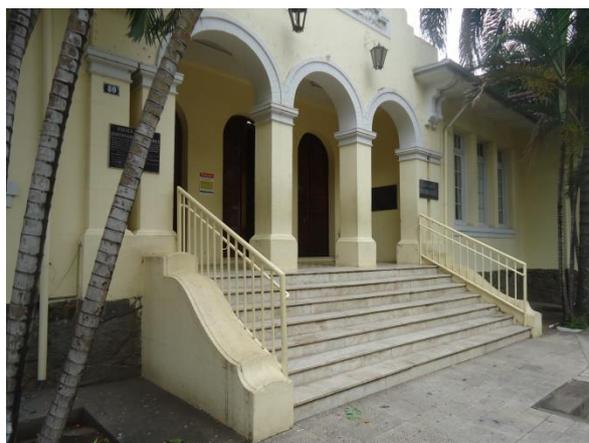
Pará de Minas
Escola Estadual Governador Valadares
Pilares e arcos da fachada frontal
exibem boa conservação.
(foto 08)

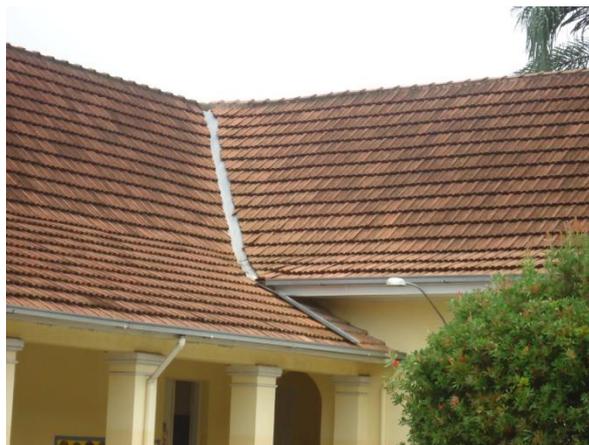
Pará de Minas
Escola Estadual Governador Valadares
Condutores de águas pluviais e guarda-pó bem conservados.
(foto 10)

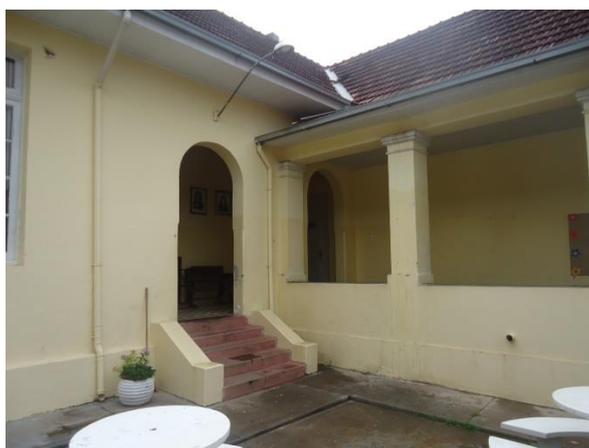
Pará de Minas
Escola Estadual Governador Valadares
Elementos da cobertura bem conservados, apenas algumas manchas de umidade.
(foto 11)

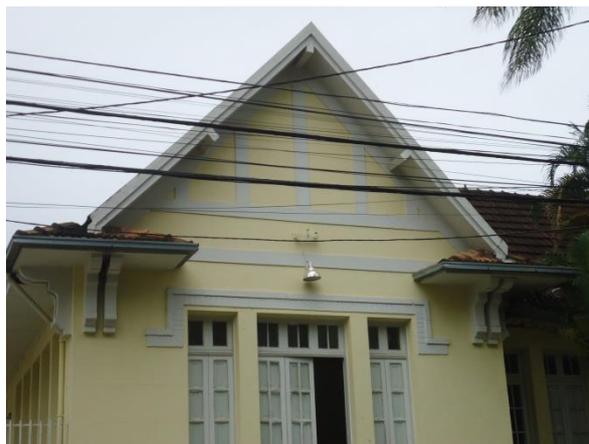
(foto 13)

Pará de Minas
Escola Estadual Governador Valadares
Beiral e cachorros bem conservados
na fachada frontal do bem.

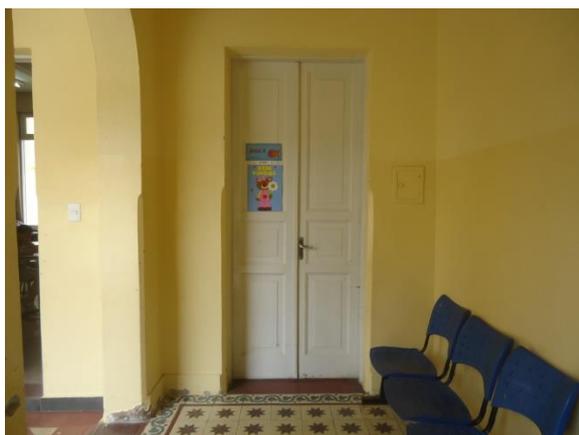
(foto 15)

Escola Estadual Governador Valadares
Reboco e pinturas à óleo e à base de água comum às paredes do bem estão bem conservadas.

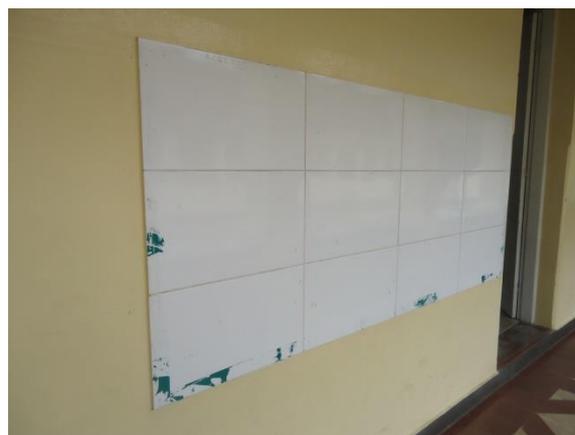
(foto 16)

Escola Estadual Governador Valadares
Cerâmica nas paredes dos corredores, utilizadas para fixação de cartazes, exibindo bom estado.

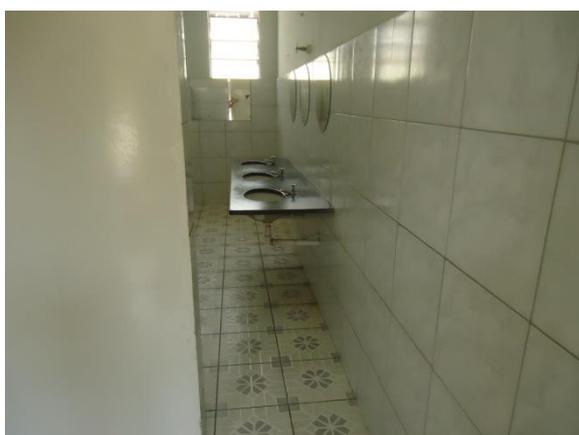
(foto 17)

Escola Estadual Governador Valadares
Cerâmicas dos banheiros em bom estado de conservação.

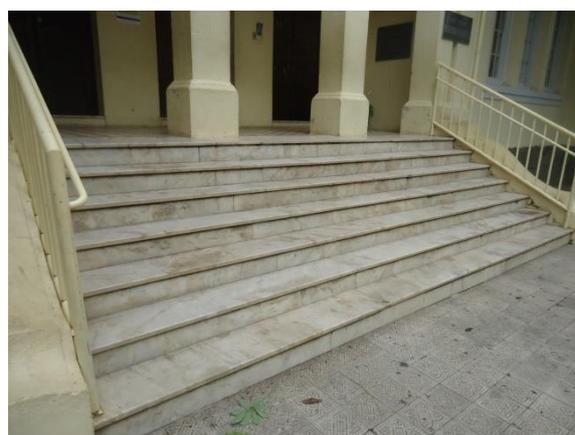
DANOS VERIFICADOS¹²²: Os revestimentos estão bem conservados em razão das restaurações de 2016. Algumas quinas perderam um pouco reboco e o mármore da escada principal apresenta desgaste e trincas.

Escola Estadual Governador Valadares
O mármore que reveste a escadaria principal exibe trincas e desgaste.

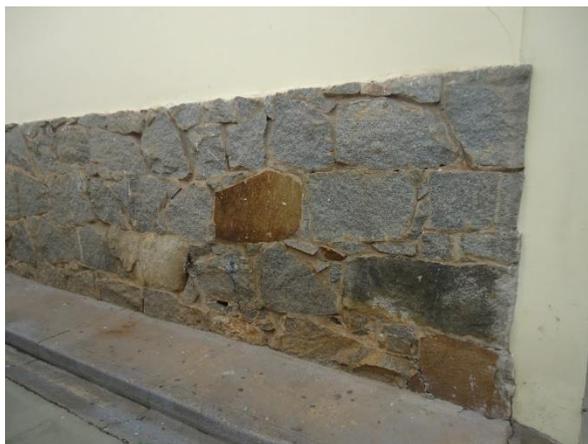
Pará de Minas
Escola Estadual Governador Valadares
Barrado em pedras brutas nas paredes laterais e fundos do bem tombado.
(foto 20)
Imagem: Álisson Margotti – 06/11/2018

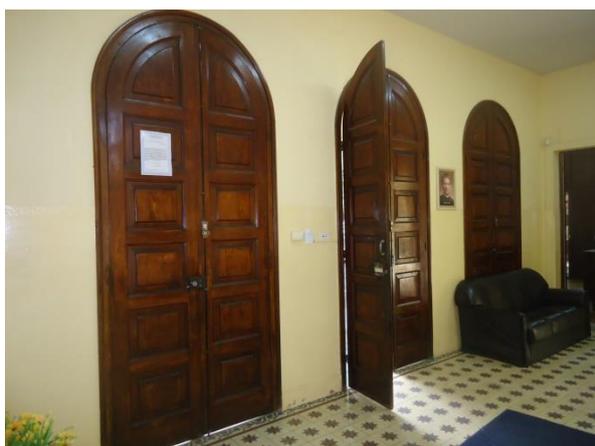
Pará de Minas
Escola Estadual Governador Valadares
Portas do acesso principal do bem apresentam bom estado de conservação.
(foto 21)
Imagem: Álisson Margotti – 06/11/2018

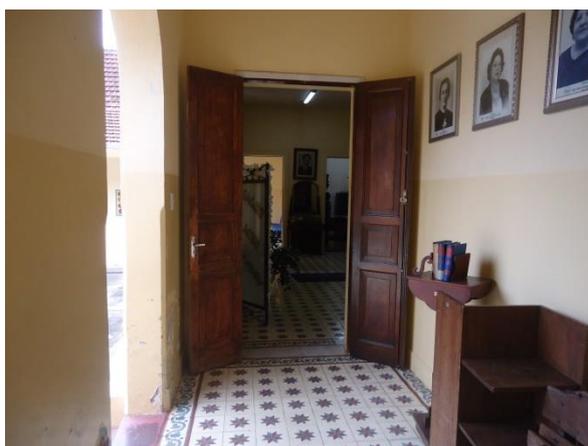
Pará de Minas
Escola Estadual Governador Valadares
Portas entre o hall de entrada e os claustros bem conservadas.
(foto 22)
Imagem: Álisson Margotti – 06/11/2018

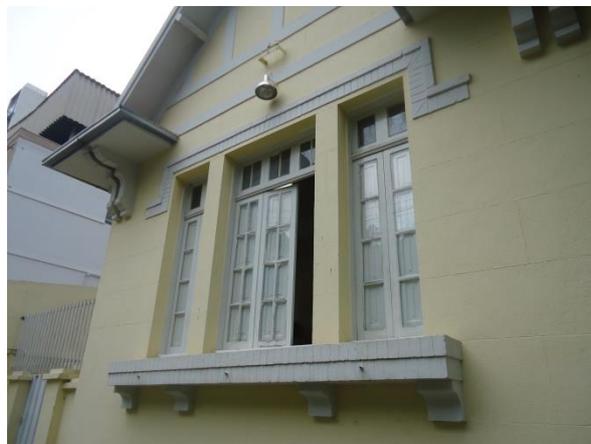
Pará de Minas
Escola Estadual Governador Valadares
Janelas da fachada frontal em madeira, enquadramento em massa e ornamentos em estuque bem conservados.
(foto 24)

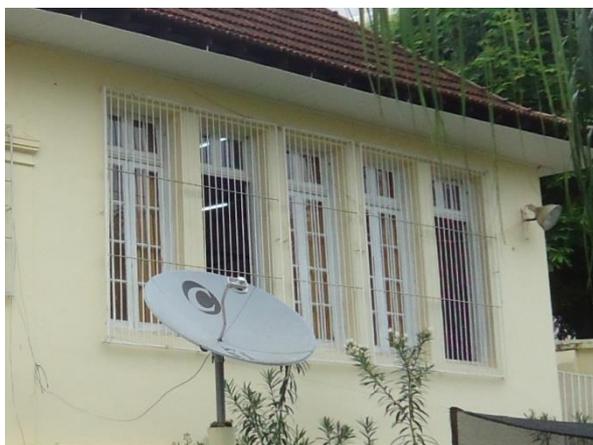
Pará de Minas
Escola Estadual Governador Valadares
Janelas em madeira e vidro das salas de aula nas laterais e fundos do bem estão bem conservadas.
(foto 25)

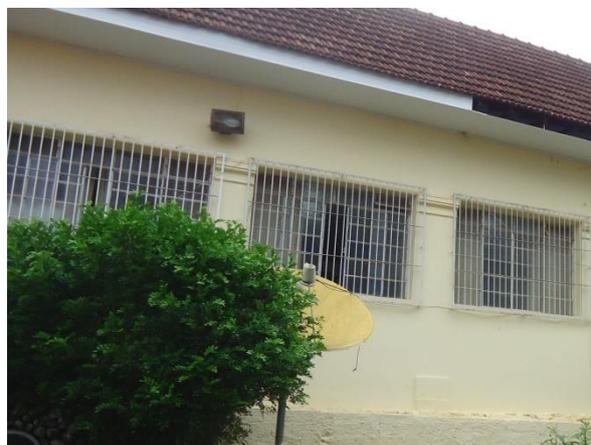
Pará de Minas
Escola Estadual Governador Valadares
Janelas em metal e vidro, enquadramento em massa e grades nos fundos do bem em bom estado.
(foto 26)

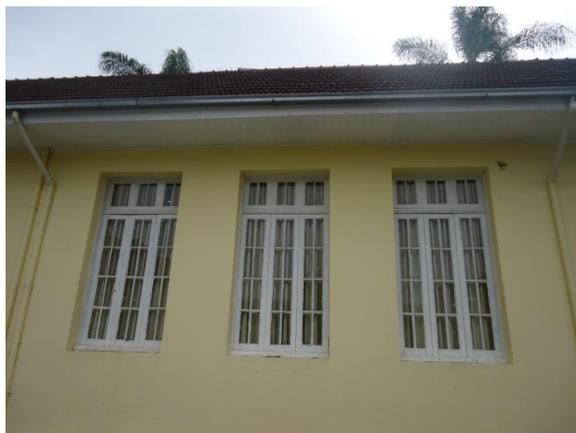
(foto 27)

Pará de Minas
Escola Estadual Governador Valadares
Janela em madeira e vidro, enquadramento em massa nas laterais do bem exibem bom estado de conservação.

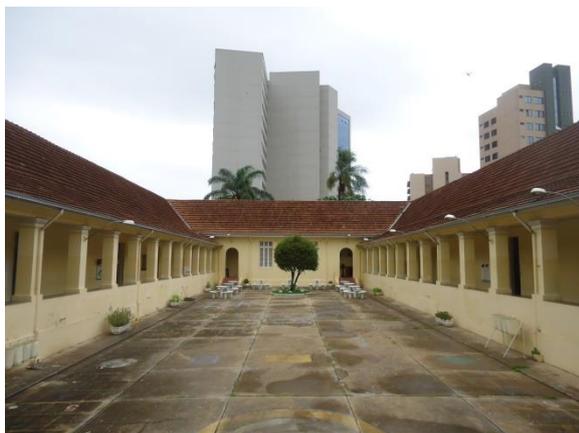
(foto 28)

DANOS VERIFICADOS¹²³ : No pátio e nas laterais do bem, o piso cimentado apresenta trincas e manchas de umidade, já o ladrilho hidráulico exibe desgastes e os pisos, nota-se que os pisos em madeira das salas de aula estão bastante desgastados e os da administração estão bem conservados.

Pará de Minas
Escola Estadual Governador Valadares
Piso cimentado do pátio interno exibe trincas e manchas de umidade.

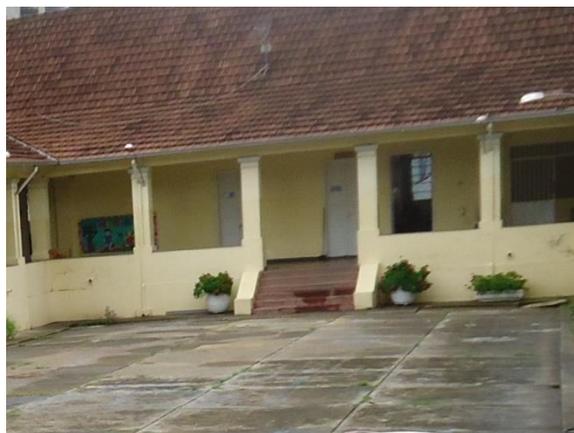
(foto 29)

Pará de Minas
Escola Estadual Governador Valadares
Cimento vermelho na escada entre o pátio e a varanda interna apresenta desgaste.

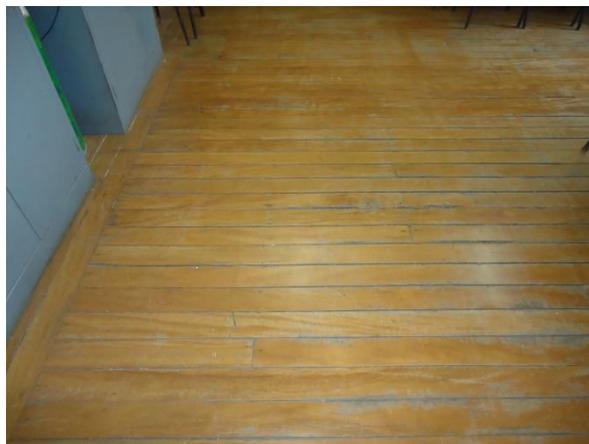
Pará de Minas
Escola Estadual Governador Valadares
Tacos comuns a todas as salas de aula do bem se apresentam bastante desgastados.
(foto 31)

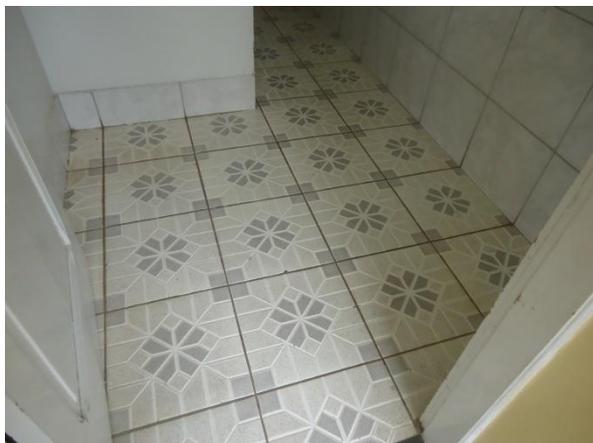
Pará de Minas
Escola Estadual Governador Valadares
Cerâmica dos banheiros apresenta bom estado de conservação.
(foto 32)

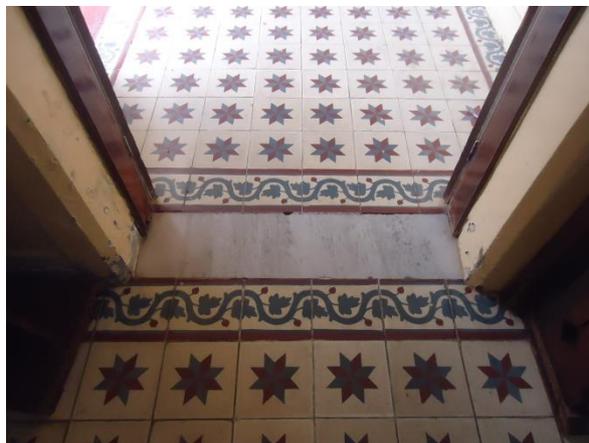
Pará de Minas
Escola Estadual Governador Valadares
Detalhe do ladrilho hidráulico do hall de entrada apresenta leve desgaste e algum escurecimento.
(foto 33)

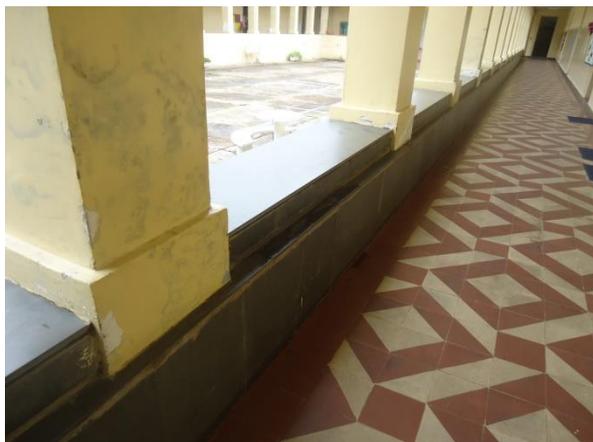
Pará de Minas
Escola Estadual Governador Valadares
Ladrilho hidráulico dos corredores da varanda interna apresentam desgaste e escurecimento.
(foto 34)

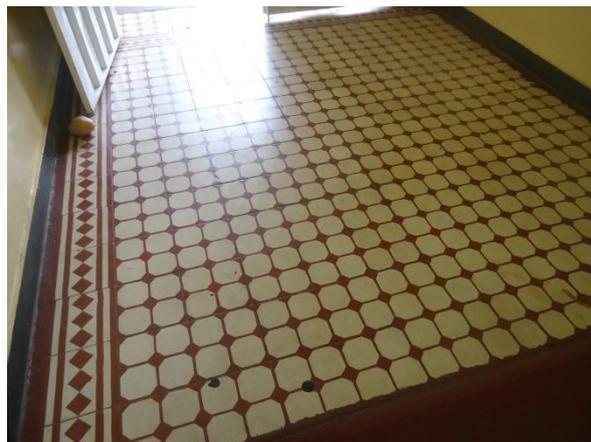
Pará de Minas
Escola Estadual Governador Valadares
Detalhe do ladrilho hidráulico do alto da escada entre a varanda interna e o refeitório desgastado e manchado.
(foto 35)

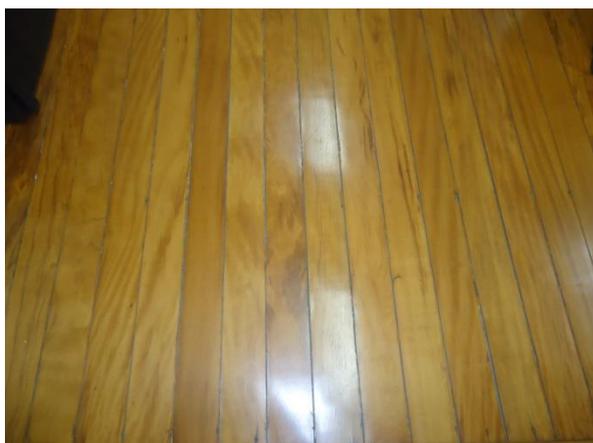
Pará de Minas
Escola Estadual Governador Valadares
Piso em madeira da diretoria apresentando bom estado de conservação.
(foto 36)

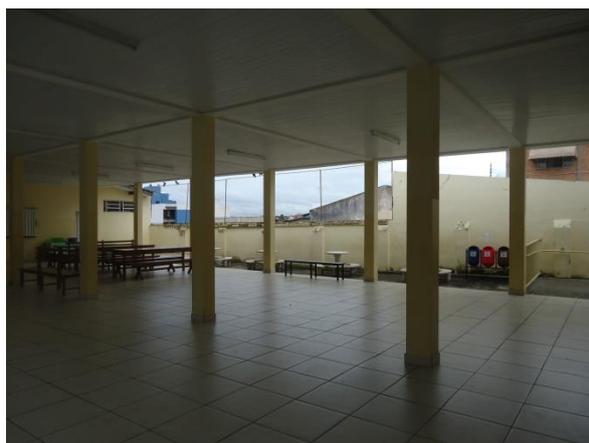
Pará de Minas
Escola Estadual Governador Valadares
Detalhe do piso cerâmico do refeitório bem conservado.
(foto 37)
