4. BENS IMÓVEIS PROTEGIDOS POR TOMBAMENTO MUNICIPAL

4.1. Avaliação do Estado de Conservação do Bem Imóvel Antiga Estação Ferroviária

MUNICÍPIO: Pará de Minas		DISTRITO: Sede	
NOME DO BEM TOMBADO ¹ : Antiga Estação Ferroviária			
ENDEREÇO DO BEM CULTURAL: Praça Torquato de Almeida, 0173, Centro			
Nº DECRETO / ANO: 2.756/1998	Nº INSCRIÇÃO LIVRO DO TOMBO / ANO: 07/2000	PROCESSO ACEITO NO ICMS PATRIMÔNIO CULTURAL A PARTIR DO EXERCÍCIO: 2000	
NOME E ASSINATURA DO RESPONSÁVEL TÉCNICO: Álison Tavares Margotti		FORMAÇÃO PROFISSIONAL: Arquiteto e Urbanista	CAU: ² 196550-6
CHEFE DO SETOR DA PREFEITURA RESPONSÁVEL PELA IMPLEMENTAÇÃO DA POLITICA DE PATRIMÔNIO CULTURAL: Paulo Augusto Teixeira Duarte		DATA REALIZAÇÃO LAUDO: 05/11/2018	
HÁ OBRA DE RESTAURAÇÃO EM ANDAMENTO ³ ?		SIM	NÃO X
HÁ PROJETO APROVADO POR LEI DE INCENTIVO À CULTURA?		SIM	NÃO X
EM CASO POSITIVO:	LEI FEDERAL	LEI ESTADUAL	OUTRA

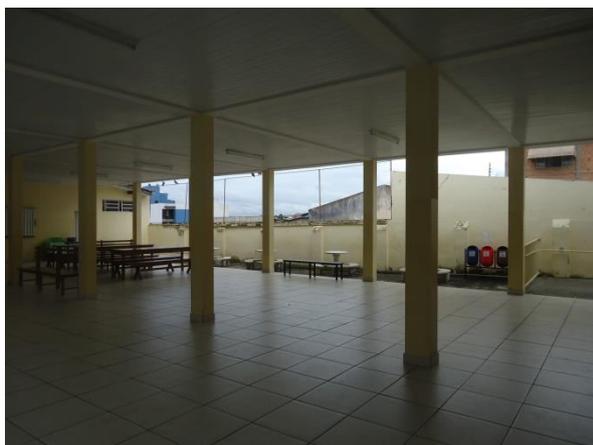
Pará de Minas
Escola Estadual Governador Valadares
Forro em PVC do refeitório em bom estado de conservação.
(foto 40)
Imagem: Álisson Margotti – 06/11/2018

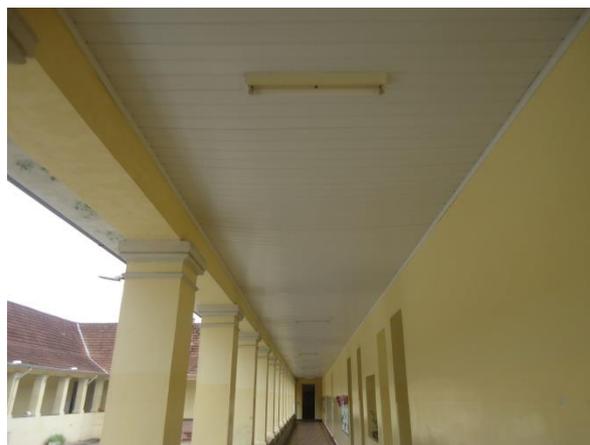
Pará de Minas
Escola Estadual Governador Valadares
Forro em PVC dos claustros laterais bem conservado.
(foto 41)
Imagem: Álisson Margotti – 06/11/2018

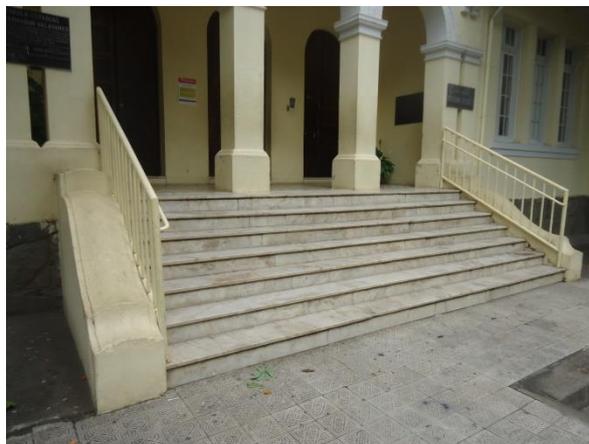
Pará de Minas
Escola Estadual Governador Valadares
Escada que dá acesso ao bem em bom estado
mas exibe algumas trincas no mármore.
(foto 43)

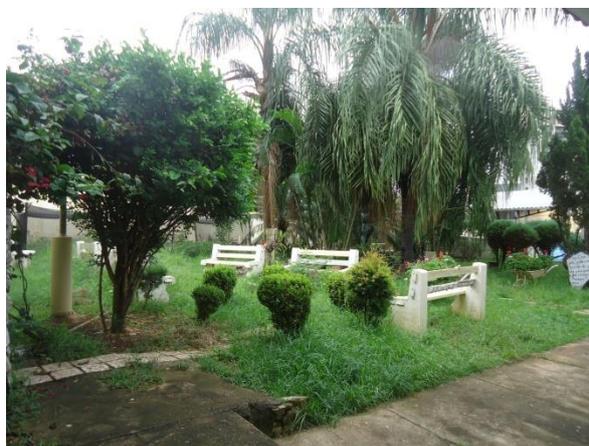
Pará de Minas
Escola Estadual Governador Valadares
Jardim para descanso e horta bem cuidados,
nos fundos do bem, junto ao refeitório.
(foto 45)

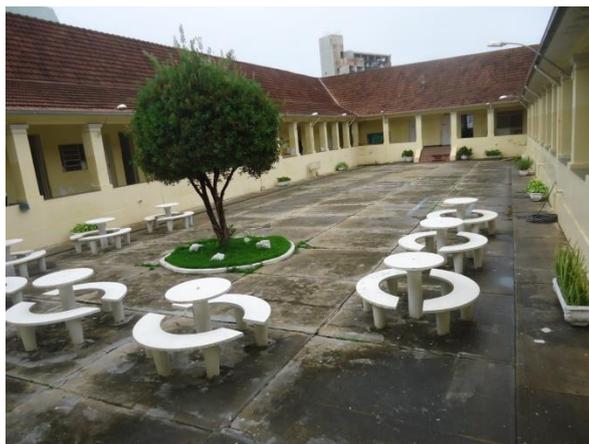
Pará de Minas
Escola Estadual Governador Valadares
Pátio conformado pelos claustros, apenas o piso
cimentado exibe algumas trincas e manchas de umidade.
(foto 46)

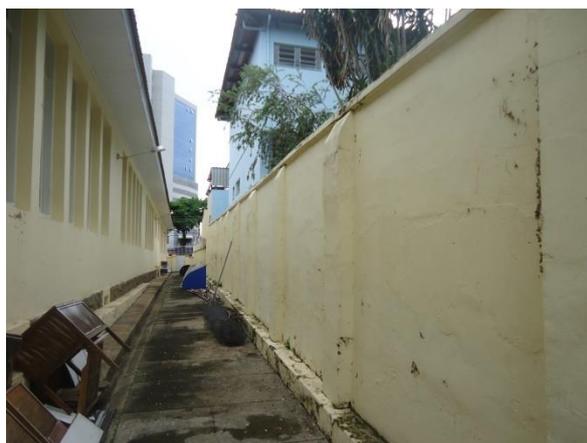
Pará de Minas
Escola Estadual Governador Valadares
Muro e quintal lateral direito, o piso está tricado e
há acúmulo de materiais no mesmo.
(foto 48)

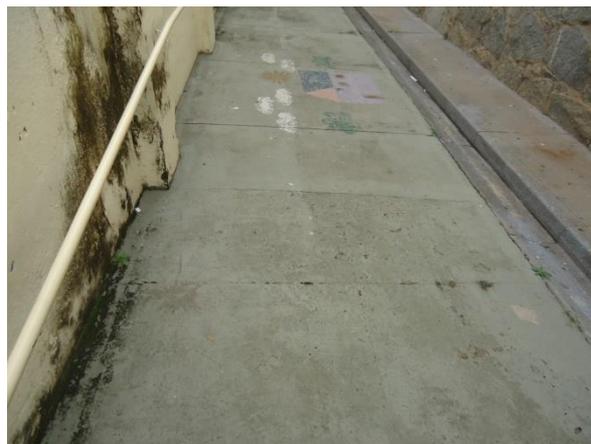
(foto 50)

Pará de Minas
Escola Estadual Governador Valadares
Rampa de acessibilidade, muro, gradil e portão da fachada frontalem bom estado de conservação.

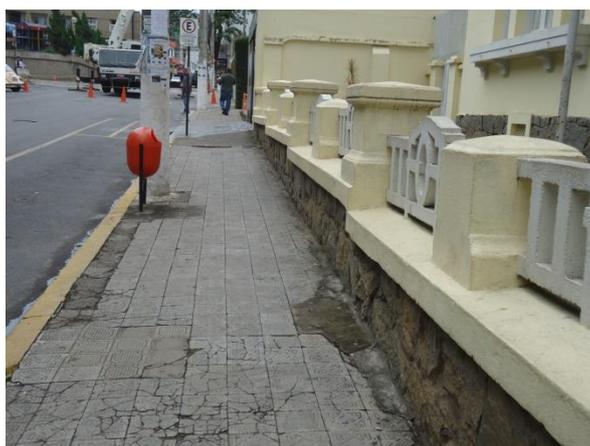
(foto 51)

Pará de Minas
Escola Estadual Governador Valadares
Passeios em frente à edificação apresentam sujidades e remendos.

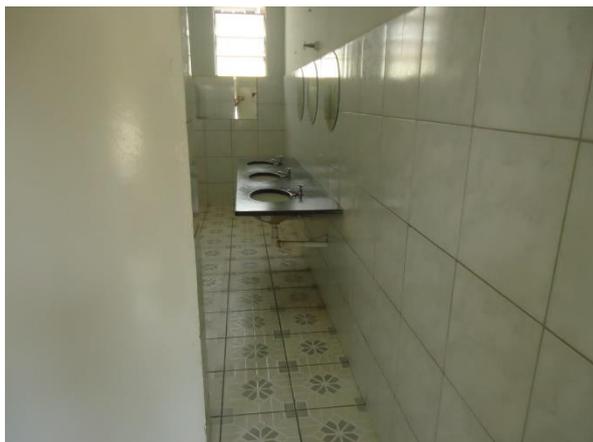
Pará de Minas
Escola Estadual Governador Valadares
Instalações hidráulicas em bom estado de conservação.
(foto 52)
Imagem: Álisson Margotti – 06/11/2018

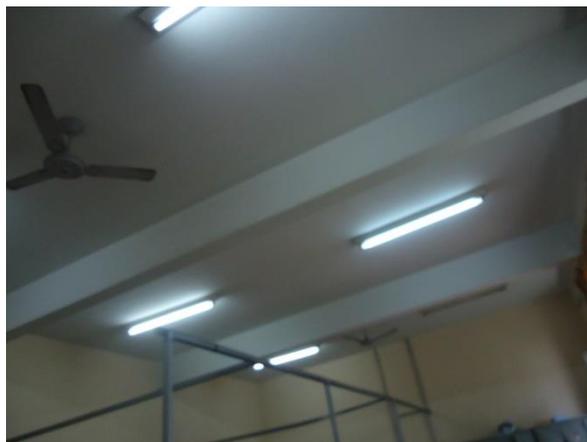
Pará de Minas
Escola Estadual Governador Valadares
As instalações elétricas foram reparadas na restauração e reforma do bem em 2016.
(foto 53)
Imagem: Álisson Margotti – 06/11/2018

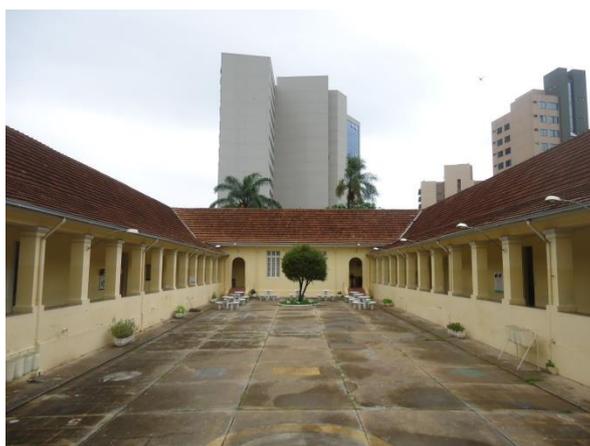
Pará de Minas
Escola Estadual Governador Valadares
Vista do pátio interno, ao fundo
grande edifício comercial a 75m do bem tombado.
(foto 49)

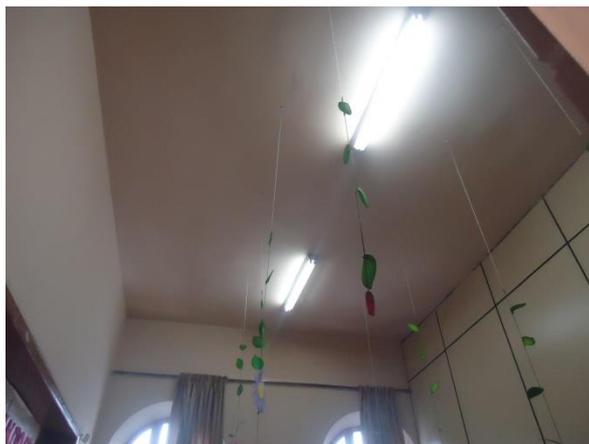
Pará de Minas
Escola Estadual Torquato de Almeida
A estrutura em concreto armado
não apresenta danos aparentes.
(foto 05)

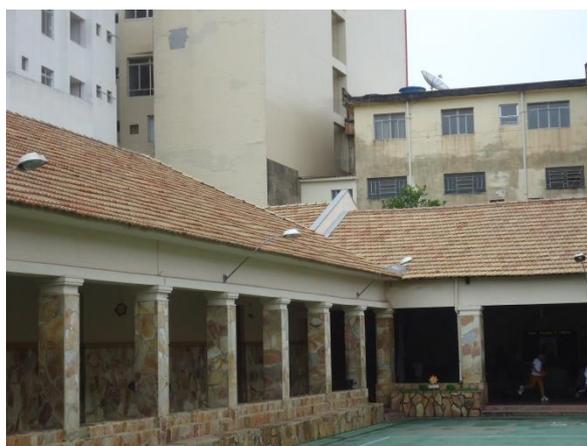
DANOS VERIFICADOS¹³⁸: Apenas o acúmulo de sujidades foi verificado nos elementos da cobertura, as telhas francesas apresentam manchas de umidade, a cobertura foi restaurada recentemente. O frontão apresenta manchas de umidade.

Pará de Minas
Escola Estaduai Torquato de Almeida
Telhas francesas bem conservadas.
(foto 07)
Imagem: Álisson Margotti – 06/11/2018

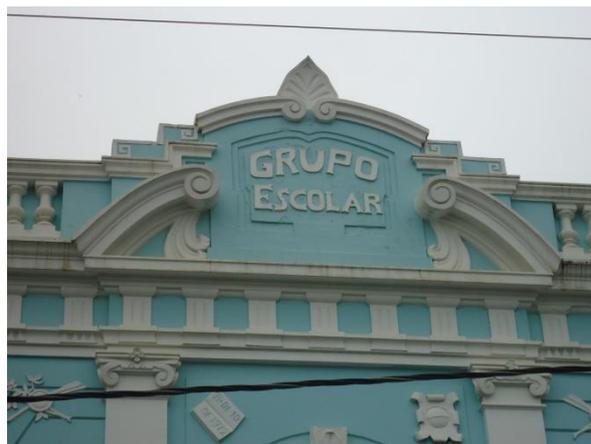
Pará de Minas
Escola Estadual Torquato de Almeida
Frontão ornamentado se apresentou bem conservado.
(foto 09)

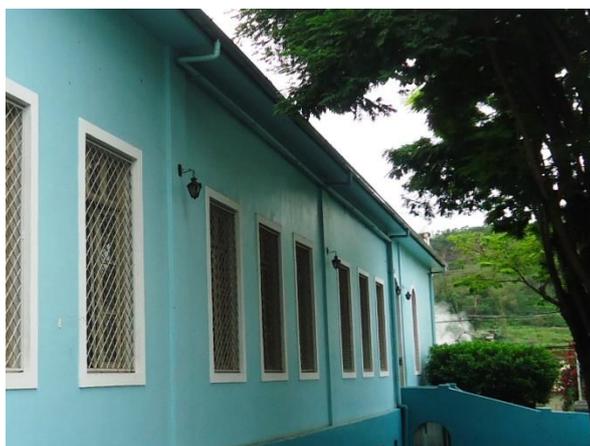
Pará de Minas
Escola Estadual Torquato de Almeida
Beiral e condutores de águas pluviais apresentam bom estado de conservação.
(foto 10)

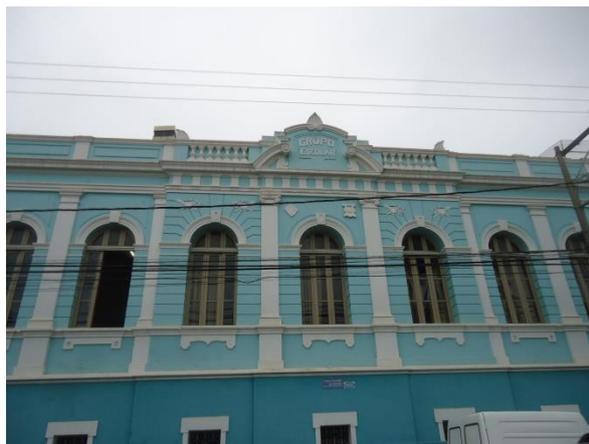
3. ALVENARIAS	ESTADO DE CONSERVAÇÃO		
	BOM	REGULAR	PRECARIO
TIJOLO	100%	-	-
ELEMENTOS ARTÍSTICOS APLICADOS	90%	10%	-
DANOS VERIFICADOS ¹³⁹ : Algum acúmulo de sujidades e umidade foi verificado nos ornamentos da fachada.

Pará de Minas
Escola Estaduai Torquato de Almeida
Elementos artísticos nas alvenarias estão bem conservados mas com algum acúmulo de sujidades.
(foto 12)
Imagem: Álisson Margotti – 06/11/2018

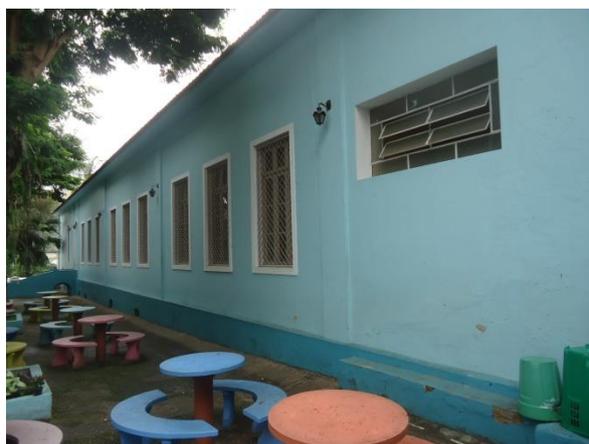
Pará de Minas
Escola Estaduai Torquato de Almeida
Reboco e pintura da lateral esquerda bem conservadas mas com algum acúmulo de sujidades.
(foto 14)
Imagem: Álisson Margotti – 06/11/2018

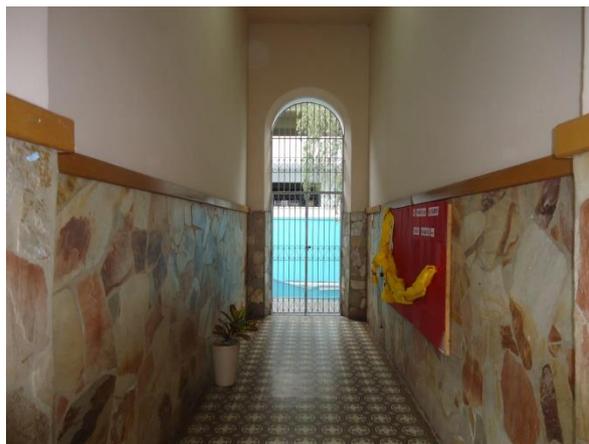
Pará de Minas
Escola Estaduai Torquato de Almeida
Pedras São Tomé revestindo todo o refeitório
se apresentam bem conservadas.
(foto 16)

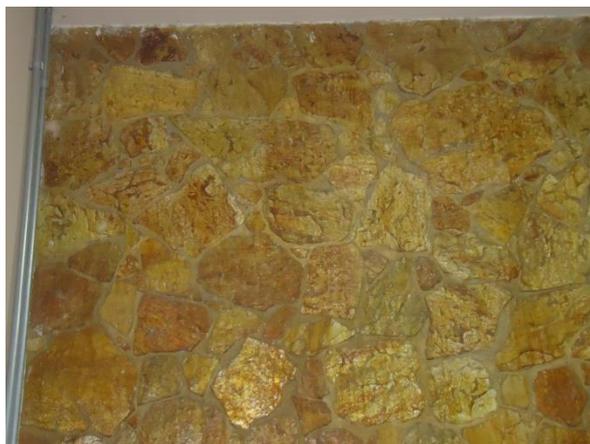
Pará de Minas
Escola Estadual Torquato de Almeida
Pedras Ouro Preto bem conservadas
nos corredores internos do bem.
(foto 17)

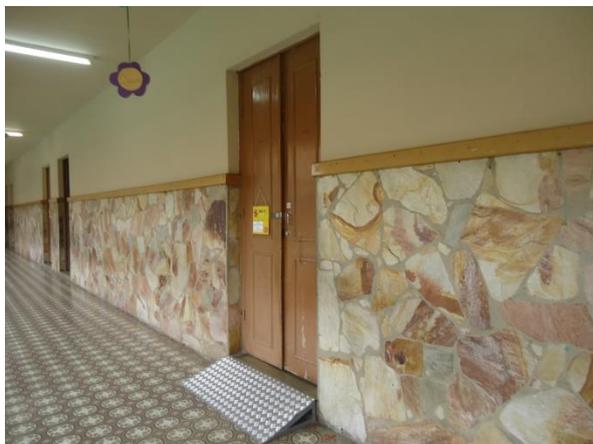
5. VÃOS E VEDAÇÕES	ESTADO DE CONSERVAÇÃO		
	BOM	REGULAR	PRECARIO
PORTAS	85%	15%	-
JANELAS	80%	20%	-
ENQUADRAMENTOS (INFORMAR: MASSA)	100%	-	-
FERRAGENS	100%	-	-
ELEMENTOS ARTÍSTICOS APLICADOS	100%	-	-
DANOS VERIFICADOS ¹⁴¹ : As portas e janelas em madeira apresentam ressecamento, algumas fissuras e desgaste da pintura.

Escola Estadual Torquato de Almeida
Porta das salas de aula em madeira, apresentam ressecamentos, fissuras e desgaste das pinturas.
(foto 18)

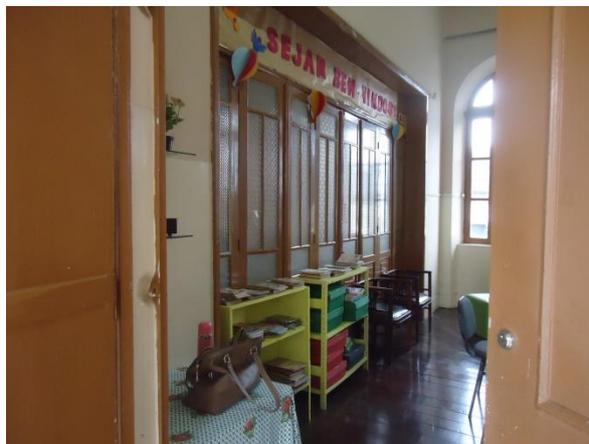
Escola Estaduai Torquato de Almeida
Um dos lados da porta sanfonada da biblioteca, exibem ressecamentos, fissuras e desgaste das pinturas.
(foto 19)

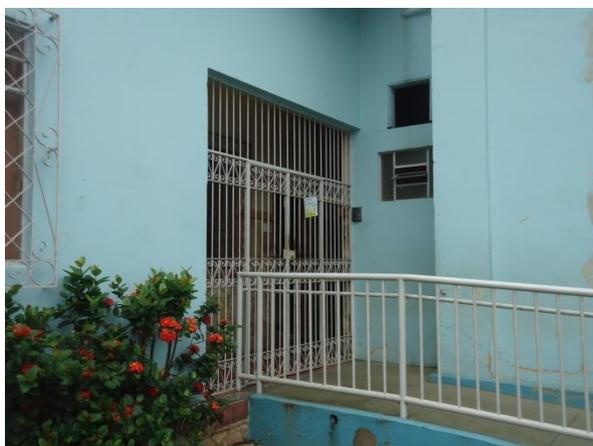
Escola Estadual Torquato de Almeida
Porta em ferro entre o quintal e um corredor interno enquadramento e ornamentos estão bem conservados.
(foto 20)

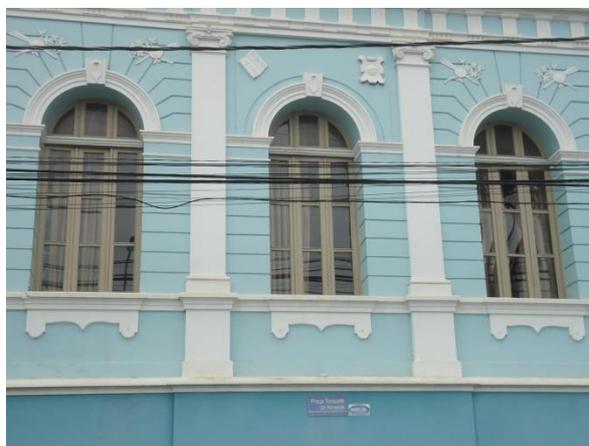
Escola Estaduai Torquato de Almeida
Janelas em madeira e vidro da fachada frontal apresenta ressecamento e fissuras, ornamentos bem conservados.
(foto 21)

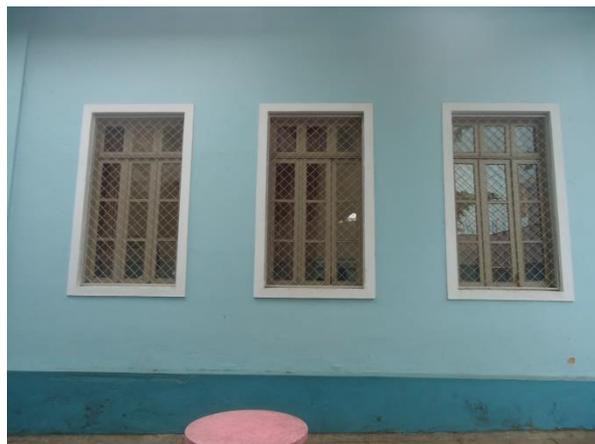
Escola Estadual Torquato de Almeida
Janela em madeira e vidro e grade em metal das fachadas laterais estão bem conservadas.
(foto 22)

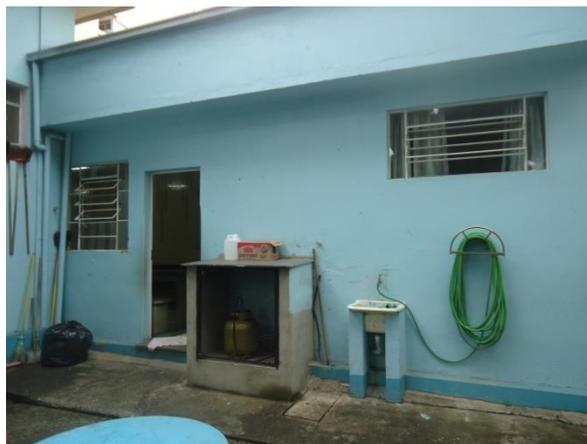
Escola Estaduai Torquato de Almeida
Janelas em metal e vidro e enquadramento em massa na cozinha, exibem bom estado de conservação.
(foto 23)

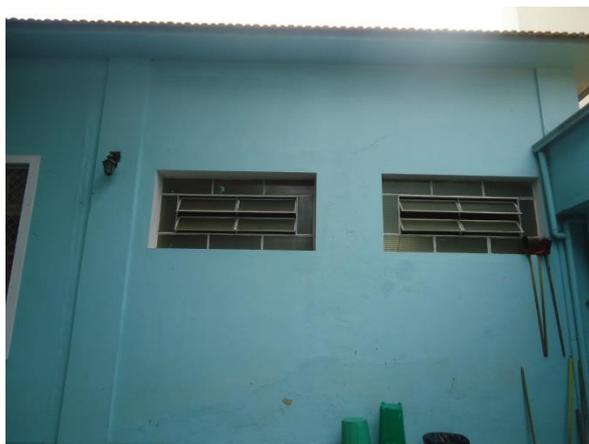
Escola Estadual Torquato de Almeida
Janelas em metal e vidro e enquadramento em massa nos banheiros na lateral esquerda do bem estão em bom estado.
(foto 24)

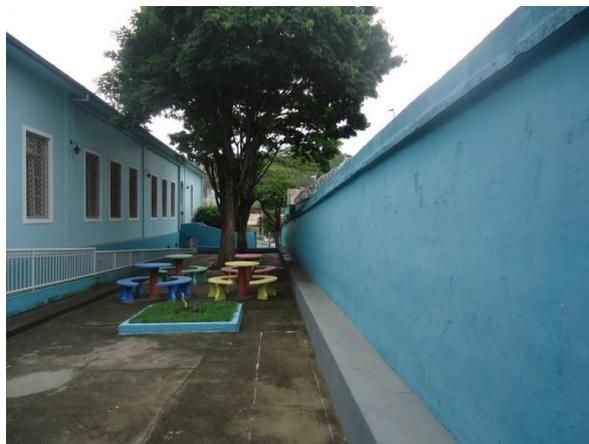
DANOS VERIFICADOS¹⁴² : O cimentado apresenta trincas generalizadas e manchas de umidade, a madeira e os ladrilhos apresentam desgaste pelo uso constante e as cerâmicas mostram desgaste e algumas trincas.

Pará de Minas
Escola Estaduai Torquato de Almeida
Cimentado no quintal da lateral esquerda
exibe trincas e manchas de umidade.
(foto 26)

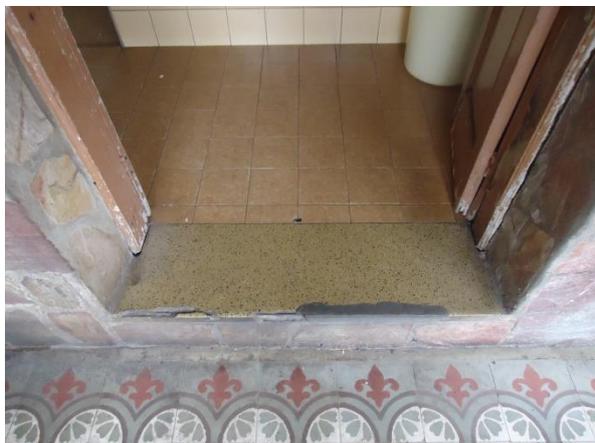
Pará de Minas
Escola Estadual Torquato de Almeida
Cerâmica comum aos banheiros da edificação
exibe desgastes pelo uso constante.
(foto 29)
Imagem: Álisson Margotti – 06/11/2018

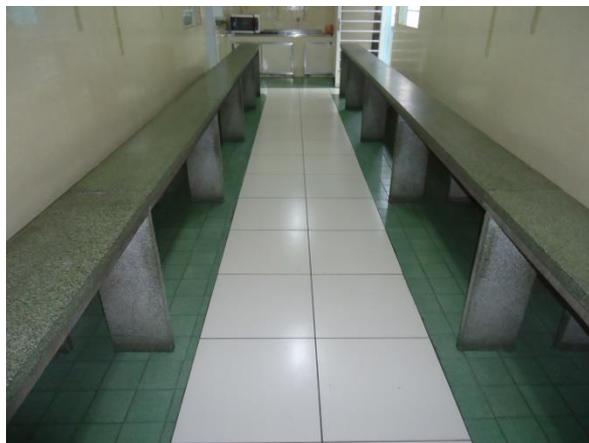
Pará de Minas
Escola Estadual Torquato de Almeida
Cerâmica de parte da cozinha
se apresenta bem conservado.
(foto 30)
Imagem: Álisson Margotti – 06/11/2018

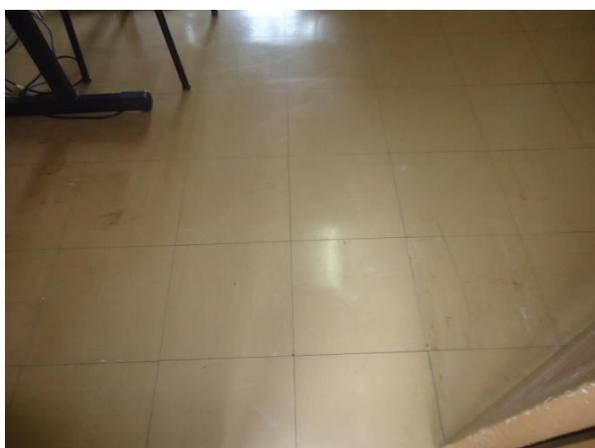
Pará de Minas
Escola Estadual Torquato de Almeida
Cerâmica das salas de secretaria
exibem bom estado de conservação.
(foto 31)
Imagem: Álisson Margotti – 06/11/2018

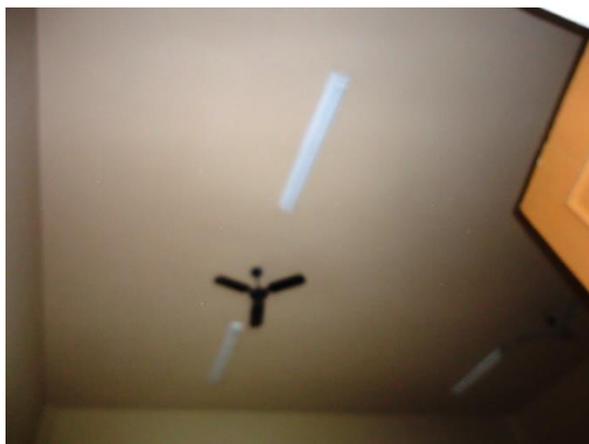
Pará de Minas
Escola Estadual Torquato de Almeida
As lajes da edificação
apresentando bom estado de conservação.
(foto 33)

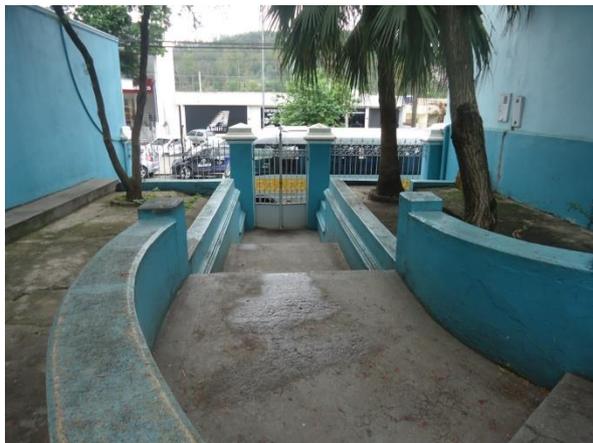
8. ELEMENTOS INTEGRADOS EXTERNOS	ESTADO DE CONSERVAÇÃO		
	BOM	REGULAR	PRECARIO
ESCADA	85%	15%	-
JARDIM	75%	20%	05%
ELEMENTOS ARTÍSTICOS APLICADOS	-	-	-
OUTROS (RAMPAS)	100%	-	-
DANOS VERIFICADOS ¹⁴⁴ : As escadas apresentam desgaste de seus pisos pelo seu uso constante e a conformação dos jardins apresenta trincas e alguma perda de material.

Pará de Minas
Escola Estadual Torquato de Almeida
Escada apresenta desgaste do piso
pelo constante e intenso uso.
(foto 34)
Imagem: Álisson Margotti – 06/11/2018

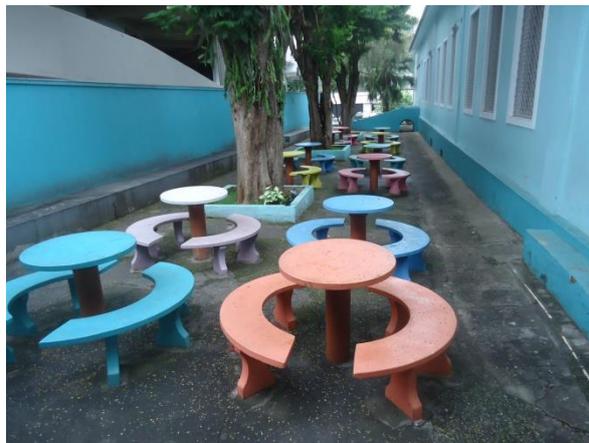
Pará de Minas
Escola Estadual Torquato de Almeida
Jardim lateral direito, a conformação das áreas das
árvores apresenta trincas e perda de material.
(foto 35)
Imagem: Álisson Margotti – 06/11/2018

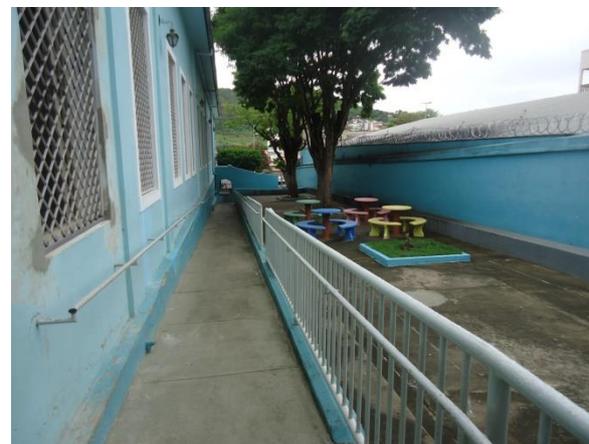
Pará de Minas
Escola Estadual Torquato de Almeida
Rampa na lateral direita que oferece acessibilidade
ao bem apresenta bom estado de conservação.
(foto 37)
Imagem: Álisson Margotti – 06/11/2018

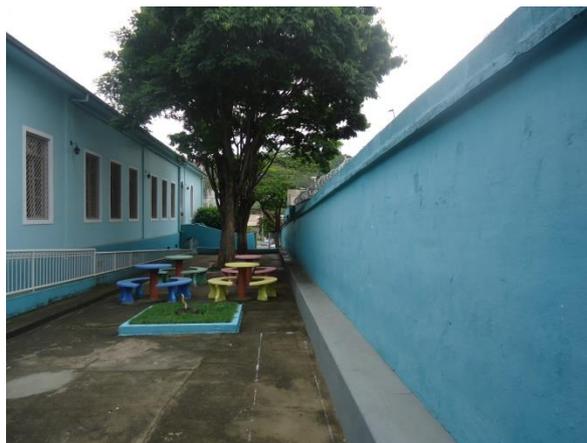
Pará de Minas
Escola Estadual Torquato de Almeida
Muro lateral direito da edificação
apresenta bom estado de conservação.
(foto 39)

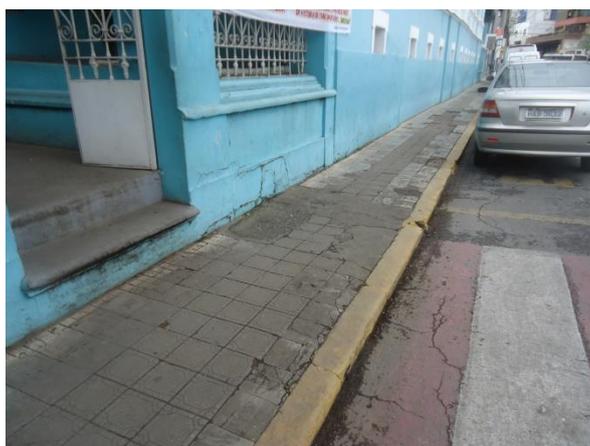
(foto 42)

Pará de Minas
Escola Estadual Torquato de Almeida
Passeio do bem apresenta perda de material
e remendos mal executados.

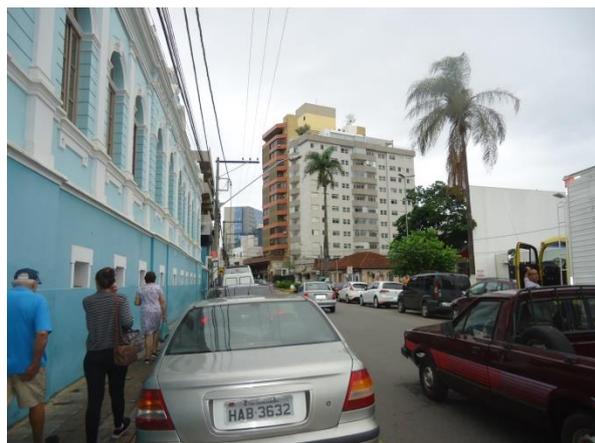
Pará de Minas
Escola Estadual Torquato de Almeida
Vista para NO, Praça Torquato de Almeida
e edifícios das Rua Francisco Sales.
(foto 43)

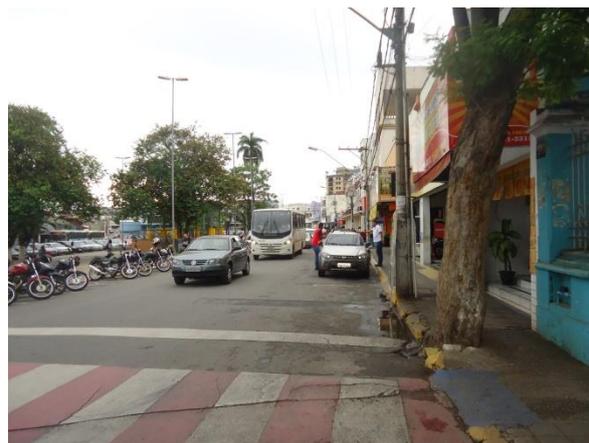
Pará de Minas
Escola Estaduai Torquato de Almeida
Vista para SE, edificações do entorno das Praças
Torquato de Almeida e Francisco Torquato.
(foto 44)

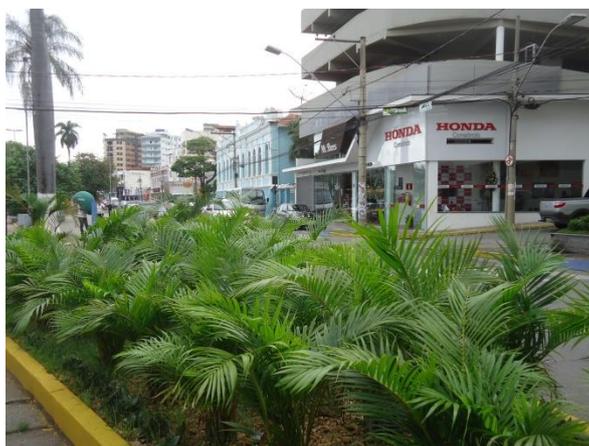
Pará de Minas
Escola Estadual Torquato de Almeida
Jardim em canteiro central
Próximo ao bem tombado.
(foto 45)
