PREFEITURA MUNICIPAL DE PARÁ DE MINAS/MG

LAUDOS TÉCNICOS DO ESTADO DE CONSERVAÇÃO DOS BENS  
MATERIAIS PROTEGIDOS POR TOMBAMENTO NA ESFERA  
MUNICIPAL

ICMS  
Cultural  
2020/2022

Exercício 2022  
SUMÁRIO

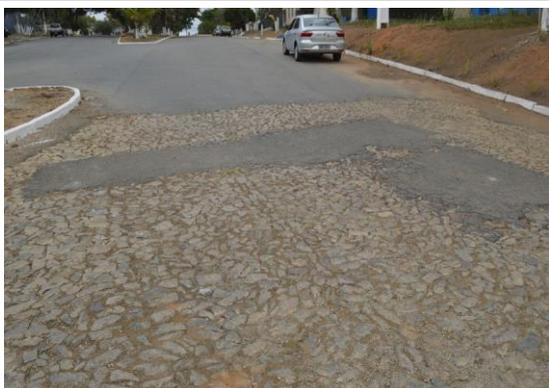
Pará de Minas  
 Núcleo Histórico Urbano do Distrito de Ascensão  
 Pavimentação asfáltica dá lugar ao pé de moleque na Rua Abdon Senen de Araújo remendos asfáltico sobre pé de moleque na Rua Raimundo Penaforte de Araújo.  
 (foto 02)  
 Imagem: Mateus Fonseca – 24/08/2020

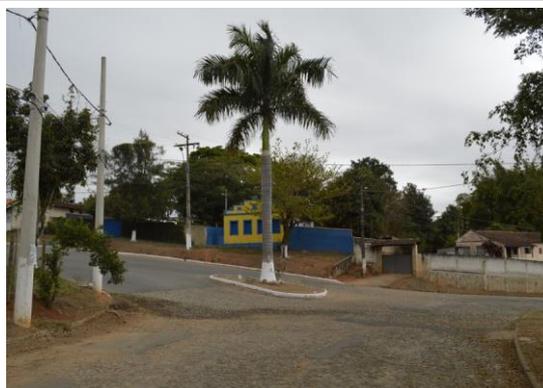
Pará de Minas  
 Núcleo Histórico Urbano do Distrito de Ascensão  
 Transição da Rua Abdon Senen de Araújo, asfaltada, coma Rua Raimundo Penaforte de Araújo, em pé de moleque.  
 (foto 03)  
 Imagem: Mateus Fonseca – 24/08/2020

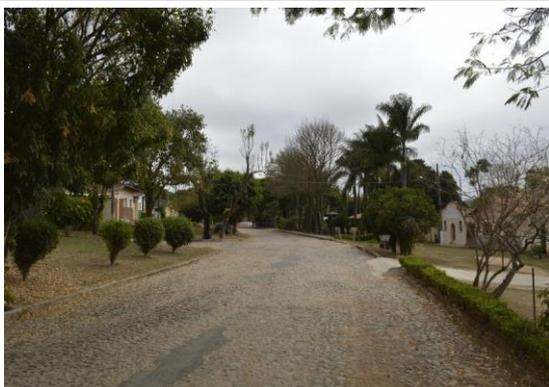
Pará de Minas  
Núcleo Histórico Urbano do Distrito de Ascensão  
Rua Raimundo Penaforte de Araújo exibindo remendos  
asfálticos.  
(foto 06)  
Imagem: Mateus Fonseca – 24/08/2020

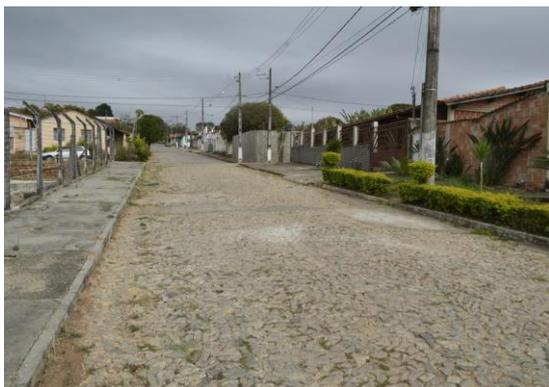
PÉ DE MOLEQUE	X			
TERRENO COMPACTADO	X			
OUTROS (Descrever abaixo)	X			
<p><b>DESCRIÇÃO<sup>9</sup>:</b> As vias do entorno da Igreja e Praça de Santo Antônio recebem revestimento asfáltico, assim como parte da Avenida Presidente Kubitscheck que também apresenta trechos em pé de moleque e em terra batida em calcário. As outras vias recebem pé de moleque em todas as suas extensões.</p>				
<p><b>DANOS VERIFICADOS<sup>10</sup>/ OUTROS COMENTÁRIOS:</b> Em grande parte do Núcleo Histórico as vias apresentam bom estado de conservação. A cobertura asfáltica evidencia trincas em alguns pontos, mas que não comprometem sua conservação. As vias revestidas por pé de moleque apresentam acúmulo de terra, areia e sujidades entre os bordos das vias.</p>

Pará de Minas  
Núcleo Histórico Urbano do Distrito de Ascensão  
Vista da Rua Nova Serrana em pé de moleque.  
(foto 08)  
Imagem: Mateus Fonseca – 24/08/2020

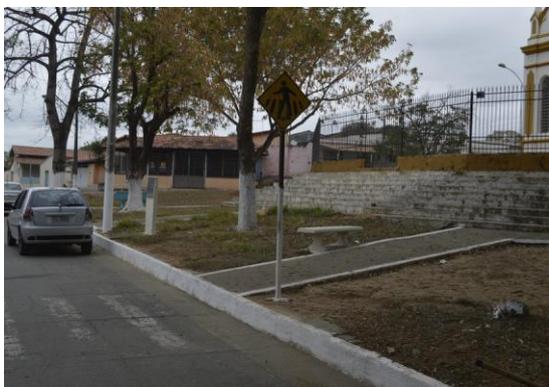
**DANOS VERIFICADOS/ OUTROS COMENTÁRIOS:** Em sua maioria, as sinalizações estão bem conservadas. São verificados danos principalmente em suas camadas pictóricas, craquelês e desbotamento. Em algumas podem ser observadas oxidações do metal.

Pará de Minas  
 Núcleo Histórico Urbano do Distrito de Ascensão  
 Placas de trânsito padronizadas na Praça Santo Antônio.  
 (foto 12)  
 Imagem: Mateus Fonseca – 24/08/2020

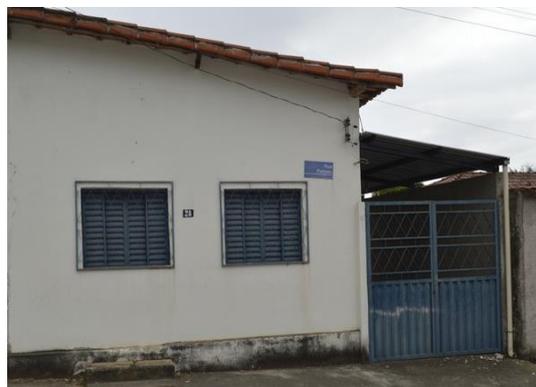
Pará de Minas  
 Núcleo Histórico Urbano do Distrito de Ascensão  
 Placas de logradouro na Rua Pompéu.  
 (foto 13)  
 Imagem: Mateus Fonseca – 24/08/2020

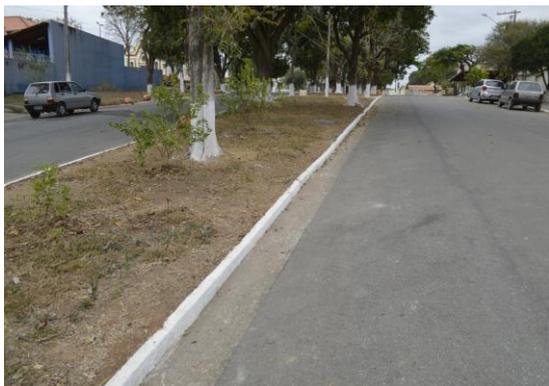
TIPO	(X)		(X)
SUPERFICIAL (Sarjeta, Canaleta)	X	SUBTERRÂNEA (Boca de Lobo)	X
<b>DESCRIÇÃO:</b> As sarjetas não estão presentes em todas as vias do distrito, apenas nas vias Praça Santo Antônio, Avenida Presidente Kubitscheck e Abdon Senem de Araújo as mesmas são verificadas, ainda assim, as mesmas são rasas. Nenhuma boca de lobo foi verificada nas vias do Núcleo Histórico.			
<b>DANOS VERIFICADOS/ OUTROS COMENTÁRIOS:</b> As sarjetas existentes na área do bem são rasas e apresentam acúmulo de sujidades, principalmente terra, areia e folhas.

Pará de Minas  
 Núcleo Histórico Urbano do Distrito de Ascensão  
 Sarjetas da Rua Abdon Senem de Araújo..  
 (foto 14)  
 Imagem: Mateus Fonseca – 24/08/2020

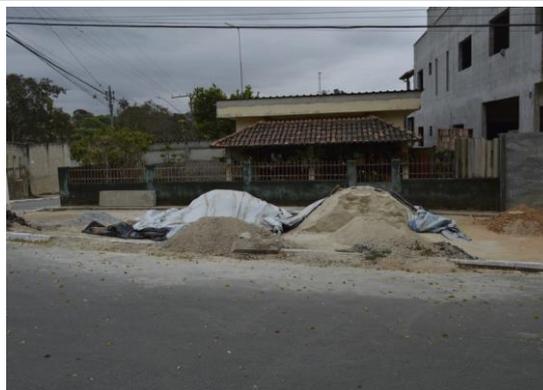
**DANOS VERIFICADOS/ OUTROS COMENTÁRIOS:** A Rua Raimundo Penaforte de Araújo apresenta suas calçadas em terra compactada e áreas ajardinadas que restringem a acessibilidade, nessa avenida e na Rua Abdon Senem de Araújo são verificados as mais variadas altimetrias.

Pará de Minas  
Núcleo Histórico Urbano do Distrito de Ascensão  
Calçada em terra batida ocupada por material de obra, na Rua  
Abdon Senem de Araújo.  
(foto 21)  
Imagem: Mateus Fonseca – 24/08/2020

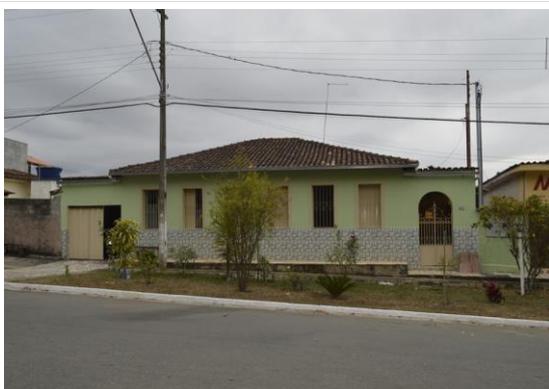
Pará de Minas  
Núcleo Histórico Urbano do Distrito de Ascensão  
Calçada exibindo grande área ajardinada na Rua Abdon Senem  
de Araújo.  
(foto 22)  
Imagem: Mateus Fonseca – 24/08/2020

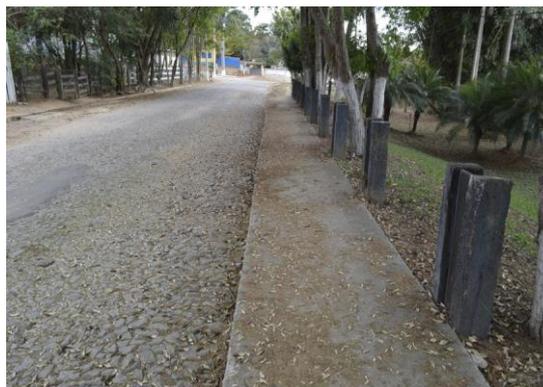
Pará de Minas  
 Núcleo Histórico Urbano do Distrito de Ascensão  
 Calçada da Rua Raimundo Penaforte de Araújo.  
 (foto 25)  
 Imagem: Mateus Fonseca – 24/08/2020

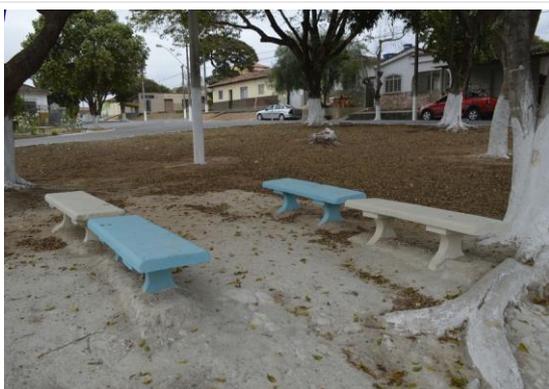
2.3 MOBILIÁRIO URBANO INSTALADO NOS PASSEIOS DAS VIAS	(X)		(X)
BANCO	X	LIXEIRA	X
CAIXA DE CORREIO		MONUMENTO	X
CHAFARIZ		PARADA DE ÔNIBUS C/ ABRIGO	
ILUMINAÇÃO PÚBLICA	X	TELEFONE PÚBLICO	X
<b>DESCRIÇÃO:</b> Há bancos em concreto, simples e sem encosto. Também foi verificada uma lixeira em metalon e há iluminação pública no entorno da praça. O monumento é um cruzeiro do início de século XX e o telefone público está localizado no entorno da praça, na fachada da Escola Municipal Joaquim Luiz Gonzaga.			
<b>DANOS VERIFICADOS/ OUTROS COMENTÁRIOS:</b> Foram verificados danos quanto ao mobiliário principalmente nos bancos de concreto com alguma perda de material.

Pará de Minas  
 Núcleo Histórico Urbano do Distrito de Ascensão  
 Bancos em concreto na Praça Santo Antônio.  
 (foto 26)  
 Imagem: Mateus Fonseca – 24/08/2020

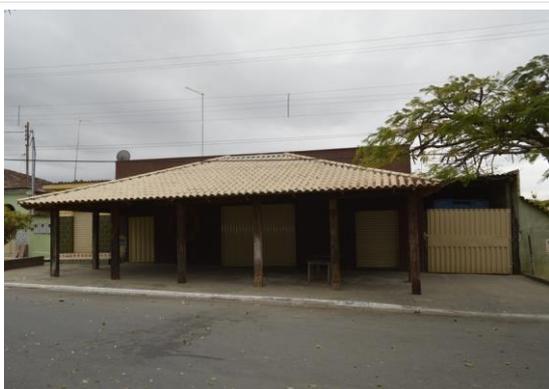
**DANOS VERIFICADOS/ OUTROS COMENTÁRIOS:** O uso das calçadas como estacionamento de veículos e como extensão de um bar interfere na acessibilidade e na circulação de pessoas nas calçadas.

Pará de Minas  
 Núcleo Histórico Urbano do Distrito de Ascensão  
 Calçada utilizada como extensão de bar na Rua Abdon Senem  
 de Araújo.  
 (foto 30)  
 Imagem: Mateus Fonseca – 24/08/2020

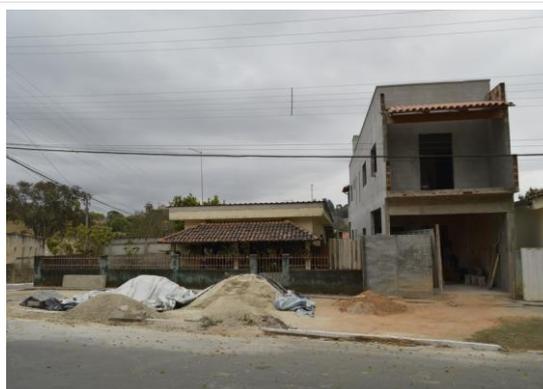
Pará de Minas  
 Núcleo Histórico Urbano do Distrito de Ascensão  
 Materiais de construção sobre o passeio na Avenida Abdon  
 Senem de Araújo.  
 (foto 31)  
 Imagem: Mateus Fonseca – 24/08/2020

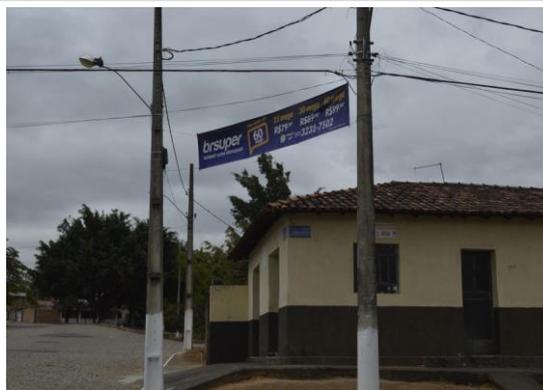
3. IMAGEM URBANA	ESTADO DE CONSERVAÇÃO		
	BOM (%)	REGULAR (%)	PRECÁRIO (%)
	80%	20%	-
<b>Observação:</b> Em cada campo, indicar o percentual (%) da avaliação correspondente, considerando-se a <u>IMAGEM URBANA</u> como BOA, REGULAR ou PRECÁRIO. A soma dos percentuais deverá ser de 100%.			
<b>3.1 POLUIÇÃO AMBIENTAL</b>			
<b>3.1.1 POLUIÇÃO VISUAL</b>			
TIPO	(X)		(X)
FAIXAS OU CARTAZES		PLACAS DE PROPAGANDA	X
OUTDOOR		POSTES COM FIAÇÃO APARENTE	X
PAINEL ELETRÔNICO		OUTROS (Descrever abaixo)	
PICHAÇÃO			
<b>DESCRIÇÃO/ OUTROS COMENTÁRIOS:</b> São poucos os elementos que interferem na poluição visual do bem, em sua maior parte, o Núcleo ainda se encontra bastante harmonioso. Poucas placas foram verificadas e a fiação é aparente em todo o Núcleo.			
<b>DANOS VERIFICADOS:</b> As placas pouco interferem negativamente no bem, não apresentam grandes dimensões. A fiação aparente é o fator que mais contribui negativamente no paisagismo do bem tombado.

Pará de Minas  
 Núcleo Histórico Urbano do Distrito de Ascensão  
 Faixa afixada em postes, e fiação aparente em todo o Núcleo Histórico, detalhe da via Praça Santo Antônio.  
 (foto 33)  
 Imagem: Mateus Fonseca – 24/08/2020

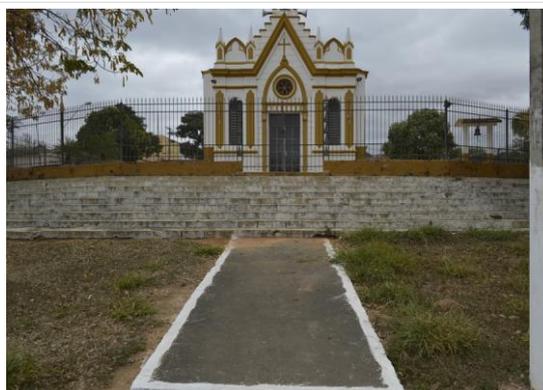
4. PRAÇAS E PARQUES	ESTADO DE CONSERVAÇÃO		
	BOM (%)	REGULAR (%)	PRECÁRIO (%)
	75%	20%	05%
<b>Observação:</b> Em cada campo, indicar o percentual (%) da avaliação do bem cultural correspondente, considerando-se o ESTADO DE CONSERVAÇÃO das PRAÇAS E PARQUES como bom, regular ou ruim/demandando intervenção. A soma dos percentuais deverá ser de 100%.			
<b>DESCRIÇÃO:</b> A Praça Santo Antônio, à direita da Igreja de Santo Antônio, é, em sua maioria, em terra batida, com algumas áreas apresentando gramíneas e algumas passarelas em concreto. A vegetação é abundante, mas o mobiliário é escasso, restringindo-se a alguns bancos, nela também está instalado um cruzeiro.			
<b>DANOS VERIFICADOS/ OUTROS COMENTÁRIOS:</b> A terra batida é a cobertura comum a quase toda a área da praça, verificando alguns pontos com a antiga cobertura original em gramíneas, sendo que no entorno da Igreja são verificadas melhores condições dessa cobertura. O concreto das passarelas se encontra em bom estado, apesar de exibir fissuras.

Pará de Minas  
 Núcleo Histórico Urbano do Distrito de Ascensão  
 Passarela em concreto que leva à Igreja de Santo Antônio.  
 (foto 113)  
 Imagem: Mateus Fonseca – 24/08/2020

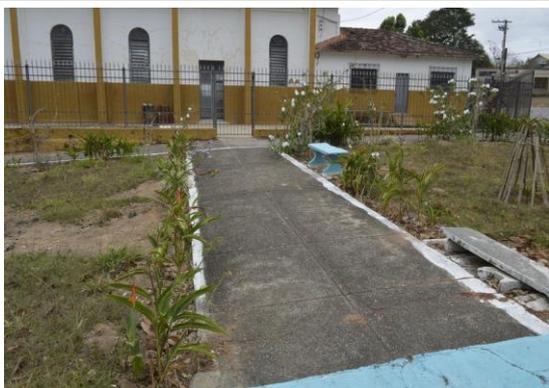
Pará de Minas  
 Núcleo Histórico Urbano do Distrito de Ascensão  
 Caminho em concreto que dá acesso à Igreja.  
 (foto 114)  
 Imagem: Mateus Fonseca – 24/08/2020

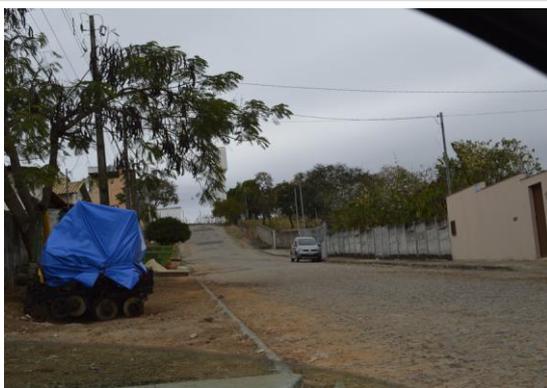
Pará de Minas  
 Núcleo Histórico Urbano do Distrito de Ascensão  
 Lote vago no entorno do perímetro de tombamento.  
 (foto 120)  
 Imagem: Mateus Fonseca – 24/08/2020

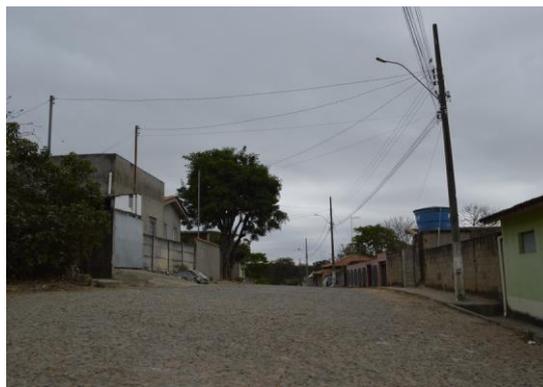
Par  de Minas  
 N cleo Hist rico Urbano do Distrito de Ascens o  
 Casario existente no entorno do per metro de tombamento.  
 (foto 123)  
 Imagem: Mateus Fonseca – 24/08/2020

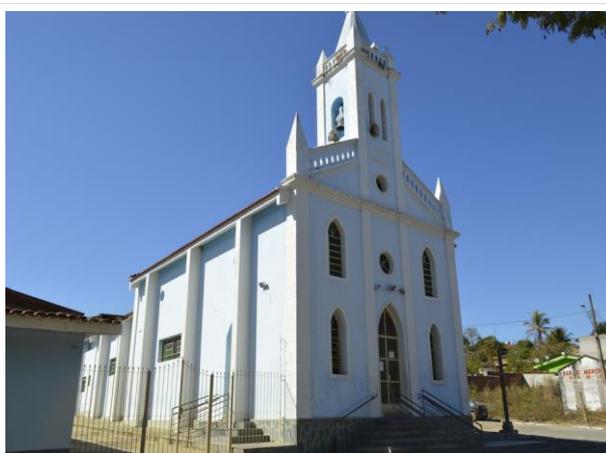
Pará de Minas  
 Núcleo Histórico Urbano do Distrito de Carioca  
 Igreja de Nossa Senhora de Lourdes.  
 (foto 01)  
 Imagem: Mateus Fonseca – 07/08/2020

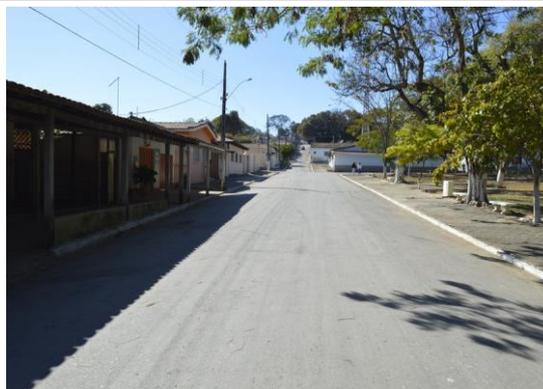
Pará de Minas  
 Núcleo Histórico Urbano do Distrito de Carioca  
 Via Praça Nossa Senhora de Lourdes em bom estado.  
 (foto 03)  
 Imagem: Mateus Fonseca – 07/08/2020

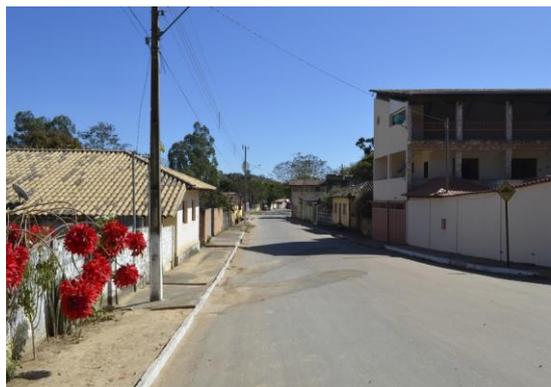
Pará de Minas  
Núcleo Histórico Urbano do Distrito de Carioca  
Vista da via Dona Maria Lopes Cançado com pavimentação  
asfáltica em bom estado.  
(foto 04)  
Imagem: Mateus Fonseca – 07/08/2020

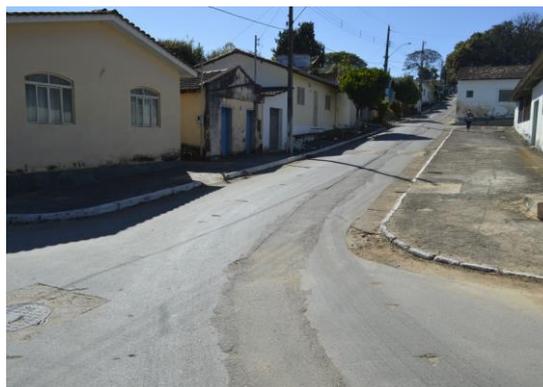
OUTROS (Descrever abaixo)				
<p><b>DESCRIÇÃO<sup>8</sup>:</b> As vias Praça Santo Antônio e Dona Maria Lopes Cançado recebem cobertura asfáltica em toda sua extensão. As vias adjacentes a Praça, Rua São Francisco, Rua Nossa Senhora da Piedade e Rua Nossa Senhora da Piedade, possuem trecho próximo à Praça também em asfalto. As outras vias do bem são pavimentadas em pé de moleque. Na saída do Distrito, em pequeno trecho da Rua Dona Maria Lopes Cançado a via é em terreno compactado.</p> <p><b>DANOS VERIFICADOS<sup>9</sup>/ OUTROS COMENTÁRIOS:</b> A maioria dos trechos das vias apresenta bom estado de conservação, nas camadas asfálticas são observadas fissuras e o pé de moleque exibe alguma perda de material e ondulações. O acúmulo de sujidades, terra e areia, é observado sobre os dois tipos de pavimentação das vias, especialmente nas vias de menor nível do distrito, parte baixa da via Praça Nossa Senhora de Lourdes e ruas São Francisco e Dona Maria Lopes Cançado. Também são observados remendos de asfalto nas vias em pé de moleque.</p>

Pará de Minas  
Núcleo Histórico Urbano do Distrito de Carioca  
Vista da Rua N. Sra. Aparecida exibindo remendos no asfalto e  
um pouco de perda de material.  
(foto 05)  
Imagem: Mateus Fonseca – 07/08/2020

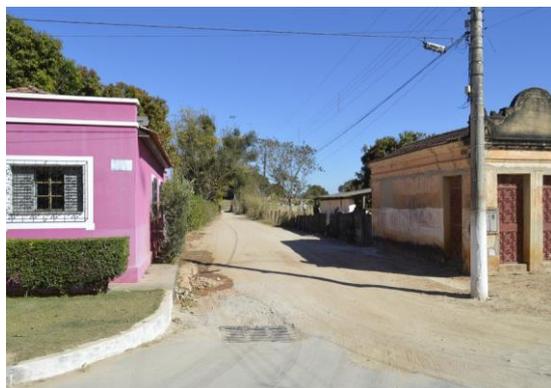
Pará de Minas  
Núcleo Histórico Urbano do Distrito de Carioca  
Estrada para Lago Azul em terra compactada.  
(foto 06)  
Imagem: Mateus Fonseca – 07/08/2020

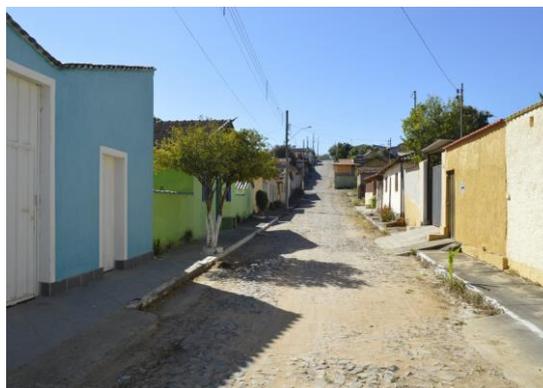
Pará de Minas  
Núcleo Histórico Urbano do Distrito de Carioca  
Vista da via Dom Bosco em pé de moleque, com acúmulo de  
terra e areia.  
(foto 07)  
Imagem: Mateus Fonseca – 07/08/2020

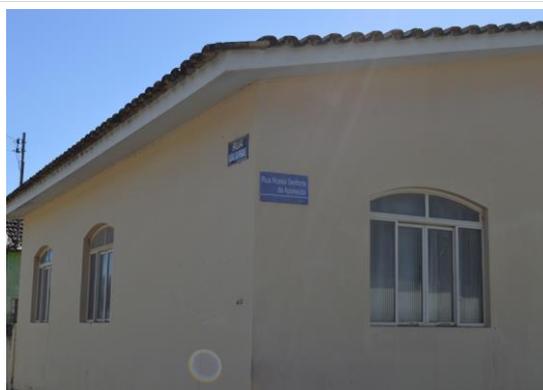
Pará de Minas  
Núcleo Histórico Urbano do Distrito de Carioca  
Placas de logradouro em bom estado na Rua Nossa Senhora Aparecida.  
(foto 09)  
Imagem: Mateus Fonseca – 07/08/2020

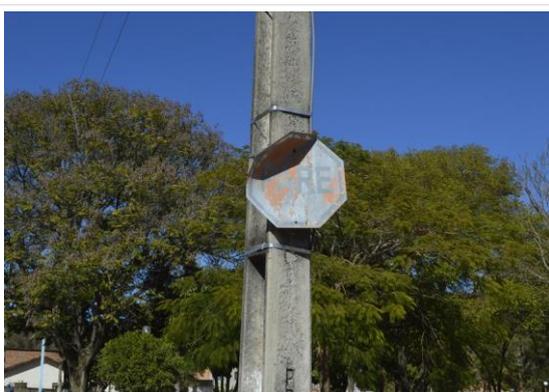
**DANOS VERIFICADOS/ OUTROS COMENTÁRIOS:** Algumas placas de sinalização do Núcleo apresentam dano no estado de conservação, desbotadas pela exposição constante às intempéries e algumas amassadas.

Pará de Minas  
Núcleo Histórico Urbano do Distrito de Carioca  
Placa de trânsito com alguma oxidação e desgaste da camada pictórica.  
(foto 10)  
Imagem: Mateus Fonseca – 07/08/2020

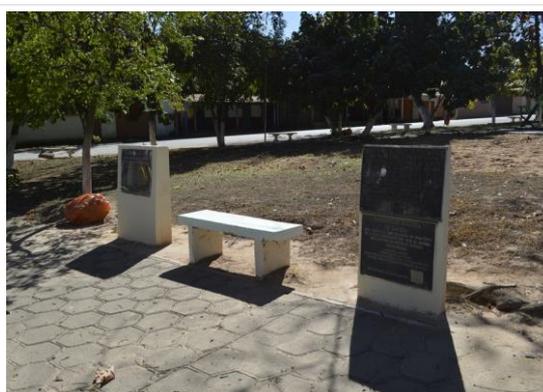
Pará de Minas  
Núcleo Histórico Urbano do Distrito de Carioca  
Placa informativa de obras realizadas na Praça Nossa Senhora de Lourdes.  
(foto 11)  
Imagem: Mateus Fonseca – 07/08/2020

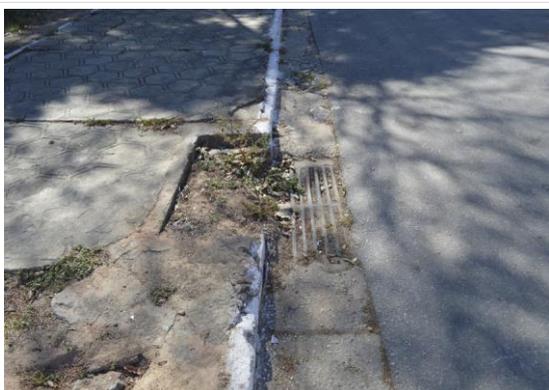
1.3 DRENAGEM PLUVIAL	ESTADO DE CONSERVAÇÃO		
	BOM (%)	REGULAR (%)	PRECÁRIO (%)
	70%	15%	15%
<b>OBSERVAÇÃO:</b> Em cada campo, indicar o percentual (%) da avaliação correspondente, considerando-se o <u>ESTADO DE CONSERVAÇÃO</u> da DRENAGEM PLUVIAL como BOM, REGULAR ou PRECÁRIO. A soma dos percentuais deverá ser de 100%.			
<b>COMENTÁRIOS GERAIS:</b> A maior parte da drenagem pluvial do Núcleo é de superfície, são observados acúmulo de sujidades.			
TIPO	(X)		(X)
SUPERFICIAL (Sarjeta, Canaleta)	X	SUBTERRÂNEA (Boca de Lobo)	X
<b>DESCRIÇÃO:</b> A drenagem pluvial superficial é predominante em todo o Núcleo Histórico Urbano do Distrito de Carioca, sendo feitas por sarjetas rasas e estreitas, em direção ao córrego Ponte Alta próximo ao bem. Há bocas de lobos gradeadas em metal nas vias Praças Nossa Senhora de Lourdes e Rua São Francisco.			
<b>DANOS VERIFICADOS/ OUTROS COMENTÁRIOS:</b> Não são verificadas muitas bocas de lobo no conjunto, as existentes se encontram obstruídas pelo acúmulo de terra, areia, folhas e lixo, o que também é observada em sarjetas de todas as vias do bem. Essa situação é especialmente as vias de menor nível no conjunto como a Rua São Francisco, trecho da via Praça Nossa Senhora de Lourdes e a Rua Dom Bosco.

Pará de Minas  
 Núcleo Histórico Urbano do Distrito de Carioca  
 Detalhe da drenagem pluvial na Praça Nossa Senhora de Lourdes obstruída pelo acúmulo de terra.  
 (foto 12)  
 Imagem: Mateus Fonseca – 07/08/2020

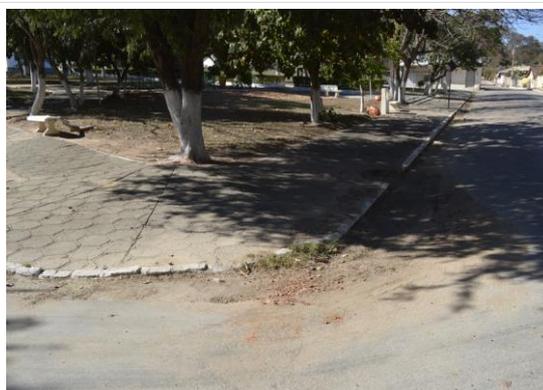
Pará de Minas  
 Núcleo Histórico Urbano do Distrito de Carioca  
 Sarjetas rasas na via da Praça Nossa Senhora de Lourdes apresentando acúmulo de areia.  
 (foto 13)  
 Imagem: Mateus Fonseca – 07/08/2020

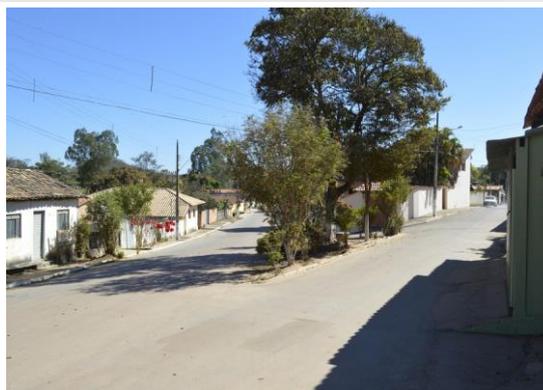
Pará de Minas  
 Núcleo Histórico Urbano do Distrito de Carioca  
 Arborização no entroncamento das Ruas Nossa Senhora da Piedade e D. Maria Lopes Caçado.  
 (foto 15)  
 Imagem: Mateus Fonseca – 07/08/2020

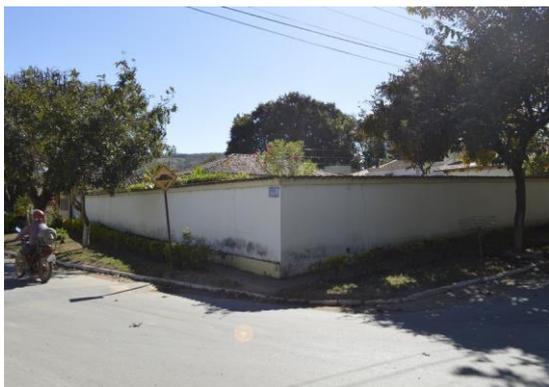
Pará de Minas  
 Núcleo Histórico Urbano do Distrito de Carioca  
 Trecho da Rua São Francisco exibindo paisagismo com  
 arbustos e vegetação de médio porte.  
 (foto 16)  
 Imagem: Mateus Fonseca – 07/08/2020

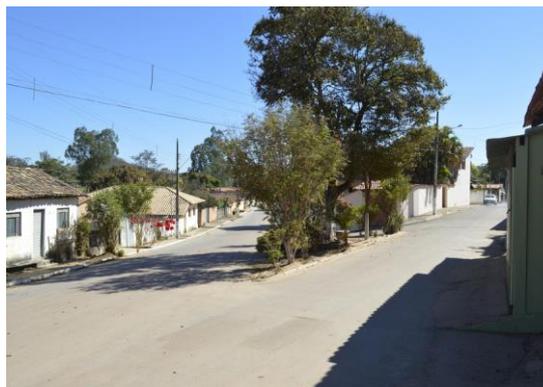
Pará de Minas  
 Núcleo Histórico Urbano do Distrito de Carioca  
 Arborização no entroncamento das Ruas Nossa Senhora da  
 Piedade e D. Maria Lopes Cançado.  
 (foto 17)  
 Imagem: Mateus Fonseca – 07/08/2020

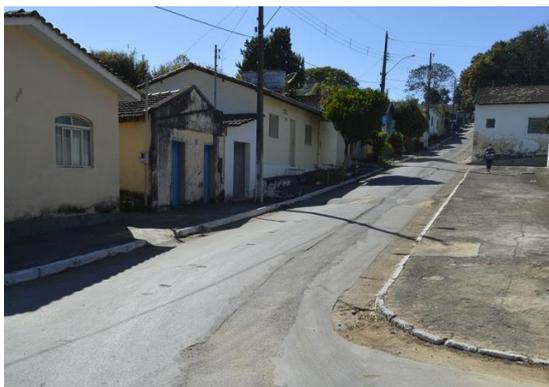
Pará de Minas  
 Núcleo Histórico Urbano do Distrito de Carioca  
 Rampas de acessibilidade entre as calçadas na Rua de Nossa Senhora de Aparecida.  
 (foto 18)  
 Imagem: Mateus Fonseca – 07/08/2020

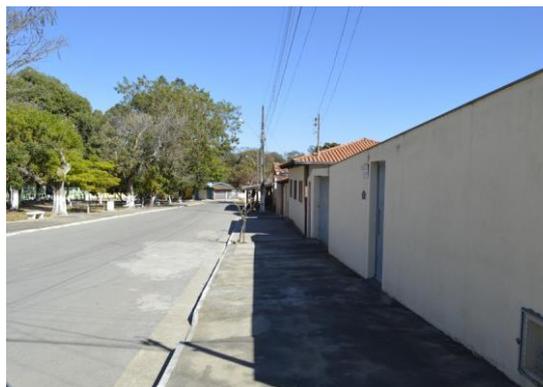
Pará de Minas  
 Núcleo Histórico Urbano do Distrito de Carioca  
 Passeio largo e rampa de acessibilidade na via Praça Nossa Senhora de Lourdes..  
 (foto 19)  
 Imagem: Mateus Fonseca – 07/08/2020

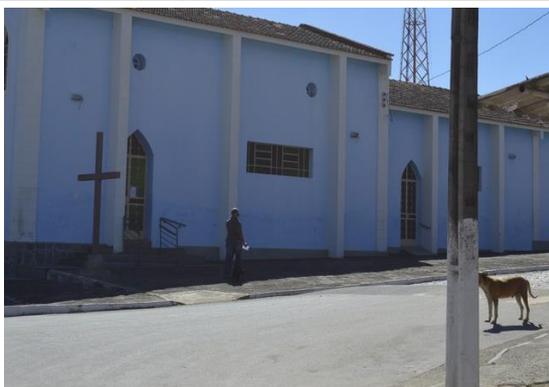
Pará de Minas  
 Núcleo Histórico Urbano do Distrito de Carioca  
 Rampa de acessibilidade para a entrada na lateral direita da Igreja de Nossa Senhora de Lourdes.  
 (foto 20)  
 Imagem: Mateus Fonseca – 07/08/2020

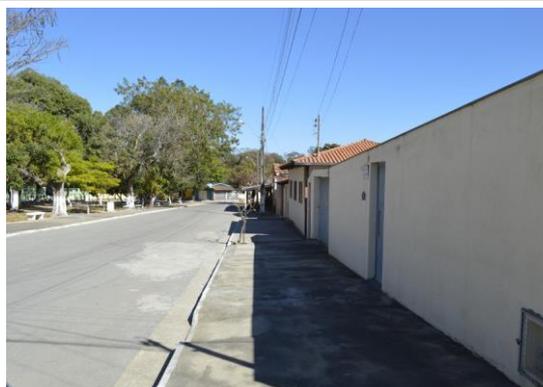
Pará de Minas  
 Núcleo Histórico Urbano do Distrito de Carioca  
 Passeio largo e rampa de acessibilidade na via Praça Nossa Senhora de Lourdes..  
 (foto 21)  
 Imagem: Mateus Fonseca – 07/08/2020

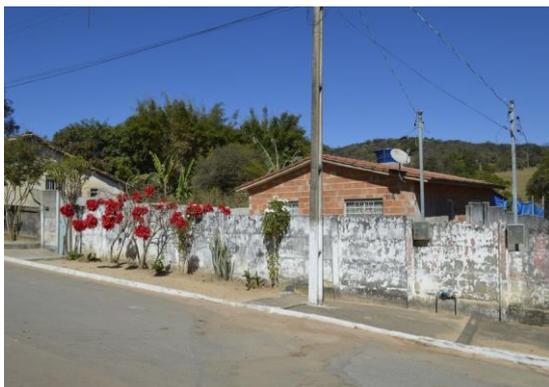
Pará de Minas  
 Núcleo Histórico Urbano do Distrito de Carioca  
 Trecho do passeio da Rua Dona Maria Lopes Cançado em terra compactada.  
 (foto 22)  
 Imagem: Mateus Fonseca – 07/08/2020

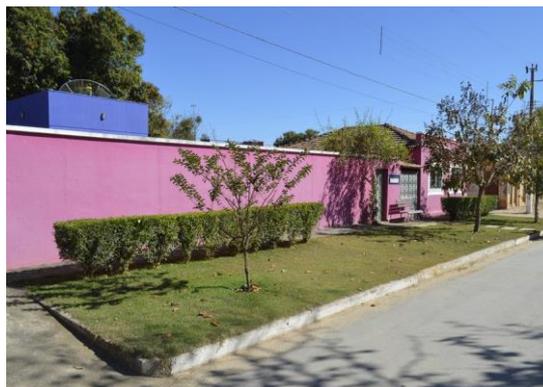
<b>DANOS VERIFICADOS/ OUTROS COMENTÁRIOS:</b> A irregularidade de níveis e dimensões e alguns casos de inexistência da área para calçada impossibilitam a acessibilidade em alguns trechos do Núcleo. Em alguns pontos onde houve pavimentações, as mesmas são bem antigas e estão em estado precário de conservação. Diversos jardins, especialmente na Rua São Francisco impedem a acessibilidade.

Pará de Minas  
 Núcleo Histórico Urbano do Distrito de Carioca  
 Área ajardinada em toda extensão da calçada em trecho da Rua São Francisco.  
 (foto 23)  
 Imagem: Mateus Fonseca – 07/08/2020

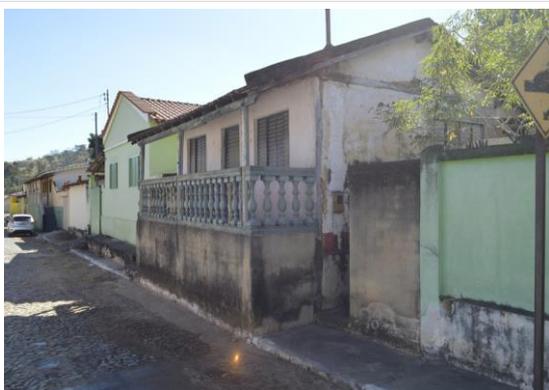
Pará de Minas  
 Núcleo Histórico Urbano do Distrito de Carioca  
 Edificação à Rua Nossa Senhora da Piedade avançando sobre a calçada.  
 (foto 24)  
 Imagem: Mateus Fonseca – 07/08/2020

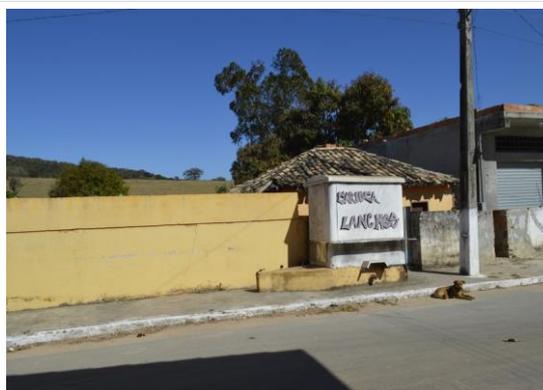
Pará de Minas  
 Núcleo Histórico Urbano do Distrito de Carioca  
 Poste e trailer implantado em calçada de pouca dimensão na via Praça Nossa Senhora de Lourdes.  
 (foto 25)  
 Imagem: Mateus Fonseca – 07/08/2020

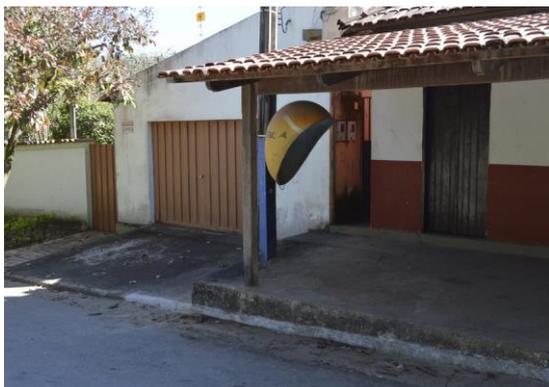
Pará de Minas  
Núcleo Histórico Urbano do Distrito de Carioca  
Telefone público em calçada da via  
Praça Nossa Senhora de Lourdes.  
(foto 26)  
Imagem: Mateus Fonseca – 07/08/2020

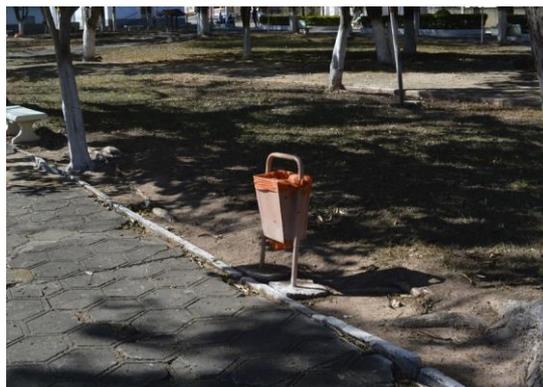
Pará de Minas  
Núcleo Histórico Urbano do Distrito de Carioca  
Lixeira no interior da Praça Nossa Senhora de Lourdes.  
(foto 27)  
Imagem: Mateus Fonseca – 07/08/2020

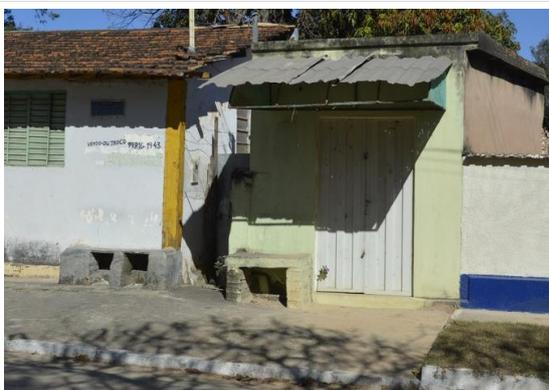
Pará de Minas  
Núcleo Histórico Urbano do Distrito de Carioca  
Bancos encostados nas edificações na Rua São Francisco.  
(foto 28)  
Imagem: Mateus Fonseca – 07/08/2020

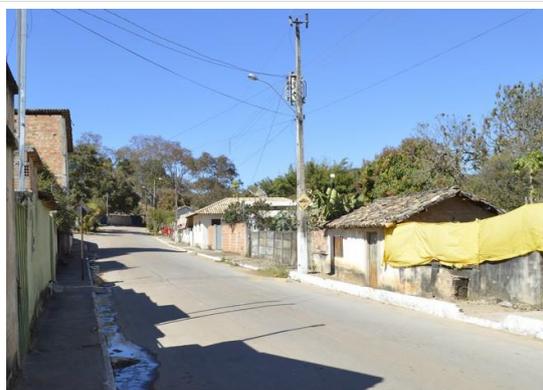
Pará de Minas  
Núcleo Histórico Urbano do Distrito de Carioca  
Poste de iluminação pública na Rua Dona Maria Lopes  
Cançado.  
(foto 29)  
Imagem: Mateus Fonseca – 07/08/2020

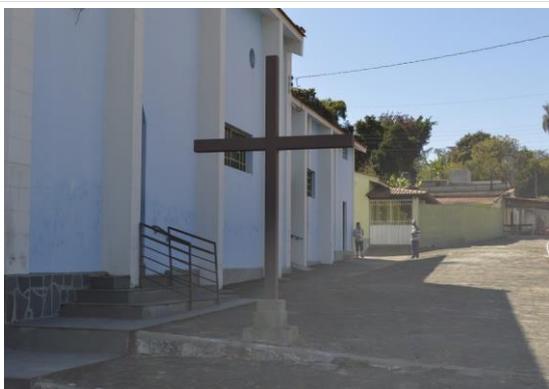
Pará de Minas  
Núcleo Histórico Urbano do Distrito de Carioca  
Monumento cruzeiro ao lado direito da Igreja de Nossa  
Senhora de Lourdes.  
(foto 30)  
Imagem: Mateus Fonseca – 07/08/2020

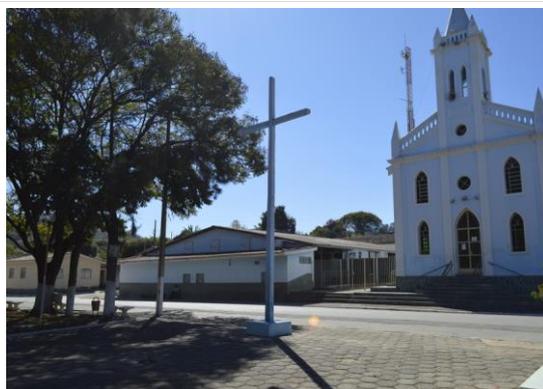
Pará de Minas  
Núcleo Histórico Urbano do Distrito de Carioca  
Monumento cruzeiro no interior da Praça Nossa Senhora de  
Lourdes.  
(foto 31)  
Imagem: Mateus Fonseca – 07/08/2020

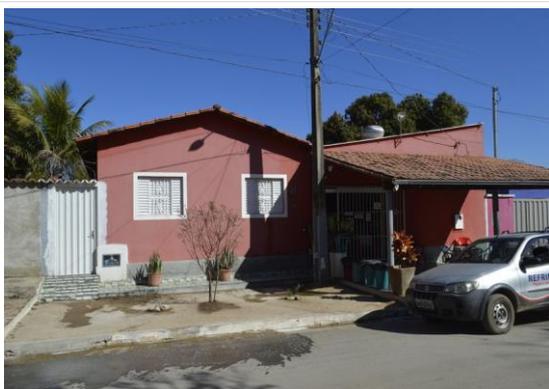
Pará de Minas  
 Núcleo Histórico Urbano do Distrito de Carioca  
 Mercearia utilizando a calçada defronte na Rua São Francisco.  
 (foto 32)

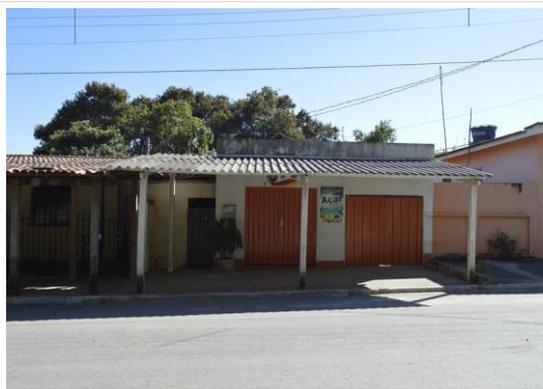
Pará de Minas  
 Núcleo Histórico Urbano do Distrito de Carioca  
 Sorveteria que também utiliza a calçada para dispor suas mesas e cadeiras, no momento encontrava-se fechada.  
 (foto 33)

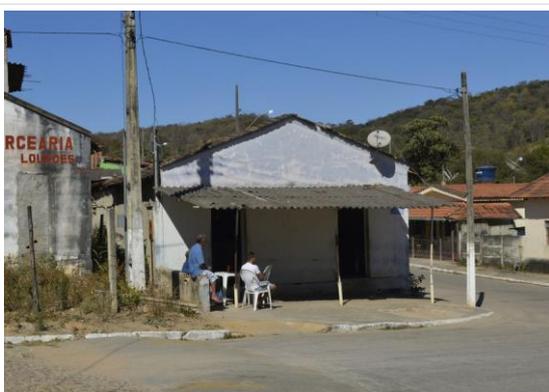
Pará de Minas  
 Núcleo Histórico Urbano do Distrito de Carioca  
 Bar que também utiliza a calçada para dispor suas mesas e cadeiras.  
 (foto 34)

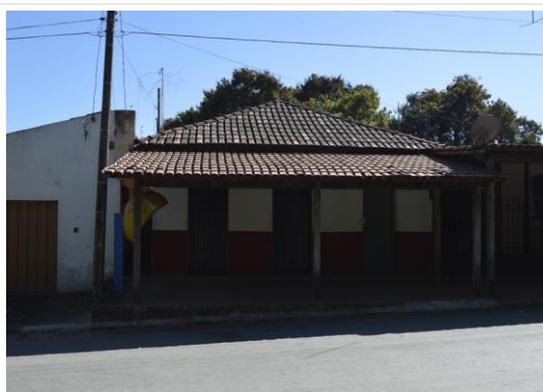
Pará de Minas  
 Núcleo Histórico Urbano do Distrito de Carioca  
 Bar que também utiliza a calçada para dispor suas mesas e cadeiras, no momento encontrava-se fechado.  
 (foto 35)

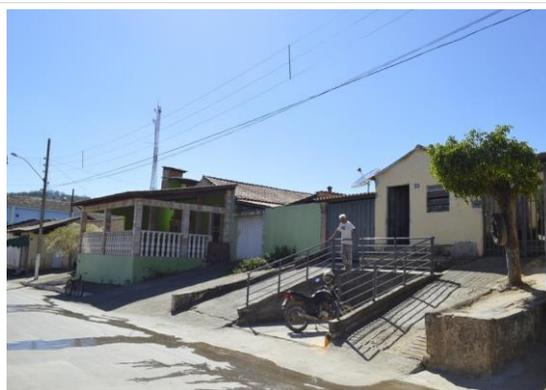
Pará de Minas  
 Núcleo Histórico Urbano do Distrito de Carioca  
 Fiação aparente na Rua Nossa Senhora da Piedade.  
 (foto 36)  
 Imagem: Mateus Fonseca – 10/07/2020

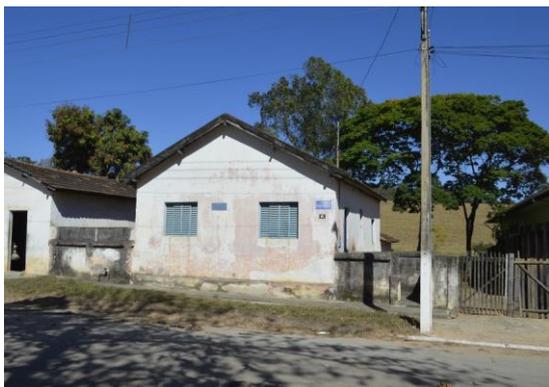
Pará de Minas  
Núcleo Histórico Urbano do Distrito de Carioca  
Edificação à via Praça Nossa Senhora de Lourdes, 66  
(foto 37)  
Imagem: Mateus Fonseca – 07/08/2020

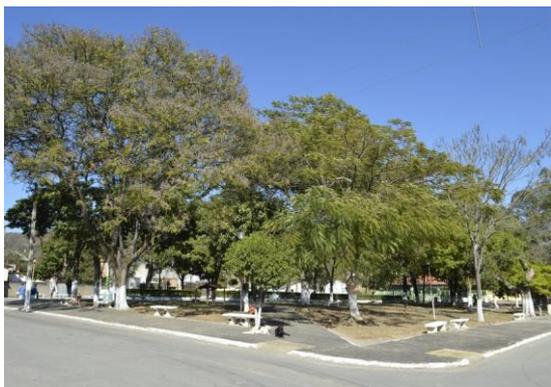
<p><b>DESCRIÇÃO:</b> Passeios em concreto conformam as áreas que recebem gramíneas e árvores nas laterais da Praça Nossa Senhora de Lourdes. Um canteiro central, das extremidades leste-oeste da Praça recebe pingos de ouro (<i>Duranta repens aurea</i>) e palmeiras.</p>			
<p><b>DANOS VERIFICADOS/ OUTROS COMENTÁRIOS:</b> São verificados apenas algumas falhas na cobertura em gramínea da Praça Nossa Senhora de Lourdes.</p>

Pará de Minas  
 Núcleo Histórico Urbano do Distrito de Carioca  
 Canteiros com gramíneas e vegetação densa com árvores de grande porte na Pç. N. Sra. De Lourdes.  
 (foto 65)  
 Imagem: Mateus Fonseca – 07/08/2020

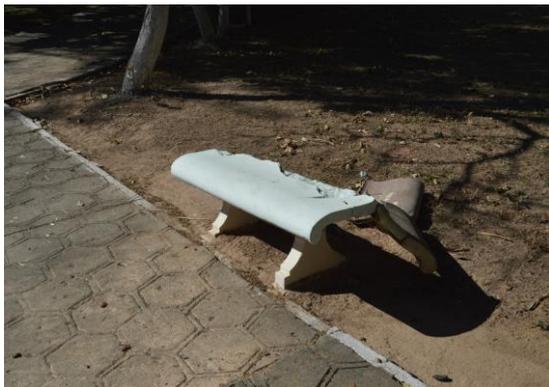
**DANOS VERIFICADOS/ OUTROS COMENTÁRIOS:** Alguns bancos da Praça Nossa Senhora de Lourdes estão quebrados, exibindo perda de material em suas quinas e encostos. Nota-se uma árvore que está envolvendo um dos bancos em concreto.

Pará de Minas  
Núcleo Histórico Urbano do Distrito de Carioca  
Banco em concreto com perda de material.  
(foto 71)  
Imagem: Mateus Fonseca – 07/08/2020

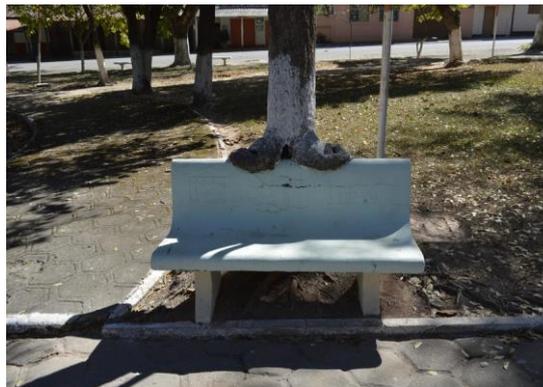
Pará de Minas  
Núcleo Histórico Urbano do Distrito de Carioca  
Banco em concreto exibindo algumas trincas devido ao esforço que a árvore está exercendo sobre o concreto.  
(foto 72)  
Imagem: Mateus Fonseca – 07/08/2020

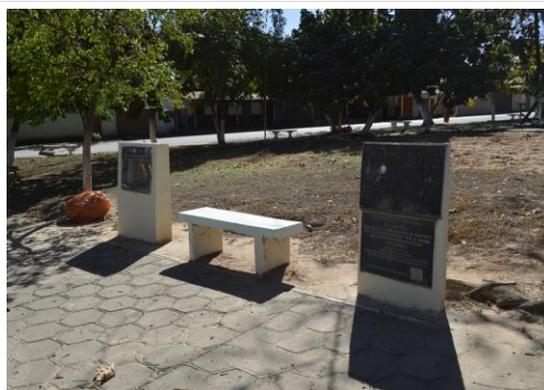
Pará de Minas  
 Gruta de Nossa Senhora de Lourdes  
 Placas na área da Praça Nossa Senhora de Lourdes,  
 necessitando apenas de renovação da camada pictórica.  
 (foto 77)  
 Imagem: Mateus Fonseca – 10/07/2020

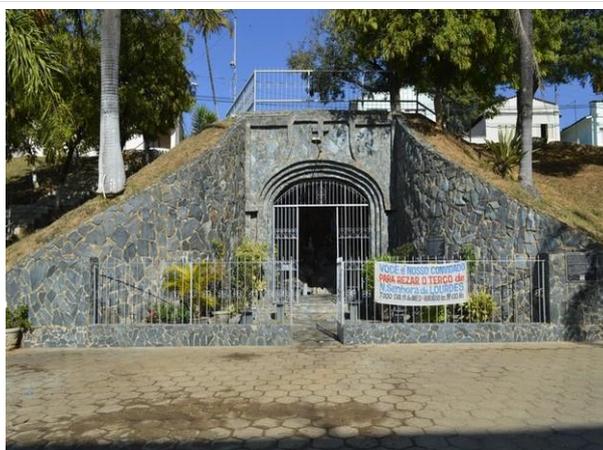
Pará de Minas  
 Gruta de Nossa Senhora de Lourdes  
 Fachada Frontal  
 (foto 01)  
 Imagem: Mateus Fonseca – 10/07/2020

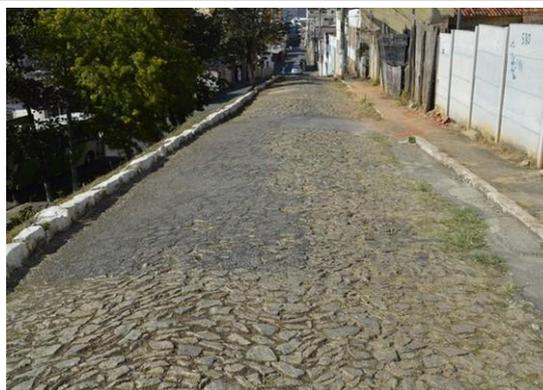
Pará de Minas  
 Gruta de Nossa Senhora de Lourdes  
 Via Francisco Valadares em pé de moleque exibindo características de via local.  
 (foto 03)  
 Imagem: Mateus Fonseca – 10/07/2020

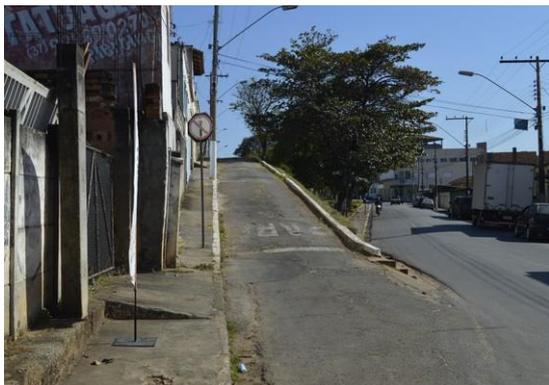
Pará de Minas  
 Gruta de Nossa Senhora de Lourdes  
 Via Praça Francisco Valadares próximo à Rua Fernando Otávio  
 exibindo o encontro das vias.  
 (foto 04)  
 Imagem: Mateus Fonseca – 10/07/2020

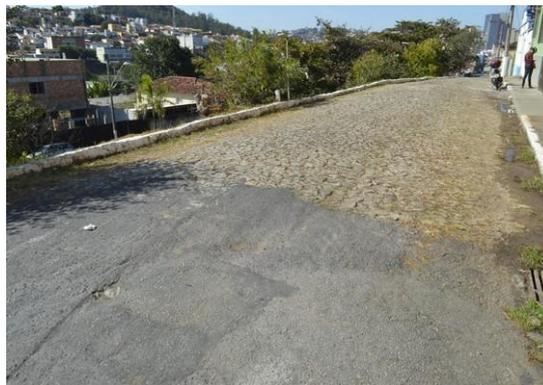
Pará de Minas  
 Gruta de Nossa Senhora de Lourdes  
 Trecho de transição entre camada asfáltica e pé de moleque  
 na via Praça Francisco Valadares.  
 (foto 05)  
 Imagem: Mateus Fonseca – 10/07/2020

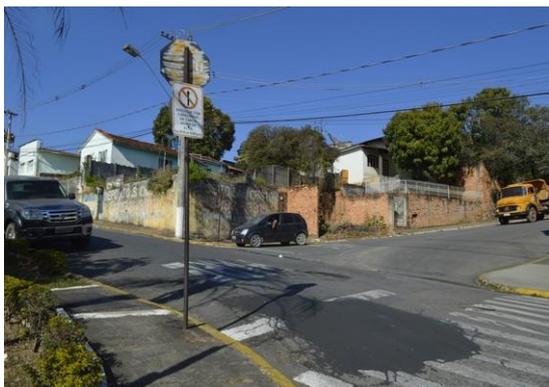
**DANOS VERIFICADOS/ OUTROS COMENTÁRIOS:** As placas exibem apenas desgaste natural pelas intempéries.

Pará de Minas  
 Gruta de Nossa Senhora de Lourdes  
 Placas de trânsito e informativas na Praça Francisco Valadares.  
 (foto 06)  
 Imagem: Mateus Fonseca – 10/07/2020

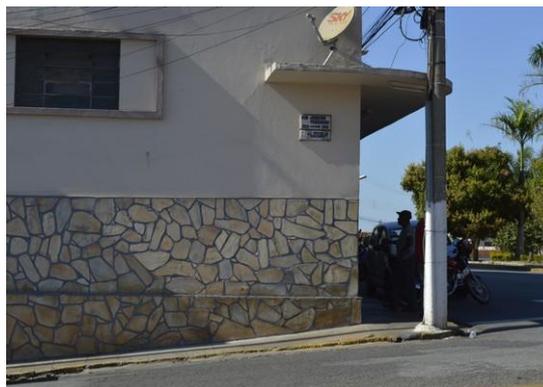
Pará de Minas  
 Gruta de Nossa Senhora de Lourdes  
 Placa de logradouro em bom estado de conservação na Praça  
 Francisco Valadares.  
 (foto 07)  
 Imagem: Mateus Fonseca – 10/07/2020

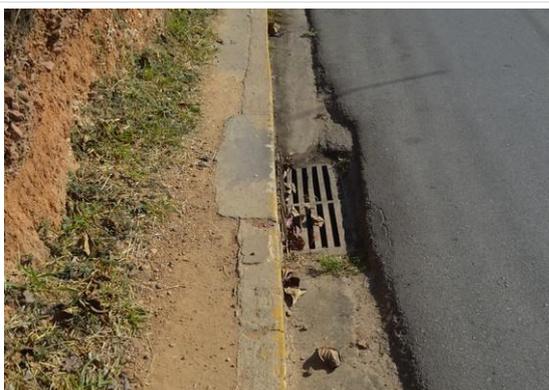
Pará de Minas  
 Gruta de Nossa Senhora de Lourdes  
 Boca de lobo na Rua Fernando Otávio em bom estado.  
 (foto 08)  
 Imagem: Mateus Fonseca – 10/07/2020

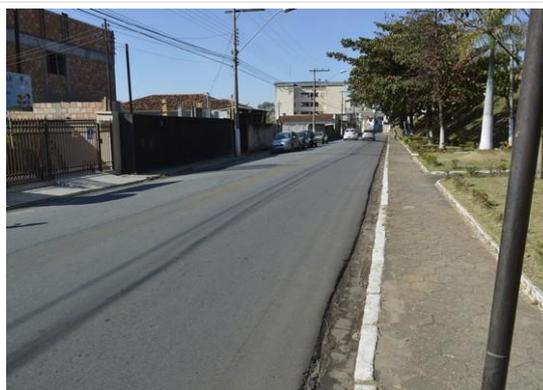
Pará de Minas  
 Gruta de Nossa Senhora de Lourdes  
 Sarjeta na Rua Fernando Otávio em bom estado de conservação.  
 (foto 09)  
 Imagem: Mateus Fonseca – 10/07/2020

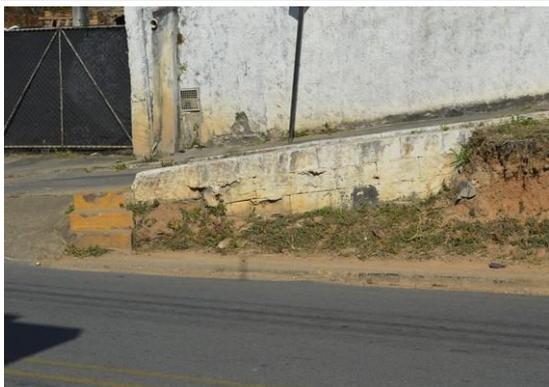
Pará de Minas  
 Gruta de Nossa Senhora de Lourdes  
 Extremo sul da Praça Francisco Valadares, vegetação defasada  
 causa acúmulo de terra na sarjeta.  
 (foto 10)  
 Imagem: Mateus Fonseca – 10/07/2020

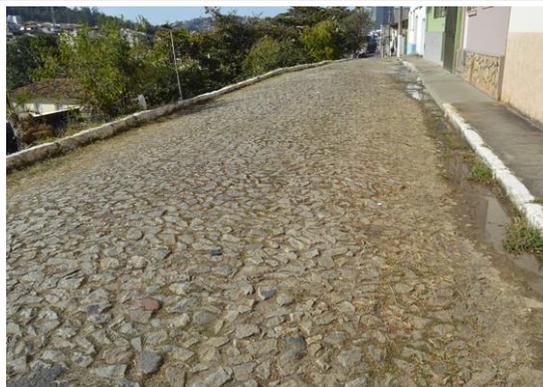
Pará de Minas  
 Gruta de Nossa Senhora de Lourdes  
 Via Praça Francisco Valadares exibindo via sem sarjetas.  
 (foto 11)  
 Imagem: Mateus Fonseca – 10/07/2020

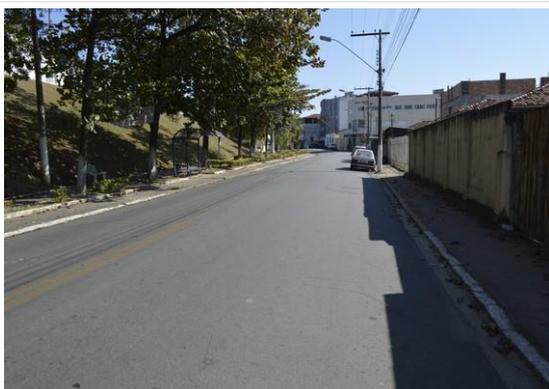
Pará de Minas  
 Gruta de Nossa Senhora de Lourdes  
 Rua Fernando Otávio não apresenta arborização fora do perímetro da Praça Francisco Valadares.  
 (foto 12)  
 Imagem: Mateus Fonseca – 10/07/2020

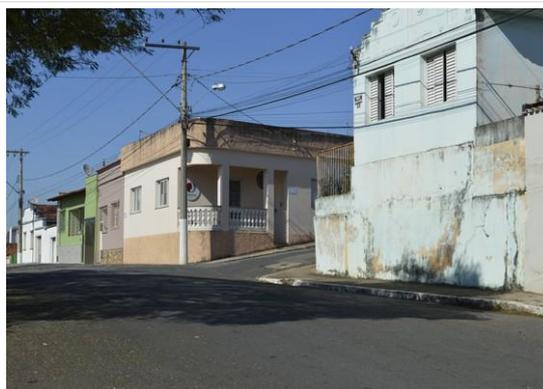
Pará de Minas  
 Gruta de Nossa Senhora de Lourdes  
 A via Praça Francisco Valadares também não apresenta arborização fora do perímetro da Praça.  
 (foto 13)  
 Imagem: Mateus Fonseca – 10/07/2020

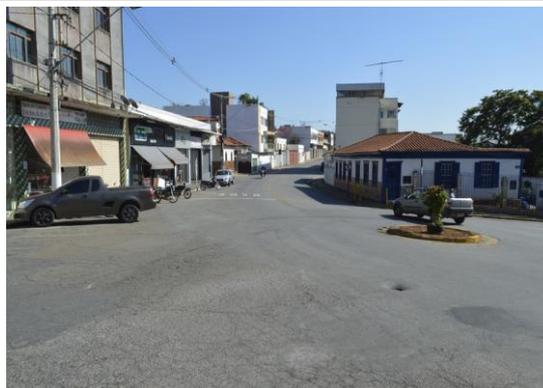
Pará de Minas  
 Gruta de Nossa Senhora de Lourdes  
 Trânsito geralmente intenso na Praça Francisco Valadares sentido centro - bairro.  
 (foto 15)  
 Imagem: Mateus Fonseca – 10/07/2020

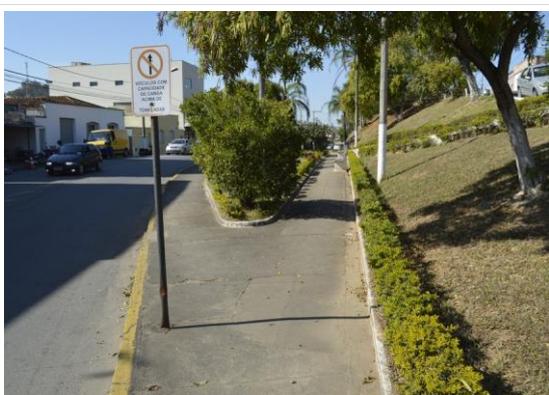
Pará de Minas  
 Gruta de Nossa Senhora de Lourdes  
 Piso cimentado na Rua Fernando Otávio em bom estado mas não possui acessibilidade.  
 (foto 17)  
 Imagem: Mateus Fonseca – 10/07/2020

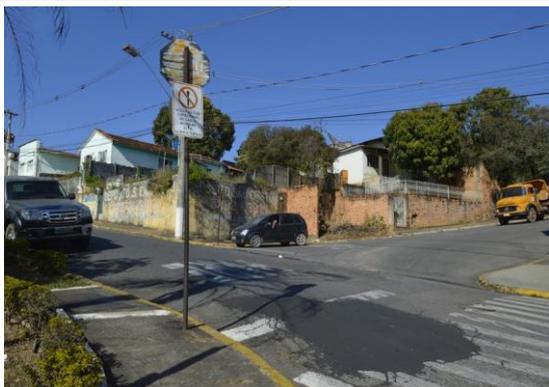
Pará de Minas  
Gruta de Nossa Senhora de Lourdes  
Trecho sem passeio da Praça Francisco Valadares não oferece  
acessibilidade.  
(foto 19)  
Imagem: Mateus Fonseca – 10/07/2020

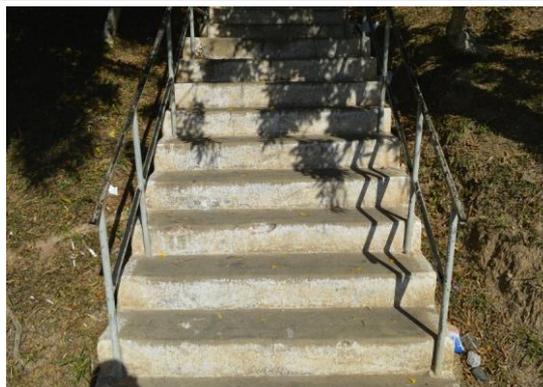
Pará de Minas  
Gruta de Nossa Senhora de Lourdes  
Escadaria que conecta a Rua Fernando Otávio com a via Praça  
Francisco Valadares em bom estado de conservação porém  
apresenta desgaste na pintura do guarda-corpo.  
(foto 20)  
Imagem: Mateus Fonseca – 10/07/2020

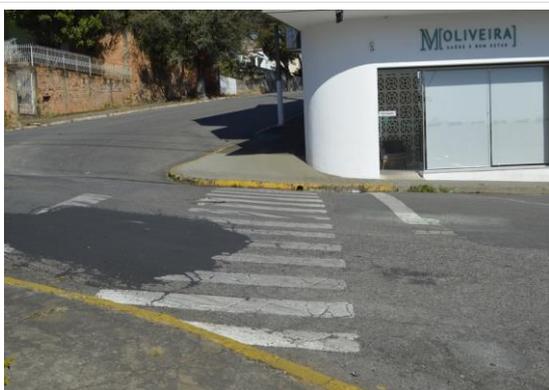
Pará de Minas  
Gruta de Nossa Senhora de Lourdes  
A única faixa de pedestre da Praça, na via Praça Francisco  
Valadares, não apresenta rampas de acessibilidade.  
(foto 21)  
Imagem: Mateus Fonseca – 10/07/2020

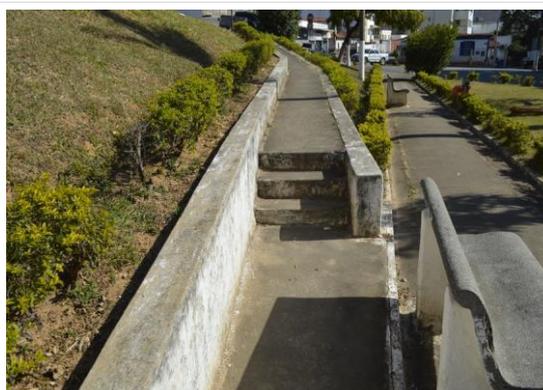
Pará de Minas  
Gruta de Nossa Senhora de Lourdes  
Rampa que conecta os dois níveis da Praça exibe degraus que  
impossibilitam a acessibilidade.  
(foto 22)  
Imagem: Mateus Fonseca – 10/07/2020

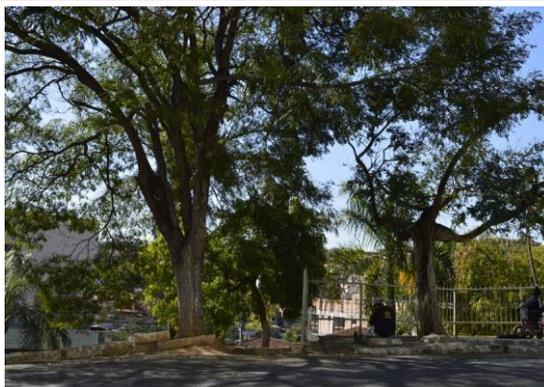
Pará de Minas  
 Gruta de Nossa Senhora de Lourdes  
 Terraço sobre a Gruta Nossa Senhora de Lourdes que dá vista  
 aos bairros da região leste de Pará de Minas com a única  
 rampa verificada no perímetro do bem.  
 (foto 23)  
 Imagem: Mateus Fonseca – 10/07/2020

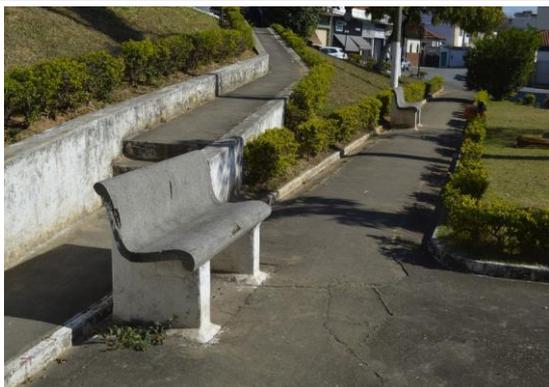
Pará de Minas  
 Gruta de Nossa Senhora de Lourdes  
 Banco em concreto exibindo bom estado de conservação.  
 (foto 24)  
 Imagem: Mateus Fonseca – 10/07/2020
