PREFEITURA MUNICIPAL DE PARÁ DE MINAS/MG

LAUDOS TÉCNICOS DO ESTADO DE CONSERVAÇÃO DOS BENS  
MATERIAIS PROTEGIDOS POR TOMBAMENTO NA ESFERA  
MUNICIPAL

ICMS  
Cultural  
2020/2022

Exercício 2022  
SUMÁRIO

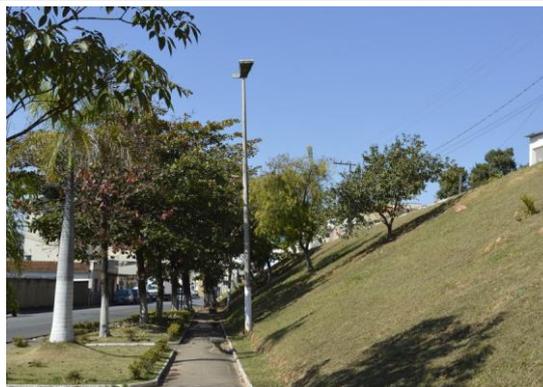
Pará de Minas  
 Gruta de Nossa Senhora de Lourdes  
 Poste em metal apresentando bom estado de conservação.  
 (foto 25)  
 Imagem: Mateus Fonseca – 10/07/2020

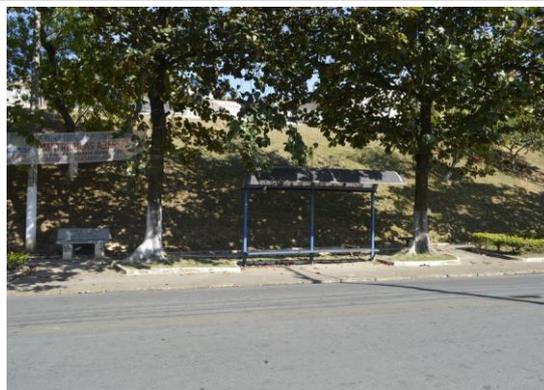
Pará de Minas  
 Gruta de Nossa Senhora de Lourdes  
 Parada de ônibus com abrigo em bom estado de conservação  
 exibindo apenas desgaste da camada pictórica em seu  
 assento.  
 (foto 26)  
 Imagem: Mateus Fonseca – 10/07/2020

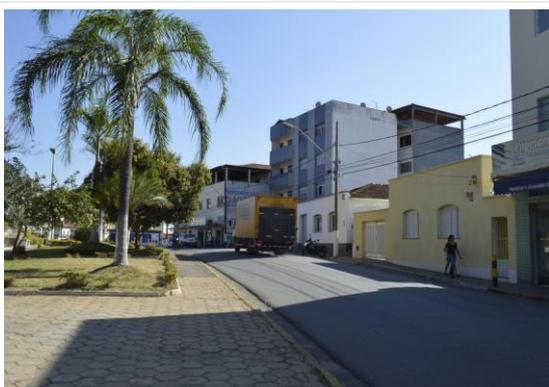
Pará de Minas  
Gruta de Nossa Senhora de Lourdes  
Placas e pinturas comerciais em frente à Gruta Nossa Senhora de Lourdes.  
(foto 27)  
Imagem: Mateus Fonseca – 10/07/2020

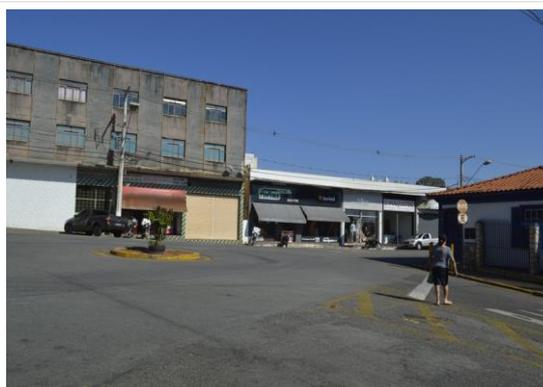
Pará de Minas  
Gruta de Nossa Senhora de Lourdes  
Placas comerciais de grandes dimensões no entorno imediato da Praça Francisco Valadares.  
(foto 28)  
Imagem: Mateus Fonseca – 10/07/2020

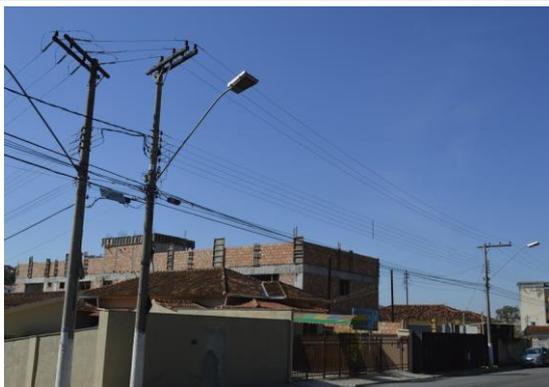
Pará de Minas  
 Gruta de Nossa Senhora de Lourdes  
 Fiação aparente em todo o entorno da Praça Francisco Valadares.  
 (foto 29)  
 Imagem: Mateus Fonseca – 10/07/2020

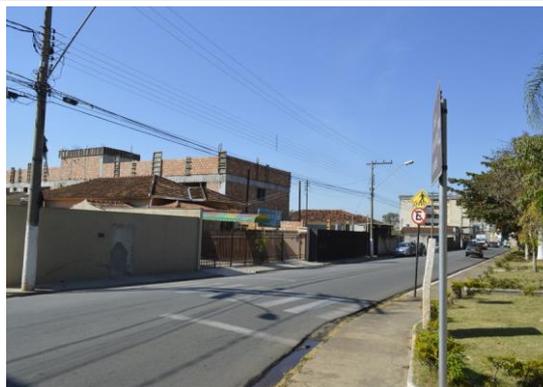
Pará de Minas  
 Gruta de Nossa Senhora de Lourdes  
 Edificação em construção na Rua Fernando Otávio  
 (foto 30)  
 Imagem: Mateus Fonseca – 10/07/2020

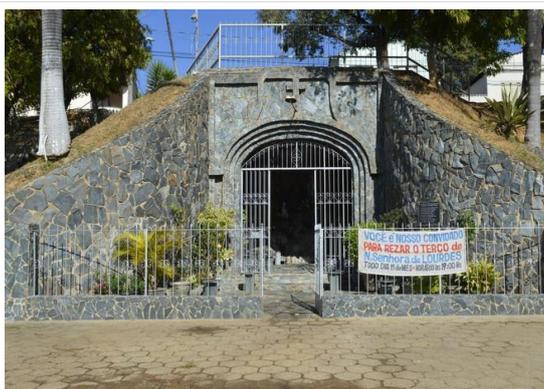
Pará de Minas  
 Gruta de Nossa Senhora de Lourdes sua fachada feita em pedra sem ostentar estilo específico.  
 (foto 31)  
 Imagem: Mateus Fonseca – 10/07/2020

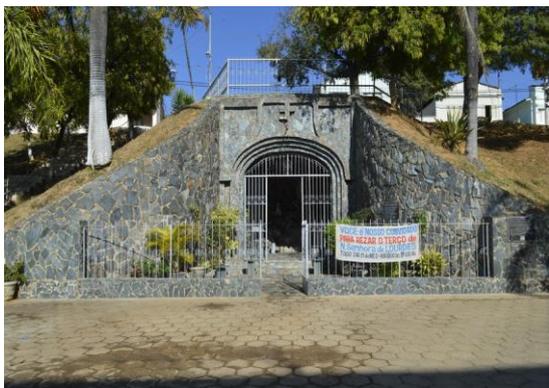
Pará de Minas  
Gruta de Nossa Senhora de Lourdes  
Fachada frontal da Gruta Nossa Senhora de Lourdes implantada em declive natural do terreno, com volumetria encontrando o nível da via Praça Francisco Valadares.  
(foto 32)  
Imagem: Mateus Fonseca – 10/07/2020

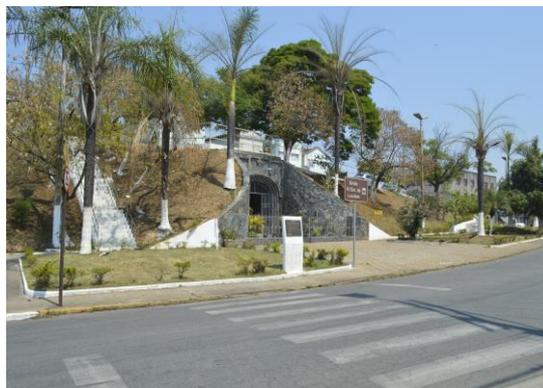
Pará de Minas  
Gruta de Nossa Senhora de Lourdes  
Gruta de Nossa Senhora de Lourdes implantada no centro da praça Francisco Valadares.  
(foto 33)  
Imagem: Mateus Fonseca – 10/07/2020

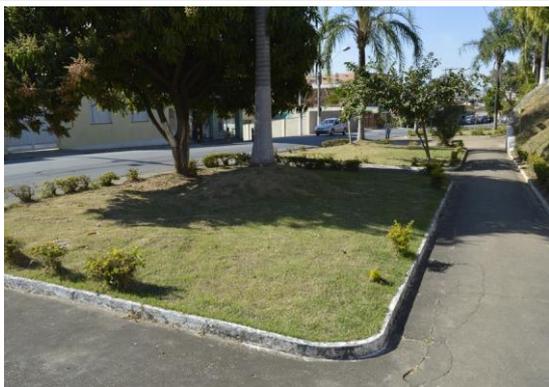
Pará de Minas  
 Gruta de Nossa Senhora de Lourdes  
 Gramíneas em bom estado e aparadas, porém os arbustos necessitam de reposição.  
 (foto 34)  
 Imagem: Mateus Fonseca – 10/07/2020

**DANOS VERIFICADOS/ OUTROS COMENTÁRIOS:** O paisagismo da Praça Francisco Valadares e da Gruta Nossa Senhora de Lourdes apresentam bom estado de conservação mas necessitam de reposição em alguns canteiros.

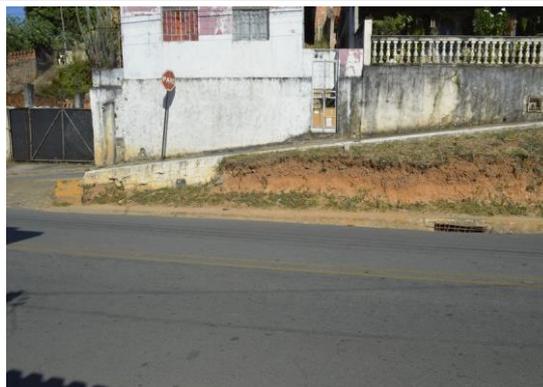
Pará de Minas  
 Gruta de Nossa Senhora de Lourdes  
 Extremo sul da Praça Francisco Valadares onde a cobertura necessita de intervenção.  
 (foto 35)  
 Imagem: Mateus Fonseca – 10/07/2020

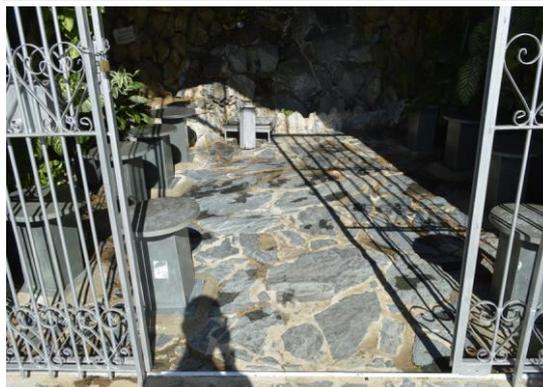
Pará de Minas  
Gruta de Nossa Senhora de Lourdes  
Piso interno em pedra bruta e bancos em ardósia no bem tombado.  
(foto 42)  
Imagem: Mateus Fonseca – 10/07/2020

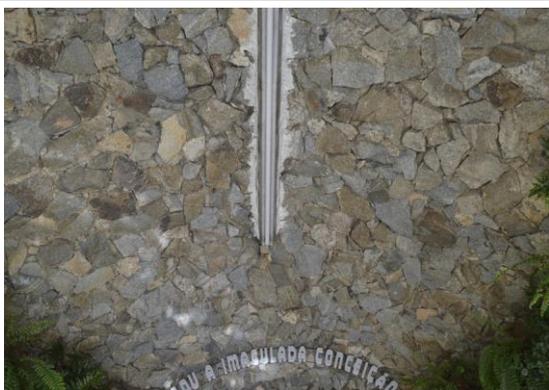
Pará de Minas  
Gruta de Nossa Senhora de Lourdes  
Teto da Gruta em pedra bruta e cimento.  
(foto 43)  
Imagem: Mateus Fonseca – 10/07/2020

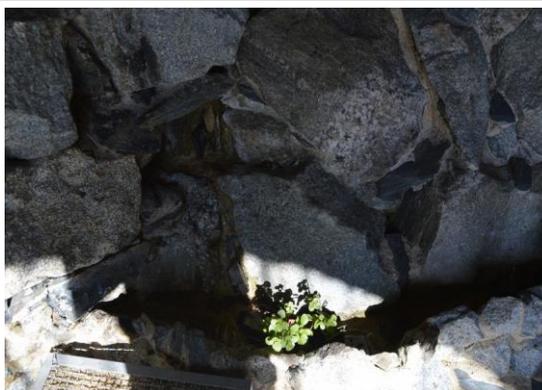
Pará de Minas  
 Gruta de Nossa Senhora de Lourdes  
 A quase extinta fonte no interior da Gruta.  
 (foto 47)  
 Imagem: Mateus Fonseca – 10/07/2020

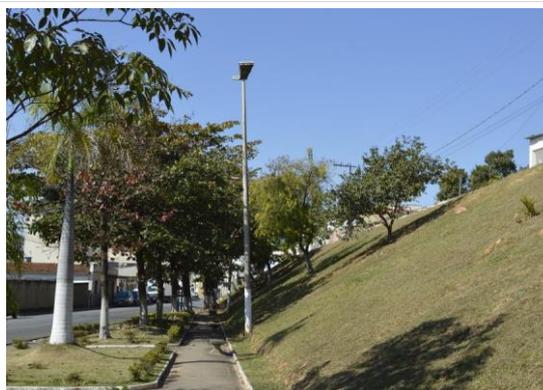
Pará de Minas  
 Gruta de Nossa Senhora de Lourdes  
 Poste em metal apresentando bom estado de conservação.  
 (foto 49)  
 Imagem: Mateus Fonseca – 10/07/2020

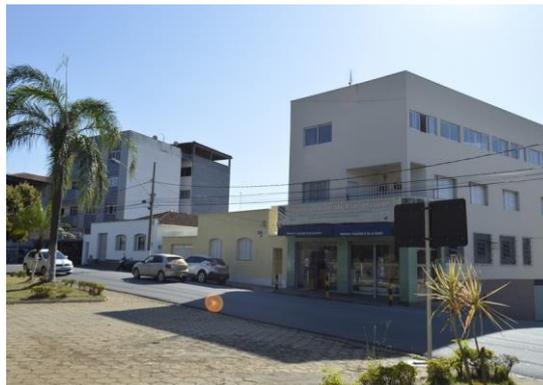
A volumetria da região tende a continuar se alterando, uma vez que a área é muito próxima ao Centro e o entorno revela tendência à verticalização, o que pode acarretar em perda das visadas e da harmonia do conjunto.

Pará de Minas  
Gruta de Nossa Senhora de Lourdes  
Variedade de volumetria na Rua Fernando Otávio.  
(foto 51)  
Imagem: Mateus Fonseca – 10/07/2020

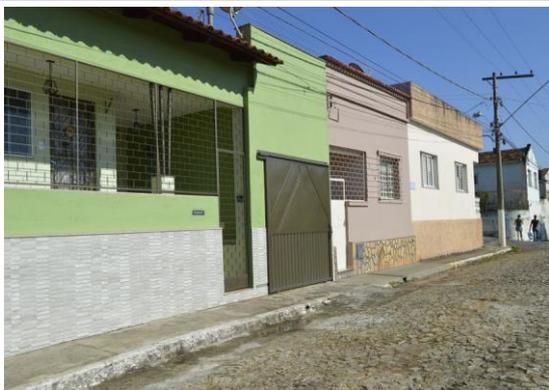
Pará de Minas  
Gruta de Nossa Senhora de Lourdes  
Edificações sem afastamento frontal e lateral na Via Praça  
Francisco Valadares exibindo camada pictórica em bom  
estado.  
(foto 52)  
Imagem: Mateus Fonseca – 10/07/2020

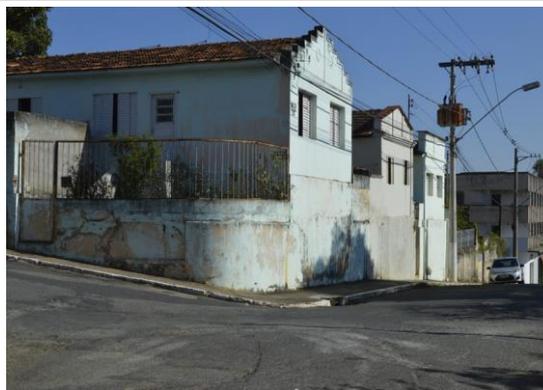
Pará de Minas  
Gruta de Nossa Senhora de Lourdes  
Edificação na Via Praça Francisco Valadares necessitando de  
renovação na camada pictórica.  
(foto 53)  
Imagem: Mateus Fonseca – 10/07/2020

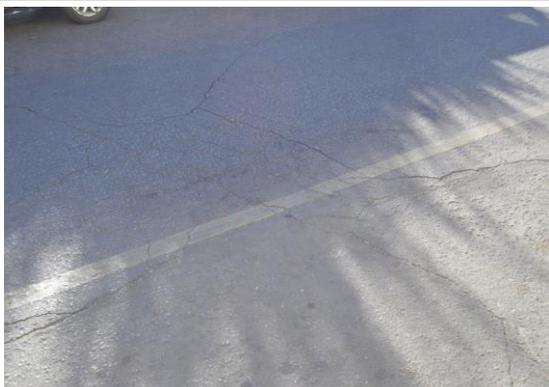
Pará de Minas  
 Praças Torquato de Almeida e Francisco Torquato  
 Asfalto apresentando algumas trincas naturais do impacto constante.  
 (foto 06)  
 Imagem: Mateus Fonseca – 29/07/2020

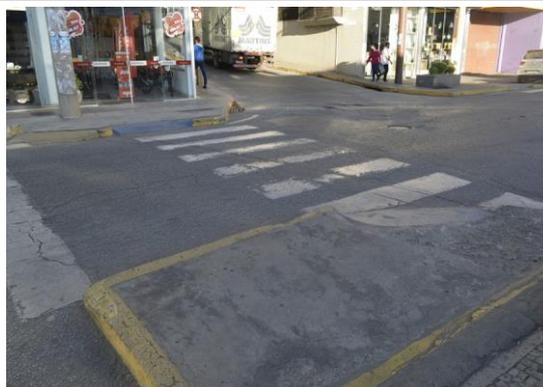
Pará de Minas  
 Praças Torquato de Almeida e Francisco Torquato  
 Manta asfáltica exibindo trincas e desgaste na pintura da sinalização horizontal.  
 (foto 07)  
 Imagem: Mateus Fonseca – 29/07/2020

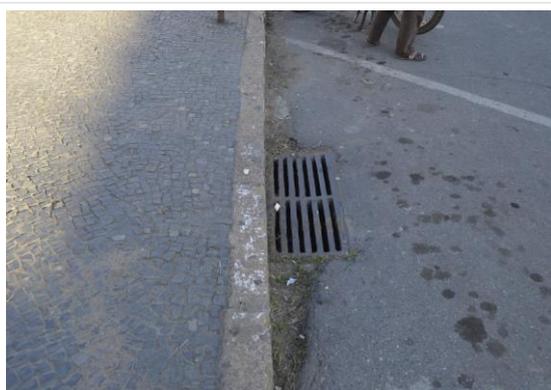
Pará de Minas  
Praças Torquato de Almeida e Francisco Torquato  
Boca de lobo em concreto exibindo bom estado.  
(foto 10)  
Imagem: Mateus Fonseca – 29/07/2020

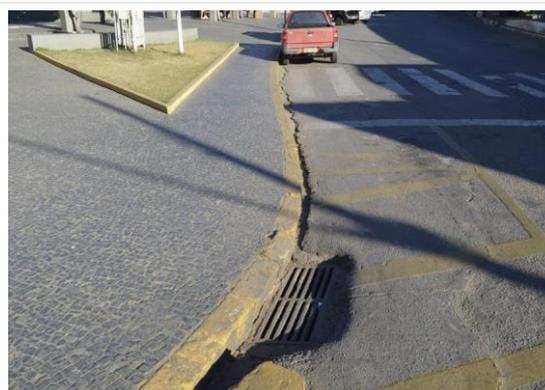
Pará de Minas  
Praças Torquato de Almeida e Francisco Torquato  
A cobertura asfáltica sobrepôs a sarjeta que se tonou uma  
canaleta.  
(foto 11)  
Imagem: Mateus Fonseca – 29/07/2020

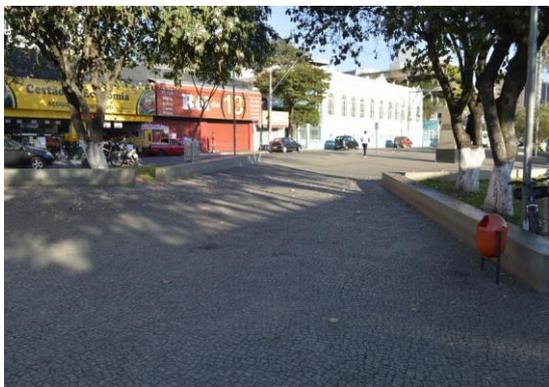
**DANOS VERIFICADOS/ OUTROS COMENTÁRIOS:** São verificados danos à circulações provenientes da má instalação das pedras gerando uma superfície irregular e desnivelada, perda de material, material solto no piso, as ondulações resultantes do solo e remendos em cimento alterando a textura da pavimentação.

Pará de Minas  
Praças Torquato de Almeida e Francisco Torquato  
Vista das Praças revestidas por calçada portuguesa.  
(foto 14)  
Imagem: Mateus Fonseca – 29/07/2020

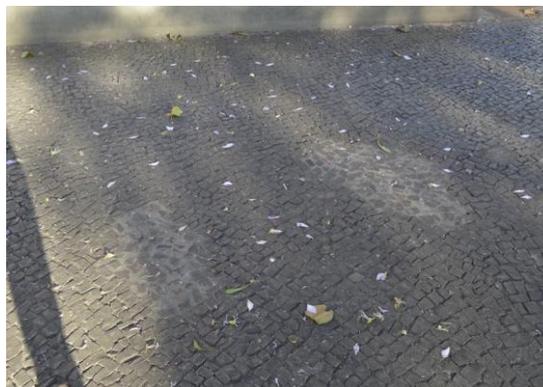
Pará de Minas  
Praças Torquato de Almeida e Francisco Torquato  
Remendos em cimento.  
(foto 15)  
Imagem: Mateus Fonseca – 29/07/2020

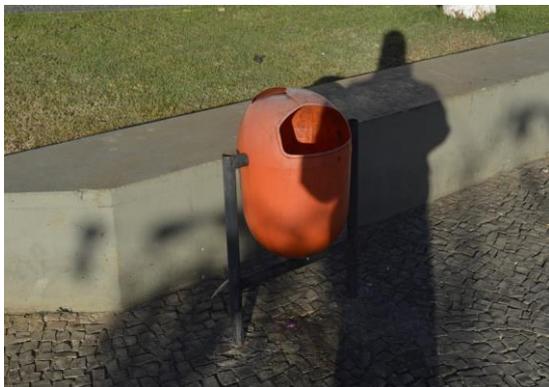
**DANOS VERIFICADOS/ OUTROS COMENTÁRIOS:** Os mobiliários urbanos instalados no bem e em seu entorno imediato apresentam algumas deteriorações pela exposição constante as intempéries e vandalismo, algumas lixeiras foram retiradas e outras se encontra trincadas pelo ressecamento do sol, alguns bancos e mesas de concreto pré-moldado foram destruídos por vândalos e foram retirados, o monumento está preservado assim como os caramanchões.

Pará de Minas  
Praças Torquato de Almeida e Francisco Torquato  
Lixeira apresentando ressecamento e trinca.  
(foto 20)  
Imagem: Mateus Fonseca – 29/07/2020

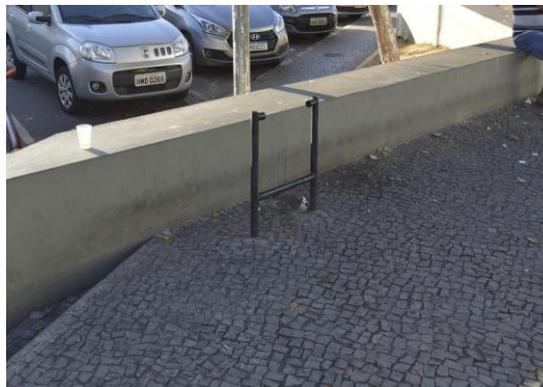
Pará de Minas  
Praças Torquato de Almeida e Francisco Torquato  
Estrutura que compõe a lixeira sem o cesto.  
(foto 21)  
Imagem: Mateus Fonseca – 29/07/2020

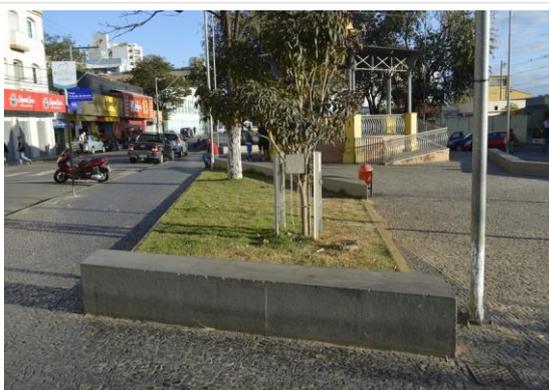
Pará de Minas  
Praças Torquato de Almeida e Francisco Torquato  
Bancos que circundam os jardins com algumas marcas de  
exposição as intemperies.  
(foto 22)  
Imagem: Mateus Fonseca – 29/07/2020

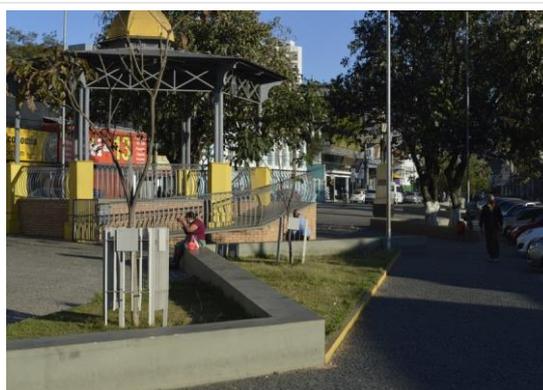
Pará de Minas  
Praças Torquato de Almeida e Francisco Torquato  
Bancos que circundam os jardins apresentam algumas  
manchas na pintura.  
(foto 23)  
Imagem: Mateus Fonseca – 29/07/2020

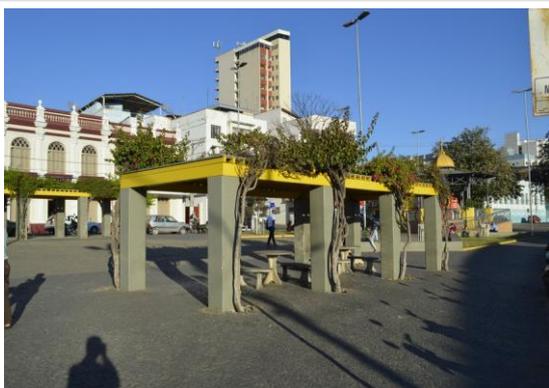
Pará de Minas  
Praças Torquato de Almeida e Francisco Torquato  
O único caramanchão que permanece com bacos e mesas em  
concreto pré-moldado em bom estado.  
(foto 24)  
Imagem: Mateus Fonseca – 29/07/2020

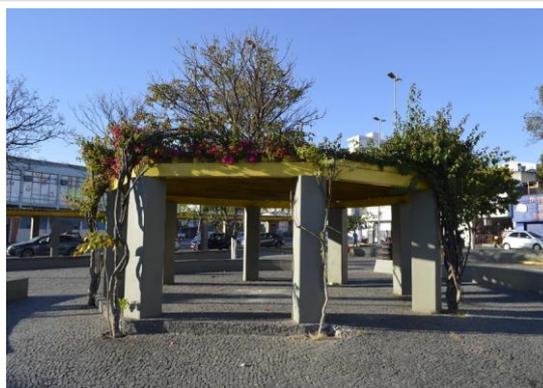
Pará de Minas  
Praças Torquato de Almeida e Francisco Torquato  
Caramanchão que teve os bancos e mesa retirados  
momentaneamente por ordem do conselho.  
(foto 25)  
Imagem: Mateus Fonseca – 29/07/2020

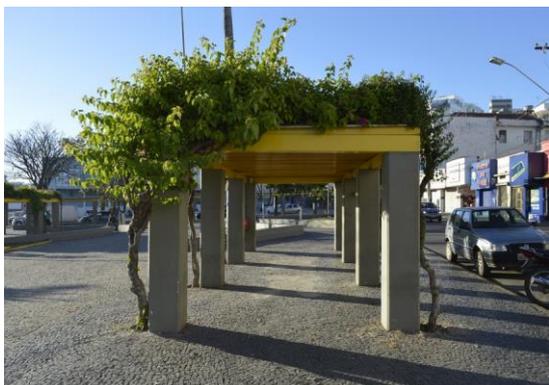
Pará de Minas  
Praças Torquato de Almeida e Francisco Torquato  
Caramanchão que teve os bancos e mesas depredados.  
(foto 26)  
Imagem: Mateus Fonseca – 29/07/2020

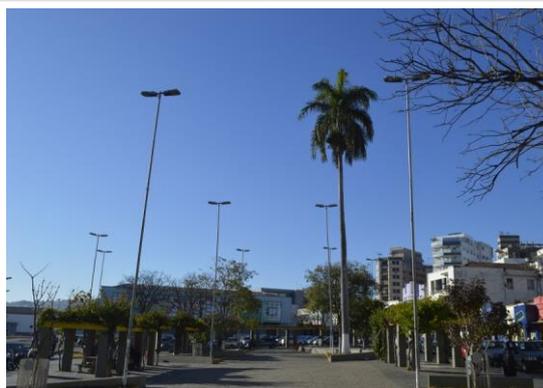
Pará de Minas  
Praças Torquato de Almeida e Francisco Torquato  
Posteamento das Praças com postes de aço e fiação  
subterrânea bem conservados..  
(foto 29)  
Imagem: Mateus Fonseca – 29/07/2020

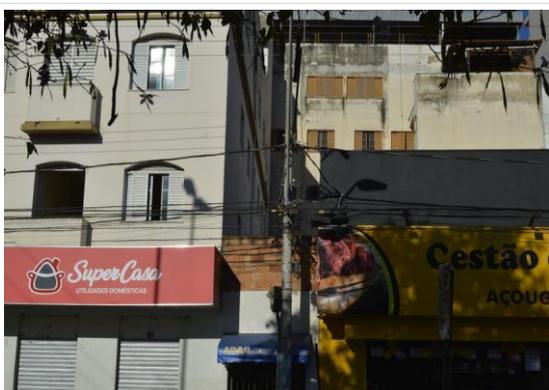
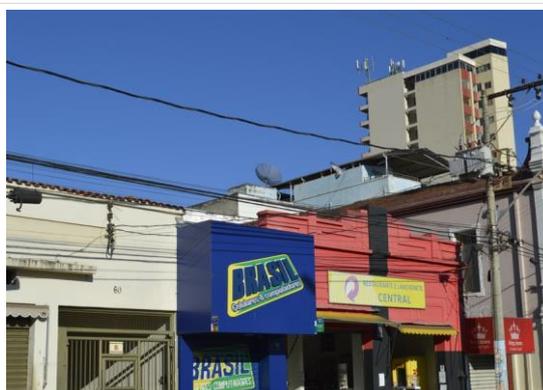
Par  de Minas  
 Pra as Torquato de Almeida e Francisco Torquato  
 Fia o aparente no entorno do bem.  
 (foto 34)  
 Imagem: Mateus Fonseca – 29/07/2020

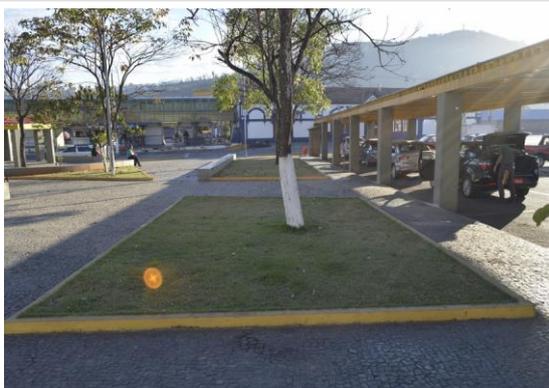
Pará de Minas  
 Praças Torquato de Almeida e Francisco Torquato  
 Áreas ajardinadas bem cuidadas.  
 (foto 43)  
 Imagem: Mateus Fonseca – 29/07/2020

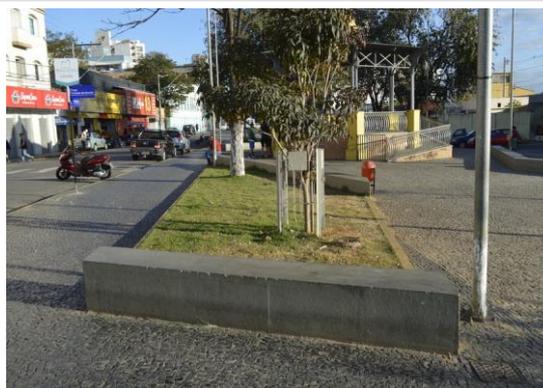
**DANOS VERIFICADOS/ OUTROS COMENTÁRIOS:** Não foram observados danos às bougainvilles ou às árvores existentes nas Praças, apenas as áreas que recebem gramíneas exibem algumas áreas onde encontram-se ressecadas, fato comum devido ao período seco de inverno.

Pará de Minas  
 Praças Torquato de Almeida e Francisco Torquato  
 Áreas ajardinadas exibindo um pouco de ressecamento devido  
 ao clima seco.  
 (foto 44)  
 Imagem: Mateus Fonseca – 29/07/2020

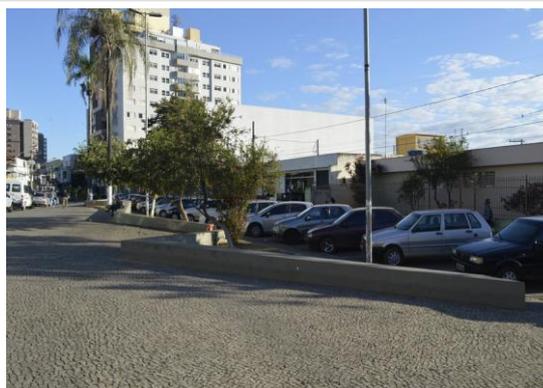
Pará de Minas  
Praças Torquato de Almeida e Francisco Torquato  
Geometria dos bancos que contornam as áreas ajardinadas.  
(foto 46)  
Imagem: Mateus Fonseca – 29/07/2020

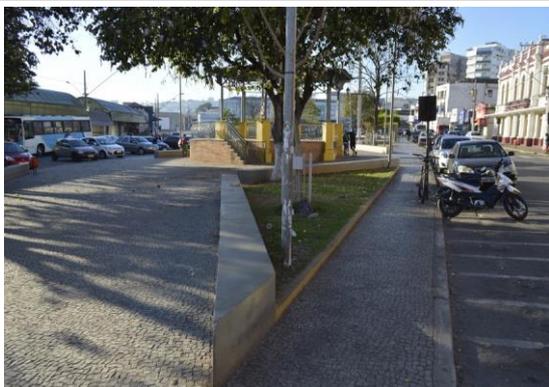
Pará de Minas  
Praças Torquato de Almeida e Francisco Torquato  
Eixo central ladeado por áreas ajardinadas, vista NO.  
(foto 47)  
Imagem: Mateus Fonseca – 29/07/2020

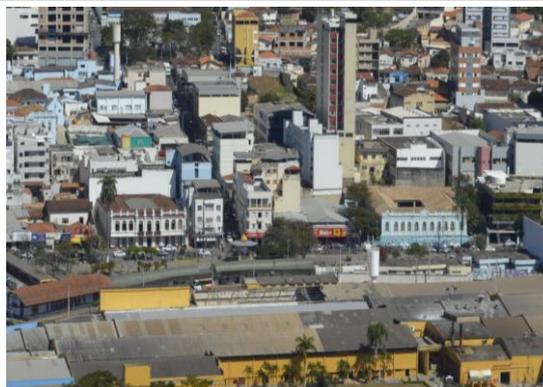
Pará de Minas  
Praças Torquato de Almeida e Francisco Torquato  
Vista superior das praças  
(foto 48)  
Imagem: Mateus Fonseca – 29/07/2020

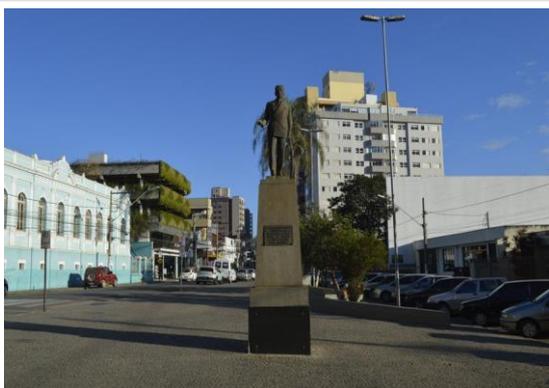
Pará de Minas  
 Praças Torquato de Almeida e Francisco Torquato  
 Monumento ao ex-prefeito Torquato de Almeida.  
 (foto 49)  
 Imagem: Mateus Fonseca – 29/07/2020

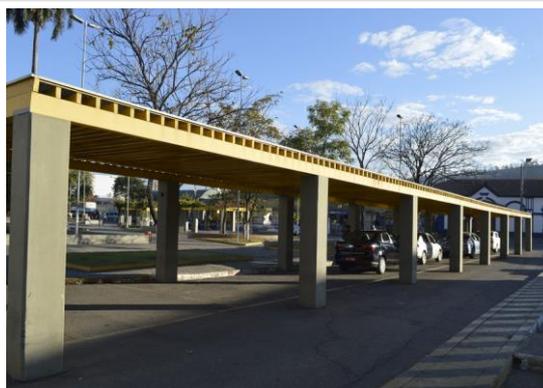
Pará de Minas  
 Praças Torquato de Almeida e Francisco Torquato  
 Pergolado que também é abrigo do ponto de táxi.  
 (foto 50)  
 Imagem: Mateus Fonseca – 29/07/2020

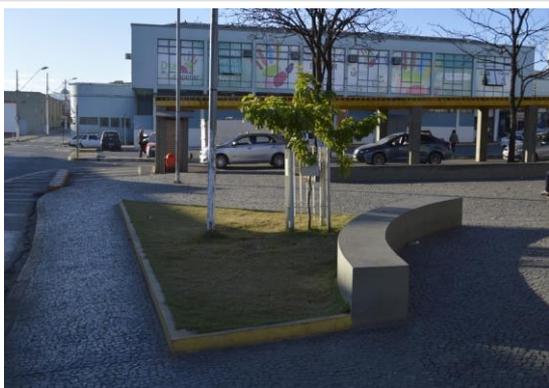
Pará de Minas  
Praças Torquato de Almeida e Francisco Torquato  
Banco de concreto ladeando as áreas ajardinadas.  
(foto 51)  
Imagem: Mateus Fonseca – 29/07/2020

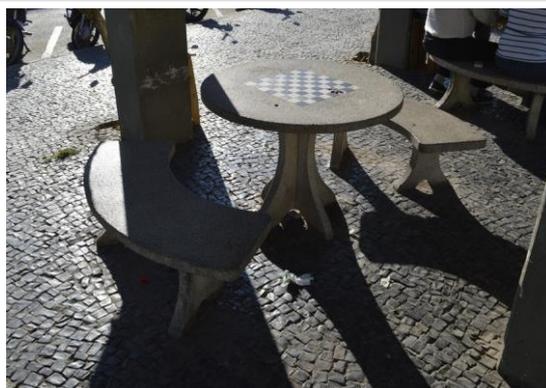
Pará de Minas  
Praças Torquato de Almeida e Francisco Torquato  
Bancos e mesas de jogos em concreto pré-moldado.  
(foto 52)  
Imagem: Mateus Fonseca – 29/07/2020

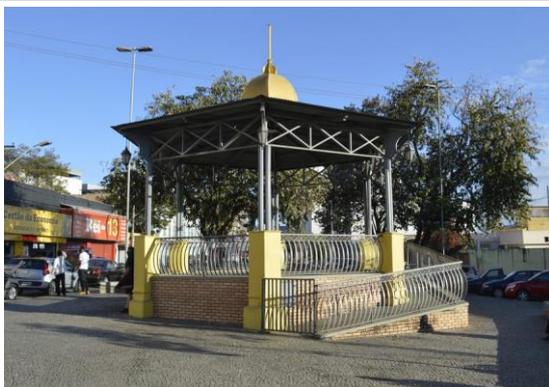
Pará de Minas  
Praças Torquato de Almeida e Francisco Torquato  
Vista do coreto das praças em bom estado de conservação.  
(foto 53)  
Imagem: Mateus Fonseca – 29/07/2020

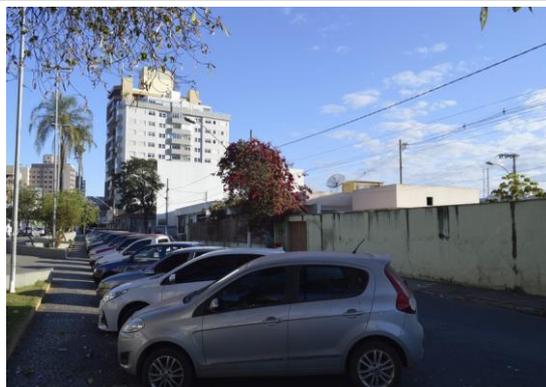
Pará de Minas  
Praças Torquato de Almeida e Francisco Torquato  
Vagas de estacionamento no contorno das praças.  
(foto 54)  
Imagem: Mateus Fonseca – 29/07/2020

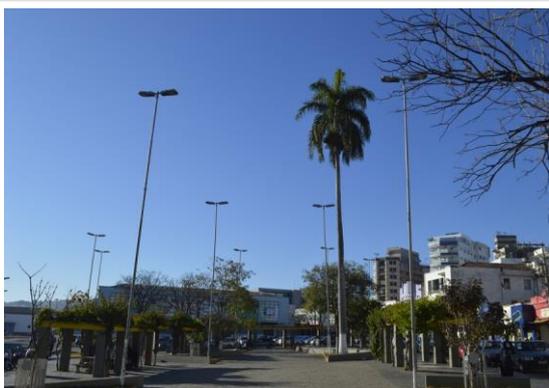
Pará de Minas  
 Praças Torquato de Almeida e Francisco Torquato  
 Iluminação pública eficiente.  
 (foto 55)  
 Imagem: Mateus Fonseca – 29/07/2020

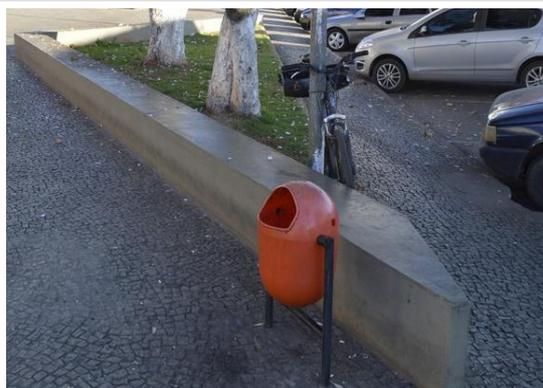
Pará de Minas  
 Praças Torquato de Almeida e Francisco Torquato  
 Lixeira no interior das Praças Torquato de Almeida e Francisco Torquato.  
 (foto 56)  
 Imagem: Mateus Fonseca – 29/07/2020

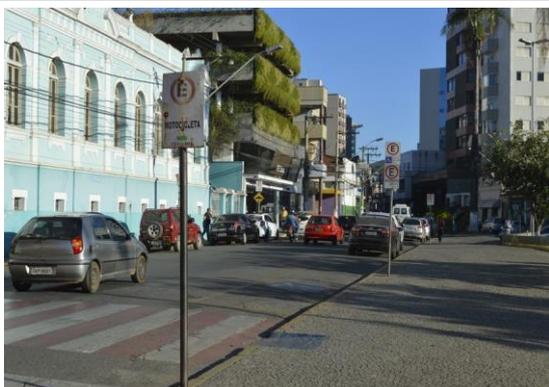
Pará de Minas  
 Praças Torquato de Almeida e Francisco Torquato  
 Placas de sinalização com ferrugem e descascando a pintura.  
 (foto 57)  
 Imagem: Mateus Fonseca – 29/07/2020

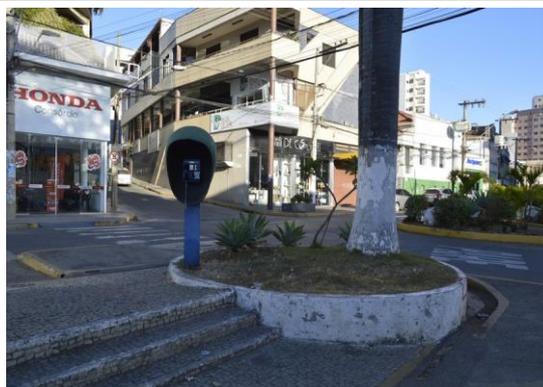
Pará de Minas  
 Praças Torquato de Almeida e Francisco Torquato  
 Telefone público na extremidade das praças.  
 (foto 58)  
 Imagem: Mateus Fonseca – 29/07/2020

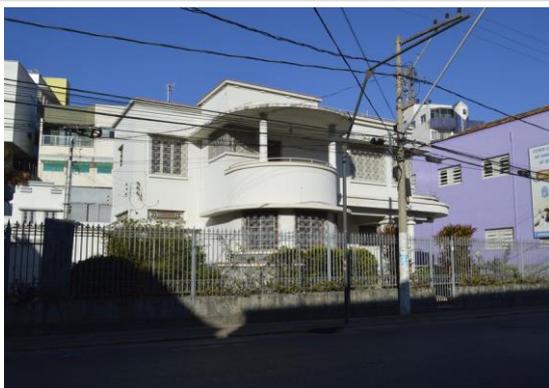
Pará de Minas  
 Praças Torquato de Almeida e Francisco Torquato  
 Antiga residência da família Torquato de Almeida.  
 (foto 59)  
 Imagem: Mateus Fonseca – 29/07/2020

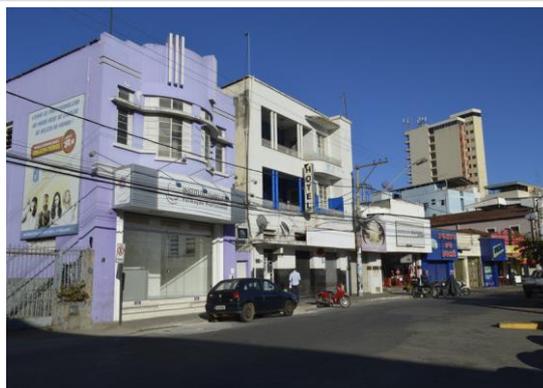
Pará de Minas  
 Praças Torquato de Almeida e Francisco Torquato  
 Edificações históricas e comércio no entorno.  
 (foto 60)  
 Imagem: Mateus Fonseca – 29/07/2020

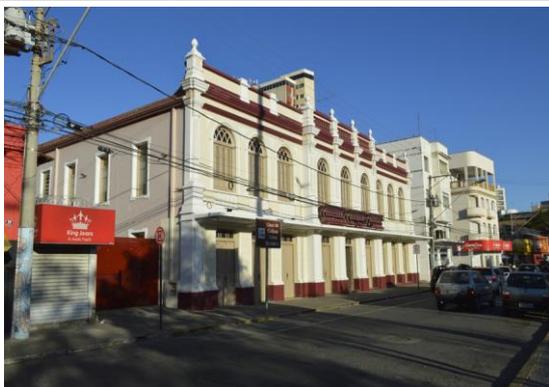
Pará de Minas  
 Praças Torquato de Almeida e Francisco Torquato  
 Prédio Juscelino Kubitschek de Oliveira – Casa da Cultura, bem  
 tombado, no entorno imediato das praças.  
 (foto 61)  
 Imagem: Mateus Fonseca – 29/07/2020

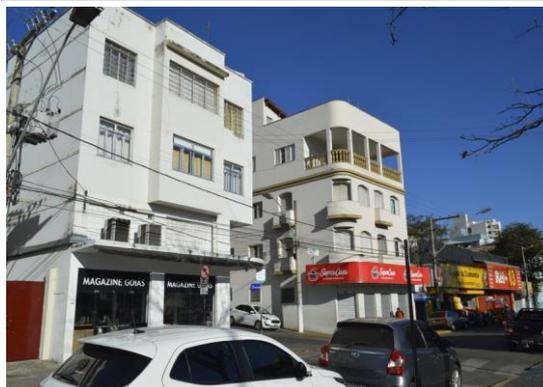
Pará de Minas  
 Praças Torquato de Almeida e Francisco Torquato  
 Comércio das vias no entorno do bem.  
 (foto 62)  
 Imagem: Mateus Fonseca – 29/07/2020

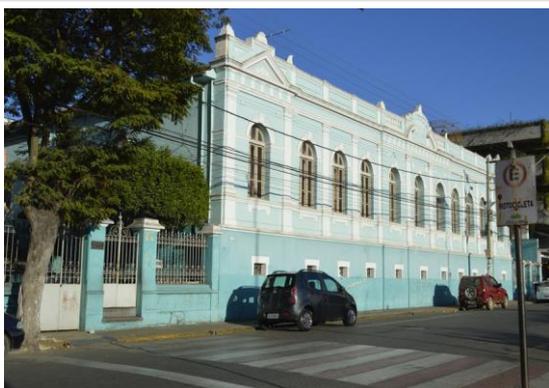
(foto 63)

Pará de Minas  
Praças Torquato de Almeida e Francisco Torquato  
Escola Estadual Torquato de Almeida, outro bem tombado  
adjacente às Praças.

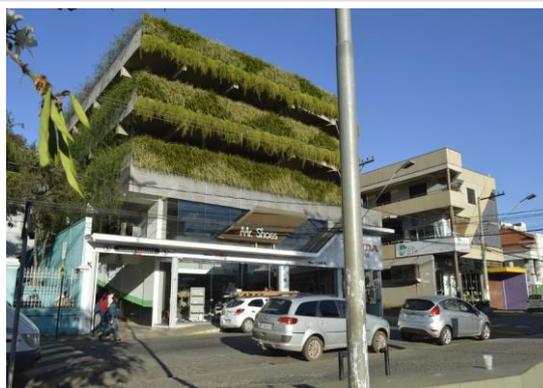
Pará de Minas  
Praças Torquato de Almeida e Francisco Torquato  
Edifício estacionamento com comércio no térreo.  
(foto 64)

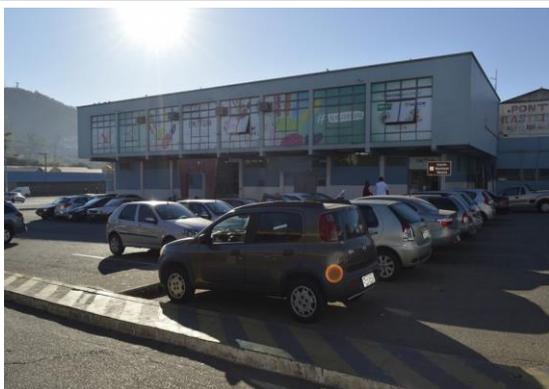
(foto 65)

Pará de Minas  
Praças Torquato de Almeida e Francisco Torquato  
Edificação que abriga, entre outros usos, a Escola Municipal de  
Música Geraldo Martins.

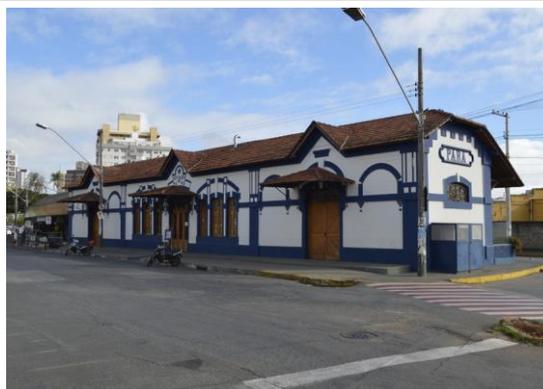
(foto 66)

Pará de Minas  
Praças Torquato de Almeida e Francisco Torquato  
Estação Ferroviária, bem tombado, no entorno imediato das  
Praças exibe bom estado de conservação.

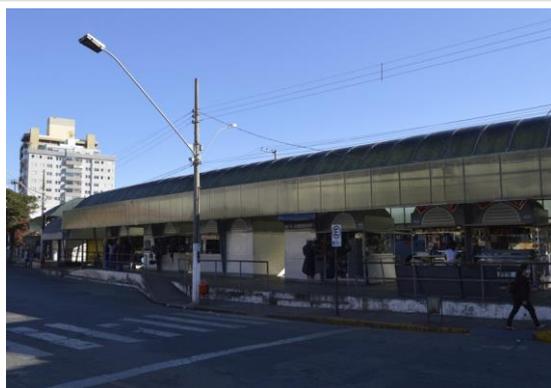
Pará de Minas  
Praças Torquato de Almeida e Francisco Torquato  
Camelódromo de Pará de Minas à esquerda da Estação  
Ferroviária.  
(foto 67)  
Imagem: Mateus Fonseca – 29/07/2020

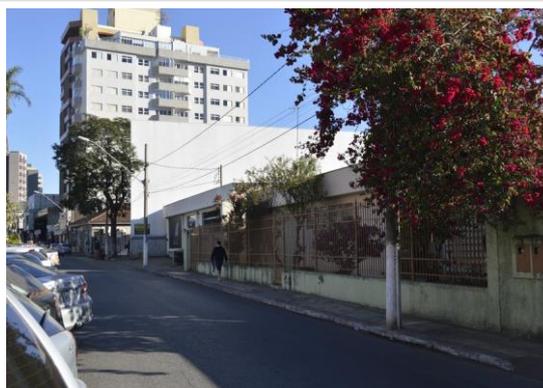
Pará de Minas  
Praças Torquato de Almeida e Francisco Torquato  
Uma das poucas residências no entorno das praças.  
(foto 68)  
Imagem: Mateus Fonseca – 29/07/2020

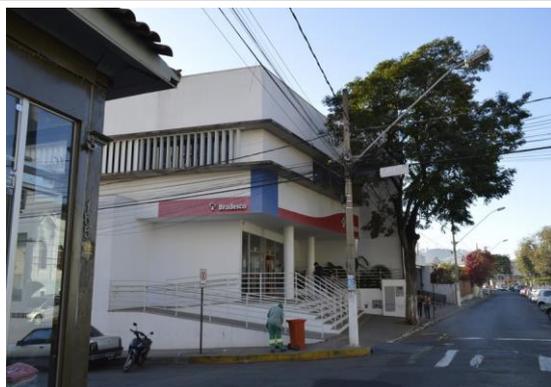
Pará de Minas  
Praças Torquato de Almeida e Francisco Torquato  
Agência de banco no entorno.  
(foto 69)  
Imagem: Mateus Fonseca – 29/07/2020

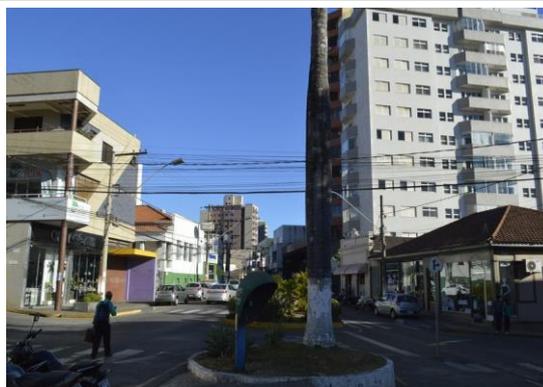
Pará de Minas  
Praças Torquato de Almeida e Francisco Torquato  
Vista da paisagem urbana a partir da extremidade da das  
praças.  
(foto 70)  
Imagem: Mateus Fonseca – 29/07/2020

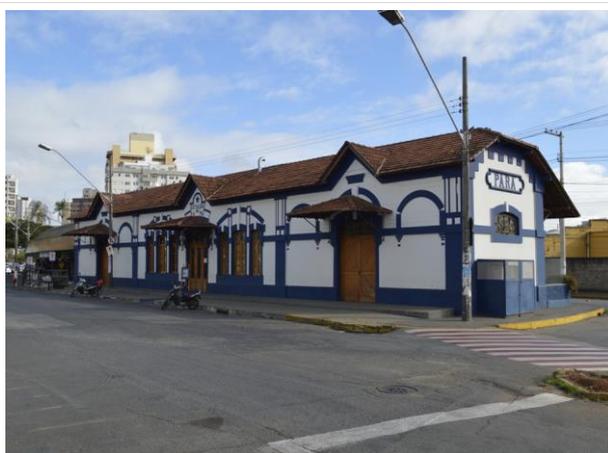
Pará de Minas  
 Estação Ferroviária  
 Fachada Frontal.  
 (foto 01)  
 Imagem: Mateus Fonseca – 27/07/2020

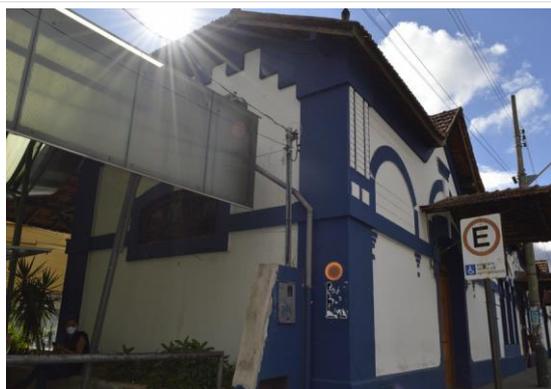
Pará de Minas  
 Estação Ferroviária  
 Fachada lateral direita.  
 (foto 02)

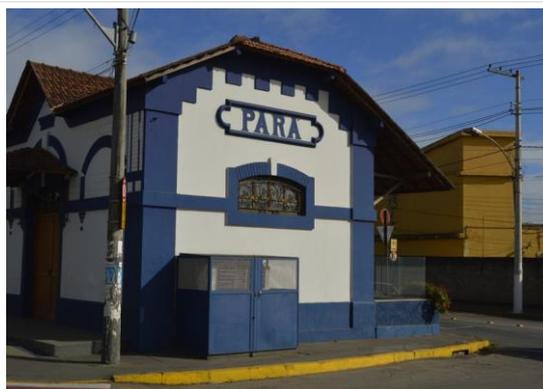
Pará de Minas  
 Estação Ferroviária  
 Fachada lateral esquerda.  
 (foto 03)

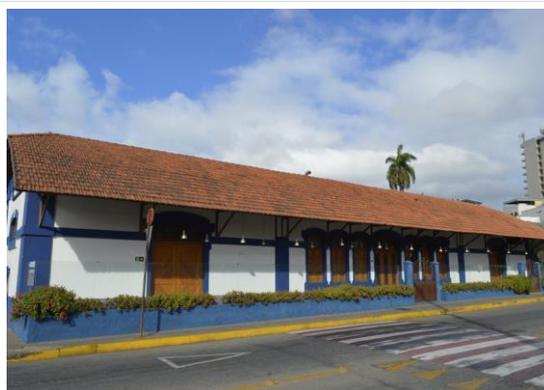
Pará de Minas  
 Estação Ferroviária  
 Fachada posterior  
 (foto 04)

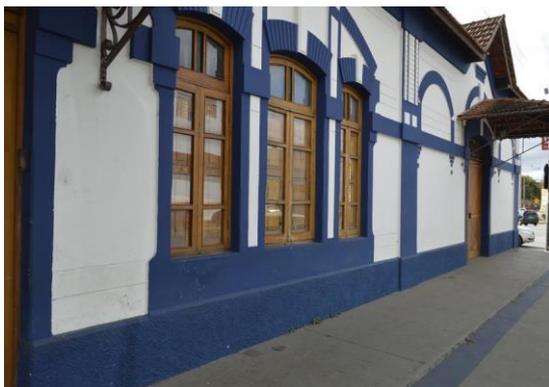
1. ESTRUTURA	ESTADO DE CONSERVAÇÃO <sup>4</sup>		
	BOM	REGULAR	PRECÁRIO
OUTROS (TIJOLO AUTOPORTANTE)	100%	-	-
<b>DANOS VERIFICADOS<sup>5</sup>:</b> Não foram encontrados danos a estrutura.

Pará de Minas  
Estação Ferroviária  
Fachada frontal sem aparentar danos estruturais.  
(foto 05)  
Imagem: Mateus Fonseca – 27/07/2020

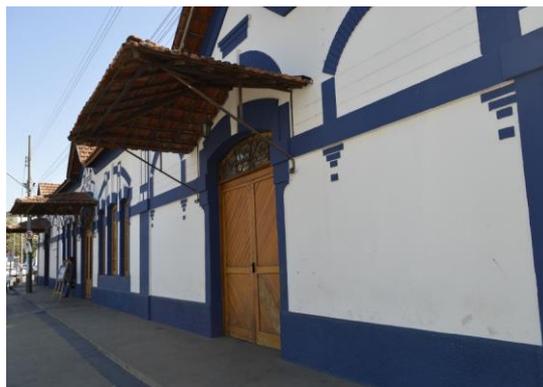
Pará de Minas  
Estação Ferroviária  
Fachada frontal sem aparentar danos estruturais.  
(foto 06)  
Imagem: Mateus Fonseca – 27/07/2020

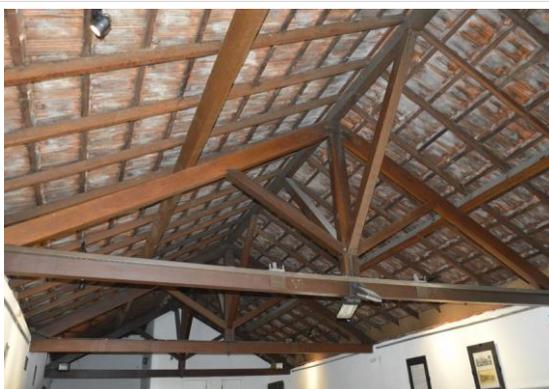
Pará de Minas  
Estação Ferroviária  
Madeiramento do telhado em bom estado.  
(foto 07)  
Imagem: Mateus Fonseca – 27/07/2020

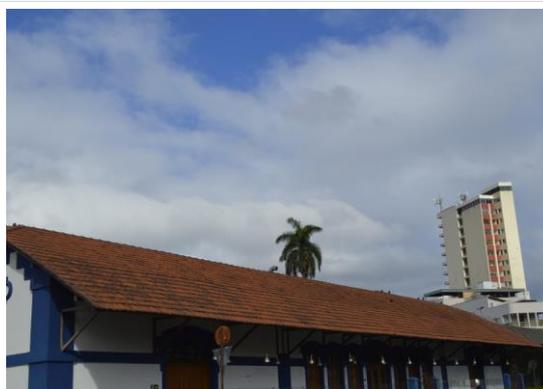
2. COBERTURA	ESTADO DE CONSERVAÇÃO		
	BOM	REGULAR	PRECÁRIO
ESTRUTURA DO TELHADO (MADEIRA)	100%	-	-
MANTO DE COBERTURA (TELHA FRANCESA)	85%	10%	05%
CALHAS / RUFOS / CONDUTORES	100%	-	-
COROAMENTO (FRONTÃO)	100%	-	-
<b>DANOS VERIFICADOS<sup>6</sup>:</b> A cobertura apresenta estrutura em perfeito estado, já as telhas francesas exibem manchas causadas pela umidade.

Pará de Minas  
Estação Ferroviária  
Telhas francesas exibem manchas causadas pela umidade.  
(foto 08)  
Imagem: Mateus Fonseca – 27/07/2020

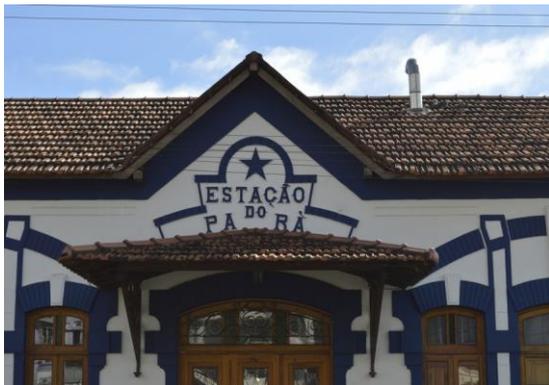
Pará de Minas  
Estação Ferroviária  
Frontão central em bom estado de conservação.  
(foto 09)  
Imagem: Mateus Fonseca – 27/07/2020

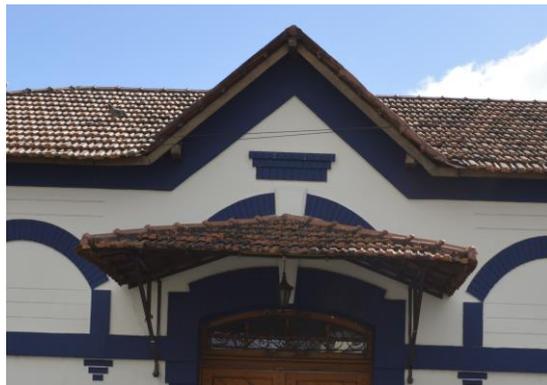
Pará de Minas  
Estação Ferroviária  
Frontão a esquerda na fachada frontal em bom estado.  
(foto 10)  
Imagem: Mateus Fonseca – 27/07/2020

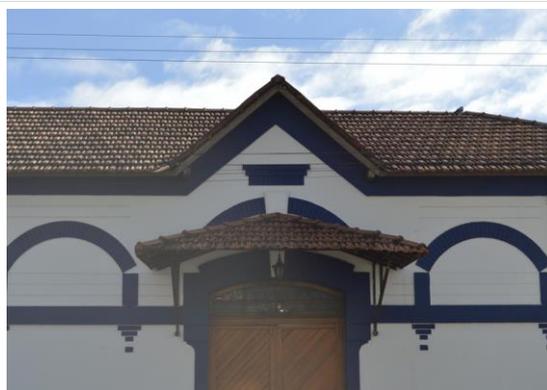
Pará de Minas  
Estação Ferroviária  
Frontão a direita na fachada frontal em bom estado.  
(foto 11)  
Imagem: Mateus Fonseca – 27/07/2020

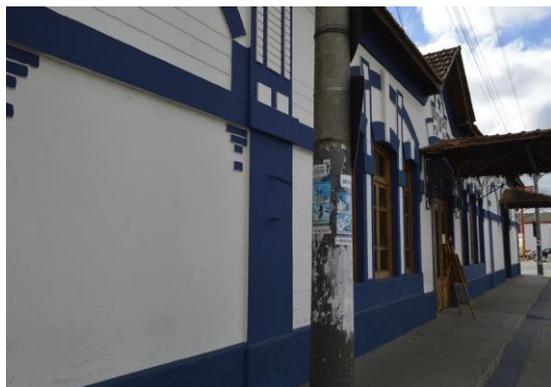
3. ALVENARIAS	ESTADO DE CONSERVAÇÃO		
	BOM	REGULAR	PRECÁRIO
TIJOLO AUTOPORTANTE	100%	-	-
<b>DANOS VERIFICADOS<sup>7</sup>:</b> Após reforma em 2019 as alvenarias ainda se mantêm em ótimo estado.

Pará de Minas  
Estação Ferroviária  
Fachada frontal exibindo alvenarias em bom estado de conservação.  
(foto 12)  
Imagem: Mateus Fonseca – 27/07/2020

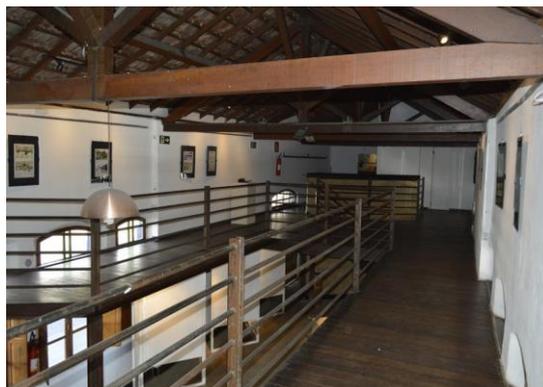
Pará de Minas  
Estação Ferroviária  
Alvenarias internas em bom estado de conservação.  
(foto 13)  
Imagem: Mateus Fonseca – 27/07/2020

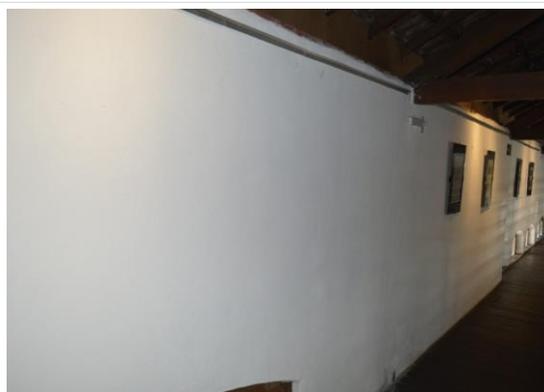
Pará de Minas  
Estação Ferroviária  
Detalhe da alvenaria interna.  
(foto 14)  
Imagem: Mateus Fonseca – 27/07/2020

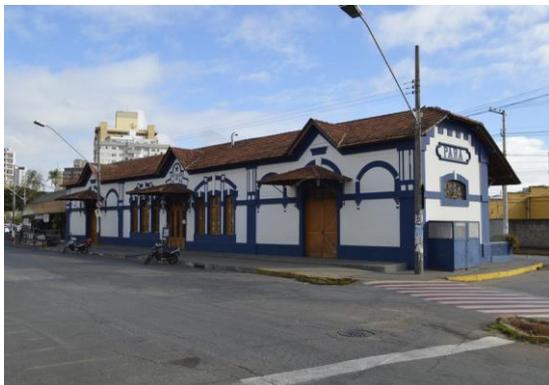
Pará de Minas  
Estação Ferroviária  
Reboco e pintura externos no geral exibem bom estado.  
(foto 15)  
Imagem: Mateus Fonseca – 27/07/2020

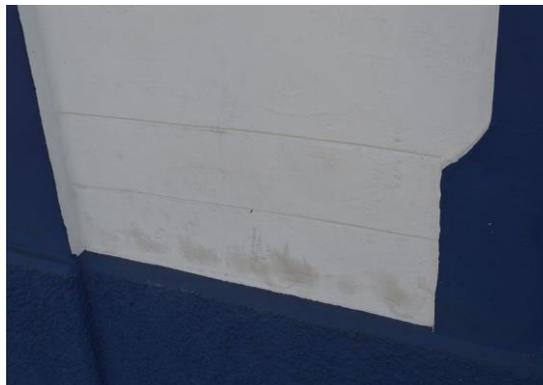
**DANOS VERIFICADOS<sup>8</sup>:** A pintura que foi realizada em 2019 está em bom estado de conservação mas a fachada frontal exhibe sujidades causadas pelos transeuntes, a parede que recebe textura de cimento queimado não sofreu intervenção e exhibe alguns riscos e manchas por isso considerado em regular estado de conservação, porém é notável a melhora do aspecto devido a limpeza constante. As cerâmicas exibem remendos em cimento e perda de material, os revestimentos da copa aparentam melhora visual pois receberam pintura em tinta epóxi na mesma cor original ao final da reforma de 2019.

Pará de Minas  
Estação Ferroviária  
Detalhe das sujidades na fachada frontal.  
(foto 16)  
Imagem: Mateus Fonseca – 27/07/2020

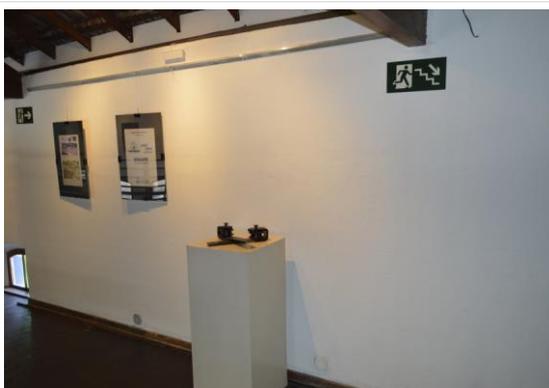
Pará de Minas  
Estação Ferroviária  
Reboco e pintura internos exibem ótimo estado.  
(foto 17)  
Imagem: Mateus Fonseca – 27/07/2020

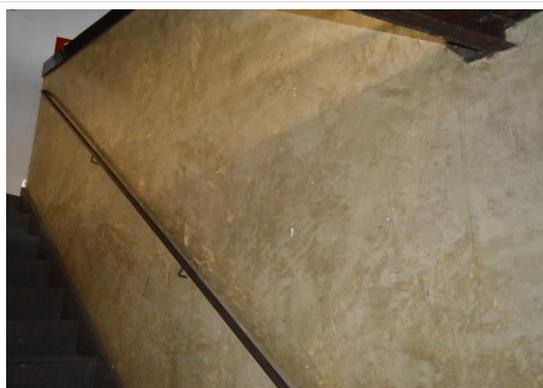
Pará de Minas  
Estação Ferroviária  
Parede com textura de cimento queimado junto à escada de acesso ao mezanino exhibe alguns riscos e manchas.  
(foto 18)  
Imagem: Mateus Fonseca – 27/07/2020

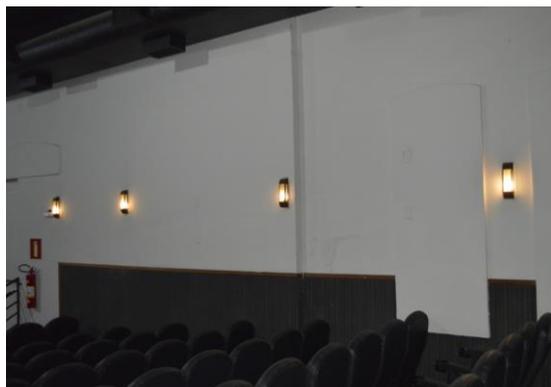
(foto 19)

Reboco e camada pictórica nas paredes da sala de cinema apresentam bom estado de conservação.

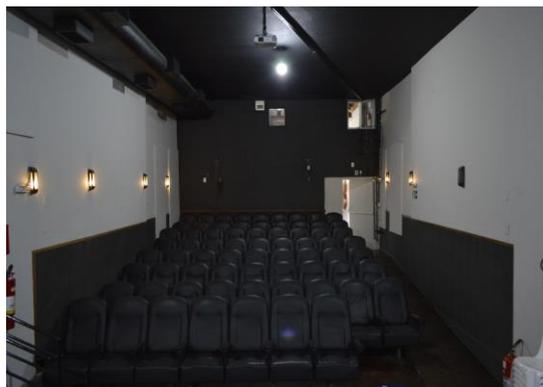
(foto 20)

Carpete que reveste as paredes da sala de cinema apresentam bom estado de conservação.

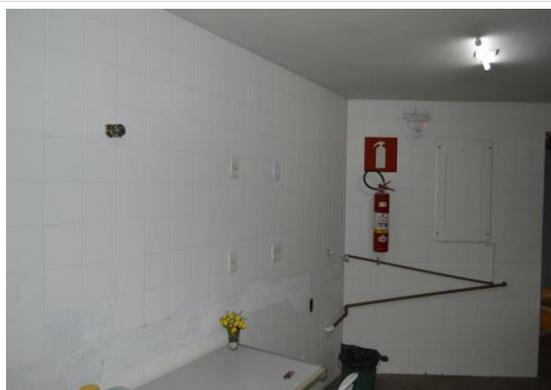
(foto 21)

Revestimento cerâmico na copa exibe remendos feitos em cimento, todas as paredes receberam pintura em tinta epóxi para uniformizar.

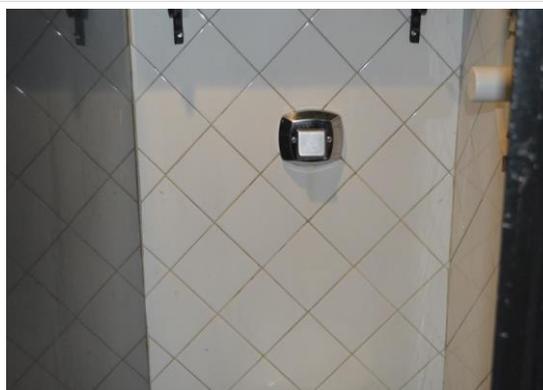
(foto 22)

Cerâmicas dos banheiros do mezanino em bom estado de conservação.

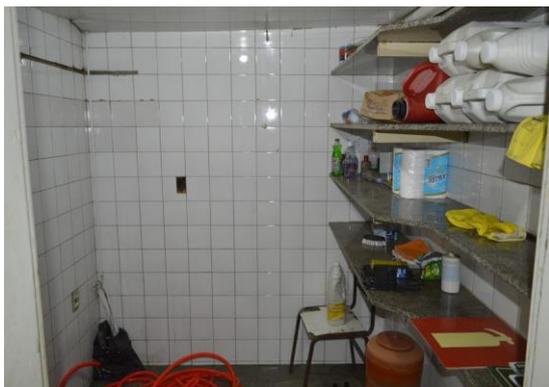
Pará de Minas  
 Estação Ferroviária  
 Revestimentos cerâmicos do depósito apresentam recortes e  
 alguma perda de material.  
 (foto 23)  
 Imagem: Mateus Fonseca – 27/07/2020

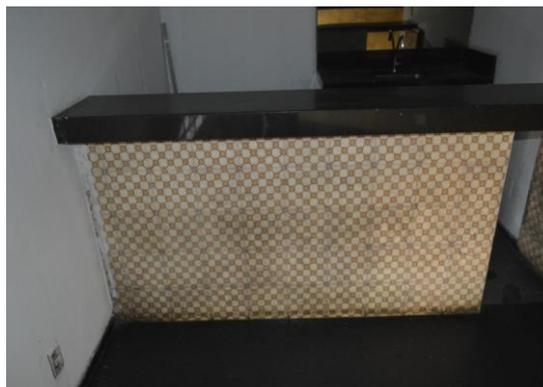
Pará de Minas  
 Estação Ferroviária  
 Ladrilhos no balcão do mezanino exibindo manchas  
 permanentes porém em maior parte apresenta bom estado.  
 (foto 24)  
 Imagem: Mateus Fonseca – 27/07/2020
