PREFEITURA MUNICIPAL DE PARÁ DE MINAS/MG

LAUDOS TÉCNICOS DO ESTADO DE CONSERVAÇÃO DOS BENS  
MATERIAIS PROTEGIDOS POR TOMBAMENTO NA ESFERA  
MUNICIPAL

ICMS  
Cultural  
2020/2022

Exercício 2022  
SUMÁRIO

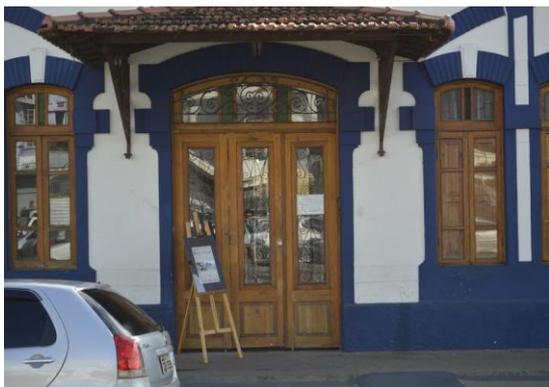
Pará de Minas  
Estação Ferroviária  
Porta de acesso principal exibindo algum desgaste na madeira  
porém no geral aparenta bom estado  
(foto 25)  
Imagem: Mateus Fonseca – 27/07/2020

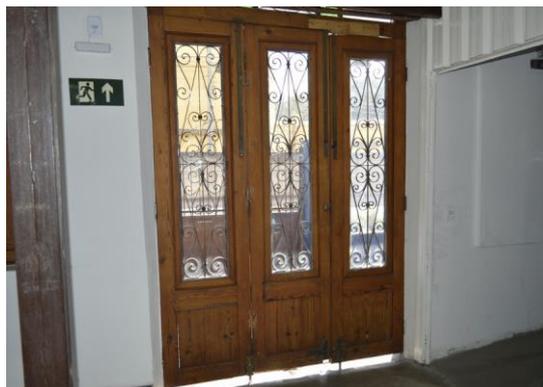
Pará de Minas  
Estação Ferroviária  
Porta de madeira que dá acesso à varanda exibindo remendos  
no material anteriormente degradado.  
(foto 26)  
Imagem: Mateus Fonseca – 27/07/2020

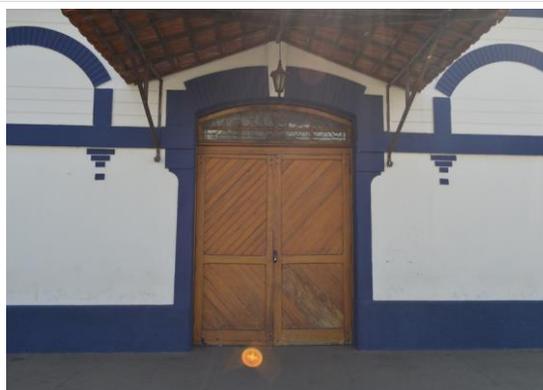
Pará de Minas  
Estação Ferroviária  
Porta de madeira ao lado direito na fachada frontal exibe  
desgaste do material.  
(foto 28)  
Imagem: Mateus Fonseca – 27/07/2020

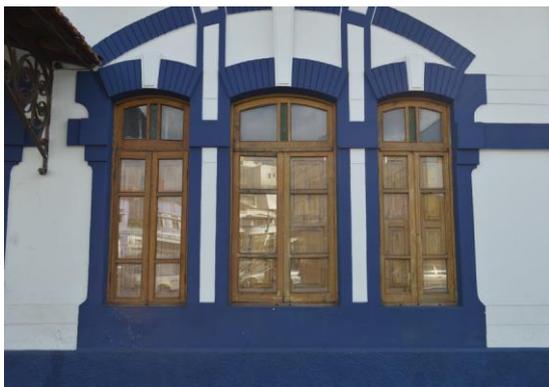
(foto 29)

Janelas da fachada frontal da Estação em madeira e vidro,  
enquadramento em massa sobreverga e elementos artísticos  
em bom estado.

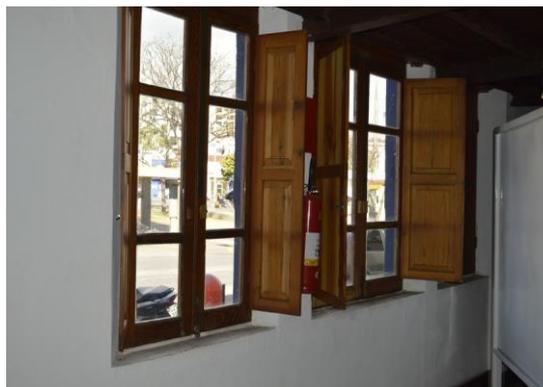
(foto 30)

Vista interna das janelas da fachada frontal em madeira e  
vidro (vidro sob o piso do mezanino) enquadramento em  
massa.

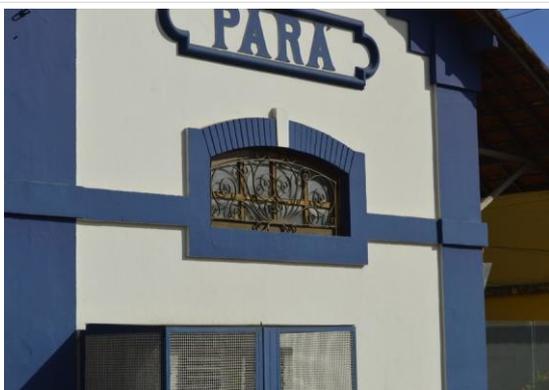
(foto 31)

Janela da fachada lateral direita em ferro e vidro,  
enquadramento em massa sobreverga e elementos artísticos  
em bom estado.

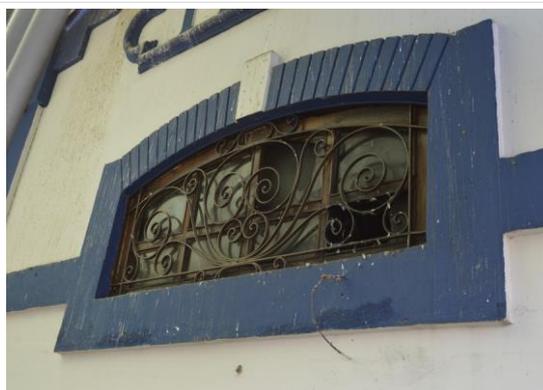
(foto 32)

5. VÃOS E VEDAÇÕES	ESTADO DE CONSERVAÇÃO		
	BOM	REGULAR	PRECÁRIO
PORTAS	60%	30%	10%
JANELAS	60%	30%	10%
ENQUADRAMENTOS (INFORMAR: MASSA E METAL)	90%	10%	-
FERRAGENS	90%	10%	-
OUTROS (VEDAÇÃO METÁLICA DE ISOLAMENTO ACÚSTICO)	100%	-	-
OUTROS (GESSO ACARTONADO)	100%	-	-
ELEMENTOS ARTÍSTICOS APLICADOS	100%	-	-
<b>DANOS VERIFICADOS<sup>9</sup>:</b> As portas e janelas de madeira das fachadas passaram por reparos na reforma realizada em 2019, não foi uma restauração completa por isso não se pode considerar totalmente bom, mas houve grande melhora no estado das peças. As ferragens estão em bom estado com exceção apenas de uma janela na fachada lateral esquerda que encontra-se com sujidades causadas por pombos.

Janela da fachada lateral esquerda em ferro e vidro,  
enquadramento em massa sobreverga e elementos artísticos  
com sujidades generalizadas.

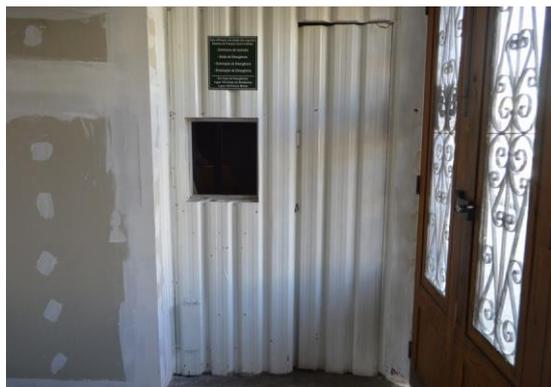
Pará de Minas  
Estação Ferroviária  
Porta de isolamento acústico de acesso à bilheteria do cinema  
exibindo bom estado.  
(foto 33)  
Imagem: Mateus Fonseca – 27/07/2020

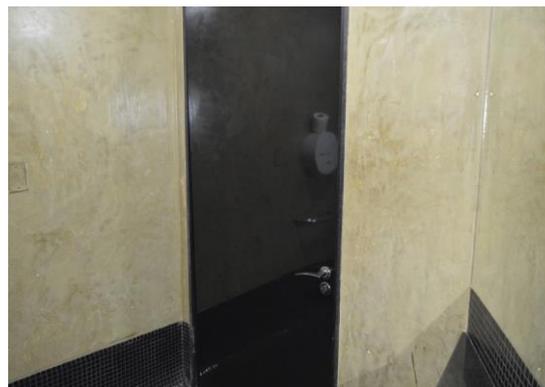
Pará de Minas  
Estação Ferroviária  
Porta do banheiro PNE no térreo feita em madeira laqueada  
exibindo bom estado.  
(foto 34)  
Imagem: Mateus Fonseca – 27/07/2020

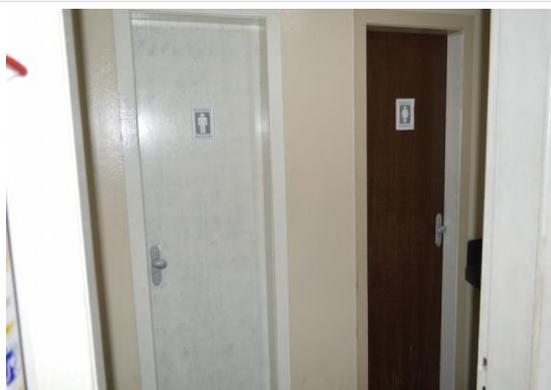
Pará de Minas  
Estação Ferroviária  
Portas dos banheiros do cinema que não tiveram pintura  
concluída.  
(foto 35)  
Imagem: Mateus Fonseca – 27/07/2020

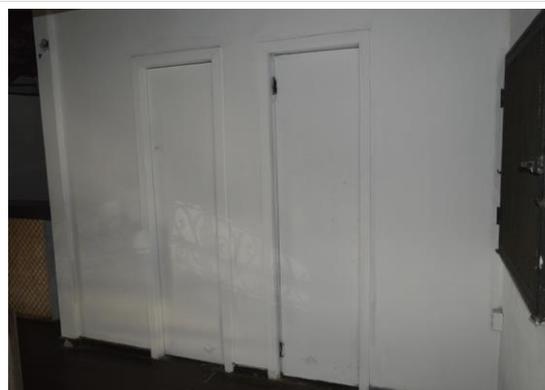
Pará de Minas  
Estação Ferroviária  
Portas dos banheiros do mezanino feitas em madeira e com  
enquadramento também em madeira em bom estado apenas  
com algumas sujidades na pintura na borda inferior.  
(foto 36)  
Imagem: Mateus Fonseca – 27/07/2020

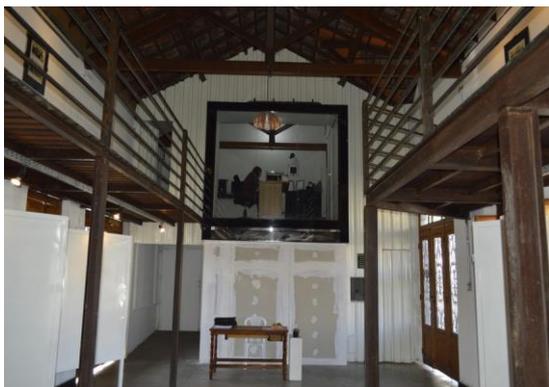
(foto 37)

Parede metálica de isolamento acústico e janela que dá vista a sala de projeção em bom estado.

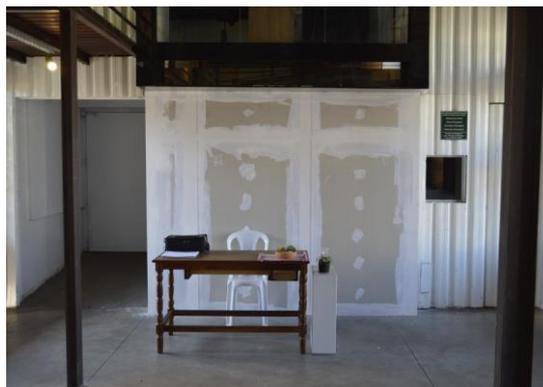
(foto 38)

Painel feito em gesso acartonado que receberá pintura e arte com a identidade visual da Estação.

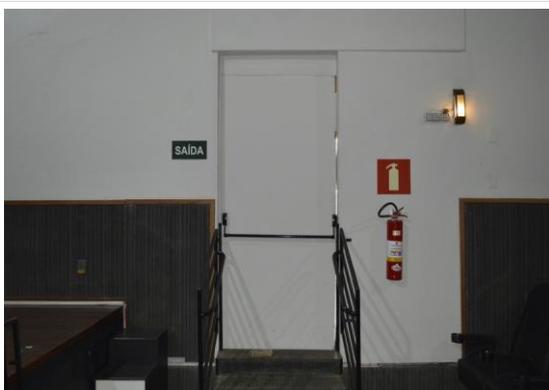
(foto 39)

Porta de saída de emergência da sala de cinema em metal e enquadramento também em metal revestida externamente por madeira exibe bom estado.

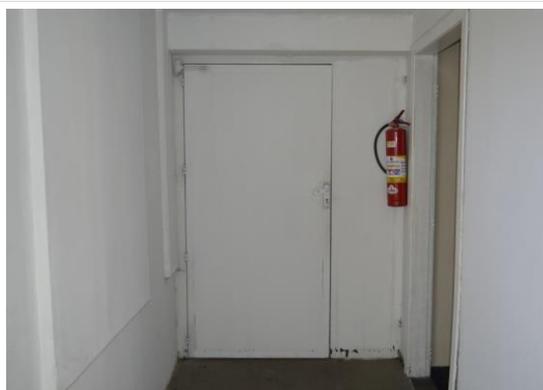
Porta de isolamento acústico de acesso à sala de cinema exibindo bom estado porém com algumas sujidades na pintura

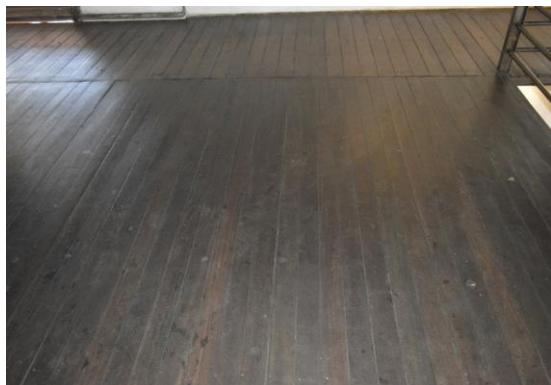
OUTROS (GRANITO)	95%	5%	-
<b>DANOS VERIFICADOS<sup>10</sup>:</b> Os pisos de madeira apresentam superfícies desgastadas causados pelos esforços do intenso fluxo de pessoas que o prédio já recebeu. O piso de pastilha do banheiro PNE apresenta perda de algumas peças.

Piso em madeira de parte do mezanino limpo e encerado porém exibe marcas do intenso uso ao qual foi submetido.  
(foto 41)

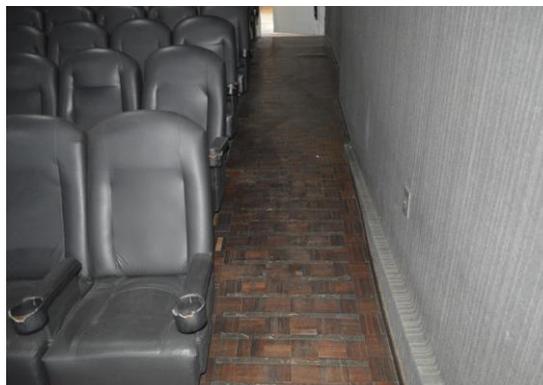
Tacos do corredor lateral do cinema exibindo bom estado com a limpeza e cuidados constantes.  
(foto 42)

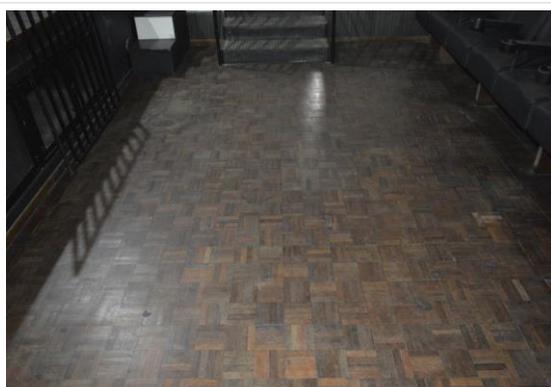
Piso em madeira da sala de cinema em bom estado com a limpeza e cuidados constantes.  
(foto 43)

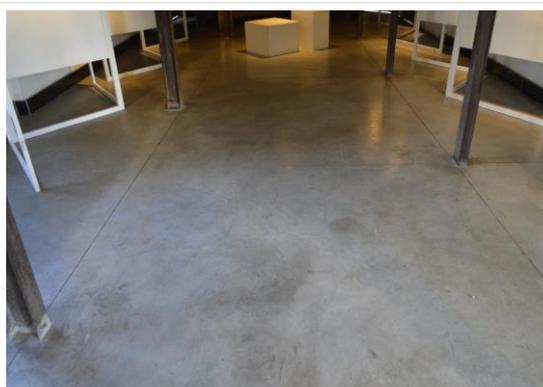
Piso em cimento queimado no salão principal finalizado na obra de 2019 em ótimo estado de conservação e limpeza.  
(foto 44)

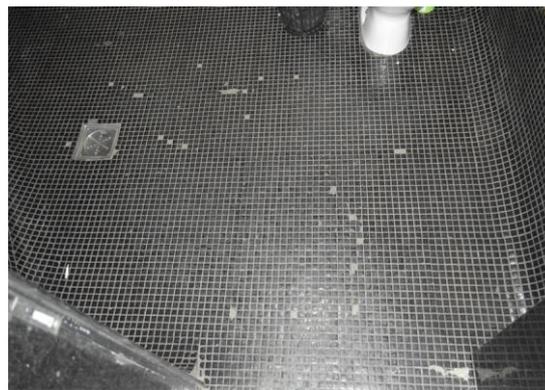
Pará de Minas  
Estação Ferroviária  
Pastilhas do banheiro PNE exibindo perda de algumas peças.  
(foto 46)  
Imagem: Mateus Fonseca – 27/07/2020

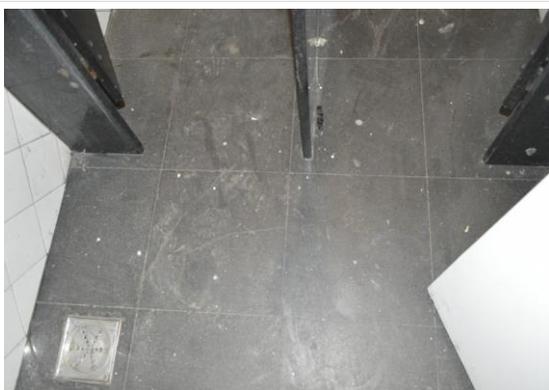
Pará de Minas  
Estação Ferroviária  
Piso em granito dos banheiros do mezanino com sujidades pois encontram-se isolados.  
(foto 47)  
Imagem: Mateus Fonseca – 27/07/2020

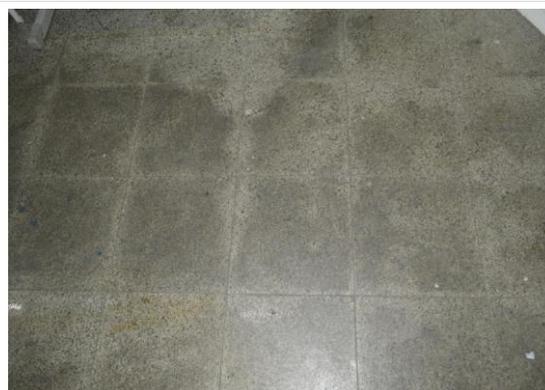
Pará de Minas  
Estação Ferroviária  
Piso em granito na cozinha apresenta manchas de gordura absorvida pelo material devido ao antigo uso do edifício.  
(foto 48)  
Imagem: Mateus Fonseca – 27/07/2020

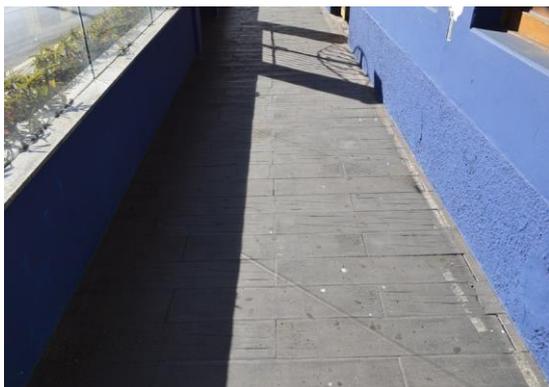
Pará de Minas  
 Estação Ferroviária  
 Porcelanato que imita madeira presente na varanda.  
 (foto 49)  
 Imagem: Mateus Fonseca – 27/07/2020

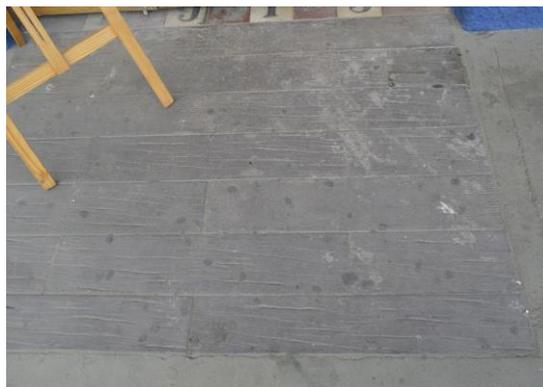
Pará de Minas  
 Estação Ferroviária  
 Porcelanato que imita madeira na entrada principal do bem.  
 (foto 50)  
 Imagem: Mateus Fonseca – 27/07/2020

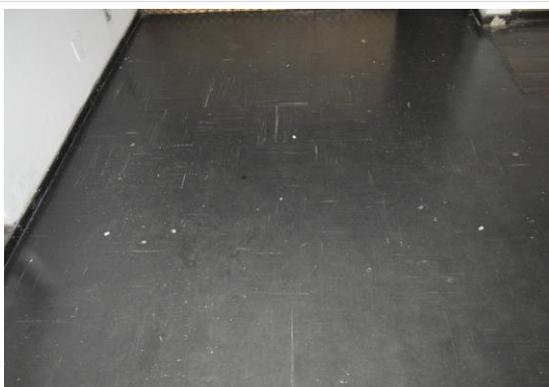
Pará de Minas  
 Estação Ferroviária  
 Piso emborrachado no mezanino exibindo leve desgaste.  
 (foto 51)  
 Imagem: Mateus Fonseca – 27/07/2020

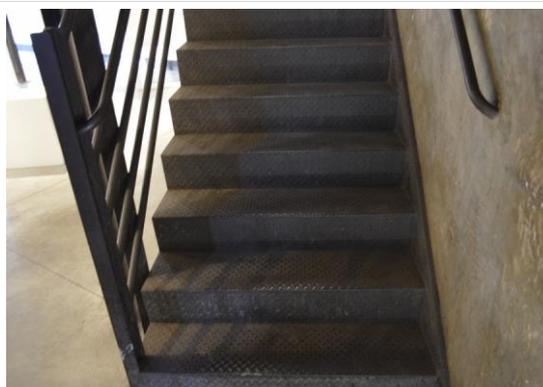
Pará de Minas  
 Estação Ferroviária  
 Escada em ferro que dá acesso ao mezanino em bom estado de conservação.  
 (foto 52)  
 Imagem: Mateus Fonseca – 27/07/2020

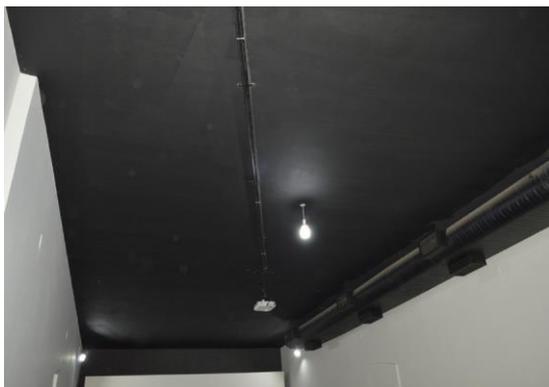
Pará de Minas  
Estação Ferroviária  
Forro de gesso na sala de cinema em bom estado de conservação.  
(foto 53)  
Imagem: Mateus Fonseca – 27/07/2020

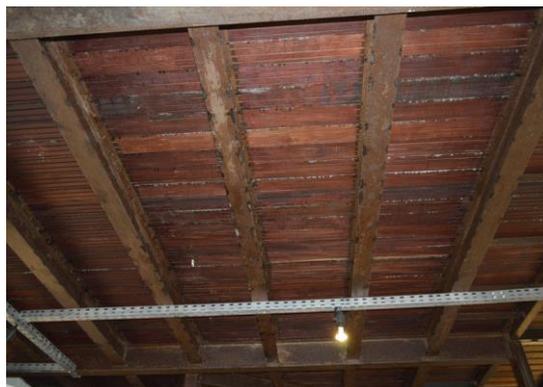
Pará de Minas  
Estação Ferroviária  
Estrutura de aço do mezanino sobre o salão principal bem conservada.  
(foto 54)  
Imagem: Mateus Fonseca – 27/07/2020

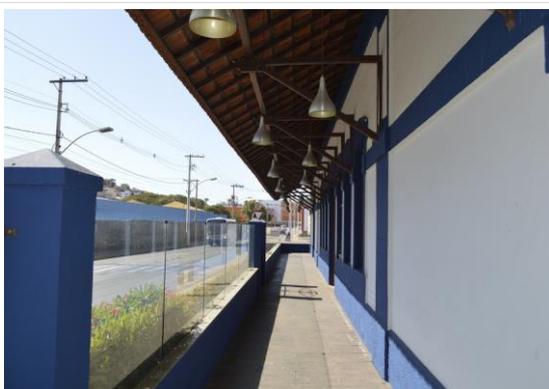
8. ELEMENTOS INTEGRADOS EXTERNOS	ESTADO DE CONSERVAÇÃO		
	BOM	REGULAR	PRECÁRIO
VARANDA	95%	5%	-
<b>DANOS VERIFICADOS</b> <sup>12</sup> : A varanda apresenta bom estado de conservação, mas seus pisos apresentam-se desgastados.

Pará de Minas  
Estação Ferroviária  
Varanda externa na fachada posterior em bom estado, mas apresenta desgaste nos pisos, a pintura em perfeito estado.  
(foto 55)  
Imagem: Mateus Fonseca – 27/07/2020

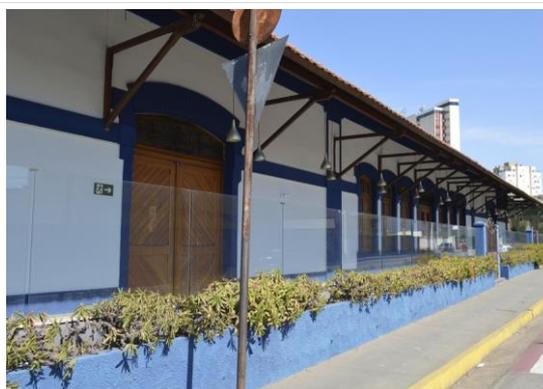
Pará de Minas  
Estação Ferroviária  
Vista externa da varanda.  
(foto 56)  
Imagem: Mateus Fonseca – 27/07/2020

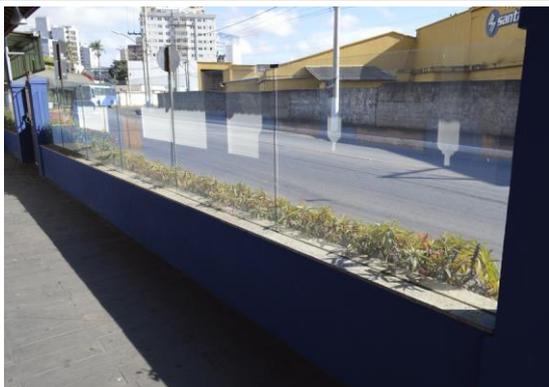
9. AGENCIAMENTO EXTERNO	ESTADO DE CONSERVAÇÃO		
	BOM	REGULAR	PRECÁRIO
CERCADURA / FECHAMENTO DO LOTE / GRADIL / MURO	100%	-	-
PASSEIO	100%	-	-
OUTROS (PORTÕES)	95%	5%	-
<b>DANOS VERIFICADOS<sup>13</sup>:</b> Não forma verificados danos quanto ao agenciamento externo, apenas sujidades naturais nos passeios.

Pará de Minas  
Estação Ferroviária  
Muro em alvenaria e vidro com jardim na fachada posterior em bom estado de conservação.  
(foto 57)  
Imagem: Mateus Fonseca – 27/07/2020

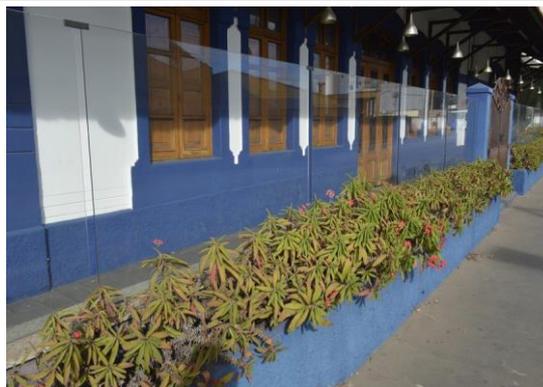
Pará de Minas  
Estação Ferroviária  
Vista externa do muro da fachada posterior em alvenaria e vidro bem conservados.  
(foto 58)  
Imagem: Mateus Fonseca – 27/07/2020

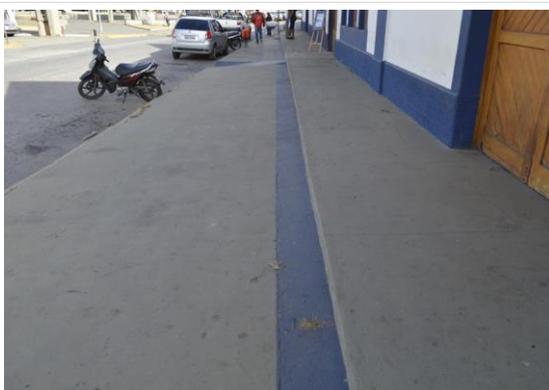
Pará de Minas  
Estação Ferroviária  
Passeio na fachada frontal do bem exibindo bom estado sujidades naturais do uso.  
(foto 59)  
Imagem: Mateus Fonseca – 27/07/2020

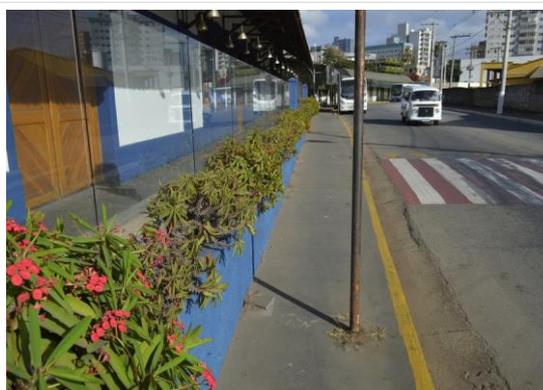
Pará de Minas  
Estação Ferroviária  
Passeio na fachada posterior da edificação apresenta sujidades naturais do uso.  
(foto 60)  
Imagem: Mateus Fonseca – 27/07/2020

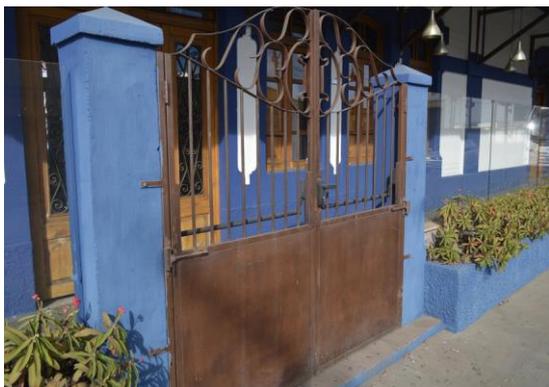
Pará de Minas  
 Estação Ferroviária  
 Portão de ferro que dá acesso à varanda em bom estado.  
 (foto 61)  
 Imagem: Mateus Fonseca – 27/07/2020

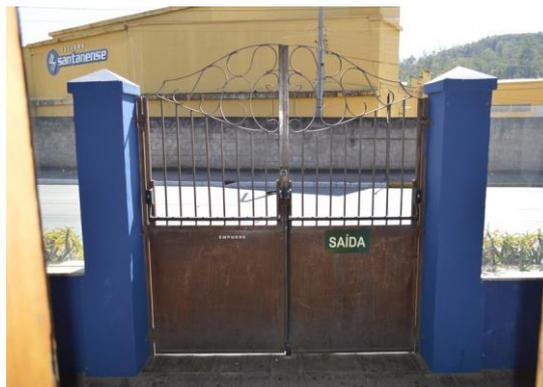
Pará de Minas  
 Estação Ferroviária  
 Vista interna do portão da varanda.  
 (foto 62)  
 Imagem: Mateus Fonseca – 27/07/2020

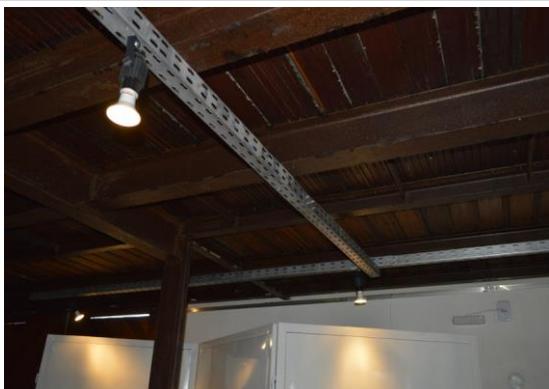
Pará de Minas  
 Estação Ferroviária  
 Iluminação direcional feita através de eletrocalhas.  
 (foto 63)  
 Imagem: Mateus Fonseca – 27/07/2020

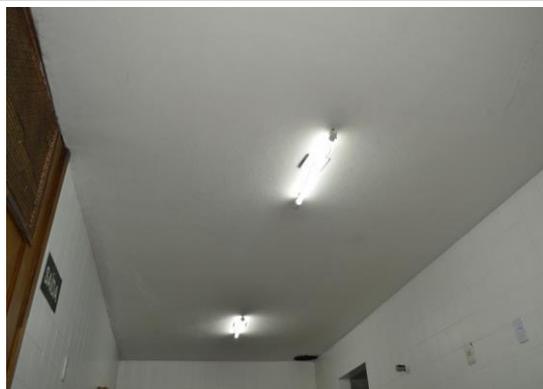
Pará de Minas  
 Estação Ferroviária  
 Iluminação interna em bom estado.  
 (foto 64)  
 Imagem: Mateus Fonseca – 27/07/2020

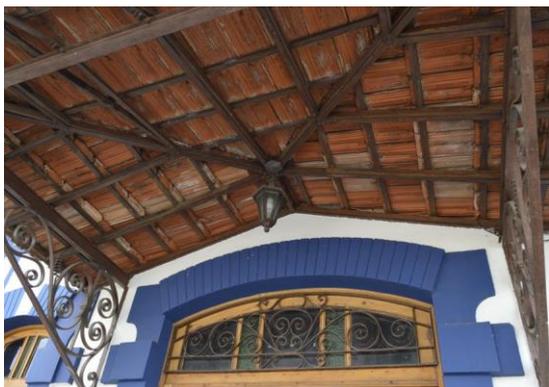
Pará de Minas  
 Estação Ferroviária  
 Iluminação externa em bom estado.  
 (foto 65)  
 Imagem: Mateus Fonseca – 27/07/2020

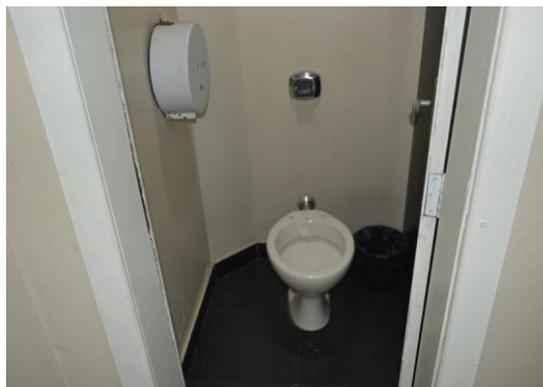
Pará de Minas  
 Estação Ferroviária  
 Instalações hidráulicas em funcionamento.  
 (foto 66)  
 Imagem: Mateus Fonseca – 27/07/2020

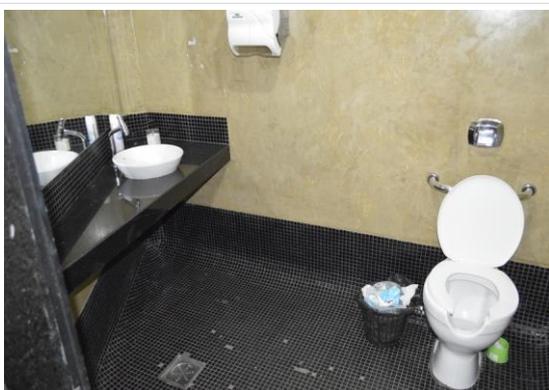
Pará de Minas  
 Estação Ferroviária  
 Instalações hidráulicas em perfeito funcionamento.  
 (foto 67)  
 Imagem: Mateus Fonseca – 27/07/2020

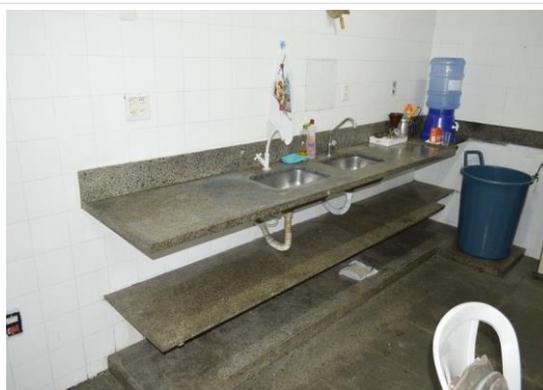
Pará de Minas  
 Estação Ferroviária  
 Instalações hidráulicas da cozinha em funcionamento.  
 (foto 68)  
 Imagem: Mateus Fonseca – 27/07/2020

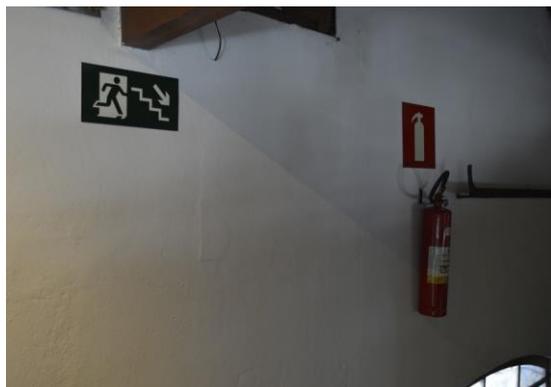
Pará de Minas  
Estação Ferroviária  
Extintor de incêndio e sinalização de emergência.  
(foto 69)  
Imagem: Mateus Fonseca – 27/07/2020

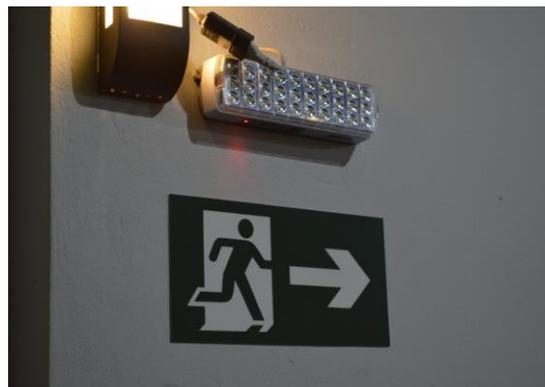
Pará de Minas  
Estação Ferroviária  
Iluminação e sinalização de emergência.  
(foto 70)  
Imagem: Mateus Fonseca – 27/07/2020

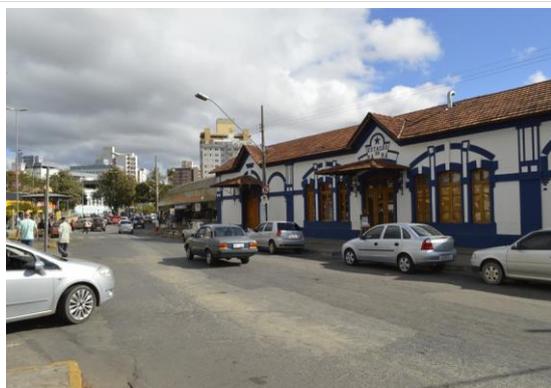
Pará de Minas  
Estação Ferroviária  
Via de trânsito intenso em frente ao bem, à esquerda as praças Torquato de Almeida e Francisco Torquato.  
(foto 71)  
Imagem: Mateus Fonseca – 27/07/2020

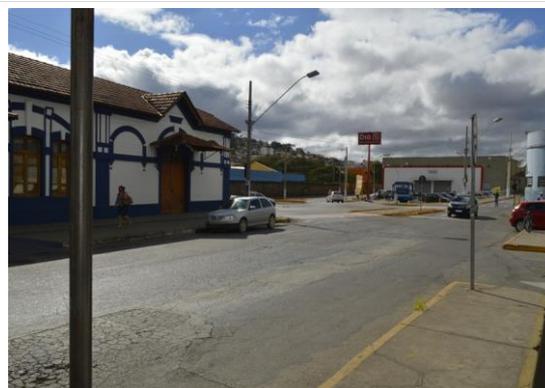
Pará de Minas  
Estação Ferroviária  
A via de grande fluxo na lateral do bem, que dá acesso ao camelódromo e ponto de ônibus intermunicipais..  
(foto 72)  
Imagem: Mateus Fonseca – 27/07/2020

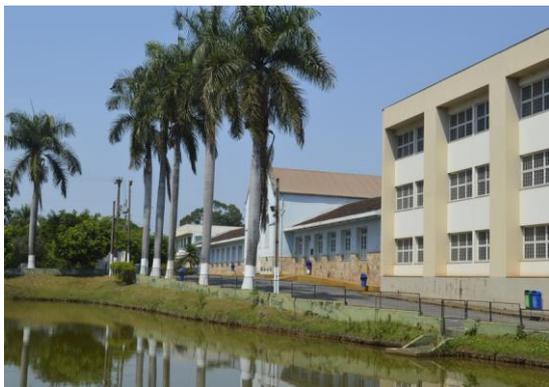
Pará de Minas  
 Asilo Padre José Pereira Coelho  
 Fachada lateral direita recebeu anexo.  
 (foto 02)  
 Imagem: Mateus Fonseca – 30/09/2020

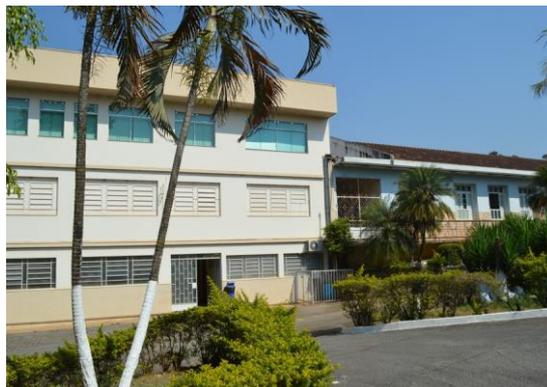
Pará de Minas  
 Asilo Padre José Pereira Coelho  
 Fachada lateral esquerda recebeu anexo.  
 (foto 03)  
 Imagem: Mateus Fonseca – 30/09/2020

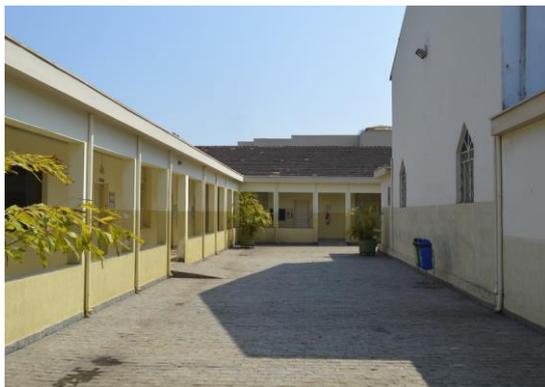
(foto 05)

1. ESTRUTURA	ESTADO DE CONSERVAÇÃO <sup>4</sup>		
	BOM	REGULAR	PRECÁRIO
ESTRUTURA AUTÔNOMA DE MADEIRA	-	-	-
ESTRUTURA DE CONCRETO	100%	-	-
ESTRUTURA METÁLICA	-	-	-
OUTROS (DESCREVER)	-	-	-
<b>DANOS VERIFICADOS<sup>5</sup></b> : A estrutura em concreto armado não apresenta danos.

Pará de Minas  
Asilo Padre José Pereira Coelho  
A estrutura em vigas e pilares de concreto armado não apresenta danos.

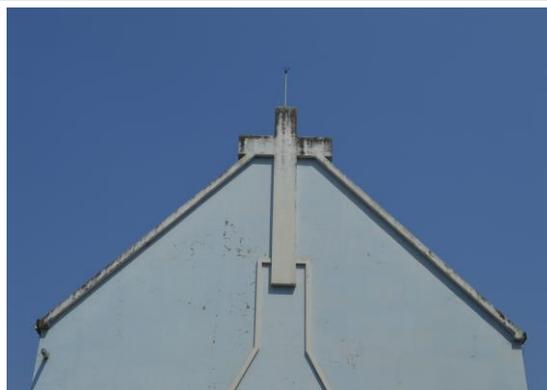
Pará de Minas  
Asilo Padre José Pereira Coelho  
Frontão e cimalha simples bem conservados.  
(foto 08)  
Imagem: Mateus Fonseca – 30/09/2020

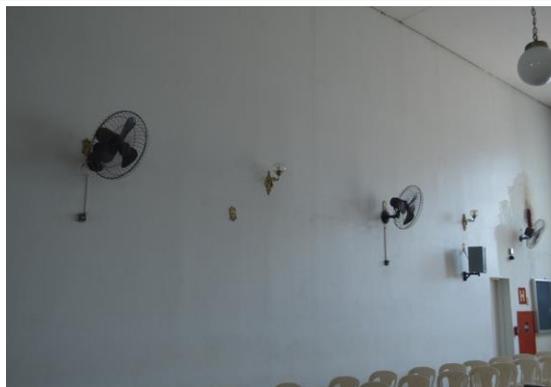
Pará de Minas  
Asilo Padre José Pereira Coelho  
Alvenarias do interior da Capela de Santo Antônio estão em bom estado de conservação.  
(foto 09)  
Imagem: Mateus Fonseca – 30/09/2020

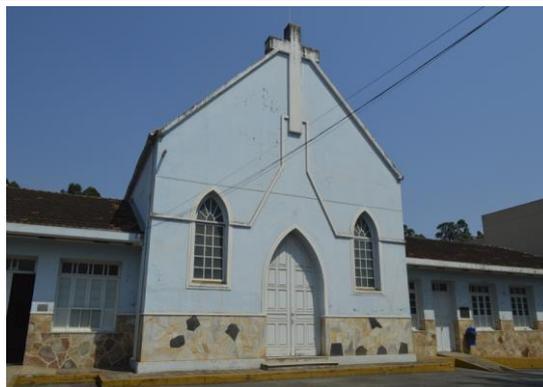
Pará de Minas  
Asilo Padre José Pereira Coelho  
Alvenarias externas à direita da capela apresentam boa conservação.  
(foto 10)  
Imagem: Mateus Fonseca – 30/09/2020

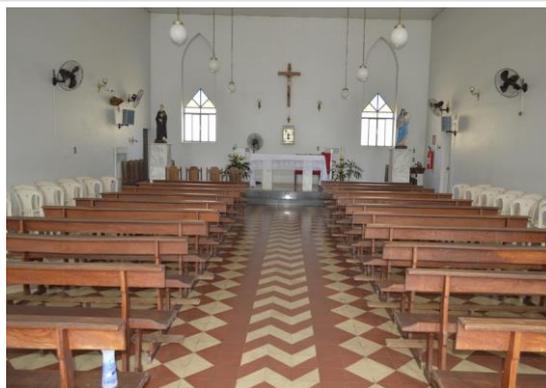
Pará de Minas  
Asilo Padre José Pereira Coelho  
Reboco e pinturas à base de água do interior da Capela em bom estado de conservação.  
(foto 12)  
Imagem: Mateus Fonseca – 30/09/2020

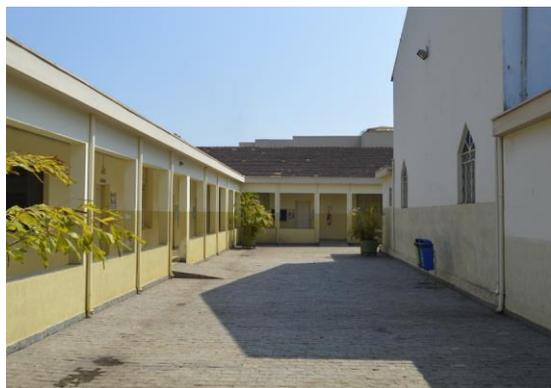
Pará de Minas  
Asilo Padre José Pereira Coelho  
Fachada posterior exibindo reboco e pintura em bom estado.  
(foto 13)  
Imagem: Mateus Fonseca – 30/09/2020

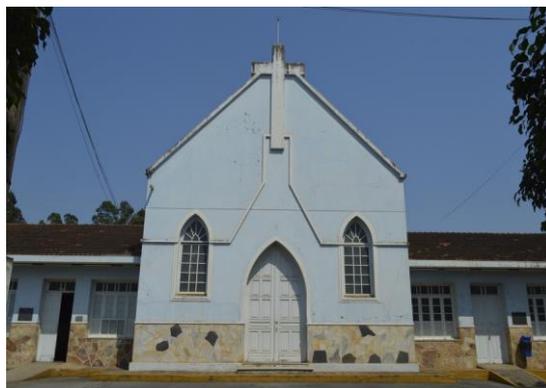
**DANOS VERIFICADOS<sup>8</sup>:** O reboco apresenta algum desprendimento de material na fachada frontal. A pintura interna (à base de água e a óleo) se encontra bem conservada, a externa (à base de água) apresenta desgaste pela exposição às intempéries e alguns desprendimentos e deslocamentos.

Pará de Minas  
Asilo Padre José Pereira Coelho  
Pintura da fachada frontal necessitando de renovação.  
(foto 14)  
Imagem: Mateus Fonseca – 30/09/2020

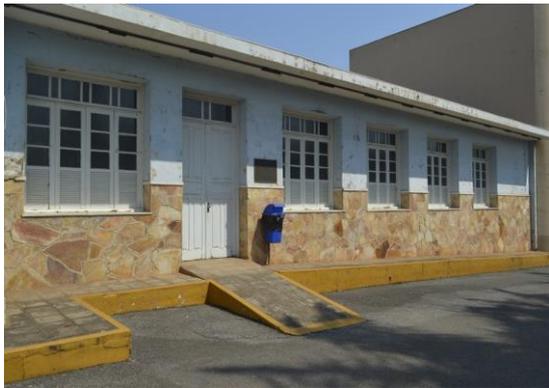
Pará de Minas  
Asilo Padre José Pereira Coelho  
Pedras ouro preto no barrado da fachada frontal em bom estado conservação.  
(foto 15)  
Imagem: Mateus Fonseca – 30/09/2020

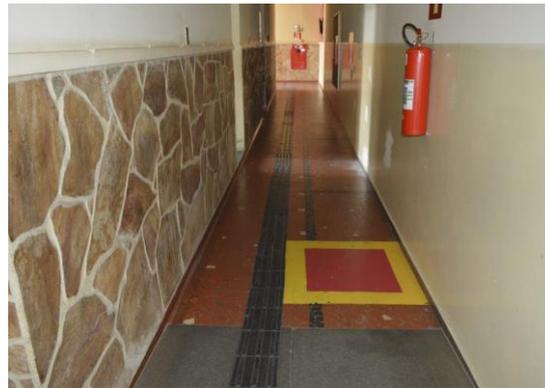
Pará de Minas  
Asilo Padre José Pereira Coelho  
Pedras ouro preto no barrado interno do bem exibem bom estado.  
(foto 16)  
Imagem: Mateus Fonseca – 30/09/2020

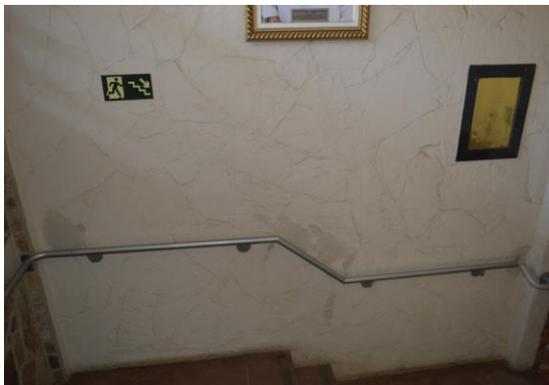
Pará de Minas  
Asilo Padre José Pereira Coelho  
Pedras ouro preto no barrado das escadas internas recebem camada pictórica.  
(foto 17)  
Imagem: Mateus Fonseca – 30/09/2020

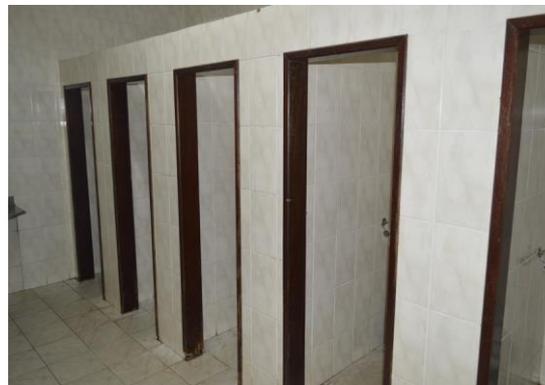
Pará de Minas  
Asilo Padre José Pereira Coelho  
Cerâmicas dos banheiros se apresentam bem conservadas.  
(foto 18)  
Imagem: Mateus Fonseca – 30/09/2020

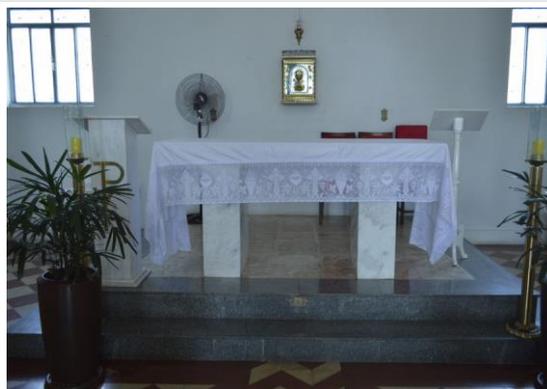
(foto 19)

Pará de Minas  
Asilo Padre José Pereira Coelho  
Mármore revestindo altar e púlpito em bom estado de conservação.

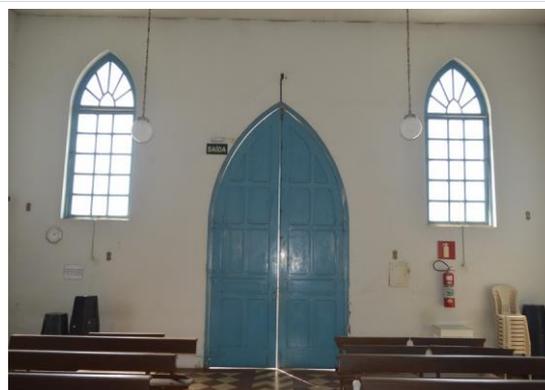
(foto 21)

Pará de Minas  
Asilo Padre José Pereira Coelho  
Vista interna da porta principal da Capela em bom estado de conservação.

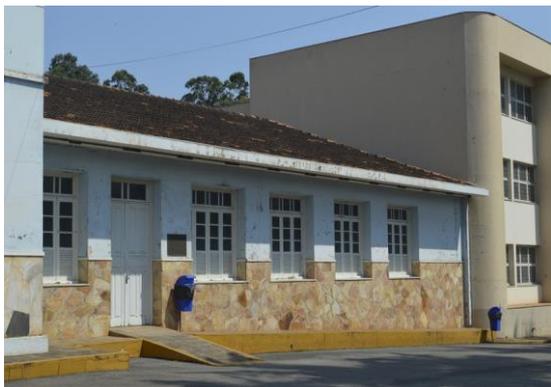
Pará de Minas  
Asilo Padre José Pereira Coelho  
Portas e janelas em madeira que recebem pintura a óleo na  
fachada frontal.  
(foto 22)  
Imagem: Mateus Fonseca – 30/09/2020

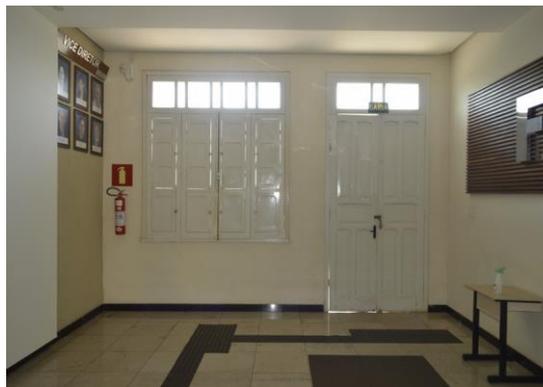
Pará de Minas  
Asilo Padre José Pereira Coelho  
Vista interna de porta e janela existentes na fachada frontal.  
(foto 23)  
Imagem: Mateus Fonseca – 30/09/2020

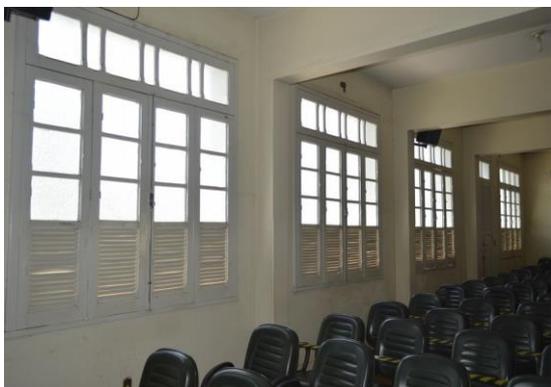
Pará de Minas  
Asilo Padre José Pereira Coelho  
Vista interna das janelas em madeira.  
(foto 24)  
Imagem: Mateus Fonseca – 30/09/2020

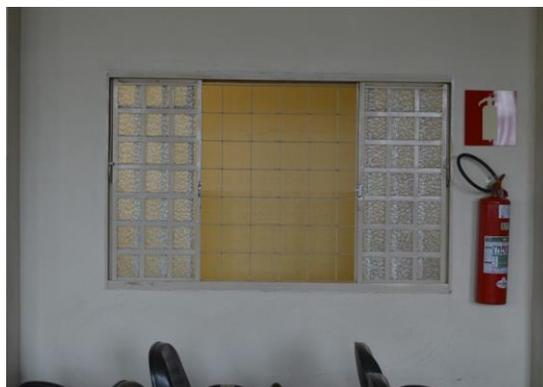
Pará de Minas  
Asilo Padre José Pereira Coelho  
Janela em metal e vidro existente no auditório.  
(foto 25)  
Imagem: Mateus Fonseca – 30/09/2020

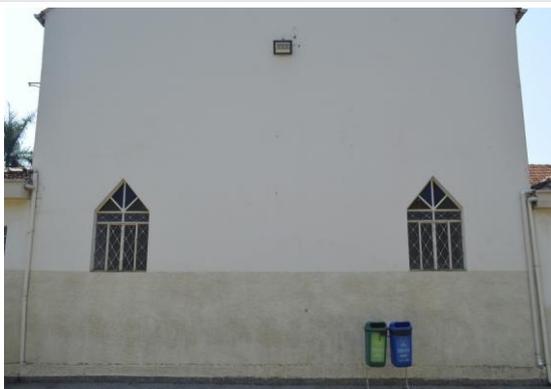
Pará de Minas  
Asilo Padre José Pereira Coelho  
Vista externa das janelas do altar da capela, feitas em metal e vidro e enquadramento em massa.  
(foto 26)  
Imagem: Mateus Fonseca – 30/09/2020

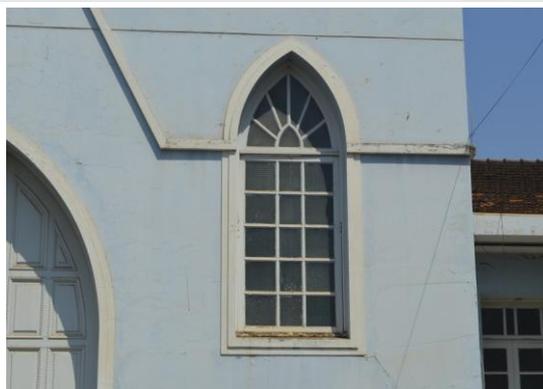
Pará de Minas  
Asilo Padre José Pereira Coelho  
Janela da fachada frontal em metal e vidro e enquadramento em massa bem conservadas, nota-se manchas de intempéries no peitoril.  
(foto 27)  
Imagem: Mateus Fonseca – 30/09/2020

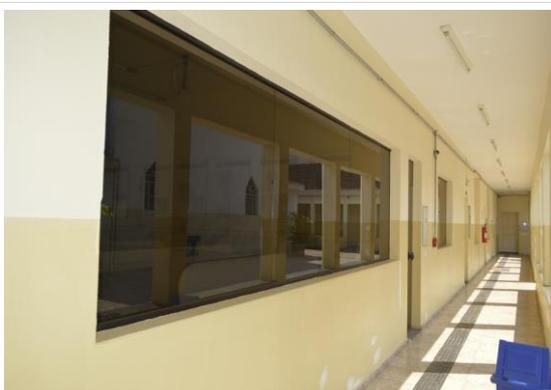
Pará de Minas  
Asilo Padre José Pereira Coelho  
Janelas dos corredores em metal e vidro.  
(foto 28)  
Imagem: Mateus Fonseca – 30/09/2020

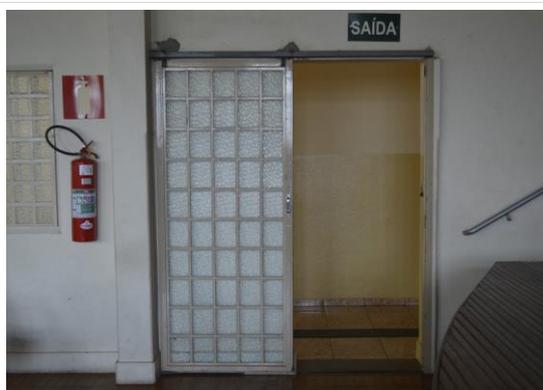
Pará de Minas  
Asilo Padre José Pereira Coelho  
Porta de correr em metal e vidro de acesso interno ao auditório.  
(foto 29)  
Imagem: Mateus Fonseca – 30/09/2020

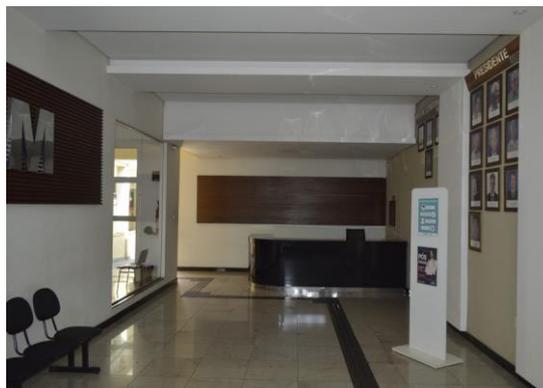
Pará de Minas  
Asilo Padre José Pereira Coelho  
Granito na recepção da faculdade apresenta-se bem conservado.  
(foto 31)  
Imagem: Mateus Fonseca – 30/09/2020

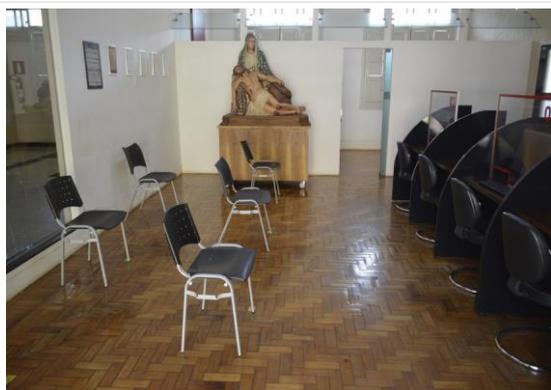
Pará de Minas  
Asilo Padre José Pereira Coelho  
Piso em taco de uma das salas está em boa conservação.  
(foto 32)  
Imagem: Mateus Fonseca – 30/09/2020

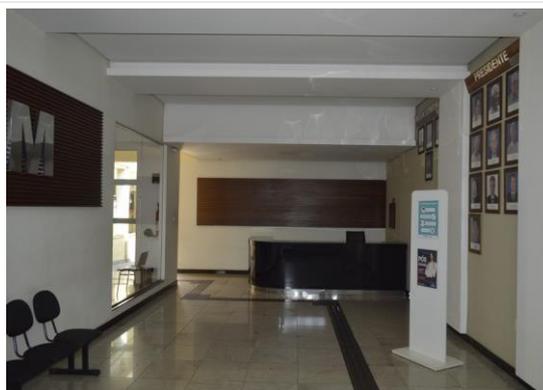
Pará de Minas  
Asilo Padre José Pereira Coelho  
Granito na recepção da faculdade apresenta-se bem conservado.  
(foto 33)  
Imagem: Mateus Fonseca – 30/09/2020

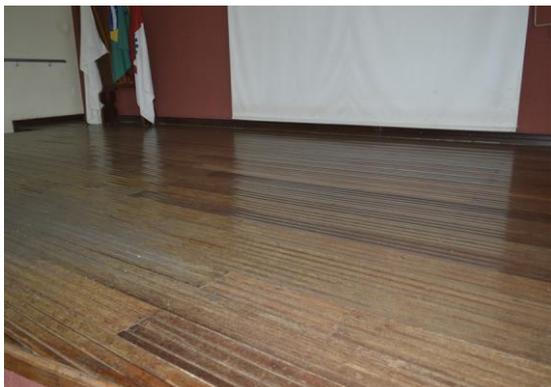
OUTROS (MARMORITE)	70%	30%	-
<b>DANOS VERIFICADOS<sup>10</sup>:</b> O piso em madeira, as cerâmicas e os ladrilhos hidráulicos e marmorite exibem desgastes causado pelo tráfego contante de pessoas. O piso em concreto exhibe manchas de umidade.

Pará de Minas  
Asilo Padre José Pereira Coelho  
Piso em madeira do palco do auditório apresentando algum  
desgaste pelo uso.  
(foto 34)  
Imagem: Mateus Fonseca – 30/09/2020

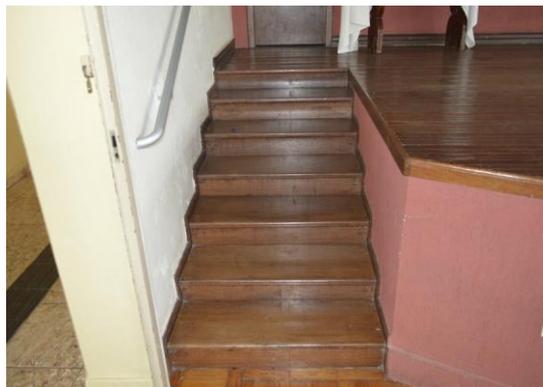
Pará de Minas  
Asilo Padre José Pereira Coelho  
Escada de acesso ao palco em madeira em bom estado de  
conservação.  
(foto 35)  
Imagem: Mateus Fonseca – 30/09/2020

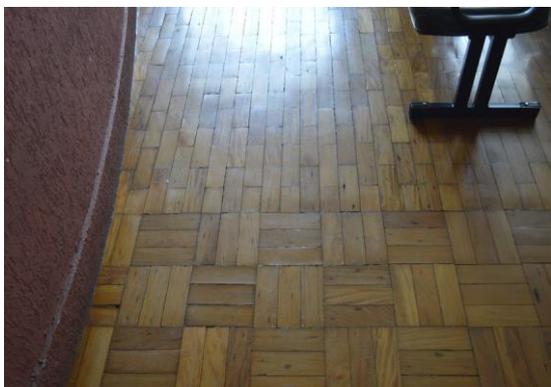
Pará de Minas  
Asilo Padre José Pereira Coelho  
Piso de taco do auditório em diferentes paginações.  
(foto 36)  
Imagem: Mateus Fonseca – 30/09/2020

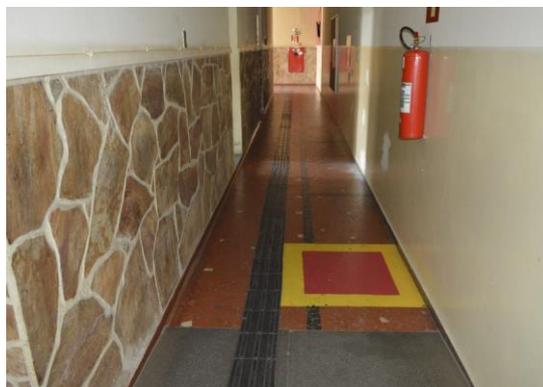
Pará de Minas  
Asilo Padre José Pereira Coelho  
Cerâmica em mosaicos no piso dos corredores exibem bom  
estado.  
(foto 37)  
Imagem: Mateus Fonseca – 30/09/2020

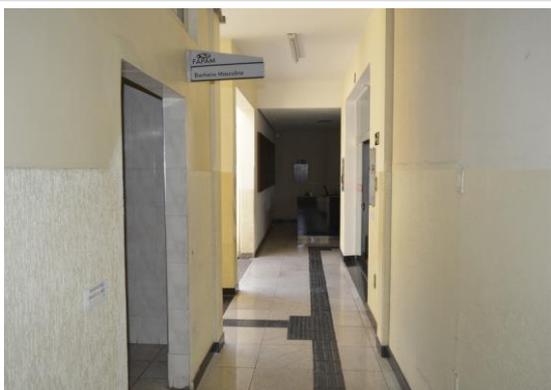
Pará de Minas  
Piso podotátil presente em alguns corredores apresenta-se  
bem conservado.  
(foto 38)  
Imagem: Mateus Fonseca – 30/09/2020

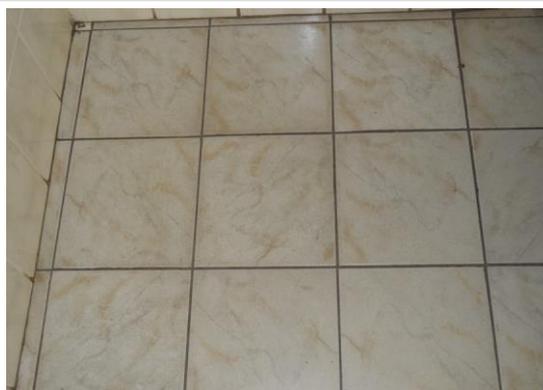
Pará de Minas  
Asilo Padre José Pereira Coelho  
Piso cerâmico dos banheiros em bom estado de conservação.  
(foto 39)  
Imagem: Mateus Fonseca – 30/09/2020

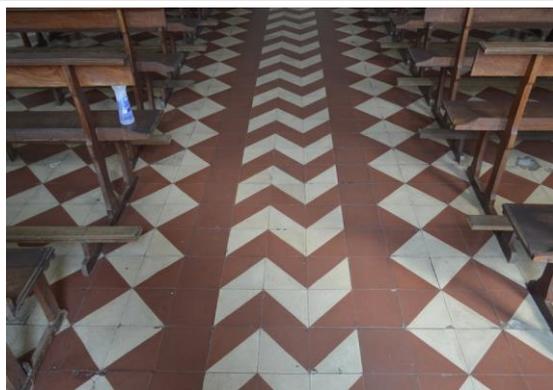
Pará de Minas  
Asilo Padre José Pereira Coelho  
Ladrilho hidráulico em diferentes paginações exibem alguns desgastes pela ação do tempo e uso.  
(foto 40)  
Imagem: Mateus Fonseca – 30/09/2020

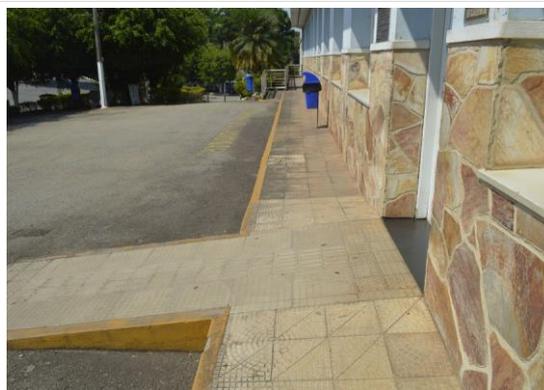
Pará de Minas  
Asilo Padre José Pereira Coelho  
Piso em concreto no passeio da fachada frontal bem conservado.  
(foto 42)  
Imagem: Mateus Fonseca – 30/09/2020

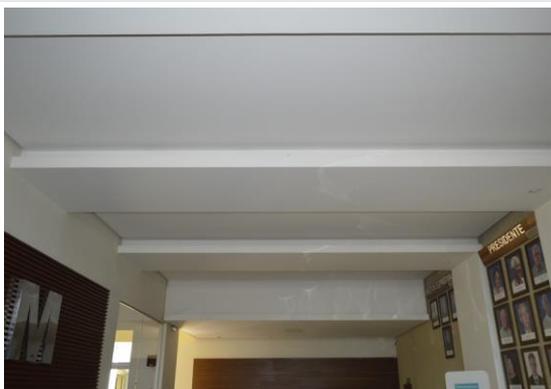
Pará de Minas  
Asilo Padre José Pereira Coelho  
Forro de gesso na recepção.  
(foto 43)

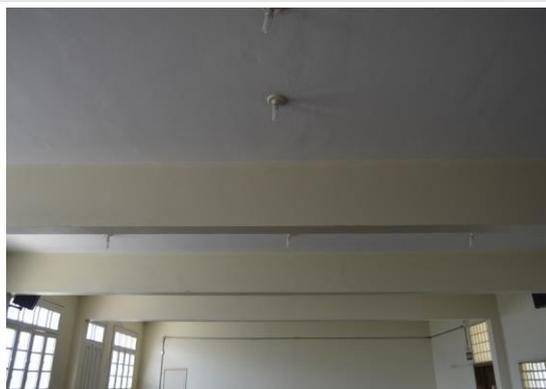
Pará de Minas  
Asilo Padre José Pereira Coelho  
Laje do auditório.  
(foto 44)

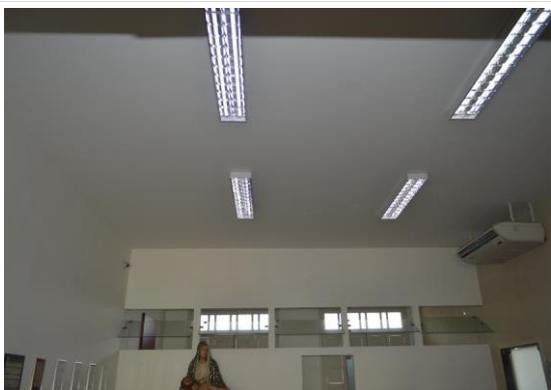
Pará de Minas  
Asilo Padre José Pereira Coelho  
Laje de uma das salas do bem.  
(foto 45)

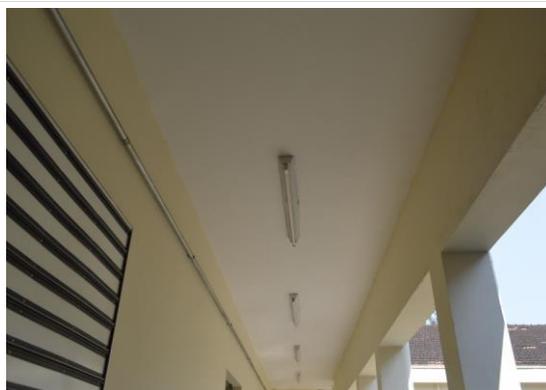
Pará de Minas  
Asilo Padre José Pereira Coelho  
Lajes dos corredores que conformam o pátio interno.  
(foto 46)

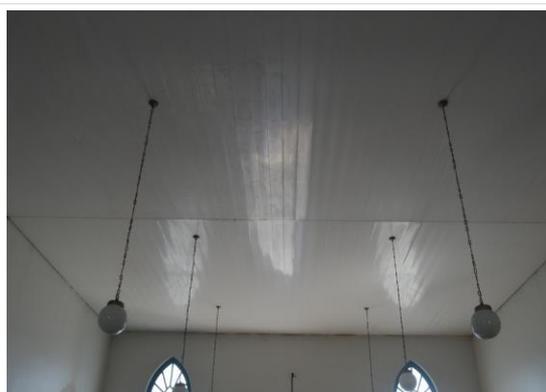
Pará de Minas  
Asilo Padre José Pereira Coelho  
Forro de PVC da Capela de Santo Antônio  
(foto 47)

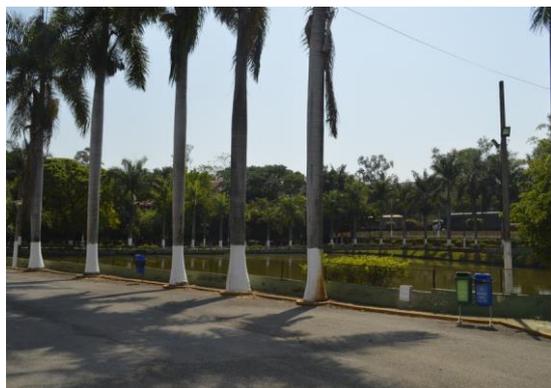
Pará de Minas  
Asilo Padre José Pereira Coelho  
Vista do paisagismo no entorno do bem tombado.  
(foto 48)  
Imagem: Mateus Fonseca – 30/09/2020

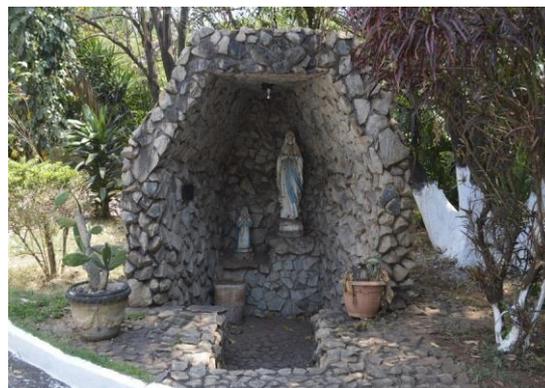
Pará de Minas  
Asilo Padre José Pereira Coelho  
A Gruta de Nossa Senhora de Lourdes, com imagens de Maria e de santa Bernadete Soubirous.  
(foto 49)  
Imagem: Mateus Fonseca – 30/09/2020
