PREFEITURA MUNICIPAL DE PARÁ DE MINAS/MG

LAUDOS TÉCNICOS DO ESTADO DE CONSERVAÇÃO DOS BENS  
MATERIAIS PROTEGIDOS POR TOMBAMENTO NA ESFERA  
MUNICIPAL

ICMS  
Cultural  
2020/2022

Exercício 2022  
SUMÁRIO

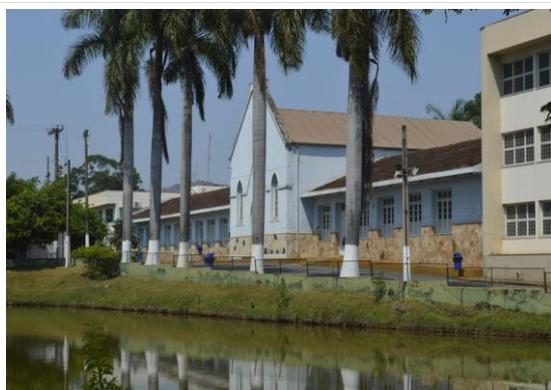
Pará de Minas  
Asilo Padre José Pereira Coelho  
Lagoa e jardins em frente à fachada frontal exibem boa manutenção de seus elementos.  
(foto 50)  
Imagem: Mateus Fonseca – 30/09/2020

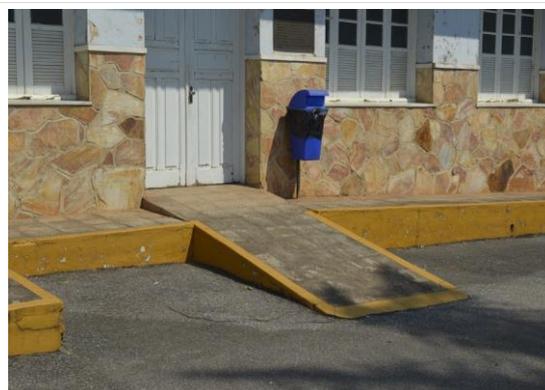
Pará de Minas  
Asilo Padre José Pereira Coelho  
Rampa de acesso à recepção da faculdade,  
(foto 51)  
Imagem: Mateus Fonseca – 30/09/2020

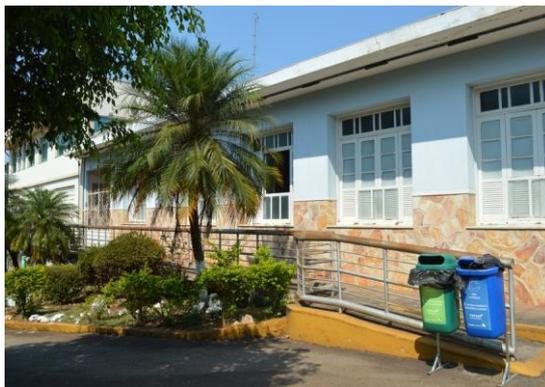
Pará de Minas  
Asilo Padre José Pereira Coelho  
Rampa de acesso à entrada secundária da faculdade.  
(foto 52)  
Imagem: Mateus Fonseca – 30/09/2020

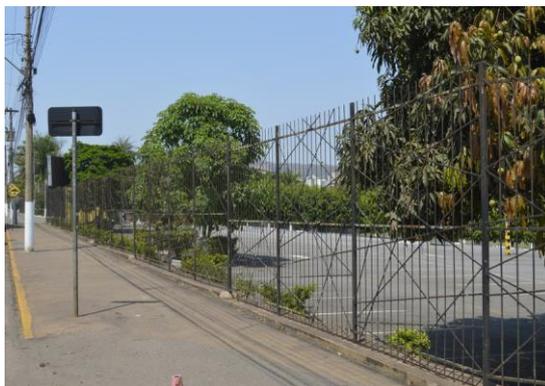
Pará de Minas Asilo  
Padre José Pereira Coelho  
Gradil frontal, muro lateral direito e passeio em bom estado  
de conservação.  
(foto 53)  
Imagem: Mateus Fonseca – 30/09/2020

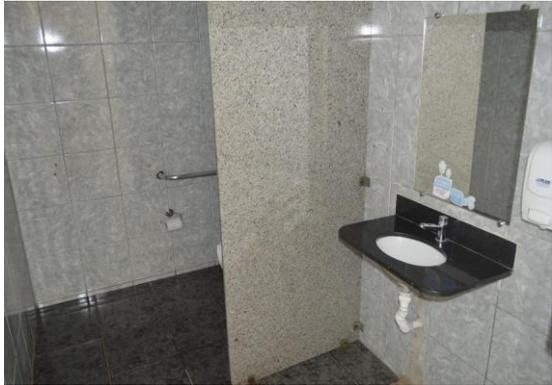
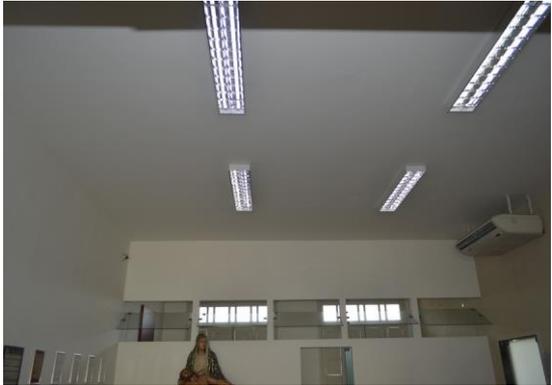
<p>Pará de Minas                  Asilo Padre José Pereira Coelho                  Instalações hidráulicas em bom estado.                  (foto 54)                  Imagem: Mateus Fonseca – 30/09/2020</p>	<p>Pará de Minas                  Asilo Padre José Pereira Coelho                  Instalações elétricas em bom estado.                  (foto 55)                  Imagem: Mateus Fonseca – 30/09/2020</p>

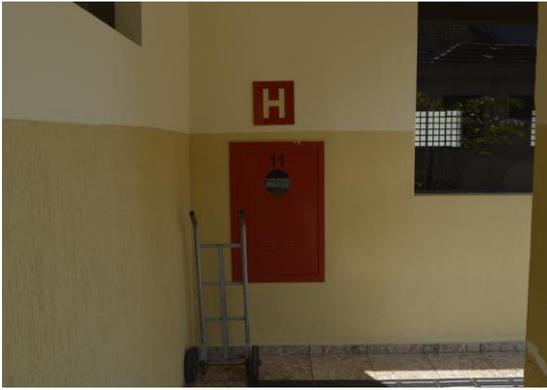
Pará de Minas  
 Asilo Padre José Pereira Coelho  
 Hidrante de combate a incêndio.  
 (foto 56)  
 Imagem: Mateus Fonseca – 30/09/2020

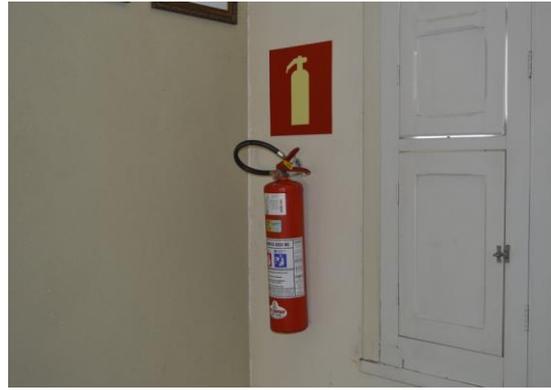
Pará de Minas  
 Asilo Padre José Pereira Coelho  
 Extintor de incêndio.  
 (foto 57)  
 Imagem: Mateus Fonseca – 30/09/2020

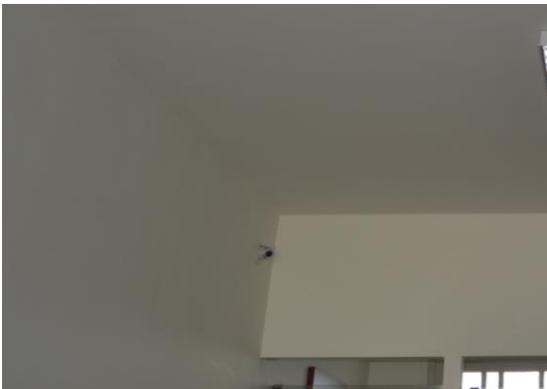
Pará de Minas  
 Asilo Padre José Pereira Coelho  
 Câmera de segurança na recepção.  
 (foto 58)  
 Imagem: Mateus Fonseca – 30/09/2020

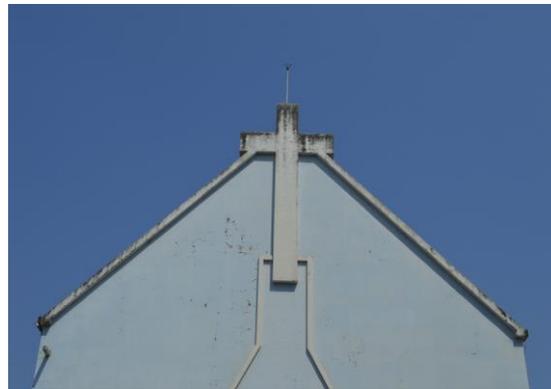
Pará de Minas  
 Asilo Padre José Pereira Coelho  
 Proteção contra descargas elétricas.  
 (foto 59)  
 Imagem: Mateus Fonseca – 30/09/2020

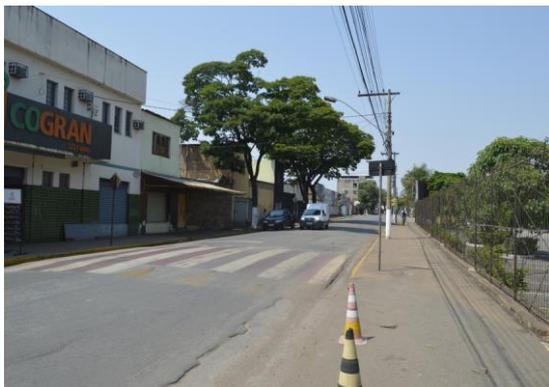
Pará de Minas  
 Asilo Padre José Pereira Coelho  
 Rua Ricardo Marinho, em frente ao bem com vista sentido  
 Centro.  
 (foto 60)  
 Imagem: Mateus Fonseca – 30/09/2020

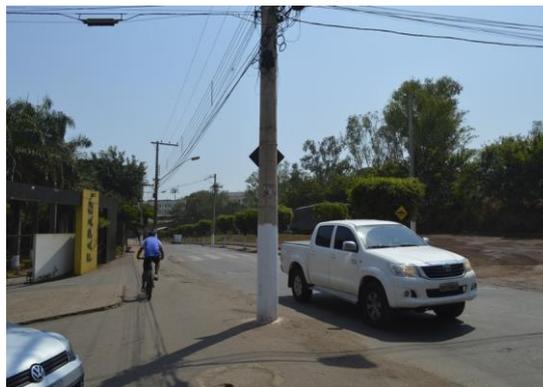
Pará de Minas  
 Asilo Padre José Pereira Coelho  
 Rua Ricardo Marinho, em frente ao bem com vista sentido  
 bairros.  
 (foto 61)  
 Imagem: Mateus Fonseca – 30/09/2020

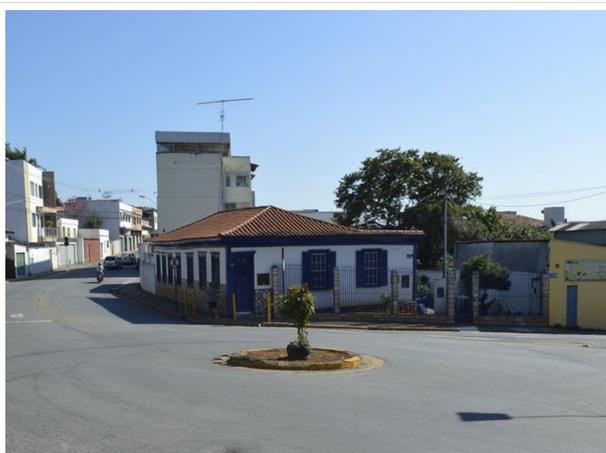
Pará de Minas  
 Casa Maria Capanema  
 Fachada Frontal e lateral Direita da edificação.  
 (foto 01)  
 Imagem: Mateus Fonseca – 10/07/2020

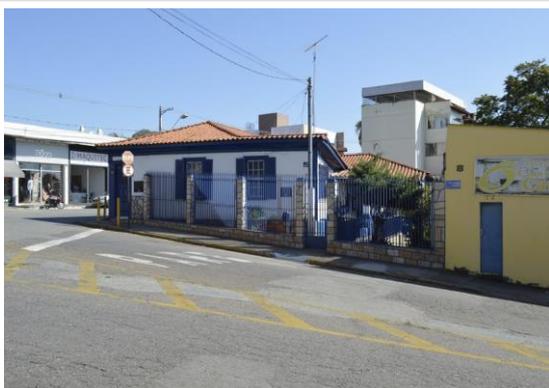
Pará de Minas  
 Casa Maria Capanema  
 Fachada Frontal da edificação.  
 (foto 02)

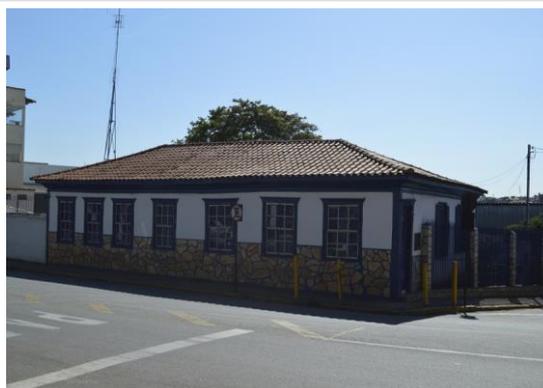
Pará de Minas  
 Casa Maria Capanema  
 Fachada lateral direita da Casa Maria Capanema .  
 (foto 03)

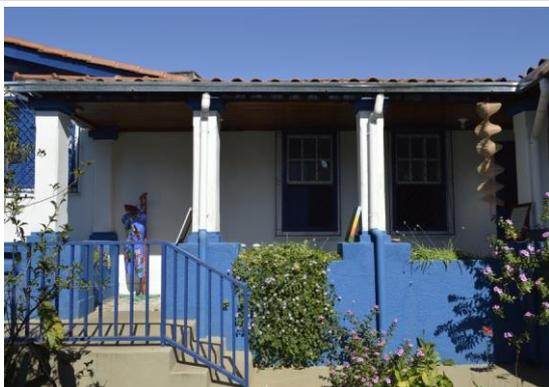
Pará de Minas  
 Casa Maria Capanema  
 Fachada lateral esquerda da edificação.  
 (foto 04)

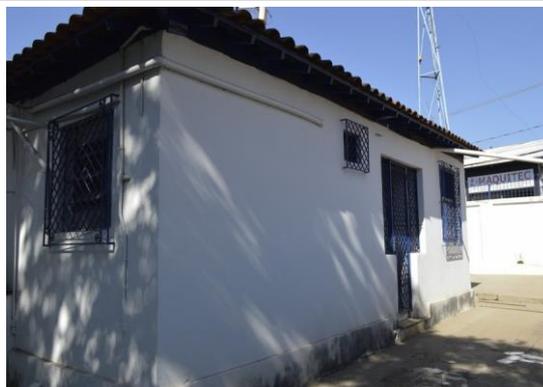
Pará de Minas  
 Casa Maria Capanema  
 Fachada posterior da Casa Maria Capanema.  
 (foto 05)

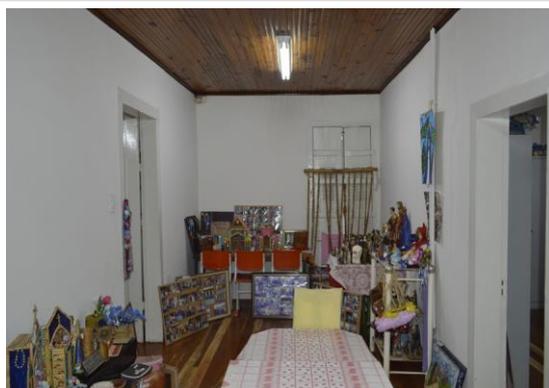
Pará de Minas  
 Casa Maria Capanema  
 Paredes em tijolos autoportantes em ótimo estado de conservação.  
 (foto 06)  
 Imagem: Mateus Fonseca – 10/07/2020

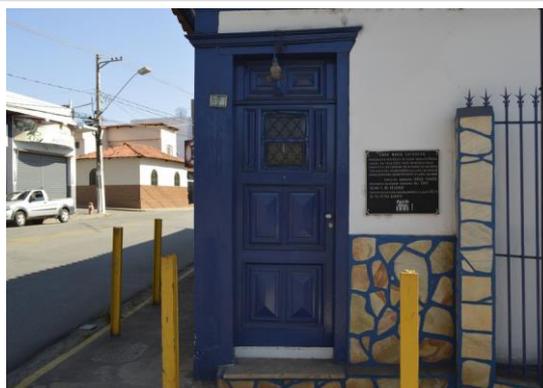
Pará de Minas  
 Casa Maria Capanema  
 Pilar de madeira na fachada do bem em bom estado de conservação.  
 (foto 07)  
 Imagem: Mateus Fonseca – 10/07/2020

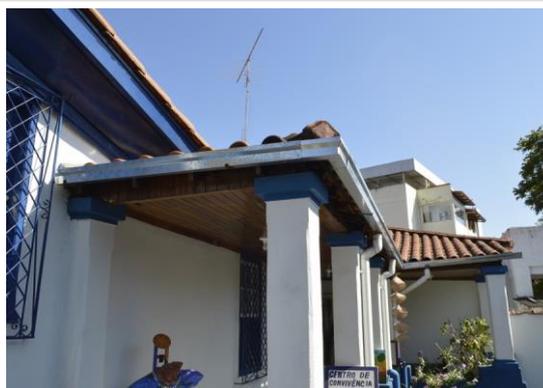
Pará de Minas  
 Casa Maria Capanema  
 O sistema de condução de águas pluviais exhibe bom estado de conservação.  
 (foto 09)  
 Imagem: Mateus Fonseca – 10/07/2020

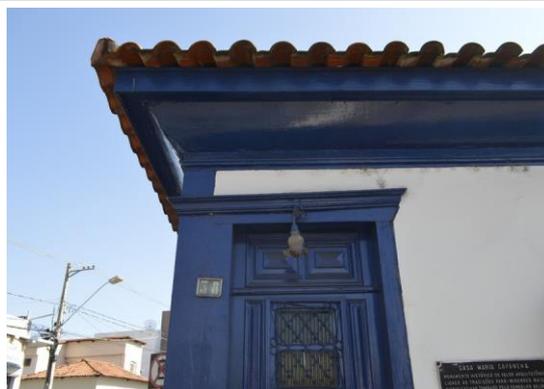
Pará de Minas  
 Casa Maria Capanema  
 Cimalhas restauradas apresentando bom estado de conservação.  
 (foto 10)  
 Imagem: Mateus Fonseca – 10/07/2020

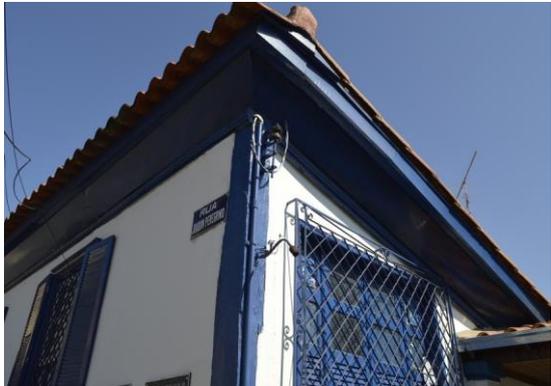
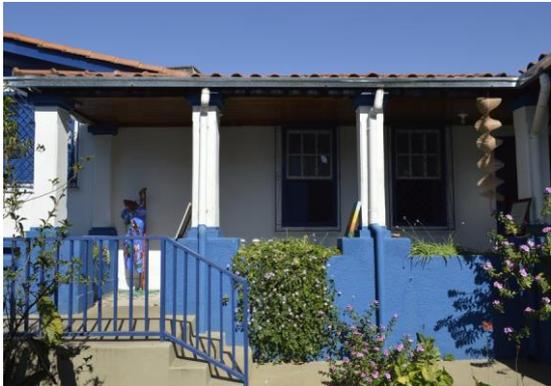
<p>Pará de Minas                  Casa Maria Capanema                  Detalhe da compatibilização entre alvenaria e madeira.                  (foto 11)                  Imagem: Mateus Fonseca – 10/07/2020</p>	<p>Pará de Minas                  Casa Maria Capanema                  Alvenarias do alpendre exibindo bom estado de conservação.                  (foto 12)                  Imagem: Mateus Fonseca – 10/07/2020</p>

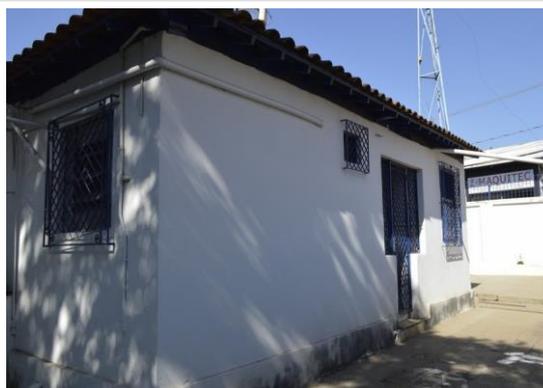
Pará de Minas  
Casa Maria Capanema  
Fachada lateral direita com camada pictórica apenas com algumas manchas de sujeira devido a exposição as intempéries  
(foto 14)  
Imagem: Mateus Fonseca – 10/07/2020

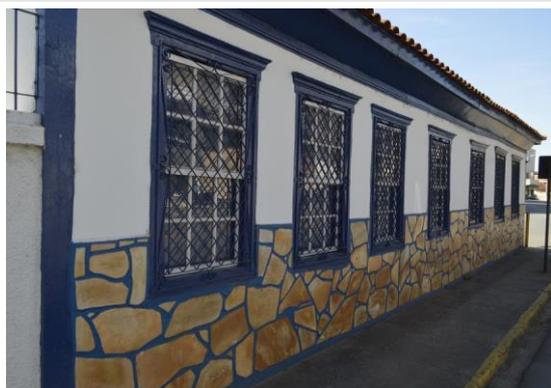
Pará de Minas  
Casa Maria Capanema  
Pintura a óleo na fachada frontal da edificação exibe bom estado.  
(foto 15)  
Imagem: Mateus Fonseca – 10/07/2020

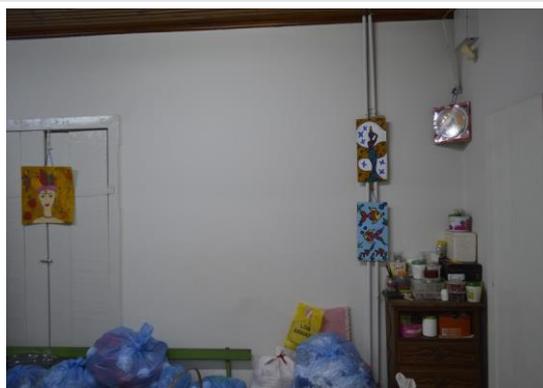
Pará de Minas  
Casa Maria Capanema  
Pintura à base de água das paredes internas da edificação em bom estado de conservação.  
(foto 16)  
Imagem: Mateus Fonseca – 10/07/2020

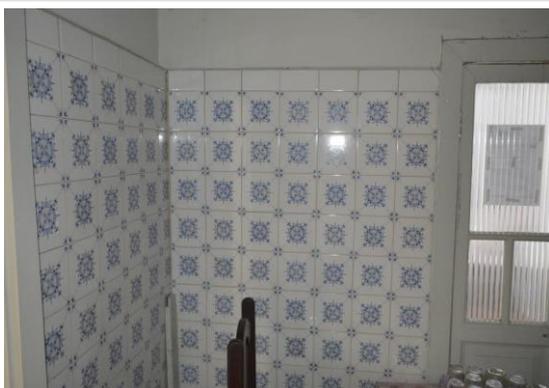
(foto 17)

Pará de Minas  
Casa Maria Capanema  
Cerâmicas em uma das salas do bem tombado em bom estado  
de conservação.

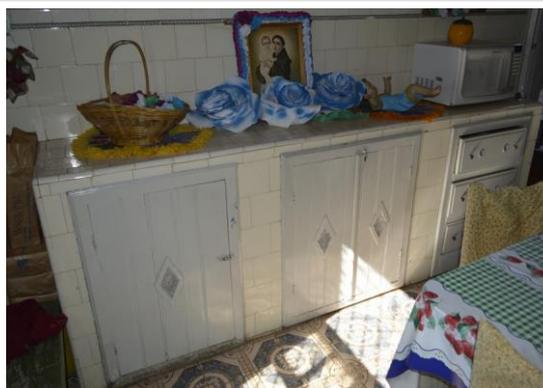
(foto 18)

Pará de Minas  
Casa Maria Capanema  
Cerâmicas nas paredes e bancadas da copa exibem bom  
estado de conservação.

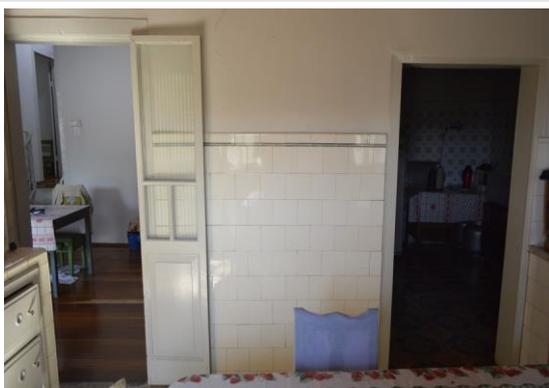
(foto 19)

Pará de Minas  
Casa Maria Capanema  
Cerâmicas em uma das salas do bem tombado em bom estado  
de conservação.

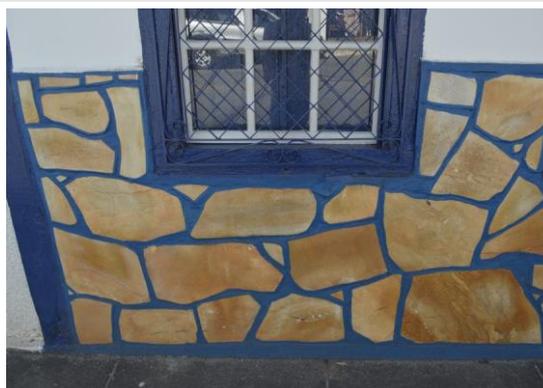
(foto 20)

Pará de Minas  
Casa Maria Capanema  
Barrado em pedra ouro preto na fachada frontal do bem em  
bom estado de conservação.

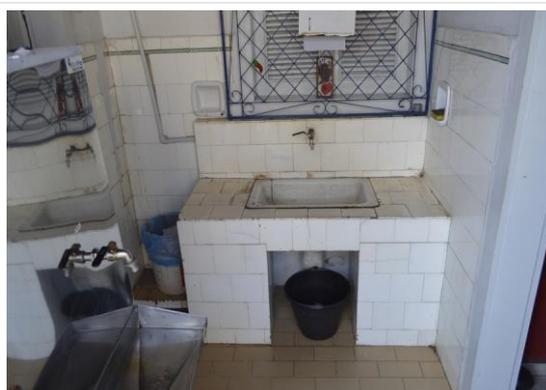
Pará de Minas  
 Casa Maria Capanema  
 Cerâmicas apresentando algumas fissuras e desgaste nos  
 rejuntas.  
 (foto 21)  
 Imagem: Mateus Fonseca – 10/07/2020

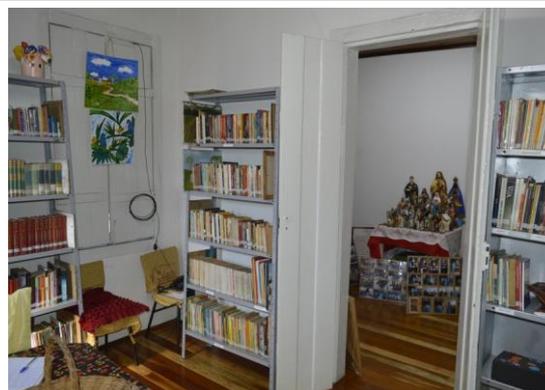
Pará de Minas  
 Casa Maria Capanema  
 Protegida das ações das intempéries estas portas em madeira  
 exibem bom estado de conservação.  
 (foto 23)  
 Imagem: Mateus Fonseca – 10/07/2020

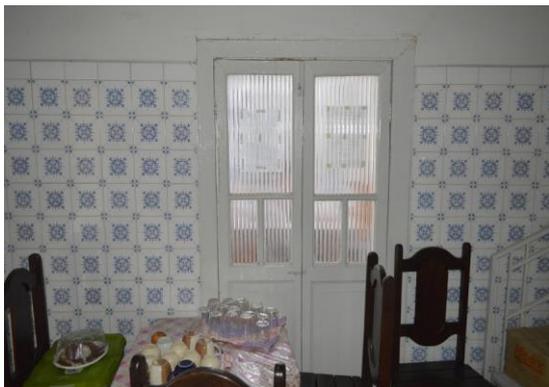
Pará de Minas  
Casa Maria Capanema  
Porta em madeira e vidro entre a recepção e o arquivo  
apresenta bom estado de conservação.  
(foto 24)  
Imagem: Mateus Fonseca – 10/07/2020

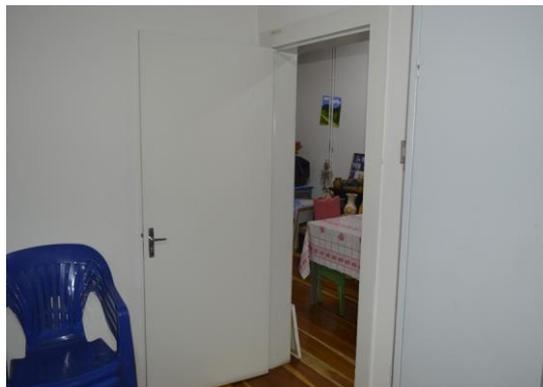
Pará de Minas  
Casa Maria Capanema  
Vista interna da porta de uma sala em bom estado de  
conservação.  
(foto 25)  
Imagem: Mateus Fonseca – 10/07/2020

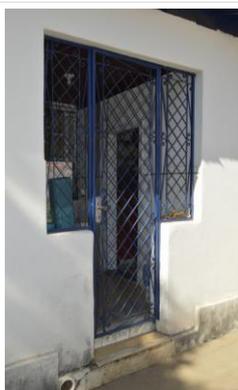
Pará de Minas  
Casa Maria Capanema  
Ferragens sem fechamentos em bom estado de conservação  
na fachada posterior do bem.  
(foto 26)  
Imagem: Mateus Fonseca – 10/07/2020

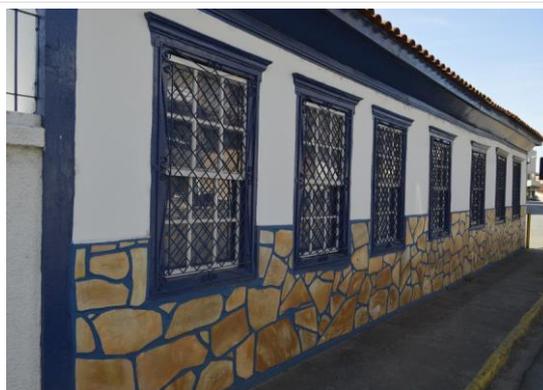
Pará de Minas  
Casa Maria Capanema  
Janelas guilhotina em madeira e vidro e grade em metal com  
camada pictórica em bom estado.  
(foto 27)  
Imagem: Mateus Fonseca – 10/07/2020

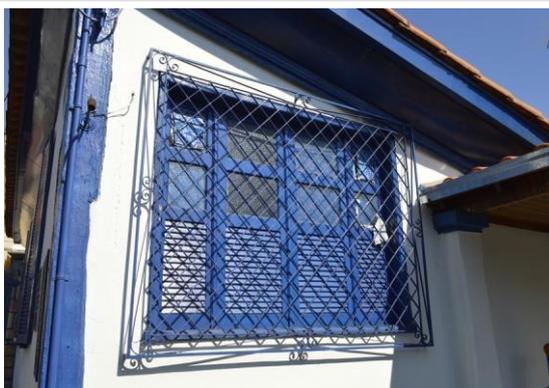
Pará de Minas  
Casa Maria Capanema  
Janela francesa em madeira e vidro na lateral esquerda  
apresenta pintura em bom estado de conservação.  
(foto 28)  
Imagem: Mateus Fonseca – 10/07/2020

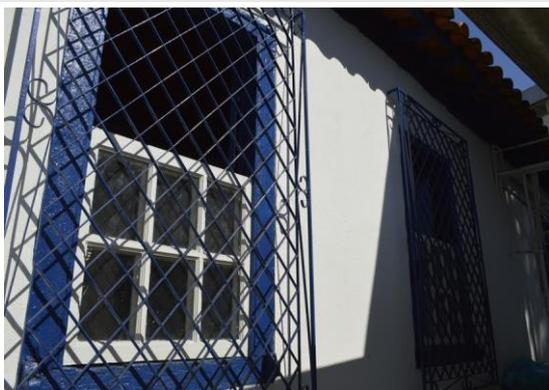
Pará de Minas  
Casa Maria Capanema  
Janela guilhotina em madeira e vidro e grade em metal em  
bom estado na fachada lateral esquerda.  
(foto 30)  
Imagem: Mateus Fonseca – 10/07/2020

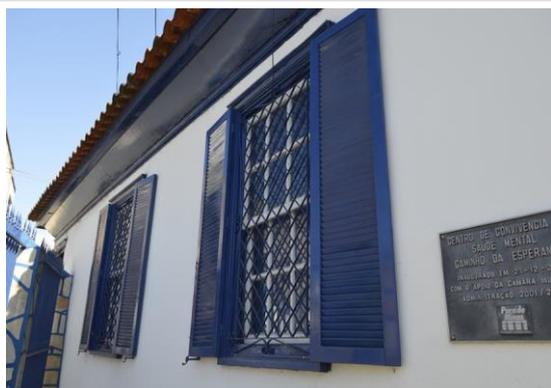
Pará de Minas  
 Casa Maria Capanema  
 Janelas italianas em guilhotina em madeira e vidro e grade em metal exibem bom estado de conservação.  
 (foto 32)  
 Imagem: Mateus Fonseca – 10/07/2020

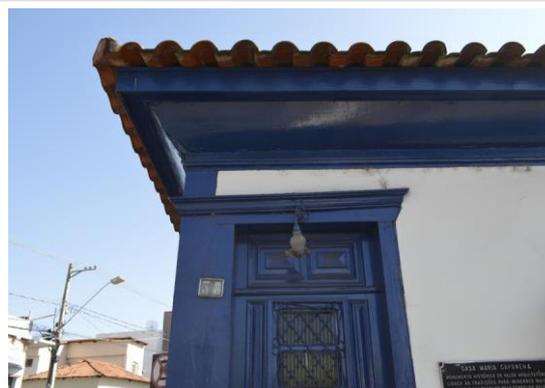
Pará de Minas  
 Casa Maria Capanema  
 Sobreverga em madeira restaurada exhibe bom estado de conservação.  
 (foto 33)  
 Imagem: Mateus Fonseca – 10/07/2020

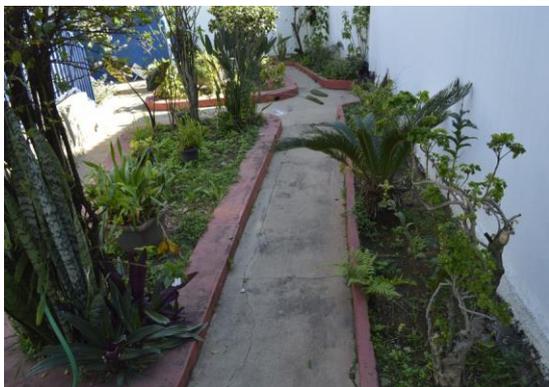
**DANOS VERIFICADOS<sup>10</sup>:** Os pisos se encontram, em geral, em bom estado de conservação. O cimentado exibe algumas trincas, a cerâmica apresenta alguma peça também trincada e os ladrilhos exibem pouco desgaste. A casa passou por uma reforma completa retirando o assoalho que estava comprometido. As paredes de alvenaria foram estabilizadas com o novo piso em concreto e tábua corrida, contudo as partes molhadas não passaram por reformas profundas, foram feitos apenas pequenos reparos e pintura nova. Com isso, os desgastes naturais de uso nessas áreas permaneceram.

Pará de Minas  
Casa Maria Capanema  
Piso cimentado exibe trincas e manchas causadas pela exposição à umidade.  
(foto 35)  
Imagem: Mateus Fonseca – 10/07/2020

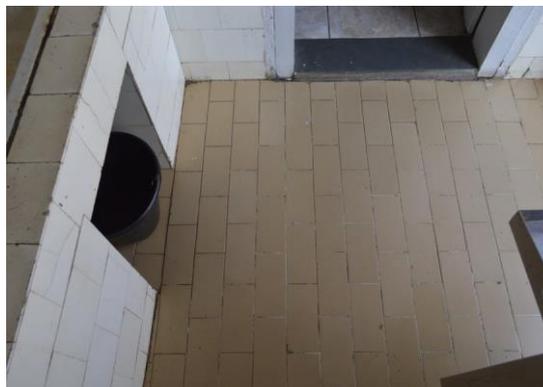
Pará de Minas  
Casa Maria Capanema  
Cerâmica em pequeno hall que dá acesso ao quintal nos fundos apresenta trinca e rejunte desgastado.  
(foto 36)  
Imagem: Mateus Fonseca – 10/07/2020

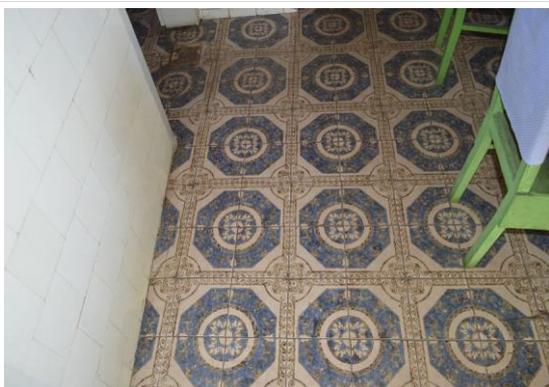
Pará de Minas  
Casa Maria Capanema  
Cerâmica comum a copa, cozinha e banheiro com algumas fissuras.  
(foto 37)  
Imagem: Mateus Fonseca – 10/07/2020

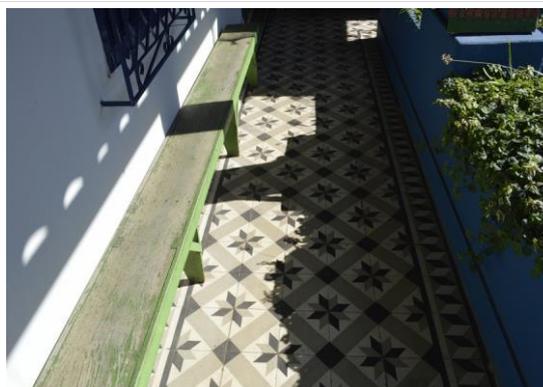
Pará de Minas  
Casa Maria Capanema  
Detalhe do ladrilho do alpendre na lateral esquerda que dá acesso ao interior do bem em bom estado.  
(foto 38)  
Imagem: Mateus Fonseca – 10/07/2020

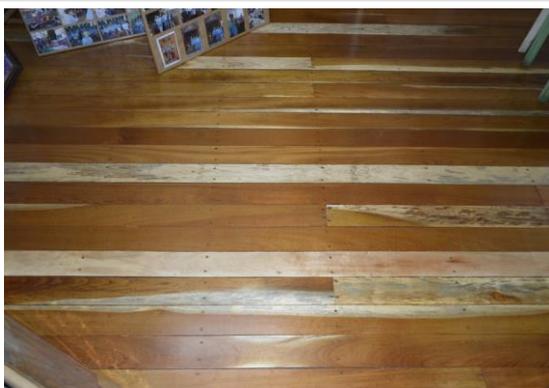
Pará de Minas  
 Casa Maria Capanema  
 Piso de madeira instalado em quase todas as dependências do bem em ótimo estado de conservação.  
 (foto 39)  
 Imagem: Mateus Fonseca – 10/07/2020

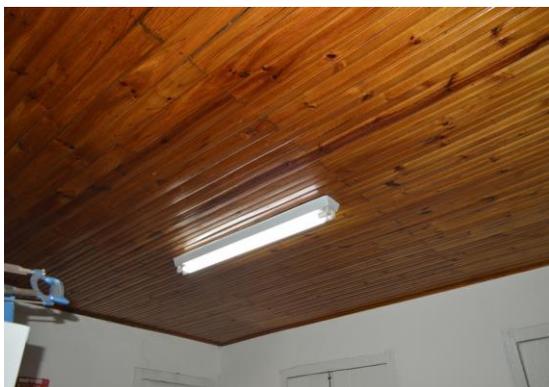
**DANOS VERIFICADOS<sup>11</sup>:** Não foram detectados danos ao forro de madeira, pois foram recentemente reformados. Além da troca dos forros, também foram instalados conduítes para passagem da nova fiação.

Pará de Minas  
 Casa Maria Capanema  
 Forro de madeira presente em todo interior do bem em bom estado de conservação.  
 (foto 41)  
 Imagem: Mateus Fonseca – 10/07/2020

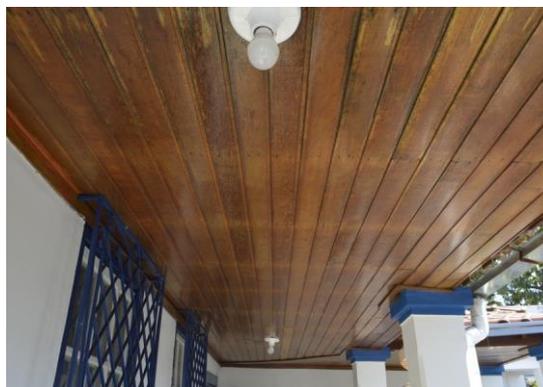
Pará de Minas  
 Casa Maria Capanema  
 Forro da varanda em bom estado de conservação.  
 (foto 42)  
 Imagem: Mateus Fonseca – 10/07/2020

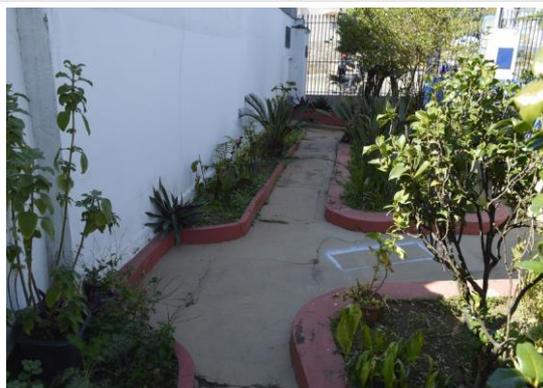
Pará de Minas  
 Casa Maria Capanema  
 Jardim de leve influência francesa na fachada lateral do bem tombado, bem cuidado.  
 (foto 44)  
 Imagem: Mateus Fonseca – 10/07/2020

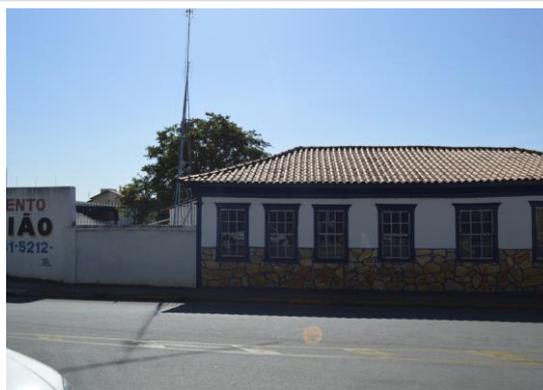
**DANOS VERIFICADOS<sup>13</sup>:** O gradil apresenta boa aparência da camada pictórica. Os muros também exibem alguma sujeidade natural da exposição as intempéries. O quintal em terra batida esta limpo e o guarda-corpo que separa o piso cimentado da terra em bom estado de conservação. O passeio em cimento também está em bom estado sendo verificadas apenas trincas.

Pará de Minas  
 Casa Maria Capanema  
 O muro apresenta boas condições físicas, mas exhibe alguma  
 sujidade por intempéries.  
 (foto 46)  
 Imagem: Mateus Fonseca – 10/07/2020

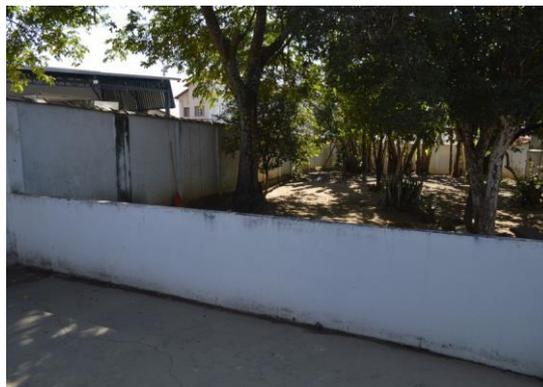
Pará de Minas  
 Casa Maria Capanema  
 Guarda corpo que divide a área cimentada da área de terra em  
 bom estado de conservação.  
 (foto 48)  
 Imagem: Mateus Fonseca – 10/07/2020

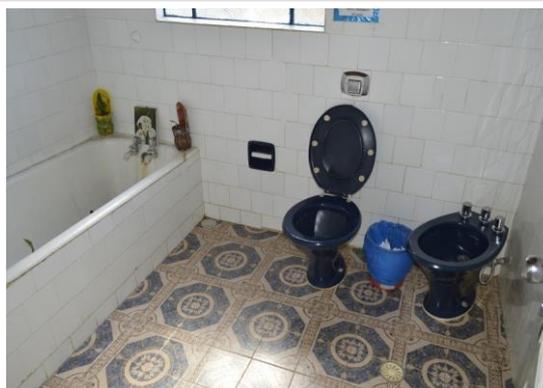
Pará de Minas  
 Casa Maria Capanema  
 Mesmo as peças mais antigas do sistema hidráulico ainda  
 apresentam bom estado de conservação.  
 (foto 50)  
 Imagem: Mateus Fonseca – 10/07/2020

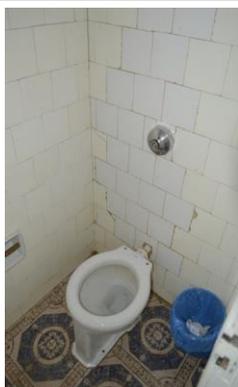
Pará de Minas  
 Casa Maria Capanema  
 Instalação hidráulica em bom funcionamento.  
 (foto 51)  
 Imagem: Mateus Fonseca – 10/07/2020

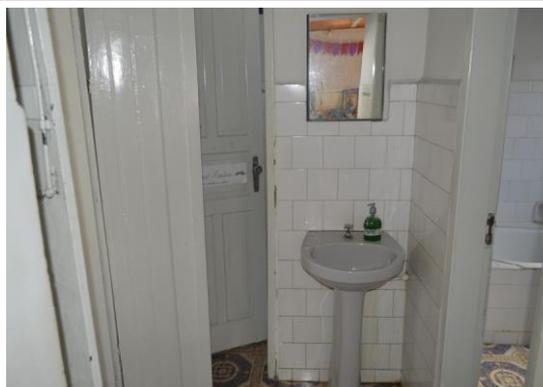
Pará de Minas  
 Casa Maria Capanema  
 Lavatório externo aos banheiros em pleno funcionamento.  
 (foto 52)  
 Imagem: Mateus Fonseca – 10/07/2020

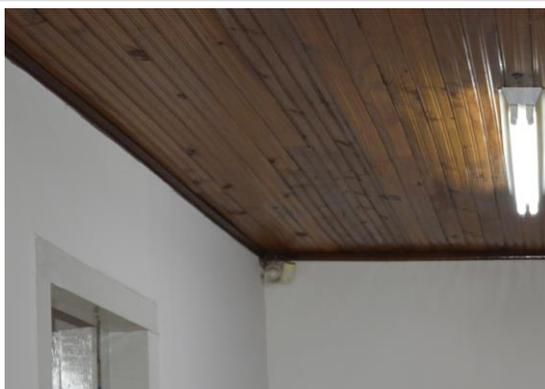
Pará de Minas  
 Casa Maria Capanema  
 Detalhe sensor de presença e sirene de alarme.  
 (foto 53)  
 Imagem: Mateus Fonseca – 10/07/2020

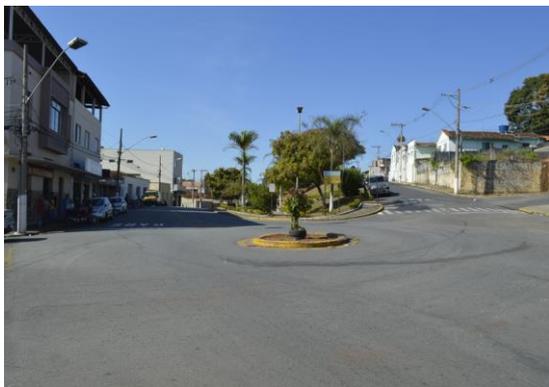
Pará de Minas  
 Casa Maria Capanema  
 Rotatória no cruzamento das ruas Fernando Otávio, Melo  
 Guimarães e Joaquim Peregrino  
 (foto 54)  
 Imagem: Mateus Fonseca – 10/07/2020

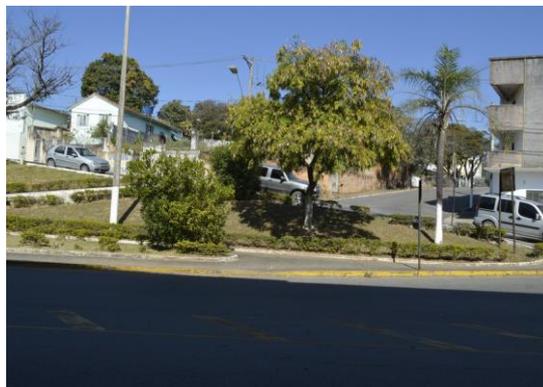
Pará de Minas  
 Casa Maria Capanema  
 O bem tombado Gruta Nossa Senhora de Lourdes defronte a  
 Casa Maria Capanema.  
 (foto 55)  
 Imagem: Mateus Fonseca – 10/07/2020

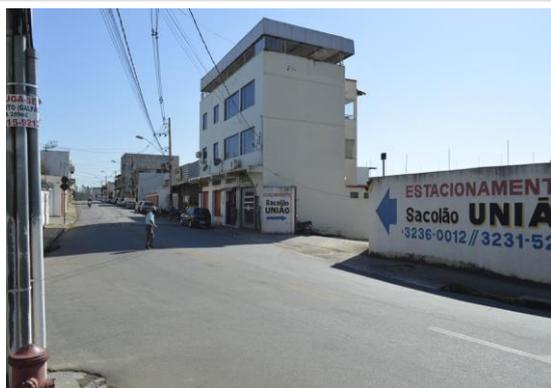
(foto 56)

A movimentada via Rua Melo Guimarães principal acesso à região norte de Pará de Minas, que está ao lado esquerdo do bem.

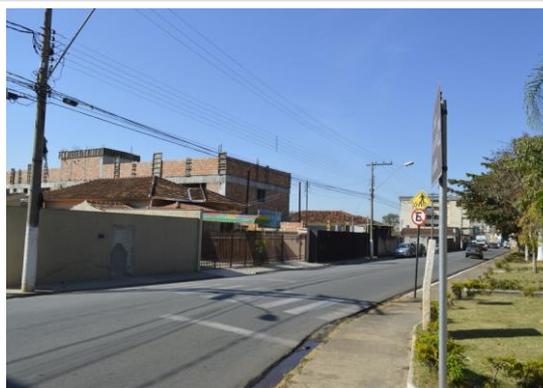
12. ANÁLISE DO ENTORNO	ESTADO DE CONSERVAÇÃO		
	BOM	REGULAR	PRECÁRIO
BENS IMÓVEIS E ESTRUTURAS DO ENTORNO	70%	20%	10%
EXISTÊNCIA DE INTERVENÇÕES: <input checked="" type="checkbox"/> <input type="checkbox"/>			
SIM NÃO			
<b>DESCRIÇÃO DAS INTERVENÇÕES</b> <sup>18</sup> : Há uma obra de um pequeno edifício de dois pavimentos sendo realizada na Rua Fernando Otávio, rua defronte a fachada frontal do bem. A obra passou por aprovação do conselho deliberativo do patrimônio histórico.

Edificação em construção na Rua Fernando Otávio, projeto previamente aprovado pelo conselho.

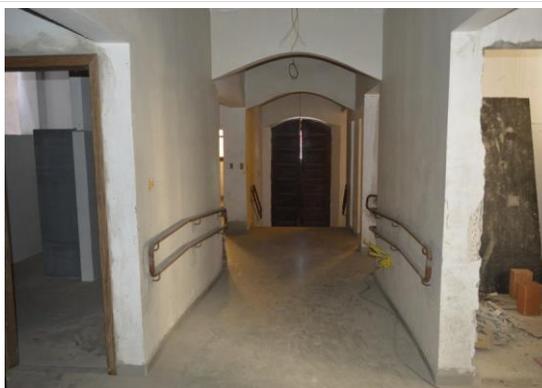
1. ESTRUTURA	ESTADO DE CONSERVAÇÃO <sup>4</sup>		
	BOM	REGULAR	PRECÁRIO
ESTRUTURA DE CONCRETO ARMADO	100%	-	-
<b>DANOS VERIFICADOS<sup>5</sup>:</b> Com a reforma o prédio passou por modificações em sua estrutura, como a criação de um fosso para elevador e quebras de paredes para adaptação dos banheiros. Contudo, nenhuma dessas modificações apresentam danos à estrutura.

Pará de Minas  
 Centro Literário Pedro Nestor  
 A estrutura do bem encontra-se em bom estado.  
 (foto 04)

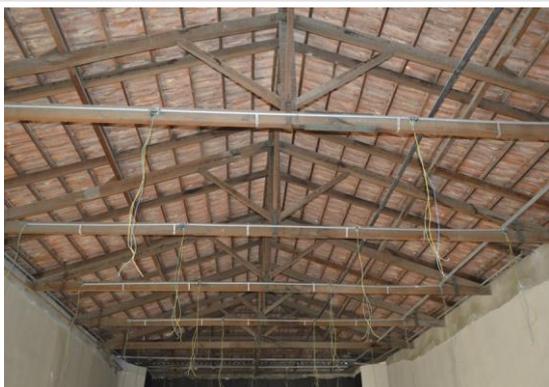
**DANOS VERIFICADOS<sup>6</sup>:** A estrutura do telhado, o manto de cobertura e os condutores de águas pluviais foram reformados em 2007 e ainda se apresentam bem conservados. Algumas telhas serão substituídas pois encontravam-se trincadas.

Pará de Minas  
 Centro Literário Pedro Nestor  
 Manto da cobertura e madeiramento em bom estado, exibe apenas manchas de umidade.  
 (foto 05)  
 Imagem: Mateus Fonseca – 03/09/2020

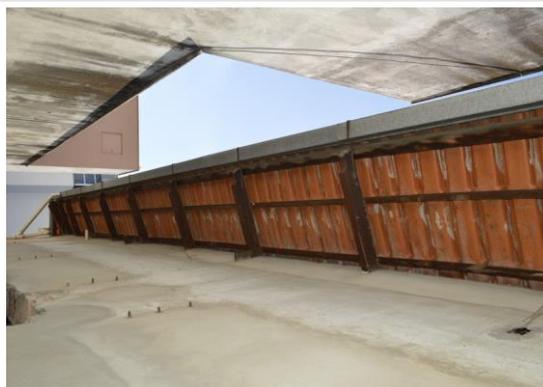
Pará de Minas  
 Centro Literário Pedro Nestor  
 Beiral e calha em bom estado de conservação.  
 (foto 06)  
 Imagem: Mateus Fonseca – 03/09/2020

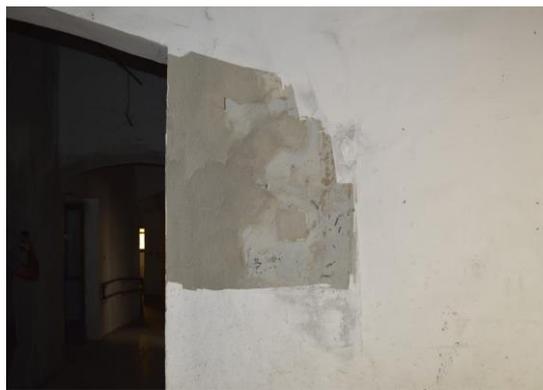
Pará de Minas  
Centro Literário Pedro Nestor  
Reparo no reboco interno.  
(foto 12)  
Imagem: Mateus Fonseca – 03/09/2020

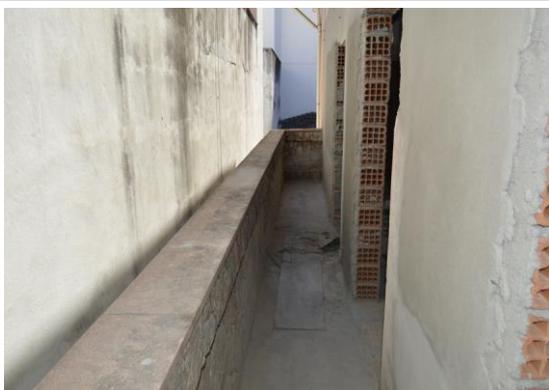
3. ALVENARIAS	ESTADO DE CONSERVAÇÃO		
	BOM	REGULAR	PRECÁRIO
TIJOLO	100%	-	-
<b>DANOS VERIFICADOS<sup>7</sup>:</b> Com a reforma algumas paredes ainda estão sendo modificadas e faltam concluir as partes dos acabamentos e rebocos.

Pará de Minas  
Centro Literário Pedro Nestor  
Reboco externo ainda não finalizado.  
(foto 13)  
Imagem: Mateus Fonseca – 03/09/2020

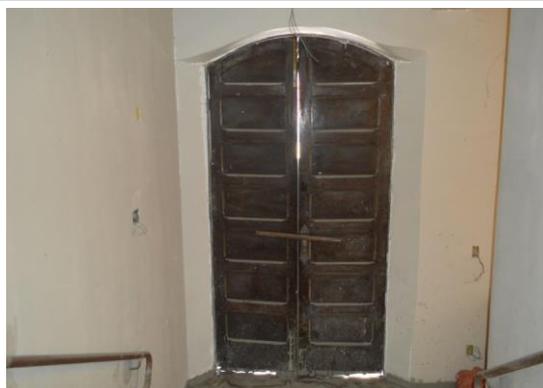
**DANOS VERIFICADOS<sup>9</sup>** : As intervenções nos vãos e vedações não foram concluídas. Faltam instalações da maioria das janelas e das portas.

Pará de Minas  
Centro Literário Pedro Nestor  
Porta de entrada principal aguardando restauro.  
(foto 18)  
Imagem: Mateus Fonseca – 03/09/2020

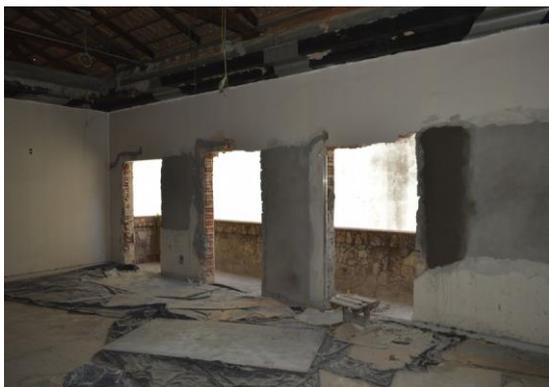
Pará de Minas  
Centro Literário Pedro Nestor  
Vãos faltando finalização do reboco.  
(foto 19)  
Imagem: Mateus Fonseca – 03/09/2020

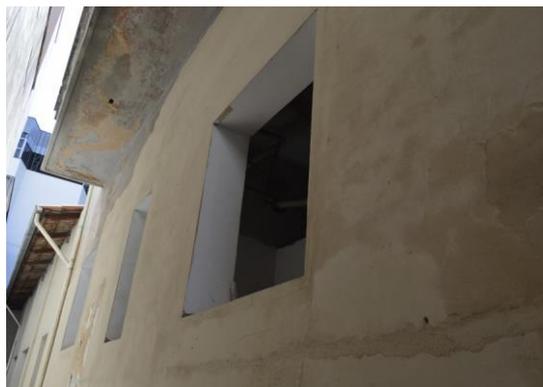
Pará de Minas  
Centro Literário Pedro Nestor  
Vãos que aguardam receber vedações.  
(foto 20)  
Imagem: Mateus Fonseca – 03/09/2020

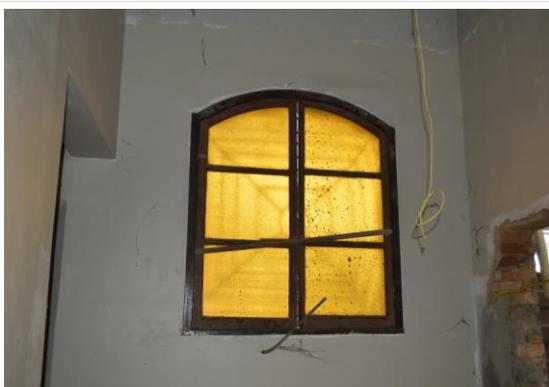
Pará de Minas  
Centro Literário Pedro Nestor  
Janelas de madeira que compõe a fachada aguardando  
restauro.  
(foto 21)  
Imagem: Mateus Fonseca – 03/09/2020

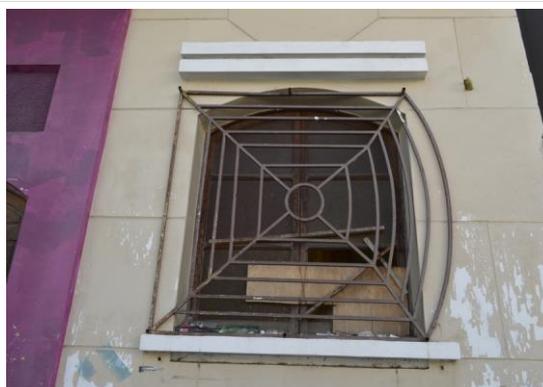
Pará de Minas  
Centro Literário Pedro Nestor  
Janelas de madeira que compõe a fachada aguardando  
restauro.  
(foto 22)  
Imagem: Mateus Fonseca – 03/09/2020

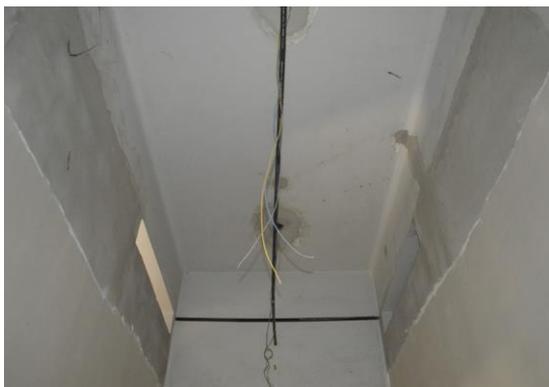
**DANOS VERIFICADOS<sup>11</sup>** : As lajes se encontram em bom estado, os forros ainda não tiveram suas instalações iniciadas. Nos espaços principais eles serão de madeira e nos demais gesso.

Pará de Minas  
 Centro Literário Pedro Nestor  
 As lajes estão em bom estado mas aguardam finalização.  
 (foto 27)  
 Imagem: Mateus Fonseca – 03/09/2020

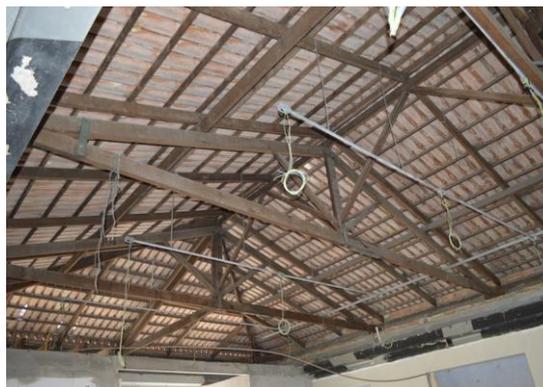
Pará de Minas  
 Centro Literário Pedro Nestor  
 Instalação do forro ainda não iniciada.  
 (foto 28)  
 Imagem: Mateus Fonseca – 03/09/2020

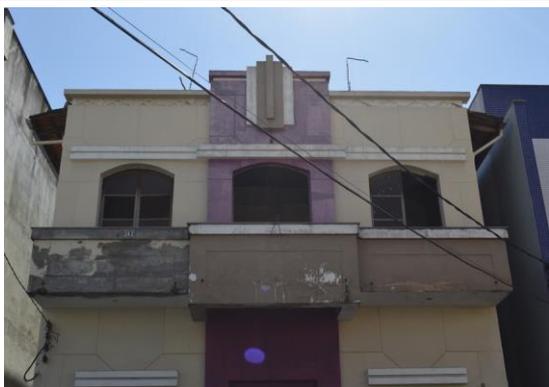
8. ELEMENTOS INTEGRADOS EXTERNOS	ESTADO DE CONSERVAÇÃO		
	BOM	REGULAR	PRECÁRIO
BALCÃO/SACADA	90%	10%	-
<b>DANOS VERIFICADOS<sup>12</sup></b> : As sacadas foram restauradas e exibem bom estado, a camada pictórica ainda não foi finalizada.

Pará de Minas  
 Centro Literário Pedro Nestor  
 Sacada necessitando de pintura.  
 (foto 29)  
 Imagem: Mateus Fonseca – 03/09/2020

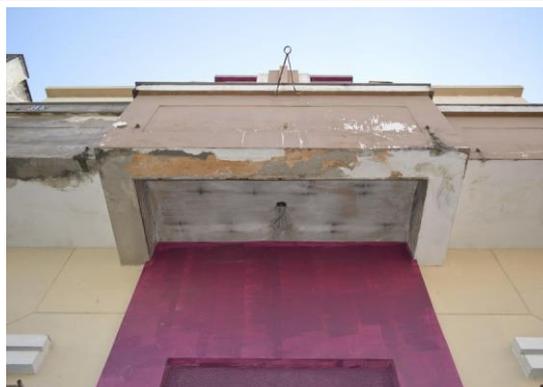
Pará de Minas  
 Centro Literário Pedro Nestor  
 Sacada necessitando de pintura.  
 (foto 30)  
 Imagem: Mateus Fonseca – 03/09/2020

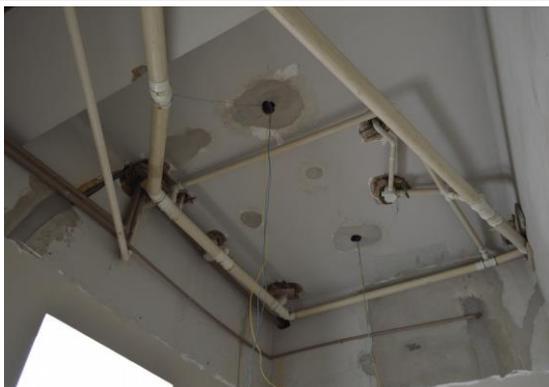
**DANOS VERIFICADOS<sup>14</sup>:** As instalações ainda não foram finalizadas. A parte hidráulica está faltando ligação da caixa d'água e outras ligações que passaram por modificações nessa reforma. Já parte elétrica ainda faltam terminar a passagem de fiação, bem como tomadas, interruptores, quadro geral e luminárias.

Pará de Minas  
 Centro Literário Pedro Nestor  
 Instalações hidráulicas ainda não finalizadas.  
 (foto 34)  
 Imagem: Mateus Fonseca – 03/09/2020

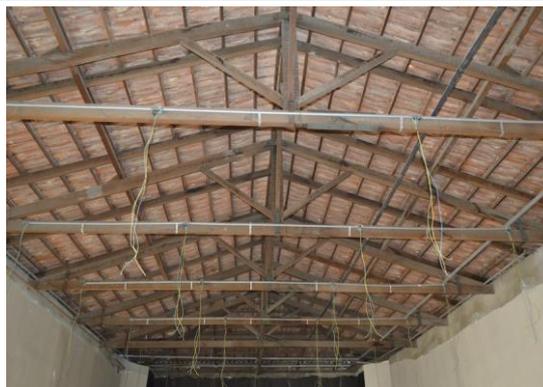
Pará de Minas  
 Centro Literário Pedro Nestor  
 Instalações elétricas ainda não finalizadas.  
 (foto 35)  
 Imagem: Mateus Fonseca – 03/09/2020

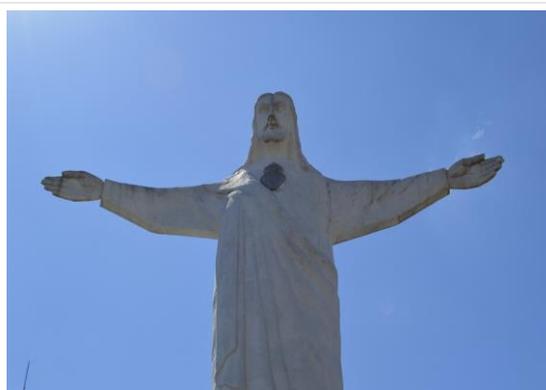
1. ESTRUTURA	ESTADO DE CONSERVAÇÃO <sup>4</sup>		
	BOM	REGULAR	PRECÁRIO
ESTRUTURA DE CONCRETO	100%	-	-
<b>DANOS VERIFICADOS<sup>5</sup>:</b> Não foram verificados danos à estrutura.

A estrutura em concreto armado apresenta bom estado de conservação.

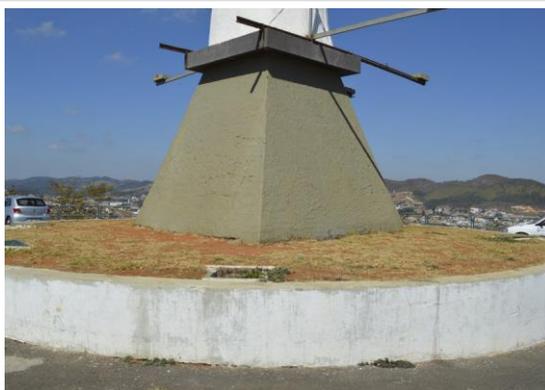
3. ALVENARIAS	ESTADO DE CONSERVAÇÃO		
	BOM	REGULAR	PRECÁRIO
TIJOLO	100%	-	-
ADOBE	-	-	-
TAIPA DE PILÃO	-	-	-
PAU-A-PIQUE	-	-	-
PEDRA	-	-	-
OUTROS (CONCRETO, MADEIRA)	-	-	-
ELEMENTOS ARTÍSTICOS APLICADOS	-	-	-
<b>DANOS VERIFICADOS<sup>7</sup></b> : Não foram verificados danos à alvenaria do pedestal.

Pará de Minas  
 Cristo Redentor  
 O pedestal de tijolos exhibe bom estado de conservação.  
 (foto 06)  
 Imagem: Mateus Fonseca – 03/08/2020

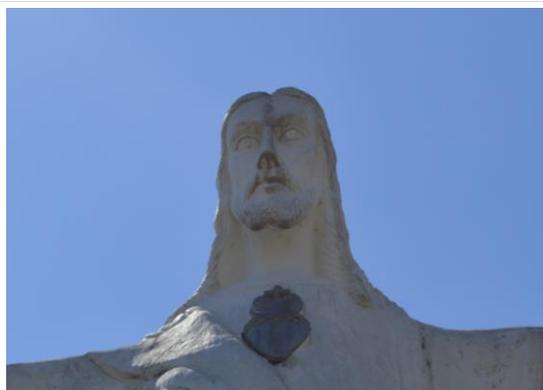
Pará de Minas  
 Cristo Redentor  
 Rosto de Cristo apresenta bom estado de conservação mas com sujidades por exposição as intempéries.  
 (foto 08)  
 Imagem: Mateus Fonseca – 03/08/2020

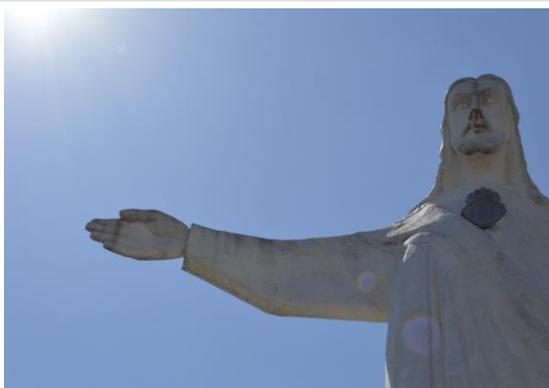
(foto 09)

Braço direito do Cristo Redentor exhibe reboco e pintura bem conservados mas com sujidades por exposição as intempéries.

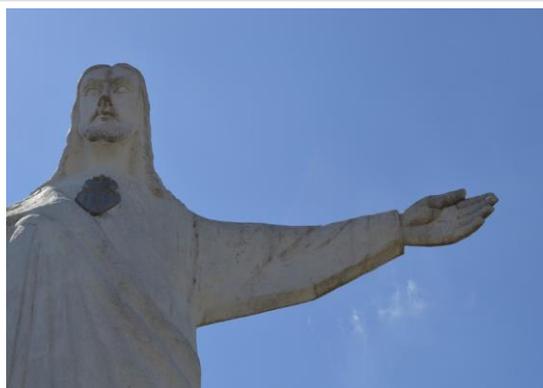
(foto 10)

Braço esquerdo do Cristo Redentor apresenta bom estado do reboco e pintura mas com sujidades por exposição as intempéries.

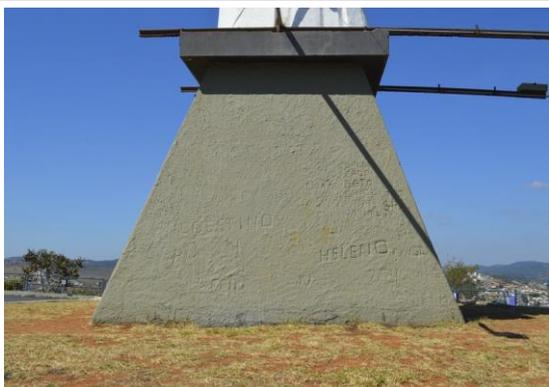
(foto 11)

Lateral do pedestal e da base com camada pictórica exibindo bom estado.

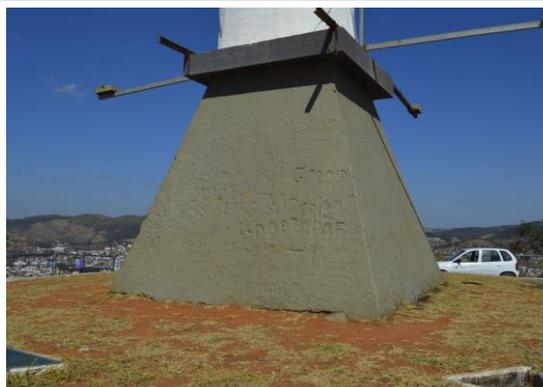
**DANOS VERIFICADOS<sup>8</sup>:** O reboco sofreu marcas de vandalismo e posterior pintura sobre as mesmas. A pintura da estátua e do pedestal se encontram em bom estado de conservação apresentando apenas alguma sujidade.

Vista posterior do pedestal e da base com reboco com marcas de vandalismo e pintura em bom estado de conservação.

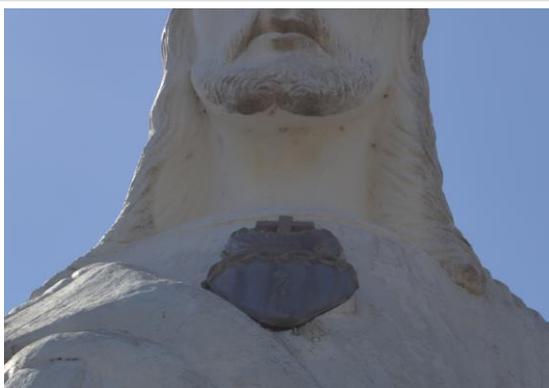
Pará de Minas  
 Cristo Redentor  
 O coração metálico não apresenta danos.  
 (foto 13)  
 Imagem: Mateus Fonseca – 03/08/2020

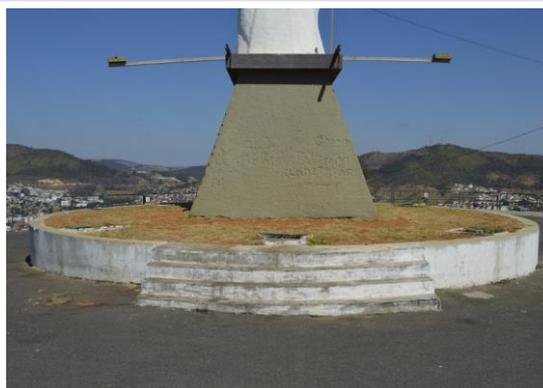
8. ELEMENTOS INTEGRADOS EXTERNOS	ESTADO DE CONSERVAÇÃO		
	BOM	REGULAR	PRECÁRIO
CORAÇÃO METÁLICO	100%	-	-
ESCADA	95%	05%	-
JARDIM	60%	20%	20%
ILUMINAÇÃO	20%	20%	60%
<b>DANOS VERIFICADOS<sup>12</sup></b> : A estrutura da escada se encontra íntegra, mas a camada pictórica apresenta sujidades. O jardim necessita de recuperação do gramado. As grades de proteção do sistema de iluminação estão todas danificadas, a iluminação foi refeita com estruturas mais resistente, pois a anterior estava severamente danificada por vândalos que frequentam o local.

Pará de Minas  
 Cristo Redentor  
 A escada não apresenta danos na sua estrutura, mas exhibe sujidades e desgaste da pintura.  
 (foto 14)  
 Imagem: Mateus Fonseca – 03/08/2020

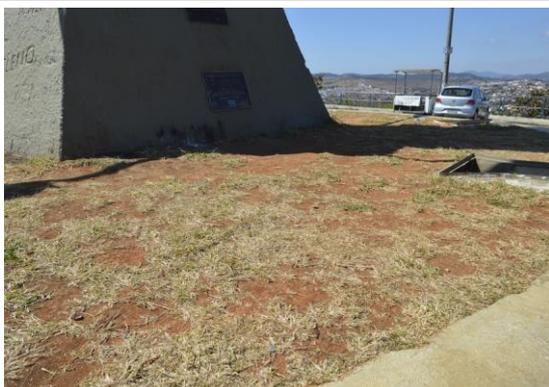
Pará de Minas  
 Cristo Redentor  
 A cobertura vegetal da base necessita de reposição.  
 (foto 15)  
 Imagem: Mateus Fonseca – 03/08/2020

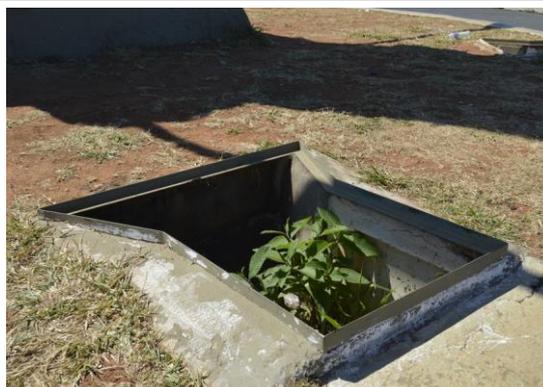
Pará de Minas  
 Cristo Redentor  
 Grades de proteção da iluminação se encontram danificadas ou ausentes, e tem crescido mato onde deveria haver iluminação.  
 (foto 16)  
 Imagem: Mateus Fonseca – 03/08/2020
