PREFEITURA MUNICIPAL DE PARÁ DE MINAS/MG

LAUDOS TÉCNICOS DO ESTADO DE CONSERVAÇÃO DOS BENS  
MATERIAIS PROTEGIDOS POR TOMBAMENTO NA ESFERA  
MUNICIPAL

ICMS  
Cultural  
2020/2022

Exercício 2022  
SUMÁRIO

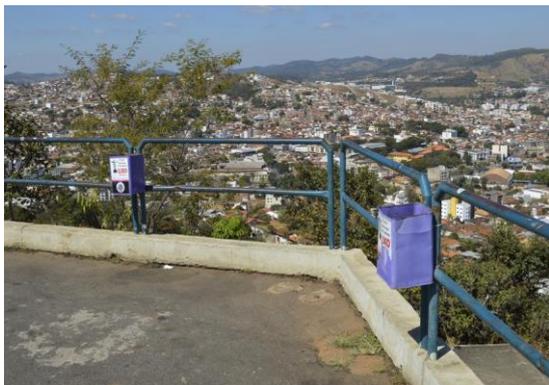
**DANOS VERIFICADOS<sup>13</sup>:** Os guarda-corpos apresentam alguns amassados, desgastes da camada pictórica e pontos de oxidação. O entorno, em camada asfáltica, está bem conservado.

Pará de Minas  
 Cristo Redentor  
 Guarda-corpo apresentando desgaste da pintura e oxidação.  
 (foto 17)  
 Imagem: Mateus Fonseca – 03/08/2020

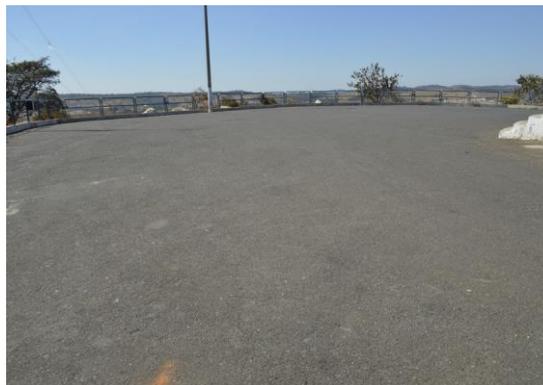
Pará de Minas  
 Cristo Redentor  
 Camada asfáltica do entorno bem conservada.  
 (foto 18)  
 Imagem: Mateus Fonseca – 03/08/2020

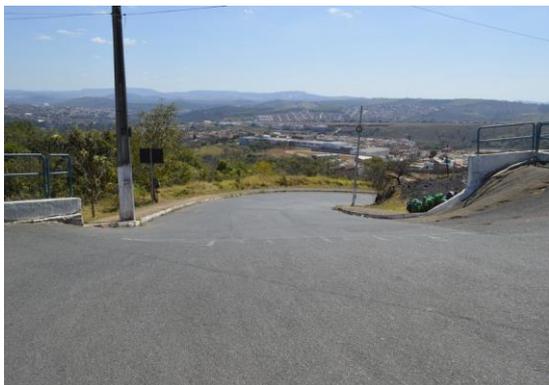
Pará de Minas  
 Cristo Redentor  
 Passeios da Rua Antônio Martins Rezende que dá acesso ao bem, em bom estado.  
 (foto 19)  
 Imagem: Mateus Fonseca – 03/08/2020

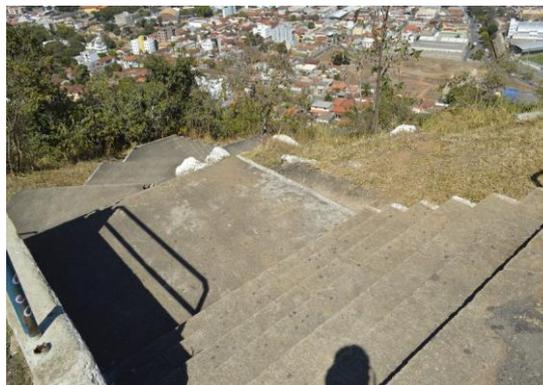
Pará de Minas  
 Cristo Redentor  
 Escadaria com mais de 670 degraus que dá acesso ao Cristo bem conservada.  
 (foto 20)  
 Imagem: Mateus Fonseca – 03/08/2020

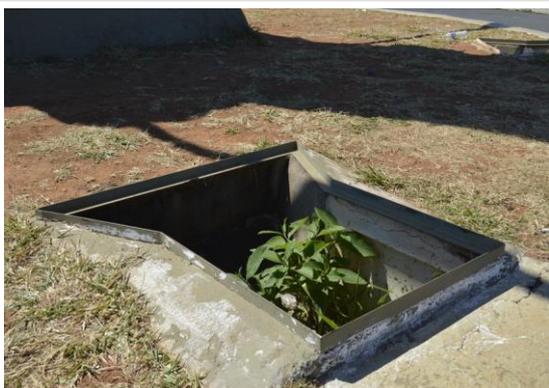
10. INSTALAÇÕES	ESTADO DE CONSERVAÇÃO		
	BOM	REGULAR	PRECÁRIO
INSTALAÇÃO ELÉTRICA	40%	30%	30%
<b>DANOS VERIFICADOS<sup>14</sup></b> : Parte das instalações elétricas não estão em funcionamento devido as ações de vandalismo. Foram feitas novas instalações elétricas mais reforçadas para iluminar o monumento e aguentar as ações de vandalismos.

Pará de Minas  
 Cristo Redentor  
 Instalações elétricas sem funcionamento no bem tombado.  
 (foto 21)  
 Imagem: Mateus Fonseca – 03/08/2020

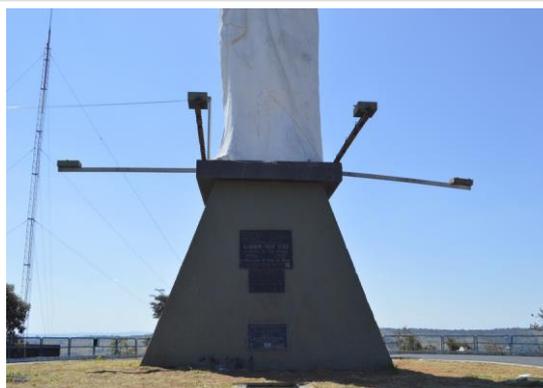
Pará de Minas  
 Cristo Redentor  
 Hastes que compõem a iluminação do bem em bom estado.  
 (foto 22)  
 Imagem: Mateus Fonseca – 03/08/2020

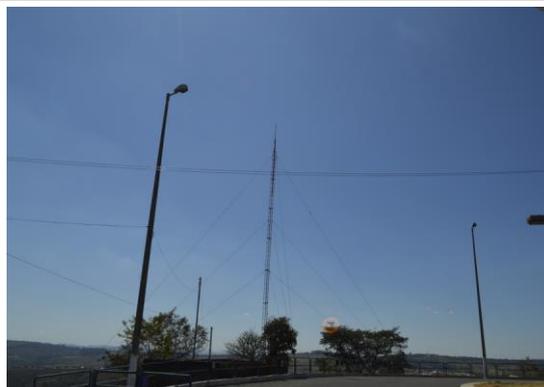
Pará de Minas  
 Cristo Redentor  
 Instalações elétricas dos posteamentos exibem em bom estado de conservação.  
 (foto 23)  
 Imagem: Mateus Fonseca – 03/08/2020

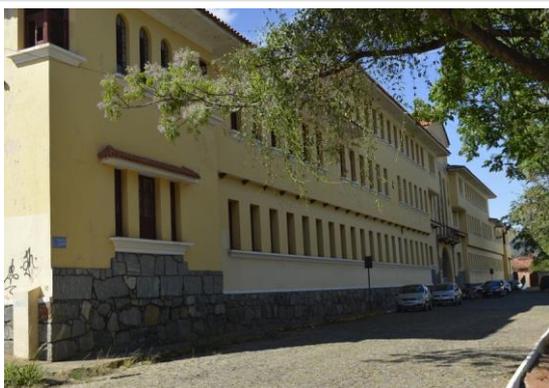
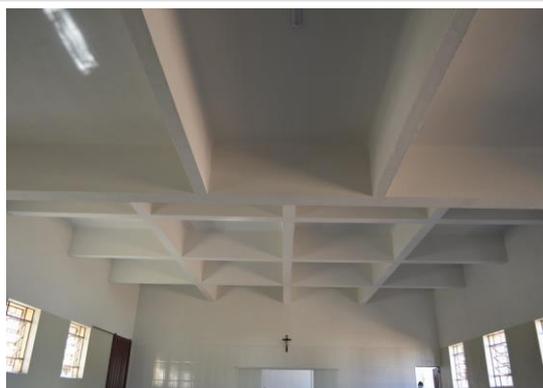
1. ESTRUTURA	ESTADO DE CONSERVAÇÃO <sup>4</sup>		
	BOM	REGULAR	PRECÁRIO
ESTRUTURA AUTÔNOMA DE MADEIRA	-	-	-
ESTRUTURA DE CONCRETO	100%	-	-
ESTRUTURA METÁLICA	-	-	-
OUTROS (DESCREVER)	-	-	-
<b>DANOS VERIFICADOS<sup>5</sup>:</b> Não foram verificados danos quanto a estrutura.

Pará de Minas  
 Escola Estadual Fernando Otávio  
 A estrutura em concreto armado.  
 (foto 05)  
 Imagem: Mateus Fonseca – 28/08/2020

Pará de Minas  
 Escola Estadual Fernando Otávio  
 A estrutura em concreto armado  
 (foto 06)  
 Imagem: Mateus Fonseca – 28/08/2020

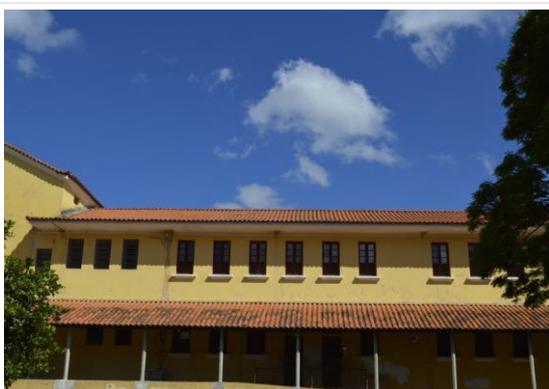
**DANOS VERIFICADOS<sup>6</sup>:** As telhas em cerâmica apresentam manchas de umidade e perda de peças, o terceiro pavimento do bem não está sendo utilizado por esta razão. Os condutores de águas pluviais se encontram em bom estado, mas os condutores em aço apresentam amassados e pontos com oxidação. O frontão e as cimalhas se encontram íntegros, apenas com perda da camada pictórica. Os beirais apresentam perda e desgaste da camada pictórica e manchas de umidade.

Pará de Minas  
 Escola Estadual Fernando Otávio  
 Manto de cobertura em telhas cerâmicas.  
 (foto 07)  
 Imagem: Mateus Fonseca – 28/08/2020

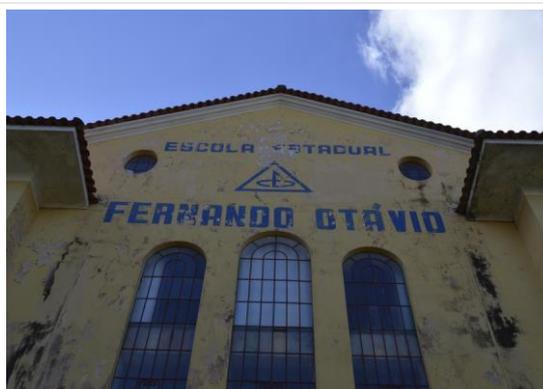
Pará de Minas  
 Escola Estadual Fernando Otávio  
 Frontão e cimalhas na fachada frontal.  
 (foto 08)  
 Imagem: Mateus Fonseca – 28/08/2020

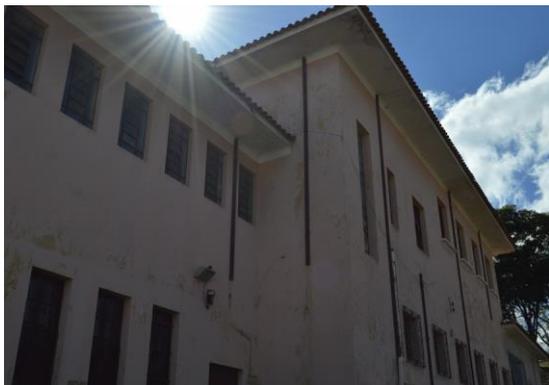
Pará de Minas  
 Escola Estadual Fernando Otávio  
 Condutores de águas pluviais em aço galvanizado.  
 (foto 09)  
 Imagem: Mateus Fonseca – 28/08/2020

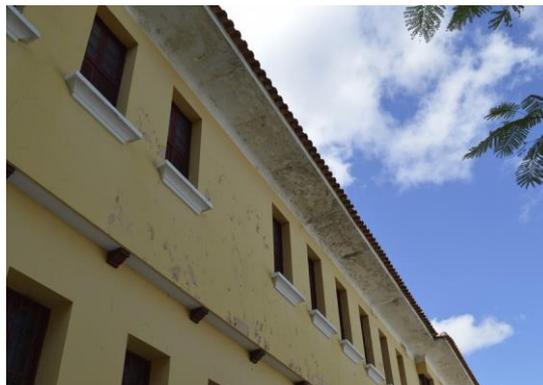
Pará de Minas  
 Escola Estadual Fernando Otávio  
 Beirais da fachada frontal.  
 (foto 10)  
 Imagem: Mateus Fonseca – 28/08/2020

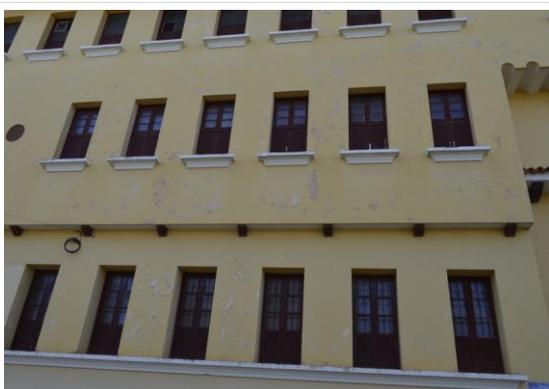
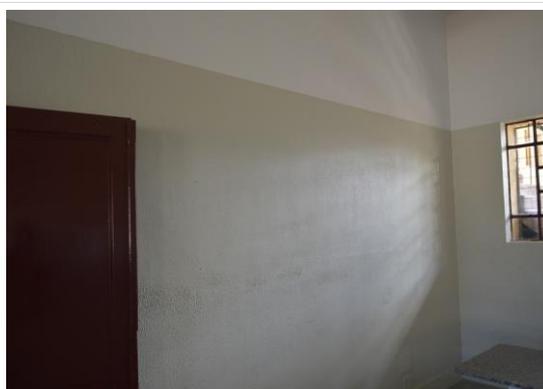
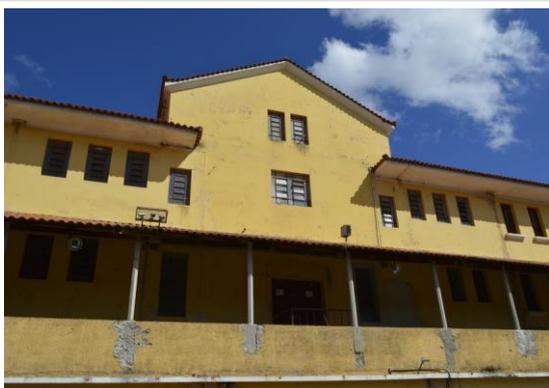
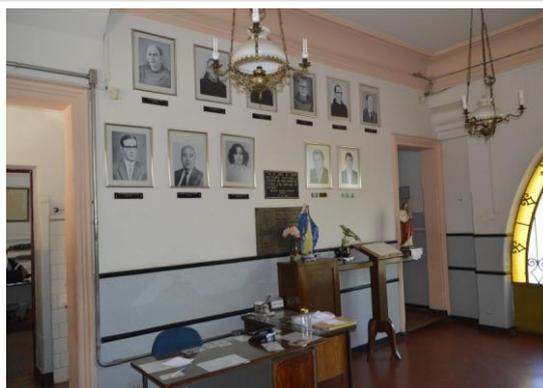
**DANOS VERIFICADOS<sup>7</sup>:** Os tijolos cerâmicos se encontram em bom estado, os elementos artísticos da alvenaria abaixo das projeções do terceiro pavimento exibem integridade, necessitando apenas de renovação da camada pictórica.

Pará de Minas  
 Escola Estadual Fernando Otávio  
 Alvenarias externas na fachada frontal.  
 (foto 11)  
 Imagem: Mateus Fonseca – 28/08/2020

Pará de Minas  
 Escola Estadual Fernando Otávio  
 Alvenaria interna de uma das salas do bem.  
 (foto 12)  
 Imagem: Mateus Fonseca – 28/08/2020

Pará de Minas  
 Escola Estadual Fernando Otávio  
 Alvenarias externas na fachada posterior.  
 (foto 13)  
 Imagem: Mateus Fonseca – 28/08/2020

Pará de Minas  
 Escola Estadual Fernando Otávio  
 Alvenaria do hall de entrada.  
 (foto 14)  
 Imagem: Mateus Fonseca – 28/08/2020

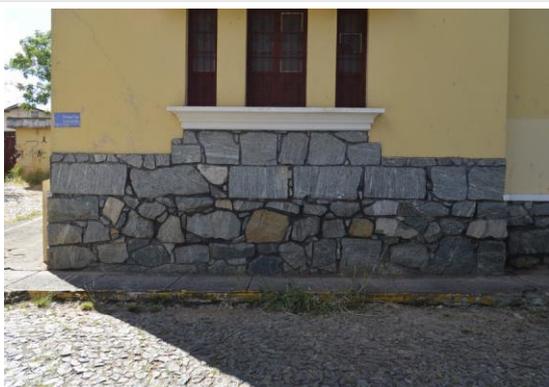
Pará de Minas  
 Escola Estadual Fernando Otávio  
 barrado em pedras marcam o baldrame na fachada.  
 (foto 15)  
 Imagem: Mateus Fonseca – 28/08/2020

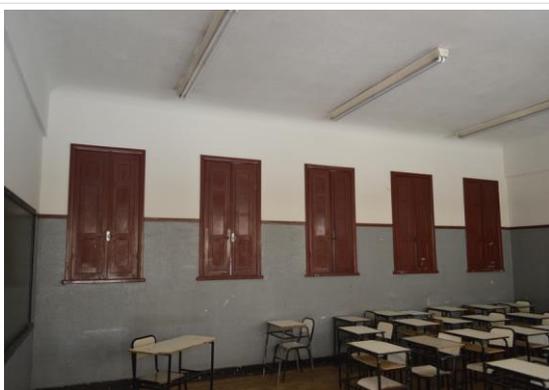
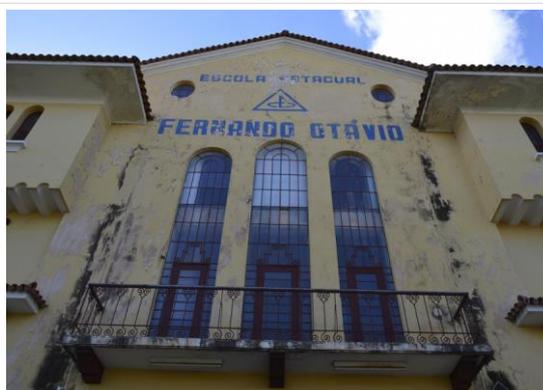
**DANOS VERIFICADOS<sup>8</sup>:** O reboco exibe umidade e desgaste em sua superfície na fachada externa e corredores que conformam o pátio central. A pintura se encontra deteriorada na maior parte do bem apresentando descolamento, craquelamento, umidade, desgaste e perdas de material. A pedra na base da edificação apresenta algumas sujidades, mas estão em bom estado.

Pará de Minas  
 Escola Estadual Fernando Otávio  
 Pintura a base de água e barrado em tinta a óleo nas salas de aula.  
 (foto 19)  
 Imagem: Mateus Fonseca – 28/08/2020

Pará de Minas  
 Escola Estadual Fernando Otávio  
 Pintura a base de água nas fachadas.  
 (foto 20)  
 Imagem: Mateus Fonseca – 28/08/2020

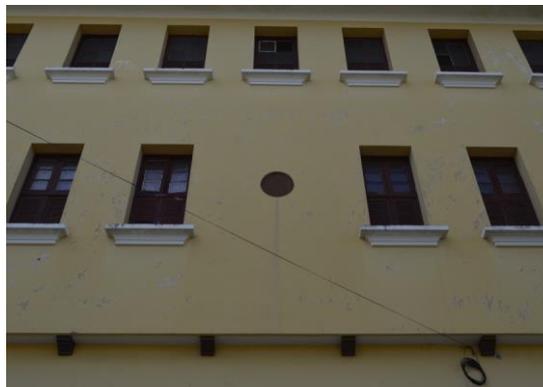
**DANOS VERIFICADOS<sup>9</sup>** : O dano mais comum verificado é a precariedade das camadas pictóricas que deveriam proteger os vãos e vedações do bem, apesar disso, seus elementos estruturais ainda se encontram íntegros. As janelas apresentam ressecamento do madeiramento e vidros quebrados.

Pará de Minas  
Escola Estadual Fernando Otávio  
Janelas em madeira e vidro que compõem as fachadas.  
(foto 22)  
Imagem: Mateus Fonseca – 28/08/2020

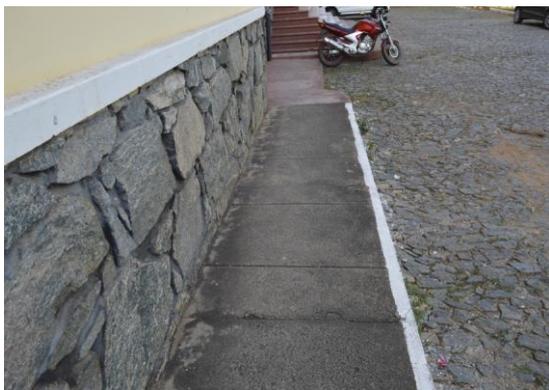
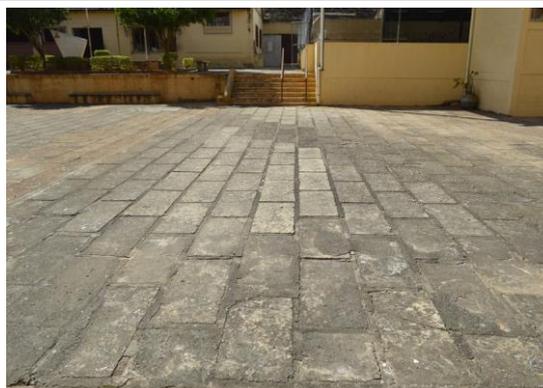
Pará de Minas  
Escola Estadual Fernando Otávio  
Cimentado nas calçadas.  
(foto 29)

Pará de Minas  
Escola Estadual Fernando Otávio  
Piso cimentício no pátio interno.  
(foto 32)

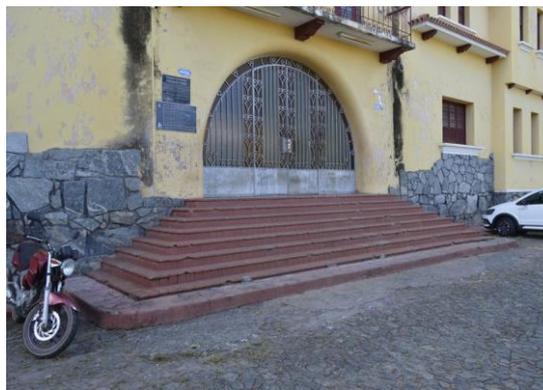
Pará de Minas  
Escola Estadual Fernando Otávio  
Escada da entrada principal revestida em cerâmica.  
(foto 30)

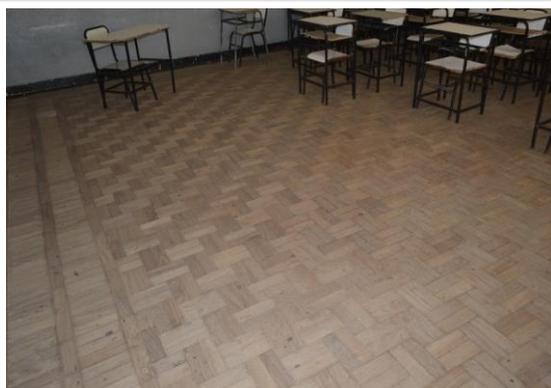
Pará de Minas  
Escola Estadual Fernando Otávio  
Piso em parquet de madeira comum às salas de aula.  
(foto 33)  
Imagem: Mateus Fonseca – 28/08/2020

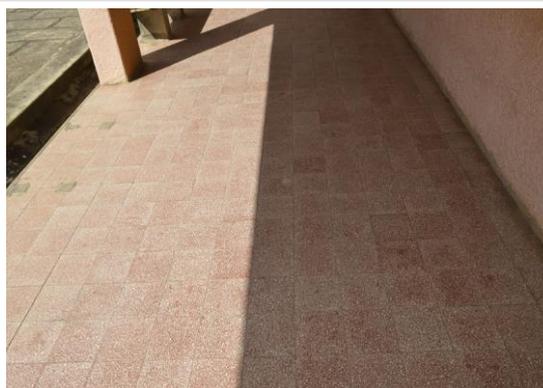
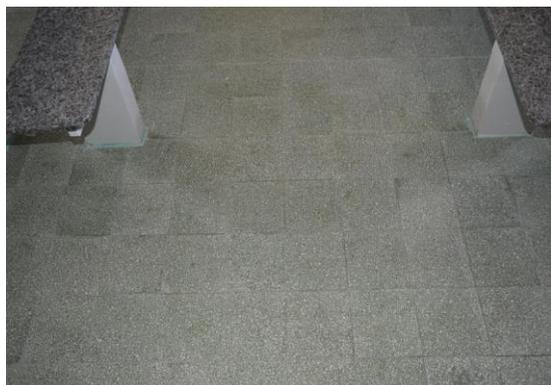
Pará de Minas  
Escola Estadual Fernando Otávio  
Piso em marmorite nos corredores que conformam o pátio central.  
(foto 34)  
Imagem: Mateus Fonseca – 28/08/2020

Pará de Minas  
Escola Estadual Fernando Otávio  
Piso em marmorite no refeitório.  
(foto 35)  
Imagem: Mateus Fonseca – 28/08/2020

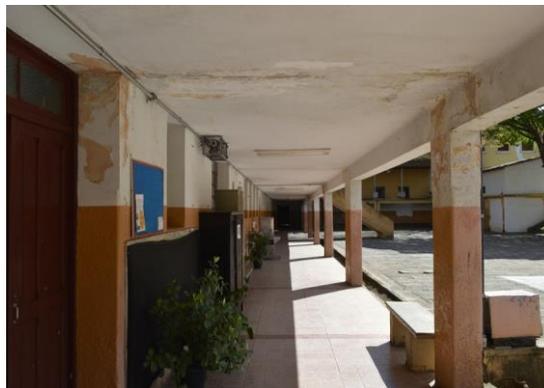
ELEMENTOS ARTÍSTICOS APLICADOS	-	-	-
<b>DANOS VERIFICADOS<sup>11</sup></b> : A laje dos beirais, da sacada e dos corredores que conformam o pátio central apresentam machas de umidade e perdas de material.

Pará de Minas  
 Escola Estadual Fernando Otávio  
 Laje que cobre os corredores que conformam o pátio central.  
 (foto 38)  
 Imagem: Mateus Fonseca – 28/08/2020

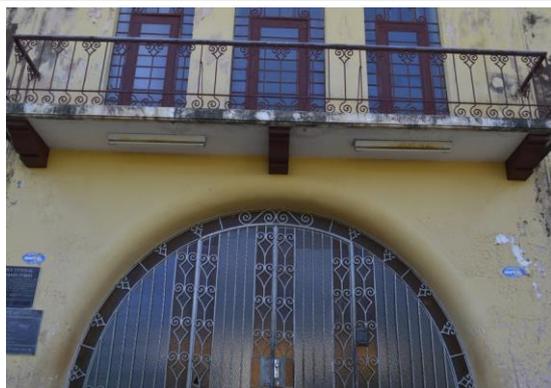
**DANOS VERIFICADOS<sup>12</sup>:** Sacada, portada e elementos artísticos apresentam-se íntegros mas com a camada pictórica precária. A escadaria de acesso mantém sua estrutura em bom estado, mas seus revestimentos cerâmicos estão desgastados.

Pará de Minas  
 Escola Estadual Fernando Otávio  
 Sacada e seus elementos.  
 (foto 41)  
 Imagem: Mateus Fonseca – 28/08/2020

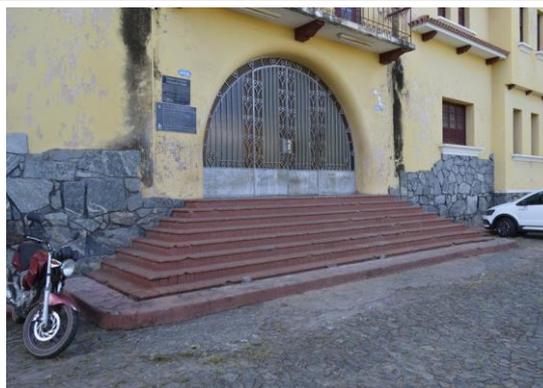
Pará de Minas  
 Escola Estadual Fernando Otávio  
 Escadaria que marca a entrada principal e portada com enquadramento curvo.  
 (foto 42)  
 Imagem: Mateus Fonseca – 28/08/2020

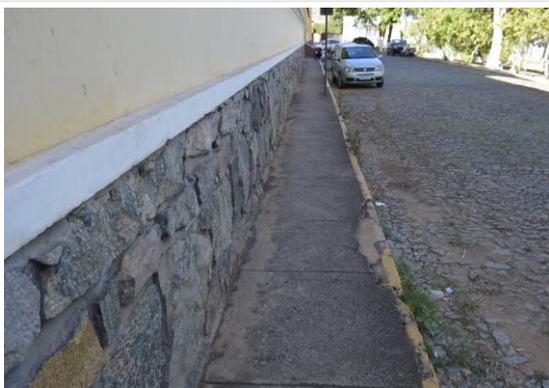
9. AGENCIAMENTO EXTERNO	ESTADO DE CONSERVAÇÃO		
	BOM	REGULAR	PRECÁRIO
PASSEIO	75%	20%	05%
<b>DANOS VERIFICADOS<sup>13</sup>:</b> O agenciamento é conformado pela própria fachada. Os passeios apresentam trincas e perda de material.

Pará de Minas  
 Escola Estadual Fernando Otávio  
 Passeio cimentado.  
 (foto 45)  
 Imagem: Mateus Fonseca – 28/08/2020

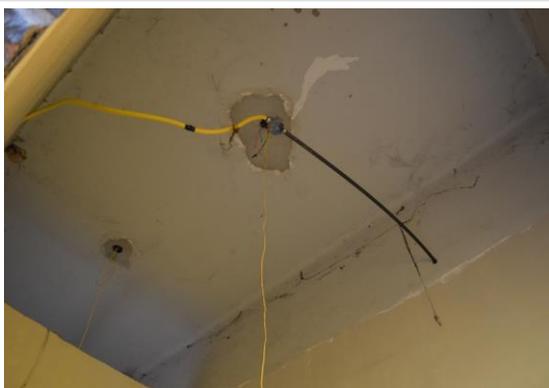
10. INSTALAÇÕES	ESTADO DE CONSERVAÇÃO		
	BOM	REGULAR	PRECÁRIO
INSTALAÇÃO ELÉTRICA	70%	30%	-
INSTALAÇÃO HIDRÁULICA	100%	-	-
<b>DANOS VERIFICADOS<sup>14</sup>:</b> As instalações elétricas ainda não passaram totalmente por intervenções e encontram-se inacabadas em alguns pontos.

Pará de Minas  
 Escola Estadual Fernando Otávio  
 Instalações elétricas sem finalização.  
 (foto 47)  
 Imagem: Mateus Fonseca – 28/08/2020

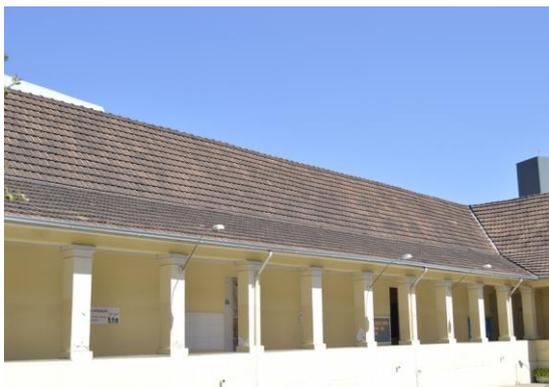
2. COBERTURA	ESTADO DE CONSERVAÇÃO		
	BOM	REGULAR	PRECÁRIO
ESTRUTURA DO TELHADO (MADEIRA)	100%	--	-
MANTO DE COBERTURA (TELHA FRANCESA)	95%	05%	-
CALHAS / RUFOS / CONDUTORES	100%	-	-
COROAMENTO (PLATIBANDA; FRONTÃO; CIMALHA)	100%	-	-
OUTROS (BEIRAL, GUARDA-PÓ)	90%	10%	-
<b>DANOS VERIFICADOS<sup>6</sup>:</b> Os elementos da cobertura foram recentemente restaurados (2016), o manto em telhas francesas e beirais exibem manchas de umidades características de telhas cerâmicas.

Pará de Minas  
Escola Estadual Governador Valadares  
Telhas francesas em bom estado de conservação exibindo apenas manchas de umidade.  
(foto 08)  
Imagem: Mateus Fonseca – 19/08/2020

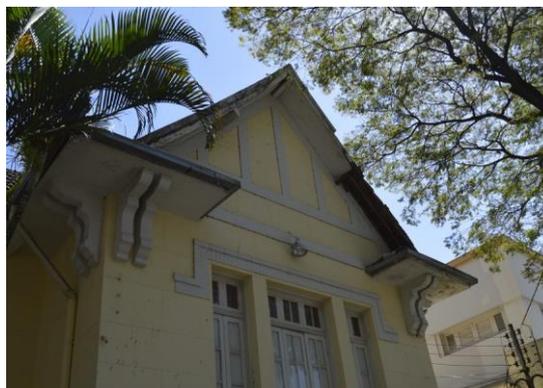
Pará de Minas  
Escola Estadual Governador Valadares  
Beiral sofreu perda de material por excesso de umidade.  
(foto 11)  
Imagem: Mateus Fonseca – 19/08/2020

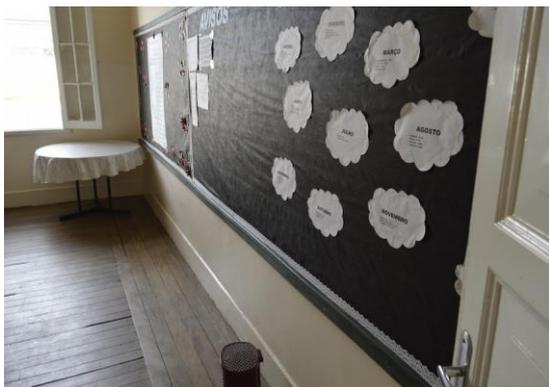
3. ALVENARIAS	ESTADO DE CONSERVAÇÃO		
	BOM	REGULAR	PRECÁRIO
TIJOLO	100%	-	-
<b>DANOS VERIFICADOS</b> <sup>7</sup> : As alvenarias então em bom estado, porém necessitam de renovação na pintura.

Pará de Minas  
Escola Estadual Governador Valadares  
Alvenarias internas.  
(foto 12)  
Imagem: Mateus Fonseca – 19/08/2020

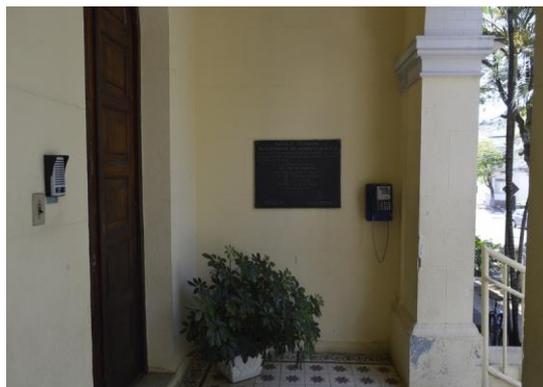
Pará de Minas  
Escola Estadual Governador Valadares  
Alvenarias externas.  
(foto 13)  
Imagem: Mateus Fonseca – 19/08/2020

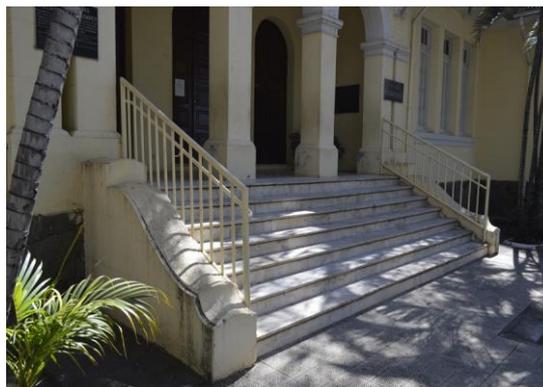
**DANOS VERIFICADOS<sup>8</sup>:** A pintura necessita de renovação pois apresenta descolamento e manchas de umidade nas fachadas. O mármore da escadaria apresenta-se desgastado pela ação do tempo e do uso.

Pará de Minas  
Escola Estadual Governador Valadares  
Escada do acesso principal revestida por mármore.  
(foto 17)  
Imagem: Mateus Fonseca – 19/08/2020

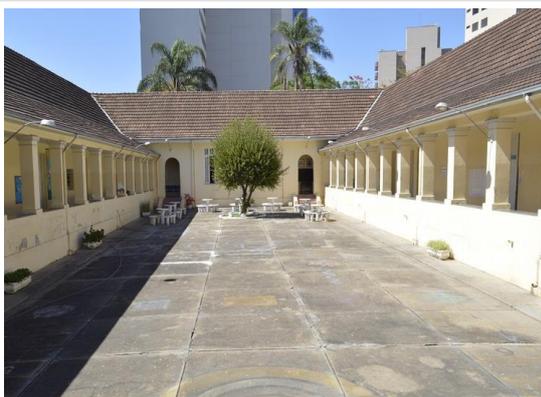
**DANOS VERIFICADOS<sup>10</sup>:** Os pisos de madeira das salas apresentam-se com certo ressecamento. O piso cimentado do pátio exibe manchas naturais da exposição as intempéries mas encontra-se sempre limpo. O ladrilho hidráulico e o piso de cimento vermelho da escada são originais e possuem certos desgastes pelo tempo e uso.

Pará de Minas  
Escola Estadual Governador Valadares  
Piso cimentado no pátio interno.  
(foto 27)  
Imagem: Mateus Fonseca – 19/08/2020

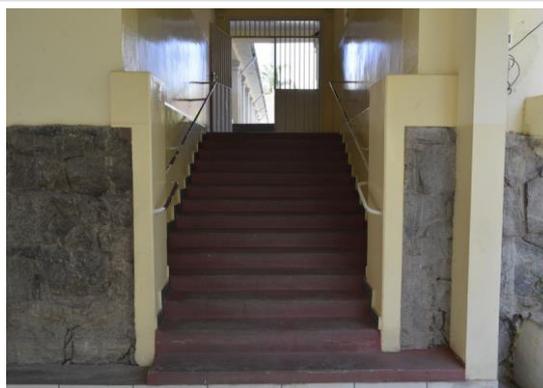
Pará de Minas  
Escola Estadual Governador Valadares  
J Cimento vermelho na escada entre de acesso ao refeitório.  
(foto 28)  
Imagem: Mateus Fonseca – 19/08/2020

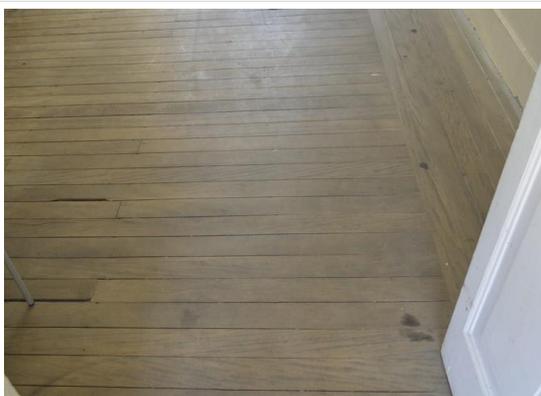
Pará de Minas  
Escola Estadual Governador Valadares  
Piso de madeira comum as salas do bem.  
(foto 29)  
Imagem: Mateus Fonseca – 19/08/2020

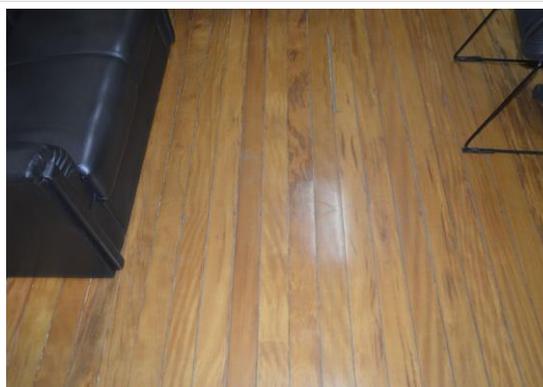
Pará de Minas  
Escola Estadual Governador Valadares  
Piso de madeira da sala da diretoria.  
(foto 30)  
Imagem: Mateus Fonseca – 19/08/2020

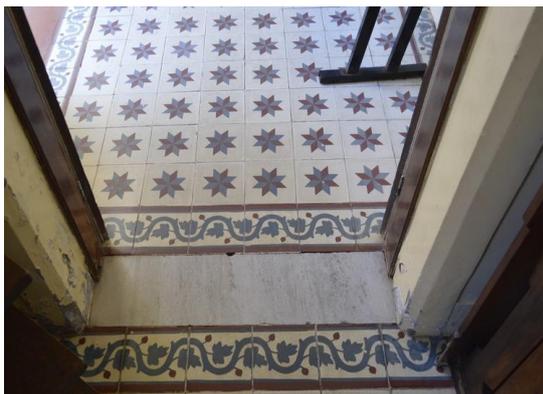
Pará de Minas  
Escola Estadual Governador Valadares  
Ladrilho presente no hall de entrada.  
(foto 31)  
Imagem: Mateus Fonseca – 19/08/2020

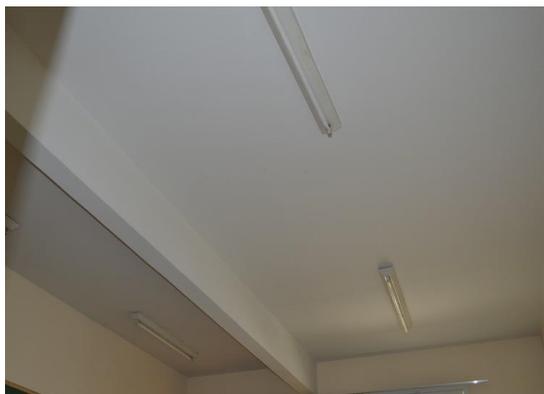
Pará de Minas  
Escola Estadual Governador Valadares  
Laje de uma das salas do bem.  
(foto 35)  
Imagem: Mateus Fonseca – 19/08/2020

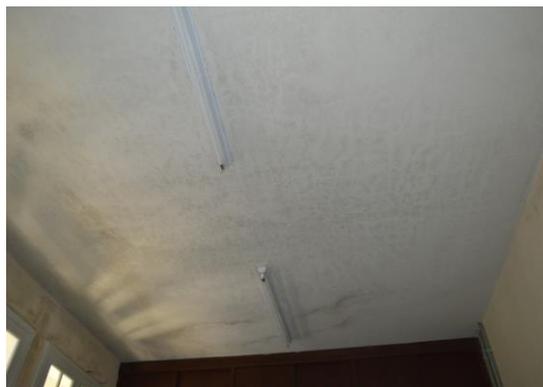
**DANOS VERIFICADOS<sup>11</sup>** : Os danos verificados foram referente as manchas de umidade encontradas na laje da recepção.

Pará de Minas  
Escola Estadual Governador Valadares  
Laje da recepção apresentando marcas de infiltração.  
(foto 36)  
Imagem: Mateus Fonseca – 19/08/2020

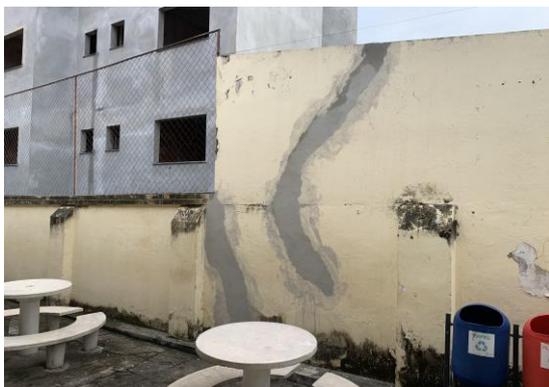
9. AGENCIAMENTO EXTERNO	ESTADO DE CONSERVAÇÃO		
	BOM	REGULAR	PRECÁRIO
CERCADURA / FECHAMENTO DO LOTE / GRADIL / MURO	80%	15%	5%
QUINTAL	80%	15%	5%
PASSEIO	70%	30%	-
PORTÕES	95%	05%	-
<b>DANOS VERIFICADOS<sup>13</sup>:</b> Verificou-se que foram sanadas as trincas no muro lateral decorrentes da construção ao lado do bem tomado.

Pará de Minas  
Escola Estadual Governador Valadares  
Muro lateral direito exibindo trinca restaurada decorrente de abalo provocado pela construção vizinha.  
(foto 44)  
Imagem: Mateus Fonseca – 19/08/2020

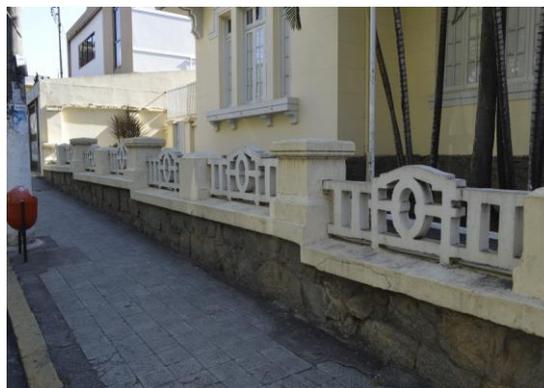
Pará de Minas  
Escola Estadual Governador Valadares  
Calçada com piso comentício com remendos em cimento.  
(foto 48)  
Imagem: Mateus Fonseca – 19/08/2020

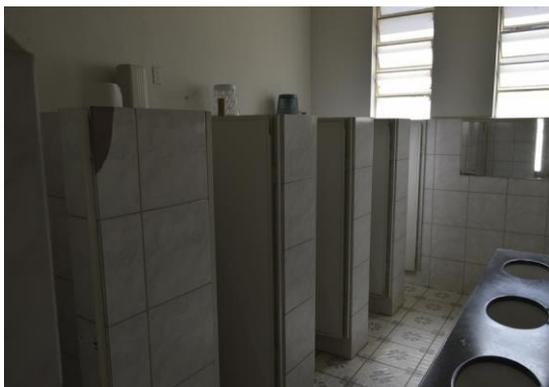
Pará de Minas  
 Escola Estadual Governador Valadares  
 Instalações hidráulicas em bom funcionamento.  
 (foto 49)  
 Imagem: Mateus Fonseca – 19/08/2020

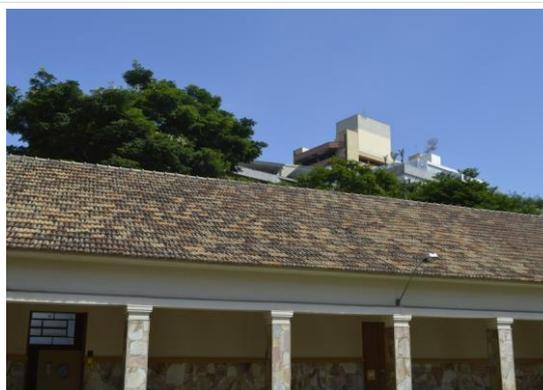
**DANOS VERIFICADOS<sup>5</sup>:** Apenas o acúmulo de sujidades foi verificado nos elementos da cobertura, as telhas francesas apresentam manchas de umidade. O frontão apresenta manchas de umidade.

Pará de Minas  
 Escola Estadual Torquato de Almeida  
 Manto de cobertura em telhas francesas.  
 (foto 08)  
 Imagem: Mateus Fonseca – 11/11/2020

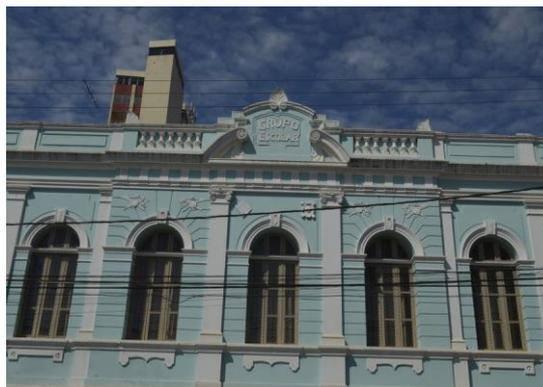
Pará de Minas  
Escola Estadual Torquato de Almeida  
Frontão ornamentado.  
(foto 10)  
Imagem: Mateus Fonseca – 11/11/2020

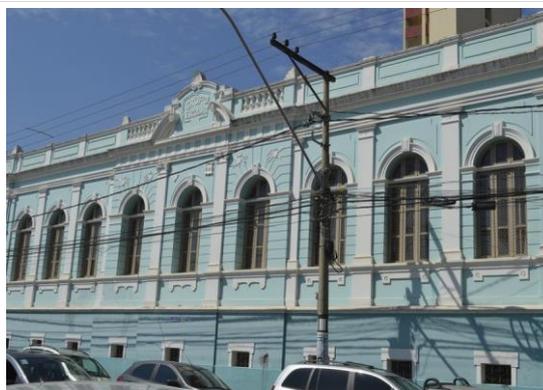
3. ALVENARIAS	ESTADO DE CONSERVAÇÃO		
	BOM	REGULAR	PRECÁRIO
TIJOLO	100%	-	-
ELEMENTOS ARTÍSTICOS APLICADOS	90%	10%	-
<b>DANOS VERIFICADOS</b> <sup>7</sup> : Algum acúmulo de sujidades e umidade foi verificado nos ornamentos da fachada.

Pará de Minas  
Escola Estadual Torquato de Almeida  
Elementos artísticos nas alvenarias.  
(foto 12)  
Imagem: Mateus Fonseca – 11/11/2020

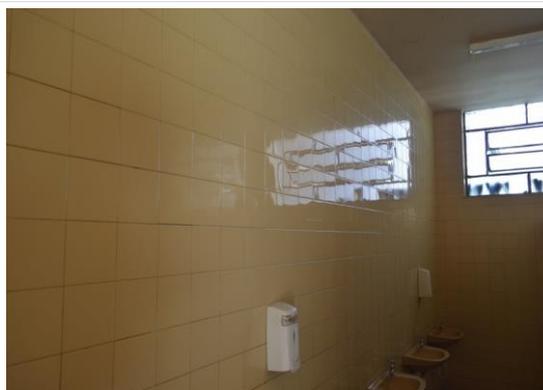
**DANOS VERIFICADOS<sup>8</sup>:** A pintura à base de água e as pedras Ouro Preto apresentam algum acúmulo de sujidades. Algumas peças das cerâmicas dos banheiros apresentam trincas.

Pará de Minas  
 Escola Estadual Torquato de Almeida  
 Cerâmicas comuns aos banheiros.  
 (foto 16)  
 Imagem: Mateus Fonseca – 11/11/2020

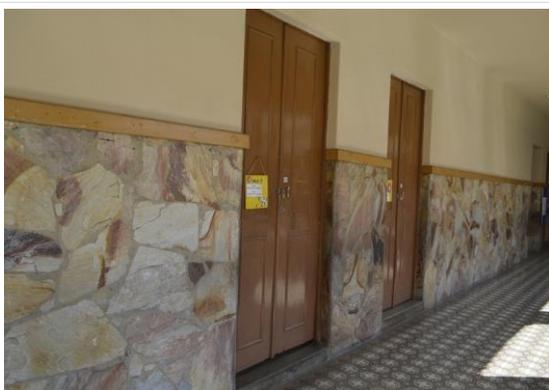
**DANOS VERIFICADOS<sup>9</sup>:** As portas e janelas em madeira apresentam ressecamento, algumas fissuras e desgaste da pintura. As portas de madeira dos banheiros apresentam desgaste e perda de material.

Pará de Minas  
 Escola Estadual Torquato de Almeida  
 Porta das salas de aula em madeira pintada com tinta a óleo.  
 (foto 18)  
 Imagem: Mateus Fonseca – 11/11/2020

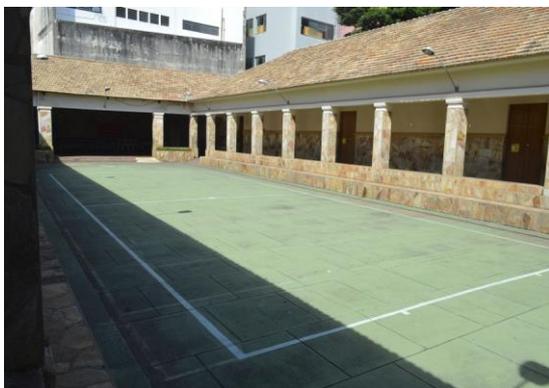
**DANOS VERIFICADOS<sup>10</sup>:** O cimentado apresenta trincas e manchas de umidade, a madeira e os ladrilhos apresentam desgaste pelo uso constante e as cerâmicas mostram desgaste e algumas trincas.

Pará de Minas  
 Escola Estadual Torquato de Almeida  
 Cimentado do pátio interno.  
 (foto 25)  
 Imagem: Mateus Fonseca – 11/11/2020

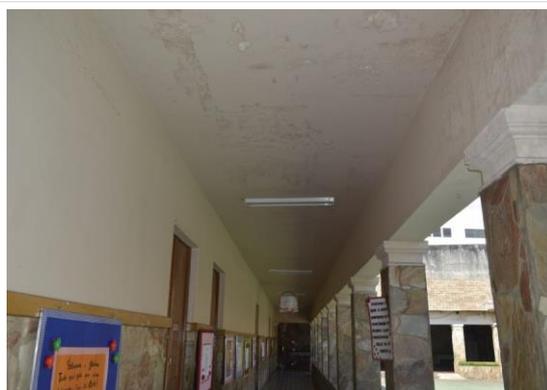
7. FORROS	ESTADO DE CONSERVAÇÃO		
	BOM	REGULAR	PRECÁRIO
LAJE	90%	10%	-
<b>DANOS VERIFICADOS<sup>11</sup></b> : Foram verificados manchas e estufamentos causados pela umidade.

Pará de Minas  
 Escola Estadual Torquato de Almeida  
 As lajes da edificação apresentando  
 manchas e estufamentos causados pela umidade  
 (foto 32)  
 Imagem: Mateus Fonseca – 11/11/2020

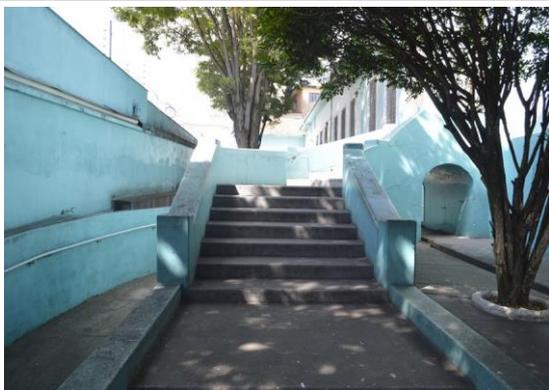
JARDIM	75%	20%	05%
ELEMENTOS ARTÍSTICOS APLICADOS	-	-	-
OUTROS (RAMPAS)	100%	-	-
<b>DANOS VERIFICADOS<sup>12</sup>:</b> As escadas apresentam desgaste de seus pisos pelo seu uso constante e a conformação dos jardins apresenta trincas e alguma perda de material.

Pará de Minas  
 Escola Estadual Torquato de Almeida  
 Escadaria de acesso lateral.  
 (foto 33)  
 Imagem: Mateus Fonseca – 11/11/2020

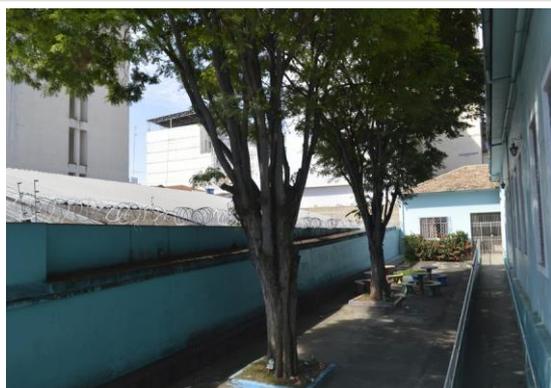
PASSEIO	55%	25%	20%
<b>DANOS VERIFICADOS<sup>13</sup>:</b> O piso do quintal apresenta trincas, manchas de umidade e acúmulo de cimento. Os passeios apresentam perda de material e remendos.

Pará de Minas  
Escola Estadual Torquato de Almeida  
Quintal na lateral esquerda da edificação.  
(foto 39)  
Imagem: Mateus Fonseca – 11/11/2020

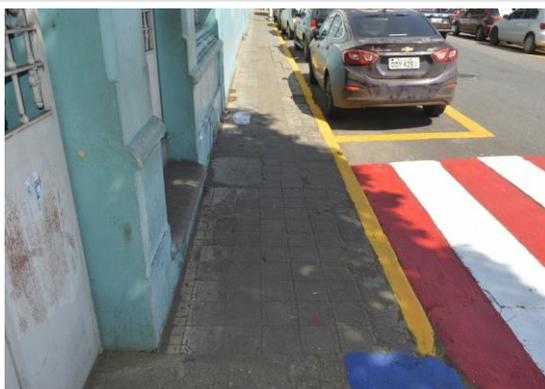
Pará de Minas  
 Escola Estadual Torquato de Almeida  
 Passeio com piso cimentício.  
 (foto 41)  
 Imagem: Mateus Fonseca – 11/11/2020

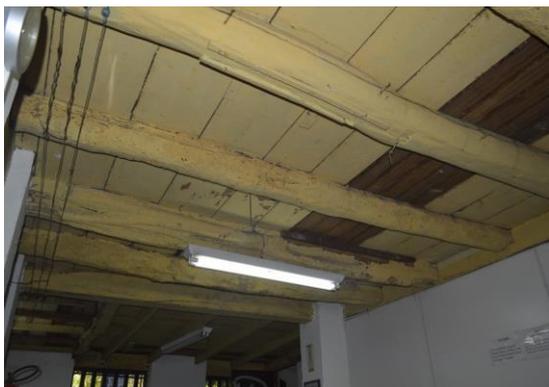
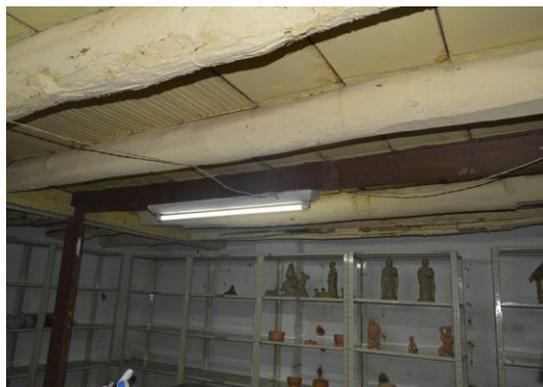
**DANOS VERIFICADOS<sup>5</sup>:** A estrutura de madeira apresenta áreas sob ataque de insetos xilófagos, são verificadas perdas de material em diversos pontos das vigas do porão. A alvenaria, em razão da implantação da edificação em área de várzea, vem sofrendo assentamento no solo e exibe rachaduras em alguns pontos.

Pará de Minas  
Escola Municipal de Artes e Ofícios Raimundo Nogueira de Faria - SICA  
Madeiramento visto do porão.  
(foto 05)  
Imagem: Mateus Fonseca – 04/09/2020

Pará de Minas  
Escola Municipal de Artes e Ofícios Raimundo Nogueira de Faria - SICA  
Madeiramento visto do porão.  
(foto 06)  
Imagem: Mateus Fonseca – 04/09/2020

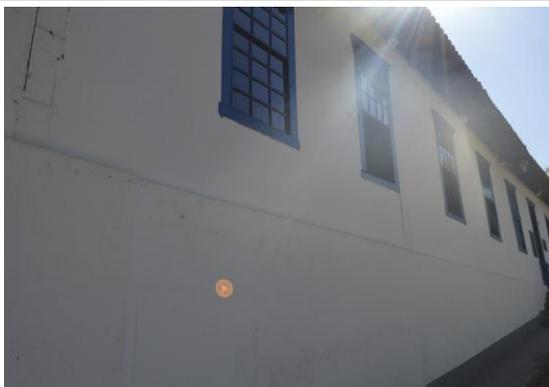
Pará de Minas  
Escola Municipal de Artes e Ofícios Raimundo Nogueira de Faria - SICA  
Alvenaria externa da fachada frontal.  
(foto 07)  
Imagem: Mateus Fonseca – 04/09/2020

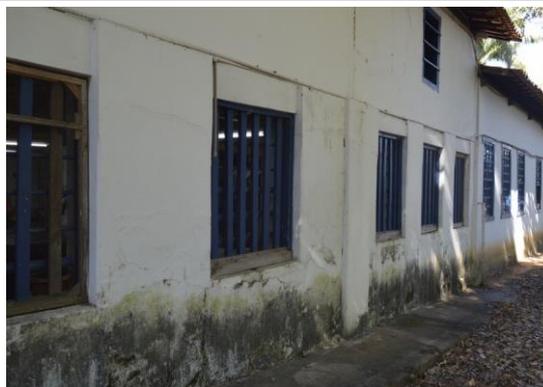
Pará de Minas  
Escola Municipal de Artes e Ofícios Raimundo Nogueira de Faria - SICA  
Alvenaria externa da fachada posterior.  
(foto 08)  
Imagem: Mateus Fonseca – 04/09/2020

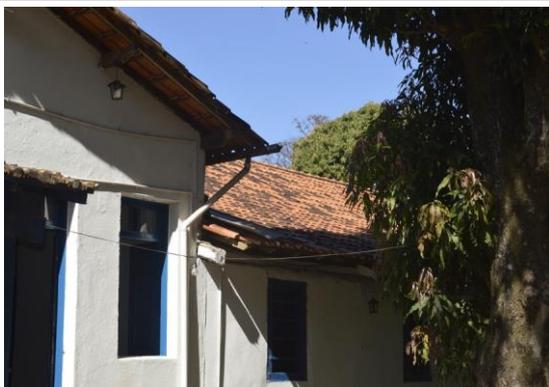
**DANOS VERIFICADOS<sup>6</sup>:** Em geral, os elementos da cobertura estão em bom estado de conservação, exibindo poucos danos. As telhas cerâmicas exibem manchas de unidades e acúmulo de sujidades e os condutores de águas pluviais não foram instalados da melhor maneira o que pode prejudicar sua funcionalidade.

Pará de Minas  
 Escola Municipal de Artes e Ofícios Raimundo Nogueira de  
 Faria - SICA  
 Coletor de águas pluviais.  
 (foto 11)  
 Imagem: Mateus Fonseca – 04/09/2020

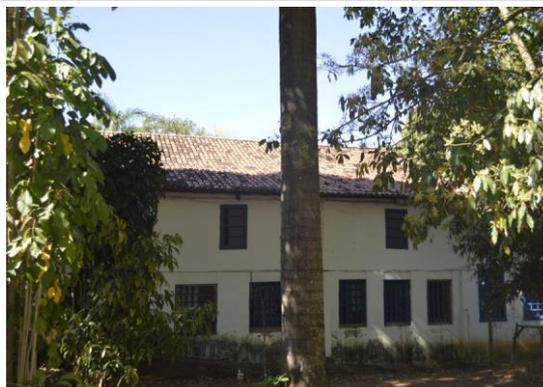
Pará de Minas  
 Escola Municipal de Artes e Ofícios Raimundo Nogueira de  
 Faria - SICA  
 Vista do manto de cobertura em telhas francesas.  
 (foto 12)  
 Imagem: Mateus Fonseca – 04/09/2020

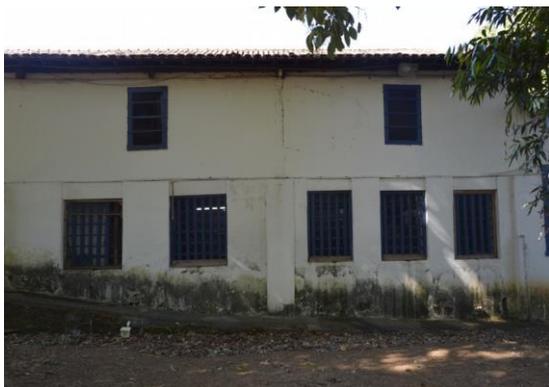
3. ALVENARIAS	ESTADO DE CONSERVAÇÃO		
	BOM	REGULAR	PRECÁRIO
PAU-A-PIQUE	80%	15%	5%
<b>DANOS VERIFICADOS<sup>7</sup>:</b> O pau a pique da edificação se encontra, em geral, bem conservado, nota-se rachaduras em alguns pontos do bem. Na fachada posterior do bem tem infiltrações por capilaridade e águas pluviais o que compromete a alvenaria e pintura, gerando fissuras e trincas.

Pará de Minas  
Escola Municipal de Artes e Ofícios Raimundo Nogueira de Faria - SICA  
Alvenaria externa, fachada posterior, com limo na base.  
(foto 13)  
Imagem: Mateus Fonseca – 04/09/2020

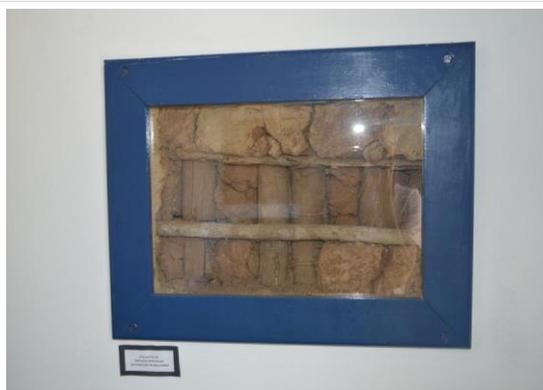
Pará de Minas  
Escola Municipal de Artes e Ofícios Raimundo Nogueira de Faria - SICA  
Detalhe que revela a alvenaria de pau a pique.  
(foto 16)  
Imagem: Mateus Fonseca – 04/09/2020

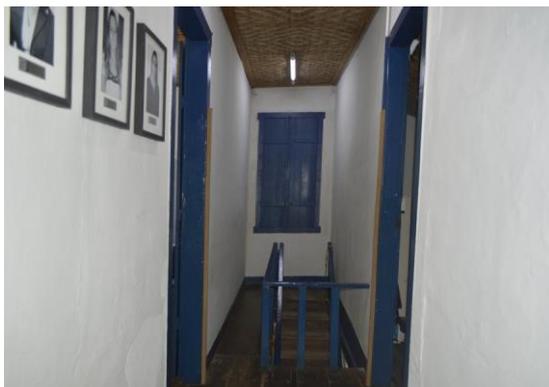
**DANOS VERIFICADOS<sup>8</sup>:** O reboco e pintura apresenta desgaste principalmente na fachada posterior da edificação. O desgaste das cerâmicas decorrem da ação do tempo e do uso.

Pará de Minas  
Escola Municipal de Artes e Ofícios Raimundo Nogueira de Faria - SICA  
Reboco e pintura a base de água nas alvenarias e pintura a óleo nas madeiras de portas, janelas e guarda-corpo.  
(foto 17)  
Imagem: Mateus Fonseca – 04/09/2020

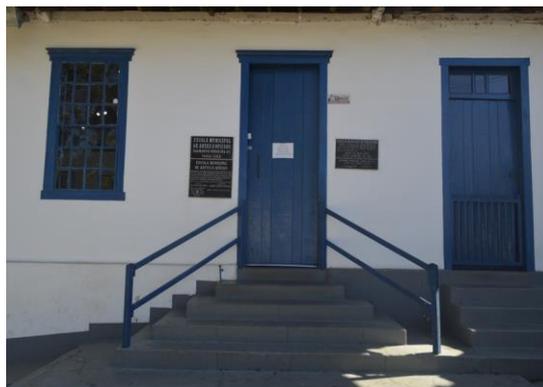
Pará de Minas  
Escola Municipal de Artes e Ofícios Raimundo Nogueira de Faria - SICA  
Pintura da fachada frontal.  
(foto 18)  
Imagem: Mateus Fonseca – 04/09/2020

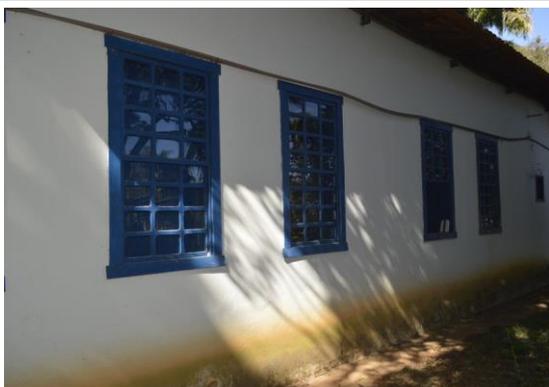
Pará de Minas  
Escola Municipal de Artes e Ofícios Raimundo Nogueira de Faria - SICA  
Manchas de sujidades e limo na pintura da fachada posterior.  
(foto 19)  
Imagem: Mateus Fonseca – 04/09/2020

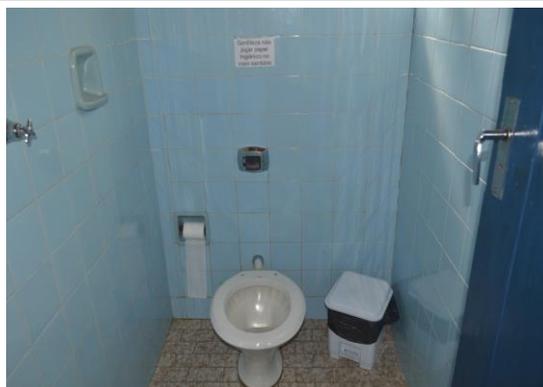
Pará de Minas  
Escola Municipal de Artes e Ofícios Raimundo Nogueira de Faria - SICA  
Revestimento cerâmico comum aos banheiros.  
(foto 20)  
Imagem: Mateus Fonseca – 04/09/2020

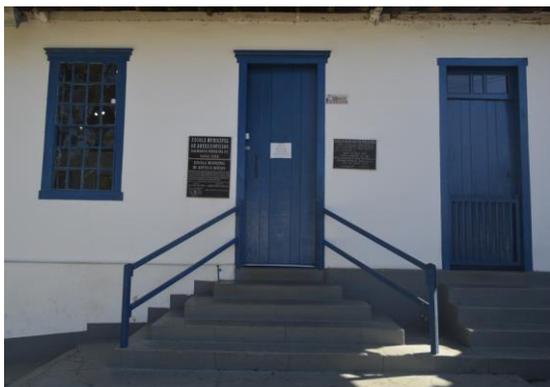
Pará de Minas  
Escola Municipal de Artes e Ofícios Raimundo Nogueira de Faria - SICA  
Porta de acesso principal a escola e ao mercadinho e artes a direita.  
(foto 21)  
Imagem: Mateus Fonseca – 04/09/2020

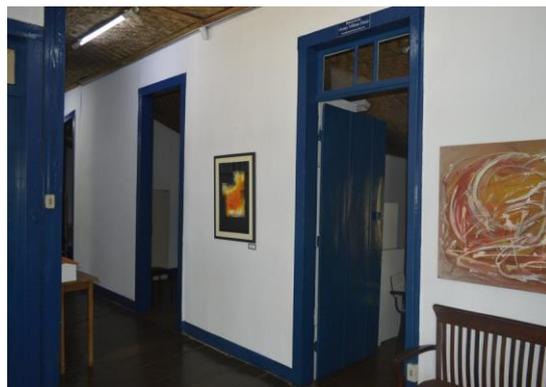
Pará de Minas  
Escola Municipal de Artes e Ofícios Raimundo Nogueira de Faria - SICA  
Portas de madeira de uma folha comuns às salas do bem.  
(foto 22)  
Imagem: Mateus Fonseca – 04/09/2020

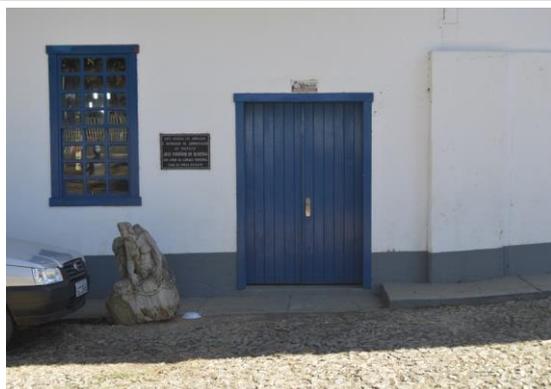
Pará de Minas  
Escola Municipal de Artes e Ofícios Raimundo Nogueira de Faria - SICA  
Porta de madeira de duas folhas de acesso direto às oficinas.  
(foto 23)  
Imagem: Mateus Fonseca – 04/09/2020

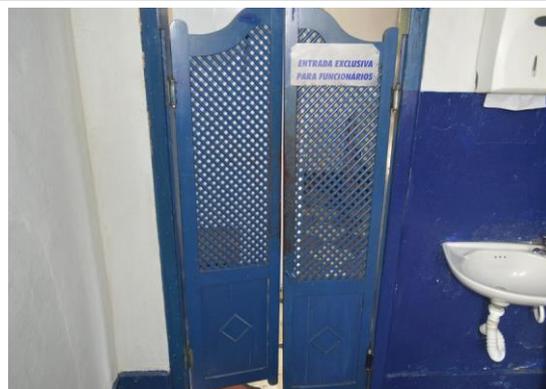
Pará de Minas  
Escola Municipal de Artes e Ofícios Raimundo Nogueira de Faria - SICA  
Porta em madeira estilo saloon entre o hall dos banheiros e a cozinha.  
(foto 24)  
Imagem: Mateus Fonseca – 04/09/2020

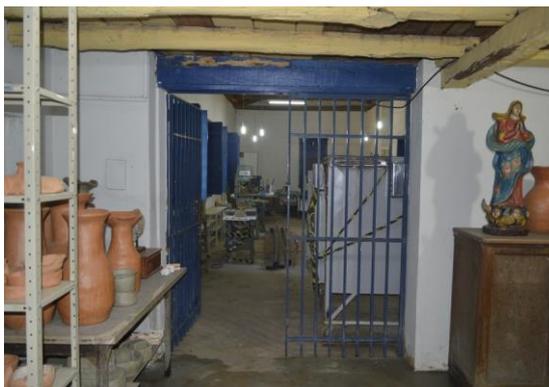
Pará de Minas  
Escola Municipal de Artes e Ofícios Raimundo Nogueira de Faria - SICA  
Portão de grade metálica que divide as duas oficinas.  
(foto 25)  
Imagem: Mateus Fonseca – 04/09/2020

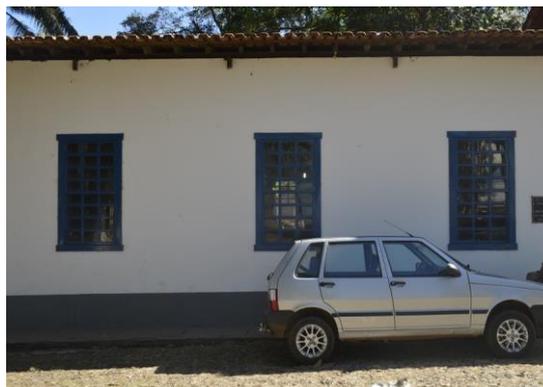
Pará de Minas  
Escola Municipal de Artes e Ofícios Raimundo Nogueira de Faria - SICA  
Janelas guilhotina em madeira e vidro localizadas no porão.  
(foto 26)  
Imagem: Mateus Fonseca – 04/09/2020

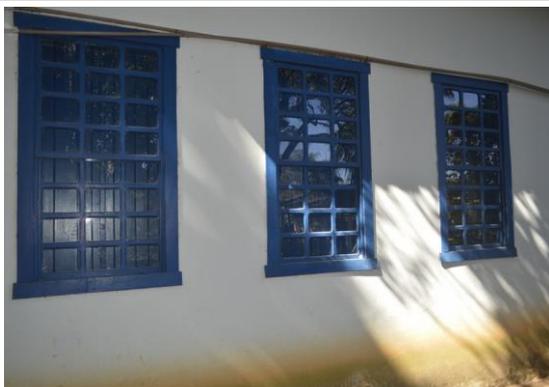
Pará de Minas  
Escola Municipal de Artes e Ofícios Raimundo Nogueira de Faria - SICA  
Vista da fachada posterior das janelas guilhotina das oficinas.  
(foto 27)  
Imagem: Mateus Fonseca – 04/09/2020

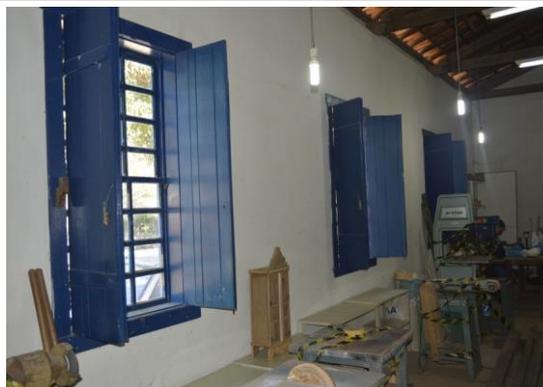
Pará de Minas  
Escola Municipal de Artes e Ofícios Raimundo Nogueira de Faria - SICA  
Vista interna das janelas guilhotina em madeira e vidro localizadas no porão.  
(foto 28)  
Imagem: Mateus Fonseca – 04/09/2020

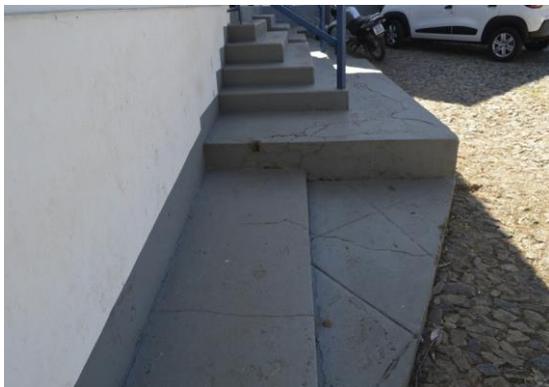
Pará de Minas  
Escola Municipal de Artes e Ofícios Raimundo Nogueira de Faria - SICA  
Piso cimentado da calçada e escada na fachada frontal.  
(foto 29)  
Imagem: Mateus Fonseca – 04/09/2020

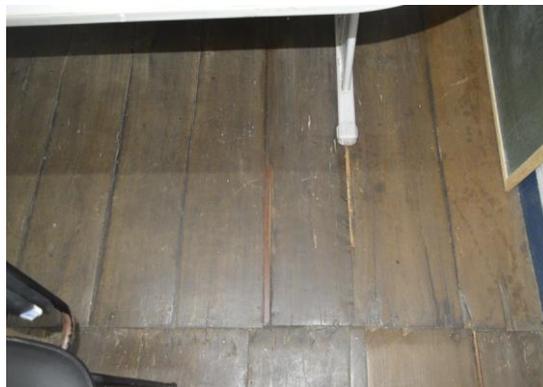
OUTROS (TIJOLOS CERÂMICOS)	85%	15%	-
<b>DANOS VERIFICADOS<sup>10</sup></b> : O piso cimentado do porão, exibe superfície desgastada. Calçadas com algumas trincas. No térreo, o assoalho em madeira exibe desgaste, perda de material e remendos. No térreo os ladrilhos hidráulicos se verificam desgastes e manchas escuras em sua superfície. No deck, os tijolos apresentam manchas de umidade e limo.

Pará de Minas  
Escola Municipal de Artes e Ofícios Raimundo Nogueira de Faria - SICA  
Assoalho de madeira acima do porão com remendos nas frestas.  
(foto 30)  
Imagem: Mateus Fonseca – 04/09/2020
