PREFEITURA MUNICIPAL DE PARÁ DE MINAS/MG

LAUDOS TÉCNICOS DO ESTADO DE CONSERVAÇÃO DOS BENS  
MATERIAIS PROTEGIDOS POR TOMBAMENTO NA ESFERA  
MUNICIPAL

ICMS  
Cultural  
2020/2022

Exercício 2022  
SUMÁRIO

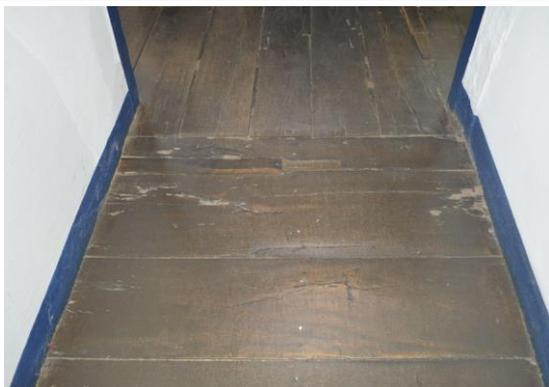
Pará de Minas  
Escola Municipal de Artes e Ofícios Raimundo Nogueira de Faria - SICA  
Piso assoalho de madeira original do bem.  
(foto 31)  
Imagem: Mateus Fonseca – 04/09/2020

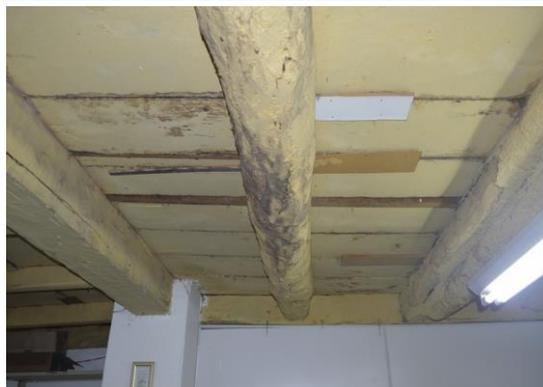
Pará de Minas  
Escola Municipal de Artes e Ofícios Raimundo Nogueira de Faria - SICA  
Intervenção paleativa nas frestas do assoalho de madeira.  
(foto 32)  
Imagem: Mateus Fonseca – 04/09/2020

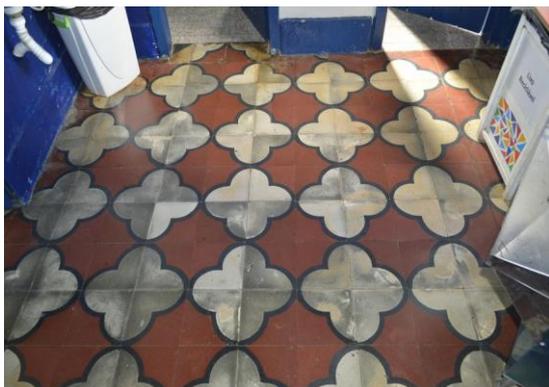
Pará de Minas  
Escola Municipal de Artes e Ofícios Raimundo Nogueira de Faria - SICA  
Ladrilho hidráulico no hall dos banheiros.  
(foto 33)  
Imagem: Mateus Fonseca – 04/09/2020

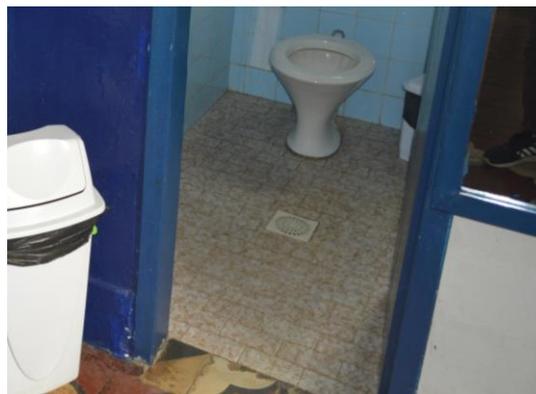
Pará de Minas  
Escola Municipal de Artes e Ofícios Raimundo Nogueira de Faria - SICA  
Piso cerâmico comum aos banheiros do bem.  
(foto 34)  
Imagem: Mateus Fonseca – 04/09/2020

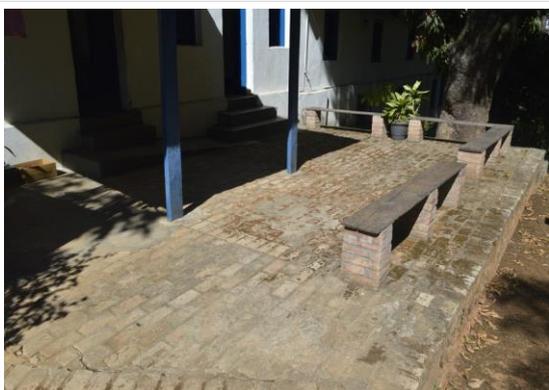
Pará de Minas  
Escola Municipal de Artes e Ofícios Raimundo Nogueira de Faria - SICA  
Piso em tijolo de barro na varanda da fachada posterior.  
(foto 35)  
Imagem: Mateus Fonseca – 04/09/2020

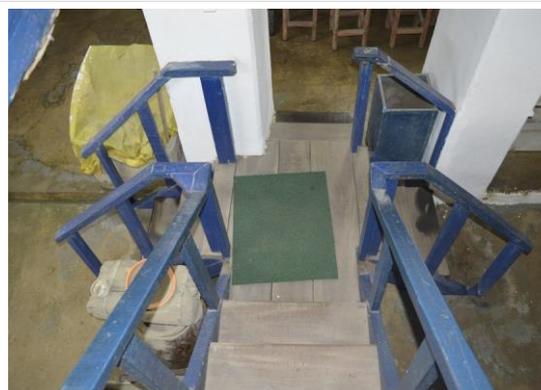
Pará de Minas  
Escola Municipal de Artes e Ofícios Raimundo Nogueira de Faria - SICA  
Pisos da escada de acesso às oficinas em madeira.  
(foto 36)  
Imagem: Mateus Fonseca – 04/09/2020

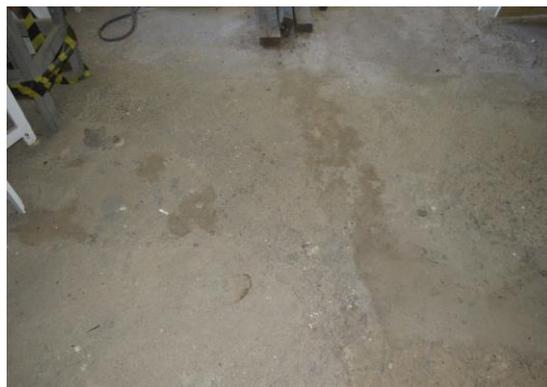
Pará de Minas  
 Escola Municipal de Artes e Ofícios Raimundo Nogueira de  
 Faria - SICA  
 Piso cimentado das oficinas no porão do edifício.  
 (foto 37)  
 Imagem: Mateus Fonseca – 04/09/2020

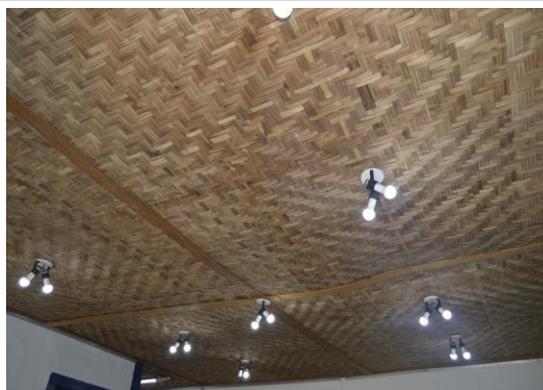
**DANOS VERIFICADOS<sup>11</sup>:** As esteiras apresentam alguns pontos com leve deslocamento de seu trançado algum abaulamento. O forro de madeira se encontra com pontos de apodrecimento causados por infiltração.

Pará de Minas  
 Escola Municipal de Artes e Ofícios Raimundo Nogueira de  
 Faria - SICA  
 Forro em esteira trançada com certo abaulamento.  
 (foto 39)  
 Imagem: Mateus Fonseca – 04/09/2020

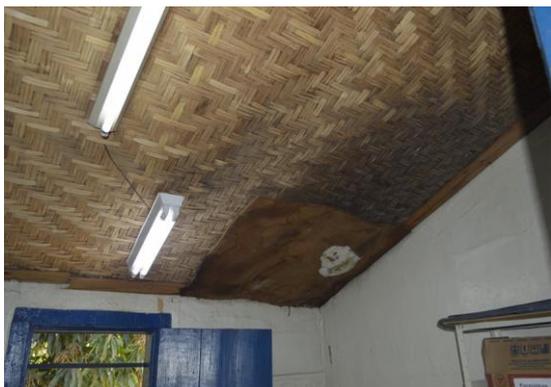
Pará de Minas  
 Escola Municipal de Artes e Ofícios Raimundo Nogueira de Faria - SICA  
 Forro em esteira trançada danificado por infiltração.  
 (foto 40)  
 Imagem: Mateus Fonseca – 04/09/2020

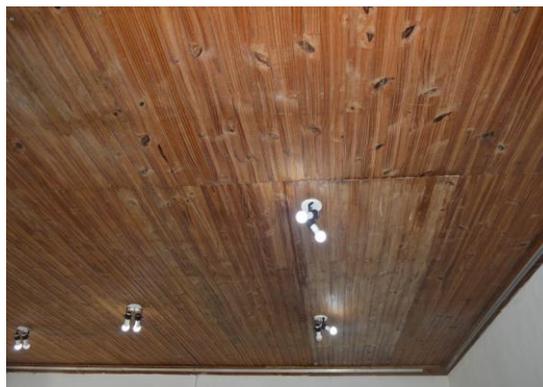
Pará de Minas  
 Escola Municipal de Artes e Ofícios Raimundo Nogueira de Faria - SICA  
 Forro de madeira de uma das salas de exposição.  
 (foto 41)  
 Imagem: Mateus Fonseca – 04/09/2020

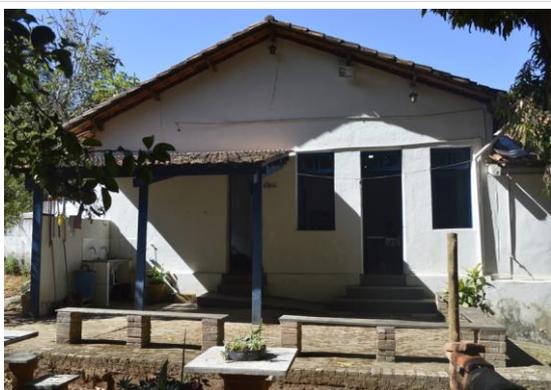
Pará de Minas  
 Escola Municipal de Artes e Ofícios Raimundo Nogueira de Faria - SICA  
 Varanda na fachada frontal em estrutura de madeira e cobertura em telhas cerâmicas..  
 (foto 42)  
 Imagem: Mateus Fonseca – 04/09/2020

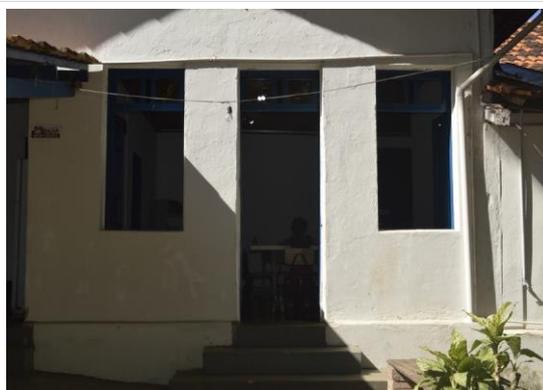
Pará de Minas  
 Escola Municipal de Artes e Ofícios Raimundo Nogueira de Faria - SICA  
 Escada de acesso à varanda e ao quintal.  
 (foto 43)  
 Imagem: Mateus Fonseca – 04/09/2020

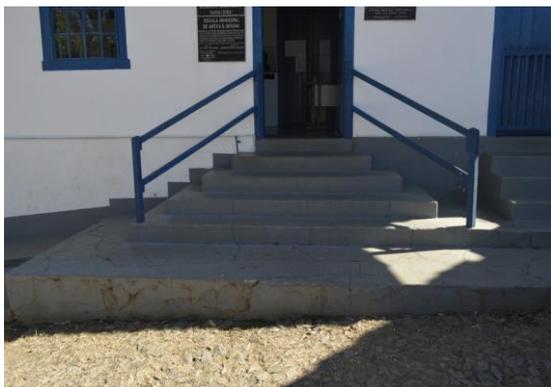
Pará de Minas  
Escola Municipal de Artes e Ofícios Raimundo Nogueira de Faria - SICA  
A escadaria do acesso principal.  
(foto 44)  
Imagem: Mateus Fonseca – 04/09/2020

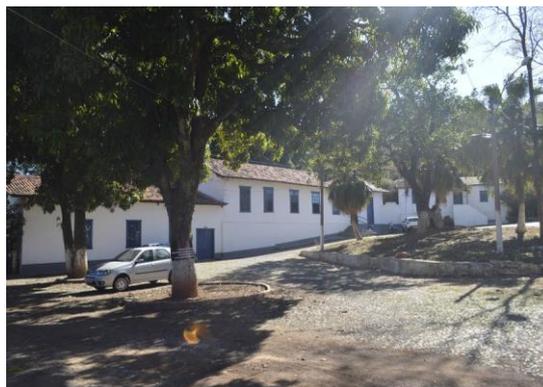
Pará de Minas  
Escola Municipal de Artes e Ofícios Raimundo Nogueira de Faria - SICA  
Jardins no largo em frente ao bem.  
(foto 45)  
Imagem: Mateus Fonseca – 04/09/2020

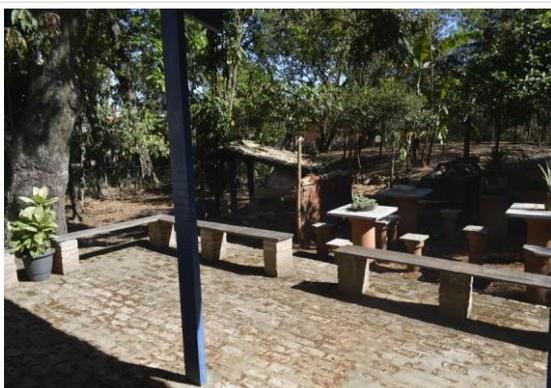
Pará de Minas  
Escola Municipal de Artes e Ofícios Raimundo Nogueira de Faria - SICA  
Vista para o quintal, com mesas e bancos e forno a lenha.  
(foto 46)  
Imagem: Mateus Fonseca – 04/09/2020

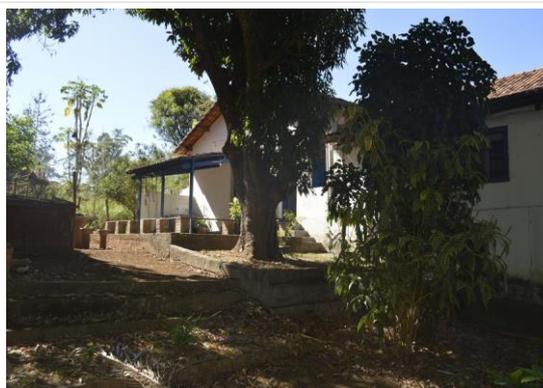
Pará de Minas  
Escola Municipal de Artes e Ofícios Raimundo Nogueira de Faria - SICA  
Vista do quintal para os fundos do bem.  
(foto 47)  
Imagem: Mateus Fonseca – 04/09/2020

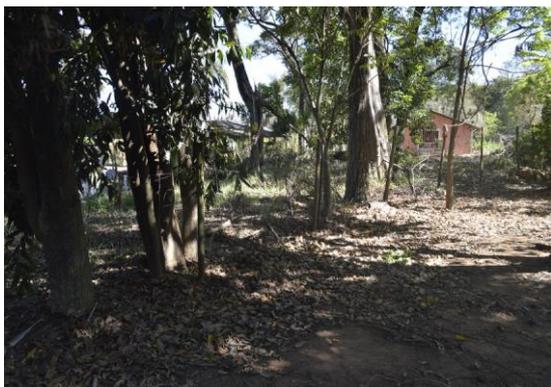
Pará de Minas  
 Escola Municipal de Artes e Ofícios Raimundo Nogueira de Faria - SICA  
 Telas e mourões dividem o terreno do bem tombado com o IEF.  
 (foto 48)  
 Imagem: Mateus Fonseca – 04/09/2020

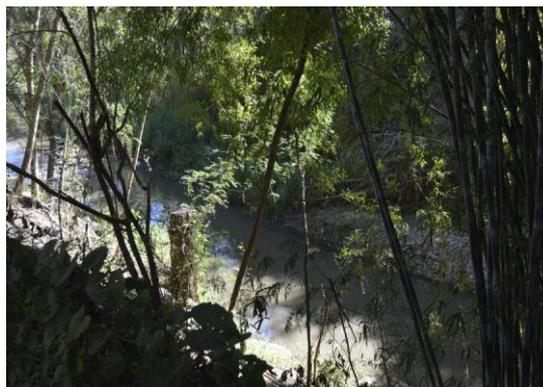
**DANOS VERIFICADOS<sup>13</sup>:** Os passeios exibem algumas trincas, e não oferecem acessibilidade. O Ribeirão Paciência faz a divisa lateral esquerda e dos fundos do terreno do bem se encontra em avançado estado de degradação.

Pará de Minas  
 Escola Municipal de Artes e Ofícios Raimundo Nogueira de Faria - SICA  
 Ribeirão Paciência nos limites do bem.  
 (foto 49)  
 Imagem: Mateus Fonseca – 04/09/2020

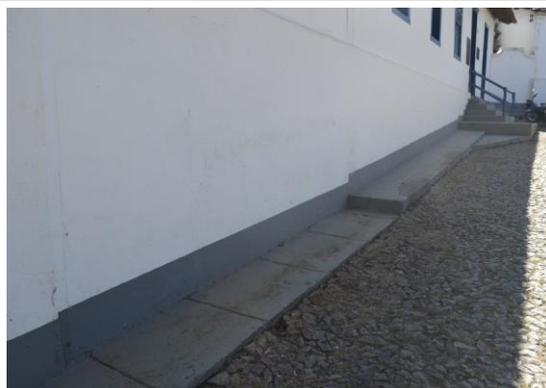
Pará de Minas  
 Escola Municipal de Artes e Ofícios Raimundo Nogueira de Faria - SICA  
 Calçada na fachada frontal do bem.  
 (foto 50)  
 Imagem: Mateus Fonseca – 04/09/2020

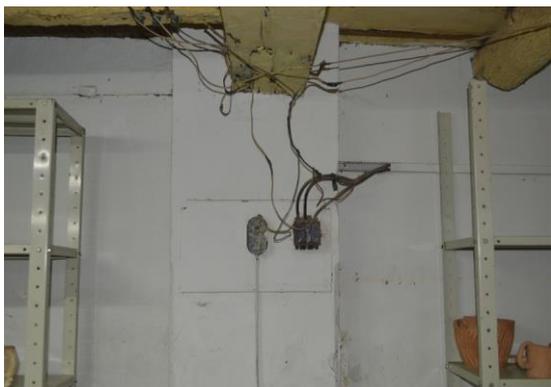
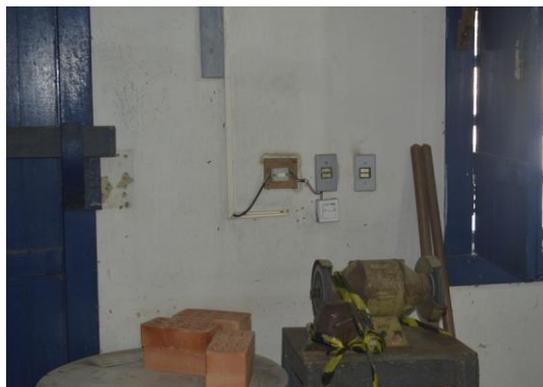
10. INSTALAÇÕES	ESTADO DE CONSERVAÇÃO		
	BOM	REGULAR	PRECÁRIO
INSTALAÇÃO ELÉTRICA	30%	35%	35%
INSTALAÇÃO HIDRÁULICA	70%	20%	10%
<b>DANOS VERIFICADOS<sup>14</sup>:</b> A instalação elétrica está com fiação exposta, foram verificados pontos de curto circuito e sobrecarga pelo funcionamento do maquinário pesado como forno elétrico das cerâmicas e marcenaria. Entretanto já existe projeto elétrico desenvolvido para o bem que será executado tão logo possível. Na parte hidráulica, necessita de algumas manutenções para funcionalidade da edificação.

Pará de Minas  
 Escola Municipal de Artes e Ofícios Raimundo Nogueira de Faria - SICA  
 Instalações elétricas da oficina com fiação exposta.  
 (foto 51)  
 Imagem: Mateus Fonseca – 04/09/2020

Pará de Minas  
 Escola Municipal de Artes e Ofícios Raimundo Nogueira de Faria - SICA  
 Instalações elétricas da oficina com fiação exposta.  
 (foto 52)  
 Imagem: Mateus Fonseca – 04/09/2020

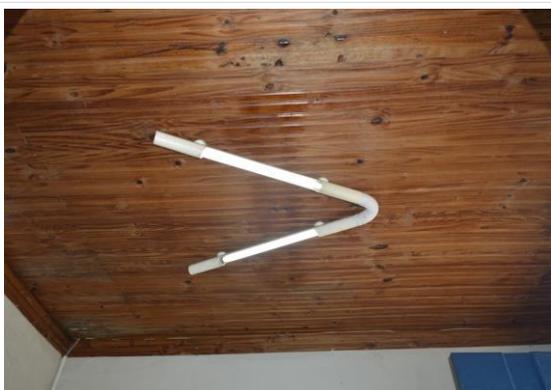
Pará de Minas  
 Escola Municipal de Artes e Ofícios Raimundo Nogueira de Faria - SICA  
 Iluminação de uma das salas de aula.  
 (foto 53)  
 Imagem: Mateus Fonseca – 04/09/2020

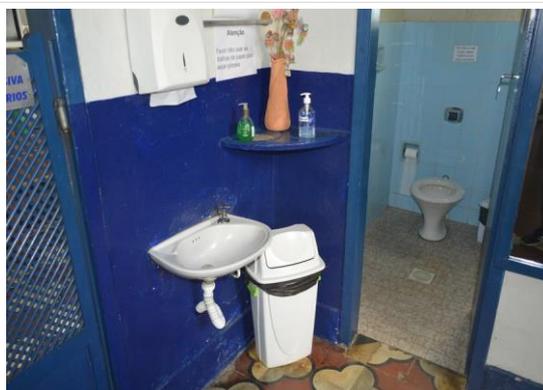
Pará de Minas  
 Escola Municipal de Artes e Ofícios Raimundo Nogueira de Faria - SICA  
 Instalações hidráulicas dos banheiros do bem.  
 (foto 54)  
 Imagem: Mateus Fonseca – 04/09/2020

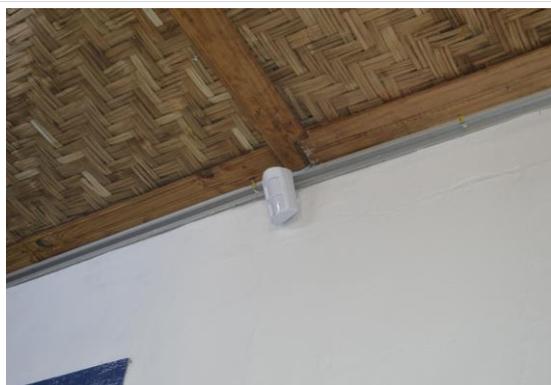
Pará de Minas  
 Escola Municipal de Artes e Ofícios Raimundo Nogueira de Faria - SICA  
 Sensor de segurança.  
 (foto 55)  
 Imagem: Mateus Fonseca – 04/09/2020

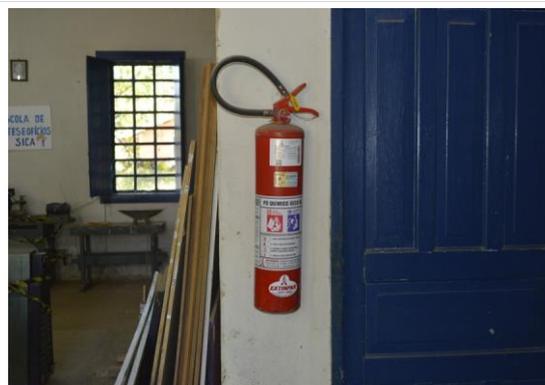
Pará de Minas  
 Escola Municipal de Artes e Ofícios Raimundo Nogueira de Faria - SICA  
 Extintor de incêndio instalado na oficina.  
 (foto 56)  
 Imagem: Mateus Fonseca – 04/09/2020

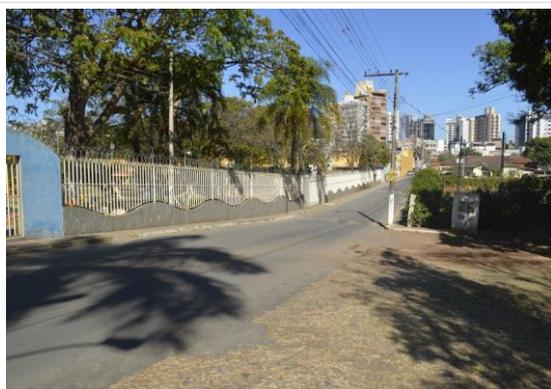
Pará de Minas  
 Escola Municipal de Artes e Ofícios Raimundo Nogueira de Faria - SICA  
 Rua Dr. Higino, sentido Centro. As grades são as divisas do Colégio Berlaar e as árvores na área do IEF.  
 (foto 57)  
 Imagem: Mateus Fonseca – 04/09/2020

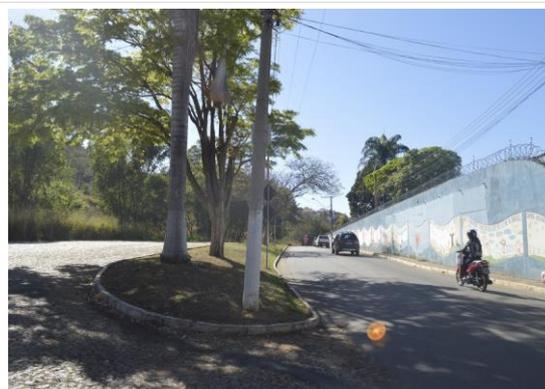
Pará de Minas  
 Escola Municipal de Artes e Ofícios Raimundo Nogueira de Faria - SICA  
 Rua Divinópolis, sentido bairro Vila Raquel. À direita Berlaar e esquerda margens do Ribeirão da Paciência.  
 (foto 58)  
 Imagem: Mateus Fonseca – 04/09/2020

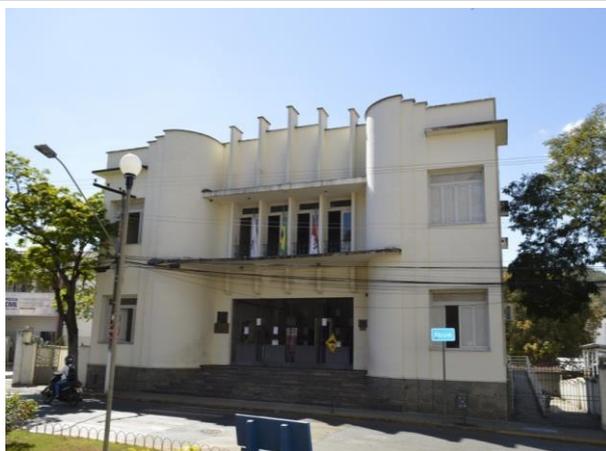
Pará de Minas  
 Fórum Desembargador Pedro Nestor  
 Fachada frontal.  
 (foto 01)  
 Imagem: Mateus Fonseca – 06/08/2020

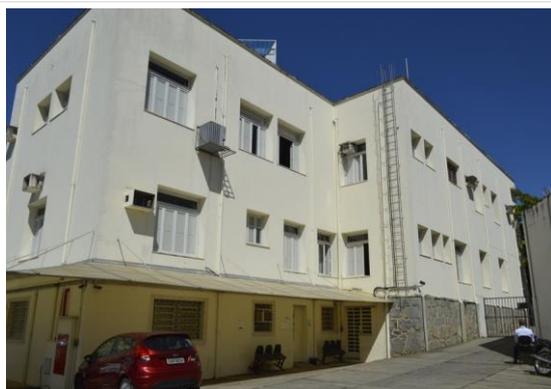
Pará de Minas  
Fórum Desembargador Pedro Nestor  
Fachada lateral esquerda da edificação.  
(foto 02)  
Imagem: Mateus Fonseca – 06/08/2020

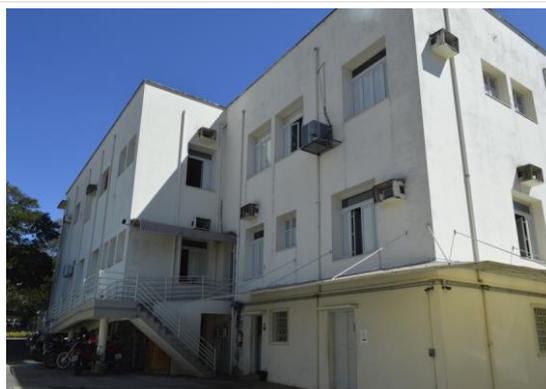
Pará de Minas  
Fórum Desembargador Pedro Nestor  
Fachada lateral direita da edificação.  
(foto 03)  
Imagem: Mateus Fonseca – 06/08/2020

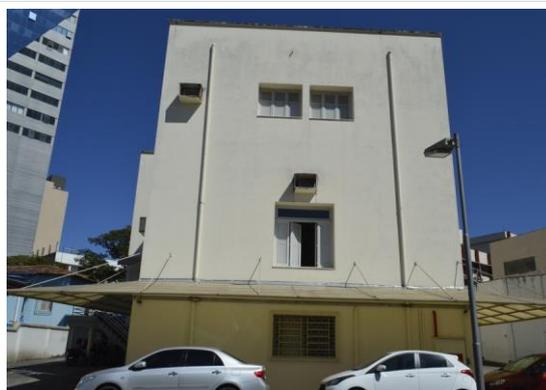
Pará de Minas  
Fórum Desembargador Pedro Nestor  
Fachada posterior da edificação.  
(foto 04)  
Imagem: Mateus Fonseca – 06/08/2020

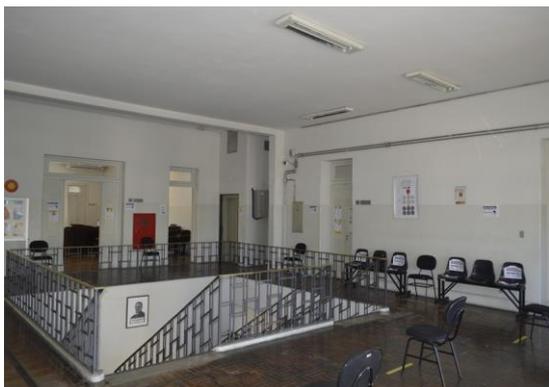
1. ESTRUTURA	ESTADO DE CONSERVAÇÃO <sup>4</sup>		
	BOM	REGULAR	PRECÁRIO
ESTRUTURA DE CONCRETO (PILARES e VIGAS)	100%	-	-
<b>DANOS VERIFICADOS<sup>5</sup></b> : Não foram verificados danos na estrutura da edificação.

Pará de Minas  
Fórum Desembargador Pedro Nestor  
Quinas não apresenta nenhum sinal de fissuras ou trincas.  
(foto 05)  
Imagem: Mateus Fonseca – 06/08/2020

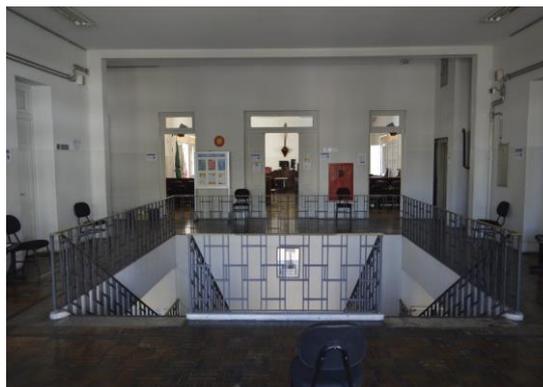
Pará de Minas  
Fórum Desembargador Pedro Nestor  
Vista interna observando viga e pilares.  
(foto 06)  
Imagem: Mateus Fonseca – 06/08/2020

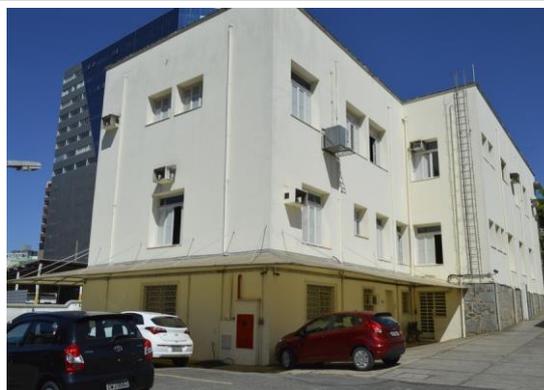
Pará de Minas  
Fórum Desembargador Pedro Nestor  
Vista externa.  
(foto 07)  
Imagem: Mateus Fonseca – 06/08/2020

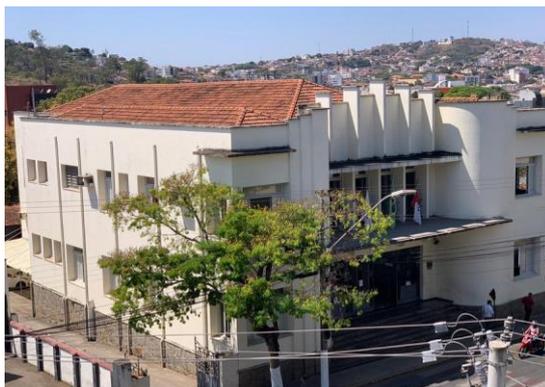
2. COBERTURA	ESTADO DE CONSERVAÇÃO		
	BOM	REGULAR	PRECÁRIO
ESTRUTURA DO TELHADO (MADEIRA)	100%	-	-
MANTO DE COBERTURA (TELHA FRANCESA)	100%	-	-
CALHAS / RUFOS / CONDUTORES	100%	-	-
COROAMENTO (PLATIBANDA)	95%	05%	-
<b>DANOS VERIFICADOS<sup>6</sup>:</b> Não foram verificados danos na cobertura, apenas a platibanda exibe algumas manchas de umidade.

Pará de Minas  
 Fórum Desembargador Pedro Nestor  
 Manto de cobertura em telhas francesas.  
 (foto 08)  
 Imagem: Mateus Fonseca – 06/08/2020

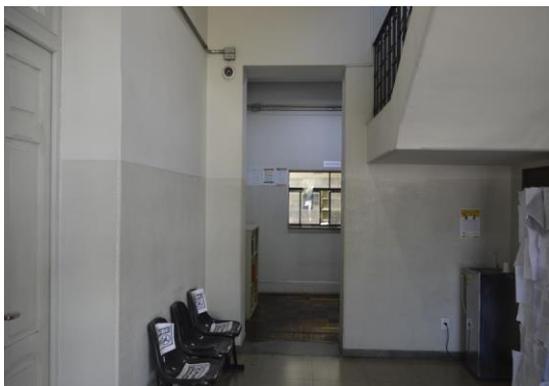
3. ALVENARIAS	ESTADO DE CONSERVAÇÃO		
	BOM	REGULAR	PRECÁRIO
TIJOLO	95%	05%	-
<b>DANOS VERIFICADOS<sup>7</sup>:</b> As alvenarias se apresentam bem conservadas, não sendo verificados danos aparentes, apenas alguns pontos externos apresenta sujidade na pintura.

Pará de Minas  
 Fórum Desembargador Pedro Nestor  
 Vista interna das alvenarias da edificação.  
 (foto 09)  
 Imagem: Mateus Fonseca – 06/08/2020

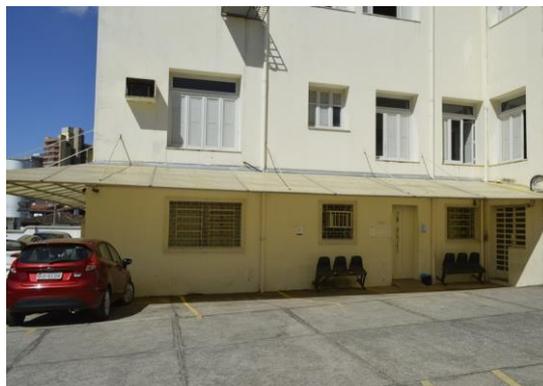
Pará de Minas  
 Fórum Desembargador Pedro Nestor  
 Vista das alvenarias externas, fachada lateral em esquerda.  
 (foto 10)  
 Imagem: Mateus Fonseca – 06/08/2020

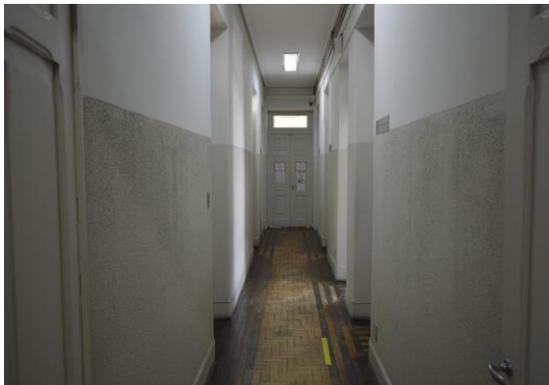
Pará de Minas  
Fórum Desembargador Pedro Nestor  
Reboco interno e camada pictórica à base de água e barrado a óleo.  
(foto 11)  
Imagem: Mateus Fonseca – 06/08/2020

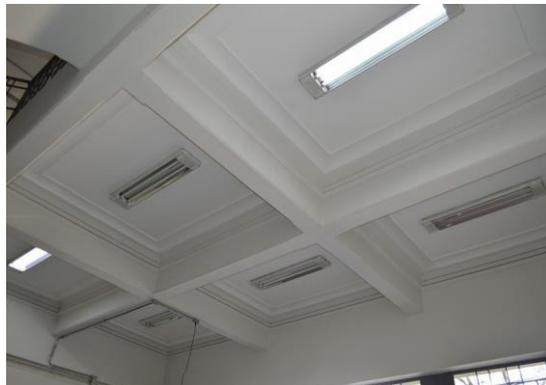
Pará de Minas  
Fórum Desembargador Pedro Nestor  
Pintura à base de água no forro do pavimento térreo.  
(foto 12)  
Imagem: Mateus Fonseca – 06/08/2020

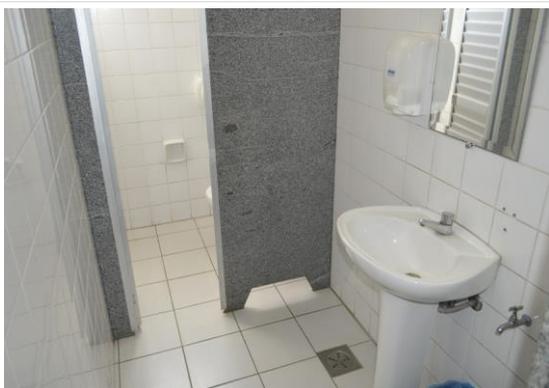
Pará de Minas  
Fórum Desembargador Pedro Nestor  
Cerâmica comum aos banheiros.  
(foto 13)  
Imagem: Mateus Fonseca – 06/08/2020

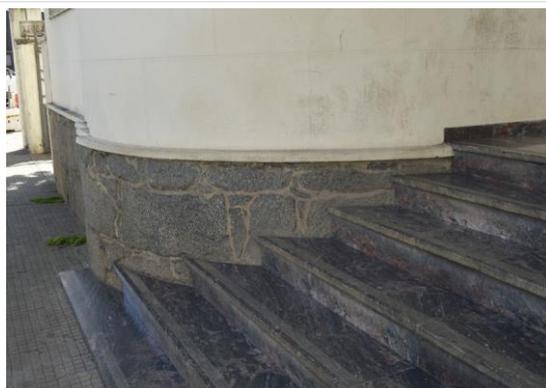
CERÂMICA	100%	-	-
PEDRA (MÁRMORE; GRANITO ETC.)	90%	10%	-
<b>DANOS VERIFICADOS<sup>8</sup>:</b> Nota-se que os revestimentos estão em bom estado de conservação, exibindo apenas pontos de sujidades e alguma mancha de umidade no barrado de pedras e pinturas.

Pará de Minas  
Fórum Desembargador Pedro Nestor  
Pedras fazendo o barrado nas fachadas do bem.  
(foto 14)  
Imagem: Mateus Fonseca – 06/08/2020

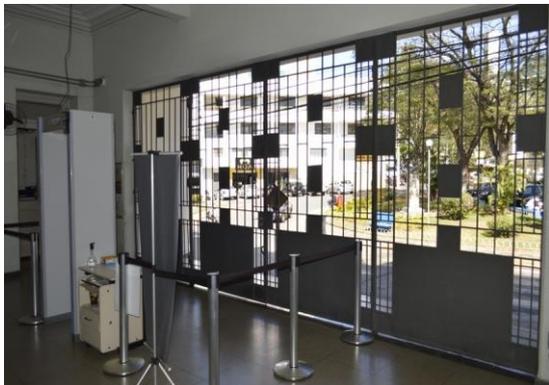
Pará de Minas  
Fórum Desembargador Pedro Nestor  
Gradil na entrada principal do edifício.  
(foto 15)  
Imagem: Mateus Fonseca – 06/08/2020

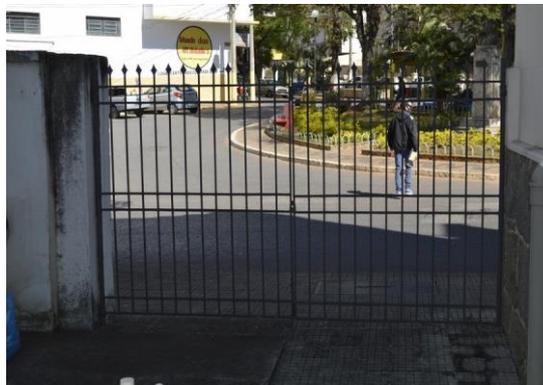
Pará de Minas  
Fórum Desembargador Pedro Nestor  
Portão em ferro na lateral direita da edificação.  
(foto 16)  
Imagem: Mateus Fonseca – 06/08/2020

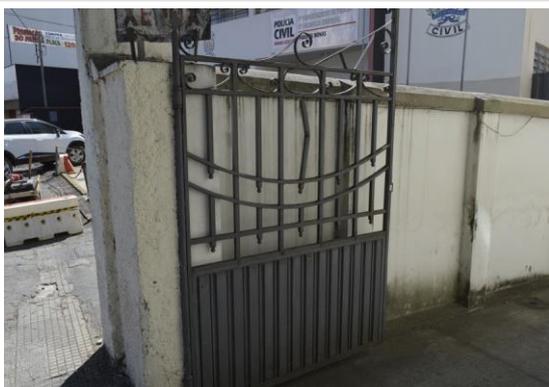
**DANOS VERIFICADOS<sup>9</sup>:** Foi verificado poucos danos, apenas desgastes naturais como perda de massa de vidro, desgaste de pintura em uma janela e portão com alguns amassados.

Pará de Minas  
Fórum Desembargador Pedro Nestor  
Portão em ferro na lateral esquerda da edificação apresenta  
barra amassada.  
(foto 17)  
Imagem: Mateus Fonseca – 06/08/2020

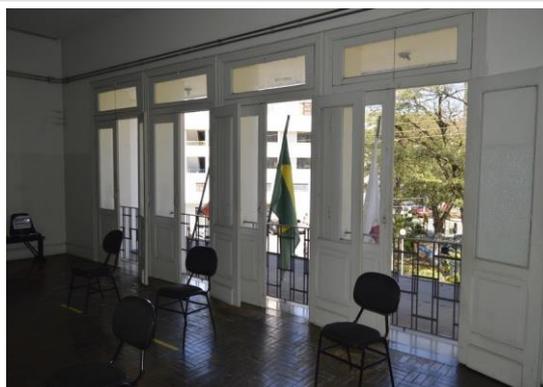
Pará de Minas  
Fórum Desembargador Pedro Nestor  
Janelas rasgadas no 1º pavimento.  
(foto 18)  
Imagem: Mateus Fonseca – 06/08/2020

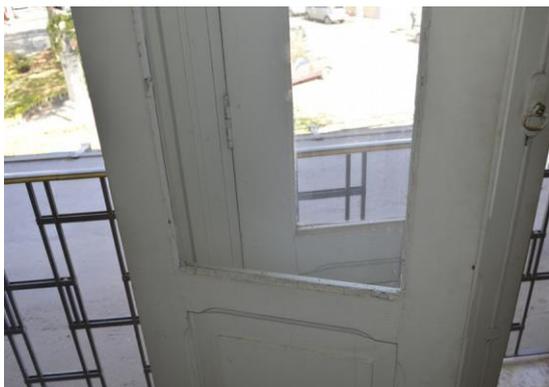
Pará de Minas  
Fórum Desembargador Pedro Nestor  
Deterioração da massa no vidro de fechamento das janelas do  
1º pavimento.  
(foto 19)  
Imagem: Mateus Fonseca – 06/08/2020

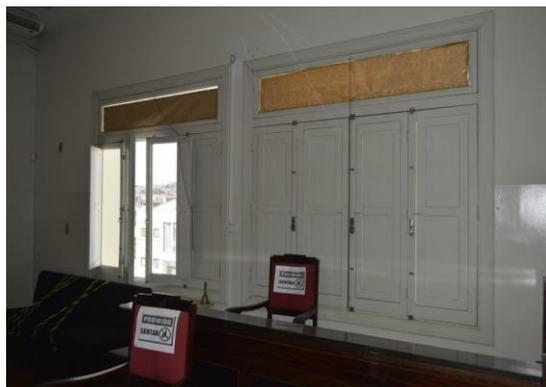
Pará de Minas  
Fórum Desembargador Pedro Nestor  
Janelas do primeiro pavimento em madeira.  
(foto 20)  
Imagem: Mateus Fonseca – 06/08/2020

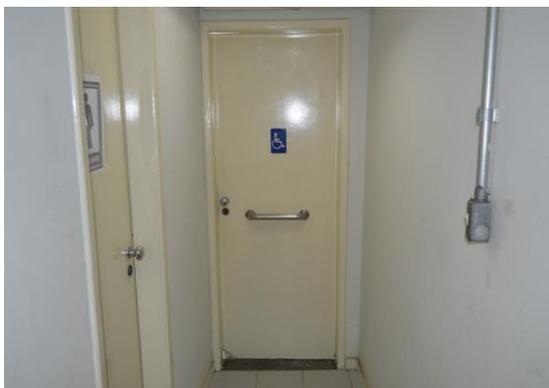
Pará de Minas  
Fórum Desembargador Pedro Nestor  
Porta do banheiro PNE em madeira pintada com tinta a óleo.  
(foto 21)  
Imagem: Mateus Fonseca – 06/08/2020

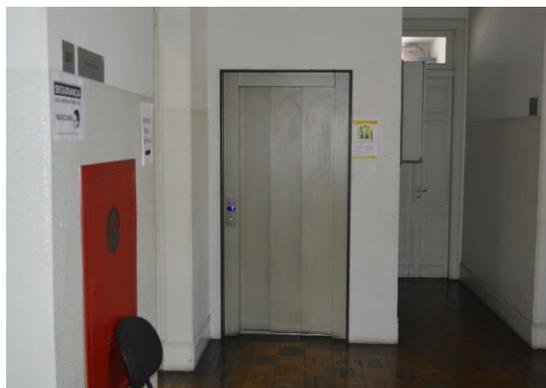
Pará de Minas  
Fórum Desembargador Pedro Nestor  
Porta de recolher em metal do elevador.  
(foto 22)  
Imagem: Mateus Fonseca – 06/08/2020

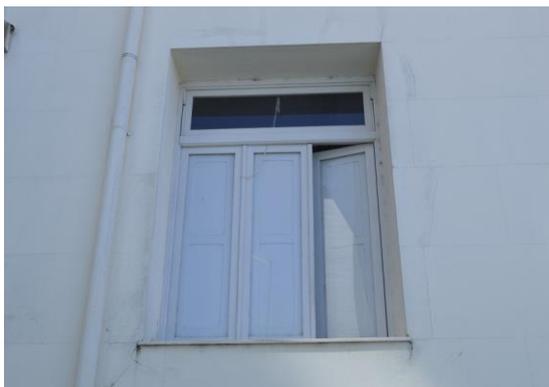
Pará de Minas  
Fórum Desembargador Pedro Nestor  
Janela em madeira e enquadramento em massa na fachada lateral.  
(foto 23)  
Imagem: Mateus Fonseca – 06/08/2020

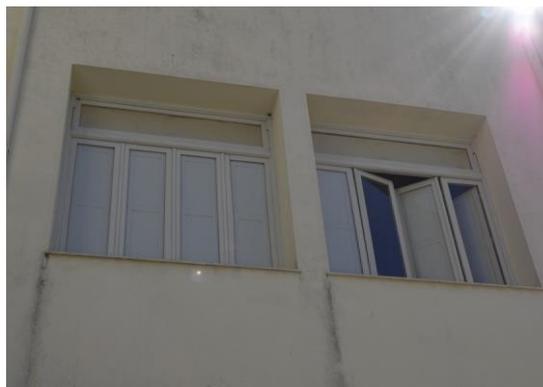
Pará de Minas  
Fórum Desembargador Pedro Nestor  
Janelas em madeira e enquadramento em massa na fachada lateral.  
(foto 24)  
Imagem: Mateus Fonseca – 06/08/2020

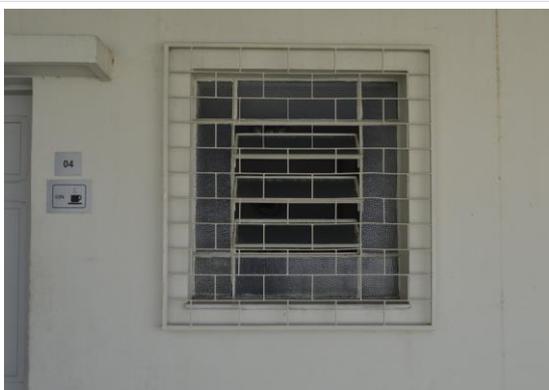
Pará de Minas  
Fórum Desembargador Pedro Nestor  
Janela em metal e vidro protegida por gradil localizada no porão.  
(foto 25)  
Imagem: Mateus Fonseca – 06/08/2020

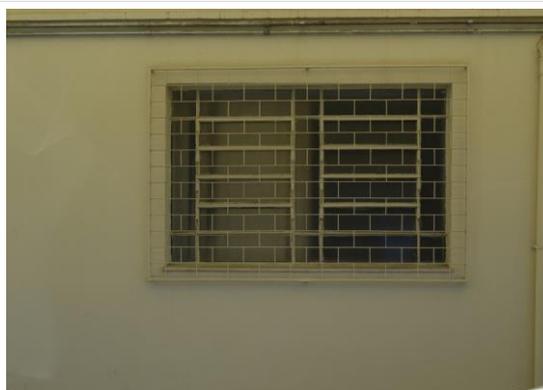
Pará de Minas  
Fórum Desembargador Pedro Nestor  
Janela em metal e vidro protegida por gradil localizada no porão.  
(foto 26)  
Imagem: Mateus Fonseca – 06/08/2020

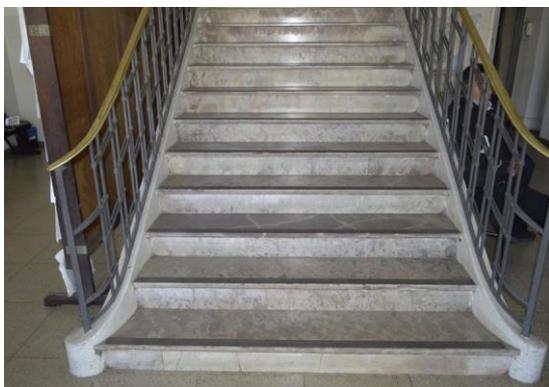
**DANOS VERIFICADOS<sup>10</sup>:** A maioria dos elementos dos pisos está bem conservada. A escadaria do hall apresenta algumas trincas no mármore. O piso cimentado do quintal apresenta trincas pelo processo de retração e contração constante. Os tacos do pavimento térreo, apesar de íntegros, necessitam de tratamento de suas superfícies. A camada asfáltica que recobre o estacionamento apresenta remendos em outros materiais.

Pará de Minas  
Fórum Desembargador Pedro Nestor  
Escadaria do hall de entrada com pisos e espelhos em mármore.  
(foto 27)  
Imagem: Mateus Fonseca – 06/08/2020

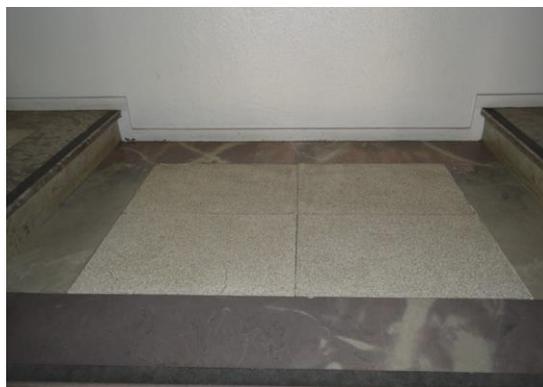
Pará de Minas  
Fórum Desembargador Pedro Nestor  
Mármore e marmorite nos pisos e espelhos da escadaria.  
(foto 28)  
Imagem: Mateus Fonseca – 06/08/2020

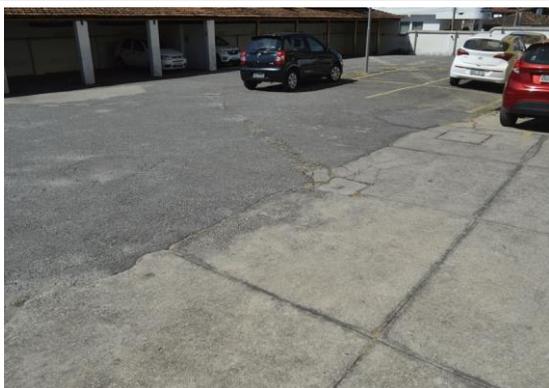
Pará de Minas  
Fórum Desembargador Pedro Nestor  
Piso cimentado no estacionamento do Fórum.  
(foto 29)  
Imagem: Mateus Fonseca – 06/08/2020

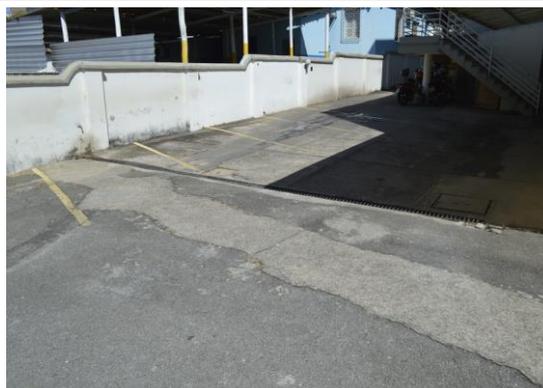
Pará de Minas  
Fórum Desembargador Pedro Nestor  
Camada asfáltica do estacionamento com remendos.  
(foto 30)  
Imagem: Mateus Fonseca – 06/08/2020

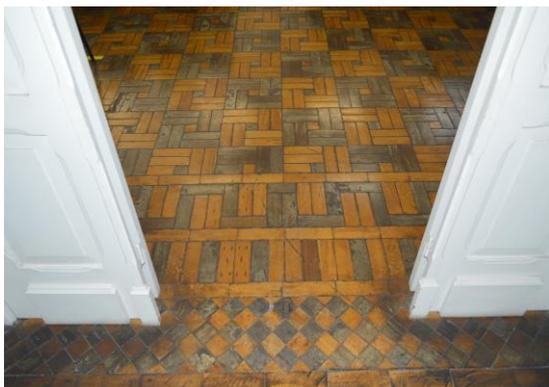
Pará de Minas  
Fórum Desembargador Pedro Nestor  
Piso de madeira com diferentes paginações.  
(foto 31)  
Imagem: Mateus Fonseca – 06/08/2020

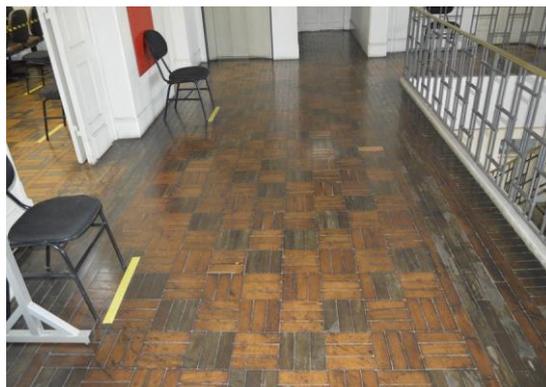
Pará de Minas  
Fórum Desembargador Pedro Nestor  
Taco no primeiro pavimento apresentando melhor estado.  
(foto 32)  
Imagem: Mateus Fonseca – 06/08/2020

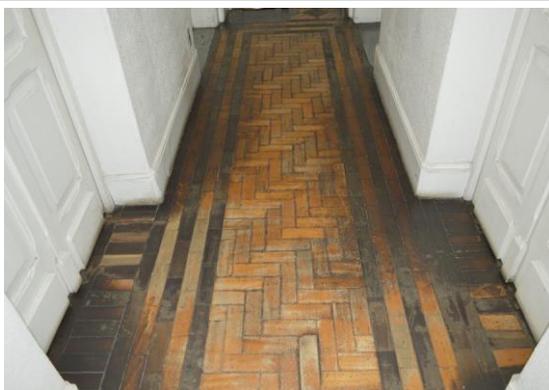
Pará de Minas  
Fórum Desembargador Pedro Nestor  
Desgaste no piso de taco da área circulação no térreo.  
(foto 33)  
Imagem: Mateus Fonseca – 06/08/2020

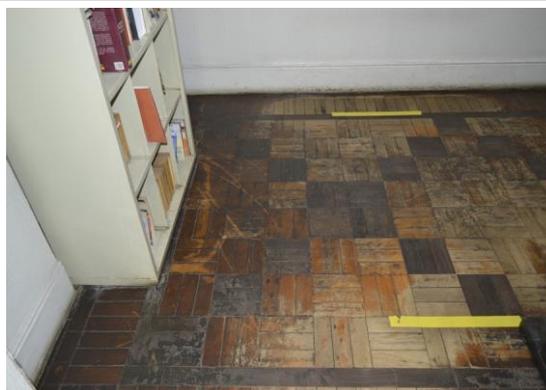
Pará de Minas  
Fórum Desembargador Pedro Nestor  
Desgaste no piso de taco da área circulação no térreo.  
(foto 34)  
Imagem: Mateus Fonseca – 06/08/2020

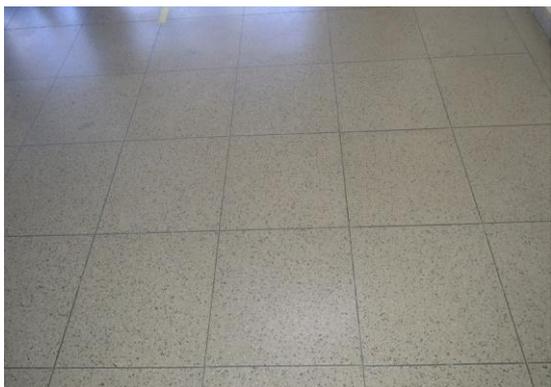
Pará de Minas  
Fórum Desembargador Pedro Nestor  
Marmorite no salão de entrada do Fórum.  
(foto 35)  
Imagem: Mateus Fonseca – 06/08/2020

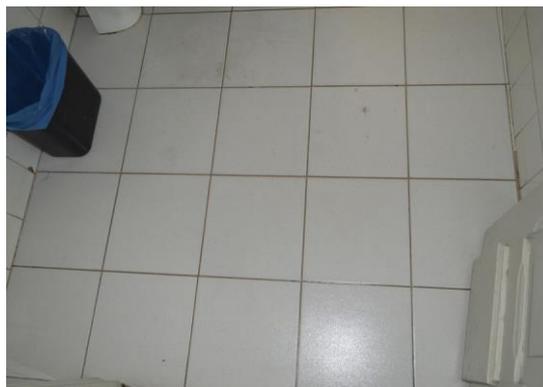
Pará de Minas  
Fórum Desembargador Pedro Nestor  
Piso cerâmico comum aos banheiros do bem.  
(foto 36)  
Imagem: Mateus Fonseca – 06/08/2020

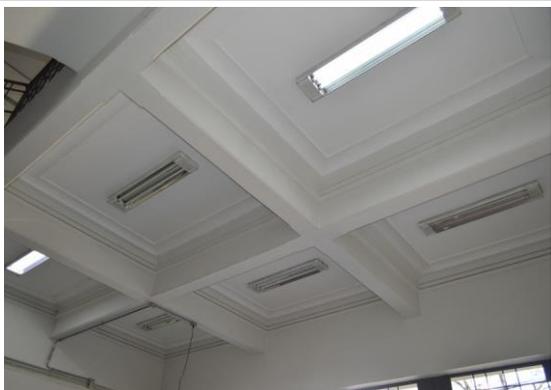
Pará de Minas  
Fórum Desembargador Pedro Nestor  
Artesoado no salão de entrada do pavimento térreo.  
(foto 37)  
Imagem: Mateus Fonseca – 06/08/2020

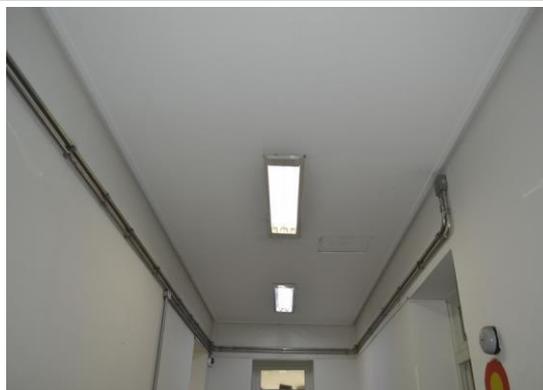
Pará de Minas  
Fórum Desembargador Pedro Nestor  
Forro de gesso em corredor do 1º pavimento.  
(foto 38)  
Imagem: Mateus Fonseca – 06/08/2020

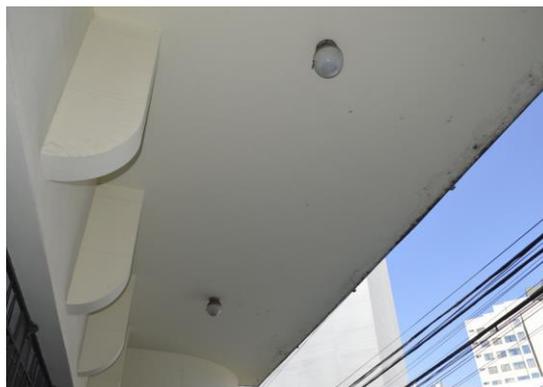
**DANOS VERIFICADOS<sup>11</sup>** :Não foram verificados danos aos forros, apenas na laje do beiral de cobertura da entrada principal que apresenta certos sinais de infiltração.

Pará de Minas  
Fórum Desembargador Pedro Nestor  
Laje de cobertura da entrada principal apresenta certos sinais de infiltração.  
(foto 40)  
Imagem: Mateus Fonseca – 06/08/2020

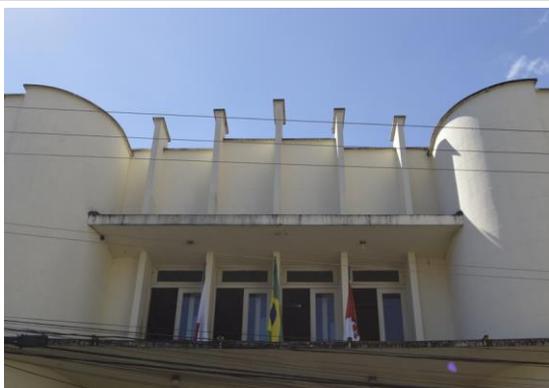
**DANOS VERIFICADOS<sup>12</sup>:** A sacada, apesar de não ser mais acessível em razão dos guarda-corpos instalados nas janelas rasgadas do pavimento superior está em bom estado de conservação, apresenta apenas sujidades nos beirais, e um ponto de possível vazamento na laje superior. A rampa de acesso só apresenta manchas da umidade no piso.

Pará de Minas  
Fórum Desembargador Pedro Nestor  
Sacada do primeiro pavimento pavimento exhibe apenas sujidades nos beirais.  
(foto 41)  
Imagem: Mateus Fonseca – 06/08/2020

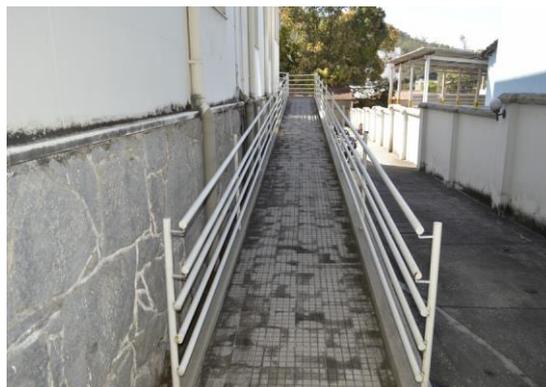
Pará de Minas  
Fórum Desembargador Pedro Nestor  
Rampa de acessibilidade na fachada lateral direita.  
(foto 43)  
Imagem: Mateus Fonseca – 06/08/2020

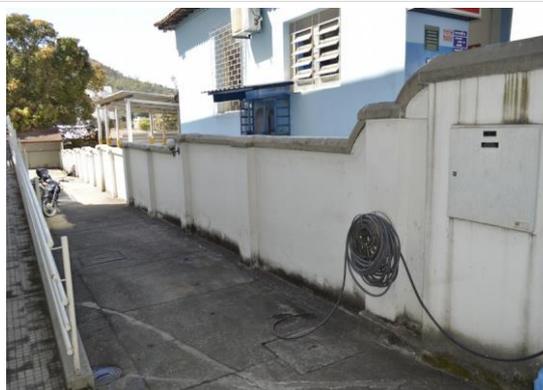
**DANOS VERIFICADOS<sup>13</sup>:** Os muros de alvenaria estão em bom estado, apresentando apenas algum acúmulo de sujidades e manchas em sua superfície. O quintal apresenta piso com trincas e remendos.

Pará de Minas  
Fórum Desembargador Pedro Nestor  
Muro da lateral direita exibindo mancha de limo na base.  
(foto 45)  
Imagem: Mateus Fonseca – 06/08/2020

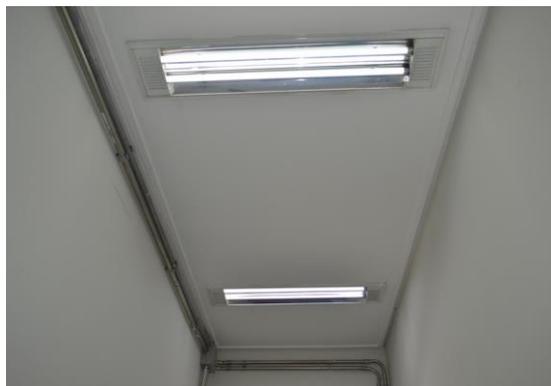
10. INSTALAÇÕES	ESTADO DE CONSERVAÇÃO		
	BOM	REGULAR	PRECÁRIO
INSTALAÇÃO ELÉTRICA	100%	-	-
INSTALAÇÃO HIDRÁULICA	100%	-	-
<b>DANOS VERIFICADOS<sup>14</sup></b> : As instalações recebem manutenções constantes e não apresentam danos visíveis.

Pará de Minas  
Fórum Desembargador Pedro Nestor  
Instalações elétricas bem-acondicionadas, seguindo orientações de segurança e do Conselho do Patrimônio.  
(foto 47)  
Imagem: Mateus Fonseca – 06/08/2020

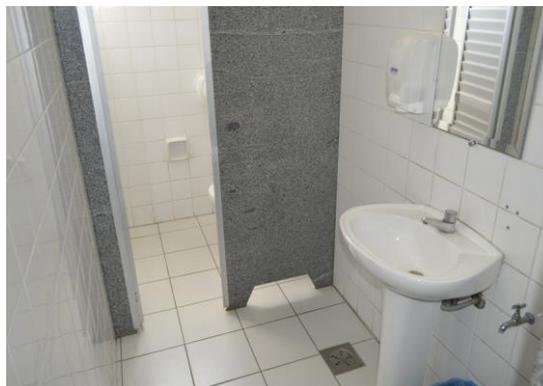
Pará de Minas  
Fórum Desembargador Pedro Nestor  
Instalações hidráulicas em bom estado.  
(foto 48)  
Imagem: Mateus Fonseca – 06/08/2020

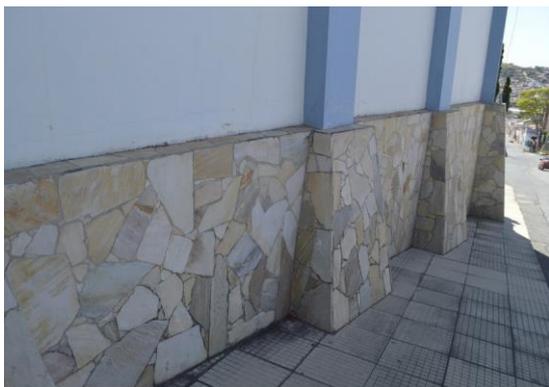
Pará de Minas  
 Igreja Nossa Senhora das Graças  
 A estrutura de concreto armado do bem se apresenta íntegra.  
 (foto 05)  
 Imagem: Mateus Fonseca – 04/09/2020

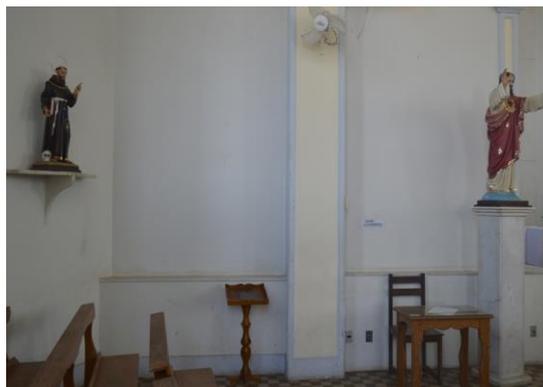
Pará de Minas  
 Igreja Nossa Senhora das Graças  
 A estrutura de concreto armado do bem se apresenta íntegra.  
 (foto 06)  
 Imagem: Mateus Fonseca – 04/09/2020

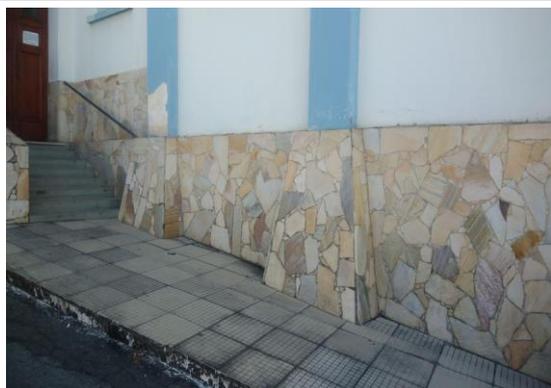
3. ALVENARIAS	ESTADO DE CONSERVAÇÃO		
	BOM	REGULAR	PRECÁRIO
TIJOLO	100%	-	-
ELEMENTOS ARTÍSTICOS APLICADOS	100%	-	-
<b>DANOS VERIFICADOS</b> <sup>7</sup> : As alvenarias apresentam bom estado de conservação, necessitando apenas de renovação da pintura.

Pará de Minas  
Igreja Nossa Senhora das Graças  
Vista da alvenaria externa.  
(foto 09)  
Imagem: Mateus Fonseca – 04/09/2020

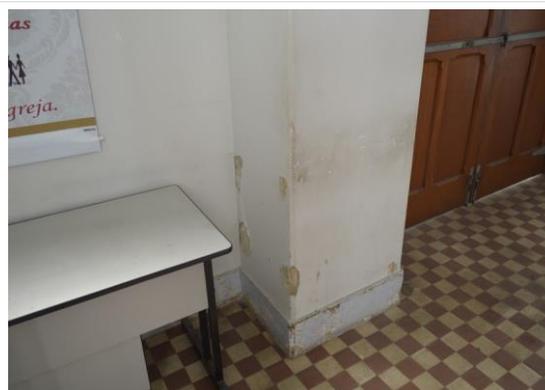
**DANOS VERIFICADOS<sup>8</sup>:** O reboco interno e externo necessita de renovação somente em alguns pontos, pois, apresenta desgastes e sujidades. A pintura necessita ser refeita em todo o bem. O piso apresenta sujidades e a pedra são tomé está em bom estado de conservação.

Pará de Minas  
 Igreja Nossa Senhora das Graças  
 Desprendimento da pintura interna.  
 (foto 13)  
 Imagem: Mateus Fonseca – 04/09/2020

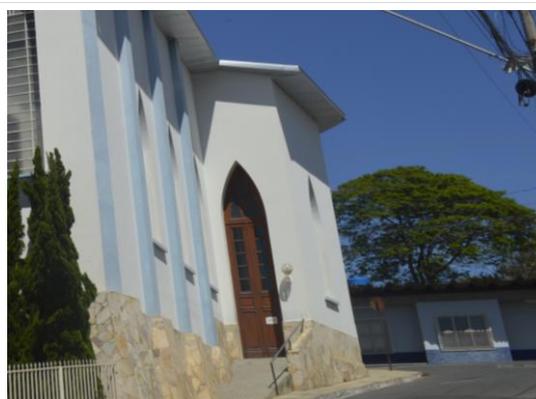
**DANOS VERIFICADOS<sup>9</sup>** : As portas e janelas apresentam algum desgaste nas pinturas provenientes da ação do tempo e das intempéries necessitando de renovação dessa camada pictórica.

Pará de Minas  
 Igreja Nossa Senhora das Graças  
 Porta de entrada lateral em madeira e vidro.  
 (foto 17)  
 Imagem: Mateus Fonseca – 04/09/2020

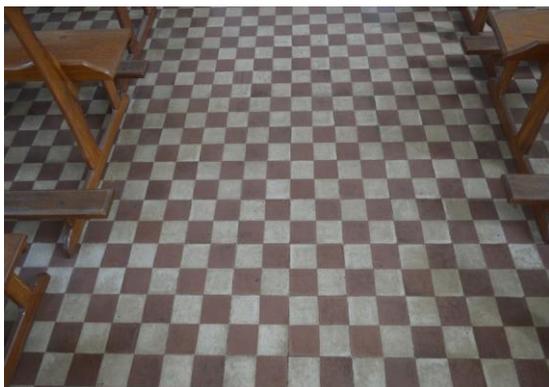
6. PISOS	ESTADO DE CONSERVAÇÃO		
	BOM	REGULAR	PRECÁRIO
LADRILHO	90%	10%	-
CIMENTADO	90%	10%	-
MARMORITE	95%	05%	-
GRANITO	100%	-	-
FERRO E CARPETE	90%	10%	-
<b>DANOS VERIFICADOS<sup>10</sup>:</b> Os ladrilhos, cimentado e marmorite apresentam desgastes de sua superfície pelo uso. O piso de ferro do primeiro lance de escadas que leva à torre e ao coro está revestido por carpete que se encontra desgastado.

Pará de Minas  
Igreja Nossa Senhora das Graças  
Ladrilhos presentes na nave central.  
(foto 23)  
Imagem: Mateus Fonseca – 04/09/2020

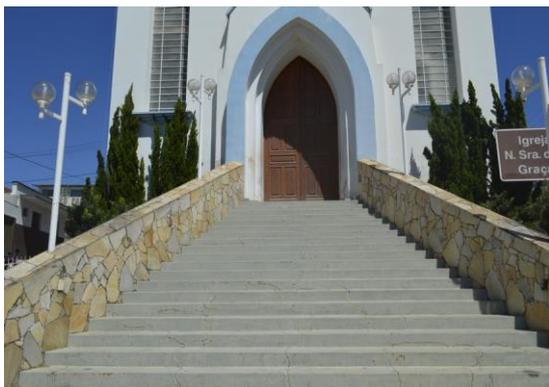
Pará de Minas  
 Igreja Nossa Senhora das Graças  
 Piso cimentado na escadaria de acesso principal à Igreja.  
 (foto 27)  
 Imagem: Mateus Fonseca – 04/09/2020

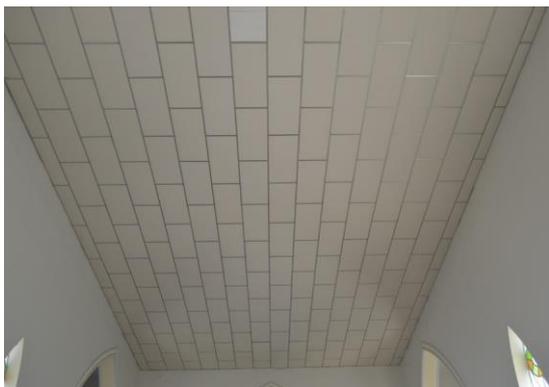
**DANOS VERIFICADOS<sup>11</sup>** :Algumas placas de gesso precisam ser trocadas. As lajes necessitam de renovação da camada pictórica. Forro de madeira no pináculo da igreja necessita de limpeza e nova pintura.

Pará de Minas  
 Igreja Nossa Senhora das Graças  
 Placas de gesso sobre nave central.  
 (foto 30)  
 Imagem: Mateus Fonseca – 04/09/2020

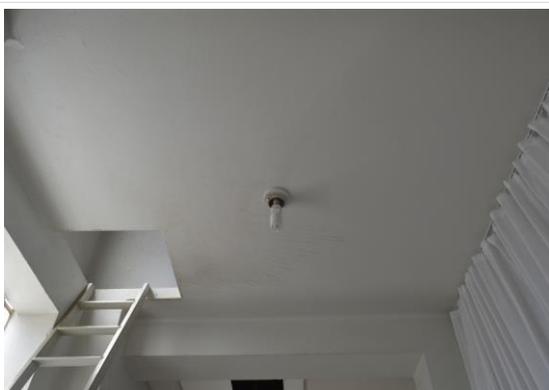
Pará de Minas  
 Igreja Nossa Senhora das Graças  
 Laje sobre o coro da igreja.  
 (foto 32)  
 Imagem: Mateus Fonseca – 04/09/2020

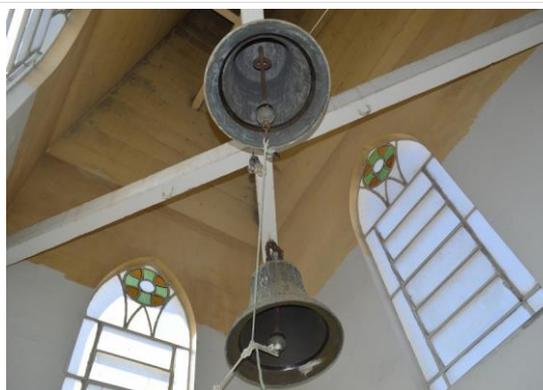
Pará de Minas  
 Igreja Nossa Senhora das Graças  
 Forro de madeira no pináculo.  
 (foto 33)  
 Imagem: Mateus Fonseca – 04/09/2020

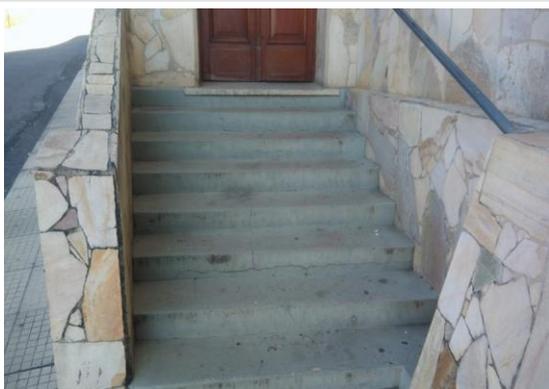
**DANOS VERIFICADOS<sup>12</sup>:** As escadas de concreto apresentam fissuras. A torre necessita de renovação da camada pictórica. A portada está íntegra, mas a camada pictórica está desgastada pela exposição às intempéries. O sino se encontra com sua superfície com pontos de oxidação.

Pará de Minas  
Igreja Nossa Senhora das Graças  
Escada de acesso na lateral esquerda.  
(foto 34)  
Imagem: Mateus Fonseca – 04/09/2020
