PREFEITURA MUNICIPAL DE PARÁ DE MINAS/MG

LAUDOS TÉCNICOS DO ESTADO DE CONSERVAÇÃO DOS BENS  
MATERIAIS PROTEGIDOS POR TOMBAMENTO NA ESFERA  
MUNICIPAL

ICMS  
Cultural  
2020/2022

Exercício 2022  
SUMÁRIO

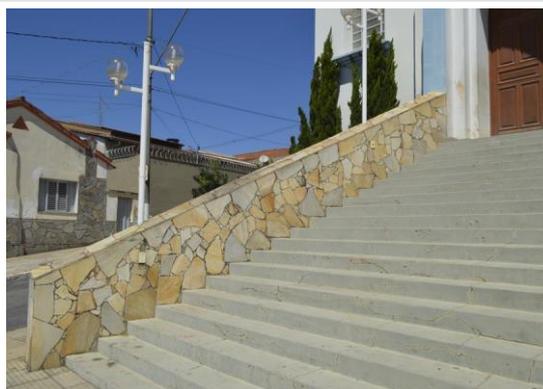
**DANOS VERIFICADOS<sup>12</sup>:** As escadas de concreto apresentam fissuras. A torre necessita de renovação da camada pictórica. A portada está íntegra, mas a camada pictórica está desgastada pela exposição às intempéries. O sino se encontra com sua superfície com pontos de oxidação.

Pará de Minas  
Igreja Nossa Senhora das Graças  
Escada de acesso na fachada frontal.  
(foto 35)  
Imagem: Mateus Fonseca – 04/09/2020

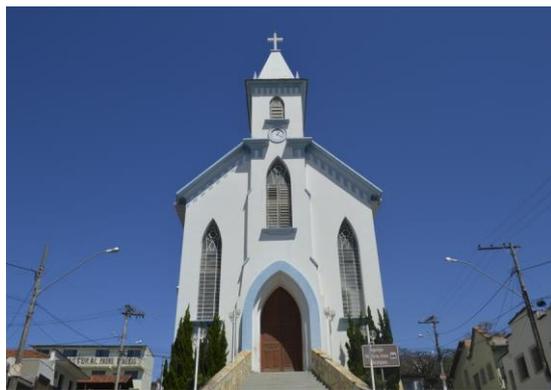
Pará de Minas  
Igreja Nossa Senhora das Graças  
Torre central da igreja.  
(foto 38)

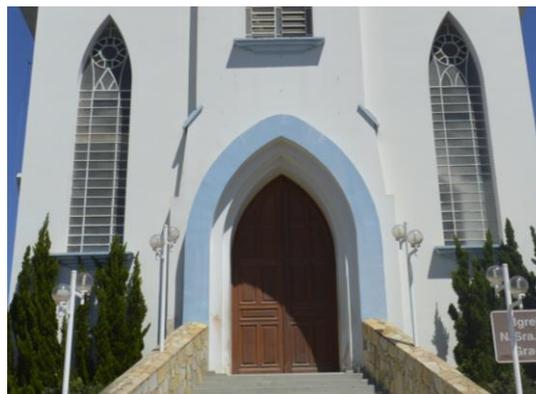
Pará de Minas  
Igreja Nossa Senhora das Graças  
Portada que marca a entrada da nave central.  
(foto 39)

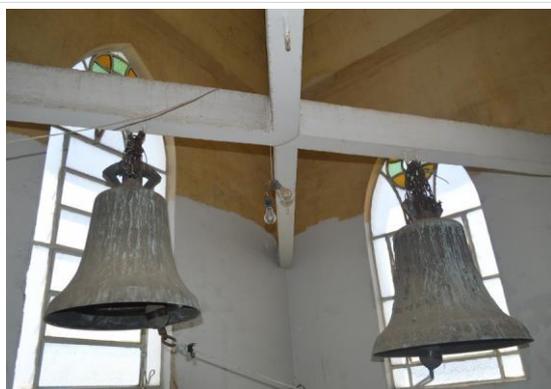
Pará de Minas  
Igreja Nossa Senhora das Graças  
Os sinos que compõe a torre sineira da igreja.  
(foto 40)

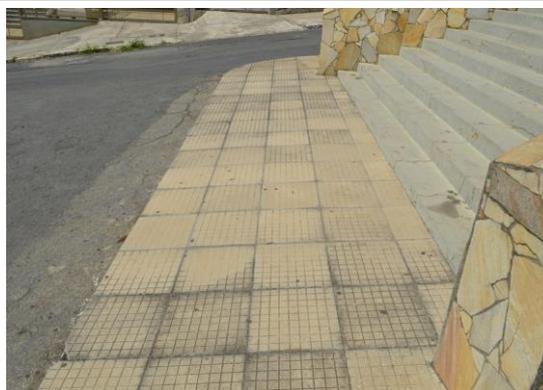
**DANOS VERIFICADOS<sup>13</sup>:** Necessita que todo bem passe por revitalização de pintura. Nota-se manchas de limo nas calçadas.

Pará de Minas  
Igreja Nossa Senhora das Graças  
Calçada com piso cimentício.  
(foto 45)  
Imagem: Mateus Fonseca – 04/09/2020

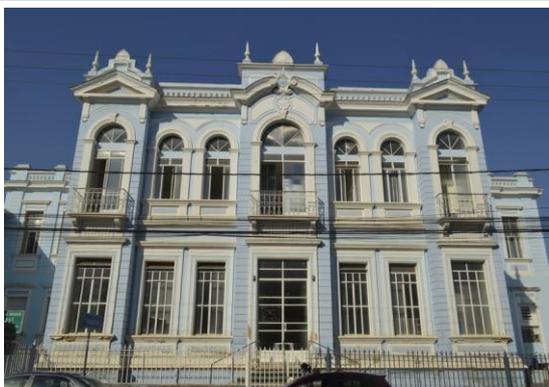
**DANOS VERIFICADOS<sup>5</sup>:** O bem tombado apresenta sua estrutura em alvenaria e concreto em bom estado de conservação, apresenta apenas umidades em alguns pontos, que não conferem danos significativos à estrutura da edificação.

Pará de Minas  
 Irmandade Nossa Senhora da Conceição – Hospital  
 Vista externa da edificação.  
 (foto 04)  
 Imagem: Mateus Fonseca – 18/09/2020

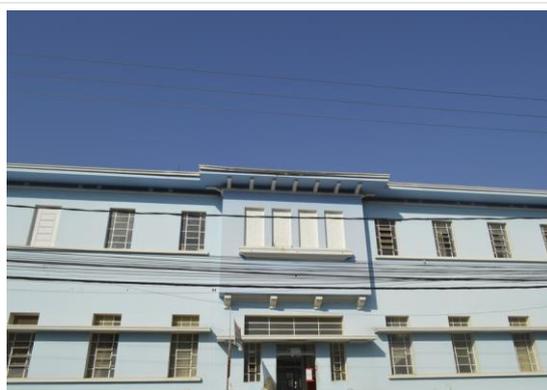
2. COBERTURA	ESTADO DE CONSERVAÇÃO		
	BOM	REGULAR	PRECÁRIO
ESTRUTURA DO TELHADO (MADEIRA)	100%	-	-
MANTO DE COBERTURA (CAPA E BICA E TELHA FRANCESA)	100%	-	-
CALHAS / RUFOS / CONDUTORES	95%	5%	-
COROAMENTO (PLATIBANDA)	100%	-	-
COROAMENTO (FRONTÃO)	100%	-	-
COROAMENTO (CIMALHA)	95%	5%	-
BEIRAL	100%	-	-
<b>DANOS VERIFICADOS<sup>6</sup>:</b> Não foram verificados danos à cobertura, apenas alguns vazamentos nas calhas que estão danificando a cimalha.

Pará de Minas  
 Irmandade Nossa Senhora da Conceição – Hospital  
 Beiral, cimalkas e cachorros na fachada frontal.  
 (foto 08)  
 Imagem: Mateus Fonseca – 27/07/2020

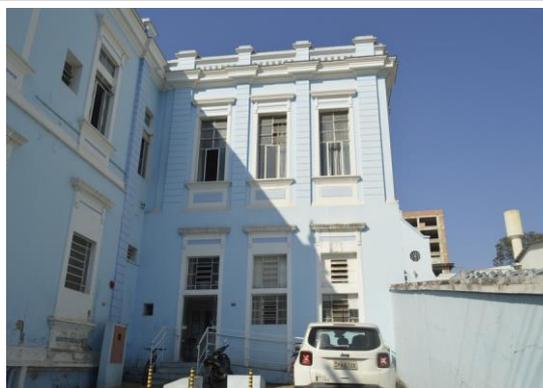
3. ALVENARIAS	ESTADO DE CONSERVAÇÃO		
	BOM	REGULAR	PRECÁRIO
TIJOLO	90%	10%	-
ELEMENTOS ARTÍSTICOS APLICADOS	90%	10%	-
<b>DANOS VERIFICADOS</b> <sup>7</sup> : As alvenarias se apresentam bem conservadas. Num ponto da fachada frontal, a alvenaria apresenta alguma umidade e estufamento do reboco.

Pará de Minas  
 Irmandade Nossa Senhora da Conceição – Hospital  
 Alvenarias externas.  
 (foto 10)  
 Imagem: Mateus Fonseca – 18/09/2020

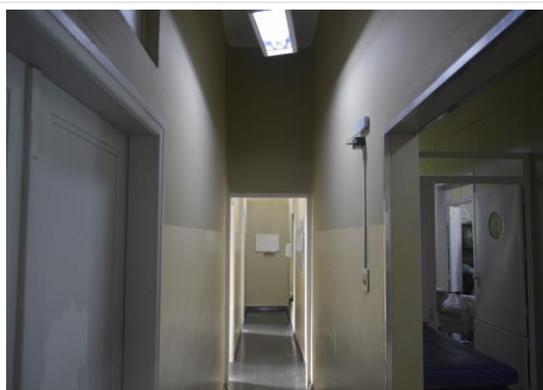
**DANOS VERIFICADOS<sup>8</sup>:** Há alguns desgastes nos rebocos, pontos de infiltrações, a camada pictórica gasta e também apresenta algum desgaste. Os elementos artísticos acumulam alguma sujeira.

Pará de Minas  
 Irmandade Nossa Senhora da Conceição – Hospital  
 Pintura interna a base de água e a base de óleo.  
 (foto 14)  
 Imagem: Mateus Fonseca – 18/09/2020

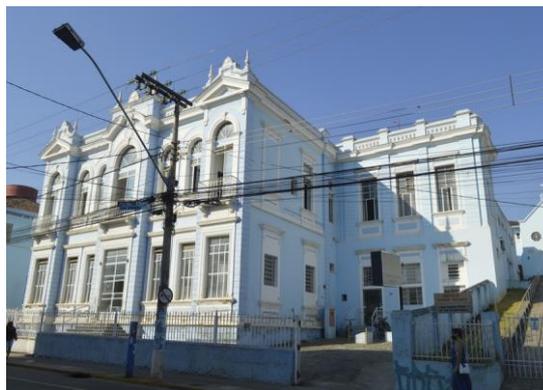
Pará de Minas  
 Irmandade Nossa Senhora da Conceição – Hospital  
 Elementos artísticos das fachadas recebem pintura a base de  
 água.  
 (foto 16)  
 Imagem: Mateus Fonseca – 18/09/2020

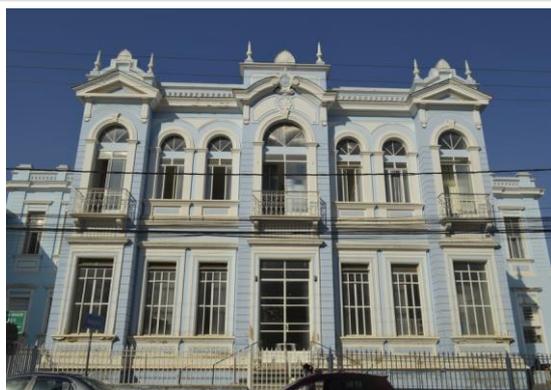
(foto 17)

5. VÃOS E VEDAÇÕES	ESTADO DE CONSERVAÇÃO		
	BOM	REGULAR	PRECÁRIO
PORTAS EM METAL E VIDRO	100%	-	-
PORTAS EM VIDRO TEMPERADO	100%	-	-
JANELAS	100%	-	-
ÓCULO	100%	-	-
ENQUADRAMENTOS (MASSA)	90%	10%	--
FERRAGENS	100%	-	-
ELEMENTOS ARTÍSTICOS APLICADOS	90%	10%	-
<b>DANOS VERIFICADOS<sup>9</sup>:</b> Os vão e vedações e seus elementos artísticos aplicados se apresentam em bom estado de conservação. Em alguns pontos podemos verificar pequenas perdas de material e da camada pictórica, também são observados alguns pontos de umidade e acúmulo de sujidades provenientes do intenso fluxo de veículos da via onde o bem é implantado.

Pará de Minas  
Irmandade Nossa Senhora da Conceição – Hospital  
Portas e janelas em metal e vidro com enquadramento em  
massa na fachada frontal.

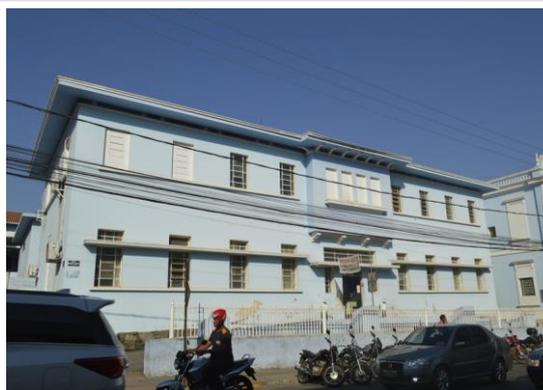
(foto 18)

Pará de Minas  
Irmandade Nossa Senhora da Conceição – Hospital  
Janelas em metal e vidro com enquadramento em massa na  
fachada frontal.

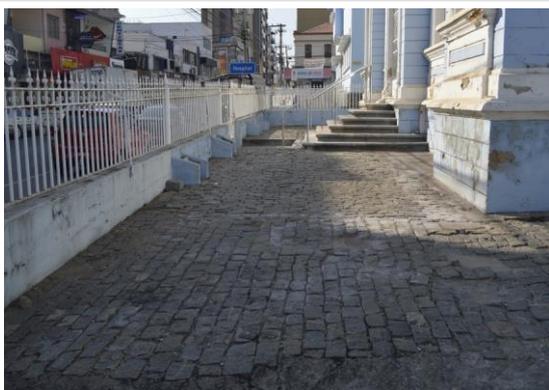
**DANOS VERIFICADOS<sup>10</sup>:** São verificadas rachaduras, perda de material e umidade nos cimentados na área externa da edificação. Os pisos em paralelepípedo apresentam algumas deformações pela acomodação no solo. O piso de taco, marmorite e os ladrilhos hidráulicos apresentam desgaste pelo tempo de uso.

Pará de Minas  
Irmandade Nossa Senhora da Conceição – Hospital  
Piso em paralelepípedo na área externa ao salão.  
(foto 27)  
Imagem: Mateus Fonseca – 18/09/2020

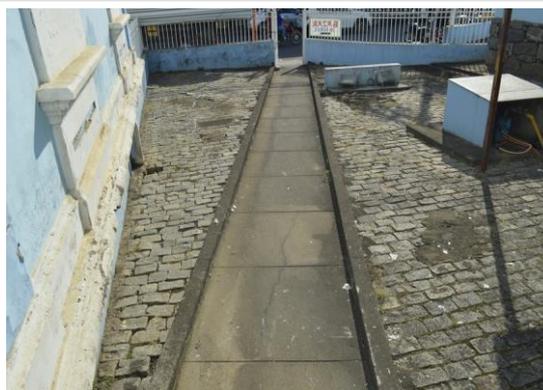
Pará de Minas  
Irmandade Nossa Senhora da Conceição – Hospital  
Caminho cimentado que leva ao bazar.  
(foto 28)  
Imagem: Mateus Fonseca – 18/09/2020

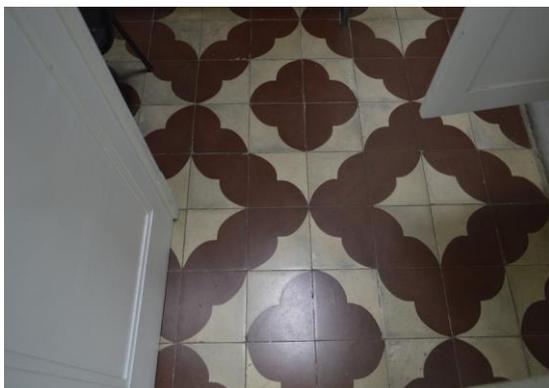
Pará de Minas  
Irmandade Nossa Senhora da Conceição – Hospital  
Ladrilho hidráulico em alguns corredores do bem.  
(foto 33)  
Imagem: Mateus Fonseca – 18/09/2020

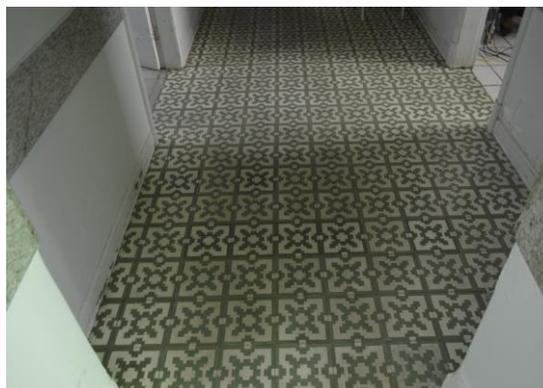
Pará de Minas  
Irmandade Nossa Senhora da Conceição – Hospital  
Ladrilho hidráulico em alguns corredores do bem.  
(foto 34)  
Imagem: Mateus Fonseca – 18/09/2020

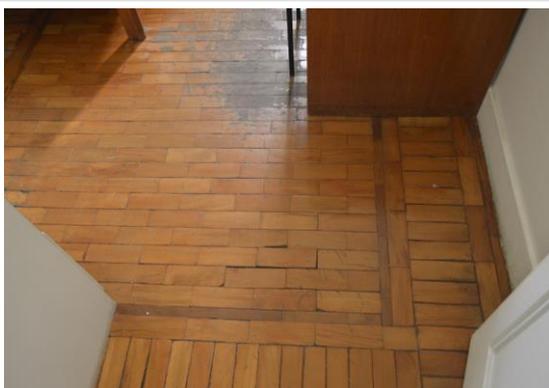
Pará de Minas  
Irmandade Nossa Senhora da Conceição – Hospital  
Piso de taco de algumas salas.  
(foto 35)  
Imagem: Mateus Fonseca – 18/09/2020

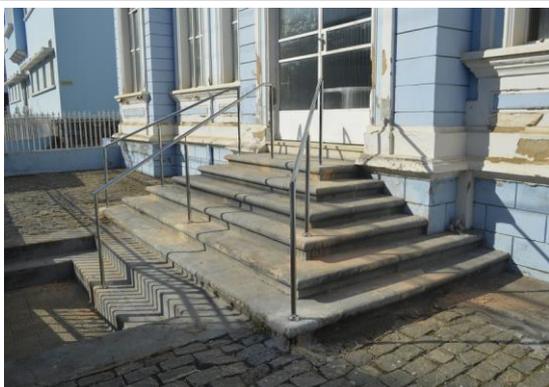
**DANOS VERIFICADOS<sup>12</sup>:** Se encontram em bom estado de conservação, apenas a escada na fachada frontal apresenta algumas fissuras e pequenas perdas de material em suas quinas que não comprometem sua integridade.

Pará de Minas  
 Irmandade Nossa Senhora da Conceição – Hospital  
 Escadaria na fachada principal.  
 (foto 41)  
 Imagem: Mateus Fonseca – 18/09/2020

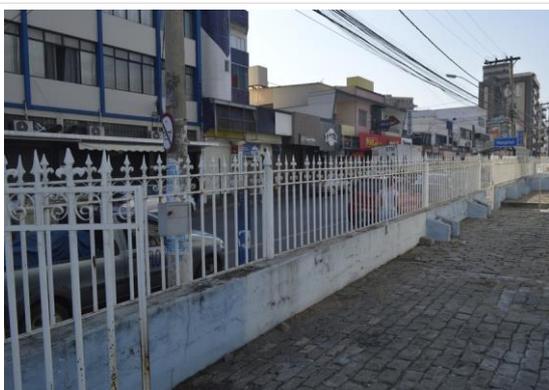
**DANOS VERIFICADOS<sup>13</sup>:** Os muros e gradis apresentam bom estado de conservação exibindo apenas acúmulo de sujidades e alguns pontos de umidade. O passeio está bem conservado. As jardineiras, que dão acesso à Capela lateral, se encontram em bom estado e bem cuidadas.

Pará de Minas  
 Irmandade Nossa Senhora da Conceição – Hospital  
 Vista interna das muretas e gradis da fachada frontal.  
 (foto 45)  
 Imagem: Mateus Fonseca – 18/09/2020

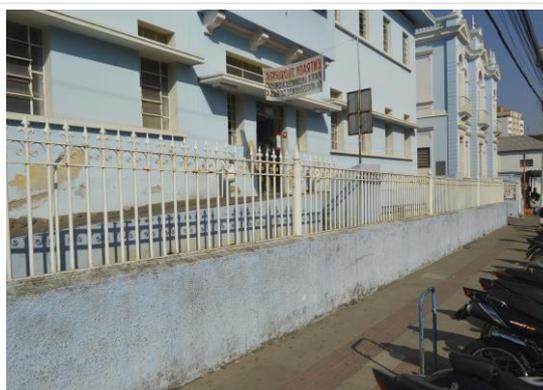
Pará de Minas  
 Irmandade Nossa Senhora da Conceição – Hospital  
 Vista externa das muretas e gradis da fachada frontal.  
 (foto 46)  
 Imagem: Mateus Fonseca – 18/09/2020

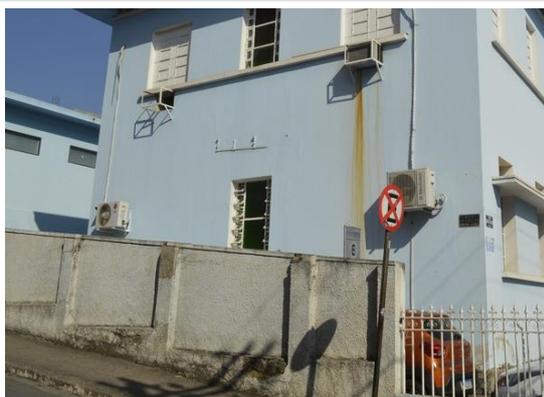
Pará de Minas  
 Irmandade Nossa Senhora da Conceição – Hospital  
 Muro na lateral esquerda da edificação.  
 (foto 47)  
 Imagem: Mateus Fonseca – 18/09/2020

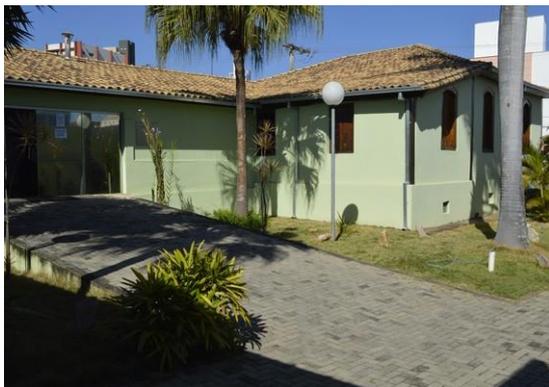
Pará de Minas  
 MUSPAM  
 Fachada lateral direita.  
 (foto 02)

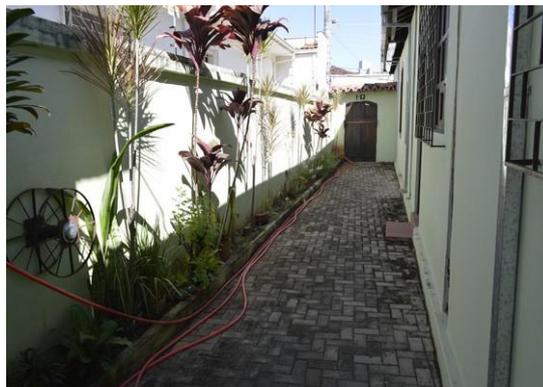
Pará de Minas  
 MUSPAM  
 Fachada lateral esquerda.  
 (foto 03)

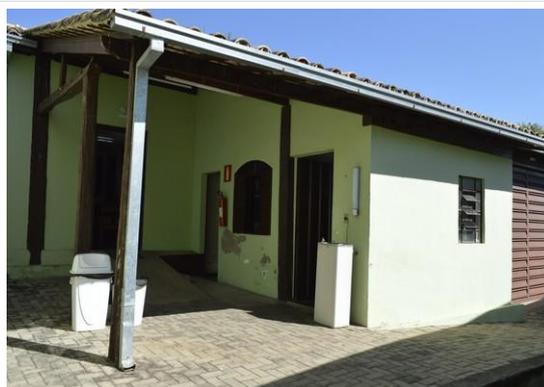
Pará de Minas  
 MUSPAM  
 Fachada posterior.  
 (foto 04)

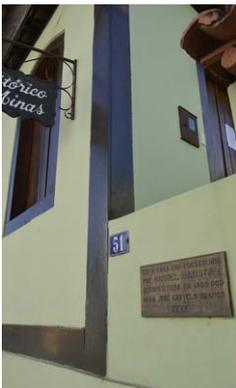
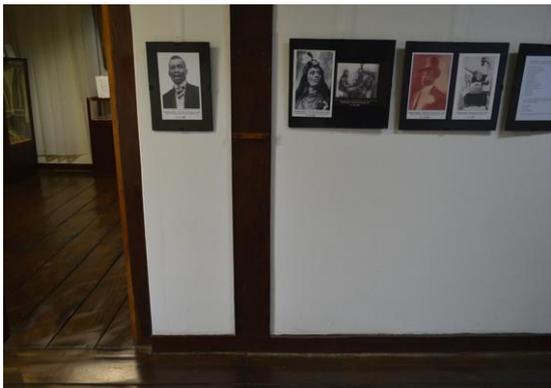
<p>Pará de Minas MUSPAM Detalhe da estrutura em madeira do museu na fachada frontal da edificação. (foto 05) Imagem: Mateus Fonseca – 09/07/2020</p>	<p>Pará de Minas MUSPAM Pilar em madeira no interior do bem apresenta bom estado de conservação. (foto 06) Imagem: Mateus Fonseca – 09/07/2020</p>

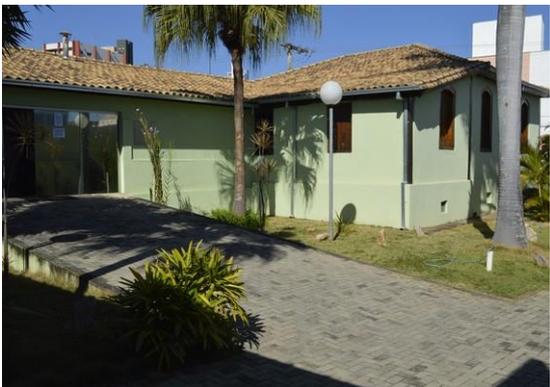
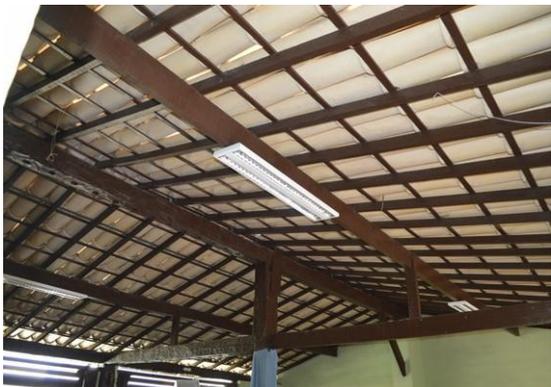
<p>Pará de Minas MUSPAM Detalhe da cobertura cerâmica capa e bica em bom estado de conservação. (foto 07) Imagem: Mateus Fonseca – 09/07/2020</p>	<p>Pará de Minas MUSPAM Madeiramento da cobertura também exibe bom estado de conservação. (foto 08) Imagem: Mateus Fonseca – 09/07/2020</p>

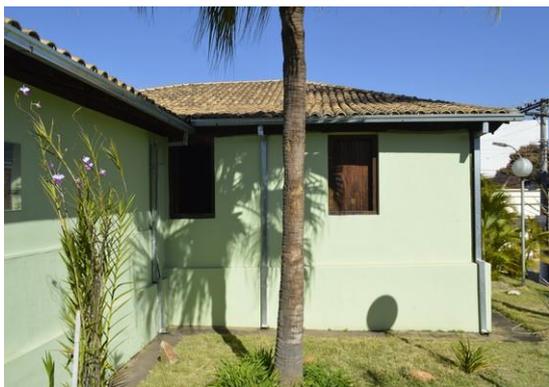
Pará de Minas  
 MUSPAM  
 Ripamento, beiral e guarda-pó em estado de conservação.  
 (foto 09)  
 Imagem: Mateus Fonseca – 09/07/2020

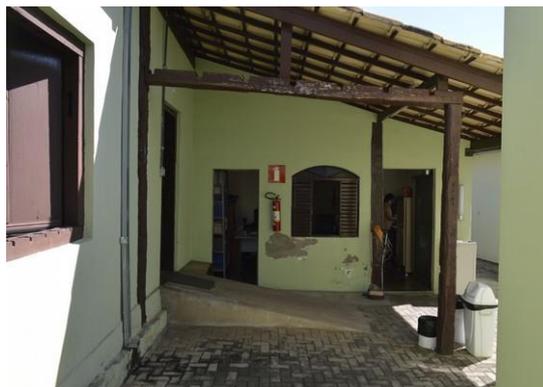
Pará de Minas  
 MUSPAM  
 Os condutores de águas pluviais se apresentam bem conservados.  
 (foto 10)  
 Imagem: Mateus Fonseca – 09/07/2020

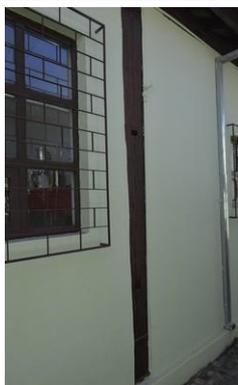
Pará de Minas  
 MUSPAM  
 Alvenarias externas do bem tombado exibindo bom estado de conservação.  
 (foto 11)  
 Imagem: Mateus Fonseca – 09/07/2020

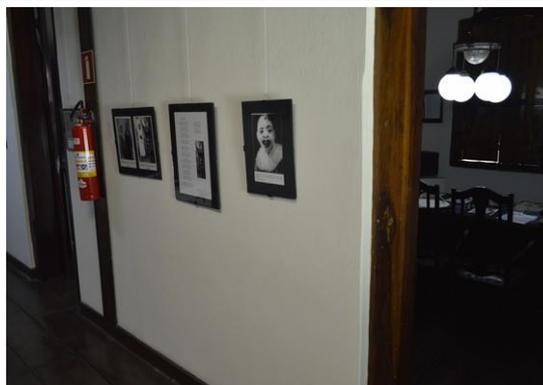
Pará de Minas  
 MUSPAM  
 Detalhe das alvenarias internas do bem apresentando bom estado de conservação.  
 (foto 12)  
 Imagem: Mateus Fonseca – 09/07/2020

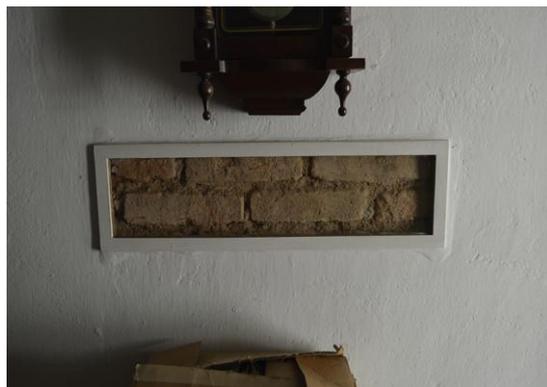
Pará de Minas  
 MUSPAM  
 Detalhe da alvenaria original exposta em moldura com  
 fechamento em vidro no interior do MUSPAM.  
 (foto 13)  
 Imagem: Mateus Fonseca – 09/07/2020

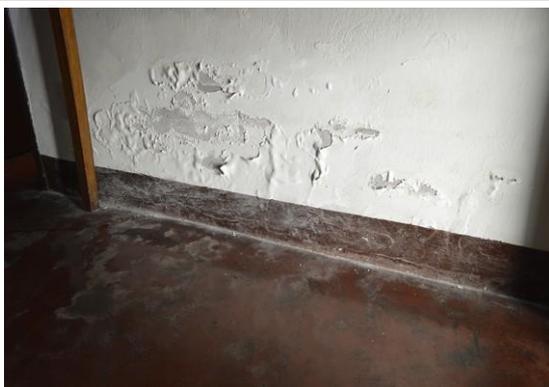
**DANOS VERIFICADOS<sup>8</sup>:** Apenas as cerâmicas do banheiro original exibem danos, apresentam escurecimento dos rejuntas e algumas cerâmicas perderam algum material. Dois locais sofreram com infiltrações causadas pelo excesso de umidade na temporada de chuvas, que especialmente no ano corrente foram extremamente intensas, causando descolamento da camada pictórica e parte do reboco.

Pará de Minas  
 MUSPAM  
 Descolamento da pintura em parte da alvenaria interna.  
 (foto 14)  
 Imagem: Mateus Fonseca – 09/07/2020

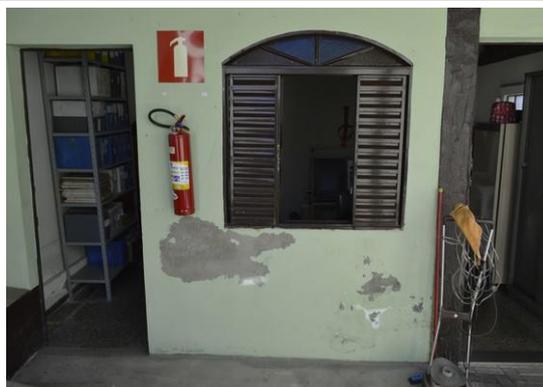
Pará de Minas  
 MUSPAM  
 Descolamento da pintura externa causado pela umidade.  
 (foto 15)  
 Imagem: Mateus Fonseca – 09/07/2020

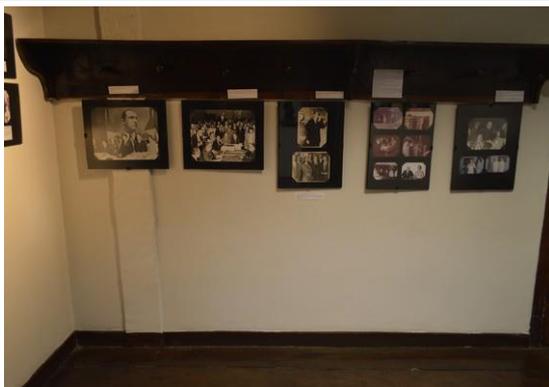
Pará de Minas  
 MUSPAM  
 Reboco e pintura interna do museu exibindo bom estado de conservação.  
 (foto 16)  
 Imagem: Mateus Fonseca – 09/07/2020

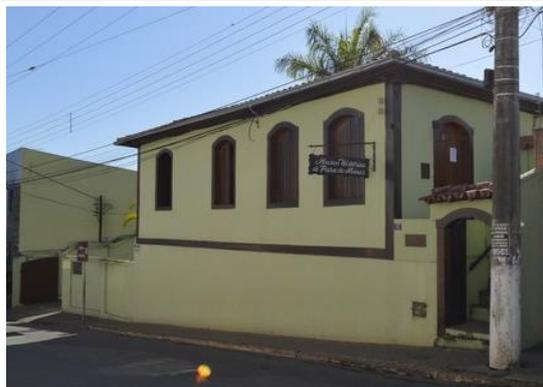
Pará de Minas  
 MUSPAM  
 Pintura externa do bem tombado se apresenta bem conservada.  
 (foto 17)  
 Imagem: Mateus Fonseca – 09/07/2020

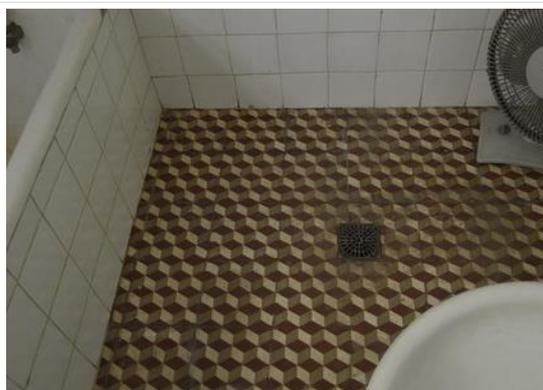
Pará de Minas  
 MUSPAM  
 Antigas cerâmicas do banheiro antigo apresenta rejuntas escurecidas e alguma perda de material.  
 (foto 19)  
 Imagem: Mateus Fonseca – 09/07/2020

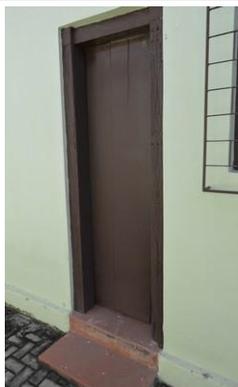
Porta da antiga cozinha e enquadramento, ambos em madeira exibem desgaste natural mas em bom estado de conservação.  
(foto 20)

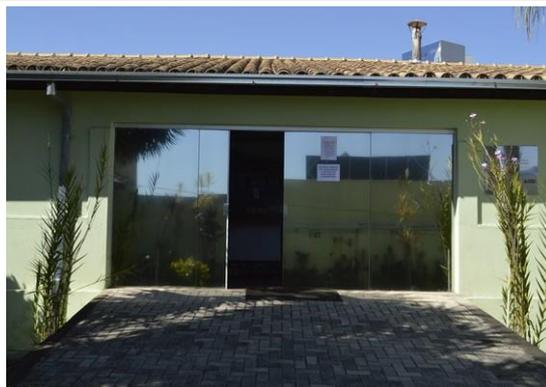
Porta em vidro blindex no acesso principal ao bem e seu enquadramento em bom estado.  
(foto 21)

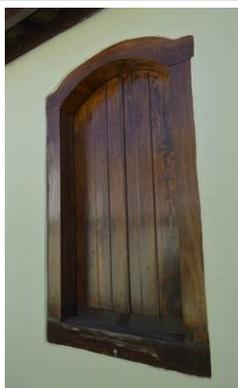
Janela e enquadramento apresentando bom estado de conservação.  
(foto 22)

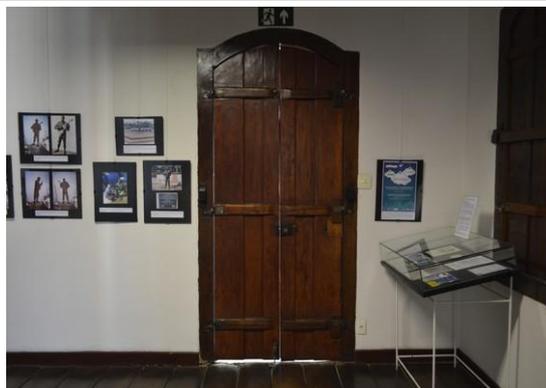
Porta e enquadramento em madeira com verga curva apresentam bom estado de conservação  
(foto 23)

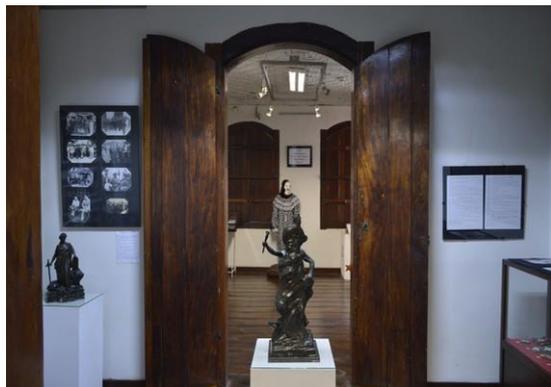
(foto 24)

Porta francesa de enquadramento em madeira e verga curva em bom estado de conservação.

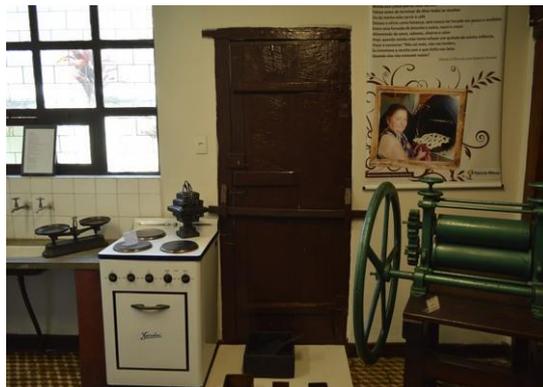
(foto 25)

Porta em madeira simples exibem bom estado de conservação.

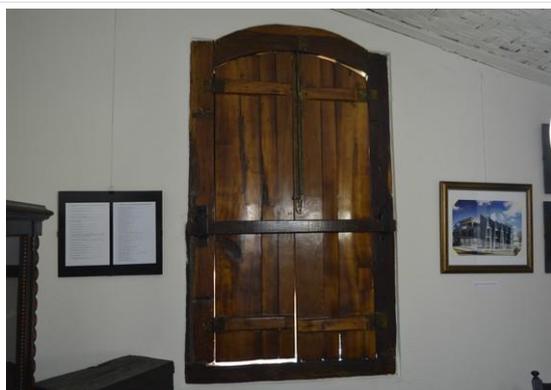
(foto 26)

Janela francesa e enquadramento em madeira e verga curva bem conservados.

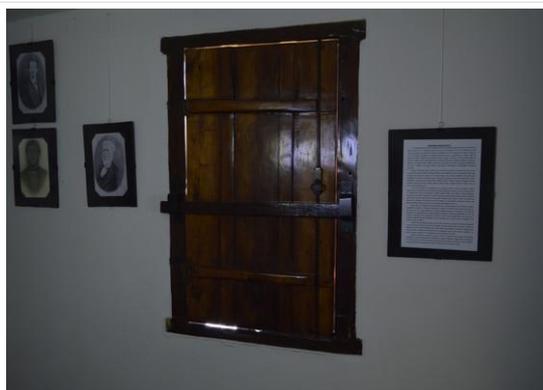
(foto 27)

Janela de uma folha e enquadramento em madeira em bom estado de conservação.

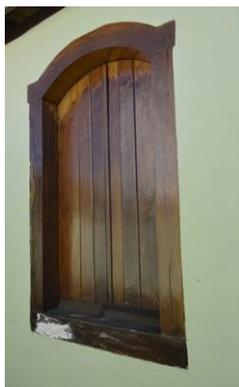
Vistas da janela francesa e enquadramentos em madeira está com deterioração na massa de restauro.  
(foto 28)  
Imagem: Mateus Fonseca – 09/07/2020

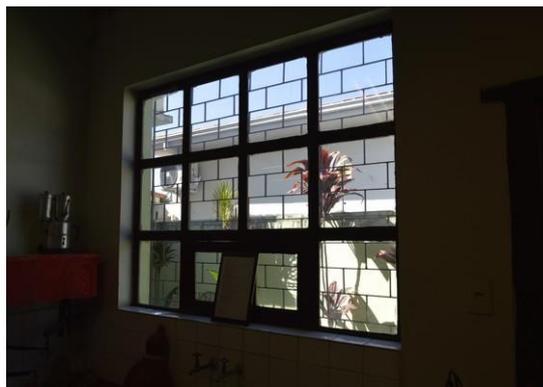
Janela em madeira com duas pequenas folhas fechamento em vidro e grade metálica em bom estado.  
(foto 29)  
Imagem: Mateus Fonseca – 09/07/2020

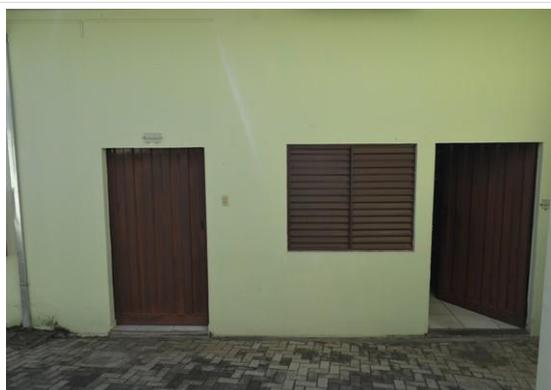
Janelas e portas do anexo em metal com enquadramento em massa exibindo boa conservação.  
(foto 30)  
Imagem: Mateus Fonseca – 09/07/2020

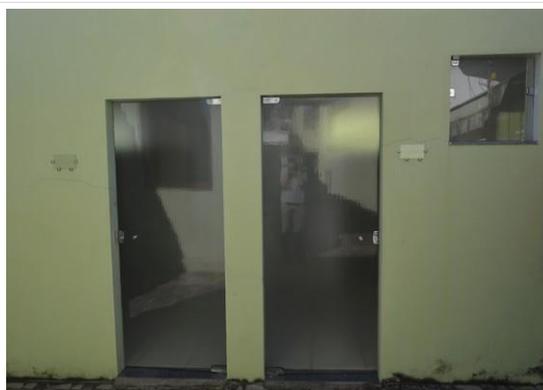
Portas e janela de vidro temperado e enquadramento em massa dos banheiros anexo se apresentando bem conservadas.  
(foto 31)  
Imagem: Mateus Fonseca – 09/07/2020

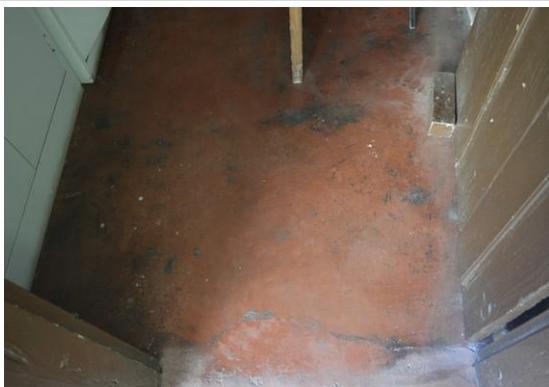
(foto 32)

Ponto do Cimentado vermelho apresenta desgaste natural nos demais ambientes estão em bom estado de conservação.

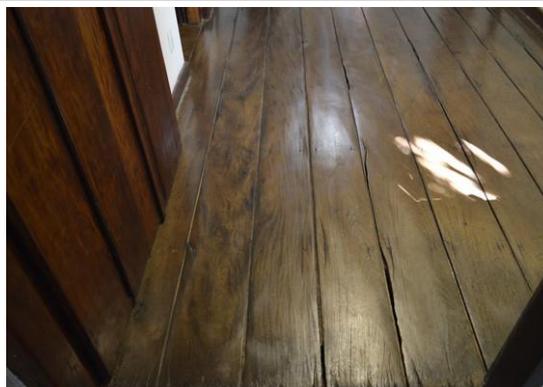
(foto 33)

Assoalho de madeira em bom estado de conservação, mas em alguns pontos com desgastes natural.

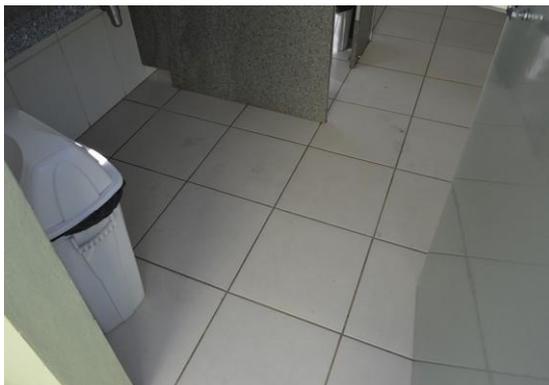
(foto 34)

Piso em cerâmica do anexo dos banheiros exibe bom estado de conservação.

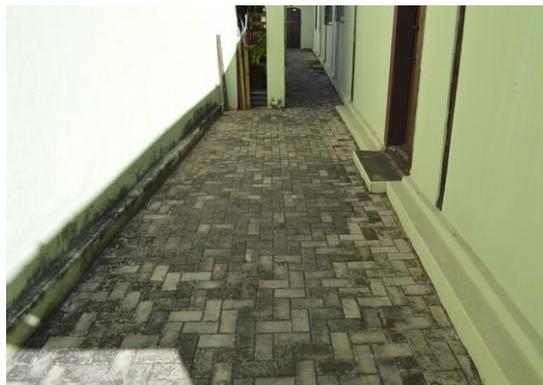
Piso intertravado da lateral esquerda se apresenta bem conservado.

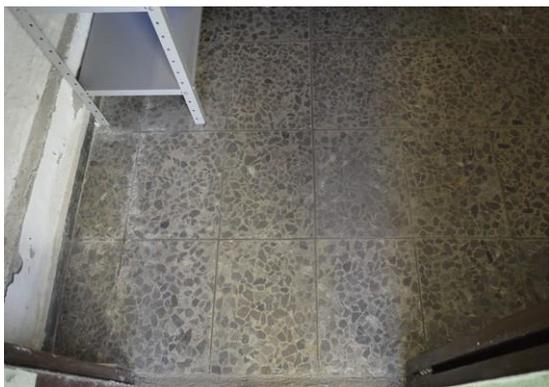
(foto 36)

Marmorite de algumas salas do bem, apresenta desgaste em decorrência do uso constante.

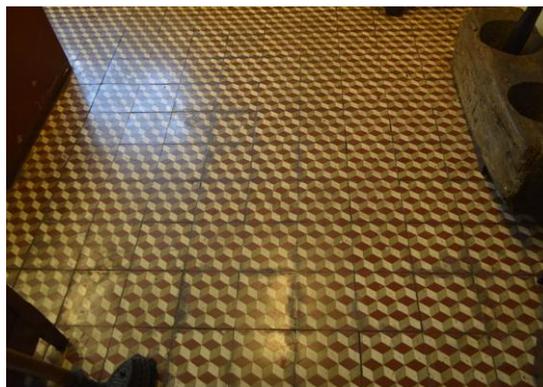
(foto 37)

Ladrilho hidráulico da antiga cozinha exhibe manchas escuras nas bordas das peças e nos rejuntas.

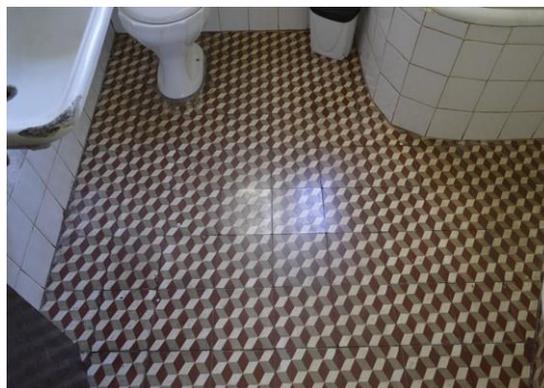
Ladrilho hidráulico no banheiro apresenta algum desgaste.

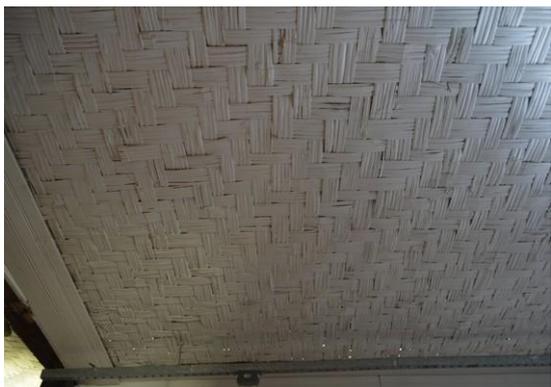
Esteira de palha apresentando bom estado de conservação, é o forro mais comum do bem.  
(foto 39)  
Imagem: Mateus Fonseca – 09/07/2020

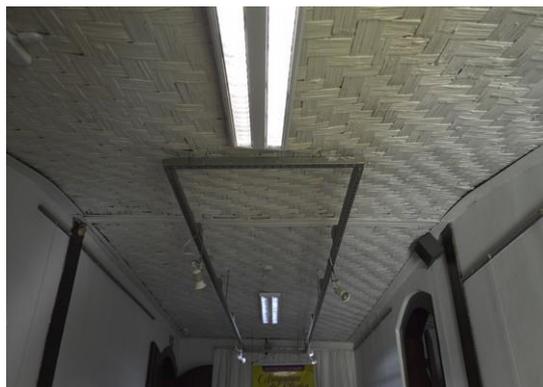
7. FORROS	ESTADO DE CONSERVAÇÃO		
	BOM	REGULAR	PRECÁRIO
ESTEIRA	85%	15%	-
LAJE	100%	-	-
OUTROS ( forro de madeira pintada)	95%	05%	-
<b>DANOS VERIFICADOS<sup>11</sup></b> : As esteiras de palhas exibem ondulações e áreas com perda de material, o que se repete, em menor escala, no forro de madeira pintada.

Esteira apresentando ondulações e alguma perda de material.  
(foto 40)  
Imagem: Mateus Fonseca – 09/07/2020

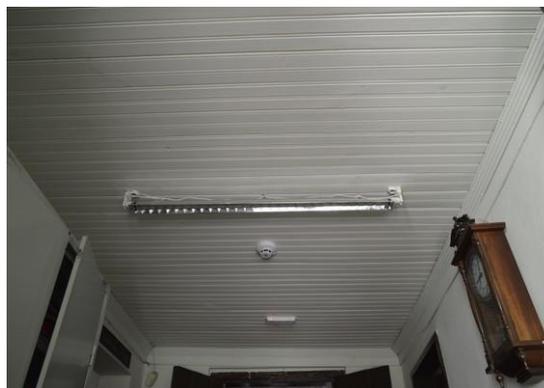
Forro em madeira pintada no corredor apresentando bom estado de conservação.  
(foto 41)  
Imagem: Mateus Fonseca – 09/07/2020

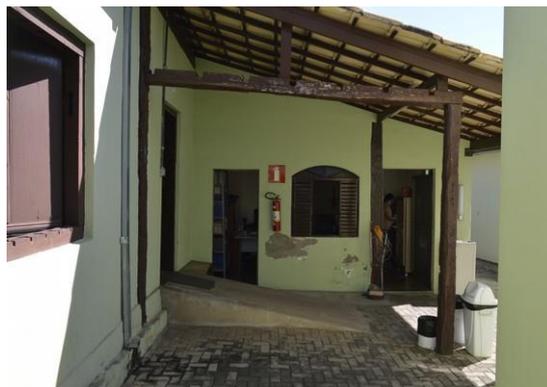
Pará de Minas  
 MUSPAM  
 Varanda nos fundos da edificação e seus elementos  
 construtivos apresentam bom estado de conservação.  
 (foto 42)  
 Imagem: Mateus Fonseca – 09/07/2020

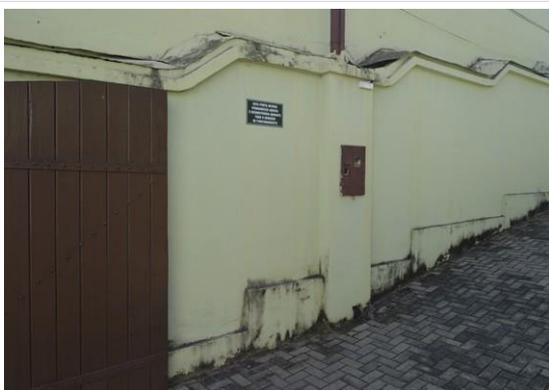
Pará de Minas  
 MUSPAM  
 Muro lateral direito em bom estado foi pintado a sua base.  
 (foto 43)  
 Imagem: Mateus Fonseca – 09/07/2020

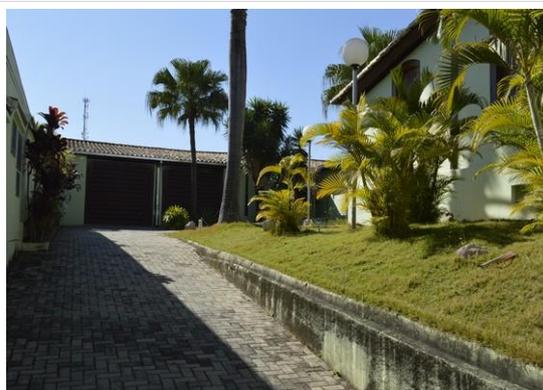
Pará de Minas  
 MUSPAM  
 Detalhe do quintal na lateral direita do bem apresenta  
 paisagismo com boa manutenção.  
 (foto 44)  
 Imagem: Mateus Fonseca – 09/07/2020

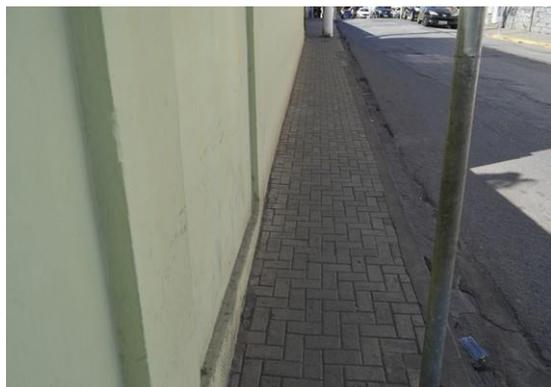
Pará de Minas  
MUSPAM  
Passeio em bom estado de conservação.  
(foto 45)  
Imagem: Mateus Fonseca – 09/07/2020

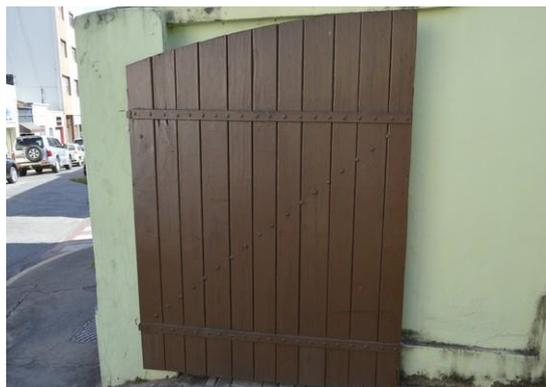
Pará de Minas  
MUSPAM  
Portão em madeira e duas folhas do acesso de veículos em bom estado.  
(foto 46)  
Imagem: Mateus Fonseca – 09/07/2020

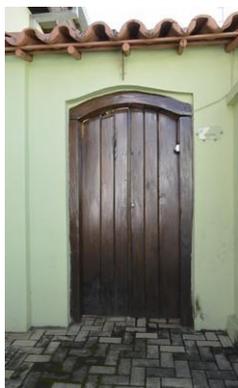
Pará de Minas  
MUSPAM  
Portão a direita na fachada frontal da edificação se encontra em bom estado de conservação.  
(foto 47)  
Imagem: Mateus Fonseca – 09/07/2020

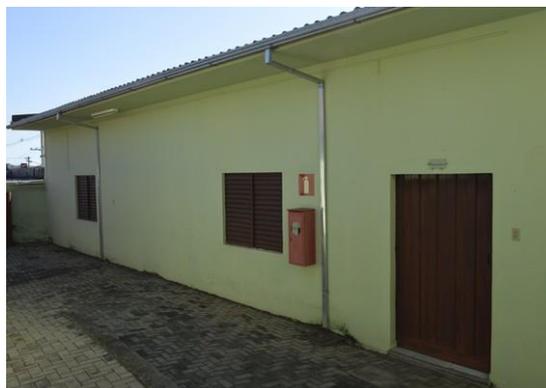
Pará de Minas  
MUSPAM  
Depósitos nos fundos o terreno do bem tombado foi feito nova pintura e apresenta bom estado de conservação.  
(foto 48)  
Imagem: Mateus Fonseca – 09/07/2020

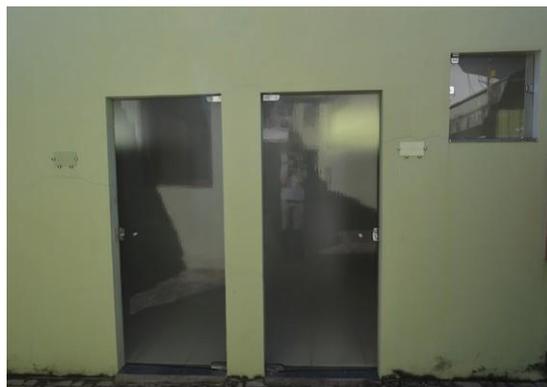
Pará de Minas  
MUSPAM  
Banheiros nos fundos do terreno do MUSPAM, junto ao muro lateral esquerdo exibe boa conservação.  
(foto 49)  
Imagem: Mateus Fonseca – 09/07/2020

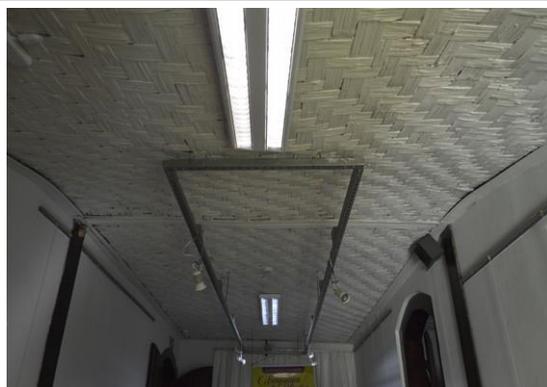
10. INSTALAÇÕES	ESTADO DE CONSERVAÇÃO		
	BOM	REGULAR	PRECÁRIO
INSTALAÇÃO ELÉTRICA	100%	-	-
INSTALAÇÃO HIDRÁULICA	100%	-	-
OUTROS	-	-	-
<b>DANOS VERIFICADOS<sup>13</sup></b> : Não foram verificados danos nestas instalações, o bem foi restaurado entre 2012/2013.

Pará de Minas  
MUSPAM  
As instalações do bem exibem bom estado de conservação.  
(foto 50)  
Imagem: Mateus Fonseca – 09/07/2020

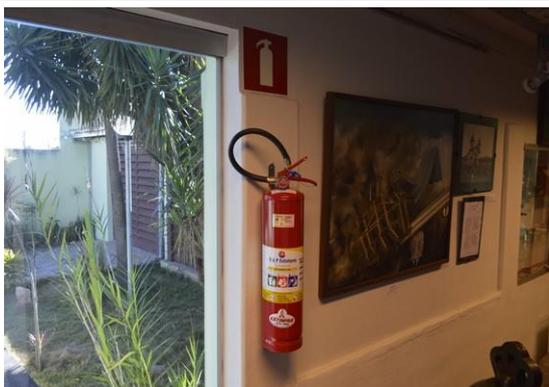
Pará de Minas  
 MUSPAM  
 Instalações de prevenção e combate a incêndio segundo normas do Corpo de Bombeiros.  
 (foto 51)  
 Imagem: Mateus Fonseca – 09/07/2020

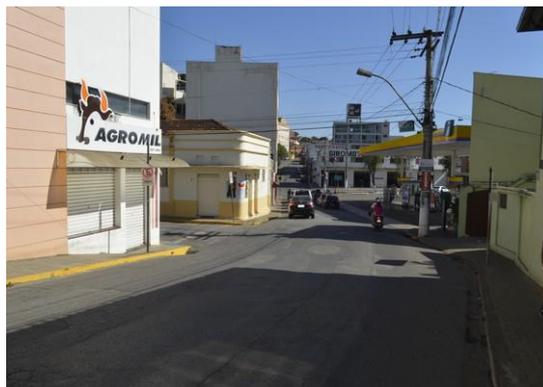
(foto 54)

Rua Manoel Batista apresenta grande tráfego de veículos, sentido do tráfego para NO de Pará de Minas.

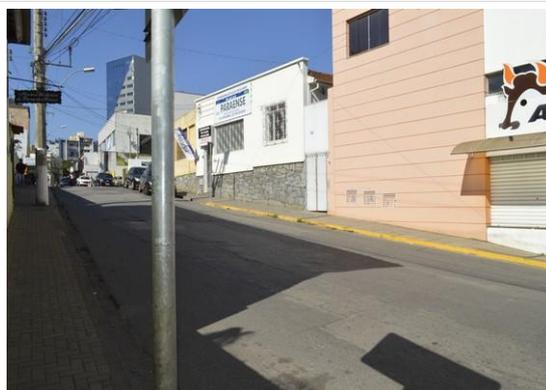
Vista para o Centro de Pará de Minas, o entorno apresenta grande tendência à verticalização.

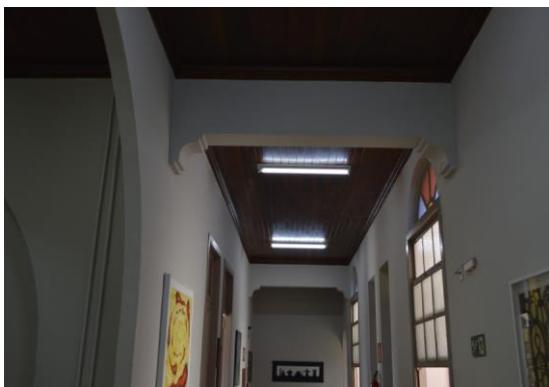
**DANOS VERIFICADOS<sup>5</sup>:** São verificados poucos danos na estrutura do bem, trincas isoladas são observadas, junto à esquadrias de portas, janelas e vãos, que não comprometem a estrutura geral da edificação.

Pará de Minas  
 Prédio Juscelino Kubitschek de Oliveira – Casa da Cultura  
 Detalhe das vigas no 2º pavimento.  
 (foto 04)  
 Imagem: Mateus Fonseca – 27/10/2020

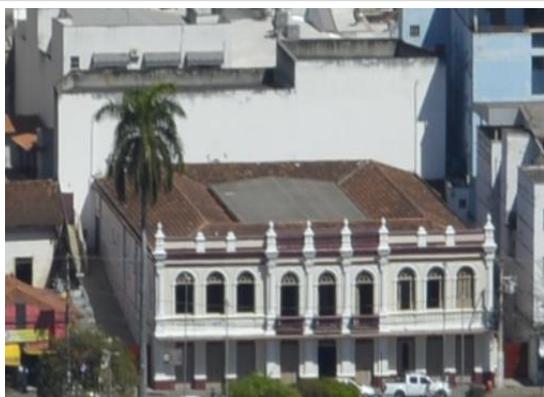
**DANOS VERIFICADOS<sup>6</sup>:** As estruturas metálicas e em madeira das coberturas, bem como calhas, platibanda e cimalhas se encontram em bom estado devido as restaurações da edificação realizadas em 2015. Foram feitas as devidas trocas de telhas e sanado os problemas com vazamentos.

Pará de Minas  
 Prédio Juscelino Kubitschek de Oliveira – Casa da Cultura  
 Manto de cobertura em telha cerâmica.  
 (foto 06)  
 Imagem: Mateus Fonseca – 27/10/2020

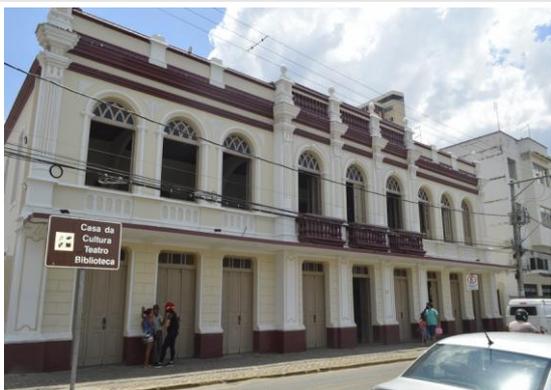
3. ALVENARIAS	ESTADO DE CONSERVAÇÃO		
	BOM	REGULAR	PRECÁRIO
TIJOLO	95%	5%	-
<b>DANOS VERIFICADOS<sup>7</sup>:</b> As alvenarias continuam apresentando bom estado, a edificação passa por manutenções constantes o que mantém sua integridade, porém no térreo apresenta alguns pontos de infiltrações por águas pluviais internamente e externamente.

Pará de Minas  
 Prédio Juscelino Kubitschek de Oliveira – Casa da Cultura  
 Alvenarias externas.  
 (foto 09)  
 Imagem: Mateus Fonseca – 27/10/2020

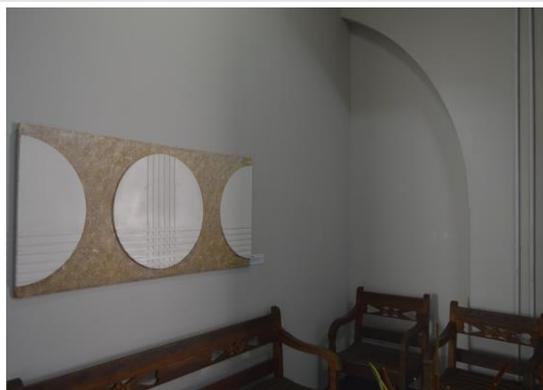
Pará de Minas  
 Prédio Juscelino Kubitschek de Oliveira – Casa da Cultura  
 Alvenarias internas.  
 (foto 10)  
 Imagem: Mateus Fonseca – 27/10/2020

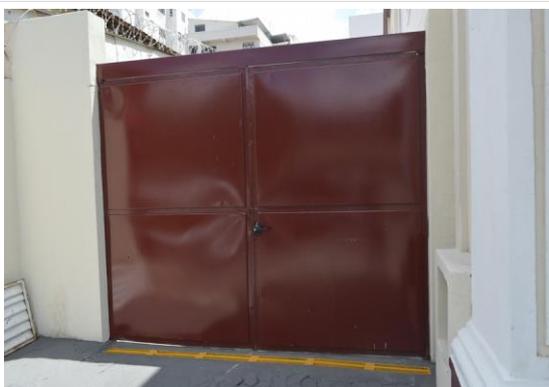
Pará de Minas  
Prédio Juscelino Kubitschek de Oliveira – Casa da Cultura  
Portão de metal de acesso a lateral esquerda.  
(foto 27)  
Imagem: Mateus Fonseca – 27/10/2020

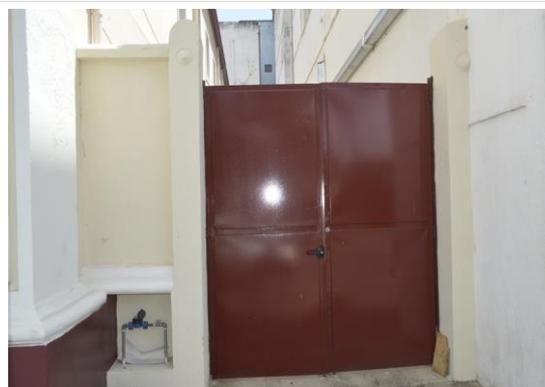
Pará de Minas  
Prédio Juscelino Kubitschek de Oliveira – Casa da Cultura  
Portão de metal de acesso a lateral direita.  
(foto 28)  
Imagem: Mateus Fonseca – 27/10/2020

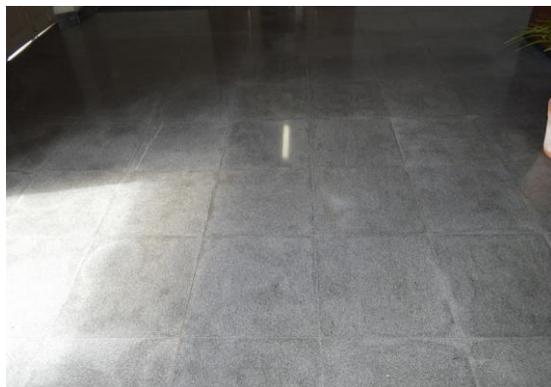
Pará de Minas  
 Prédio Juscelino Kubitschek de Oliveira – Casa da Cultura  
 Granito cinza, piso do hall de entrada.  
 (foto 29)  
 Imagem: Mateus Fonseca – 27/10/2020

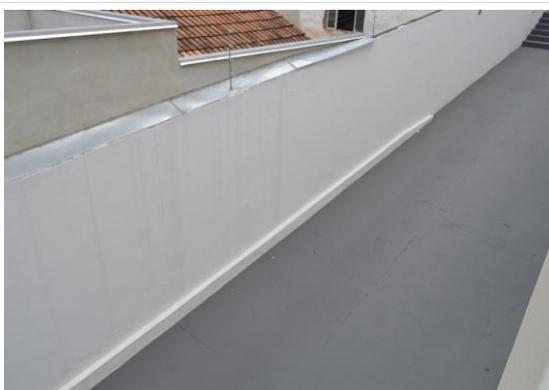
ELEMENTOS ARTÍSTICOS APLICADOS	100%	-	-
<b>DANOS VERIFICADOS<sup>10</sup></b> : Os pisos se apresentam, em geral, em bom estado de conservação. A ardósia apresenta algumas pequenas perdas de material e riscos em sua superfície. Já os pisos cimentados no entorno da edificação exibem trincas e algumas manchas de umidade. Os outros pisos, colocados ou restaurados em 2015 não apresentam danos.

Pará de Minas  
Prédio Juscelino Kubitschek de Oliveira – Casa da Cultura  
Acesso lateral rampado de piso cimentado.  
(foto 35)  
Imagem: Mateus Fonseca – 27/10/2020

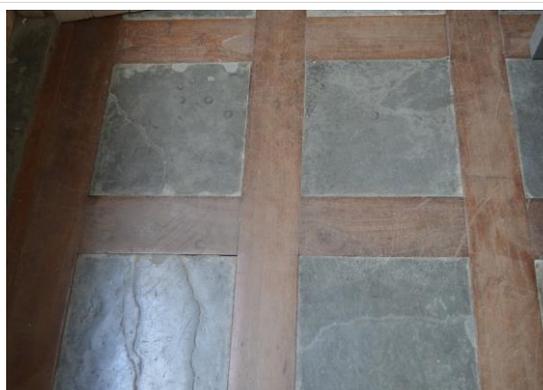
Pará de Minas  
Prédio Juscelino Kubitschek de Oliveira – Casa da Cultura  
Piso em ardósia presente em alguns cômodos do térreo.  
(foto 36)  
Imagem: Mateus Fonseca – 27/10/2020

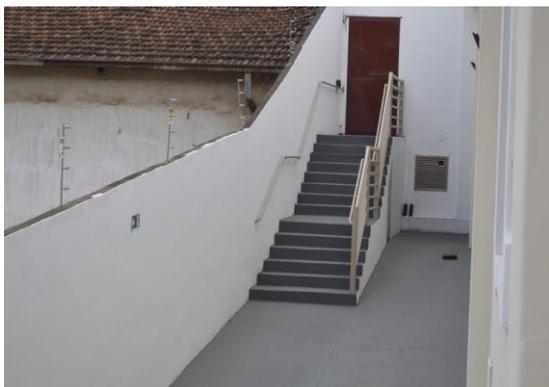
**DANOS VERIFICADOS<sup>12</sup>:** Os danos verificados nas escadas laterais e nas rampas restringem-se a fissuras no cimentado e manchas ocasionadas pela umidade. Outros elementos integrados externos não exibem danos, apenas algum acúmulo de sujidades que não interferem ainda na conservação do bem.

Pará de Minas  
 Prédio Juscelino Kubitschek de Oliveira – Casa da Cultura  
 Escada de acesso secundário ao teatro.  
 (foto 41)  
 Imagem: Mateus Fonseca – 27/10/2020

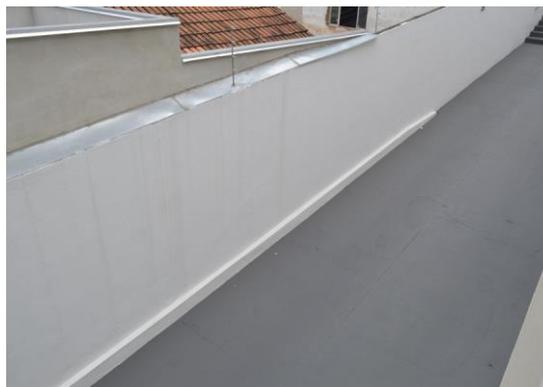
Pará de Minas  
 Prédio Juscelino Kubitschek de Oliveira – Casa da Cultura  
 Rampa na lateral esquerda do bem.  
 (foto 42)  
 Imagem: Mateus Fonseca – 27/10/2020

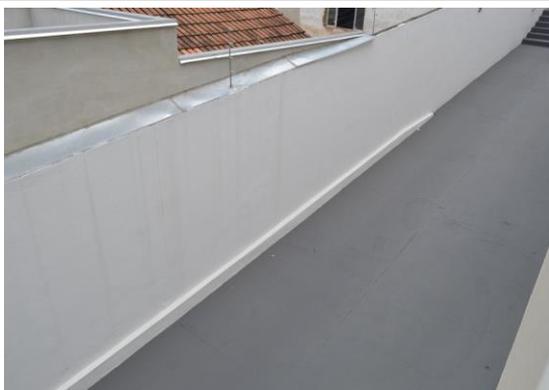
**DANOS VERIFICADOS<sup>13</sup>:** O muro apresenta poucas manchas de umidade e um deles recebeu intervenção em sua camada pictórica e grafite, sua estrutura se apresenta íntegra. O quintal apresenta cimentado com poucas manchas de umidade e trincas. O passeio, em intertravado cimentício apresenta desnivelamento em algumas de suas peças. Os portões não apresentam danos.

Pará de Minas  
 Prédio Juscelino Kubitschek de Oliveira – Casa da Cultura  
 Muro lateral esquerdo.  
 (foto 43)  
 Imagem: Mateus Fonseca – 27/10/2020

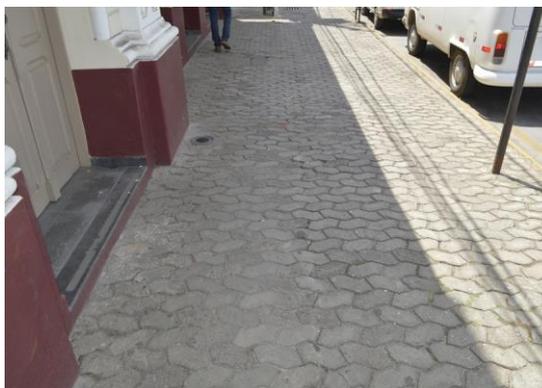
Pará de Minas  
 Prédio Juscelino Kubitschek de Oliveira – Casa da Cultura  
 Passeio a frente do bem.  
 (foto 47)  
 Imagem: Mateus Fonseca – 27/10/2020

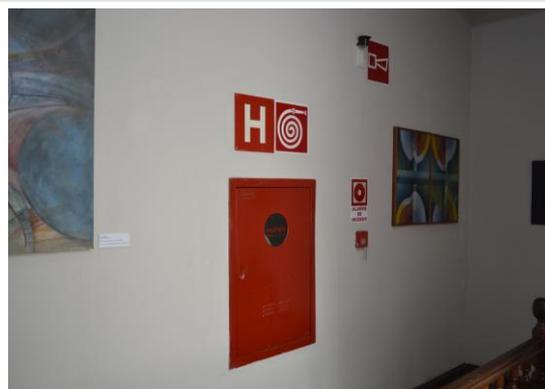
Pará de Minas  
Prédio Juscelino Kubitschek de Oliveira – Casa da Cultura  
Hidrante e placa de identificação conforme normas técnicas em vigor.  
(foto 53)  
Imagem: Mateus Fonseca – 27/10/2020
