PREFEITURA MUNICIPAL DE PARÁ DE MINAS/MG

LAUDOS TÉCNICOS DO ESTADO DE CONSERVAÇÃO DOS BENS  
MATERIAIS PROTEGIDOS POR TOMBAMENTO NA ESFERA  
MUNICIPAL

ICMS  
Cultural  
2020/2022

Exercício 2022  
SUMÁRIO

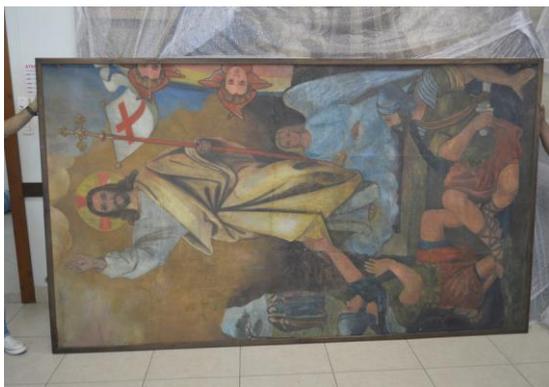
As sete telas que se encontram atualmente armazenadas em espaço improvisado de uma sala do Centro Catequético Cônego Hugo são intituladas “Ressurreição de Cristo”, “Anjos com Incensórios (1)”, “Ascensão de Cristo”, “Imaculada Conceição”, “São Jacob e São Philipp”, “Apóstolos São João e São Thiago” e “Divino Espírito Santo”, não estão em local idôneo. Não há divisórias delimitando o espaço delas; a folha com informativo não oferece segurança alguma para elas; as telas estão sobrepostas, uma atrás das outras, estão depositadas rente ao chão de piso cerâmico e encostadas na parede que separa a sala do corredor interno da edificação; alunos dos cursos de catequese têm acesso fácil a elas, cuja única proteção no momento é o plástico bolha com o qual estão embaladas.

Pará de Minas  
Telas da Antiga Matriz de Nossa Senhora da Piedade  
Tela Ascensão de Cristo  
(foto 02)  
Imagem: Mateus Fonseca – 23/09/2020

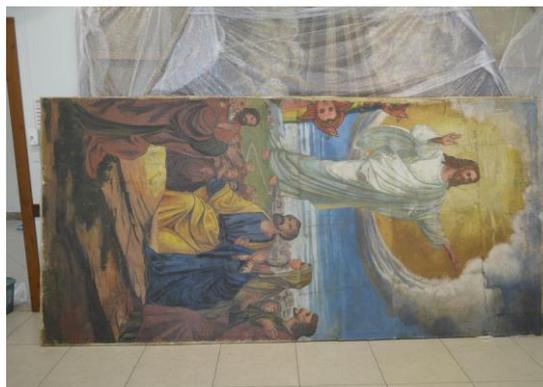
Pará de Minas  
Telas da Antiga Matriz de Nossa Senhora da Piedade  
Tela Ressurreição de Cristo  
(foto 03)  
Imagem: Mateus Fonseca – 23/09/2020

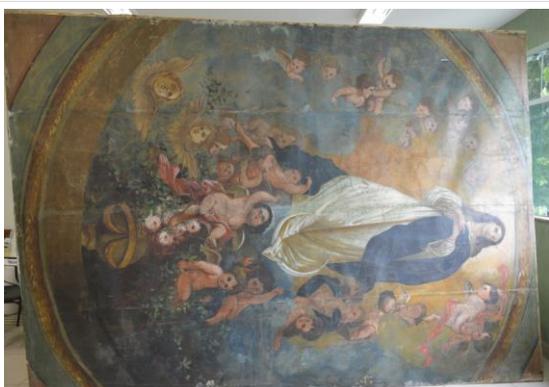
Pará de Minas  
Telas da Antiga Matriz de Nossa Senhora da Piedade  
Tela Imaculada Conceição  
(foto 04)  
Imagem: Mateus Fonseca – 23/09/2020

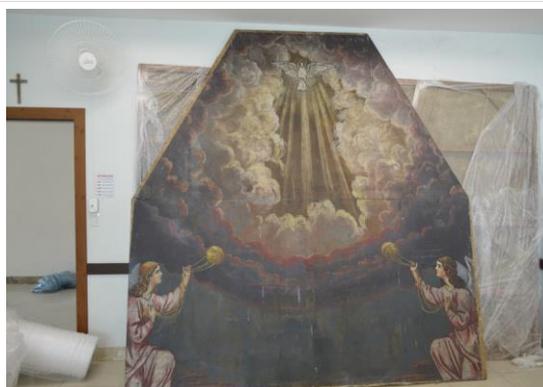
Pará de Minas  
Telas da Antiga Matriz de Nossa Senhora da Piedade  
Tela Divino Espírito Santo  
(foto 05)  
Imagem: Mateus Fonseca – 23/09/2020

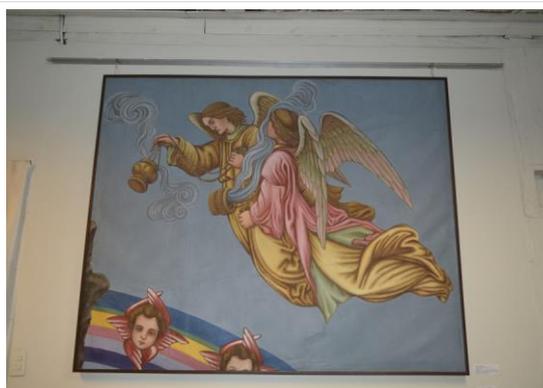
Pará de Minas  
Telas da Antiga Matriz de Nossa Senhora da Piedade  
Tela Anjos com Incensórios  
(foto 07)  
Imagem: Mateus Fonseca – 23/09/2020

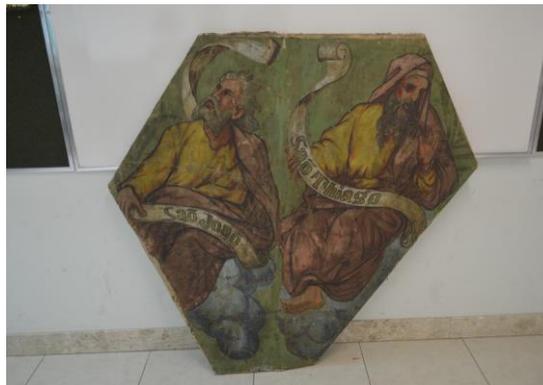
Pará de Minas  
 Telas da Antiga Matriz de Nossa Senhora da Piedade  
 Tela São João e São Thiago  
 (foto 09)  
 Imagem: Mateus Fonseca – 23/09/2020

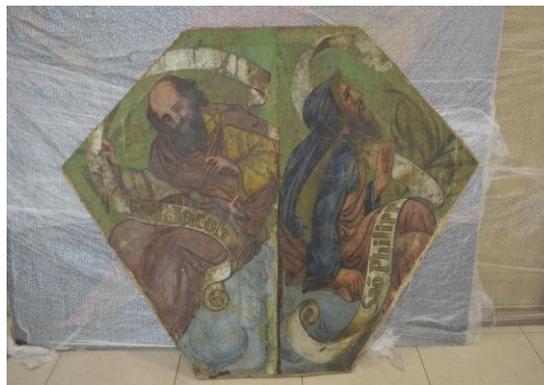
Pará de Minas  
 Telas da Antiga Matriz de Nossa Senhora da Piedade  
 Tela São Jacob e São Philipp  
 (foto 10)  
 Imagem: Mateus Fonseca – 23/09/2020

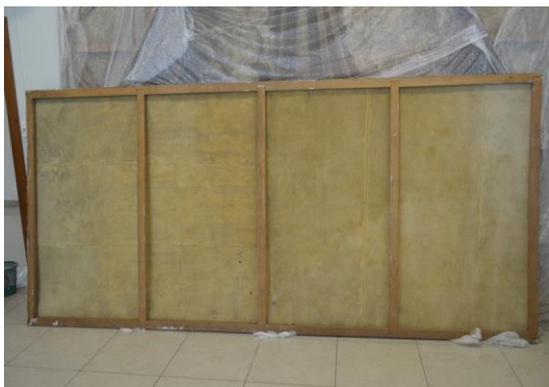
Pará de Minas  
Telas da Antiga Matriz de Nossa Senhora da Piedade  
Vista posterior da Tela Ascensão de Cristo, apresenta estado regular de conservação.  
(foto 11)  
Imagem: Mateus Fonseca – 23/09/2020

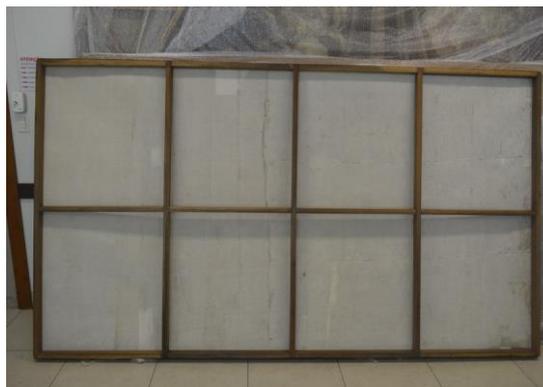
Pará de Minas  
Telas da Antiga Matriz de Nossa Senhora da Piedade  
Vista posterior da Tela Ressurreição de Cristo, apresenta estado regular de conservação.  
(foto 12)  
Imagem: Mateus Fonseca – 23/09/2020

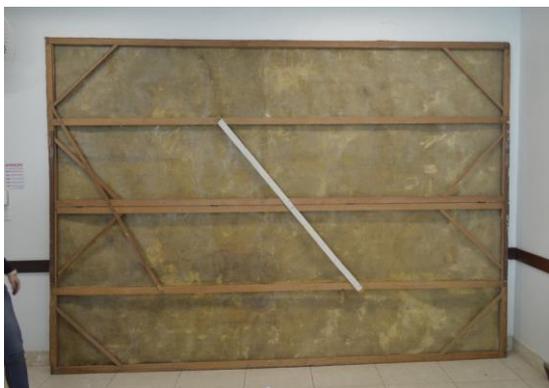
Pará de Minas  
Telas da Antiga Matriz de Nossa Senhora da Piedade  
Vista posterior da Tela Imaculada Conceição, apresenta estado regular de conservação.  
(foto 13)  
Imagem: Mateus Fonseca – 23/09/2020

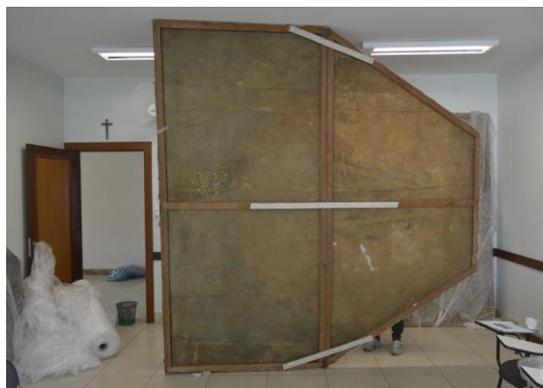
Pará de Minas  
Telas da Antiga Matriz de Nossa Senhora da Piedade  
Vista posterior da Tela Divino Espírito Santo, apresenta estado regular de conservação.  
(foto 14)  
Imagem: Mateus Fonseca – 23/09/2020

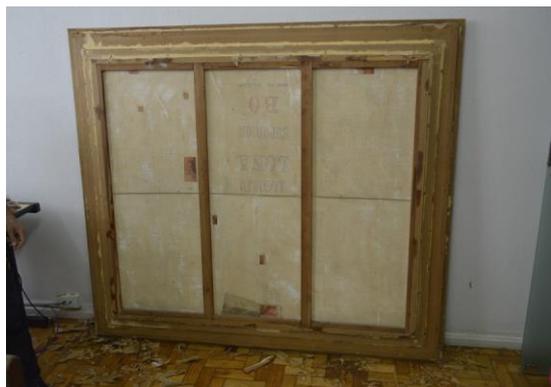
Pará de Minas  
Telas da Antiga Matriz de Nossa Senhora da Piedade  
Vista posterior da Nossa Senhora da Piedade, apresenta  
estado regular de conservação.  
(foto 15)  
Imagem: Mateus Fonseca – 23/09/2020

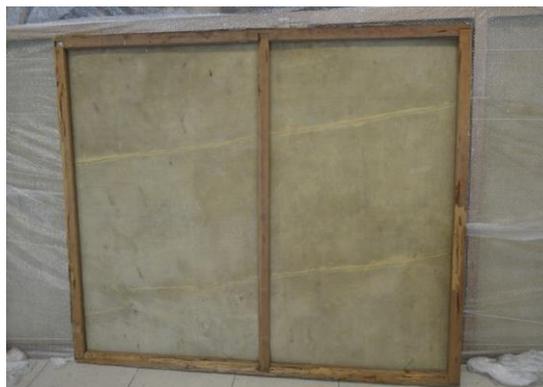
Pará de Minas  
Telas da Antiga Matriz de Nossa Senhora da Piedade  
Vista posterior da Tela Anjos com Incensórios 1 apresenta  
estado regular de conservação.  
(foto 16)  
Imagem: Mateus Fonseca – 23/09/2020

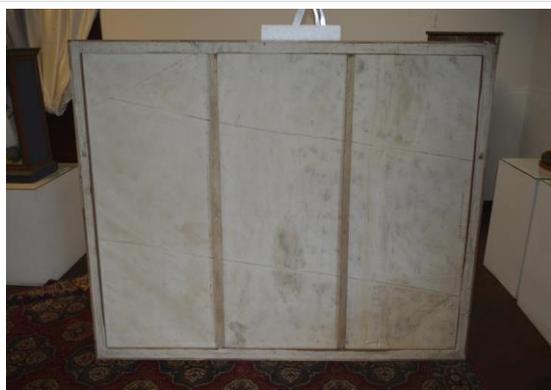
Pará de Minas  
Telas da Antiga Matriz de Nossa Senhora da Piedade  
Vista posterior da Tela Anjos com Incensórios 2 apresenta bom  
estado de conservação.  
(foto 17)  
Imagem: Mateus Fonseca – 23/09/2020

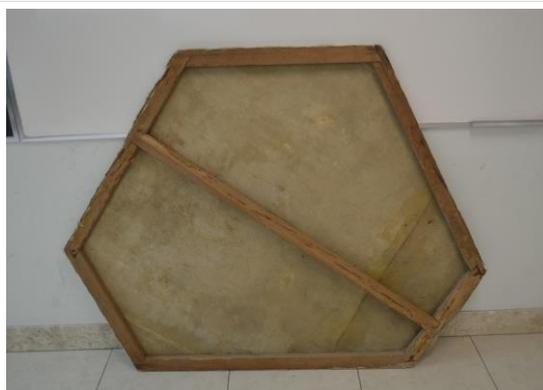
Pará de Minas  
Telas da Antiga Matriz de Nossa Senhora da Piedade  
Vista posterior da Tela São João e São Thiago apresenta bom  
estado de conservação.  
(foto 18)  
Imagem: Mateus Fonseca – 23/09/2020

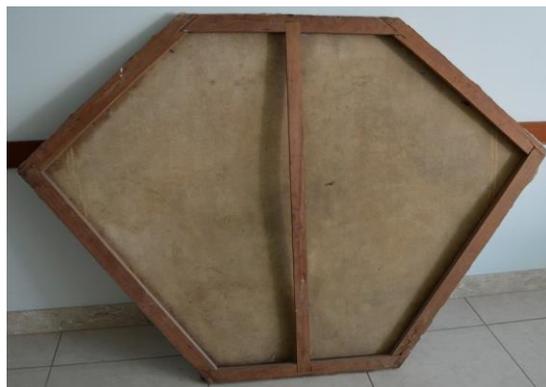
Pará de Minas  
Telas da Antiga Matriz de Nossa Senhora da Piedade  
Vista posterior da Tela São Jacob e São Philipp apresenta  
estado regular de conservação.  
(foto 19)  
Imagem: Mateus Fonseca – 23/09/2020

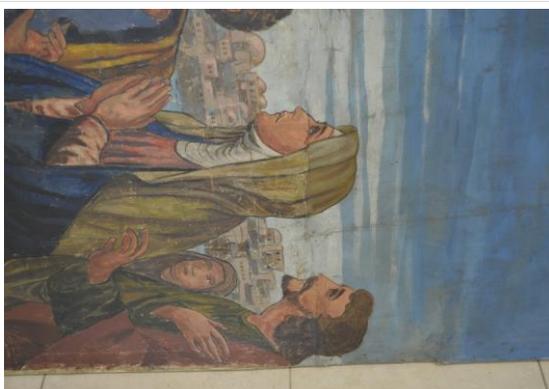
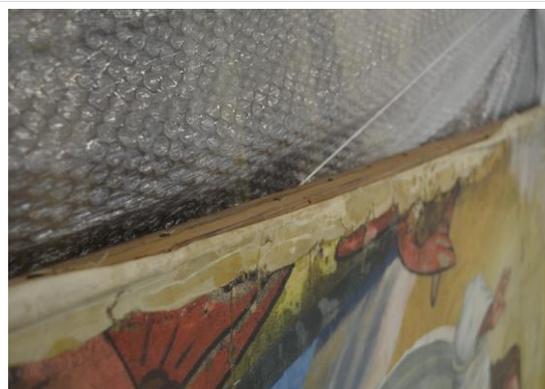
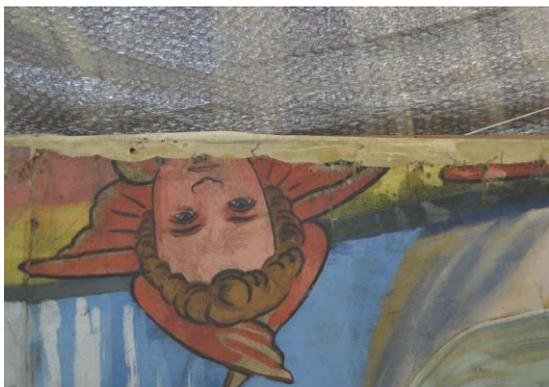
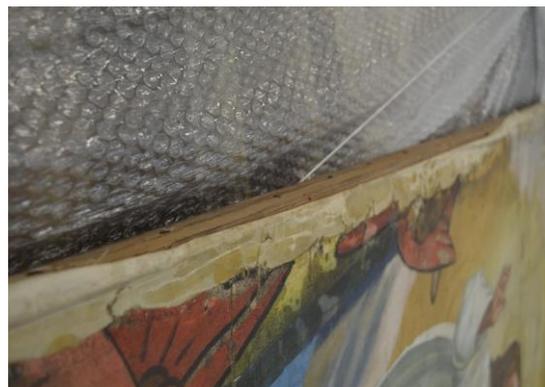
A pintura apresenta sujidades , desprendimentos pontuais da camada pictórica, craquelês e descolamento da tela original que foi reentelada. Apresenta rasgos pontuais e furos na Tela original. A tela do reentelamento apresenta furos pontuais na porção posterior e as bordas direita e esquerda estão se soltando parcialmente do chassi, acentuadamente na borda inferior. Início do desprendimento da borda superior. Nas extremidades nota-se espessa camada de cera. Os pregos usados na fixação da tela reentelada estão oxidados. O chassi apresenta respingos de tinta e ataque evidente de insetos xilófagos. Feita a aplicação de cupinicida.

Pará de Minas  
Telas da Antiga Matriz de Nossa Senhora da Piedade  
Detalhe exibindo craquelês, desprendimentos rasgo no tecido  
e acúmulo de tinta.  
(foto 20)  
Imagem: Mateus Fonseca – 23/09/2020

Pará de Minas  
Telas da Antiga Matriz de Nossa Senhora da Piedade  
Craquelês, desprendimento de camada Pictórica, descolamento  
da tela no chassi e perda de material.  
(foto 21)  
Imagem: Mateus Fonseca – 23/09/2020

Pará de Minas  
Telas da Antiga Matriz de Nossa Senhora da Piedade  
Detalhe exibindo craquelês, desprendimentos rasgo no tecido  
e acúmulo de tinta.  
(foto 22)  
Imagem: Mateus Fonseca – 23/09/2020

Pará de Minas  
Telas da Antiga Matriz de Nossa Senhora da Piedade  
Craquelês, desprendimento de camada Pictórica, descolamento  
da tela no chassi e perda de material.  
(foto 23)  
Imagem: Mateus Fonseca – 23/09/2020

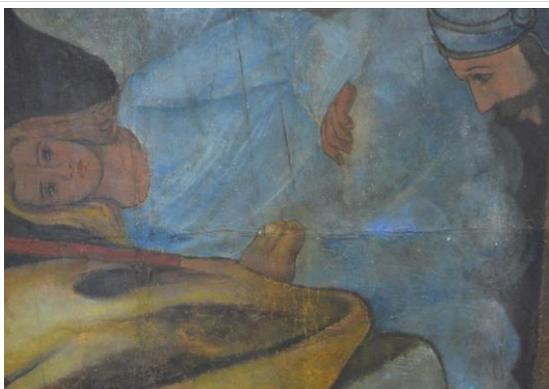
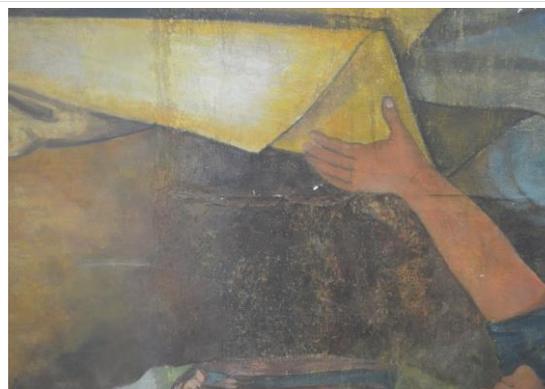
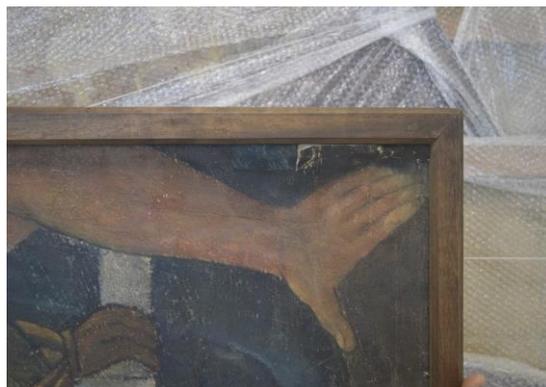
A pintura apresenta sujidades generalizadas, desprendimentos pontuais da camada pictórica e craquelês. Apresenta rasgos pontuais no suporte original, como na porção inferior direita junto à moldura. Nos locais onde há junção de pedaços de tela original, percebe-se um grande acúmulo de tinta. Em locais onde houve perda de suporte há uma pintura seguindo os mesmos padrões feita na tela utilizada para o reentelamento. Borda inferior direita desprendendo-se do reentelamento.

Pará de Minas  
Telas da Antiga Matriz de Nossa Senhora da Piedade  
Detalhe exibindo craquelês, desprendimentos rasgo no tecido  
e acúmulo de tinta.  
(foto 24)  
Imagem: Mateus Fonseca – 23/09/2020

Pará de Minas  
Telas da Antiga Matriz de Nossa Senhora da Piedade  
Craquelês, sujidades, e marcas sobre a pintura.  
(foto 25)  
Imagem: Mateus Fonseca – 23/09/2020

Pará de Minas  
Telas da Antiga Matriz de Nossa Senhora da Piedade  
Tela com sinais do mau acondicionamento resultou em  
desprendimento da moldura e craquelamento da pintura.  
(foto 26)  
Imagem: Mateus Fonseca – 23/09/2020

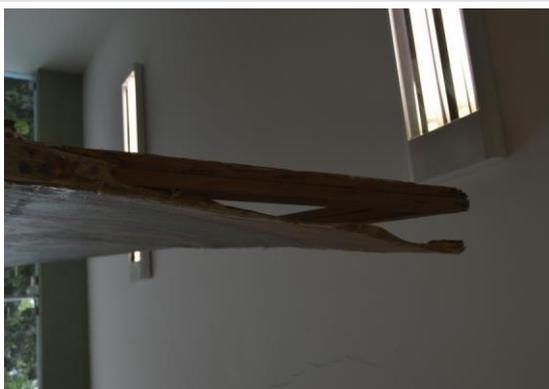
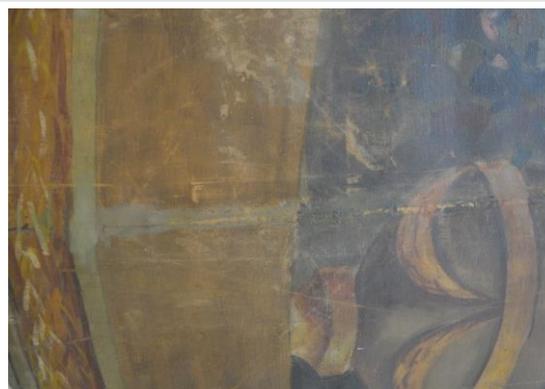
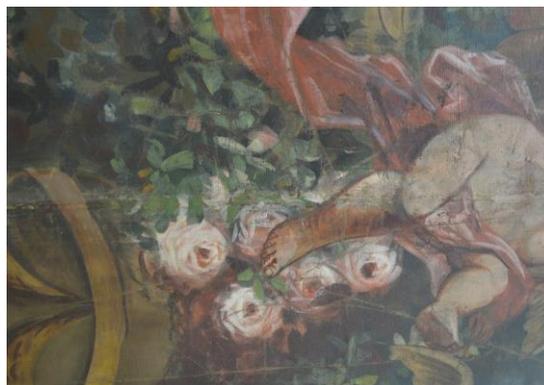
A pintura apresenta sujidades, desprendimentos pontuais da camada pictórica, craquelês e respingos de tinta branca na frente e no reverso. Algumas perdas de camada pictórica foram reintegradas sem manter a ideia do desenho original, principalmente do lado direito, perdendo muito da informação visual. Nos locais onde há junção de pedaços de Tela original, percebe-se um grande acúmulo de tinta e a emenda é acompanhada por pontos como uma costura. Existem pontos em que a tela original não envolve o chassi por completo ficando a emenda do reentelamento aparente na porção frontal, principalmente na lateral esquerda e na porção superior. Observam-se pedaços de jornal colados em vários pontos das extremidades, devido ao reentelamento, assim como um grande acúmulo de cera no reverso. Alguns pontos estão soltos do chassi, principalmente na lateral direita e na esquerda inferior e ainda na borda inferior, devido ao desgaste causado pela ferrugem dos pregos metálicos usados na fixação da tela no chassi. Há um orifício de prego no centro da borda inferior. Há infestação evidente de insetos xilófagos no chassi, principalmente nos quatro cantos dele, na trave inferior e nas traves centrais superiores. Foi feita a aplicação de cupinicida.

Pará de Minas  
Telas da Antiga Matriz de Nossa Senhora da Piedade  
Chassi apresenta severo ataque de insetos xilófagos e a tela desprendeu-se do mesmo.  
(foto 27)  
Imagem: Mateus Fonseca – 23/09/2020

Pará de Minas  
Telas da Antiga Matriz de Nossa Senhora da Piedade  
Craquelês, sujidades generalizadas, marcas sobre a pintura e furos.  
(foto 28)  
Imagem: Mateus Fonseca – 23/09/2020

Pará de Minas  
Telas da Antiga Matriz de Nossa Senhora da Piedade  
Detalhe exibindo craquelês, desprendimentos e sujidades.  
(foto 29)  
Imagem: Mateus Fonseca – 23/09/2020

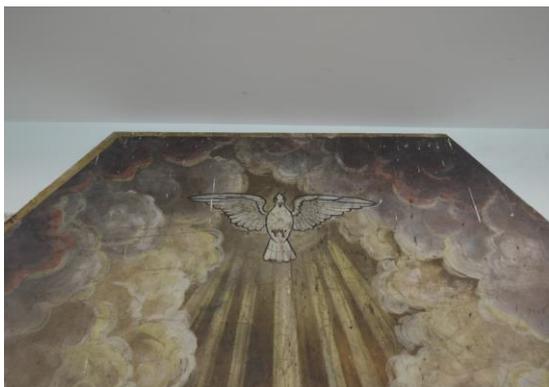
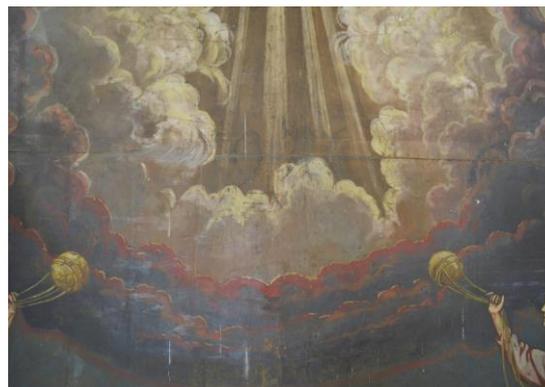
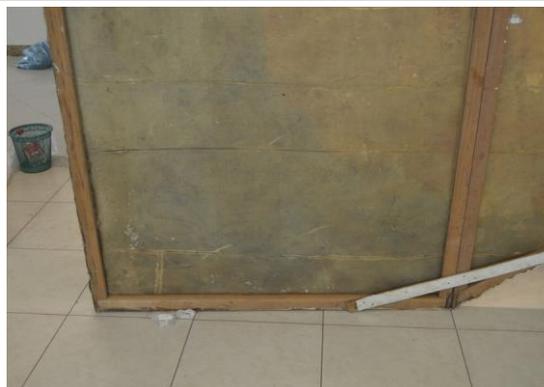
A pintura apresenta sujidades, manchas provavelmente de umidade, no centro e parte superior. Há desprendimentos pontuais da camada pictórica, craquelês e descolamento igualmente pontuais do suporte original que foi reentelado. A tela original possui alguns furos que atravessam também o reentelamento que está fragilizado nas extremidades pelos pregos oxidados usados nesse processo. Existem muitas emendas aparentes na porção posterior da tela. Nas extremidades nota-se espessa camada de cera e pedaços de jornais usados no reentelamento. A borda inferior esquerda apresenta desprendimento do chassi e rasgos. Há respingos de tinta branca na pintura em vários locais, desde a borda superior. O chassi apresenta respingos de tinta e pintura branca especificamente nas traves menores.

Pará de Minas  
Telas da Antiga Matriz de Nossa Senhora da Piedade  
Descolamento da tela original, sujidades, craquelês e furos.  
(foto 30)  
Imagem: Mateus Fonseca – 23/09/2020

Pará de Minas  
Telas da Antiga Matriz de Nossa Senhora da Piedade  
Furos atravessando tela original e reentelamento, craquelês,  
manchas de tinta branca e perdas.  
(foto 31)  
Imagem: Mateus Fonseca – 23/09/2020

Pará de Minas  
Telas da Antiga Matriz de Nossa Senhora da Piedade  
Chassi em bom estado, exhibe manchas de tinta branca, é  
possível observar manchas no reentelamento.  
(foto 32)  
Imagem: Mateus Fonseca – 23/09/2020

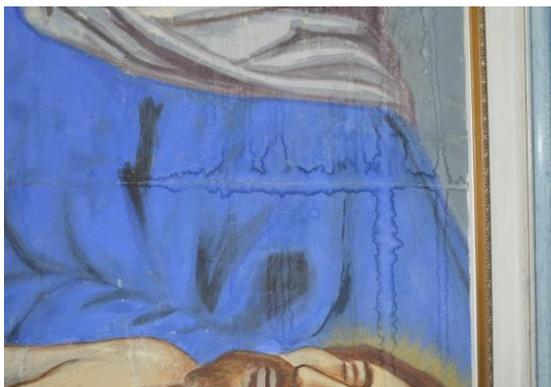
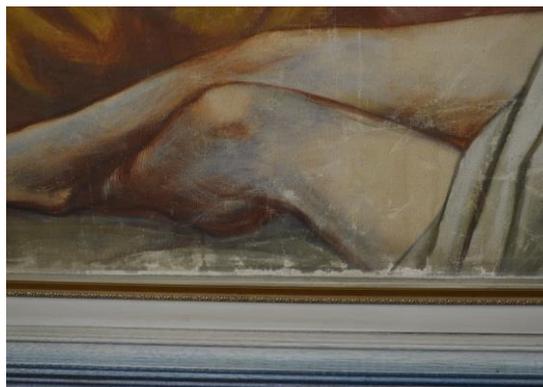
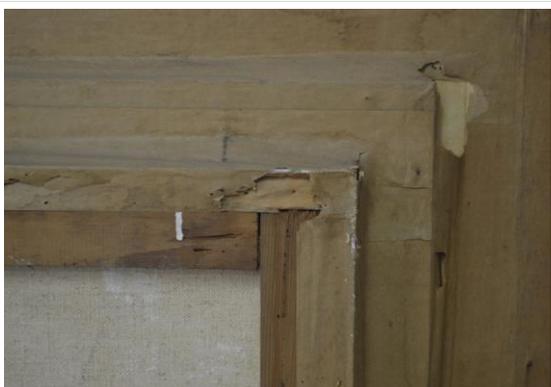
A pintura apresenta pouca perda de policromia, concentrada na região superior central e na borda inferior. Existem manchas causadas provavelmente por água, evidenciadas na porção direita da Tela. A pintura passou por um processo de reentelamento e repintura. Existe uma emenda do reentelamento centralizada na posição horizontal visível pelo reverso. A moldura está em bom estado de conservação. Início de ataques de insetos xilófagos no chassi, mais evidenciado na lateral esquerda, nos cantos inferior esquerdo e direito, no canto superior direito, na lateral esquerda e na trave superior à esquerda. Foi retirada a fita adesiva do reverso que recobria a junção do chassi com a moldura e aplicado cupinicida no chassi.

Pará de Minas  
Telas da Antiga Matriz de Nossa Senhora da Piedade  
Descolamento da tela original, sujidades, craquelês e furos.  
(foto 33)  
Imagem: Mateus Fonseca – 23/09/2020

Pará de Minas  
Telas da Antiga Matriz de Nossa Senhora da Piedade  
Perda de camada pictórica na base inferior.  
(foto 34)  
Imagem: Mateus Fonseca – 23/09/2020

Pará de Minas  
Telas da Antiga Matriz de Nossa Senhora da Piedade  
Chassi sob ataque de insetos xilófagos, especialmente em suas  
porções inferiores.  
(foto 35)  
Imagem: Mateus Fonseca – 23/09/2020

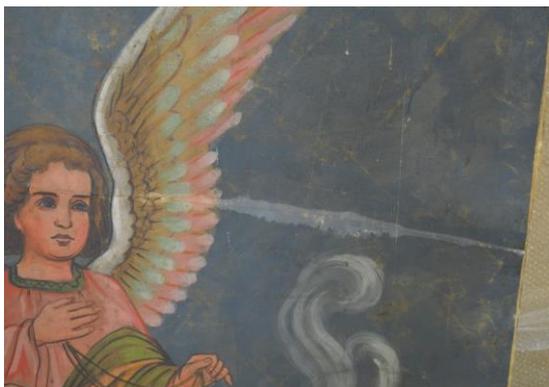
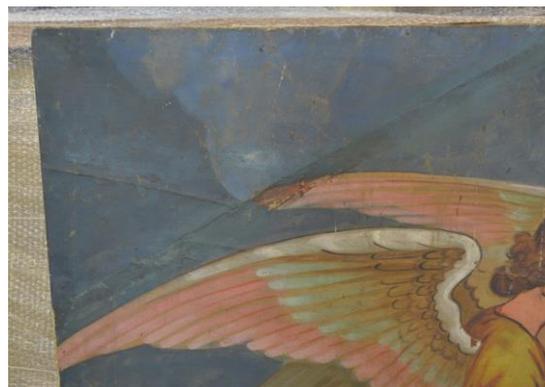
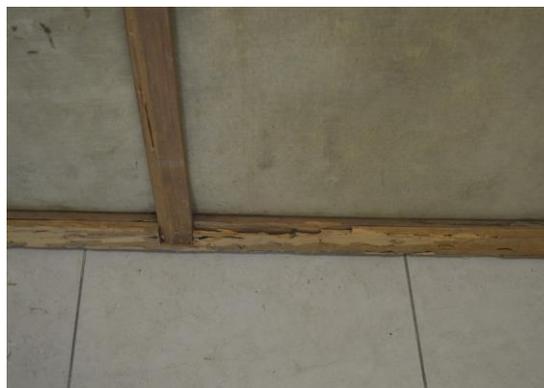
A pintura apresenta sujidades, desprendimento da camada pictórica em vários locais e craquelês. Apresenta resquícios de jornal e cera sobre a tela original, principalmente nas laterais, devido ao reentelamento. Há respingos de tinta branca sobre a tela. Os pregos usados para a fixação da tela no chassi estão oxidados e algumas partes dela estão se soltando do mesmo, com maior evidência na lateral direita e na borda inferior. Tramas do tecido da tela rompidas na borda inferior. O chassi apresenta ataque evidente de insetos xilófagos , principalmente na trave superior e nas laterais.

Pará de Minas  
Telas da Antiga Matriz de Nossa Senhora da Piedade  
Sujidades generalizadas, desprendimento da camada pictórica  
e craquelês.  
(foto 37)  
Imagem: Mateus Fonseca – 23/09/2020

Pará de Minas  
Telas da Antiga Matriz de Nossa Senhora da Piedade  
Craquelês, perda de policromia e pontos com oxidação.  
(foto 38)  
Imagem: Mateus Fonseca – 23/09/2020

Pará de Minas  
Telas da Antiga Matriz de Nossa Senhora da Piedade  
Chassi sob ataque de insetos xilófagos  
reentelamento exibindo manchas e soltando do chassi.  
(foto 39)  
Imagem: Mateus Fonseca – 23/09/2020

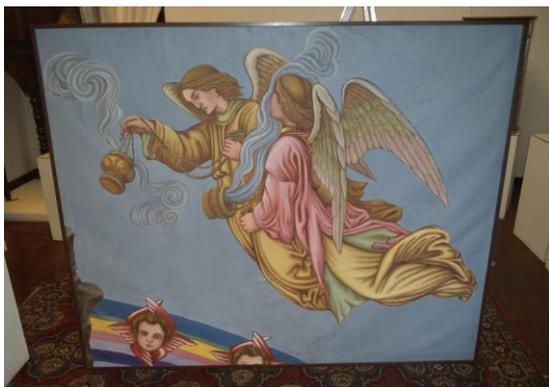
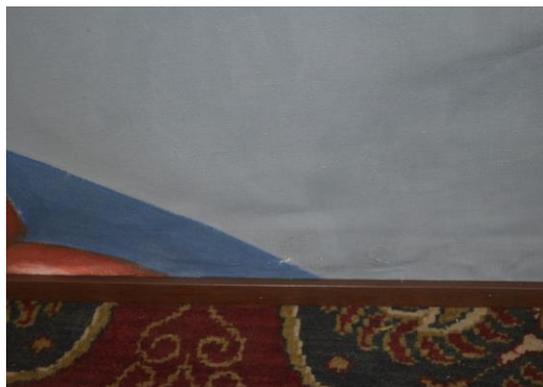
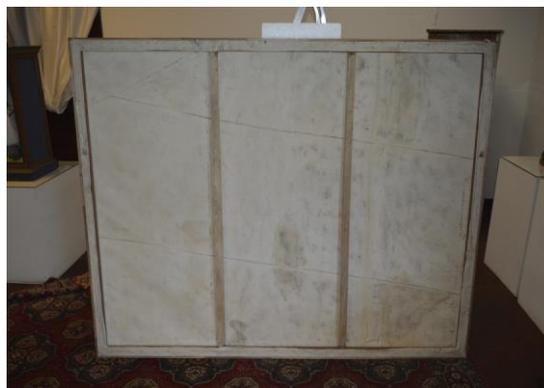
A tela encontra-se higienizada e exposta em sala cuja temática é a religião. Está afastada da parede com placas de isopor para evitar a umidade. Há desprendimento da camada pictórica em pequenos pontos esparsos da borda inferior direita. A limpeza é feita periodicamente pela entidade que a guarda e conserva.

Pará de Minas  
Telas da Antiga Matriz de Nossa Senhora da Piedade  
Detalhes da tela que apresenta bom estado de conservação.  
(foto 40)  
Imagem: Mateus Fonseca – 23/09/2020

Pará de Minas  
Telas da Antiga Matriz de Nossa Senhora da Piedade  
Detalhe do canto inferior direita, desprendimento da camada  
pictórica em pequenos pontos esparsos.  
(foto 41)  
Imagem: Mateus Fonseca – 23/09/2020

Pará de Minas  
Telas da Antiga Matriz de Nossa Senhora da Piedade  
Chassi bem conservado, o reentelamento exhibe algumas  
manchas.  
(foto 42)  
Imagem: Mateus Fonseca – 23/09/2020

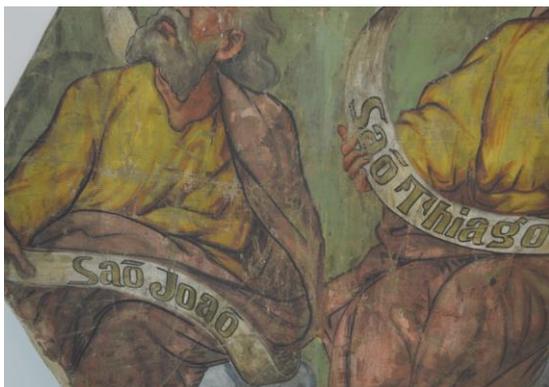
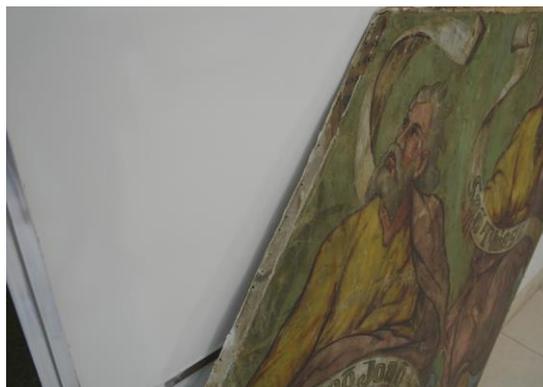
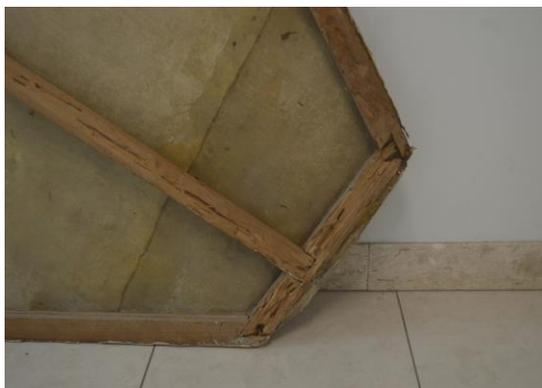
A pintura apresenta sujidades. A porção frontal da pintura apresenta perdas de policromia em pontos variados, principalmente na região em contato com o chassi por este não possuir chanfro. Há respingos de tinta branca em pontos variados e marcas de ferrugem nas laterais causadas pelos grampos e pregos enferrujados que prendem a tela ao chassi. A pintura foi reentelada e, por causa desse processo, existem pedaços de jornal ainda colados na tela. Há uma emenda latitudinal na parte central, provavelmente feita no processo de reentelamento para juntar as duas imagens que eram expostas separadamente na Antiga Matriz Nossa Senhora da Piedade. Bordas superior e inferior estão carcomidas pelos insetos xilófagos, acentuadamente na borda direita superior e inferior. Parte da lateral direita está soltando-se do chassi, assim como parte da borda inferior. O chassi está fragilizado devido ao ataque evidente de insetos xilófagos. Foi feita a aplicação de cupinicida.

Pará de Minas  
Telas da Antiga Matriz de Nossa Senhora da Piedade  
Sujidades generalizadas, desprendimento da camada pictórica  
e craquelês.  
(foto 43)  
Imagem: Mateus Fonseca – 23/09/2020

Pará de Minas  
Telas da Antiga Matriz de Nossa Senhora da Piedade  
Perda de policromia nas regiões em contato com chassi e  
jornais colados à Tela.  
(foto 44)  
Imagem: Mateus Fonseca – 23/09/2020

Pará de Minas  
Telas da Antiga Matriz de Nossa Senhora da Piedade  
Chassi sob ataque de insetos xilófagos e  
reentelamento desprendendo-se.  
(foto 45)  
Imagem: Mateus Fonseca – 23/09/2020

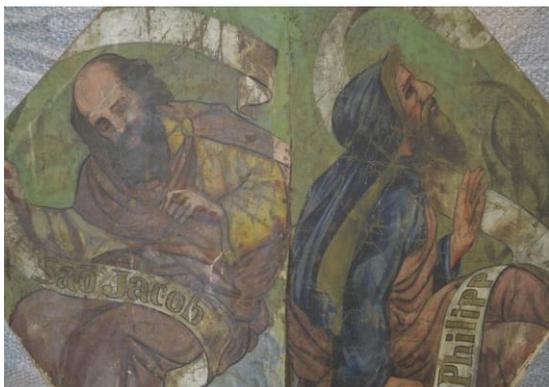
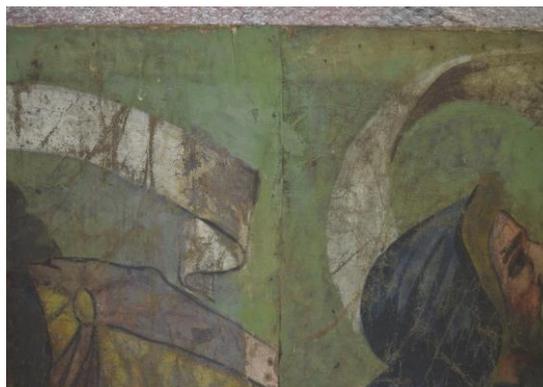
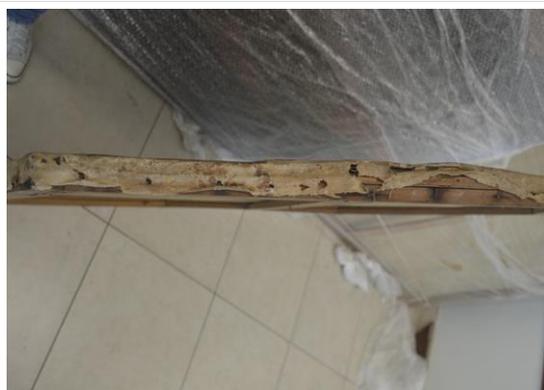
A pintura apresenta-se com sujidades. A porção frontal da pintura apresenta perdas de policromia em pontos variados, principalmente na testa de São Jacob e na região em contato com o chassi por este não possuir chanfro. Existem respingos de tinta branca em pontos variados e marcas de ferrugem nas laterais causadas pelos grampos e pregos enferrujados que prendem a tela ao chassi. A pintura foi reentelada e por causa desse processo existem pedaços de jornal ainda colados na mesma. A Tela apresenta uma emenda latitudinal na parte central provavelmente feita no processo de reentelamento para juntar as duas imagens que eram expostas separadamente na Antiga Matriz Nossa Senhora da Piedade. Lateral direita e borda inferior estão soltas do chassi. A extremidade inferior esquerda da tela também está solta do chassi. Chassi fragilizado devido ao ataque evidente de insetos xilófagos. Foi feita a aplicação de cupinicida.

Pará de Minas  
 Telas da Antiga Matriz de Nossa Senhora da Piedade  
 Sujidades, desprendimento da camada pictórica e craquelês.  
 (foto 46)  
 Imagem: Mateus Fonseca – 23/09/2020

Pará de Minas  
 Telas da Antiga Matriz de Nossa Senhora da Piedade  
 Perda de policromia, craquelês e sujidades.  
 (foto 47)  
 Imagem: Mateus Fonseca – 23/09/2020

Pará de Minas  
 Telas da Antiga Matriz de Nossa Senhora da Piedade  
 Chassi sob ataque de insetos xilófagos e  
 reentelamento desprendendo-se.  
 (foto 48)  
 Imagem: Mateus Fonseca – 23/09/2020

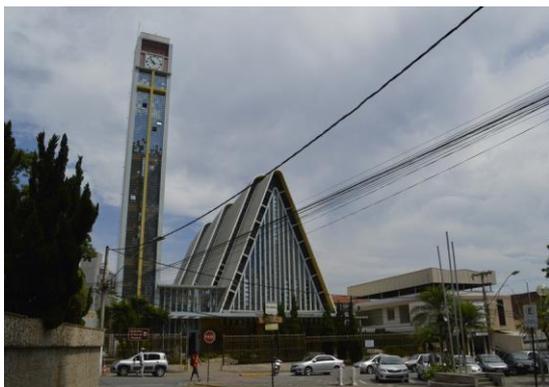
Pará de Minas  
Telas da Antiga Matriz de Nossa Senhora da Piedade  
Vista da Igreja Matriz de Nossa Senhora da Piedade, onde  
estão 07 das 09 telas.  
(foto 49)  
Imagem: Mateus Fonseca – 23/09/2020

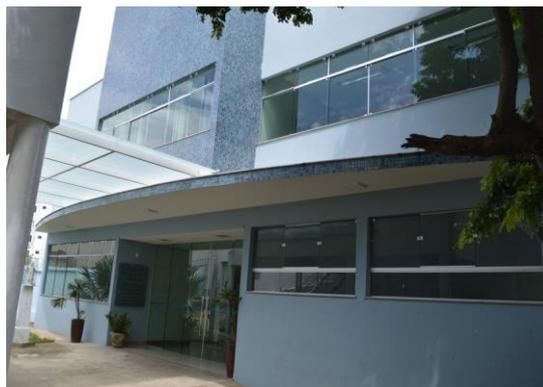
Pará de Minas  
Telas da Antiga Matriz de Nossa Senhora da Piedade  
Centro Catequético Cônego Hugo, nos fundos da Matriz, onde  
as telas estão armazenadas.  
(foto 50)  
Imagem: Mateus Fonseca – 23/09/2020

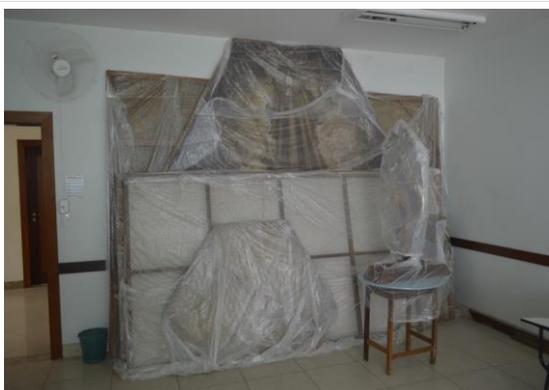
Pará de Minas  
Telas da Antiga Matriz de Nossa Senhora da Piedade  
Telas acondicionadas em uma das salas de catequese. Placa  
com dizeres: Favor não encostar cadeiras, bancos, mesas ou  
qualquer outro material que coloque em risco a integridade  
das telas.  
(foto 51)  
Imagem: Mateus Fonseca – 23/09/2020

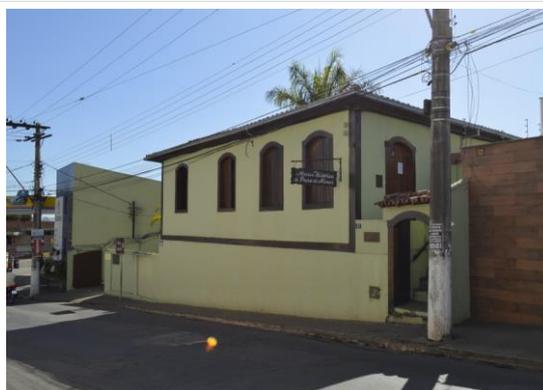
Pará de Minas  
Telas da Antiga Matriz de Nossa Senhora da Piedade  
Vista do MUSPAM onde está 01 das 09 telas.  
(foto 52)  
Imagem: Mateus Fonseca – 23/09/2020

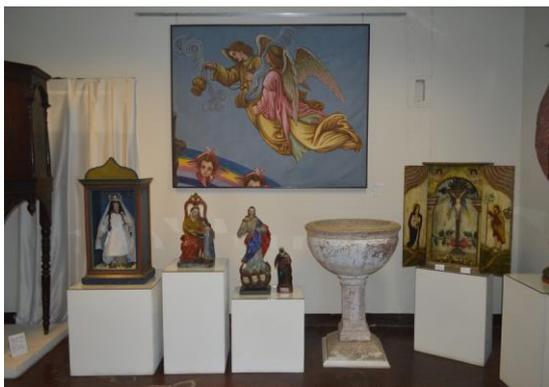
Pará de Minas  
Telas da Antiga Matriz de Nossa Senhora da Piedade  
Sala de exposição permanente dedicada à Antiga Matriz, onde  
está a Anjos com Incensórios.  
(foto 53)  
Imagem: Mateus Fonseca – 23/09/2020

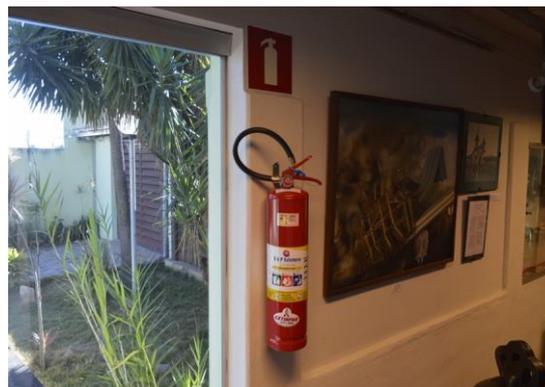
Pará de Minas  
Telas da Antiga Matriz de Nossa Senhora da Piedade  
Instalações de combate a incêndio no interior do MUSPAM.  
(foto 54)  
Imagem: Mateus Fonseca – 23/09/2020

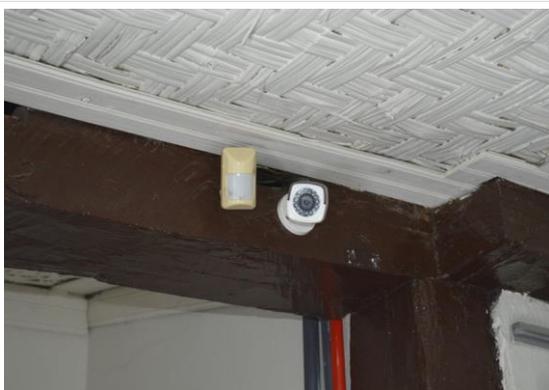
Pará de Minas  
Telas da Antiga Matriz de Nossa Senhora da Piedade  
Instalações de segurança no interior do MUSPAM.  
(foto 55)  
Imagem: Mateus Fonseca – 23/09/2020

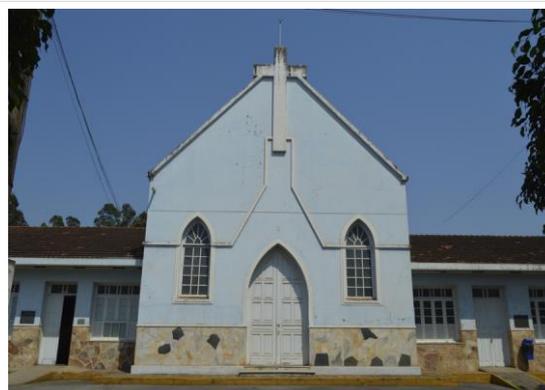
Pará de Minas  
Telas da Antiga Matriz de Nossa Senhora da Piedade  
Asilo Padre José Pereira Coelho, atual FAPAM, que guarda 01  
das 09 telas.  
(foto 56)  
Imagem: Mateus Fonseca – 23/09/2020

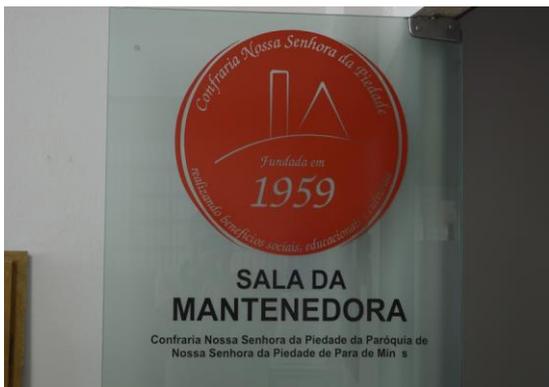
Pará de Minas  
 Telas da Antiga Matriz de Nossa Senhora da Piedade  
 Sala da Mantenedora onde está exposta a Tela Nossa Senhora  
 da Piedade.  
 (foto 57)  
 Imagem: Mateus Fonseca – 23/09/2020

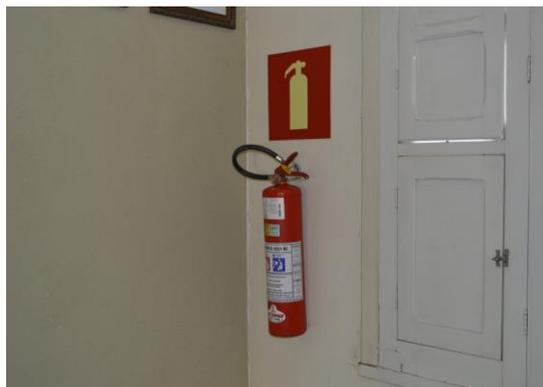
Pará de Minas  
 Telas da Antiga Matriz de Nossa Senhora da Piedade  
 Instalações de combate a incêndio no prédio.  
 (foto 58)  
 Imagem: Mateus Fonseca – 23/09/2020
