## 7. FICHAS DOS INVENTÁRIOS

### 7.1 BENS MÓVEIS E BENS INTEGRADOS

#### 7.1.1 Cruzeiro dos Penhas. Penhas. Pará de Minas/MG

**7.2.1 Moinho em Ruínas – Guardas**

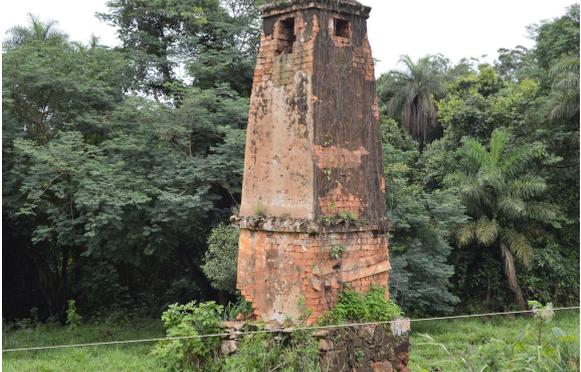
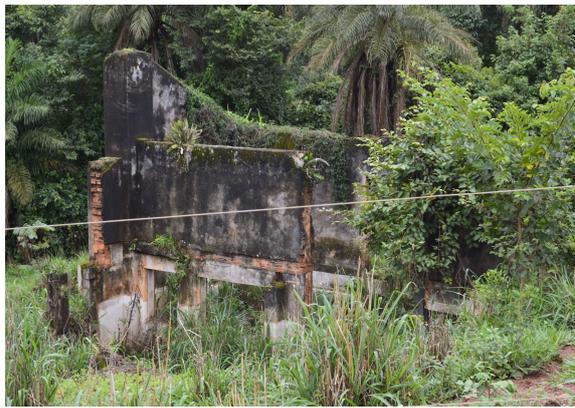
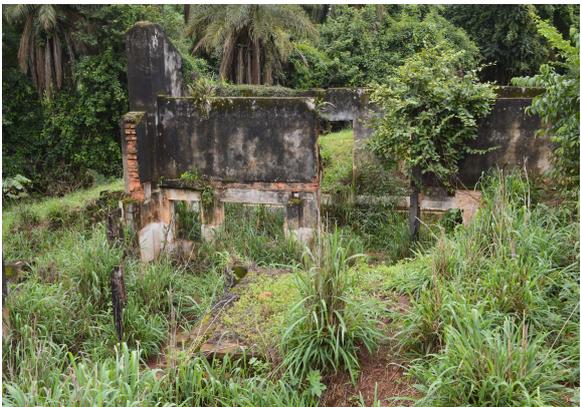
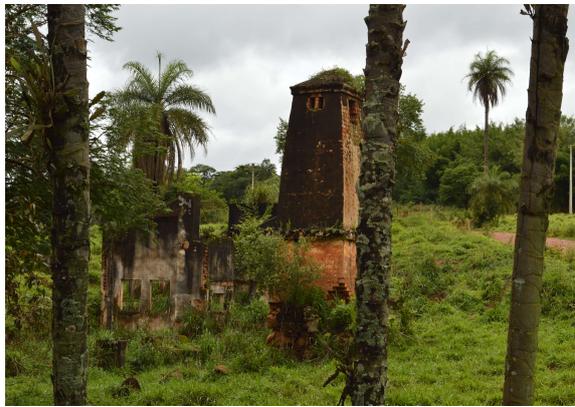
**15 – Estado de Conservação:** Péssimo

**16 – Análise do Estado de Conservação:** O imóvel encontra-se em ruínas, bem deteriorado.

**17 – Fatores de Degradação:** Abandono e falta de uso durante muitos anos da edificação.

**18 – Medidas de Conservação:** Limpeza da área, manutenção das estruturas existentes para evitar a continuidade do arruinamento, local de possível visitação.

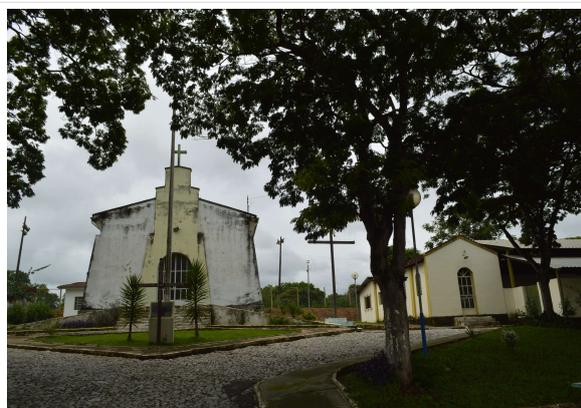
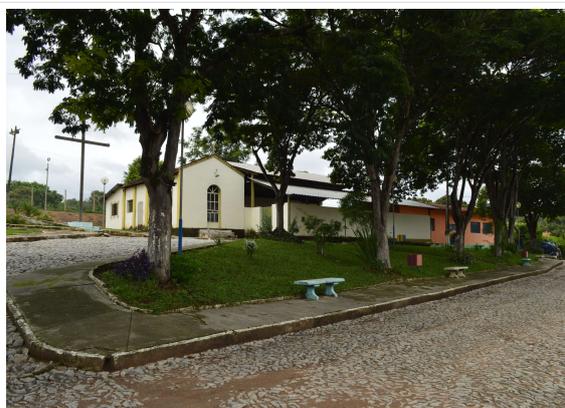
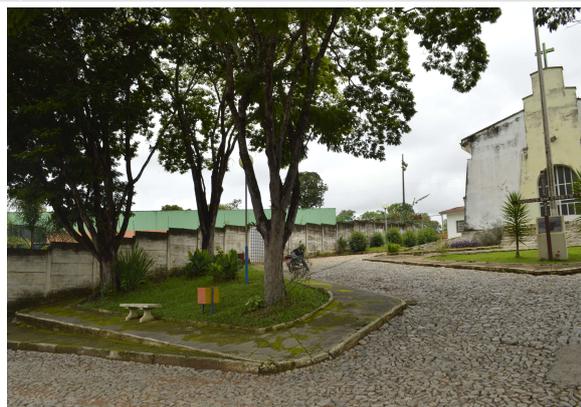
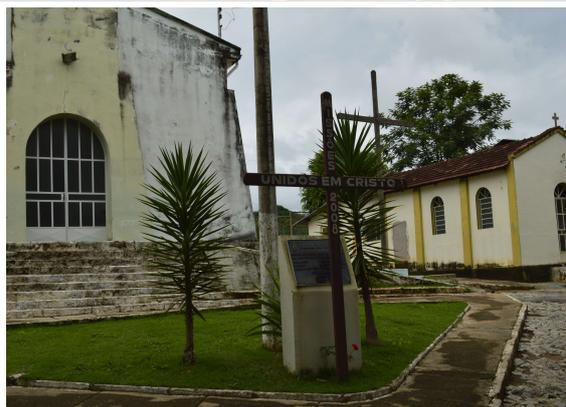
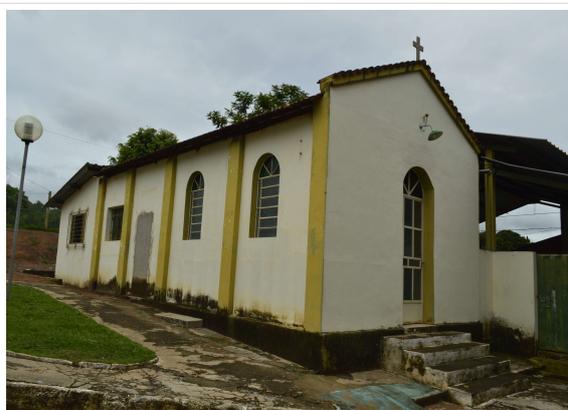
**16 – Análise do Estado de Conservação:** O imóvel encontra-se em bom estado de conservação necessitando de reparos na pintura e reboco.

**17 – Fatores de Degradação:** Intempéries, umidade do solo e tempo de manutenção.

**18 – Medidas de Conservação:** Novo reboco em áreas de grande umidade e nova pintura em toda a edificação, manutenção no telhado.
