### 2.3 Edificação à Rua Ricardo Marinho nº 47. Antigo Asilo Padre José Pereira Coelho - FAPAM

ENDEREÇO: Rua Ricardo Marinho nº 47. Bairro São Geraldo. Sede. Pará de Minas/MG.

DATA: 27 de novembro de 2013.

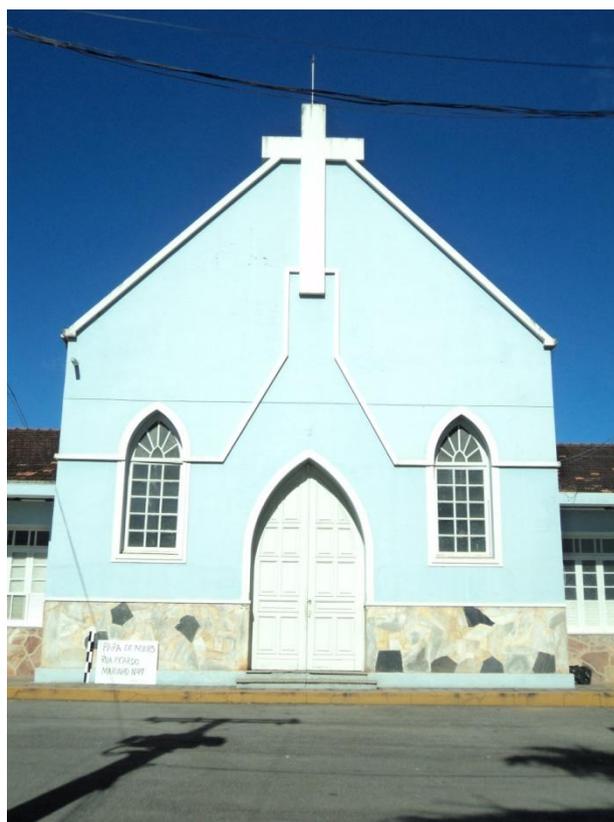
Pará de Minas - Antigo Asilo Padre José Pereira Coelho,  
atual Faculdade de Pará de Minas – Fapam.  
Fachada frontal (foto 01)

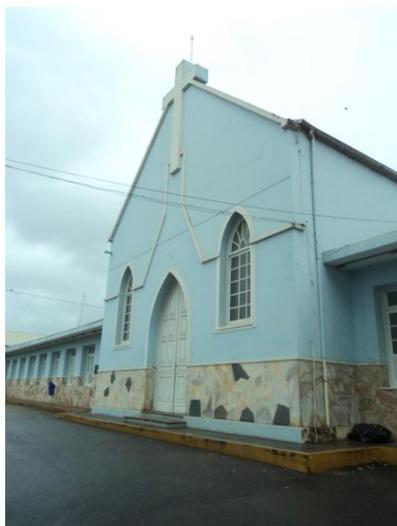
Pará de Minas - Antigo Asilo Padre José Pereira Coelho,  
atual Faculdade de Pará de Minas – Fapam.  
Vista frontal (foto 02)  
Imagem: Rangele Lúcia de Faria – 26/11/2013

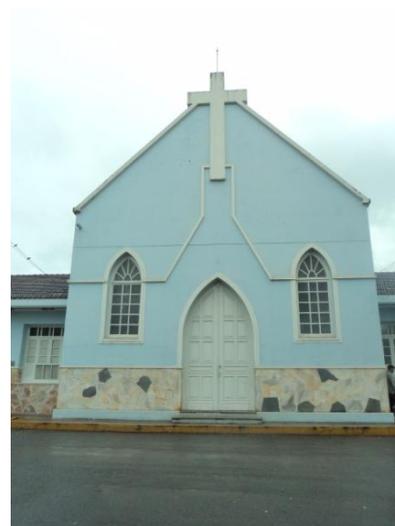
Pará de Minas - Antigo Asilo Padre José Pereira Coelho,  
atual Faculdade de Pará de Minas – Fapam.  
Vista frontal (foto 03)  
Imagem: Rangele Lúcia de Faria – 26/11/2013

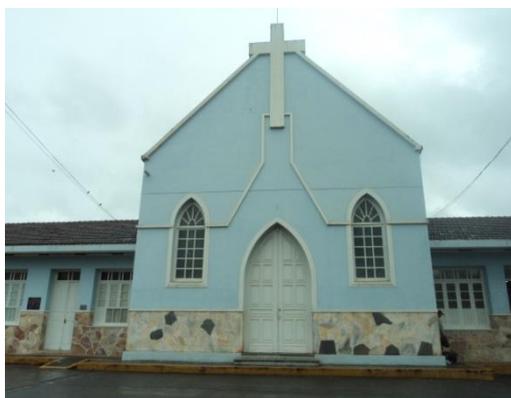
Pará de Minas - Antigo Asilo Padre José Pereira Coelho,  
atual Faculdade de Pará de Minas – Fapam.  
Fachada frontal (foto 04)  
Imagem: Rangele Lúcia de Faria – 26/11/2013

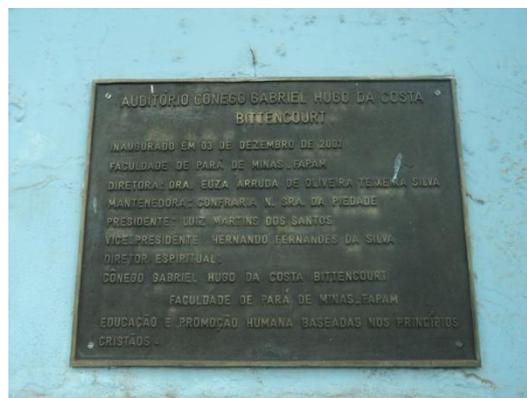
Pará de Minas - Antigo Asilo Padre José Pereira Coelho,  
atual Faculdade de Pará de Minas – Fapam.  
Placa de identificação (foto 05)  
Imagem: Rangele Lúcia de Faria – 26/11/2013

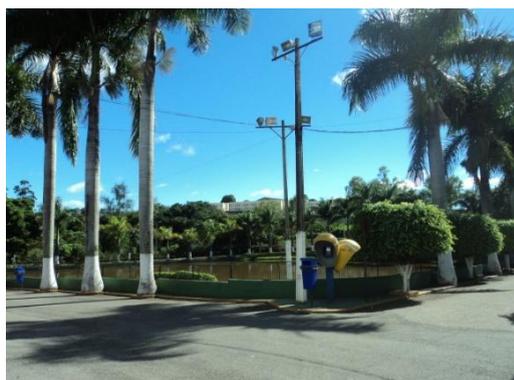
AGENCIAMENTO EXTERNO	ESTADO DE CONSERVAÇÃO		
	BOM	REGULAR	RUIM, NECESSITANDO INTERVENÇÃO
ESTACIONAMENTO	100%	-	-
JARDIM / HORTA	100%	-	-
LAGO	100%	-	-
MOBILIÁRIO (lixeiros, bancos)	80%	10%	10%
PISO DO PASSEIO (piso cimentício)	85%	15%	-
PISO EM PARALELEPÍEDOS	100%	-	-
RAMPA	85%	15%	-
DANOS VERIFICADOS	Em geral, os elementos do agenciamento externo encontram-se bem conservados. O piso da calçada em placas cimentícias apresenta algumas manchas escuras e há um pouco de desgaste em degraus.

Pará de Minas - Antigo Asilo Padre José Pereira Coelho,  
atual Faculdade de Pará de Minas – Fapam.  
Vista da lagoa e jardim (foto 22)  
Imagem: Rangele Lúcia de Faria – 26/11/2013

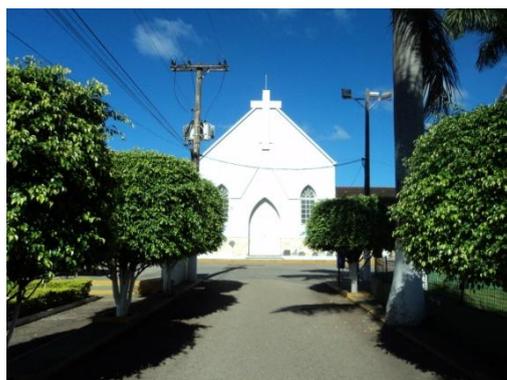
Pará de Minas - Antigo Asilo Padre José Pereira Coelho,  
atual Faculdade de Pará de Minas – Fapam.  
Vista do jardim (foto 23)  
Imagem: Rangele Lúcia de Faria – 26/11/2013

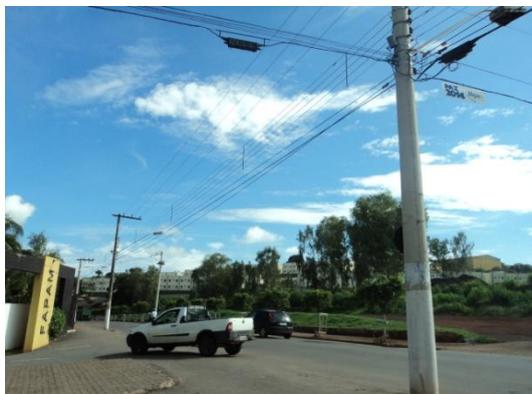
ANÁLISE DO ENTORNO	ESTADO DE CONSERVAÇÃO		
	BOM	REGULAR	RUIM, NECESSITANDO INTERVENÇÃO
BENS IMÓVEIS E ESTRUTURAS DO ENTORNO	90%	5%	5%
EXISTÊNCIA DE INTERVENÇÕES	( ) SIM	( X ) NÃO

Par  de Minas - Antigo Asilo Padre Jos  Pereira Coelho,  
atual Faculdade de Par  de Minas – Fapam.  
Entorno (foto 25)  
Imagem: Rangele L cia de Faria – 26/11/2013

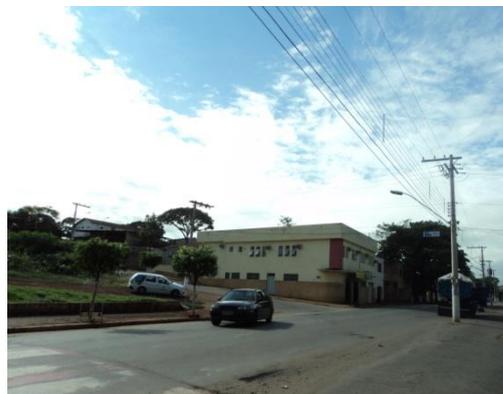
Par  de Minas - Antigo Asilo Padre Jos  Pereira Coelho,  
atual Faculdade de Par  de Minas – Fapam.  
Entorno (foto 26)  
Imagem: Rangele L cia de Faria – 26/11/2013
