2.3 Edificação à rua Benedito Valadares nº 358. Hospital Nossa Senhora da Conceição – Irmandade
(apenas a fachada frontal é tombada)

NOME DO BEM CULTURAL: Edificação na Rua Benedito Valadares, nº 358. Hospital Nossa Senhora da Conceição. Irmandade.

ENDEREÇO: Rua Benedito Valadares nº 358. Bairro Centro. Sede. Pará de Minas/MG.

DATA: 13 de novembro de 2013.

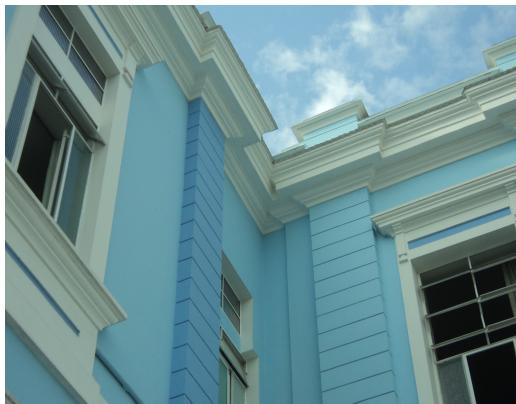
Coroamento – platibanda (foto 03)

COBERTURA	ESTADO DE CONSERVAÇÃO		
	BOM	REGULAR	RUIM, NECESSITANDO INTERVENÇÃO
BEIRAL (laje em balanço)	100%	-	-
CALHAS, RUFOS E CONDUTORES	100%	-	-
COROAVENTO (cimalha em estuque)	100%	-	-
COROAVENTO (platibanda)	100%	-	-
ESTRUTURA (madeira)	100%	-	-
COBERTURA (telhas cerâmicas tipo capa e bica, telhas francesas)	100%	-	-
DANOS VERIFICADOS	Nenhum dano aparente verificado.

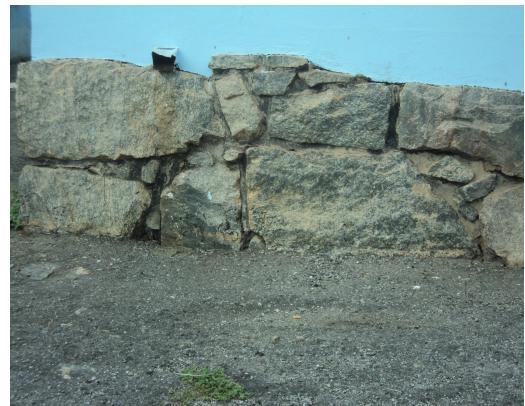
Pará de Minas - Hospital N S da Conceição
Revestimento em pedra (foto 10)
Imagem: Isabel Garcia-13/11/2013

REVESTIMENTO	ESTADO DE CONSERVAÇÃO		
	BOM	REGULAR	RUIM, NECESSITANDO INTERVENÇÃO
PINTURA EXTERNA: (à base de água)	100%	-	-
REBOCO	100%	-	-
PEDRAS	100%	-	-
DANOS VERIFICADOS	Nenhum dano aparente verificado.

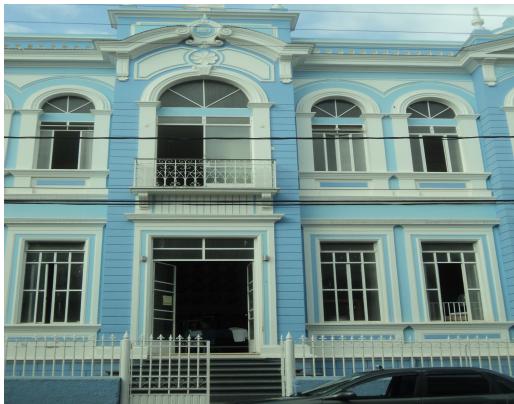
Janelas e portas do 1º e 2º pavimento (foto 11)

VÃOS E VEDAÇÕES	ESTADO DE CONSERVAÇÃO		
	BOM	REGULAR	RUIM, NECESSITANDO INTERVENÇÃO
ENQUADRAMENTOS (massa)	100%	-	-
JANELAS (Metal e vidro)	100%	-	-
PORTAS (Metal e vidro)	100%	-	-
DANOS VERIFICADOS	Nenhum dano aparente verificado.

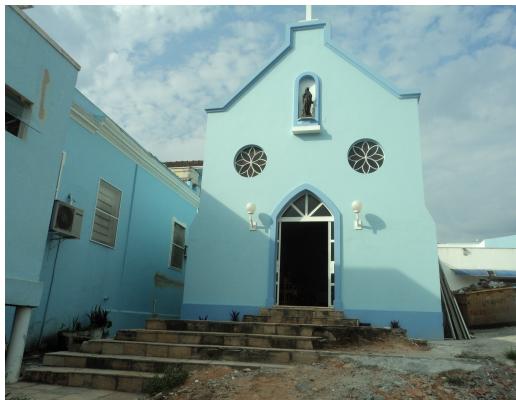
Capela (foto 21)

ELEMENTOS INTEGRADOS EXTERNOS	ESTADO DE CONSERVAÇÃO		
	BOM	REGULAR	RUIM, NECESSITANDO INTERVENÇÃO
BALCÃO / SACADA	100%	-	-
CAPELA	100%	-	-
ESCADA	75%	15%	10%
MARQUISE	100%	-	-
GUARDA-CORPO METÁLICO	100%	-	-
JARDINS	-	50%	50%
DANOS VERIFICADOS	As escadas na fachada da maternidade apresenta fissuras no piso cimentício. Parte da escada da capela, em pedra são tomé, está faltando. Os jardins estão mal cuidados, com muito mato, entulhos de obras e as muretas com manchas de umidade, trincas e em alguns pontos com descolamento do reboco.

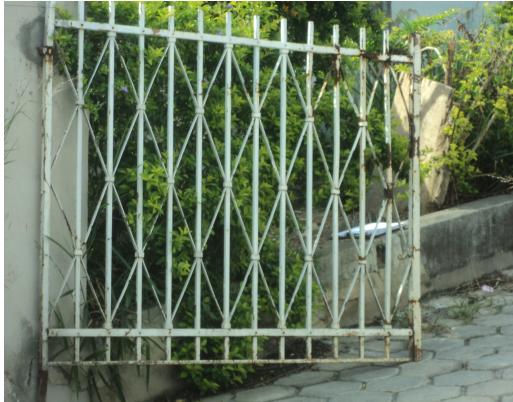
Detalhe do portão (foto 30)

AGENCIAMENTO EXTERNO	ESTADO DE CONSERVAÇÃO		
	BOM	REGULAR	RUIM, NECESSITANDO INTERVENÇÃO
GRADE	60%	10%	30%
PORTÕES METÁLICOS	80%	20%	-
MOBILIÁRIO (lixeiras, placas e orelhões)	95%	5%	-
MURO (laterais)	60%	10%	30%
PISO ASFÁLTICO	70%	15%	15%
PISO DO PASSEIO (ladrilho hidráulico)	95%	5%	-
PISO DO PASSEIO CIMENTADO (na entrada para o acesso de veículos à capela)	-	70%	30%
DANOS VERIFICADOS	A grade apresenta vários pontos com buracos corroídos pela ferrugem, rachaduras nos pontos de solda e descamação da pintura. Os portões e partes metálicas do mobiliário apresentam pontos de oxidação. Piso cimentado no passeio de acesso de veículos para a capela apresentando perda de material e rachaduras. Os muros laterais apresentam rachaduras, perda de material, manchas de umidade e descolamento da pintura.

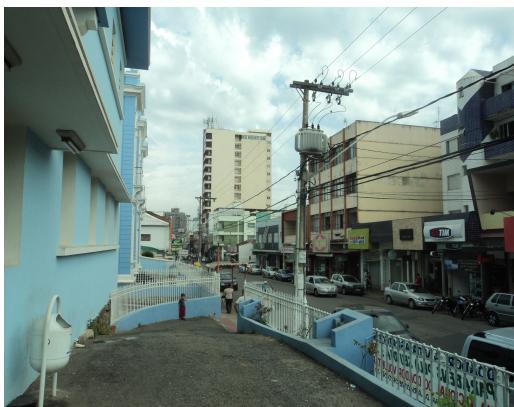
Pará de Minas - Hospital N S da Conceição
Entorno Rua Benedito Valadares (foto 34)

ANÁLISE DO ENTORNO	ESTADO DE CONSERVAÇÃO		
	BOM	REGULAR	RUIM, NECESSITANDO INTERVENÇÃO
BENS IMÓVEIS E ESTRUTURAS DO ENTORNO	80%	20	-
EXISTÊNCIA DE INTERVENÇÕES () SIM (X) NÃO
