Prefeitura Municipal de Pará de Minas

RELATÓRIO DO ESTADO DE CONSERVAÇÃO **Núcleos Históricos Urbanos**

Quadro III **Exercício :: 2015**

BEM TOMBADO EM : NÚCLEO HISTÓRICO URBANO DE ASCENÇÃO.		DOSSIÊ ENVIADO AO IEPHA EM: Janeiro de 2012/Exercício 2013	
LOCALIZAÇÃO:Distrito de Ascensão .Pará de Minas/Sede.		DATA: 21-11-2013	
NH: INFORMAR Nº DE DOMICÍLIOS: 71	CP: INFORMAR ÁREA EM HECTARES: 8,299 ha.	CIDADE: Pará de Minas	SEDE: x DISTRITO:
HÁ OBRA DE RESTAURAÇÃO EM ANDAMENTO?		SIM	NÃO x
HÁ PROJETO APROVADO POR LEI DE INCENTIVO À CULTURA?		SIM	NÃO x
EM CASO POSITIVO:		LEI FEDERAL	LEI ESTADUAL
		OUTRA	
RESPONSÁVEL TÉCNICO: Isabel Christina Garcia Neto			CAU: A8995-8
NOME DO LOGRADOURO PÚBLICO: Avenida Abdon Senem de Araújo ,Avenida Presidente Kubitschek, Avenida Raimundo Penaforte de Araújo ,Praça Santo Antônio, Rua Antônio Cecício Pereira, Rua Joaquim Luiz Gonzaga , Rua Nova Serrana , Rua Pompéu.

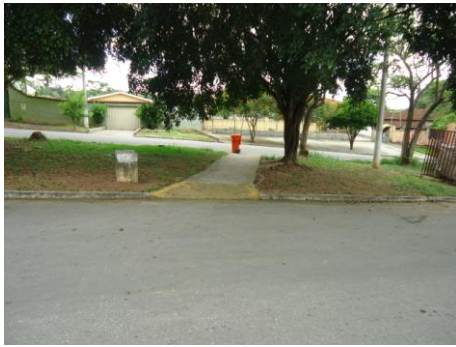
Pará de Minas
Núcleo Histórico – Distrito de Ascensão
Vista do cruzeiro -(foto 85)
Imagem: Isabel Garcia Neto – 19/11/2013

4.3 PAISAGISMO		
TIPO	(X)	
JARDIM / VEGETAÇÃO	X	
PÉRGULA		
PAVIMENTAÇÃO - TIPO DE MATERIAL:		
ILUMINAÇÃO		
CHAFARIZ		
FONTE		
MONUMENTOS	X	
DESCRIÇÃO		
A vegetação de porte alto confere sombreamento à praça, enquanto os monumentos se resumem ao cruzeiro e à placa metálica, e a iluminação é feita indiretamente pelos postes das vias próximas.		
DANOS VERIFICADOS		
A praça não possui postes de iluminação, e o grande porte das árvores impede a iluminação do seu interior, pelos postes existentes nas vias próximas. Verifica-se a necessidade de poda da vegetação, manchas de umidade e descolamento da pintura no cruzeiro.
