### 3. MODELOS DE LAUDO TÉCNICO DE ESTADO DE CONSERVAÇÃO

#### 3.1. Laudo de conjunto, núcleo e centro históricos tombados pelo município

| <b>BEM TOMBADO EM : NÚCLEO HISTÓRICO URBANO DE CARIOCA.</b> | | <b>DOSSIÊ ENVIADO AO IEPHA EM: Janeiro de 2012/Exercício 2013</b> | |
| <b>LOCALIZAÇÃO:Distrito de Carioca .Pará de Minas/Sede.</b> | | <b>DATA: 27-11-2013</b> | |

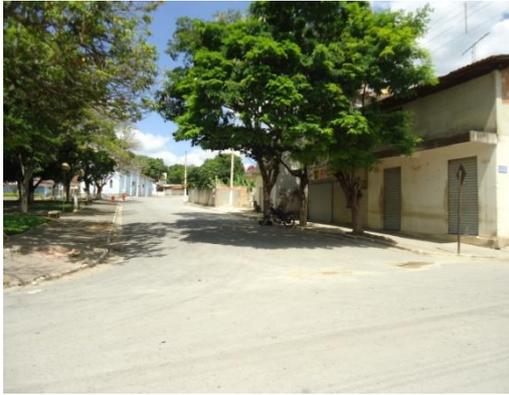
O acúmulo de folhas acaba prejudicando o sistema de drenagem tanto superficial quanto subterrânea da região, devido a falta de manutenção das vias. Nota-se também que as raízes de alguns exemplares estão causando a deterioração do passeio gerando obstáculos.

Pará de Minas  
Núcleo Histórico- Distrito de Carioca  
Praça Nossa Senhora de Lourdes(foto 01)  
**Imagem: Isabel C. Garcia Neto-20/11/2013**

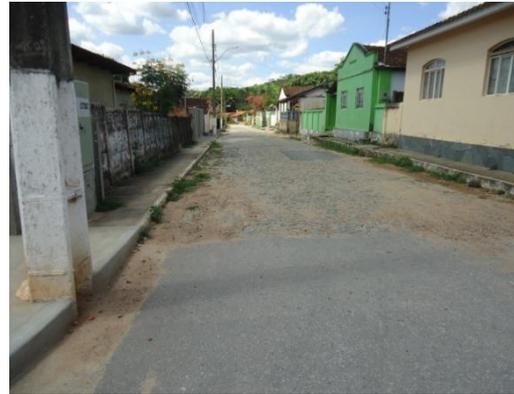
Pará de Minas  
Núcleo Histórico- Distrito de Carioca  
Rua Nossa Senhora da Piedade (foto 02)  
**Imagem: Isabel C. Garcia Neto**

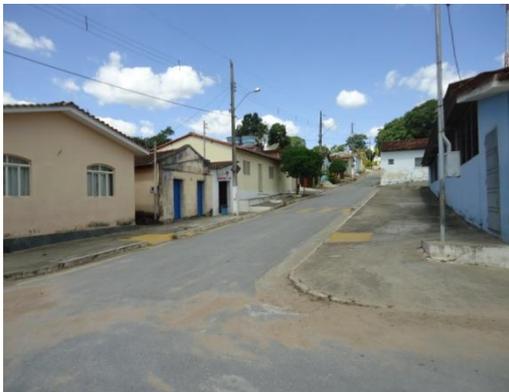
Pará de Minas  
Núcleo Histórico- Distrito de Carioca  
Rua Nossa Senhora da Aparecida(foto 03)  
**Imagem: Isabel C. Garcia Neto-20/11/2013**

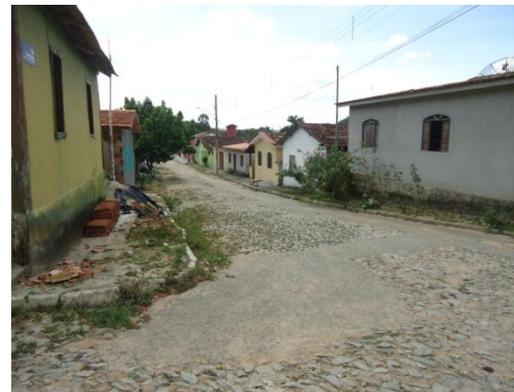
Pará de Minas  
Núcleo Histórico- Distrito de Carioca  
Rua Dom Bosco (foto 04)  
**Imagem: Isabel C. Garcia Neto**

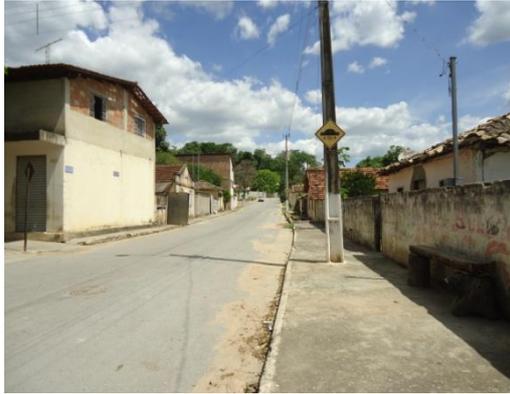
Pará de Minas  
Núcleo Histórico- Distrito de Carioca  
Rua Dona Maria Lopes Cançado(foto 05)  
Imagem: Isabel C. Garcia Neto-20/11/2013

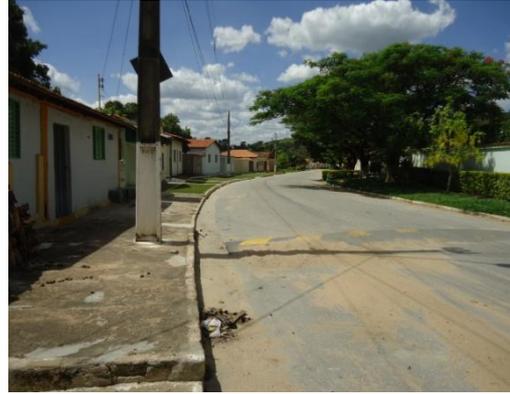
Pará de Minas  
Núcleo Histórico- Distrito de Carioca  
Rua São Francisco (foto 06)  
Imagem: Isabel C. Garcia Neto

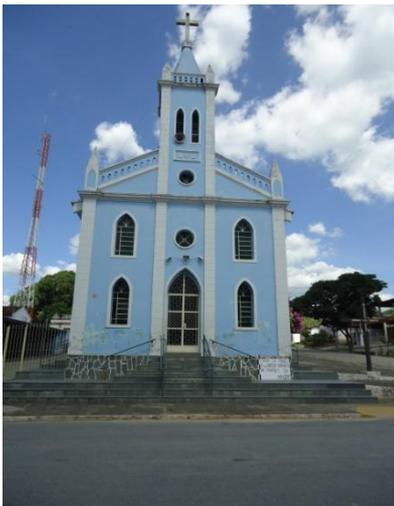
Pará de Minas  
Núcleo Histórico- Distrito de Carioca  
Fachada frontal da igreja N Sª. de Lourdes(foto 11)  
**Imagem: Isabel C. Garcia Neto-20/11/2013**

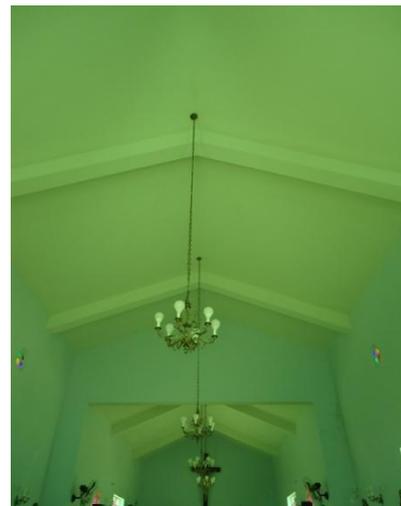
Pará de Minas  
Núcleo Histórico- Distrito de Carioca  
Detalhe do teto da igreja (foto 12)  
**Imagem: Isabel C. Garcia Neto-20/11/2013**

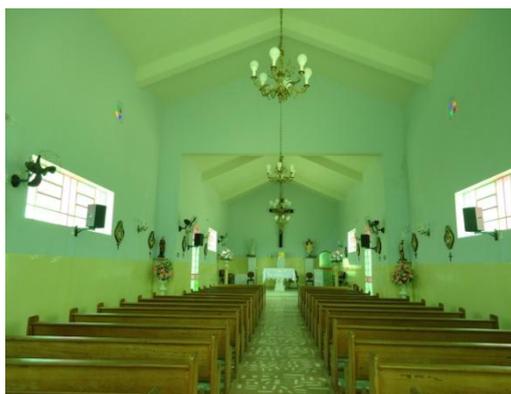
Pará de Minas  
Núcleo Histórico- Distrito de Carioca  
Vista interna geral da igreja (foto 13)  
**Imagem: Isabel C. Garcia Neto-20/11/2013**

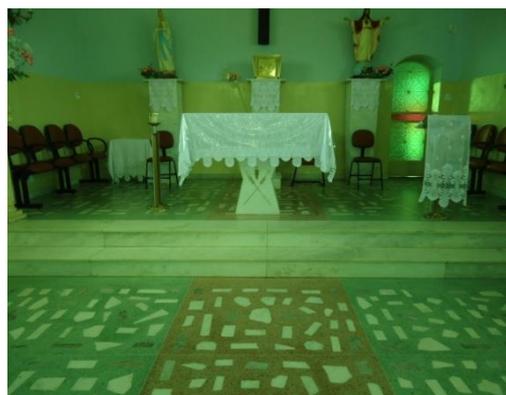
Pará de Minas  
Núcleo Histórico- Distrito de Carioca  
Detalhe do piso e do altar da igreja (foto 14)  
**Imagem: Isabel C. Garcia Neto-20/11/2013**

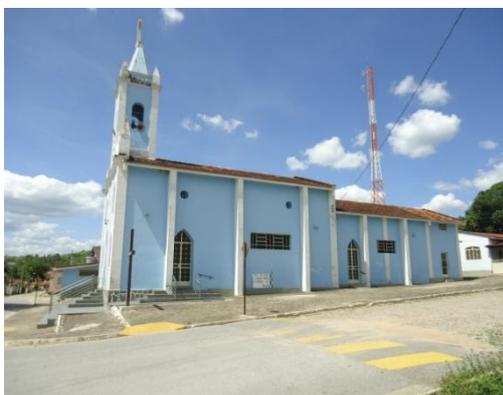
Pará de Minas  
Núcleo Histórico- Distrito de Carioca  
Fachada lateral da igreja N<sup>ª</sup>. de Lourdes (foto 15)  
**Imagem: Isabel C. Garcia Neto-20/11/2013**

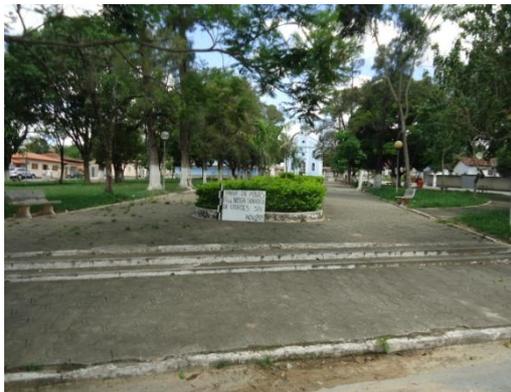
Pará de Minas  
Núcleo Histórico – Distrito de Carioca  
Praça Nossa Senhora de Lourdes -  
vista geral da praça (foto57)  
**Imagem: Isabel Garcia -13/11/2013**

Pode-se notar no piso da Praça Nossa Senhora de Lourdes afundamento, trincas, crescimento de vegetação entre as fendas, acúmulo de folhas, perda de partes, sujidades e acúmulo de lixo. O mobiliário sofre com a falta de manutenção, vandalismo. Os bancos apresentam manchas escuras de umidade e sujidade; no caso das lixeiras pode-se observar a oxidação e perda da camada pictórica. Os postes de iluminação apresentam sujidades. Os canteiros se encontram em alguns pontos desgastados devido ao pisoteamento, e acúmulo de folhas e lixo.
