**Prefeitura Municipal de Pará de Minas/MG**

**QUADRO III**  
**LAUDOS TÉCNICOS DE ESTADO DE CONSERVAÇÃO**

**Exercício 2015**

### 2.1. Gruta Nossa Senhora de Lourdes

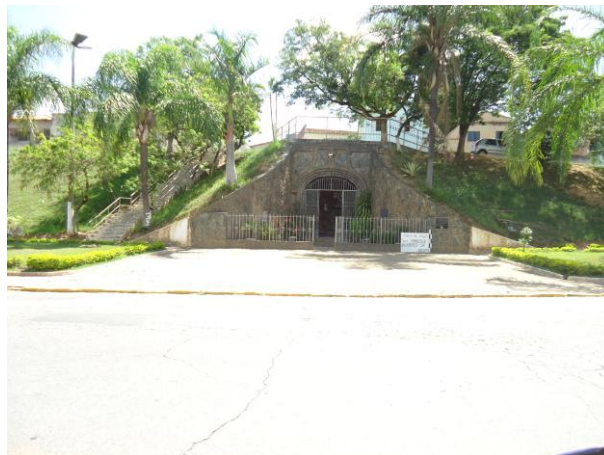
Pará de Minas  
Gruta Nossa Senhora de Lourdes  
Vista frontal (foto 01)  
**Imagem: Isabel Garcia-19/11/2013**

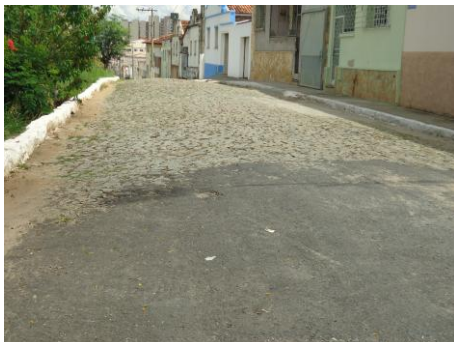
Pará de Minas  
Gruta Nossa Senhora de Lourdes  
Logradouro na parte superior da  
Praça Francisco Valadares (foto 02)  
Imagem: Isabel Garcia-19/11/2013

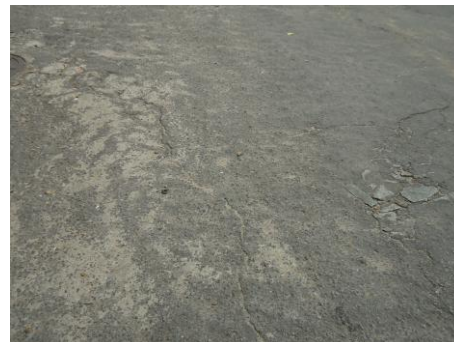
Pará de Minas  
Gruta Nossa Senhora de Lourdes  
Detalhe da junção do piso asfáltico com  
pé de moleque (foto 03)  
Imagem: Isabel Garcia-19/11/2013

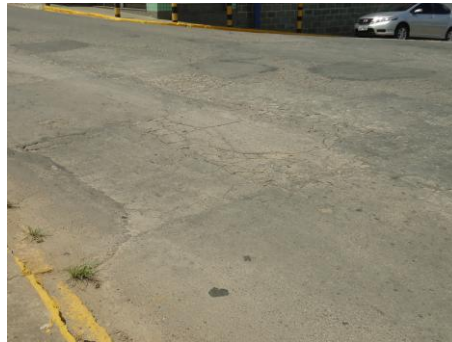
Gruta Nossa Senhora de Lourdes  
Logradouro no nível da Gruta Nossa Senhora de Lourdes (foto 04)  
**Imagem: Isabel Garcia-19/11/2013**

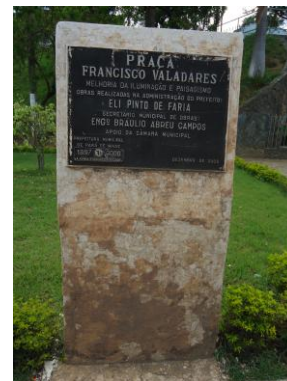
1.2 SINALIZAÇÃO		
TIPO	(X)	
PLACAS INDICATIVAS	X	<b>PADRONIZAÇÃO: SIM (X)</b> <b>NÃO (X)</b>
PLACAS TURÍSTICAS INTERPRETATIVAS	X	
PLACAS DE LOGRADOURO	X	
PLACAS DE TRÂNSITO	X	
<b>DESCRIÇÃO:</b> As placas turísticas interpretativas são de ferro fundido, pintadas de preto com texto em alto relevo. As demais placas são em chapa metálica pintadas, sustentadas em tubo metálico pintado de preto.		
<b>DANOS VERIFICADOS:</b> Observados pontos de oxidação em algumas chapas metálicas e postes.

Pará de Minas  
Gruta Nossa Senhora de Lourdes  
Placas em ferro fundido (foto 06)  
**Imagem: Isabel Garcia-19/11/2013**

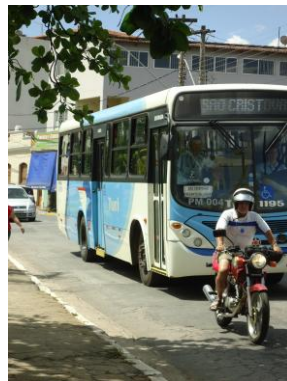
1.4 CONDIÇÃO DE CIRCULAÇÃO DA VIA	BOA (%)	REGULA (%)	RUIM, NECESSITANDO INTERVENÇÃO(%)
	80%	20%	-
<b>1.4.1 TRÂNSITO -INTENSIDADE DE FLUXO</b>	( X )	<b>IMPACTOS NEGATIVOS DO TRÂNSITO SOBRE O BEM TOMBADO: ( X ) SIM ( ) NÃO</b>	
INTENSO	X	<b>QUAIS:</b> Intensa poluição atmosférica, visual e sonora, tornando as Praças em um local de difícil descanso e lazer.	
MODERADO			
PEQUENO			
<b>DESCRIÇÃO:</b> A Praças está localizada em um dos principais acessos ao centro comercial e administrativo da cidade.			
<b>DANOS VERIFICADOS:</b> Intensa poluição sonora durante todo o dia e início da noite. Mobiliário urbano constantemente sujo, com pó de asfalto, bem como o piso e a vegetação.			
<b>1.4.2 TIPO DE VEÍCULO</b>	(%)		(%)
ÔNIBUS	10%	MOTOCICLETA	15%
MICRO-ÔNIBUS	0,5%	BICICLETA	0,5%
CAMINHÃO	10%	CARROÇA	0,5%
CARRO DE PASSEIO	63%	KOMBI / VAN	0,5%

Pará de Minas  
Gruta Nossa Senhora de Lourdes  
Trânsito da praça no nível da Gruta Nossa Senhora de Lourdes (foto 10)  
**Imagem: Isabel Garcia-19/11/2013**

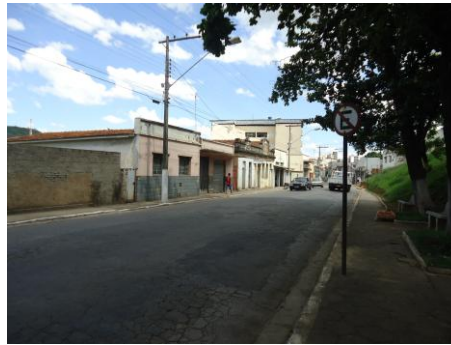
1.5 ARBORIZAÇÃO DAS VIAS	(X)	
INTENSA		<b>OBSTRUÇÃO DA VISIBILIDADE DOSIMÓVEIS:</b>
REGULAR		
NENHUMA	X	
		<b>SIM :</b> <input type="checkbox"/>
		<b>NÃO:</b> <input checked="" type="checkbox"/>
<b>DESCRIÇÃO:</b> Não existe arborização no entorno da praça, devido principalmente aos passeios estreitos. Só na praça Francisco Valadares a arborização é intensa.		
<b>DANOS VERIFICADOS:</b> Nenhum dano foi verificado.

Pará de Minas  
Gruta Nossa Senhora de Lourdes  
Passeio sem arborização (foto 11)  
Imagem: Isabel Garcia-19/11/2013

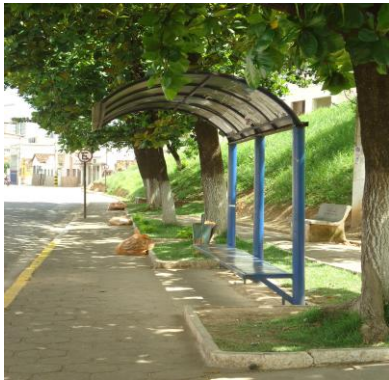
Pará de Minas  
Gruta Nossa Senhora de Lourdes  
Parada de ônibus com abrigo (foto 12)  
**Imagem: Isabel Garcia-19/11/2013**

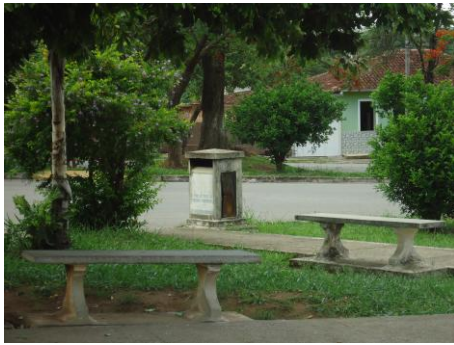
Gruta Nossa Senhora de Lourdes, não possui faixa de travessia para pedestres.			
<b>DANOS VERIFICADOS:</b> Apresenta-se ao pedestre risco de atropelamento por veículos, devido a falta de faixa de travessia e aos portadores de necessidades especiais obstáculo em transpor o meio fio.			
<b>2.3 MOBILIÁRIO URBANO</b>	<b>(X)</b>		<b>(X)</b>
ILUMINAÇÃO PÚBLICA	X	TELEFONE PÚBLICO	
BANCO	X	PARADA DE ÔNIBUS C/ ABRIGO	X
LIXEIRA	X	MONUMENTO	X
CAIXA DE CORREIO		CHAFARIZ	
<b>DESCRIÇÃO:</b> O mobiliário urbano da Praça é composto por postes de iluminação pública, bancos de concreto com e sem encosto, guarita de estrutura metálica e coberta com policarbonato, na parada de ônibus, lixeiras metálicas e em concreto. Dentro da Gruta os bancos são individuais, e feitos de ardósia..			
<b>DANOS VERIFICADOS:</b> Verificado nos bancos manchas de umidades, perda de material e sujidade.

Pará de Minas  
Gruta Nossa Senhora de Lourdes  
Lixeira e bancos sem encosto (foto 14)  
**Imagem: Isabel Garcia-19/11/2013**

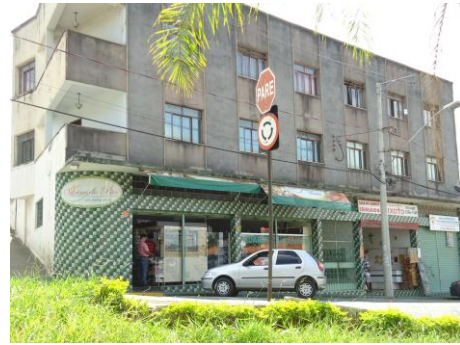
Pará de Minas  
Gruta Nossa Senhora de Lourdes  
Postes de iluminação Pública (foto 15 )  
**Imagem: Isabel Garcia-19/11/2013**

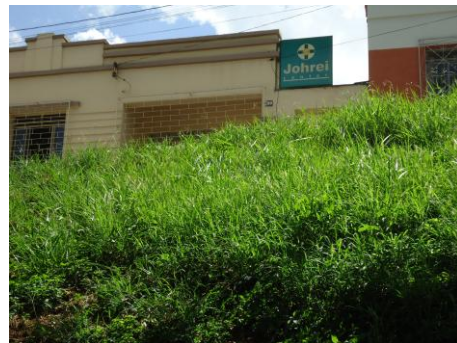
Pará de Minas  
Gruta Nossa Senhora de Lourdes  
Poluição visual (foto 17 )  
**Imagem: Isabel Garcia-19/11/2013**

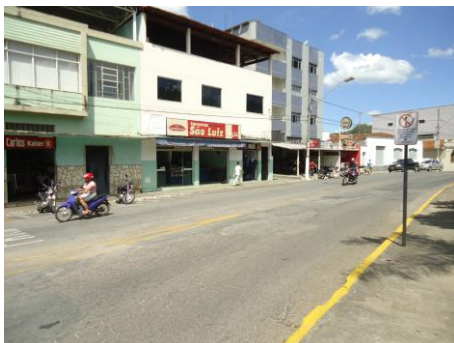
Pará de Minas  
Gruta Nossa Senhora de Lourdes  
Poluição visual (foto 18)  
**Imagem: Isabel Garcia-19/11/2013**

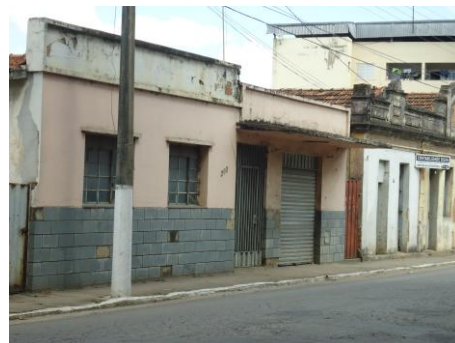
TIPO	(X)		(X)
EMISSÃO DE GASES (veículos)	X	OUTROS	
EMISSÃO DE PARTÍCULAS	X		
<b>DESCRIÇÃO:</b> A queima dos combustíveis pelos veículos que ali transitam geram a poluição atmosférica.			
<b>DANOS VERIFICADOS:</b> Sujidade nos elementos da Praça e nas edificações do entorno devido ao pó de asfalto.

Pará de Minas  
Gruta Nossa Senhora de Lourdes  
Sujidades nas edificações (foto 19 )  
**Imagem: Isabel Garcia-19/11/2013**

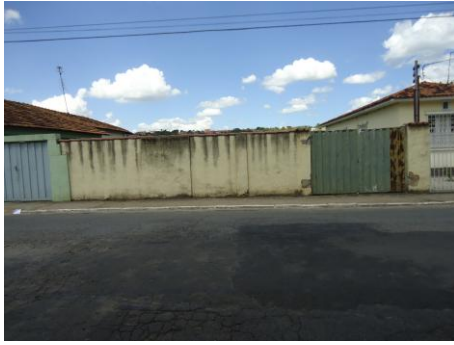
Pará de Minas  
Gruta Nossa Senhora de Lourdes  
Sujidades nos muros do entorno (foto 20)  
**Imagem: Isabel Garcia-19/11/2013**

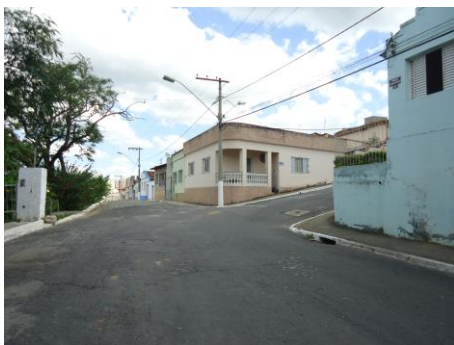
3.2 EDIFICAÇÕES	ESTADO DE CONSERVAÇÃO		
	BOM (%)	REGULAR (%)	RUIM, NECESSITANDO INTERVENÇÃO(%)
	80%	15%	5%
<b>DANOS VERIFICADOS:</b> A sujidade devido a poluição atmosférica em conjunto com as intempéries e o grande tráfego de pedestres provocam manchas escuras nas edificações e descolamento da pintura.			
<b>3.2.1 ESTILO</b>	(X)	<input type="checkbox"/> ÍNTEGRO <input checked="" type="checkbox"/> MODIFICADO	
COLONIAL			
ECLÉTICO	X		
ART-NOVEAU			
ART-DECÒ			
MODERNO	X		
PÓS-MODERNO			
OUTROS			
<b>DESCRIÇÃO:</b> As edificações da parte alta da praça são de estilo mais uniforme, simples e sem adornos, de um só pavimento e, de característica unifamiliar, já as edificações da parte baixa, apresentam diferentes características e não há um padrão de estilo e volumetria.			
<b>DANOS VERIFICADOS:</b> As edificações em sua maioria, são prejudicadas pela poluição visual das placas de propaganda e a sujidade devido a poluição atmosférica em conjunto com as intempéries.

Gruta Nossa Senhora de Lourdes  
Vista das edificações da parte alta da praça (foto 26)  
**Imagem: Isabel Garcia-19/11/201**

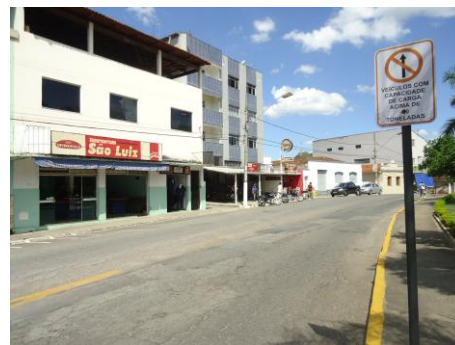
Gruta Nossa Senhora de Lourdes  
Vista das edificações ao nível da Gruta (foto 27)  
**Imagem: Isabel Garcia-19/11/2013**

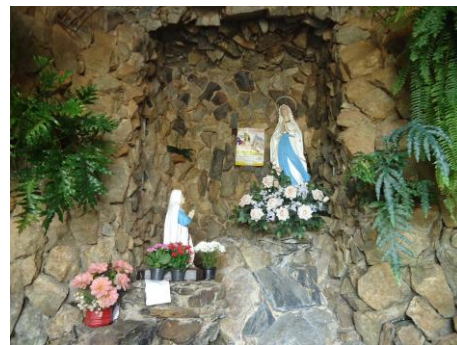
Pará de Minas  
Gruta Nossa Senhora de Lourdes  
Vista das imagens (foto 29)  
**Imagem: Isabel Garcia 19/11/2013**

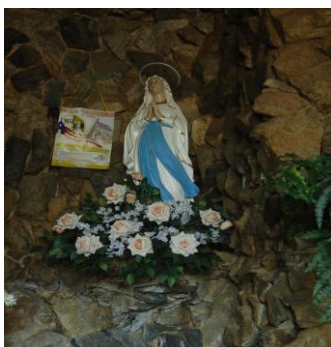
Pará de Minas  
Gruta Nossa Senhora de Lourdes  
Detalhe da poluição visual (folheto) (foto 30)  
**Imagem: Isabel Garcia-19/11/2013**

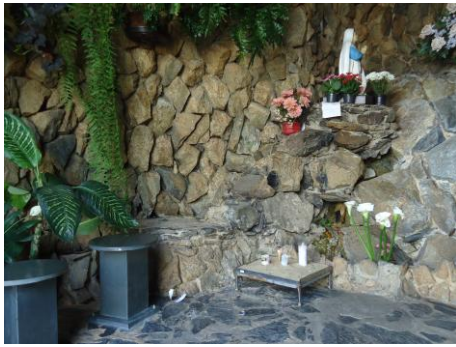
Pará de Minas  
Gruta Nossa Senhora de Lourdes  
Vista interna da Gruta (foto 32)  
**Imagem: Isabel Garcia-19/11/2013**

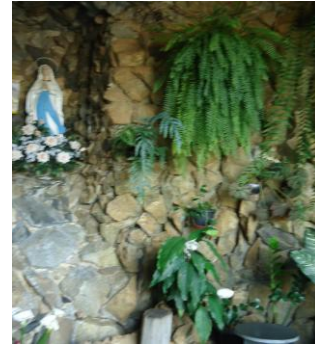
Pará de Minas  
Gruta Nossa Senhora de Lourdes  
Vista interna da Gruta (foto 33)  
**Imagem: Isabel Garcia-19/11/2013**

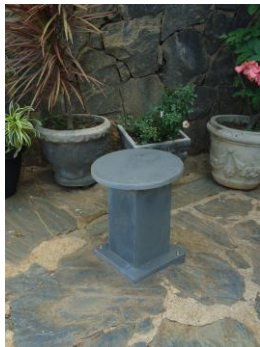
Pará de Minas  
Gruta Nossa Senhora de Lourdes  
Detalhe do banco em ardósia (foto 34)  
**Imagem: Isabel Garcia-19/11/2013**

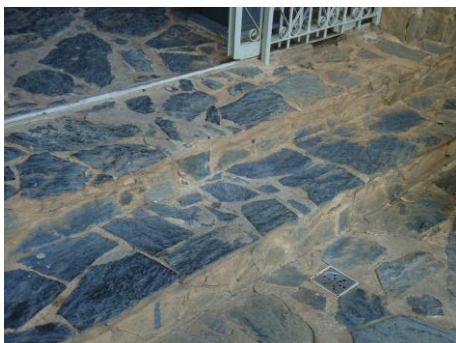
Pará de Minas  
Gruta Nossa Senhora de Lourdes  
Detalhe da escada e piso da Gruta (foto 36)  
**Imagem: Isabel Garcia-19/11/2013**

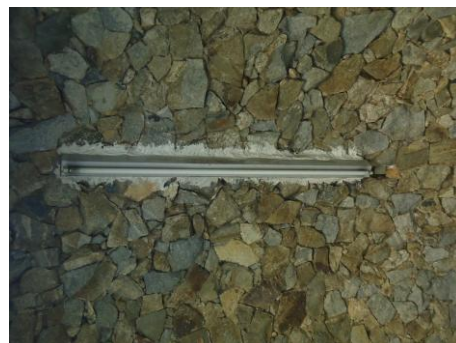
Pará de Minas  
Gruta Nossa Senhora de Lourdes  
Detalhe da fixação da luminária no teto (foto 37)  
**Imagem: Isabel Garcia-19/11/2013**

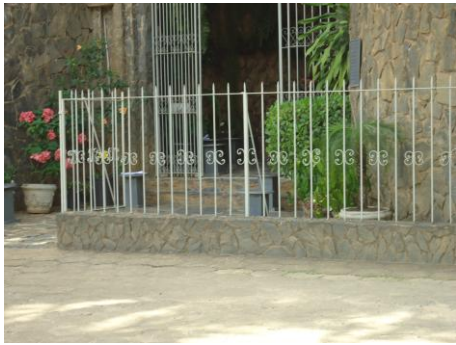
Pará de Minas  
Gruta Nossa Senhora de Lourdes  
Vista do gradil (foto 38)  
**Imagem: Isabel Garcia-19/11/2013**

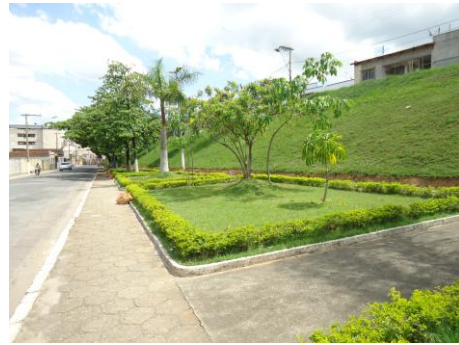
Pará de Minas  
Gruta Nossa Senhora de Lourdes  
Vista dos pisos do passeio e da praça (foto 39)  
**Imagem: Isabel Garcia-19/11/2013**

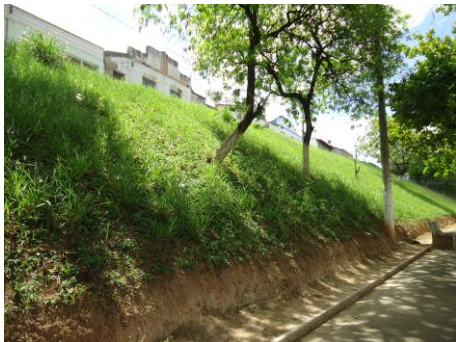
Pará de Minas  
Gruta Nossa Senhora de Lourdes  
Vista do talude e banco sujidade (foto 40)  
**Imagem: Isabel Garcia-19/11/2013**

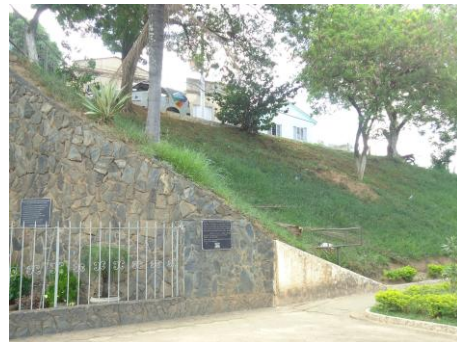
Pará de Minas  
Gruta Nossa Senhora de Lourdes  
Vista do talude, arrimo e lixeira (foto 41)  
**Imagem: Isabel Garcia-19/11/2013**

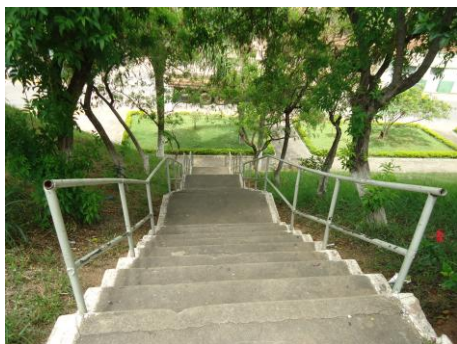
Pará de Minas  
Gruta Nossa Senhora de Lourdes  
Vista da escada (foto 44)  
**Imagem: Isabel Garcia-19/11/2013**

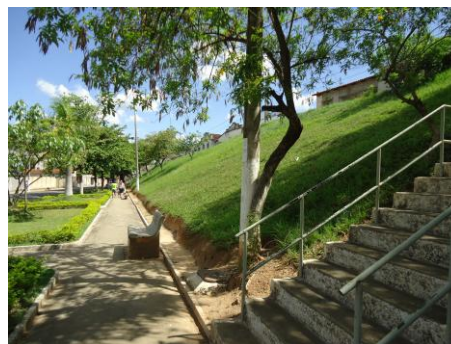
Pará de Minas  
Gruta Nossa Senhora de Lourdes  
Vista geral do mobiliário da praça (foto 45)  
**Imagem: Isabel Garcia-19/11/2013**

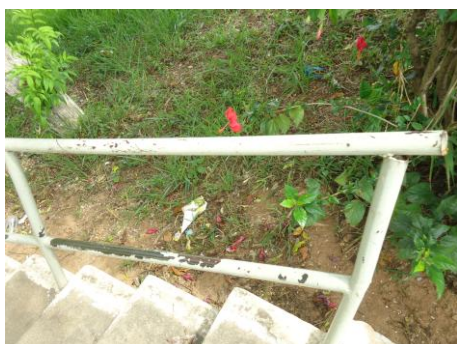
Pará de Minas  
Gruta Nossa Senhora de Lourdes  
Detalhe do corrimão (foto 46)  
**Imagem: Isabel Garcia-19/11/2013**

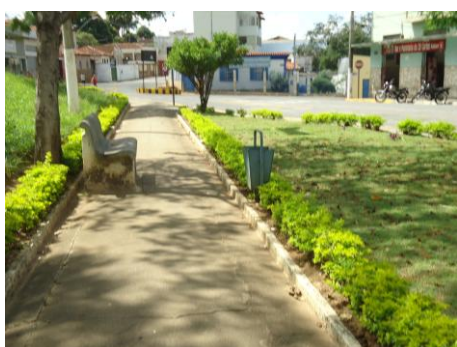
Pará de Minas  
Gruta Nossa Senhora de Lourdes  
Vista de um dos tipos de lixeira (foto 48)  
**Imagem: Isabel Garcia-19/11/2013**

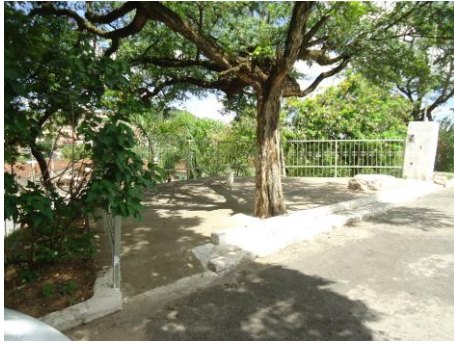
Pará de Minas  
Gruta Nossa Senhora de Lourdes  
Vista do mirante sobre a Gruta (foto50)  
**Imagem: Isabel Garcia-19/11/2013**

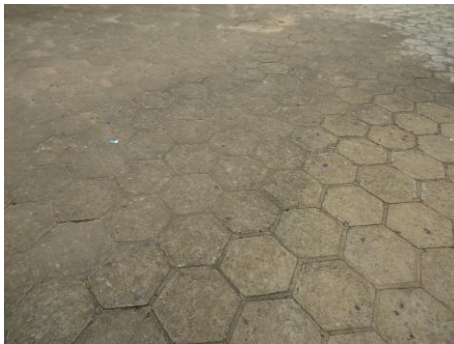
Pará de Minas  
Gruta Nossa Senhora de Lourdes  
Detalhe do afundamento do piso (foto52)  
**Imagem: Isabel Garcia-19/11/2013**

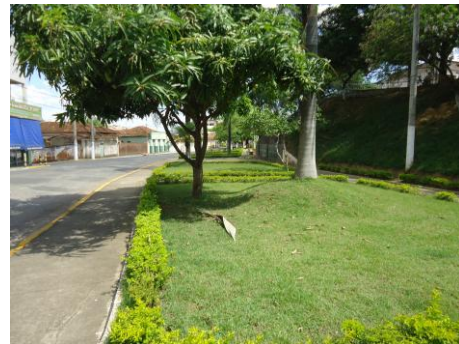
Pará de Minas  
Gruta Nossa Senhora de Lourdes  
Detalhe da falha do arbusto (foto 53)  
**Imagem: Isabel Garcia-19/11/2013**

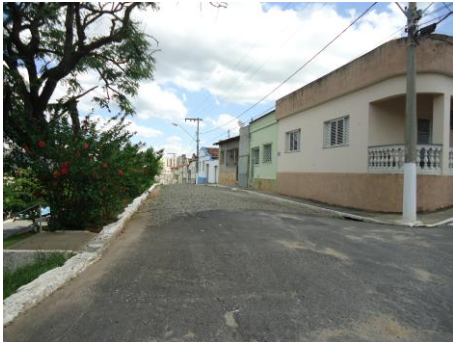
Pará de Minas  
Gruta Nossa Senhora de Lourdes  
Detalhe do afundamento do piso (foto54)  
**Imagem: Isabel Garcia-19/11/2013**

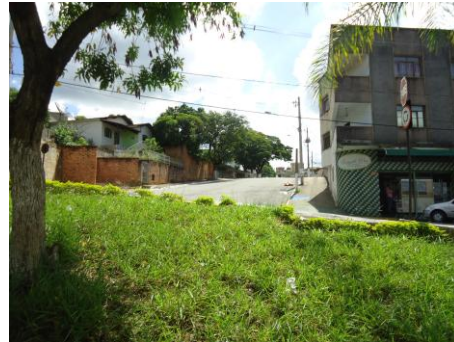
Pará de Minas  
Gruta Nossa Senhora de Lourdes  
Detalhe da falha do arbusto (foto 55)  
**Imagem: Isabel Garcia-19/11/2013**

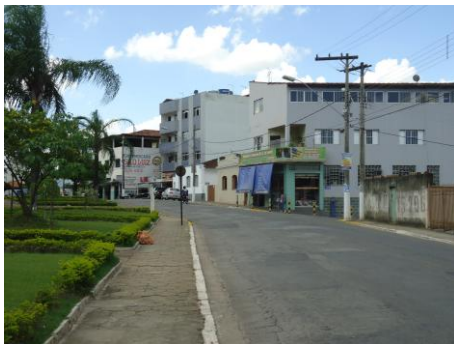
Pará de Minas  
Gruta Nossa Senhora de Lourdes  
Detalhe do afundamento do piso (foto56)  
**Imagem: Isabel Garcia-19/11/2013**

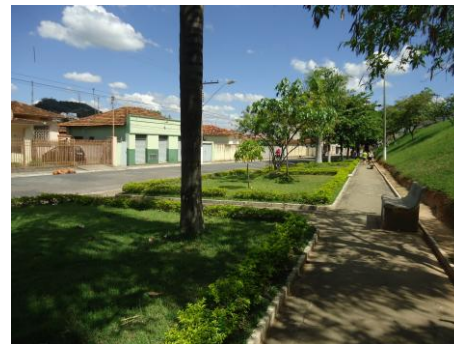
Pará de Minas  
Gruta Nossa Senhora de Lourdes  
Detalhe da falha do arbusto (foto 57)  
**Imagem: Isabel Garcia-19/11/2013**

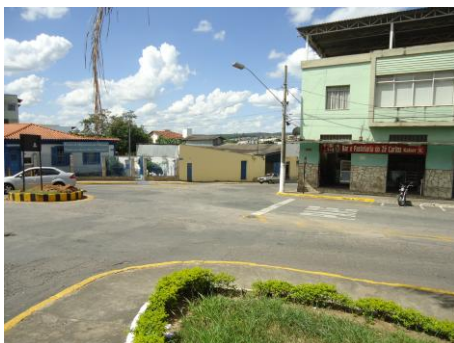
Pará de Minas  
Gruta Nossa Senhora de Lourdes  
Detalhe do afundamento do piso (foto58)  
**Imagem: Isabel Garcia-19/11/2013**

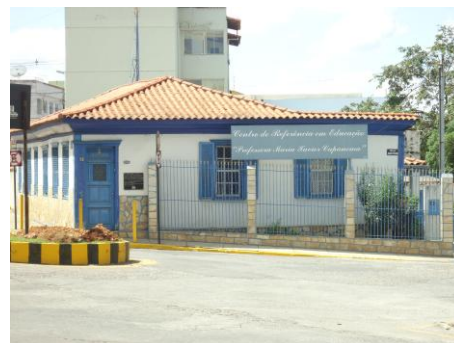
Pará de Minas  
Gruta Nossa Senhora de Lourdes  
Detalhe da falha do arbusto (foto 59)  
**Imagem: Isabel Garcia-19/11/2013**

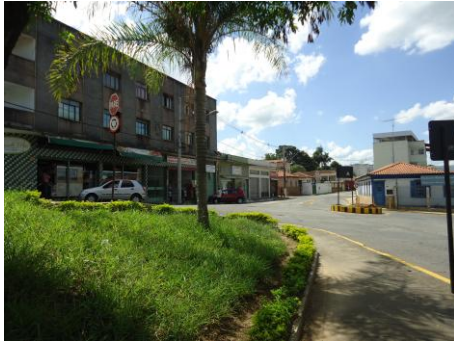
Pará de Minas  
Gruta Nossa Senhora de Lourdes  
Detalhe do afundamento do piso (foto60)  
**Imagem: Isabel Garcia-19/11/2013**

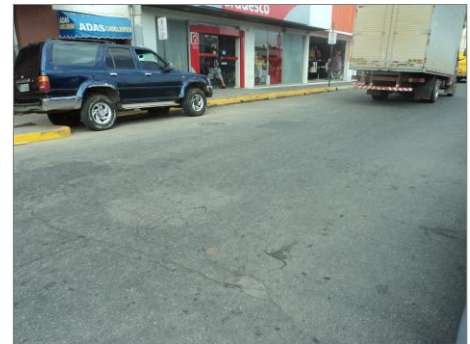
Pças Torquato de Almeida e Francisco Torquato  
TorquatoTrincas no asfalto (foto 02)

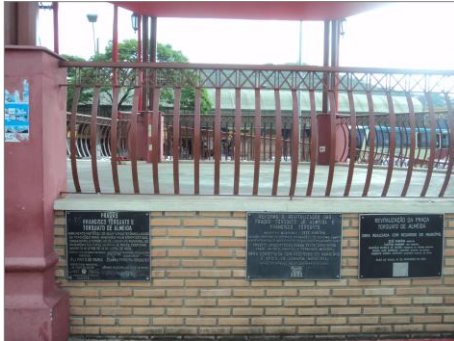
**DANOS VERIFICADOS:** Observados pontos de oxidação em algumas chapas e postes.

Placas em ferro fundido (foto 04)

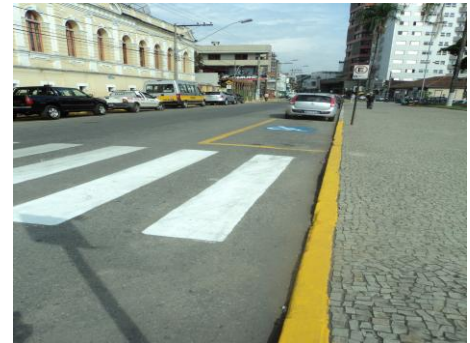
Pará de Minas  
Pças Torquato de Almeida e Francisco Torquato  
Perda de material no passeio (foto 09)  
**Imagem: Isabel Garcia-13/11/2013**

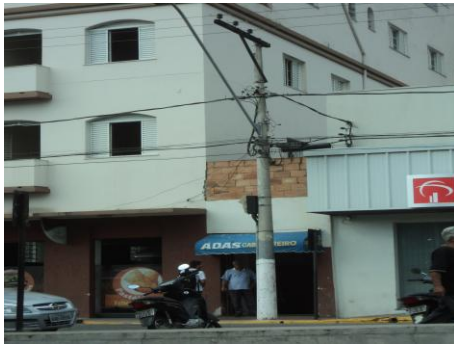
Praças Torquato de Almeida e Francisco Torquato  
Fiação aérea (foto 15)

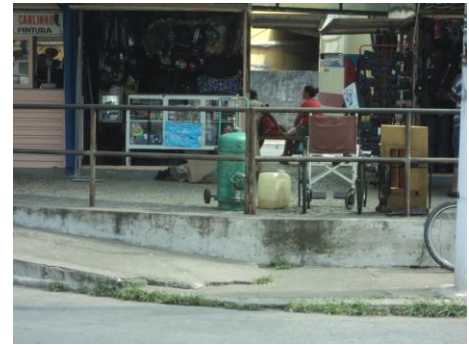
Praças Torquato de Almeida e Francisco Torquato  
Sujidade das edificações do entorno (foto 16)

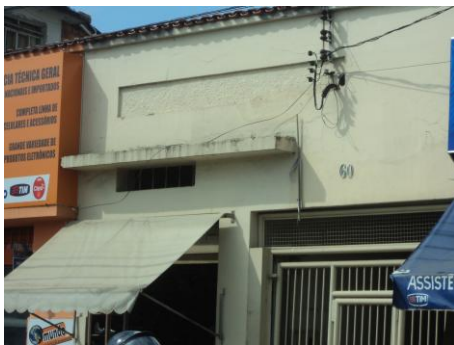
Praças Torquato de Almeida e Francisco Torquato  
Sujidade das edificações do entorno (foto 17)

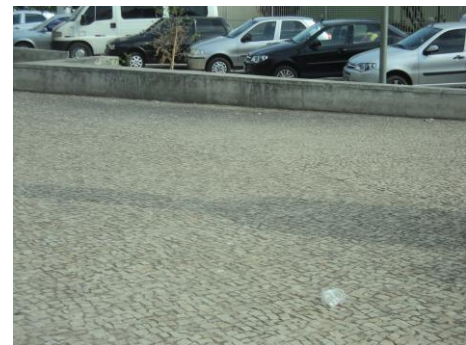
EMIÇÃO DE GASES (veículos)	X	OUTROS	
EMIÇÃO DE PARTÍCULAS	X		
<b>DESCRIÇÃO:</b> A queima dos combustíveis pelos veículos que ali transitam geram poluição atmosférica.			
<b>DANOS VERIFICADOS:</b> Sugidade nos elementos da Praça e nas edificações do entorno devido ao pó de asfalto.			
<b>3.1.4 LIXO /RESÍDUOS SÓLIDOS</b>			
<b>TIPO</b>	<b>(X)</b>		<b>(X)</b>
DOMÉSTICO	X	ACONDICIONADO	X
INDUSTRIAL		EXPOSTO	X
HOSPITALAR		OUTROS	
ENTULHO			
<b>DESCRIÇÃO:</b> Verificou-se a presença de lixo acondicionado e exposto pela praça, e lixo acondicionado no entorno			
<b>DANOS VERIFICADOS:</b> O lixo exposto causa a proliferação de insetos e má impressão do local.

Praças Torquato de Almeida e Francisco  
lixo exposto (foto 18)

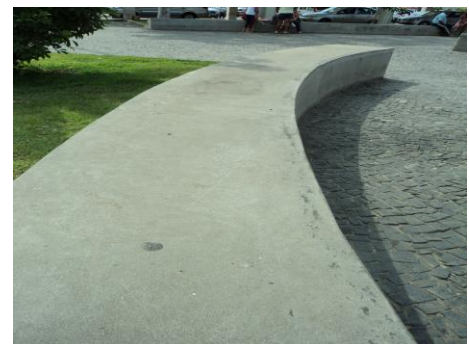
Praças Torquato de Almeida e Francisco  
Banco com sujidade (foto 20)

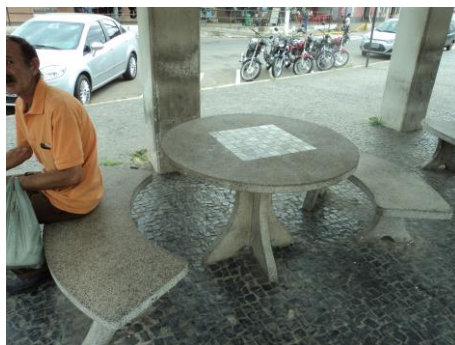
**DANOS VERIFICADOS:** Verificadas manchas de infiltração e sujeidade, nos pilares do coreto e do estacionamento. Perda de material do piso, em calçada portuguesa. Sujidade no mobiliário da praça, devido a poluição atmosférica. Poucas árvores para proteger do sol os frequentadores.

Pças Torquato de Almeida e Francisco Torquato  
Detalhe da mesa de jogos e manchas e sujeidade (foto 27)

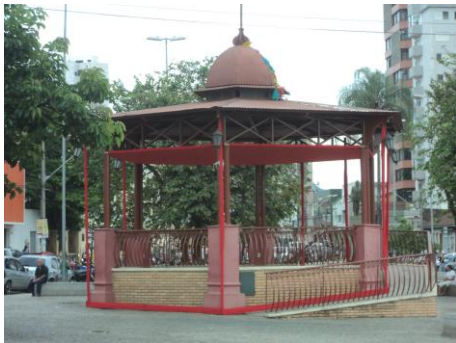
Pará de Minas  
Pças Torquato de Almeida e Francisco Torquato  
Vista do coreto e fiação aérea (foto 31)  
**Imagem: Isabel Garcia-13/11/2013**

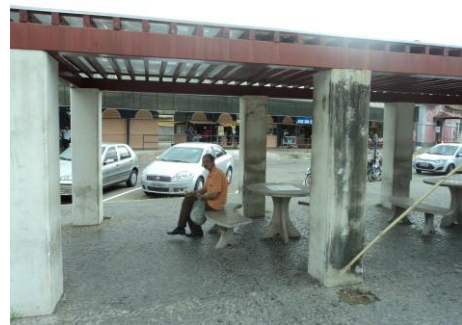
Pará de Minas  
Pças Torquato de Almeida e Francisco Torquato  
Detalhe das manchas de umidade e piso (foto 32)  
**Imagem: Isabel Garcia-13/11/2013**

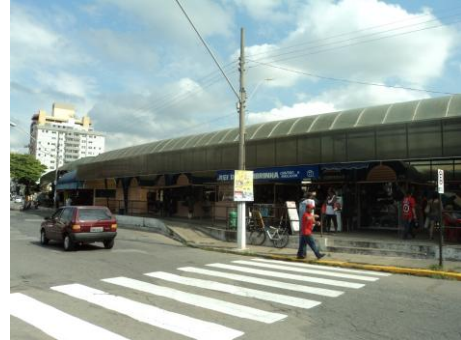
Pará de Minas  
Pças Torquato de Almeida e Francisco Torquato  
Entorno-Camelódromo (foto 40)  
**Imagem: Isabel Garcia-13/11/2013**

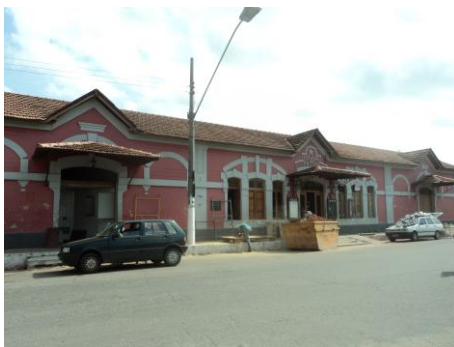
Pará de Minas  
Pças Torquato de Almeida e Francisco Torquato  
Entorno-Antiga Estação Ferroviária (foto 41)  
**Imagem: Isabel Garcia-13/11/2013**

O imóvel do entorno, também tombado, a Antiga Estação Ferroviária todo ele sendo reformado desde o telhado, passando pelo revestimento das alvenarias, portas e janelas, até o piso interno e externo, bem como suas instalações. O projeto de intervenção foi aprovado pelo conselho do patrimônio cultural.
