**2.4 Edificação na Rua Delfim Moreira, nº 80. Escola Estadual Governador Valadares
(Apenas a fachada principal é tombada)**

NOME DO BEM CULTURAL: Edificação à Rua Delfim Moreira nº 80. Escola Estadual Governador Valadares.

ENDEREÇO: Edificação na Rua Delfim Moreira nº 80. Sede. Pará de Minas/MG.

DATA: 15 de novembro de 2013.

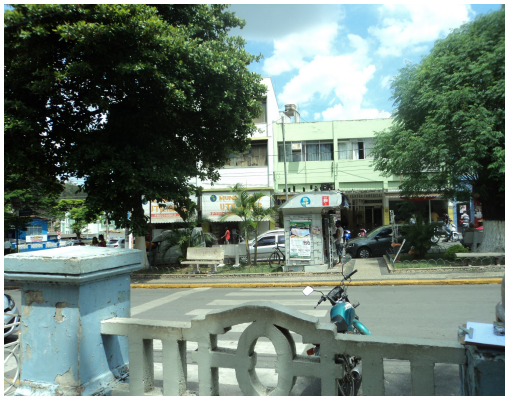
Pará de Minas - E. E. Governador Valadares
Vista da praça Cônego Hugo em frente (foto 32)
Imagem: Isabel Garcia-12/11/2013

ANÁLISE DO ENTORNO	ESTADO DE CONSERVAÇÃO		
	BOM	REGULAR	RUIM, NECESSITANDO INTERVENÇÃO
BENS IMÓVEIS E ESTRUTURAS DO ENTORNO	100%	-	-
EXISTÊNCIA DE INTERVENÇÕES () SIM (X) NÃO
