QUADRO III
LAUDOS TÉCNICOS DE ESTADO DE CONSERVAÇÃO

Exercício 2015

2.1. Edificação à Praça Torquato de Almeida nº 22. Escola Estadual Torquato de Almeida

NOME DO BEM CULTURAL: Edificação à Praça Torquato de Almeida nº 22. Escola Estadual Torquato de Almeida.

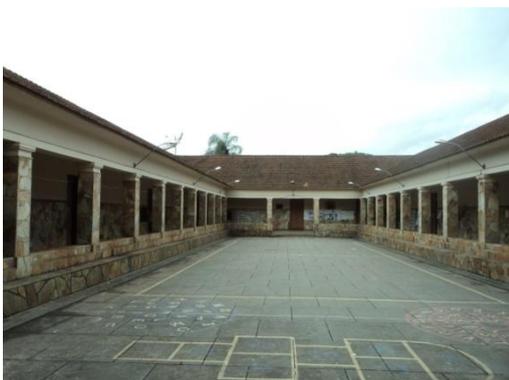
ESTRUTURA	ESTADO DE CONSERVAÇÃO		
	BOM	REGULAR	RUIM, NECESSITANDO INTERVENÇÃO
CONCRETO ARMADO (pilares e vigas)	100%	-	-
A estrutura em concreto da edificação apresenta-se em bom estado de conservação.

Pará de Minas – Escola Estadual Torquato de Almeida
Vista do pátio interno (foto 02)
Imagem: Rangele Lúcia de Faria – 26/11/2013

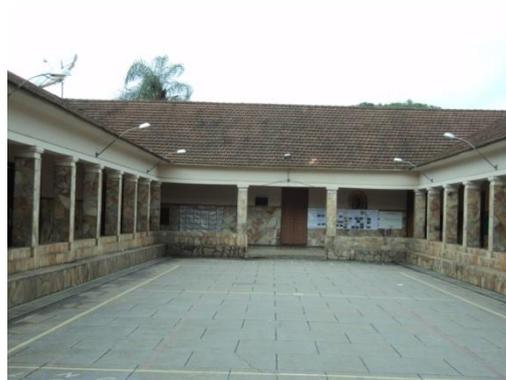
Pará de Minas – Escola Estadual Torquato de Almeida
Vista do pátio interno (foto 03)
Imagem: Rangele Lúcia de Faria – 26/11/2013

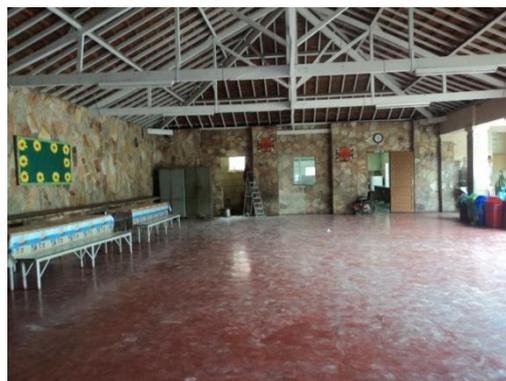
Pará de Minas – Escola Estadual Torquato de Almeida
Vista do pátio coberto (foto 04)
Imagem: Rangele Lúcia de Faria – 26/11/2013

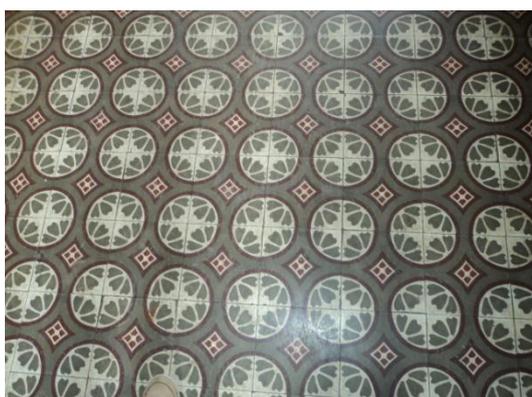
PISOS	ESTADO DE CONSERVAÇÃO		
	BOM	REGULAR	RUIM, NECESSITANDO INTERVENÇÃO
CERÂMICA	90%	10%	-
LADRILHO HIDRÁULICO	90%	10%	-
MADEIRA (assoalho)	85%	10%	5%
MADEIRA (taco)	95%	5%	-
CIMENTO LISO (vermelho)	90%	10%	-
CIMENTO GROSSO	60%	20%	20%
DANOS VERIFICADOS	De modo geral os pisos estão bem conservados. Os danos encontrados foram peças lascadas ou faltantes no ladrilho hidráulico; desgaste superficial e algumas manchas no piso de madeira; manchas escuras, trincas e perda do material no piso cimentado liso (vermelhão); trincas, perdas de material e irregularidades no piso cimentado grosso.

Pará de Minas – Escola Estadual Torquato de Almeida
Vista do piso hidráulico (foto 15)
Imagem: Rangele Lúcia de Faria – 26/11/2013

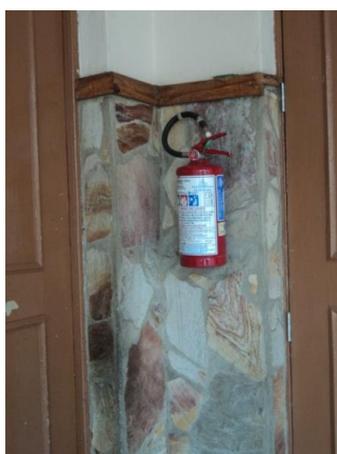
EXISTÊNCIA DE INSTALAÇÕES DE SEGURANÇA	ESTADO DE CONSERVAÇÃO		
	BOM	REGULAR	RUIM, NECESSITANDO INTERVENÇÃO
INSTALAÇÃO DE PREVENÇÃO E COMBATE A INCÊNDIO (X) SIM () NÃO	100%	-	-
SISTEMA DE SEGURANÇA (X) SIM () NÃO	100%	-	-

Pará de Minas – Escola Estadual Torquato de Almeida
Presença de Extintor de incêndio (foto 23)
Imagem: Rangele Lúcia de Faria – 26/11/2013

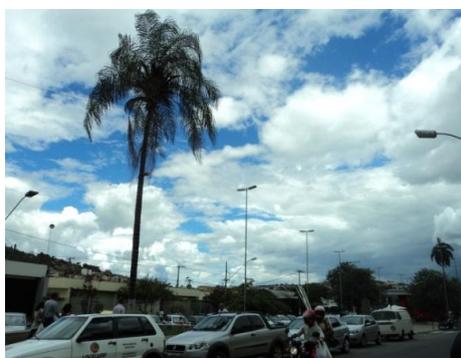
ANÁLISE DO ENTORNO	ESTADO DE CONSERVAÇÃO		
	BOM	REGULAR	RUIM, NECESSITANDO INTERVENÇÃO
BENS IMÓVEIS E ESTRUTURAS DO ENTORNO	85%	15%	-
EXISTÊNCIA DE INTERVENÇÕES	(X) SIM	(X) NÃO

Pará de Minas – Escola Estadual Torquato de Almeida
Praça de frente à escola (foto 24)
Imagem: Rangele Lúcia de Faria – 26/11/2013

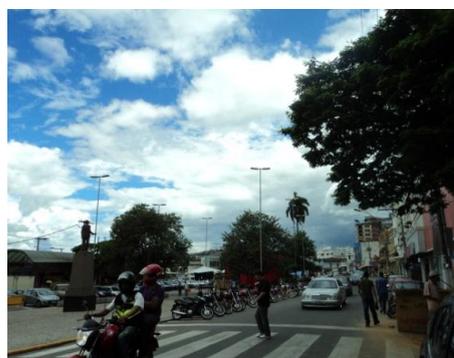
Pará de Minas – Escola Estadual Torquato de Almeida
Praça de frente à escola (foto 25)
Imagem: Rangele Lúcia de Faria – 26/11/2013
