Prefeitura Municipal de Pará de Minas/MG

QUADRO III
LAUDOS TÉCNICOS DE ESTADO DE CONSERVAÇÃO

Exercício 2015

2.1 Edificação à rua Joaquim Peregrino nº 38. Casa Maria Capanema

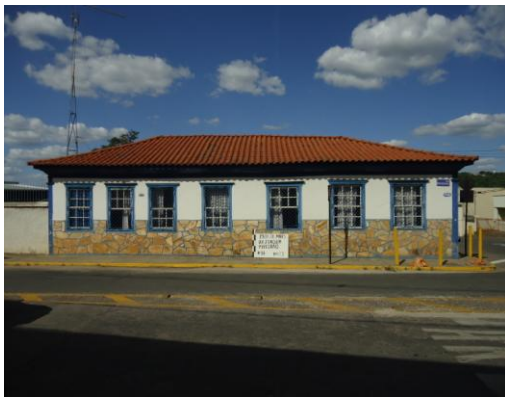
Para de Minas - Casa Maria Capanema
Fachada lateral (foto 02)

ESTRUTURA	ESTADO DE CONSERVAÇÃO		
	BOM	REGULAR	RUIM, NECESSITANDO INTERVENÇÃO
AUTÔNOMA DE MADEIRA	80%	20%	-
AUTOPORTANTE DE TIJOLOS	80%	20%	-
DANOS VERIFICADOS	A estrutura de madeira apresenta trincas, ressecamento do material, e descolamento da camada pictória. Na estrutura autoportante de tijolos verifica-se em alguns pontos, pequenas trincas.

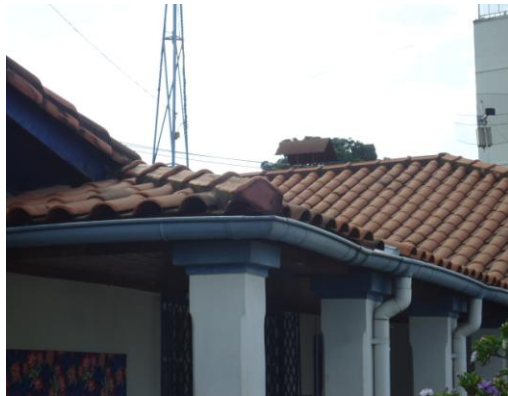
Para de Minas - Casa Maria Capanema
Vista do telhado (foto 04)

COBERTURA	ESTADO DE CONSERVAÇÃO		
	BOM	REGULAR	RUIM, NECESSITANDO INTERVENÇÃO
CALHAS, RUFOS E CONDUTORES	100%	-	-
COROAMENTO (cimalha de madeira)	-	80%	20%
ESTRUTURA (madeira)	100%	-	-
MANTO (telhas cerâmicas tipo capa e bica)	100%	-	-
DANOS VERIFICADOS	Foram observados no coroamento em cimalha de madeira deslocamento de partes, ressecamento, trincas e escamação da pintura.

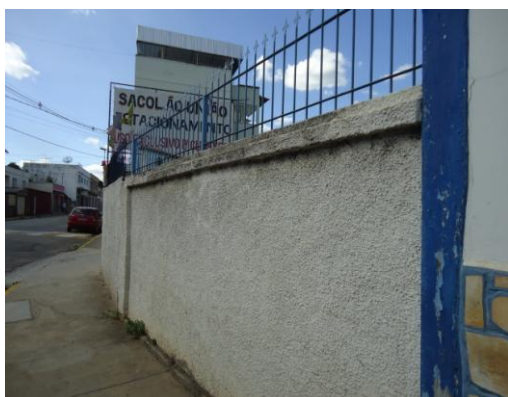
Vista do muro lateral (foto 26)

AGENCIAMENTO EXTERNO	ESTADO DE CONSERVAÇÃO		
	BOM	REGULAR	RUIM, NECESSITANDO INTERVENÇÃO
GRADIL E PORTÃO METÁLICO	40%	60%	-
JARDIM FRONTAL	70%	30%	-
MURO LATERAL	40%	60%	-
GUARDA-CORPO	40%	60%	-
DANOS VERIFICADOS	O gradil, o portão e o guarda corpo metálicos, no acesso à varanda apresentam descolamento da camada pictórica, pontos de oxidação e sujeira. O jardim necessita desbastamento da vegetação e poda.

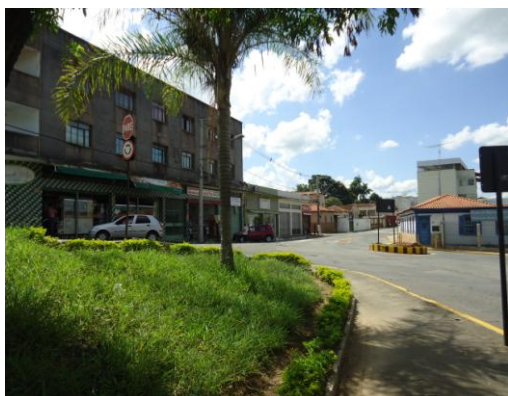
Para de Minas - Casa Maria Capanema
Vista da rua Mello Guimarães (foto 28)
Imagem: Isabel C Garcia Neto-20/11/2013

ANÁLISE DO ENTORNO	ESTADO DE CONSERVAÇÃO		
	BOM	REGULAR	RUIM, NECESSITANDO INTERVENÇÃO
BENS IMÓVEIS E ESTRUTURAS DO ENTORNO	80%	20%	-
EXISTÊNCIA DE INTERVENÇÕES	() SIM	(X) NÃO
