4. BENS IMÓVEIS PROTEGIDOS POR TOMBAMENTO MUNICIPAL

4.1 Avaliação do Estado de Conservação do Bem Imóvel Antiga Estação Ferroviária

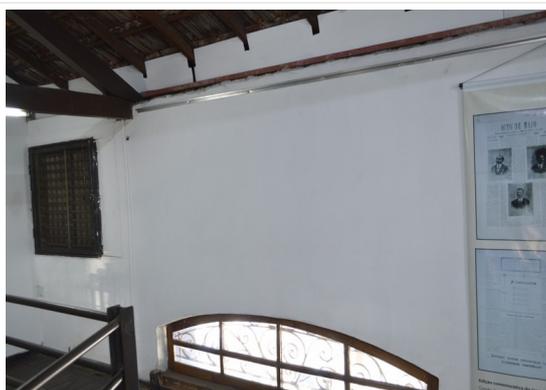
Pará de Minas
 Estação Ferroviária
 Detalhe da alvenaria interna.
 (foto 14)
 Imagem: Júlia Gomes – 12/08/2021

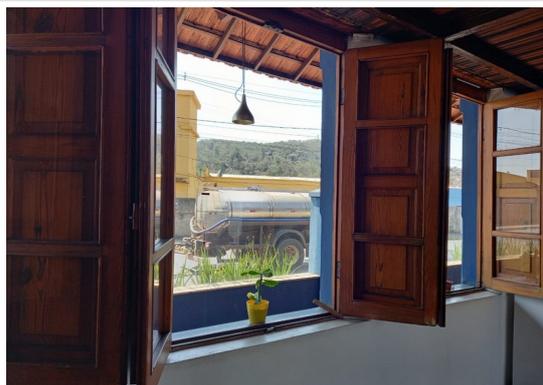
Pará de Minas
Estação Ferroviária
Vista interna das janelas da fachada frontal em madeira e
vidro (vidro sob o piso do mezanino) enquadramento em
massa.
(foto 30)
Imagem: Júllia Gomes – 12/08/2021

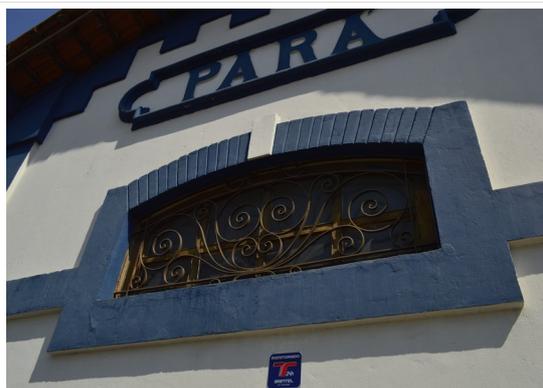
Pará de Minas
Estação Ferroviária
Janela da fachada lateral esquerda em ferro e vidro,
enquadramento em massa sobreverga e elementos artísticos.
(foto 32)
Imagem: Júllia Gomes – 12/08/2021

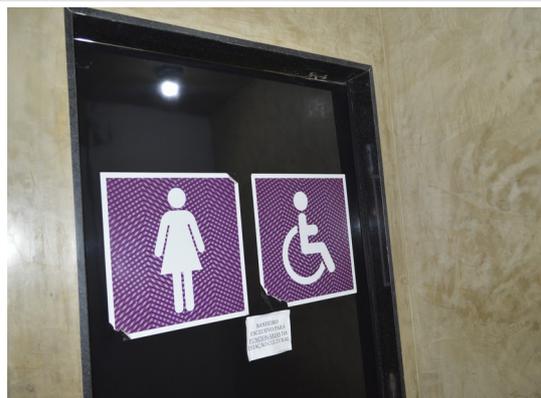
Pará de Minas
Estação Ferroviária
Porta do banheiro PNE no térreo feita em madeira laqueada
exibindo bom estado.
(foto 34)
Imagem: Júllia Gomes – 12/08/2021

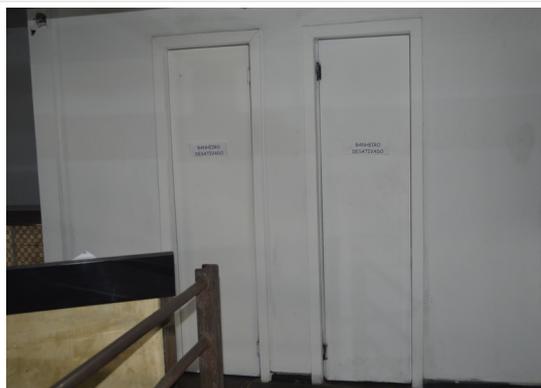
Pará de Minas
Estação Ferroviária
Portas dos banheiros do mezanino feitas em madeira e com
enquadramento também em madeira em bom estado apenas
com algumas sujidades na pintura na borda inferior.
(foto 36)
Imagem: Júllia Gomes – 12/08/2021

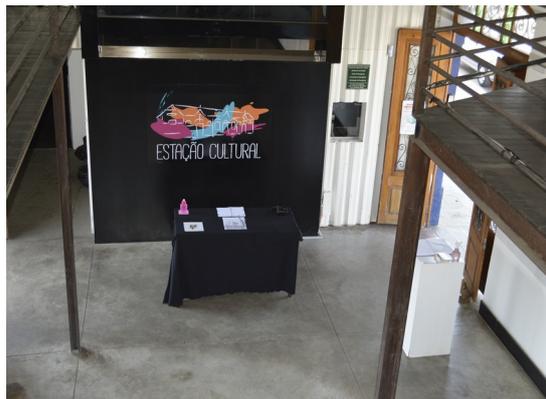
Pará de Minas
Estação Ferroviária
Painel feito em gesso acartonado com arte de identidade visual da Estação.
(foto 38)
Imagem: Júllia Gomes – 12/08/2021

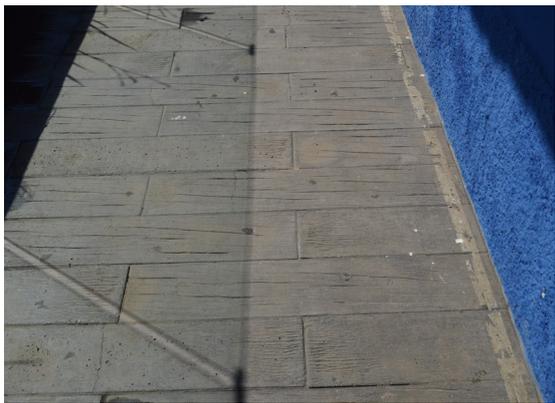
<p>Pará de Minas Estação Ferroviária Porcelanato que imita madeira presente na varanda. (foto 49) Imagem: Júllia Gomes – 12/08/2021</p>	<p>Pará de Minas Estação Ferroviária Porcelanato que imita madeira na entrada principal do bem. (foto 50) Imagem: Júllia Gomes – 12/08/2021</p>

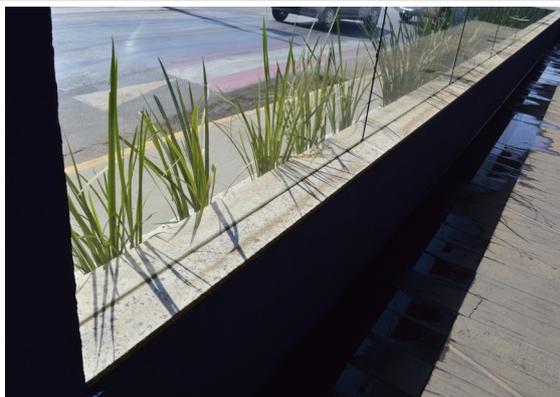
Pará de Minas
 Estação Ferroviária
 Muro em alvenaria e vidro com jardim na fachada posterior em bom estado de conservação.
 (foto 57)
 Imagem: Júllia Gomes – 12/08/2021

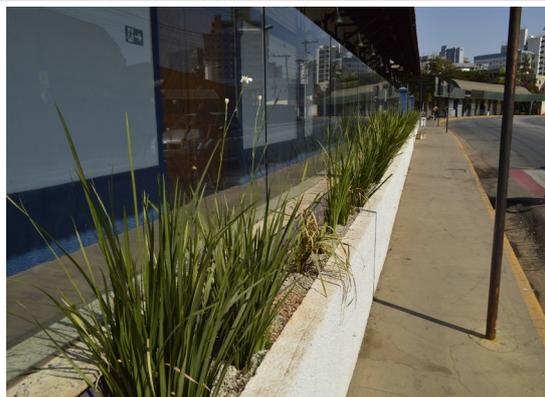
Pará de Minas
 Estação Ferroviária
 Vista externa do muro da fachada posterior em alvenaria e vidro bem conservados.
 (foto 58)
 Imagem: Júllia Gomes – 12/08/2021

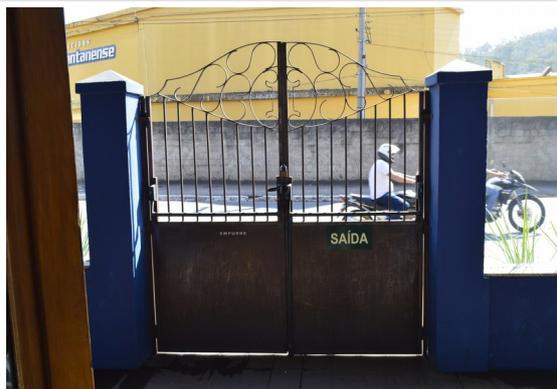
Pará de Minas
 Estação Ferroviária
 Vista interna do portão da varanda.
 (foto 62)
 Imagem: Júllia Gomes – 12/08/2021

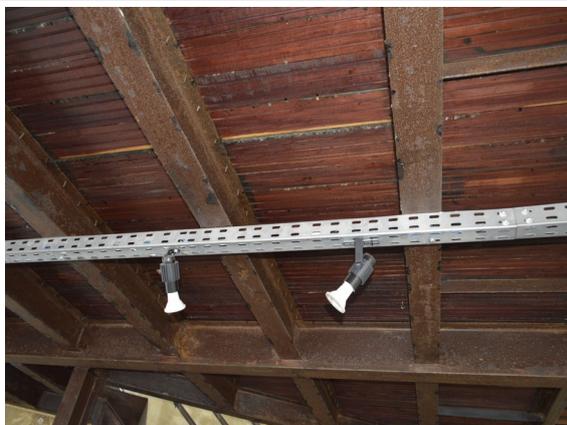
DANOS VERIFICADOS¹⁴: Os problemas quanto as instalações foram resolvidos na reforma de 2019.

Pará de Minas
 Estação Ferroviária
 Iluminação direcionável feita através de eletrocalhas.
 (foto 63)
 Imagem: Júllia Gomes – 12/08/2021

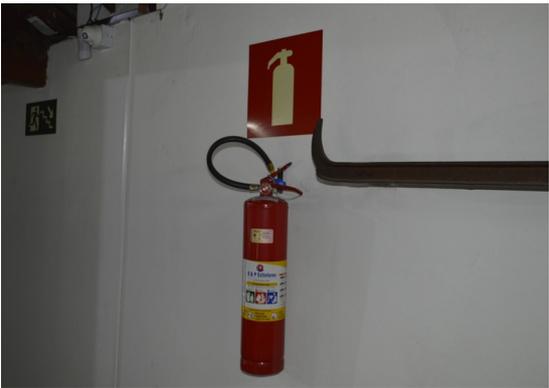
<p>Pará de Minas Estação Ferroviária Extintor de incêndio . (foto 69) Imagem: Júllia Gomes – 12/08/2021</p>	<p>Pará de Minas Estação Ferroviária Iluminação emergência. (foto 70) Imagem: Júllia Gomes – 12/08/2021</p>

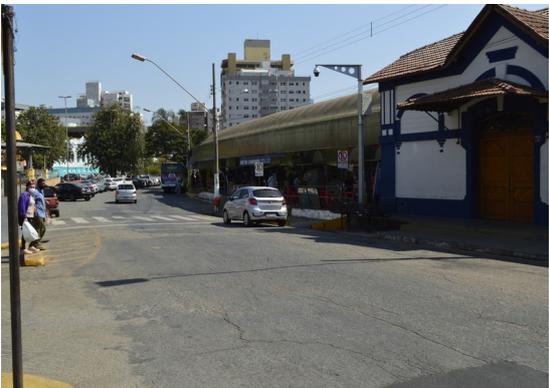
<p>Pará de Minas Estação Ferroviária Via de trânsito intenso em frente ao bem, à esquerda as praças Torquato de Almeida e Francisco Torquato. (foto 71) Imagem: Júllia Gomes – 12/08/2021</p>	<p>Pará de Minas Estação Ferroviária A via de grande fluxo na lateral do bem, que dá acesso ao camelódromo e ponto de ônibus intermunicipais.. (foto 72) Imagem: Júllia Gomes – 12/08/2021</p>
