PREFEITURA MUNICIPAL DE PARÁ DE MINAS/MG

LAUDOS TÉCNICOS DO ESTADO DE CONSERVAÇÃO DOS BENS
MATERIAIS PROTEGIDOS POR TOMBAMENTO NA ESFERA
MUNICIPAL

ICMS
Cultural
2021/2023

MUNICÍPIO: Pará de Minas		DISTRITO: Ascensão	
NOME DO BEM TOMBADO ² : Núcleo Histórico Urbano do Distrito de Ascensão		NH - INFORMAR Nº DE UNIDADES: 71	
ENDEREÇO: Distrito de Ascensão		CP - INFORMAR ÁREA TOMBADA EM HECTARES: 8,299 ha	
Nº DECRETO / ANO: 6.251/2010	Nº INSCRIÇÃO LIVRO DO TOMBO / ANO: 22/2010	PROCESSO ACEITO NO ICMS PATRIMÔNIO CULTURAL A PARTIR DO EXERCÍCIO: 2011/2012	
NOME E ASSINATURA DO RESPONSÁVEL TÉCNICO: Karina Morato Campos Moreira		FORMAÇÃO PROFISSIONAL: Arquiteta e Urbanista	CAU: ³ A38403-8
CHEFE DO SETOR DA PREFEITURA RESPONSÁVEL PELA IMPLEMENTAÇÃO DA POLÍTICA DE PATRIMÔNIO CULTURAL: Andreia Xavier Paulino de Oliveira		DATA REALIZAÇÃO DO LAUDO: 27/08/2021	
HÁ OBRA DE RESTAURAÇÃO EM ANDAMENTO ⁴ ?	SIM		NÃO X
HÁ PROJETO APROVADO POR LEI DE INCENTIVO À CULTURA?	SIM		NÃO X
EM CASO POSITIVO:	LEI FEDERAL	LEI ESTADUAL	OUTRA

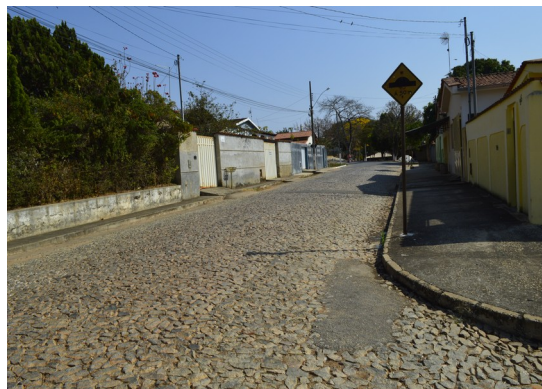
Par  de Minas
 N cleo Hist rico Urbano do Distrito de Ascens o
 Trecho da Avenida Presidente Kubitschek.
 (foto 09)
 Imagem: J llia Gomes – 27/08/2021

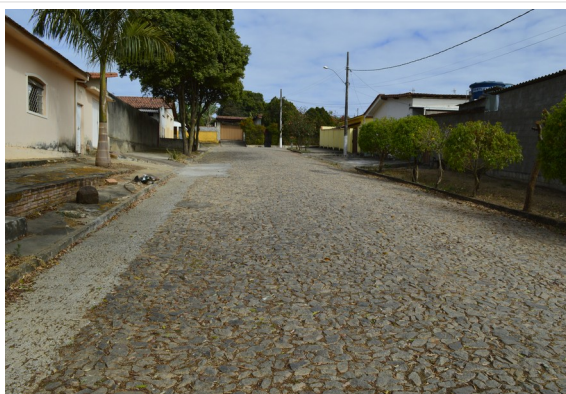
Par  de Minas
 N cleo Hist rico Urbano do Distrito de Ascens o
 Vista da Rua Pompeu em p  de moleque.
 (foto 10)
 Imagem: J llia Gomes – 06/08/2021

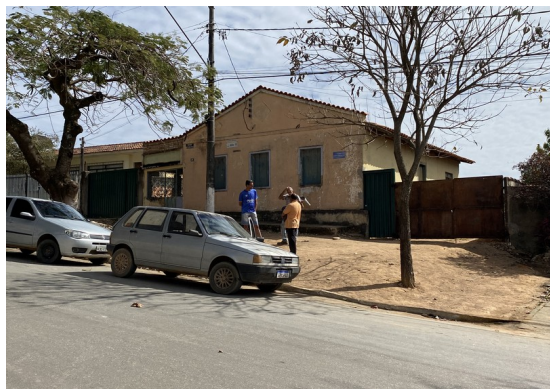
Pará de Minas
Núcleo Histórico Urbano do Distrito de Ascensão
Edificação à Avenida Abdon Senen de Araújo, 039.
(foto 34)
Imagem: Júllia Gomes – 06/08/2021

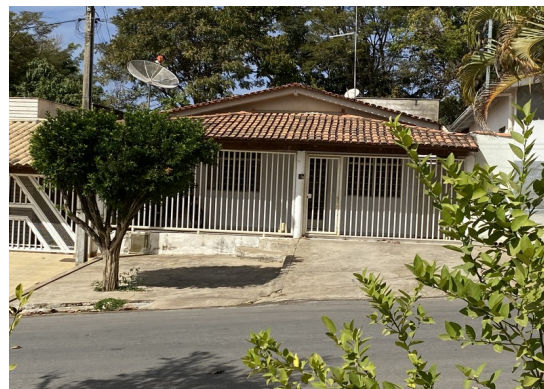
Pará de Minas
Núcleo Histórico Urbano do Distrito de Ascensão
Edificação à Avenida Abdon Senen de Araújo, 040.
(foto 35)
Imagem: Júllia Gomes – 06/08/2021

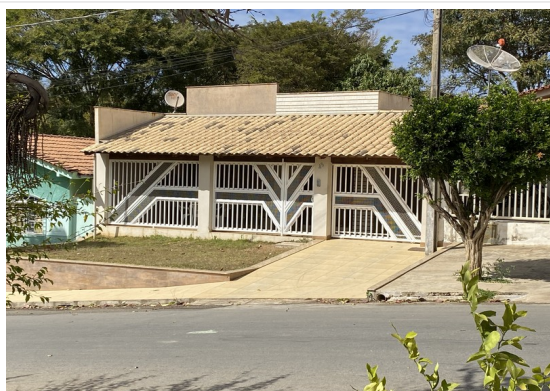
Pará de Minas
Núcleo Histórico Urbano do Distrito de Ascensão
Edificação à Avenida Abdon Senen de Araújo, 048.
(foto 36)
Imagem: Júllia Gomes – 06/08/2021

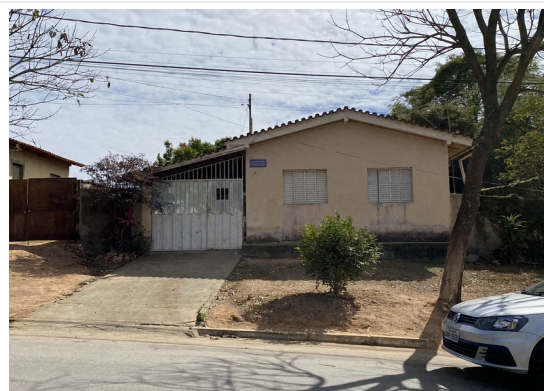
Pará de Minas
Núcleo Histórico Urbano do Distrito de Ascensão
Edificação à Avenida Abdon Senen de Araújo, 049.
(foto 37)
Imagem: Júllia Gomes – 06/08/2021

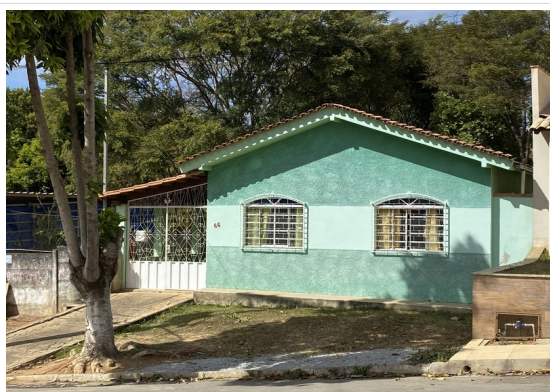
Pará de Minas
Núcleo Histórico Urbano do Distrito de Ascensão
Edificação à Avenida Abdon Senen de Araújo, 066.
(foto 38)

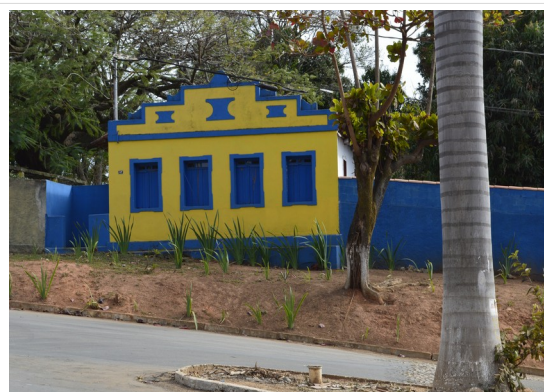
Pará de Minas
Núcleo Histórico Urbano do Distrito de Ascensão
Edificação à Avenida Abdon Senen e Araújo, 087.
(foto 39)

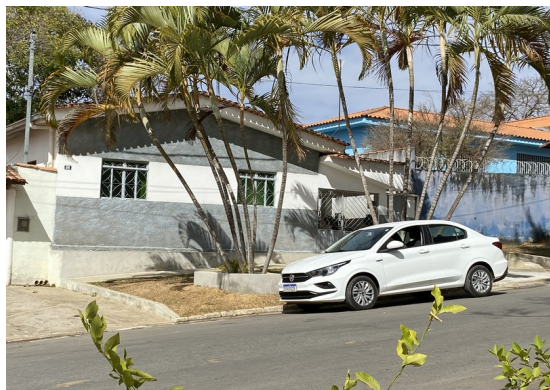
Núcleo Histórico Urbano do Distrito de Ascensão
Edificação à Avenida Abdon Senen de Araújo, SN. (Lateral 130)
(foto 45)

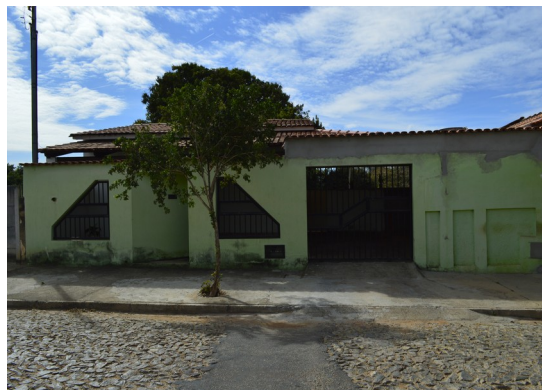
Pará de Minas
Núcleo Histórico Urbano do Distrito de Ascensão
Edificação à Avenida Abdon Senen de Araújo, 038.
(foto 46)

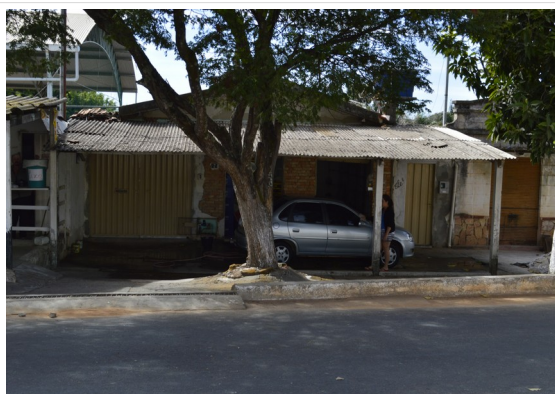
Pará de Minas
Núcleo Histórico Urbano do Distrito de Ascensão
Edificação à Avenida Presidente Kubitschek, 007
(foto 48)

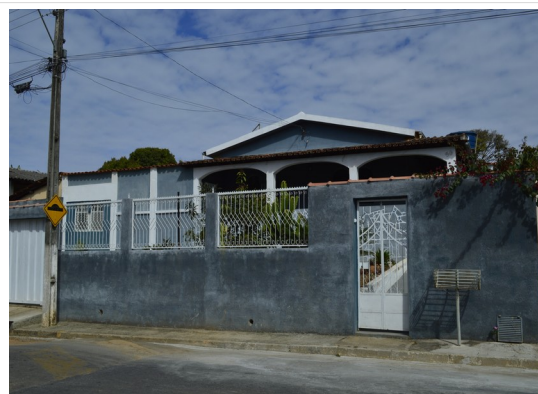
Pará de Minas
Núcleo Histórico Urbano do Distrito de Ascensão
Edificação à Avenida Presidente Kubitschek, 050.
(foto 49)

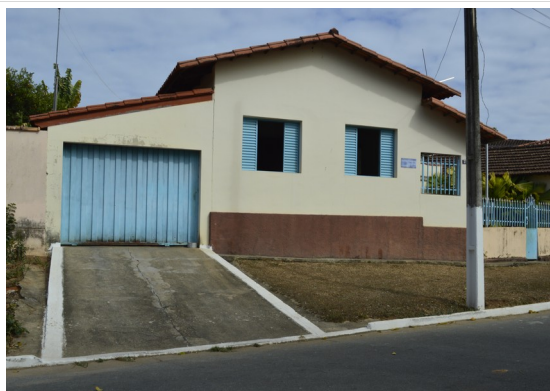
Pará de Minas
Núcleo Histórico Urbano do Distrito de Ascensão
Edificação à Avenida Presidente Kubitschek, 055.
(foto 50)
Imagem: Júllia Gomes – 06/08/2021

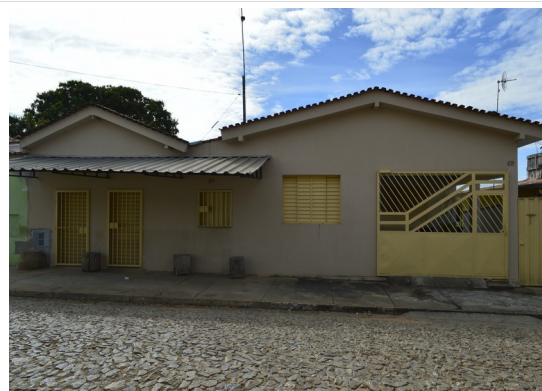
Pará de Minas
Núcleo Histórico Urbano do Distrito de Ascensão
Edificação à Avenida Presidente Kubitschek, 069.
(foto 51)
Imagem: Júllia Gomes – 06/08/2021

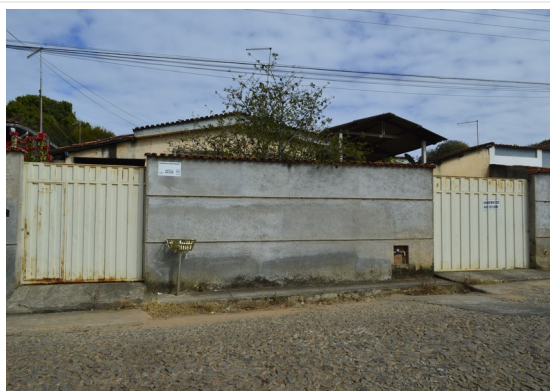
Pará de Minas
Núcleo Histórico Urbano do Distrito de Ascensão
Edificação à Avenida Presidente Kubitschek, 072.
(foto 52)
Imagem: Júllia Gomes – 06/08/2021

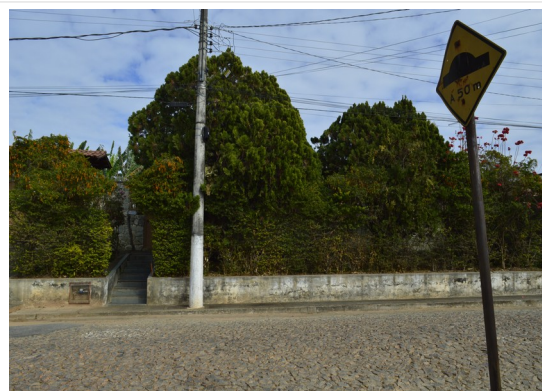
Pará de Minas
Núcleo Histórico Urbano do Distrito de Ascensão
Edificação à Avenida Presidente Kubitschek, 086.
(foto 53)
Imagem: Júllia Gomes – 06/08/2021

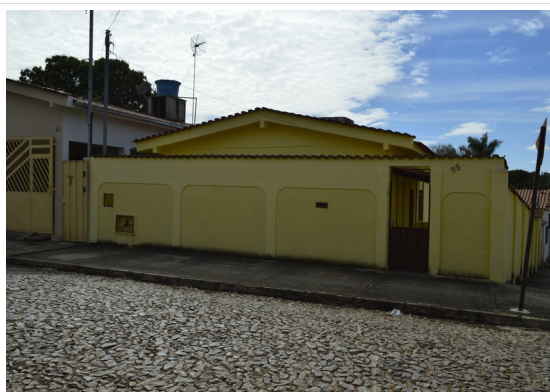
Pará de Minas
Núcleo Histórico Urbano do Distrito de Ascensão
Edificação à Avenida Presidente Kubitschek, 095.
(foto 54)

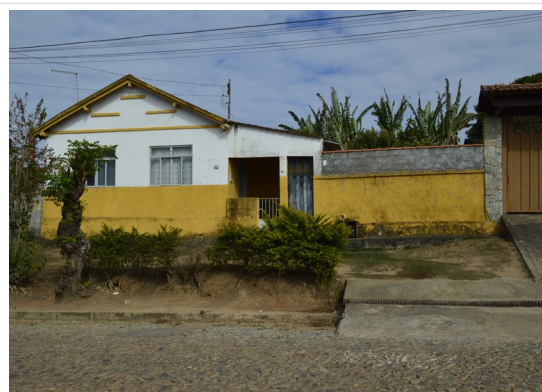
Pará de Minas
Núcleo Histórico Urbano do Distrito de Ascensão
Edificação à Avenida Presidente Kubitschek, 110.
(foto 55)

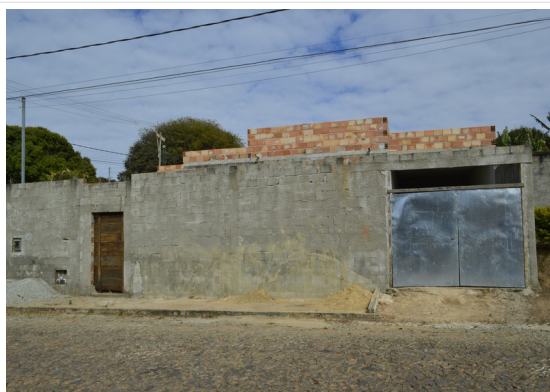
Pará de Minas
Núcleo Histórico Urbano do Distrito de Ascensão
Edificação à Avenida Presidente Kubitschek, 126.
(foto 56)

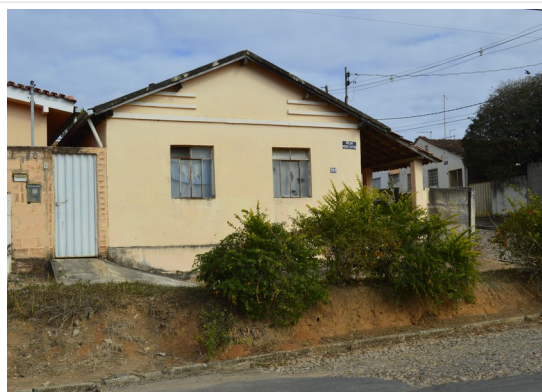
Pará de Minas
Núcleo Histórico Urbano do Distrito de Ascensão
Edificação à Avenida Presidente Kubitschek, 160.
(foto 57)

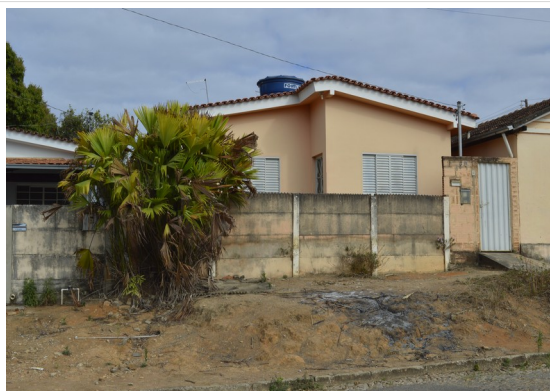
Pará de Minas
Núcleo Histórico Urbano do Distrito de Ascensão
Edificação à Avenida Presidente Kubitschek, s/n (lateral 160).
(foto 58)

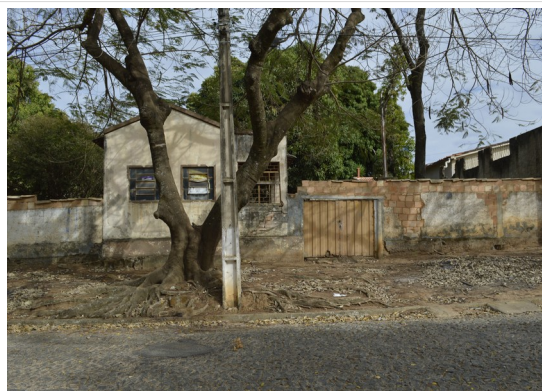
Pará de Minas
Núcleo Histórico Urbano do Distrito de Ascensão
Edificação à Avenida Presidente Kubitschek, 210.
(foto 59)

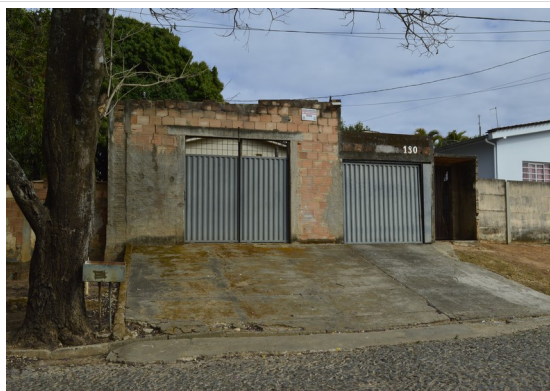
Par  de Minas
N cleo Hist rico Urbano do Distrito de Ascens o
Edif.   Avenida Presidente Kubitschek, 190.
(foto 66)
Imagem: J llia Gomes – 06/08/2021

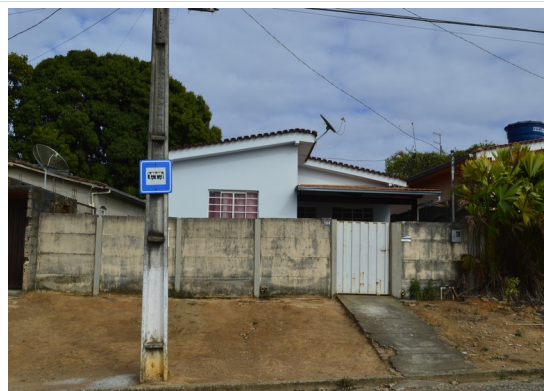
Par  de Minas
N cleo Hist rico Urbano do Distrito de Ascens o
Edif.   Avenida Presidente Kubitschek, 180.
(foto 67)
Imagem: J llia Gomes – 06/08/2021

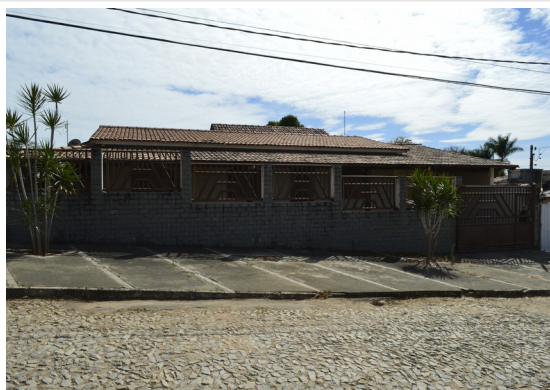
Par  de Minas
N cleo Hist rico Urbano do Distrito de Ascens o
Edif.   Avenida Presidente Kubitschek, 26.
(foto 68)
Imagem: J llia Gomes – 06/08/2021

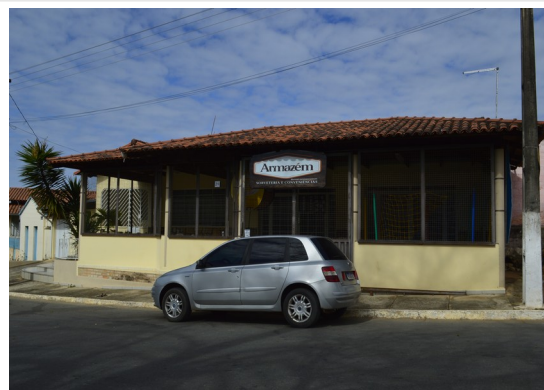
Par  de Minas
N cleo Hist rico Urbano do Distrito de Ascens o
Edif.   Pra a Santo Ant nio, 015.
(foto 69)
Imagem: J llia Gomes – 06/08/2021

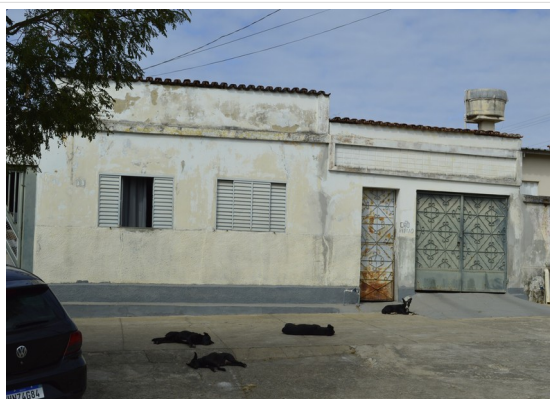
Par  de Minas
N cleo Hist rico Urbano do Distrito de Ascens o
Edif.   Pra a Santo Ant nio, 039.

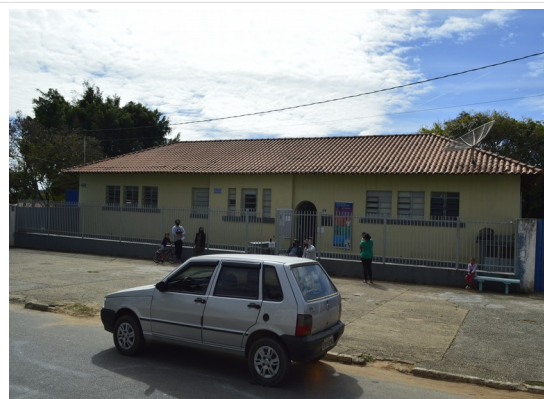
Par  de Minas
N cleo Hist rico Urbano do Distrito de Ascens o
Edif.   Pra a Santo Ant nio, 052.

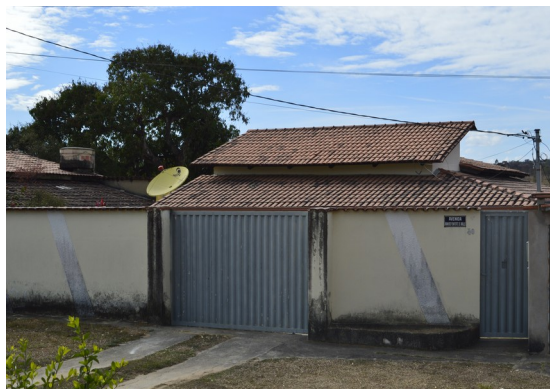
Pará de Minas
Núcleo Histórico Urbano do Distrito de Ascensão
Edificação à Rua Raimundo Penaforte, de Araújo, 040.
(foto 82)
Imagem: Júllia Gomes – 06/08/2021

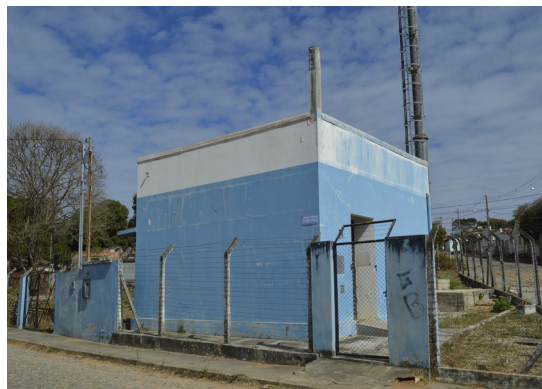
Pará de Minas
Núcleo Histórico Urbano do Distrito de Ascensão
Edificação à Rua Raimundo Penaforte, de Araújo, 045.
(foto 83)
Imagem: Júllia Gomes – 06/08/2021

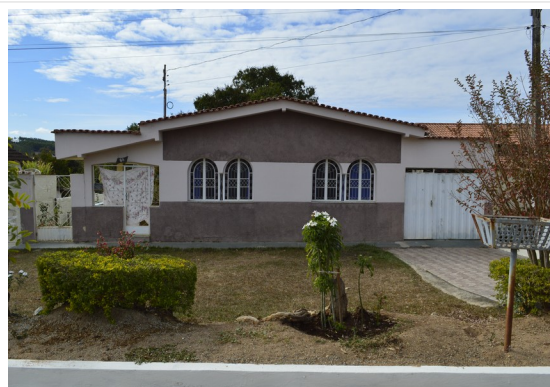
Pará de Minas
Núcleo Histórico Urbano do Distrito de Ascensão
Edificação à Rua Raimundo Penaforte, de Araújo, 060.
(foto 84)
Imagem: Júllia Gomes – 06/08/2021

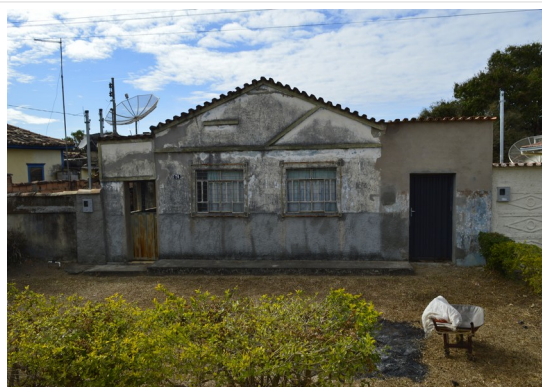
Pará de Minas
Núcleo Histórico Urbano do Distrito de Ascensão
Edificação à Rua Raimundo Penaforte de Araújo, 074.
(foto 85)
Imagem: Júllia Gomes – 06/08/2021

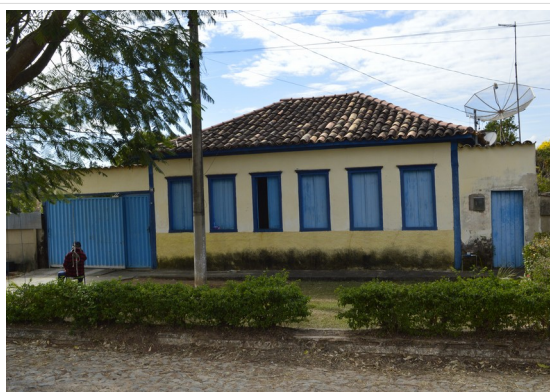
Pará de Minas
Núcleo Histórico Urbano do Distrito de Ascensão
Edificação à Rua Raimundo Penaforte de Araújo, 090.
(foto 86)

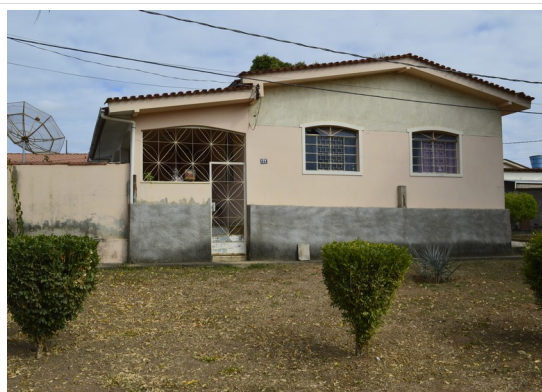
Pará de Minas
Núcleo Histórico Urbano do Distrito de Ascensão
Edificação à Rua Raimundo Penaforte, de Araújo, 121.
(foto 87)

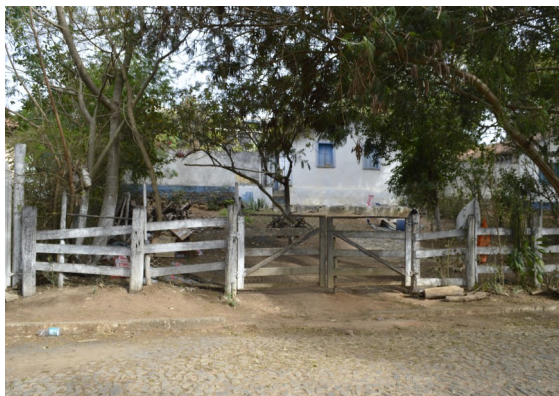
Pará de Minas
Núcleo Histórico Urbano do Distrito de Ascensão
Edificação à Rua Raimundo Penaforte de Araújo, 251.
(foto 98)
Imagem: Júllia Gomes – 06/08/2021

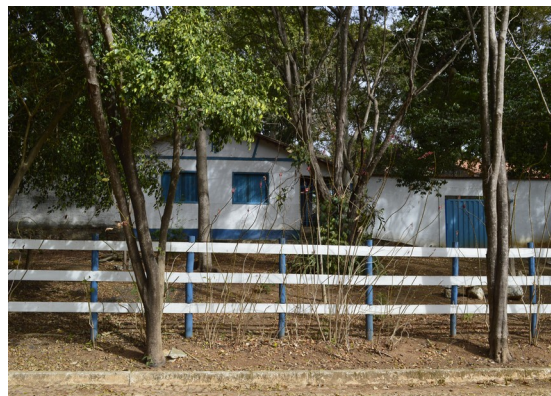
Pará de Minas
Núcleo Histórico Urbano do Distrito de Ascensão
Edificação à Rua Raimundo Penaforte de Araújo, 269.
(foto 99)
Imagem: Júllia Gomes – 06/08/2021

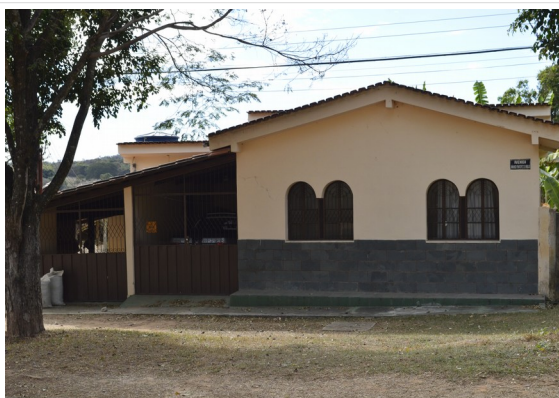
Pará de Minas
Núcleo Histórico Urbano do Distrito de Ascensão
Edificação à Rua Raimundo Penaforte de Araújo, 304.
(foto 100)
Imagem: Júllia Gomes – 06/08/2021

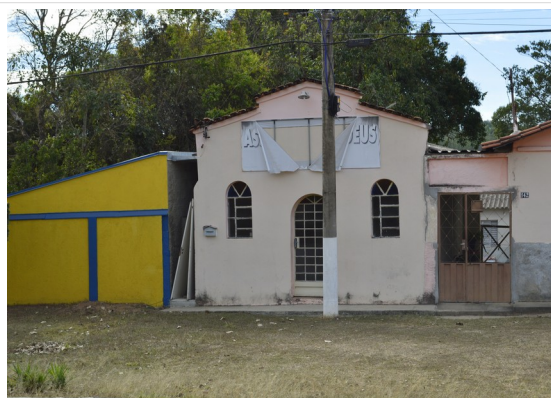
Pará de Minas
Núcleo Histórico Urbano do Distrito de Ascensão
Rua Raimundo Penaforte de Araújo, SN (lateral nº142).
(foto 101)
Imagem: Júllia Gomes – 06/08/2021

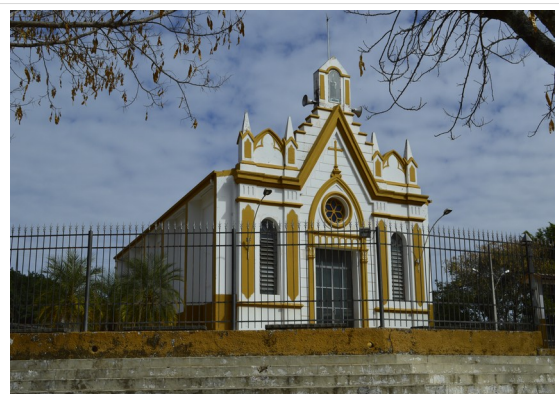
Pará de Minas
Núcleo Histórico Urbano do Distrito de Ascensão
Vista frontal da Igreja de Santo Antônio.

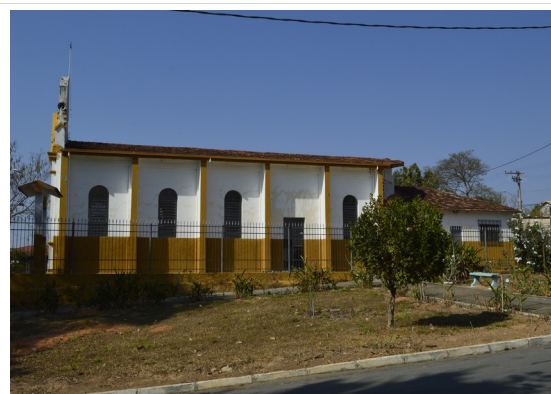
Pará de Minas
Núcleo Histórico Urbano do Distrito de Ascensão
Vista da fachada lateral direita da Igreja de Santo Antônio.

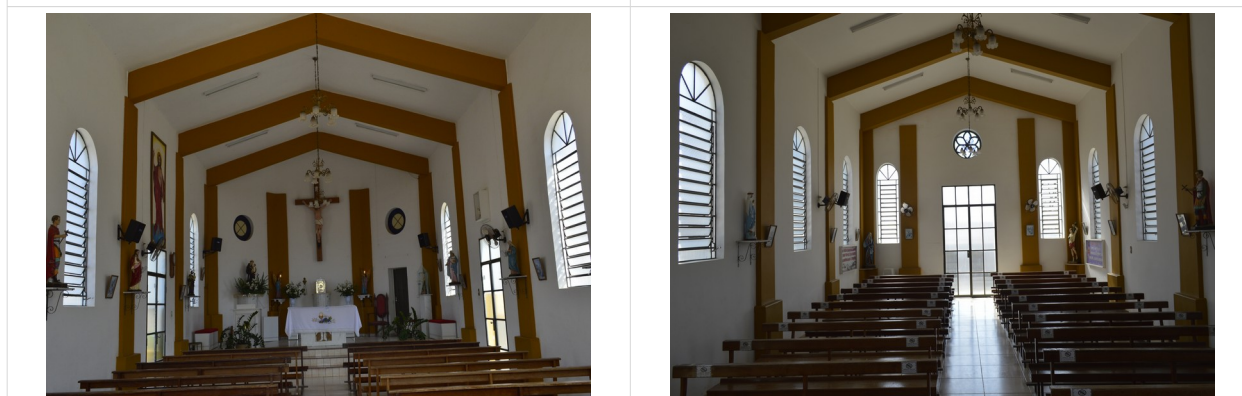
Pará de Minas Núcleo Histórico Urbano do Distrito de Ascensão Vista do interior da Igreja de Santo Antônio. (foto 106) Imagem: Júllia Gomes – 27/08/2021	Pará de Minas Núcleo Histórico Urbano do Distrito de Ascensão Vista do interior da Igreja de Santo Antônio. (foto 107) Imagem: Júllia Gomes – 27/08/2021
--	--

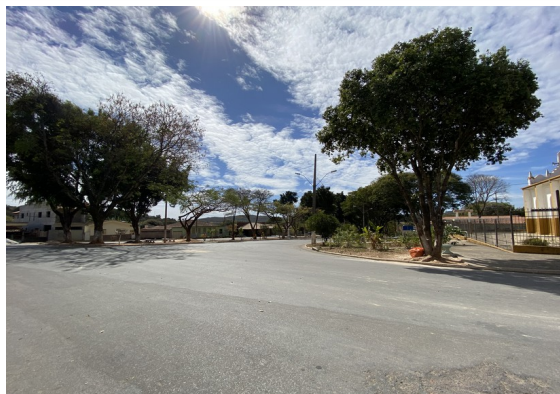
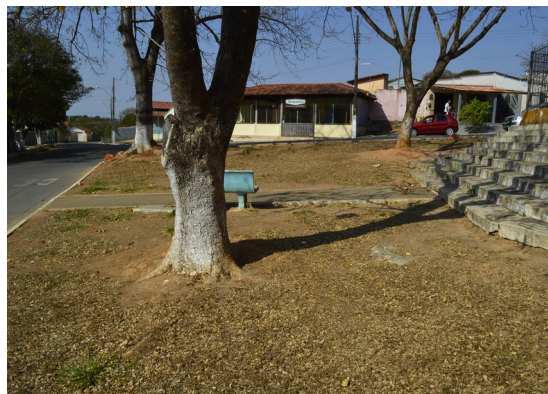
Pará de Minas Núcleo Histórico Urbano do Distrito de Ascensão Vegetação da Praça Santo Antônio. (foto 116) Imagem: Júllia Gomes – 06/08/2021	Pará de Minas Núcleo Histórico Urbano do Distrito de Ascensão Vegetação da Praça Santo Antônio. (foto 117) Imagem: Júllia Gomes– 27/08/2021
--	---

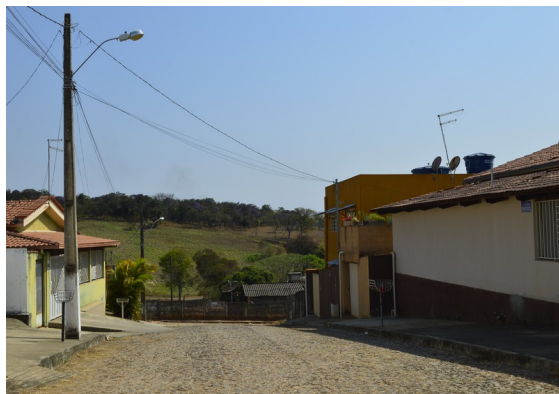
Pará de Minas
 Núcleo Histórico Urbano do Distrito de Ascensão
 Entorno do perímetro tombado vista de extensa área verde
 (foto 122)
 Imagem: Júllia Gomes– 27/08/2021

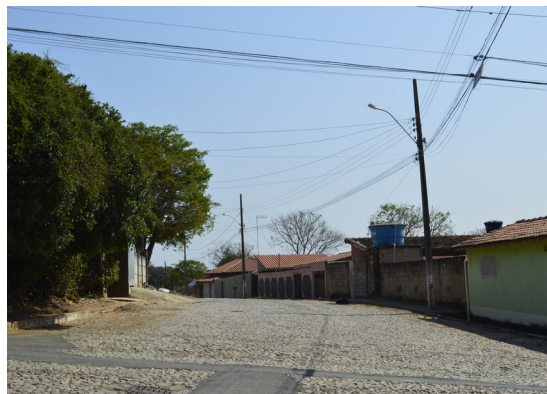
Pará de Minas
 Núcleo Histórico Urbano do Distrito de Ascensão
 Casario existente no entorno do perímetro de tombamento.
 (foto 123)
 Imagem: Júllia Gomes– 27/08/2021
