#### 4.2. Avaliação do Estado de Conservação do Bem Imóvel Asilo Padre José Pereira Coelho

MUNICÍPIO: Pará de Minas		DISTRITO: Sede	
NOME DO BEM TOMBADO <sup>1</sup> : Asilo Padre José Pereira Coelho			
ENDEREÇO DO BEM CULTURAL: Rua Ricardo Marinho, 047, São Cristóvão			
Nº DECRETO / ANO: 2.756/1998	Nº INSCRIÇÃO LIVRO DO TOMBO / ANO: 01/2000	PROCESSO ACEITO NO ICMS PATRIMÔNIO CULTURAL A PARTIR DO EXERCÍCIO: 2000	
NOME E ASSINATURA DO RESPONSÁVEL TÉCNICO:  Karina Morato Campos Moreira		FORMAÇÃO PROFISSIONAL: Arquiteta e Urbanista	CAU: <sup>2</sup> A38403-8
CHEFE DO SETOR DA PREFEITURA RESPONSÁVEL PELA IMPLEMENTAÇÃO DA POLÍTICA DE PATRIMÔNIO CULTURAL:  Andreia Xavier Paulino de Oliveira		DATA REALIZAÇÃO LAUDO: 01/10/2021	
HÁ OBRA DE RESTAURAÇÃO EM ANDAMENTO <sup>3</sup> ?		SIM	NÃO X
HÁ PROJETO APROVADO POR LEI DE INCENTIVO À CULTURA?		SIM	NÃO X
EM CASO POSITIVO:	LEI FEDERAL	LEI ESTADUAL	OUTRA

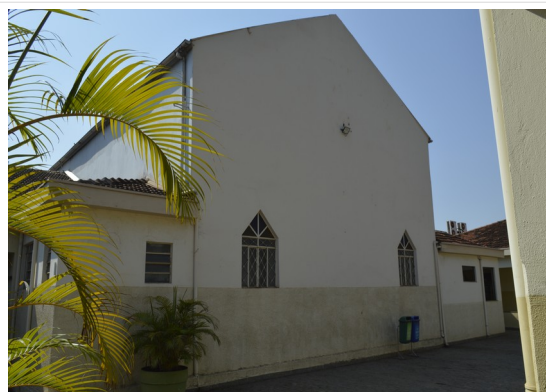
Pará de Minas  
Asilo Padre José Pereira Coelho  
Fachada posterior  
(foto 04)  
Imagem: Júllia Gomes– 01/10/2021

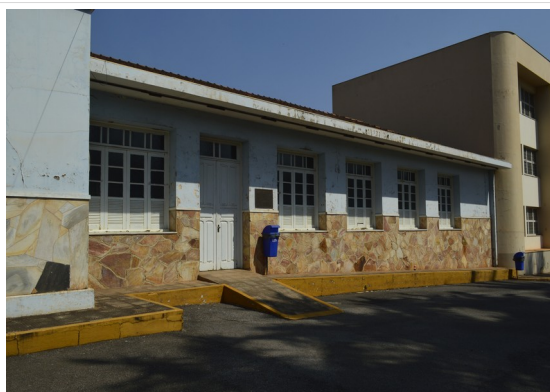
Pará de Minas  
 Asilo Padre José Pereira Coelho  
 Portas e janelas em madeira que recebem pintura a óleo na

<p>fachada frontal. (foto 22) Imagem: Júllia Gomes– 01/10/2021</p>	<p>frontal. (foto 23) Imagem: Júllia Gomes– 01/10/2021</p>

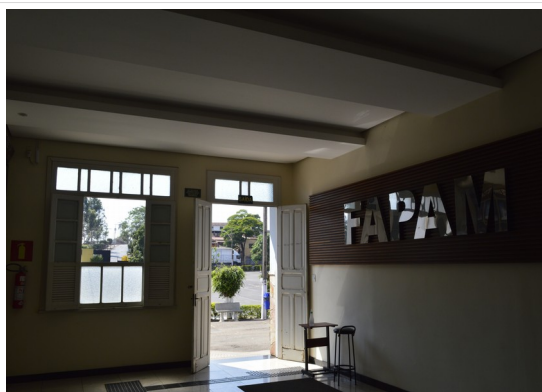
Pará de Minas  
 Asilo Padre José Pereira Coelho  
 Vista interna da porta e da janela existentes na fachada

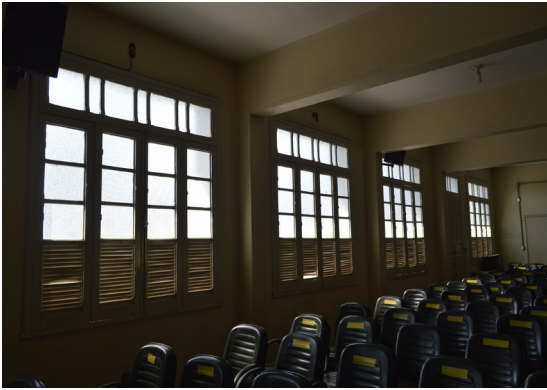
<p>Pará de Minas Asilo Padre José Pereira Coelho Vista interna das janelas em madeira. (foto 24) Imagem: Júllia Gomes– 01/10/2021</p>	<p>Pará de Minas Asilo Padre José Pereira Coelho Janela em metal e vidro existente no auditório. (foto 25) Imagem: Júllia Gomes– 01/10/2021</p>

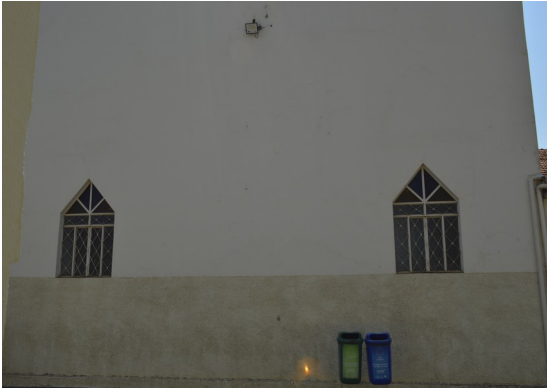
<p>Pará de Minas Asilo Padre José Pereira Coelho Vista externa das janelas do altar da capela, feitas em metal e vidro e enquadramento em massa. (foto 26) Imagem: Júllia Gomes– 01/10/2021</p>	<p>Pará de Minas Asilo Padre José Pereira Coelho Janela da fachada frontal em metal e vidro e enquadramento em massa bem conservadas, nota-se manchas de intempéries no peitoril. (foto 27) Imagem: Júllia Gomes– 01/10/2021</p>

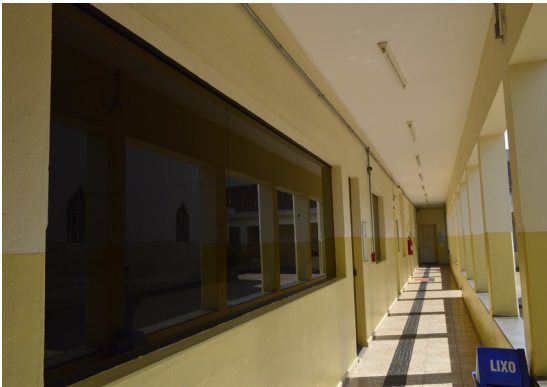
<p>Pará de Minas                  Asilo Padre José Pereira Coelho                  Janelas dos corredores em metal e vidro.                  (foto 28)                  Imagem: Júllia Gomes– 01/10/2021</p>	<p>Pará de Minas                  Asilo Padre José Pereira Coelho                  Porta de correr em metal e vidro de acesso interno ao                  auditório.                  (foto 29)                  Imagem: Júllia Gomes– 01/10/2021</p>
--	---

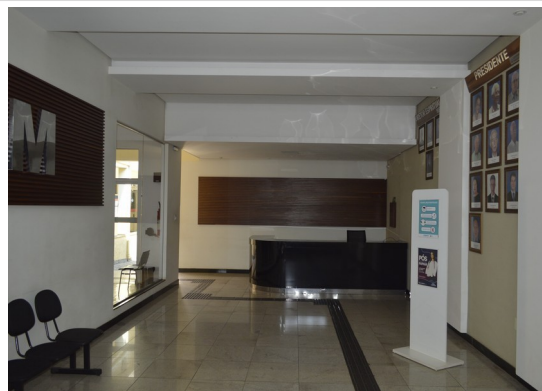
Pará de Minas  
Asilo Padre José Pereira Coelho  
Granito na recepção da faculdade apresenta-se bem conservado.  
(foto 33)  
Imagem: Júllia Gomes– 01/10/2021

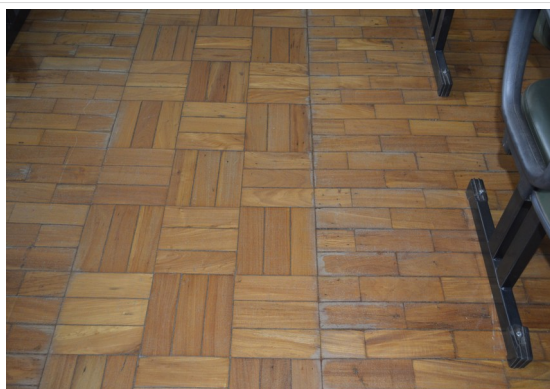
Pará de Minas  
Asilo Padre José Pereira Coelho  
Piso de taco do auditório em diferentes paginações.  
(foto 36)

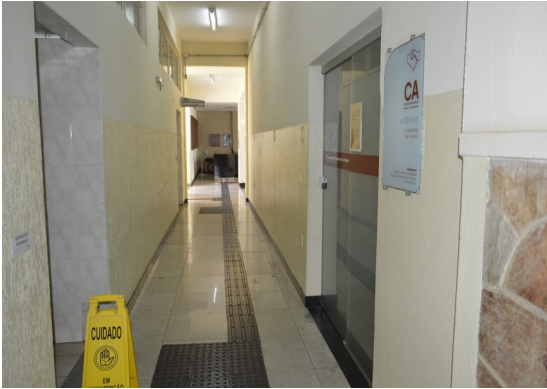
<p>Pará de Minas Piso podotátil presente em alguns corredores apresenta-se bem conservado. (foto 38) Imagem: Júllia Gomes– 01/10/2021</p>	<p>Pará de Minas Asilo Padre José Pereira Coelho Piso cerâmico dos banheiros em bom estado de conservação. (foto 39) Imagem: Júllia Gomes– 01/10/2021</p>

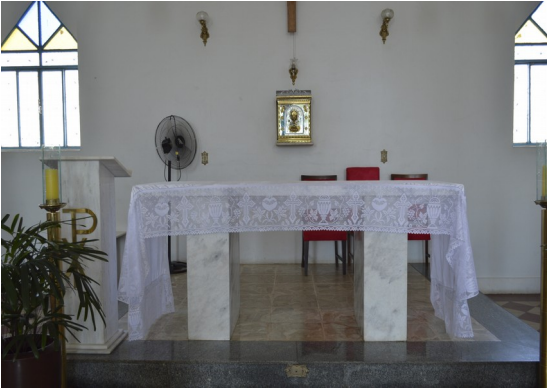
<p>Pará de Minas Asilo Padre José Pereira Coelho Ladrilho hidráulico em diferentes paginações exibem alguns desgastes pela ação do tempo e uso. (foto 40) Imagem: Júllia Gomes– 01/10/2021</p>	<p>Pará de Minas Asilo Padre José Pereira Coelho Centro do altar revestido em cerâmica com bordas em pedra granito preto em bom estado de conservação. (foto 41) Imagem: Júllia Gomes– 01/10/2021</p>

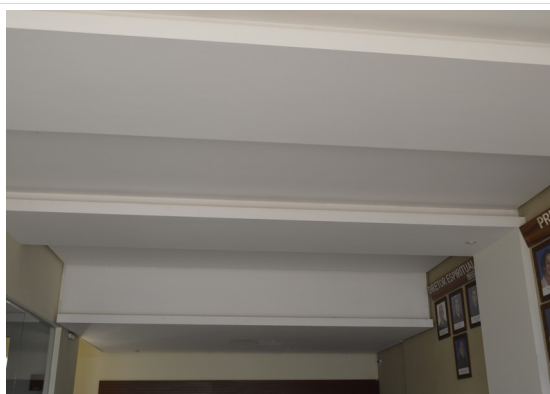
7. FORROS	ESTADO DE CONSERVAÇÃO		
	BOM	REGULAR	PRECÁRIO
GESSO	80%	20%	-
LAJE	90%	10%	-
OUTROS (PVC)	90%	10%	-
<b>DANOS VERIFICADOS<sup>11</sup></b> :Os danos aos forros são relativos às infiltrações ocorridas devido aos problemas no manto de cobertura.

Pará de Minas  
 Asilo Padre José Pereira Coelho  
 Forro de gesso na recepção.  
 (foto 43)  
 Imagem: Júllia Gomes– 01/10/2021

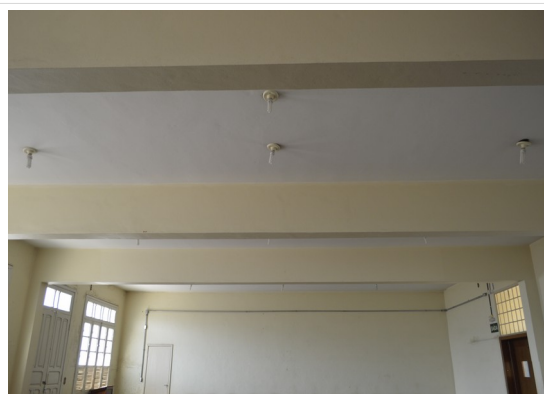
Pará de Minas  
 Asilo Padre José Pereira Coelho  
 Laje do auditório.  
 (foto 44)  
 Imagem: Júllia Gomes– 01/10/2021

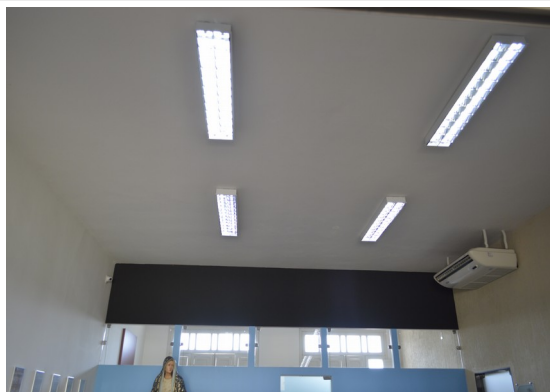
Pará de Minas  
 Asilo Padre José Pereira Coelho  
 Laje de uma das salas do bem.  
 (foto 45)  
 Imagem: Júllia Gomes– 01/10/2021

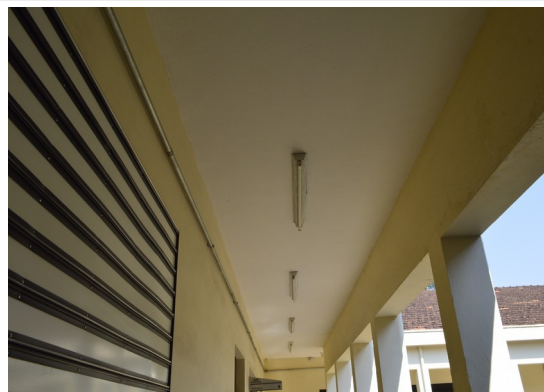
Pará de Minas  
 Asilo Padre José Pereira Coelho  
 Lajes dos corredores que conformam o pátio interno.  
 (foto 46)  
 Imagem: Júllia Gomes– 01/10/2021

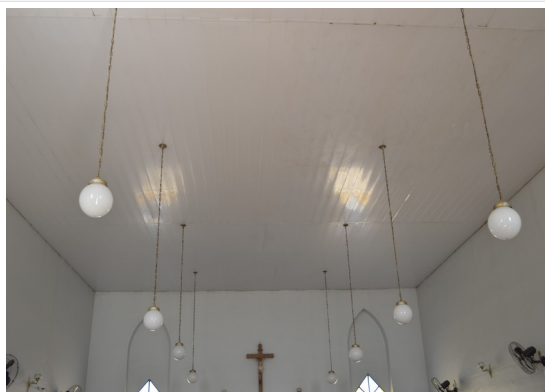
Pará de Minas  
 Asilo Padre José Pereira Coelho  
 Forro de PVC da Capela de Santo Antônio  
 (foto 47)  
 Imagem: Júllia Gomes– 01/10/2021

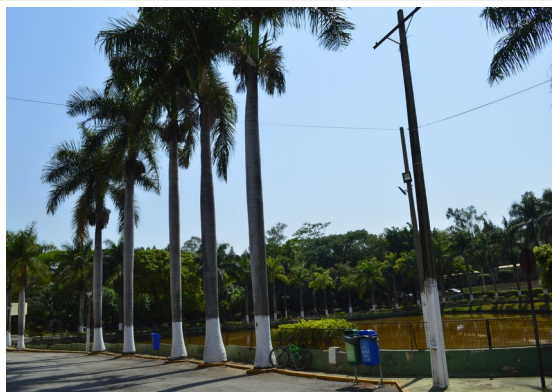
Pará de Minas  
 Asilo Padre José Pereira Coelho  
 Vista do paisagismo no entorno do bem tombado.  
 (foto 48)  
 Imagem: Júllia Gomes– 01/10/2021

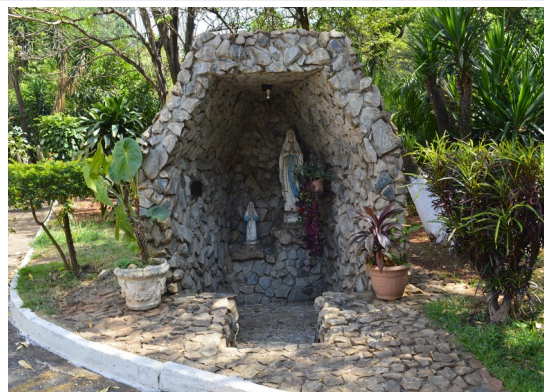
Pará de Minas  
 Asilo Padre José Pereira Coelho  
 A Gruta de Nossa Senhora de Lourdes, com imagens de Maria e de santa Bernadete Soubirous.  
 (foto 49)  
 Imagem: Júllia Gomes– 01/10/2021

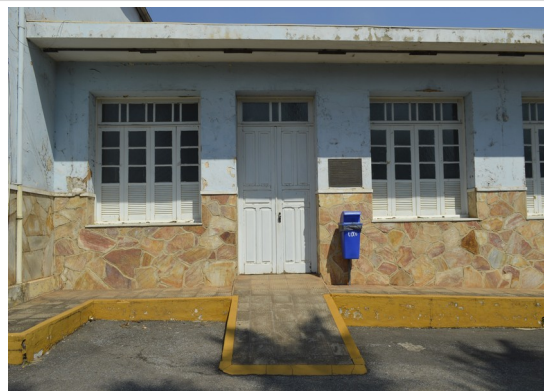
Pará de Minas  
Asilo Padre José Pereira Coelho  
Rampa de acesso à recepção da faculdade,  
(foto 51)  
Imagem: Júllia Gomes– 01/10/2021

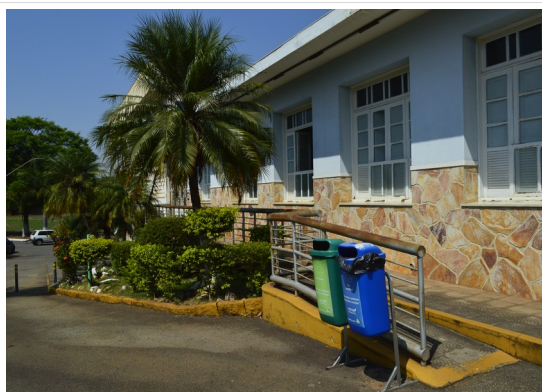
Pará de Minas  
Asilo Padre José Pereira Coelho  
Rampa de acesso à entrada secundária da faculdade.  
(foto 52)  
Imagem: Júllia Gomes– 01/10/2021

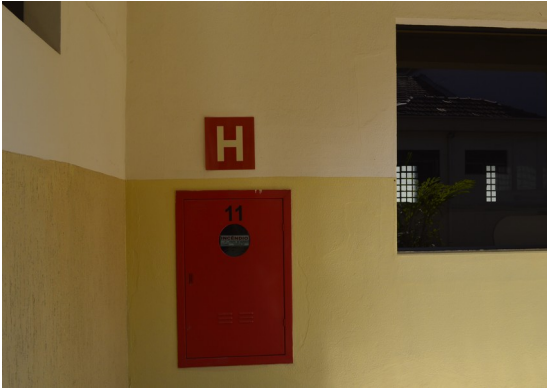
<p>Pará de Minas                  Asilo Padre José Pereira Coelho                  Hidrante de combate a incêndio.                  (foto 56)                  Imagem: Júllia Gomes– 01/10/2021</p>	<p>Pará de Minas                  Asilo Padre José Pereira Coelho                  Extintor de incêndio.                  (foto 57)                  Imagem: Júllia Gomes– 01/10/2021</p>

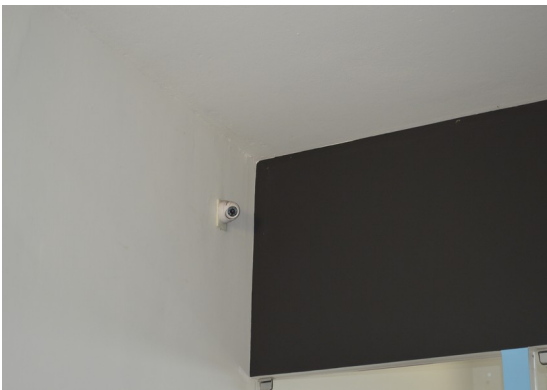
<p>Pará de Minas                  Asilo Padre José Pereira Coelho                  Câmera de segurança na recepção.                  (foto 58)                  Imagem: Júllia Gomes– 01/10/2021</p>	<p>Pará de Minas                  Asilo Padre José Pereira Coelho                  Proteção contra descargas elétricas.                  (foto 59)                  Imagem: Júllia Gomes– 01/10/2021</p>
