**2. NÚCLEOS HISTÓRICOS URBANOS PROTEGIDOS POR TOMBAMENTO MUNICIPAL**  
**2.1 Avaliação do Estado de Conservação do Núcleo Histórico Urbano do Distrito de Carioca**

<b>MUNICÍPIO:</b> Pará de Minas		<b>DISTRITO:</b> Carioca	
<b>NOME DO BEM TOMBADO<sup>1</sup>:</b> Núcleo Histórico Urbano do Distrito de Carioca		<b>NH - INFORMAR Nº DE UNIDADES:</b> 49	
<b>ENDEREÇO:</b> Distrito de Carioca		<b>CP - INFORMAR ÁREA TOMBADA EM HECTARES:</b> 3,767 ha	
<b>Nº DECRETO / ANO:</b> 6.253/2010	<b>Nº INSCRIÇÃO LIVRO DO TOMBO / ANO:</b> 23/2010	<b>PROCESSO ACEITO NO ICMS PATRIMÔNIO CULTURAL A PARTIR DO EXERCÍCIO:</b> 2011	
<b>NOME E ASSINATURA DO RESPONSÁVEL TÉCNICO:</b>  Karina Morato Campos Moreira		<b>FORMAÇÃO PROFISSIONAL:</b> Arquiteta e Urbanista	<b>CAU:<sup>2</sup></b> A38403-8
<b>CHEFE DO SETOR DA PREFEITURA RESPONSÁVEL PELA IMPLEMENTAÇÃO DA POLITICA DE PATRIMÔNIO CULTURAL:</b>  Andreia Xavier Paulino de Oliveira		<b>DATA REALIZAÇÃO DO LAUDO:</b> 18/08/2021	
<b>HÁ OBRA DE RESTAURAÇÃO EM ANDAMENTO<sup>3</sup>?</b>	<b>SIM</b>	<b>NÃO</b>	<b>X</b>
<b>HÁ PROJETO APROVADO POR LEI DE INCENTIVO À CULTURA?</b>	<b>SIM</b>	<b>NÃO</b>	<b>X</b>

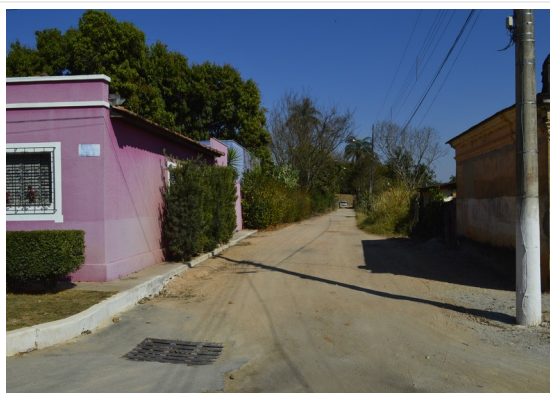
Pará de Minas  
Núcleo Histórico Urbano do Distrito de Carioca  
Vista da Rua N. Sra. Aparecida exibindo remendos no asfalto e  
um pouco de perda de material.  
(foto 05)  
Imagem: Júllia Gomes – 18/08/2021

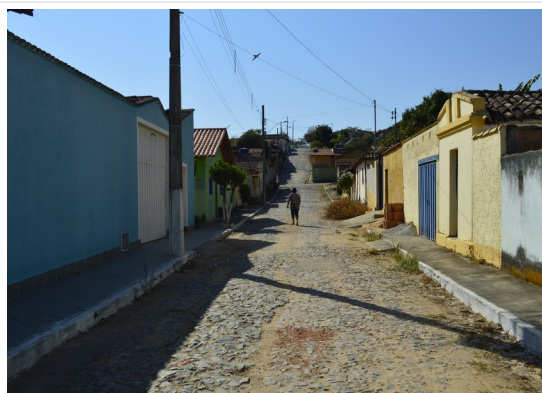
Núcleo Histórico Urbano do Distrito de Carioca Estrada para Lago Azul em terra compactada. (foto 06) Imagem: Júllia Gomes – 18/08/2021	Núcleo Histórico Urbano do Distrito de Carioca Vista da via Dom Bosco em pé de moleque, com acúmulo de terra e areia. (foto 07) Imagem: Júllia Gomes – 18/08/2021
---	--

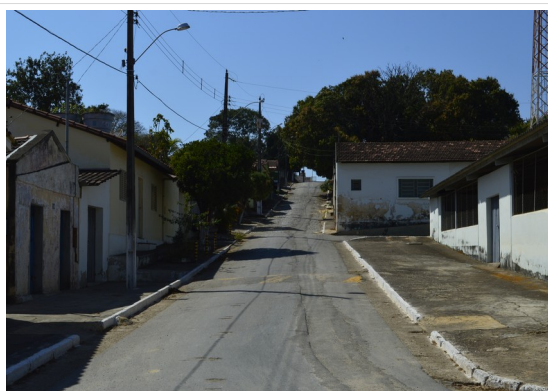
Pará de Minas  
 Núcleo Histórico Urbano do Distrito de Carioca  
 Rampas de acessibilidade entre as calçadas na Rua de Nossa Senhora de Aparecida.

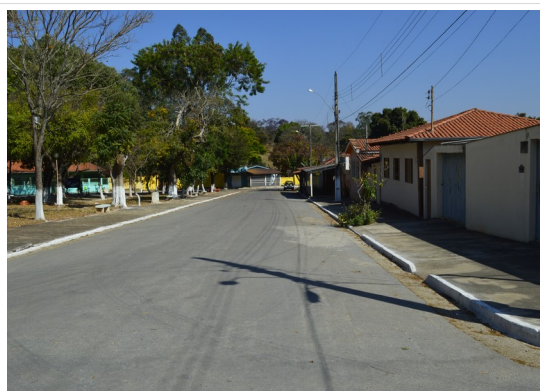
Pará de Minas  
 Núcleo Histórico Urbano do Distrito de Carioca  
 Passeio largo e rampa de acessibilidade na via Praça Nossa Senhora de Lourdes..

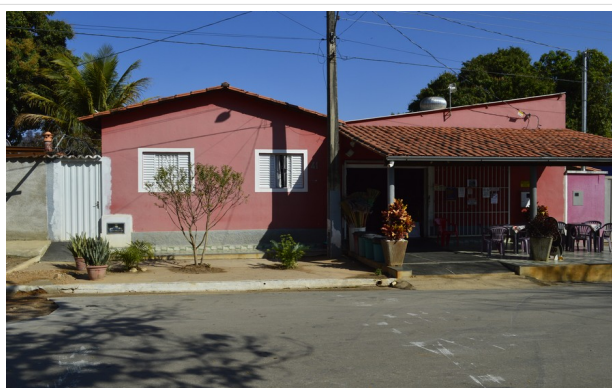
TIPO	(X)		(X)
EXPOSIÇÃO DE MERCADORIAS NA CALÇADA		MESAS E CADEIRAS (bares, lanchonetes e similares)	X
VENDEDORES AMBULANTES		OUTROS (descrever abaixo)	
VEÍCULOS NA CALÇADA			
<b>DESCRIÇÃO:</b> Bares e mercearia do distrito utilizam as calçadas como área para mesas e cadeiras.			
<b>DANOS VERIFICADOS/ OUTROS COMENTÁRIOS:</b> O uso verificado não acarreta dano físico as calçadas, mas interfere na acessibilidade.

Pará de Minas  
 Núcleo Histórico Urbano do Distrito de Carioca  
 mercearia utilizando a calçada defronte na Rua São Francisco.  
 (foto 32)  
 Imagem: Júllia Gomes – 18/08/2021

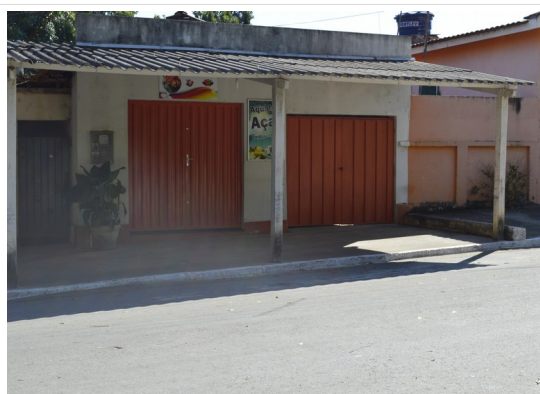
Pará de Minas  
 Núcleo Histórico Urbano do Distrito de Carioca  
 Sorveteria que também utiliza a calçada para dispor suas  
 mesas e cadeiras, no momento encontrava-se fechada.  
 (foto 33)  
 Imagem: Júllia Gomes – 18/08/2021

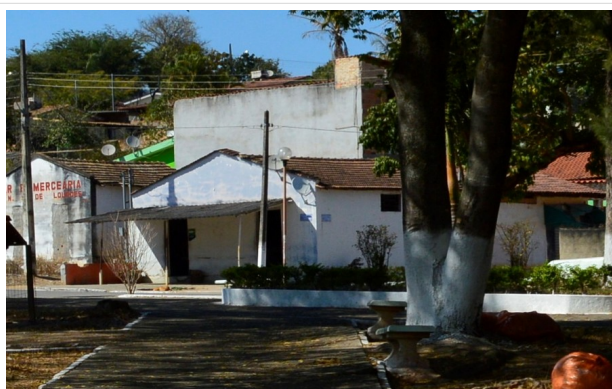
Pará de Minas  
 Núcleo Histórico Urbano do Distrito de Carioca  
 Bar que também utiliza a calçada para dispor suas mesas e  
 cadeiras.  
 (foto 34)  
 Imagem: Júllia Gomes – 18/08/2021

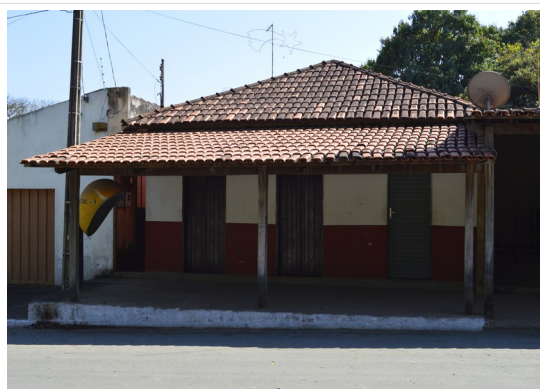
Pará de Minas  
 Núcleo Histórico Urbano do Distrito de Carioca  
 Bar que também utiliza a calçada para dispor suas mesas e  
 cadeiras, no momento encontrava-se fechado.  
 (foto 35)  
 Imagem: Júllia Gomes – 18/08/2021

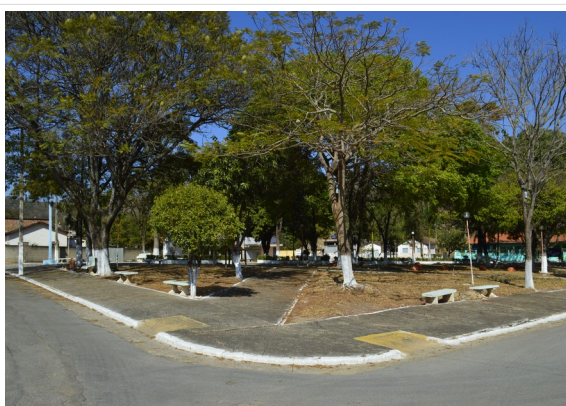
Pará de Minas  
Núcleo Histórico Urbano do Distrito de Carioca  
Canteiros com gramíneas e vegetação densa com árvores de grande porte na Pç. N. Sra. De Lourdes.  
(foto 65)  
Imagem: Júllia Gomes – 18/08/2021

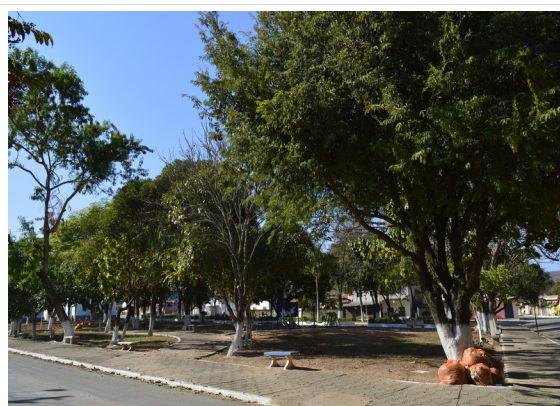
Pará de Minas  
Núcleo Histórico Urbano do Distrito de Carioca  
Vegetação arbustiva contornando os canteiros na Pç. N. Sra. De Lourdes.  
(foto 66)  
Imagem: Júllia Gomes – 18/08/2021

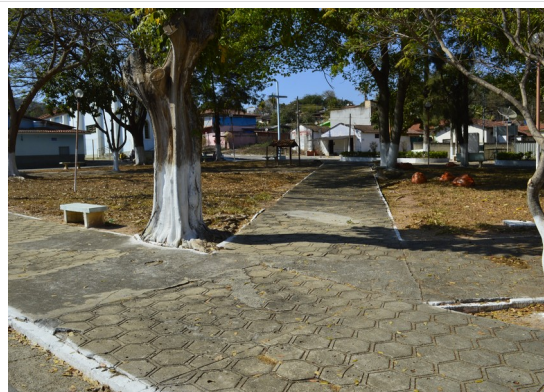
Pará de Minas  
Núcleo Histórico Urbano do Distrito de Carioca  
Acesso ao Cruzeiro em madeira na Praça Nossa Senhora de Lourdes em frente à Igreja.  
(foto 74)  
Imagem: Júllia Gomes – 18/08/2021
