### 4.3. Avaliação do Estado de Conservação do Bem Imóvel Casa Maria Capanema

MUNICÍPIO: Pará de Minas		DISTRITO: Sede	
NOME DO BEM TOMBADO <sup>1</sup> : Casa Maria Capanema			
ENDEREÇO DO BEM CULTURAL: Rua Joaquim Peregrino, nº 38, Xavier Capanema			
Nº DECRETO / ANO: 3535/2003	Nº INSCRIÇÃO LIVRO DO TOMBO / ANO: 13/2003	PROCESSO ACEITO NO ICMS PATRIMÔNIO CULTURAL A PARTIR DO EXERCÍCIO: 2004	
NOME E ASSINATURA DO RESPONSÁVEL TÉCNICO:  Karina Morato Campos Moreira		FORMAÇÃO PROFISSIONAL: Arquiteta e Urbanista	CAU: <sup>2</sup> A38403-8
CHEFE DO SETOR DA PREFEITURA RESPONSÁVEL PELA IMPLEMENTAÇÃO DA POLITICA DE PATRIMÔNIO CULTURAL:  Andreia Xavier Paulino de Oliveira		DATA REALIZAÇÃO LAUDO: 10/11/2021	
HÁ OBRA DE RESTAURAÇÃO EM ANDAMENTO <sup>3</sup> ?	SIM	NÃO	X
HÁ PROJETO APROVADO POR LEI DE INCENTIVO À CULTURA?	SIM	NÃO	X
EM CASO POSITIVO:	LEI FEDERAL	LEI ESTADUAL	OUTRA

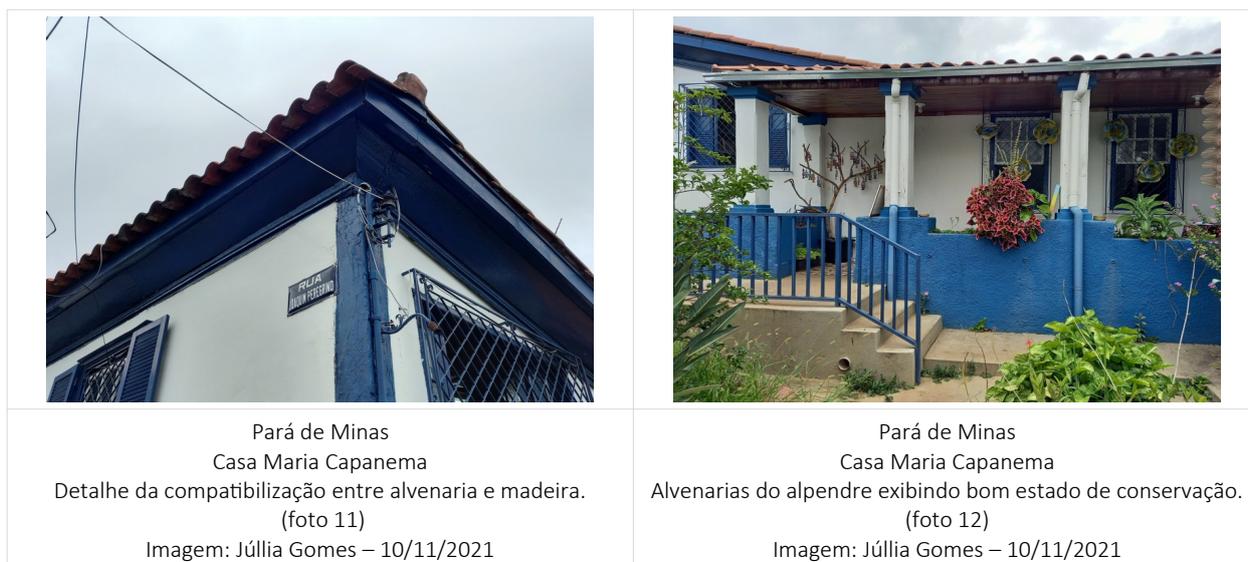
**DANOS VERIFICADOS**<sup>7</sup>: O madeiramento nas fachadas passaram por restaura o em 2018/2019 e ainda exibem bom estado. As alvenarias em tijolo tamb m foram restauradas, por m apresentam alguma sujidade naturais a exposi o as intemp ries.
