5.1. Avaliação do Estado de Conservação do Bem Móvel Telas da Antiga Matriz de Nossa Senhora da Piedade

Telas da Antiga Matriz de Nossa Senhora da Piedade

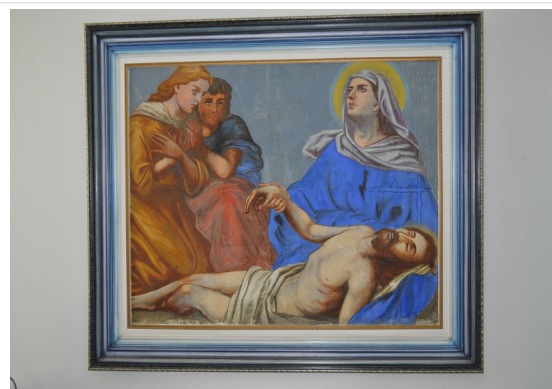
Pará de Minas
Telas da Antiga Matriz de Nossa Senhora da Piedade
Tela Nossa Senhora da Piedade

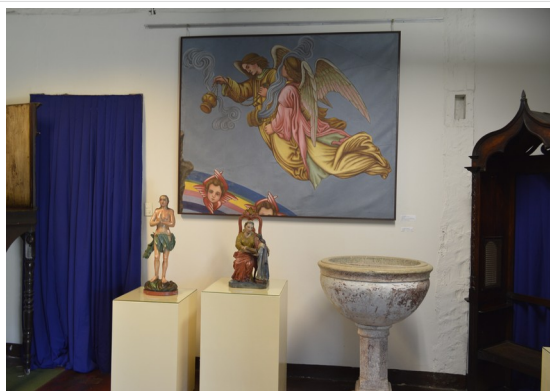
Pará de Minas
Telas da Antiga Matriz de Nossa Senhora da Piedade
Sala de exposição permanente dedicada à Antiga Matriz, onde
está a Anjos com Incensórios.
(foto 53)
Imagem: Júllia Gomes – 20/08/2021

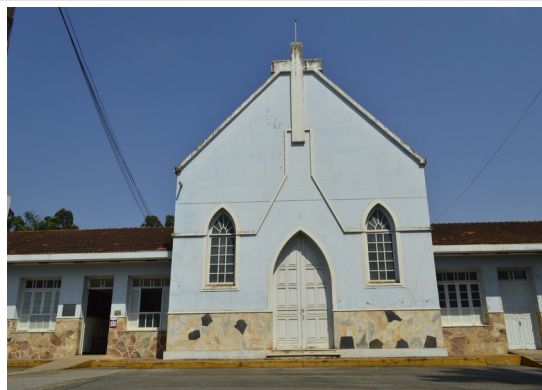
Pará de Minas
Telas da Antiga Matriz de Nossa Senhora da Piedade
Asilo Padre José Pereira Coelho, atual FAPAM, que guarda 01
das 09 telas.
(foto 56)
Imagem: Júllia Gomes – 01/10/2021

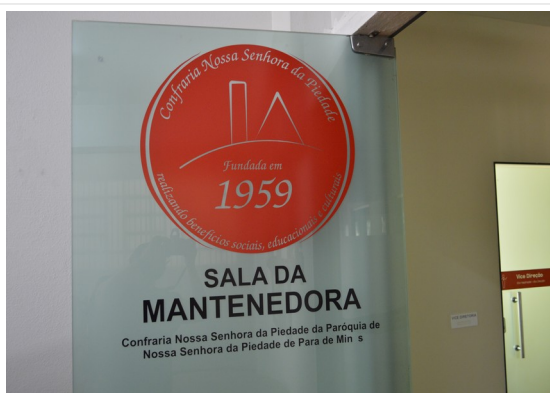
<p>Telas da Antiga Matriz de Nossa Senhora da Piedade Sala da Mantenedora onde está exposta a Tela Nossa Senhora da Piedade. (foto 57) Imagem: Júllia Gomes– 01/10/2021</p>	<p>Telas da Antiga Matriz de Nossa Senhora da Piedade Instalações de combate a incêndio no prédio. (foto 58) Imagem: Júllia Gomes– 01/10/2021</p>
---	---
