#### 4.7. Avaliação do Estado de Conservação do Bem Imóvel Escola Estadual Governador Valadares

| NOME DO BEM TOMBADO <sup>1</sup> :<br>Escola Estadual Governador Valadares | | | |
| ENDEREÇO DO BEM CULTURAL:<br>Rua Delfim Moreira, 080, Centro | | | |
| CHEFE DO SETOR DA PREFEITURA RESPONSÁVEL PELA IMPLEMENTAÇÃO DA POLÍTICA DE PATRIMÔNIO CULTURAL:<br><br>Andreia Xavier Paulino de Oliveira | | DATA REALIZAÇÃO LAUDO:<br>02/09/2021 | |

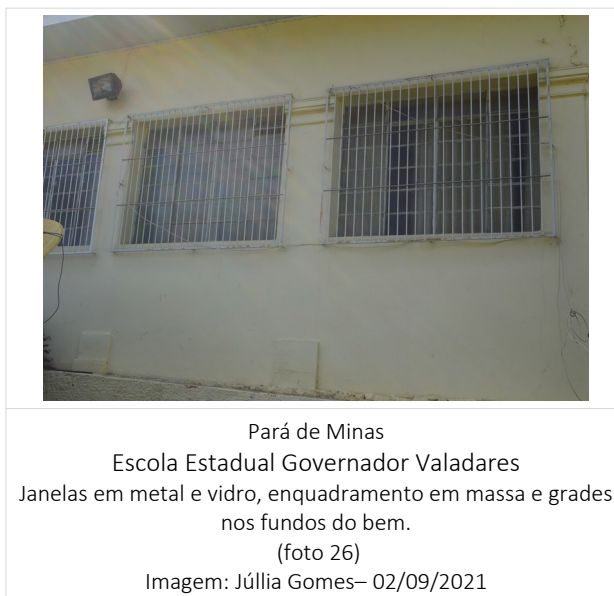
| 5. VÃOS E VEDAÇÕES | ESTADO DE CONSERVAÇÃO | | |
|--|---|---|---|
| <b>DANOS VERIFICADOS<sup>9</sup>:</b> As portas e janelas apresentam algum desgaste nas pinturas provenientes da ação do tempo e das intempéries necessitando de renovação dessa camada pictórica. | | | |

| Pará de Minas<br>Escola Estadual Governador Valadares<br>Janelas em madeira e vidro nos fundos do bem.<br>(foto 24)<br>Imagem: Júllia Gomes– 02/09/2021 | Pará de Minas<br>Escola Estadual Governador Valadares<br>Janela em madeira e vidro, enquadramento em massa nas laterais do bem.<br>(foto 25)<br>Imagem: Júllia Gomes– 02/09/2021 |

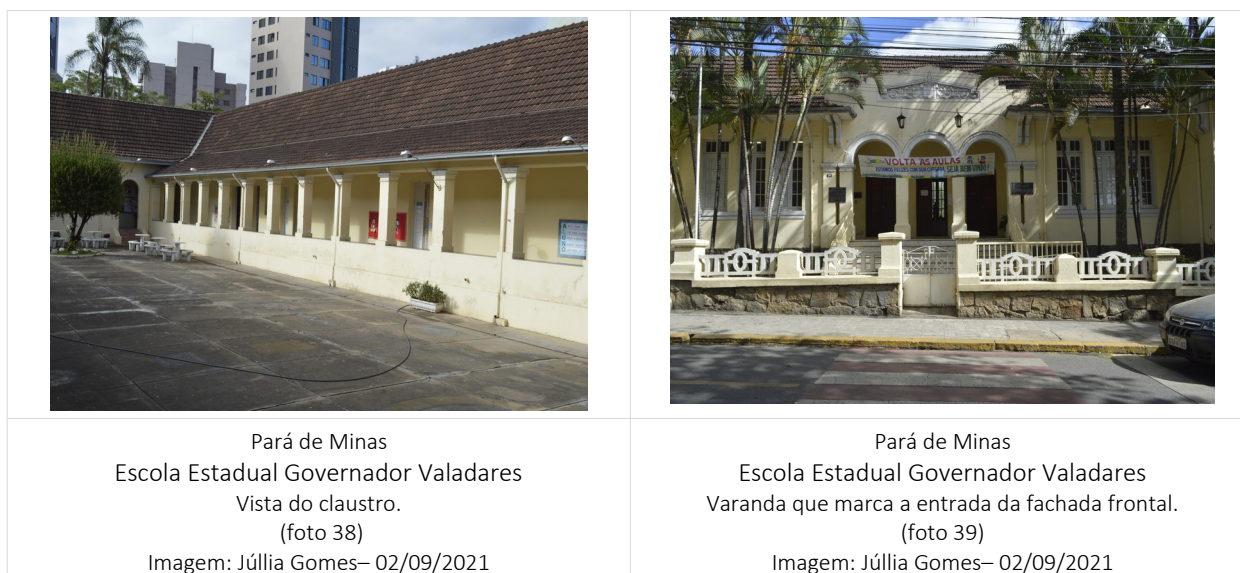
**DANOS VERIFICADOS<sup>12</sup>:** Os principais danos verificados se referem ao desgaste ocasionado pelo uso constante e intenso da edificação, principalmente dos pisos e em alguns pontos das camadas pictóricas.
