4.9. Avaliação do Estado de Conservação do Bem Imóvel Fórum Desembargador Pedro Nestor Salles e Silva

MUNICÍPIO: Pará de Minas		DISTRITO: Sede	
NOME DO BEM TOMBADO ¹ : Fórum Desembargador Pedro Nestor Salles e Silva			
ENDEREÇO DO BEM CULTURAL: Praça Afonso Pena, 015, Centro, Pará de Minas.			
Nº DECRETO / ANO: 2.756/1998	Nº INSCRIÇÃO LIVRO DO TOMBO / ANO: 03/2000	PROCESSO ACEITO NO ICMS PATRIMÔNIO CULTURAL A PARTIR DO EXERCÍCIO: 1999	
NOME E ASSINATURA DO RESPONSÁVEL TÉCNICO: Karina Morato Campos Moreira		FORMAÇÃO PROFISSIONAL: Arquiteta e Urbanista	CAU: ² A38403-8
CHEFE DO SETOR DA PREFEITURA RESPONSÁVEL PELA IMPLEMENTAÇÃO DA POLITICA DE PATRIMÔNIO CULTURAL: Andreia Xavier Paulino de Oliveira		DATA REALIZAÇÃO LAUDO: 01/09/2021	
HÁ OBRA DE RESTAURAÇÃO EM ANDAMENTO ³ ?		SIM	NÃO X
HÁ PROJETO APROVADO POR LEI DE INCENTIVO À CULTURA?		SIM	NÃO X
EM CASO POSITIVO:	LEI FEDERAL	LEI ESTADUAL	OUTRA

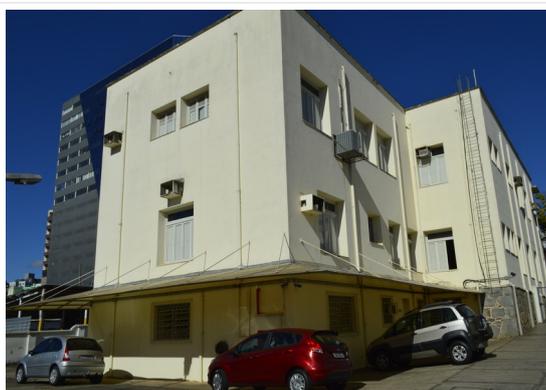
1. ESTRUTURA	ESTADO DE CONSERVAÇÃO ⁴		
	BOM	REGULAR	PRECÁRIO
ESTRUTURA DE CONCRETO (PILARES e VIGAS)	100%	-	-
DANOS VERIFICADOS⁵: Não foram verificados danos na estrutura da edificação.

Pará de Minas
 Fórum Desembargador Pedro Nestor
 Vista externa.
 (foto 07)
 Imagem: Júllia Gomes – 01/09/2021

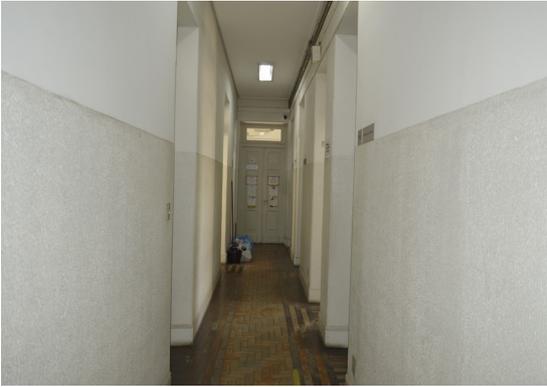
PINTURA (A ÓLEO; À BASE DE ÁGUA)	95%	05%	-
CERÂMICA	100%	-	-
PEDRA (MÁRMORE; GRANITO ETC.)	90%	10%	-
DANOS VERIFICADOS⁸: Nota-se que os revestimentos estão em bom estado de conservação, exibindo apenas pontos de sujidades e alguma mancha de umidade no barrado de pedras e pinturas.

<p>Pará de Minas Fórum Desembargador Pedro Nestor Reboco interno e camada pictórica à base de água e barrado a óleo. (foto 11) Imagem: Júllia Gomes – 01/09/2021</p>	<p>Pará de Minas Fórum Desembargador Pedro Nestor Pintura à base de água no forro do pavimento térreo. (foto 12) Imagem: Júllia Gomes – 01/09/2021</p>

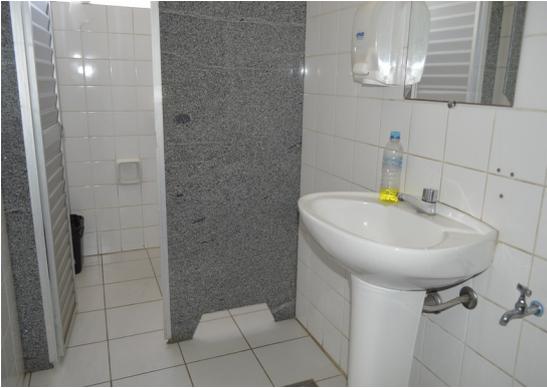
<p>Pará de Minas Fórum Desembargador Pedro Nestor Cerâmica comum aos banheiros. (foto 13) Imagem: Júllia Gomes – 01/09/2021</p>	<p>Pará de Minas Fórum Desembargador Pedro Nestor Pedras fazendo o barrado nas fachadas do bem. (foto 14) Imagem: Júllia Gomes – 01/09/2021</p>

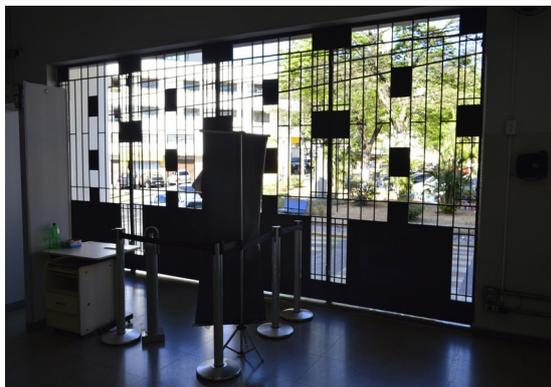
Pará de Minas
 Fórum Desembargador Pedro Nestor
 Gradil na entrada principal do edifício.
 (foto 15)
 Imagem: Júllia Gomes – 01/09/2021

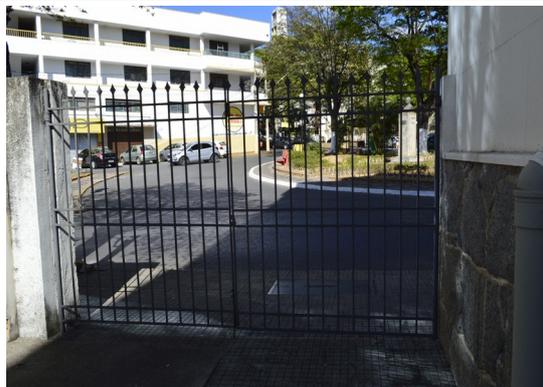
DANOS VERIFICADOS⁹: Foi verificado poucos danos, apenas desgastes naturais como perda de massa de vidro, desgaste de pintura em uma janela e portão com alguns amassados.

Pará de Minas
 Fórum Desembargador Pedro Nestor
 Portão em ferro na lateral direita da edificação.
 (foto 16)
 Imagem: Júllia Gomes – 01/09/2021

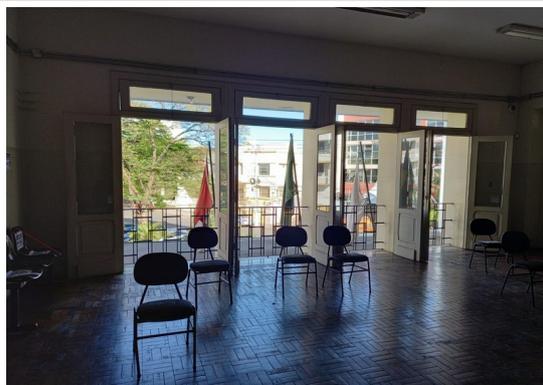
Pará de Minas
 Fórum Desembargador Pedro Nestor
 Janelas rasgadas no 1º pavimento.
 (foto 18)
 Imagem: Júllia Gomes – 01/09/2021

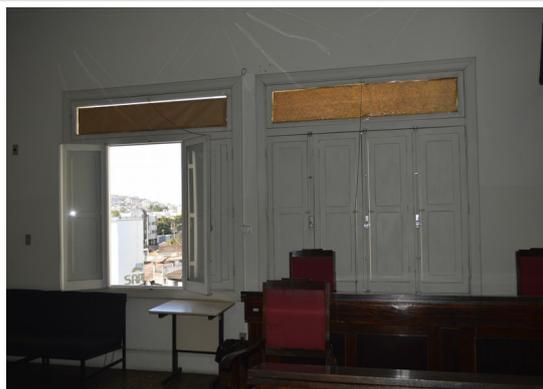
Pará de Minas
Fórum Desembargador Pedro Nestor
Janelas do primeiro pavimento em madeira.
(foto 20)
Imagem: Júllia Gomes – 01/09/2021

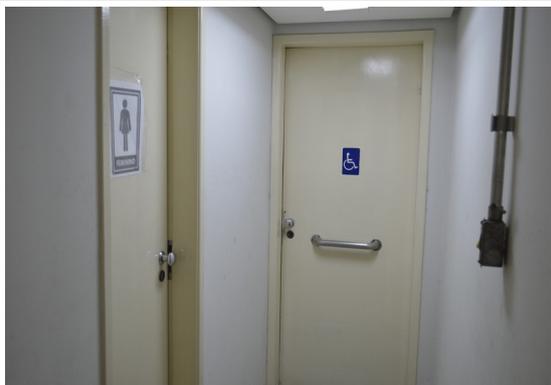
Pará de Minas
Fórum Desembargador Pedro Nestor
Porta do banheiro PNE em madeira pintada com tinta a óleo.
(foto 21)
Imagem: Júllia Gomes – 01/09/2021

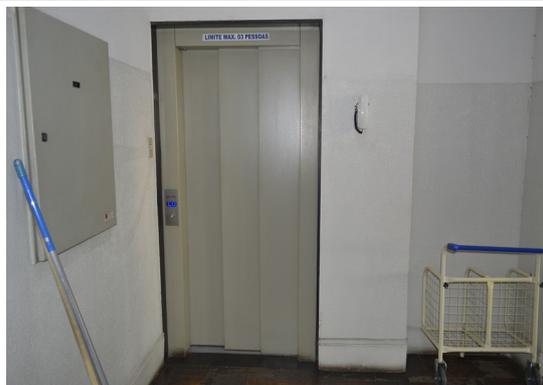
Pará de Minas
Fórum Desembargador Pedro Nestor
Porta de recolher em metal do elevador.
(foto 22)
Imagem: Júllia Gomes – 01/09/2021

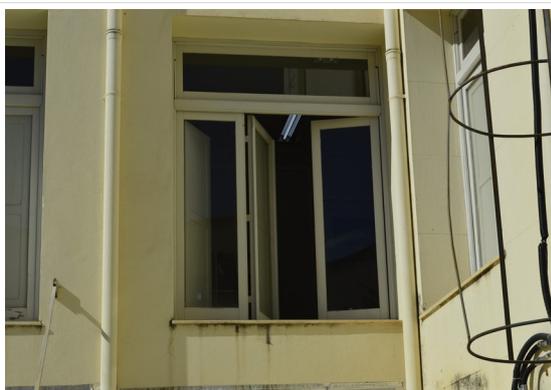
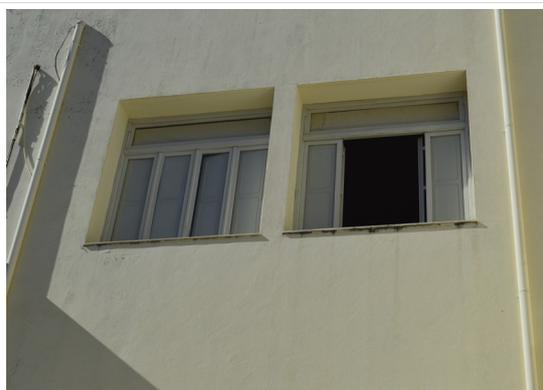
<p>Fórum Desembargador Pedro Nestor Janela em madeira e enquadramento em massa na fachada lateral. (foto 23) Imagem: Júlia Gomes – 01/09/2021</p>	<p>Fórum Desembargador Pedro Nestor Janelas em madeira e enquadramento em massa na fachada lateral. (foto 24) Imagem: Júlia Gomes – 01/09/2021</p>
--	---

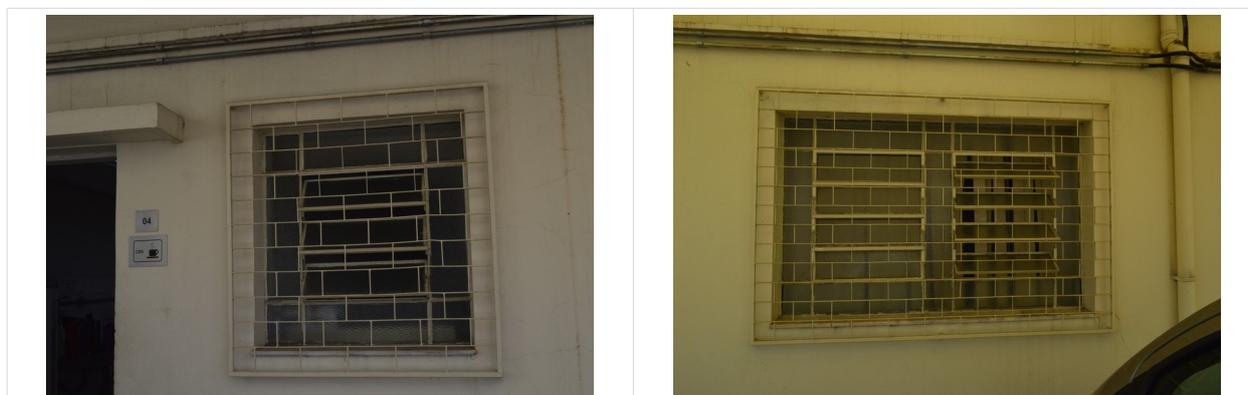
<p>Pará de Minas Fórum Desembargador Pedro Nestor Janela em metal e vidro protegida por gradil localizada no porão. (foto 25) Imagem: Júlia Gomes – 01/09/2021</p>	<p>Pará de Minas Fórum Desembargador Pedro Nestor Janela em metal e vidro protegida por gradil localizada no porão. (foto 26) Imagem: Júlia Gomes – 01/09/2021</p>
--	--

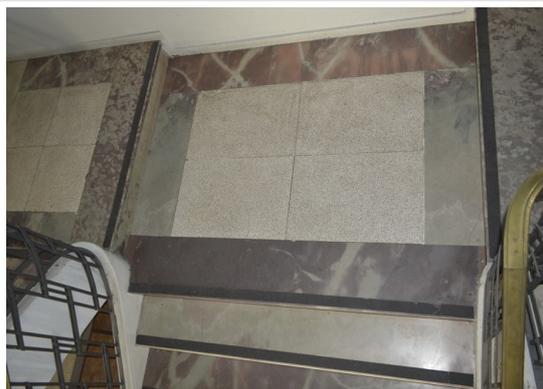
DANOS VERIFICADOS¹⁰: A maioria dos elementos dos pisos está bem conservada. A escadaria do hall apresenta algumas trincas no mármore. O piso cimentado do quintal apresenta trincas pelo processo de retração e contração constante. Os tacos do pavimento térreo, apesar de íntegros, necessitam de tratamento de suas superfícies. A camada asfáltica que recobre o estacionamento apresenta remendos em outros materiais.

Pará de Minas
Fórum Desembargador Pedro Nestor
Mármore e marmorite nos pisos e espelhos da escadaria.
(foto 28)
Imagem: Júlia Gomes – 01/09/2021

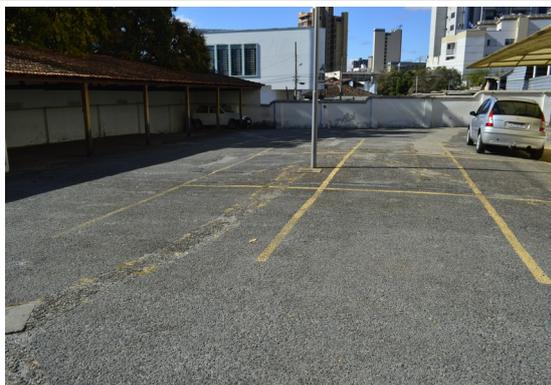
Pará de Minas
Fórum Desembargador Pedro Nestor
Piso cimentado no estacionamento do Fórum.
(foto 29)
Imagem: Júlia Gomes – 01/09/2021

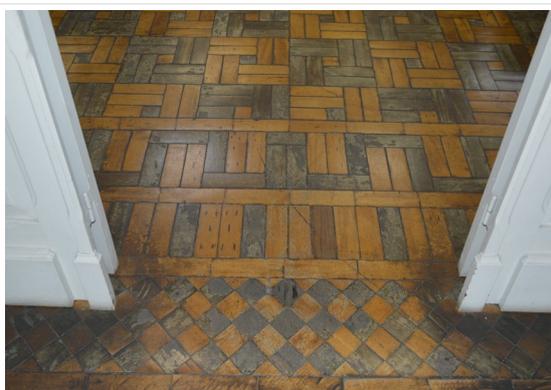
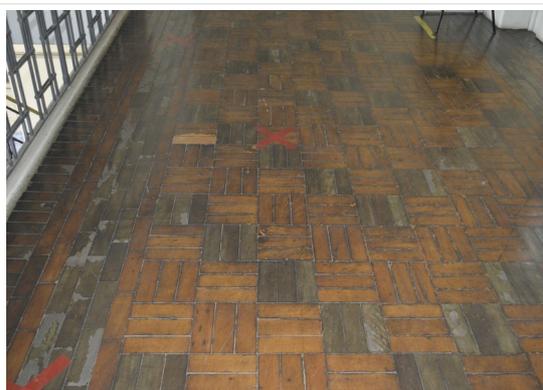
<p>Fórum Desembargador Pedro Nestor Piso de madeira com diferentes paginações. (foto 31) Imagem: Júllia Gomes – 01/09/2021</p>	<p>Fórum Desembargador Pedro Nestor Taco no primeiro pavimento apresentando melhor estado. (foto 32) Imagem: Júllia Gomes – 01/09/2021</p>
---	---

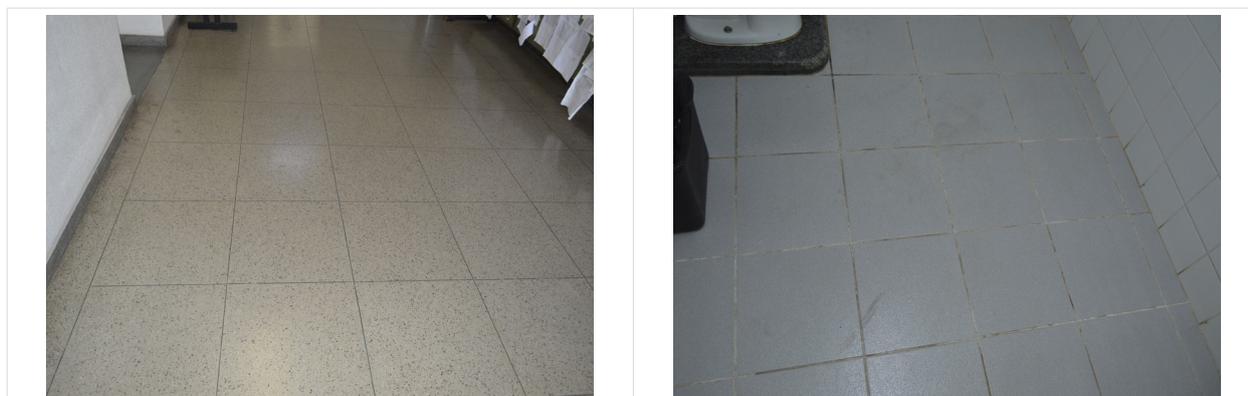
<p>Pará de Minas Fórum Desembargador Pedro Nestor Marmorite no salão de entrada do Fórum. (foto 35) Imagem: Júllia Gomes – 01/09/2021</p>	<p>Pará de Minas Fórum Desembargador Pedro Nestor Piso cerâmico comum aos banheiros do bem. (foto 36) Imagem: Júllia Gomes – 01/09/2021</p>
---	---

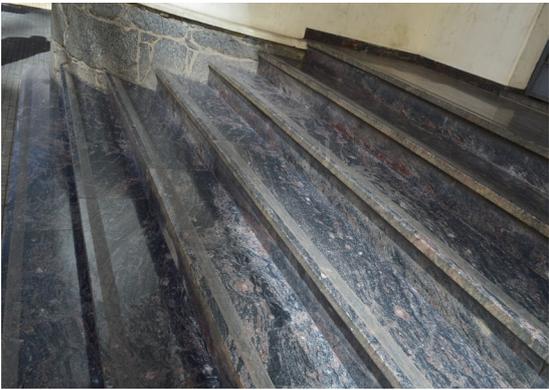
<p>Pará de Minas Fórum Desembargador Pedro Nestor Sacada do primeiro pavimento pavimento exibe apenas sujidades nos beirais. (foto 41) Imagem: Júllia Gomes – 01/09/2021</p>	<p>Pará de Minas Fórum Desembargador Pedro Nestor Detalhe da escada na fachada frontal do Fórum. (foto 42) Imagem: Júllia Gomes – 01/09/2021</p>

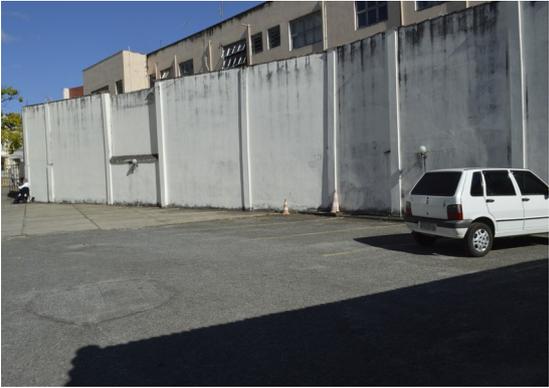
PASSEIO	100%	-	
DANOS VERIFICADOS¹³: Os muros de alvenaria estão em bom estado, apresentando apenas algum acúmulo de sujidades e manchas em sua superfície. O quintal apresenta piso com trincas e remendos.

Pará de Minas Fórum Desembargador Pedro Nestor Muro da lateral esquerda. (foto 44) Imagem: Júllia Gomes – 01/09/2021	Pará de Minas Fórum Desembargador Pedro Nestor Muro da lateral direita exibindo mancha de limo na base. (foto 45) Imagem: Júllia Gomes – 01/09/2021

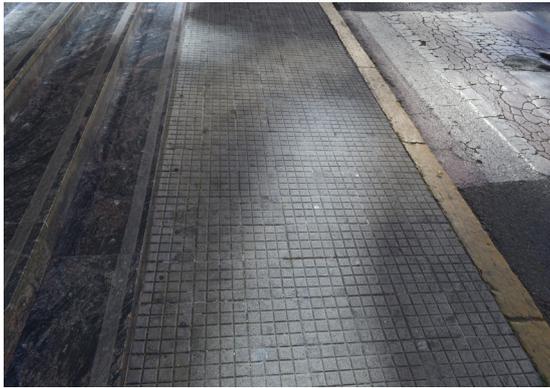
Pará de Minas Fórum Desembargador Pedro Nestor Passeio em frente ao bem em piso cimentício. (foto 46) Imagem: Júllia Gomes – 01/09/2021

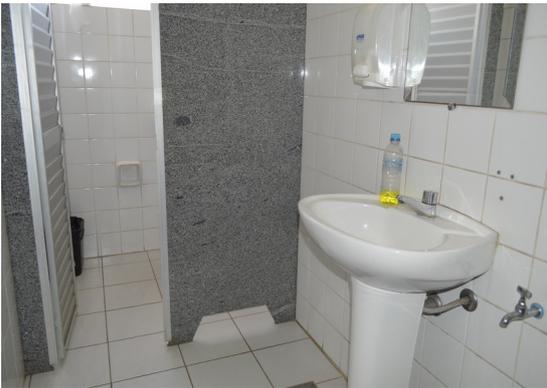
<p>Pará de Minas Fórum Desembargador Pedro Nestor Instalações elétricas bem-acondicionadas, seguindo orientações de segurança e do Conselho do Patrimônio. (foto 47) Imagem: Júlia Gomes – 01/09/2021</p>	<p>Pará de Minas Fórum Desembargador Pedro Nestor Instalações hidráulicas em bom estado. (foto 48) Imagem: Júlia Gomes – 01/09/2021</p>

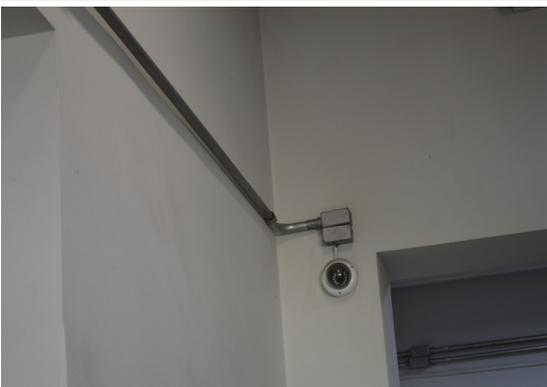
<p>Pará de Minas Fórum Desembargador Pedro Nestor Sensor de presença e câmera segurança instalados no pavimento térreo. (foto 49)</p>	<p>Pará de Minas Fórum Desembargador Pedro Nestor Equipamentos de combate a incêndio presentes no pavimento térreo. (foto 50)</p>

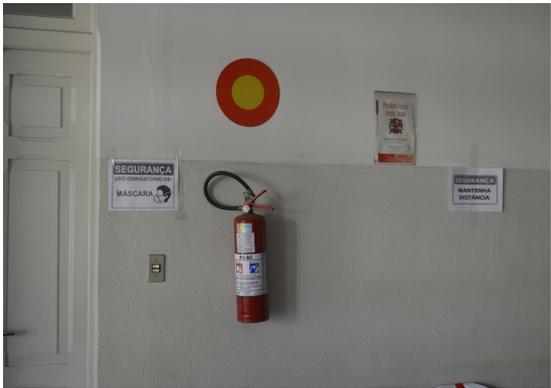
Pará de Minas Fórum Desembargador Pedro Nestor Extintor e sinalização de prevenção e combate a incêndio instalados no 1º pavimento da edificação. (foto 51) Imagem: Júllia Gomes – 01/09/2021	Pará de Minas Fórum Desembargador Pedro Nestor Hidrante instalado no 1º pavimento do bem. (foto 52) Imagem: Júllia Gomes – 01/09/2021

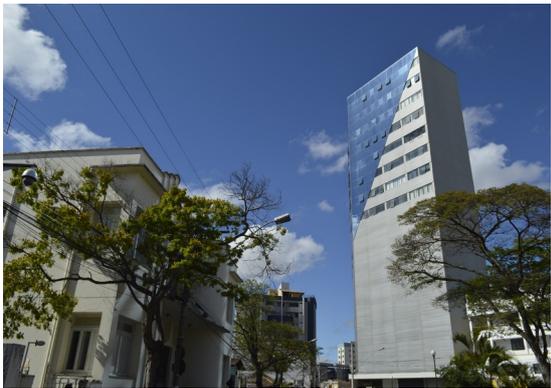
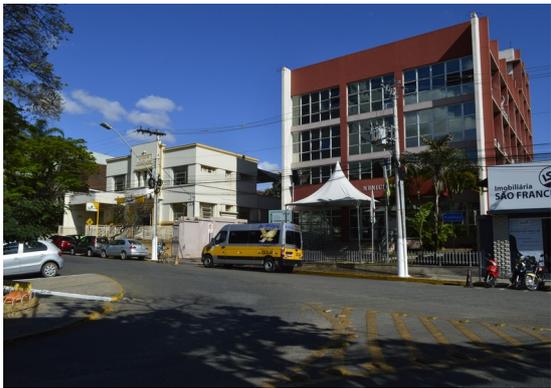
12. ANÁLISE DO ENTORNO	ESTADO DE CONSERVAÇÃO		
	BOM	REGULAR	PRECÁRIO
BENS IMÓVEIS E ESTRUTURAS DO ENTORNO	85%	15%	-
EXISTÊNCIA DE INTERVENÇÕES: SIM <input type="checkbox"/> NÃO <input checked="" type="checkbox"/>			
DESCRIÇÃO DAS INTERVENÇÕES ¹⁸ : Não ocorreram intervenções no ano	corrente, edifícios entorno não tiveram alterações.

Pará de Minas Fórum Desembargador Pedro Nestor Grande edifício comercial no entorno do bem. (foto 53) Imagem: Júllia Gomes – 01/09/2021	Pará de Minas Fórum Desembargador Pedro Nestor Correios (à esquerda), Prefeitura (ao centro) ambos entorno do bem. (foto 54) Imagem: Júllia Gomes – 01/09/2021
