4.11 Avaliação do Estado de Conservação do Bem Imóvel Igreja de Nossa Senhora das Graças

MUNICÍPIO: Pará de Minas		DISTRITO: Sede345	
NOME DO BEM TOMBADO ¹ : Igreja de Nossa Senhora das Graças			
ENDEREÇO DO BEM CULTURAL: Rua Nossa Senhora das Graças, SN, Nossa Senhora das Graças			
Nº DECRETO / ANO: 3.535/2003	Nº INSCRIÇÃO LIVRO DO TOMBO / ANO: 16/2003	PROCESSO ACEITO NO ICMS PATRIMÔNIO CULTURAL A PARTIR DO EXERCÍCIO: 2004	
NOME E ASSINATURA DO RESPONSÁVEL TÉCNICO: Karina Morato Campos Moreira		FORMAÇÃO PROFISSIONAL: Arquiteta e Urbanista	CAU: ² A38403-8
CHEFE DO SETOR DA PREFEITURA RESPONSÁVEL PELA IMPLEMENTAÇÃO DA POLÍTICA DE PATRIMÔNIO CULTURAL: Andreia Xavier Paulino de Oliveira		DATA REALIZAÇÃO LAUDO: 08/09/2021	
HÁ OBRA DE RESTAURAÇÃO EM ANDAMENTO ³ ?	SIM	NÃO	X
HÁ PROJETO APROVADO POR LEI DE INCENTIVO À CULTURA?	SIM	NÃO	X
EM CASO POSITIVO:	LEI FEDERAL	LEI ESTADUAL	OUTRA

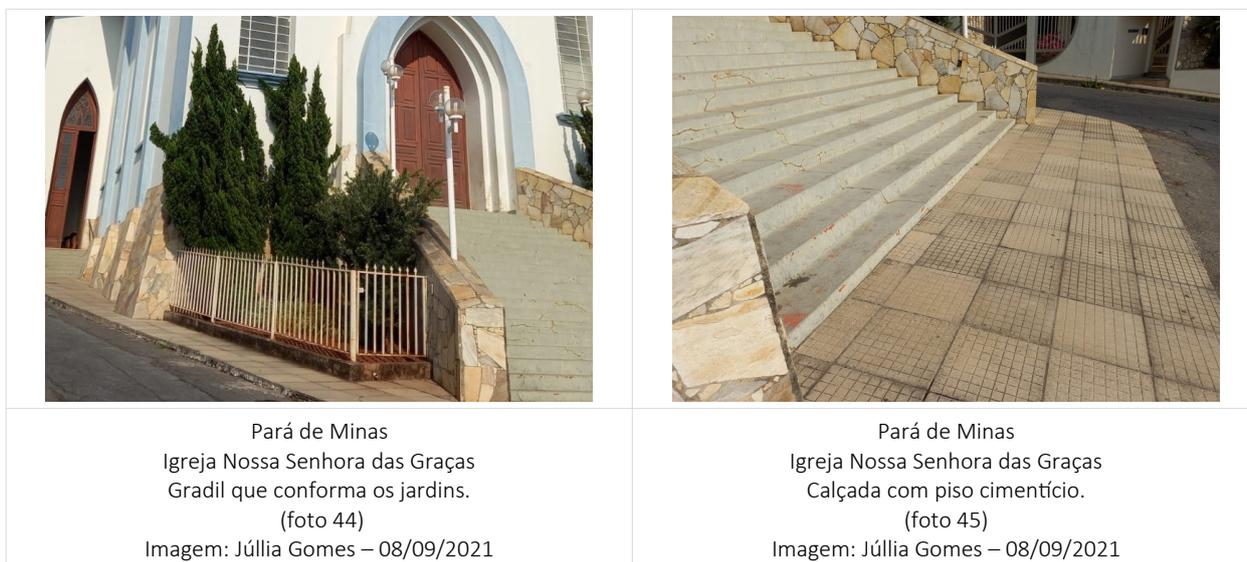
DANOS VERIFICADOS¹³: Necessita que todo bem passe por revitalização de pintura. Nota-se manchas de limo nas calçadas.

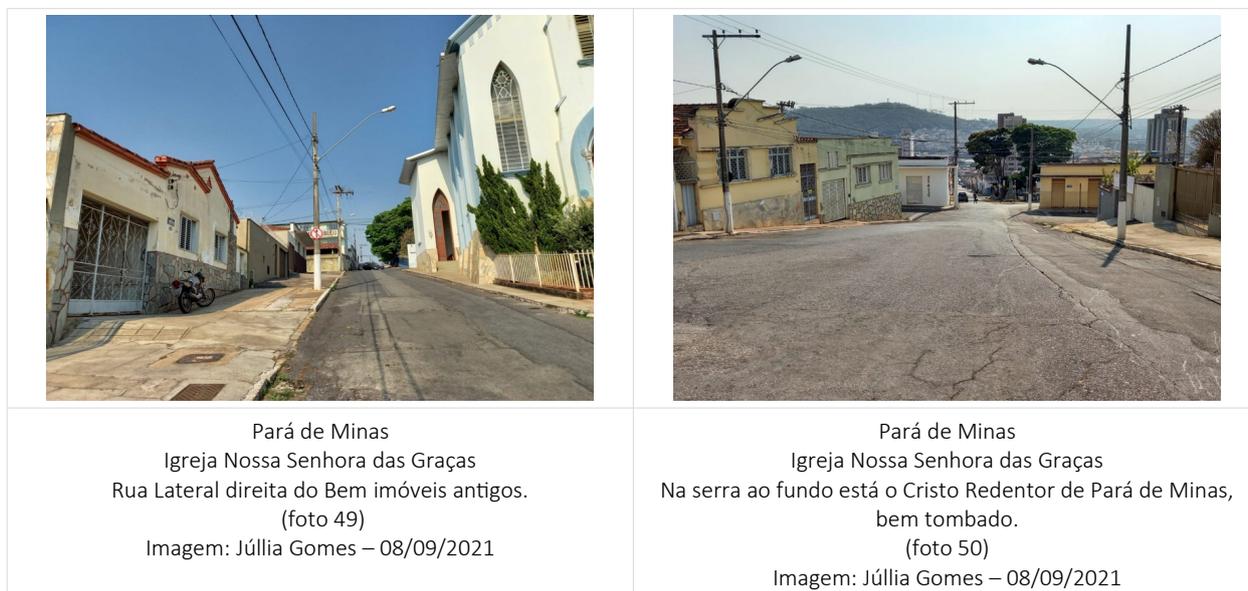
12. ANÁLISE DO ENTORNO	ESTADO DE CONSERVAÇÃO		
	BOM	REGULAR	PRECÁRIO
BENS IMÓVEIS E ESTRUTURAS DO ENTORNO	90%	10%	-
EXISTÊNCIA DE INTERVENÇÕES: SIM <input type="checkbox"/> NÃO <input checked="" type="checkbox"/>			
DESCRIÇÃO DAS INTERVENÇÕES ¹⁸ :: Não há intervenções sendo realizadas no perímetro de entorno do bem tombado.
