4.13. Avaliação do Estado de Conservação do Bem Imóvel Museu Histórico, Documental, Fotográfico e do Som de Pará de Minas – MUSPAM

MUNICÍPIO: Pará de Minas		DISTRITO: Sede	
NOME DO BEM TOMBADO ¹ : Museu Histórico, Documental, Fotográfico e do Som de Pará de Minas - MUSPAM			
ENDEREÇO DO BEM CULTURAL: Rua Manoel Batista, 51, Centro			
Nº DECRETO / ANO: 2.768/1998	Nº INSCRIÇÃO LIVRO DO TOMBO / ANO: 02/2000	PROCESSO ACEITO NO ICMS PATRIMÔNIO CULTURAL A PARTIR DO EXERCÍCIO: 2000	
NOME E ASSINATURA DO RESPONSÁVEL TÉCNICO: Karina Morato Campos Moreira		FORMAÇÃO PROFISSIONAL: Arquiteta e Urbanista	CAU: ² A38403-8
CHEFE DO SETOR DA PREFEITURA RESPONSÁVEL PELA IMPLEMENTAÇÃO DA POLÍTICA DE PATRIMÔNIO CULTURAL: Andreia Xavier Paulino de Oliveira		DATA REALIZAÇÃO LAUDO: 06/10/2021	
HÁ OBRA DE RESTAURAÇÃO EM ANDAMENTO ³ ?	SIM	NÃO	X
HÁ PROJETO APROVADO POR LEI DE INCENTIVO À CULTURA?	SIM	NÃO	X
EM CASO POSITIVO:	LEI FEDERAL	LEI ESTADUAL	OUTRA

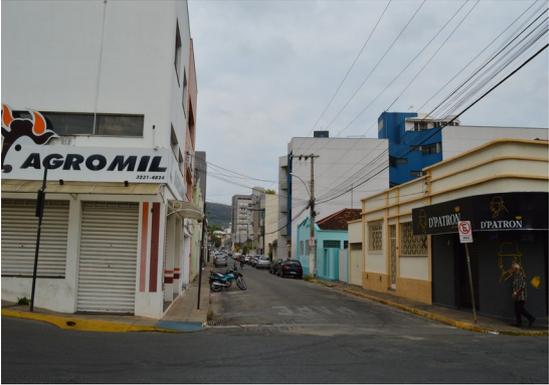
<p>Pará de Minas MUSPAM Vista para Rua Major Fidélis, perpendicular e em frente a entrada de veículos do MUSPAM. (foto 53) Imagem: Júllia Gomes – 06/10/2021</p>	<p>Pará de Minas MUSPAM Rua Manoel Batista apresenta grande tráfego de veículos, sentido do tráfego para NO de Pará de Minas. (foto 54) Imagem: Júllia Gomes – 06/10/2021</p>

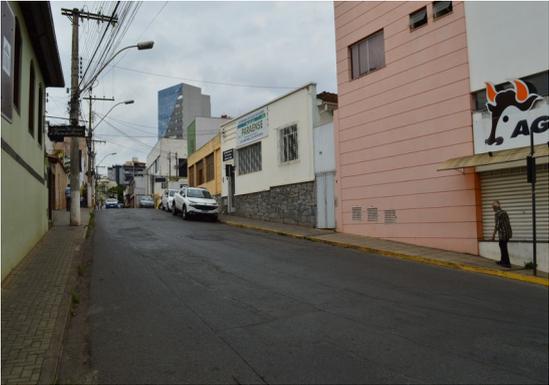
12. ANÁLISE DO ENTORNO	ESTADO DE CONSERVAÇÃO		
	BOM	REGULAR	PRECÁRIO
BENS IMÓVEIS E ESTRUTURAS DO ENTORNO	90%	10%	-
EXISTÊNCIA DE INTERVENÇÕES: SIM <input type="checkbox"/> NÃO <input checked="" type="checkbox"/>			
DESCRIÇÃO DAS INTERVENÇÕES ¹⁷ : Não há intervenções sendo realizadas no entorno do bem e de maneira geral os imóveis estão preservados.

<p>Pará de Minas MUSPAM Vista para o Centro de Pará de Minas, o entorno apresenta grande tendência à verticalização. (foto 55) Imagem: Júllia Gomes – 06/10/2021</p>
