3.2. Avaliação do Estado de Conservação das Praças Torquato de Almeida e Francisco Torquato

MUNICÍPIO: Pará de Minas		DISTRITO: Sede	
NOME DO BEM TOMBADO ¹ : Praças Torquato de Almeida e Francisco Torquato		NH - INFORMAR Nº DE UNIDADES: -	
ENDEREÇO: Praça Torquato de Almeida		CP - INFORMAR ÁREA TOMBADA EM HECTARES: 0,45	
Nº DECRETO / ANO: 2.768/1998	Nº INSCRIÇÃO LIVRO DO TOMBO / ANO: 05/2000	PROCESSO ACEITO NO ICMS PATRIMÔNIO CULTURAL A PARTIR DO EXERCÍCIO: 1999/2000	
NOME E ASSINATURA DO RESPONSÁVEL TÉCNICO: Karina Morato Campos Moreira		FORMAÇÃO PROFISSIONAL: Arquiteta e Urbanista	CAU: ² A38403-8
CHEFE DO SETOR DA PREFEITURA RESPONSÁVEL PELA IMPLEMENTAÇÃO DA POLÍTICA DE PATRIMÔNIO CULTURAL: Andreia Xavier Paulino de Oliveira		DATA REALIZAÇÃO DO LAUDO: 15/07/2021	
HÁ OBRA DE RESTAURAÇÃO EM ANDAMENTO ³ ?	SIM		NÃO X
HÁ PROJETO APROVADO POR LEI DE INCENTIVO À CULTURA?	SIM		NÃO X
EM CASO POSITIVO:	LEI FEDERAL	LEI ESTADUAL	OUTRA

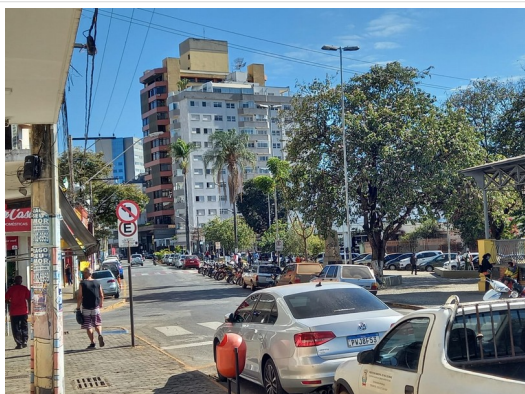
1.4.1 TRÂNSITO- INTENSIDADE DE FLUXO	(X)		SIM	NÃO
INTENSO	X	IMPACTOS NEGATIVOS DO TRÂNSITO SOBRE O BEM TOMBADO		X
DESCRIÇÃO: As vias do entorno recebem trânsito intenso diariamente, especialmente entre segunda a sábado em horário comercial.				
DANOS VERIFICADOS/ OUTROS COMENTÁRIOS: Não são verificados danos ao bem ocasionados pela intensidade do fluxo de veículos.

Pará de Minas
Praças Torquato de Almeida e Francisco Torquato
Grande quantidade de veículos ao entorno das Praças,
cruzamento da Praça com rua Cel. João Alves.
(foto 12)
Imagem: Júllia Gomes –15/07/2021

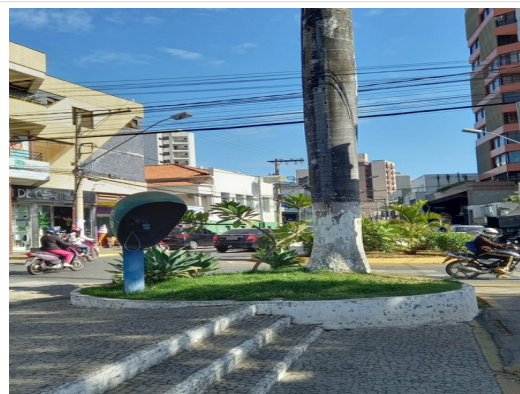
Pará de Minas
Praças Torquato de Almeida e Francisco Torquato
Cruzamento na extremidade da praça entre as ruas Dr. Higino
e Francisco Sales.
(foto 13)
Imagem: Júllia Gomes –15/07/2021

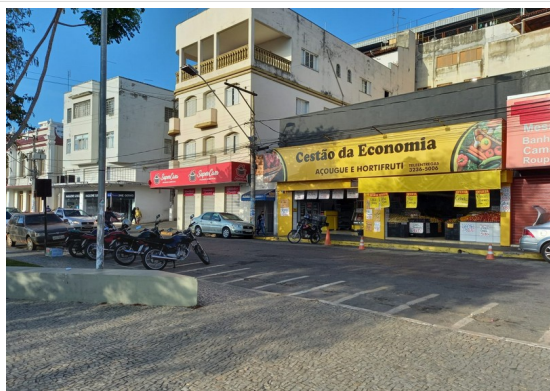
3.1 POLUIÇÃO AMBIENTAL			
3.1.1 POLUIÇÃO VISUAL			
TIPO	(X)		(X)
FAIXAS OU CARTAZES	X	PLACAS DE PROPAGANDA	X
OUTDOOR		POSTES COM FIAÇÃO APARENTE	X
PAINEL ELETRÔNICO		OUTROS (Descrever abaixo)	
PICHAÇÃO	X		
DESCRIÇÃO/ OUTROS COMENTÁRIOS: As propagandas no entorno não possuem padronização, são confeccionadas em diversos materiais e dimensões. As fiações elétricas e de telecomunicações são subterrâneas apenas no interior das praças, nas vias do entorno são aparentes, o que polui a visualização da paisagem.			
DANOS VERIFICADOS: A instalação de faixas e cartazes tem sido minimizado pois a Secretaria Municipal de Cultura e Comunicação Institucional faz um trabalho periódico para que os mesmos sejam retirados, contribuiu para que na realização desse laudo não houvesse esses elementos no bem tombado. As placas das lojas são encontradas em todo entorno, com grande variedade. A fiação aparente dos postes também prejudica a visibilidade do bem. Infelizmente eventualmente surgem atos de vandalismo como pichação no entorno.

Pará de Minas
Praças Torquato de Almeida e Francisco Torquato
Letreiros nas fachadas dos comércios.
(foto 32)
Imagem: Júllia Gomes – 16/07/2021

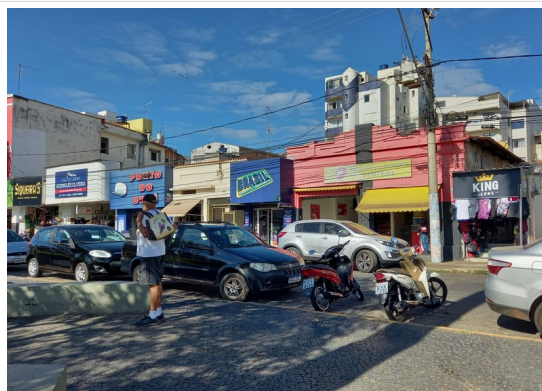
Pará de Minas
Praças Torquato de Almeida e Francisco Torquato
Letreiros nas fachadas dos comércios.
(foto 33)
Imagem: Júllia Gomes – 16/07/2021

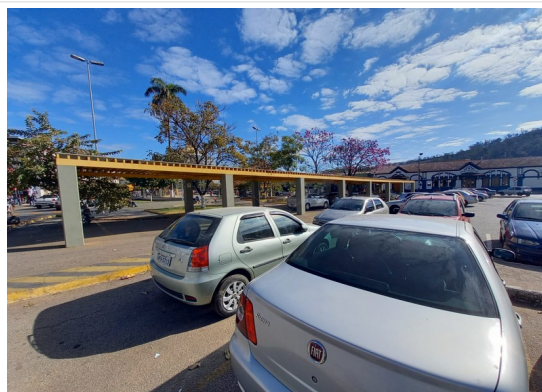
Pará de Minas
Praças Torquato de Almeida e Francisco Torquato
com estacionamento público
(foto 35)
Imagem: Júllia Gomes – 15/07/2021

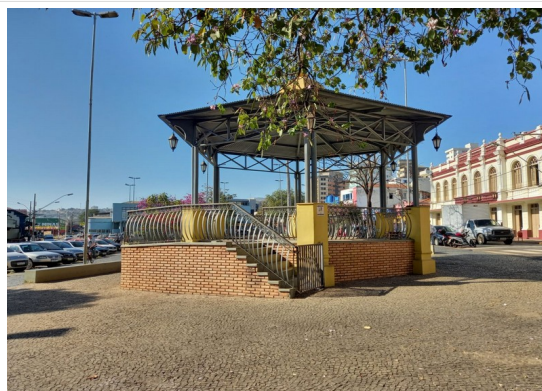
Pará de Minas
Praças Torquato de Almeida e Francisco Torquato
Vista posterior.
(foto 37)

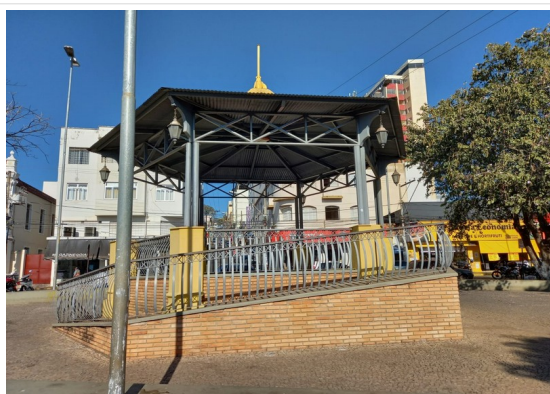
Pará de Minas
Praças Torquato de Almeida e Francisco Torquato
Vista lateral direita.
(foto 38)

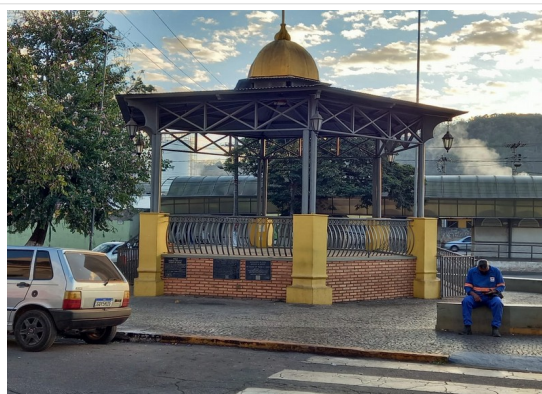
Pará de Minas
Praças Torquato de Almeida e Francisco Torquato
Vista lateral esquerda.
(foto 39)

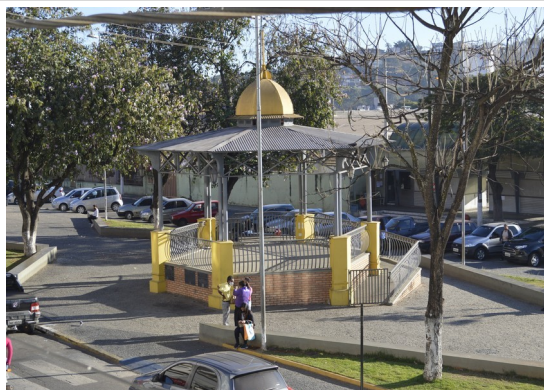
Pará de Minas
Estação Ferroviária
Vista do coreto a partir do edifício Juscelino Kubitschek de
Oliveira – Casa da Cultura.
(foto 40)
Imagem: Júlia Gomes – 16/07/2021

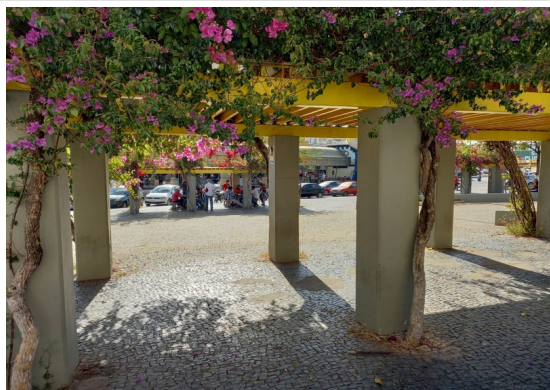
Pará de Minas
Praças Torquato de Almeida e Francisco Torquato
Bougainvilles que sobem os Pilares e cobrem os caramanchões.
(foto 41)
Imagem: Júlia Gomes – 16/07/2021

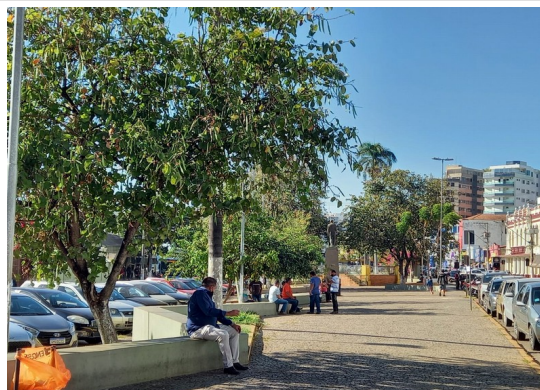
Pará de Minas
Praças Torquato de Almeida e Francisco Torquato
Arborização com sombreamento no entorno da praça
(foto 42)
Imagem: Júlia Gomes – 16/07/2021

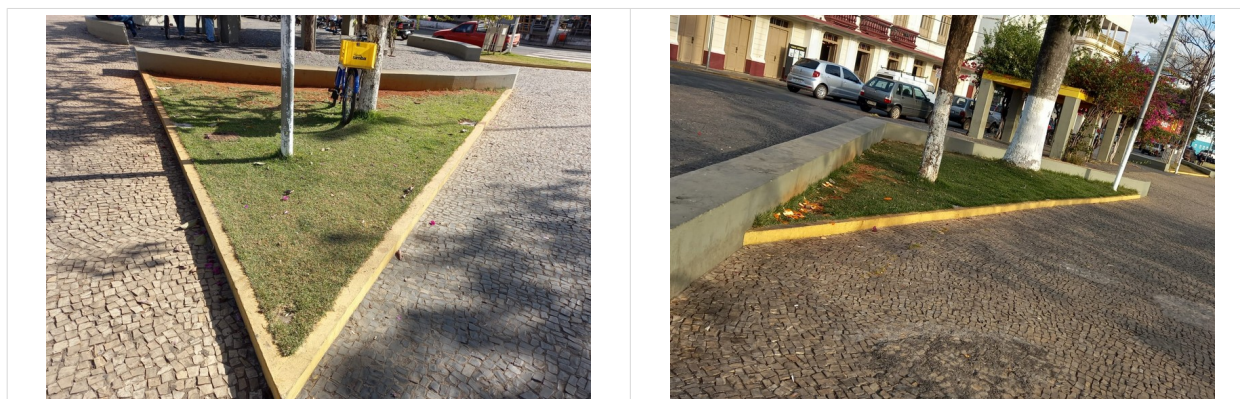
<p>Pará de Minas Praças Torquato de Almeida e Francisco Torquato Jardins geométricos. (foto 45) Imagem: Júllia Gomes – 15/07/2021</p>	<p>Pará de Minas Praças Torquato de Almeida e Francisco Torquato Geometria dos bancos que contornam as áreas ajardinadas. (foto 46) Imagem: Júllia Gomes – 16/07/2021</p>
---	---

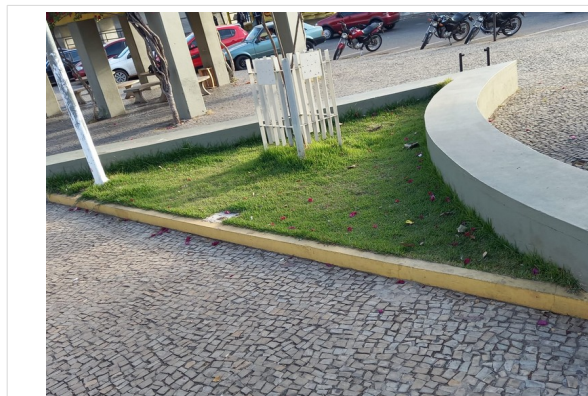
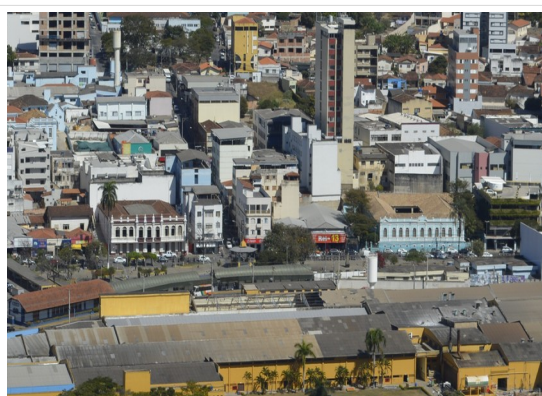
<p>Pará de Minas Praças Torquato de Almeida e Francisco Torquato Eixo central ladeado por áreas ajardinadas. (foto 47) Imagem: Júllia Gomes – 16/07/2021</p>
--

<p>Pará de Minas Praças Torquato de Almeida e Francisco Torquato Vista superior das praças (foto 48) Imagem: Júllia Gomes – 16/07/2021</p>
--

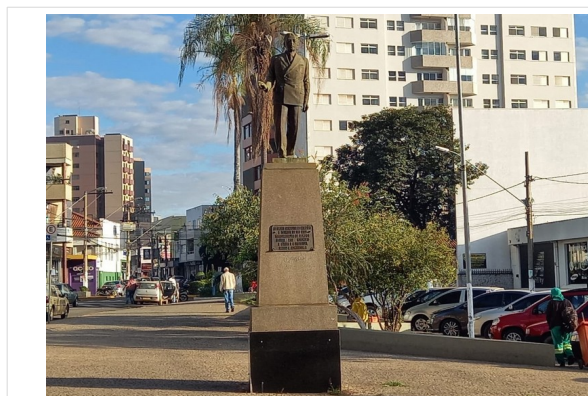
<p>Pará de Minas Praças Torquato de Almeida e Francisco Torquato Monumento ao ex-prefeito Torquato de Almeida. (foto 49) Imagem: Júllia Gomes – 16/07/2021</p>
--

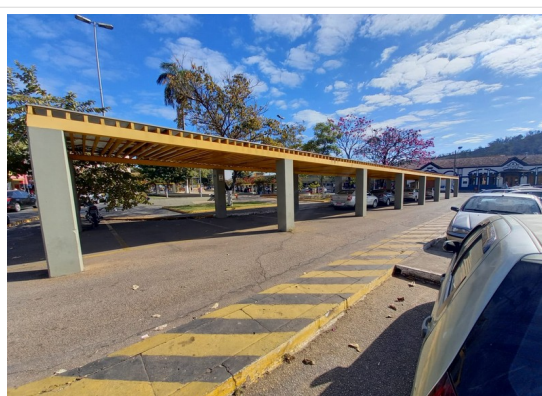
<p>Pará de Minas Praças Torquato de Almeida e Francisco Torquato Pergolado que também é abrigo do ponto de táxi. (foto 50) Imagem: Júllia Gomes – 15/07/2021</p>
--

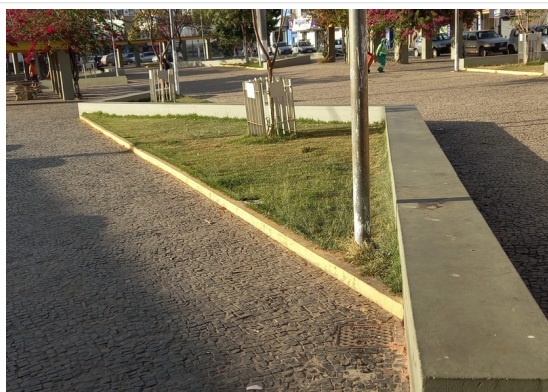
Pará de Minas
Praças Torquato de Almeida e Francisco Torquato
Banco de concreto ladeando as áreas ajardinadas.
(foto 51)
Imagem: Júllia Gomes – 16/07/2021

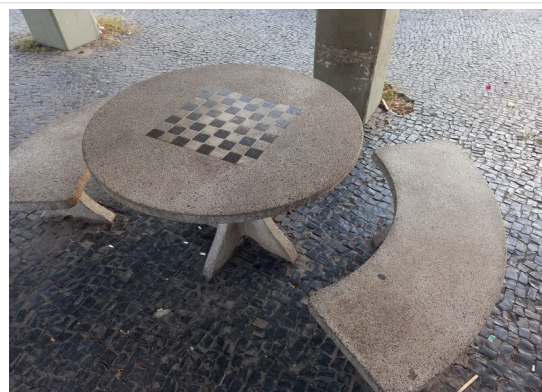
Pará de Minas
Praças Torquato de Almeida e Francisco Torquato
Bancos e mesas de jogos em concreto pré-moldado.
(foto 52)
Imagem: Júllia Gomes – 16/07/2021

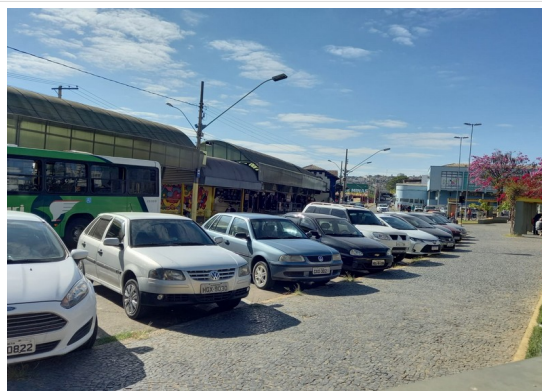
Pará de Minas
Praças Torquato de Almeida e Francisco Torquato
Vagas de estacionamento no contorno das praças.
(foto 54)
Imagem: Júllia Gomes – 15/07/2021

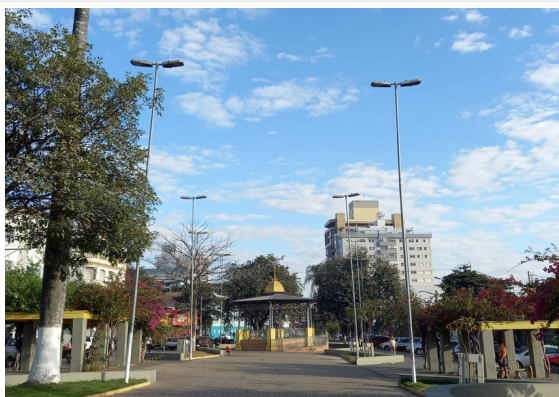
Pará de Minas
Praças Torquato de Almeida e Francisco Torquato
Iluminação pública eficiente.
(foto 55)
Imagem: Júllia Gomes – 16/07/2021

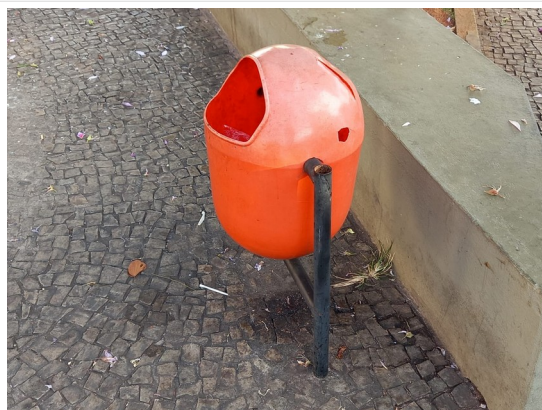
Pará de Minas
Praças Torquato de Almeida e Francisco Torquato
Lixeira no interior das Praças Torquato de Almeida e Francisco
Torquato.
(foto 56)
Imagem: Júllia Gomes – 16/07/2021

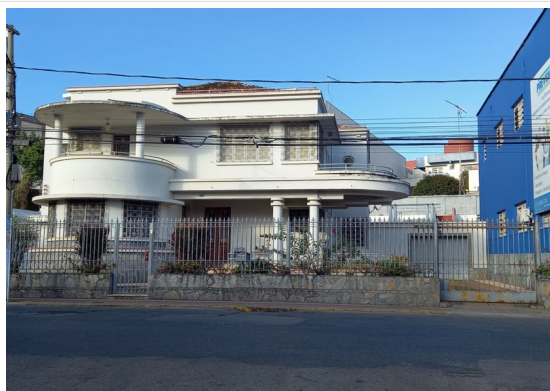
Pará de Minas
Praças Torquato de Almeida e Francisco Torquato
Antiga residência da família Torquato de Almeida.
(foto 59)

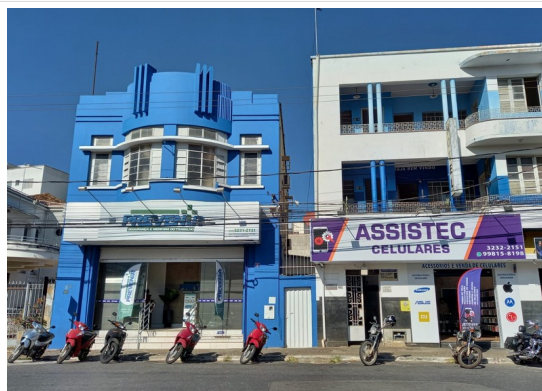
Pará de Minas
Praças Torquato de Almeida e Francisco Torquato
Edificações históricas e comércio no entorno.
(foto 60)

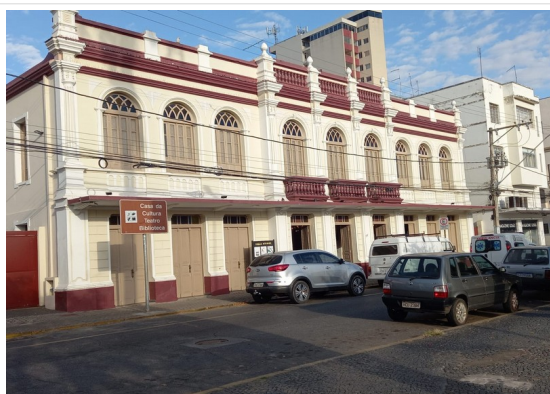
Pará de Minas
Praças Torquato de Almeida e Francisco Torquato
Prédio Juscelino Kubitschek de Oliveira – Casa da Cultura, bem
tombado, no entorno imediato das praças.
(foto 61)

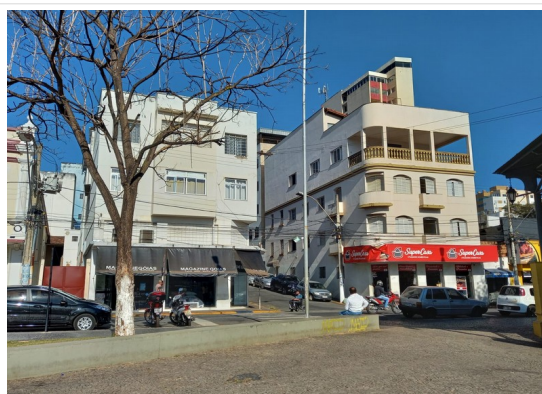
Pará de Minas
Praças Torquato de Almeida e Francisco Torquato
Comércio das vias no entorno do bem.
(foto 62)

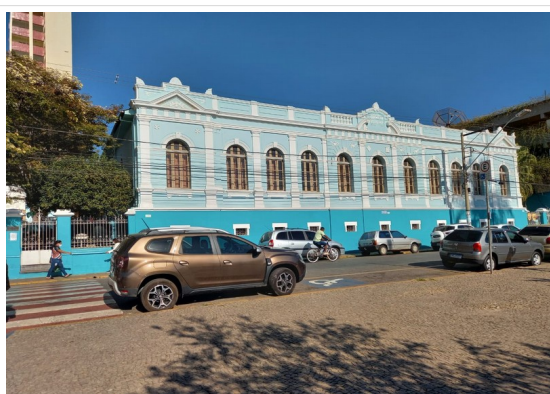
Escola Estadual Torquato de Almeida, outro bem tombado
adjacente às Praças.
(foto 63)
Imagem: Júllia Gomes – 16/07/2021

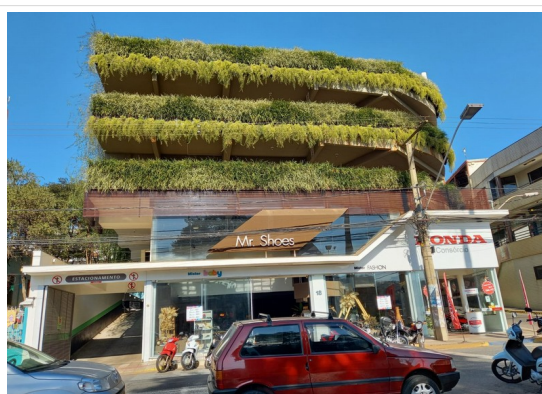
Edifício estacionamento com comércio no térreo.
(foto 64)
Imagem: Júllia Gomes – 16/07/2021

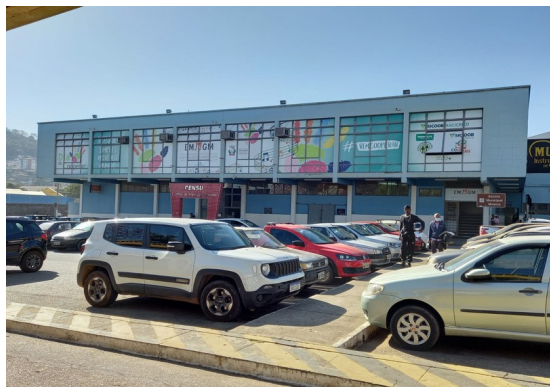
Pará de Minas
Praças Torquato de Almeida e Francisco Torquato
Edificação que abriga, entre outros usos, a Escola Municipal de
Música Geraldo Martins.
(foto 65)
Imagem: Júllia Gomes – 16/07/2021

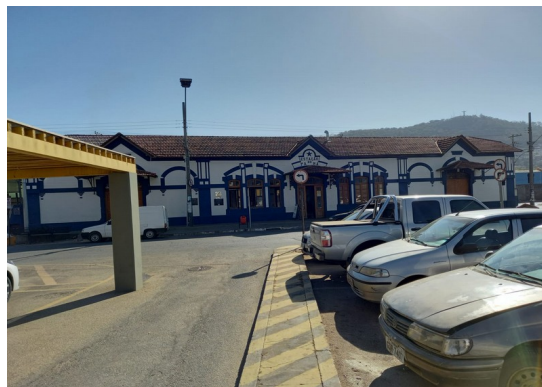
Pará de Minas
Praças Torquato de Almeida e Francisco Torquato
Estação Ferroviária, bem tombado, no entorno imediato das
Praças exibe bom estado de conservação.
(foto 66)
Imagem: Júllia Gomes – 16/07/2021

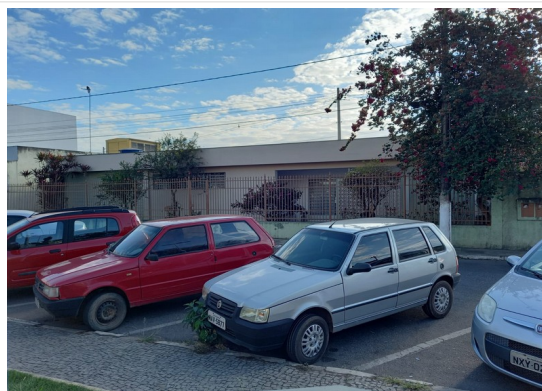
Pará de Minas
Praças Torquato de Almeida e Francisco Torquato
Uma das poucas residências no entorno das praças.
(foto 68)
Imagem: Júllia Gomes – 16/07/2021
