# Salvaguarda e Promoção

QUADRO III

LAUDOS TÉCNICOS DO ESTADO DE CONSERVAÇÃO DOS BENS  
MATERIAIS PROTEGIDOS POR TOMBAMENTO NA ESFERA  
MUNICIPAL

ICMS  
Cultural  
2022/2024

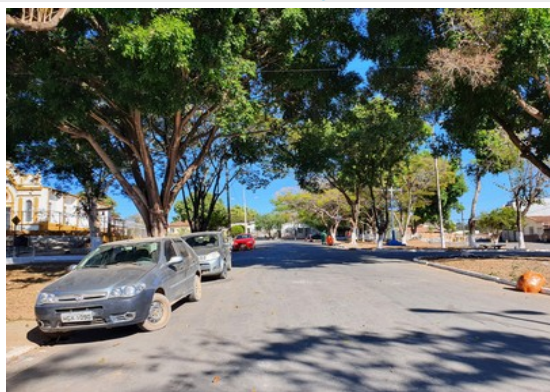
Pará de Minas  
Núcleo Histórico Urbano do Distrito de Ascensão  
Trecho da Rua Abdon Senem de Araújo.  
(foto 04)  
Imagem: Laís Costa – 26/07/2022

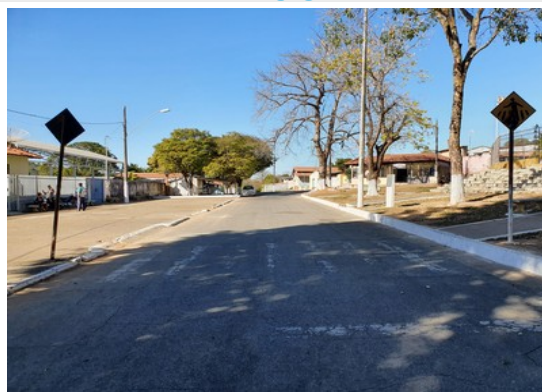
Pará de Minas  
Núcleo Histórico Urbano do Distrito de Ascensão  
Trecho da via Praça Santo Antônio, frente à Igreja de Santo de  
Antônio.  
(foto 05)  
Imagem: Laís Costa – 26/07/2022

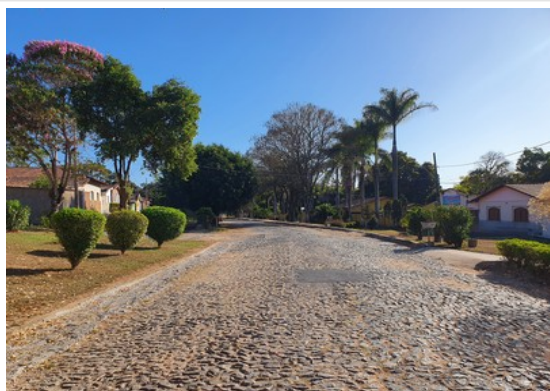
Pará de Minas  
Núcleo Histórico Urbano do Distrito de Ascensão  
Rua Raimundo Penaforte de Araújo exibindo remendos  
asfálticos.  
(foto 06)  
Imagem: Laís Costa – 26/07/2022

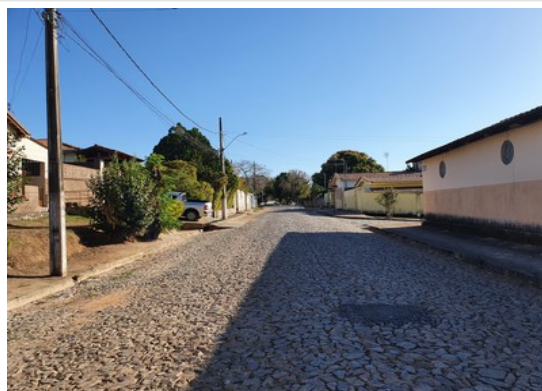
Pará de Minas  
Núcleo Histórico Urbano do Distrito de Ascensão  
Trecho da Avenida Presidente Kubitschek.  
(foto 07)  
Imagem: Laís Costa – 26/07/2022

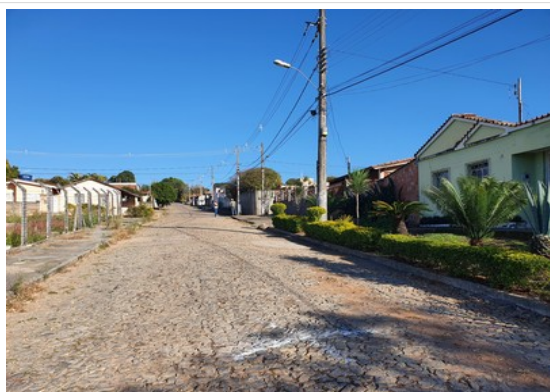
Pará de Minas  
Núcleo Histórico Urbano do Distrito de Ascensão  
Vista da Rua Nova Serrana em calçamento poliédrico.  
(foto 08)

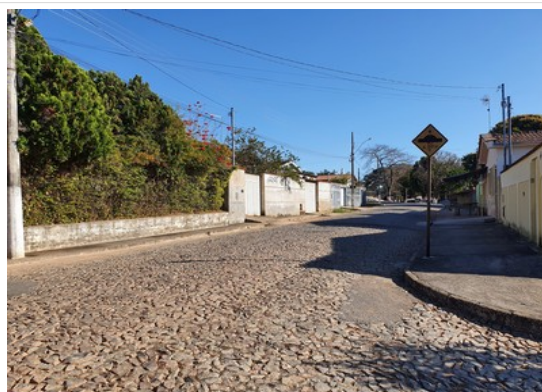
Pará de Minas  
Núcleo Histórico Urbano do Distrito de Ascensão  
Trecho da Avenida Presidente Kubitschek.  
(foto 09)

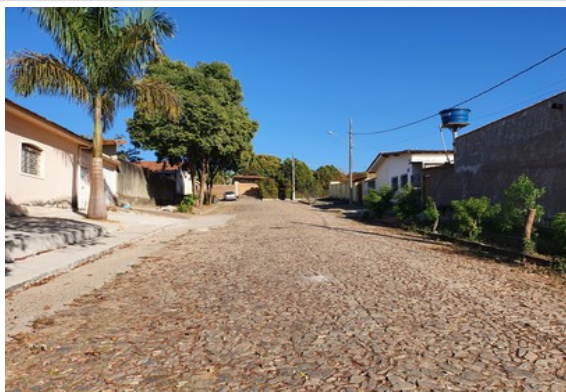
Par  de Minas  
 N cleo Hist rico Urbano do Distrito de Ascens o Vista da Rua Pompeu em cal amento poli drico.  
 (foto 10)  
 Imagem: Laís Costa – 26/07/2022

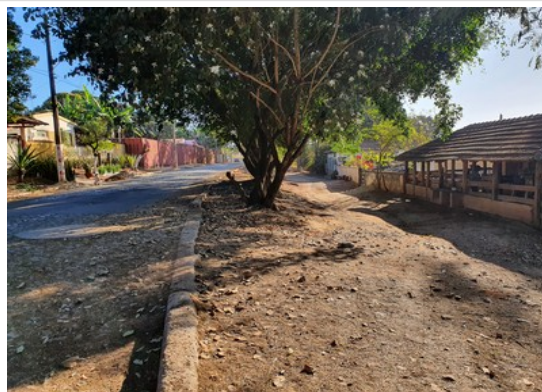
Par  de Minas  
 N cleo Hist rico Urbano do Distrito de Ascens o Trecho de via lateral da Avenida Presidente Kubitscheck, onde a pavimentac o   em calc rio.  
 (foto 11)  
 Imagem: Laís Costa – 26/07/2022

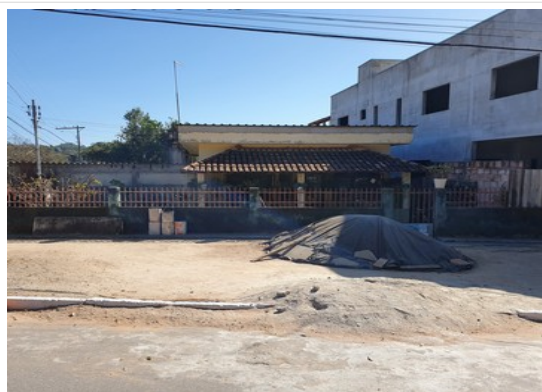
**DANOS VERIFICADOS/ OUTROS COMENTÁRIOS:** A Rua Raimundo Penaforte de Araújo apresenta suas calçadas em terra compactada e áreas ajardinadas que restringem a acessibilidade, nessa avenida e na Rua Abdon Senem de Araújo são verificados as mais variadas altimetrias.

Pará de Minas  
Núcleo Histórico Urbano do Distrito de Ascensão  
Calçada em terra batida permanece ocupada por material de obra, na Rua Abdon Senem de Araújo.  
(foto 21)  
Imagem: Laís Costa – 26/07/2022

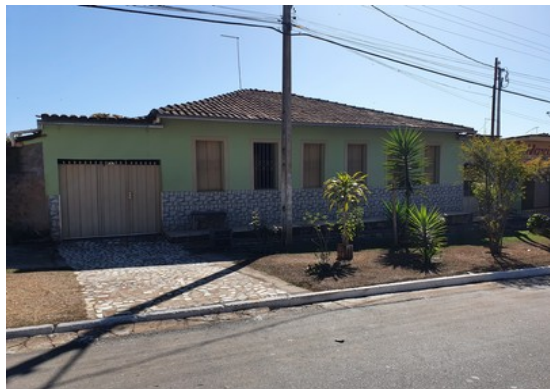
Pará de Minas  
Núcleo Histórico Urbano do Distrito de Ascensão  
Calçada exibindo grande área ajardinada na Rua Abdon Senem de Araújo.  
(foto 22)  
Imagem: Laís Costa – 26/07/2022

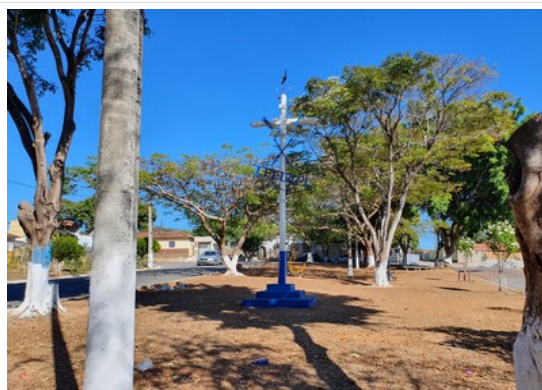
Pará de Minas  
 Núcleo Histórico Urbano do Distrito de Ascensão  
 Cruzeiro do início do século XX, exibindo nova camada pictórica.  
 (foto 27)  
 Imagem: Laís Costa – 26/07/2022

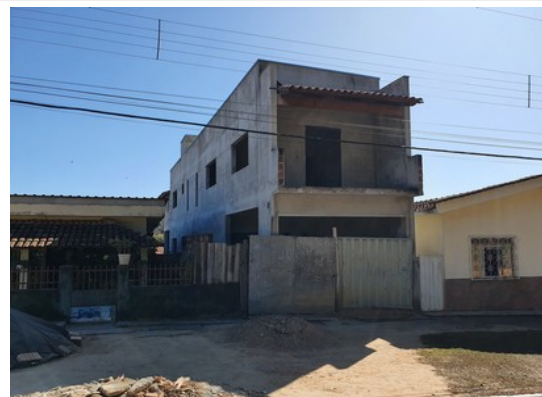
Pará de Minas  
 Núcleo Histórico Urbano do Distrito de Ascensão  
 Materiais de construção permanece sobre o passeio na  
 Avenida Abdon Senem de Araújo.  
 (foto 31)  
 Imagem: Laís Costa – 26/07/2022

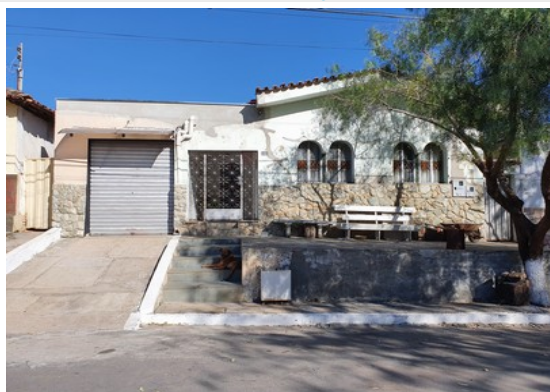
Pará de Minas  
Núcleo Histórico Urbano do Distrito de Ascensão  
Calçada em diferentes níveis, observada em frente a Edificação  
à Praça Santo Antônio, 121.  
(foto 74)  
Imagem: Laís Costa – 26/07/2022

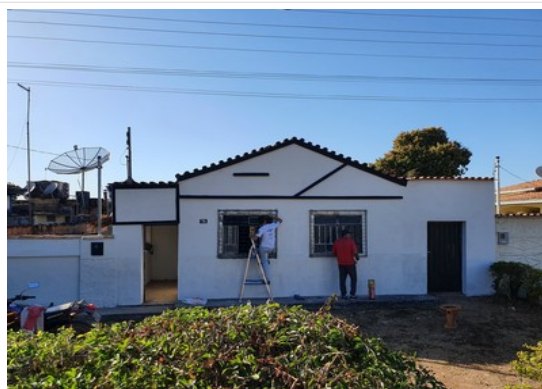
Pará de Minas  
Núcleo Histórico Urbano do Distrito de Ascensão  
Edificação sendo restaurada à Rua Raimundo Penaforte de  
Araújo, 074.  
(foto 85)

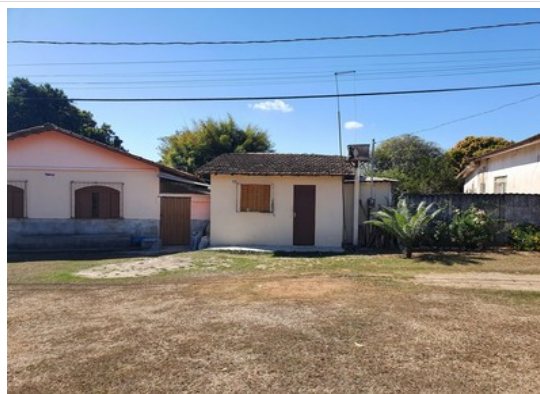
Pará de Minas  
Núcleo Histórico Urbano do Distrito de Ascensão  
Edificação à Rua Raimundo Penaforte de Araújo, 134.  
(foto 89)  
Imagem: Laís Costa– 26/07/2022

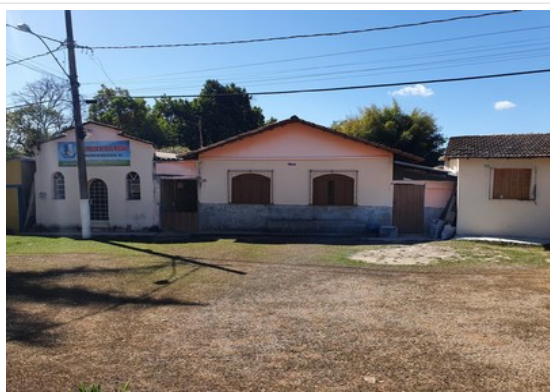
Pará de Minas  
Núcleo Histórico Urbano do Distrito de Ascensão  
Edificação à Rua Raimundo Penaforte de Araújo, 142.  
(foto 90)

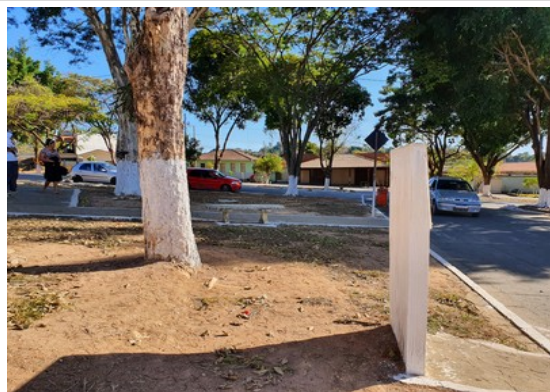
**DANOS VERIFICADOS/ OUTROS COMENTÁRIOS:** O principal dano verificado é a grande perda de gramíneas na Praça, essa cobertura deu lugar à terra batida na maior parte do bem.

Pará de Minas  
 Núcleo Histórico Urbano do Distrito de Ascensão  
 Área de gramíneas adjacente a frente da Igreja de Santo Antônio.  
 (foto 111)  
 Imagem: Laís Costa-26/07/2022

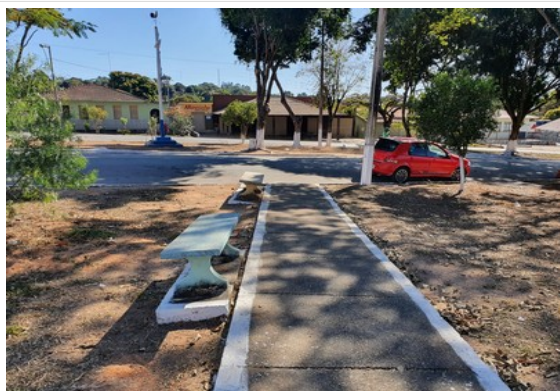
Pará de Minas  
Núcleo Histórico Urbano do Distrito de Ascensão  
Bancos em concreto na Praça Santo Antônio.  
(foto 118)  
Imagem: Laís Costa– 26/07/022

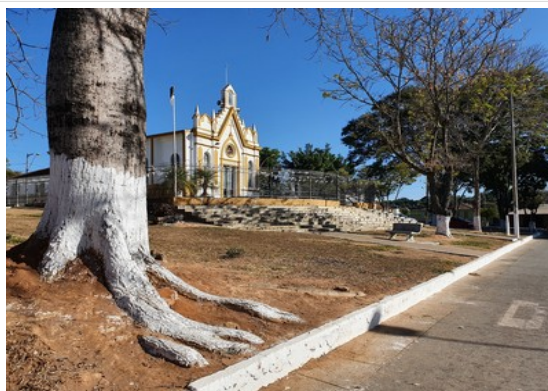
Pará de Minas  
Núcleo Histórico Urbano do Distrito de Ascensão  
Iluminação pública na praça.  
(foto 119)  
Imagem: Laís Costa– 26/07/2022

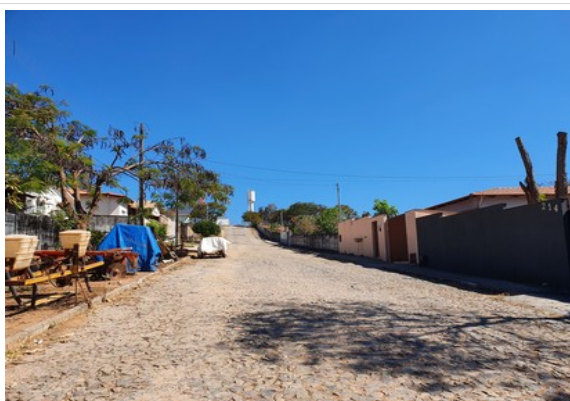
Par  de Minas  
 N cleo Hist rico Urbano do Distrito de Ascens o  
 Lote vago no entorno do per metro de tombamento.  
 (foto 120)  
 Imagem: La s Costa – 26/07/2022

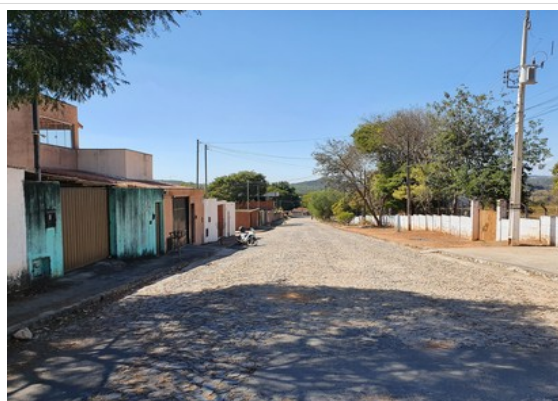
Par  de Minas  
 N cleo Hist rico Urbano do Distrito de Ascens o  
 Casario existente no entorno do per metro de tombamento.  
 (foto 121)  
 Imagem: La s Costa – 26/07/2022

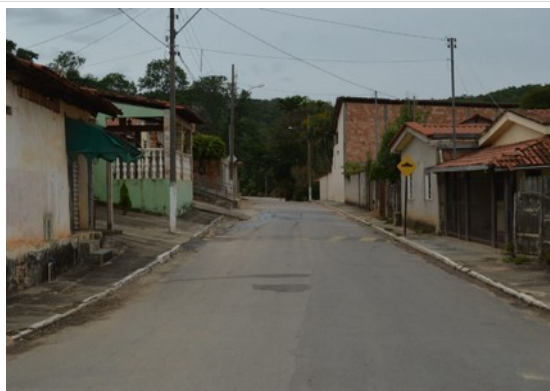
Pará de Minas  
Núcleo Histórico Urbano do Distrito de Carioca  
Vista da via Nossa Senhora da Piedade com pavimentação  
asfáltica em bom estado.  
(foto 02)  
Imagem: Laís Costa – 23/11/2022

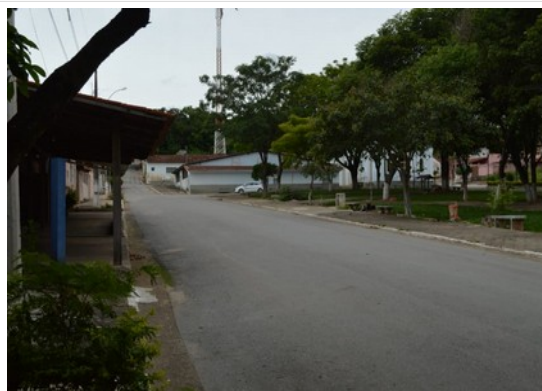
Pará de Minas  
Núcleo Histórico Urbano do Distrito de Carioca  
Via Praça Nossa Senhora de Lourdes em bom estado.  
(foto 03)  
Imagem: Laís Costa – 23/11/2022

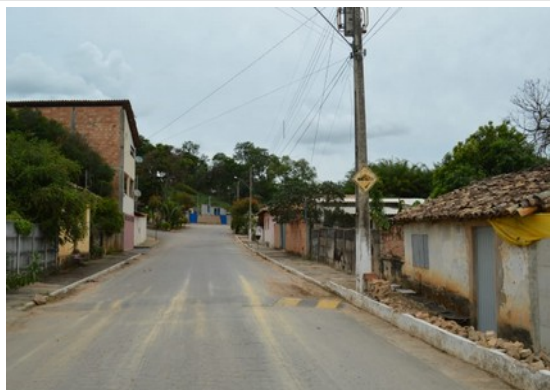
Pará de Minas  
Núcleo Histórico Urbano do Distrito de Carioca  
Vista da via Dona Maria Lopes Caçado com pavimentação  
asfáltica em bom estado.  
(foto 04)  
Imagem: Laís Costa– 23/11/2022

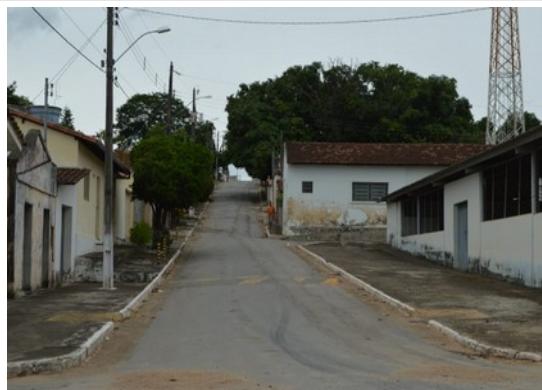
Pará de Minas  
Núcleo Histórico Urbano do Distrito de Carioca  
Vista da Rua N. Sra. Aparecida exibindo remendos no asfalto e  
sujidades.  
(foto 05)  
Imagem: Laís Costa – 23/11/2022

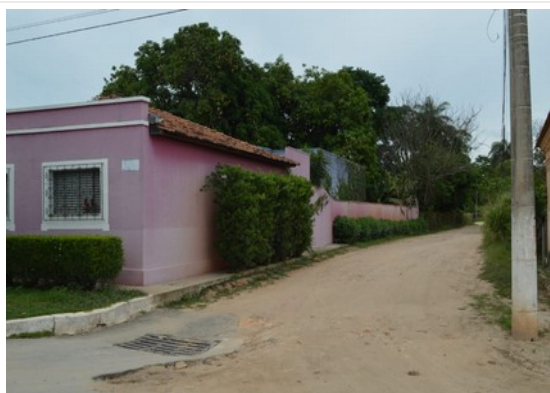
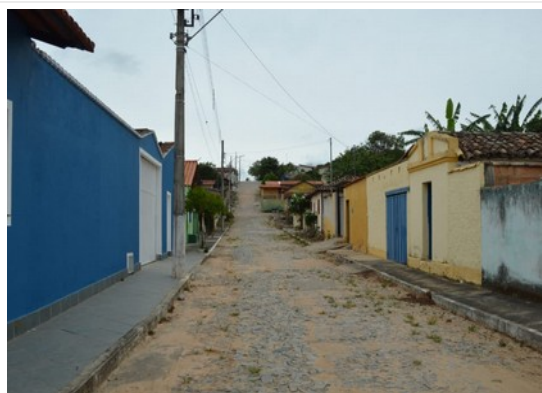
<p>Núcleo Histórico Urbano do Distrito de Carioca Estrada para Lago Azul em terra compactada. (foto 06) Imagem: Laís Costa – 23/11/2022</p>	<p>Núcleo Histórico Urbano do Distrito de Carioca Vista da via Dom Bosco em calçamento poliédrico, com acúmulo de terra e areia. (foto 07) Imagem: Laís Costa – 23/11/2022</p>
---------------------------------------------------------------------------------------------------------------------------------------------------------	------------------------------------------------------------------------------------------------------------------------------------------------------------------------------------------------

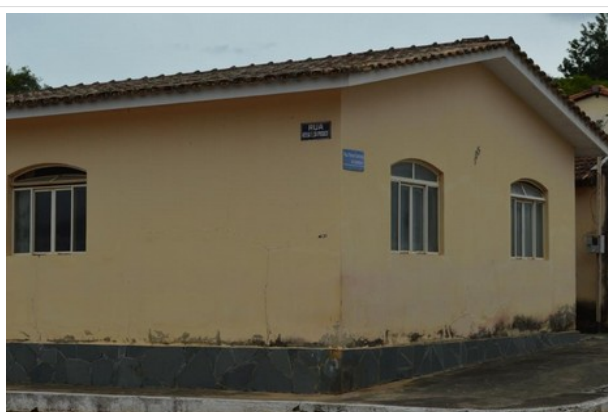
Pará de Minas  
Núcleo Histórico Urbano do Distrito de Carioca  
Placas de logradouro em bom estado na Rua Nossa Senhora Aparecida.  
(foto 09)  
Imagem: Laís Costa – 23/11/2022

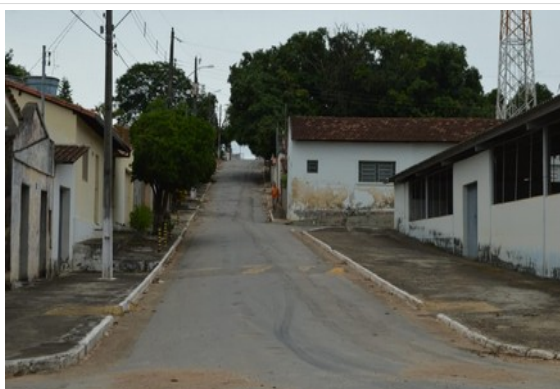
Pará de Minas  
Núcleo Histórico Urbano do Distrito de Carioca  
Vista de rampas de acessibilidade e a Rua de Nossa Senhora de

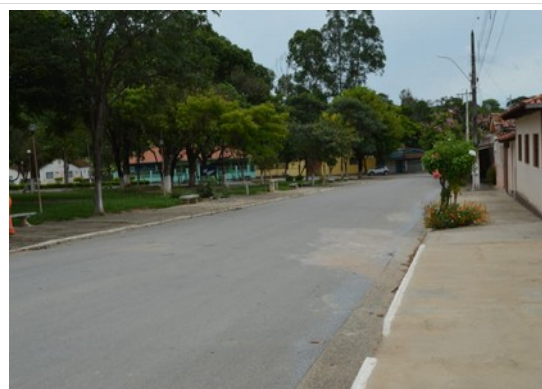
Pará de Minas  
Núcleo Histórico Urbano do Distrito de Carioca  
Passeio largo e rampa de acessibilidade na via Praça Nossa

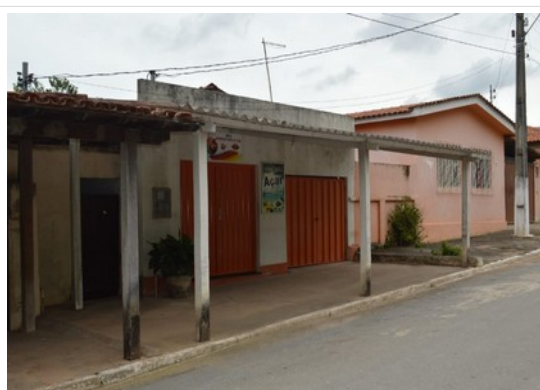
Pará de Minas  
Núcleo Histórico Urbano do Distrito de Carioca  
Sorveteria que também utiliza a calçada para dispor suas mesas e cadeiras, no momento encontrava-se fechada.  
(foto 33)  
Imagem: Laís Costa – 23/11/2022

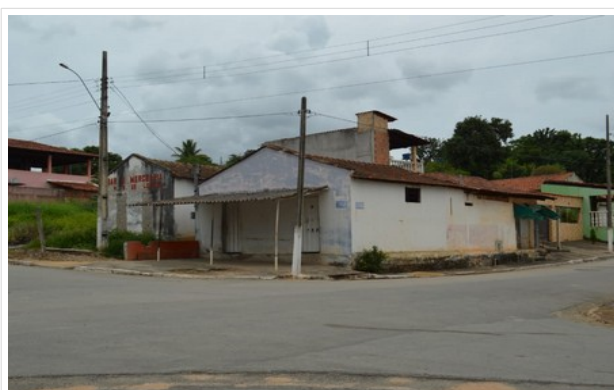
Pará de Minas  
Núcleo Histórico Urbano do Distrito de Carioca  
Bar que também utiliza a calçada para dispor suas mesas e cadeiras.  
(foto 34)  
Imagem: Laís Costa – 23/11/2022

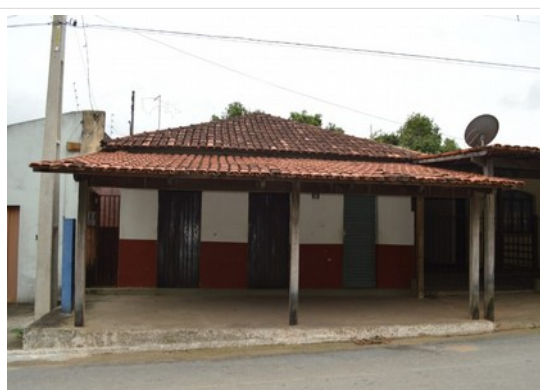
Pará de Minas  
Núcleo Histórico Urbano do Distrito de Carioca  
Bar que também utiliza a calçada para dispor suas mesas e cadeiras, no momento encontrava-se fechado.  
(foto 35)  
Imagem: Laís Costa – 23/11/2022

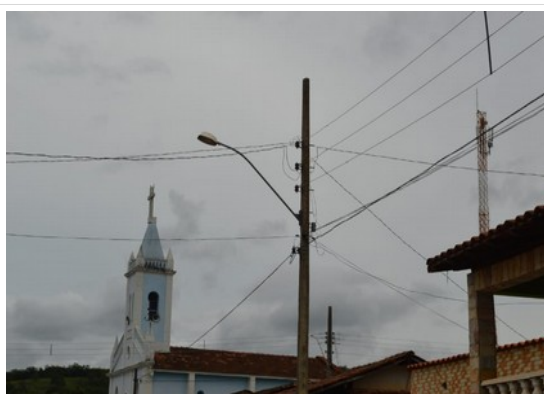
Pará de Minas  
Gruta de Nossa Senhora de Lourdes  
Fiação aparente na Rua Nossa Senhora da Piedade.  
(foto 36)  
Imagem: Laís Costa – 23/11/2022

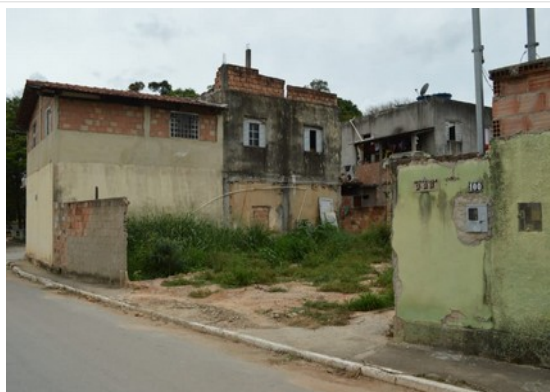
Pará de Minas  
Núcleo Histórico Urbano do Distrito de Carioca  
Edificação demolida à Rua Dona Maria Lopes Cançado, 100'  
(foto 45)

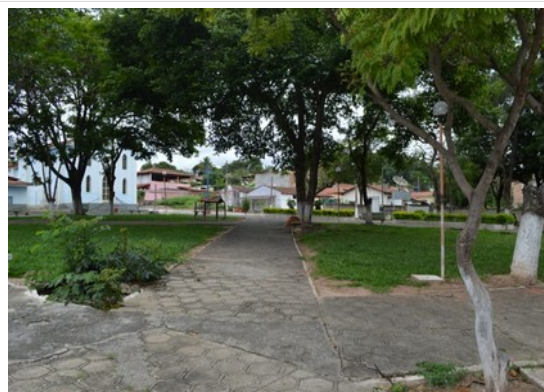
Pará de Minas  
Núcleo Histórico Urbano do Distrito de Carioca  
Acesso ao Cruzeiro em madeira na Praça Nossa Senhora de Lourdes em frente à Igreja.  
(foto 74)  
Imagem: Laís Costa – 23/11/2022

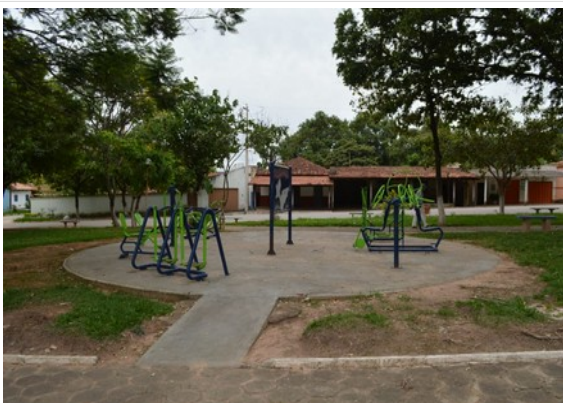
Pará de Minas  
Núcleo Histórico Urbano do Distrito de Carioca  
Equipamentos da academia ao ar livre.  
(foto 75)  
Imagem: Laís Costa – 23/11/2022

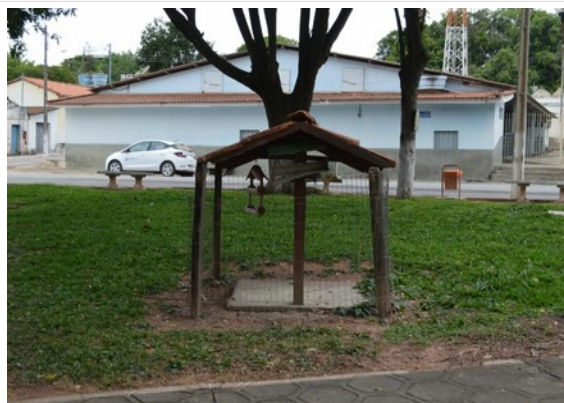
Pará de Minas  
Núcleo Histórico Urbano do Distrito de Carioca  
Cobertura edificada para servir de abrigo e dar alimentos aos pássaros em bom estado de conservação.  
(foto 76)  
Imagem: Laís Costa – 23/11/2022

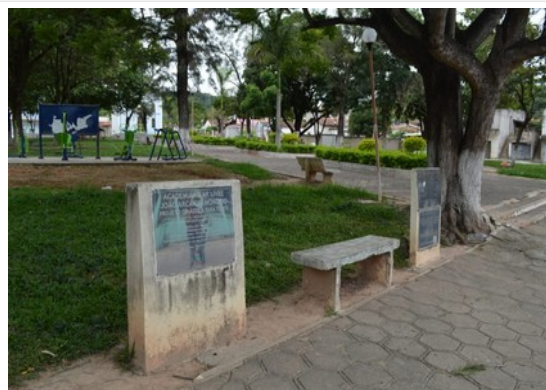
Pará de Minas  
Gruta de Nossa Senhora de Lourdes  
Placas na área da Praça Nossa Senhora de Lourdes, necessitando apenas de renovação da camada pictórica.  
(foto 77)  
Imagem: Laís Costa – 23/11/2022

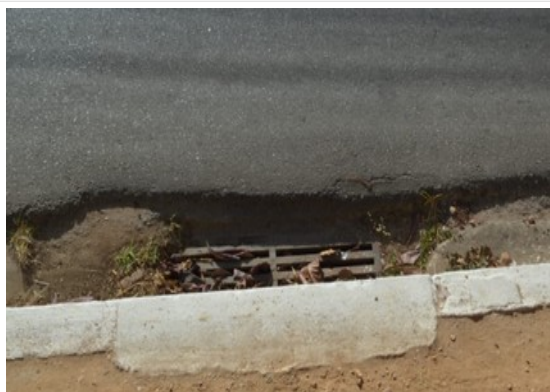
Pará de Minas  
Gruta de Nossa Senhora de Lourdes  
Boca de lobo na Rua Fernando Otávio em bom estado.  
(foto 08)  
Imagem: Laís Costa – 15/07/2022

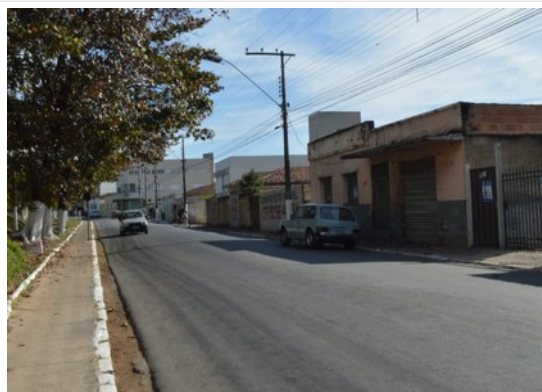
Pará de Minas  
Gruta de Nossa Senhora de Lourdes  
Sarjeta na Rua Fernando Otávio em bom estado de conservação.  
(foto 09)  
Imagem: Laís Costa – 15/07/2022

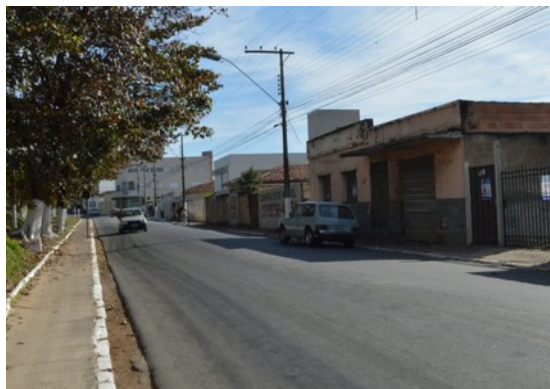
**DANOS VERIFICADOS/ OUTROS COMENTÁRIOS:** O entorno recebe forte insolação devido à inexistência de arborização nas vias.

Pará de Minas  
Gruta de Nossa Senhora de Lourdes  
Rua Fernando Otávio não apresenta arborização fora do perímetro da Praça Francisco Valadares.  
(foto 12)  
Imagem: Laís Costa – 15/07/2022

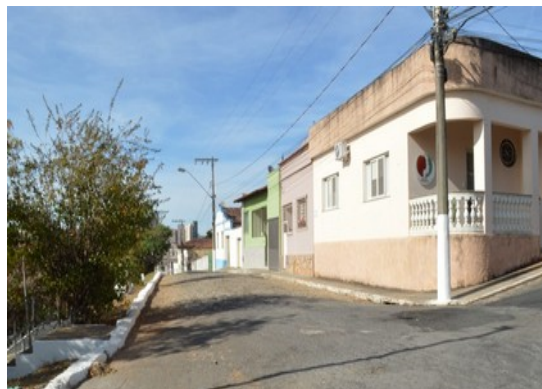
Pará de Minas  
Gruta de Nossa Senhora de Lourdes  
A via Praça Francisco Valadares também não apresenta arborização fora do perímetro da Praça.  
(foto 13)  
Imagem: Laís Costa – 15/07/2022

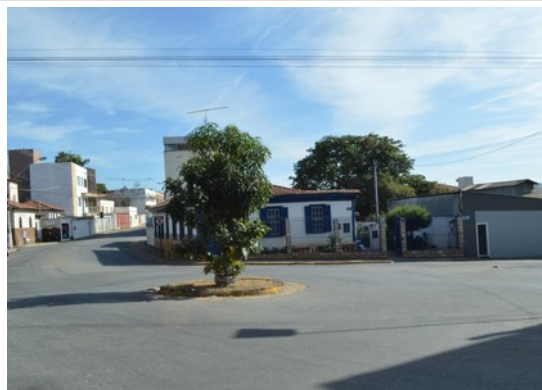
Pará de Minas  
Gruta de Nossa Senhora de Lourdes  
Trânsito geralmente intenso na Praça Francisco Valadares sentido centro-bairro.  
(foto 15)  
Imagem: Laís – 15/07/2022

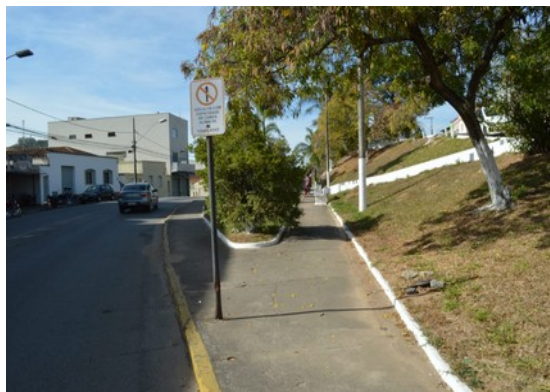
Pará de Minas  
Gruta de Nossa Senhora de Lourdes  
Piso cimentado na Rua Fernando Otávio em bom estado mas não possui acessibilidade.  
(foto 17)  
Imagem: Laís Costa – 15/07/2022

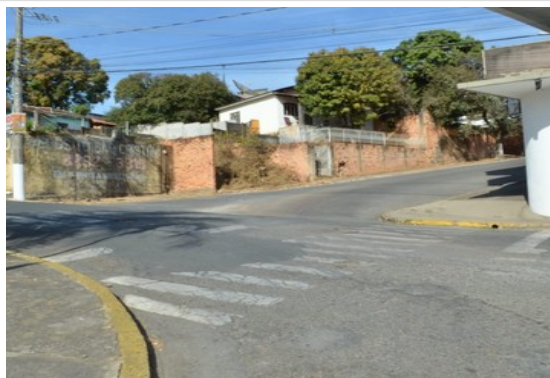
Pará de Minas  
Gruta de Nossa Senhora de Lourdes  
Trecho sem passeio da Praça Francisco Valadares não oferece acessibilidade.  
(foto 19)  
Imagem: Laís Costa – 15/07/2022

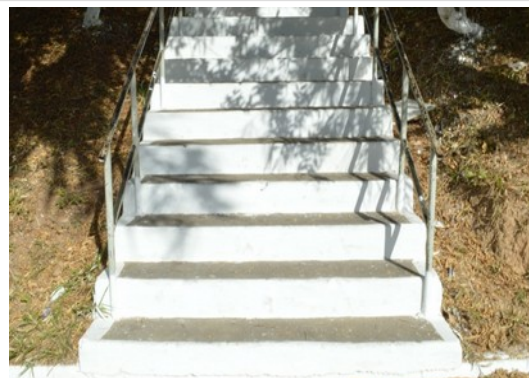
Pará de Minas  
Gruta de Nossa Senhora de Lourdes  
Escadaria que conecta a Rua Fernando Otávio com a via Praça Francisco Valadares exibe nova camada pictórica porém apresenta desgaste na pintura do guarda-corpo.  
(foto 20)  
Imagem: Laís Costa – 15/07/2022

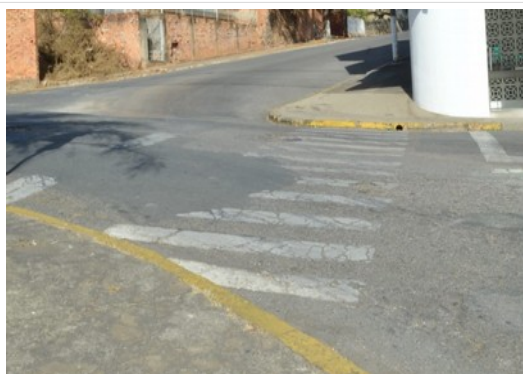
<p>A única faixa de pedestre da Praça, na via Praça Francisco Valadares, não apresenta rampas de acessibilidade. (foto 21) Imagem: Laís Costa – 15/07/2022</p>	<p>Rampa que conecta os dois níveis da Praça exhibe degraus que impossibilitam a acessibilidade. (foto 22) Imagem: Laís Costa – 15/07/2022</p>
------------------------------------------------------------------------------------------------------------------------------------------------------------------------	--------------------------------------------------------------------------------------------------------------------------------------------------------

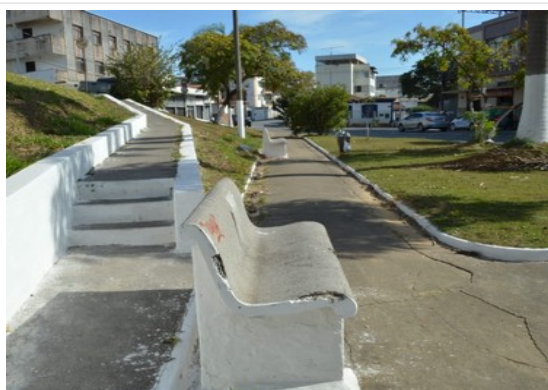
Pará de Minas  
Gruta de Nossa Senhora de Lourdes  
Banco em concreto exibindo bom estado de conservação.

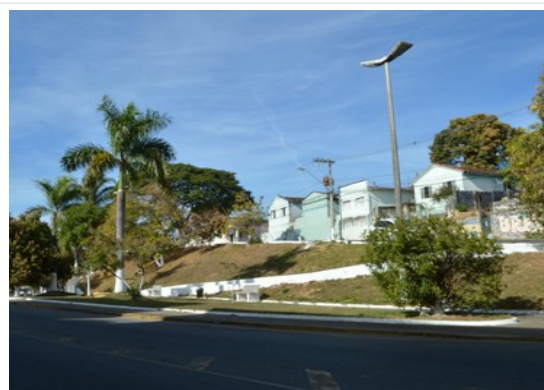
Pará de Minas  
Gruta de Nossa Senhora de Lourdes  
Poste em metal apresentando bom estado de conservação.

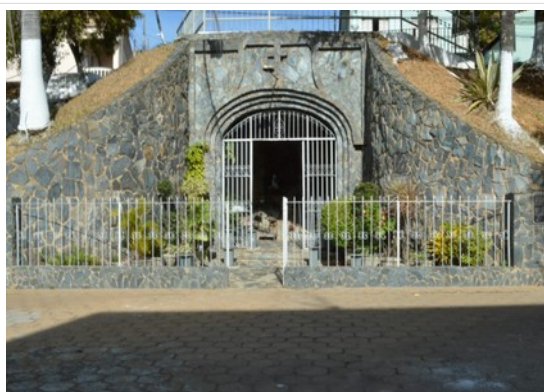
**DANOS VERIFICADOS/ OUTROS COMENTÁRIOS:** O bem conta com o zelo da população vizinha que atentamente preza pelo bom estado de conservação. A fachada bem como o seu interior encontram-se em ótimo estado de conservação.

Pará de Minas  
Gruta de Nossa Senhora de Lourdes sua fachada feita em pedra sem ostentar estilo específico.  
(foto 31)  
Imagem: Laís Costa – 15/07/2022

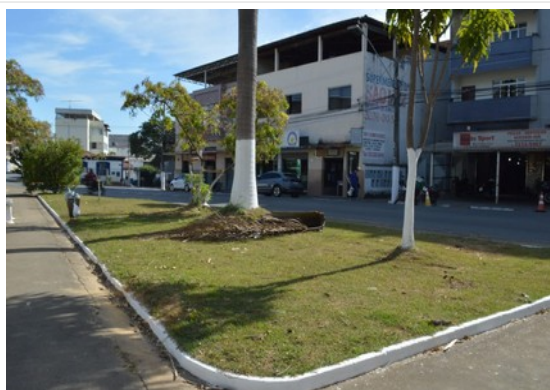
Pará de Minas  
Gruta de Nossa Senhora de Lourdes  
Gramíneas em bom estado e aparadas.  
(foto 34)  
Imagem: Laís Costa – 15/07/2022

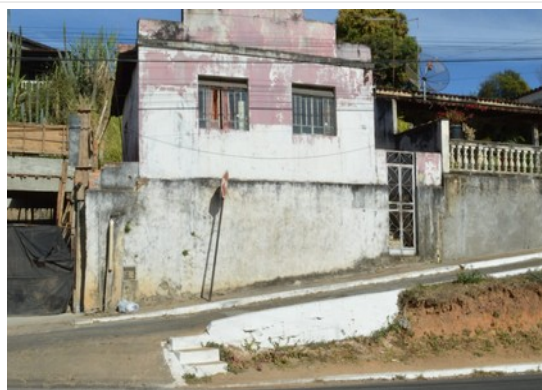
Pará de Minas  
Gruta de Nossa Senhora de Lourdes  
Extremo sul da Praça Francisco Valadares onde a cobertura necessita de intervenção.  
(foto 35)  
Imagem: Laís Costa – 15/07/2022

**DANOS VERIFICADOS/ OUTROS COMENTÁRIOS:** O paisagismo da Praça Francisco Valadares e da Gruta Nossa Senhora de Lourdes apresentam bom estado de conservação mas necessitam de reposição em alguns canteiros.

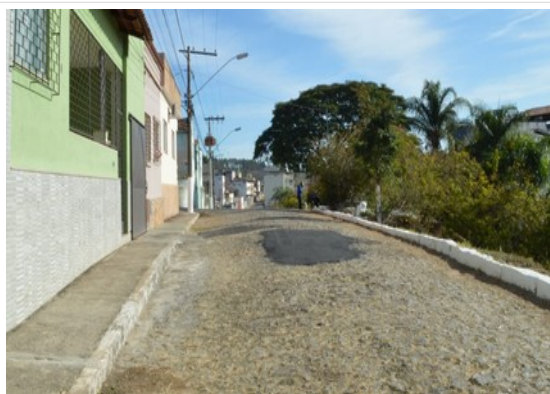
Pará de Minas  
Gruta de Nossa Senhora de Lourdes  
Edificações sem afastamento frontal e lateral na Via Praça  
Francisco Valadares exibindo camada pictórica em bom  
estado.  
(foto 52)  
Imagem: Laís Costa – 15/07/2022

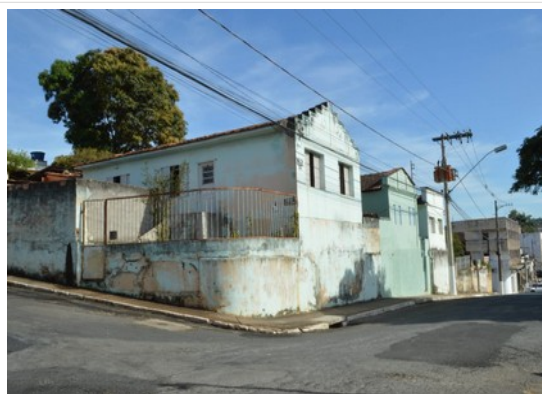
Pará de Minas  
Gruta de Nossa Senhora de Lourdes  
Edificação na Via Praça Francisco Valadares necessitando de  
renovação na camada pictórica.  
(foto 53)  
Imagem: Laís Costa – 15/07/2022

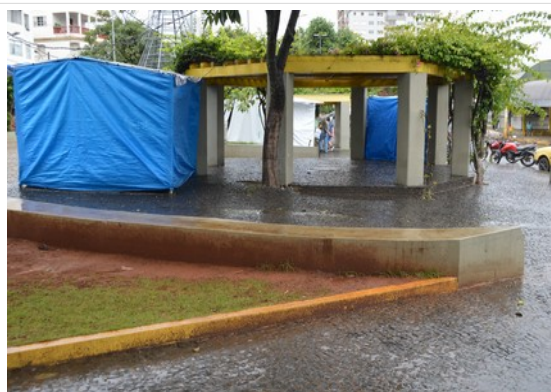
Pará de Minas  
Praças Torquato de Almeida e Francisco Torquato  
Bancos que circundam os jardins com algumas marcas de exposição as intempéries e escassa vegetação.  
(foto 22)  
Imagem: Laís Costa – 29/07/2022

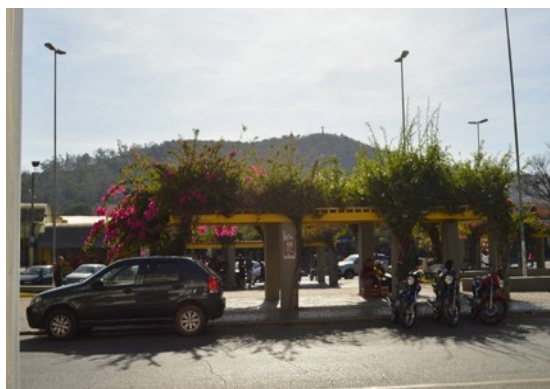
Pará de Minas  
Praças Torquato de Almeida e Francisco Torquato  
Caramanchão retangular em concreto pré-moldado em bom estado com vegetação  
(foto 24)  
Imagem: Laís Costa – 29/07/2022

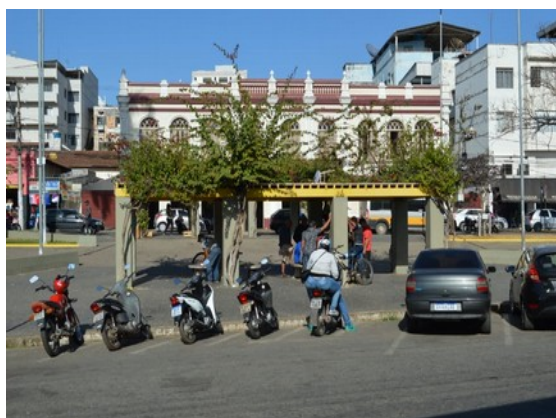
Pará de Minas  
Praças Torquato de Almeida e Francisco Torquato  
Único caramanchão que contém bancos e mesas em concreto pré-moldados  
(foto 26)  
Imagem: Laís Costa– 29/07/2022

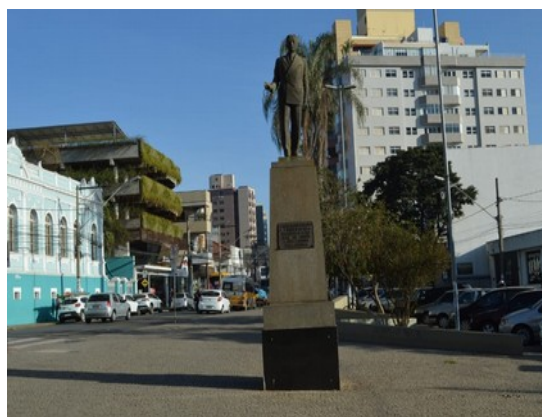
Pará de Minas  
Praças Torquato de Almeida e Francisco Torquato  
O monumento ao Torquato de Almeida com embasamento em concreto e granito e estátua em bronze.  
(foto 27)  
Imagem: Laís Costa – 29/07/2022

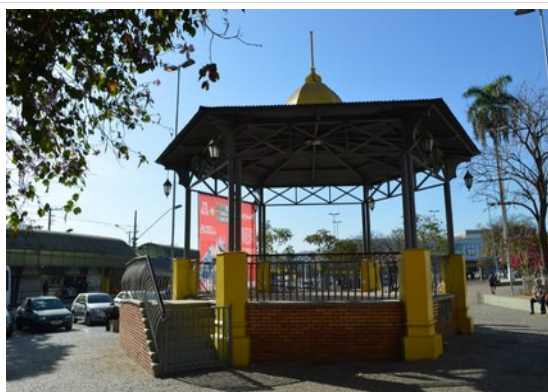
Pará de Minas  
 Praças Torquato de Almeida e Francisco Torquato  
 Vista frontal  
 (foto 36)  
 Imagem: Laís Costa – 29/07/2022

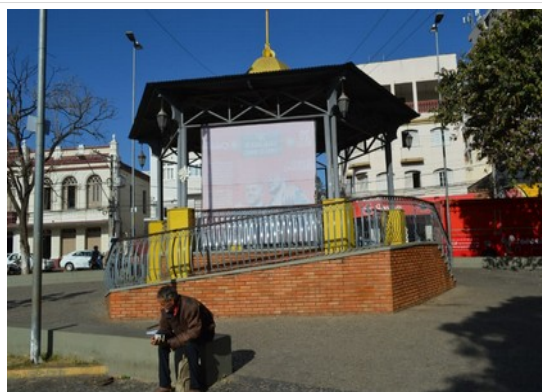
Pará de Minas  
 Praças Torquato de Almeida e Francisco Torquato  
 Vista posterior.  
 (foto 37)  
 Imagem: Laís Costa – 29/07/2022

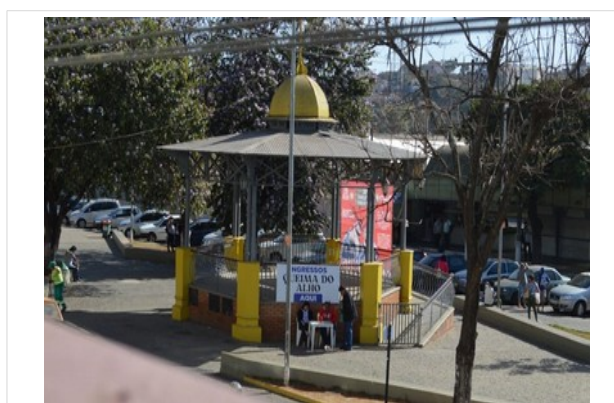
Pará de Minas  
 Estação Ferroviária  
 Vista do coreto a partir do edifício Juscelino Kubitschek de  
 Oliveira – Casa da Cultura.  
 (foto 40)  
 Imagem: Laís Costa – 29/07/2022

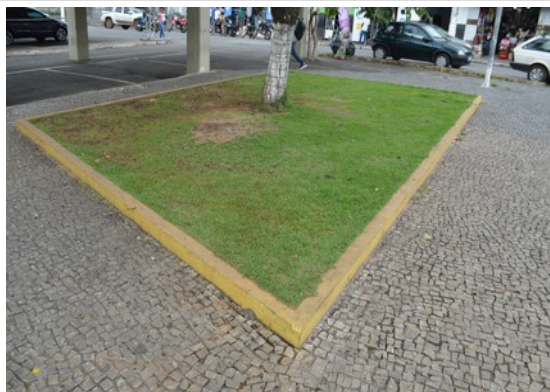
Pará de Minas  
Praças Torquato de Almeida e Francisco Torquato  
Jardins geométricos.  
(foto 45)  
Imagem: Laís Costa – 29/07/2022

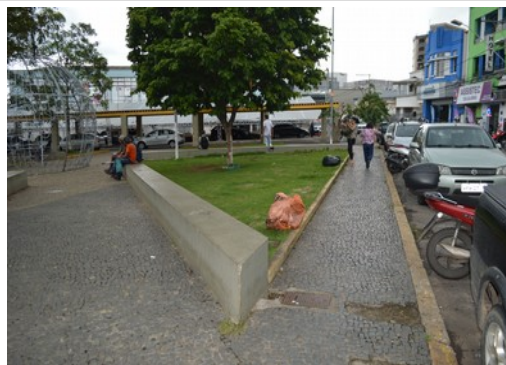
Pará de Minas  
Praças Torquato de Almeida e Francisco Torquato  
Geometria dos bancos que contornam as áreas ajardinadas.  
(foto 46)  
Imagem: Laís Costa – 29/07/2022

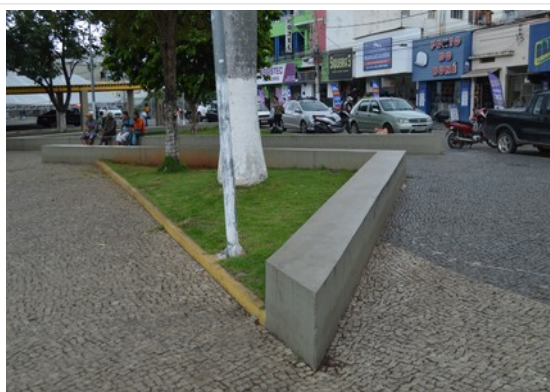
Pará de Minas  
Praças Torquato de Almeida e Francisco Torquato  
Eixo central ladeado por áreas ajardinadas.  
(foto 47)  
Imagem: Laís Costa – 29/07/2022

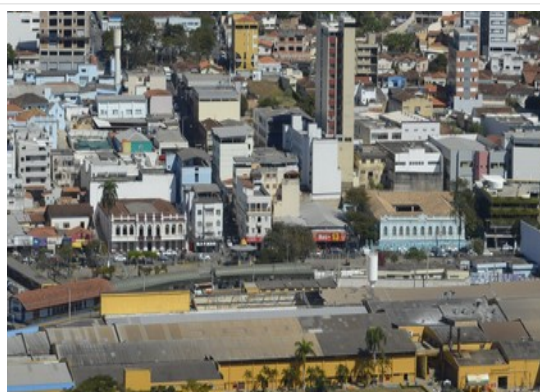
Pará de Minas  
Praças Torquato de Almeida e Francisco Torquato  
Vista superior das praças  
(foto 48)  
Imagem: Mateus Fonseca – 29/07/2022

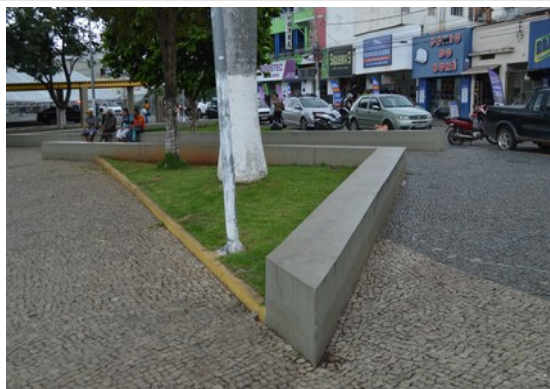
Pará de Minas  
Praças Torquato de Almeida e Francisco Torquato  
Banco de concreto ladeando as áreas ajardinadas.  
(foto 51)  
Imagem: Laís Costa – 29/07/2022

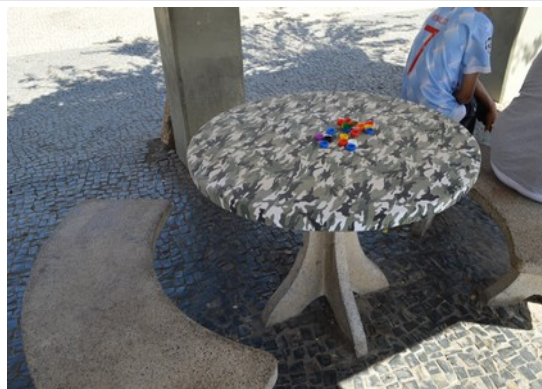
Pará de Minas  
Praças Torquato de Almeida e Francisco Torquato  
Bancos e mesas de jogos em concreto pré-moldado.  
(foto 52)  
Imagem: Laís Costa – 29/07/2022

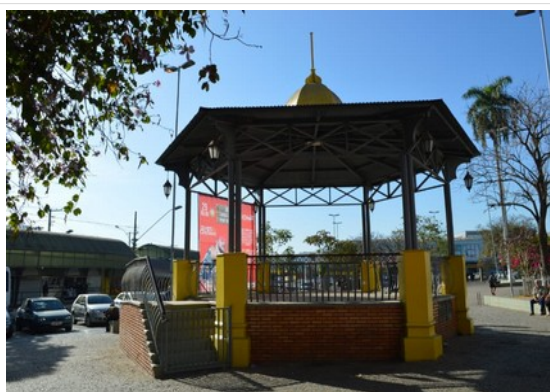
Pará de Minas  
Praças Torquato de Almeida e Francisco Torquato  
Vista do coreto das praças em bom estado de conservação.  
(foto 53)  
Imagem: Laís Costa – 29/07/2022

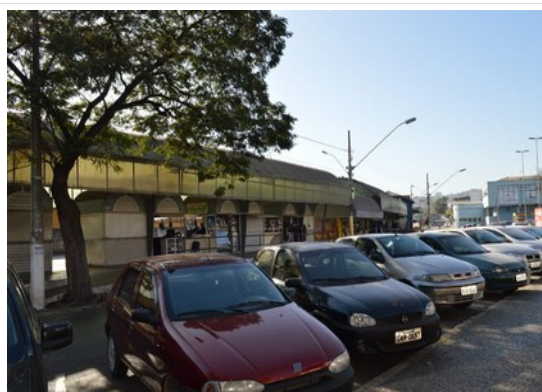
Pará de Minas  
Praças Torquato de Almeida e Francisco Torquato  
Vagas de estacionamento no contorno das praças.  
(foto 54)  
Imagem: Laís Costa – 29/07/2022

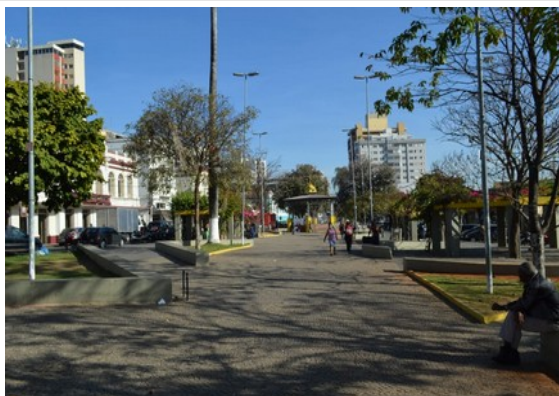
Pará de Minas  
 Praças Torquato de Almeida e Francisco Torquato  
 Iluminação pública eficiente.  
 (foto 55)  
 Imagem: Laís Costa – 29/07/2022

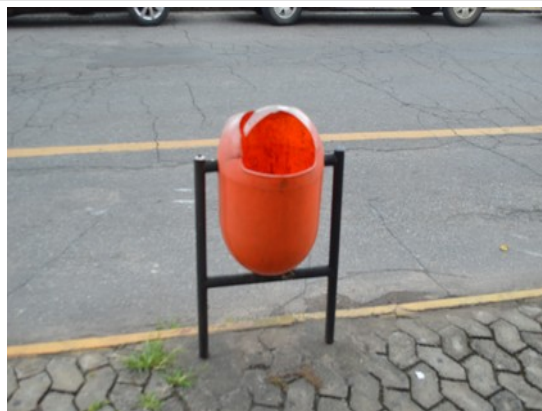
Pará de Minas  
 Praças Torquato de Almeida e Francisco Torquato  
 Lixeira no interior das Praças Torquato de Almeida e Francisco Torquato.  
 (foto 56)  
 Imagem: Laís Costa – 29/07/2022

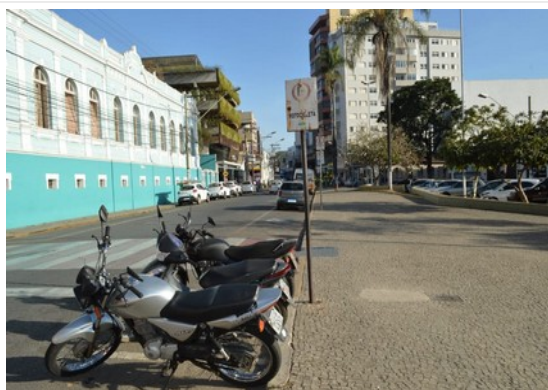
Pará de Minas  
 Praças Torquato de Almeida e Francisco Torquato  
 Placas de sinalização com ferrugem e descascando a pintura.  
 (foto 57)  
 Imagem: Laís Costa – 29/07/2022

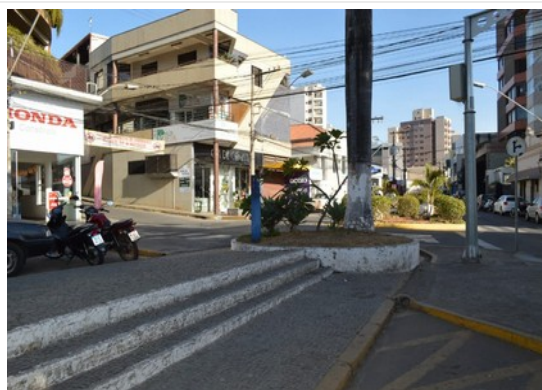
Pará de Minas  
 Praças Torquato de Almeida e Francisco Torquato  
 Escada de acesso à praça.  
 (foto 58)  
 Imagem: Laís Costa – 29/07/2022

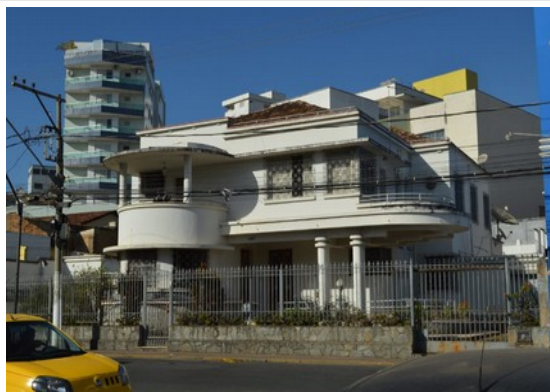
Pará de Minas  
 Praças Torquato de Almeida e Francisco Torquato  
 Antiga residência da família Torquato de Almeida.  
 (foto 59)  
 Imagem: Laís Costa – 29/07/2022

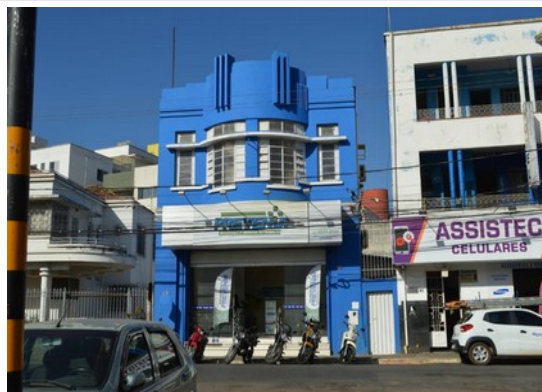
Pará de Minas  
 Praças Torquato de Almeida e Francisco Torquato  
 Edificações históricas e comércio no entorno.  
 (foto 60)  
 Imagem: Laís Costa – 29/07/2022

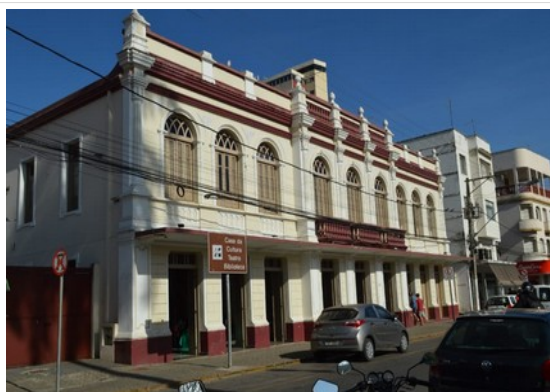
Pará de Minas  
 Praças Torquato de Almeida e Francisco Torquato  
 Prédio Juscelino Kubitschek de Oliveira – Casa da Cultura, bem tombado, no entorno imediato das praças.  
 (foto 61)  
 Imagem: Laís Costa – 29/07/2022

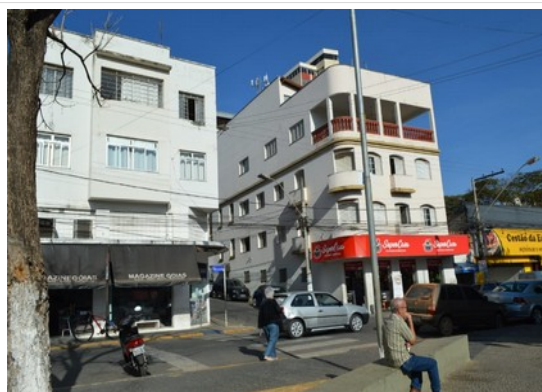
Pará de Minas  
 Praças Torquato de Almeida e Francisco Torquato  
 Comércio das vias no entorno do bem.  
 (foto 62)  
 Imagem: Laís Costa – 29/07/2022

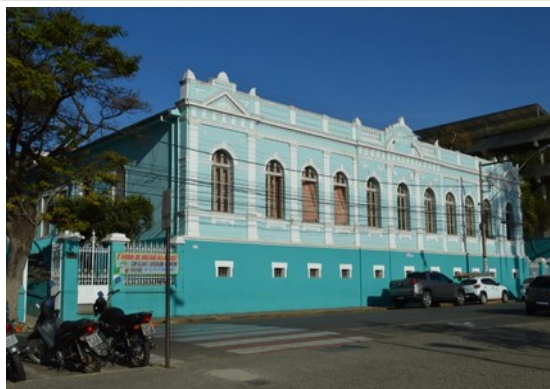
Pará de Minas  
Praças Torquato de Almeida e Francisco Torquato  
Escola Estadual Torquato de Almeida, outro bem tombado  
adjacente às Praças.  
(foto 63)  
Imagem: Laís Costa – 29/07/2022

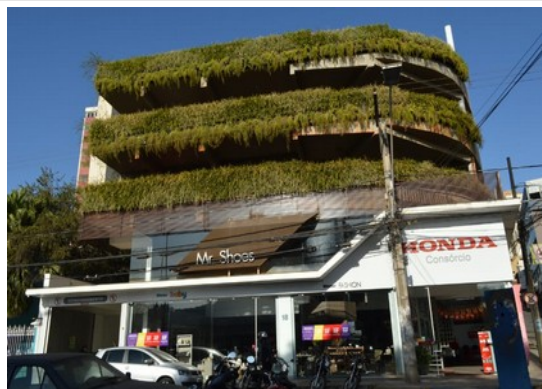
Pará de Minas  
Praças Torquato de Almeida e Francisco Torquato  
Edifício estacionamento com comércio no térreo.  
(foto 64)  
Imagem: Laís Costa – 29/07/2022

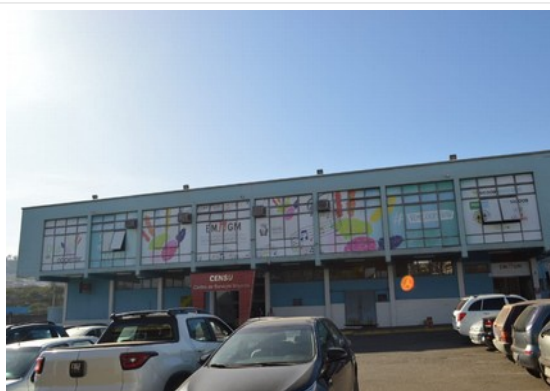
Pará de Minas  
Praças Torquato de Almeida e Francisco Torquato  
Edificação que abriga, entre outros usos, a Escola Municipal de  
Música Geraldo Martins.  
(foto 65)  
Imagem: Laís Costa – 29/07/2022

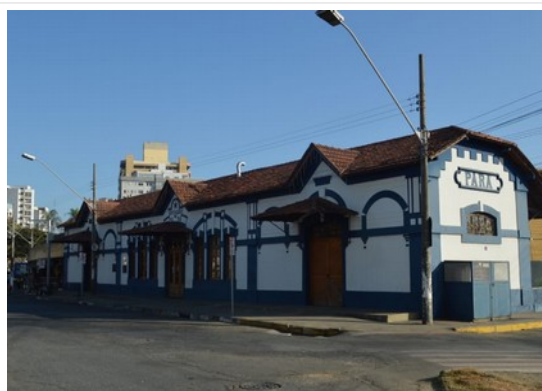
Pará de Minas  
Praças Torquato de Almeida e Francisco Torquato  
Estação Ferroviária, bem tombado, no entorno imediato das  
Praças exibe bom estado de conservação.  
(foto 66)  
Imagem: Laís Costa – 29/07/2022

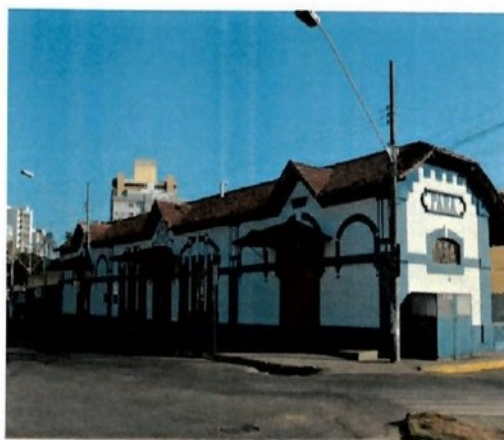
Pará de Minas  
 Estação Ferroviária  
 Fachada Frontal.  
 (foto 01)  
 Imagem: Laís Costa – 21/07/2022

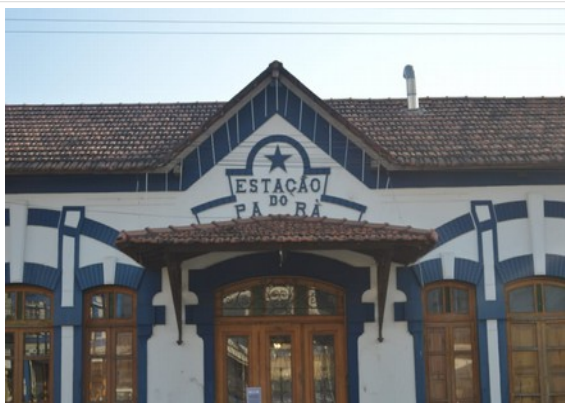
Pará de Minas  
 Estação Ferroviária  
 Frontão central em bom estado de conservação.  
 (foto 09)  
 Imagem: Laís Costa – 21/07/2022

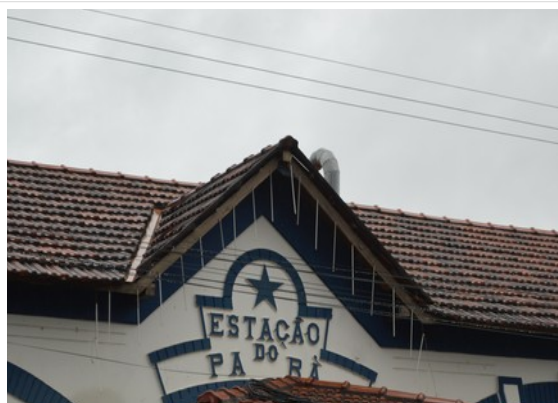
Pará de Minas  
 Estação Ferroviária  
 Frontão central na fachada em bom estado.  
 (foto 10)  
 Imagem: Laís Costa – 21/07/2022
