# Salvaguarda e Promoção

QUADRO III

LAUDOS TÉCNICOS DO ESTADO DE CONSERVAÇÃO DOS BENS  
MATERIAIS PROTEGIDOS POR TOMBAMENTO NA ESFERA  
MUNICIPAL

ICMS  
Cultural  
2022/2024

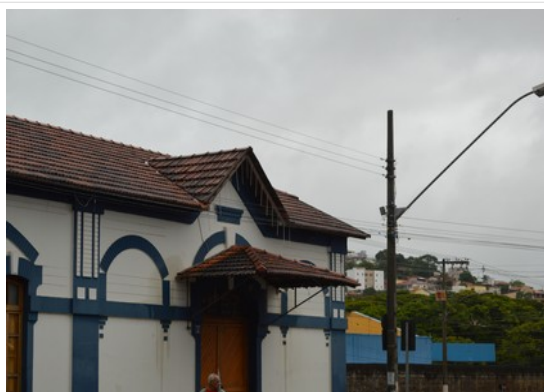
Pará de Minas  
 Estação Ferroviária  
 Frontão a direita na fachada frontal em bom estado.  
 (foto 11)  
 Imagem: Laís Costa – 21/07/2022

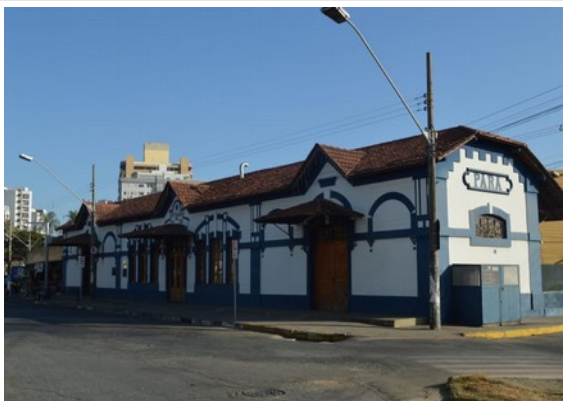
Pará de Minas  
Estação Ferroviária  
Reboco e pintura externos no geral exibem bom estado.  
(foto 15)  
Imagem: Laís Costa – 21/07/2022

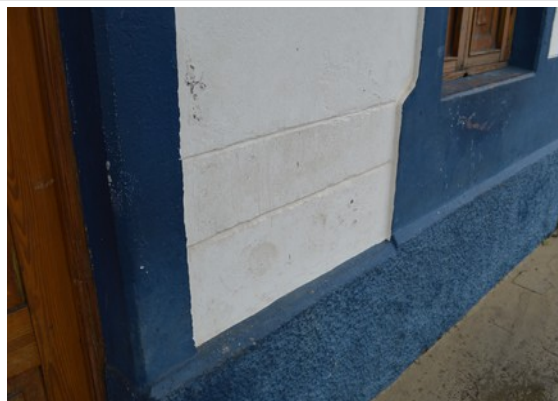
**DANOS VERIFICADOS<sup>5</sup>:** A pintura que foi realizada em 2019 está em bom estado de conservação mas a fachada frontal exhibe sujidades causadas pelos transeuntes, a parede que recebe textura de cimento queimado não sofreu intervenção e exhibe alguns riscos e manchas por isso considerado em regular estado de conservação, porém é notável a melhora do aspecto devido a limpeza constante. As cerâmicas exibem remendos em cimento e perda de material, os revestimentos da copa aparentam melhora visual pois receberam pintura em tinta epóxi na mesma cor original ao final da reforma de 2019.

Pará de Minas  
Estação Ferroviária  
Detalhe das sujidades na fachada frontal.  
(foto 16)  
Imagem: Laís Costa – 21/07/2022

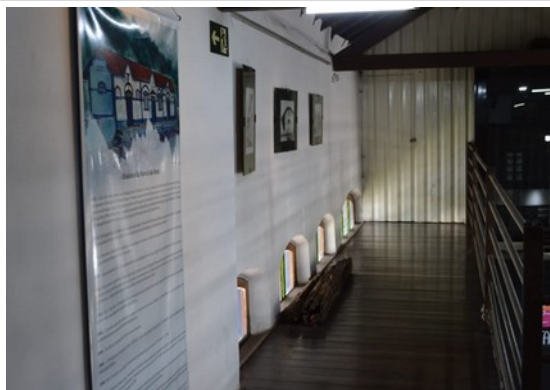
Pará de Minas  
Estação Ferroviária  
Reboco e pintura internos exibem ótimo estado.  
(foto 17)  
Imagem: Laís Costa – 21/07/2022

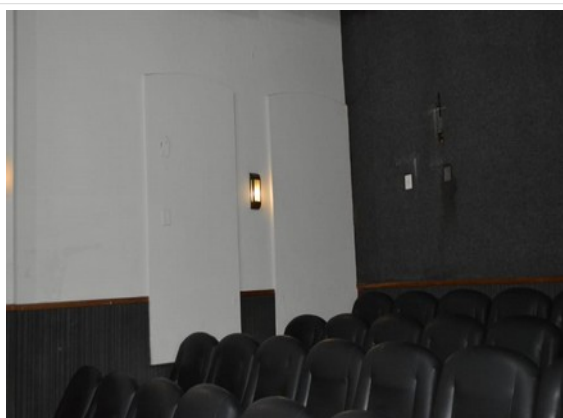
Pará de Minas  
Estação Ferroviária  
Reboco e camada pictórica nas paredes da sala de cinema apresentam bom estado de conservação.  
(foto 19)  
Imagem: Laís Costa – 21/07/2022

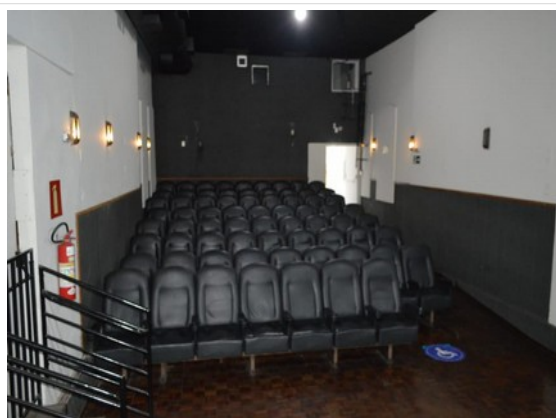
Pará de Minas  
Estação Ferroviária  
Carpete que reveste as paredes da sala de cinema apresentam bom estado de conservação.  
(foto 20)  
Imagem: Laís Costa – 21/07/2022

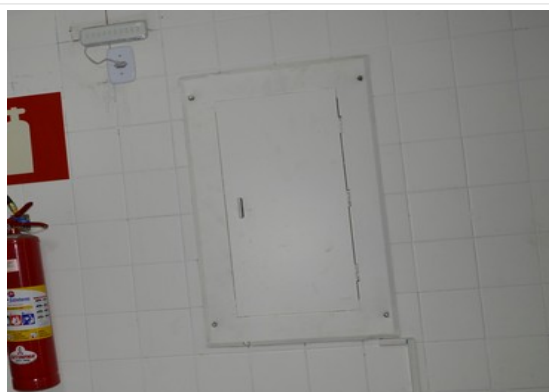
Pará de Minas  
Estação Ferroviária  
Revestimento cerâmico na copa exibe remendos feitos em cimento, todas as paredes em tinta epóxi para uniformizar.  
(foto 21)  
Imagem: Laís Costa – 21/07/2022

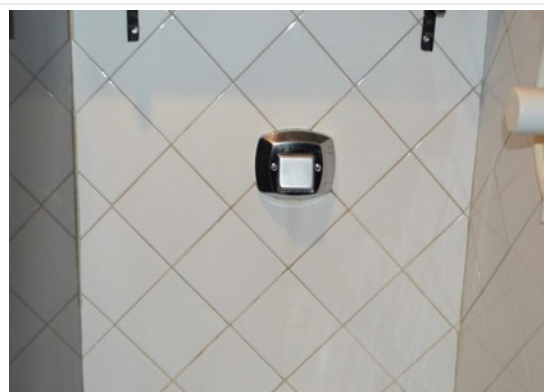
Pará de Minas  
Estação Ferroviária  
Cerâmicas dos banheiros do mezanino em bom estado de conservação.  
(foto 22)  
Imagem: Laís Costa – 21/07/2022

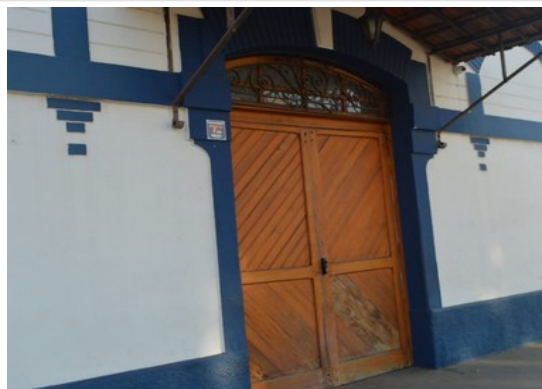
Pará de Minas  
Estação Ferroviária  
Porta de madeira ao lado direito na fachada frontal exhibe desgaste do material.  
(foto 28)  
Imagem: Laís Costa – 21/07/2022

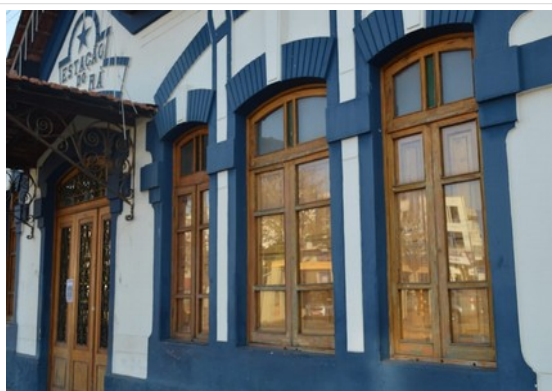
Pará de Minas  
Estação Ferroviária  
Janelas da fachada frontal da Estação em madeira e vidro,  
enquadramento em massa sobreverga e elementos artísticos  
em bom estado.  
(foto 29)  
Imagem: Laís Costa – 21/07/2022

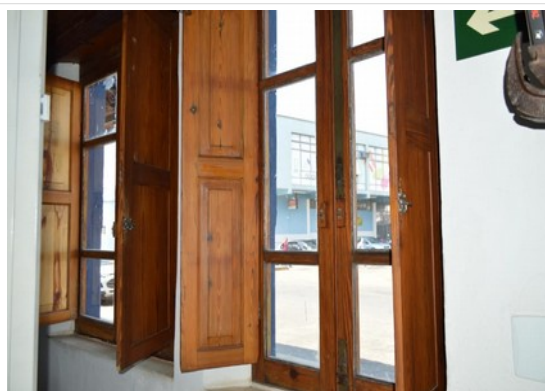
Pará de Minas  
Estação Ferroviária  
Vista interna das janelas da fachada frontal em madeira e  
vidro (vidro sob o piso do mezanino) enquadramento em  
massa.  
(foto 30)  
Imagem: Laís Costa – 21/07/2022

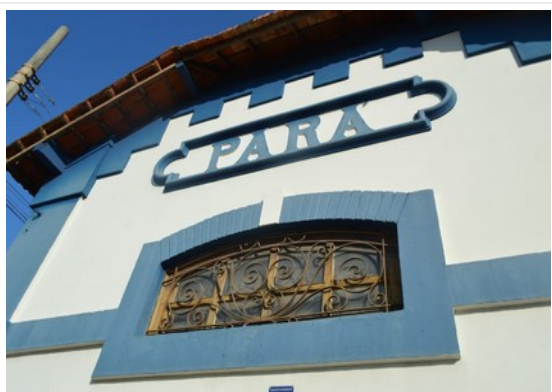
Pará de Minas  
Estação Ferroviária  
Janela da fachada lateral direita em ferro e vidro,  
enquadramento em massa sobreverga e elementos artísticos  
em bom estado.  
(foto 31)  
Imagem: Laís Costa – 21/07/2022

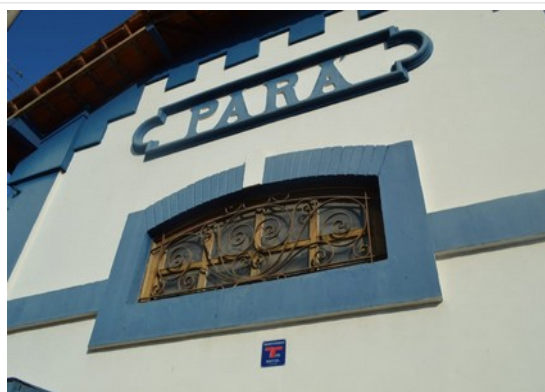
Pará de Minas  
Estação Ferroviária  
Janela da fachada lateral esquerda em ferro e vidro,  
enquadramento em massa sobreverga e elementos artísticos.  
(foto 32)  
Imagem: Laís Costa – 21/07/2022

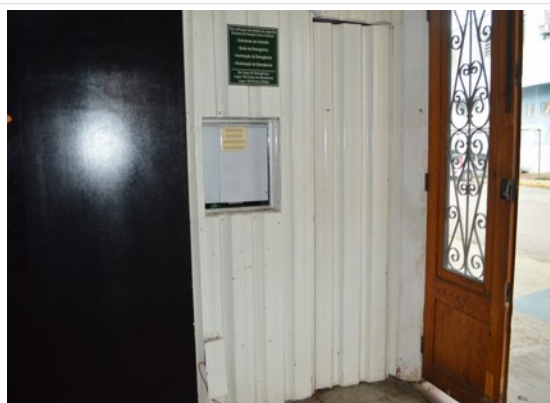
Pará de Minas  
Estação Ferroviária  
Porta de isolamento acústico de acesso à bilheteria do cinema  
exibindo bom estado.  
(foto 33)  
Imagem: Laís Costa – 21/07/2022

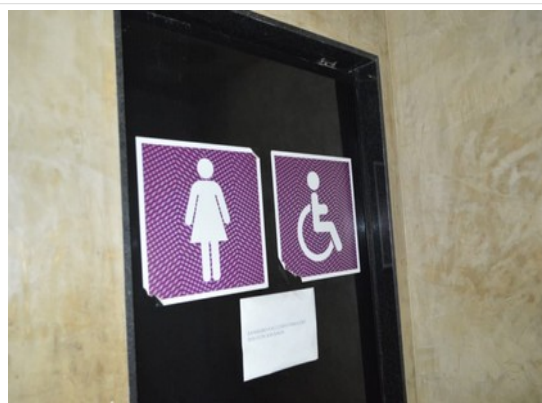
Pará de Minas  
Estação Ferroviária  
Porta do banheiro PNE no térreo feita em madeira laqueada  
exibindo bom estado.  
(foto 34)  
Imagem: Laís Costa – 21/07/2022

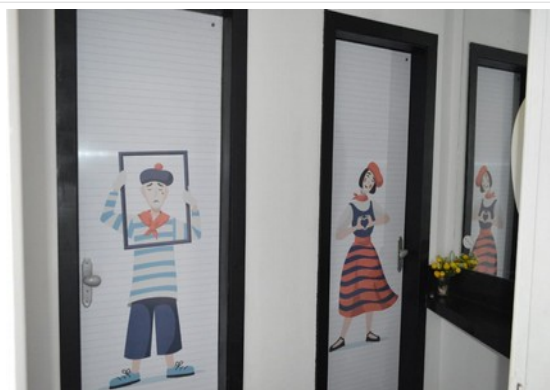
Pará de Minas  
Estação Ferroviária  
Portas dos banheiros do cinema exibem novo revestimento da  
camada pictórica.  
(foto 35)  
Imagem: Laís Costa – 21/07/2022

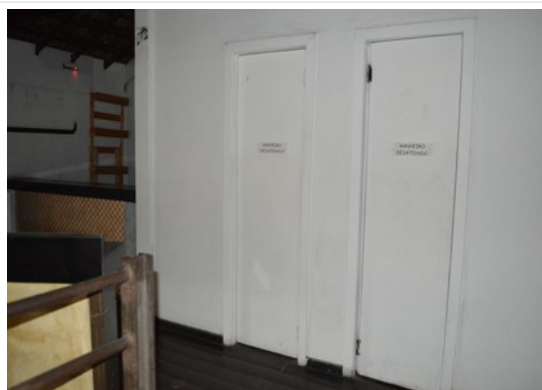
Pará de Minas  
Estação Ferroviária  
Portas dos banheiros do mezanino feitas em madeira e com  
enquadramento também em madeira em bom estado apenas  
com algumas sujidades na pintura na borda inferior.  
(foto 36)  
Imagem: Laís Costa – 21/07/2022

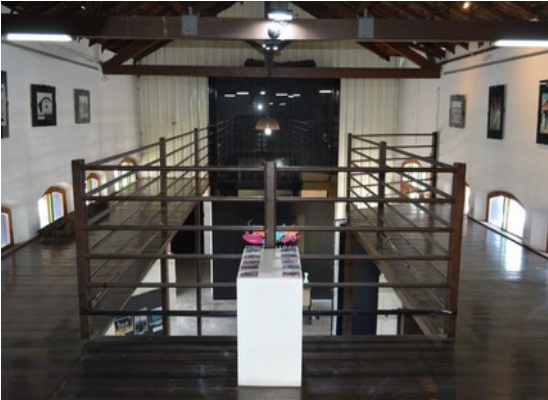
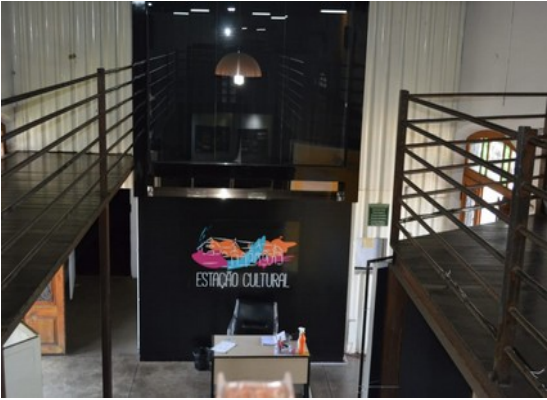
<p style="text-align: center;">Pará de Minas Estação Ferroviária</p> <p>Parede metálica de isolamento acústico e janela que da vista a sala de projeção em bom estado. (foto 37) Imagem: Laís Costa – 21/07/2022</p>	<p style="text-align: center;">Pará de Minas Estação Ferroviária</p> <p>Painel feito em gesso acartonado com arte de identidade visual da Estação. (foto 38) Imagem: Laís Costa – 21/07/2022</p>

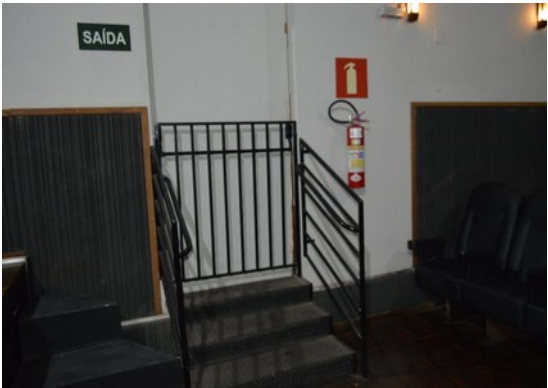
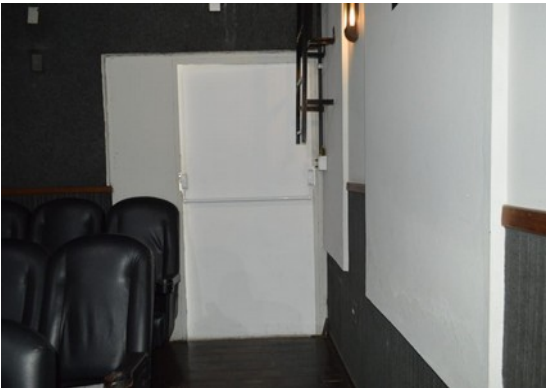
<p style="text-align: center;">Pará de Minas Estação Ferroviária</p> <p>Porta de saída de emergência da sala de cinema em metal e enquadramento também em metal revestida externamente por madeira exibe bom estado. (foto 39) Imagem: Laís Costa– 21/07/2022</p>	<p style="text-align: center;">Pará de Minas Estação Ferroviária</p> <p>Porta de isolamento acústico de acesso à sala de cinema exibindo bom estado porém com algumas sujidades na pintura (foto 40) Imagem: Laís Costa – 21/07/2022</p>

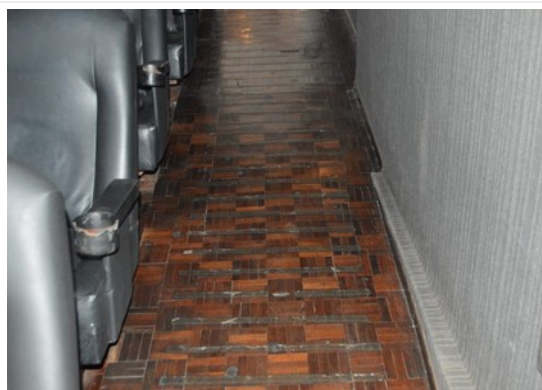
**DANOS VERIFICADOS<sup>7</sup>:** Os pisos de madeira apresentam superfícies desgastadas causados pelos esforços do intenso fluxo de pessoas que o prédio já recebeu. O piso de pastilha do banheiro PNE apresenta perda de algumas peças.

Pará de Minas  
Estação Ferroviária  
Tacos do corredor lateral do cinema exibindo bom estado com a limpeza e cuidados constantes.  
(foto 42)  
Imagem: Laís Costa – 21/07/2022

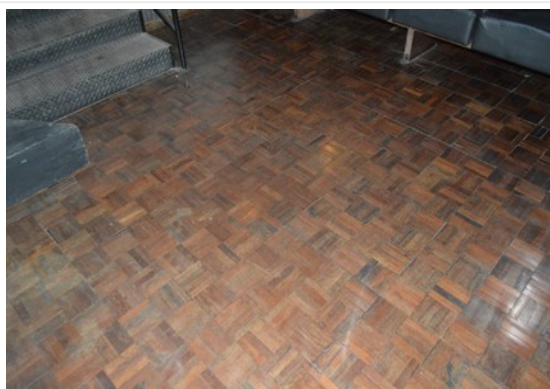
Pará de Minas  
Estação Ferroviária  
Piso em madeira da sala de cinema em bom estado com a limpeza e cuidados constantes.  
(foto 43)  
Imagem: Laís Costa – 21/07/2022

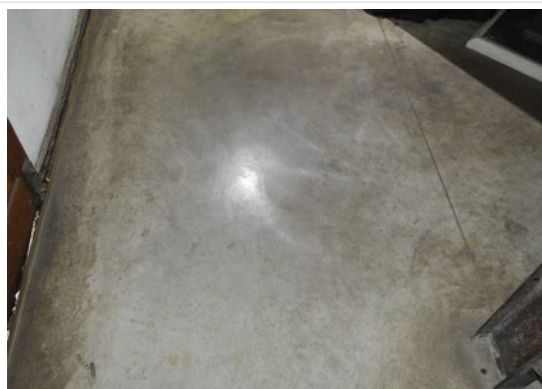
Pará de Minas  
Estação Ferroviária  
Piso em cimento queimado no salão principal finalizado na obra de 2019 em ótimo estado de conservação e limpeza.  
(foto 44)  
Imagem: Laís Costa – 21/07/2022

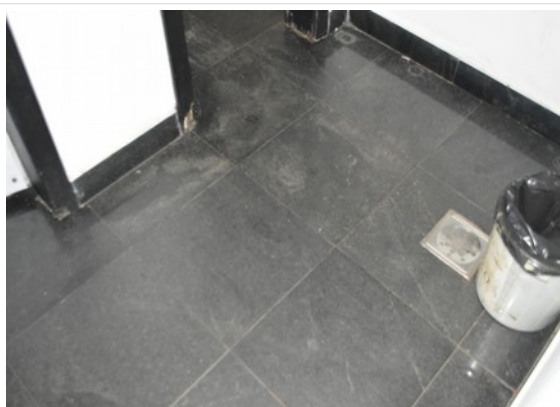
Pará de Minas  
Estação Ferroviária  
Cerâmicas dos banheiros do cinema bem conservadas apenas com sujidades.  
(foto 45)  
Imagem: Laís Costa – 21/07/2022

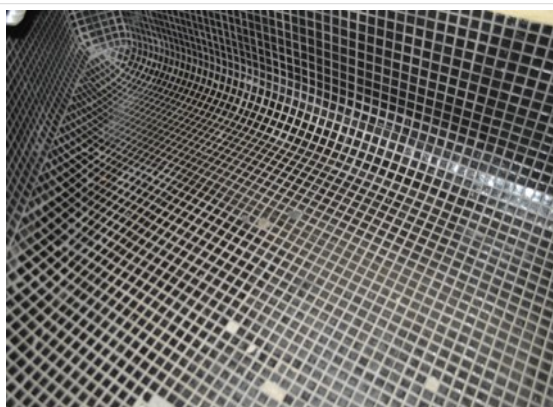
Pará de Minas  
Estação Ferroviária  
Pastilhas do banheiro PNE exibindo perda de algumas peças.  
(foto 46)  
Imagem: Laís Costa – 21/07/2022

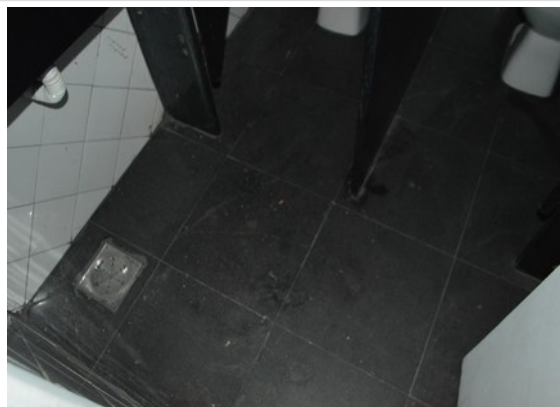
Pará de Minas  
Estação Ferroviária  
Piso em granito dos banheiros do mezanino.  
(foto 47)  
Imagem: Laís Costa – 21/07/2022

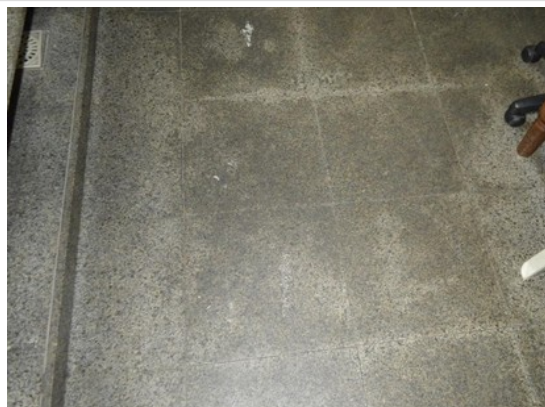
Pará de Minas  
Estação Ferroviária  
Piso em granito na cozinha apresenta manchas de gordura absorvida pelo material devido ao antigo uso do edifício.  
(foto 48)  
Imagem: Laís Costa – 21/07/2022

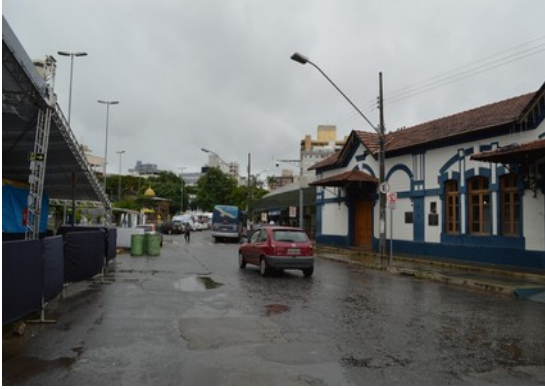
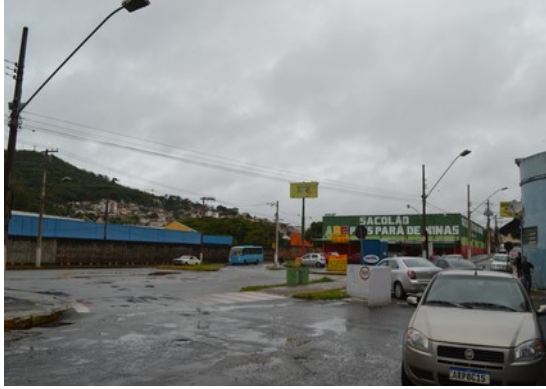
<p>Pará de Minas  Estação Ferroviária  Via de trânsito intenso em frente ao bem, à esquerda as praças Torquato de Almeida e Francisco Torquato.  (foto 71)  Imagem: Laís Costa –21/07/2022</p>	<p>Pará de Minas  Estação Ferroviária  A via de grande fluxo na lateral do bem, que dá acesso ao camelódromo e ponto de ônibus intermunicipais..  (foto 72)  Imagem: Laís Costa – 21/07/2022</p>

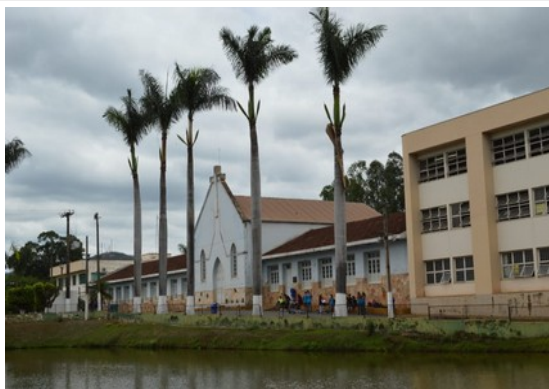
Pará de Minas  
 Asilo Padre José Pereira Coelho  
 Fachada lateral direita recebeu anexo.  
 (foto 02)  
 Imagem: Laís Costa– 02/11/2022

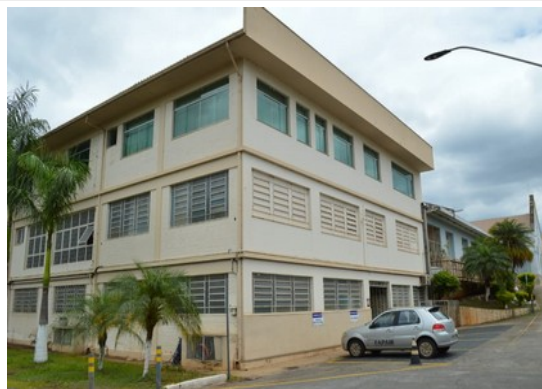
Pará de Minas  
 Asilo Padre José Pereira Coelho  
 Fachada lateral esquerda recebeu anexo.  
 (foto 03)  
 Imagem: Laís Costa– 02/11/2022

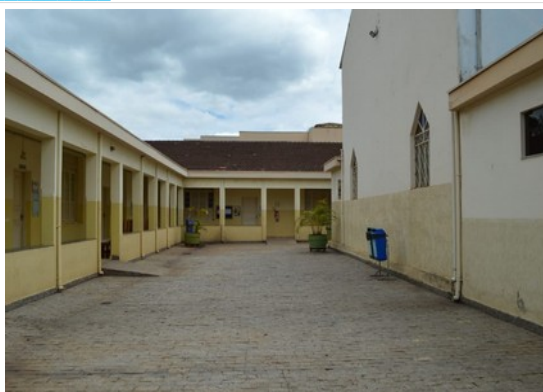
1. ESTRUTURA	ESTADO DE CONSERVAÇÃO <sup>1</sup>		
	BOM	REGULAR	PRECÁRIO
ESTRUTURA AUTÔNOMA DE MADEIRA	-	-	-
ESTRUTURA DE CONCRETO	100%	-	-
ESTRUTURA METÁLICA	-	-	-
OUTROS (DESCREVER)	-	-	-
<b>DANOS VERIFICADOS<sup>2</sup>:</b> A estrutura em concreto armado não apresenta danos.

Pará de Minas  
 Asilo Padre José Pereira Coelho  
 A estrutura em vigas e pilares de concreto armado não apresenta danos.  
 (foto 05)  
 Imagem: Laís Costa – 02/11/2022

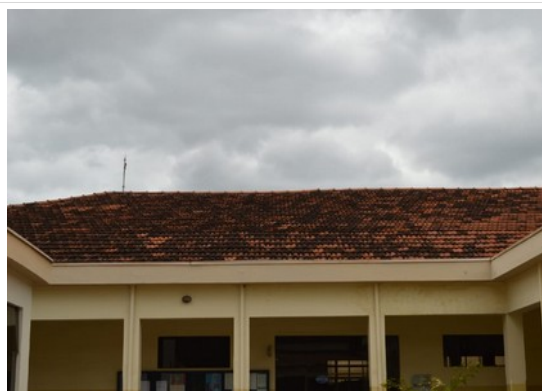
Pará de Minas  
 Asilo Padre José Pereira Coelho  
 Condutores de águas pluviais estão bem conservados.  
 (foto 07)  
 Imagem: Laís Costa – 02/11/2022

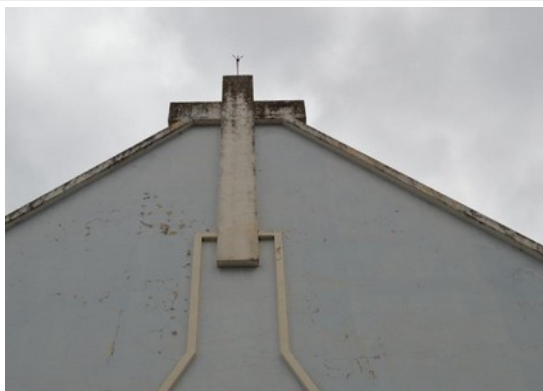
Pará de Minas  
 Asilo Padre José Pereira Coelho  
 Frontão e cimalha simples bem conservados.  
 (foto 08)  
 Imagem: Laís Costa – 02/11/2022

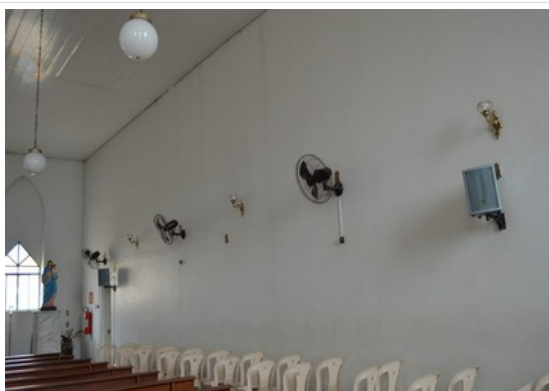
Pará de Minas  
 Asilo Padre José Pereira Coelho  
 Alvenarias do interior da Capela de Santo Antônio estão em bom estado de conservação.  
 (foto 09)  
 Imagem: Laís Costa– 02/11/2022

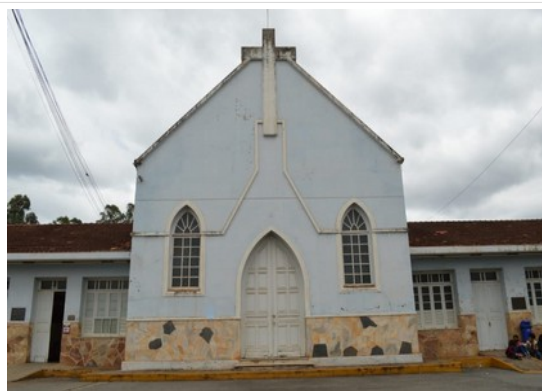
Pará de Minas  
 Asilo Padre José Pereira Coelho  
 Alvenarias externas da capela apresentam boa conservação.  
 (foto 10)  
 Imagem: Laís Costa– 02/11/2022

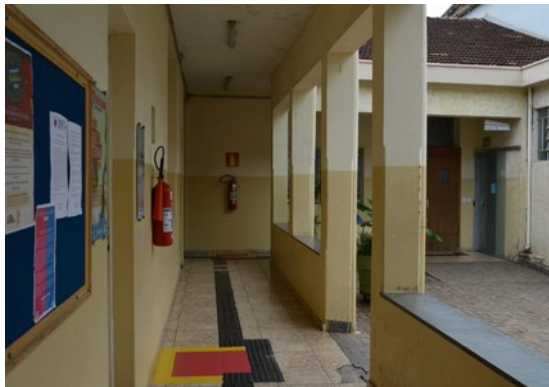
Pará de Minas  
Asilo Padre José Pereira Coelho  
Reboco e pintura a óleo e à base de água dos corredores em bom estado de conservação.  
(foto 11)  
Imagem: Laís Costa– 02/11/2022

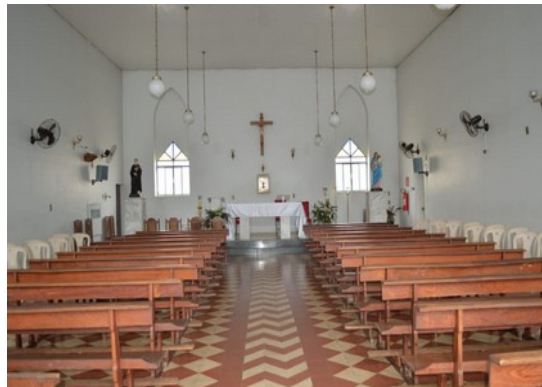
Pará de Minas  
Asilo Padre José Pereira Coelho  
Reboco e pinturas à base de água do interior da Capela em bom estado de conservação.  
(foto 12)  
Imagem: Laís Costa– 02/11/2022

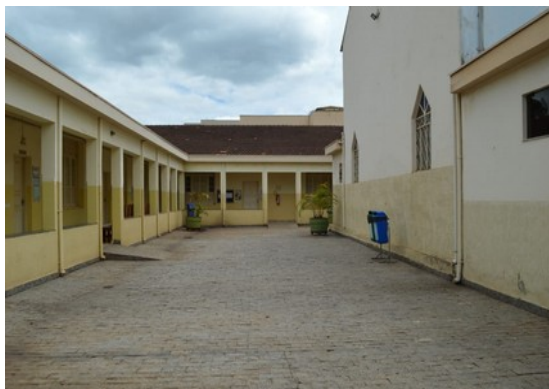
Pará de Minas  
Asilo Padre José Pereira Coelho  
Fachada posterior exibindo reboco e pintura em bom estado.  
(foto 13)  
Imagem: Laís Costa– 02/11/2022

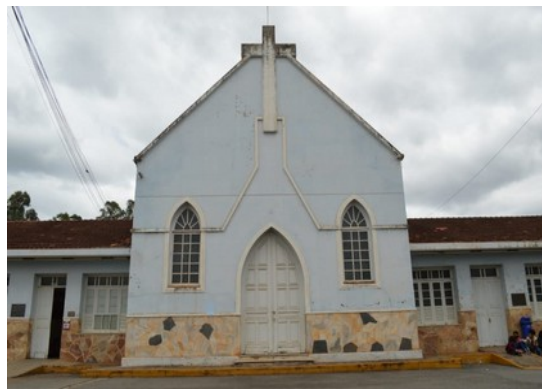
**DANOS VERIFICADOS<sup>5</sup>:** O reboco apresenta algum desprendimento de material na fachada frontal. A pintura interna (à base de água e a óleo) se encontra bem conservada, a externa (à base de água) apresenta desgaste pela exposição às intempéries e alguns desprendimentos e deslocamentos.

Pará de Minas  
Asilo Padre José Pereira Coelho  
Pintura da fachada frontal necessitando de renovação.  
(foto 14)  
Imagem: Laís Costa – 02/11/2022

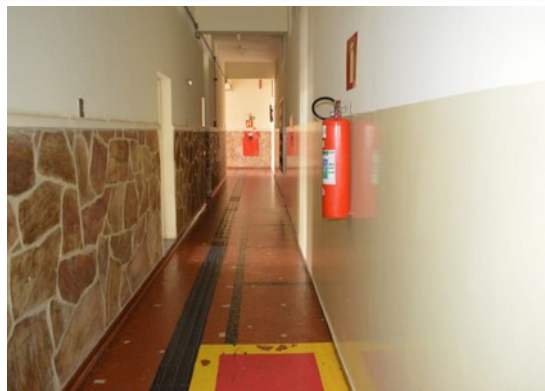
(foto 16)

Pará de Minas  
Asilo Padre José Pereira Coelho  
Pedras ouro preto no barrado interno do bem exibem bom estado.

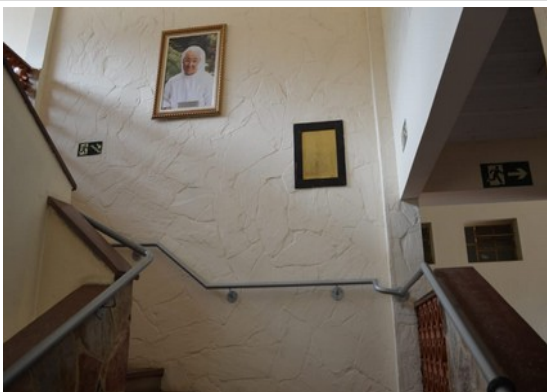
(foto 17)

Pará de Minas  
Asilo Padre José Pereira Coelho  
Pedras ouro preto no barrado das escadas internas recebem camada pictórica.

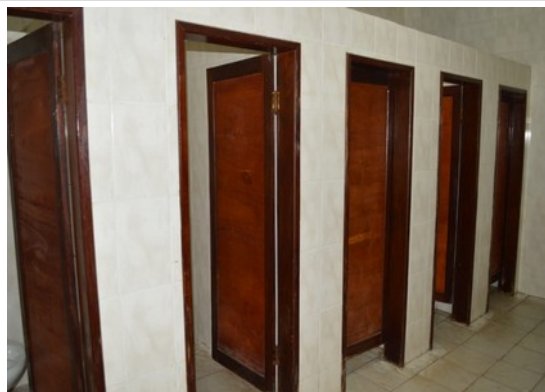
(foto 18)

Pará de Minas  
Asilo Padre José Pereira Coelho  
Cerâmicas dos banheiros se apresentam bem conservadas.

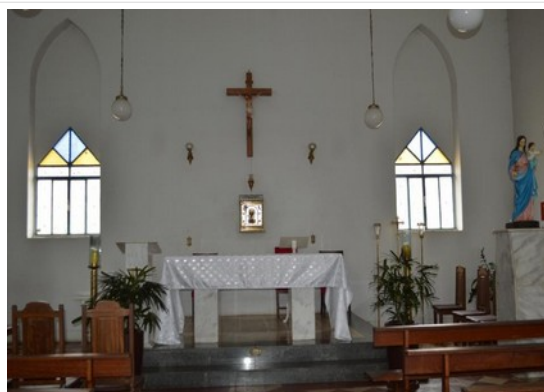
(foto 19)

Pará de Minas  
Asilo Padre José Pereira Coelho  
Mármore revestindo altar e púlpito em bom estado de conservação.

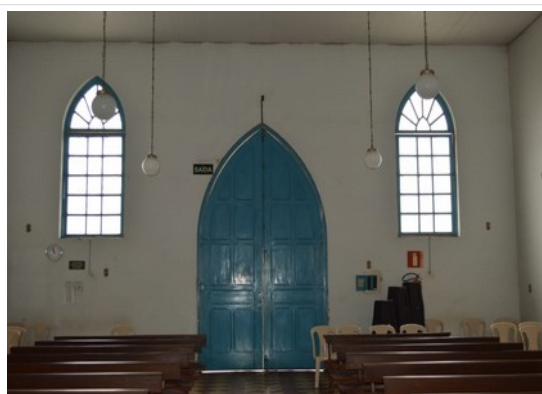
Pará de Minas  
 Asilo Padre José Pereira Coelho  
 Vista interna da porta principal da Capela em bom estado de conservação.  
 (foto 21)  
 Imagem: Laís Costa–02/11/2022

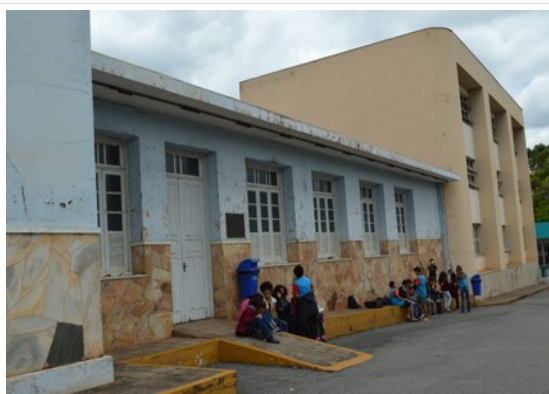
Pará de Minas  
 Asilo Padre José Pereira Coelho  
 Portas e janelas em madeira na fachada frontal.  
 (foto 22)  
 Imagem: Laís Costa–02/11/2022

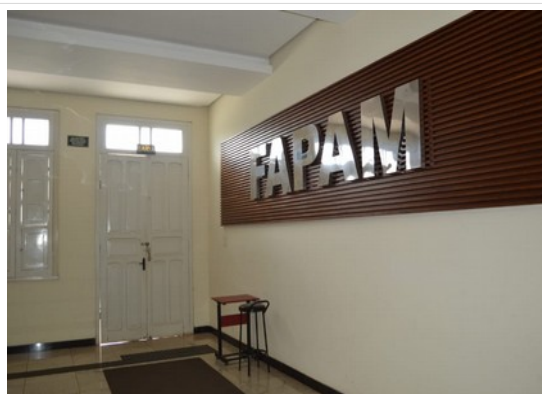
Pará de Minas  
 Asilo Padre José Pereira Coelho  
 Vista interna da porta existentes na fachada frontal.  
 (foto 23)  
 Imagem: Laís Costa– 02/11/2022

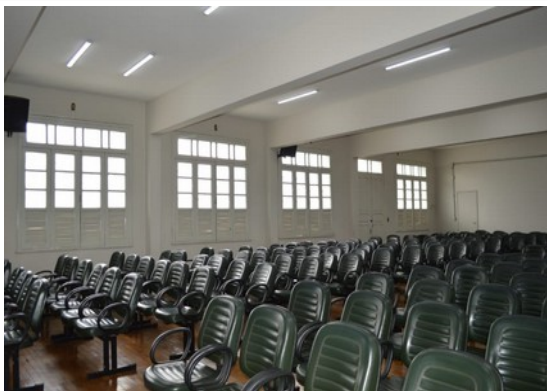
Pará de Minas  
Asilo Padre José Pereira Coelho  
Vista interna das janelas em madeira.  
(foto 24)  
Imagem: Laís Costa– 02/11/2022

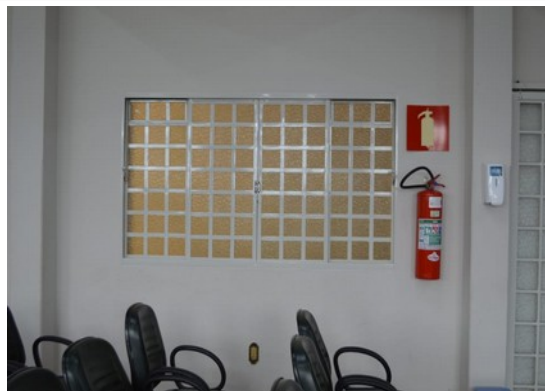
Pará de Minas  
Asilo Padre José Pereira Coelho  
Janela em metal e vidro existente no auditório.  
(foto 25)  
Imagem: Laís Costa– 02/11/2022

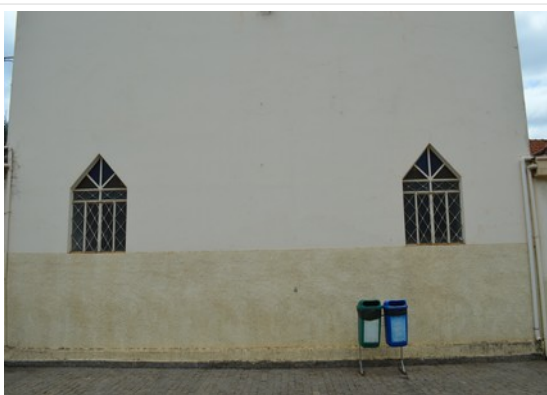
Pará de Minas  
Asilo Padre José Pereira Coelho  
Vista externa das janelas do altar da capela, feitas em metal e vidro e enquadramento em massa.  
(foto 26)  
Imagem: Laís Costa– 02/11/2022

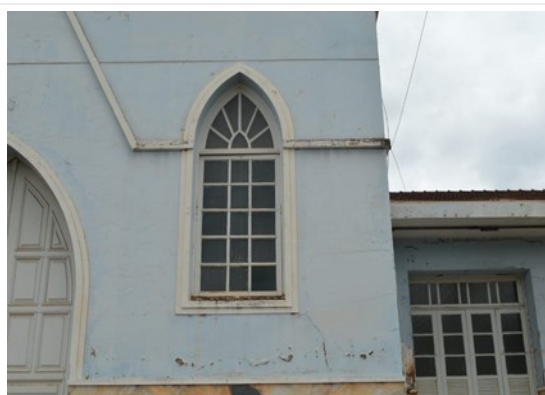
Pará de Minas  
Asilo Padre José Pereira Coelho  
Janela da fachada frontal em metal e vidro e enquadramento em massa bem conservadas, nota-se manchas de intempéries no peitoril.  
(foto 27)  
Imagem: Laís Costa– 02/11/2022

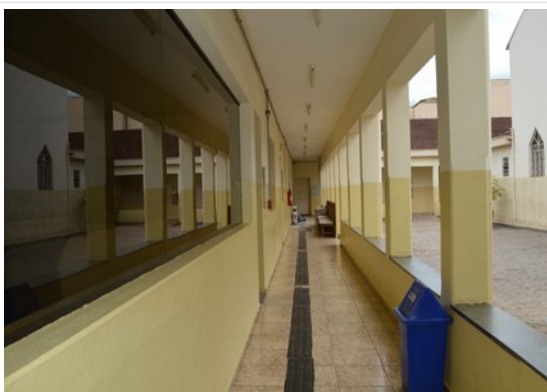
Pará de Minas  
Asilo Padre José Pereira Coelho  
Janelas dos corredores em metal e vidro.  
(foto 28)  
Imagem: Laís Costa–02/11/2022

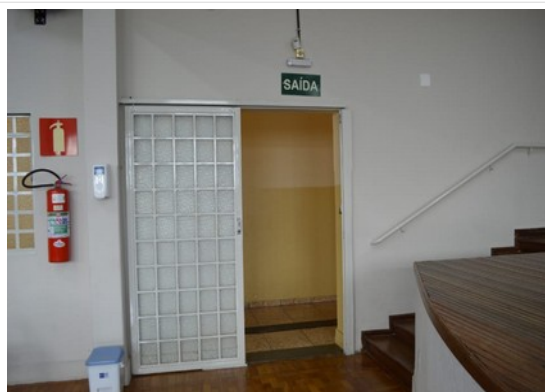
Pará de Minas  
Asilo Padre José Pereira Coelho  
Porta de correr em metal e vidro de acesso interno ao auditório.  
(foto 29)

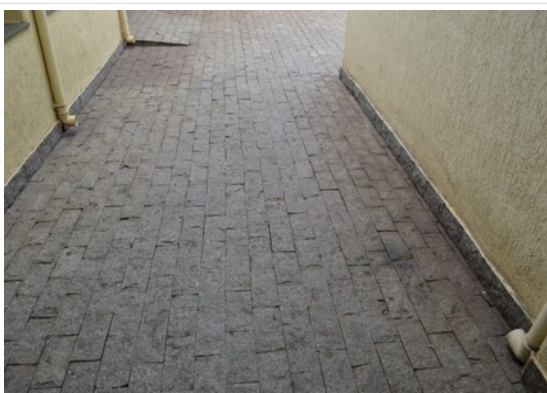
Pará de Minas  
 Asilo Padre José Pereira Coelho  
 Piso de pedra no pátio interno do bem em bom estado de conservação.  
 (foto 30)  
 Imagem: Laís Costa– 02/11/2022

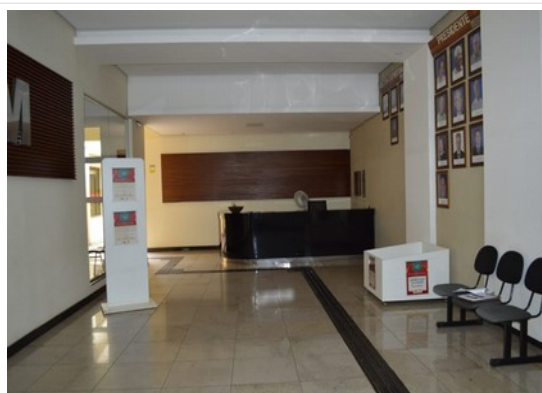
Pará de Minas  
 Asilo Padre José Pereira Coelho  
 Granito na recepção da faculdade apresenta-se bem conservado.  
 (foto 31)  
 Imagem: Laís Costa–02/11/2022

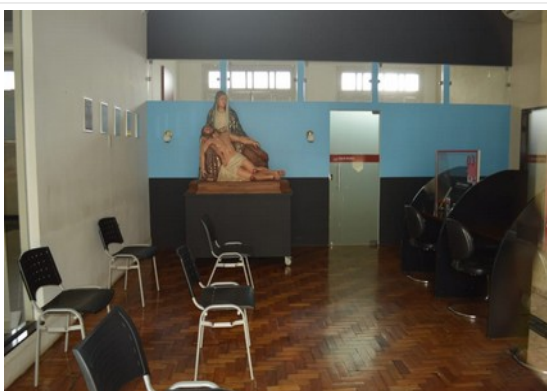
Pará de Minas  
 Asilo Padre José Pereira Coelho  
 Piso em taco de uma das salas está em boa conservação.  
 (foto 32)

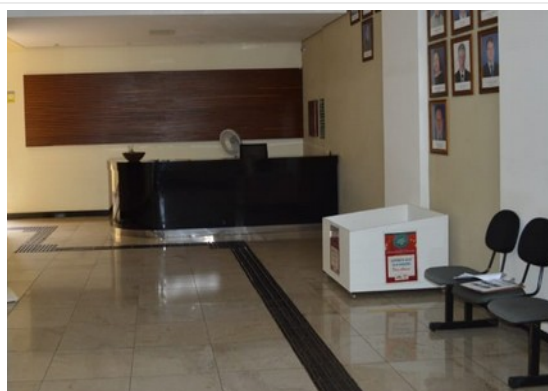
Pará de Minas  
 Asilo Padre José Pereira Coelho  
 Granito na recepção da faculdade apresenta-se bem conservado.

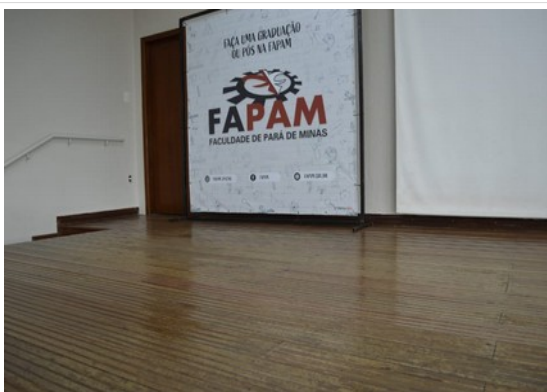
**DANOS VERIFICADOS<sup>7</sup>:** O piso em madeira, as cerâmicas e os ladrilhos hidráulicos e marmorite exibem desgastes causado pelo tráfego contante de pessoas. O piso em concreto exhibe manchas de umidade.

Pará de Minas  
Asilo Padre José Pereira Coelho  
Piso em madeira do palco do auditório apresentando algum  
desgaste pelo uso.  
(foto 34)  
Imagem: Laís Costa 02/11/2022

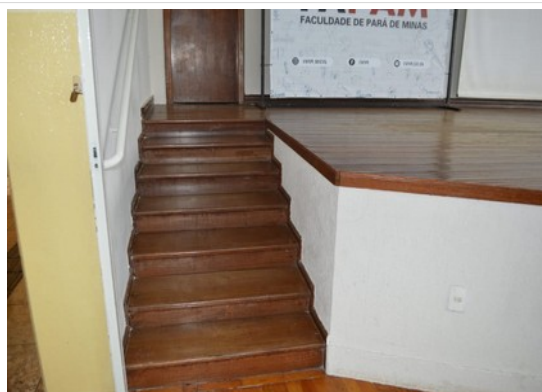
Pará de Minas  
Asilo Padre José Pereira Coelho  
Escada de acesso ao palco em madeira em bom estado de  
conservação.  
(foto 35)  
Imagem: Laís Costa–02/11/2022

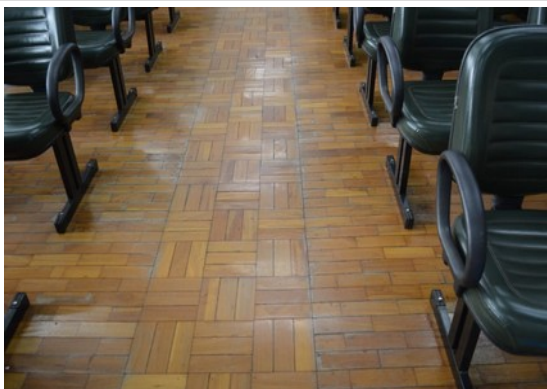
Pará de Minas  
Asilo Padre José Pereira Coelho  
Piso de taco do auditório em diferentes paginações.  
(foto 36)  
Imagem: Laís Costa– 02/11/2022

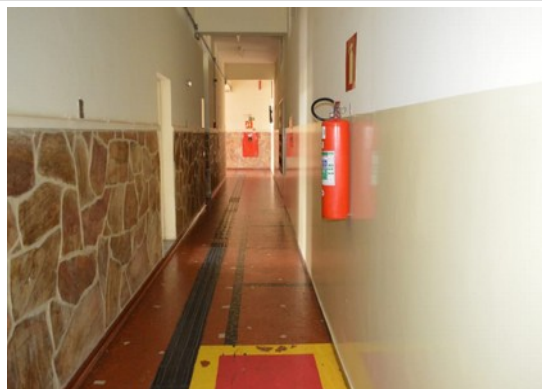
Pará de Minas  
Asilo Padre José Pereira Coelho  
Cerâmica em mosaicos no piso dos corredores exibem bom  
estado.  
(foto 37)  
Imagem: Laís Costa– 02/11/2022

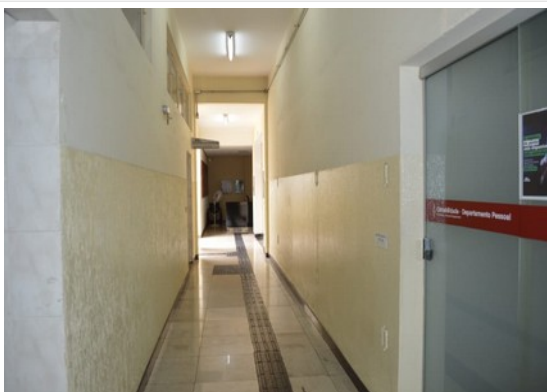
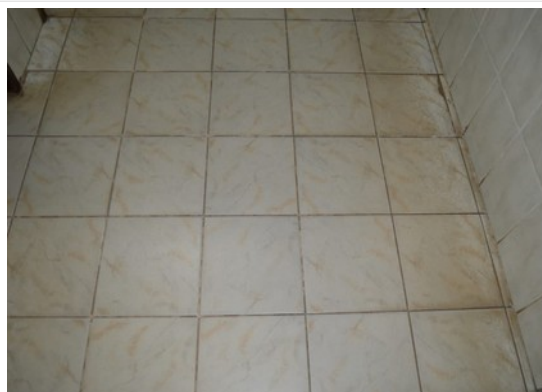
Pará de Minas  
Piso podotátil presente em alguns corredores apresenta-se

bem conservado. (foto 38) Imagem: Laís Costa–02/11/2022	Piso cerâmico dos banheiros em bom estado de conservação. (foto 39) Imagem: Laís Costa– 02/11/2022
---------------------------------------------------------------	----------------------------------------------------------------------------------------------------------

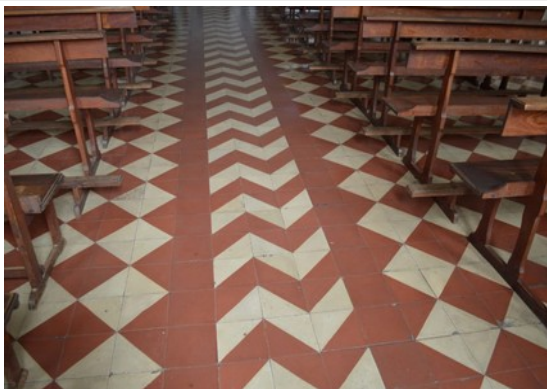
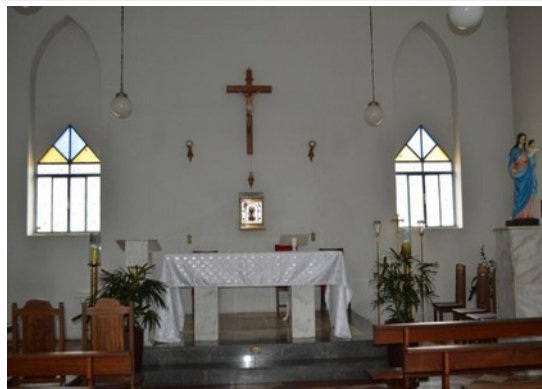
Pará de Minas Asilo Padre José Pereira Coelho Ladrilho hidráulico em diferentes paginações exibem alguns desgastes pela ação do tempo e uso. (foto 40) Imagem: Laís Costa– 02/11/2022	Pará de Minas Asilo Padre José Pereira Coelho Centro do altar revestido em cerâmica com bordas em pedra granito preto em bom estado de conservação., (foto 41) Imagem: Laís Costa–02/11/2022
---------------------------------------------------------------------------------------------------------------------------------------------------------------------------------------------------	----------------------------------------------------------------------------------------------------------------------------------------------------------------------------------------------------------

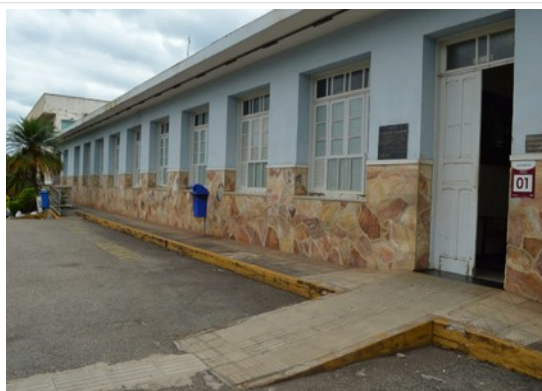
Pará de Minas  
 Asilo Padre José Pereira Coelho  
 Piso em concreto no passeio da fachada frontal bem conservado.  
 (foto 42)  
 Imagem: Laís Costa– 02/11/2022

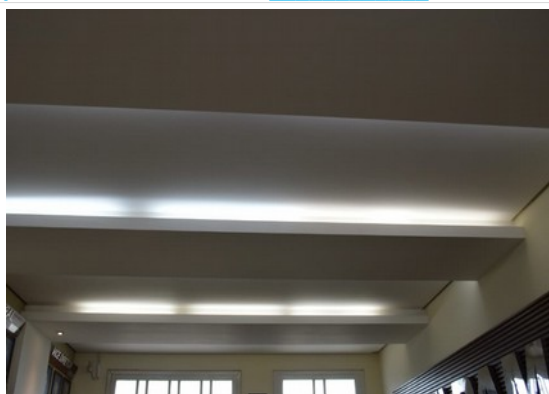
Pará de Minas  
Asilo Padre José Pereira Coelho  
Forro de gesso na recepção.  
(foto 43)  
Imagem: Laís Costa– 02/11/2022

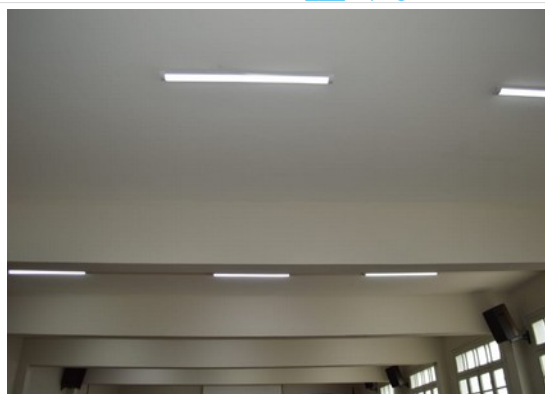
Pará de Minas  
Asilo Padre José Pereira Coelho  
Laje do auditório.  
(foto 44)  
Imagem: Laís Costa– 02/11/2022

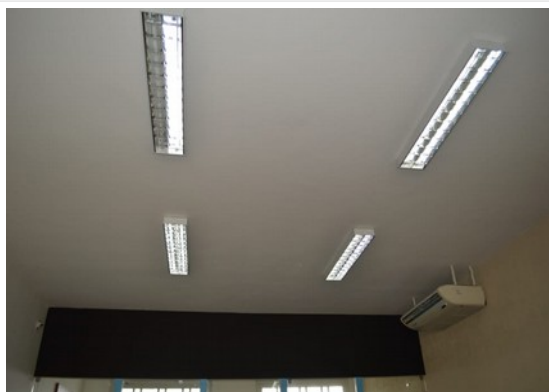
Pará de Minas  
Asilo Padre José Pereira Coelho  
Laje de uma das salas do bem.  
(foto 45)  
Imagem: Laís Costa– 02/11/2022

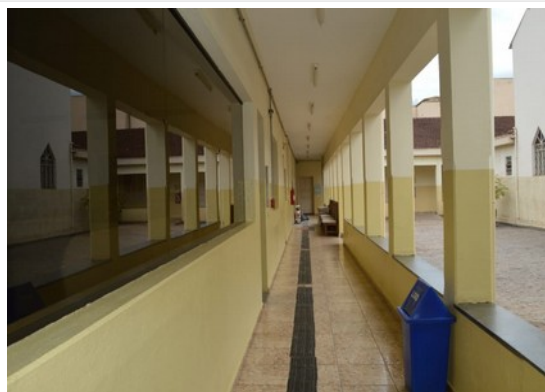
Pará de Minas  
Asilo Padre José Pereira Coelho  
Lajes dos corredores que conformam o pátio interno.  
(foto 46)  
Imagem: Laís Costa– 02/11/2022

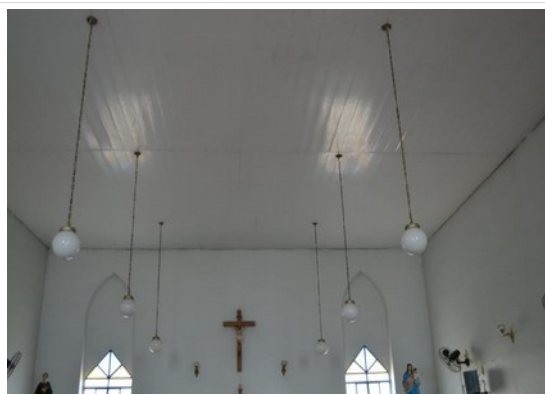
Pará de Minas  
Asilo Padre José Pereira Coelho  
Forro de PVC da Capela de Santo Antônio  
(foto 47)  
Imagem: Laís Costa– 02/11/2022

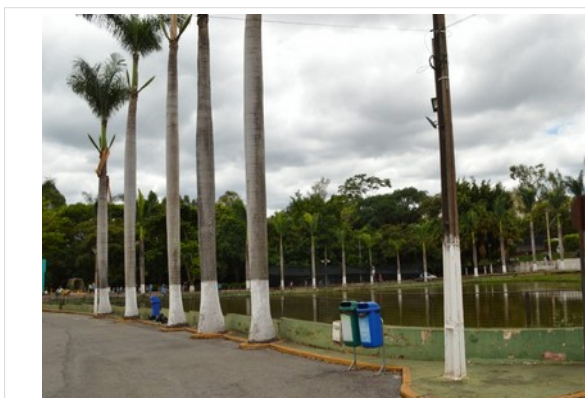
Pará de Minas  
 Asilo Padre José Pereira Coelho  
 Vista do paisagismo no entorno do bem tombado.  
 (foto 48)  
 Imagem: Laís Costa– 02/11/2022

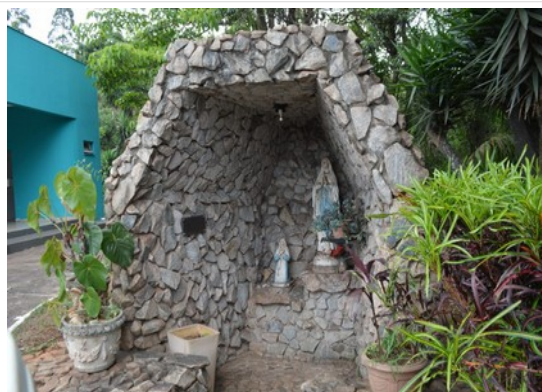
Pará de Minas  
 Asilo Padre José Pereira Coelho  
 A Gruta de Nossa Senhora de Lourdes, com imagens de Maria e de santa Bernadette Soubirous.  
 (foto 49)  
 Imagem: Laís Costa– 02/11/2022

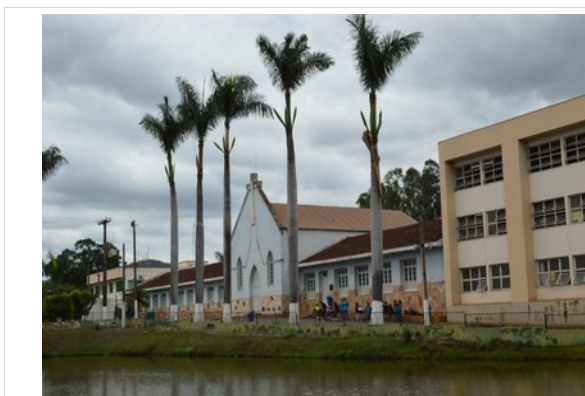
Pará de Minas  
 Asilo Padre José Pereira Coelho  
 Lagoa e jardins em frente à fachada frontal exibem boa manutenção de seus elementos.  
 (foto 50)  
 Imagem: Laís Costa– 02/11/2022

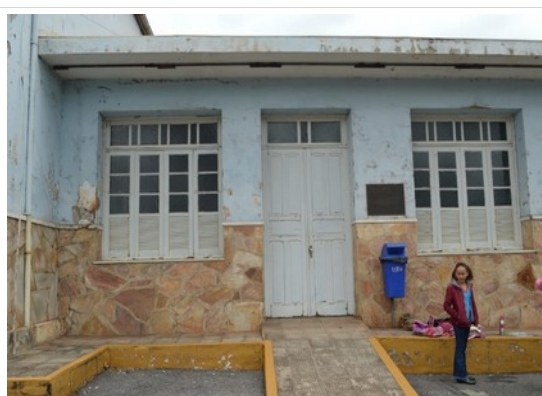
Pará de Minas  
 Asilo Padre José Pereira Coelho  
 Rampa de acesso à recepção da faculdade,  
 (foto 51)  
 Imagem: Laís Costa– 02/11/2022

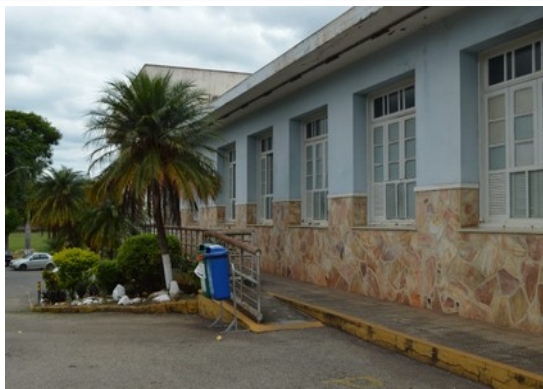
Pará de Minas  
 Asilo Padre José Pereira Coelho  
 Rampa de acesso à entrada secundária da faculdade.  
 (foto 52)  
 Imagem: Laís Costa– 02/11/2022

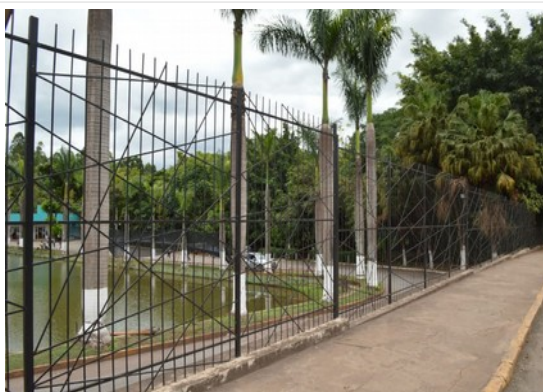
Pará de Minas Asilo  
 Padre José Pereira Coelho  
 Gradil frontal, muro lateral direito e passeio em bom estado  
 de conservação.  
 (foto 53)  
 Imagem: Laís Costa– 02/11/2022

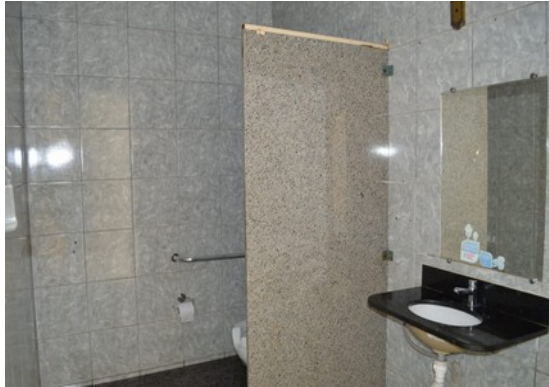
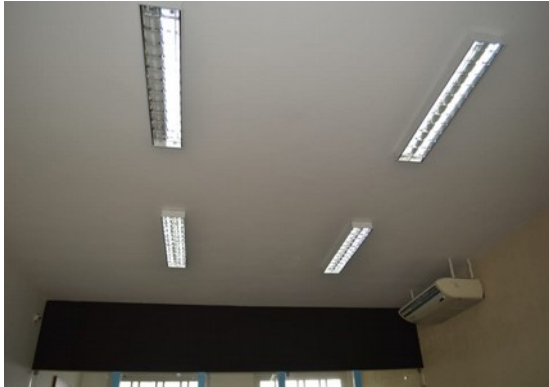
<p>Pará de Minas                  Asilo Padre José Pereira Coelho                  Instalações hidráulicas em bom estado.                  (foto 54)                  Imagem: Laís Costa–02/11/2022</p>	<p>Pará de Minas                  Asilo Padre José Pereira Coelho                  Instalações elétricas em bom estado.                  (foto 55)                  Imagem: Laís Costa– 02/11/2022</p>

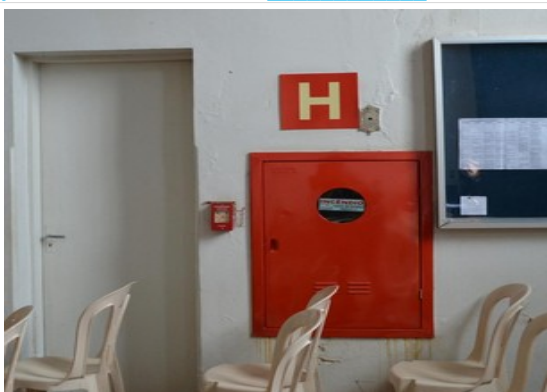
Pará de Minas  
 Asilo Padre José Pereira Coelho  
 Hidrante de combate a incêndio.  
 (foto 56)  
 Imagem: Laís Costa– 02/11/2022

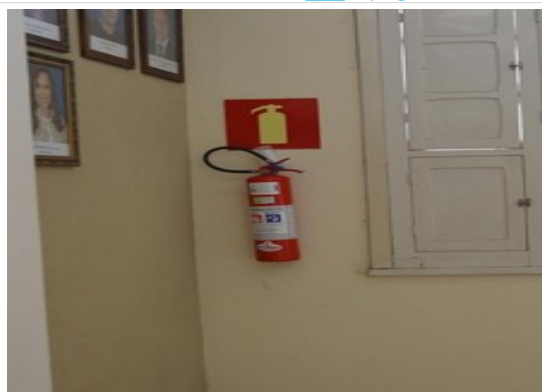
Pará de Minas  
 Asilo Padre José Pereira Coelho  
 Extintor de incêndio.  
 (foto 57)  
 Imagem: Laís Costa– 02/11/2022

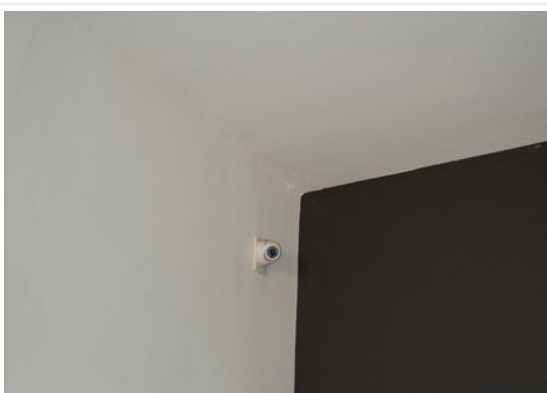
Pará de Minas  
 Asilo Padre José Pereira Coelho  
 Câmera de segurança na recepção.  
 (foto 58)  
 Imagem: Laís Costa– 02/11/2022

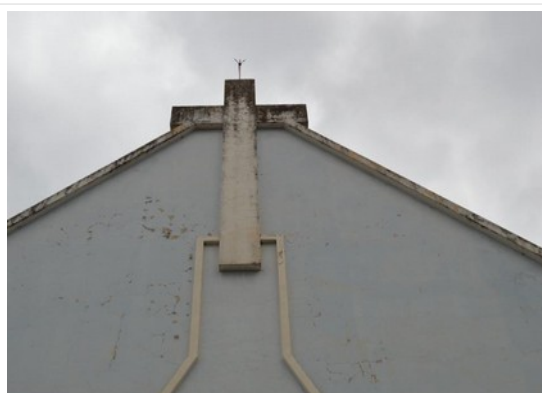
Pará de Minas  
 Asilo Padre José Pereira Coelho  
 Proteção contra descargas elétricas.  
 (foto 59)  
 Imagem: Laís Costa– 02/11/2022

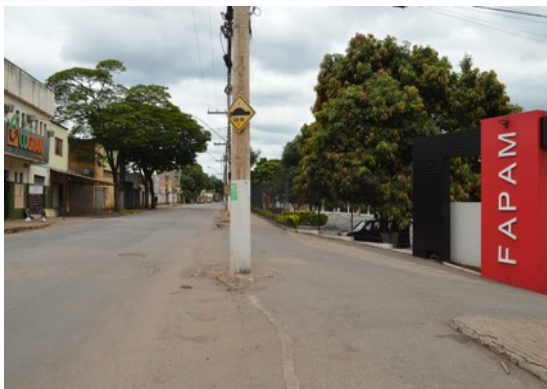
Par  de Minas  
 Asilo Padre Jos  Pereira Coelho  
 Rua Ricardo Marinho, em frente ao bem com vista sentido  
 Centro.  
 (foto 60)  
 Imagem: La s Costa– 02/11/2022
