# Salvaguarda e Promoção

QUADRO III

LAUDOS TÉCNICOS DO ESTADO DE CONSERVAÇÃO DOS BENS  
MATERIAIS PROTEGIDOS POR TOMBAMENTO NA ESFERA  
MUNICIPAL

ICMS  
Cultural  
2022/2024

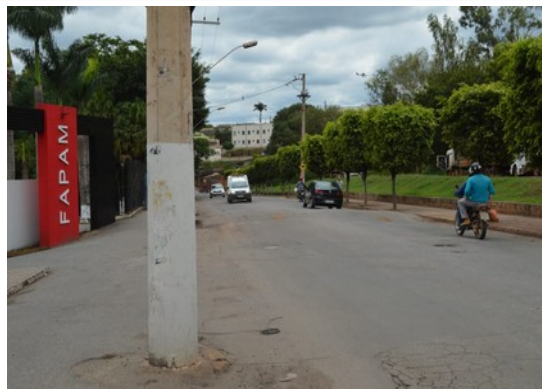
Par  de Minas  
 Asilo Padre Jos  Pereira Coelho  
 Rua Ricardo Marinho, em frente ao bem com vista sentido  
 bairros.  
 (foto 61)  
 Imagem: La s Costa– 02/11/2022
