4.3. Avaliação do Estado de Conservação do Bem Imóvel Casa Maria Capanema

MUNICÍPIO: Pará de Minas		DISTRITO: Sede			
NOME DO BEM TOMBADO ¹ : Casa Maria Capanema					
ENDERECO DO BEM CULTURAL: Rua Joaquim Peregrino, nº 38, Xavier Capanema					
Nº DECRETO / ANO: 3535/2003	Nº INSCRIÇÃO LIVRO DO TOMBO / ANO: 13/2003	PROCESSO ACEITO NO ICMS PATRIMÔNIO CULTURAL A PARTIR DO EXERCÍCIO: 2004			
NOME E ASSINATURA DO RESPONSÁVEL TÉCNICO:

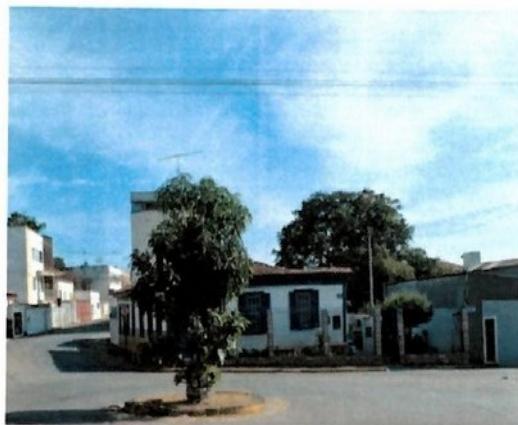
Pará de Minas
Casa Maria Capanema
Fachada Frontal e lateral Direita da edificação.
(foto 01)
Imagem: Laís Costa – 15/07/2022

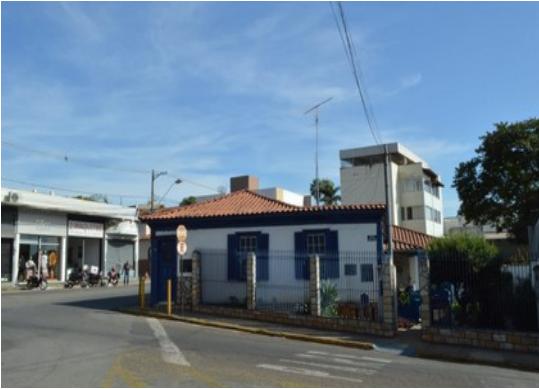
Pará de Minas Casa Maria Capanema Fachada Frontal da edificação. (foto 02) Imagem: Laís Costa – 15/07/2022

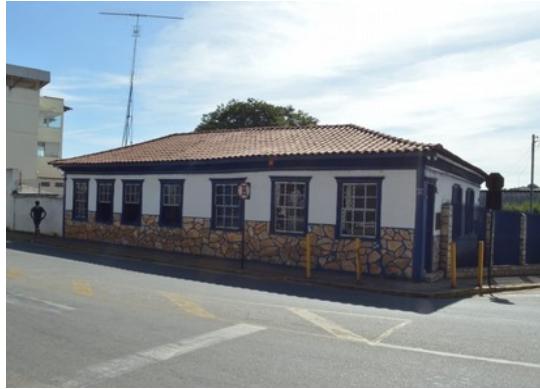
Pará de Minas Casa Maria Capanema Fachada lateral direita da Casa Maria Capanema. (foto 03) Imagem: Laís Costa – 15/07/2022

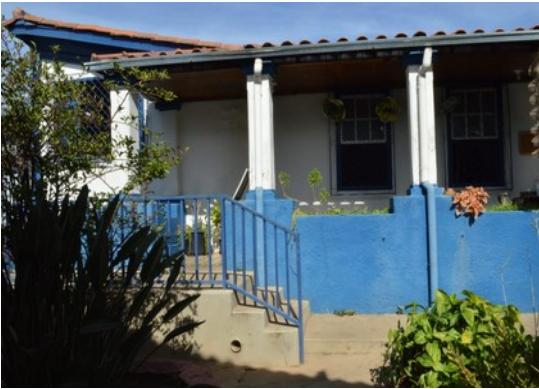
Pará de Minas Casa Maria Capanema Fachada lateral esquerda da edificação. (foto 04) Imagem: Laís Costa – 15/07/2022

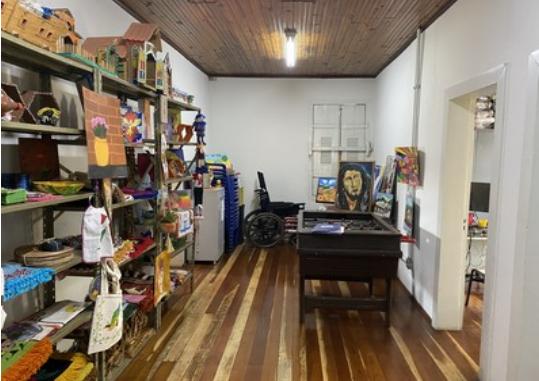
1. ESTRUTURA	ESTADO DE CONSERVAÇÃO ¹		
	BOM	REGULAR	PRECÁRIO
ESTRUTURA AUTÔNOMA DE MADEIRA	100%	-	-
ESTRUTURA DE CONCRETO	-	-	-
ESTRUTURA METÁLICA	-	-	-
OUTROS (DESCREVER) – TIJOLO AUTOPORTANTE	100%	-	-
DANOS VERIFICADOS²: A estrutura em madeira foi restaurada em 2018/2019, apresenta bom estado de conservação. Com nova laje de piso, a estrutura foi estabilizada.

<p>Pará de Minas Casa Maria Capanema Paredes em tijolos autoporantes em ótimo estado de conservação. (foto 06)</p> <p>Imagem: Laís Costa – 15/07/2022</p>

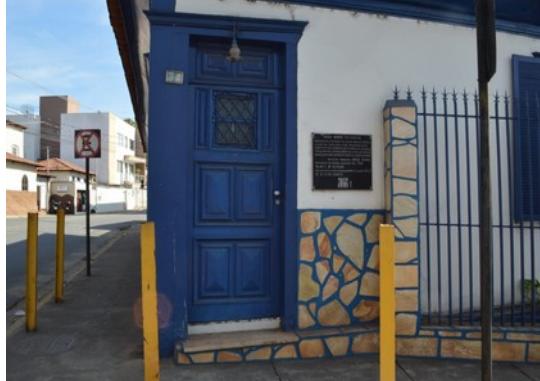
<p>Pará de Minas Casa Maria Capanema Pilar de madeira na fachada do bem em bom estado de conservação. (foto 07)</p> <p>Imagem: Laís Costa – 15/07/2022</p>
---	---

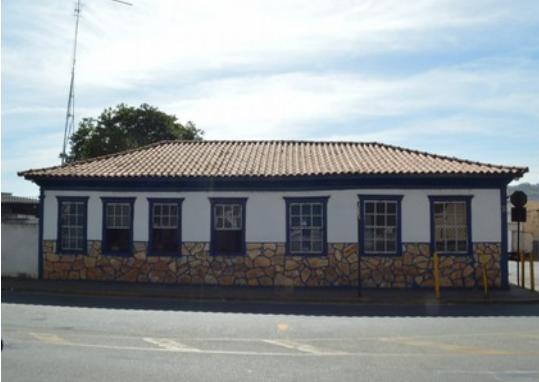
2. COBERTURA	ESTADO DE CONSERVAÇÃO		
	BOM	REGULAR	PRECÁRIO
ESTRUTURA DO TELHADO (MADEIRA)	100%	-	-
MANTO DE COBERTURA (CAPA E BICA)	100%	-	-
CALHAS / RUFOS / CONDUTORES	100%	-	-
COROAVENTO (PLATIBANDA; FRONTÃO; CIMALHA)	100%	-	-
DANOS VERIFICADOS³: O madeiramento se encontra em perfeitas condições. A cobertura em capa e bica também se encontra em bom estado de conservação. As calhas metálicas apresentam apenas alguns desgastes ocasionados pela exposição às intempéries. As cimalhas em madeiras foram restauradas e exibem bom estado.

<p>Pará de Minas Casa Maria Capanema A estrutura e a cobertura estão em bom estado de conservação. (foto 08)</p> <p>Imagem: Laís Costa – 15/07/2022</p>

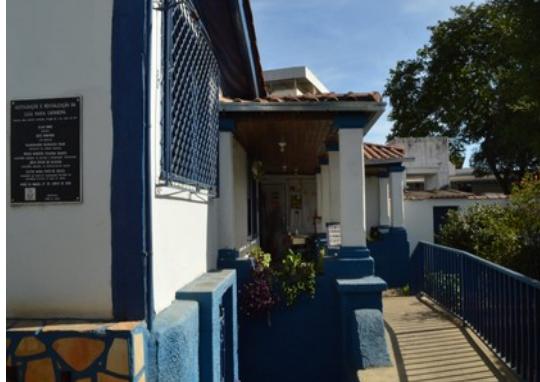
<p>Pará de Minas Casa Maria Capanema O sistema de condução de águas pluviais exibe bom estado de conservação. (foto 09)</p> <p>Imagem: Laís Costa – 15/07/2022</p>
---	---

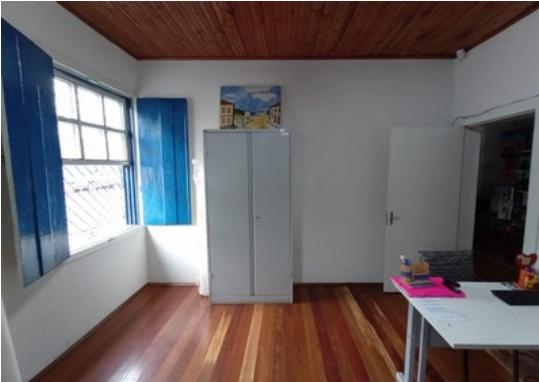
Pará de Minas Casa Maria Capanema Reboco interno apresentando bom estado de conservação. (foto 13) Imagem: Laís Costa – 15/07/2022

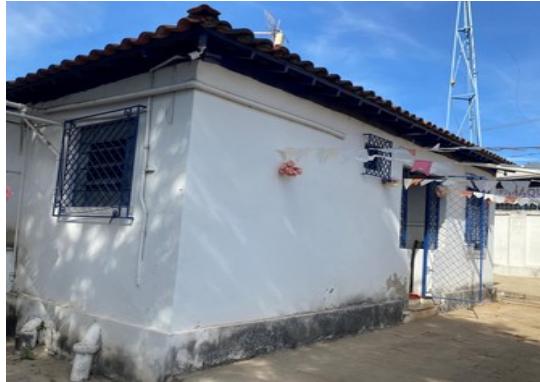
DANOS VERIFICADOS⁴: O madeiramento nas fachadas passaram por restauração em 2018/2019 e ainda exibem bom estado. As alvenarias em tijolo também foram restauradas, porém apresentam alguma sujidade naturais a exposição as intempéries.

Pará de Minas Casa Maria Capanema Fachada lateral direita com camada pictórica apenas com algumas manchas de sujidade devido a exposição às intempéries (foto 14) Imagem: Laís Costa – 15/07/2022
--	--

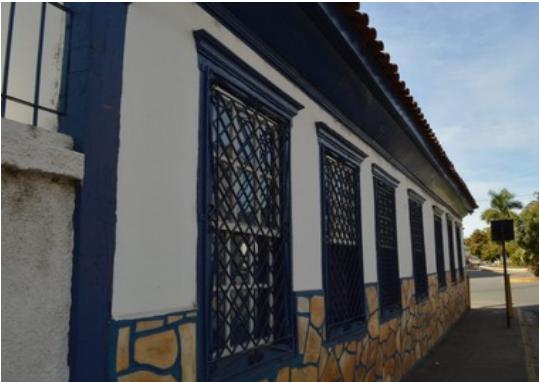
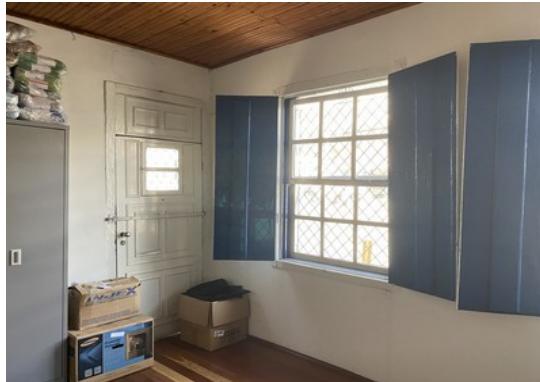
<p>Pará de Minas Casa Maria Capanema Pintura a óleo na fachada frontal da edificação exibe bom estado. (foto 15) Imagen: Laís Costa – 15/07/2022</p>	<p>Pará de Minas Casa Maria Capanema Pintura à base de água das paredes internas da edificação em bom estado de conservação. (foto 16) Imagen: Laís Costa – 15/07/2022</p>
--	--

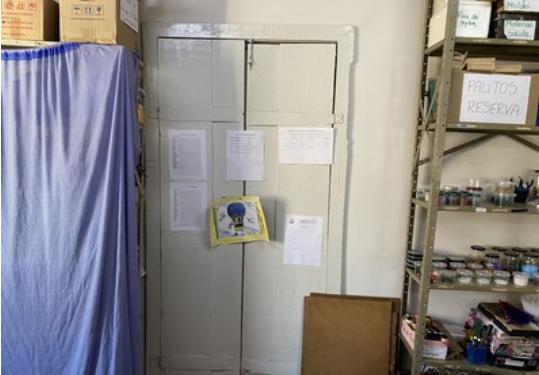
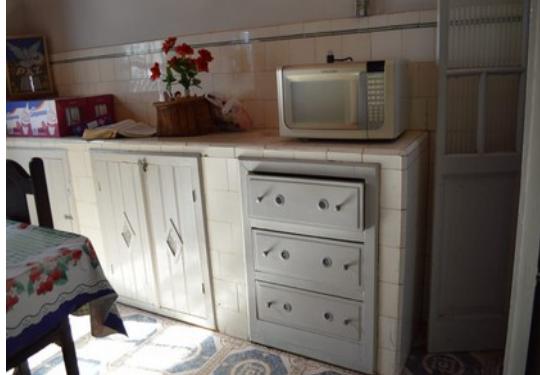
<p>Pará de Minas Casa Maria Capanema Porta em madeira exibindo bom estado de conservação. (foto 17) Imagen: Laís Costa – 15/07/2022</p>	<p>Pará de Minas Casa Maria Capanema Cerâmicas nas paredes e bancadas da copa exibem bom estado de conservação. (foto 18) Imagen: Laís Costa – 15/07/2022</p>

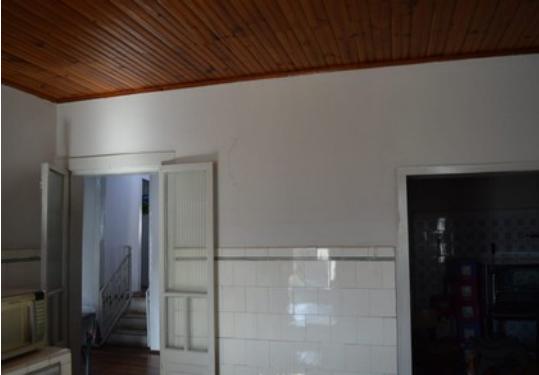
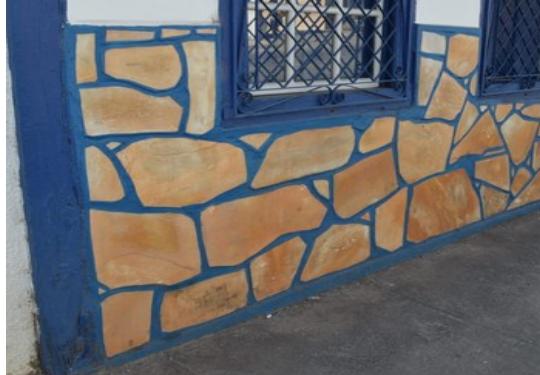
DANOS VERIFICADOS⁵: Na reforma em 2018/2019 o reboco foi refeito em todo o bem, e recebeu uma camada pictórica. As cerâmicas se exibem bem conservadas em sua maioria, mas apresentam algumas rachaduras e desgaste nos rejantes, causados pela ação do tempo. A pedra ouro preto que reveste o embasamento externo, remetendo a baldrame, está bem conservado e limpo.

<p>Pará de Minas Casa Maria Capanema Cerâmicas em uma das salas do bem tombado em bom estado de conservação. (foto 19) Imagen: Laís Costa – 15/07/2022</p>	<p>Pará de Minas Casa Maria Capanema Barrado em pedra ouro preto na fachada frontal do bem em bom estado de conservação. (foto 20) Imagen: Laís Costa – 15/07/2022</p>

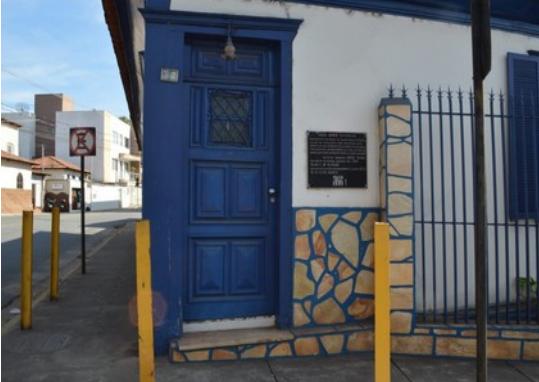
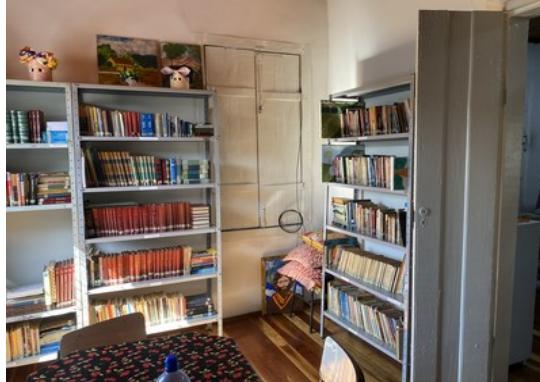
DANOS VERIFICADOS⁶: Em todas as portas e janelas com respectivos marcos e alisares não se percebem danos.

<p>Pará de Minas Casa Maria Capanema Porta em madeira na fachada frontal exibindo bom estado de conservação. (foto 22)</p> <p>Imagen: Laís Costa – 15/07/2022</p>	<p>Pará de Minas Casa Maria Capanema Protegida das ações das intempéries, portas e janelas em madeira exibem bom estado de conservação. (foto 23)</p> <p>Imagen: Laís Costa – 15/07/2022</p>

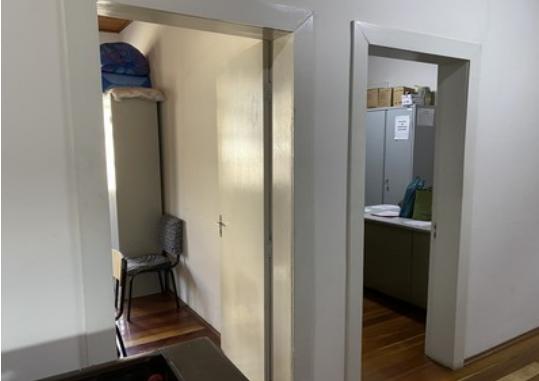
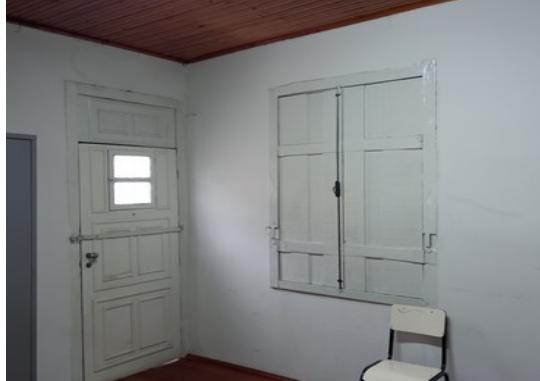
<p>Pará de Minas Casa Maria Capanema Paredes e porta exibe camada pictórica em bom estado de conservação. (foto 24)</p> <p>Imagem: Laís Costa – 15/07/2022</p>	<p>Pará de Minas Casa Maria Capanema Vista interna da porta de uma sala em bom estado de conservação. (foto 25)</p> <p>Imagem: Laís Costa – 15/07/2022</p>

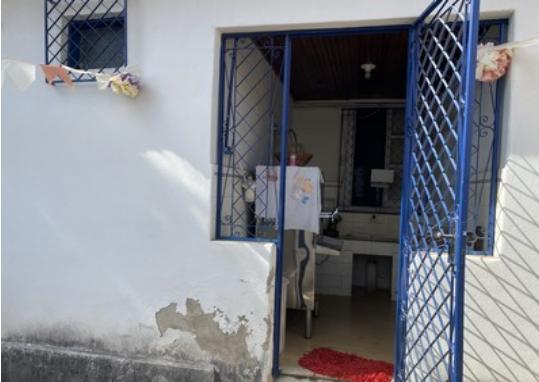
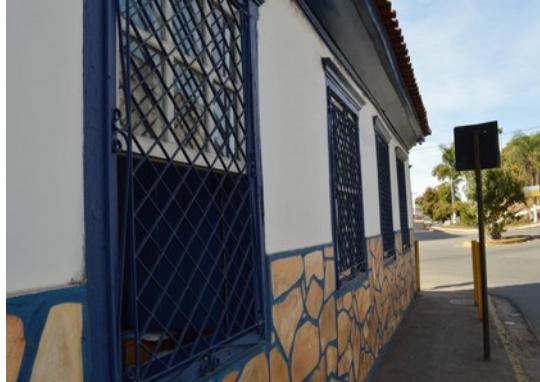
<p>Pará de Minas Casa Maria Capanema Ferragens sem fechamentos em bom estado de conservação na fachada posterior do bem. (foto 26)</p> <p>Imagem: Laís Costa – 15/07/2022</p>	<p>Pará de Minas Casa Maria Capanema Janelas tipo guilhotina em madeira e vidro e grade em metal com camada pictórica em bom estado. (foto 27)</p> <p>Imagem: Laís Costa – 15/07/2022</p>

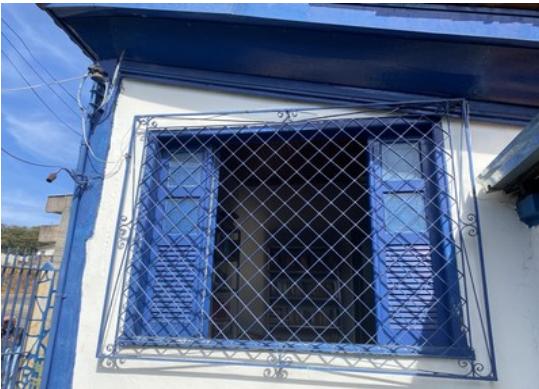
<p>Pará de Minas Casa Maria Capanema Janela francesa em madeira e vidro na lateral esquerda apresenta pintura em bom estado de conservação. (foto 28) Imagem: Laís Costa – 15/07/2022</p>

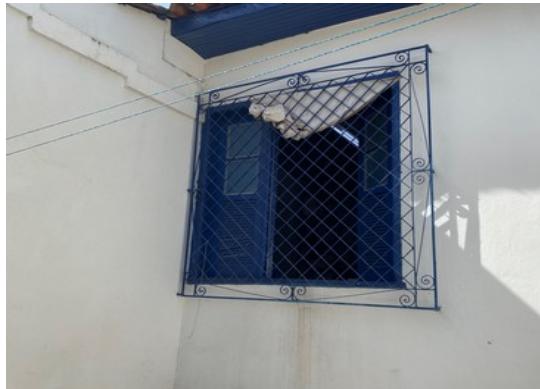
<p>Pará de Minas Casa Maria Capanema Janela francesa em madeira e vidro e grade em metal na fachada posterior. (foto 29) Imagem: Laís Costa – 15/07/2022</p>

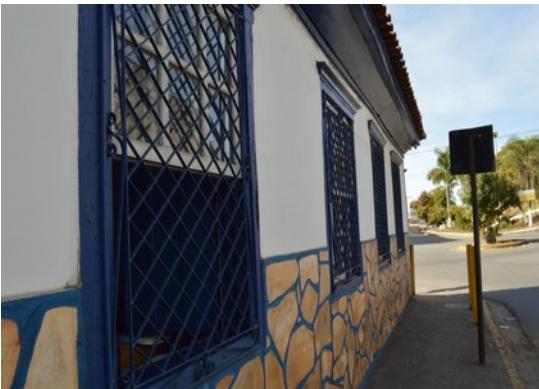
<p>Pará de Minas Casa Maria Capanema Janela guilhotina em madeira e vidro e grade em metal em bom estado na fachada lateral esquerda. (foto 30) Imagem: Laís Costa – 15/07/2022</p>

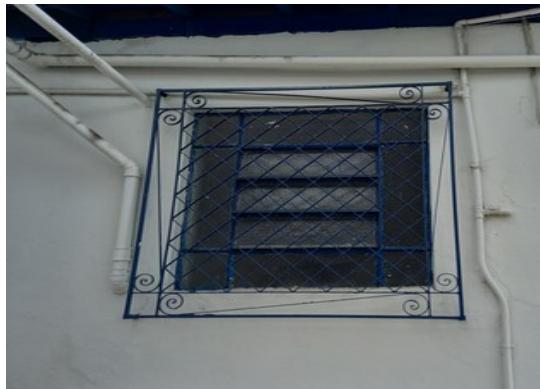
<p>Pará de Minas Casa Maria Capanema Janelas em basculante em metal e vidro e grade na fachada lateral esquerda. (foto 31) Imagem: Laís Costa – 15/07/2022</p>

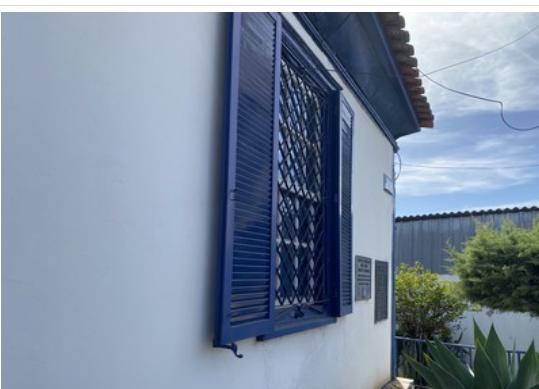
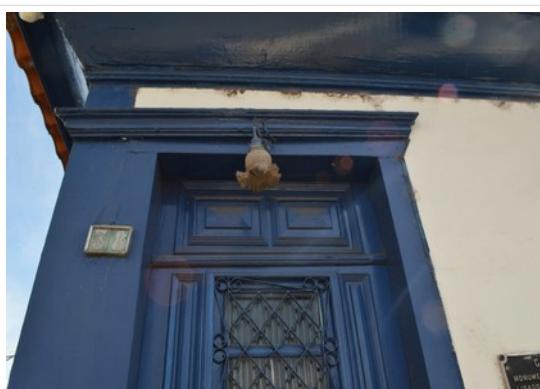
<p>Casa Maria Capanema Janelas italianas em guilhotina em madeira e vidro e grade em metal exibem bom estado de conservação. (foto 32) Imagem: Laís Costa – 15/07/2022</p>	<p>Casa Maria Capanema Sobreverga em madeira exibe bom estado de conservação. (foto 33) Imagem: Laís Costa – 15/07/2022</p>
--	---

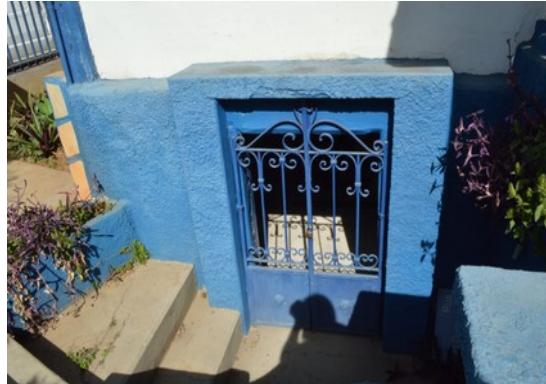
Pará de Minas
Casa Maria Capanema
Porta em madeira e portão em metal que dá acesso ao porão da Casa Maria Capanema.
(foto 34)
Imagem: Laís Costa – 15/07/2022

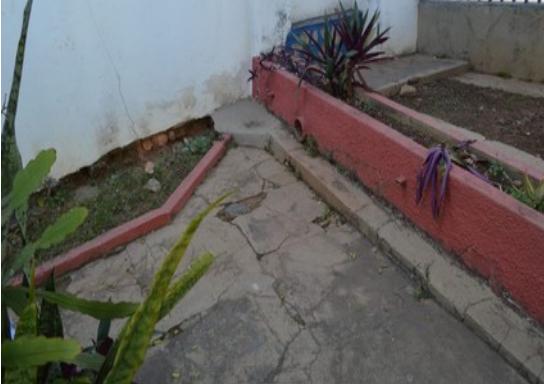
DANOS VERIFICADOS⁷: Os pisos se encontram, em geral, em bom estado de conservação. O cimentado exibe algumas trincas, a cerâmica apresenta alguma peça também trincada e os ladrilhos exibem pouco desgaste. A casa passou por uma reforma completa retirando o assoalho que estava comprometido. As paredes de alvenaria foram estabilizadas com o novo piso em concreto e tábua corrida, contudo as partes molhadas não passaram por reformas profundas, foram feitos apenas pequenos reparos e pintura nova. Com isso, os desgastes naturais de uso nessas áreas permaneceram.

<p>Pará de Minas Casa Maria Capanema Piso cimentado exibe trincas e manchas e algumas partes perca de material, causadas pela exposição à umidade. (foto 35) Imagen: Laís Costa – 15/07/2022</p>	<p>Pará de Minas Casa Maria Capanema Cerâmica em pequeno hall que dá acesso ao quintal nos fundos apresenta trinca e rejunte desgastado. (foto 36) Imagen: Laís Costa – 15/07/2022</p>

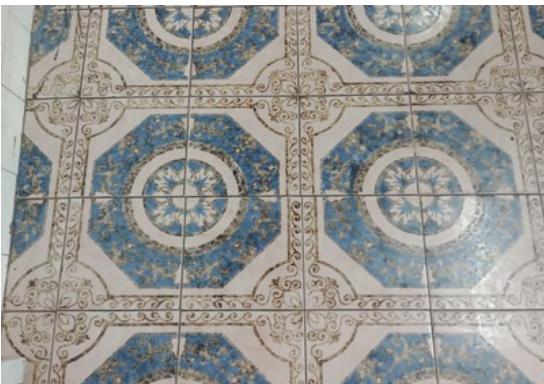
<p>Pará de Minas Casa Maria Capanema Cerâmica comum a copa, cozinha e banheiro com algumas fissuras. (foto 37) Imagen: Laís Costa – 15/07/2022</p>	<p>Pará de Minas Casa Maria Capanema Detalhe do ladrilho do alpendre na lateral esquerda que dá acesso ao interior do bem em bom estado. (foto 38) Imagen: Laís Costa – 15/07/2022</p>

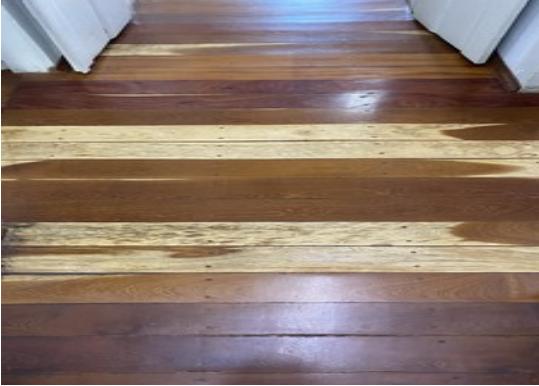
<p>Pará de Minas Casa Maria Capanema Piso de madeira instalado em quase todas as dependências do bem em ótimo estado de conservação. (foto 39) Imagem: Laís Costa – 15/07/2022</p>

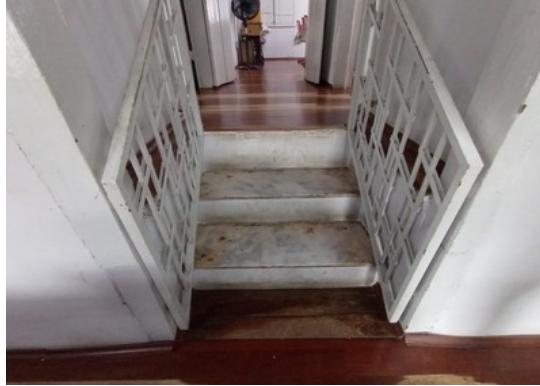
<p>Pará de Minas Casa Maria Capanema Escada no interior do bem com piso em pedra. (foto 40) Imagem: Laís Costa – 15/07/2022</p>
--	--

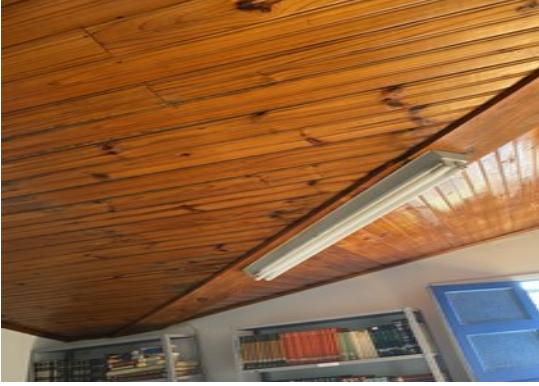
7. FORROS	ESTADO DE CONSERVAÇÃO		
	BOM	REGULAR	PRECÁRIO
MADEIRA	100%	-	-
ELEMENTOS ARTÍSTICOS APLICADOS	-	-	-
DANOS VERIFICADOS⁸: Não foram detectados danos ao forro de madeira, pois foram recentemente reformados. Também foram instalados conduítes para passagem da nova fiação.

<p>Pará de Minas Casa Maria Capanema Forro de madeira presente em todo interior do bem em bom estado de conservação. (foto 41) Imagem: Laís Costa – 15/07/2022</p>

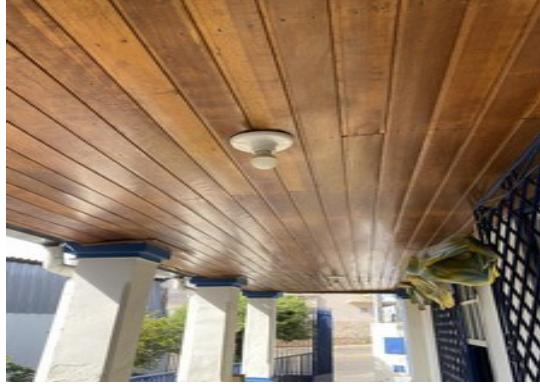
<p>Pará de Minas Casa Maria Capanema Forro da varanda em bom estado de conservação. (foto 42) Imagem: Laís Costa – 15/07/2022</p>
--	--

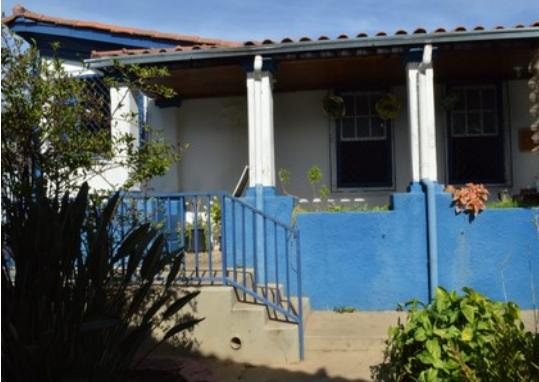
8. ELEMENTOS INTEGRADOS EXTERNOS	ESTADO DE CONSERVAÇÃO		
	BOM	REGULAR	PRECÁRIO
VARANDA	100%	-	-
JARDIM	95%	05%	-
DANOS VERIFICADOS⁹: A varanda e o jardim, ambos na fachada lateral esquerda se encontram em bom estado de conservação, são verificadas apenas algumas trincas no piso em cimento do jardim. O jardim se encontra bem cuidado.

Pará de Minas Casa Maria Capanema Detalhe da varanda que dá acesso ao bem pela fachada lateral esquerda da edificação. (foto 43) Imagem: Laís Costa – 15/07/2022

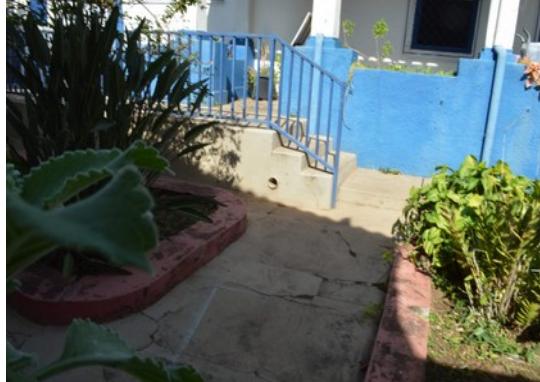
Pará de Minas Casa Maria Capanema Jardim de leve influência francesa na fachada lateral do bem tombado, bem cuidado. (foto 44) Imagem: Laís Costa – 15/07/2022
---	--

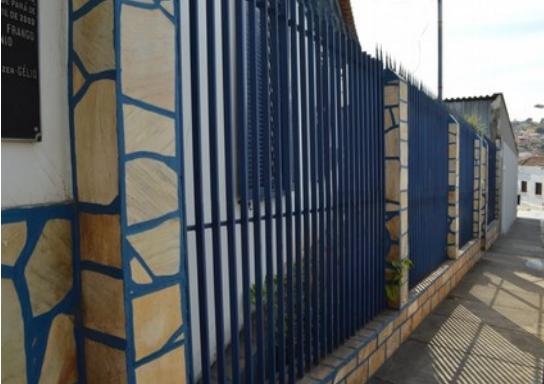
9. AGENCIAMENTO EXTERNO	ESTADO DE CONSERVAÇÃO		
	BOM	REGULAR	PRECÁRIO
GRADIL	100%	-	-
MURO	95%	05%	-
QUINTAL	100%	-	-
PASSEIO	95%	05%	-
DANOS VERIFICADOS¹⁰: O gradil apresenta boa aparência da camada pictórica. Os muros também exibem alguma sujidade natural da exposição as intempéries. O quintal em terra batida esta limpo e o guarda-corpo que separa o piso cimentado da terra em bom estado de conservação. O passeio em cimento também está em bom estado sendo verificadas apenas trincas.

<p>Pará de Minas Casa Maria Capanema Gradil na fachada frontal em bom estado de conservação. (foto 45) Imagem: Laís Costa – 15/07/2022</p>	<p>Pará de Minas Casa Maria Capanema O muro apresenta boas condições físicas, mas exibe alguma sujidade por intempéries. (foto 46) Imagem: Laís Costa – 15/07/2022</p>

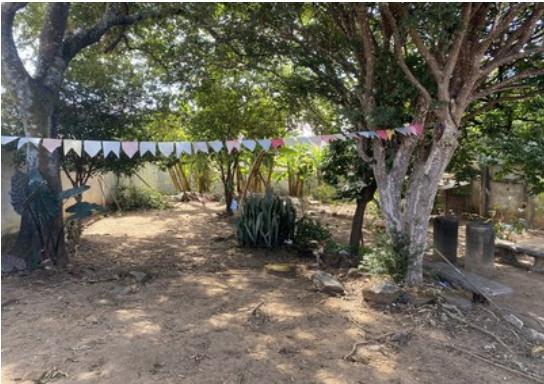
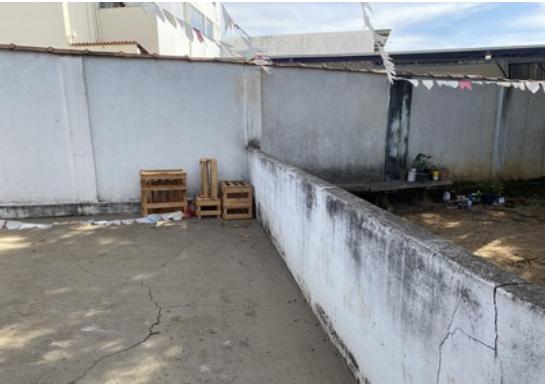
<p>Pará de Minas Casa Maria Capanema Quintal em terra batida nos fundos da edificação. (foto 47) Imagem: Laís Costa – 15/07/2022</p>	<p>Pará de Minas Casa Maria Capanema Guarda corpo que divide a área cimentada da área de terra em bom estado de conservação. (foto 48) Imagem: Laís Costa – 15/07/2022</p>

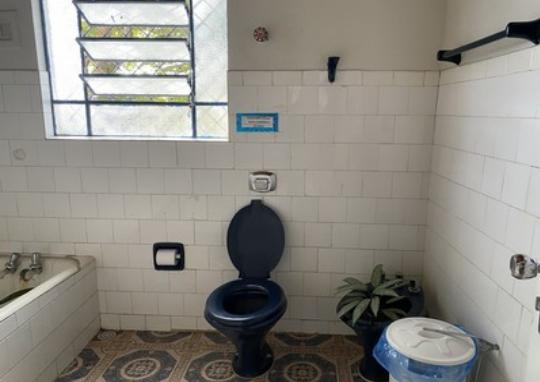
<p>Pará de Minas Casa Maria Capanema Mesmo as peças mais antigas do sistema hidráulico ainda apresentam bom estado de conservação. (foto 50) Imagem: Laís Costa – 15/07/2022</p>
---	---

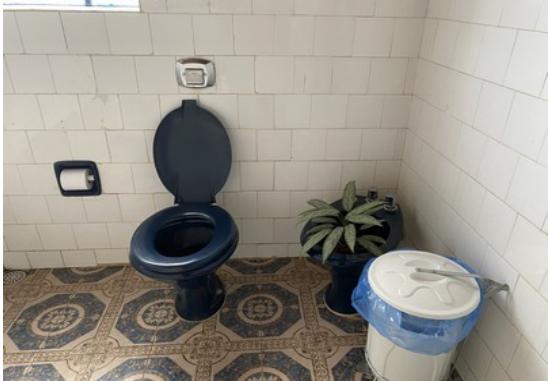
<p>Pará de Minas Casa Maria Capanema Instalação hidráulica em bom funcionamento. (foto 51) Imagem: Laís Costa – 15/07/2022</p>

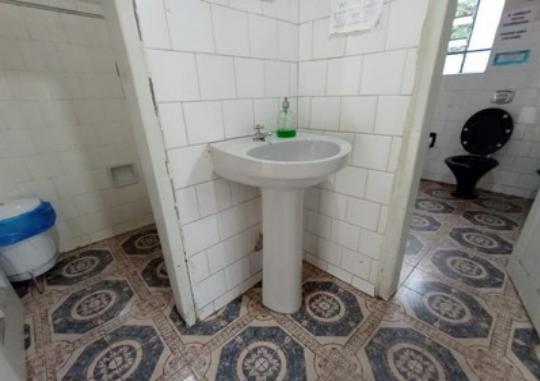
<p>Pará de Minas Casa Maria Capanema Lavatório externo aos banheiros em pleno funcionamento. (foto 52) Imagem: Laís Costa – 15/07/2022</p>
---	--

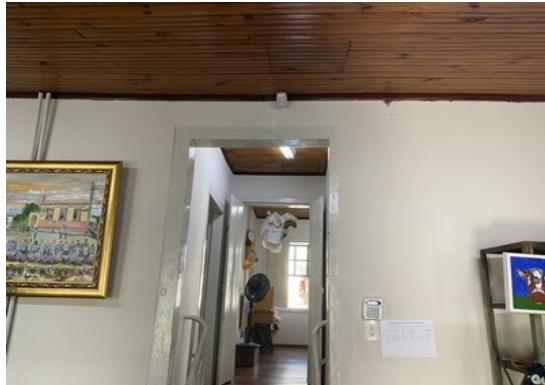
Pará de Minas
Casa Maria Capanema
Detalhe sensor de presença e sirene de alarme.
(foto 53)
Imagem: Laís Costa – 15/07/2022

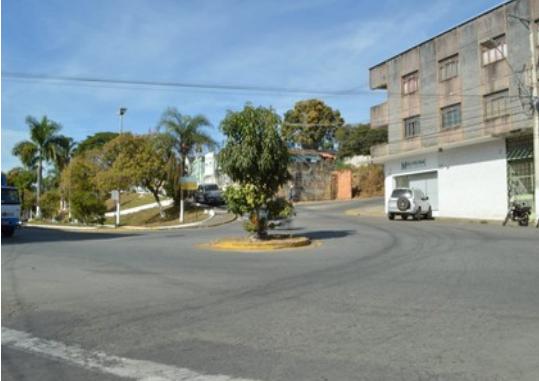
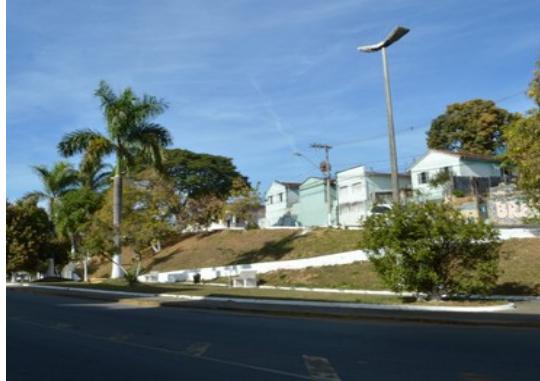
<p>Pará de Minas Casa Maria Capanema Rotatória no cruzamento das ruas Fernando Otávio, Melo Guimarães e Joaquim Peregrino (foto 54) Imagem: Laís Costa – 15/07/2022</p>	<p>Pará de Minas Casa Maria Capanema O bem tombado Gruta Nossa Senhora de Lourdes defronte a Casa Maria Capanema. (foto 55) Imagem: Laís Costa – 15/07/2022</p>

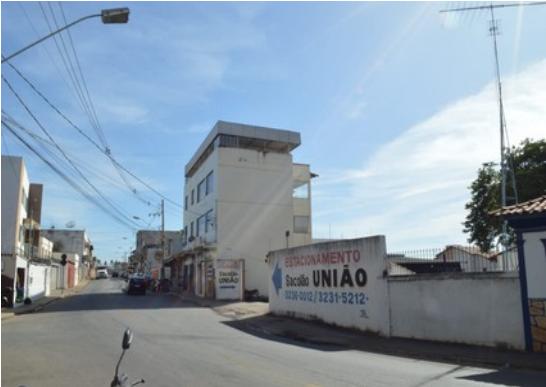
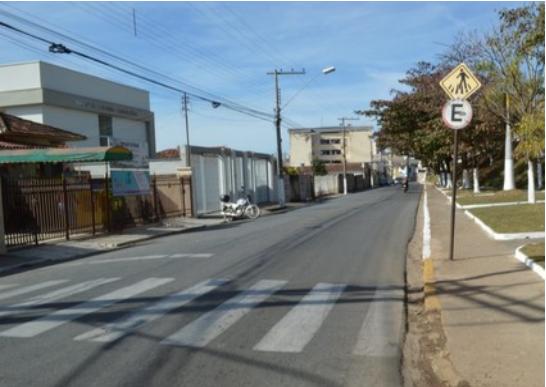
<p>Pará de Minas Casa Maria Capanema A movimentada via Rua Melo Guimarães principal acesso à região norte de pará de Minas, que está ao lado esquerdo do bem. (foto 56)</p> <p>Imagem: Laís Costa – 15/07/2022</p>	<p>Pará de Minas Casa Maria Capanema Construção da Edificação na Rua Fernando Otávio, projeto aprovado pelo conselho. (foto 57)</p> <p>Imagem: Laís Costa – 15/07/2022</p>

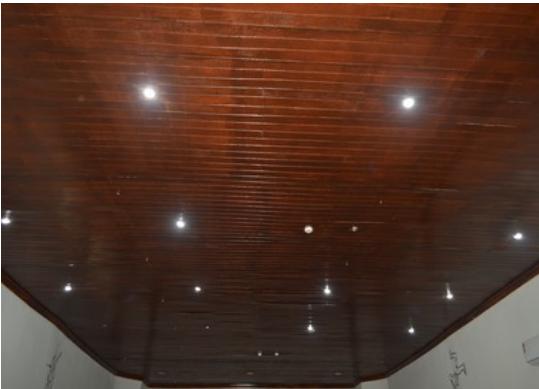
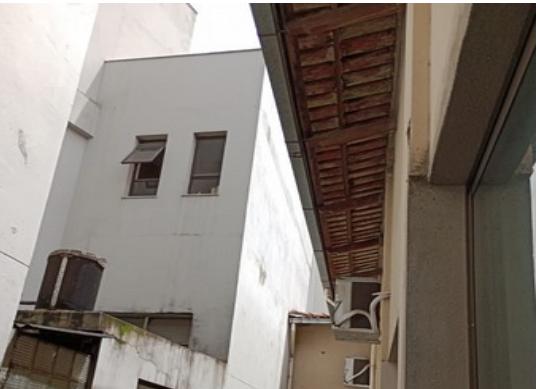
<p>Pará de Minas Centro Literário Pedro Nestor Forro em madeira em bom estado. (foto 05) Imagem: Laís Costa – 05/10/2022</p>	<p>Pará de Minas Centro Literário Pedro Nestor Beiral e calha em bom estado de conservação. (foto 06) Imagem: Gabriela Conceição – 05/10/2022</p>

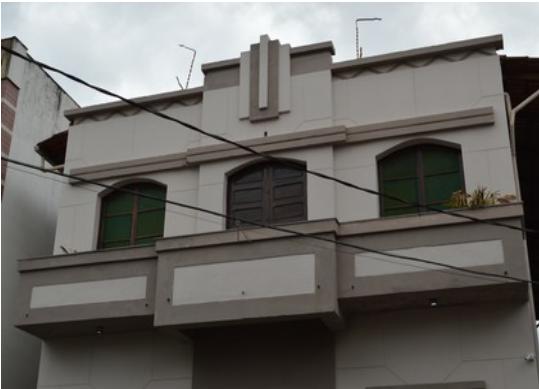
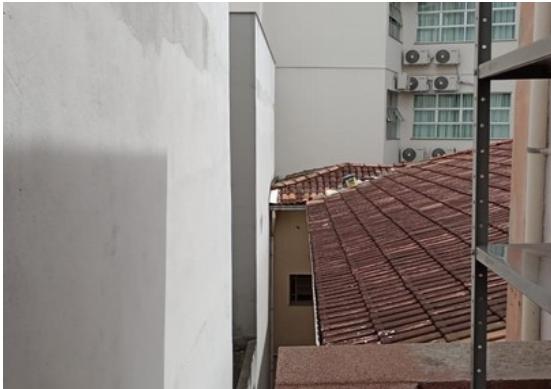
2. COBERTURA	ESTADO DE CONSERVAÇÃO		
	BOM	REGULAR	PRECÁRIO
ESTRUTURA DO TELHADO (INFORMAR: MADEIRA)	100%	-	-
MANTO DE COBERTURA (INFORMAR: CAPA E BICA)	100%	-	-
CALHAS / RUFOS / CONDUTORES	100%	-	-
COROAVENTO (FRONTÃO)	100%	-	-
DANOS VERIFICADOS³: A estrutura do telhado, o manto de cobertura e os condutores de águas pluviais foram reformados em 2007 e ainda se apresentam bem conservados. Algumas telhas foram substituídas pois encontravam-se trincadas. O telhado está totalmente recuperado.

<p>Pará de Minas Centro Literário Pedro Nestor Frontão da edificação. (foto 07) Imagem: Laís Costa – 05/10/2022</p>	<p>Pará de Minas Centro Literário Pedro Nestor Telhado do bem em bom estado de conservação. (foto 08) Imagem: Gabriela Conceição – 05/10/2022</p>

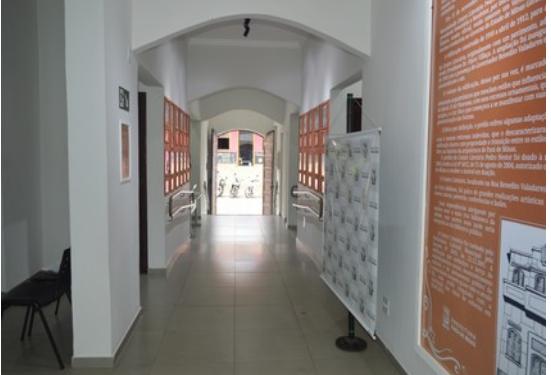
DANOS VERIFICADOS⁴: A reforma do térreo e do 1º pavimento já foram concluídas e as paredes encontram em bom estado de conservação.

Pará de Minas Centro Literário Pedro Nestor Alvenarias internas com novas intervenções. (foto 09) Imagem: Laís Costa – 05/10/2022

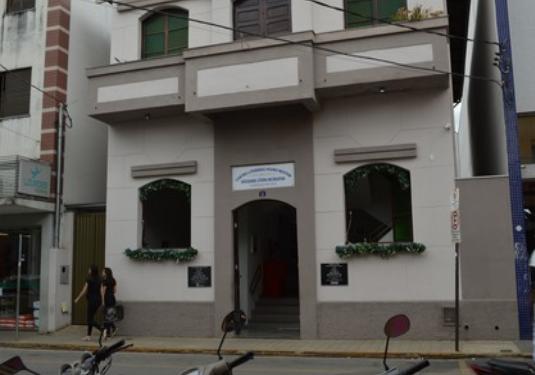
Pará de Minas Centro Literário Pedro Nestor Alvenarias externas. (foto 10) Imagem: Laís Costa – 05/10/2022
--	--

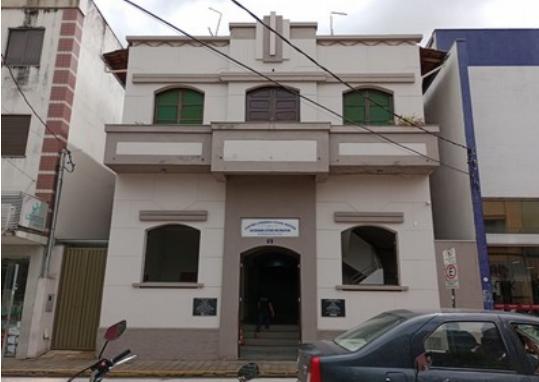
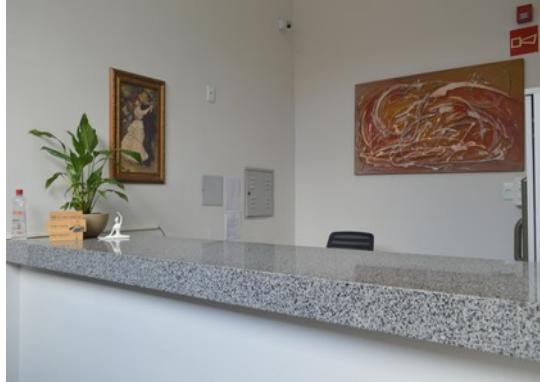
<p>Pará de Minas Centro Literário Pedro Nestor Reboco da fachada frontal em bom estado. (foto 11) Imagem: Gabriela Conceição – 05/10/2022</p>	<p>Pará de Minas Centro Literário Pedro Nestor Reboco interno com nova pintura. (foto 12) Imagem: Laís Costa – 05/10/2022</p>

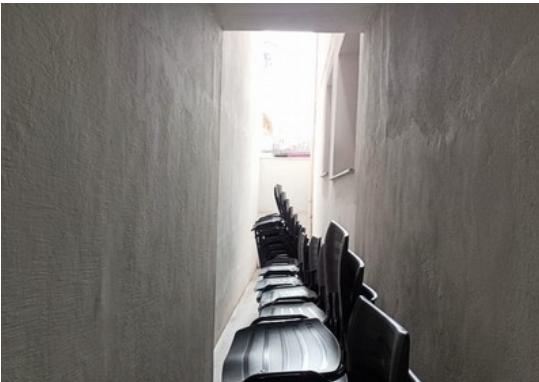
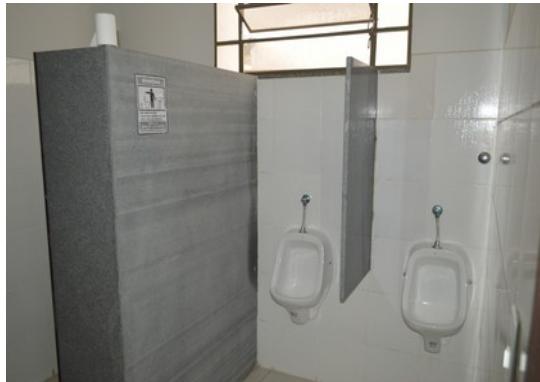
<p>Pará de Minas Centro Literário Pedro Nestor Reboco em bom estado. (foto 13) Imagem: Gabriela Conceição – 05/10/2022</p>	<p>Pará de Minas Centro Literário Pedro Nestor Cerâmicas de um dos banheiros. (foto 14) Imagem: Laís Costa – 05/10/2022</p>

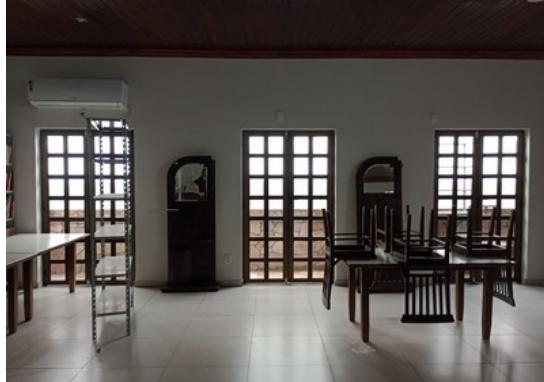
<p>Pará de Minas Centro Literário Pedro Nestor Vão com reboco finalizado. (foto 19)</p> <p>Imagen: Gabriela Conceição – 05/10/2022</p>

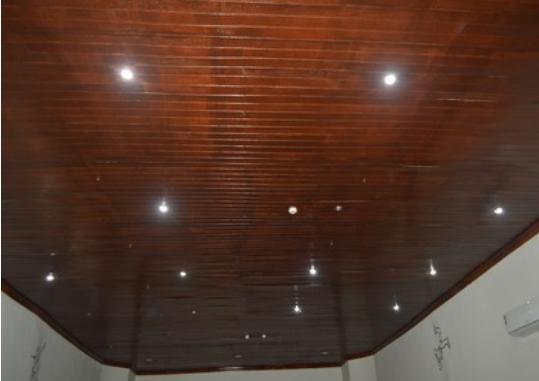
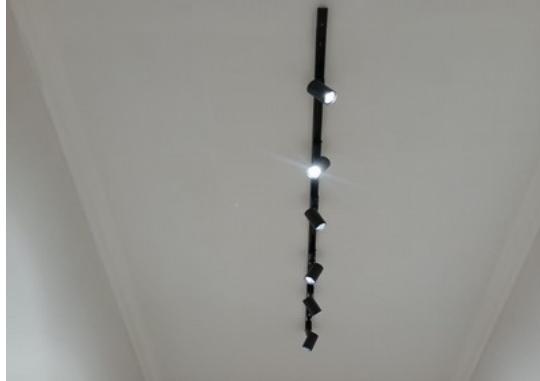
7. FORROS	ESTADO DE CONSERVAÇÃO		
	BOM	REGULAR	PRECÁRIO
LAJE	100%	-	-
OUTROS	100%	-	-
DANOS VERIFICADOS⁸: As lajes se encontram em bom estado. Nos espaços principais são de madeira e nos demais gesso.

<p>Pará de Minas Centro Literário Pedro Nestor Forro em madeira em bom estado de conservação. (foto 27) Imagem: Laís Costa – 05/10/2022</p>	<p>Pará de Minas Centro Literário Pedro Nestor Forro em gesso em bom estado de conservação. (foto 28) Imagem: Gabriela Conceição – 05/10/2022</p>

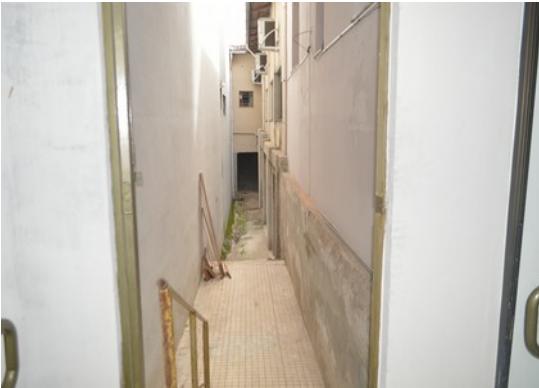
9. AGENCIAMENTO EXTERNO	ESTADO DE CONSERVAÇÃO		
	BOM	REGULAR	PRECÁRIO
MURO	100%	-	-
QUINTAL	80%	20%	-
PASSEIO	100%	-	-
DANOS VERIFICADOS¹⁰: A área externa no nível do subsolo ainda falta finalizar. A Fachada Frontal está finalizada, falta pintura na parte do subsolo.

<p>Pará de Minas Centro Literário Pedro Nestor Corredor lateral esquerdo. (foto 31) Imagen: Laís Costa – 05/10/2022</p>

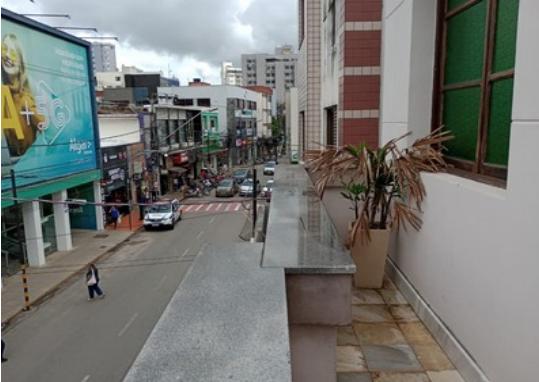
Pará de Minas Centro Literário Pedro Nestor Vista da Rua Benedito Valadares sentido noroeste. (foto 36) Imagem: Gabriela Conceição – 05/10/2022	Pará de Minas Centro Literário Pedro Nestor Vista da Rua Benedito Valadares sentido sudoeste. (foto 37) Imagem: Gabriela Conceição – 05/10/2022

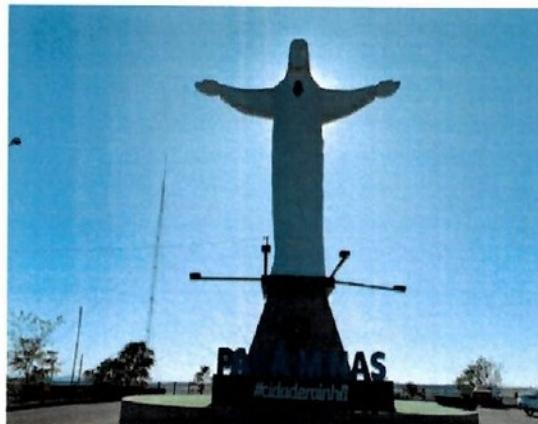
Pará de Minas
Cristo Redentor
Vista frontal.
(foto 01)
Imagen: Laís Costa – 08/07/2022

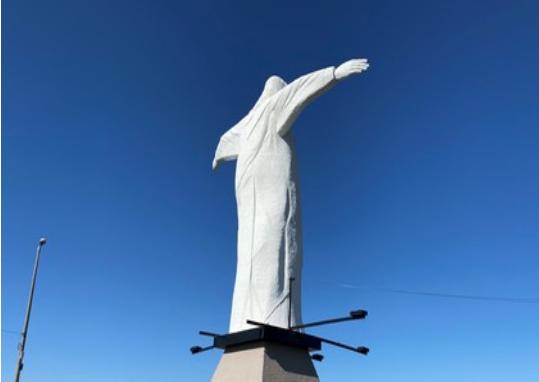
<p>Pará de Minas Cristo Redentor Vista posterior. (foto 02) Imagen: Laís Costa – 08/07/2022</p>	<p>Pará de Minas Cristo Redentor Vista lateral direita. (foto 03) Imagen: Laís Costa – 08/07/2022</p>

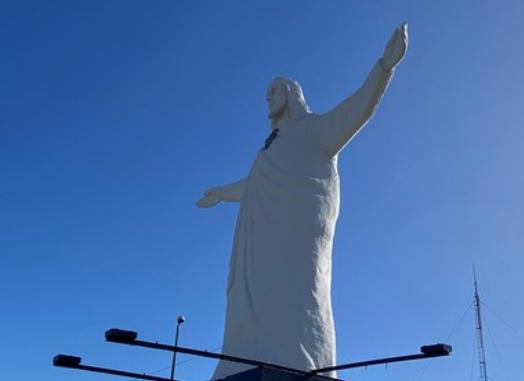
<p>Pará de Minas Cristo Redentor Vista lateral esquerda. (foto 04) Imagen: Laís Costa – 08/07/2022</p>

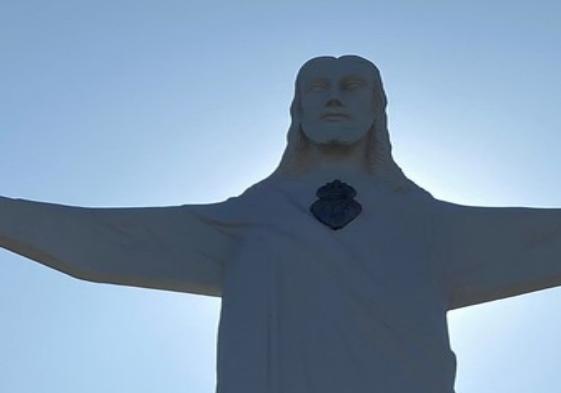
4. REVESTIMENTO	ESTADO DE CONSERVAÇÃO		
	BOM	REGULAR	PRECÁRIO
REBOCO	100%	-	-
PINTURA (À BASE DE ÁGUA)	100%	-	-
DANOS VERIFICADOS⁵: O reboco que anteriormente havia sofrido marcas de vandalismo, recebe nova camada pictórica. A pintura da estátua e do pedestal se encontram em bom estado de conservação.

<p>Pará de Minas Cristo Redentor Reboco e pintura da estátua exibem nova camada pictórica. (foto 07) Imagem: Laís Costa – 08/07/2022</p>	<p>Pará de Minas Cristo Redentor Rosto de Cristo apresenta bom estado de conservação. (foto 08) Imagem: Laís Costa – 08/07/2022</p>

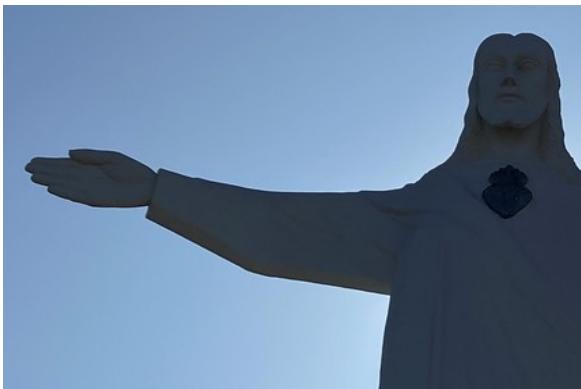
Braço direito do Cristo Redentor exibe reboco e pintura bem conservados. (foto 09)

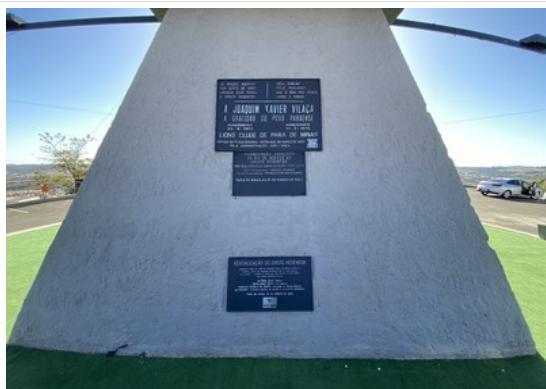
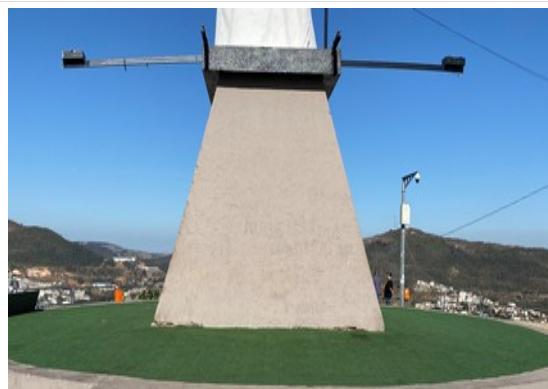
Frente do pedestal e da base, exibindo bom estado em nova camada pictórica.

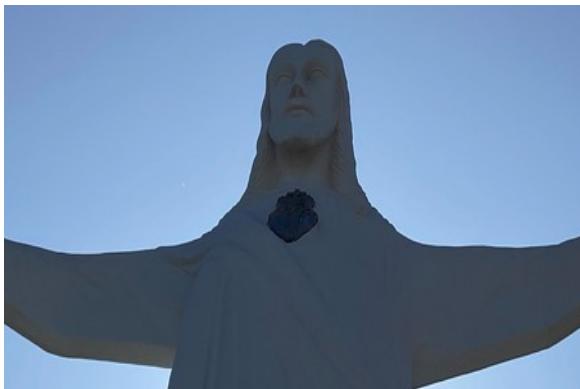
Pará de Minas
Cristo Redentor
O coração metálico não apresenta danos.
(foto 13)

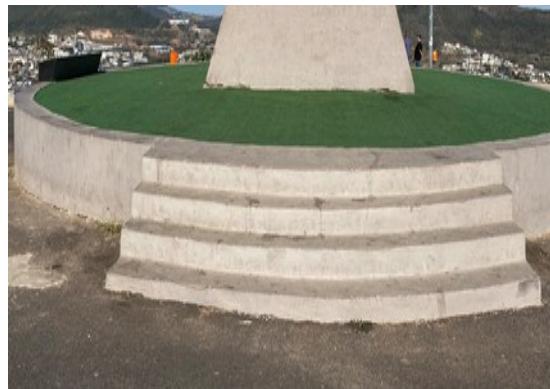
Pará de Minas
Cristo Redentor
A escada não apresenta danos na sua estrutura, mas exibe sujidades.
(foto 14)

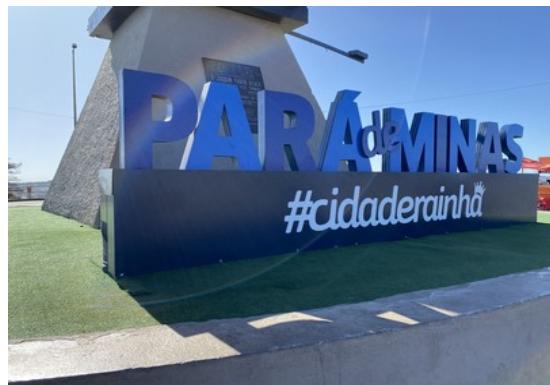
Pará de Minas
Cristo Redentor
Instalação de letreiro turístico na base frontal à estrutura.
(foto 16)

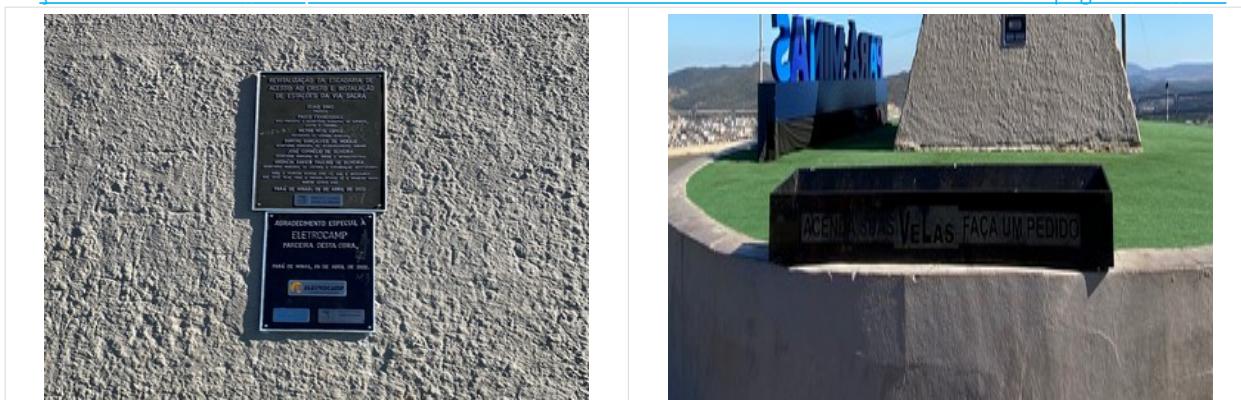
Pará de Minas
Cristo Redentor
Placa informativa de revitalização do bem histórico.
(foto 17)

Pará de Minas
Cristo Redentor
Velário instalado à lateral do bem.
(foto 18)

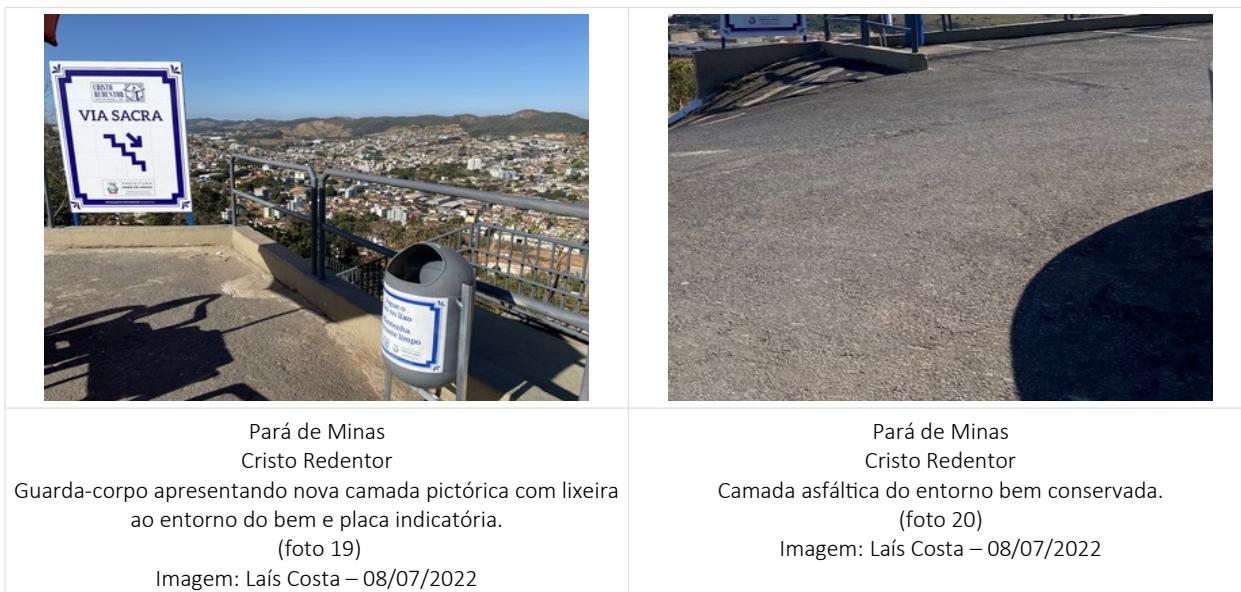
DANOS VERIFICADOS¹⁰: Apresenta-se a implantação de novos guarda-corpos, e revestimento da camada pictórica dos existentes. O entorno, em camada asfáltica, está bem conservado.

Pará de Minas
Cristo Redentor
Guarda-corpo apresentando nova camada pictórica com lixeira
ao entorno do bem e placa indicatória.
(foto 19)

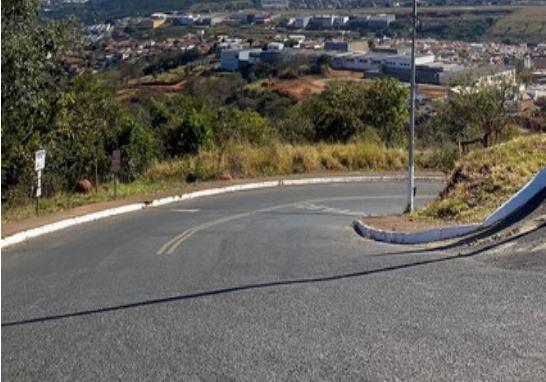
<p>Pará de Minas Cristo Redentor Passeios da Rua Antônio Martins Rezende que dá acesso ao bem, em bom estado. (foto 21)</p> <p>Imagem: Laís Costa – 08/07/2022</p>	<p>Pará de Minas Cristo Redentor Escadaria com mais de 670 degraus revitalizada e com novos guarda-corpos, exibindo a trajetória da Via Sacra, que dá acesso ao Cristo. (foto 22)</p> <p>Imagem: Laís Costa – 08/07/2022</p>

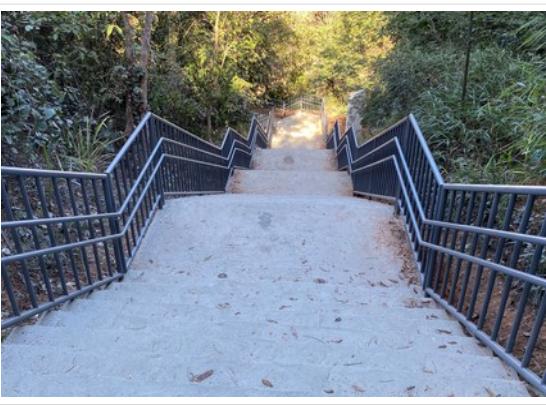
<p>Pará de Minas Cristo Redentor Escadaria e guarda-corpos revitalizados e com nova pintura. (foto 29)</p>	<p>Pará de Minas Cristo Redentor 5º Estação. (foto 30)</p>

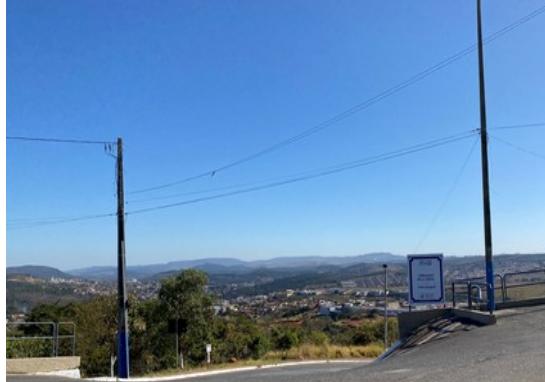
Pará de Minas Cristo Redentor Instalações elétricas de posteamentos exibem bom estado de conservação. (foto 41) Imagem: Laís Costa – 08/07/2022

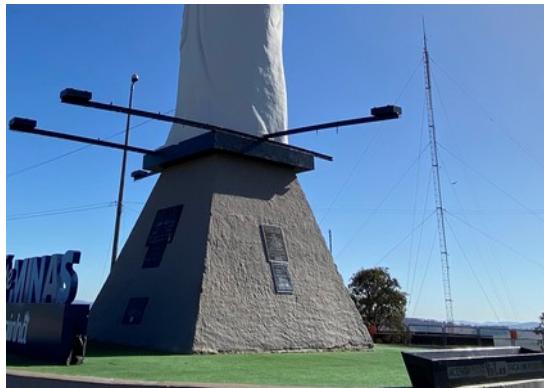
Pará de Minas Cristo Redentor Para-raios próximo ao bem tombado. (foto 42) Imagem: Laís Costa – 08/07/2022

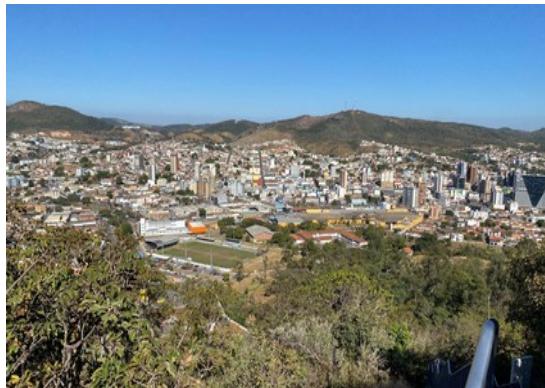
Pará de Minas Cristo Redentor Floresta Urbana na Serra da Santa Cruz e vista para o Centro e Sudeste de Pará de Minas. (foto 43) Imagem: Laís Costa – 19/08/2022
---	--

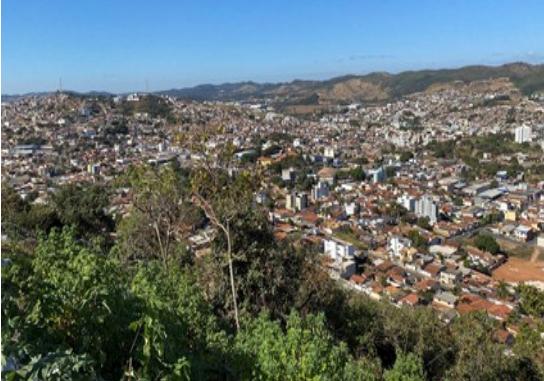
<p>Pará de Minas Cristo Redentor Floresta Urbana na Serra de Santa Cruz e vista para o nordeste de Pará de Minas. (foto 44) Imagem: Laís Costa – 08/07/2022</p>	<p>Pará de Minas Cristo Redentor Floresta Urbana na Serra de Santa Cruz e vista para o Sudeste de Pará de Minas. (foto 45) Imagem: Laís Costa – 08/07/2022</p>
