4.3. Avaliação do Estado de Conservação do Bem Imóvel Casa Maria Capanema

MUNICÍPIO: Pará de Minas		DISTRITO: Sede			
NOME DO BEM TOMBADO ¹ : Casa Maria Capanema					
ENDERECO DO BEM CULTURAL: Rua Joaquim Peregrino, nº 38, Xavier Capanema					
Nº DECRETO / ANO: 3535/2003	Nº INSCRIÇÃO LIVRO DO TOMBO / ANO: 13/2003	PROCESSO ACEITO NO ICMS PATRIMÔNIO CULTURAL A PARTIR DO EXERCÍCIO: 2004			
NOME E ASSINATURA DO RESPONSÁVEL TÉCNICO:

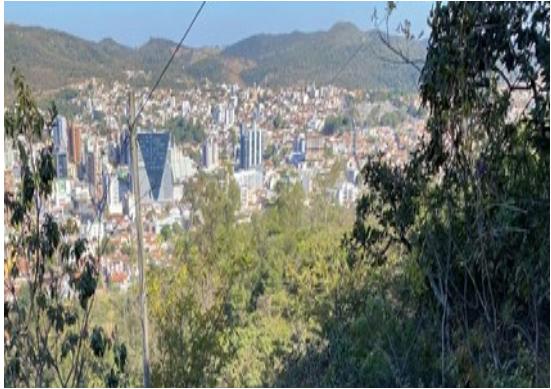
<p>Pará de Minas Cristo Redentor Floresta Urbana na serra da Santa Cruz e vista para o noroeste de Pará de Minas. (foto 46) Imagem: Laís Costa – 08/07/2022</p>

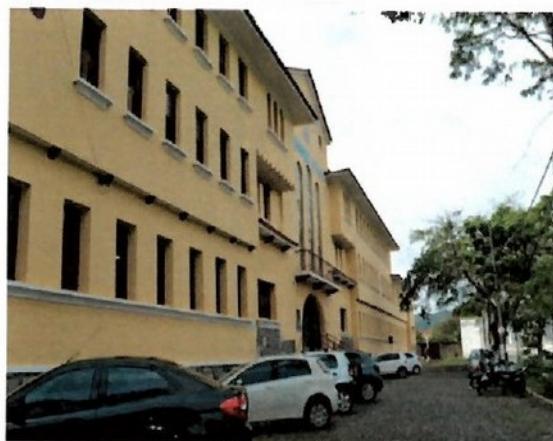
Pará de Minas
Escola Estadual Fernando Otávio
Fachada frontal
(foto 01)
Imagem: Laís Costa – 09/11/2022

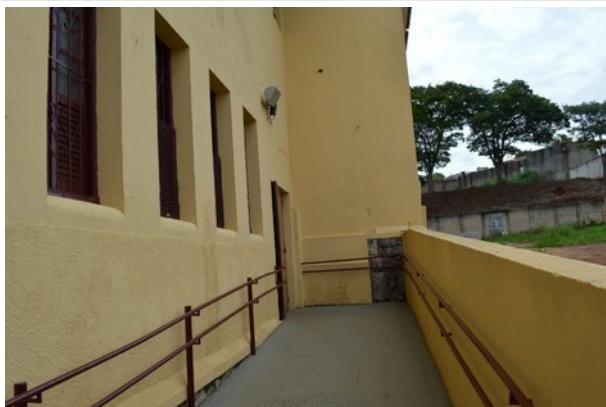
Pará de Minas
Escola Estadual Fernando Otávio
Fachada lateral direita com nova camada de pintura e rampa de acessibilidade.
(foto 02)
Imagem: Laís Costa – 09/11/2022

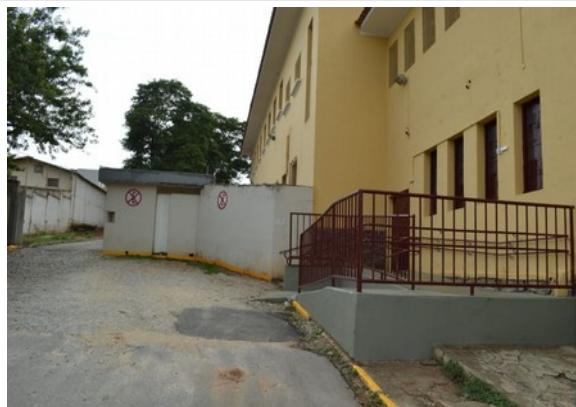
Pará de Minas
Escola Estadual Fernando Otávio
Fachada lateral esquerda com rampa de acessibilidade e nova pintura.
(foto 03)
Imagem: Laís Costa – 09/11/2022

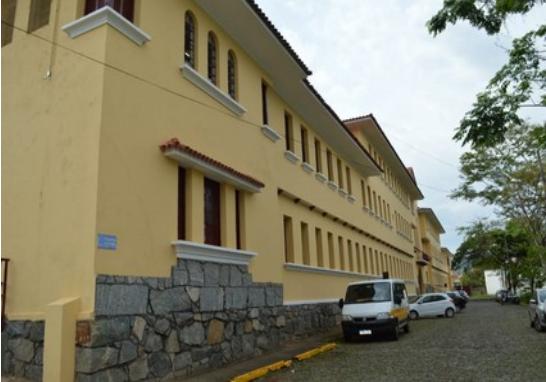
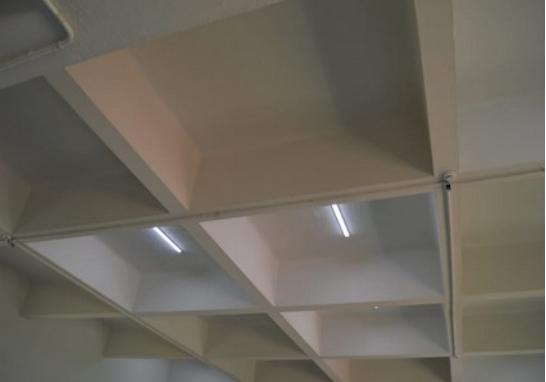
1. ESTRUTURA	ESTADO DE CONSERVAÇÃO ¹		
	BOM	REGULAR	PRECÁRIO
ESTRUTURA AUTÔNOMA DE MADEIRA	-	-	-
ESTRUTURA DE CONCRETO	100%	-	-
ESTRUTURA METÁLICA	-	-	-
OUTROS (DESCREVER)	-	-	-
DANOS VERIFICADOS²: Não foram verificados danos quanto a estrutura.

<p>Pará de Minas Escola Estadual Fernando Otávio A estrutura frontal com nova camada de pintura. (foto 05) Imagem: Laís Costa – 09/11/2022</p>	<p>Pará de Minas Escola Estadual Fernando Otávio A estrutura em concreto armado (foto 06) Imagem: Laís Costa – 09/11/2022</p>

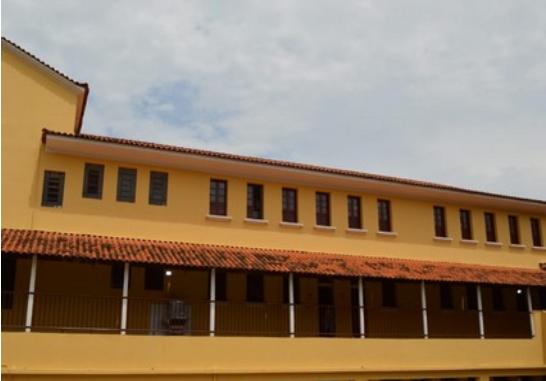
DANOS VERIFICADOS³: As telhas em cerâmica apresentam manchas de umidade. Os condutores de águas pluviais se encontram em bom estado. O frontão e as cimalhas se encontram íntegros, exibindo nova camada pictórica. Os beirais apresentam bom estado de conservação, com novo revestimento pictórico.

<p>Pará de Minas Escola Estadual Fernando Otávio Manto de cobertura em telhas cerâmicas. (foto 07) Imagem: Laís Costa – 09/11/2022</p>	<p>Pará de Minas Escola Estadual Fernando Otávio Frontão e cimalhas na fachada frontal. (foto 08) Imagem: Laís Costa – 09/11/2022</p>

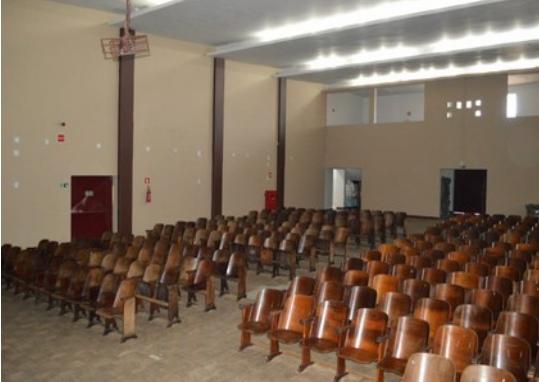
<p>Pará de Minas Escola Estadual Fernando Otávio Vista do teatro em novo revestimento pictórico e cadeiras reformadas. (foto 09) Imagem: Laís Costa – 09/11/2022</p>

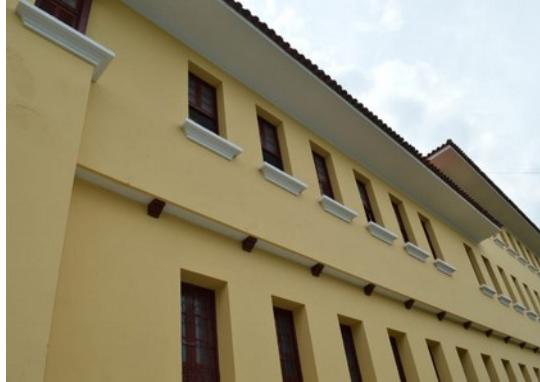
<p>Pará de Minas Escola Estadual Fernando Otávio Beirais da fachada frontal. (foto 10) Imagem: Laís Costa – 09/11/2022</p>
--	---

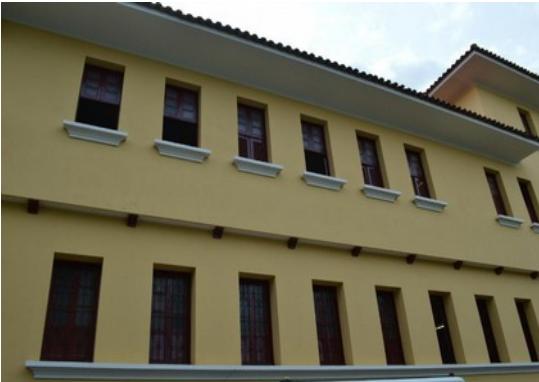
3. ALVENARIAS	ESTADO DE CONSERVAÇÃO		
	BOM	REGULAR	PRECÁRIO
TIJOLO	100%	-	-
ELEMENTOS ARTÍSTICOS APLICADOS	90%	10%	-
DANOS VERIFICADOS⁴: Os tijolos cerâmicos se encontram em bom estado, os elementos artísticos da alvenaria abaixo das projeções do terceiro pavimento exibem integridade.

<p>Pará de Minas Escola Estadual Fernando Otávio Alvenarias externas na fachada frontal. (foto 11) Imagem: Laís Costa – 09/11/2022</p>

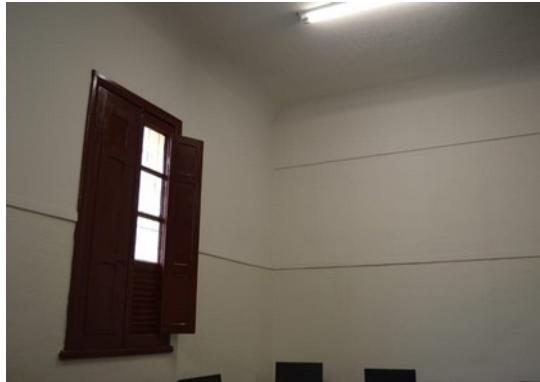
<p>Pará de Minas Escola Estadual Fernando Otávio Alvenaria interna de uma das salas do bem. (foto 12) Imagem: Laís Costa – 09/11/2022</p>
--	--

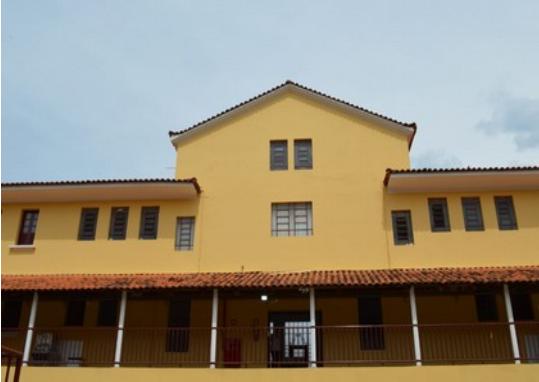
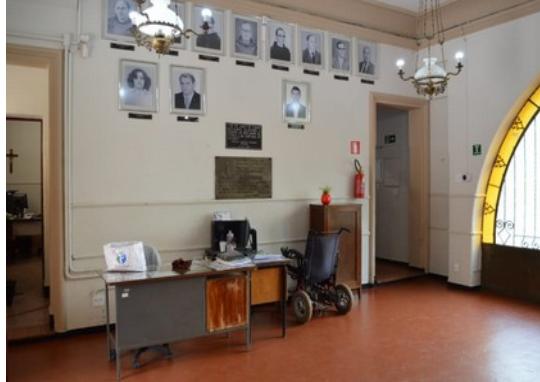
<p>Pará de Minas Escola Estadual Fernando Otávio Alvenarias externas na fachada posterior. (foto 13) Imagen: Laís Costa – 09/11/2022</p>	<p>Pará de Minas Escola Estadual Fernando Otávio Alvenaria do hall de entrada. (foto 14) Imagen: Laís Costa – 09/11/2022</p>

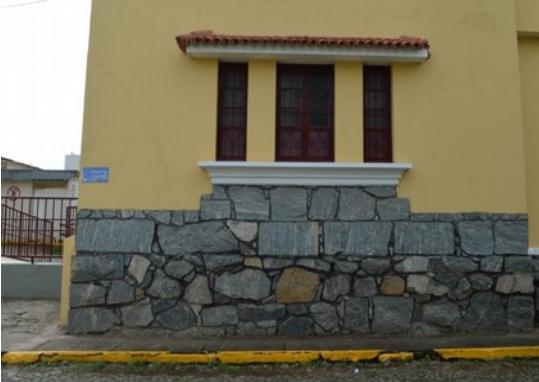
DANOS VERIFICADOS⁵: A superfície na fachada externa e corredores que conformam o pátio central apresentam nova camada pictórica. A pintura se encontra revestida, exibindo um bom estado em sua estrutura. A pedra na base da edificação apresenta algumas sujidades, mas estão em bom estado.

<p>Pará de Minas Escola Estadual Fernando Otávio barrado em pedras marcam o baldrame na fachada. (foto 15) Imagen: Laís Costa – 09/11/2022</p>	<p>Pará de Minas Escola Estadual Fernando Otávio Rampa de acesso para os banheiros. (foto 16) Imagen: Laís Costa – 09/11/2022</p>

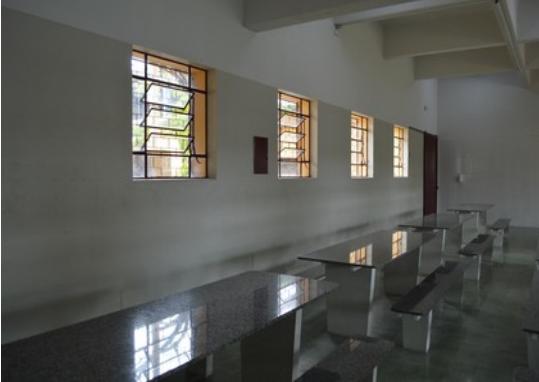
Pará de Minas Escola Estadual Fernando Otávio Enquadramento das janelas e das novas mesas (foto 17) Imagem: Laís Costa – 09/11/2022

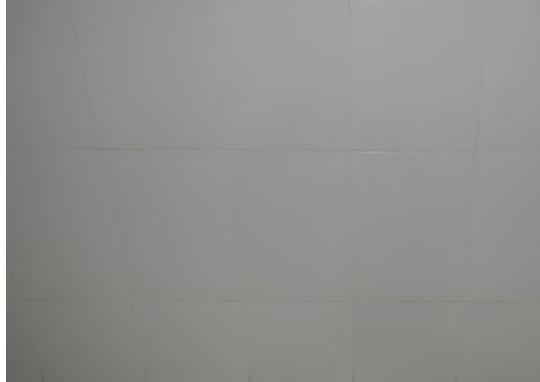
Pará de Minas Escola Estadual Fernando Otávio Revestimento cerâmico nos banheiros. (foto 18) Imagem: Laís Costa – 09/11/2022
--	--

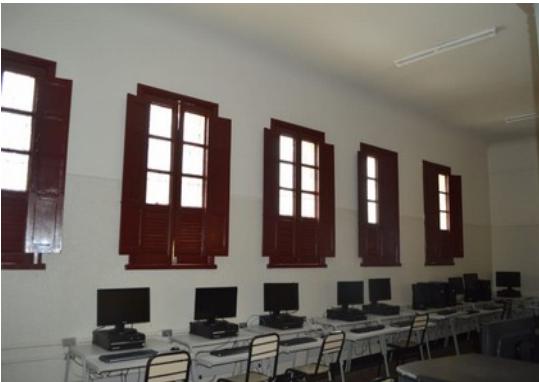
Pará de Minas Escola Estadual Fernando Otávio Pintura restaurada a base de água e barrado em tinta a óleo nas salas de aula. (foto 19) Imagem: Laís Costa – 09/11/2022

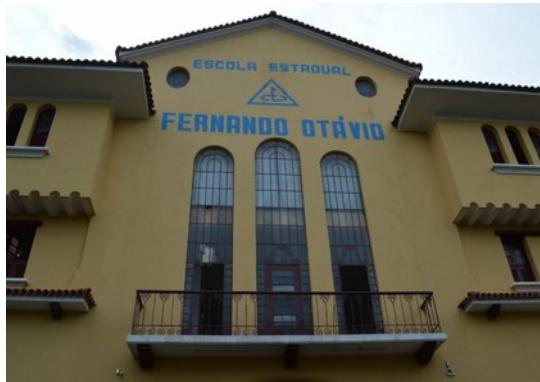
Pará de Minas Escola Estadual Fernando Otávio Nova camada pictórica a base de água nas fachadas. (foto 20) Imagem: Laís Costa – 09/11/2022
--	---

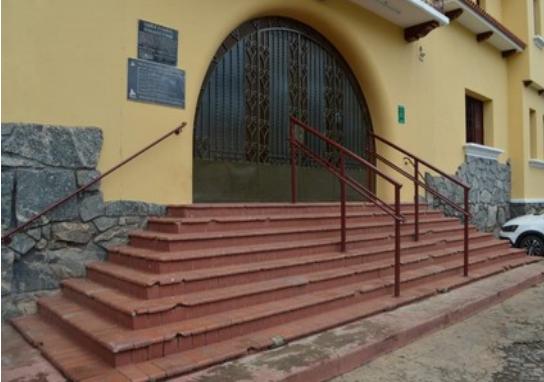
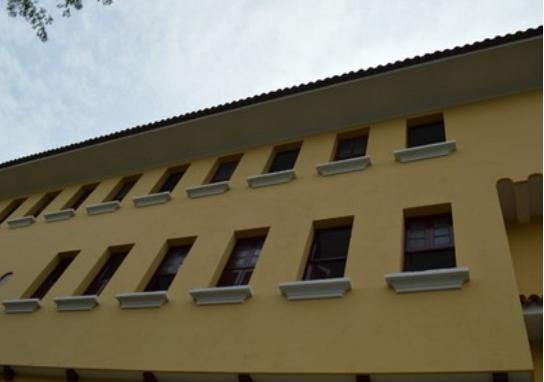
<p>Pará de Minas Escola Estadual Fernando Otávio Porta de acesso principal à edificação em metal e vidro e novo guarda-corpo com corrimão. (foto 21) Imagem: Laís Costa – 09/11/2022</p>	<p>Pará de Minas Escola Estadual Fernando Otávio Janelas em madeira e vidro que compõem as fachadas. (foto 22) Imagem: Laís Costa – 09/11/2022</p>

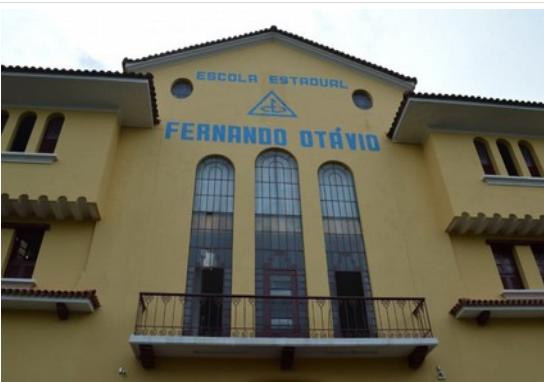
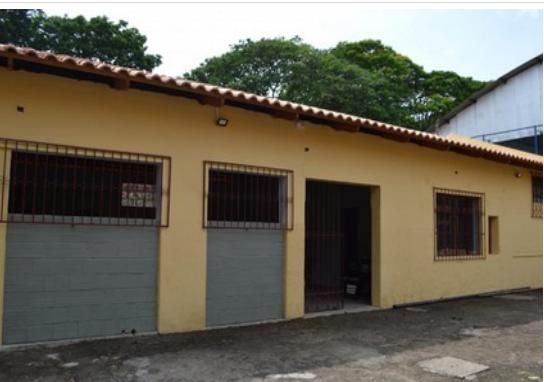
<p>Pará de Minas Escola Estadual Fernando Otávio Janelões em metal e vidro que marcam o frontão. (foto 23) Imagem: Laís Costa – 09/11/2022</p>	<p>Pará de Minas Escola Estadual Fernando Otávio Refeitório finalizando reforma conforme ata em anexo. (foto 24) Imagem: Laís Costa – 09/11/2022</p>

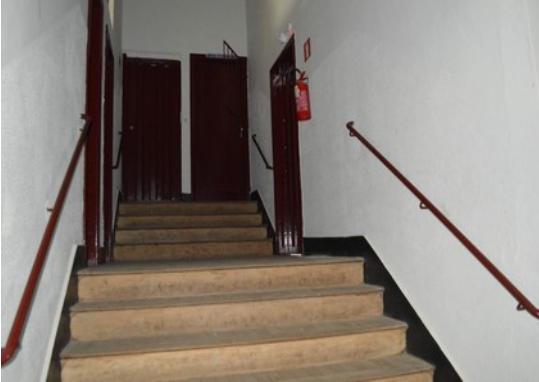
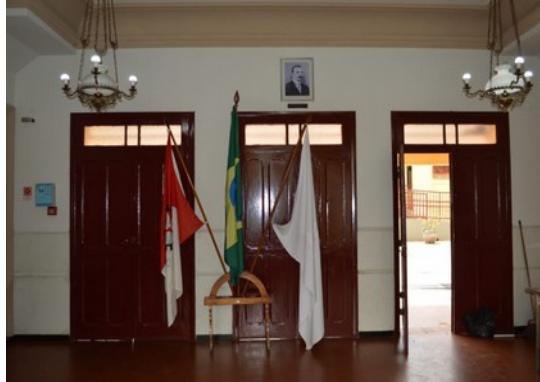
<p>Pará de Minas Escola Estadual Fernando Otávio Escadaria de acesso ao anexo lateral do bem. (foto 25)</p> <p>Imagem: Laís Costa – 09/11/2022</p>	<p>Pará de Minas Escola Estadual Fernando Otávio Portas de madeira e vidro que dão acesso ao pátio central. (foto 26)</p> <p>Imagem: Laís Costa – 09/11/2022</p>

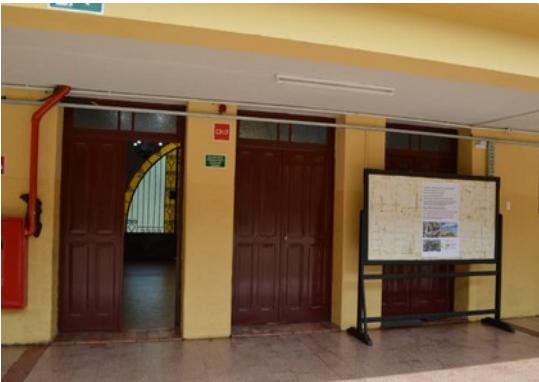
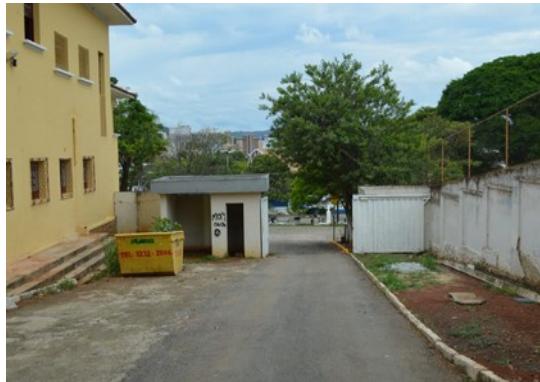
<p>Pará de Minas Escola Estadual Fernando Otávio Portas de madeira dão acesso ao hall de entrada e secretaria. (foto 27)</p> <p>Imagem: Laís Costa – 09/11/2022</p>	<p>Pará de Minas Escola Estadual Fernando Otávio Portão em metal de acesso lateral. (foto 28)</p> <p>Imagem: Laís Costa – 09/11/2022</p>

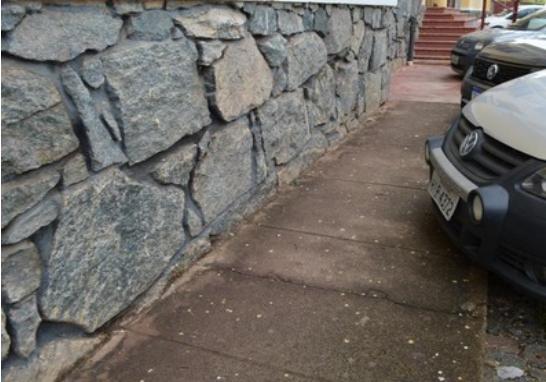
6. PISOS	ESTADO DE CONSERVAÇÃO		
	BOM	REGULAR	PRECÁRIO
CIMENTADO	80%	20%	-
CERÂMICA	90%	10%	-
MARMORITE	90%	10%	-
MADEIRA	90%	10%	-
DANOS VERIFICADOS⁷: O cimentoado apresenta fissuras, manchas de umidade. A cerâmica que reveste a escada de acesso principal apresenta certo desgaste de sua superfície e remendos. O piso de parquet de madeira apresenta apenas ressecamento e o marmorite desgaste devido ao tempo de uso.

<p>Pará de Minas Escola Estadual Fernando Otávio Cimentado nas calçadas. (foto 29) Imagem: Laís Costa – 09/11/2022</p>	<p>Pará de Minas Escola Estadual Fernando Otávio Escada da entrada principal revestida em cerâmica. (foto 30) Imagem: Laís Costa – 09/11/2022</p>

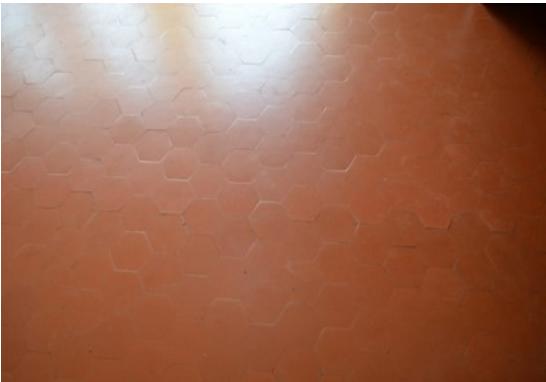
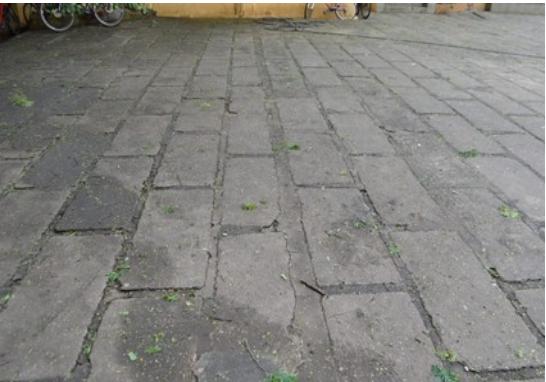
<p>Pará de Minas Escola Estadual Fernando Otávio Piso cerâmico geométrico no hall de entrada. (foto 31) Imagem: Laís Costa – 09/11/2022</p>	<p>Pará de Minas Escola Estadual Fernando Otávio Piso cimentício no pátio interno. (foto 32) Imagem: Laís Costa – 09/11/2022</p>

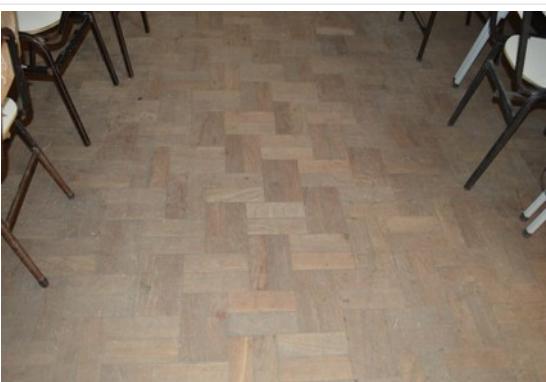
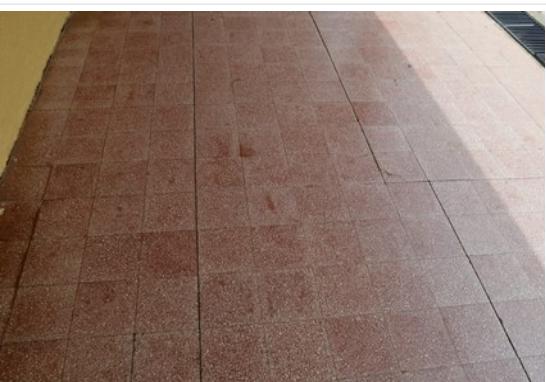
<p>Pará de Minas Escola Estadual Fernando Otávio Piso em parquet de madeira comum às salas de aula. (foto 33) Imagem: Laís Costa – 09/11/2022</p>	<p>Pará de Minas Escola Estadual Fernando Otávio Piso em marmorite nos corredores que conformam o pátio central. (foto 34)</p>

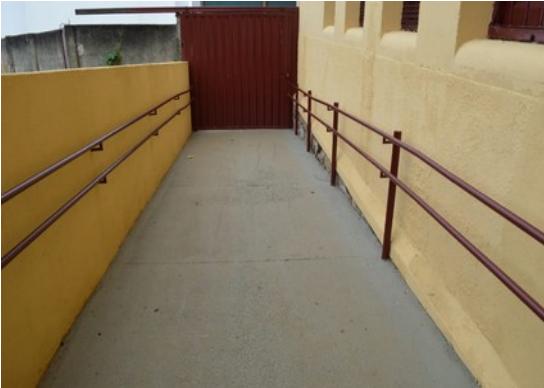
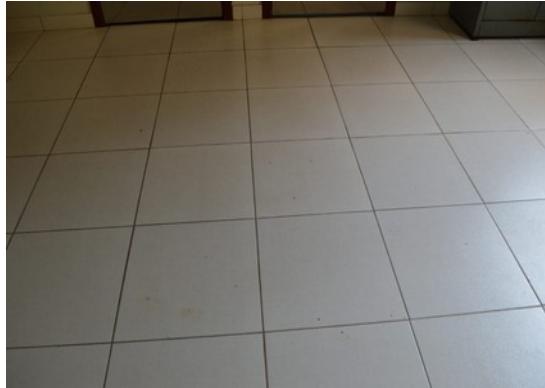
<p>Pará de Minas Escola Estadual Fernando Otávio Rampa de acesso lateral em cimento. (foto 35) Imagen: Laís Costa – 09/11/2022</p>	<p>Pará de Minas Escola Estadual Fernando Otávio Piso cerâmico nos banheiros. (foto 36) Imagen: Laís Costa – 09/11/2022</p>

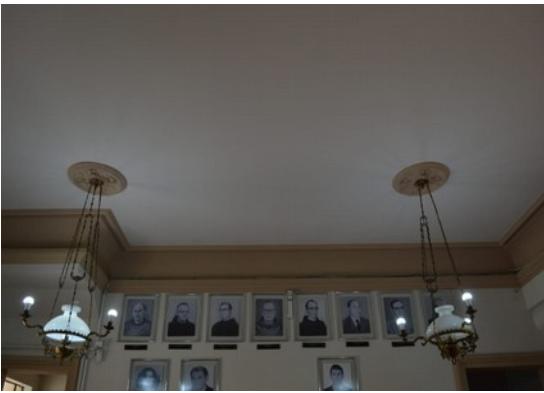
7. FORROS	ESTADO DE CONSERVAÇÃO		
	BOM	REGULAR	PRECÁRIO
ESTEIRA	-	-	-
MADEIRA	-	-	-
GESSO	100%	-	-
LAJE	100%	-	-
OUTROS (DESCREVER)	-	-	-
ELEMENTOS ARTÍSTICOS APLICADOS	-	-	-
DANOS VERIFICADOS⁸: A laje dos beirais, da sacada e dos corredores que conformam o pátio central não apresentam danos.

<p>Pará de Minas Escola Estadual Fernando Otávio Forro de gesso com adornos no hall de entrada. (foto 37) Imagen: Laís Costa – 09/11/2022</p>	<p>Pará de Minas Escola Estadual Fernando Otávio Laje que cobre os corredores que conformam o pátio central. (foto 38) Imagen: Laís Costa – 09/11/2022</p>

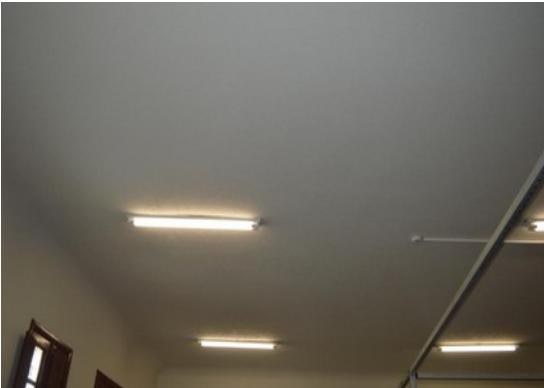
<p>Pará de Minas Escola Estadual Fernando Otávio Laje das salas de aula. (foto 39) Imagem: Laís Costa – 09/11/2022</p>	<p>Pará de Minas Escola Estadual Fernando Otávio Laje do hall dos banheiros. (foto 40) Imagem: Laís Costa – 09/11/2022</p>

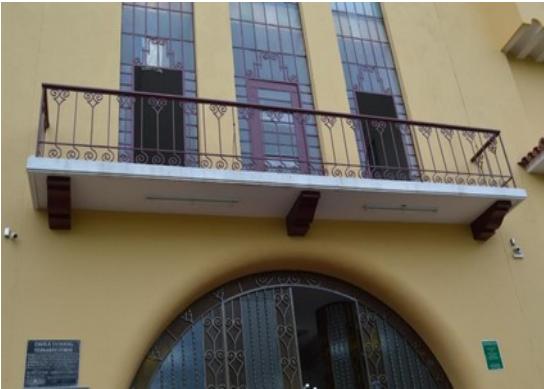
8. ELEMENTOS INTEGRADOS EXTERNOS	ESTADO DE CONSERVAÇÃO		
	BOM	REGULAR	PRECÁRIO
BALCÃO/SACADA	100%	-	-
VARANDA/ALPENDRE/TERRAÇO	-	-	-
ESCADA	90%	10%	-
TORRE	-	-	-
PONTADA	90%	10%	-
FONTE / CHAFARIZ / JARDIM	-	-	-
ELEMENTOS ARTÍSTICOS APLICADOS	90%	10%	-
OUTROS (DESCREVER)	-	-	-
DANOS VERIFICADOS⁹: Sacada, portada e elementos artísticos apresentam-se íntegros. A escadaria de acesso mantém sua estrutura em bom estado, mas seus revestimentos cerâmicos estão desgastados.

<p>Sacada e seus elementos. (foto 41)</p> <p>Imagen: Laís Costa – 09/11/2022</p>	<p>Escadaria que marca a entrada principal e portada com enquadramento curvo. (foto 42)</p> <p>Imagen: Laís Costa – 09/11/2022</p>
--	--

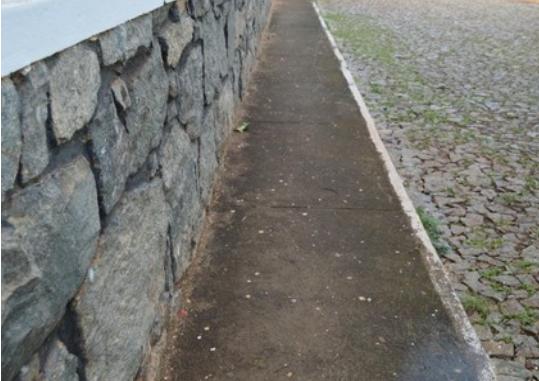
9. AGENCIAMENTO EXTERNO	ESTADO DE CONSERVAÇÃO		
	BOM	REGULAR	PRECÁRIO
PASSEIO	85%	15%	-
DANOS VERIFICADOS¹⁰: O agenciamento é conformado pela própria fachada. Os passeios apresentam trincas e perda de material.

<p>Pará de Minas Escola Estadual Fernando Otávio Passeio cimentado. (foto 45)</p> <p>Imagen: Laís Costa – 09/11/2022</p>

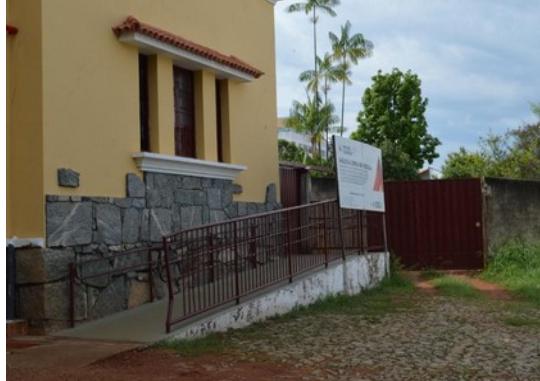
<p>Pará de Minas Escola Estadual Fernando Otávio Trecho que o passeio dá lugar a uma rampa para acessibilidade. (foto 46)</p> <p>Imagen: Laís Costa – 09/11/2022</p>
--	---

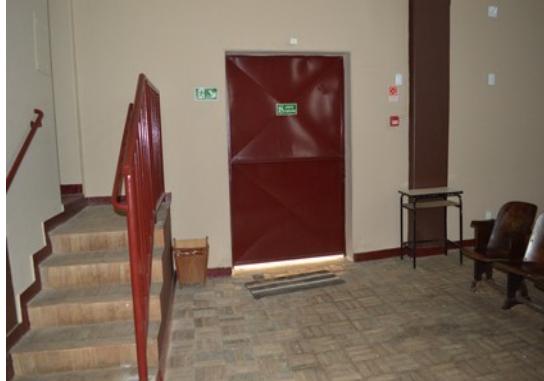
10. INSTALAÇÕES	ESTADO DE CONSERVAÇÃO		
	BOM	REGULAR	PRECÁRIO
INSTALAÇÃO ELÉTRICA	70%	30%	-
INSTALAÇÃO HIDRÁULICA	100%	-	-
DANOS VERIFICADOS¹¹: As instalações elétricas ainda não passaram totalmente por intervenções e encontram-se inacabadas em alguns pontos.

Pará de Minas Escola Estadual Fernando Otávio Vista da porta de acesso do interior de um dos compartimentos. (foto 47) Imagem: Laís Costa – 09/11/2022

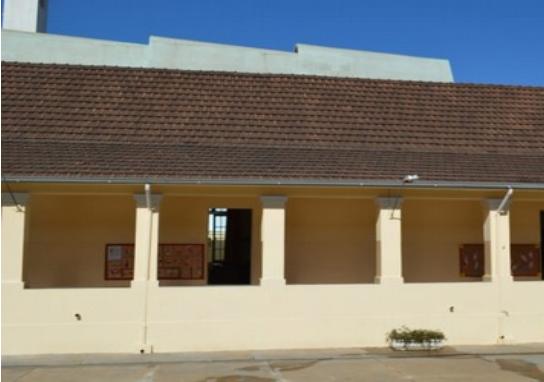
2. COBERTURA	ESTADO DE CONSERVAÇÃO		
	BOM	REGULAR	PRECÁRIO
ESTRUTURA DO TELHADO (MADEIRA)	100%	--	-
MANTO DE COBERTURA (TELHA FRANCESA)	95%	05%	-
CALHAS / RUFOS / CONDUTORES	100%	-	-
COROAVENTO (PLATIBANDA; FRONTÃO; CIMALHA)	100%	-	-
OUTROS (BEIRAL, GUARDA-PÓ)	90%	10%	-
DANOS VERIFICADOS³: Os elementos da cobertura foram recentemente restaurados (2016), o manto em telhas francesas e beirais exibem sujidades e manchas de umidades características de telhas cerâmicas.

<p>Pará de Minas Escola Estadual Governador Valadares Telhas francesas em bom estado de conservação exibindo apenas manchas de umidade. (foto 08)</p> <p>Imagem: Laís Costa – 26/08/2022</p>	<p>Pará de Minas Escola Estadual Governador Valadares Condutores de águas pluviais e guarda-pó. (foto 09)</p> <p>Imagem: Laís Costa – 26/08/2022</p>

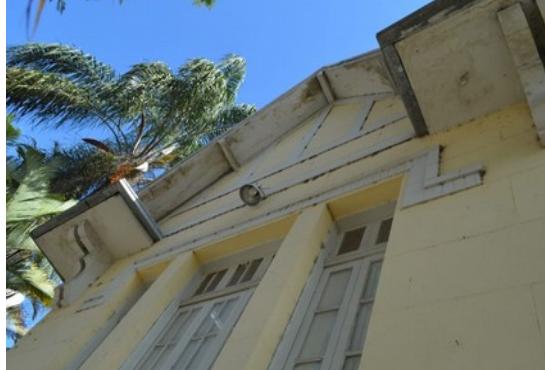
<p>Pará de Minas Escola Estadual Governador Valadares Frontão com ornamentos em estuque. (foto 10)</p> <p>Imagem: Laís Costa – 26/08/2022</p>	<p>Pará de Minas Escola Estadual Governador Valadares Beiral em bom estado de conservação, exibindo apenas marcas de umidade. (foto 11)</p> <p>Imagem: Laís Costa – 26/08/2022</p>

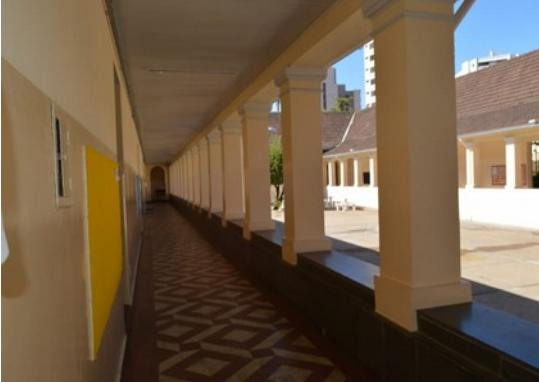
4. REVESTIMENTO	ESTADO DE CONSERVAÇÃO		
	BOM	REGULAR	PRECÁRIO
REBOCO	85%	15%	-
PINTURA (A ÓLEO; À BASE DE ÁGUA)	85%	15%	-
CERÂMICA	100%	-	-
PEDRA (MÁRMORE; GRANITO ETC.)	80%	20%	-
ELEMENTOS ARTÍSTICOS APLICADOS	100%	-	-
DANOS VERIFICADOS⁵: A pintura necessita de renovação pois apresenta descolamento e manchas de umidade nas fachadas. O mármore da escadaria apresenta-se desgastado pela ação do tempo e do uso.

<p>Pará de Minas Escola Estadual Governador Valadares Pilares exibindo nova camada pictórica. (foto 14) Imagen: Laís Costa – 26/08/2022</p>	<p>Pará de Minas Escola Estadual Governador Valadares Cerâmica nas paredes dos corredores, utilizadas para fixação de cartazes. (foto 15) Imagen: Laís Costa – 26/08/2022</p>

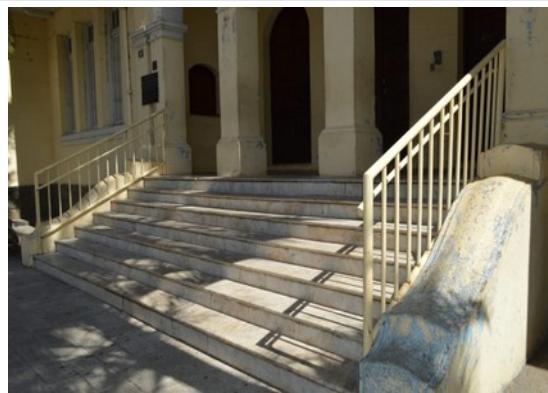
Pará de Minas
Escola Estadual Governador Valadares
Escada do acesso principal revestida por mármore.
(foto 17)
Imagem: Laís Costa – 26/08/2022

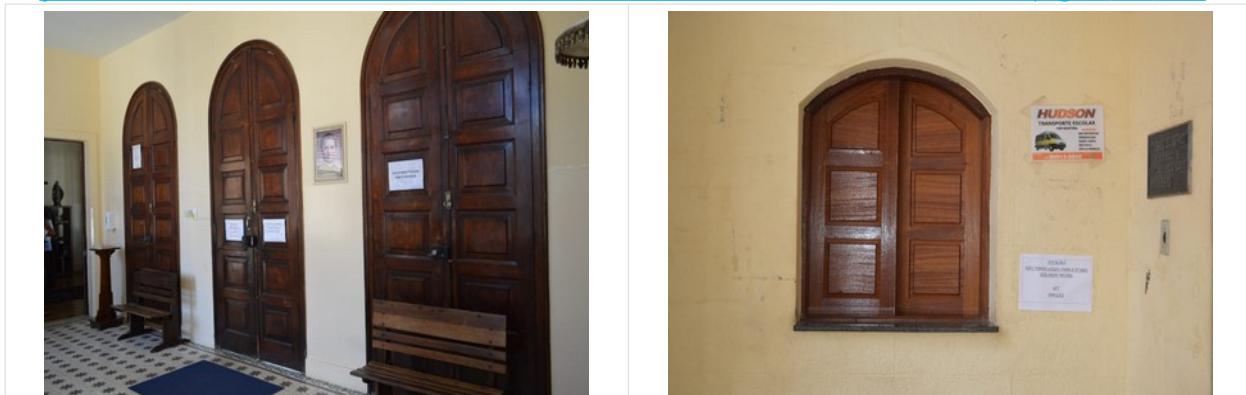
5. VÃOS E VEDAÇÕES	ESTADO DE CONSERVAÇÃO		
	BOM	REGULAR	PRECÁRIO
PORAS	95%	05%	-
JANELAS	95%	05%	-
ENQUADRAMENTOS (INFORMAR: MASSA)	100%	-	-
FERRAGENS	100%	-	-
ELEMENTOS ARTÍSTICOS APLICADOS	100%	-	-
DANOS VERIFICADOS⁶: As portas e janelas apresentam algum desgastes provenientes da ação do tempo, porém exibem renovação dessa camada pictórica.

Pará de Minas
Escola Estadual Governador Valadares
Portas de acesso principal em madeira maciça.
(foto 20)
Imagem: Laís Costa – 26/08/2022

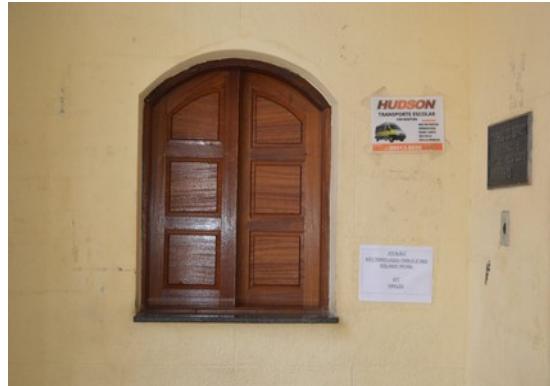
Pará de Minas
Escola Estadual Governador Valadares
Janela entre o hall de entrada e os claustros.
(foto 21)
Imagem: Laís Costa – 26/08/2022

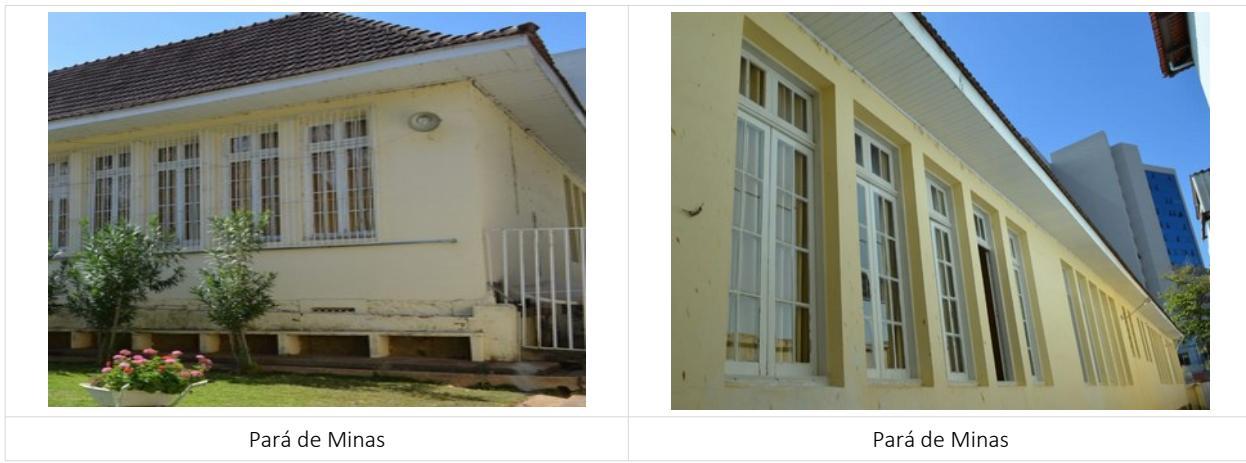
Escola Estadual Governador Valadares
Janelas em madeira e vidro nos fundos do bem.
(foto 24)
Imagen: Laís Costa— 26/08/2022

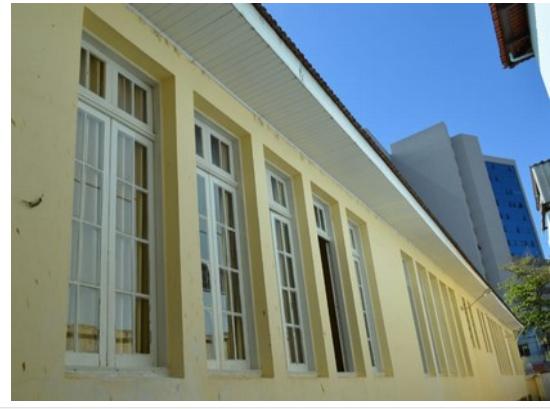
Escola Estadual Governador Valadares
Janela em madeira e vidro, enquadramento em massa nas laterais do bem.
(foto 25)
Imagen: Laís Costa— 26/08/2022

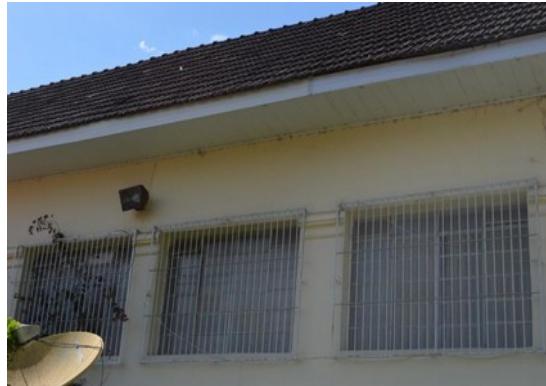
Pará de Minas
Escola Estadual Governador Valadares
Janelas em metal e vidro, enquadramento em massa e grades nos fundos do bem.
(foto 26)
Imagen: Laís Costa— 26/08/2022

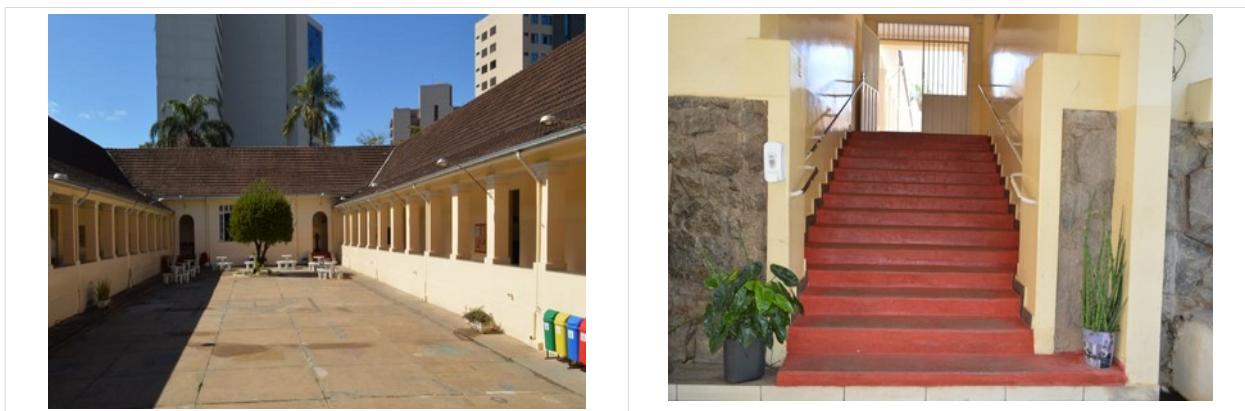
DANOS VERIFICADOS⁷: Os pisos de madeira das salas apresentam-se com certo ressecamento. O piso cimentado do pátio exibe manchas naturais da exposição as intempéries mas obteve restauro de camada do piso. O ladrilho hidráulico e o piso de cimento vermelho da escada são originais e possuem certos desgastes pelo tempo e uso, porém a escada recebeu nova camada pictórica recentemente.

Pará de Minas
Escola Estadual Governador Valadares
Piso cimentado no pátio interno.
(foto 27)
Imagen: Laís Costa– 26/08/2022

Pará de Minas
Escola Estadual Governador Valadares
Cimento vermelho na escada entre de acesso ao refeitório.
(foto 28)
Imagen: Laís Costa– 26/08/2022

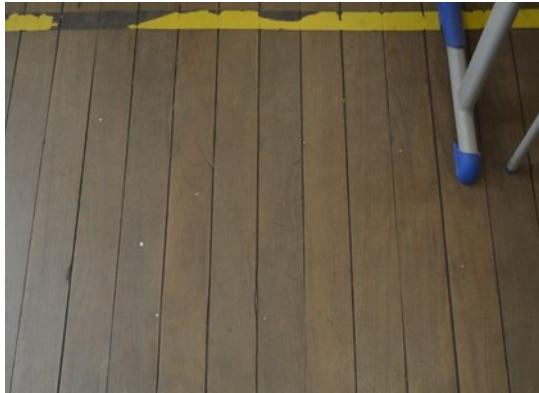
Pará de Minas
Escola Estadual Governador Valadares
Piso de madeira comum as salas do bem.
(foto 29)
Imagen: Laís Costa– 26/08/2022

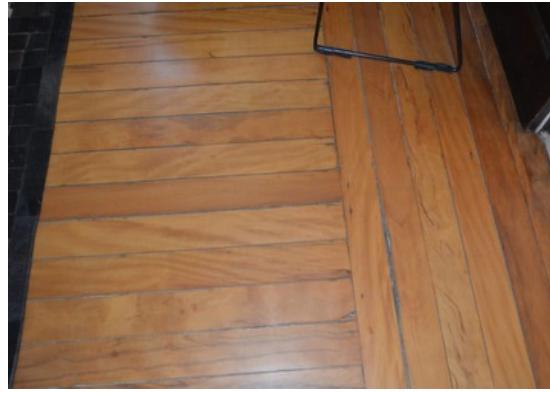
Pará de Minas
Escola Estadual Governador Valadares
Piso de madeira da sala da diretoria.
(foto 30)
Imagen: Laís Costa– 26/08/2022

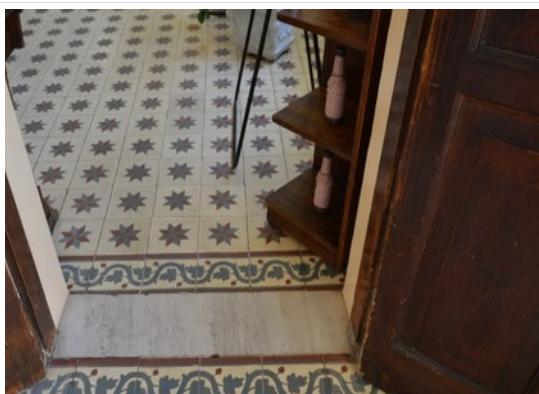
Pará de Minas
Escola Estadual Governador Valadares
Ladrilho presente no hall de entrada.
(foto 31)
Imagen: Laís Costa– 26/08/2022

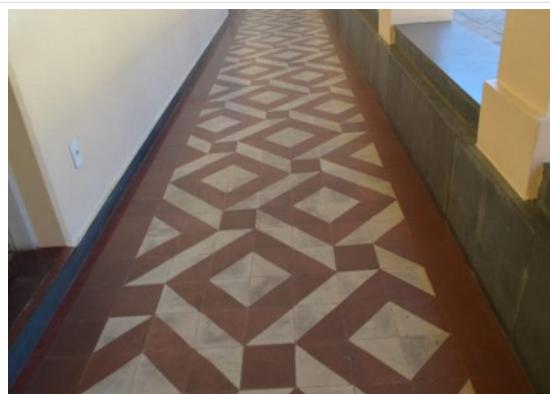
Pará de Minas
Escola Estadual Governador Valadares
Ladrilho dos corredores que conformam o pátio interno.
(foto 32)
Imagen: Laís Costa– 26/08/2022

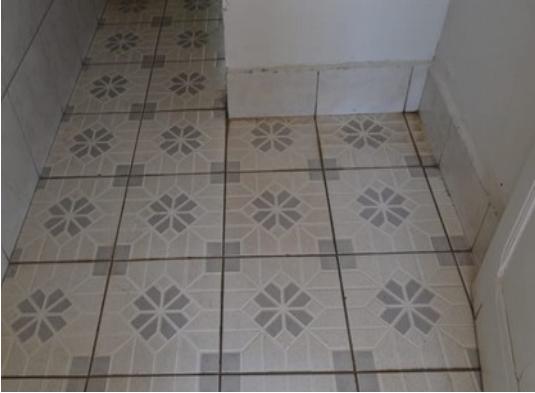
<p>Pará de Minas Escola Estadual Governador Valadares Cerâmica comum aos banheiros. (foto 33)</p> <p>Imagem: Laís Costa – 26/08/2022</p>

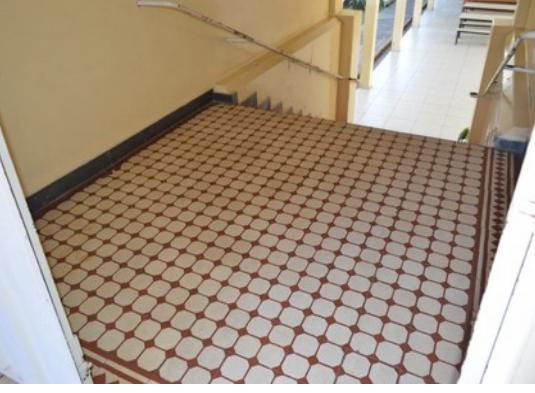
<p>Pará de Minas Escola Estadual Governador Valadares Ladrilho do patamar da escada da acesso ao refeitório. (foto 34)</p> <p>Imagem: Laís Costa – 26/08/2022</p>
--	--

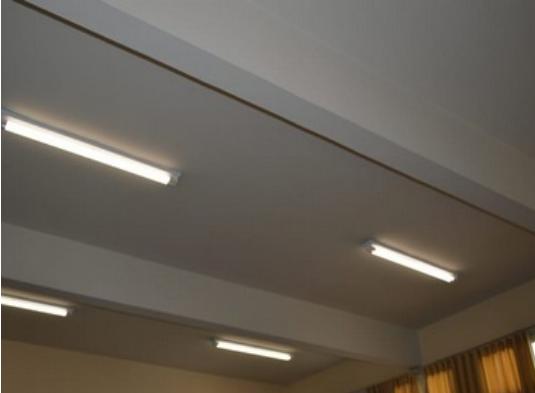
7. FORROS	ESTADO DE CONSERVAÇÃO		
	BOM	REGULAR	PRECÁRIO
LAJE	95%	5%	-
OUTROS (PVC)	95%	5%	-
DANOS VERIFICADOS⁸: Os danos verificados foram referente as manchas de umidade encontradas na laje da recepção.

<p>Pará de Minas Escola Estadual Governador Valadares Laje de uma das salas do bem. (foto 35)</p> <p>Imagem: Laís Costa – 26/08/2022</p>

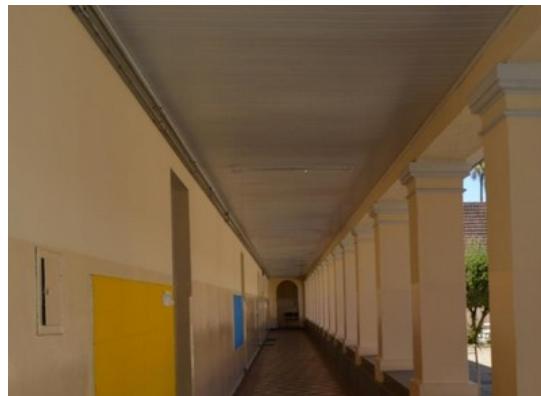
Pará de Minas
Escola Estadual Governador Valadares
Forro em pvc nos corredores que conformam o pátio interno.
(foto 37)
Imagem: Laís Costa–26/08/2022

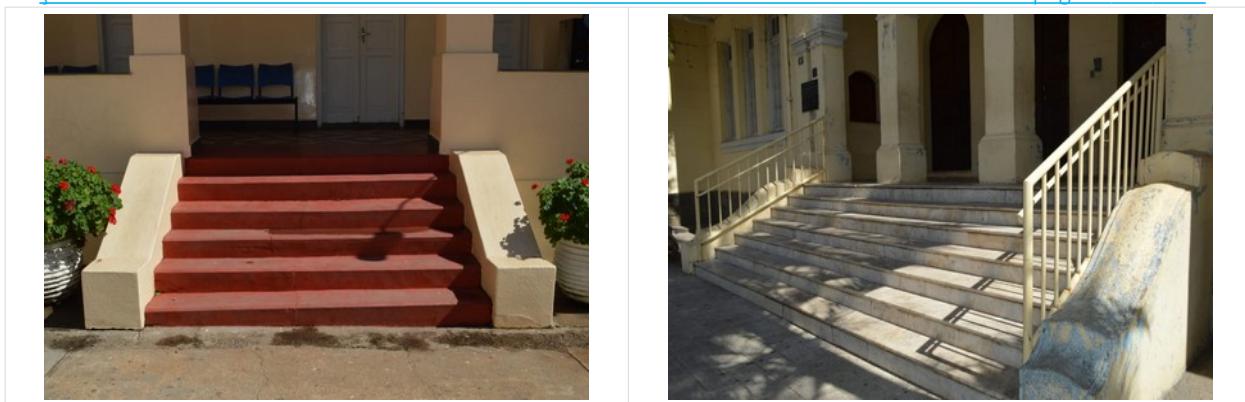
DANOS VERIFICADOS⁹: Os principais danos verificados se referem ao desgaste ocasionado pelo uso constante e intenso da edificação, principalmente dos pisos e em alguns pontos das camadas pictóricas.

Pará de Minas
Escola Estadual Governador Valadares
Escada que dá acesso ao pátio.
(foto 40)
Imagem: Laís Costa – 26/08/2022

Pará de Minas
Escola Estadual Governador Valadares
Escadas do acesso principal a edificação.
(foto 41)
Imagem: Laís Costa – 26/08/2022

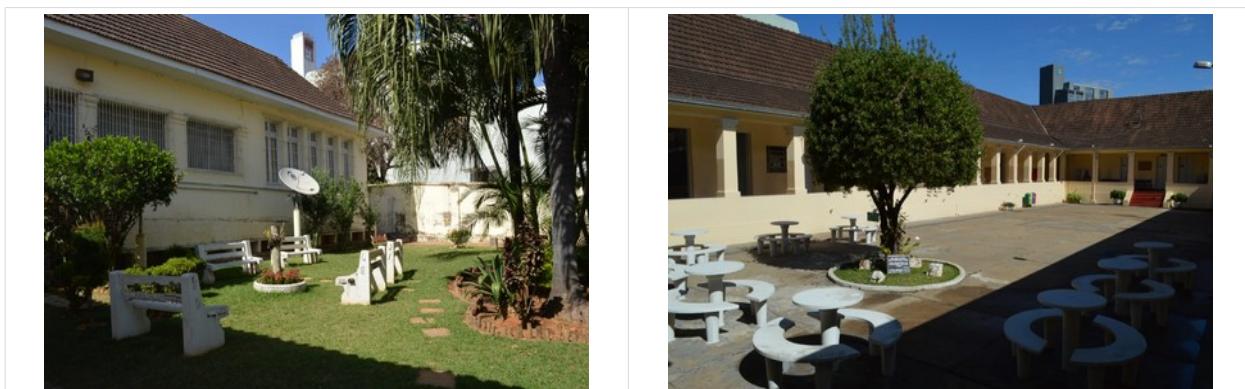
Pará de Minas
Escola Estadual Governador Valadares
Jardim nos fundos do bem.
(foto 42)
Imagem: Laís Costa – 26/08/2022

Pará de Minas
Escola Estadual Governador Valadares
Pátio interno com piso cimentado e mesas e bancos de
concreto.
(foto 43)
Imagem: Laís Costa – 26/08/2022

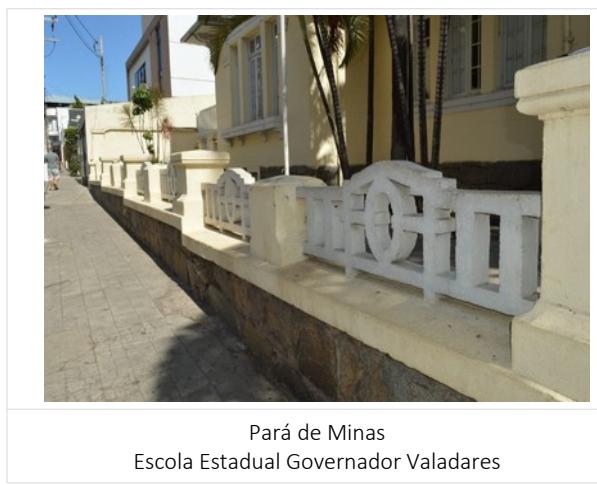
Calçada com piso cimentício com remendos em cimento.
 (foto 48)

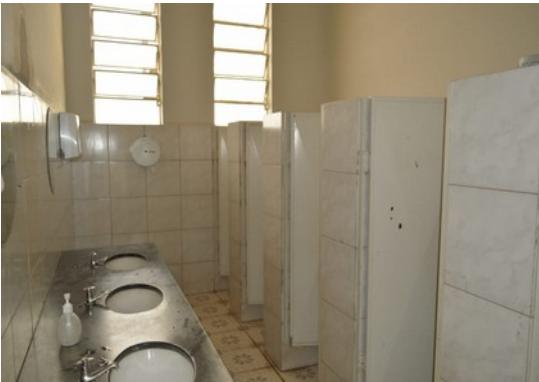
Pará de Minas Escola Estadual Governador Valadares Instalações hidráulicas em bom funcionamento. (foto 49) Imagem: Laís Costa– 26/08/2022

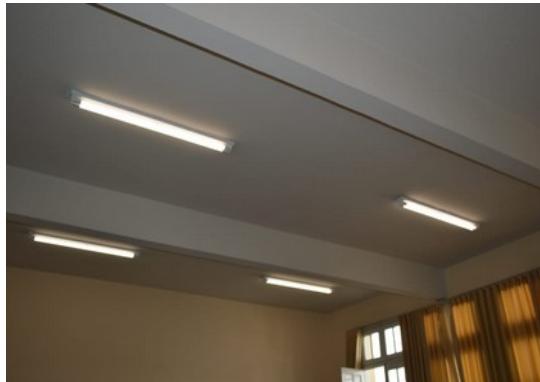
Pará de Minas Escola Estadual Governador Valadares As instalações elétricas em geral estão em boas condições. (foto 50) Imagem: Laís Costa– 26/08/2022
---	---

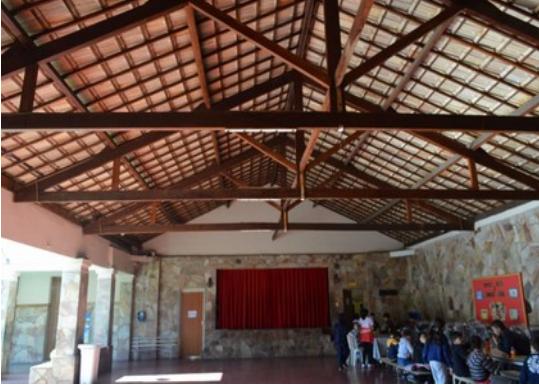
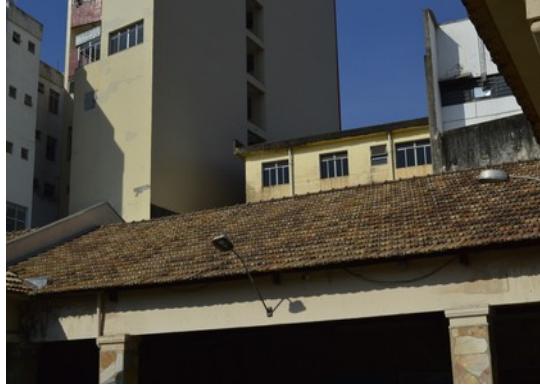
DANOS VERIFICADOS³: Apenas o acúmulo de sujidades foi verificado nos elementos da cobertura, as telhas francesas apresentam manchas de umidade. O frontão apresenta manchas de umidade.

<p>Pará de Minas Escola Estadual Torquato de Almeida Madeiramento do telhado. (foto 07) Imagem: Laís Costa – 18/08/2022</p>	<p>Pará de Minas Escola Estadual Torquato de Almeida Manto de cobertura em telhas francesas. (foto 08) Imagem: Laís Costa – 18/08/2022</p>

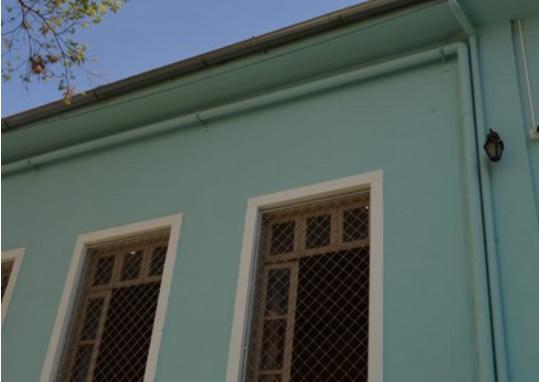
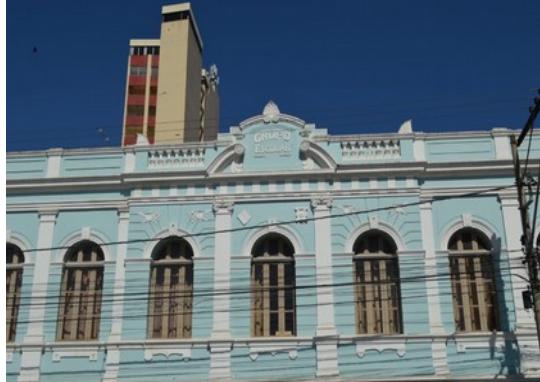
<p>Pará de Minas Escola Estadual Torquato de Almeida Beiral e condutores de águas pluviais na lateral esquerda do bem. (foto 09) Imagem: Laís Costa – 18/08/2022</p>	<p>Pará de Minas Escola Estadual Torquato de Almeida Frontão ornamentado. (foto 10) Imagem: Laís Costa – 18/08/2022</p>

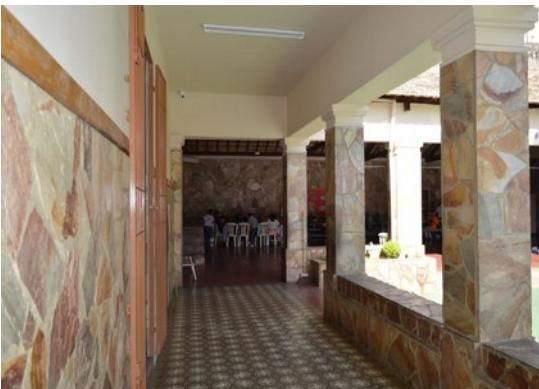
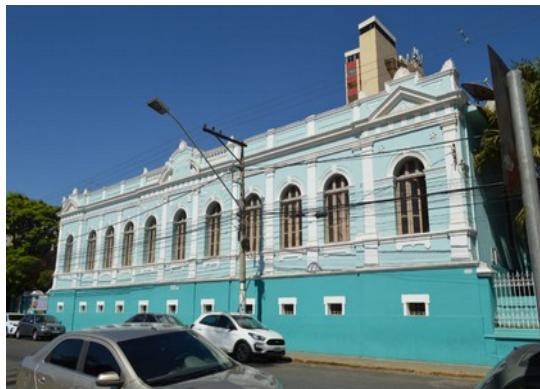
3. ALVENARIAS	ESTADO DE CONSERVAÇÃO		
	BOM	REGULAR	PRECÁRIO
TIJOLO	100%	-	-
ELEMENTOS ARTÍSTICOS APLICADOS	90%	10%	-
DANOS VERIFICADOS⁴: Algum acúmulo de sujidades e umidade foi verificado nos ornamentos da fachada.

<p>Pará de Minas Escola Estadual Torquato de Almeida Alvenarias internas. (foto 11) Imagem: Laís Costa – 18/08/2022</p>	<p>Pará de Minas Escola Estadual Torquato de Almeida Elementos artísticos nas alvenarias. (foto 12) Imagem: Laís Costa – 18/08/2022</p>

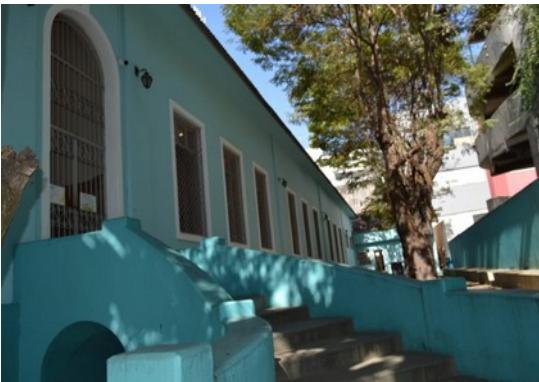
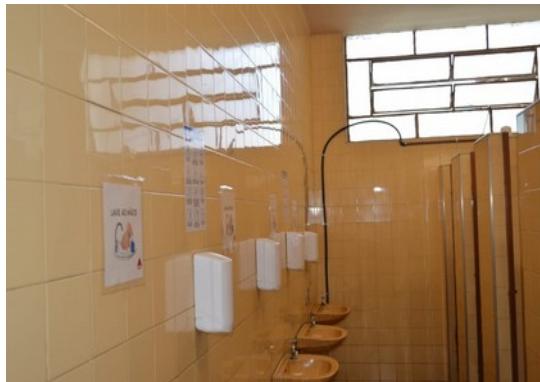
PINTURA (À BASE DE ÁGUA)	100%	-	-
CERÂMICA	85%	15%	-
PEDRA (OURO PRETO)	95%	05%	-
DANOS VERIFICADOS⁵: Algumas peças das cerâmicas dos banheiros apresentam trincas.

<p>Pará de Minas Escola Estadual Torquato de Almeida Reboco e pintura da lateral direita do bem. (foto 15) Imagem: Laís Costa – 18/08/2022</p>	<p>Pará de Minas Escola Estadual Torquato de Almeida Cerâmicas comuns aos banheiros. (foto 16) Imagem: Laís Costa – 18/08/2022</p>

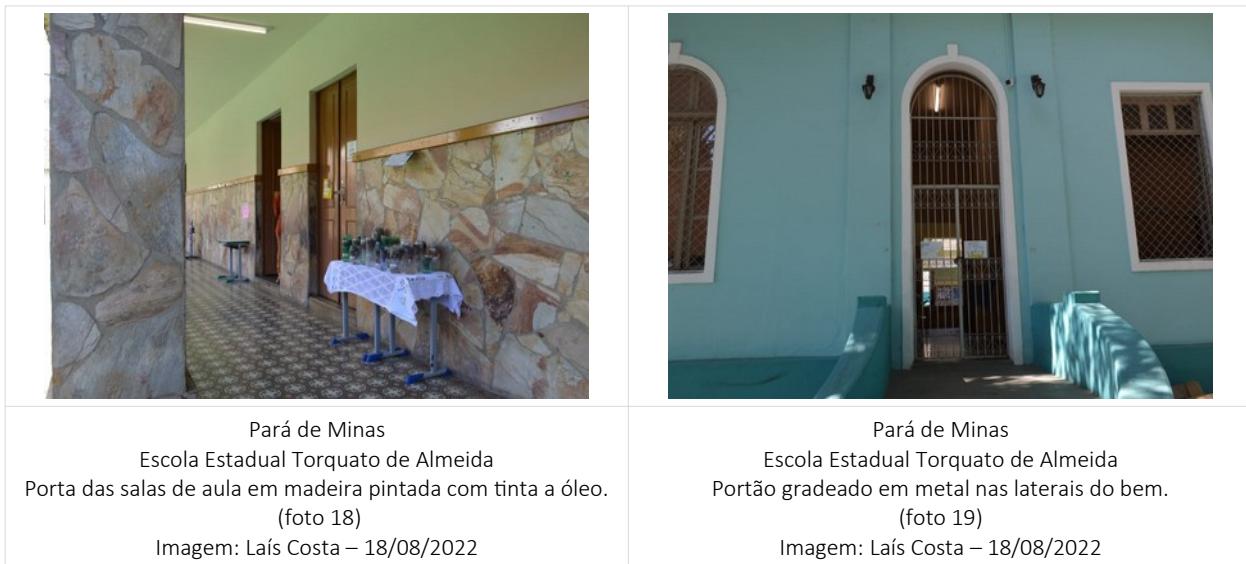
DANOS VERIFICADOS⁶: As portas e janelas em madeira apresentam ressecamento, algumas fissuras e desgaste da pintura. As portas de madeira dos banheiros apresentam desgaste e perda de material.

Pará de Minas
Escola Estadual Torquato de Almeida
Porta das salas de aula em madeira pintada com tinta a óleo.
(foto 18)
Imagem: Laís Costa – 18/08/2022

Pará de Minas
Escola Estadual Torquato de Almeida
Portão gradeado em metal nas laterais do bem.
(foto 19)
Imagem: Laís Costa – 18/08/2022

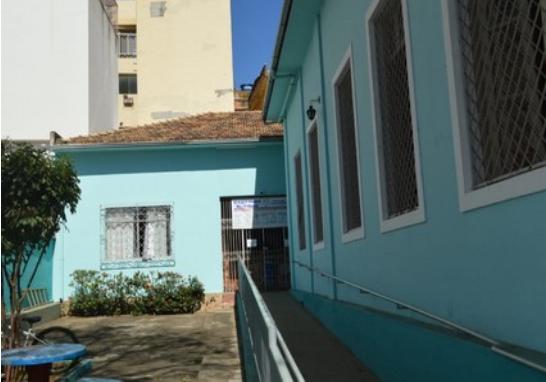
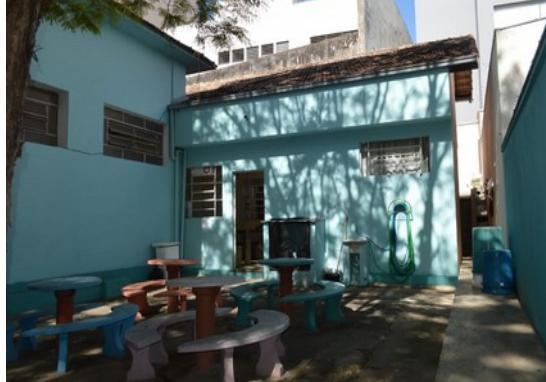
<p>Pará de Minas Escola Estadual Torquato de Almeida Portão em ferro entre o quintal e um corredor interno. (foto 20) Imagem: Laís Costa – 18/08/2022</p>	<p>Pará de Minas Escola Estadual Torquato de Almeida Janelas em metal e vidro e enquadramento em massa na cozinha. (foto 21) Imagem: Laís Costa – 18/08/2022</p>

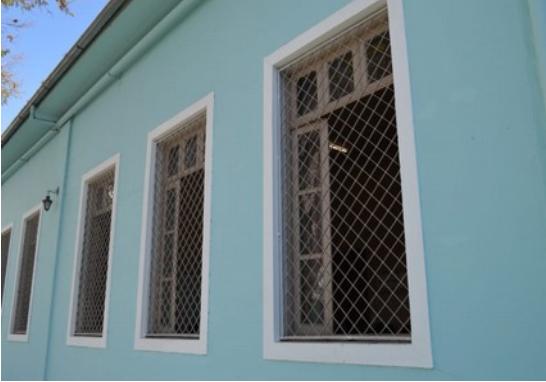
<p>Pará de Minas Escola Estadual Torquato de Almeida Janela em madeira e vidro e grade em metal das fachadas laterais. (foto 22) Imagem: Laís Costa – 18/08/2022</p>	<p>Pará de Minas Escola Estadual Torquato de Almeida Janelas em metal e vidro e enquadramento em massa nos banheiros na lateral esquerda do bem. (foto 23) Imagem: Laís Costa – 18/08/2022</p>
