4.3. Avaliação do Estado de Conservação do Bem Imóvel Casa Maria Capanema

MUNICÍPIO: Pará de Minas		DISTRITO: Sede			
NOME DO BEM TOMBADO ¹ : Casa Maria Capanema					
ENDERECO DO BEM CULTURAL: Rua Joaquim Peregrino, nº 38, Xavier Capanema					
Nº DECRETO / ANO: 3535/2003	Nº INSCRIÇÃO LIVRO DO TOMBO / ANO: 13/2003	PROCESSO ACEITO NO ICMS PATRIMÔNIO CULTURAL A PARTIR DO EXERCÍCIO: 2004			
NOME E ASSINATURA DO RESPONSÁVEL TÉCNICO:

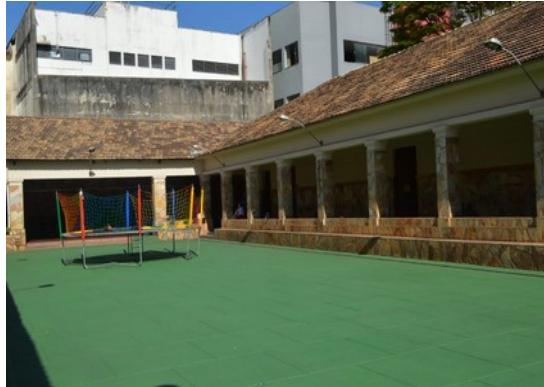
DANOS VERIFICADOS⁷: O cimentado apresenta trincas e manchas de umidade, a madeira e os ladrilhos apresentam desgaste pelo uso constante e as cerâmicas mostram desgaste e algumas trincas.

<p>Pará de Minas Escola Estadual Torquato de Almeida Cimentado do pátio interno. (foto 25) Imagem: Laís Costa – 18/08/2022</p>

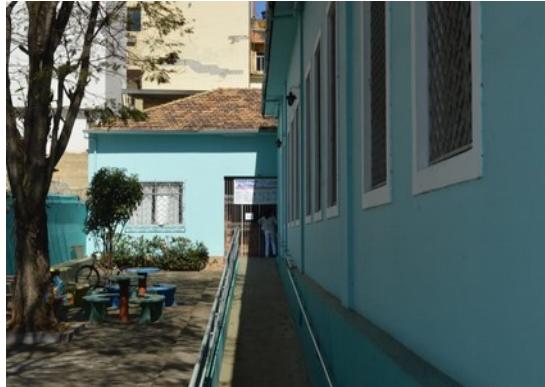
<p>Pará de Minas Escola Estadual Torquato de Almeida Cimentado no quintal da lateral esquerda. (foto 26) Imagem: Laís Costa – 18/08/2022</p>
---	--

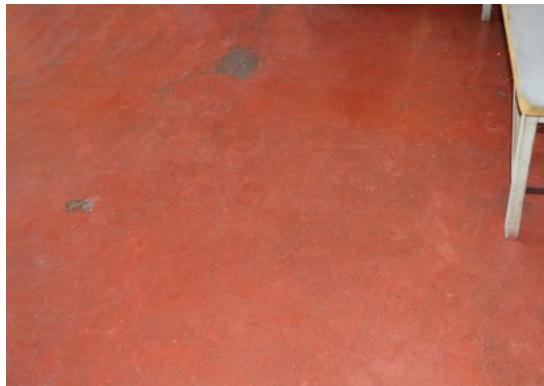
<p>Pará de Minas Escola Estadual Torquato de Almeida Cimento vermelho do pátio coberto e palco.</p>

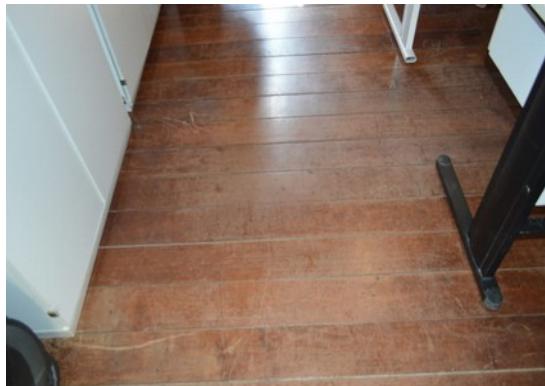
<p>Pará de Minas Escola Estadual Torquato de Almeida Piso em madeira da biblioteca.</p>
---	--

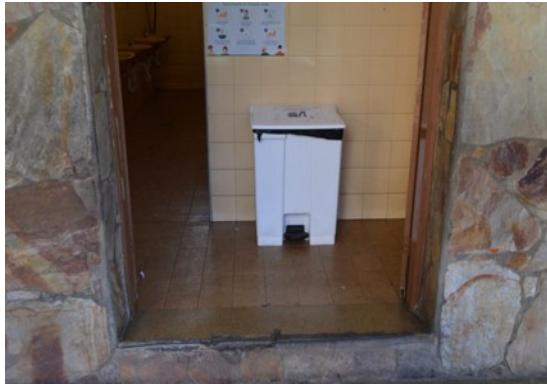
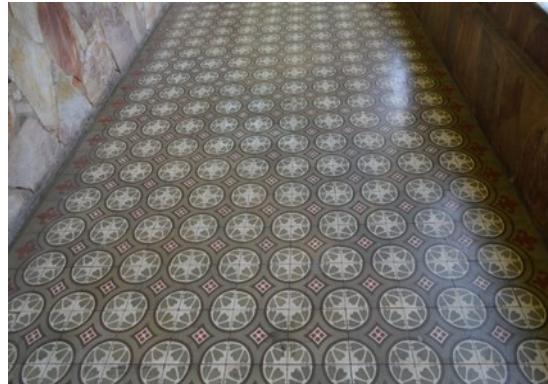
Escola Estadual Torquato de Almeida
Cerâmica comum aos banheiros da edificação.

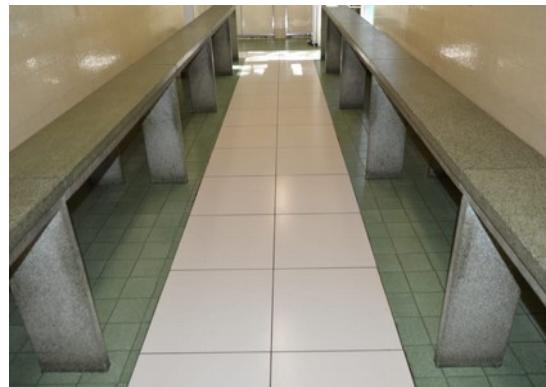
Escola Estadual Torquato de Almeida
Cerâmica do refeitório.

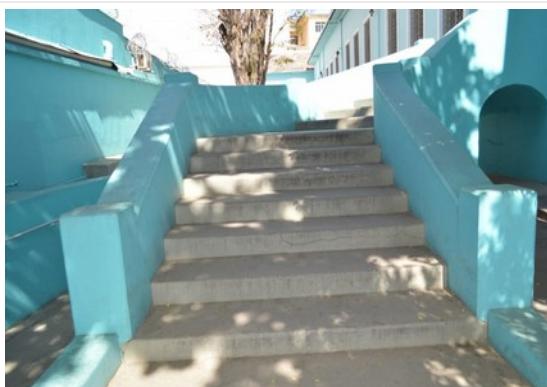
DANOS VERIFICADOS⁹: As escadas apresentam desgaste de seus pisos pelo seu uso constante e a conformação dos jardins apresenta trincas e alguma perda de material.

Pará de Minas
Escola Estadual Torquato de Almeida
Escadaria de acesso lateral.
(foto 33)

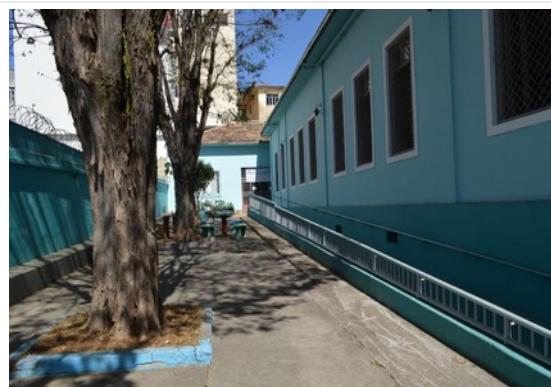
Pará de Minas
Escola Estadual Torquato de Almeida
Jardim lateral esquerda.
(foto 34)

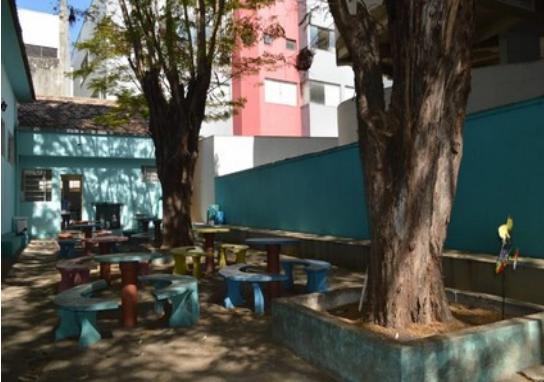
<p>Pará de Minas Escola Estadual Torquato de Almeida Jardim lateral direita. (foto 35)</p> <p>Imagem: Laís Costa – 18/08/2022</p>

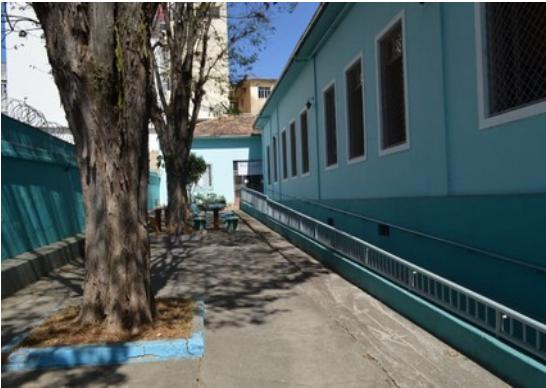
9. AGENCIAMENTO EXTERNO	ESTADO DE CONSERVAÇÃO		
	BOM	REGULAR	PRECÁRIO
CERCADURA / FECHAMENTO DO LOTE / GRADIL / MURO	100%	-	-
QUINTAL	95%	5%	-
PASSEIO	75%	25%	-
DANOS VERIFICADOS¹⁰: O piso do quintal apresenta trincas deve a raízes das árvores. A calçada apresenta desgaste pelo uso constante de pedestres.

<p>Pará de Minas Escola Estadual Torquato de Almeida Quintal na lateral esquerda da edificação. (foto 39) Imagem: Laís Costa – 18/08/2022</p>

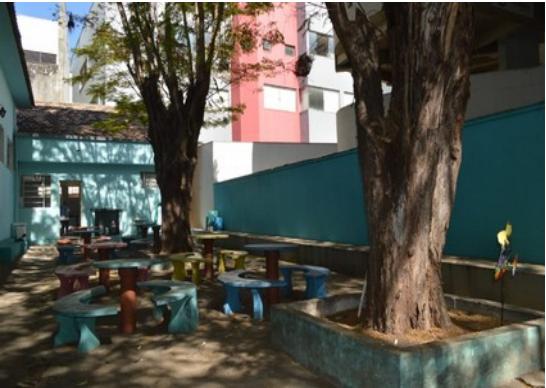
<p>Pará de Minas Escola Estadual Torquato de Almeida Quintal na lateral direita da edificação. (foto 40) Imagem: Laís Costa – 18/08/2022</p>
---	---

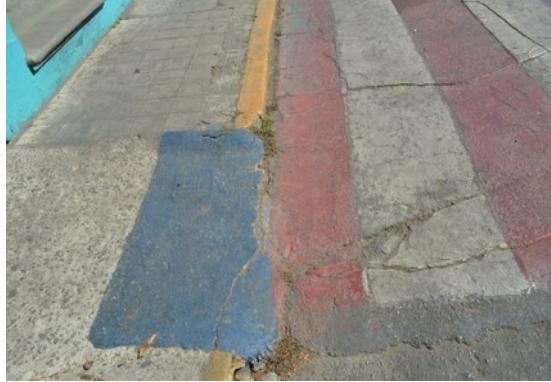
<p>Pará de Minas Escola Estadual Torquato de Almeida Passeio com piso cimentício e rampa de acessibilidade. (foto 41) Imagem: Laís Costa – 18/08/2022</p>
