**4.9. Avaliação do Estado de Conservação do Bem Imóvel Escola Municipal de Artes e Ofícios Raimundo Nogueira de Faria – SICA**

<b>MUNICÍPIO:</b> Pará de Minas		<b>DISTRITO:</b> Sede	
<b>NOME DO BEM TOMBADO<sup>1</sup>:</b> Escola Municipal de Artes e Ofícios Raimundo Nogueira de Faria - SICA			
<b>ENDEREÇO DO BEM CULTURAL:</b> Rua Dr. Higino, SN, Várzea			
<b>Nº DECRETO / ANO:</b> 2.756/1998	<b>Nº INSCRIÇÃO LIVRO DO TOMBO / ANO:</b> 08/2000	<b>PROCESSO ACEITO NO ICMS PATRIMÔNIO CULTURAL A PARTIR DO EXERCÍCIO:</b> 2000	
<b>NOME E ASSINATURA DO RESPONSÁVEL TÉCNICO:</b>   Karina Morato Campos Moreira		<b>FORMAÇÃO PROFISSIONAL:</b> Arquiteta e Urbanista	<b>CAU:<sup>2</sup></b> A38403-8
<b>CHEFE DO SETOR DA PREFEITURA RESPONSÁVEL PELA IMPLEMENTAÇÃO DA POLÍTICA DE PATRIMÔNIO CULTURAL:</b>   Andreia Xavier Paulino de Oliveira		<b>DATA REALIZAÇÃO LAUDO:</b> 19/08/2022	
<b>HÁ OBRA DE RESTAURAÇÃO EM ANDAMENTO<sup>3</sup>?</b>		<b>SIM</b>	<b>NÃO</b> X
<b>HÁ PROJETO APROVADO POR LEI DE INCENTIVO À CULTURA?</b>		<b>SIM</b>	<b>NÃO</b> X

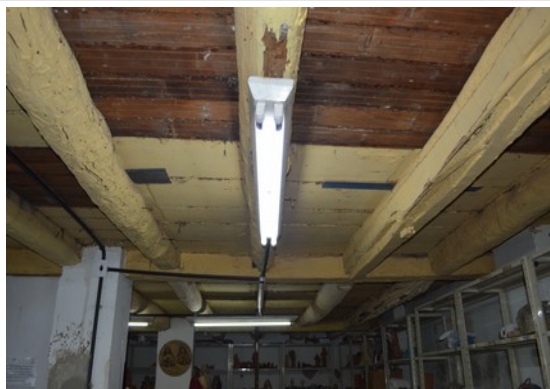
**DANOS VERIFICADOS<sup>2</sup>:** A estrutura de madeira que apresentava áreas sob ataque de insetos xilófagos foram tratadas com inseticidas. Em relação as rachaduras na alvenaria, foi feita vistoria pela Defesa Civil e segundo laudo aparentemente não interferem na estrutura do bem tombado.

Pará de Minas  
 Escola Municipal de Artes e Ofícios Raimundo Nogueira de Faria - SICA  
 Madeiramento visto do porão.  
 (foto 05)  
 Imagem: Laís Costa – 19/08/2022

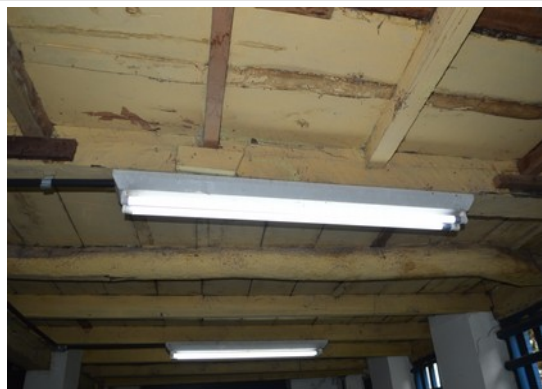
Pará de Minas  
 Escola Municipal de Artes e Ofícios Raimundo Nogueira de Faria - SICA  
 Madeiramento visto do porão.  
 (foto 06)  
 Imagem: Laís Costa – 19/08/2022

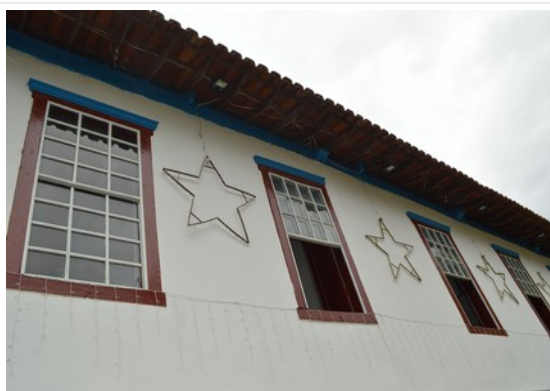
Pará de Minas  
 Escola Municipal de Artes e Ofícios Raimundo Nogueira de Faria - SICA  
 Alvenaria externa da fachada frontal.  
 (foto 07)  
 Imagem: Laís Costa – 19/08/2022

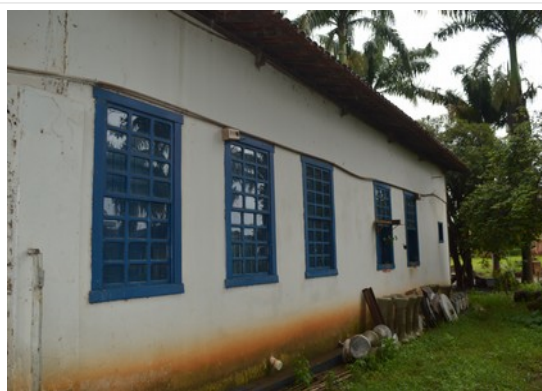
Pará de Minas  
 Escola Municipal de Artes e Ofícios Raimundo Nogueira de Faria - SICA  
 Alvenaria externa da fachada posterior.  
 (foto 08)  
 Imagem: Laís Costa – 19/08/2022

3. ALVENARIAS	ESTADO DE CONSERVAÇÃO		
	BOM	REGULAR	PRECÁRIO
PAU-A-PIQUE	80%	15%	5%
<b>DANOS VERIFICADOS<sup>4</sup>:</b> O pau a pique da edificação se encontra, em geral, bem conservado, nota-se rachaduras em alguns pontos do bem. Na fachada posterior do bem tem infiltrações por capilaridade e águas pluviais o que compromete a alvenaria e pintura, gerando uma camada de mofo.

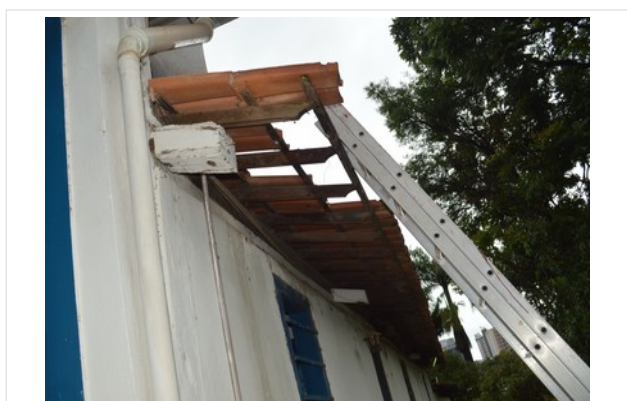
**DANOS VERIFICADOS<sup>3</sup>:** Em geral, os elementos da cobertura estão em bom estado de conservação, exibindo poucos danos. As telhas cerâmicas exibem manchas de unidades e acúmulo de sujidades e os condutores de águas pluviais não foram instalados da melhor maneira o que pode prejudicar sua funcionalidade.

Pará de Minas  
 Escola Municipal de Artes e Ofícios Raimundo Nogueira de Faria - SICA  
 Coletor de águas pluviais.  
 (foto 11)  
 Imagem: Laís Costa – 19/08/2022

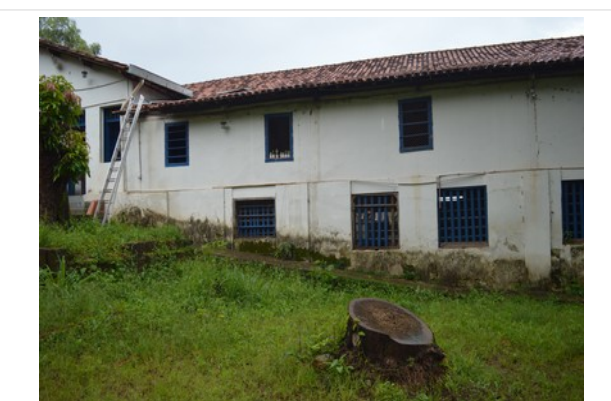
Pará de Minas  
 Escola Municipal de Artes e Ofícios Raimundo Nogueira de Faria - SICA  
 Vista do manto de cobertura em telhas francesas.  
 (foto 12)  
 Imagem: Laís Costa – 19/08/2022

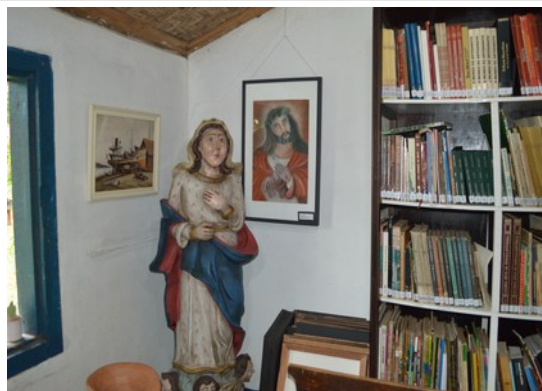
Pará de Minas  
 Escola Municipal de Artes e Ofícios Raimundo Nogueira de Faria - SICA  
 Plano detalhe da alvenaria interna do pavimento térreo.  
 (foto 14)  
 Imagem: Laís Costa– 19/08/2022

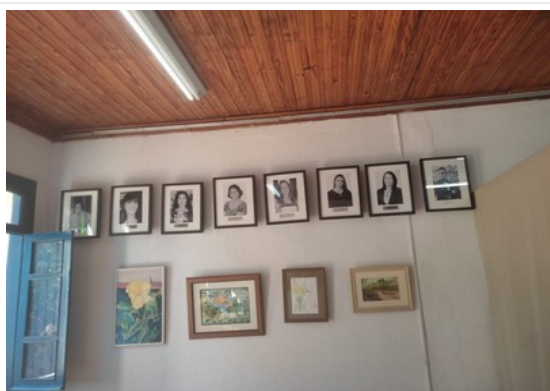
Pará de Minas  
 Escola Municipal de Artes e Ofícios Raimundo Nogueira de Faria - SICA  
 Alvenaria interna do pavimento térreo.  
 (foto 15)  
 Imagem: Laís Costa – 19/08/2022

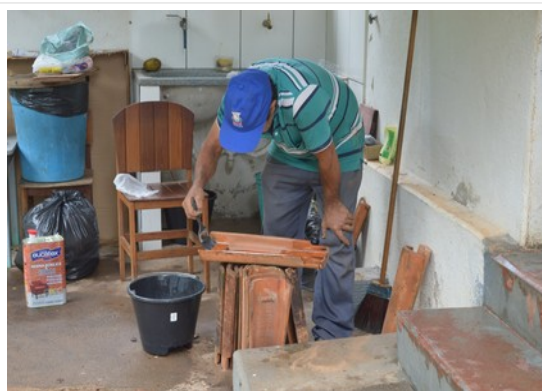
Pará de Minas  
 Escola Municipal de Artes e Ofícios Raimundo Nogueira de Faria - SICA  
 Restauro de telhas em andamento.  
 (foto 16)  
 Imagem: Laís Costa– 19/08/2022

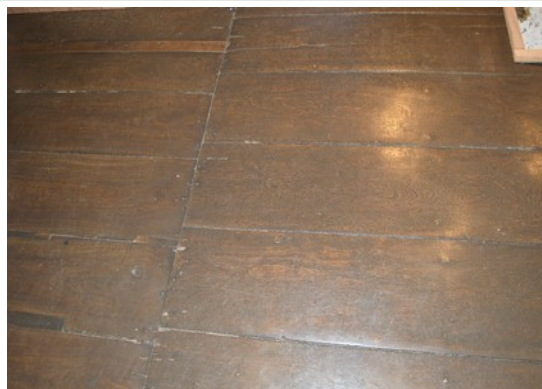
Pará de Minas  
Escola Municipal de Artes e Ofícios Raimundo Nogueira de Faria - SICA  
Assoalho de madeira acima do porão com marcas de uso .  
(foto 30)  
Imagem: Laís Costa– 19/08/2022

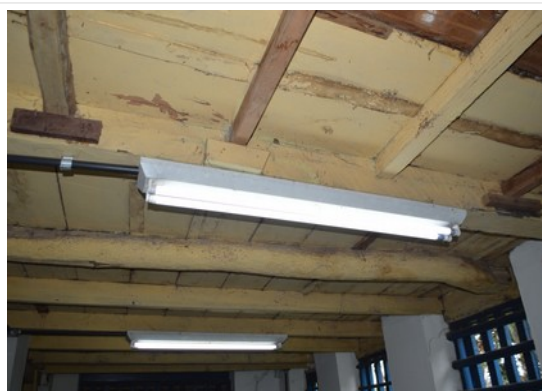
Pará de Minas  
Escola Municipal de Artes e Ofícios Raimundo Nogueira de Faria - SICA  
Intervenção paleativa nas frestas do assoalho de madeira.  
(foto 32)  
Imagem: Laís Costa – 19/08/2022

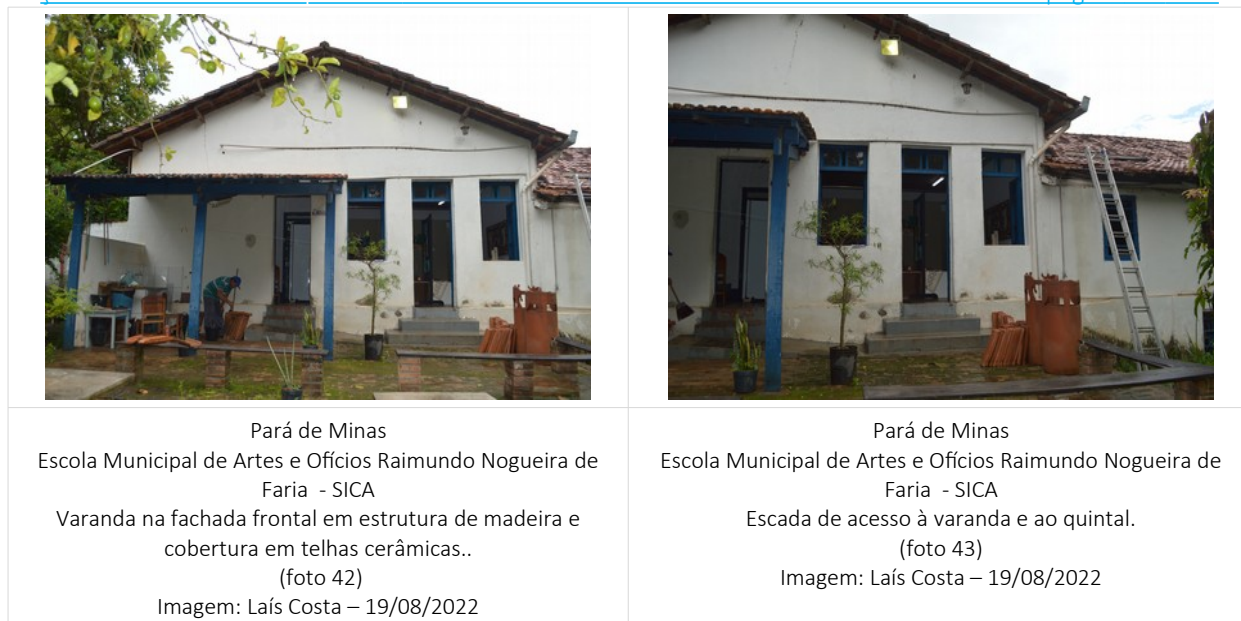
8. ELEMENTOS INTEGRADOS EXTERNOS	ESTADO DE CONSERVAÇÃO		
	BOM	REGULAR	PRECÁRIO
VARANDA/DECK	90%	10%	-
ESCADA	95%	05%	-
JARDIM	75%	25%	-
<b>DANOS VERIFICADOS<sup>9</sup>:</b> A cobertura da varanda apresentam manchas de umidade e o piso manchas de limo. A escada apresenta algumas trincas em seu piso. O jardim apresenta sua conformação desgastada.

Pará de Minas  
 Escola Municipal de Artes e Ofícios Raimundo Nogueira de Faria - SICA  
 Varanda na fachada frontal em estrutura de madeira e cobertura em telhas cerâmicas..  
 (foto 42)  
 Imagem: Laís Costa – 19/08/2022

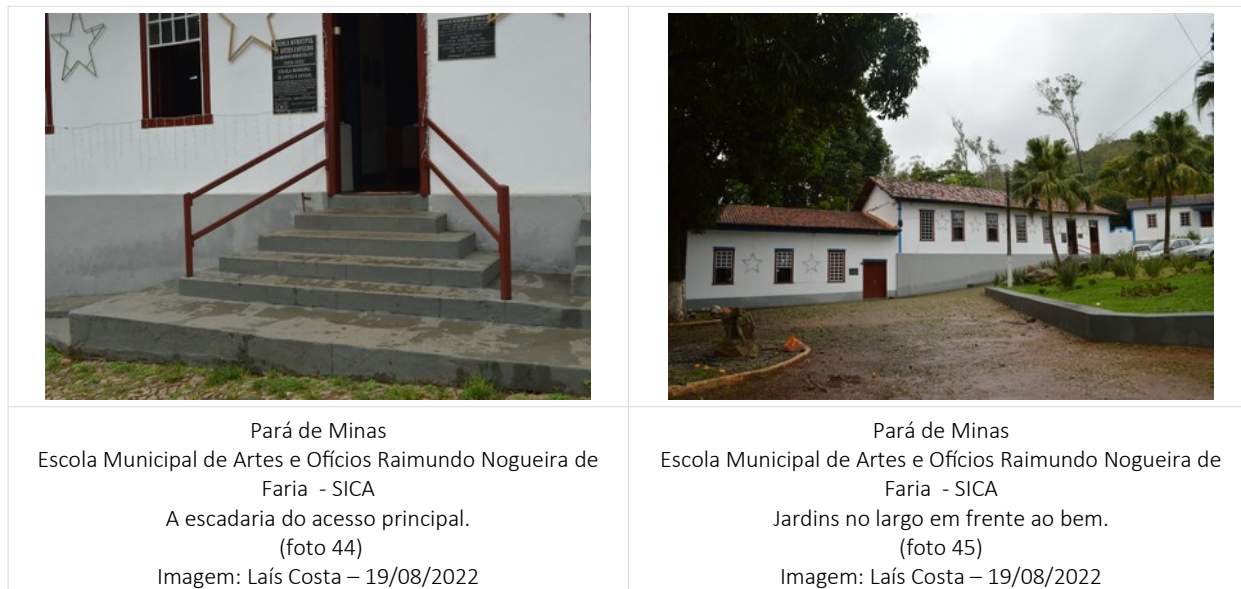
Pará de Minas  
 Escola Municipal de Artes e Ofícios Raimundo Nogueira de Faria - SICA  
 A escadaria do acesso principal.  
 (foto 44)  
 Imagem: Laís Costa – 19/08/2022

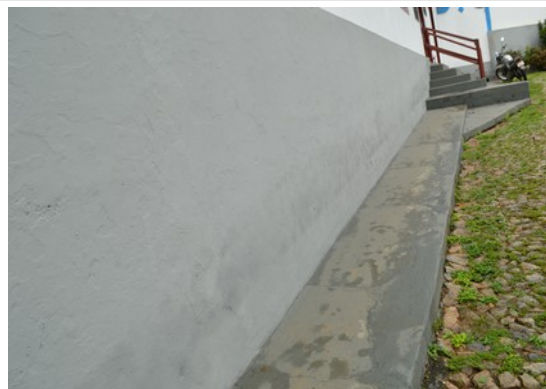
**DANOS VERIFICADOS<sup>10</sup>:** Os passeios exibem algumas trincas, e não oferecem acessibilidade, porém o projeto de reforma já está aprovado pelo Conselho de Patrimônio aguardando para ser executado. O Ribeirão Paciência que faz divisa com a lateral esquerda e dos fundos do terreno do bem, após chuvas intensas não apresentou modificações nas estruturas do bem tombado.

Pará de Minas  
 Escola Municipal de Artes e Ofícios Raimundo Nogueira de Faria - SICA  
 Calçada na fachada frontal do bem.  
 (foto 50)  
 Imagem: Laís Costa – 19/08/2022

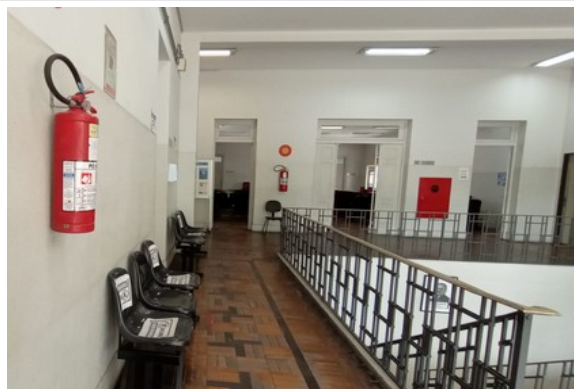
1. ESTRUTURA	ESTADO DE CONSERVAÇÃO <sup>1</sup>		
	BOM	REGULAR	PRECÁRIO
ESTRUTURA DE CONCRETO (PILARES e VIGAS)	100%	-	-
<b>DANOS VERIFICADOS<sup>2</sup>:</b> Não foram verificados danos na estrutura da edificação.

Pará de Minas  
 Fórum Desembargador Pedro Nestor  
 Vista interna observando viga e pilar.  
 (foto 06)  
 Imagem: Gabriela Conceição – 02/01/2023

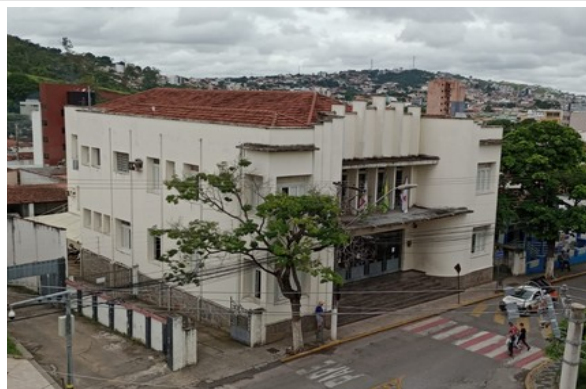
**DANOS VERIFICADOS<sup>3</sup>:** Não foram verificados danos na cobertura, apenas a platibanda exibe algumas manchas de umidade.

Pará de Minas  
 Fórum Desembargador Pedro Nestor  
 Manto de cobertura em telhas francesas.  
 (foto 08)  
 Imagem: Gabriela Conceição – 02/01/2023

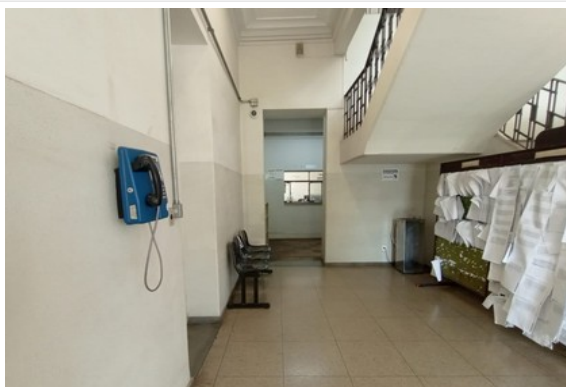
3. ALVENARIAS	ESTADO DE CONSERVAÇÃO		
	BOM	REGULAR	PRECÁRIO
TIJOLO	95%	05%	-
<b>DANOS VERIFICADOS<sup>4</sup>:</b> As alvenarias se apresentam bem conservados, não sendo verificados danos aparentes, apenas alguns pontos externos apresenta sujidade na pintura.

Pará de Minas  
 Fórum Desembargador Pedro Nestor  
 Vista interna das alvenarias da edificação.  
 (foto 09)  
 Imagem: Gabriela Conceição – 02/01/2023

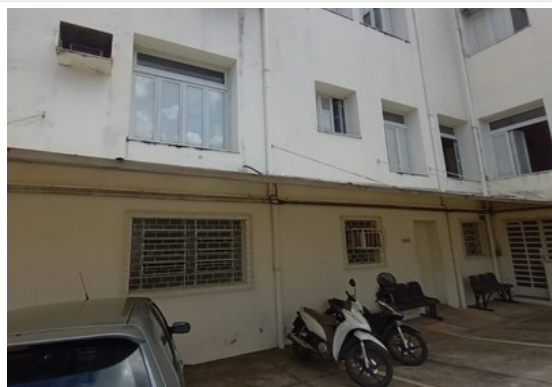
Pará de Minas  
 Fórum Desembargador Pedro Nestor  
 Vista das alvenarias externas, fachada lateral em esquerda.  
 (foto 10)  
 Imagem: Gabriela Conceição – 02/01/2023

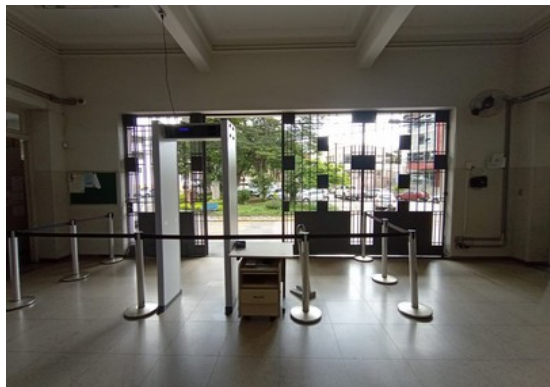
Pará de Minas  
Fórum Desembargador Pedro Nestor  
Gradil na entrada principal do edifício.  
(foto 15)

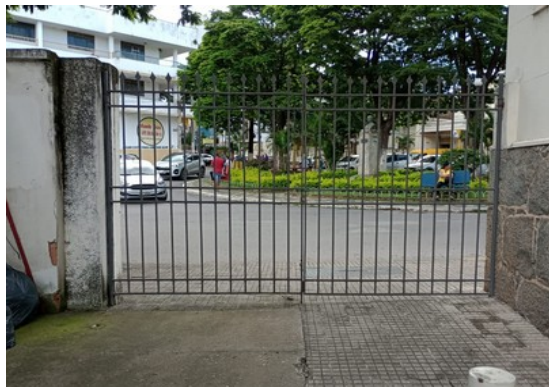
Pará de Minas  
Fórum Desembargador Pedro Nestor  
Portão em ferro na lateral direita da edificação.  
(foto 16)

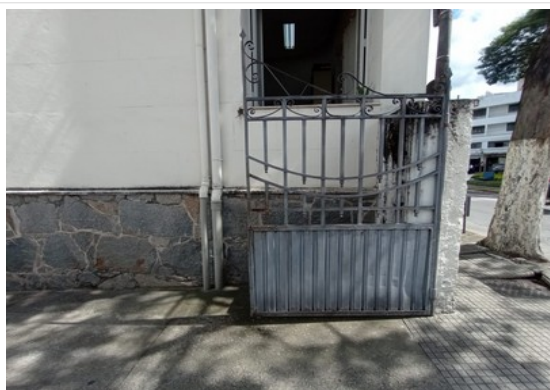
**DANOS VERIFICADOS<sup>6</sup>:** Foi verificado poucos danos, apenas desgastes naturais como perda de massa de vidro, desgaste de pintura em uma janela e portão com alguns amassados.

Pará de Minas  
Fórum Desembargador Pedro Nestor  
Portão em ferro na lateral esquerda da edificação apresenta  
barra amassada.  
(foto 17)

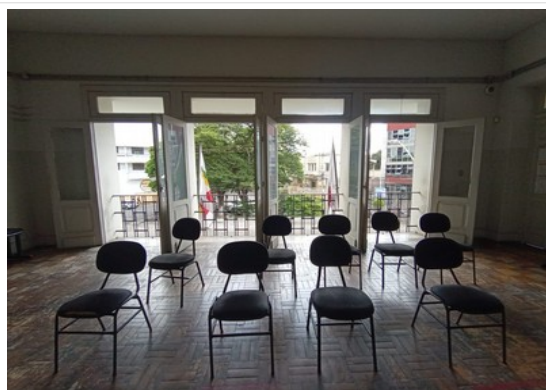
Pará de Minas  
Fórum Desembargador Pedro Nestor  
Janelas rasgadas no 1º pavimento.  
(foto 18)

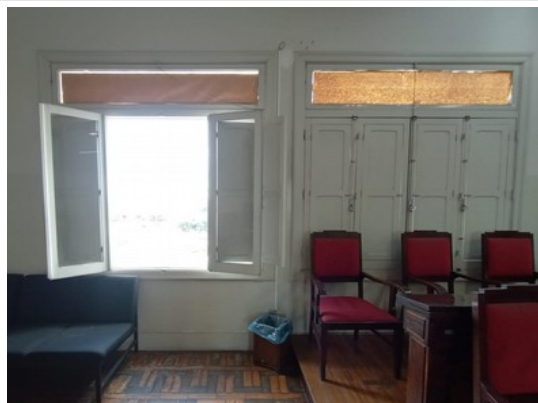
Pará de Minas  
Fórum Desembargador Pedro Nestor  
Janelas do primeiro pavimento em madeira.  
(foto 20)  
Imagem: Gabriela Conceição – 02/01/2023

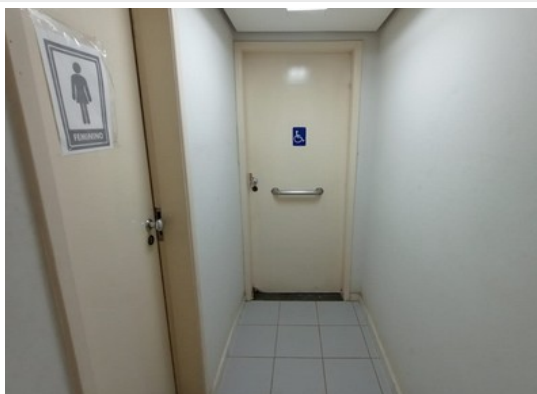
Pará de Minas  
Fórum Desembargador Pedro Nestor  
Porta do banheiro PNE em madeira pintada com tinta a óleo.  
(foto 21)  
Imagem: Gabriela Conceição – 02/01/2023

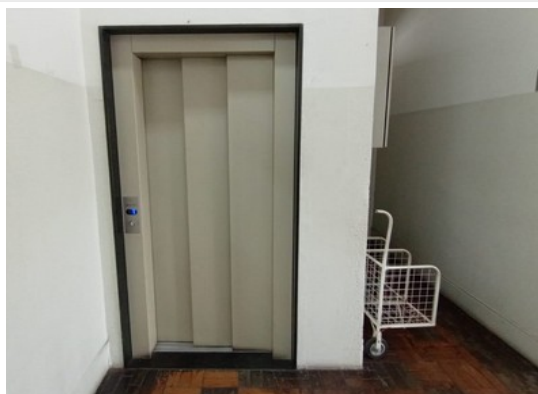
Pará de Minas  
Fórum Desembargador Pedro Nestor  
Porta de recolher em metal do elevador.  
(foto 22)  
Imagem: Gabriela Conceição – 02/01/2023

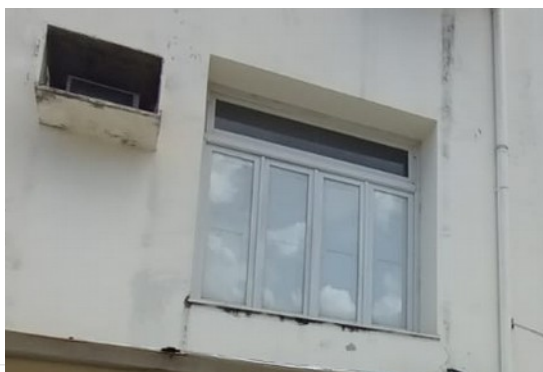
Pará de Minas  
Fórum Desembargador Pedro Nestor  
Janela em madeira e enquadramento em massa na fachada

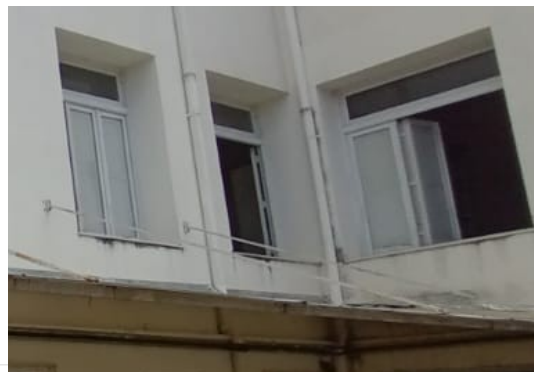
Pará de Minas  
Fórum Desembargador Pedro Nestor  
Janelas em madeira e enquadramento em massa na fachada

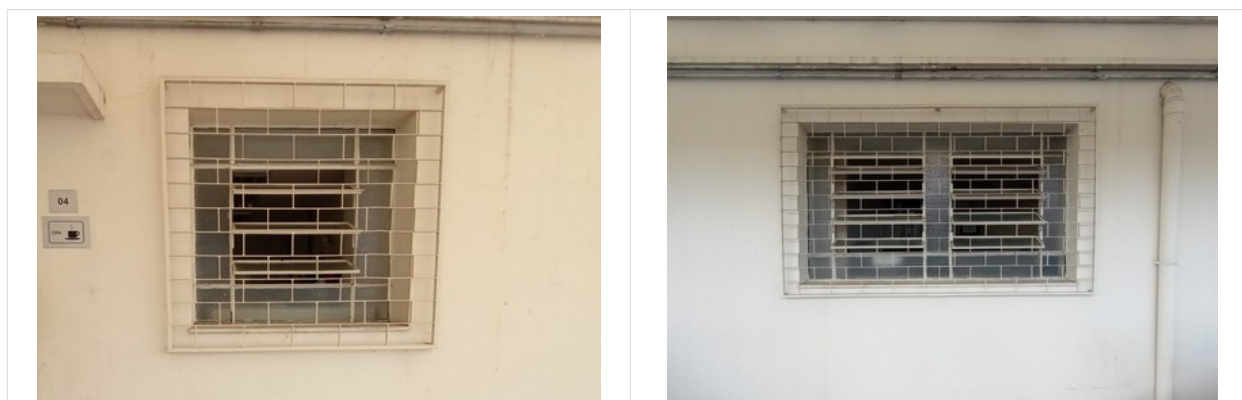
Pará de Minas Fórum Desembargador Pedro Nestor Janela em metal e vidro protegida por gradil localizada no porão. (foto 25) Imagem: Gabriela Conceição – 02/01/2023	Pará de Minas Fórum Desembargador Pedro Nestor Janela em metal e vidro protegida por gradil localizada no porão. (foto 26) Imagem: Gabriela Conceição – 02/01/2023
---	---

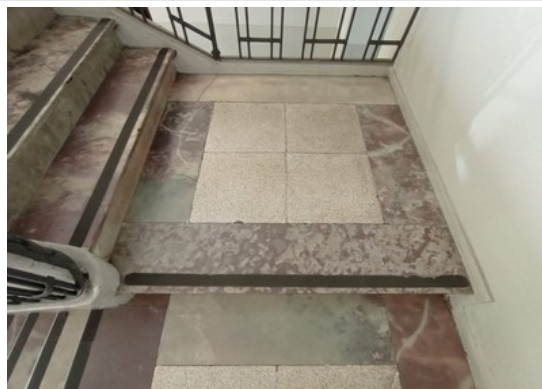
**DANOS VERIFICADOS<sup>7</sup>:** A maioria dos elementos dos pisos está bem conservada. A escadaria do hall apresenta algumas trincas no mármore. O piso cimentado do quintal apresenta trincas pelo processo de retração e contração constante. Os tacos do pavimento térreo, apesar de íntegros, necessitam de tratamento de suas superfícies. A camada asfáltica que recobre o estacionamento apresenta manchas e remendos em outros materiais.

Pará de Minas  
Fórum Desembargador Pedro Nestor  
Mármore e marmorite nos pisos e espelhos da escadaria.  
(foto 28)  
Imagem: Gabriela Conceição – 02/01/2023

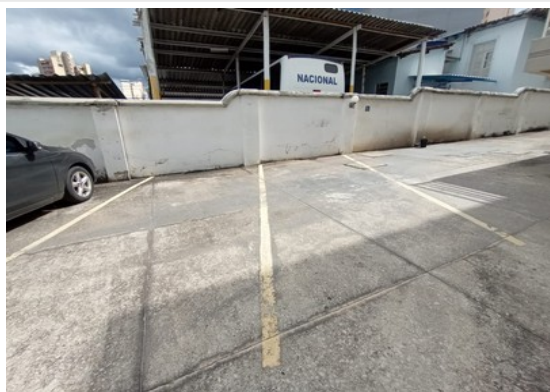
Pará de Minas  
Fórum Desembargador Pedro Nestor  
Piso cimentado no estacionamento do Fórum.  
(foto 29)  
Imagem: Gabriela Conceição – 02/01/2023

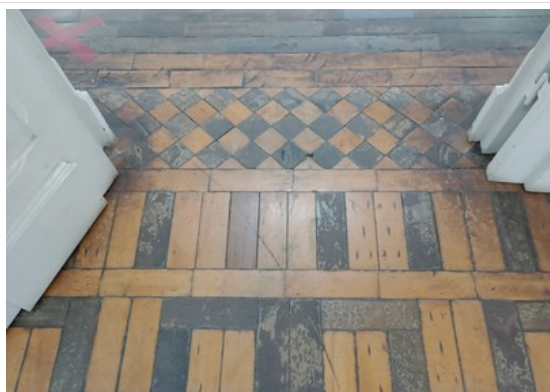
Pará de Minas  
Fórum Desembargador Pedro Nestor  
Piso de madeira com diferentes paginações.

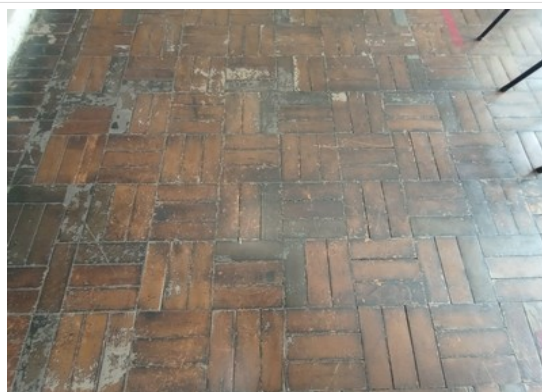
Pará de Minas  
Fórum Desembargador Pedro Nestor  
Taco no primeiro pavimento apresentando melhor estado.

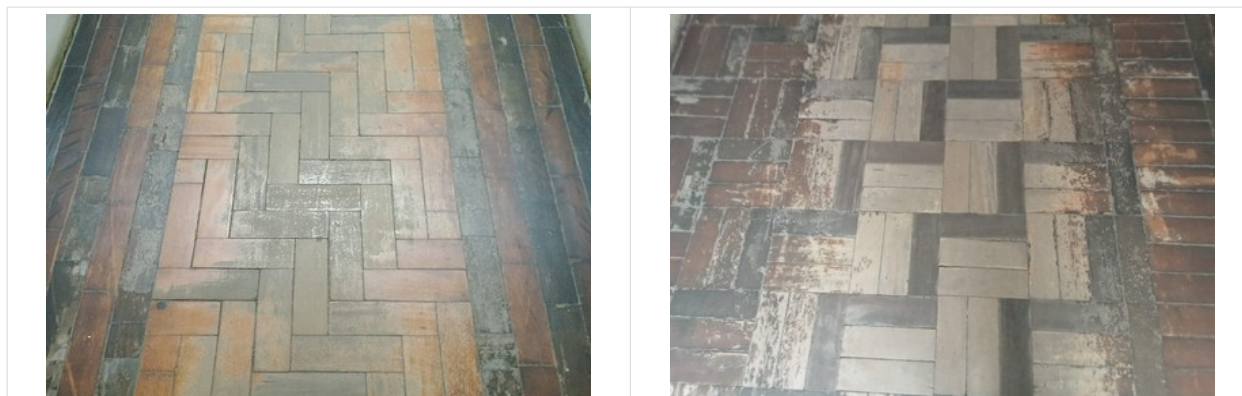
Pará de Minas Fórum Desembargador Pedro Nestor Desgaste no piso de taco da área circulação no térreo. (foto 33) Imagem: Gabriela Conceição – 02/01/2023	Pará de Minas Fórum Desembargador Pedro Nestor Desgaste no piso de taco da área circulação no térreo. (foto 34) Imagem: Gabriela Conceição – 02/01/2023
---	---

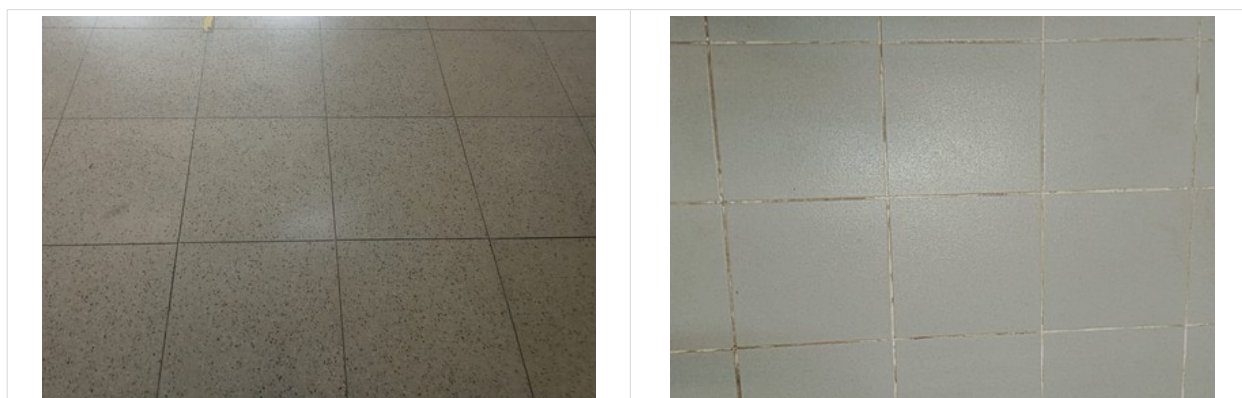
Pará de Minas Fórum Desembargador Pedro Nestor Marmorite no salão de entrada do Fórum. (foto 35) Imagem: Laís Costa – 12/07/2022	Pará de Minas Fórum Desembargador Pedro Nestor Piso cerâmico comum aos banheiros do bem. (foto 36) Imagem: Gabriela Conceição – 02/01/2023
--	--

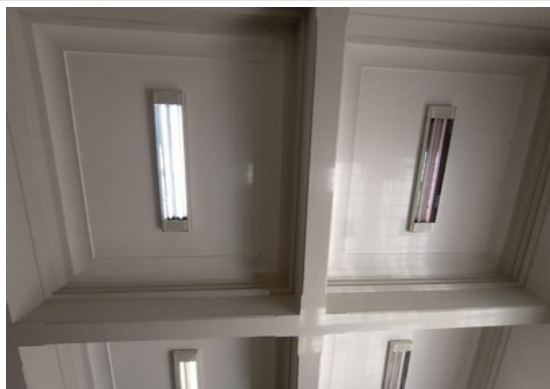
Pará de Minas  
 Fórum Desembargador Pedro Nestor  
 Artesoado no salão de entrada do pavimento térreo.  
 (foto 37)  
 Imagem: Gabriela Conceição – 02/01/2023

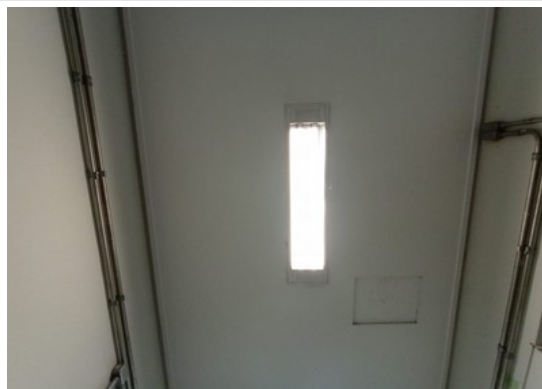
Pará de Minas  
 Fórum Desembargador Pedro Nestor  
 Forro de gesso em corredor do 1º pavimento.  
 (foto 38)  
 Imagem: Gabriela Conceição – 02/01/2023

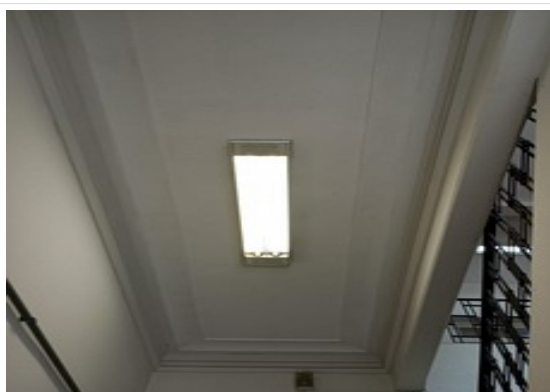
Pará de Minas  
 Fórum Desembargador Pedro Nestor  
 Forro de gesso em um dos corredores da edificação.  
 (foto 39)  
 Imagem: Gabriela Conceição – 02/01/2023

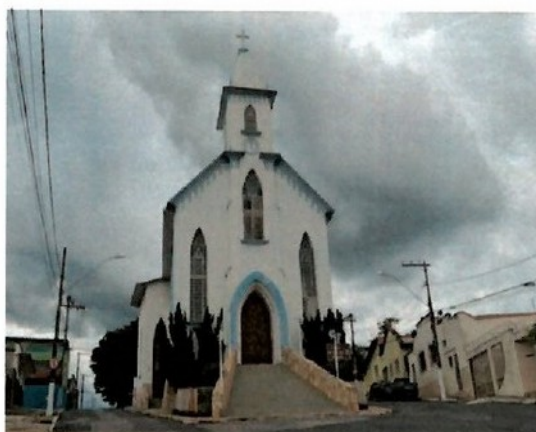
Pará de Minas  
 Igreja Nossa Senhora das Graças  
 Fachada Frontal.  
 (foto 01)  
 Imagem: Lais Costa – 10/12/2022

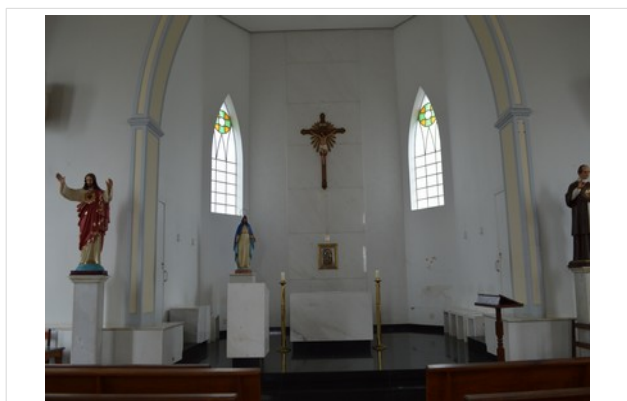
Pará de Minas  
 Igreja Nossa Senhora das Graças  
 Detalhe do altar que é revestido por porcelanato.  
 (foto 14)  
 Imagem: Laís Costa – 10/12/2022

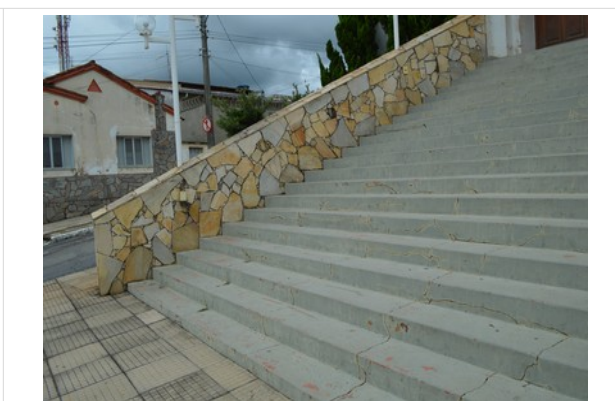
**DANOS VERIFICADOS<sup>5</sup>:** O reboco interno e externo necessita de renovação somente em alguns pontos, pois, apresenta desgastes e sujidades. A pintura necessita ser refeita em todo o bem. O piso apresenta sujidades e a pedra são tomé está em bom estado de conservação.

Pará de Minas  
 Igreja Nossa Senhora das Graças  
 Pedra são tomé que revestem o barrado e o guarda-corpo da escada principal.  
 (foto 15)  
 Imagem: Laís Costa – 10/12/2022

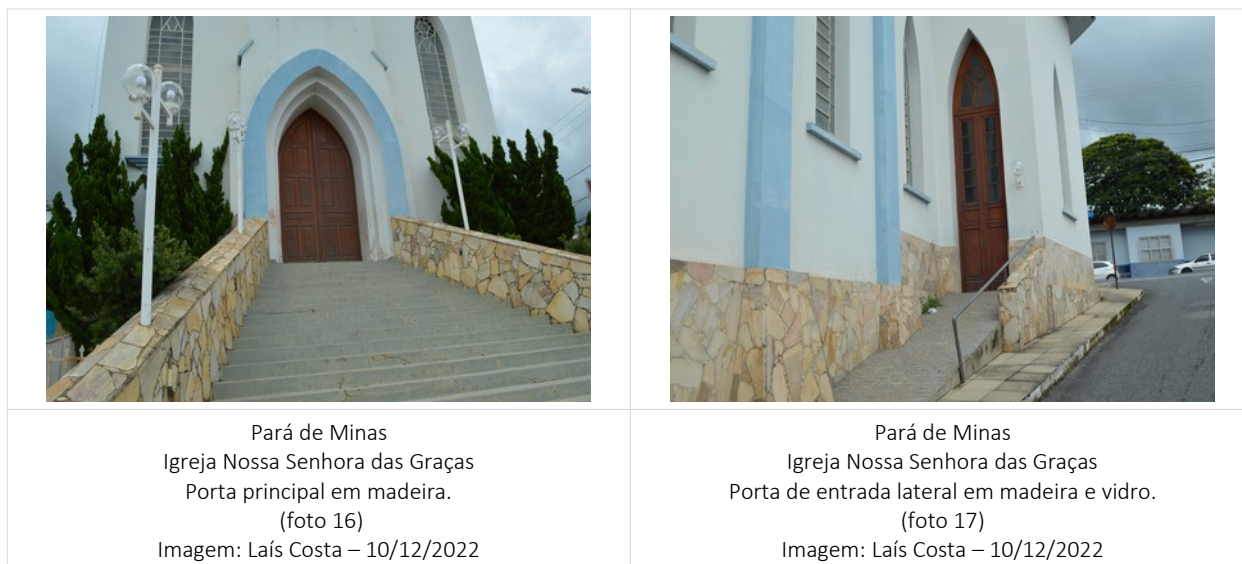
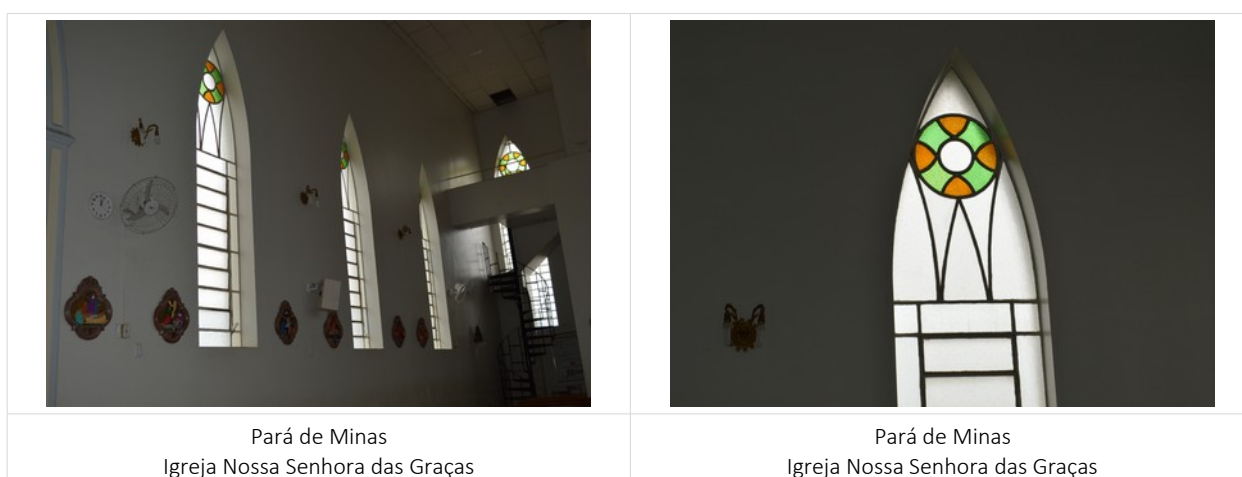
**DANOS VERIFICADOS<sup>6</sup>:** As portas e janelas apresentam algum desgastes nas pinturas provenientes da ação do tempo e das intempéries necessitando de renovação dessa camada pictórica.

Vista interna das janelas da nave, em metal e vidro. (foto 18) Imagem: Laís Costa – 10/12/2022	Detalhe do vital que compõe as janelas do bem. (foto 19) Imagem: Laís Costa – 10/12/2022
--	--

Pará de Minas Igreja Nossa Senhora das Graças Janela no topo da torre em metal e vidro. (foto 20) Imagem: Laís Costa – 10/12/2022	Pará de Minas Igreja Nossa Senhora das Graças Vista externa da janela do altar. (foto 21) Imagem: Laís Costa – 10/12/2022

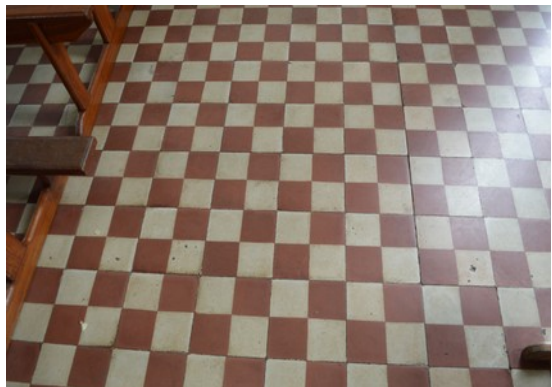
**DANOS VERIFICADOS<sup>7</sup>:** Os ladrilhos, cimentado e marmorite apresentam desgastes de sua superfície pelo uso. O piso de ferro do primeiro lance de escadas que leva à torre e ao coro está revestido por carpete que se encontra desgastado.

Pará de Minas  
Igreja Nossa Senhora das Graças  
Ladrilhos presentes na nave central.  
(foto 23)  
Imagem: Laís Costa – 10/12/2022

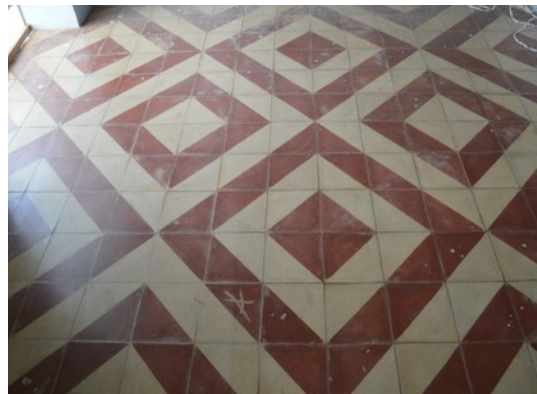
Pará de Minas  
Igreja Nossa Senhora das Graças  
Piso em ladrilho instalado no coro da igreja.  
(foto 24)  
Imagem: Laís Costa – 10/12/2022

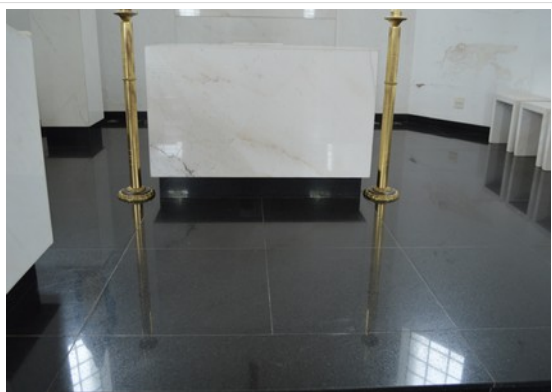
Pará de Minas  
Igreja Nossa Senhora das Graças  
Granito no piso do altar.  
(foto 25)  
Imagem: Laís Costa – 10/12/2022

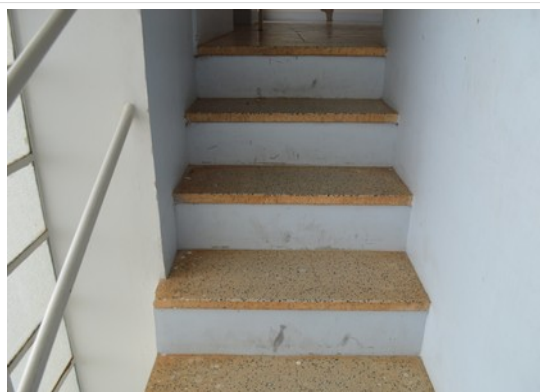
Pará de Minas  
Igreja Nossa Senhora das Graças  
Parte dos pisos da escada de acesso ao coro em marmorite.  
(foto 26)  
Imagem: Laís Costa – 10/12/2022

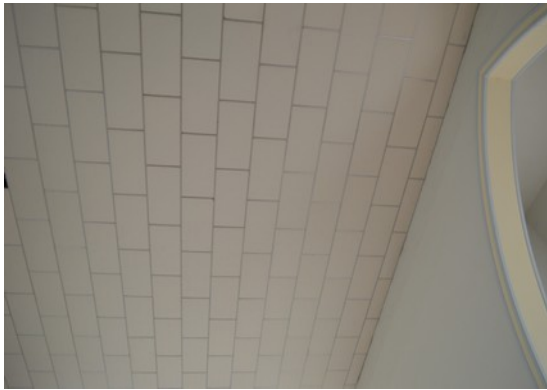
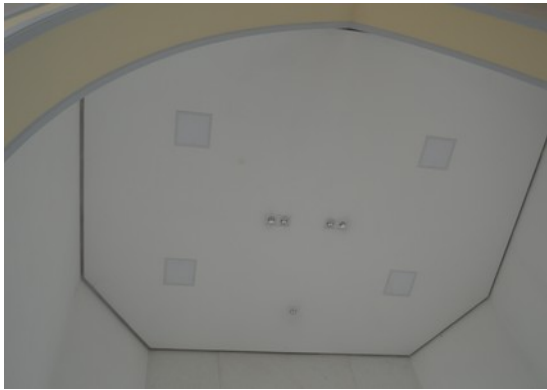
**DANOS VERIFICADOS<sup>8</sup>:** Algumas placas de gesso necessitam ser trocadas. As lajes necessitam de renovação da camada pictórica. Forro de madeira no pináculo da igreja necessita de limpeza e nova pintura.

<p>Pará de Minas                  Igreja Nossa Senhora das Graças                  Placas de gesso sobre nave central.                  (foto 30)                  Imagem: Laís Costa – 10/12/2022</p>	<p>Pará de Minas                  Igreja Nossa Senhora das Graças                  Forro de gesso sobre o altar.                  (foto 31)                  Imagem: Laís Costa – 10/12/2022</p>

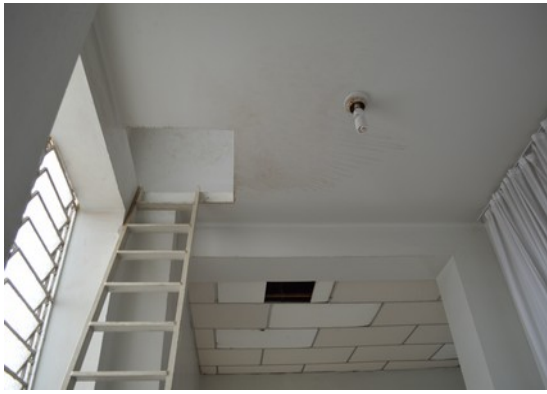
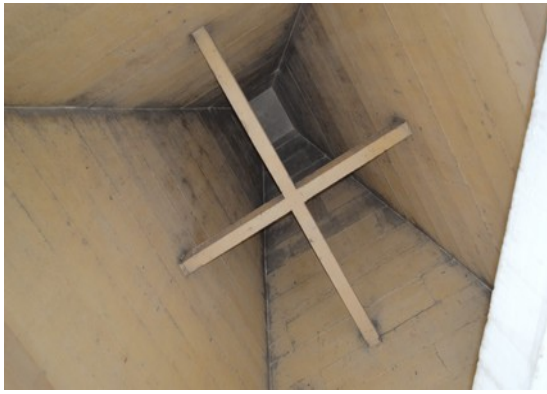
<p>Pará de Minas                  Igreja Nossa Senhora das Graças                  Laje sobre o coro da igreja.                  (foto 32)                  Imagem: Laís Costa – 10/12/2022</p>	<p>Pará de Minas                  Igreja Nossa Senhora das Graças                  Forro de madeira no pináculo.                  (foto 33)                  Imagem: Laís Costa – 10/12/2022</p>

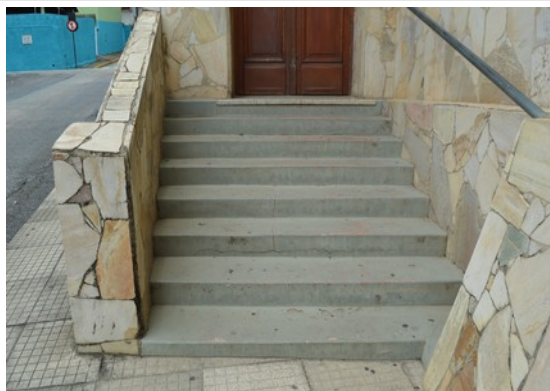
**DANOS VERIFICADOS<sup>9</sup>:** As escadas de concreto apresentam fissuras. A torre necessita de renovação da camada pictórica. A portada está íntegra, mas a camada pictórica está desgastada pela exposição às intempéries. O sino se encontra com sua superfície com pontos de oxidação.

Pará de Minas  
Igreja Nossa Senhora das Graças  
Escada de acesso na lateral esquerda.  
(foto 34)  
Imagem: Laís Costa – 10/12/2022

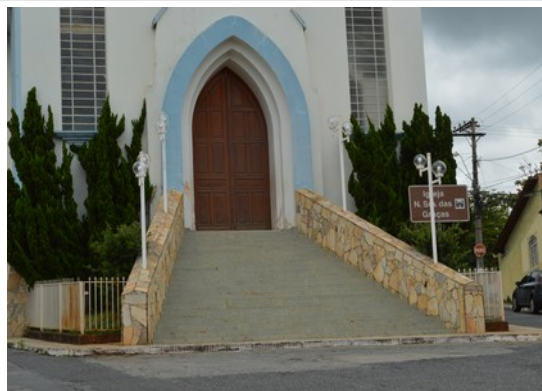
Pará de Minas  
Igreja Nossa Senhora das Graças  
Escada de acesso na fachada frontal.  
(foto 35)  
Imagem: Laís Costa – 10/12/2022

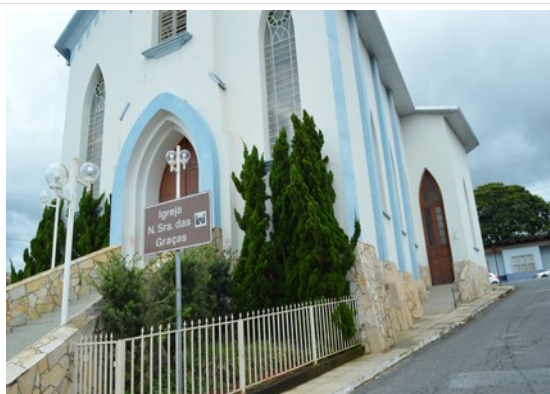
Pará de Minas  
Igreja Nossa Senhora das Graças  
Jardim na lateral esquerda do bem.  
(foto 36)  
Imagem: Laís Costa – 10/12/2022

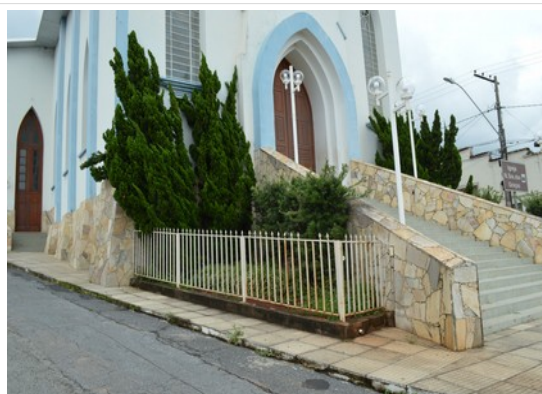
Pará de Minas  
Igreja Nossa Senhora das Graças  
Jardim lateral direito do bem.  
(foto 37)  
Imagem: Laís Costa – 10/12/2022

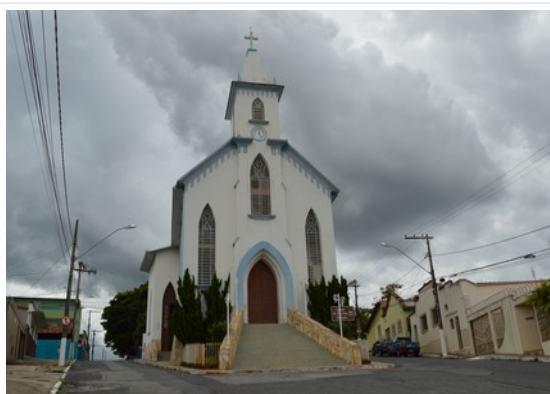
Pará de Minas  
Igreja Nossa Senhora das Graças  
Torre central da igreja.

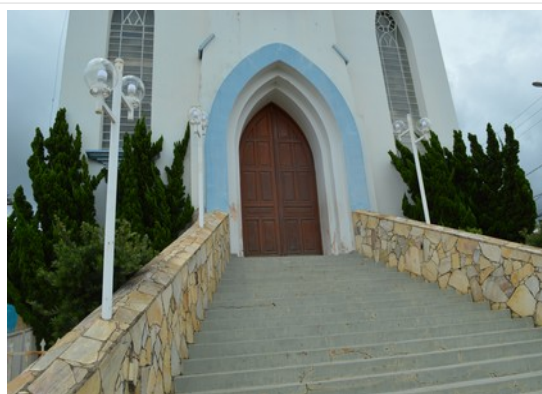
Pará de Minas  
Igreja Nossa Senhora das Graças  
Portada que marca a entrada da nave central.

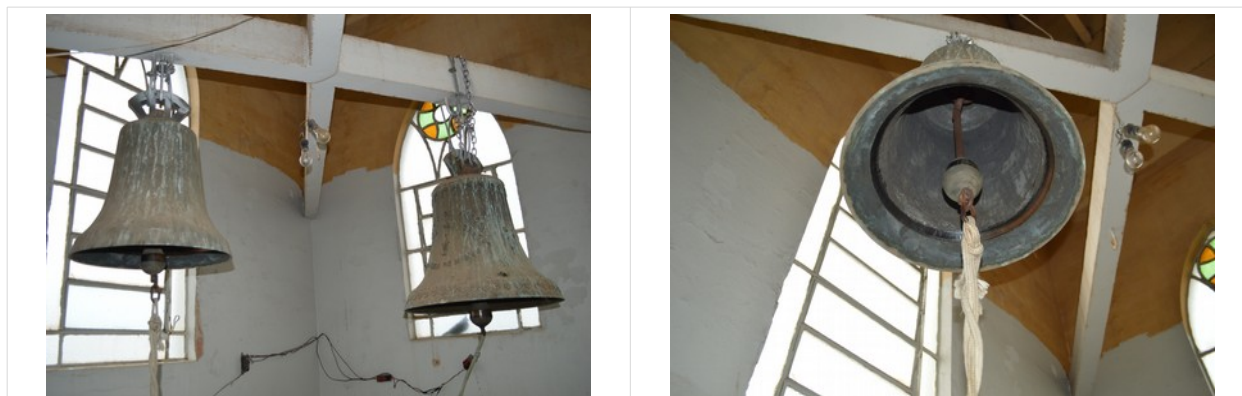
Pará de Minas Igreja Nossa Senhora das Graças Os sinos que compõe a torre sineira da igreja. (foto 40) Imagem: Laís Costa – 10/12/2022	Pará de Minas Igreja Nossa Senhora das Graças Vista do badalo. (foto 41) Imagem: Laís Costa – 10/12/2022
--	--

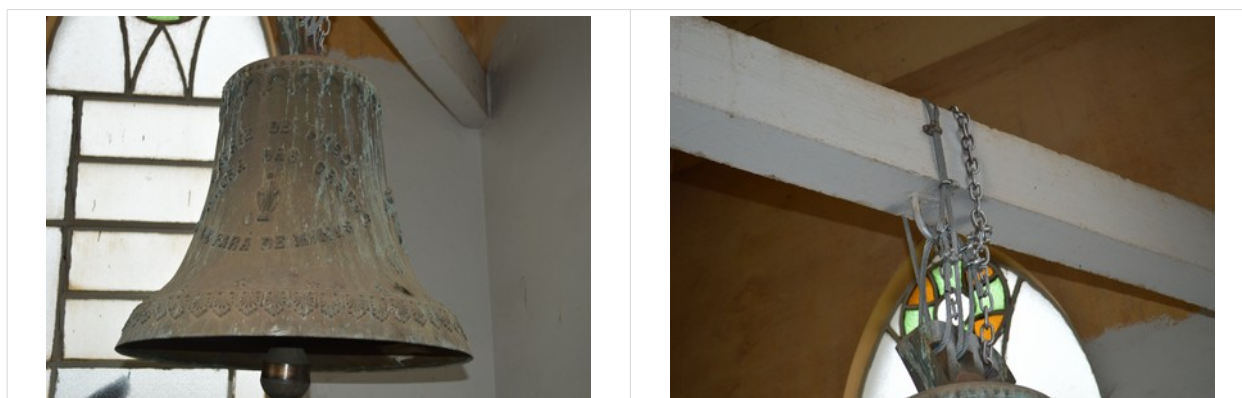
Pará de Minas Igreja Nossa Senhora das Graças Vista frontal, detalhe para as inscrições e bordados. (foto 42) Imagem: Laís Costa – 10/12/2022	Pará de Minas Igreja Nossa Senhora das Graças Detalhe da fixação dos sinos feita por correntes. (foto 43) Imagem: Laís Costa – 10/12/2022
---	---

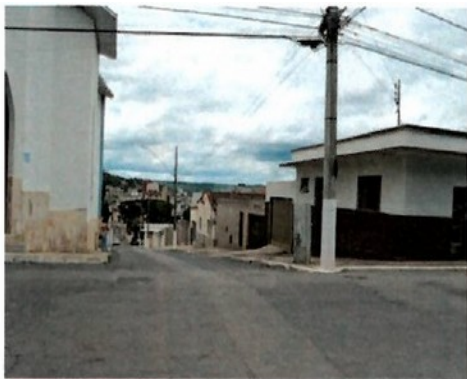
Pará de Minas  
 Igreja Nossa Senhora das Graças  
 Rua Lateral direita do Bem imóveis antigos.  
 (foto 49)  
 Imagem: Lais Costa – 10/12/2022

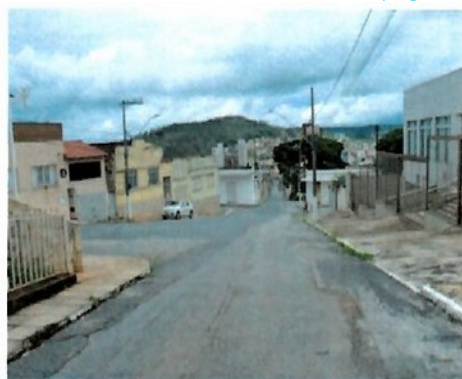
Pará de Minas  
 Igreja Nossa Senhora das Graças  
 Na serra ao fundo está o Cristo Redentor de Pará de Minas,  
 bem tombado.  
 (foto 50)  
 Imagem: Lais Costa – 10/12/2022

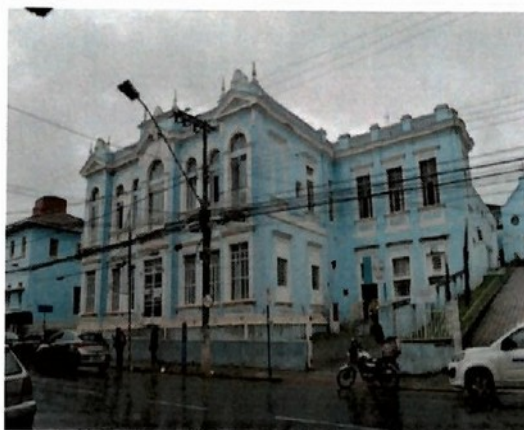
Pará de Minas  
 Irmandade Nossa Senhora da Conceição – Hospital  
 Fachada Frontal.  
 (foto 01)

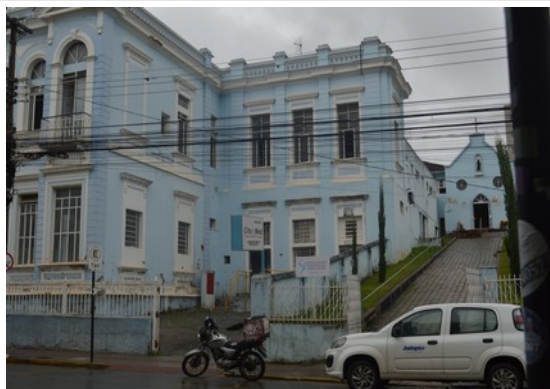
Pará de Minas  
 Irmandade Nossa Senhora da Conceição – Hospital  
 Fachada lateral direita.  
 (foto 02)  
 Imagem: Laís Costa – 15/08/2022

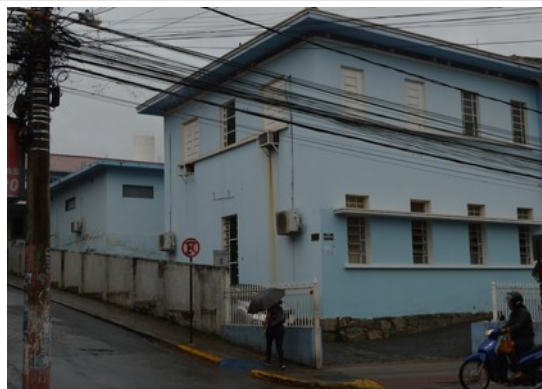
Pará de Minas  
 Irmandade Nossa Senhora da Conceição – Hospital  
 Fachada lateral esquerda.  
 (foto 03)  
 Imagem: Laís Costa – 15/08/2022

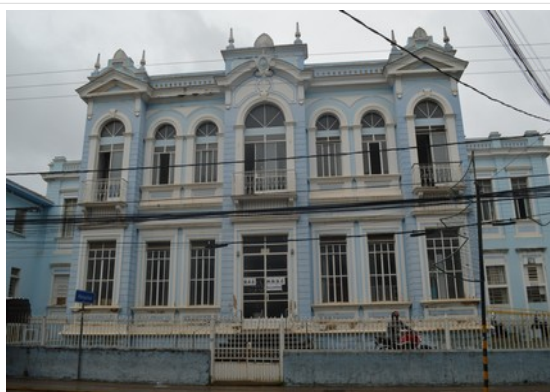
**DANOS VERIFICADOS<sup>2</sup>:** O bem tombado apresenta sua estrutura em alvenaria e concreto em bom estado de conservação, apresenta apenas umidades em alguns pontos, que não conferem danos significativos à estrutura da edificação.

Pará de Minas  
 Irmandade Nossa Senhora da Conceição – Hospital  
 Vista externa da edificação.  
 (foto 04)  
 Imagem: Laís Costa – 15/08/2022

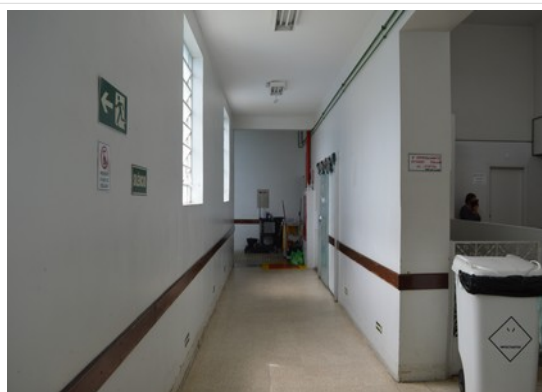
Pará de Minas  
 Irmandade Nossa Senhora da Conceição – Hospital  
 Vista interna da edificação.  
 (foto 05)  
 Imagem: Laís Costa – 15/08/2022

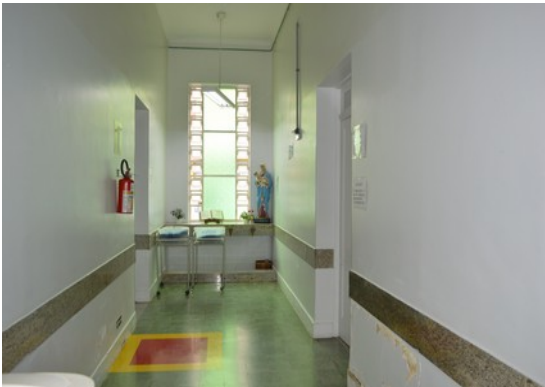
3. ALVENARIAS	ESTADO DE CONSERVAÇÃO		
	BOM	REGULAR	PRECÁRIO
TIJOLO	90%	10%	-
ELEMENTOS ARTÍSTICOS APLICADOS	90%	10%	-
<b>DANOS VERIFICADOS<sup>4</sup>:</b> As alvenarias se apresentam bem conservadas. Num ponto da fachada frontal, a alvenaria apresenta alguma umidade e estufamento do reboco.

<p>Pará de Minas                      Irmandade Nossa Senhora da Conceição – Hospital                      Alvenarias internas.                      (foto 09)                      Imagem: Laís Costa – 15/08/2022</p>	<p>Pará de Minas                      Irmandade Nossa Senhora da Conceição – Hospital                      Alvenarias externas.                      (foto 10)                      Imagem: Laís Costa – 15/08/2022</p>

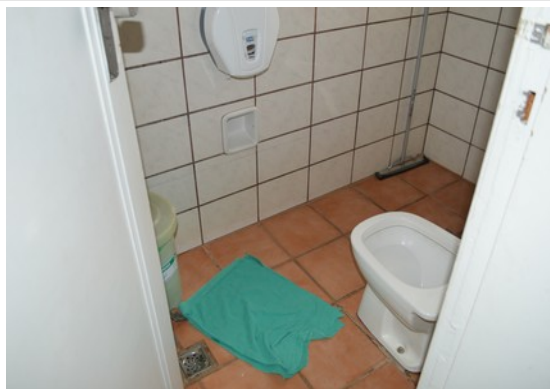
Pará de Minas  
Irmandade Nossa Senhora da Conceição – Hospital  
Revestimento cerâmico nos banheiros.  
(foto 11)  
Imagem: Laís Costa – 15/08/2022

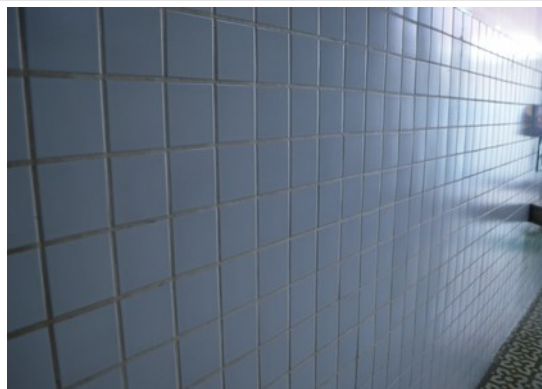
Pará de Minas  
Irmandade Nossa Senhora da Conceição – Hospital  
Pastilhas em um dos corredores do bem.  
(foto 12)  
Imagem: Laís Costa – 15/08/2022
