**4.9. Avaliação do Estado de Conservação do Bem Imóvel Escola Municipal de Artes e Ofícios Raimundo Nogueira de Faria – SICA**

<b>MUNICÍPIO:</b> Pará de Minas		<b>DISTRITO:</b> Sede	
<b>NOME DO BEM TOMBADO<sup>1</sup>:</b> Escola Municipal de Artes e Ofícios Raimundo Nogueira de Faria - SICA			
<b>ENDEREÇO DO BEM CULTURAL:</b> Rua Dr. Higino, SN, Várzea			
<b>Nº DECRETO / ANO:</b> 2.756/1998	<b>Nº INSCRIÇÃO LIVRO DO TOMBO / ANO:</b> 08/2000	<b>PROCESSO ACEITO NO ICMS PATRIMÔNIO CULTURAL A PARTIR DO EXERCÍCIO:</b> 2000	
<b>NOME E ASSINATURA DO RESPONSÁVEL TÉCNICO:</b>   Karina Morato Campos Moreira		<b>FORMAÇÃO PROFISSIONAL:</b> Arquiteta e Urbanista	<b>CAU:<sup>2</sup></b> A38403-8
<b>CHEFE DO SETOR DA PREFEITURA RESPONSÁVEL PELA IMPLEMENTAÇÃO DA POLÍTICA DE PATRIMÔNIO CULTURAL:</b>   Andreia Xavier Paulino de Oliveira		<b>DATA REALIZAÇÃO LAUDO:</b> 19/08/2022	
<b>HÁ OBRA DE RESTAURAÇÃO EM ANDAMENTO<sup>3</sup>?</b>		<b>SIM</b>	<b>NÃO</b> X
<b>HÁ PROJETO APROVADO POR LEI DE INCENTIVO À CULTURA?</b>		<b>SIM</b>	<b>NÃO</b> X

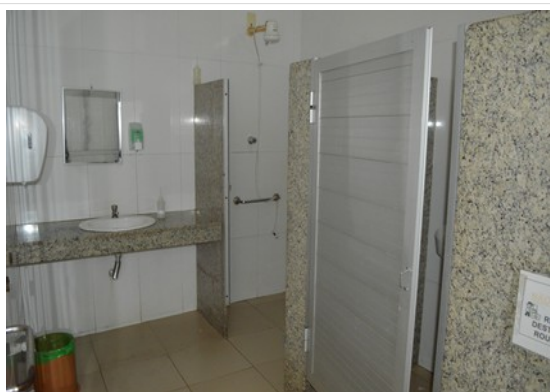
Pará de Minas  
Irmandade Nossa Senhora da Conceição – Hospital  
Revestimento cerâmico nos banheiros.  
(foto 13)  
Imagem: Laís Costa – 15/08/2022

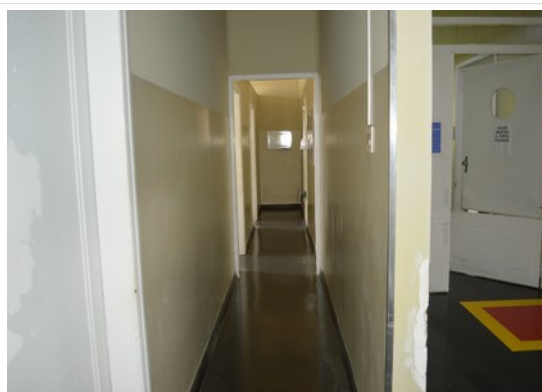
4. REVESTIMENTO	ESTADO DE CONSERVAÇÃO		
	BOM	REGULAR	PRECÁRIO
REBOCO	80%	15%	5%
PINTURA (À BASE DE ÁGUA)	75%	25%	-
PEDRA	100%	-	-
ELEMENTOS ARTÍSTICOS APLICADOS	90%	10%	-
CERÂMICA	100%	-	-
<b>DANOS VERIFICADOS<sup>5</sup>:</b> Há alguns desgastes nos rebocos, pontos de infiltrações, perda de material, a camada pictórica gasta e também apresenta algum desgaste. Os elementos artísticos acumulam alguma sujeira.

Pará de Minas  
Irmandade Nossa Senhora da Conceição – Hospital  
Pintura interna a base de água e a base de óleo.  
(foto 14)  
Imagem: Laís Costa – 15/08/2022

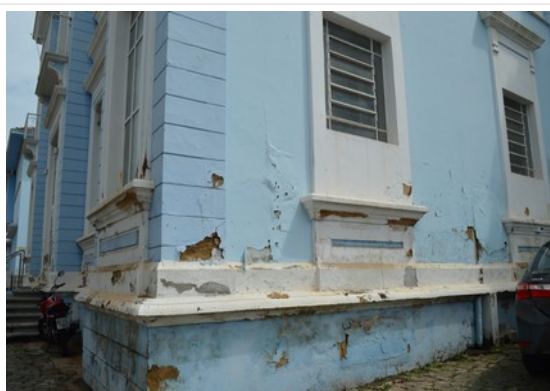
Pará de Minas  
Irmandade Nossa Senhora da Conceição – Hospital  
Pintura exibe perca de material na lateral do edifício.  
(foto 15)

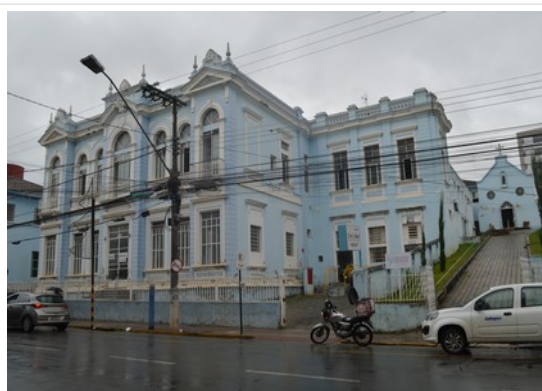
Pará de Minas  
Irmandade Nossa Senhora da Conceição – Hospital  
Elementos artísticos das fachadas recebem pintura a base de água.

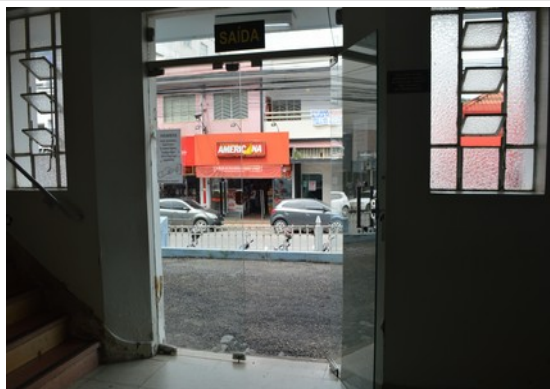
Pará de Minas  
Irmandade Nossa Senhora da Conceição – Hospital  
Porta de vidro com enquadramento em massa de acesso à  
maternidade.  
(foto 19)  
Imagem: Laís Costa – 15/08/2022

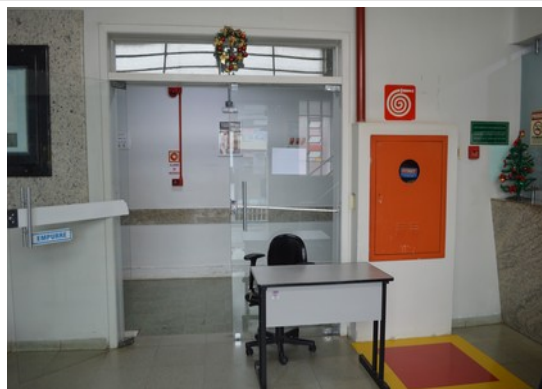
Pará de Minas  
Irmandade Nossa Senhora da Conceição – Hospital  
Porta de vidro no hall de entrada da maternidade.  
(foto 20)  
Imagem: Laís Costa – 15/08/2022

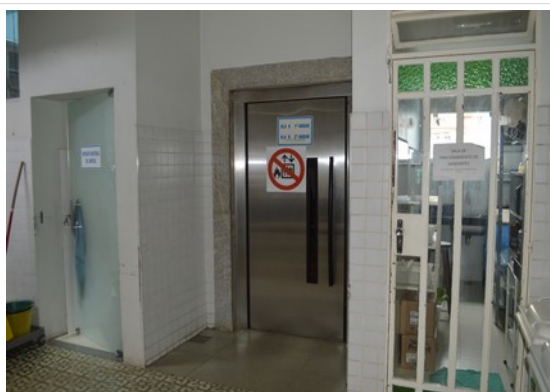
Pará de Minas  
Irmandade Nossa Senhora da Conceição – Hospital  
Porta do elevador.  
(foto 21)  
Imagem: Laís Costa – 15/08/2022

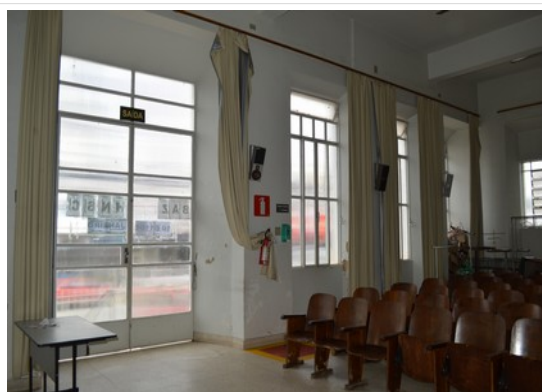
Pará de Minas  
Irmandade Nossa Senhora da Conceição – Hospital  
Vista interna da porta e janelas da fachada frontal.  
(foto 22)  
Imagem: Laís Costa – 15/08/2022

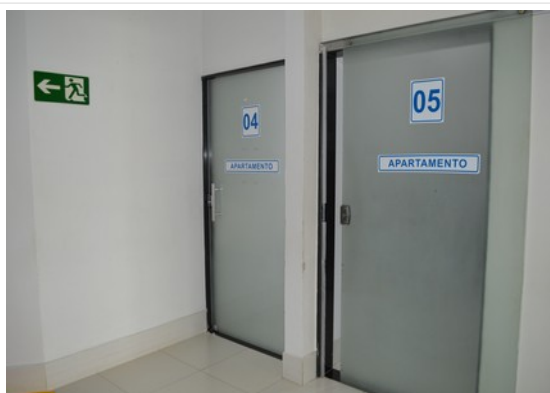
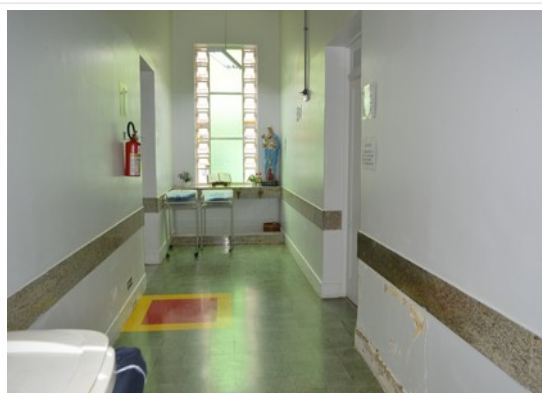
Irmandade Nossa Senhora da Conceição – Hospital Porta de vidro dos apartamentos. (foto 23) Imagem: Laís Costa – 15/08/2022	Irmandade Nossa Senhora da Conceição – Hospital Janela em metal e vidro nos corredores do térreo. (foto 24) Imagem: Laís Costa – 15/08/2022
---	--

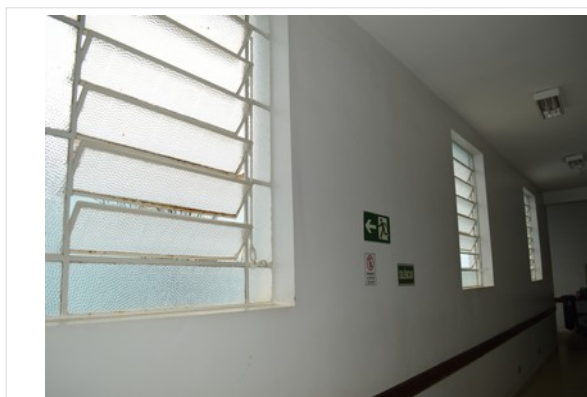
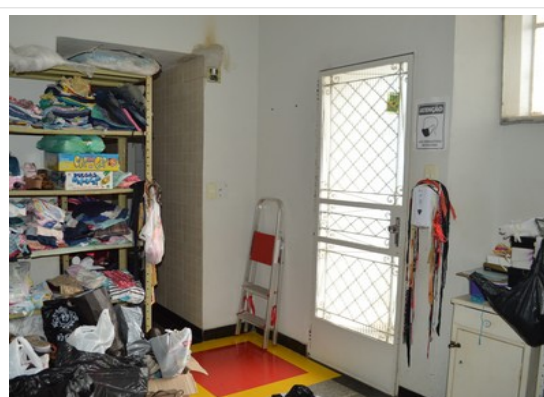
Pará de Minas Irmandade Nossa Senhora da Conceição – Hospital Janelas basculantes em metal e vidro nos corredores do 1º pavimento. (foto 25) Imagem: Laís Costa – 15/08/2022	Pará de Minas Irmandade Nossa Senhora da Conceição – Hospital Porta em metal e vidro de acesso ao bazar beneficente. (foto 26) Imagem: Laís Costa – 15/08/2022
---	--

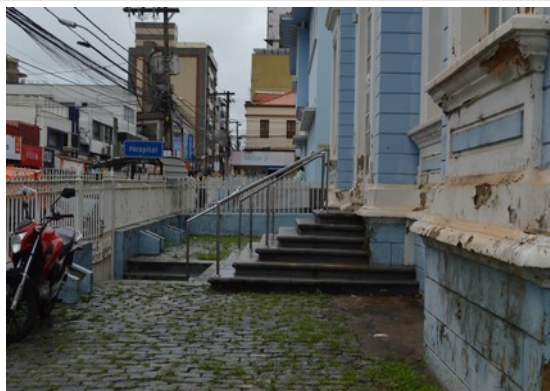
**DANOS VERIFICADOS<sup>7</sup>:** São verificadas rachaduras, perda de material e umidade nos cimentados na área externa da edificação. Os pisos em paralelepípedo apresentam algumas deformações pela acomodação no solo. O piso de taco, marmorite e os ladrilhos hidráulicos apresentam desgaste pelo tempo de uso.

Pará de Minas  
Irmandade Nossa Senhora da Conceição – Hospital  
Piso em paralelepípedo na área externa ao salão.  
(foto 27)  
Imagem: Laís Costa – 15/08/2022

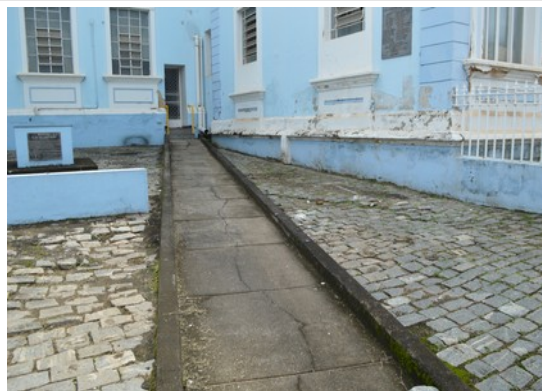
Pará de Minas  
Irmandade Nossa Senhora da Conceição – Hospital  
Caminho cimentado que leva ao bazar.  
(foto 28)  
Imagem: Laís Costa – 15/08/2022

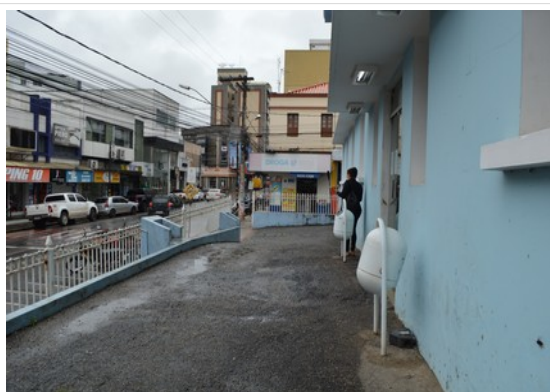
Pará de Minas  
Irmandade Nossa Senhora da Conceição – Hospital  
Manta asfáltica na rampa de acesso à entrada principal da maternidade.  
(foto 29)  
Imagem: Laís Costa – 15/08/2022

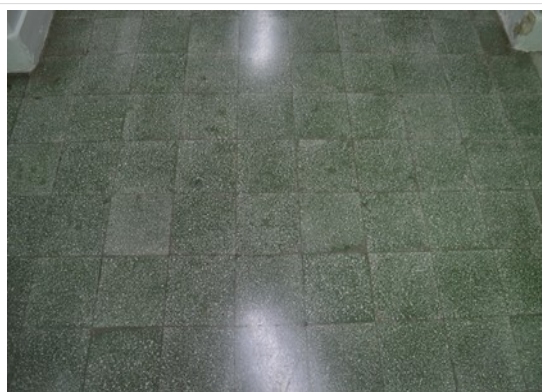
Pará de Minas  
Irmandade Nossa Senhora da Conceição – Hospital  
Piso em marmorite presente em alguns corredores e quartos.  
(foto 30)  
Imagem: Laís Costa – 15/08/2022

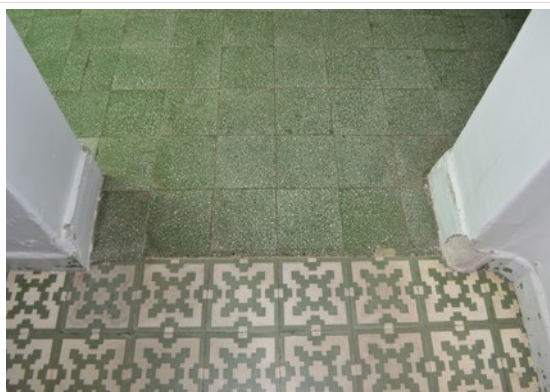
Pará de Minas  
Irmandade Nossa Senhora da Conceição – Hospital  
Piso em marmorite presente em alguns quartos.

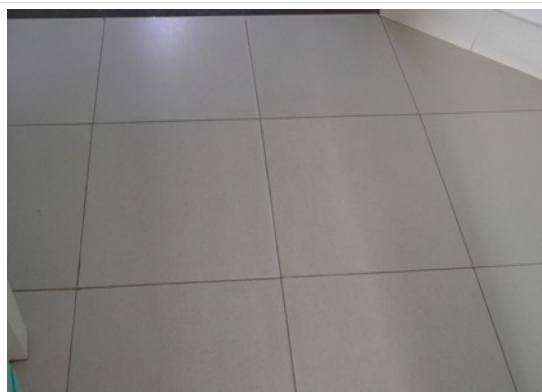
Pará de Minas  
Irmandade Nossa Senhora da Conceição – Hospital  
Piso cerâmico em consultórios.

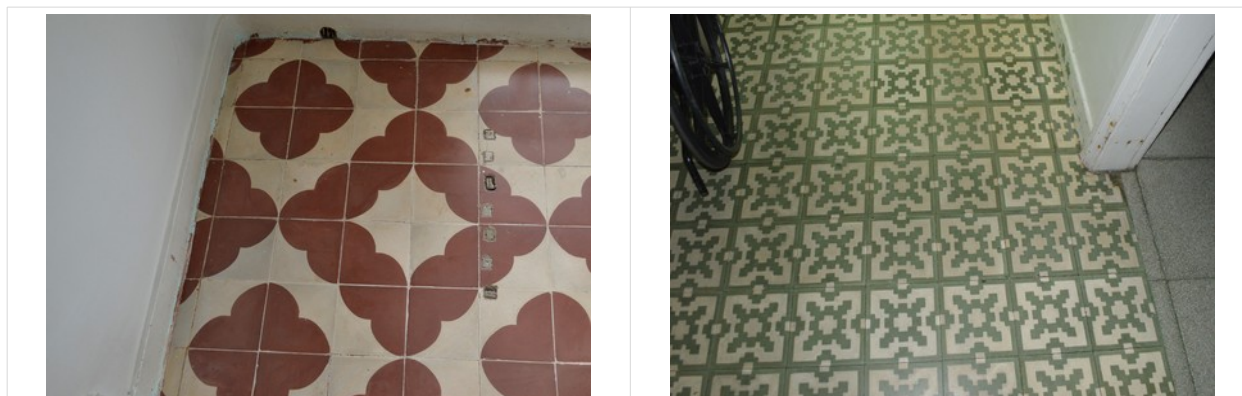
Pará de Minas Irmandade Nossa Senhora da Conceição – Hospital Ladrilho hidráulico em alguns corredores do bem. (foto 33) Imagem: Laís Costa – 15/08/2022	Pará de Minas Irmandade Nossa Senhora da Conceição – Hospital Ladrilho hidráulico em alguns corredores do bem. (foto 34) Imagem: Laís Costa – 15/08/2022
--	--

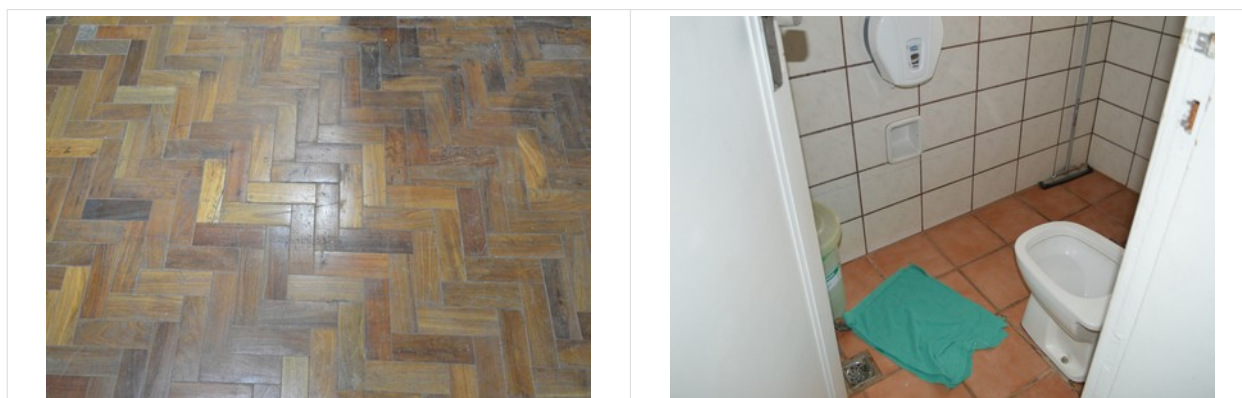
Pará de Minas Irmandade Nossa Senhora da Conceição – Hospital Piso de taco de algumas salas. (foto 35) Imagem: Laís Costa – 15/08/2022	Pará de Minas Irmandade Nossa Senhora da Conceição – Hospital Piso cerâmico no banheiro de funcionários. (foto 36) Imagem: Laís Costa – 15/08/2022
--	--

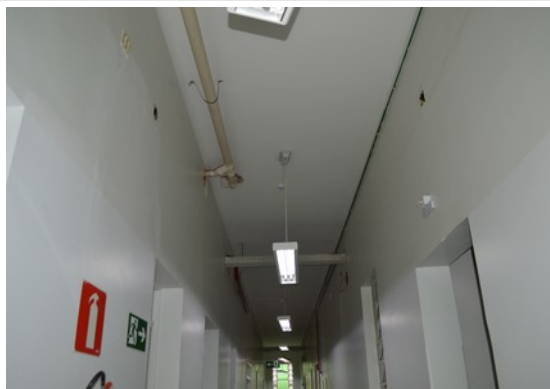
Pará de Minas  
 Irmandade Nossa Senhora da Conceição – Hospital  
 Forro de gesso no corredor do térreo.  
 (foto 37)  
 Imagem: Laís Costa – 15/08/2022

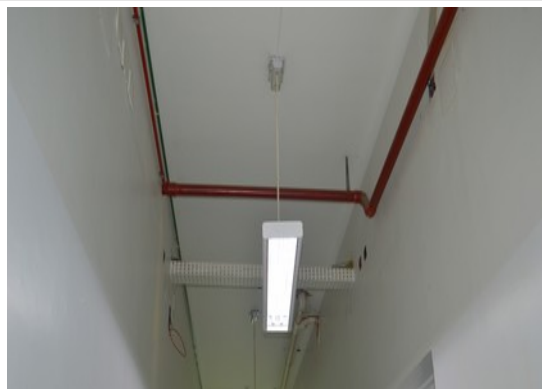
Pará de Minas  
 Irmandade Nossa Senhora da Conceição – Hospital  
 Laje em uma das salas.  
 (foto 38)  
 Imagem: Laís Costa – 15/08/2022

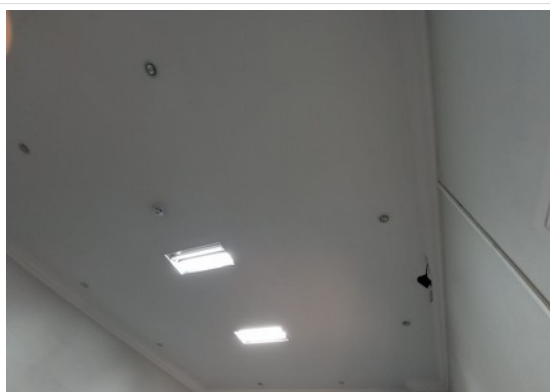
Pará de Minas  
 Irmandade Nossa Senhora da Conceição – Hospital  
 Vista da laje do bazar no térreo.  
 (foto 39)  
 Imagem: Laís Costa – 15/08/2022

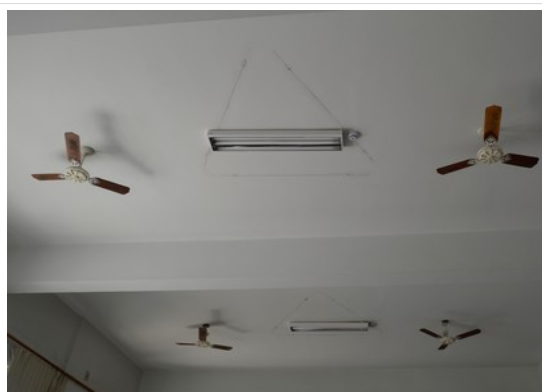
Pará de Minas  
 Irmandade Nossa Senhora da Conceição – Hospital  
 Laje com vigamento no salão.  
 (foto 40)  
 Imagem: Laís Costa – 15/08/2022

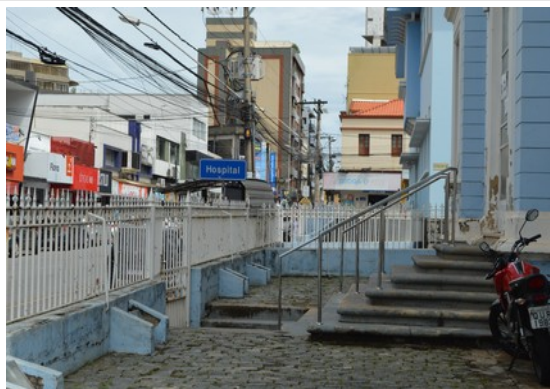
8. ELEMENTOS INTEGRADOS EXTERNOS	ESTADO DE CONSERVAÇÃO		
	BOM	REGULAR	PRECÁRIO
BALCÃO/SACADA	100%	-	-
RAMPA	100%	-	-
ESCADA	90%	5%	5%
CAPELA DE NOSSA SENHORA DA CONCEIÇÃO	100%	-	-
<b>DANOS VERIFICADOS<sup>9</sup>:</b> Encontram-se em bom estado de conservação, apenas a escada na fachada frontal apresenta algumas fissuras e pequenas perdas de material em suas quinas que não comprometem sua integridade.

Pará de Minas  
 Irmandade Nossa Senhora da Conceição – Hospital  
 Escadaria na fachada principal.  
 (foto 41)  
 Imagem: Laís Costa – 15/08/2022

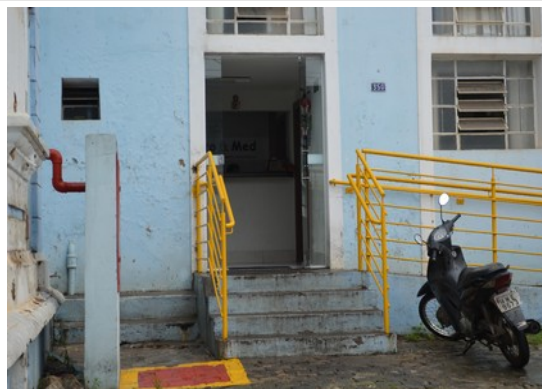
Pará de Minas  
 Irmandade Nossa Senhora da Conceição – Hospital  
 Escada da entrada secundária.  
 (foto 42)  
 Imagem: Laís Costa – 15/08/2022

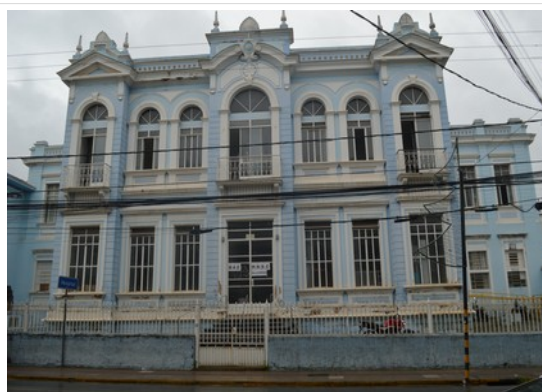
Pará de Minas  
 Irmandade Nossa Senhora da Conceição – Hospital  
 Sacadas e guarda-corpos em ferro forjado da fachada frontal da edificação.  
 (foto 44)  
 Imagem: Laís Costa – 15/08/2022

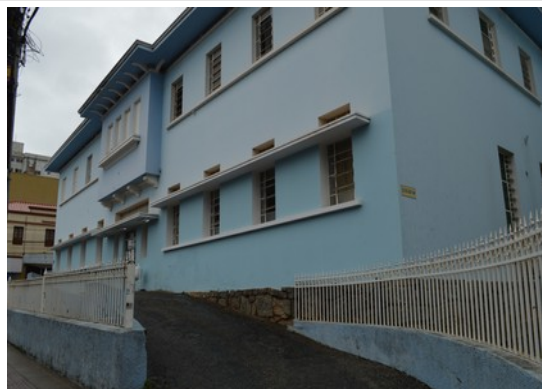
Pará de Minas  
 Irmandade Nossa Senhora da Conceição – Hospital  
 Vista externa das muretas e gradis da fachada frontal.  
 (foto 46)  
 Imagem: Laís Costa – 15/08/2022

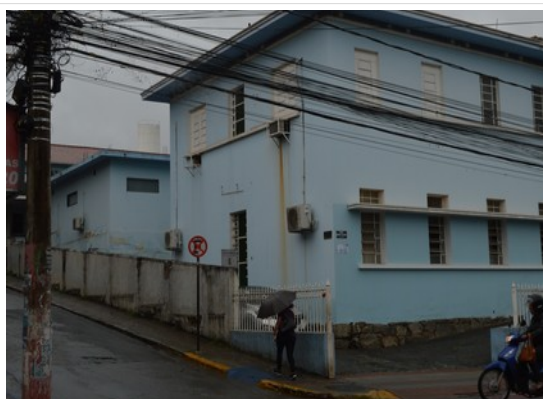
Pará de Minas  
 Irmandade Nossa Senhora da Conceição – Hospital  
 Muro na lateral esquerda da edificação.  
 (foto 47)  
 Imagem: Laís Costa – 15/08/2022

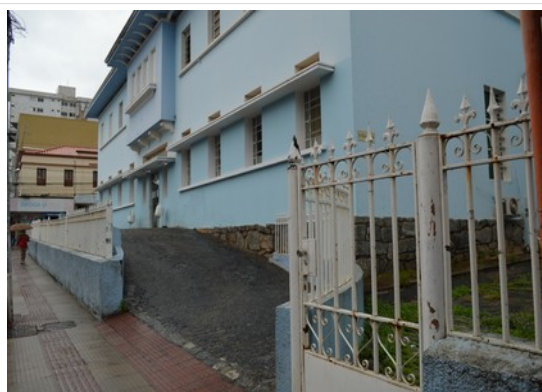
Pará de Minas  
 Irmandade Nossa Senhora da Conceição – Hospital  
 Passeio com piso podotátil.  
 (foto 48)  
 Imagem: Laís Costa – 15/08/2022

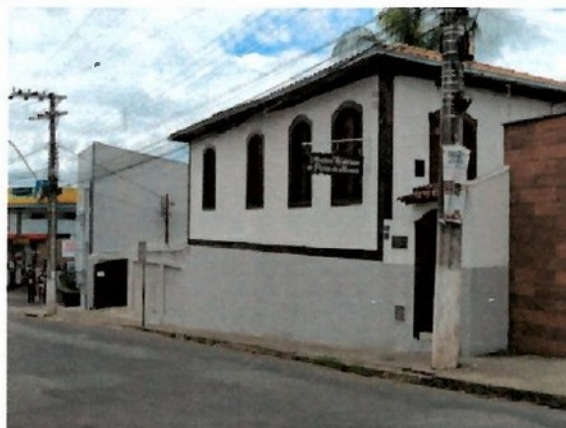
Pará de Minas  
 MUSPAM  
 Fachada Frontal do Museu Histórico, Documental, Fotográfico e do Som de Pará de Minas – MUSPAM  
 (foto 01)  
 Imagem: Laís Costa – 11/10/2022

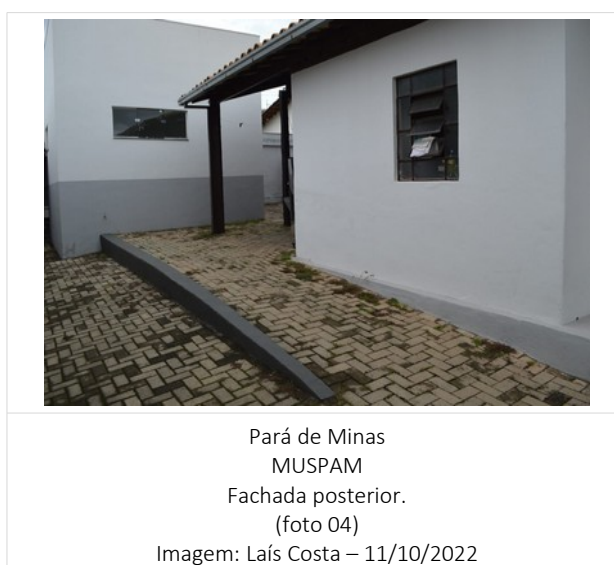
Par  de Minas  
 MUSPAM  
 Fachada posterior.  
 (foto 04)  
 Imagem: La s Costa – 11/10/2022

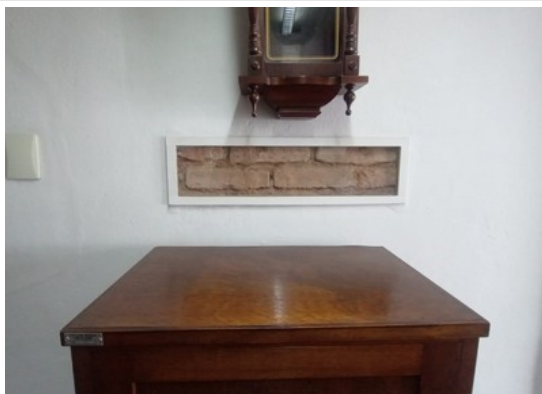
Pará de Minas  
 MUSPAM  
 Detalhe da alvenaria original exposta em moldura com  
 fechamento em vidro no interior do MUSPAM.  
 (foto 13)  
 Imagem: Gabriela Conceição – 11/10/2022

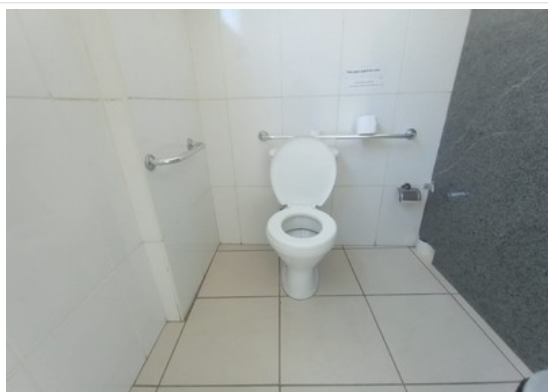
Pará de Minas  
 MUSPAM  
 Alvenaria interna do banheiro apresenta bom estado.  
 (foto 14)  
 Imagem: Gabriela Conceição – 11/10/2022

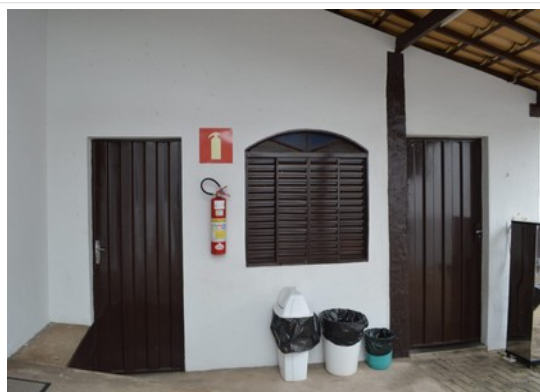
Pará de Minas  
 MUSPAM  
 Alvenaria apresenta nova camada pictórica.  
 (foto 15)  
 Imagem: Laís Costa – 11/10/2022

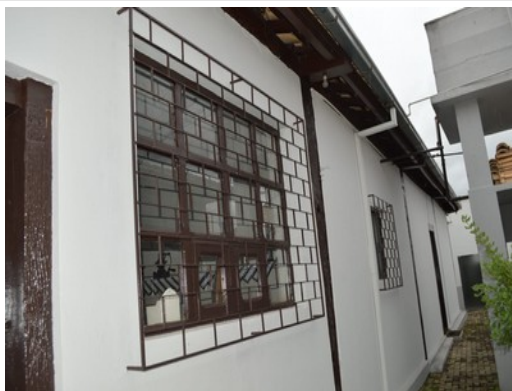
Pará de Minas  
MUSPAM  
Enquadramento das janelas em grade exibem bom estado de conservação.  
(foto 20)  
Imagem: Laís Costa – 11/10/2022

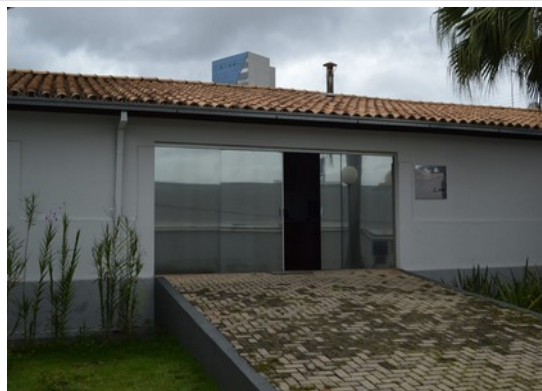
Pará de Minas  
MUSPAM  
Porta em vidro blindex no acesso principal ao bem e seu enquadramento em bom estado.  
(foto 21)  
Imagem: Laís Costa – 11/10/2022

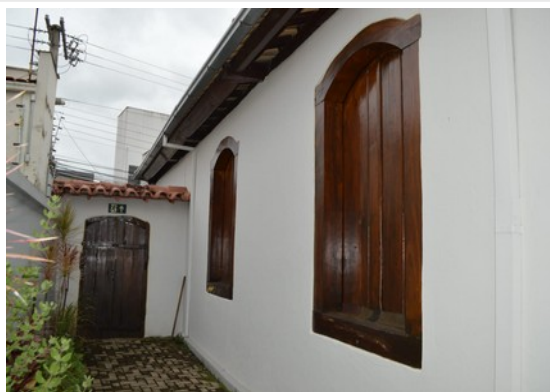
Pará de Minas  
MUSPAM  
Janela em madeira e enquadramento apresentando bom estado de conservação.  
(foto 22)  
Imagem: Laís Costa – 11/10/2022

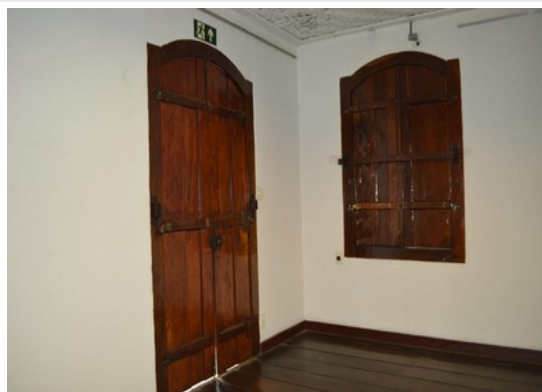
Pará de Minas  
MUSPAM  
Porta e enquadramento em madeira com verga curva apresentam bom estado de conservação  
(foto 23)  
Imagem: Laís Costa – 11/10/2022

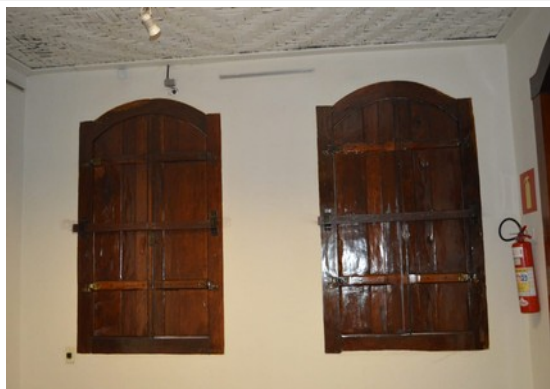
(foto 26)

Janela francesa e enquadramento em madeira e verga curva bem conservados.

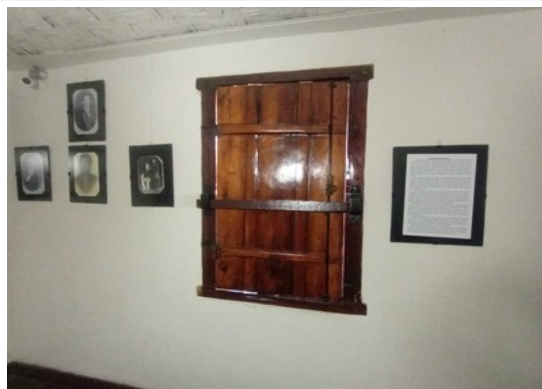
(foto 27)

Janela de uma folha e enquadramento em madeira em bom estado de conservação.

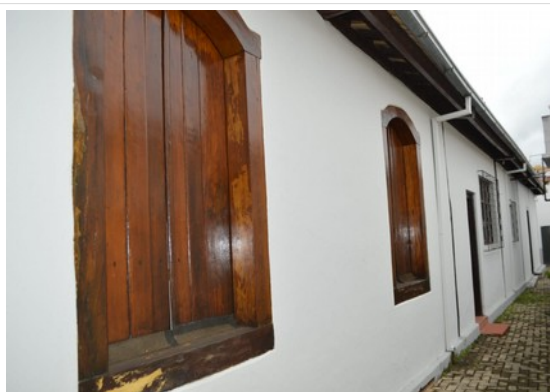
(foto 28)

Vistas da janela francesa e enquadramentos em madeira está com deterioração na massa de restauro.

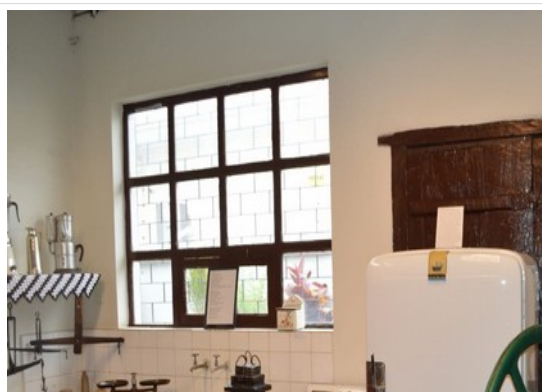
Janela em madeira com duas pequenas folhas fechamento em vidro e grade metálica em bom estado.

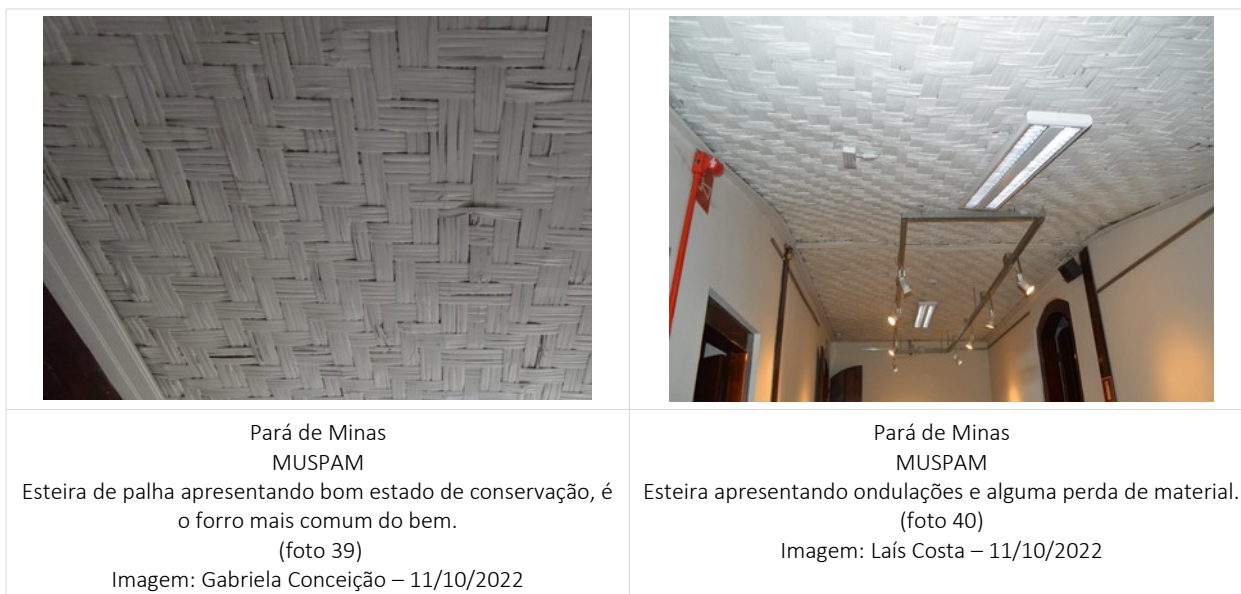
**DANOS VERIFICADOS<sup>8</sup>:** As esteiras de palhas exibem ondulações e áreas com perda de material, o que se repete, em menor escala, no forro de madeira pintada.

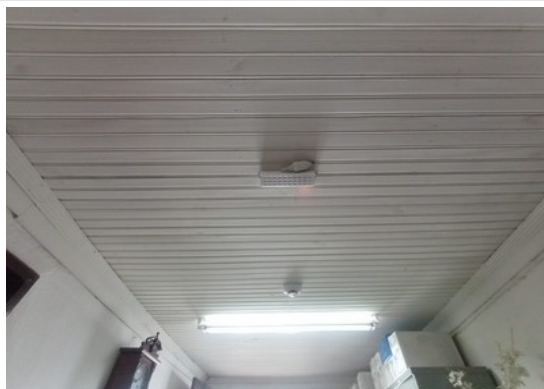
Pará de Minas  
 MUSPAM  
 Forro em madeira pintada no corredor apresentando bom estado de conservação.  
 (foto 41)  
 Imagem: Gabriela Conceição – 11/10/2022

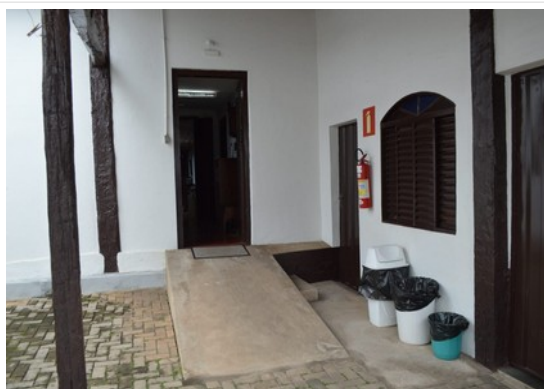
Pará de Minas  
 MUSPAM  
 Varanda nos fundos da edificação e seus elementos construtivos apresentam bom estado de conservação.  
 (foto 42)  
 Imagem: Laís Costa – 11/10/2022

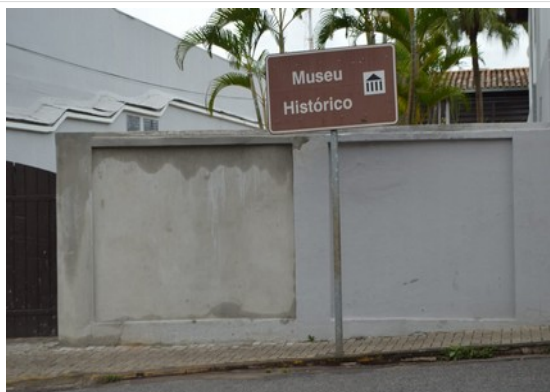
Pará de Minas  
 MUSPAM  
 Muro lateral direito em bom estado foi pintado a sua base.  
 (foto 43)  
 Imagem: Laís Costa – 11/10/2022

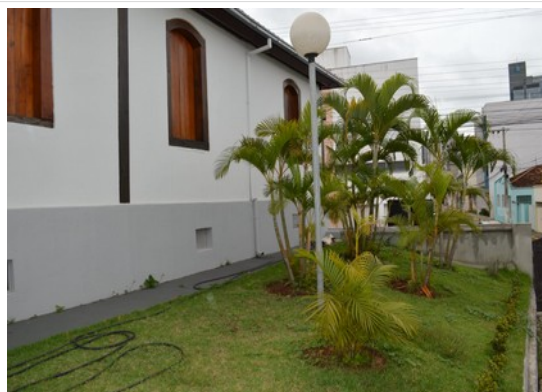
Pará de Minas  
 MUSPAM  
 Detalhe do quintal na lateral direita do bem apresenta paisagismo com boa manutenção.  
 (foto 44)  
 Imagem: Laís Costa – 11/10/2022

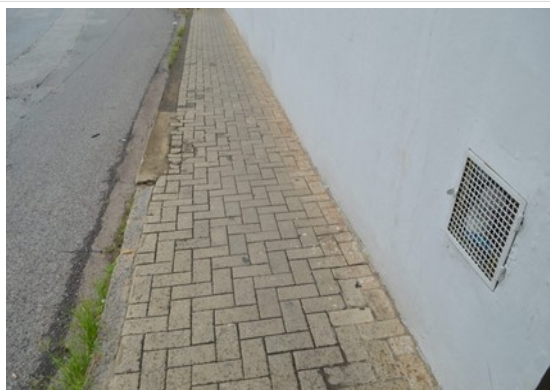
Pará de Minas  
 MUSPAM  
 Passeio em bom estado de conservação.  
 (foto 45)  
 Imagem: Laís Costa – 11/10/2022

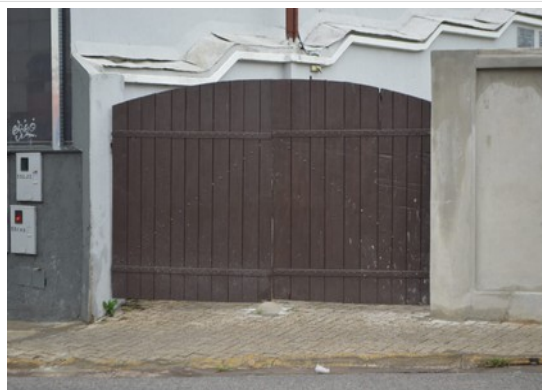
Pará de Minas  
 MUSPAM  
 Portão em madeira e duas folhas do acesso de veículos em bom estado.  
 (foto 46)  
 Imagem: Laís Costa – 11/10/2022

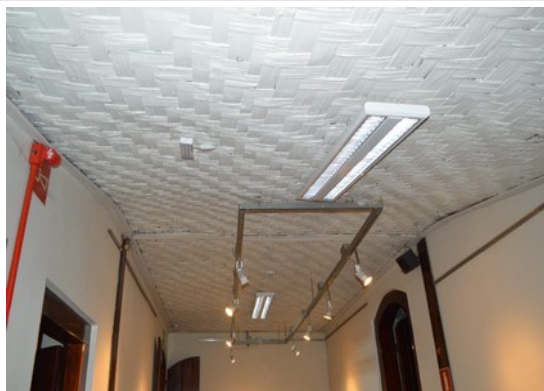
Pará de Minas  
 MUSPAM  
 As instalações do bem exibem bom estado de conservação.  
 (foto 50)  
 Imagem: Laís Costa – 11/10/2022

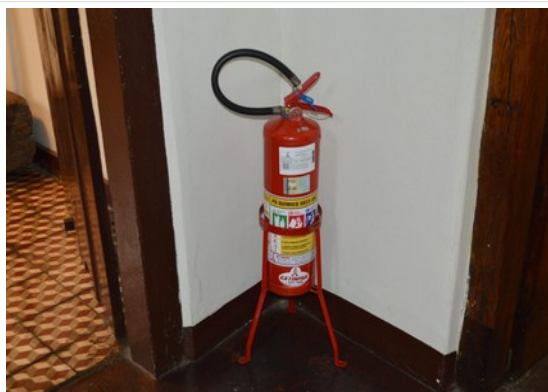
Pará de Minas  
 MUSPAM  
 Instalações de prevenção e combate a incêndio segundo  
 normas do Corpo de Bombeiros.  
 (foto 51)  
 Imagem: Laís Costa – 11/10/2022

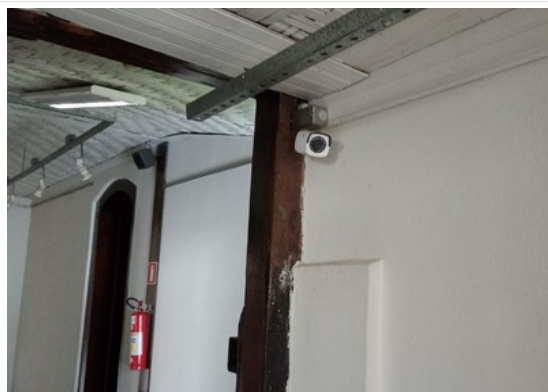
Pará de Minas  
 MUSPAM  
 Câmeras de segurança no interior do bem tombado.  
 (foto 52)  
 Imagem: Gabriela Conceição – 11/10/2022

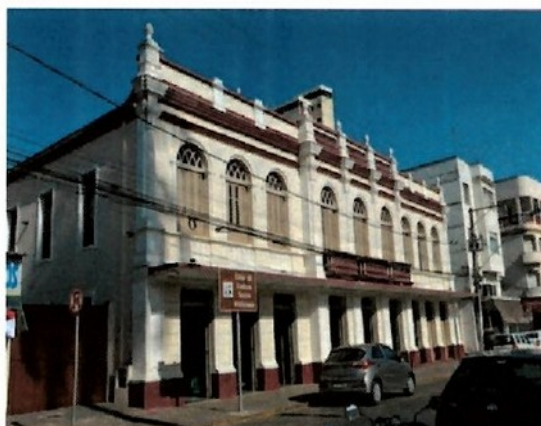
Pará de Minas  
 Prédio Juscelino Kubitschek de Oliveira – Casa da Cultura  
 Fachada Frontal.  
 {foto 01}  
 Imagem: Laís Costa – 22/07/2022

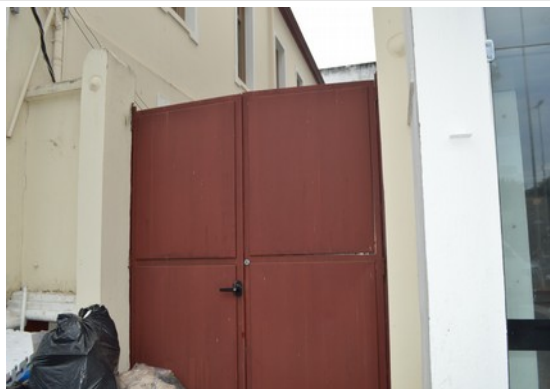
Pará de Minas  
 Prédio Juscelino Kubitschek de Oliveira – Casa da Cultura  
 Fachada lateral direita.  
 (foto 02)  
 Imagem: Laís Costa – 22/07/2022

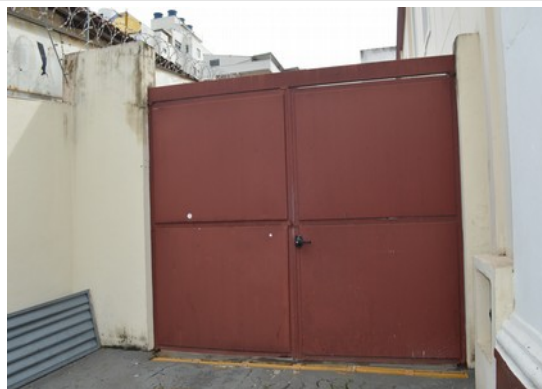
Pará de Minas  
 Prédio Juscelino Kubitschek de Oliveira – Casa da Cultura  
 Fachada lateral esquerda.  
 (foto 03)  
 Imagem: Laís Costa – 22/07/2022

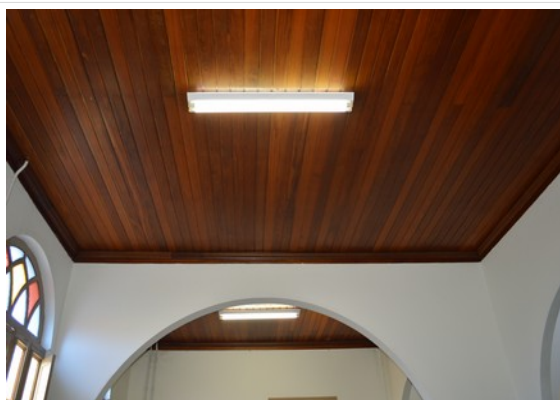
**DANOS VERIFICADOS<sup>2</sup>:** São verificados poucos danos na estrutura do bem, trincas isoladas são observadas, junto às esquadrias de portas, janelas e vãos, que não comprometem a estrutura geral da edificação.

Pará de Minas  
 Prédio Juscelino Kubitschek de Oliveira – Casa da Cultura  
 Detalhe das vigas no 2º pavimento.  
 (foto 04)  
 Imagem: Laís Costa – 22/07/2022

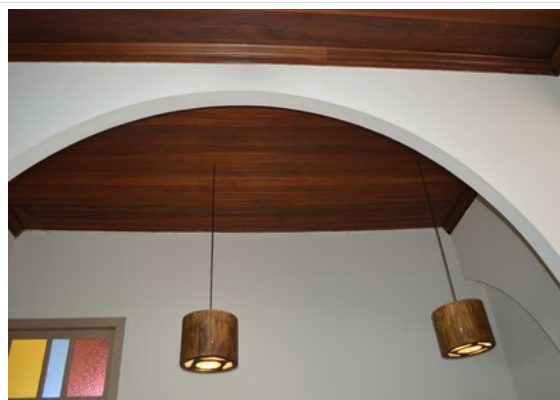
Pará de Minas  
 Prédio Juscelino Kubitschek de Oliveira – Casa da Cultura  
 Detalhe dos arcos que compõem a estrutura interna.  
 (foto 05)  
 Imagem: Laís Costa – 22/07/2022

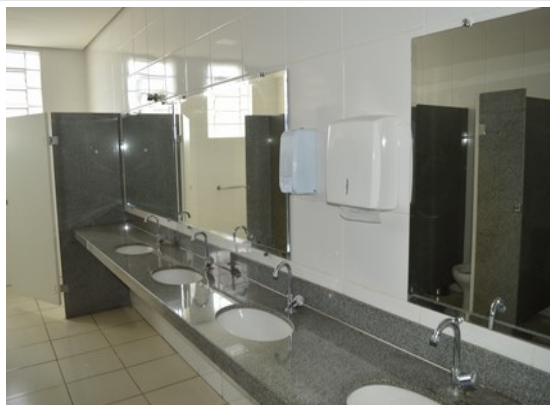
Pará de Minas  
Prédio Juscelino Kubitschek de Oliveira – Casa da Cultura  
Cerâmicas comuns aos banheiros.  
(foto 11)  
Imagem: Laís Costa – 22/07/2022

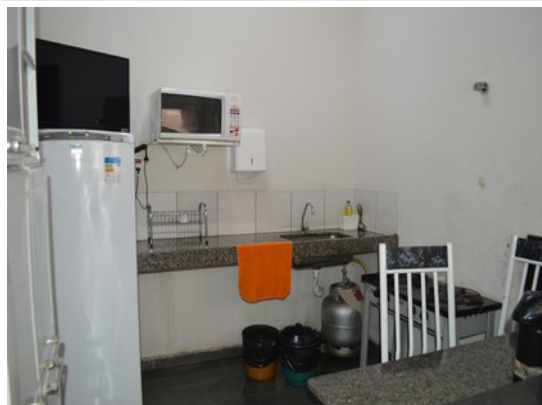
Pará de Minas  
Prédio Juscelino Kubitschek de Oliveira – Casa da Cultura  
Cerâmica que faz roda bancada da copa.  
(foto 12)  
Imagem: Laís Costa – 22/07/2022

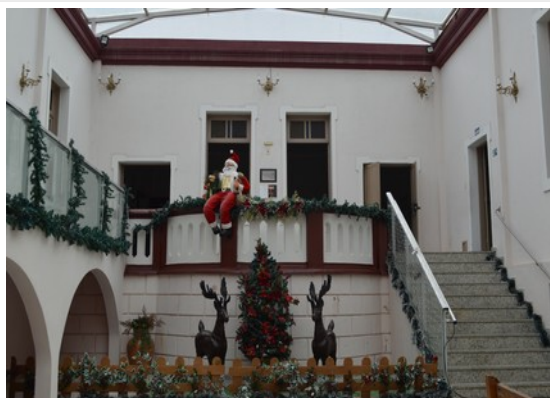
Pará de Minas  
Prédio Juscelino Kubitschek de Oliveira – Casa da Cultura  
Balaustre que perfaz o contorno do mezanino no átrio recebe  
pintura a base de água e a óleo.  
(foto 13)  
Imagem: Laís Costa – 22/07/2022

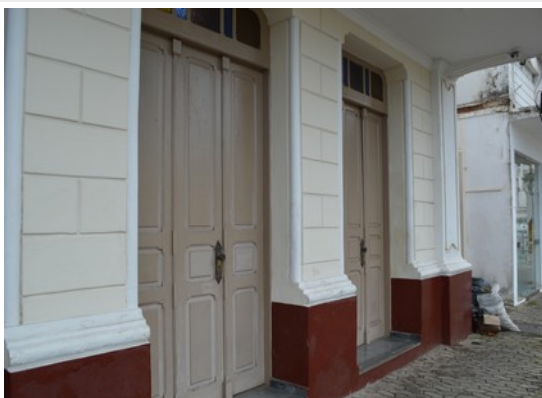
Pará de Minas  
Prédio Juscelino Kubitschek de Oliveira – Casa da Cultura  
Pintura da fachada frontal a base de água e a óleo.  
(foto 14)  
Imagem: Laís Costa – 22/07/2022

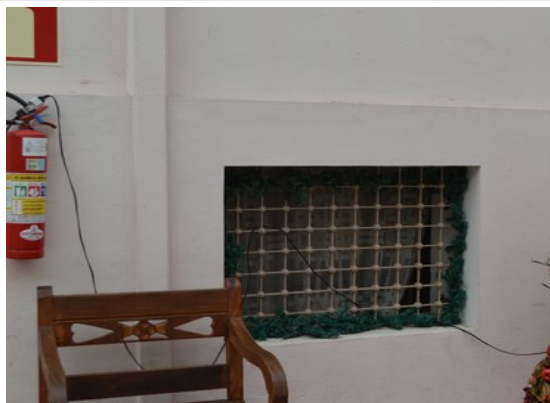
Pará de Minas  
Prédio Juscelino Kubitschek de Oliveira – Casa da Cultura  
Janela do porão com gradeamento.  
(foto 19)  
Imagem: Laís Costa – 22/07/2022

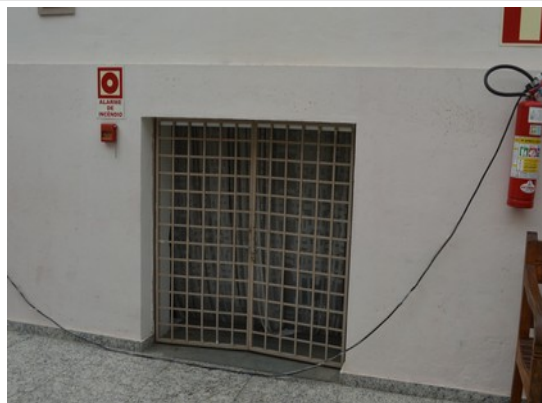
Pará de Minas  
Prédio Juscelino Kubitschek de Oliveira – Casa da Cultura  
Portão de grade metálica de acesso ao porão.  
(foto 20)  
Imagem: Laís Costa – 22/07/2022

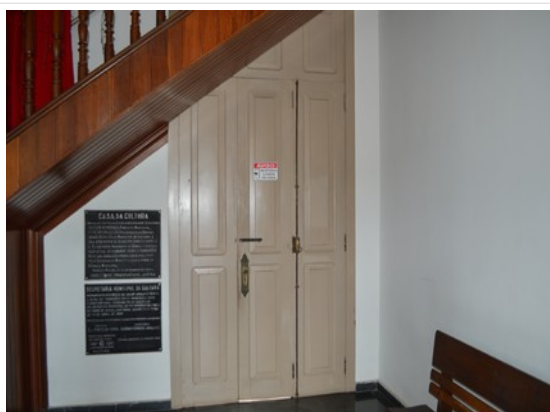
Pará de Minas  
Prédio Juscelino Kubitschek de Oliveira – Casa da Cultura  
Portas de madeira do térreo.  
(foto 21)  
Imagem: Laís Costa – 22/07/2022

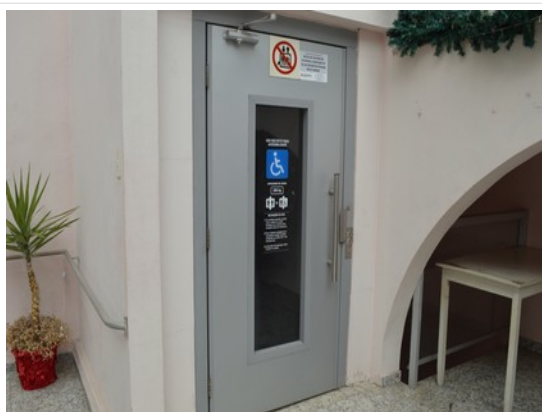
Pará de Minas  
Prédio Juscelino Kubitschek de Oliveira – Casa da Cultura  
Porta do elevador de acessibilidade.  
(foto 22)  
Imagem: Laís Costa – 22/07/2022

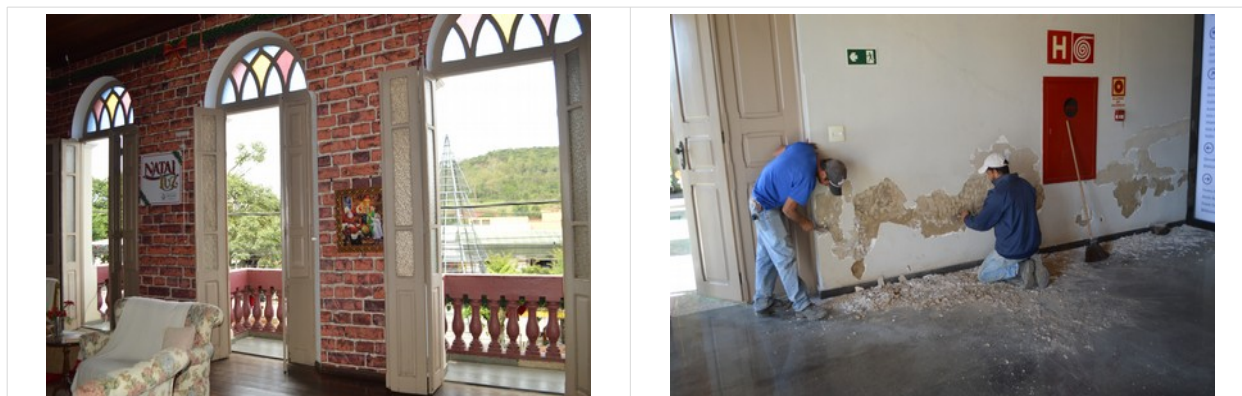
Pará de Minas Prédio Juscelino Kubitschek de Oliveira – Casa da Cultura Portas de acesso a sacada. (foto 25) Imagem: Laís Costa – 22/07/2022	Pará de Minas Prédio Juscelino Kubitschek de Oliveira – Casa da Cultura Restauração na alvenaria do térreo. (foto 26) Imagem: Laís Costa – 22/07/2022
--	---

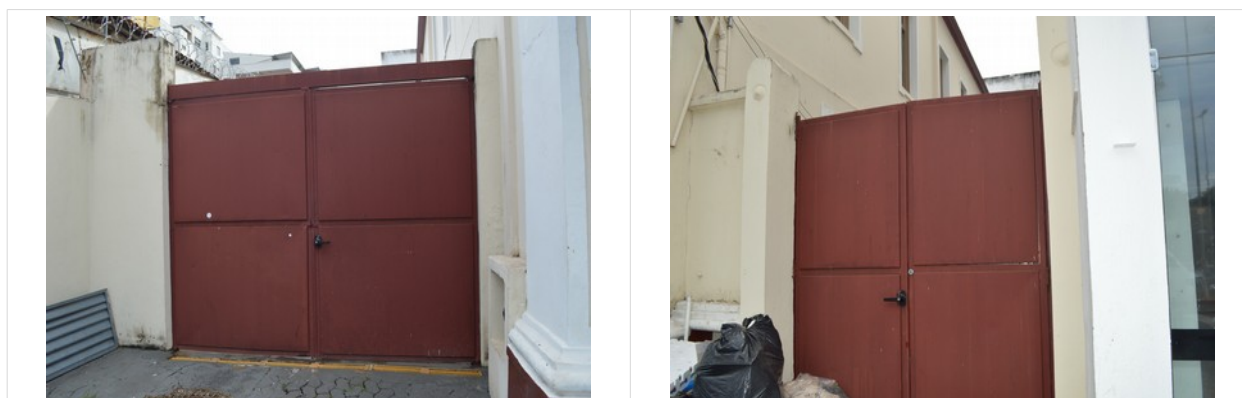
Pará de Minas Prédio Juscelino Kubitschek de Oliveira – Casa da Cultura Portão de metal de acesso a lateral esquerda. (foto 27) Imagem: Laís Costa – 22/07/2022	Pará de Minas Prédio Juscelino Kubitschek de Oliveira – Casa da Cultura Portão de metal de acesso a lateral direita. (foto 28) Imagem: Laís Costa – 22/07/2022
---	--

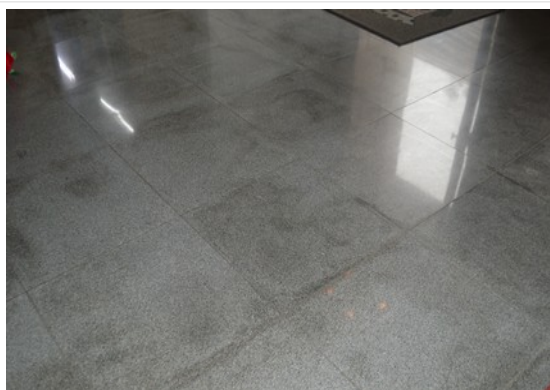
**DANOS VERIFICADOS<sup>7</sup>:** Os pisos se apresentam, em geral, em bom estado de conservação. A ardósia apresenta algumas pequenas perdas de material e riscos em sua superfície. Já os pisos cimentados no entorno da edificação exibem trincas e algumas manchas de umidade. Os outros pisos, colocados ou restaurados em 2015 não apresentam danos.

Pará de Minas  
Prédio Juscelino Kubitschek de Oliveira – Casa da Cultura  
Granito cinza, piso do hall de entrada.  
(foto 29)  
Imagem: Laís Costa – 22/07/2022

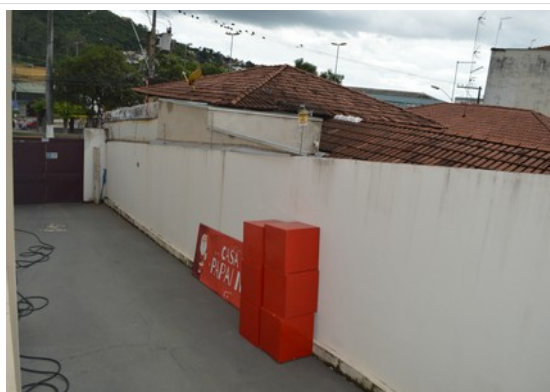
Pará de Minas  
 Prédio Juscelino Kubitschek de Oliveira – Casa da Cultura  
 Acesso lateral rampado de piso cimentado.  
 (foto 35)  
 Imagem: Laís Costa – 22/07/2022

**DANOS VERIFICADOS<sup>9</sup>:** Os danos verificados nas escadas laterais e nas rampas restringem-se a fissuras no cimentado e manchas ocasionadas pela umidade. Outros elementos integrados externos não exibem danos, apenas algum acúmulo de sujidades que não interferem ainda na conservação do bem.

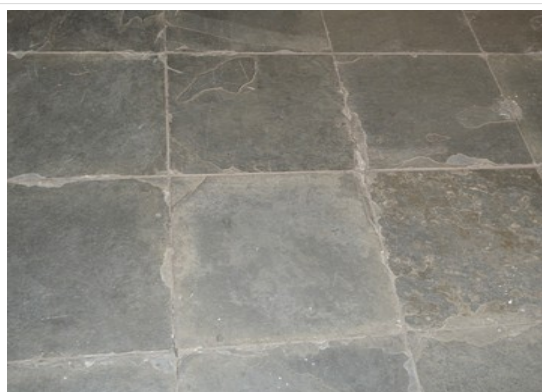
Pará de Minas  
 Prédio Juscelino Kubitschek de Oliveira – Casa da Cultura  
 Piso em ardósia presente em alguns cômodos do térreo.  
 (foto 36)  
 Imagem: Laís Costa – 22/07/2022

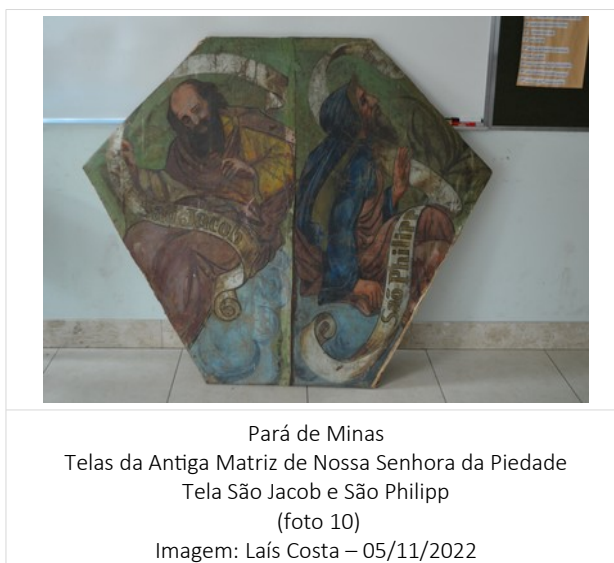
1. ELEMENTOS ESTRUTURAIS	APRESENTA PROBLEMAS <sup>1</sup> (%)	NÃO APRESENTA PROBLEMAS (%)
ATAQUE DE INSETOS	60%	40%
PERDAS	30%	70%
FUROS (PREGOS, CRAVOS ETC.)	25%	75%
APODRECIMENTOS CAUSADOS POR UMIDADE	15%	85%
RACHADURAS, LASCAS, FISSURAS, FRESTAS	30%	70%
<b>DANOS VERIFICADOS/ OUTROS COMENTÁRIOS:</b> O enquadramento das telas apresenta grandes áreas atacadas por insetos xilófagos, com perda significativa de material. Há furos resultantes de pregos utilizados no entelamento e marcas de umidade nas madeiras.

2. SUPORTE	APRESENTA PROBLEMAS (%)	NÃO APRESENTA PROBLEMAS (%)
SUJIDADE SUPERFICIAIS E ADERIDAS	100%	0%
ATAQUE DE INSETOS	40%	60%
PERDAS DE PARTES (ELEMENTOS EM RELEVO)	25%	75%
FUROS (PREGOS, CRAVOS, CUPIM ETC.)	25%	75%
APODRECIMENTOS CAUSADOS POR UMIDADE	30%	70%
RACHADURAS, LASCAS, FISSURAS, FRESTAS	25%	75%
QUEIMADURAS	0%	100%
DESPRENDIMENTO DE FRAGMENTOS	30%	70%
<b>DANOS VERIFICADOS/ OUTROS COMENTÁRIOS:</b> Os suportes também sofrem com ataques de insetos xilófagos, há áreas com grande perda de material. Os furos causados por pregos também se mostram oxidados. Há perdas de materiais causadas por umidades.

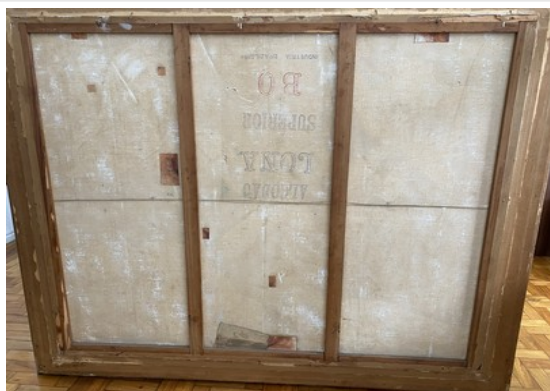
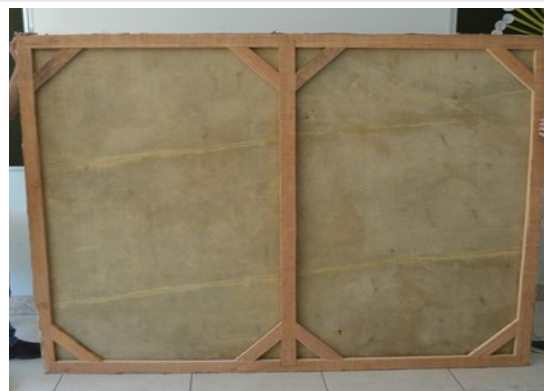
<p>Pará de Minas Telas da Antiga Matriz de Nossa Senhora da Piedade Vista posterior da Nossa Senhora da Piedade, apresenta estado regular de conservação. (foto 15) Imagem: Laís Costa – 05/11/2022</p>	<p>Pará de Minas Telas da Antiga Matriz de Nossa Senhora da Piedade Vista posterior da Tela Anjos com Incensórios 1 apresenta novo chassi. (foto 16) Imagem: Laís Costa – 05/11/2022</p>
---	--

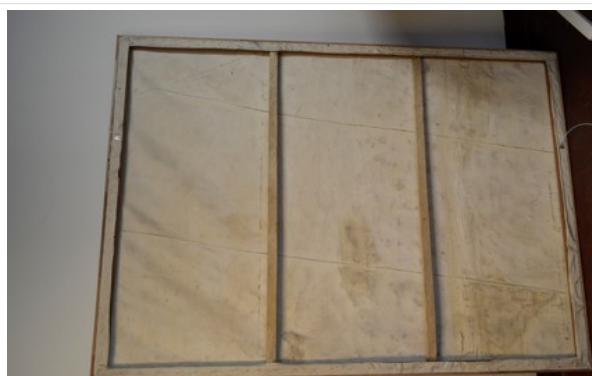
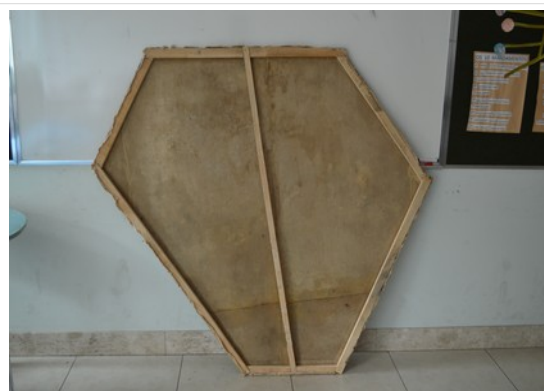
<p>Pará de Minas Telas da Antiga Matriz de Nossa Senhora da Piedade Vista posterior da Tela Anjos com Incensórios 2 apresenta bom estado de conservação. (foto 17) Imagem: Laís Costa – 05/11/2022</p>	<p>Pará de Minas Telas da Antiga Matriz de Nossa Senhora da Piedade Vista posterior da Tela São João e São Thiago apresenta bom estado de conservação. (foto 18) Imagem: Laís Costa – 05/11/2022</p>
--	--
