**4.9. Avaliação do Estado de Conservação do Bem Imóvel Escola Municipal de Artes e Ofícios Raimundo Nogueira de Faria – SICA**

<b>MUNICÍPIO:</b> Pará de Minas		<b>DISTRITO:</b> Sede	
<b>NOME DO BEM TOMBADO<sup>1</sup>:</b> Escola Municipal de Artes e Ofícios Raimundo Nogueira de Faria - SICA			
<b>ENDEREÇO DO BEM CULTURAL:</b> Rua Dr. Higino, SN, Várzea			
<b>Nº DECRETO / ANO:</b> 2.756/1998	<b>Nº INSCRIÇÃO LIVRO DO TOMBO / ANO:</b> 08/2000	<b>PROCESSO ACEITO NO ICMS PATRIMÔNIO CULTURAL A PARTIR DO EXERCÍCIO:</b> 2000	
<b>NOME E ASSINATURA DO RESPONSÁVEL TÉCNICO:</b>   Karina Morato Campos Moreira		<b>FORMAÇÃO PROFISSIONAL:</b> Arquiteta e Urbanista	<b>CAU:<sup>2</sup></b> A38403-8
<b>CHEFE DO SETOR DA PREFEITURA RESPONSÁVEL PELA IMPLEMENTAÇÃO DA POLÍTICA DE PATRIMÔNIO CULTURAL:</b>   Andreia Xavier Paulino de Oliveira		<b>DATA REALIZAÇÃO LAUDO:</b> 19/08/2022	
<b>HÁ OBRA DE RESTAURAÇÃO EM ANDAMENTO<sup>3</sup>?</b>		<b>SIM</b>	<b>NÃO</b> X
<b>HÁ PROJETO APROVADO POR LEI DE INCENTIVO À CULTURA?</b>		<b>SIM</b>	<b>NÃO</b> X

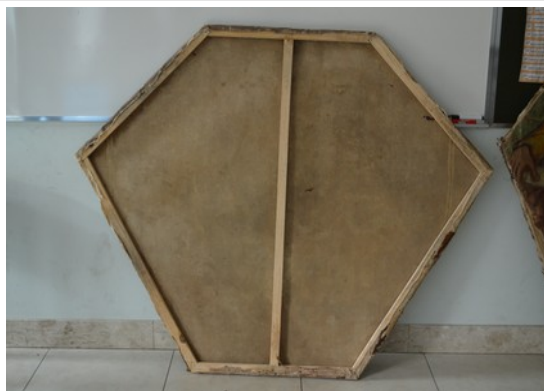
Pará de Minas  
Telas da Antiga Matriz de Nossa Senhora da Piedade  
Vista posterior da Tela São Jacob e São Philipp apresenta  
estado regular de conservação.  
(foto 19)  
Imagem: Laís Costa – 05/11/2022

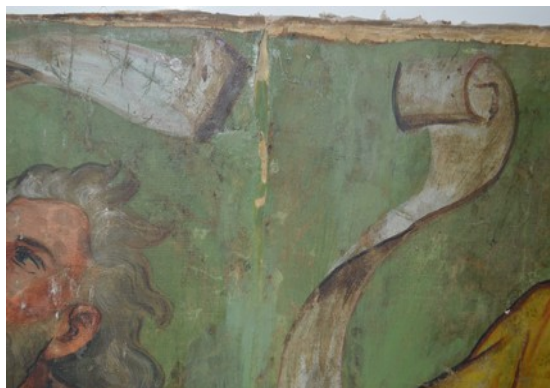
A pintura apresenta sujidades generalizadas, desprendimentos pontuais da camada pictórica, craquelês e descolamento da Tela original que foi reentelada. Apresenta rasgos pontuais e furos na Tela original. A tela do reentelamento apresenta furos pontuais na porção posterior e as bordas direita e esquerda estão se soltando parcialmente do chassi, acentuadamente na borda inferior. Início do desprendimento da borda superior. Nas extremidades nota-se espessa camada de cera. Os pregos usados na fixação da tela reentelada estão oxidados. O chassi apresenta respingos de tinta e ataque evidente de insetos xilófagos. Feita a aplicação de cupinicida.

Pará de Minas  
Telas da Antiga Matriz de Nossa Senhora da Piedade  
Detalhe exibindo craquelês, desprendimentos rasgo no tecido.  
(foto 20)  
Imagem: Laís Costa – 05/11/2022

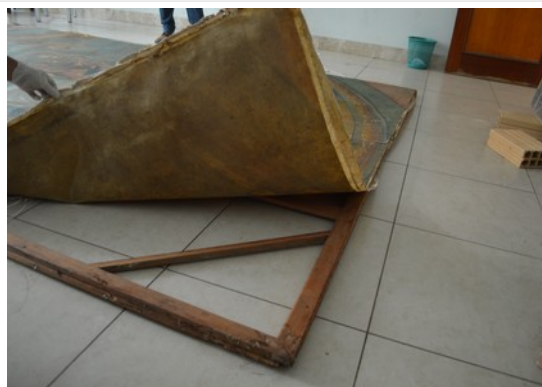
Pará de Minas  
Telas da Antiga Matriz de Nossa Senhora da Piedade  
descolamento da tela no chassi e perda de material.  
(foto 21)  
Imagem: Laís Costa – 05/11/022

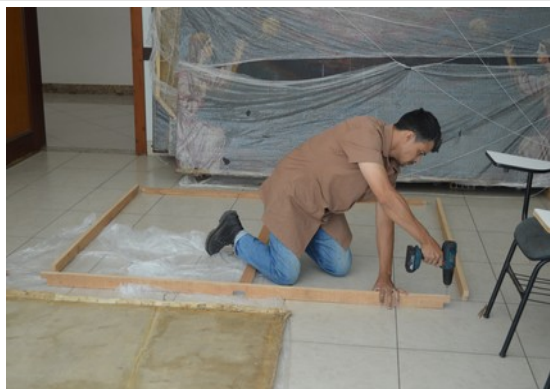
Pará de Minas  
Telas da Antiga Matriz de Nossa Senhora da Piedade  
Sendo feita troca de chassi na Tela Anjos com Incensórios.  
(foto 22)  
Imagem: Laís Costa – 05/11/2022

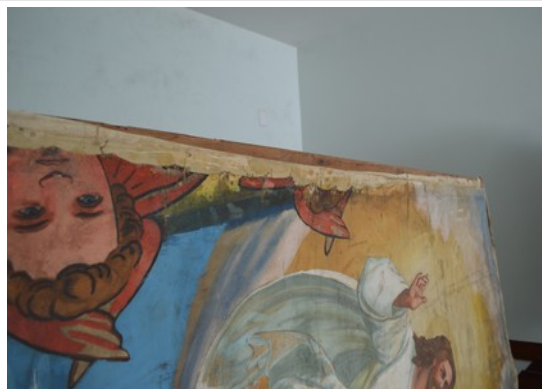
Pará de Minas  
Telas da Antiga Matriz de Nossa Senhora da Piedade  
Craquelês, desprendimento de camada Pictórica, descolamento da tela no chassi e perda de material.  
(foto 23)  
Imagem: Laís Costa – 05/11/2022

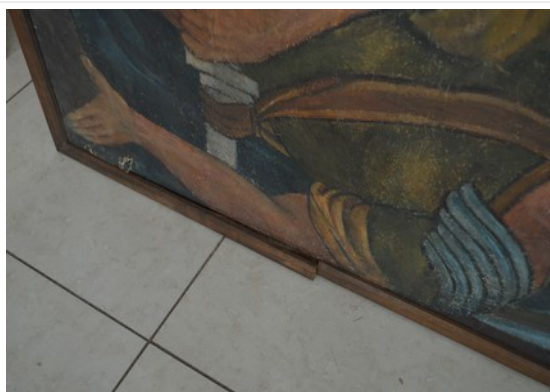
A pintura apresenta sujidades generalizadas, desprendimentos pontuais da camada pictórica e craquelês. Apresenta rasgos pontuais no suporte original, como na porção inferior direita junto à moldura. Nos locais onde há junção de pedaços de tela original, percebe-se um grande acúmulo de tinta. Em locais onde houve perda de suporte há uma pintura seguindo os mesmos padrões feita na tela utilizada para o reentelamento. Borda inferior direita desprendendo-se do reentelamento.

Pará de Minas  
Telas da Antiga Matriz de Nossa Senhora da Piedade  
Detalhe exibindo quebra do chassi de uma das telas.  
(foto 24)  
Imagem: Laís Costa – 05/11/2022

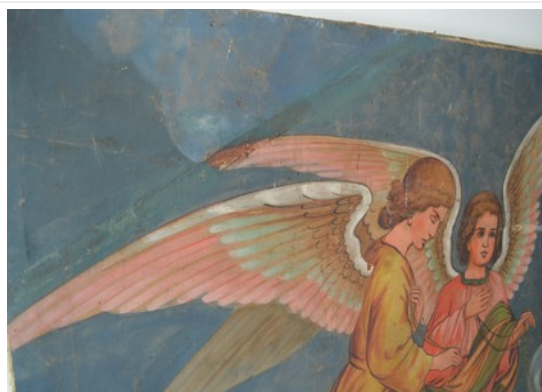
Pará de Minas  
Telas da Antiga Matriz de Nossa Senhora da Piedade  
Craquelês e marcas sobre a pintura.  
(foto 25)  
Imagem: Laís Costa – 05/11/2022

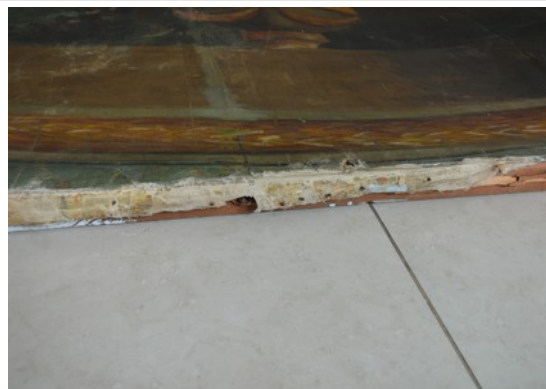
Pará de Minas  
Telas da Antiga Matriz de Nossa Senhora da Piedade  
Tela com sinais do mau acondicionamento resultou em  
desprendimento da moldura e craquelamento da pintura.  
(foto 26)  
Imagem: Laís Costa – 05/11/2022

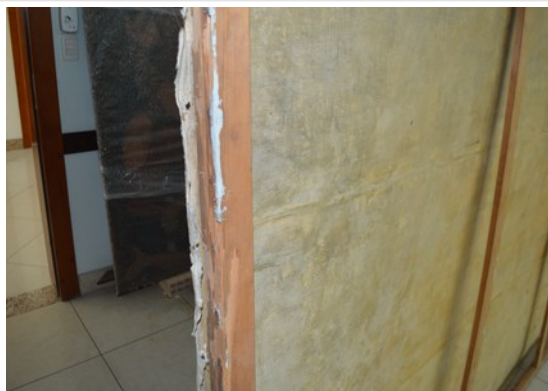
A pintura apresenta sujidades generalizadas, desprendimentos pontuais da camada pictórica, craquelês e respingos de tinta branca na frente e no reverso. Algumas perdas de camada pictórica foram reintegradas sem manter a ideia do desenho original, principalmente do lado direito, perdendo muito da informação visual. Nos locais onde há junção de pedaços de Tela original, percebe-se um grande acúmulo de tinta e a emenda é acompanhada por pontos como uma costura. Existem pontos em que a tela original não envolve o chassi por completo ficando a emenda do reentelamento aparente na porção frontal, principalmente na lateral esquerda e na porção superior. Observam-se pedaços de jornal colados em vários pontos das extremidades, devido ao reentelamento, assim como um grande acúmulo de cera no reverso. Alguns pontos estão soltos do chassi, principalmente na lateral direita e na esquerda inferior e ainda na borda inferior, devido ao desgaste causado pela ferrugem dos pregos metálicos usados na fixação da tela no chassi. Há um orifício de prego no centro da borda inferior. Há infestação evidente de insetos xilófagos no chassi, principalmente nos quatro cantos dele, na trave inferior e nas traves centrais superiores. Foi feita a aplicação de cupinicida.

Pará de Minas  
Telas da Antiga Matriz de Nossa Senhora da Piedade  
Chassi apresenta severo ataque de insetos xilófagos e a tela  
desprende-se do mesmo.  
(foto 27)  
Imagem: Laís Costa – 05/11/2022

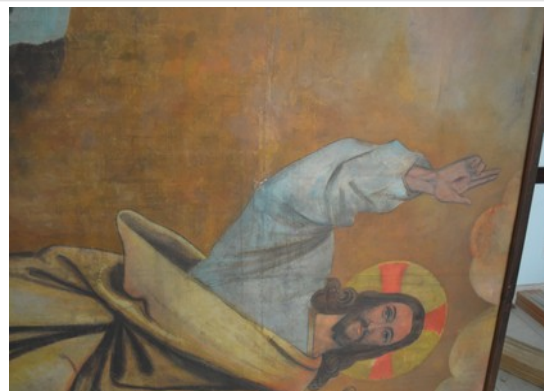
Pará de Minas  
Telas da Antiga Matriz de Nossa Senhora da Piedade  
Craquelês, sujidades generalizadas, marcas sobre a pintura e  
furos.  
(foto 28)  
Imagem: Laís Costa – 05/11/2022

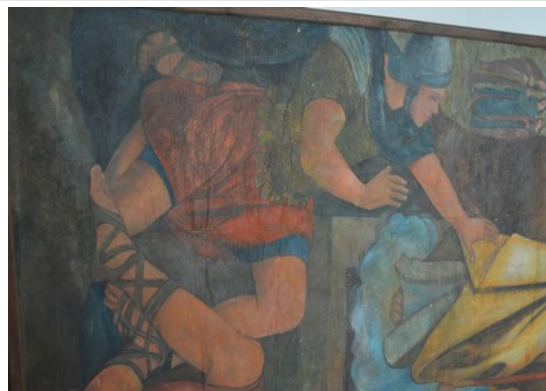
Pará de Minas  
Telas da Antiga Matriz de Nossa Senhora da Piedade  
Detalhe exibindo craquelês e sujidades generalizadas.  
(foto 29)  
Imagem: Laís Costa – 05/11/2022

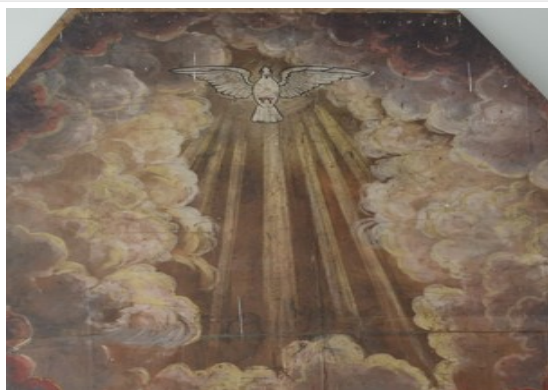
A pintura apresenta sujidades generalizadas, manchas provavelmente de umidade, no centro e parte superior. Há desprendimentos pontuais da camada pictórica, craquelês e descolamento igualmente pontuais do suporte original que foi reentelado. A tela original possui alguns furos que atravessam também o reentelamento que está fragilizado nas extremidades pelos pregos oxidados usados nesse processo. Existem muitas emendas aparentes na porção posterior da tela. Nas extremidades nota-se espessa camada de cera e pedaços de jornais usados no reentelamento. A borda inferior esquerda apresenta desprendimento do chassi e rasgos. Há respingos de tinta branca na pintura em vários locais, desde a borda superior. O chassi apresenta respingos de tinta e pintura branca especificamente nas traves menores.

Pará de Minas  
Telas da Antiga Matriz de Nossa Senhora da Piedade  
Descolamento da tela original, sujidades, craquelês e furos.  
(foto 30)  
Imagem: Laís Costa – 05/11/2022

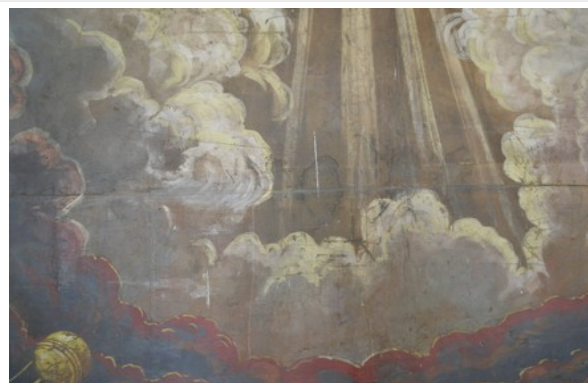
Pará de Minas  
Telas da Antiga Matriz de Nossa Senhora da Piedade  
Furos atravessando tela original e reentelamento, craquelês, manchas de tinta branca e perdas.  
(foto 31)  
Imagem: Laís Costa – 05/11/2022

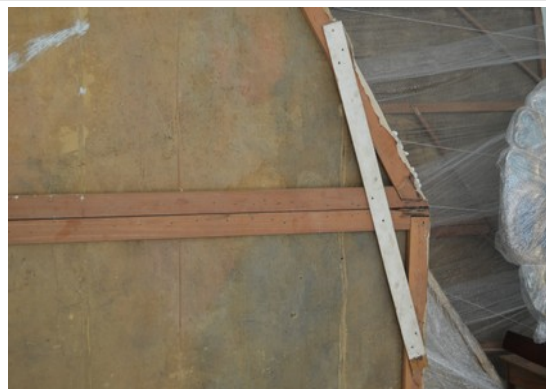
Pará de Minas  
Telas da Antiga Matriz de Nossa Senhora da Piedade  
Chassi em bom estado, exhibe manchas de tinta branca, é possível observar manchas no reentelamento.  
(foto 32)  
Imagem: Laís Costa – 05/11/2022

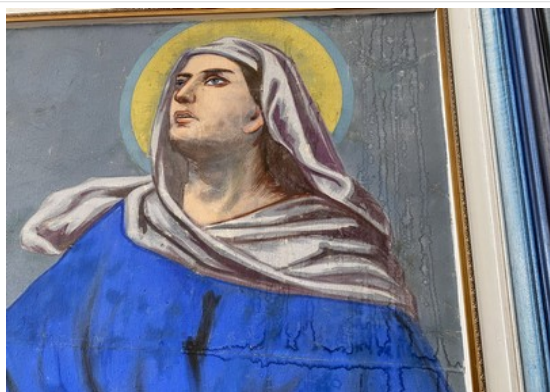
A pintura apresenta pouca perda de policromia, concentrada na região superior central e na borda inferior. Existem manchas causadas provavelmente por água, evidenciadas na porção direita da Tela. A pintura passou por um processo de reentelamento e repintura. Existe uma emenda do reentelamento centralizada na posição horizontal visível pelo reverso. A moldura está em bom estado de conservação. Início de ataques de insetos xilófagos no chassi, mais evidenciado na lateral esquerda, nos cantos inferior esquerdo e direito, no canto superior direito, na lateral esquerda e na trave superior à esquerda. Foi retirada a fita adesiva do reverso que recobria a junção do chassi com a moldura e aplicado cupinicida no chassi.

Pará de Minas  
Telas da Antiga Matriz de Nossa Senhora da Piedade  
Descolamento da tela original, sujidades, craquelês e furos.  
(foto 33)  
Imagem: Laís Costa – 05/11/2022

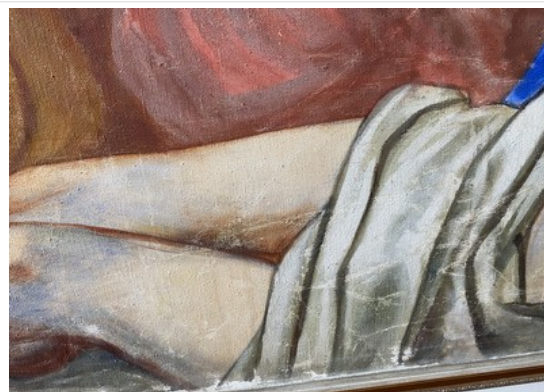
Pará de Minas  
Telas da Antiga Matriz de Nossa Senhora da Piedade  
Perda de camada pictórica na base inferior.  
(foto 34)  
Imagem: Laís Costa – 05/11/2022

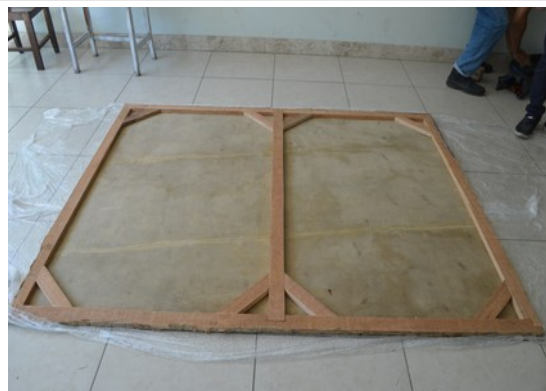
A pintura apresenta sujidades generalizadas, desprendimento da camada pictórica em vários locais e craquelês. Apresenta resquícos de jornal e cera sobre a tela original, principalmente nas laterais, devido ao reentelamento. Há respingos de tinta branca sobre a tela. Os pregos usados para a fixação da tela no chassi estão oxidados e algumas partes dela estão se soltando do mesmo, com maior evidência na lateral direita e na borda inferior. Tramas do tecido da tela rompidas na borda inferior. O chassi apresenta ataque evidente de insetos xilófagos, principalmente na trave superior e nas laterais.

Pará de Minas  
Telas da Antiga Matriz de Nossa Senhora da Piedade  
Chassi foi trocado pois estava sob ataque de insetos xilófagos.  
(foto 39)  
Imagem: Laís Costa – 05/11/2022

Inicialmente foram trocados os chassis de duas das sete telas, “São Jacob e São Philipp” e “Apóstolos São João e São Thiago e Anjos com Incensórios”. Os chassis estavam danificados e a telas soltas, conforme os relatórios anteriores. Ao longo do próximo ano, serão trocados os outros chassis que também encontram-se danificados.

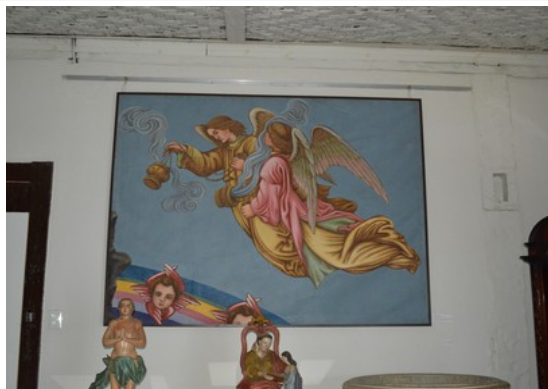
A tela encontra-se higienizada e exposta em sala cuja temática é a religião. Está afastada da parede com placas de isopor para evitar a umidade. Há desprendimento da camada pictórica em pequenos pontos esparsos da borda inferior direita. A limpeza é feita periodicamente pela entidade que a guarda e conserva.

Pará de Minas  
Telas da Antiga Matriz de Nossa Senhora da Piedade  
Detalhes da tela que apresenta bom estado de conservação.  
(foto 40)  
Imagem: Laís Costa – 05/11/2022

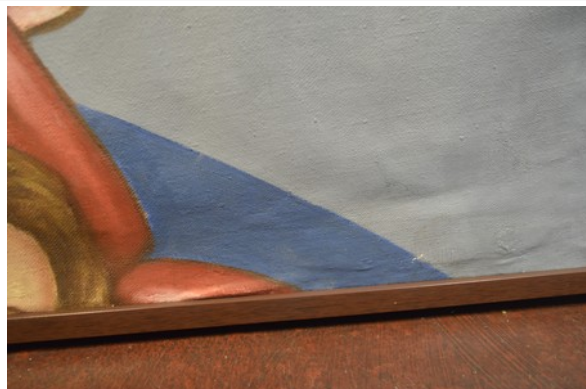
Pará de Minas  
Telas da Antiga Matriz de Nossa Senhora da Piedade  
Detalhe do canto inferior direita, desprendimento da camada pictórica em pequenos pontos esparsos.  
(foto 41)  
Imagem: Laís Costa – 05/11/2022

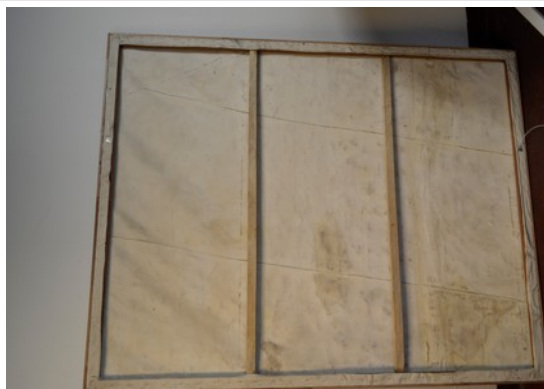
Pará de Minas  
Telas da Antiga Matriz de Nossa Senhora da Piedade  
Chassi bem conservado, o reentelamento exhibe algumas manchas.  
(foto 42)  
Imagem: Laís Costa – 05/11/2022

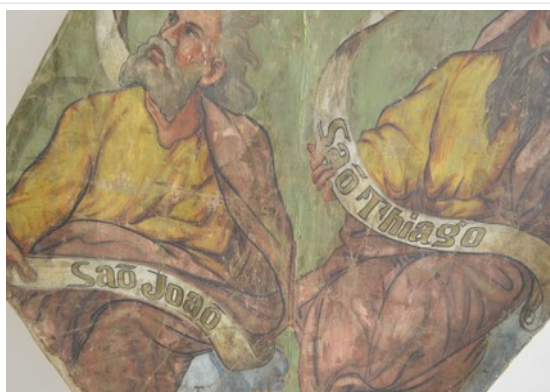
Sujidades generalizadas. A porção frontal da pintura apresenta perdas de policromia em pontos variados, principalmente na região em contato com o chassi por este não possuir chanfro. Há respingos de tinta branca em pontos variados e marcas de ferrugem nas laterais causadas pelos grampos e pregos enferrujados que prendem a tela ao chassi. A pintura foi reentelada e, por causa desse processo, existem pedaços de jornal ainda colados na tela. Há uma emenda latitudinal na parte central, provavelmente feita no processo de reentelamento para juntar as duas imagens que eram expostas separadamente na Antiga Matriz Nossa Senhora da Piedade. Bordas superior e inferior estão carcomidas pelos insetos xilófagos, acentuadamente na borda direita superior e inferior. Parte da lateral direita está soltando-se do chassi, assim como parte da borda inferior. O chassi está fragilizado devido ao ataque evidente de insetos xilófagos. Foi feita a aplicação de cupinicida.

Pará de Minas  
Telas da Antiga Matriz de Nossa Senhora da Piedade  
Sujidades generalizadas, desprendimento da camada pictórica e craquelês.  
(foto 43)  
Imagem: Laís Costa – 05/11/2022

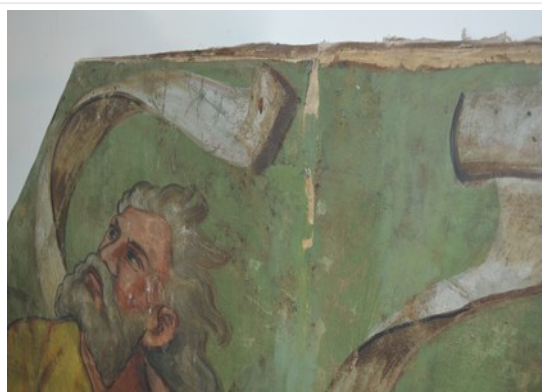
Pará de Minas  
Telas da Antiga Matriz de Nossa Senhora da Piedade  
Perda de policromia nas regiões em contato com chassi e jornais colados à Tela.  
(foto 44)  
Imagem: Laís Costa – 05/11/2022

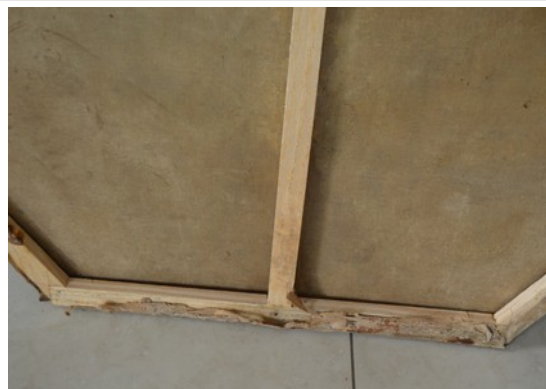
Pará de Minas  
Telas da Antiga Matriz de Nossa Senhora da Piedade  
Chassi sob ataque de insetos xilófagos e  
reentelamento desprendendo-se.  
(foto 45)  
Imagem: Laís Costa – 05/11/2022

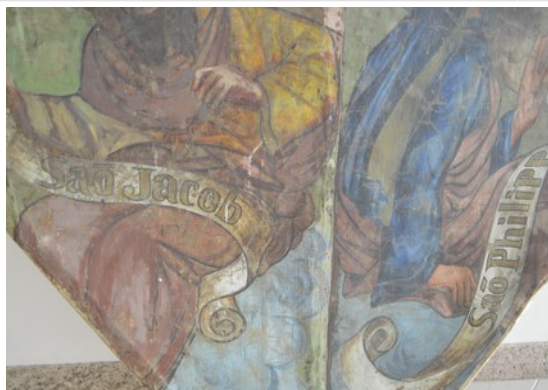
A pintura apresenta-se com sujidades generalizadas. A porção frontal da pintura apresenta perdas de policromia em pontos variados, principalmente na testa de São Jacob e na região em contato com o chassi por este não possuir chanfro. Existem respingos de tinta branca em pontos variados e marcas de ferrugem nas laterais causadas pelos grampos e pregos enferrujados que prendem a tela ao chassi. A pintura foi reentelada e por causa desse processo existem pedaços de jornal ainda colados na mesma. A Tela apresenta uma emenda latitudinal na parte central provavelmente feita no processo de reentelamento para juntar as duas imagens que eram expostas separadamente na Antiga Matriz Nossa Senhora da Piedade. Lateral direita e borda inferior estão soltas do chassi. A extremidade inferior esquerda da tela também está solta do chassi. Chassi fragilizado devido ao ataque evidente de insetos xilófagos. Foi feita a aplicação de cupinicida.

Pará de Minas  
Telas da Antiga Matriz de Nossa Senhora da Piedade  
Sujidades generalizadas, desprendimento da camada pictórica  
e craquelês.  
(foto 46)  
Imagem: Laís Costa – 05/11/2022

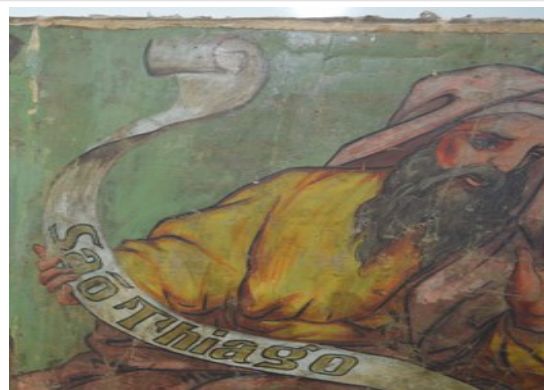
Pará de Minas  
Telas da Antiga Matriz de Nossa Senhora da Piedade  
Perda de policromia, craquelês e sujidades generalizadas.  
(foto 47)  
Imagem: Laís Costa – 05/11/2022

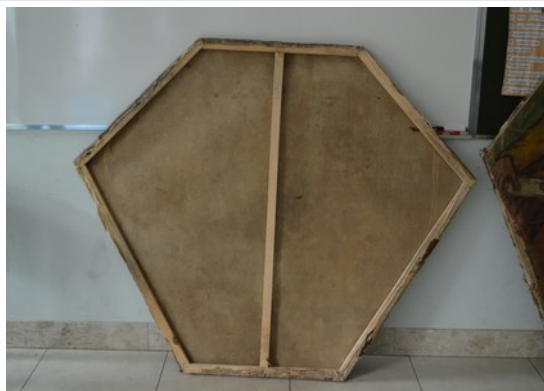
Pará de Minas  
 Telas da Antiga Matriz de Nossa Senhora da Piedade  
 Chassi em bom estado de conservação.  
 (foto 48)  
 Imagem: Laís Costa – 05/11/2022

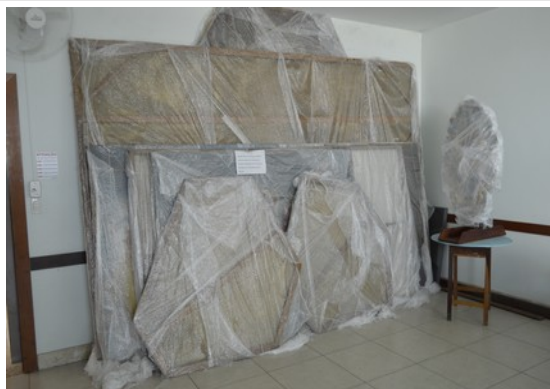
(foto 51)

Telas da Antiga Matriz de Nossa Senhora da Piedade  
Telas acondicionadas em uma das salas de catequese. Placa com dizeres: Favor não encostar cadeiras, bancos, mesas ou qualquer outro material que coloque em risco a integridade das telas.

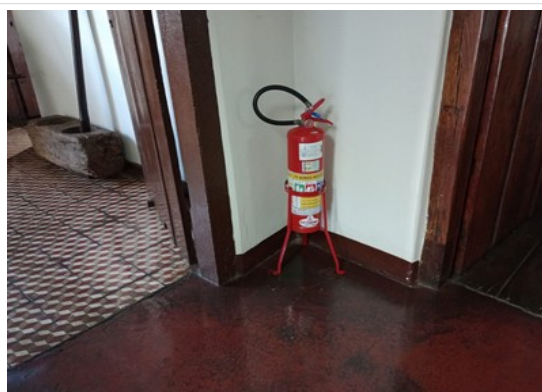
(foto 54)

Telas da Antiga Matriz de Nossa Senhora da Piedade  
Instalações de combate a incêndio no interior do MUSPAM.
